## **PROCES-VERBAL DE** **DESCRIPTION DES LIEUX**

## **L'AN DEUX-MILLE-VINGT-CINQ ET LE DIX-HUIT NOVEMBRE**

Me suis rendu ce jour à 11h 25 au 3 route de Bergerot (26740) LES TOURRETTES, afin de procéder à la description des biens mentionnés dans le commandement valant saisie immobilière susvisé, à savoir une parcelle constructible, cadastrée AC 429 lieudit Bérianne, formant le lot numéro DEUX du lotissement dénommé « la PASTOURELLE » ainsi qu'une parcelle non constructible cadastrée AC 438 lieudit Bérianne.

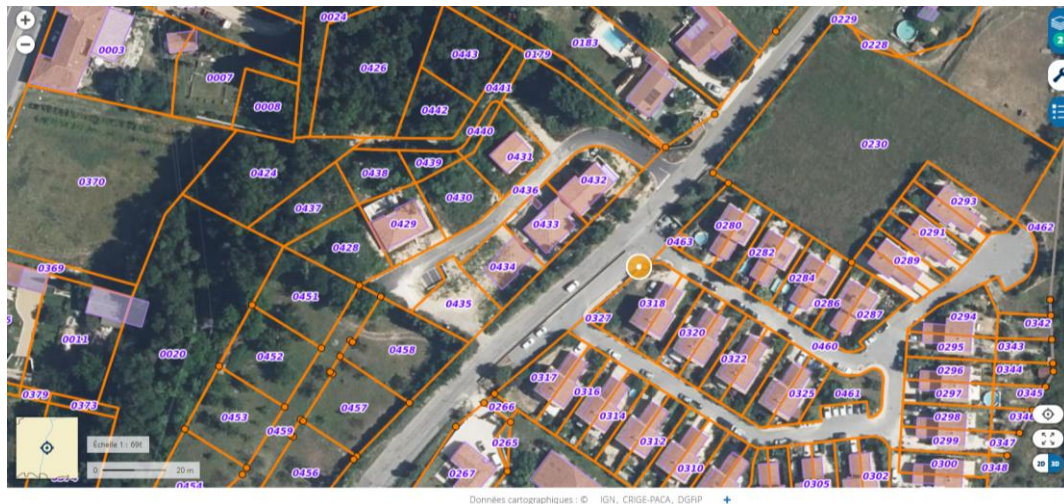
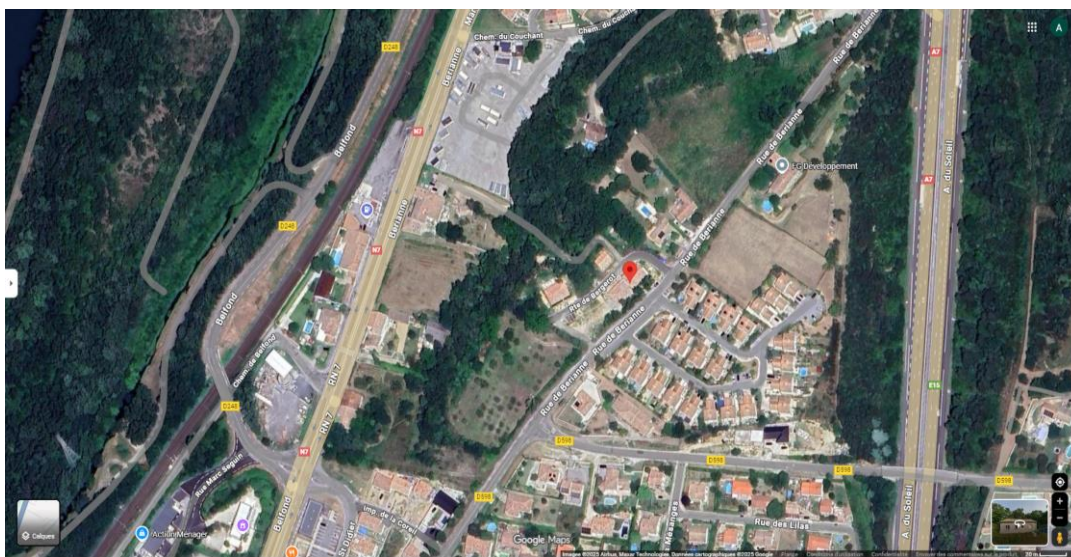
Il s'agit d'une maison sur deux niveaux avec un terrain attenant (mais totalement en friche et inaccessible par endroit notamment sur la parcelle AC 438) dont la construction est inachevée, qui est actuellement visuellement hors d'eau, hors d'air.

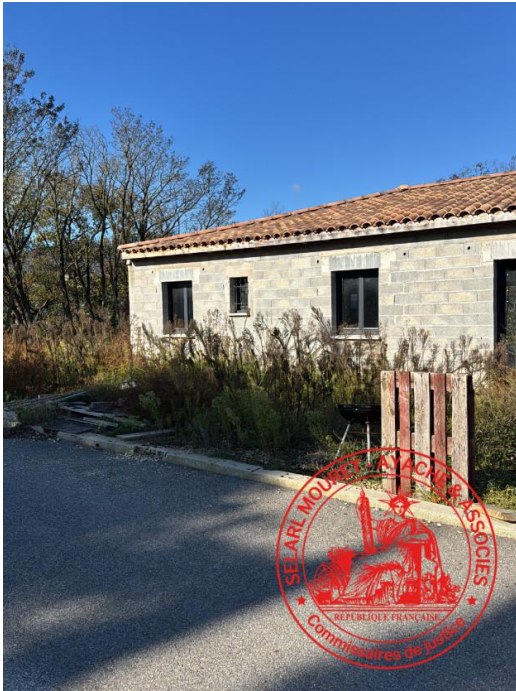
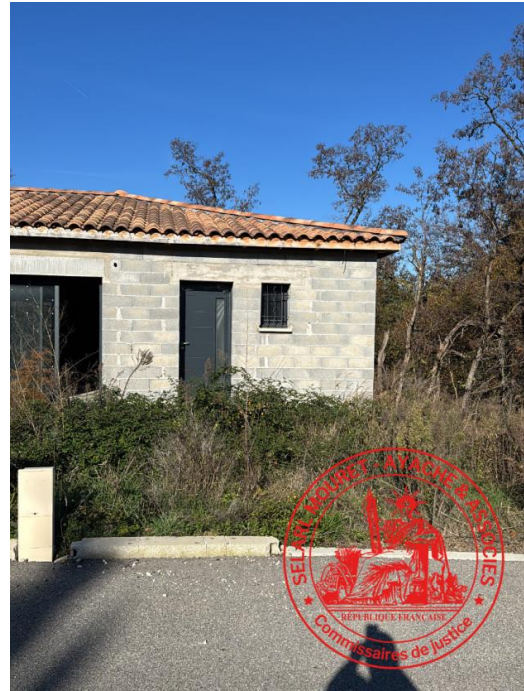
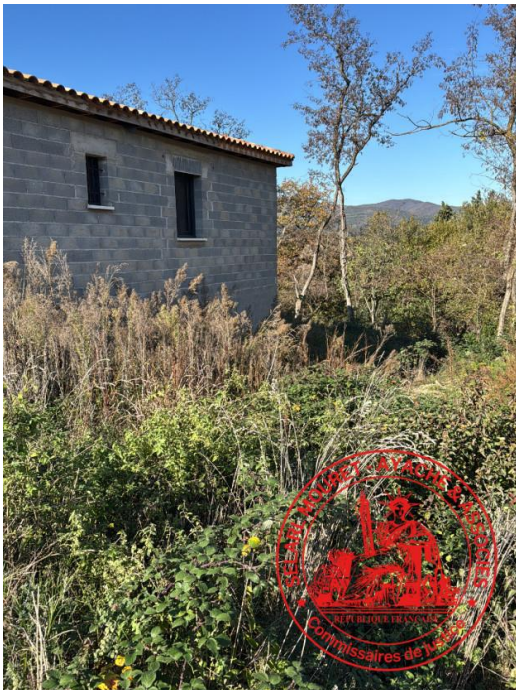
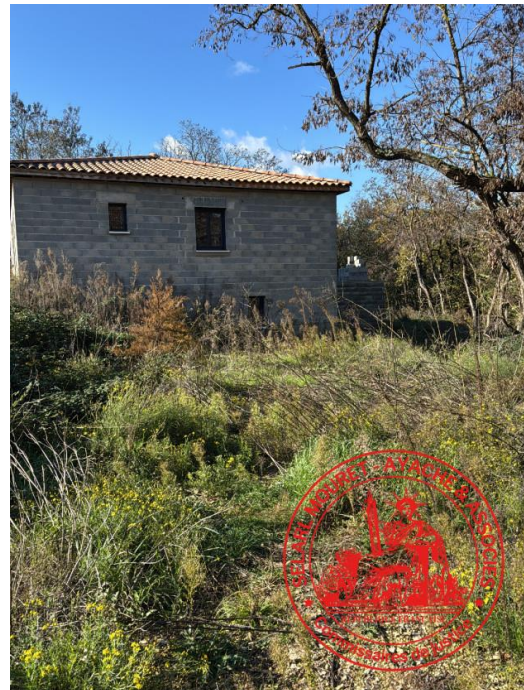
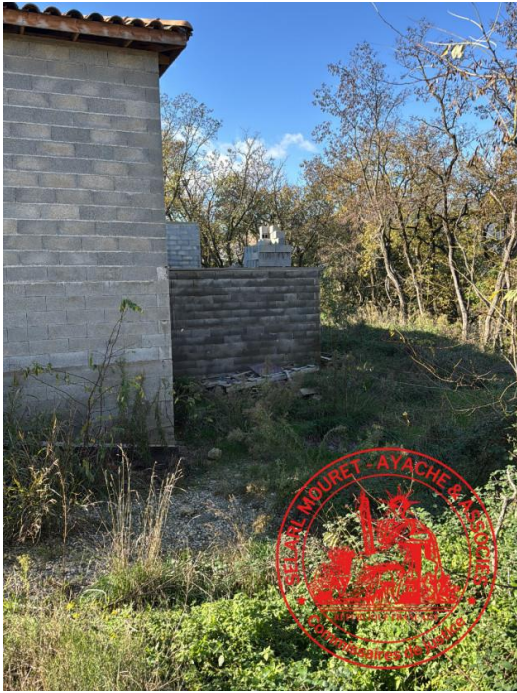
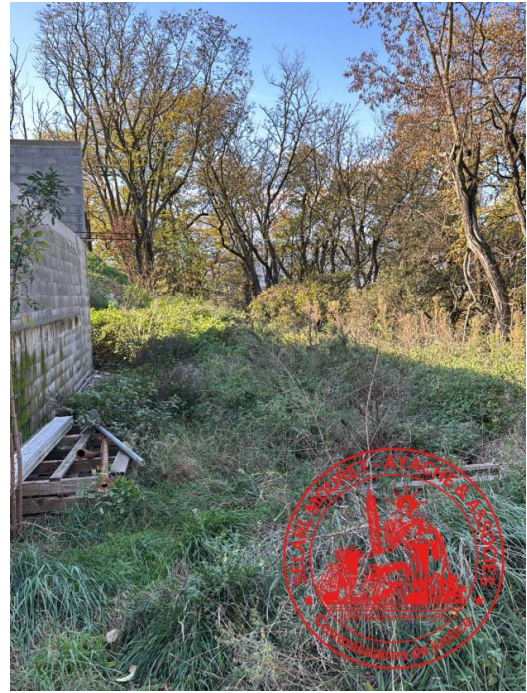
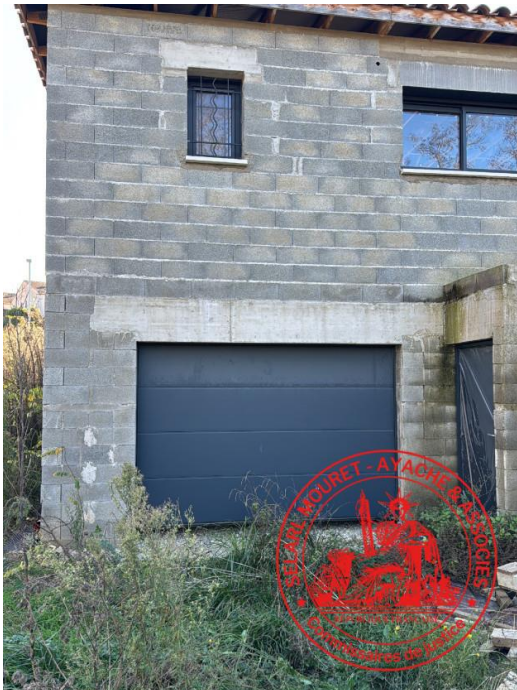
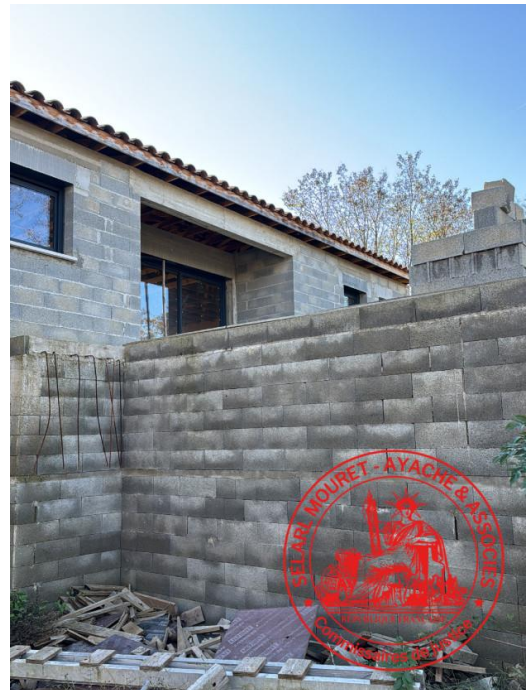
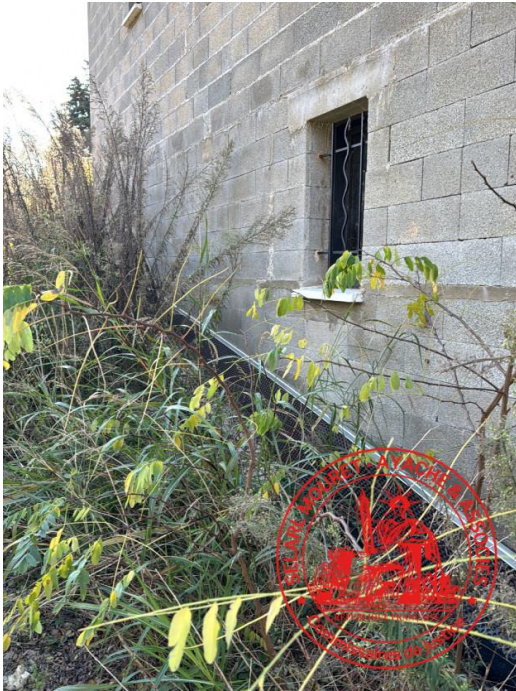
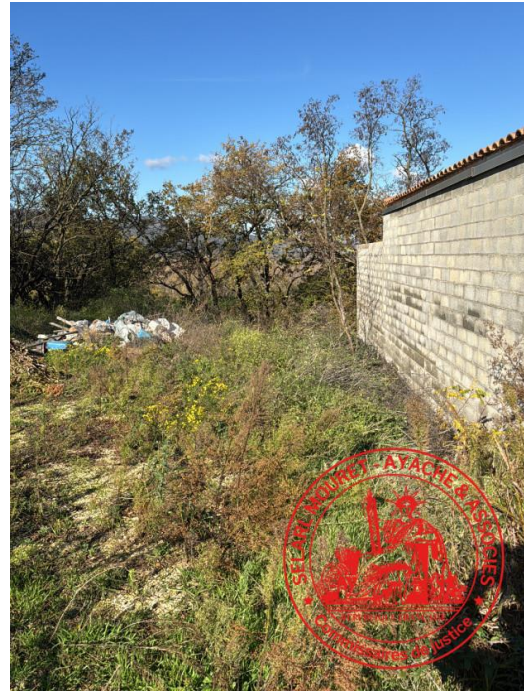
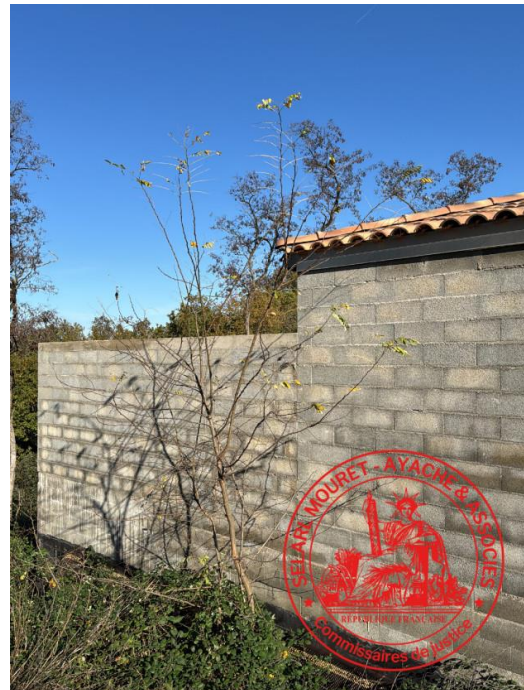
Je constate un ensemble extérieur à caractère naturel, non entretenu, avec une végétation herbacée haute et dense ainsi que des broussailles et des ronces présentes sur de larges zones.

Je note un terrain irrégulier présentant des pentes, avec des zones de terre et des graviers épars.

Il est observé qu'aucune allée aménagée n'est identifiable et qu'aucune haie séparative n'est visible, les limites de parcelle n'étant pas matérialisées visuellement.

Je remarque des matériaux et éléments de chantier entreposés localement au sol et l'absence d'aménagements paysagers distincts.

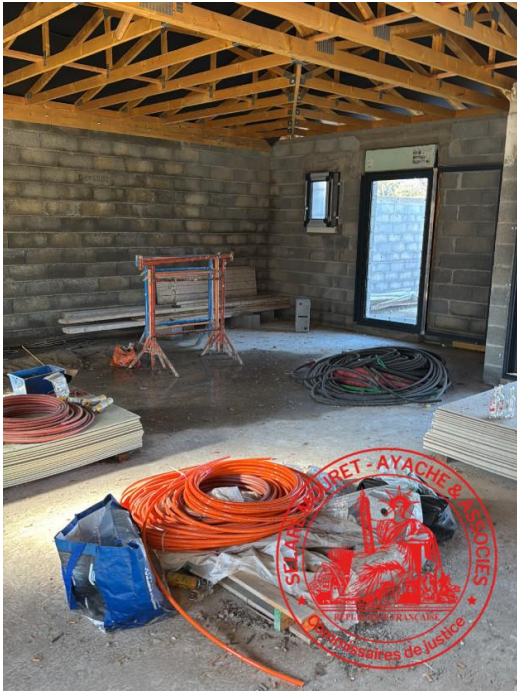
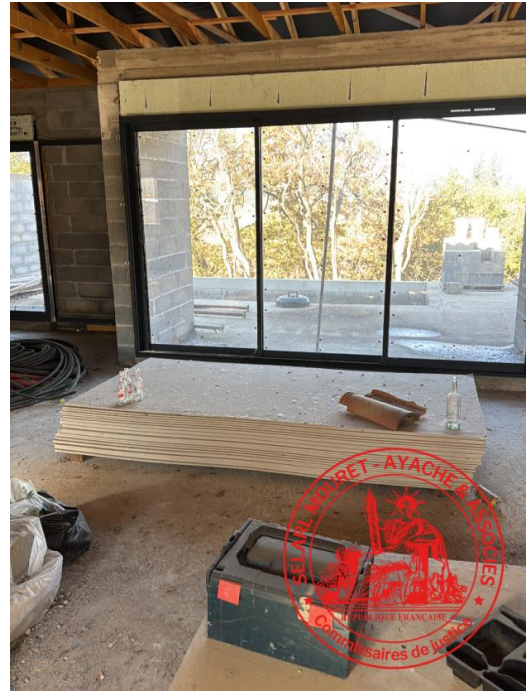
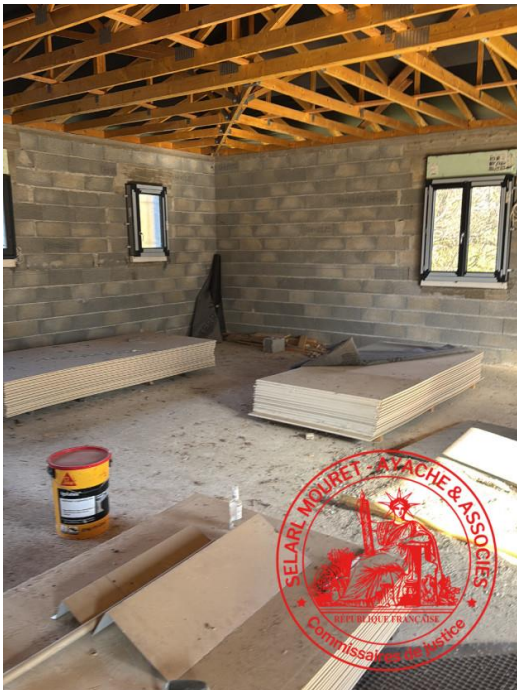
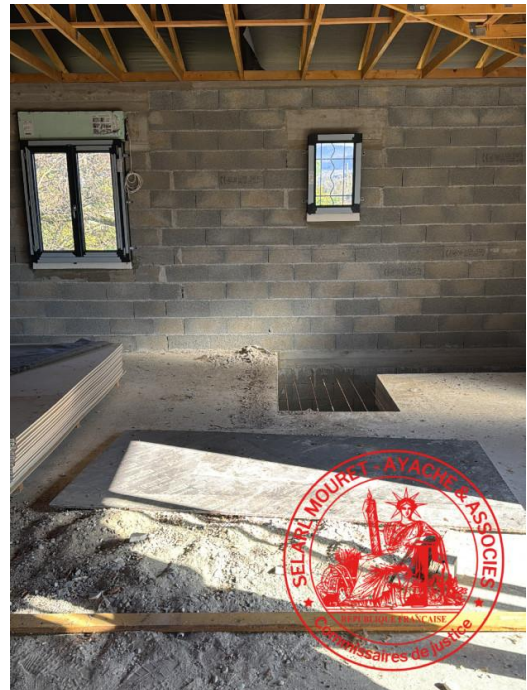
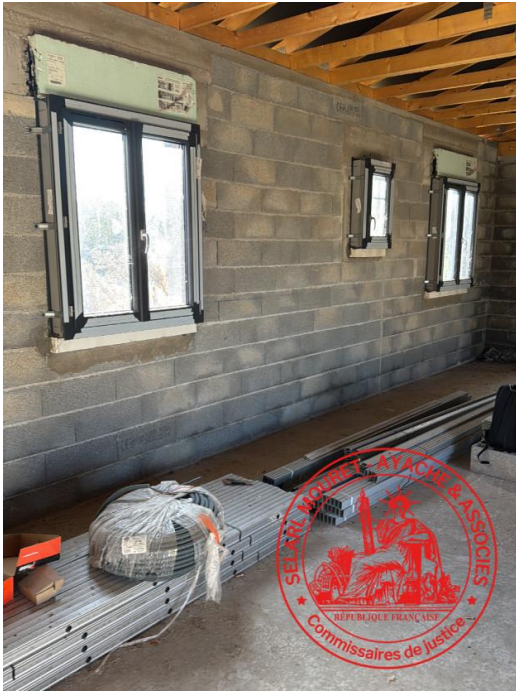
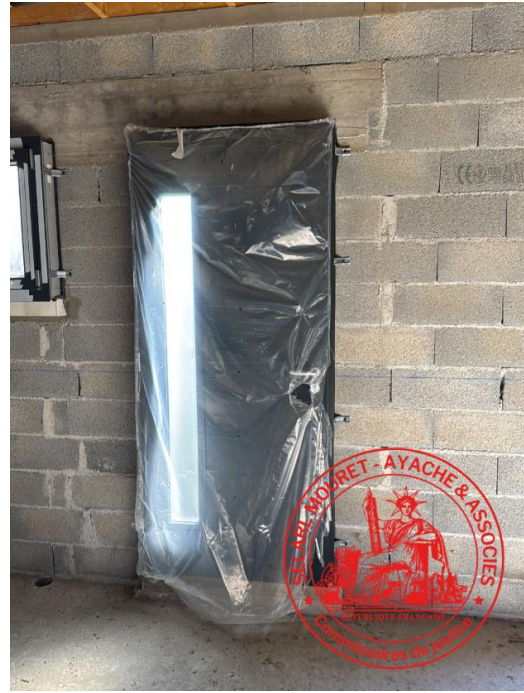
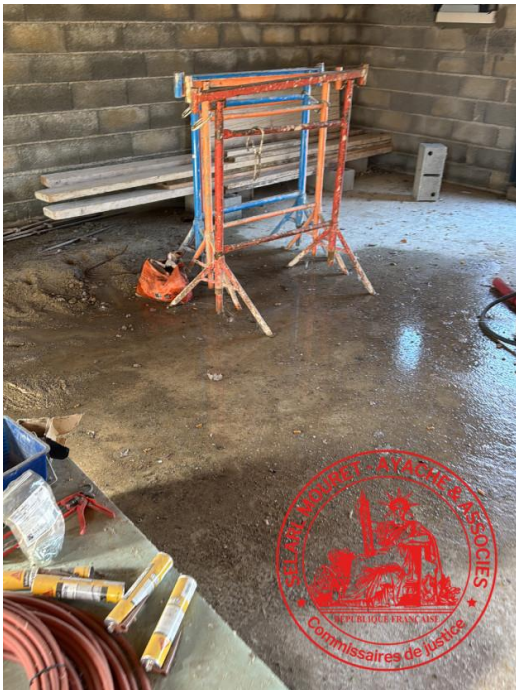
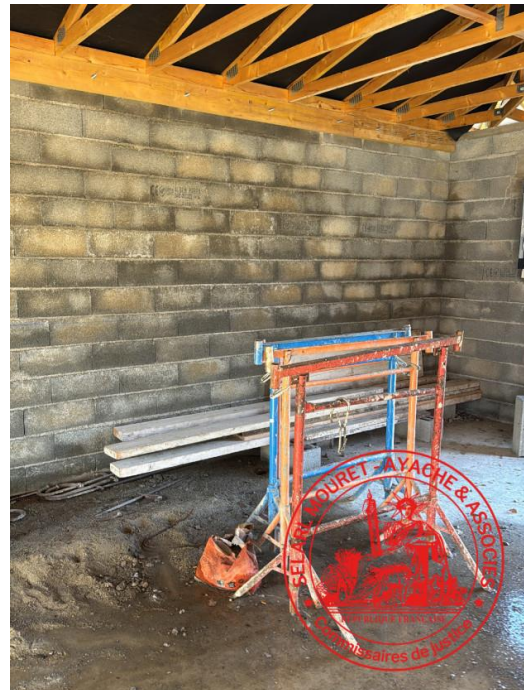
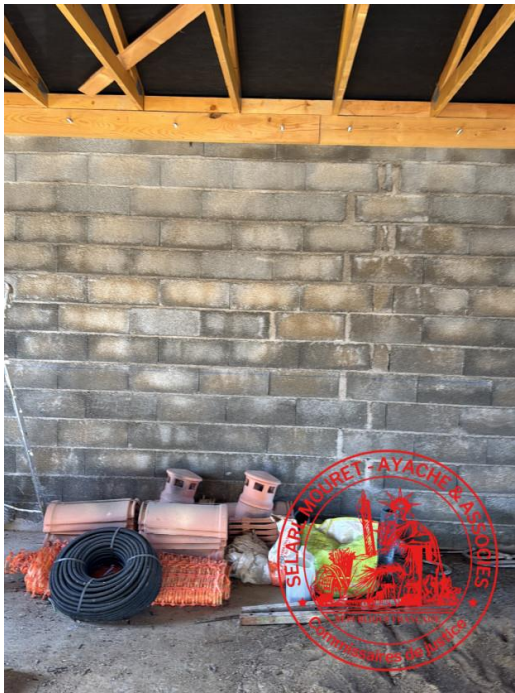
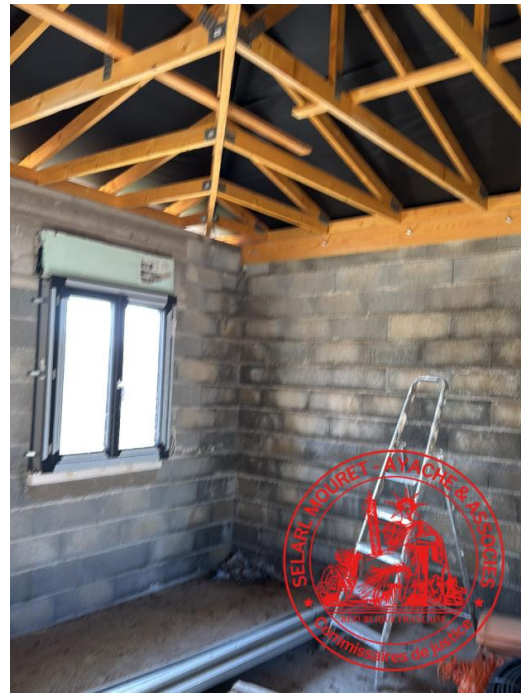
Je constate que le sol est constitué d'une dalle brute en béton, présentant une surface brute avec des variations de teinte. Des traces et résidus liés au chantier sont visibles par endroits. Les jonctions au droit des bords et des appuis apparaissent visuellement régulières, sans désaffleurement marqué ni éclats apparents. Une fuite d'eau est présente, avec une grosse flaque d'eau au sol. Par ailleurs, des zones d'eau stagnante et des reflets brillants en surface sont observés.

Je relève que les murs sont en blocs de béton apparents, de teinte hétérogène, avec des joints visibles et continus. Le mur de gauche est très humide.

Une trémie est visible sur la droite permettant d'accéder au sous-sol (garage). En revanche aucun escalier n'est présent ou tout autre moyen de pouvoir accéder physiquement au sous-sol.

Du matériel de chantier est présent au sol.

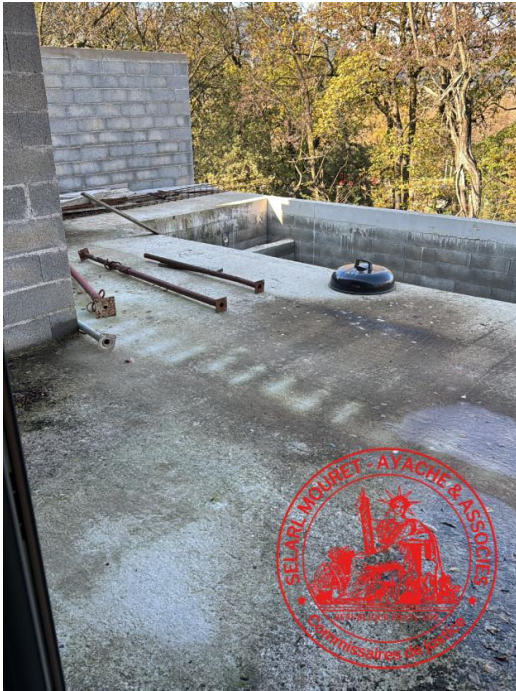
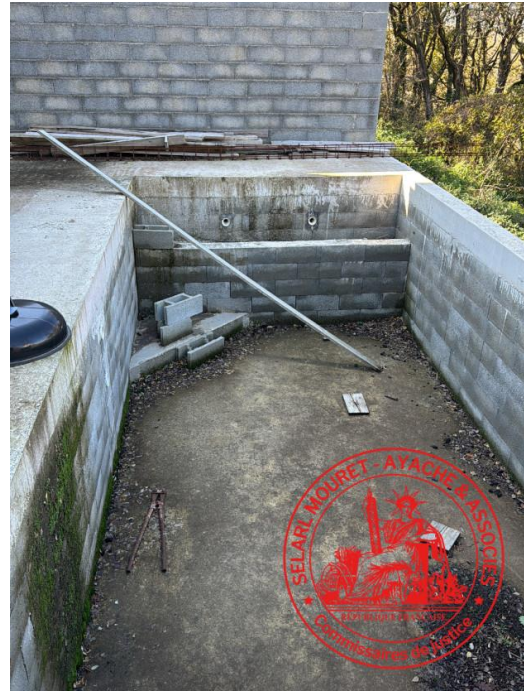
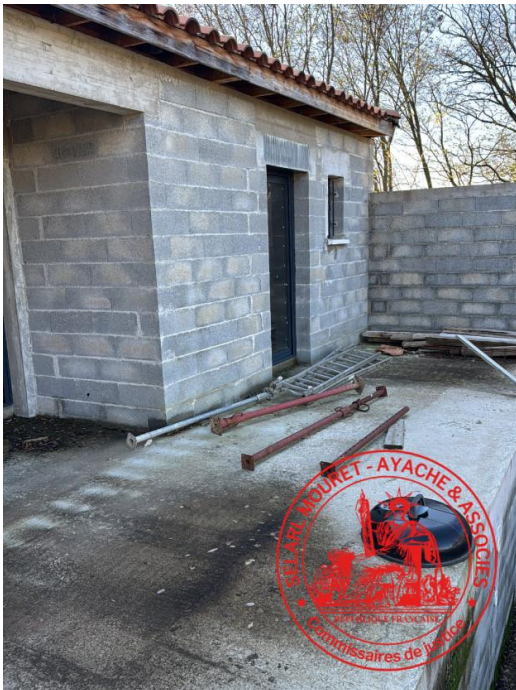
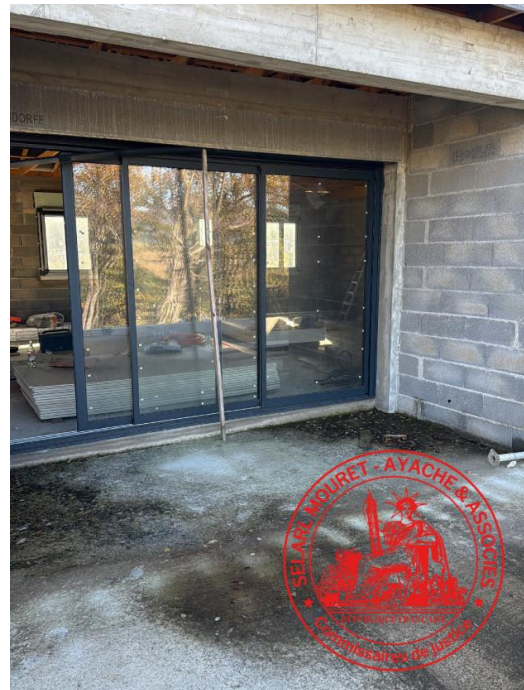
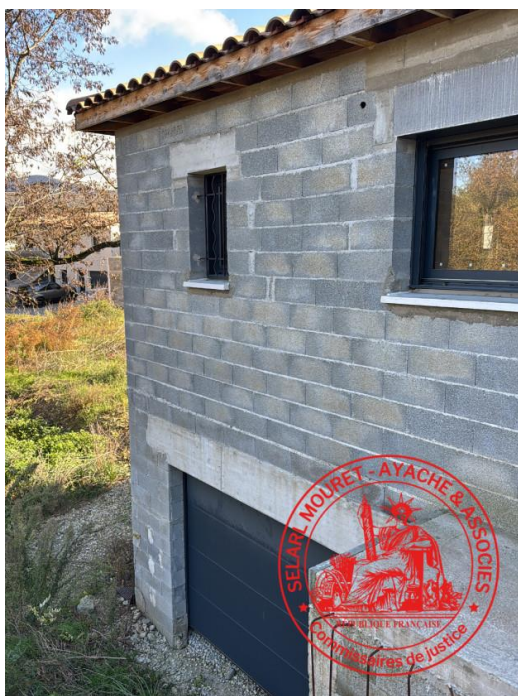
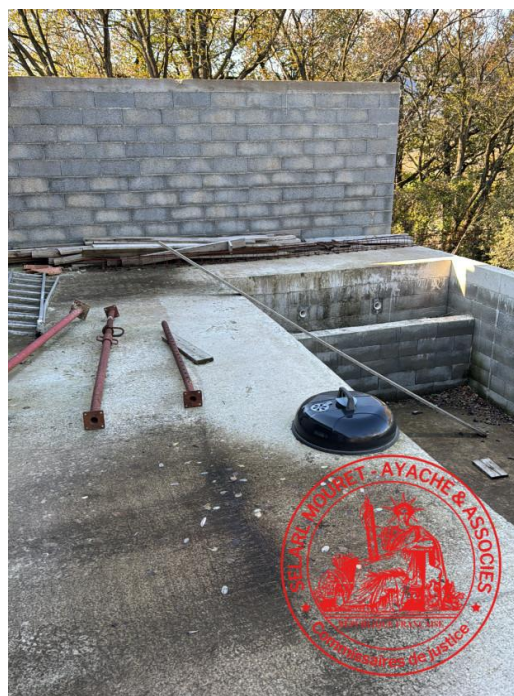
J'observe une dalle en béton brute, de surface continue, avec planéité visuelle apparente. Des variations de teinte sont visibles, assorties de dépôts épars. Je relève des traces sombres diffuses et des salissures localisées, notamment à la jonction sol/mur en façade et au droit du seuil de la baie vitrée. Il est observé que le fond de bassin en béton présente également une surface continue avec dépôts et zones sombres dispersés.

Je relève des murs en blocs de béton apparents, à appareillage régulier et joints visibles continus. Les surfaces offrent des zones de teinte homogènes, avec linteau et jambages visibles au niveau des encadrements.

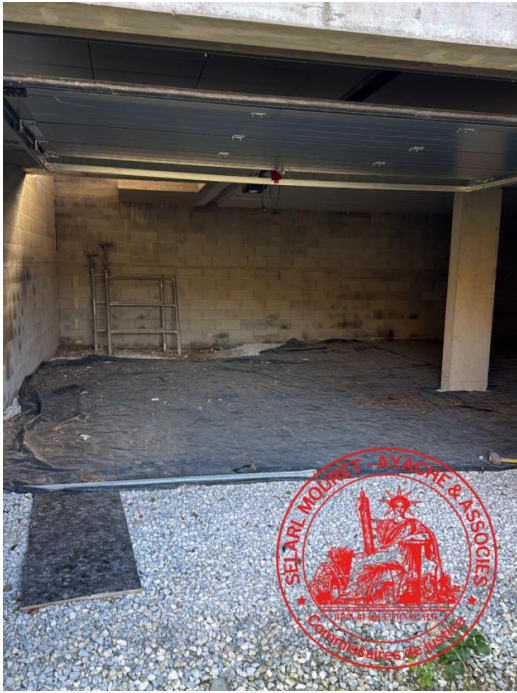
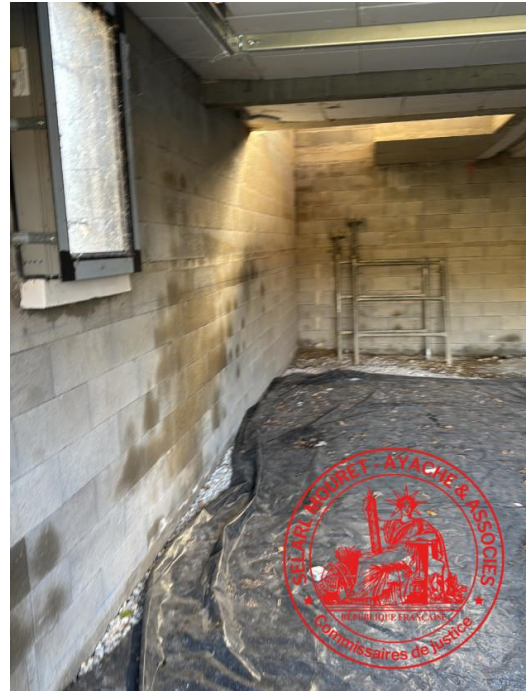
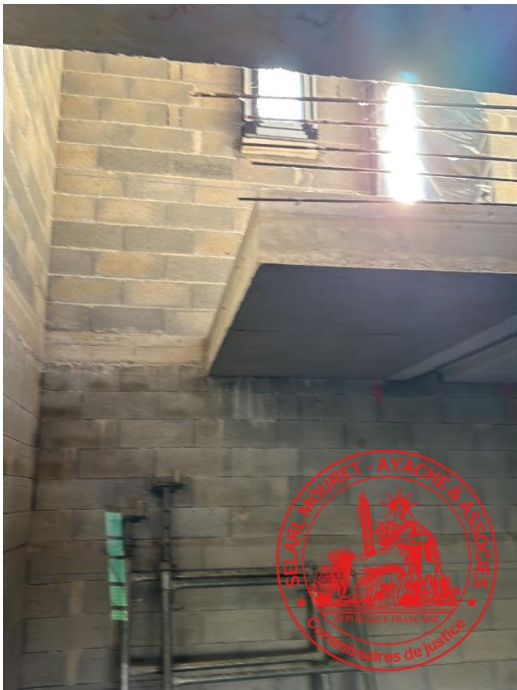
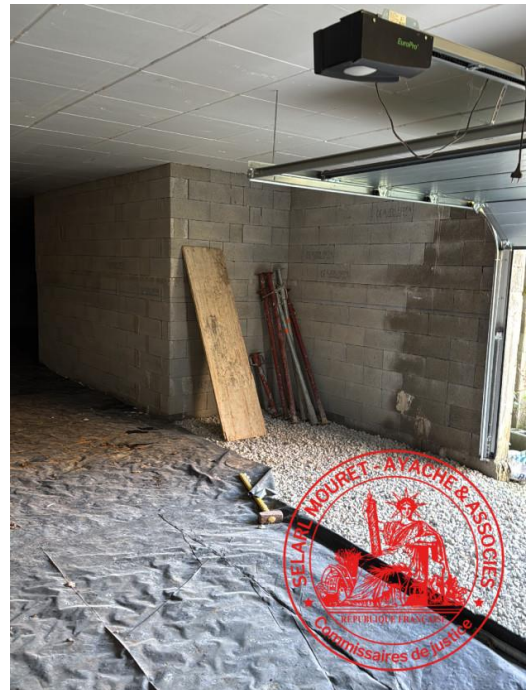
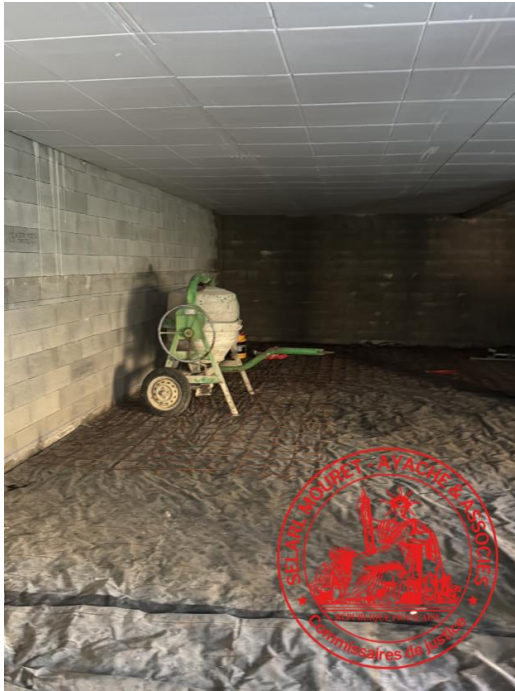
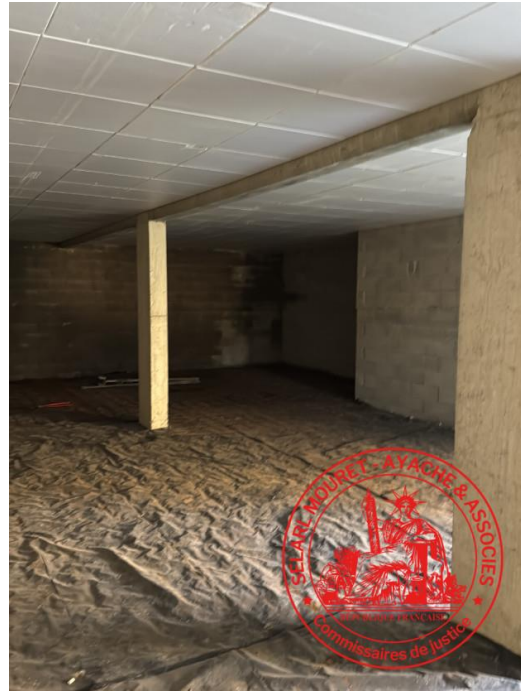
J'observe un sol en état non fini, recouvert par un film de protection couvrant. La couverture apparaît continue sur l'ensemble visible. Des zones du sol ne sont pas visibles du fait de cette protection. Aucun élément de finition n'est discernable.

Je note des murs en blocs de béton, d'aspect globalement homogène. Les joints visibles apparaissent réguliers et les liaisons d'angle sont lisibles. Des traces ou coulures verticales localisées sont présentes au droit de la jonction mur/dalle et sous la retombée. Par endroits, des taches ou zones sombres diffuses et des variations de teinte sont visibles.

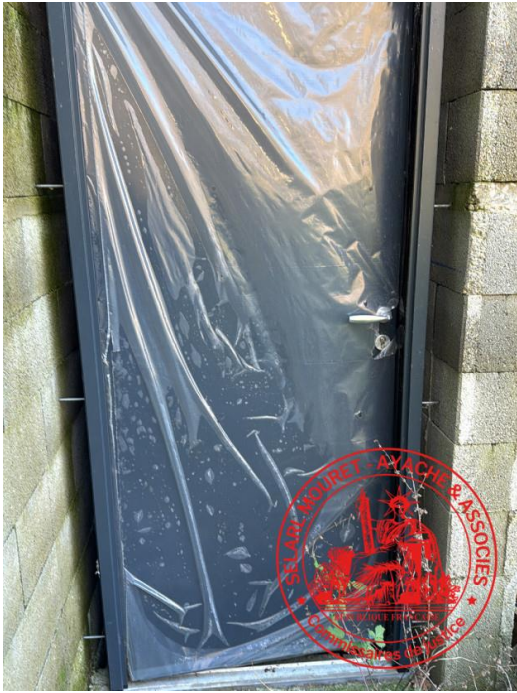
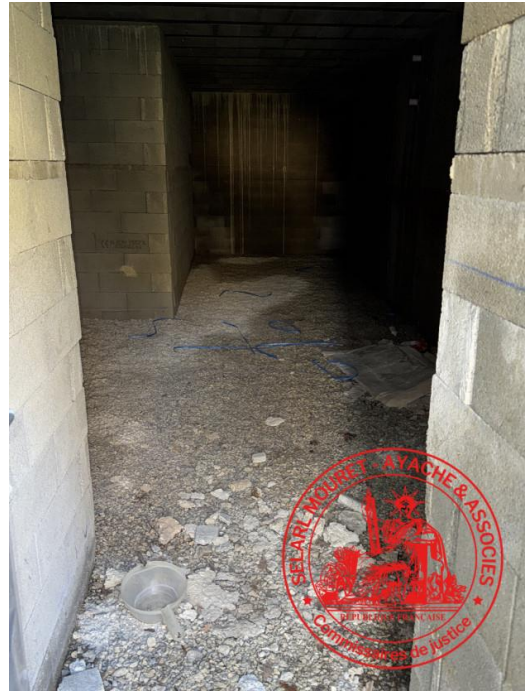
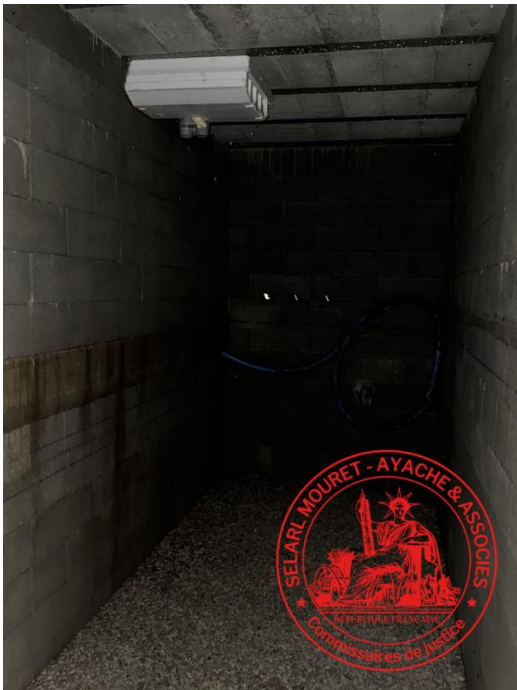
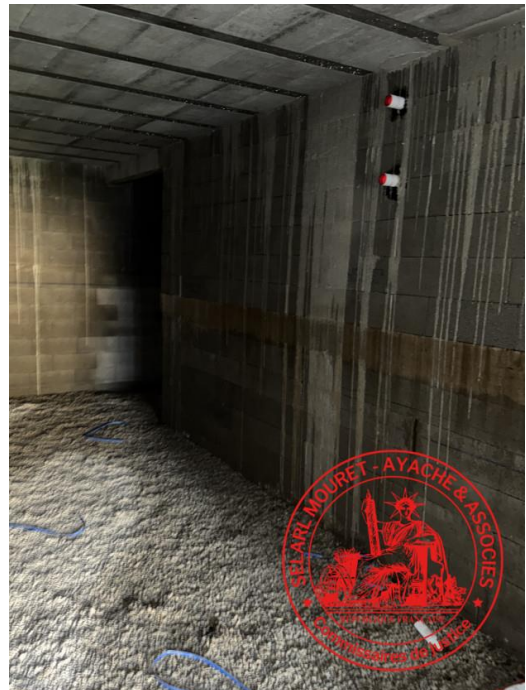
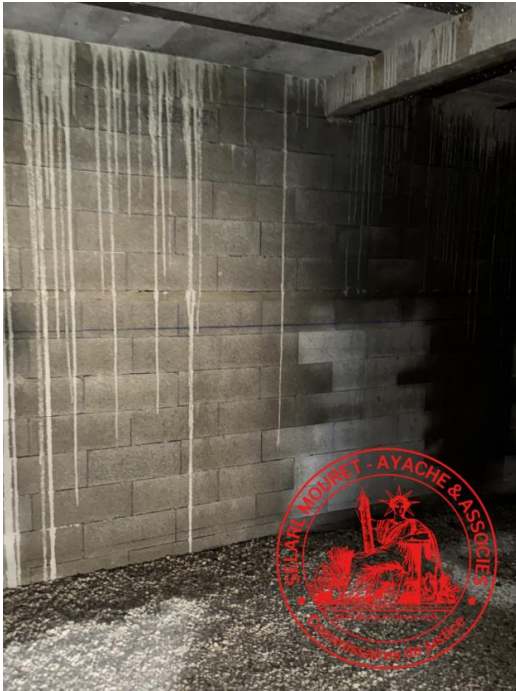
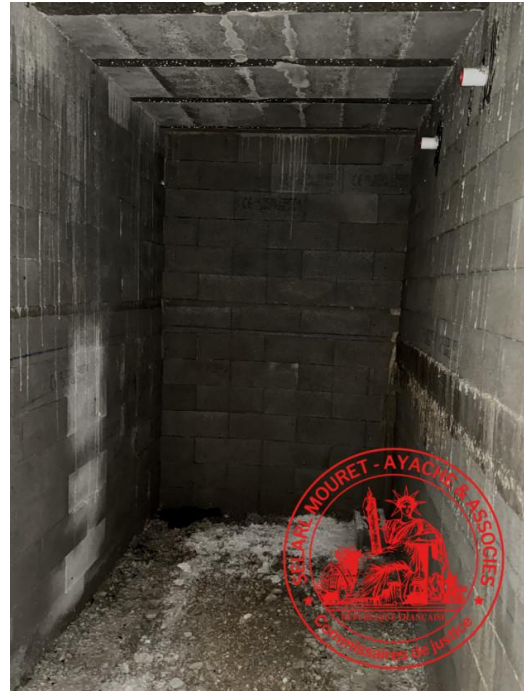
J'observe un revêtement en granulats apparents au sol. L'ensemble présente un aspect brut et irrégulier, avec localement une planéité non régulière. Il n'est pas relevé de soulèvements marqués ni de tuilage. La texture en granulats apparaît continue sur les surfaces concernées.

Je relève des murs en blocs béton apparents. Les alignements et joints sont lisibles et continus, avec des variations de teinte par zones. Des coulures verticales partent de la liaison haute mur/plafond et forment des traînées claires et foncées continues sur plusieurs pans de mur. Ces traces sont présentes sur différentes zones des murs.

Je constate un plafond en béton, avec sous-face et poutrelles apparentes. L'aspect d'ensemble est régulier et homogène. Des traces d'écoulement sont présentes, sous forme de traînées et d'auréoles, notamment au droit de la jonction plafond/murs et localement sous les poutrelles.
