## PROCES VERBAL DE DESCRIPTION DES LIEUX

# **I/ CONCERNANT L'IMMEUBLE SIS 73 BOULEVARD PASTEUR A LE TEIL (07400)**

## **II/ CONCERNANT L'IMMEUBLE SIS 26 BOULEVARD STALINGRAD A LE TEIL (07400)**

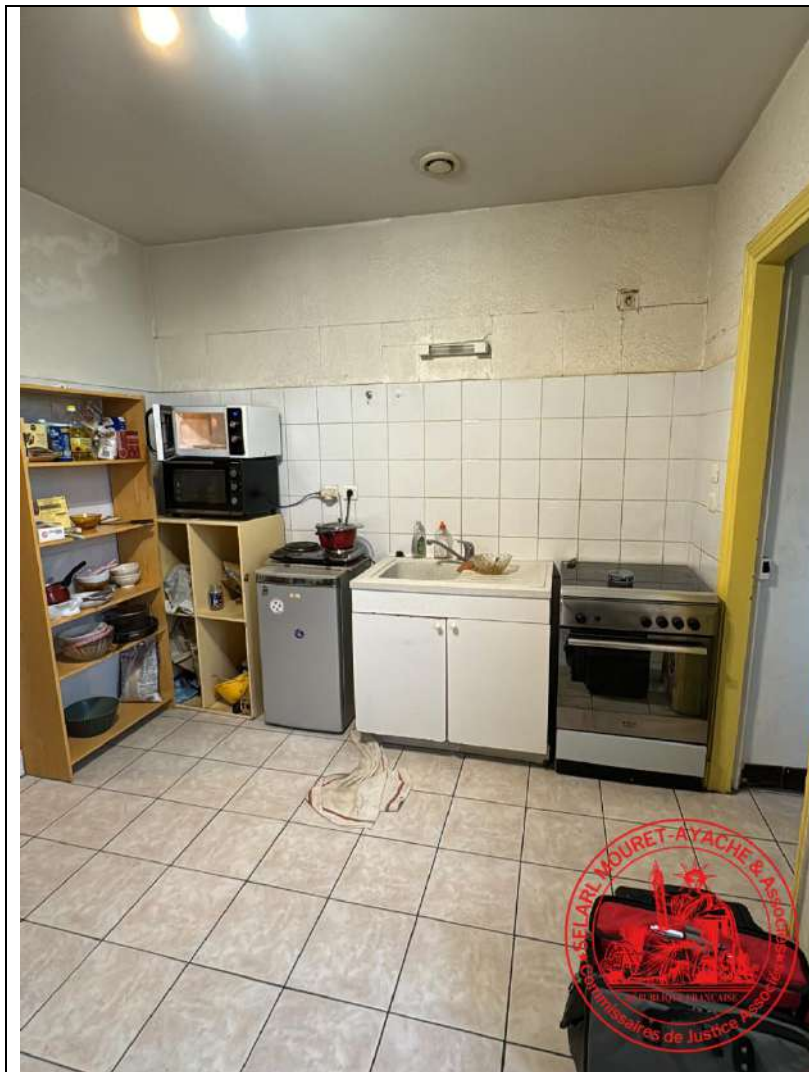
**CUISINE :**

Le sol et le plafond sont en état d'usage avancé.

Les murs sont en mauvais état.

Une porte fenêtre donne sur un balcon avec vue sur le jardin.

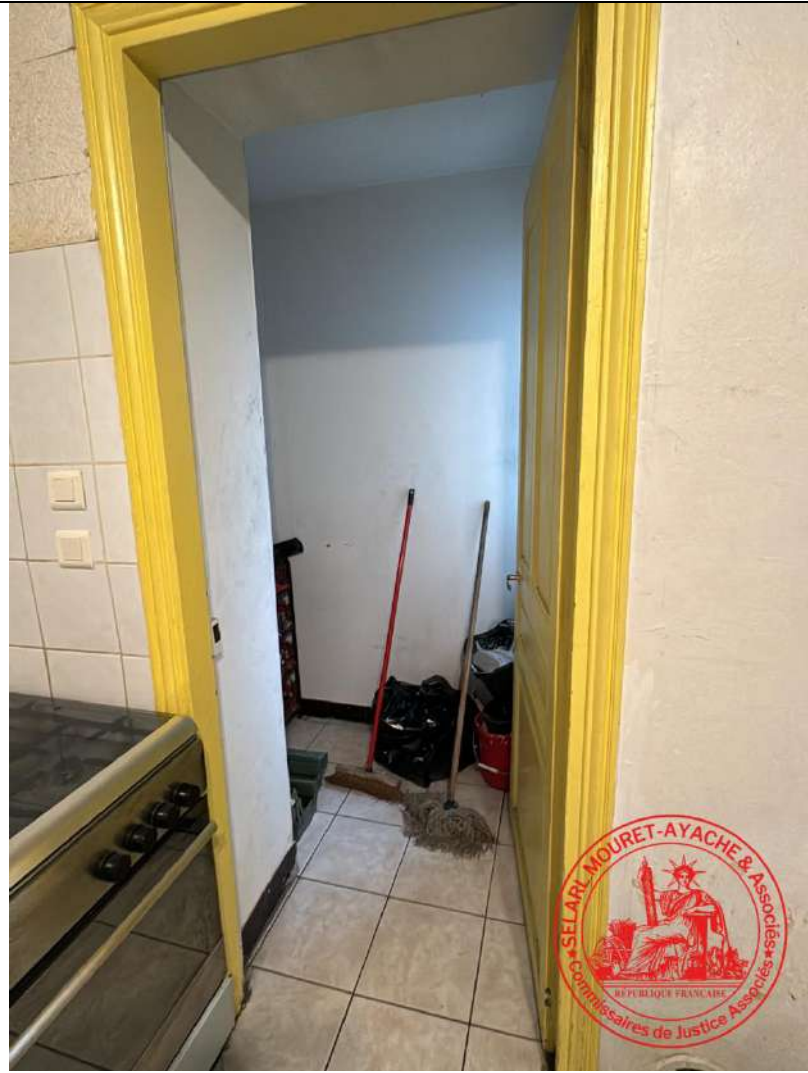
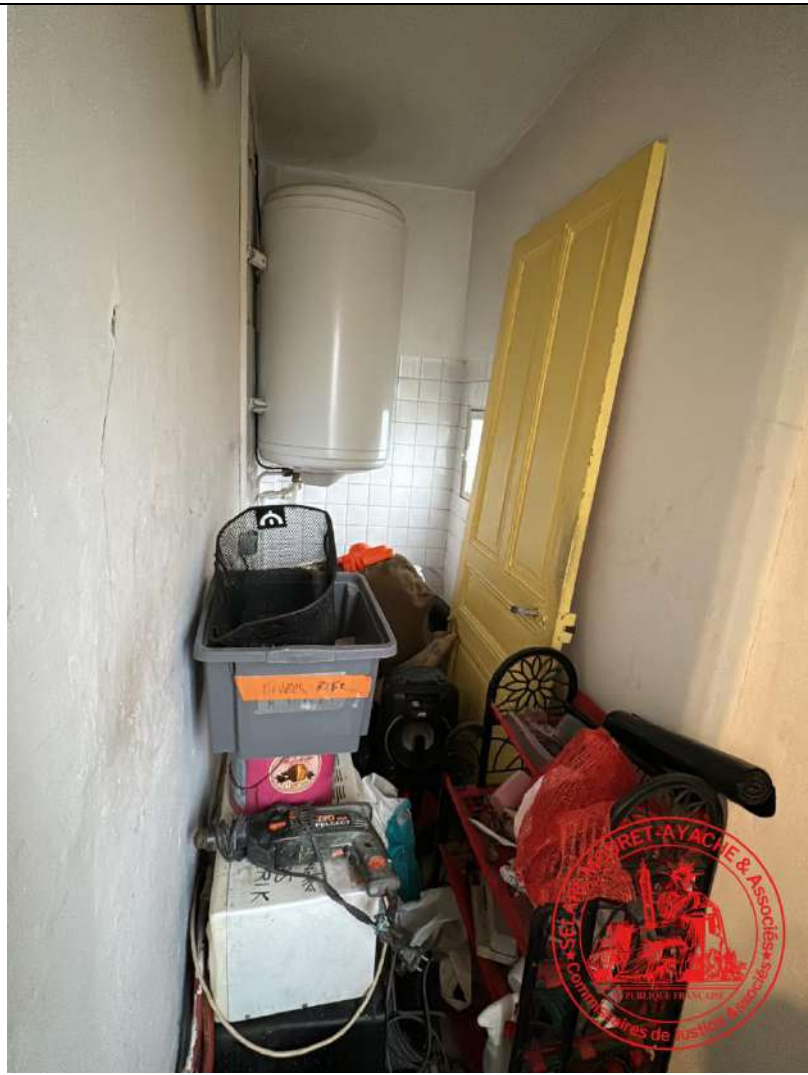
Un cellier est présent à gauche de la porte fenêtre. Il est encombré, comporte un cumulus.

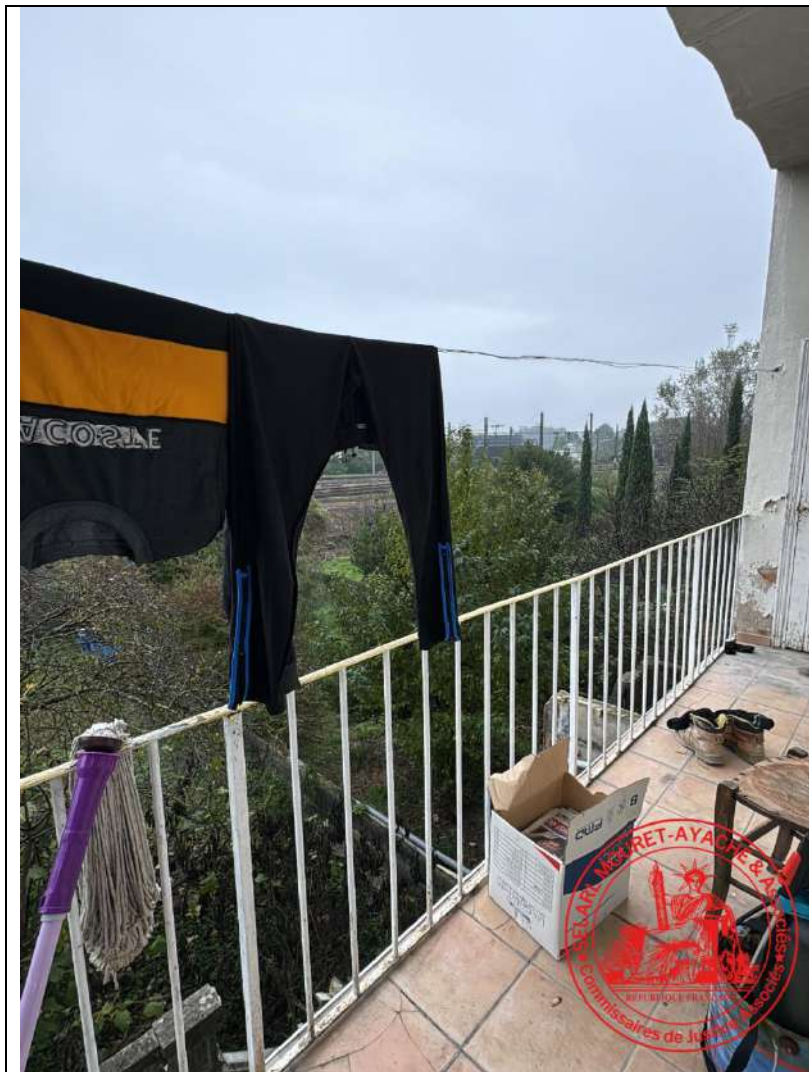
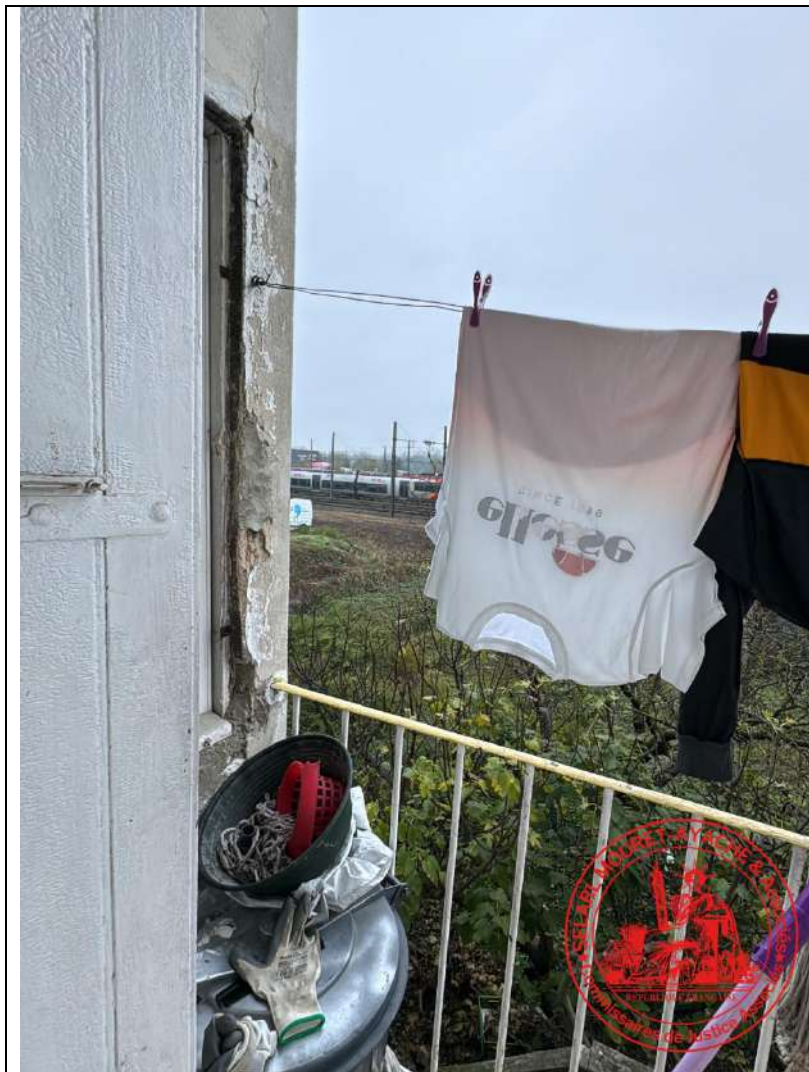
**BALCON :**

Le sol et la façade sont en mauvais état.

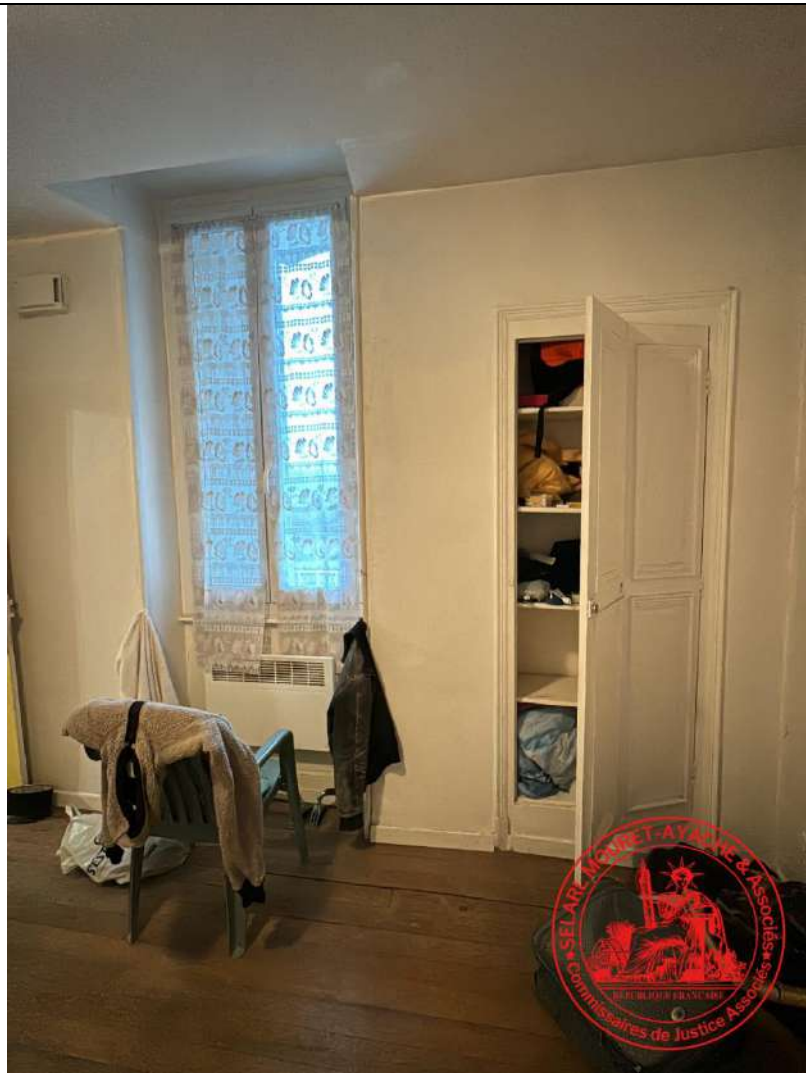
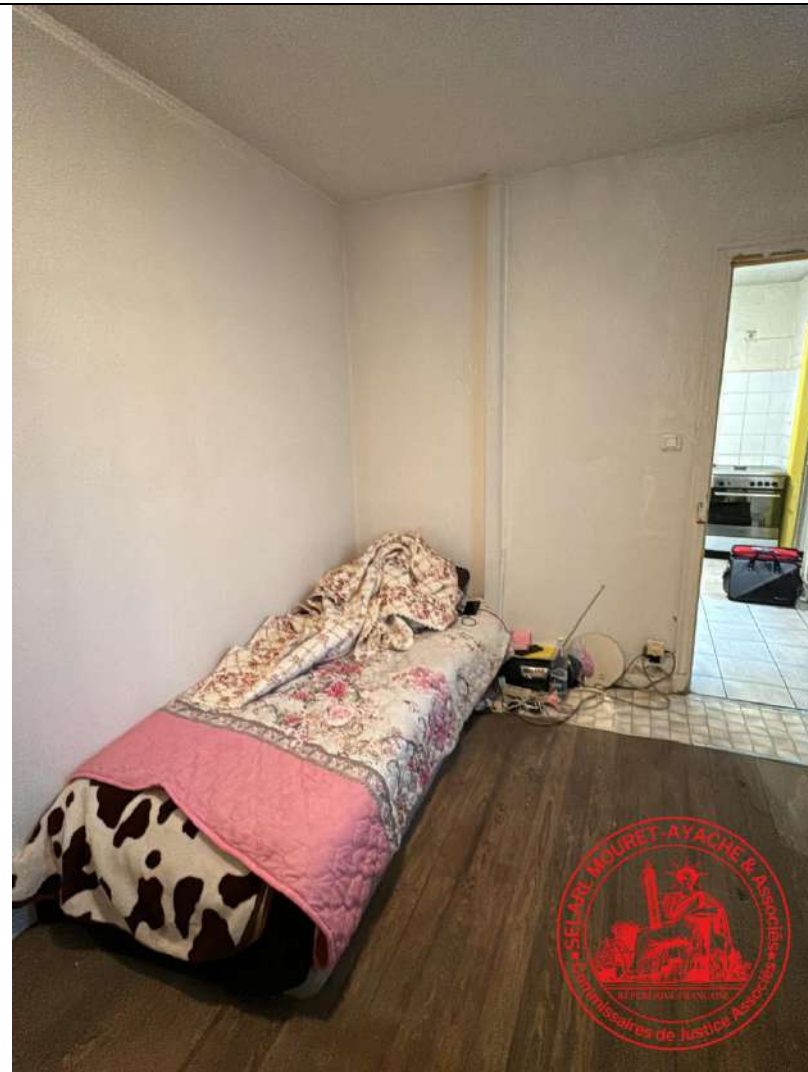
### **CHAMBRE 1 :**

Le sol est en état d'usage, les murs en mauvais état, et le plafond en état d'usage.

Un placard mural est présent.

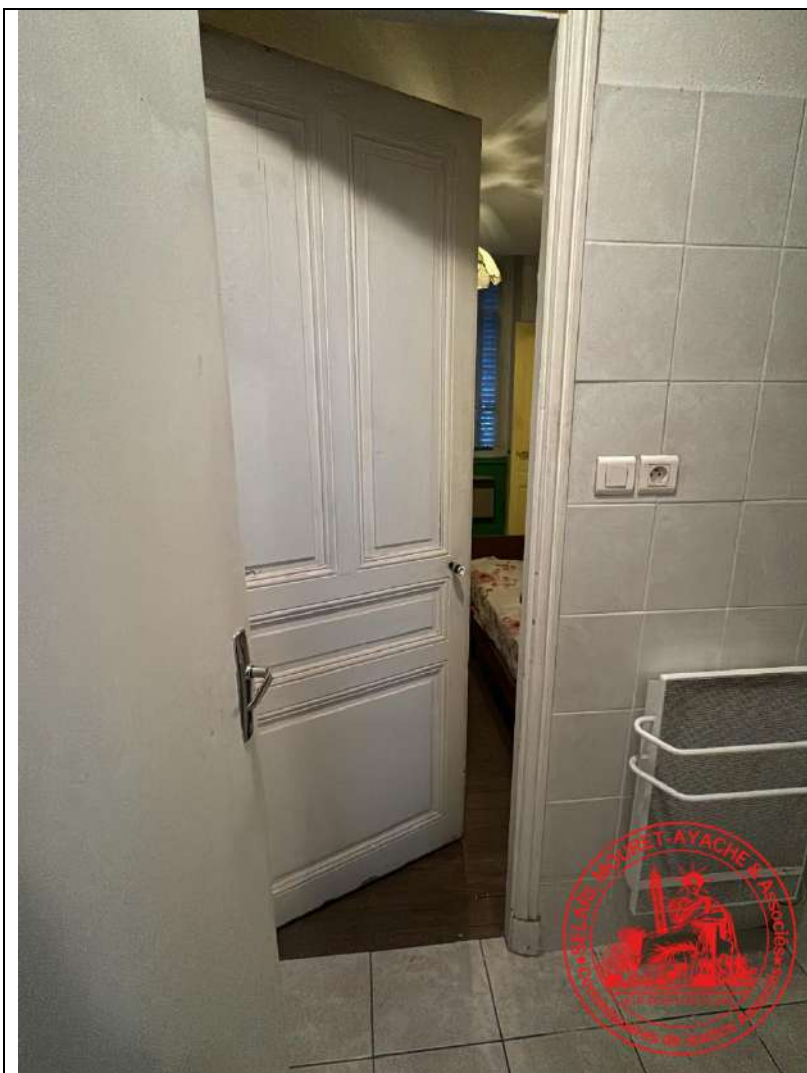
### **SALLE D'EAU :**

Le sol, les murs et le plafond sont en état d'usage.

Elle comprend un bac de douche, un meuble avec évier et miroir et un radiateur électrique.

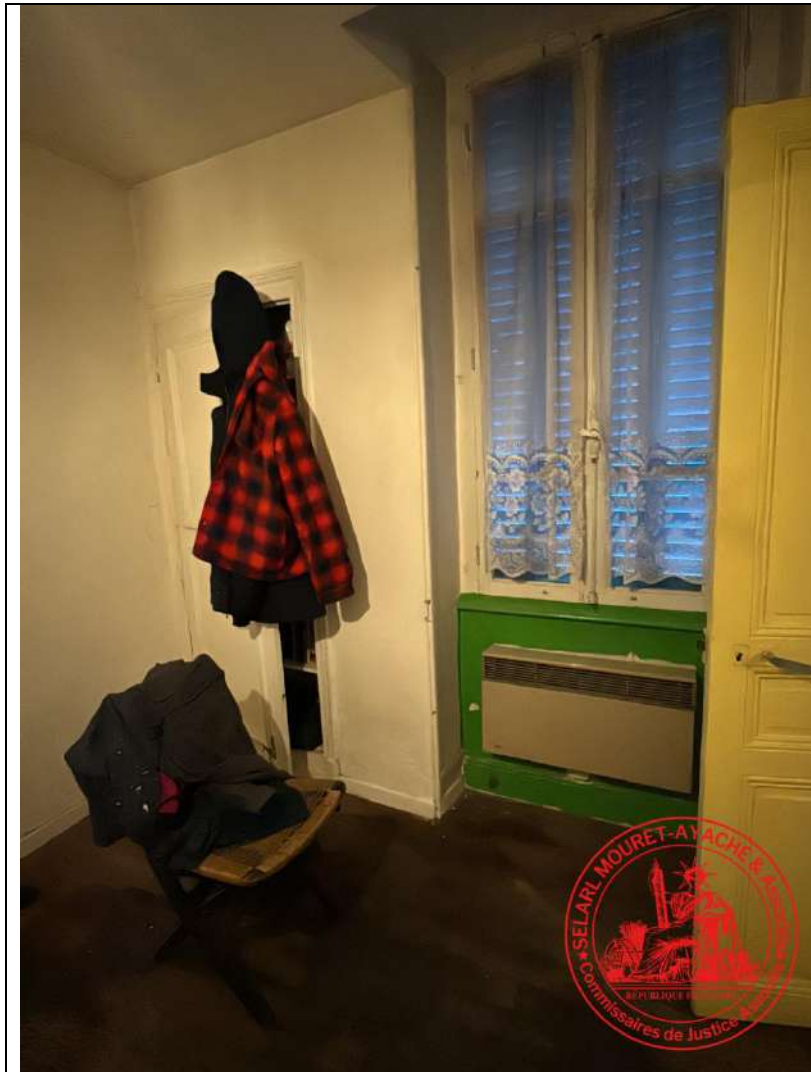
### **CHAMBRE 2 :**

Une seconde chambre est présente dans l'appartement. Elle dispose d'un accès direct à la salle de bain.  
On peut également y accéder par le salon.  
Le sol est en état d'usage, tout comme les murs et le plafond.  
Un placard mural est présent.

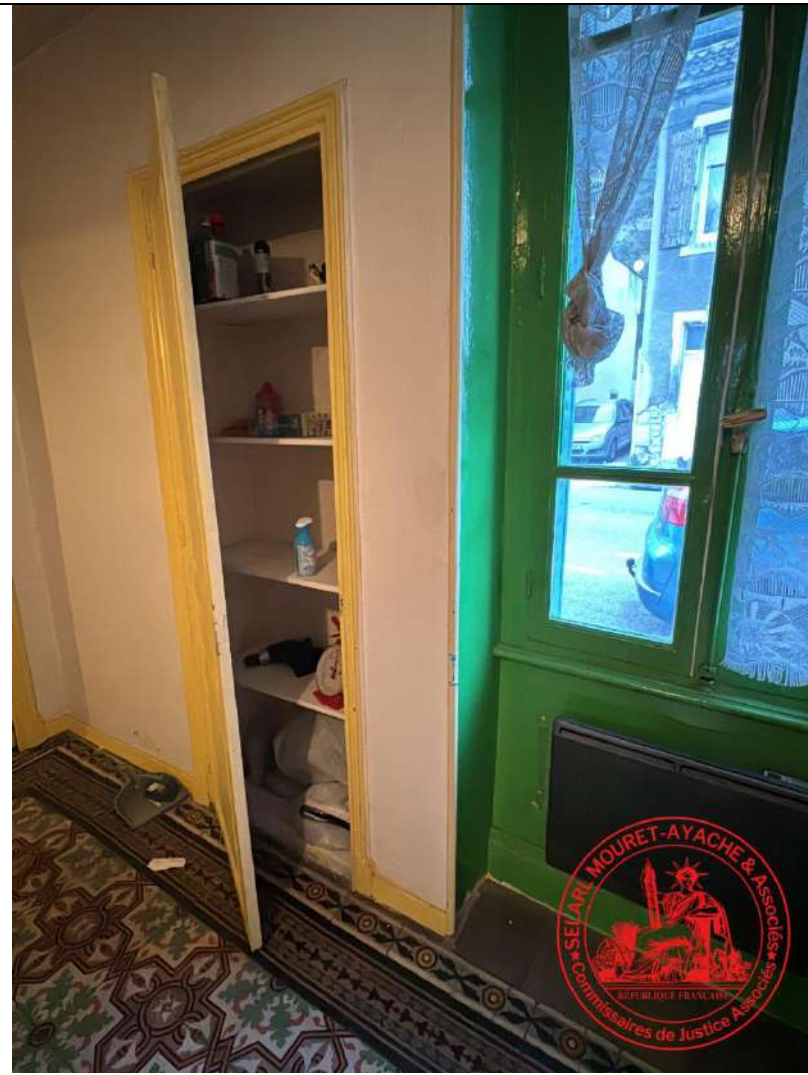
### LE SALON :

Le sol, les murs et le plafond sont en état d'usage.

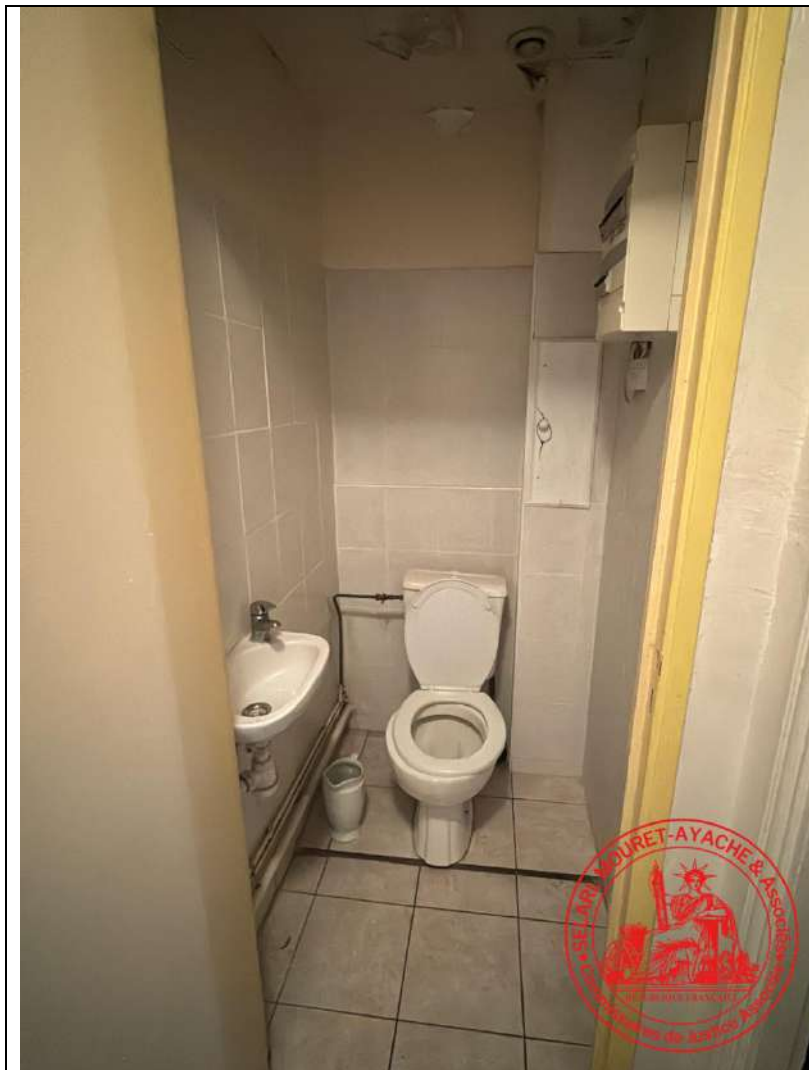
### LES TOILETTES :

Le sol, les murs et le plafond sont en état d'usage.

Le WC est en état d'usage avancé.

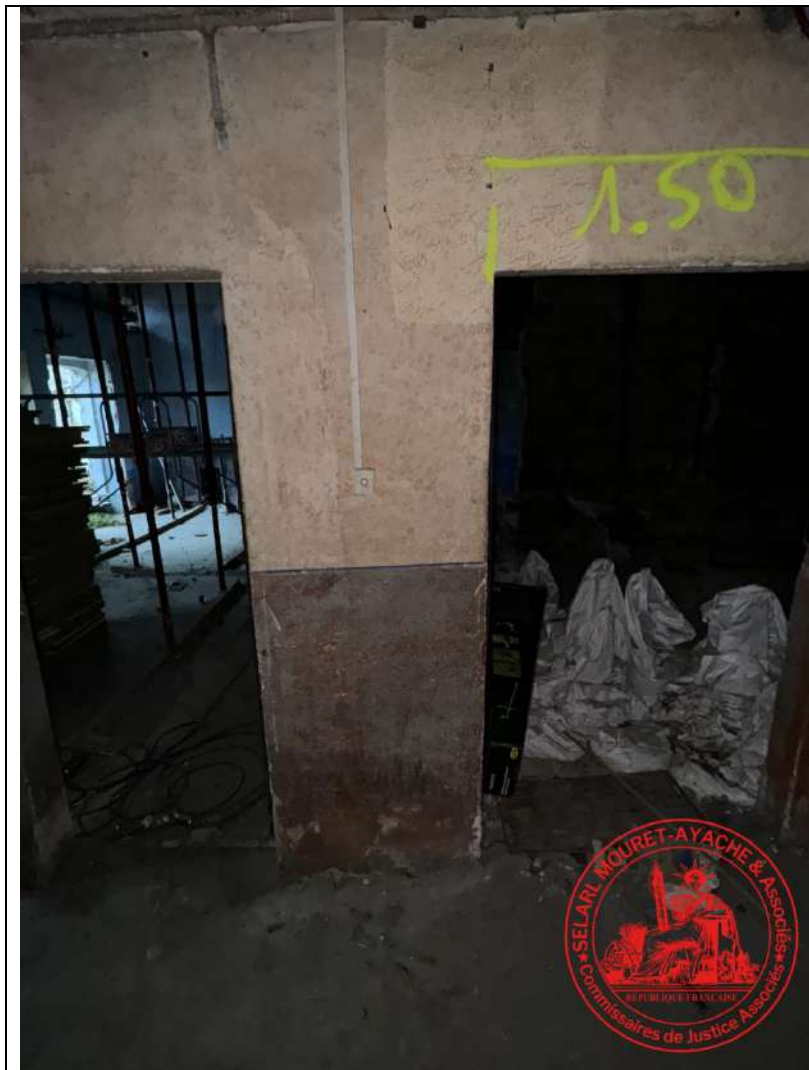
Le niveau est découpé en trois zones, deux sont encombrées.

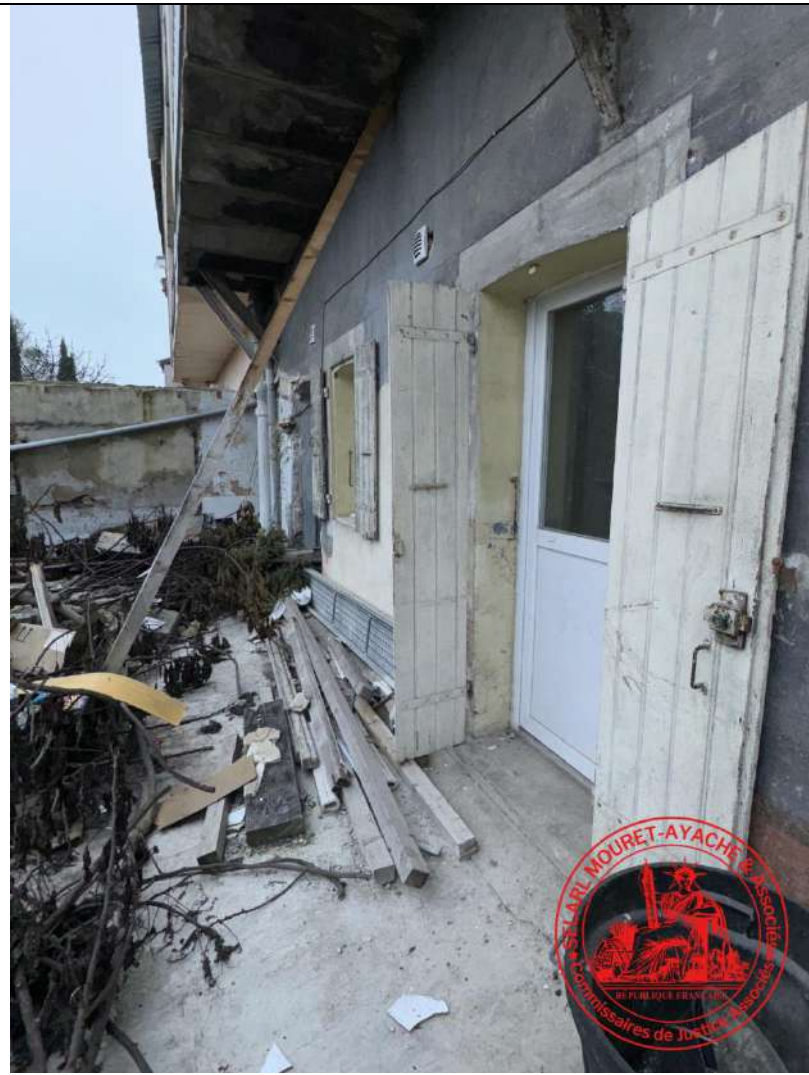
La dernière, donnant sur le jardin, est en travaux.

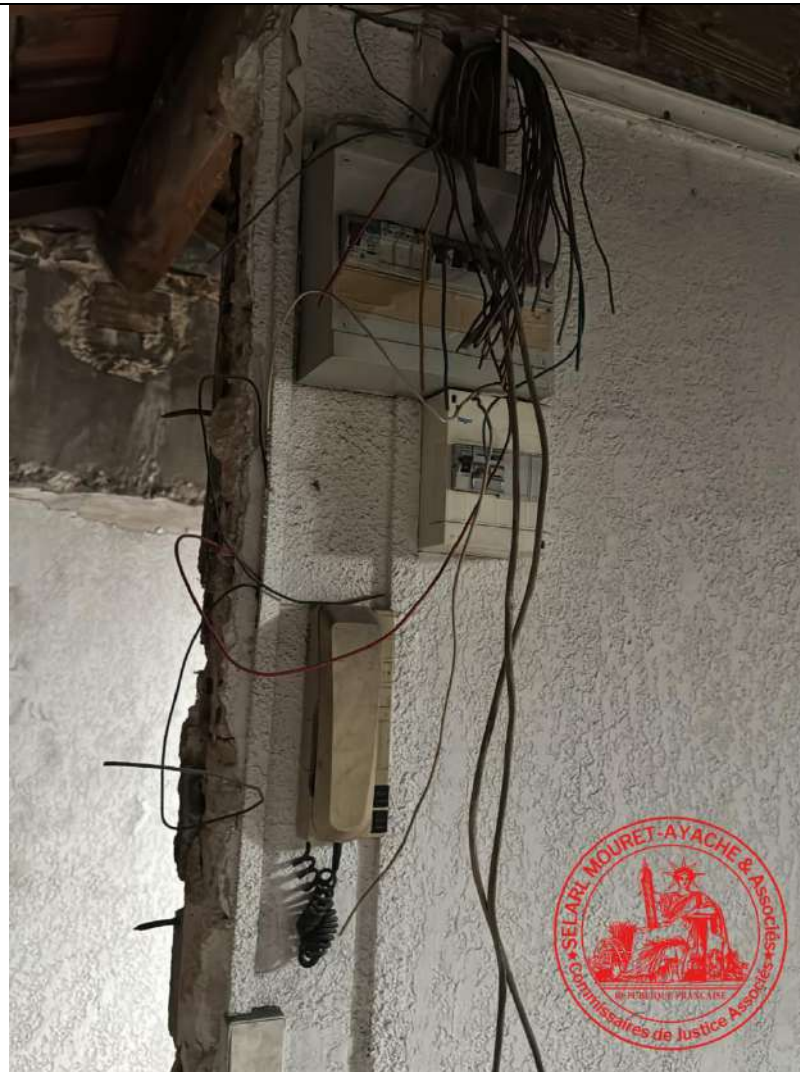
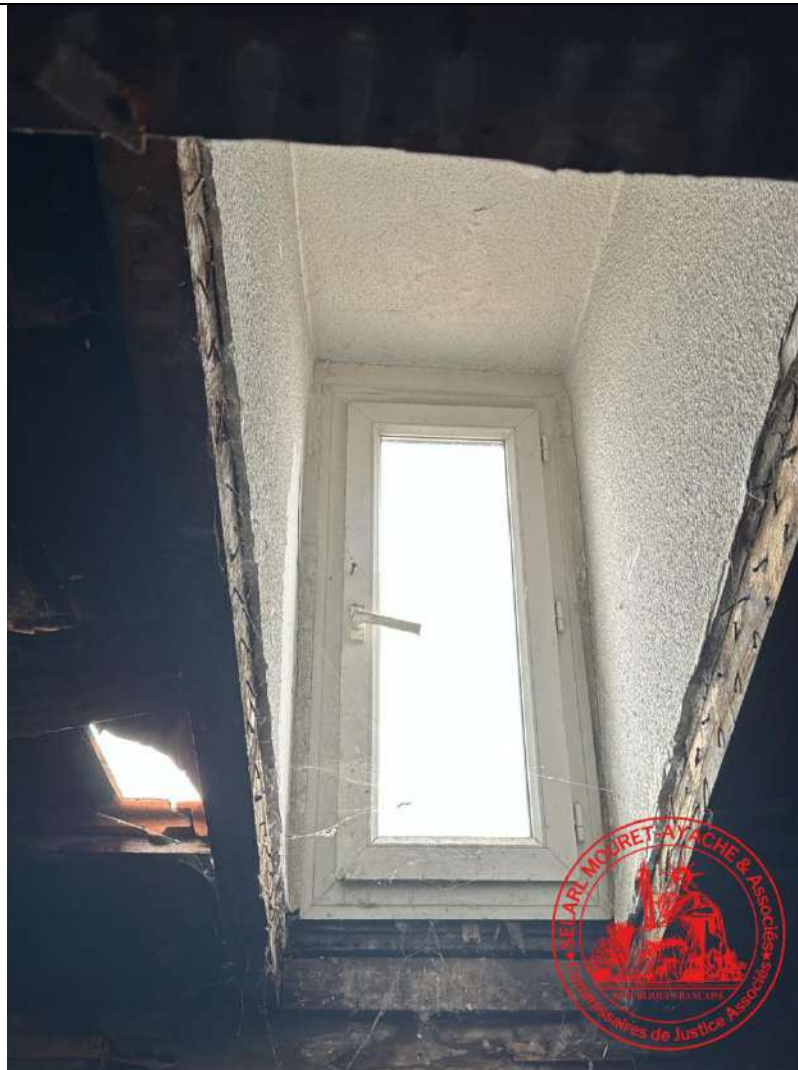
**APPARTEMENT / GRENIER – DEUXIEME ETAGE :**

Il n'y a pas de porte d'accès.

Il s'agit d'un plateau en très mauvais état.

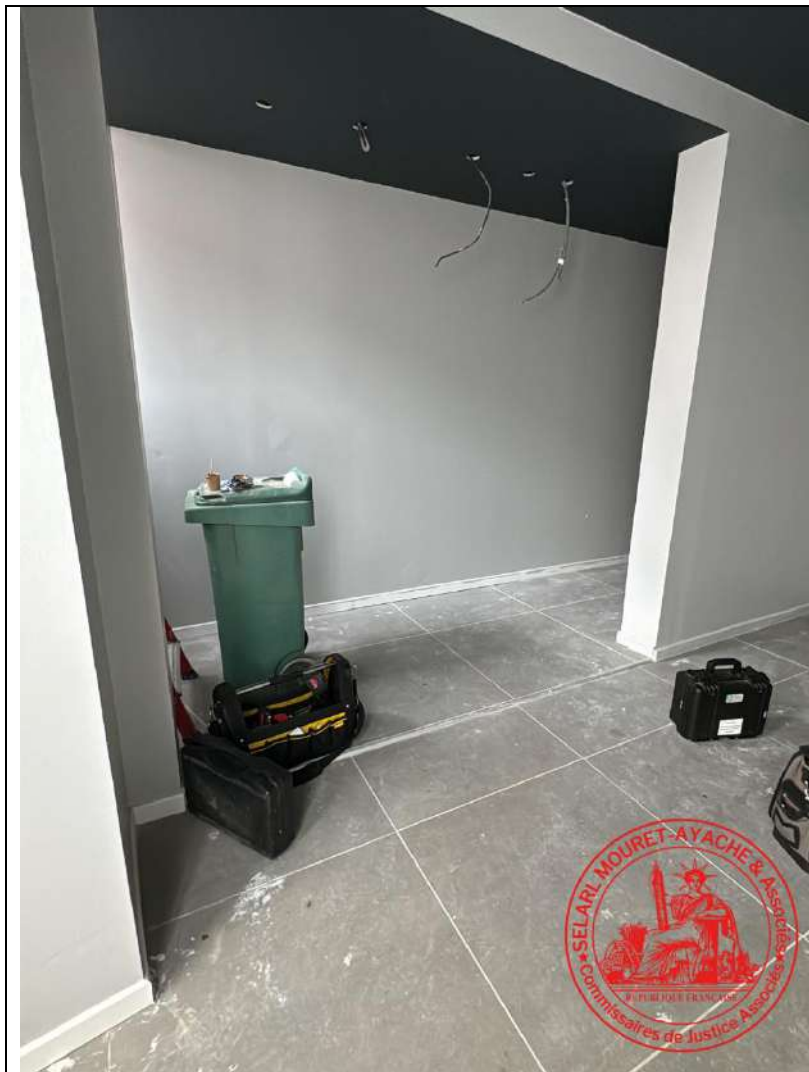
### HALL D'ENTREE :

Travaux en cours, une rénovation à neuf est en cours

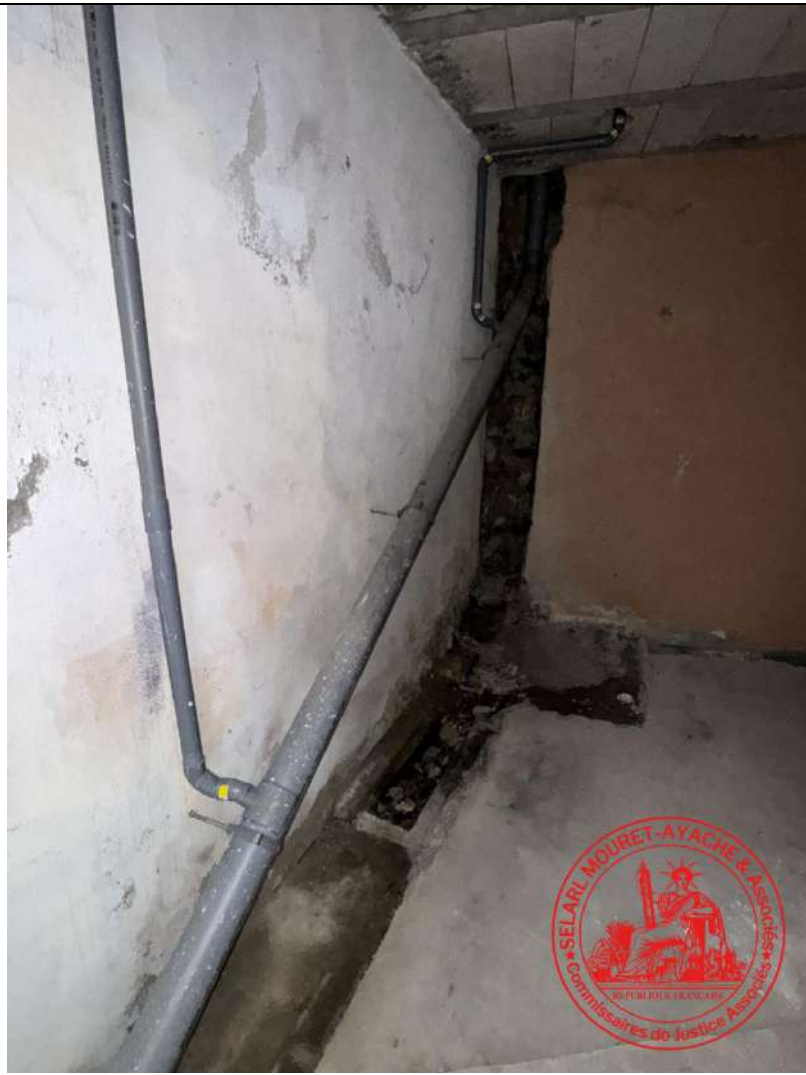
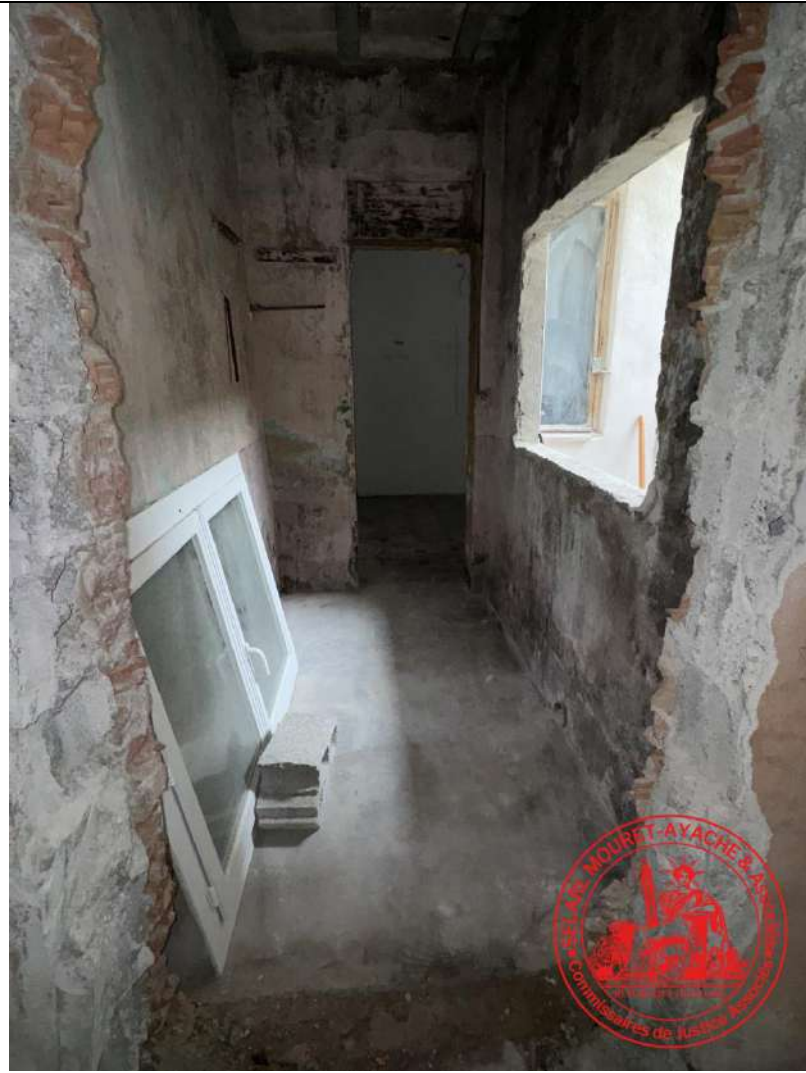
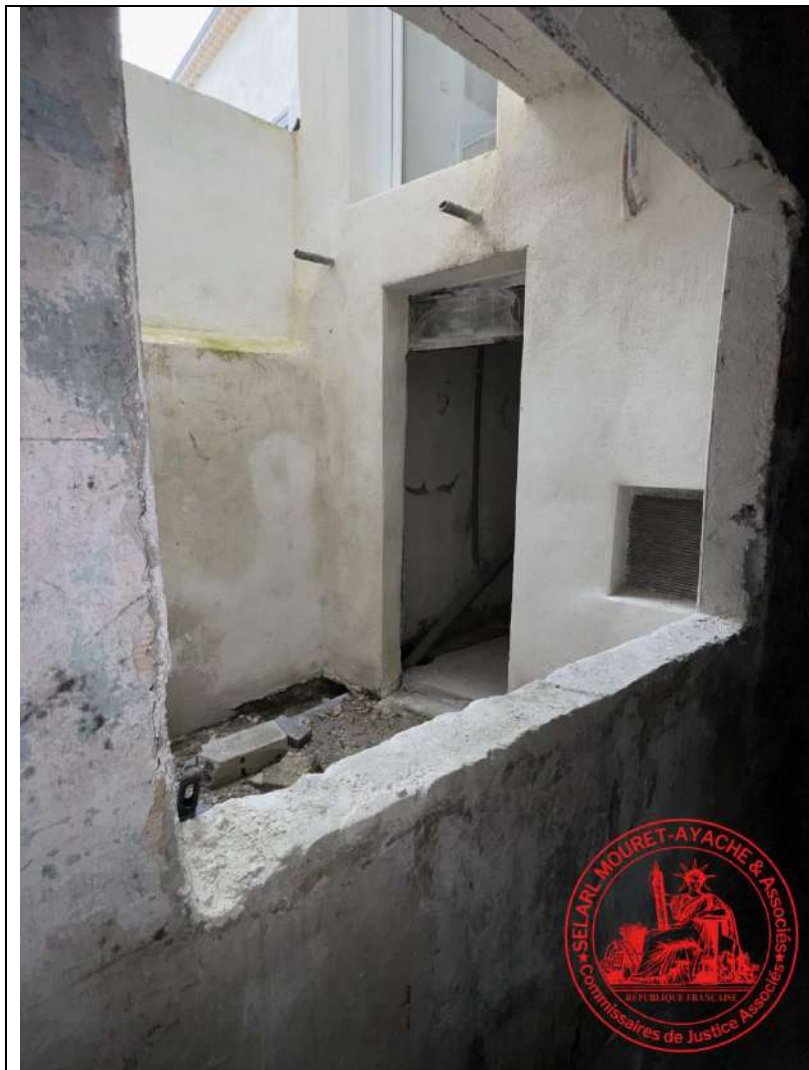
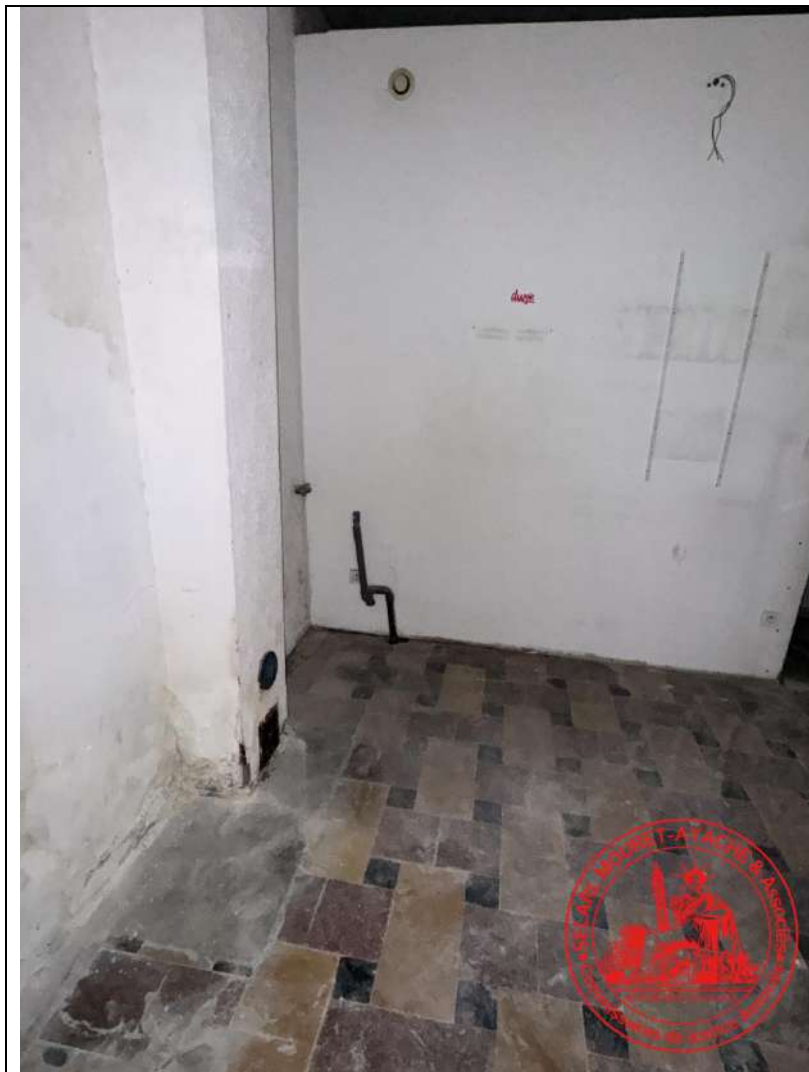
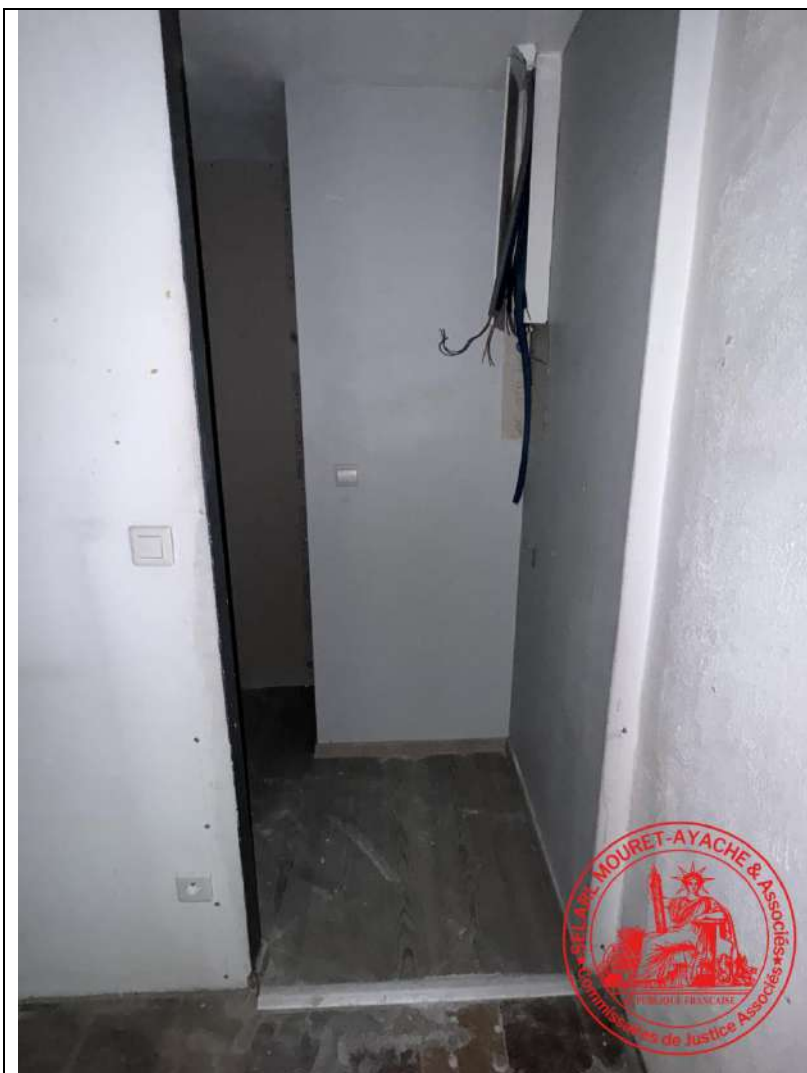
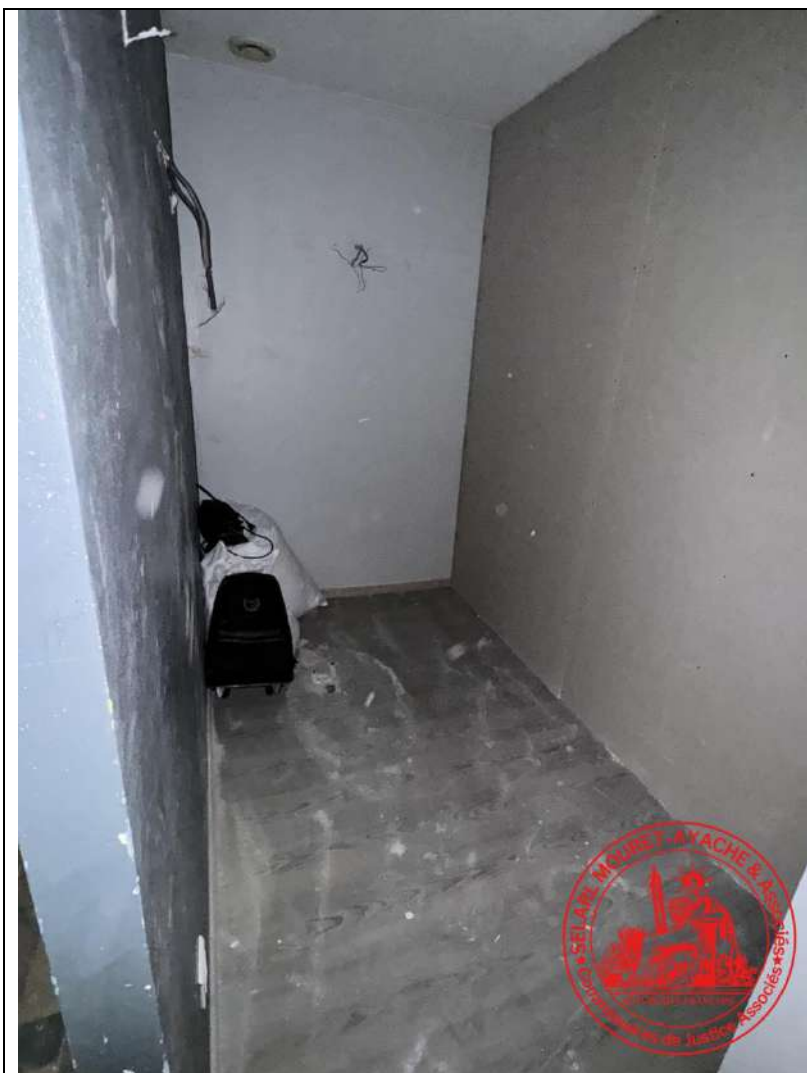
**PIECES EN ENFILADE :**

Leur état est brut.

Les travaux sont en cours.
