## RAPPORT DE VISITE

### CONTROLE DE RACCORDEMENT DES EAUX USEES

Adresse du site : 98 MONTEE DE LOUZE 38550 LE PEAGE DE ROUSSILLON

<u>Date :</u> 13/06/2025	<u>Opération :</u> Contrôle de branchement	<u>Adresse :</u> 98 MONTEE DE LOUZE 38550 LE PEAGE DE ROUSSILLON	<u>Opérateurs :</u> [REDACTED]
-----------------------------	---	--	-----------------------------------

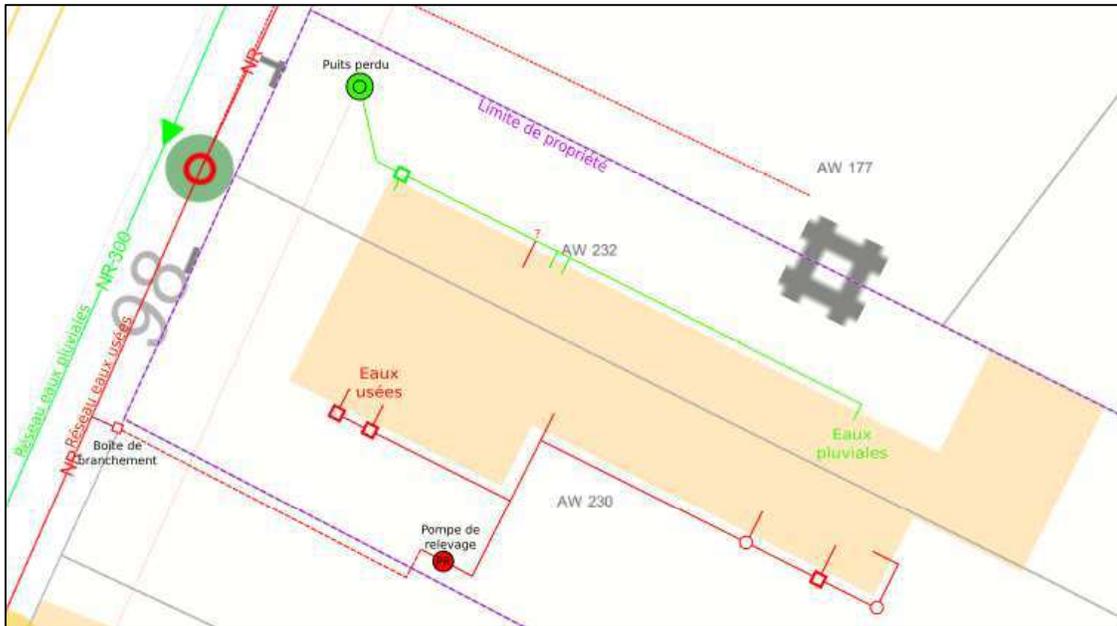
### SCHEMA DE L'INSTALLATION VISITEE

Les tests d'écoulement des points d'eau actuellement en service ont permis de mettre en évidence le raccordement de l'habitation au réseau collectif d'assainissement via une pompe de relevage. Toutefois, l'absence d'électricité le jour du contrôle ne nous a pas permis de mettre en fonctionnement la pompe de relevage et donc de confirmer son bon raccordement à la boîte de branchement. Cette vérification sera donc à réaliser ultérieurement.

Aussi, un défaut de raccordement a été repéré concernant l'évacuation des eaux du lavabo de la suite parentale. Les différents tests d'écoulement réalisés sur ce dernier n'ont pas abouti. Les eaux ne sont visiblement pas raccordées à la pompe de relevage. Une suspicion de raccordement au puits perdu est faite mais sans certitude (traces d'eau mais pas d'écoulement normal). Il convient donc de vérifier la tuyauterie d'évacuation de ces eaux et de faire le nécessaire pour raccorder ces eaux au reste des eaux usées.

Commentaires : les eaux pluviales sont envoyées dans un puits perdu. Le raccordement d'une descente de chéneau reste à réaliser.

Tous les points d'eaux testés le 13/06/2025 en présence de M. VALETTE ne sont pas raccordés au réseau de collecte. Des investigations supplémentaires sont à mener pour définir le point d'évacuation des eaux du lavabo de la suite parentale qui devra être connecté au reste des eaux usées et raccordé sur la pompe de relevage dont le fonctionnement est à vérifier après remise de l'électricité du logement.
