Résumé de l'expertise n° 220757

Désignation du ou des bâtiments	
<p><i>Localisation du ou des bâtiments :</i> Adresse : 2 - 3 CHEMIN DE LA MALANDERIE Commune : 18150 GERMIGNY L EXEMPT Section cadastrale A, Parcelle(s) n° 93 - 94 - 95 - 96 Désignation et situation du ou des lot(s) de copropriété : Ce bien ne fait pas partie d'une copropriété</p> <p>Périmètre de repérage : Maison d'habitation</p>	
Prestations	Conclusion
CREP	Lors de la présente mission il n'a pas été repéré de revêtements contenant du plomb au-delà des seuils en vigueur.
Etat Amiante	Dans le cadre de la mission, il n'a pas été repéré de matériaux et produits susceptibles de contenir de l'amiante.
Etat des Risques et Pollutions	Voir Annexe
DPE	Consommation conventionnelle : 265 kWh ep/m ² .an (Classe E) Estimation des émissions : 8 kg eqCO ₂ /m ² .an (Classe B) Estimation des coûts annuels : entre 1 860 € et 2 550 € par an, prix moyens des énergies indexés au 1er janvier 2021 Méthode : 3CL-DPE 2021 N° ADEME : 2218E2333771E

Constat de risque d'exposition au plomb CREP

Numéro de dossier : 220757
 Norme méthodologique employée : AFNOR NF X46-030
 Arrêté d'application : Arrêté du 19 août 2011
 Date du repérage : 05/10/

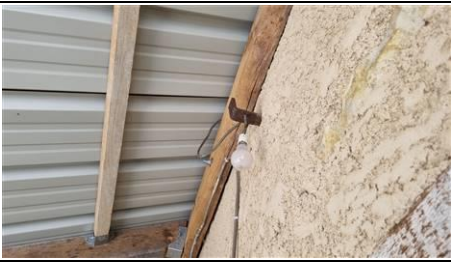
<p>Photo PhEle001 Libellé de l'anomalie : B8.3 a L'installation comporte au moins un matériel électrique vétuste. Remarques : Douille chantier</p>

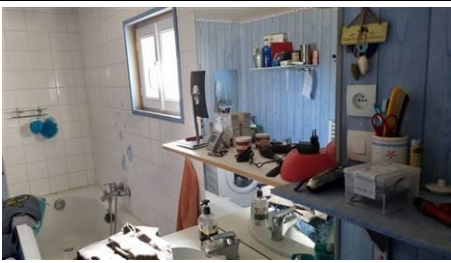
<p>Photo PhEle002 Libellé de l'anomalie : B6.3.1 a Local contenant une baignoire ou une douche : l'installation électrique ne répond pas aux prescriptions particulières appliquées à ce local (adéquation entre l'emplacement où est installé le matériel électrique et les caractéristiques de ce dernier - respect des règles de protection contre les chocs électriques liées aux zones). Remarques : Présence de matériel électrique inadapté placé en zone 2 d'un local contenant une douche ou une baignoire ; Faire intervenir un électricien qualifié afin de supprimer le matériel électrique inadapté ou le remplacer par du matériel adapté</p>
