## DOSSIER DE DIAGNOSTICS TECHNIQUES

| Adresse | : 1860 Route de Plats |
| CP – Ville | : 07300 – TOURNON SUR RHONE |

**Maison ancienne en pierre de pays avec dépendances et terrains attenants**

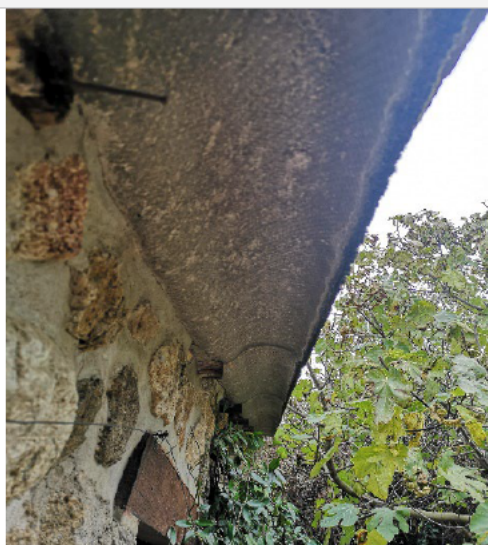
Photographie n°1

Grille d'évaluation n°1 :  
Plaques ondulées en amiante-ciment en sous face de tuiles  
des toitures

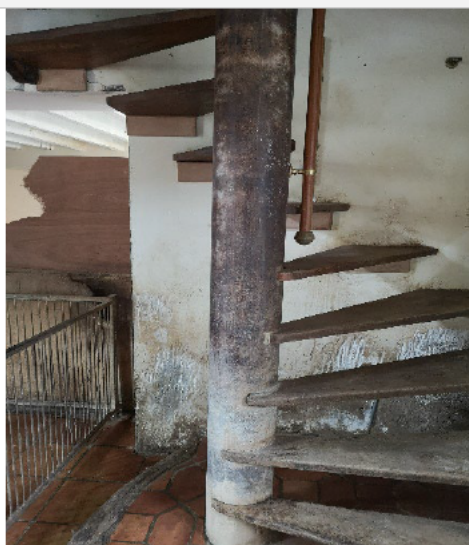
Photographie n°2

Grille d'évaluation n°2 :  
Entourage de poteaux en amiante-ciment sur l'escalier de  
l'entrée/séjour
