Dossier Technique Immobilier

Numéro de dossier : 0382/EOS/27_03_24
Date du repérage : 24/04/2024

Adresse : **22 avenue Saint Jean**

Commune : **81400 CARMAUX**

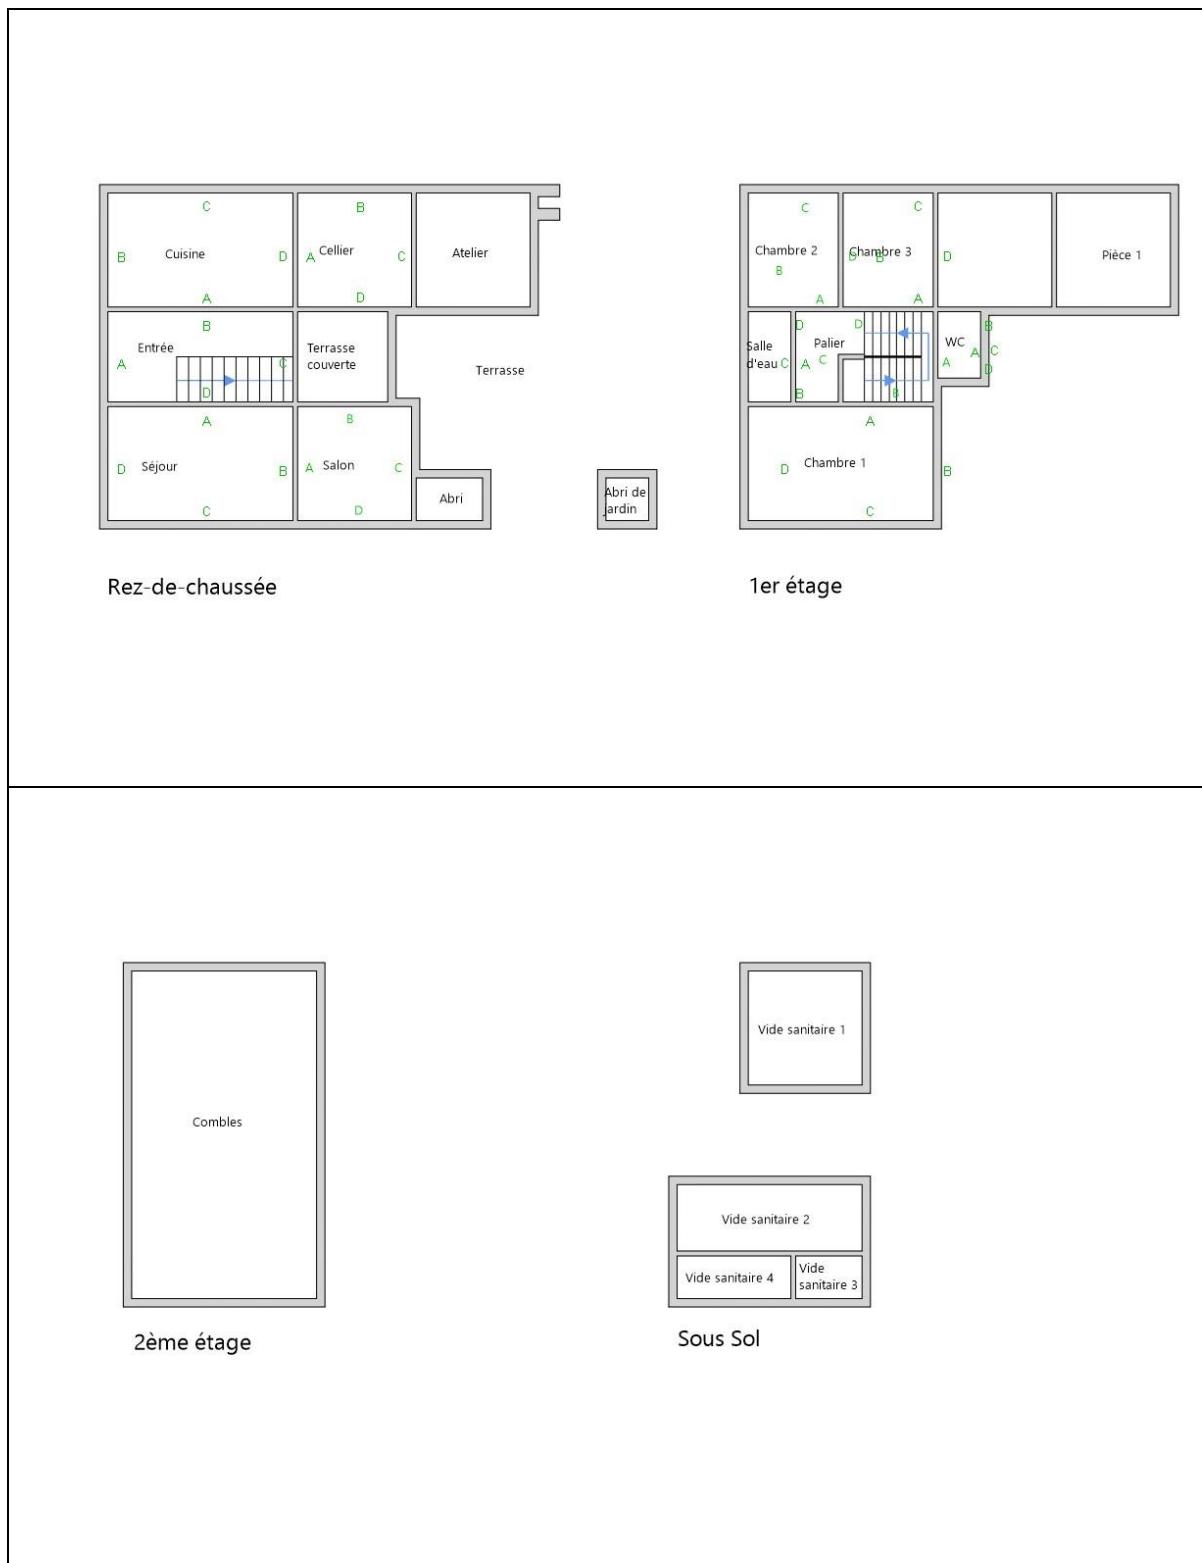
Localisation des mesures sur croquis de repérage

-	D	Fenêtre extérieure (F1)	Pvc		Non mesurée	-		NM	Absence de revêtement
-	D	Fenêtre intérieure (F1)	Pvc		Non mesurée	-		NM	Absence de revêtement
-	D	Huissière Fenêtre extérieure (F1)	Pvc		Non mesurée	-		NM	Absence de revêtement
103	D	Huissière Fenêtre extérieure (F1)	Bois	Peinture	partie basse (< 1 m)	8	Non dégradé	1

-	D	Huissière Fenêtre intérieure (F1)	Pvc		Non mesurée	-		NM	Absence de revêtement
104	D	Huissière Fenêtre intérieure (F1)	Bois	Peinture	partie basse (< 1 m)	8,5	Non dégradé	1	
105	D	Mur	Plâtre	Peinture	partie basse (< 1 m)	0		0	
106					partie haute (> 1 m)	0			
107	D	Mur	Lambris bois	Peinture	partie basse (< 1 m)	0		0	
108					partie haute (> 1 m)	0

-	B	Fenêtre extérieure (F1)	Pvc		Non mesurée	-		NM	Absence de revêtement
179	B	Fenêtre extérieure (F1)	Bois	Peinture	partie basse (< 1 m)	5	Non dégradé	1

-	B	Fenêtre intérieure (F1)	Pvc		Non mesurée	-		NM	Absence de revêtement
180	B	Fenêtre intérieure (F1)	Bois	Peinture	partie basse (< 1 m)	5,3	Non dégradé	1

-	D	Fenêtre extérieure (F2)	Pvc		Non mesurée	-		NM	Absence de revêtement
-	D	Fenêtre intérieure (F2)	Pvc		Non mesurée	-		NM	Absence de revêtement
-	D	Huisserie Fenêtre extérieure (F2)	Pvc		Non mesurée	-		NM	Absence de revêtement
191	D	Huisserie Fenêtre extérieure (F2)	Bois	Peinture	partie basse (< 1 m)	11	Non dégradé	1

-	D	Huisserie Fenêtre intérieure (F2)	Pvc		Non mesurée	-		NM	Absence de revêtement
192	D	Huisserie Fenêtre intérieure (F2)	Bois	Peinture	partie basse (< 1 m)	11,6	Non dégradé	1	
193	D	Mur	Plâtre	Peinture	partie basse (< 1 m)	0		0	
194					partie haute (> 1 m)	0

-	B	Fenêtre extérieure (F1)	Pvc		Non mesurée	-		NM	Absence de revêtement
-	B	Fenêtre intérieure (F1)	Pvc		Non mesurée	-		NM	Absence de revêtement
-	B	Huisserie Fenêtre extérieure (F1)	Pvc		Non mesurée	-		NM	Absence de revêtement
205	B	Huisserie Fenêtre extérieure (F1)	Bois	Peinture	partie basse (< 1 m)	9,6	Non dégradé	1

-	B	Huisserie Fenêtre intérieure (F1)	Pvc		Non mesurée	-		NM	Absence de revêtement
206	B	Huisserie Fenêtre intérieure (F1)	Bois	Peinture	partie basse (< 1 m)	10	Non dégradé	1	
207	B	Mur	Plâtre	Peinture	partie basse (< 1 m)	0		0	
208					partie haute (> 1 m)	0			
209	B	Mur	Lambris bois	Peinture	partie basse (< 1 m)	0		0	
210					partie haute (> 1 m)	0

Du fait de la présence de revêtements contenant du plomb au-delà des seuils en vigueur et de la nature des dégradations constatées (non dégradé, non visible, état d'usage) sur certaines unités de diagnostic, le propriétaire doit veiller à l'entretien des revêtements recouvrant les unités de diagnostic de classe 1 et 2, afin d'éviter leur dégradation future.

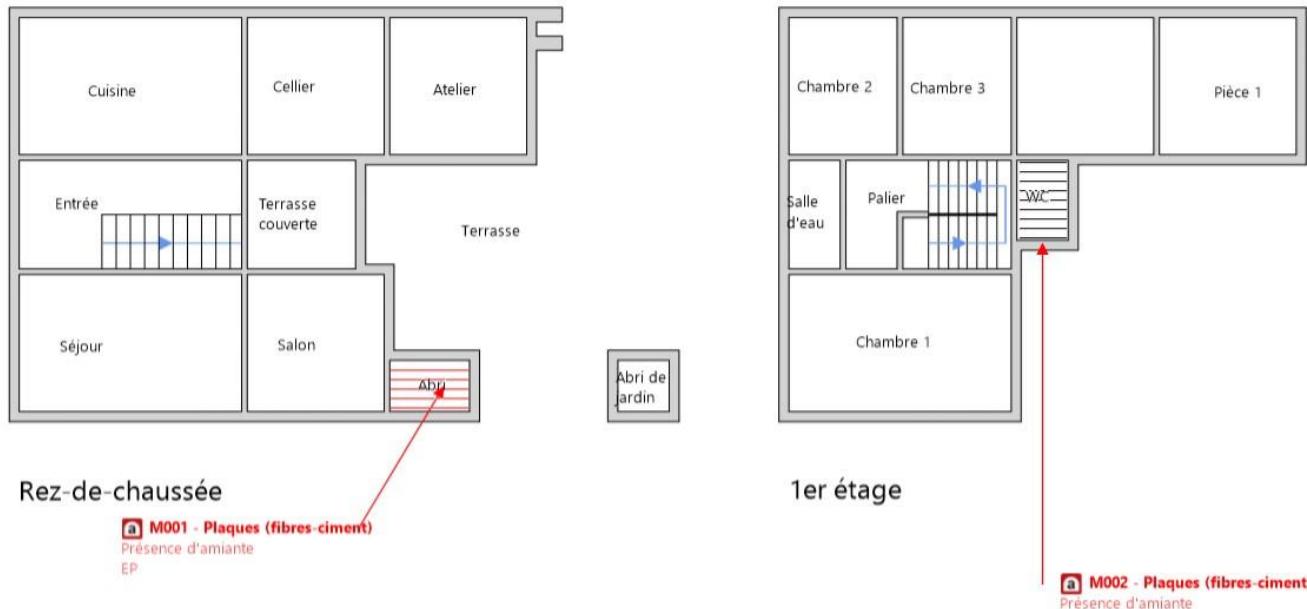
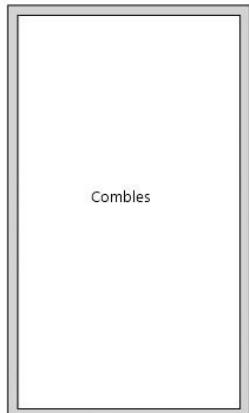
7.1 - Annexe - Schéma de repérage

Localisation	Identifiant + Description	Conclusion (justification)	Etat de conservation** et préconisations*	Photo
Rez de jardin - Abri	<u>Identifiant:</u> M001 <u>Description:</u> Plaques (fibres-ciment) <u>Liste selon annexe.13-9 du CSP:</u> B	Présence d'amiante (sur jugement de l'opérateur)	Matériau non dégradé Résultat EP** Préconisation : Il est recommandé de réaliser une évaluation périodique.

1er étage - WC	<u>Identifiant:</u> M002 <u>Description:</u> Plaques (fibres-ciment) <u>Liste selon annexe.13-9 du CSP:</u> B	Présence d'amiante (sur jugement de l'opérateur)	Matériau non dégradé Résultat EP** Préconisation : Il est recommandé de réaliser une évaluation périodique.
