Dossier Technique Immobilier

Numéro de dossier : 26/IMO/0797

Adresse : **13 RUE ROBESPIERRE**

Commune : **29000 QUIMPER**

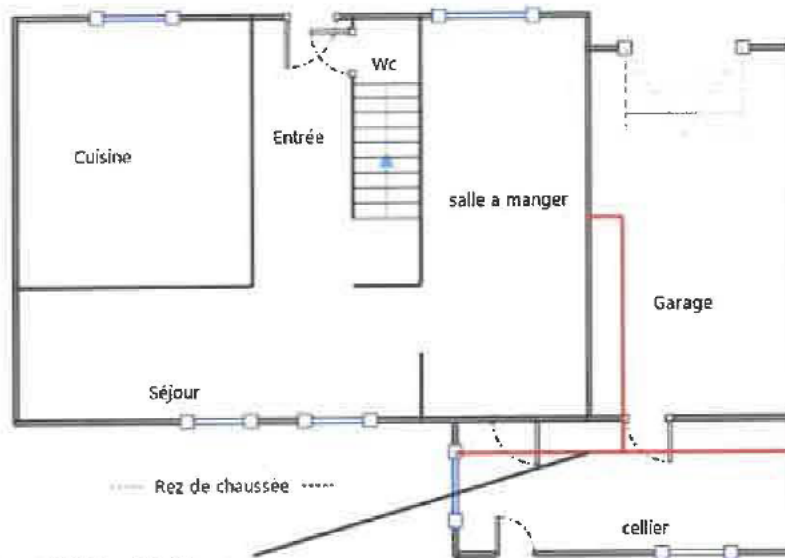
26/IMO/0797/M001 - Calorifuges
Susceptible de contenir de l'amiante
Score

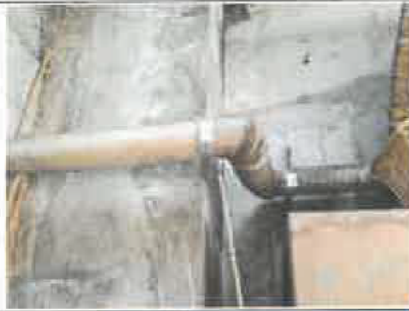
Photo n° PhA001
Localisation : Rez de chaussée - cellier; Rez de chaussée - Garage; Combles - combles perdus
Ouvrage : 1. Flocages, Calorifugeages, Faux plafonds
Partie d'ouvrage : Calorifugeages
Description : Calorifugeages
Localisation sur croquis : 26/IMO/0797/M001

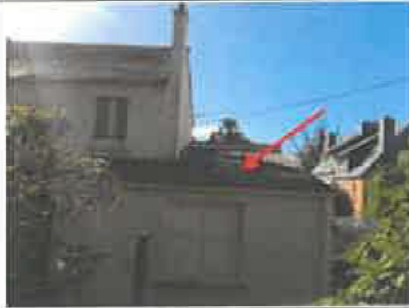
Localisation	Identifiant + Description	Conclusion (justification)	Etat de conservation** et préconisations*	Photo
Rez de chaussée - cellier; Rez de chaussée - Garage	<u>Identifiant:</u> 26/IMO/0797/M002 <u>Description:</u> Plaques (fibres-ciment) <u>Liste selon annexe.13-9 du CSP:</u> B	Présence d'amiante (Sur jugement de l'opérateur)	Matériau non dégradé Résultat EP** Préconisation: Il est recommandé de réaliser une évaluation périodique.

Photo n° PhA002
Localisation : Rez de chaussée - cellier; Rez de chaussée - Garage
Ouvrage : 4. Eléments extérieurs - Toitures
Partie d'ouvrage : Plaques (fibres-ciment)
Description : Plaques (fibres-ciment)
Localisation sur croquis : 26/IMO/0797/M002
