PROCES-VERBAL DESCRIPTIF

L'AN DEUX MILLE VINGT-QUATRE ET LE CINQ FEVRIER

41, place Jules GRANDCLEMENT 69100 VILLEURBANNE.

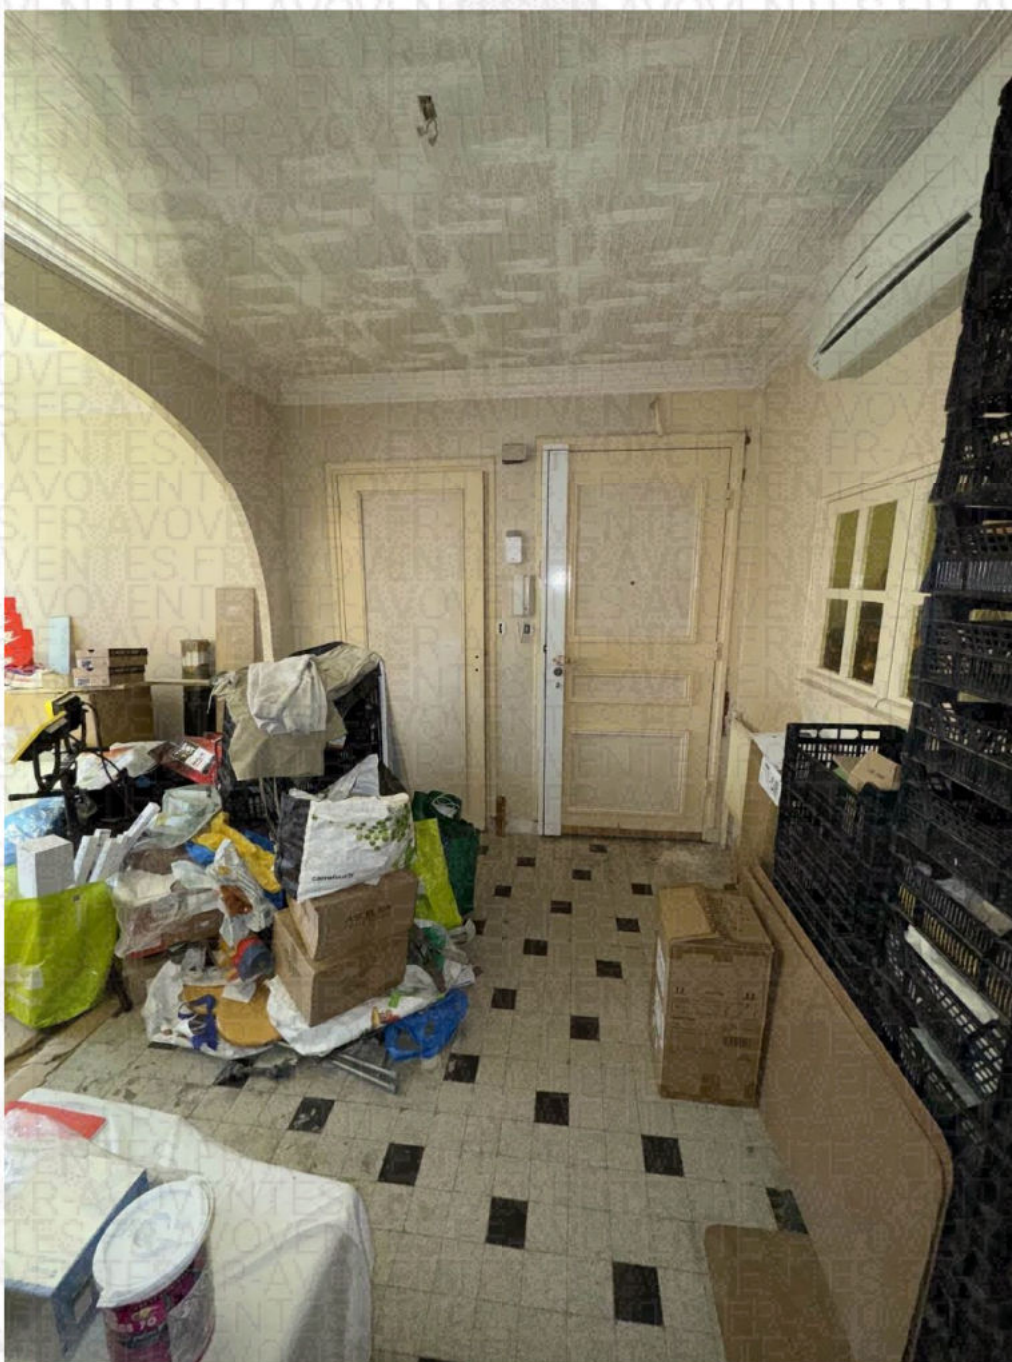
HALL D'ENTREE :

Le hall d'entrée est couvert d'un carrelage ancien dégradé.

Les papiers peints muraux sont anciens.

Le plafond est couvert de dalles anciennes et usagées.

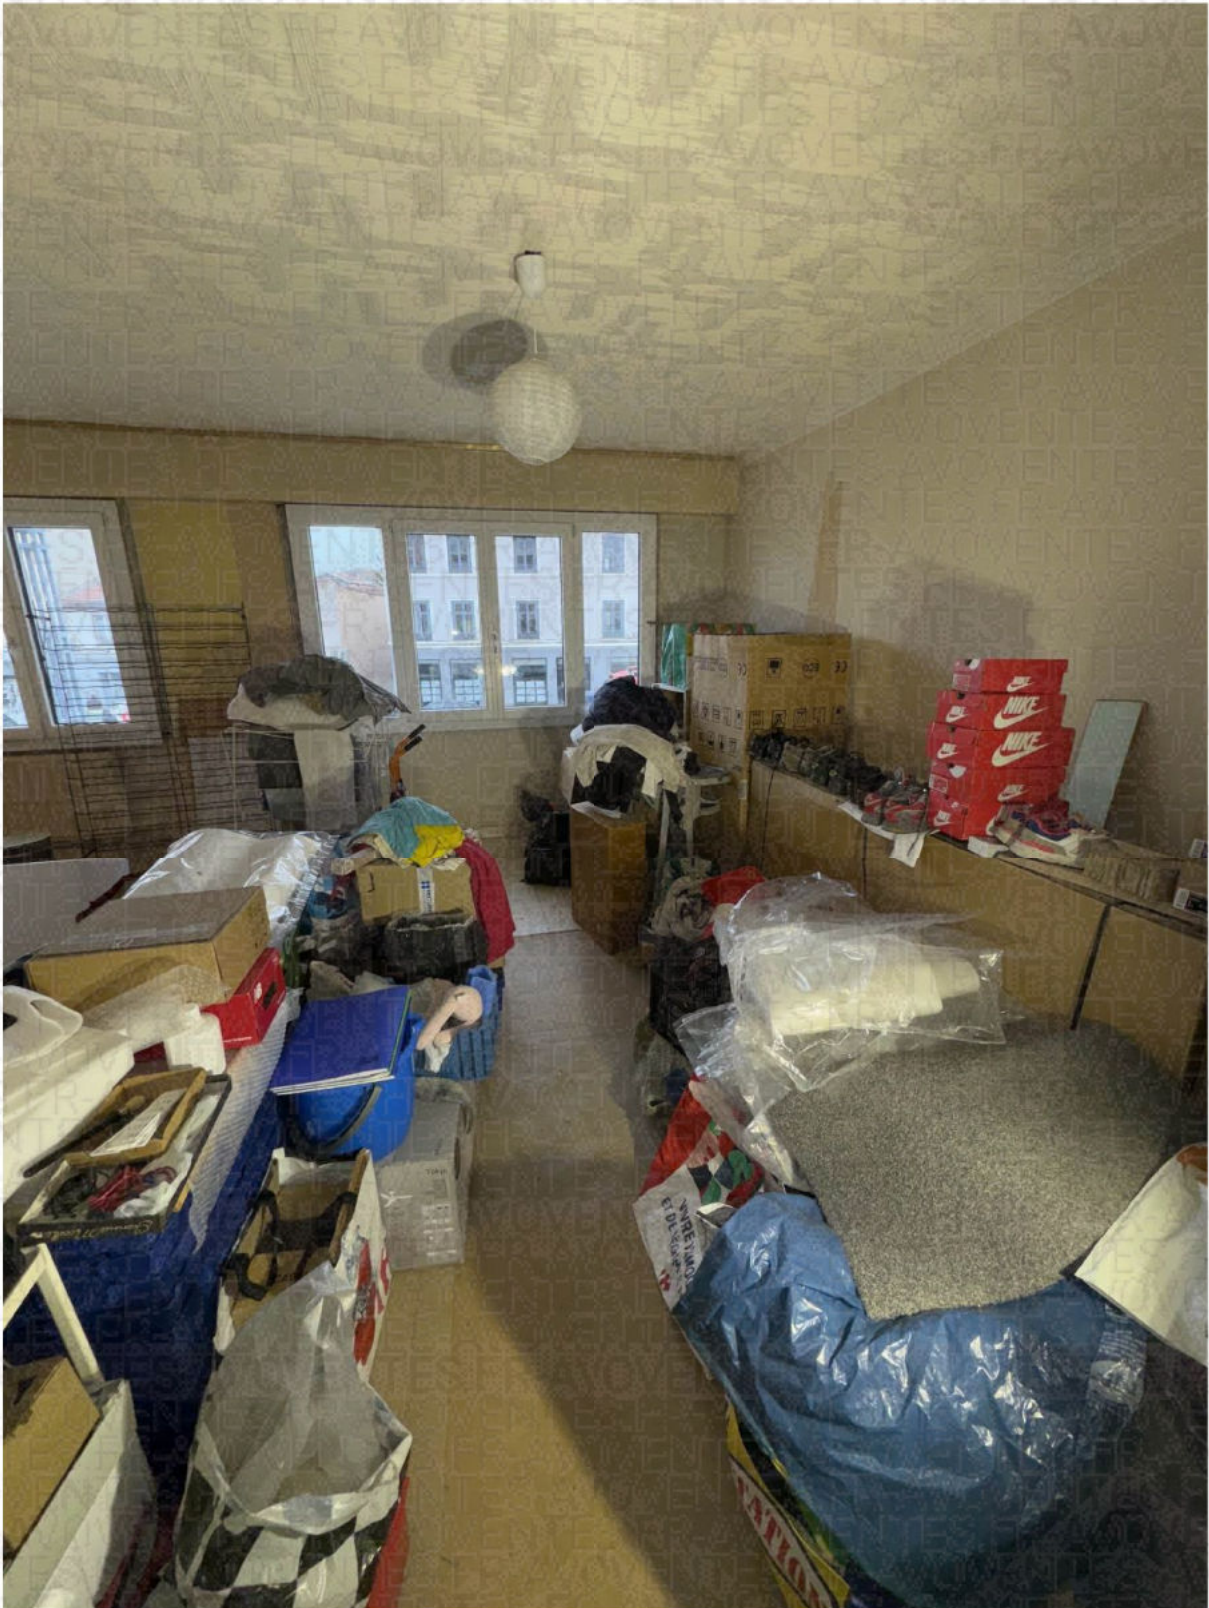
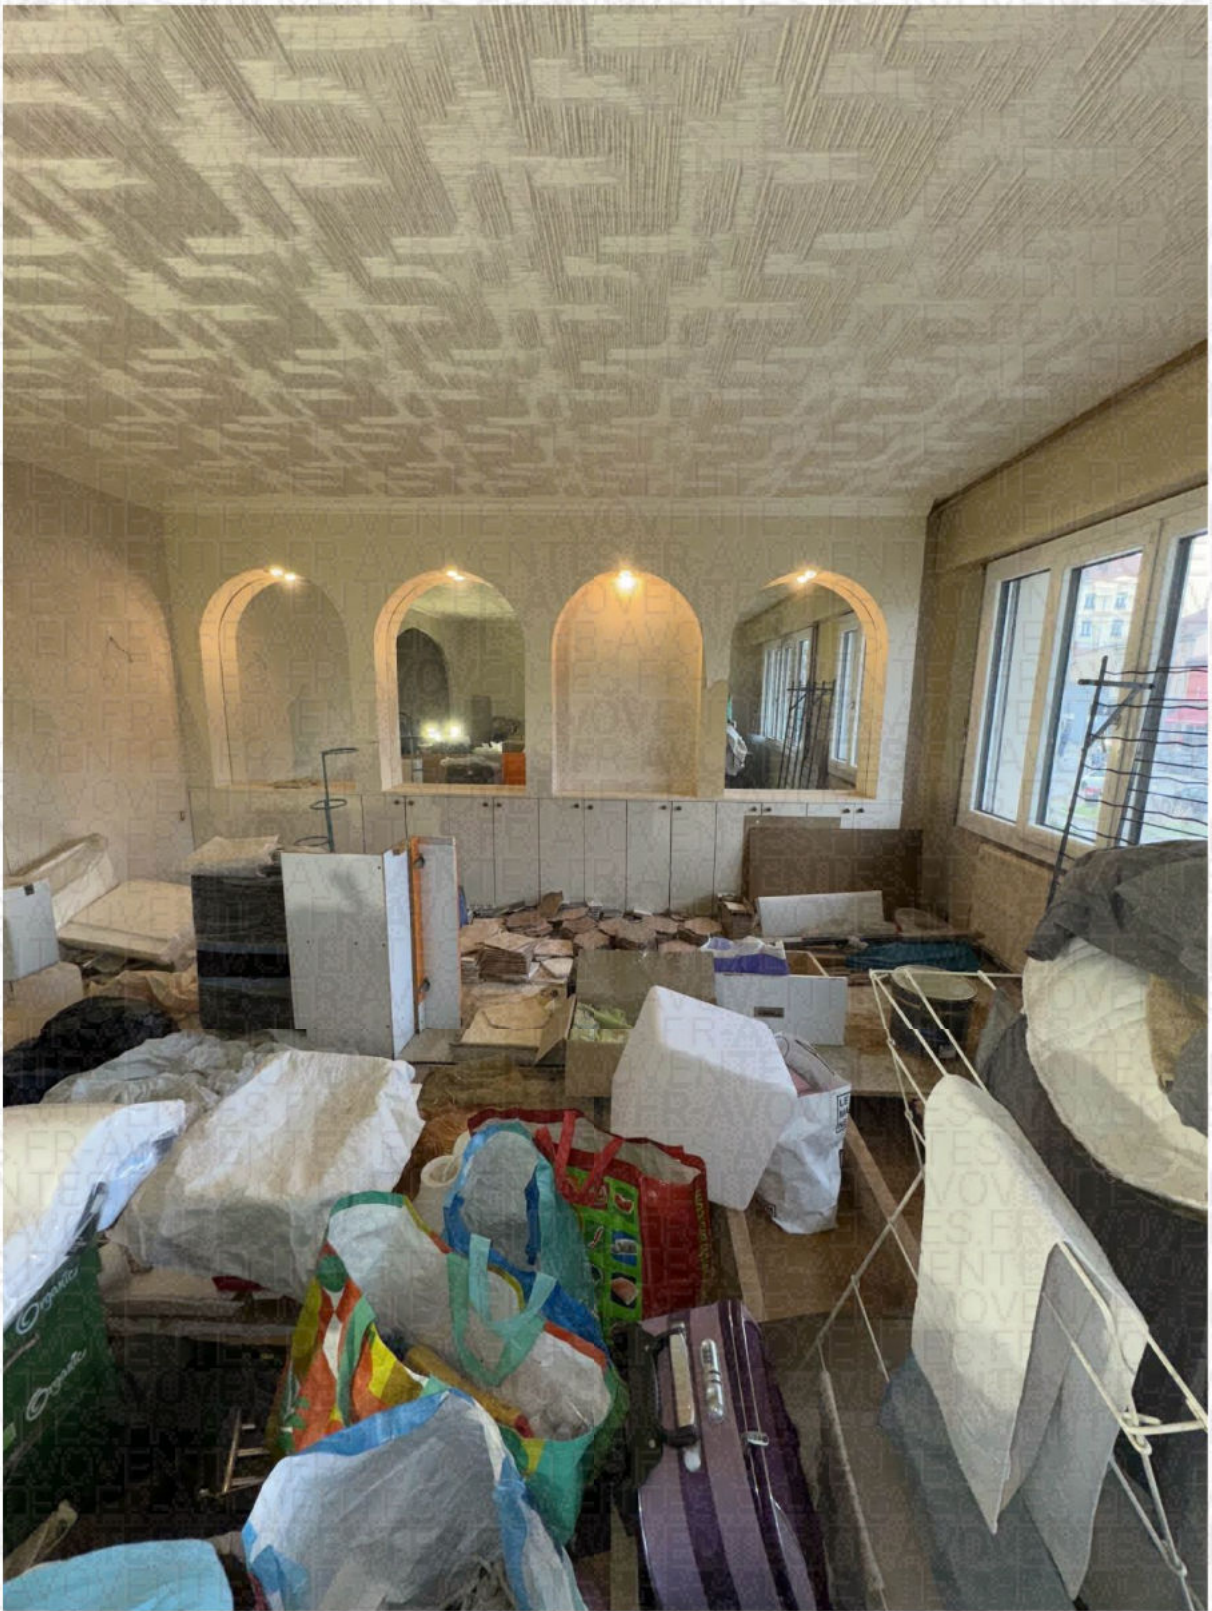
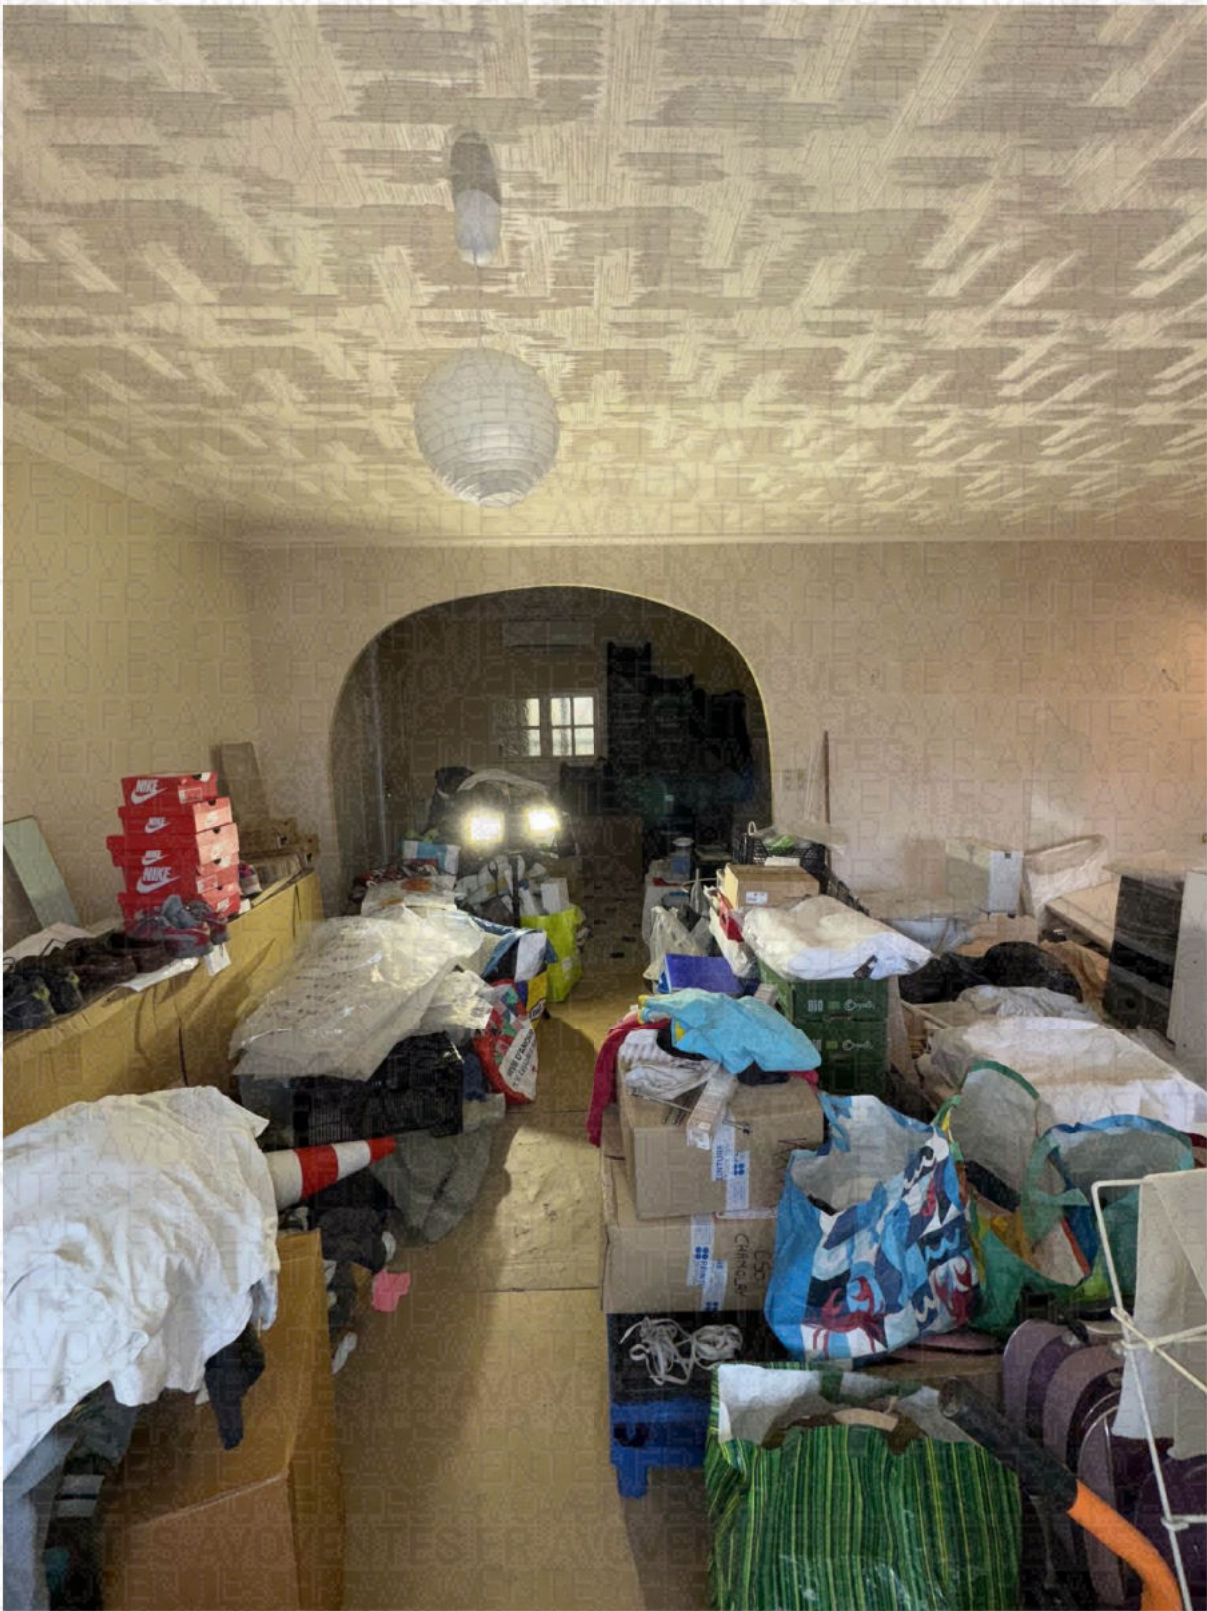
SALON :

Le sol du salon est constitué pour partie d'une dalle brute, pour partie d'un carrelage ancien dégradé et pour partie d'un parquet ancien dégradé.

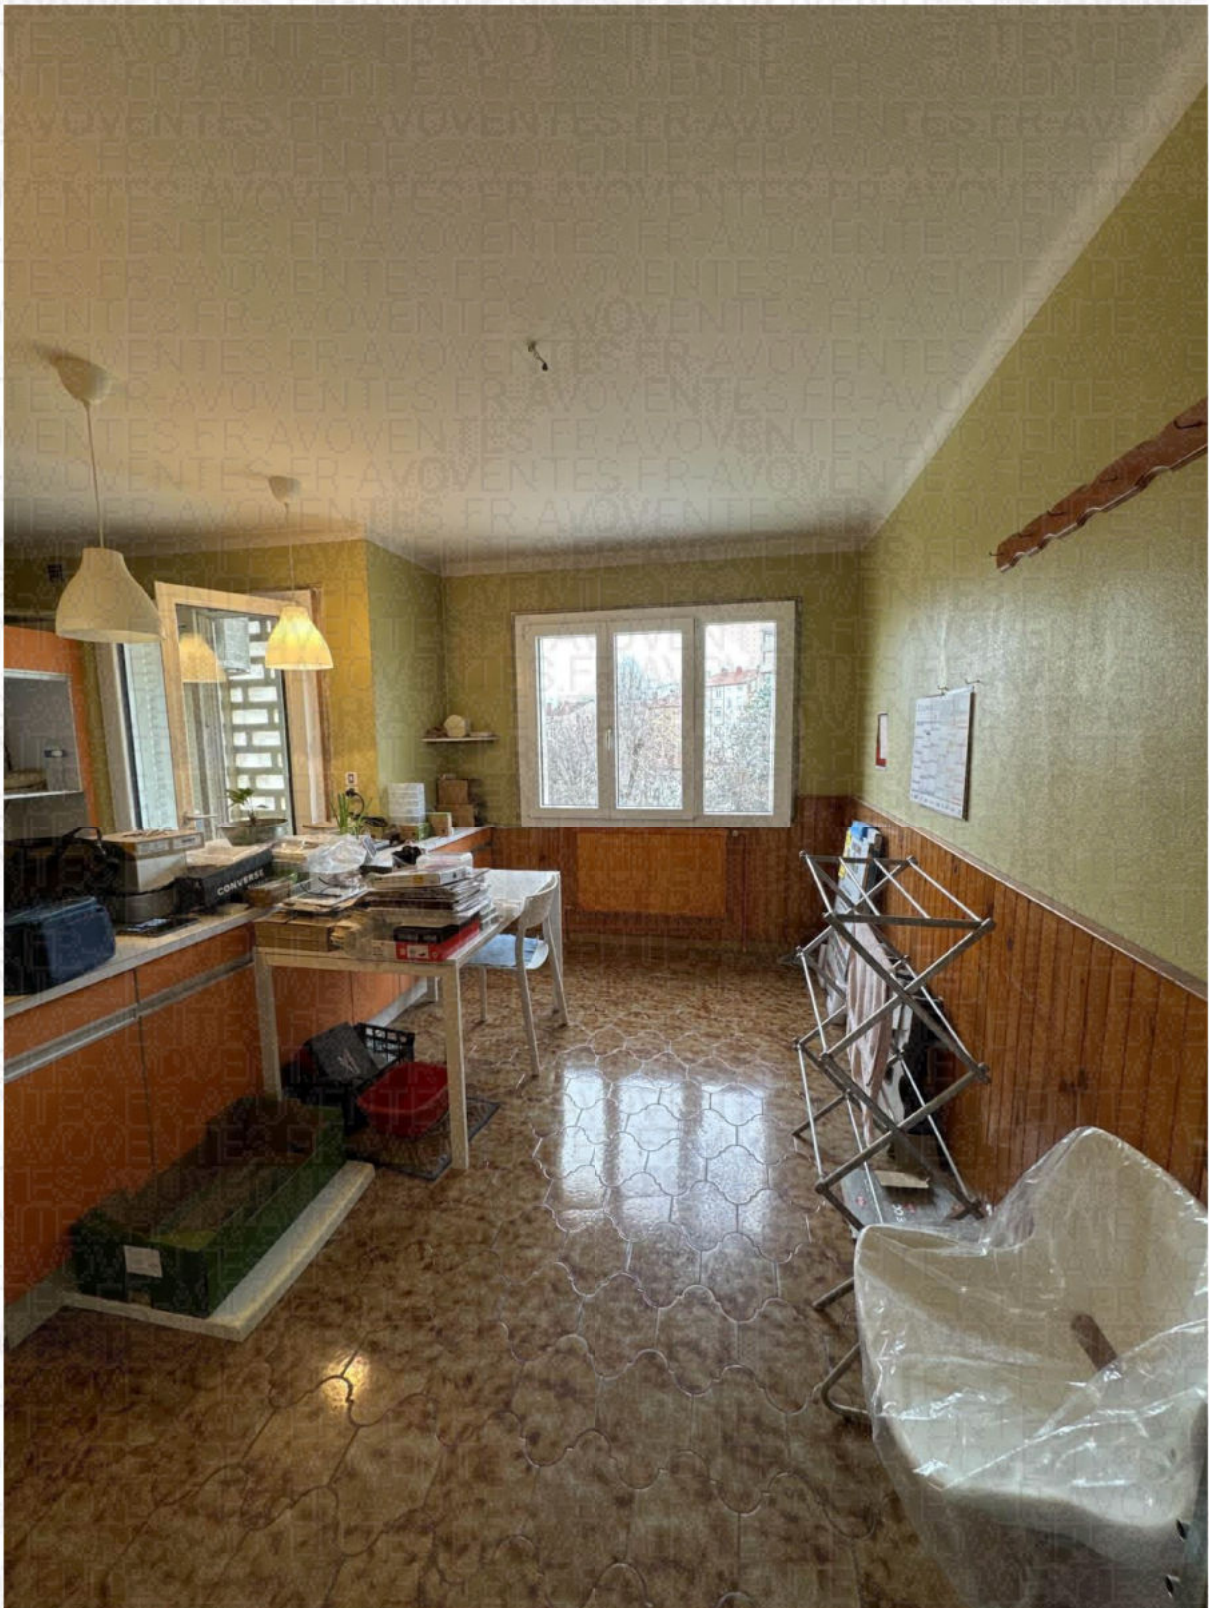
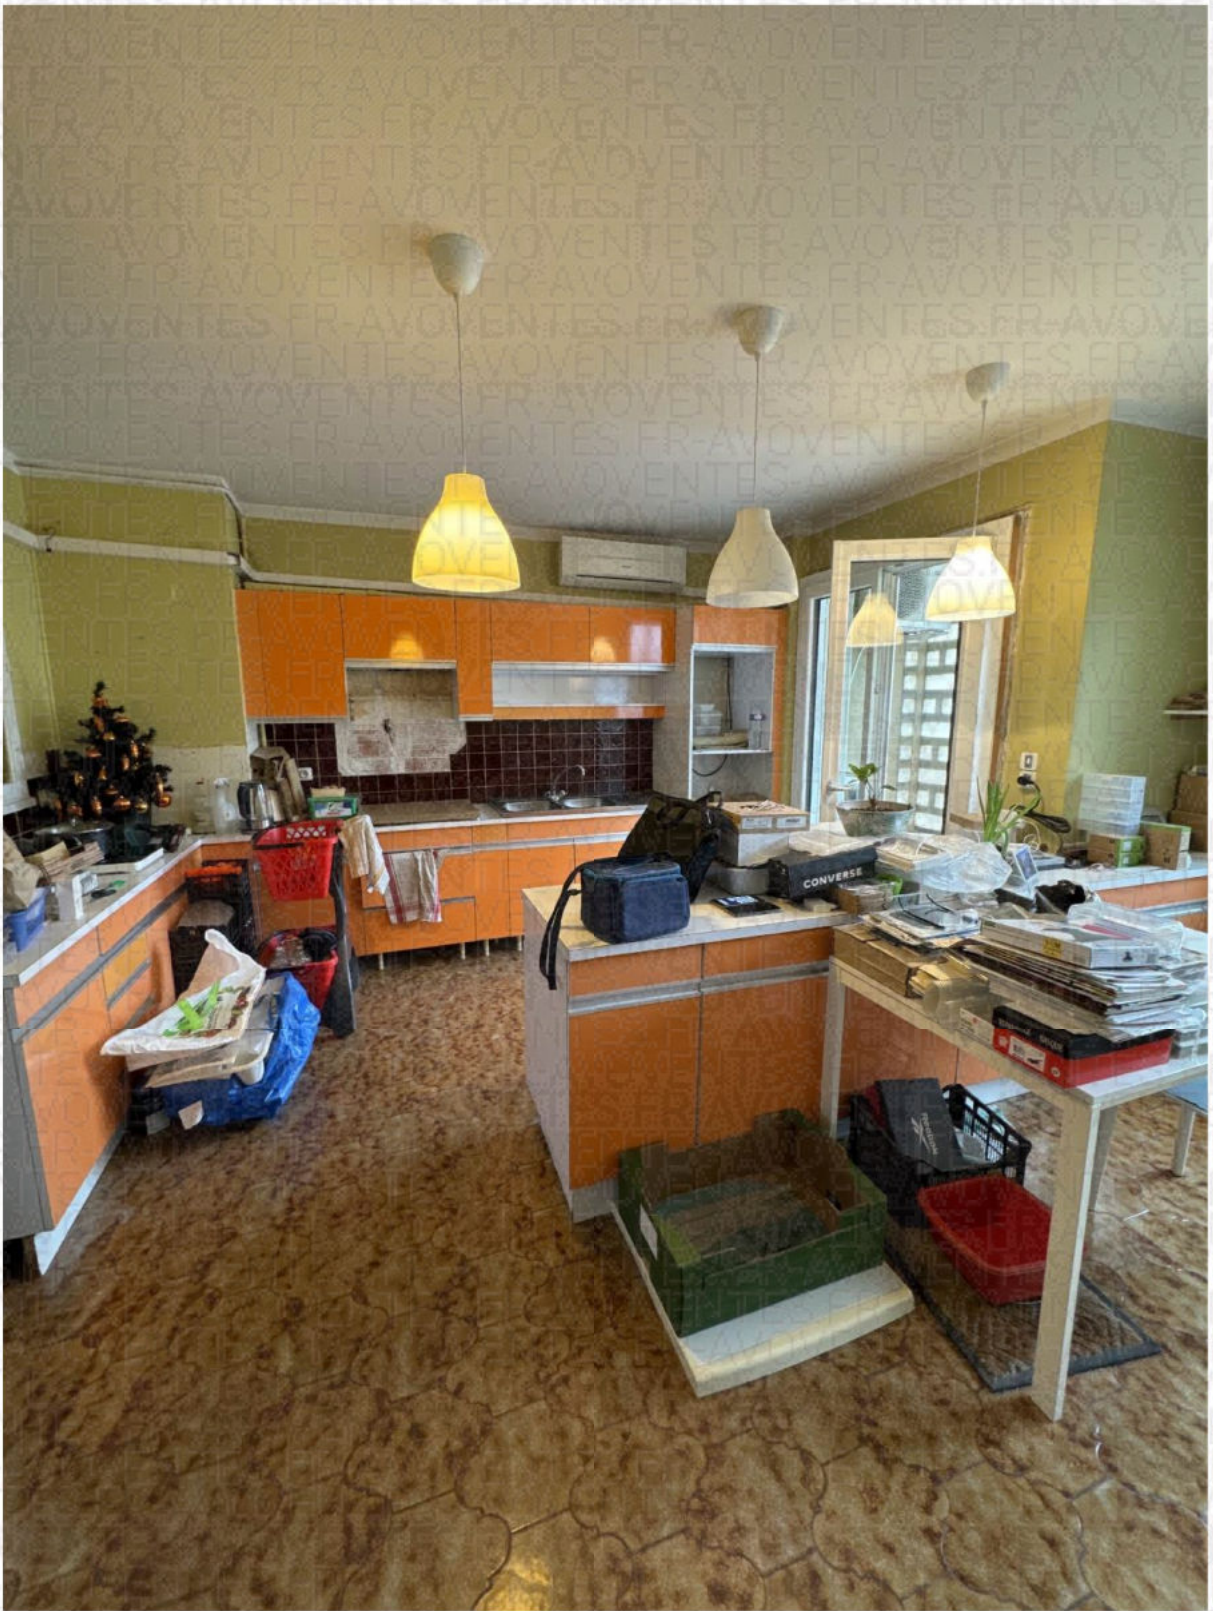
CUISINE :

Le sol est couvert d'un carrelage ancien.

Les murs sont couverts de peinture ancienne et de faïence ancienne et partiellement de friséte.

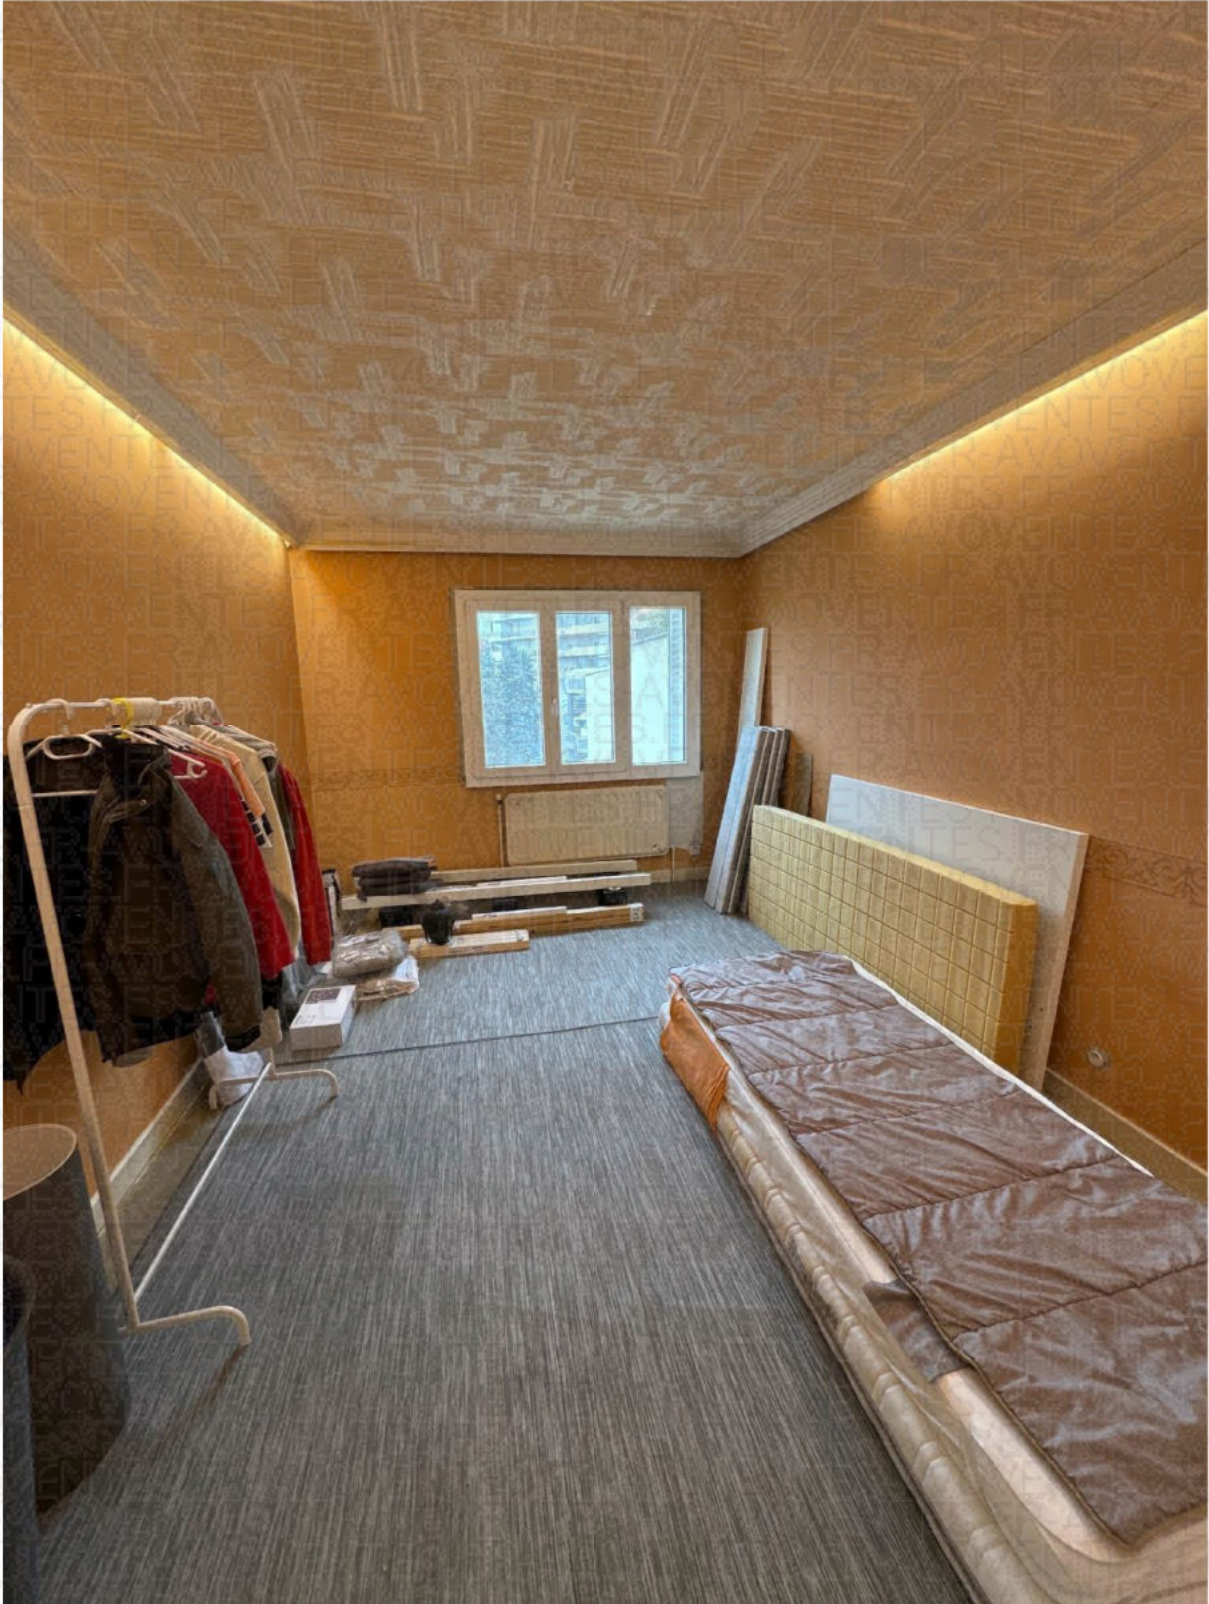
PREMIERE CHAMBRE A COTE DE LA CUISINE :

Le sol est couvert de béton.

Les murs sont couverts de papier peint usagé.

Le plafond est couvert de dalles synthétiques.

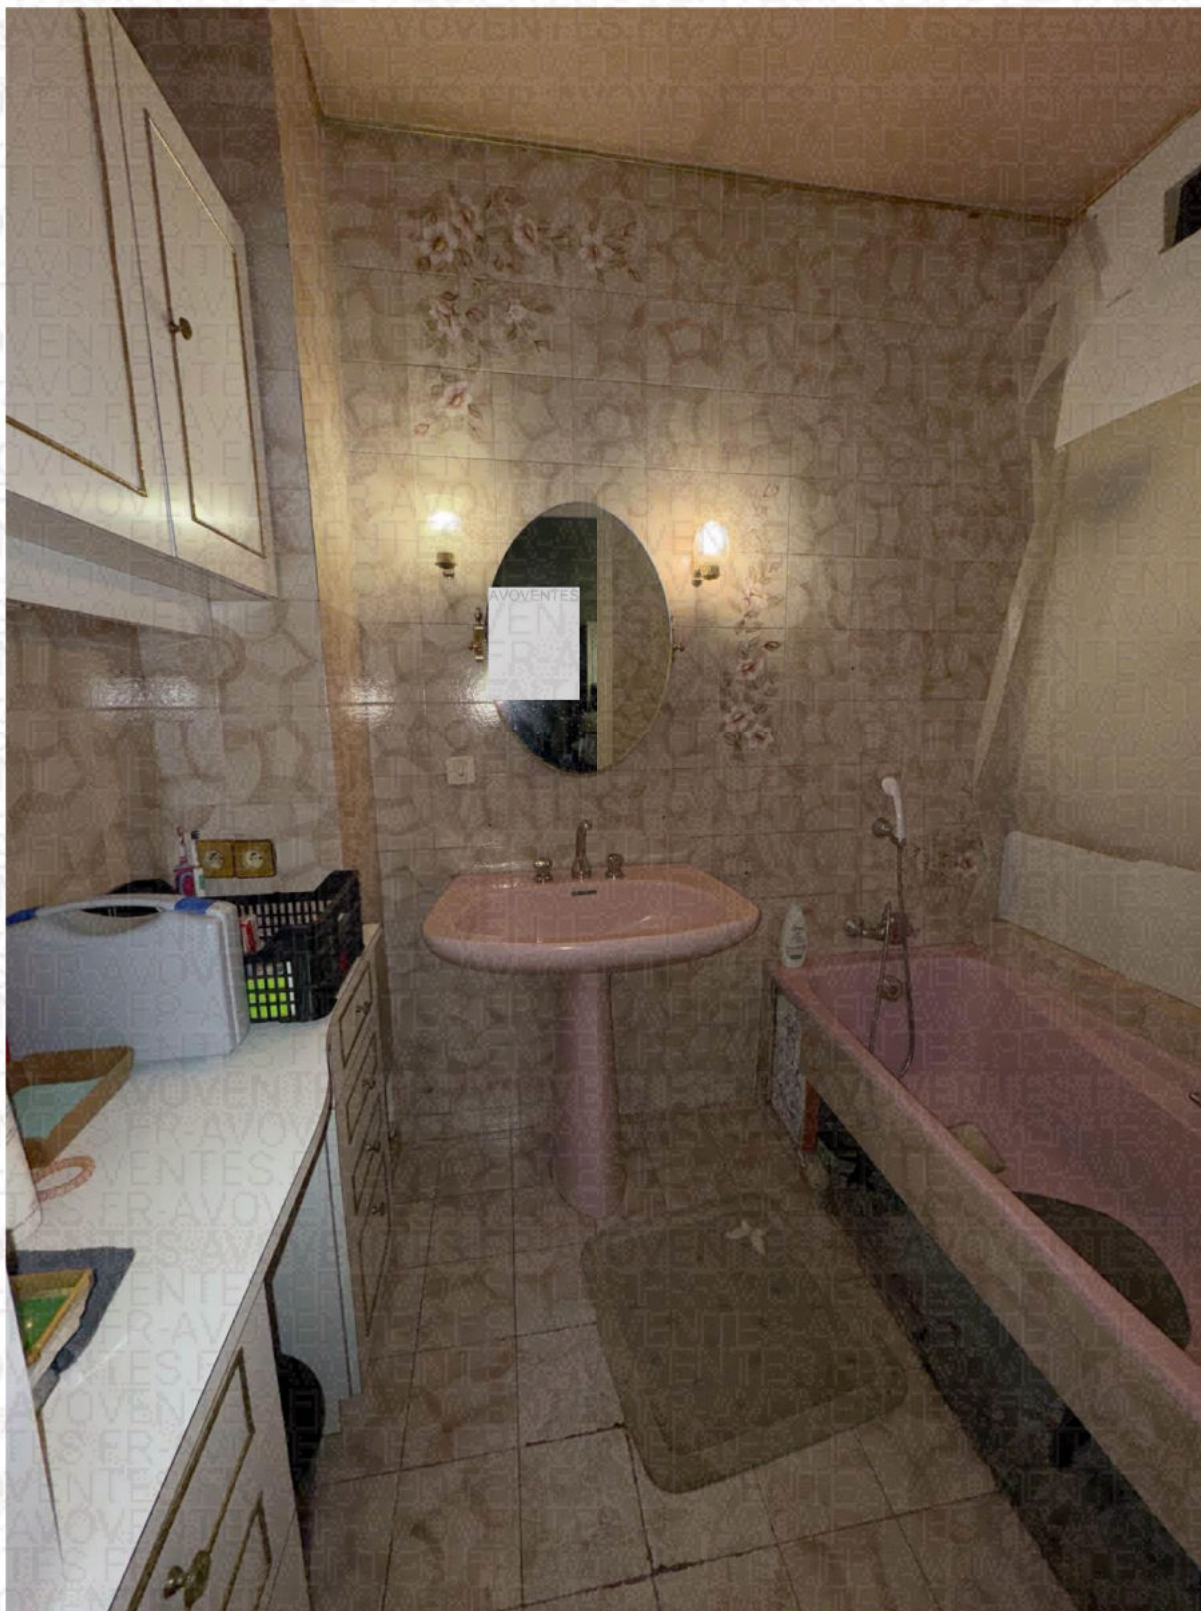
SALLE DE BAINS :

Le sol est couvert d'un carrelage ancien usagé.

Les murs sont couverts de faïence ancienne.

Le plafond est couvert d'un papier peint ancien usagé.

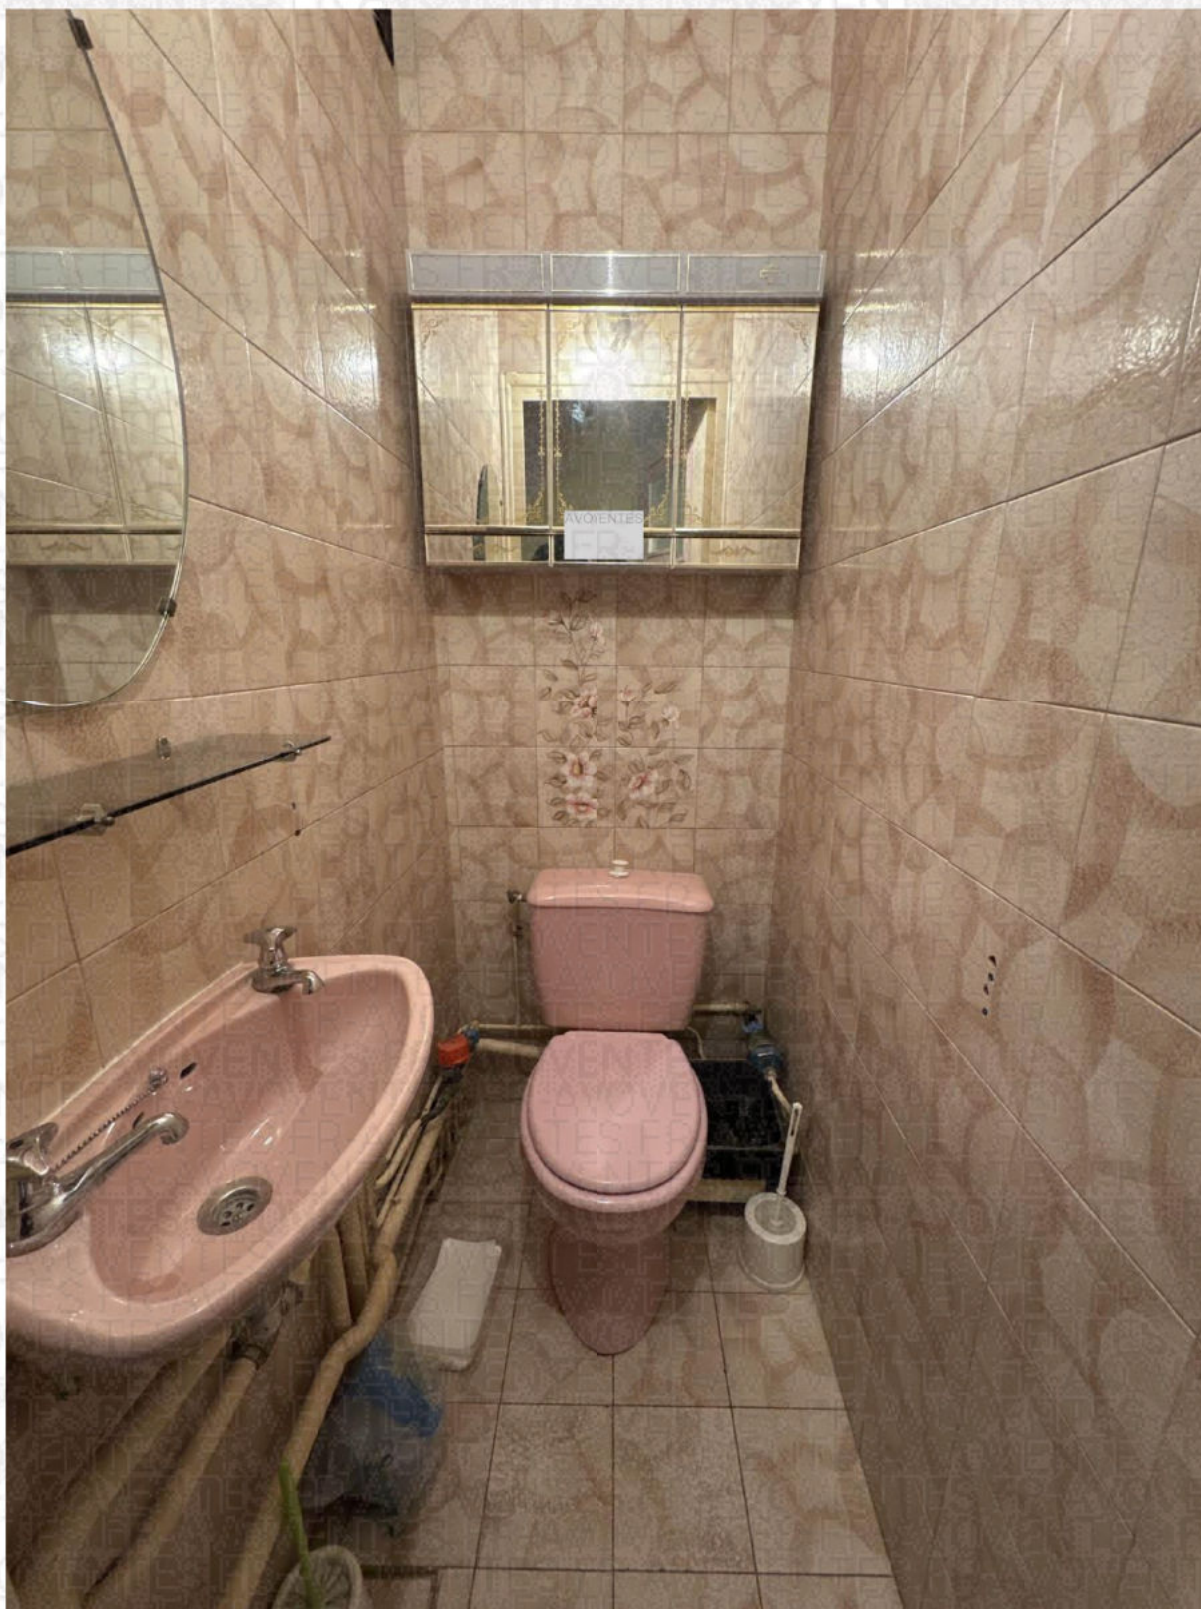
TOILETTES :

Le sol et les murs sont couverts d'un carrelage ancien.

La faïence et le lavabo sont en bon état.

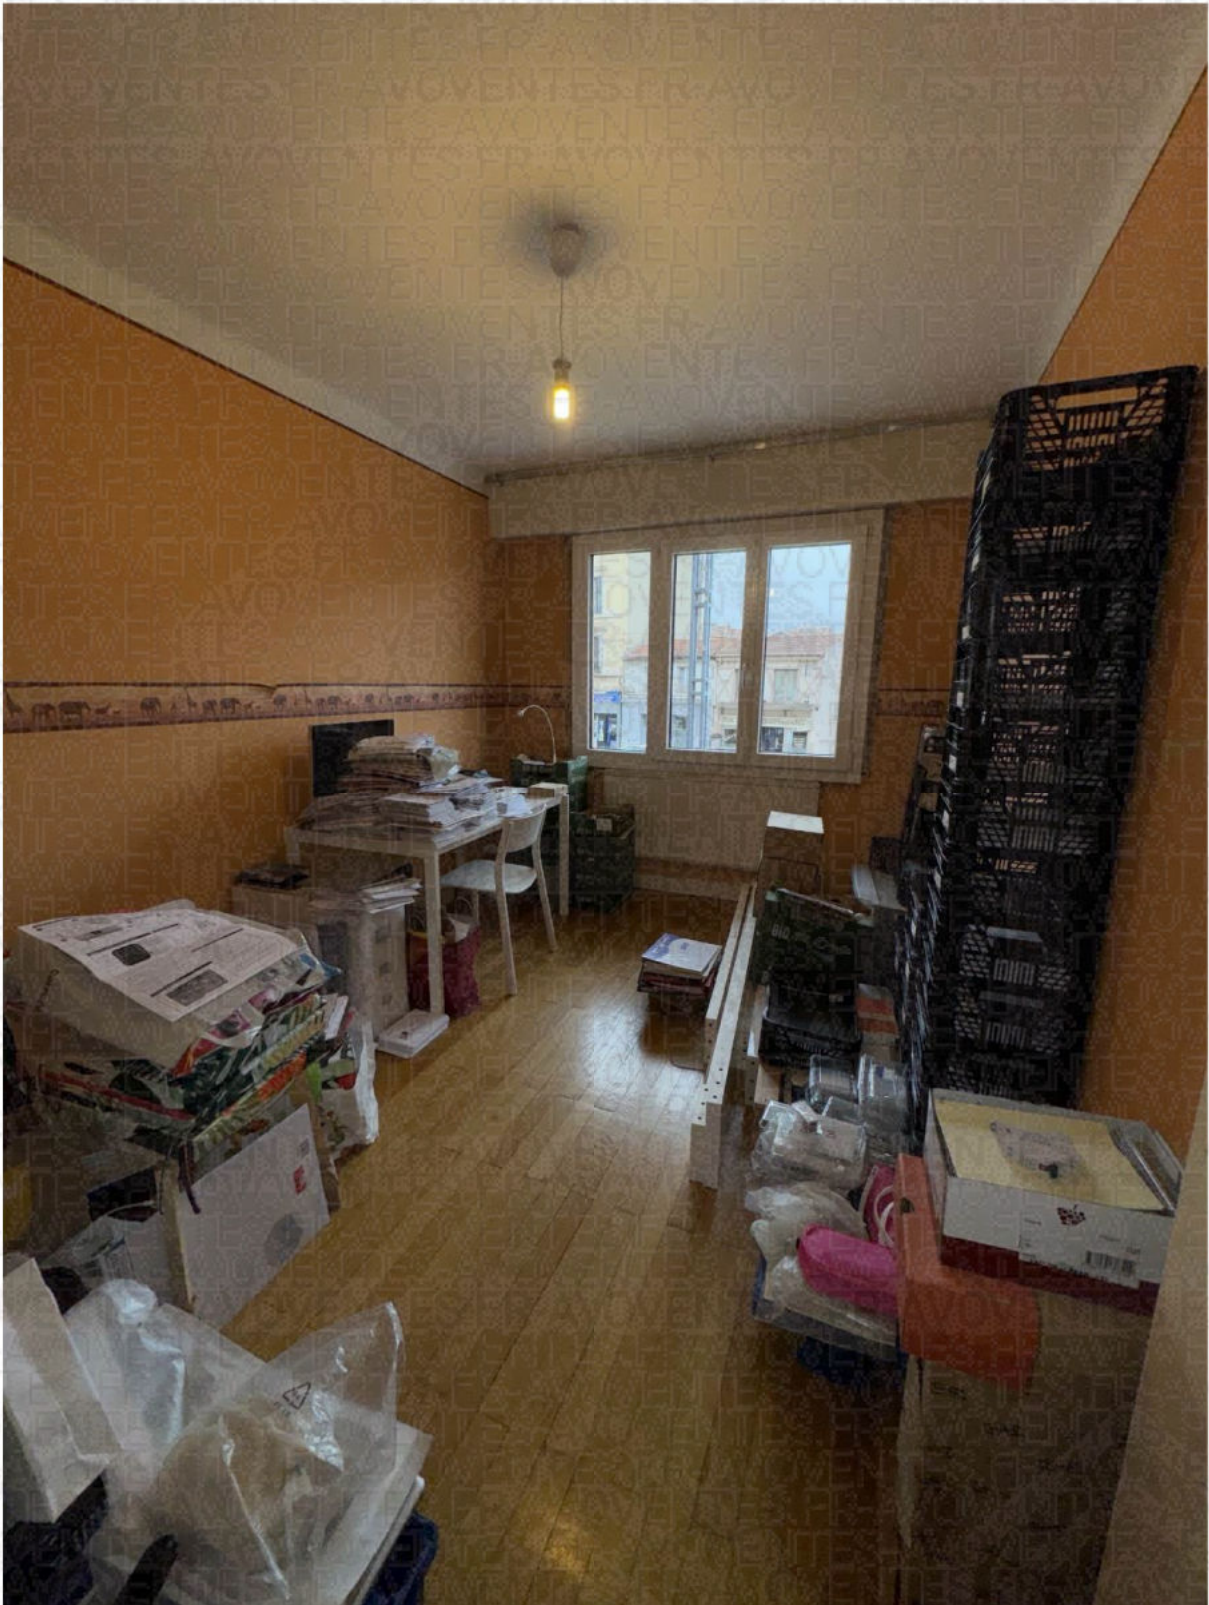
CHAMBRE DONNANT SUR LA PLACE :

Le sol est couvert d'un parquet ancien en bon état.

Les papiers peints muraux sont usagés.
