PROCÈS-VERBAL DE CONSTAT

PROCES VERBAL DE DESCRIPTION D'IMMEUBLE

Commune de BLANCAFORT (Cher), 6 route d'Argent

- **une maison d'habitation comprenant au rez-de-chaussée entré, bureau, cuisine, séjour salon, buanderie, salle d'eau, WC ; à l'étage palier une chambre. Une cour et un jardin.**

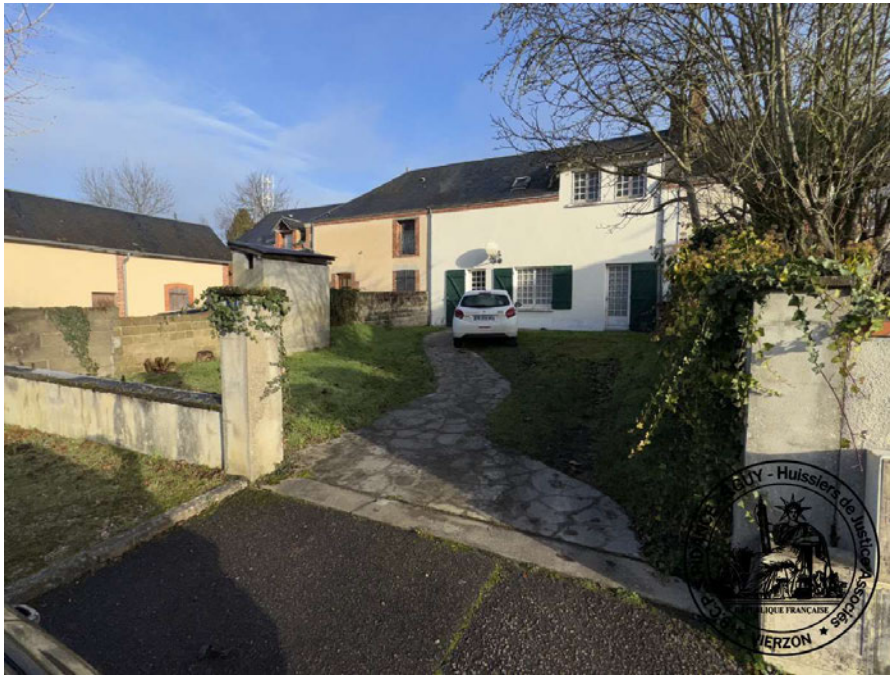
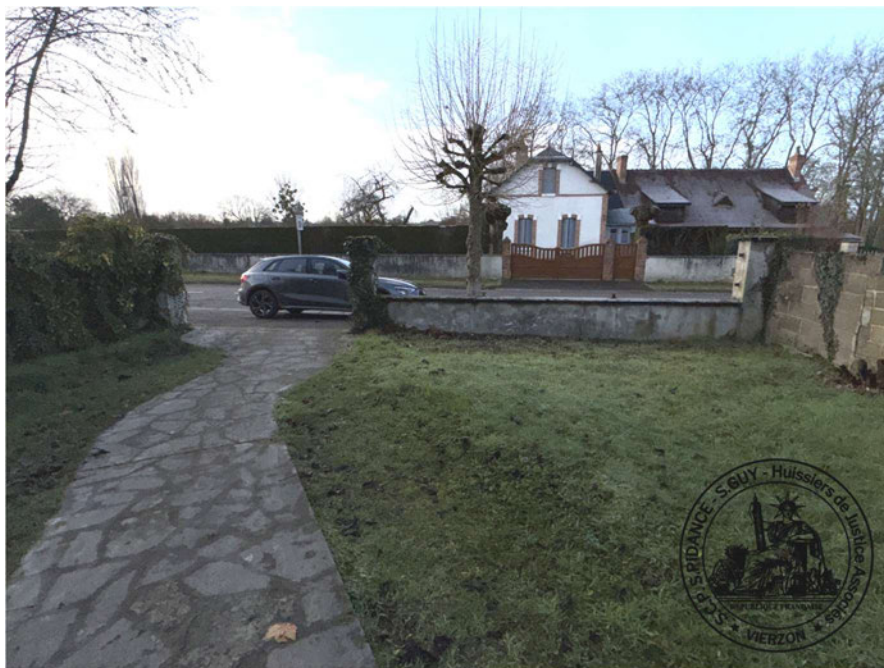
La propriété est partiellement close sur la voie publique par un muret maçonné revêtu d'un enduit ciment, surmonté d'une couvertine en béton, adossé à des pilastres de conception similaire. L'ensemble est vieillissant, grisé et décoloré présentant de manière éparses sur l'ensemble de la surface des fissurations.

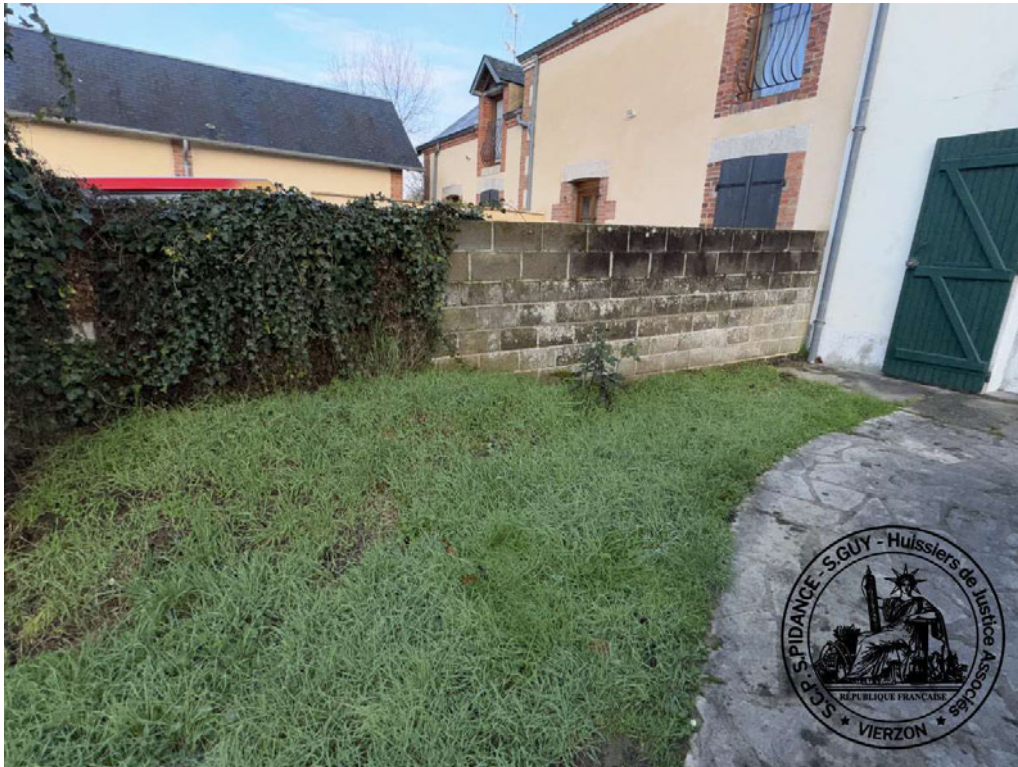
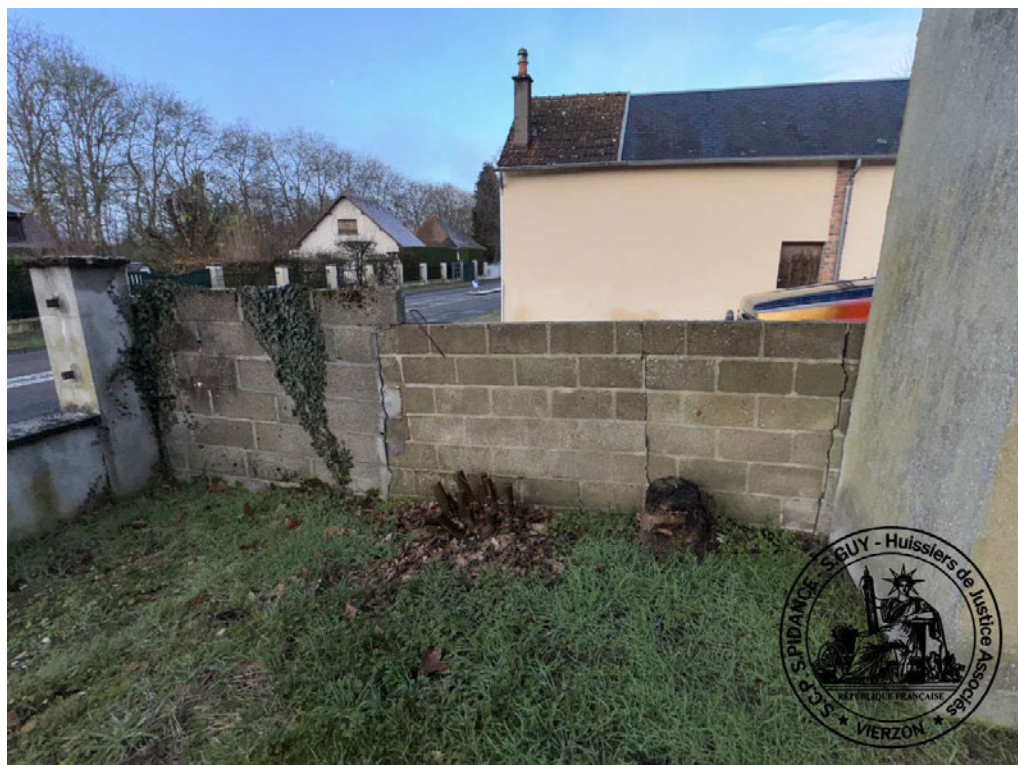
Parcelle voisine 81

La propriété est isolée des parcelles riveraines numéro 81 et 85, par des murs maçonnés, vieillissants et souffrant de désordres par fissuration outre un envahissement de végétation spontanée de type lierre. On notera que ces murs relèvent des fonds voisins.

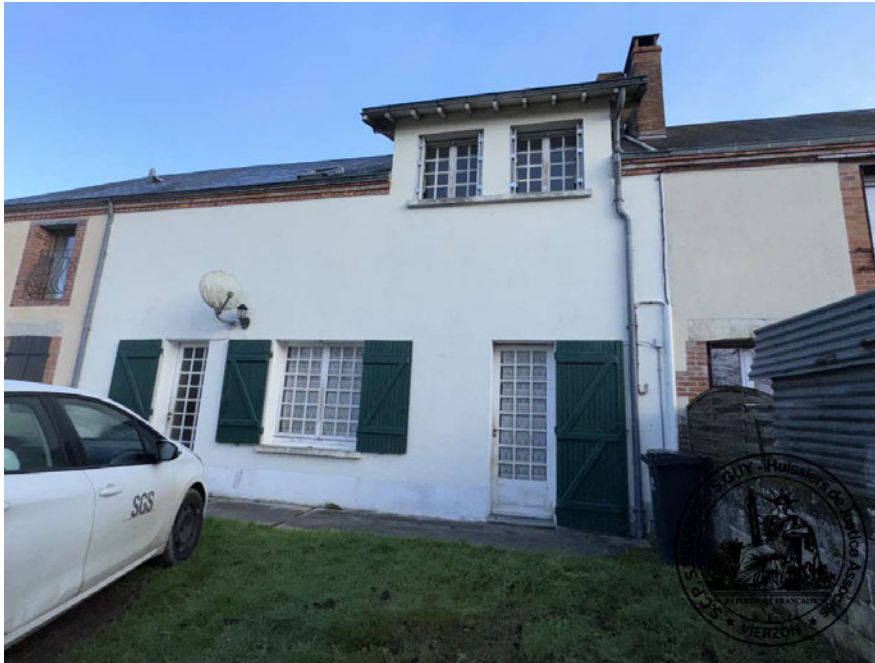
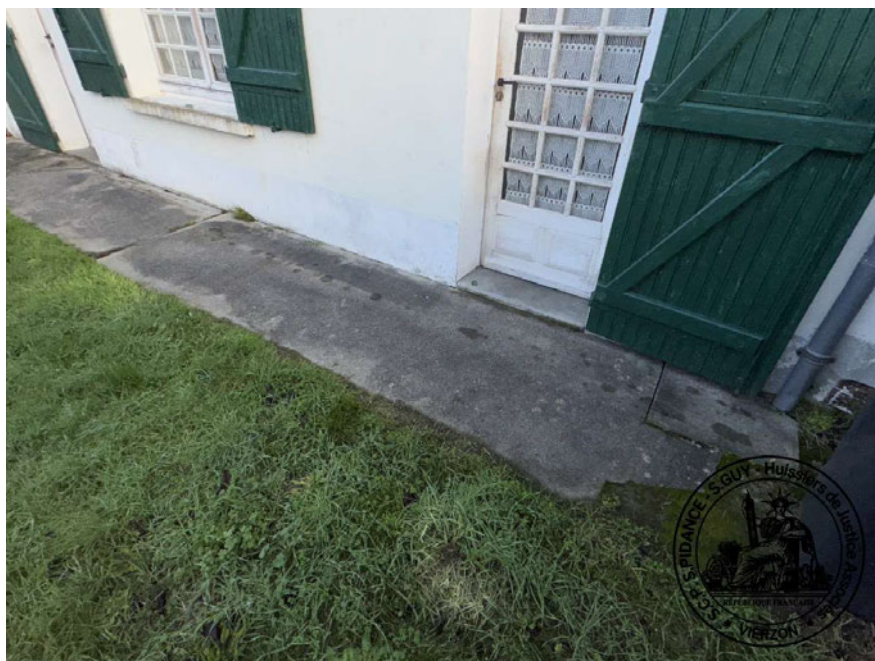
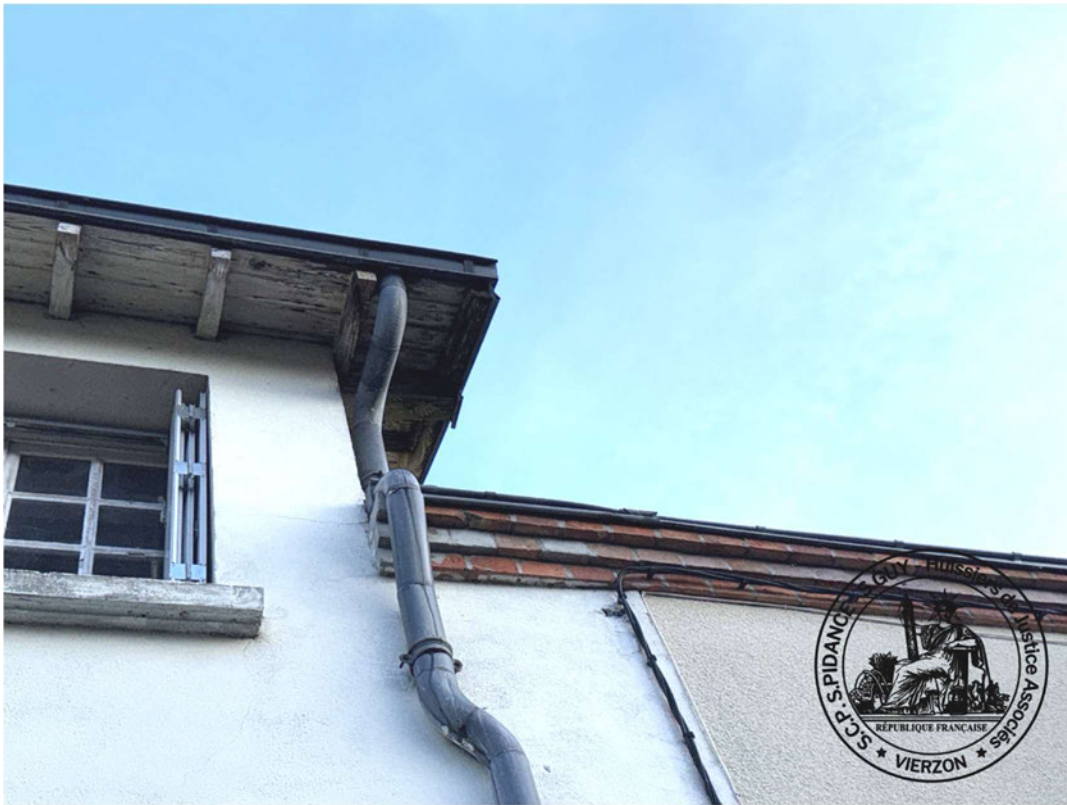
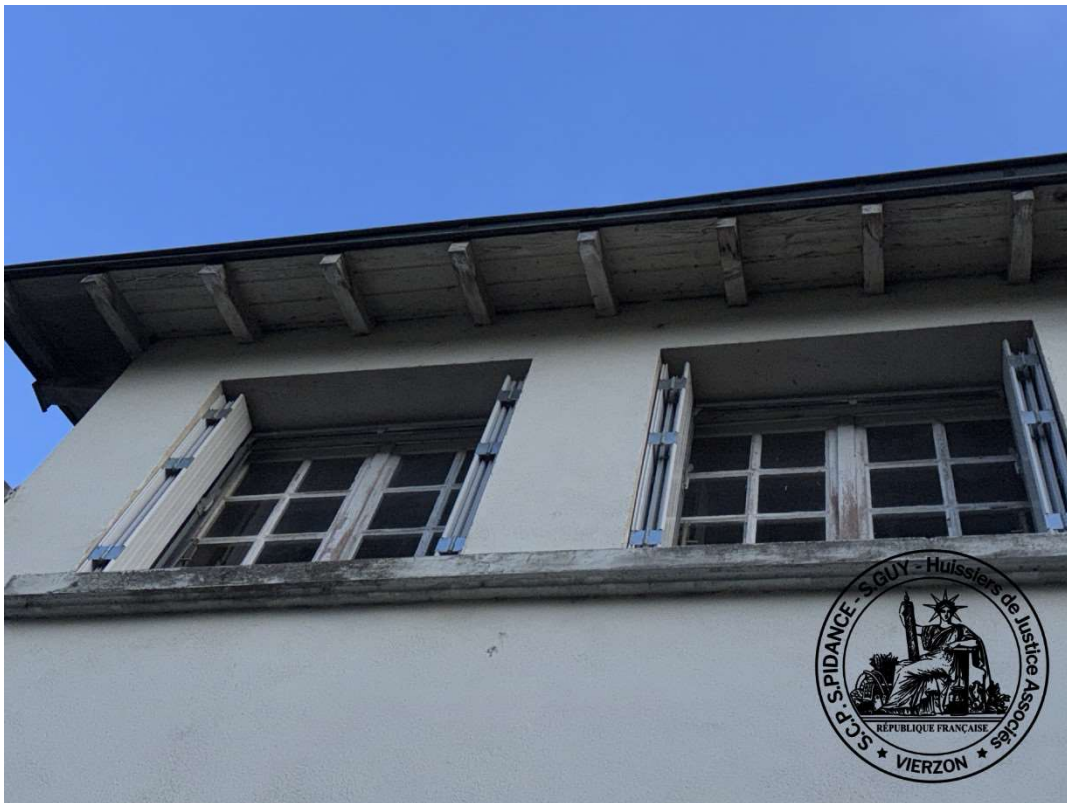
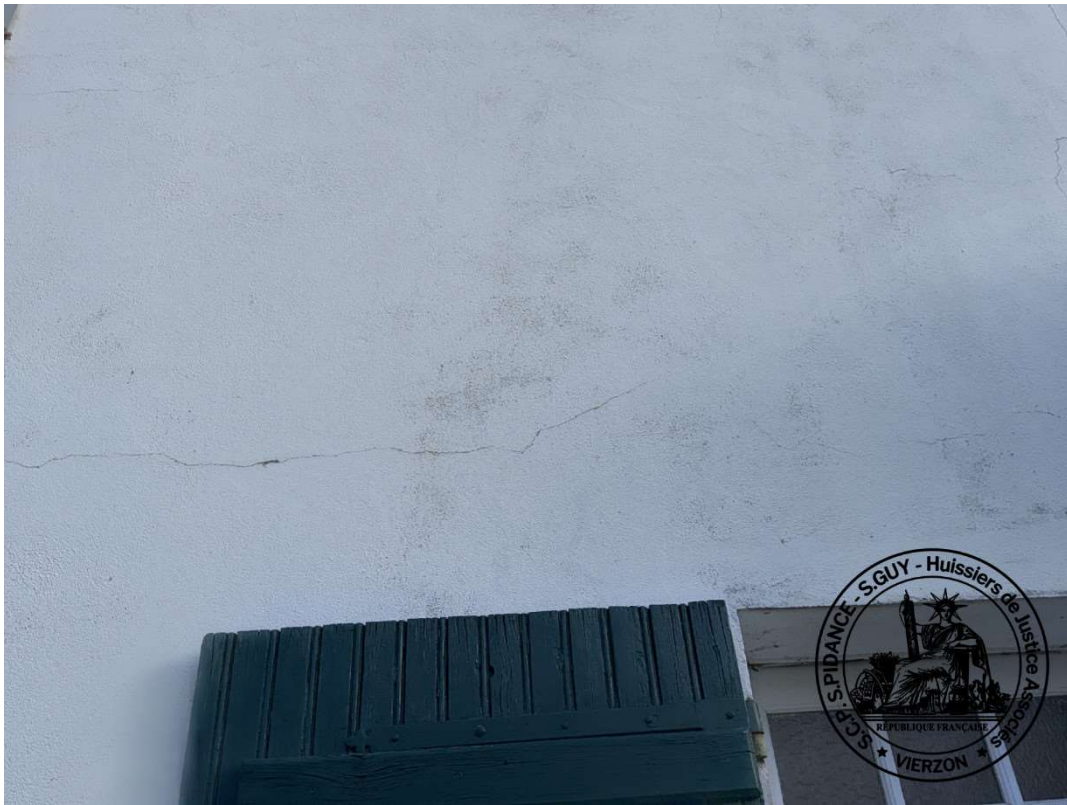
L'immeuble est bordé d'une allée bétonnée sur environ 80 cm, présentant quelques fissurations et une surface noircie.

La façade est revêtue d'une peinture de teinte blanche défraîchie, les soubassements souffrent de quelques zones grisées. Je relève de manière éparsée de légères fissurations. Elle dispose en partie inférieure de deux portes et une fenêtre, à l'étage deux fenêtres, ces menuiseries sont en bois, vétustes, revêtues d'une peinture blanche fortement défraîchie. Ces ouvertures sont équipées de volets bois peint dans un état encore correct.

Couverture de type ardoise recevant une fenêtre de toit, souche de cheminée en briques rouges sur pignon droit. Les dessous de toit en bois de la portion rehaussée, souffre de vieillissement et d'un défaut d'entretien. Gouttières et descente d'eau pluviale en zinc, état d'usage.

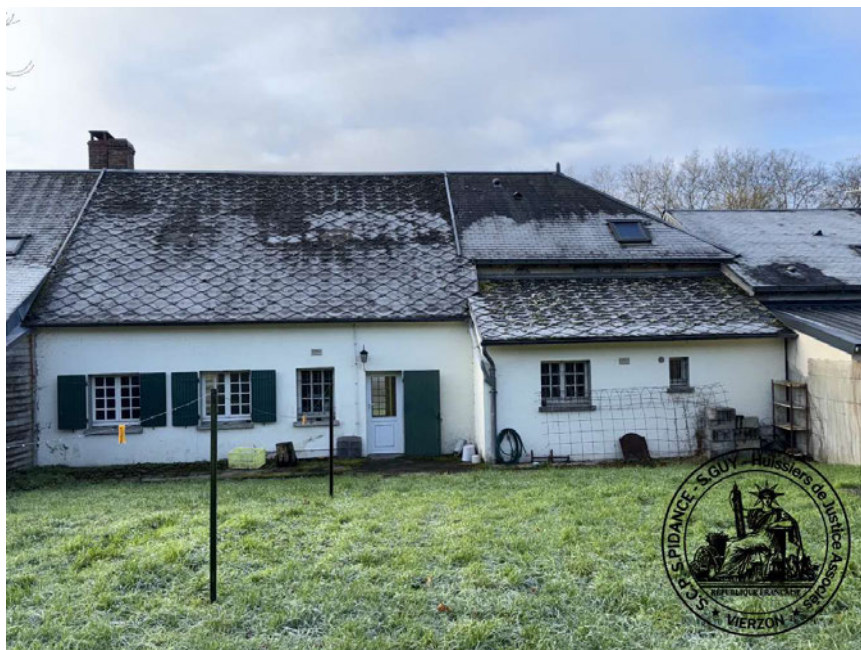
A l'identique on retrouve une allée bétonnée longeant l'immeuble présentant une surface noircie et verdie outre quelques fissurations.

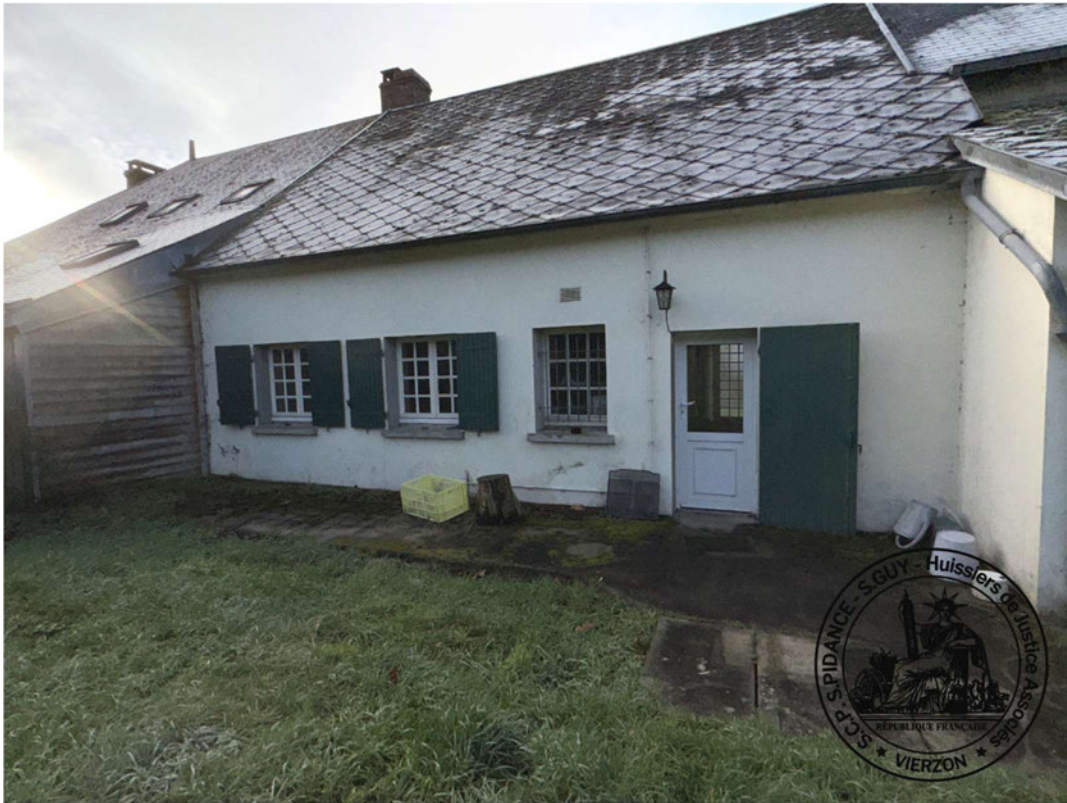
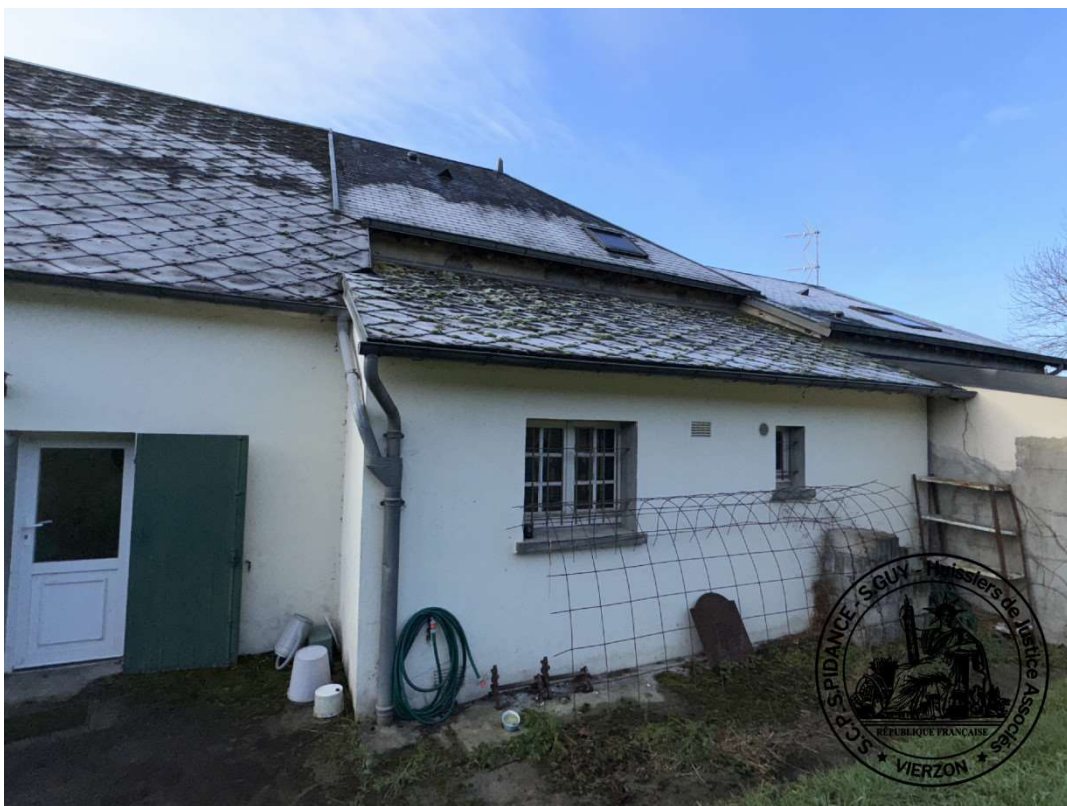
Couverture en ardoises, dans un état apparent correct, légèrement moussue. Gouttières et descente d'eau pluviale en zinc, en état d'usage.

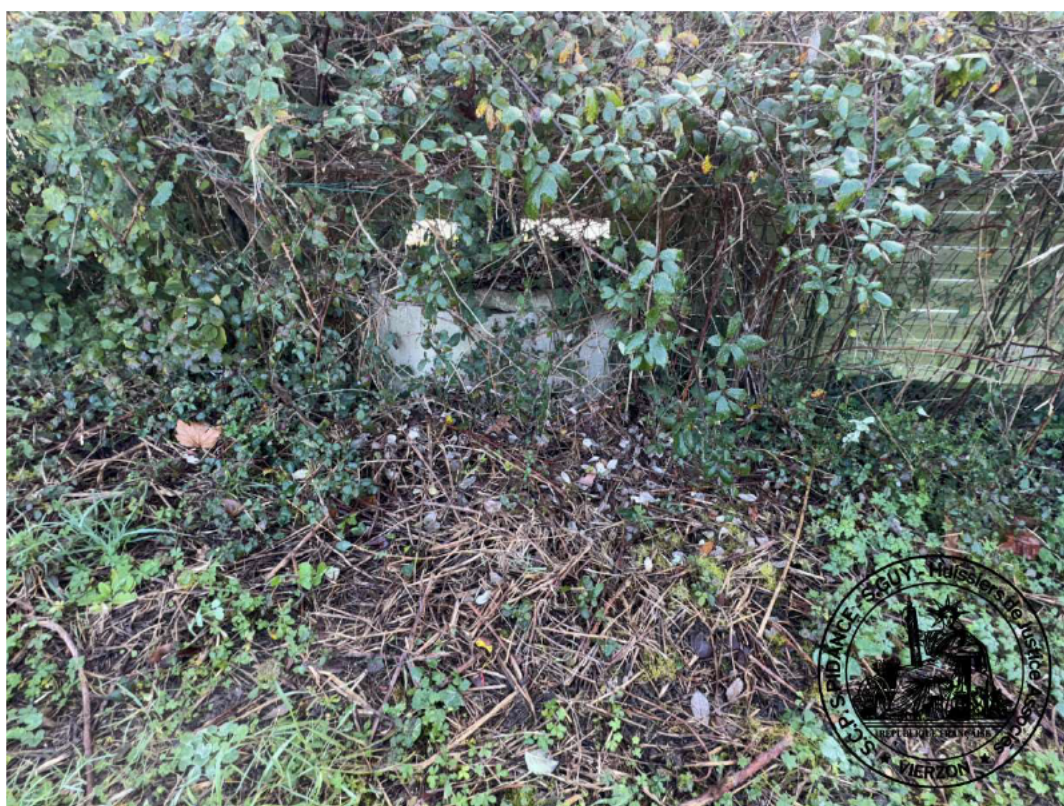
On notera la présence d'un puits envahi de végétation, positionné sur la limite séparative avec la parcelle 86.

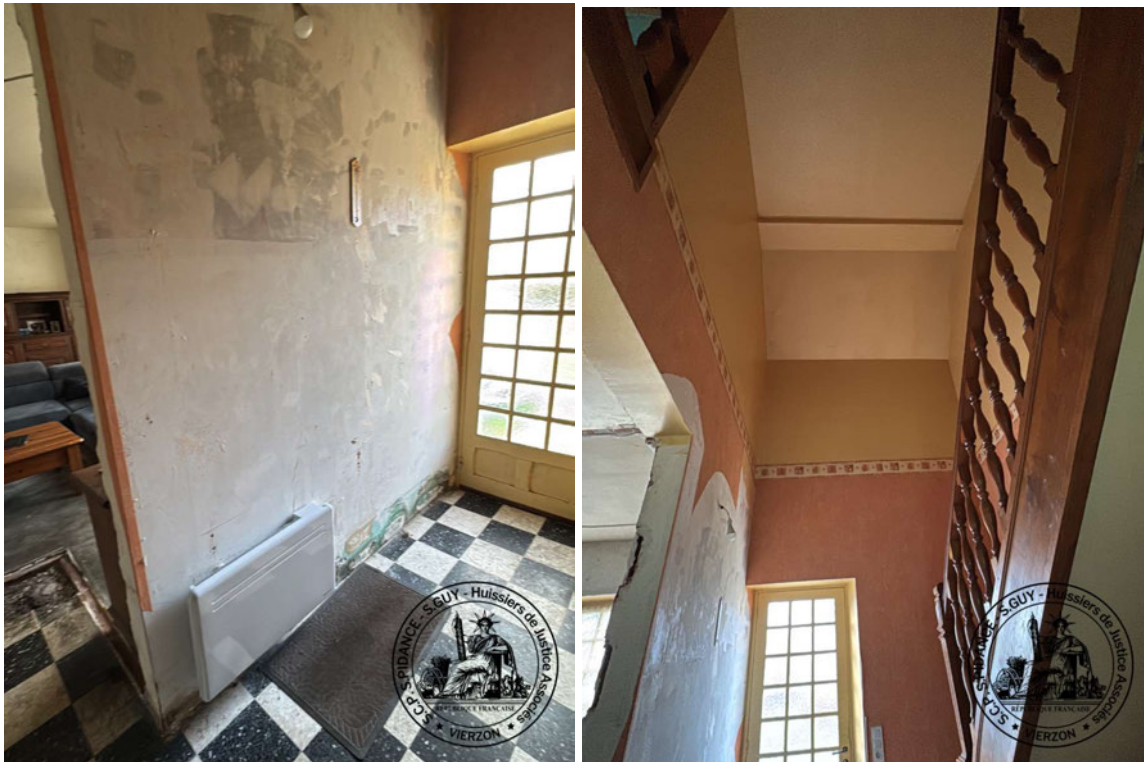
Sur la première partie de pièce au niveau de l'entrée principale les murs sont revêtus d'un papier peint en soubassement et peinture ton orangé en partie supérieure incluant le plafond, avec frise séparative, dans un état moyen avec une cloison ayant partiellement fait l'objet d'un arrachement du revêtement laissant le plâtre à nu avec des défauts de surface.

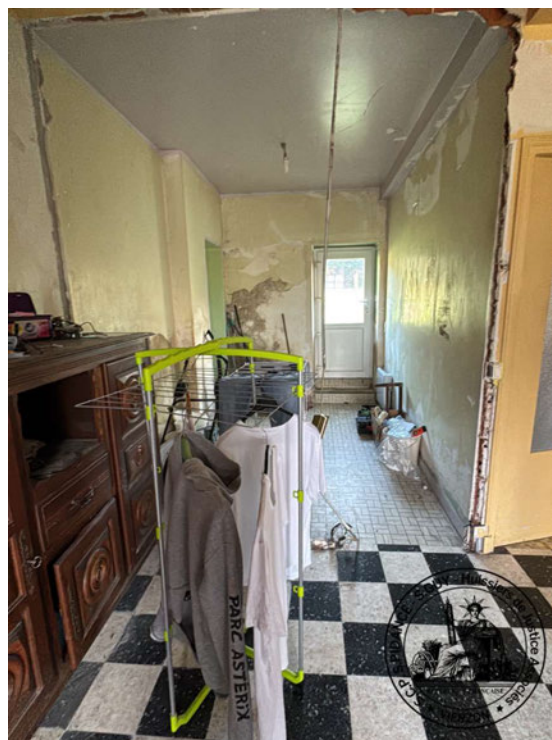
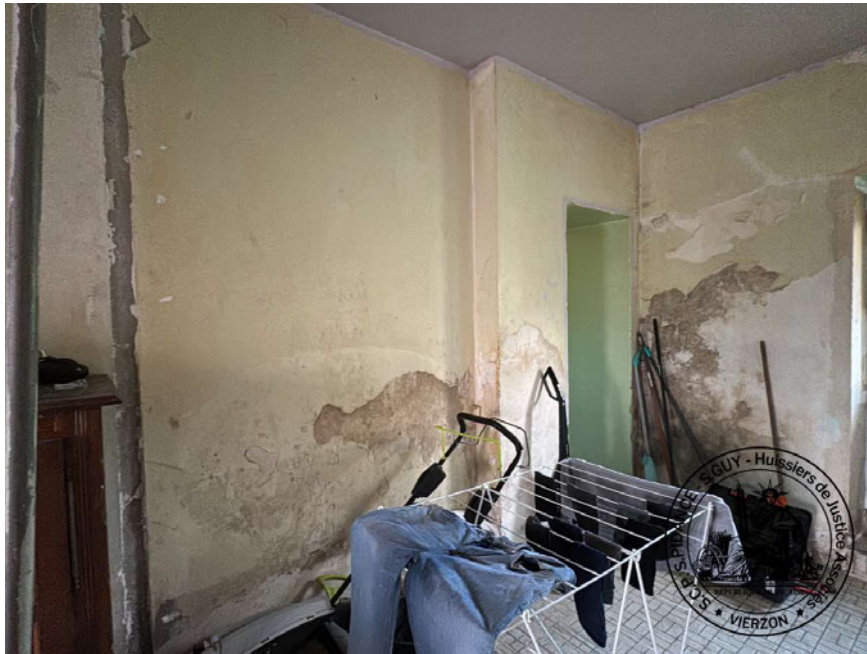
Sur la deuxième partie de pièce ouvrant en façade arrière, les murs sont revêtus d'une peinture ancienne et vétuste, en mauvais état, souffrant de nombreux désordres par fissuration et écaillage outre la présence de zones noircies avec revêtement altéré.

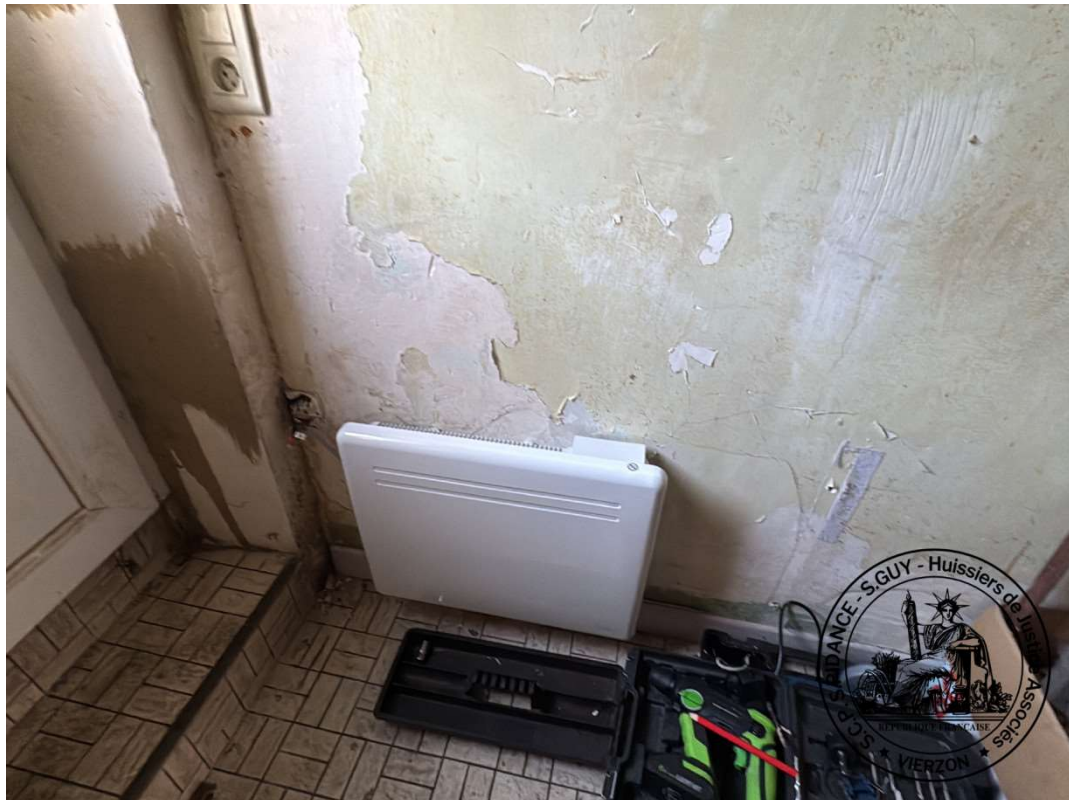
Il s'y trouve deux convecteurs électriques, fonctionnels, de conception relativement récente, d'aspect correct, en revanche toutes réserves sur le raccordement électrique de ces équipements.

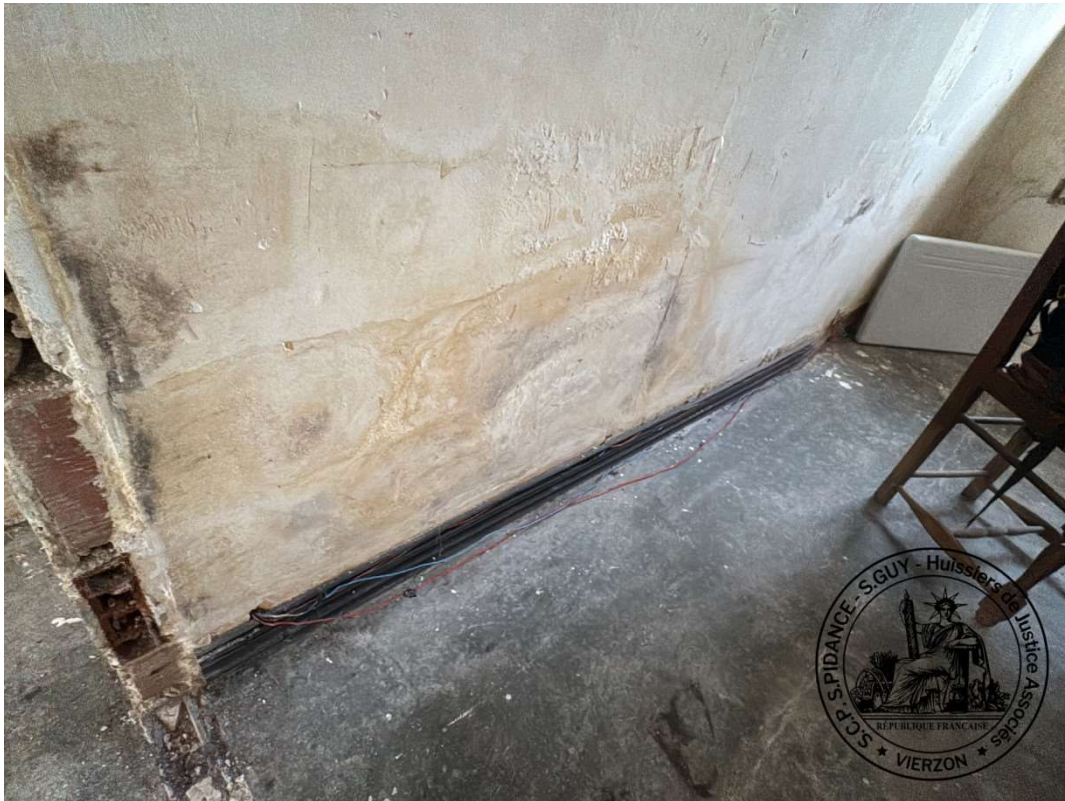
Les murs ont été mis à nu, en plâtre, avec de nombreux défauts de surface, outre des zones altérées par l'humidité, notamment la cloison séparative avec la salle de bains.

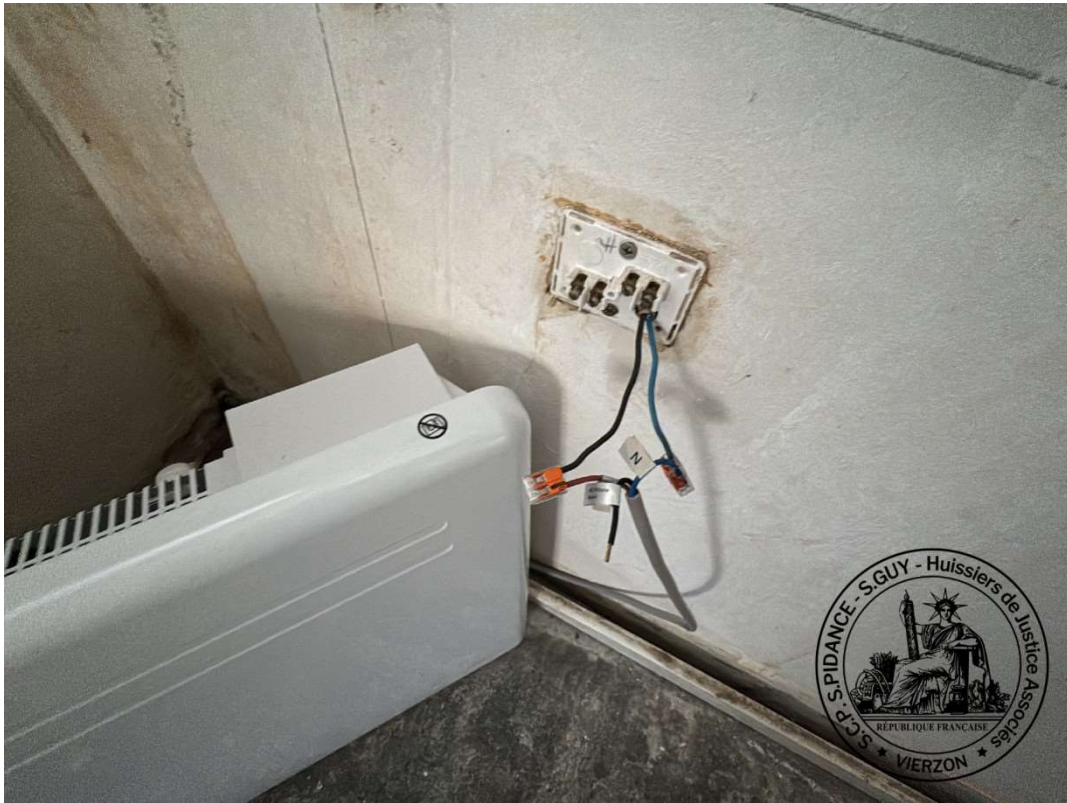
Le chauffage est assuré par des convecteurs électriques, fonctionnels, mais dont le raccordement est rudimentaire, à contrôler.

On notera également des installations électriques pendantes en suite des travaux de démolition et certaines non réglementaires.

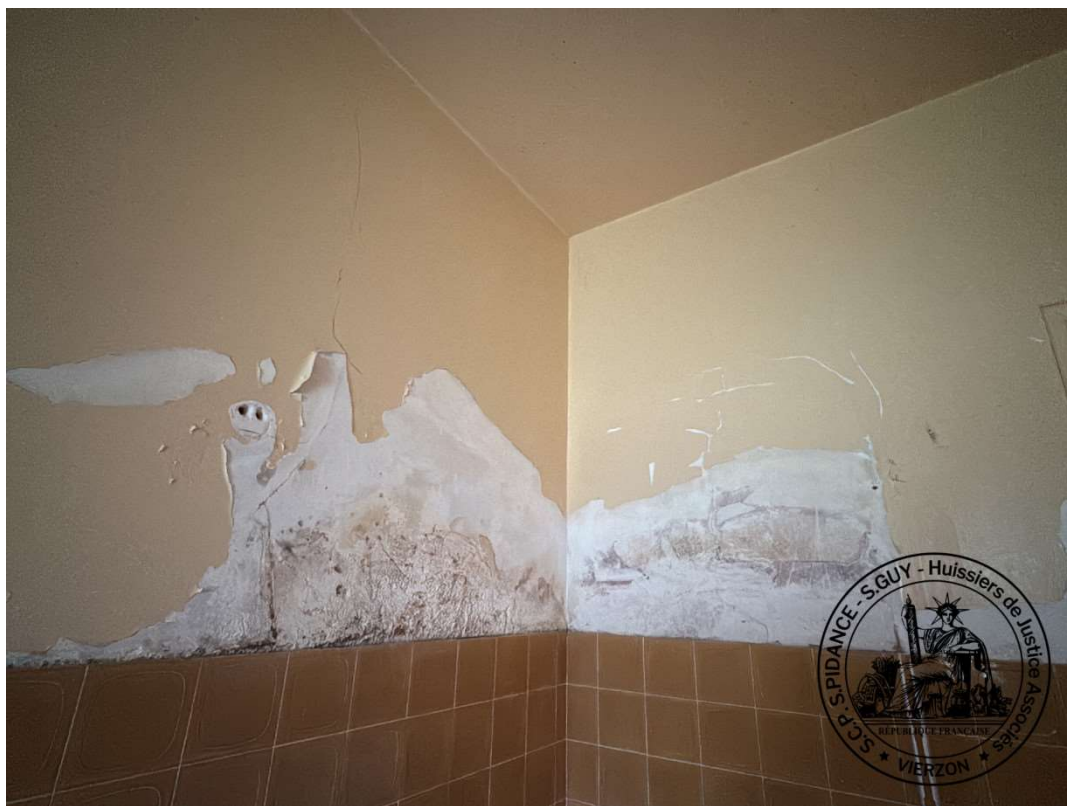
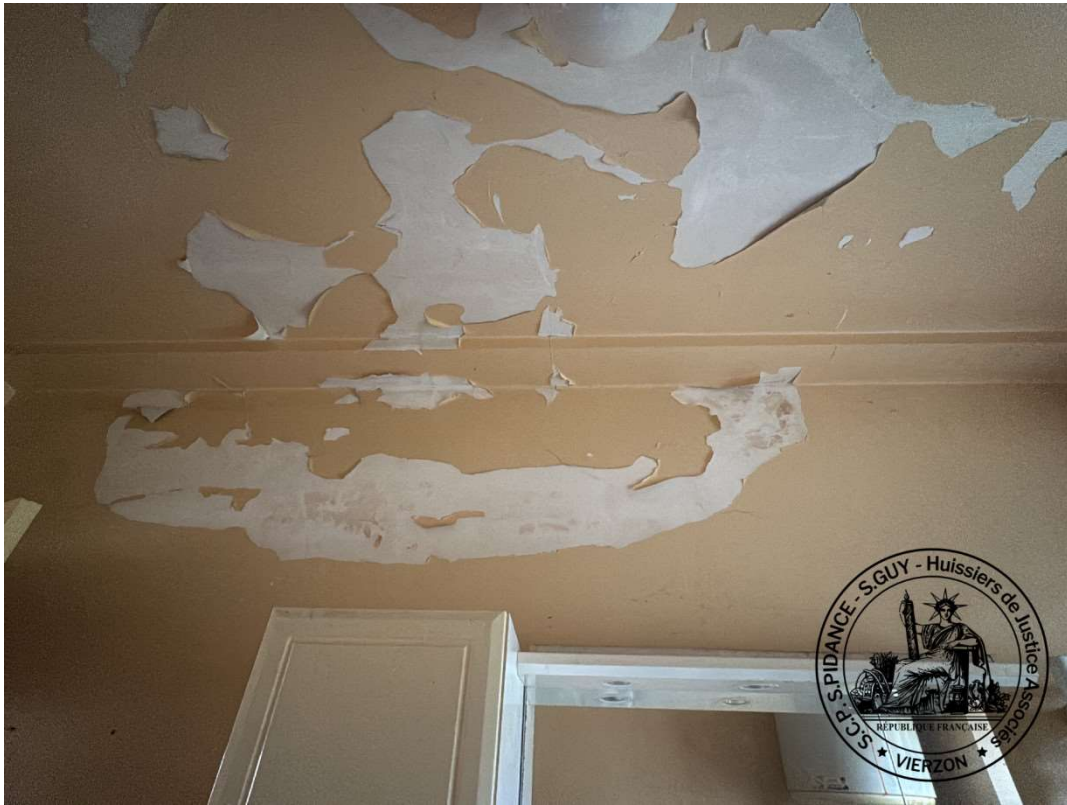
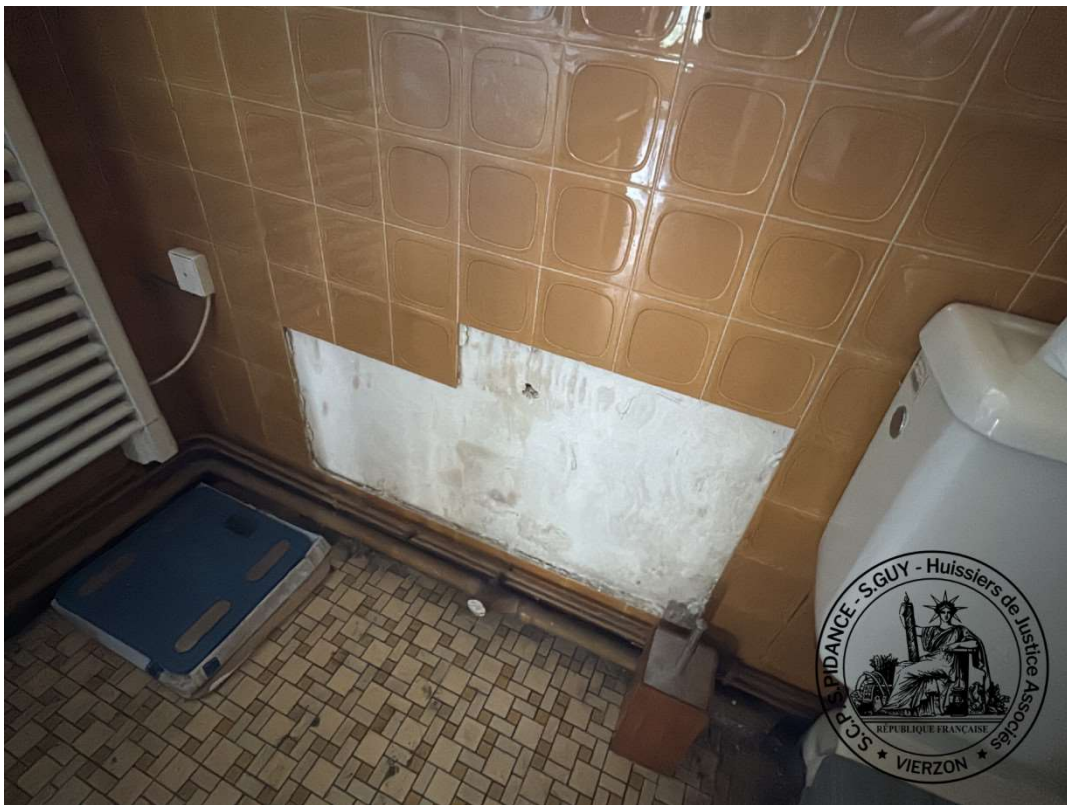
Les murs sont revêtus jusqu'à mi-hauteur de faïence non récente de teinte marron, souffrant par endroit de décollement laissant le plâtre à nu. Le surplus bénéficie d'une peinture de teinte beige en mauvais état, de nombreuses zones présentent une peinture fortement écaillée avec plâtre à nu, humidité en angle intérieur droit à l'aplomb de la baignoire, fissures.

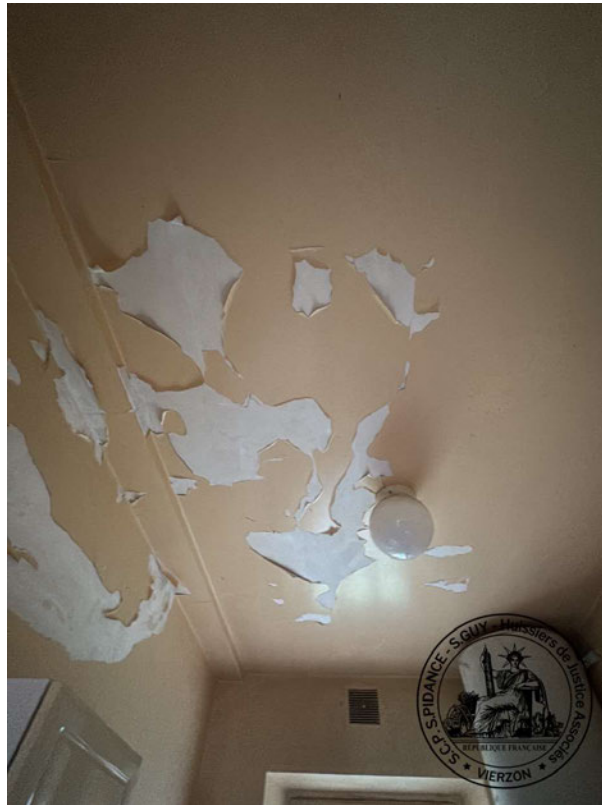
Le plafond reçoit une peinture similaire aux pans de mur, en mauvais état, souffrant de mêmes désordres, avec revêtement fortement écaillé laissant le plâtre à nu. Point lumineux central équipé d'un plafonnier, fonctionnel.

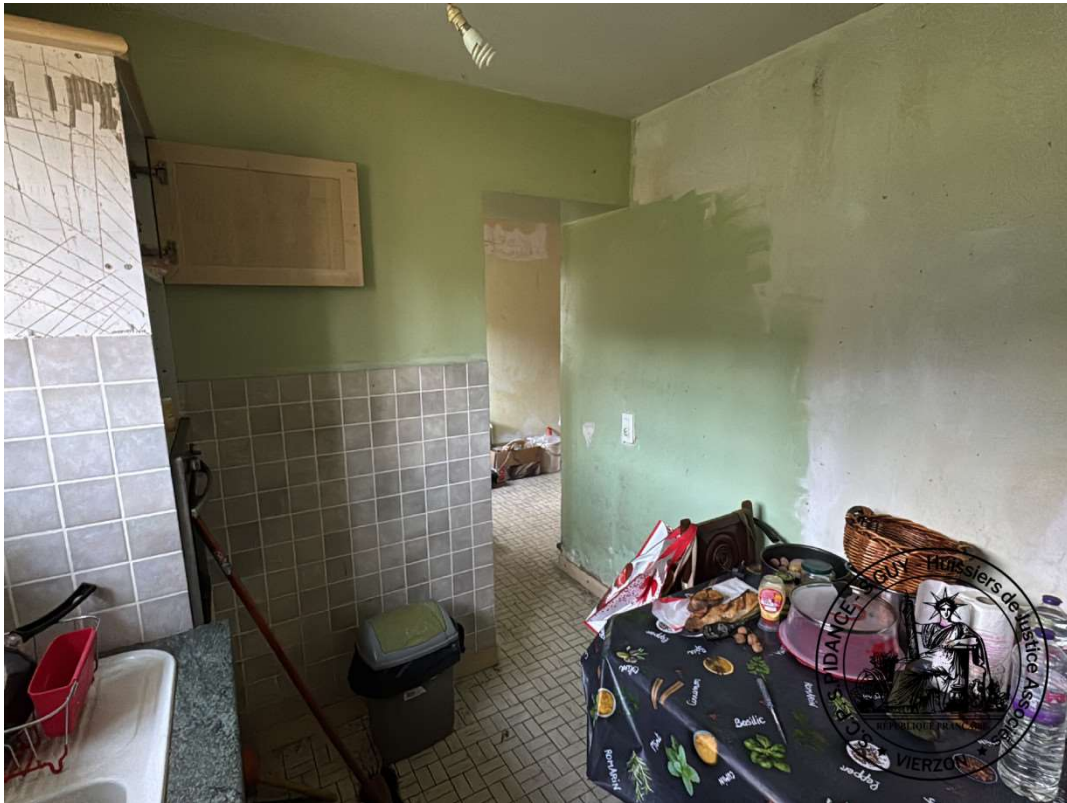
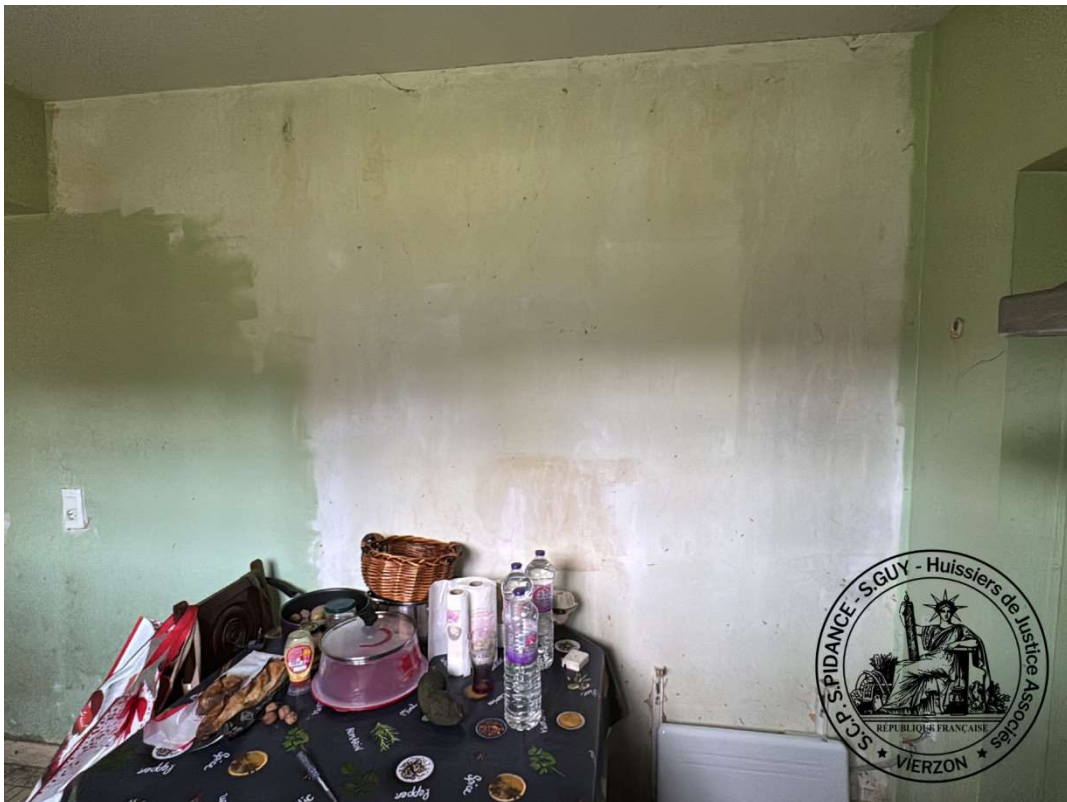
Les murs sont revêtus d'une peinture de teinte verte, usagée et présentant des désordres en pied de mur. Seule la cloison située à la gauche de la porte d'accès bénéficie d'une peinture partielle le surplus étant à nu. Crédence faïencée contemporaine, n'appelant pas de remarques particulières.

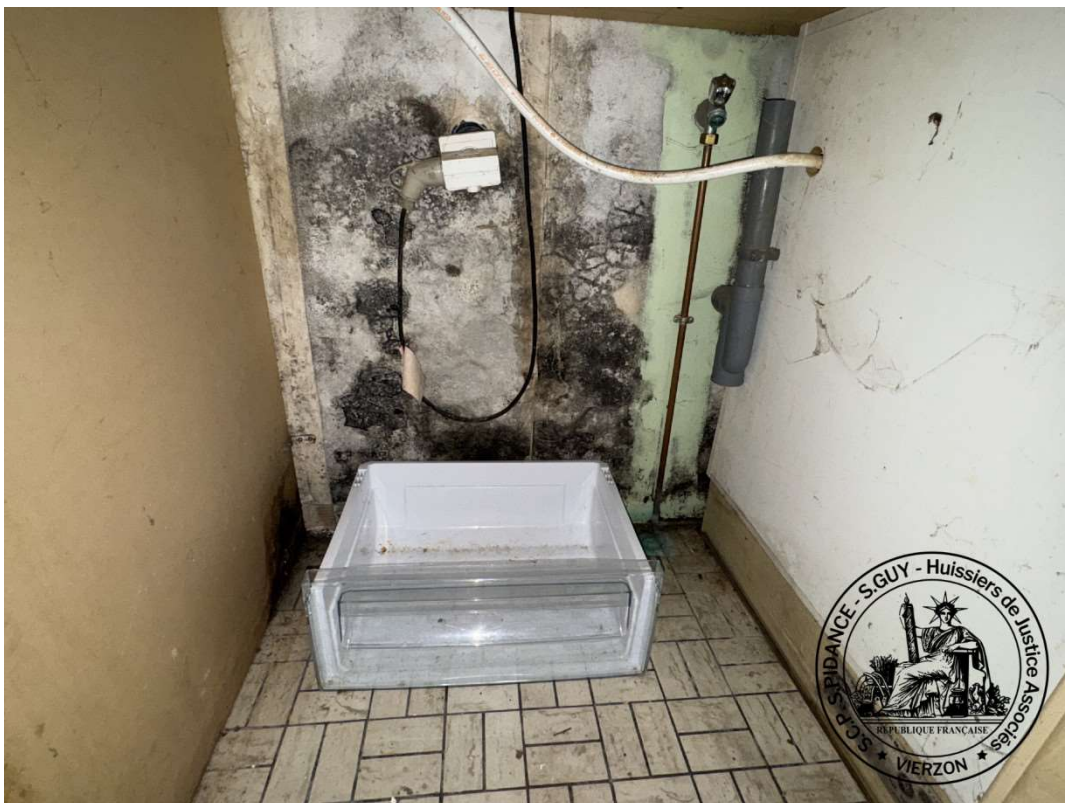
Cette pièce reçoit une cuisine aménagée et équipée formant angle. On notera à l'emplacement du lave-vaisselle, une cloison fortement altérée par l'humidité avec pigmentation noirâtre, à cet endroit également installation électrique précaire d'une prise d'alimentation.

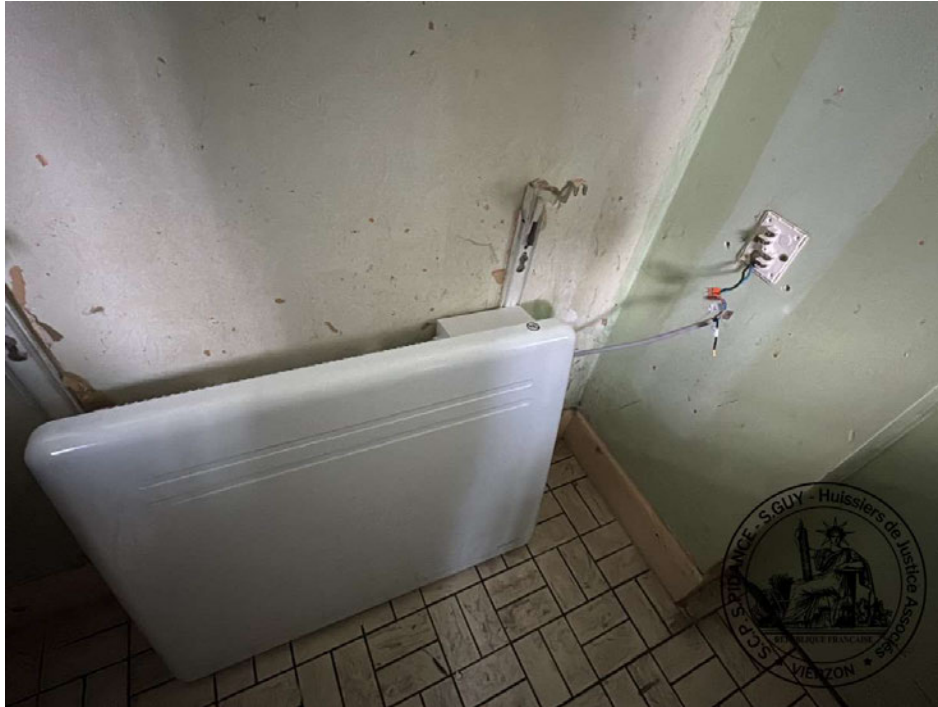
Le chauffage est assuré par un convecteur électrique d'aspect récent, déposé au sol dont le raccordement est rudimentaire, à contrôler.

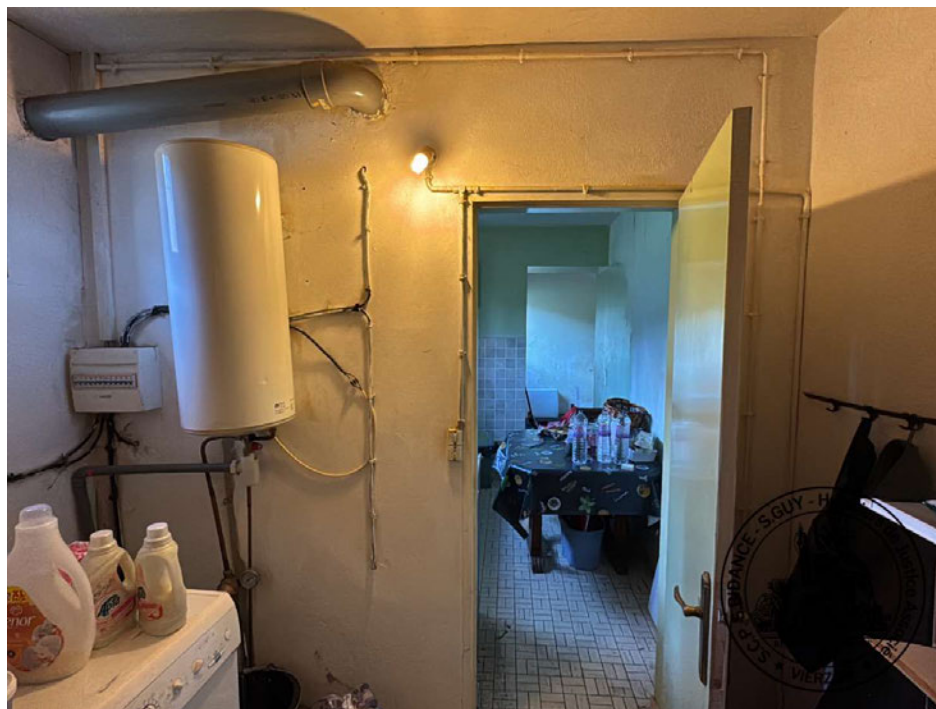
À l'exception de la cloison séparative avec la cuisine recevant la porte d'accès au niveau de laquelle je relève des points d'humidité en pied de mur, les pans de mur ont fait l'objet d'un doublage en plaques de placoplâtres (isolation sous réserve), l'ensemble étant revêtu d'une peinture blanche, dans un état moyen. Éclairage mural au-dessus de la porte d'accès une sortie de fils douille et ampoule, fonctionnel.
