PROCÈS-VERBAL DE CONSTAT

PROCES VERBAL DE DESCRIPTION D'IMMEUBLE

Commune de BLANCAFORT (Cher), 6 route d'Argent

- **une maison d'habitation comprenant au rez-de-chaussée entré, bureau, cuisine, séjour salon, buanderie, salle d'eau, WC ; à l'étage palier une chambre. Une cour et un jardin.**

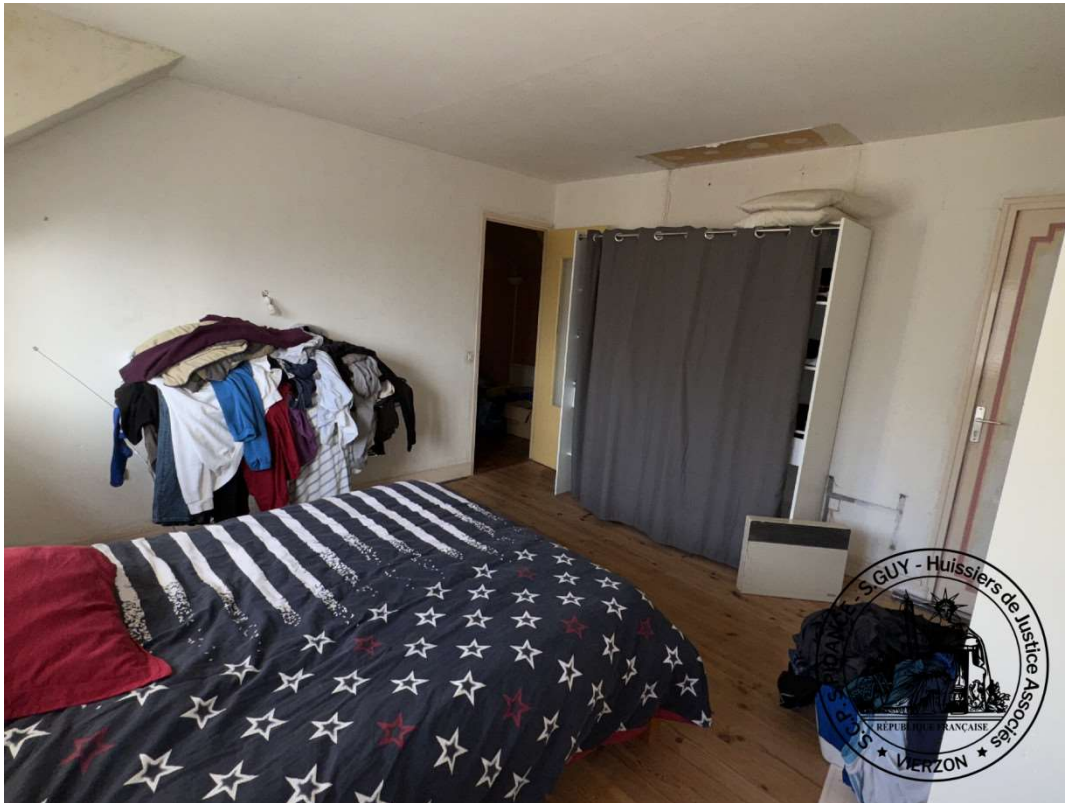
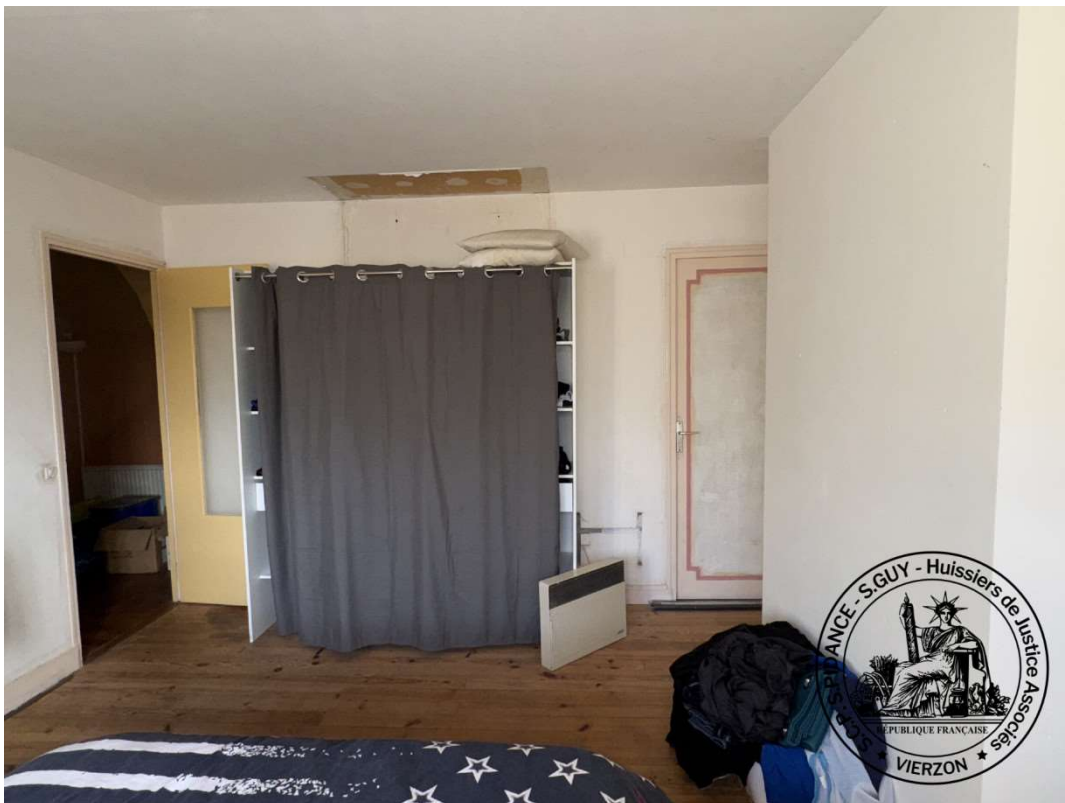
Les cloisons murales sont revêtues d'une peinture de teinte blanche, on notera l'empreinte d'une ancienne installation sur la cloison située à la gauche de la porte d'accès s'étendant également au plafond. Présence de défauts de surface inhérents au support.

Les deux souppentes latérales sont habillées de fibre de verre laissée à l'état brut, j'y relève en partie droite des zones de fissurations.

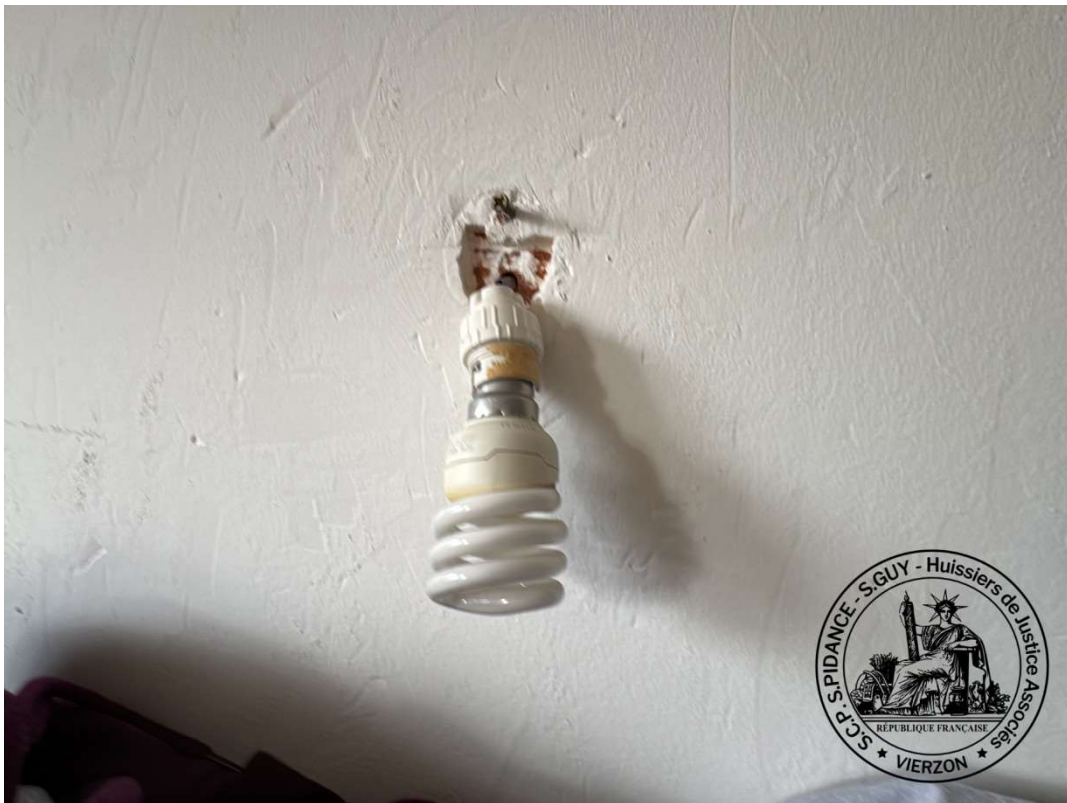
Éclairage mural muni d'une douille avec ampoule, branchement à revoir.
