PROCES VERBAL DE CONSTAT

Certifie m'être transporté ce jour à (69003) LYON, 39 Rue Jeanne d'Arc, à l'effet de dresser procès-verbal de description des biens appartenant à [REDACTED] [REDACTED]

DESCRIPTION DU BIEN

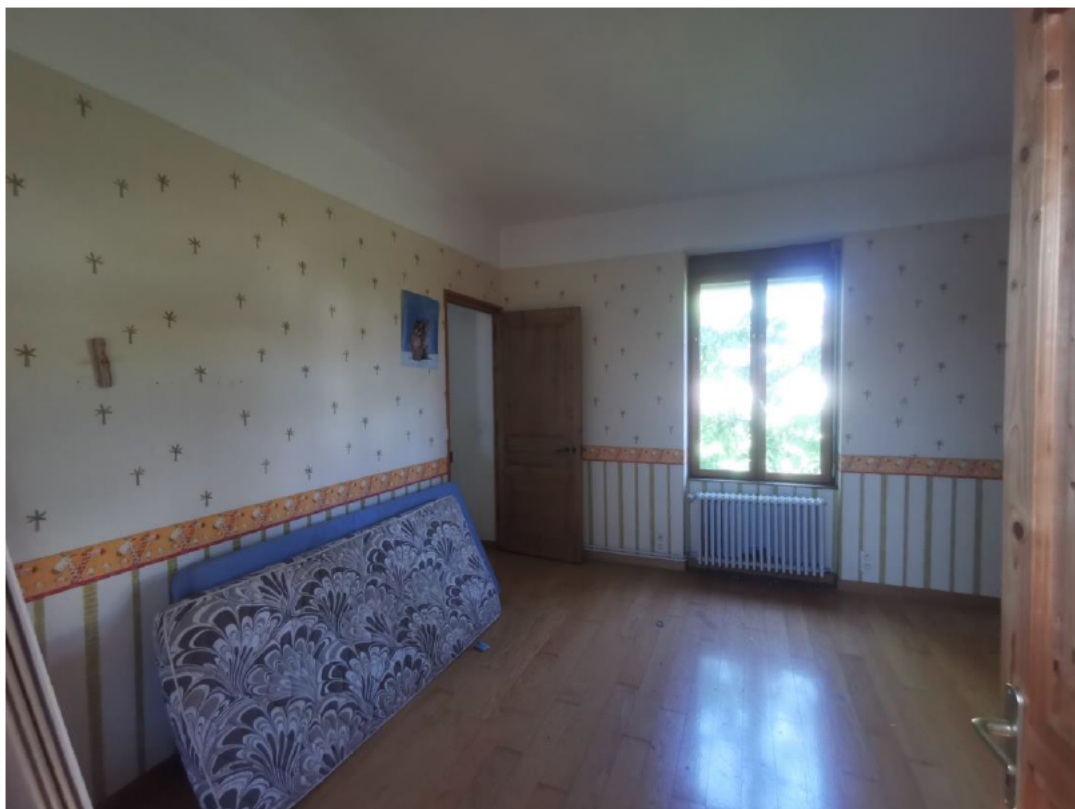
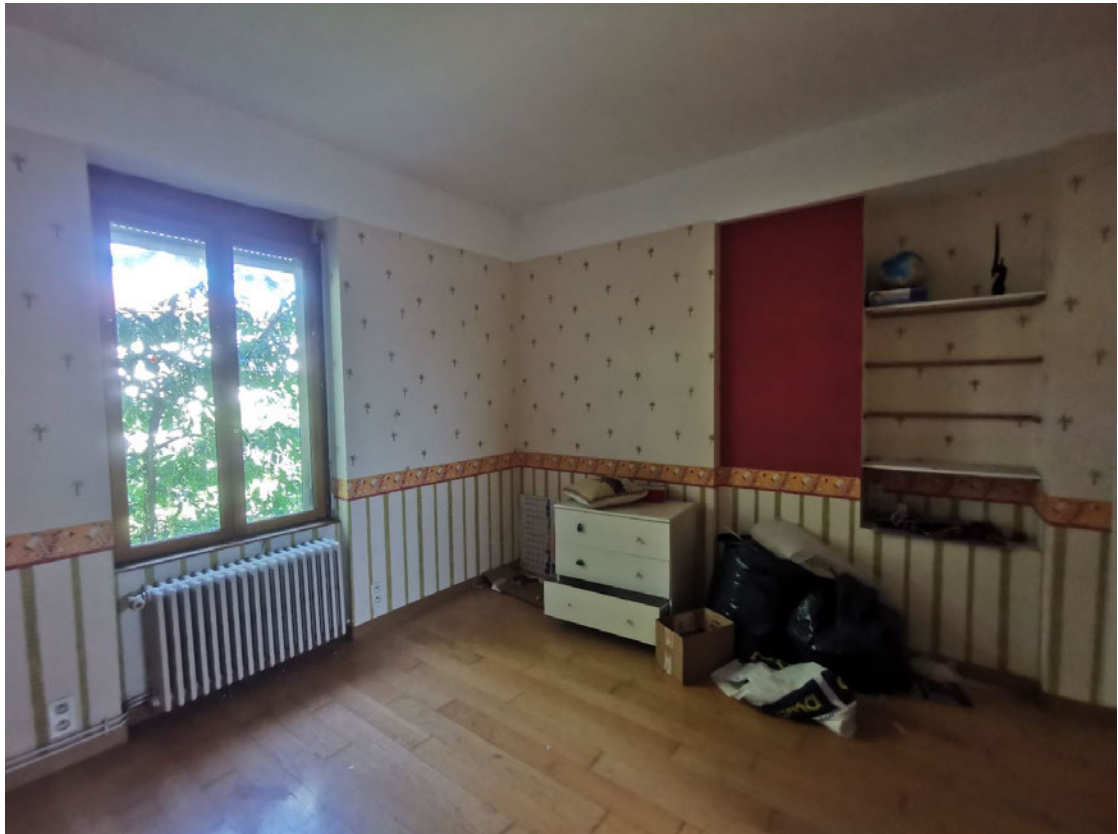
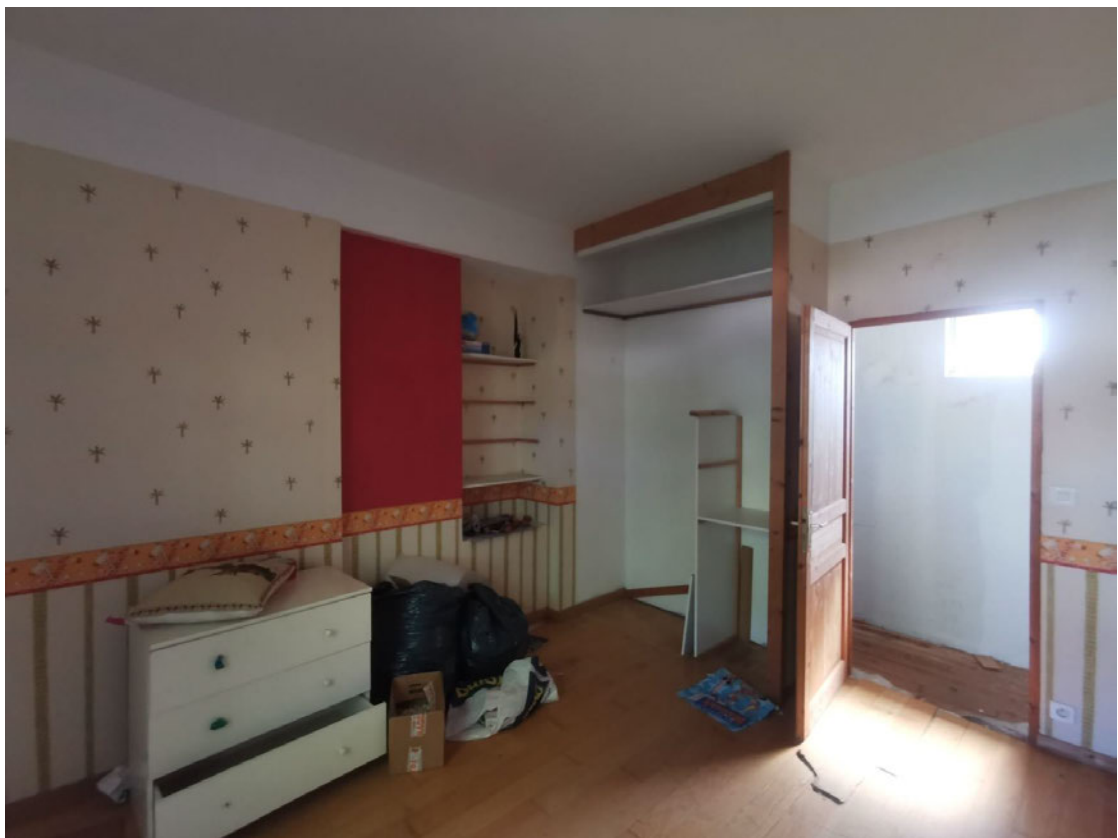
CHAMBRE 4 - R+1

Parquet au sol en état d'usage, dégradé à l'entrée. Murs tapissés en état d'usage. Présence d'une niche avec tablettes et d'un placard intégré sans portes. Plafond peint en bon état. Une fenêtre donnant sur le jardin avec volet roulant.

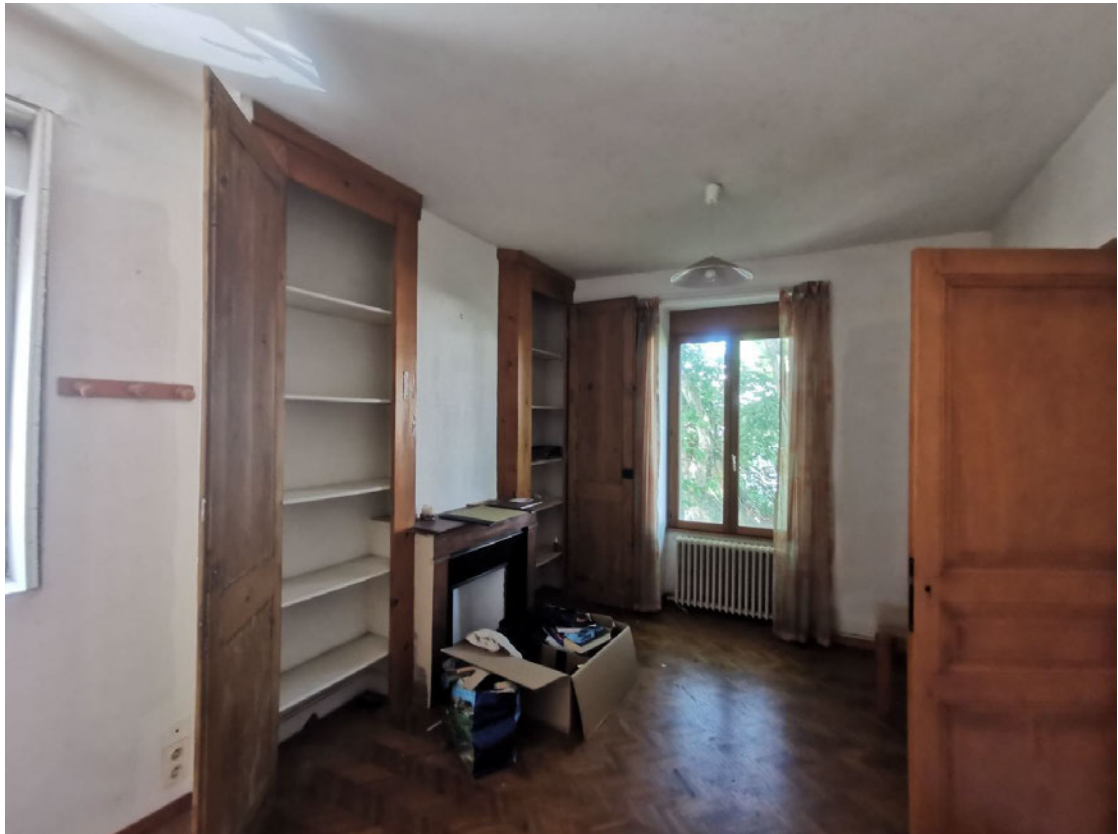
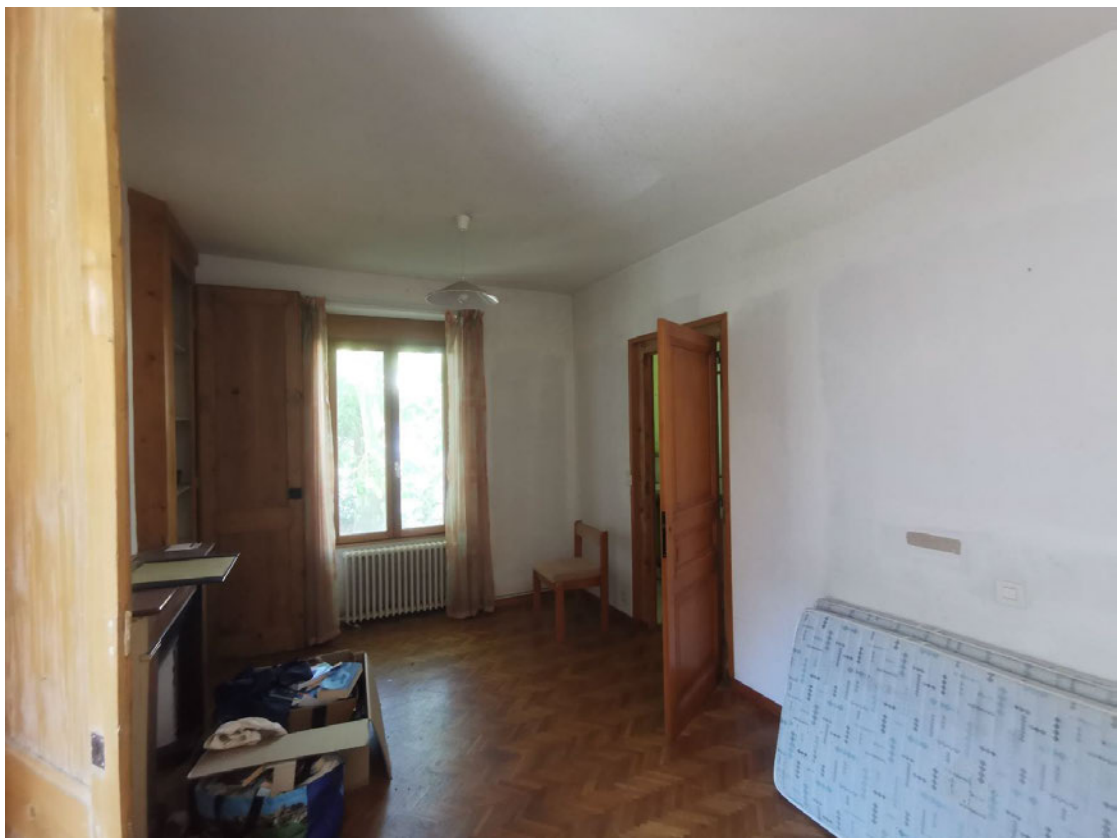
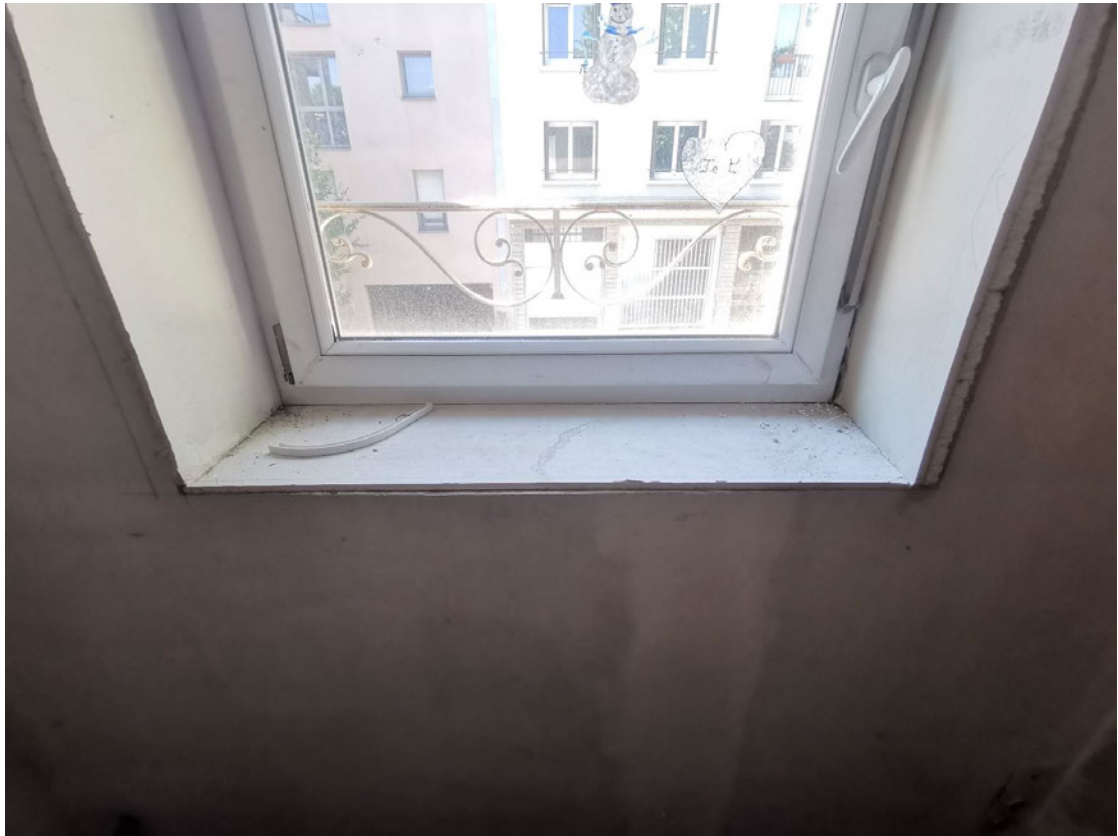
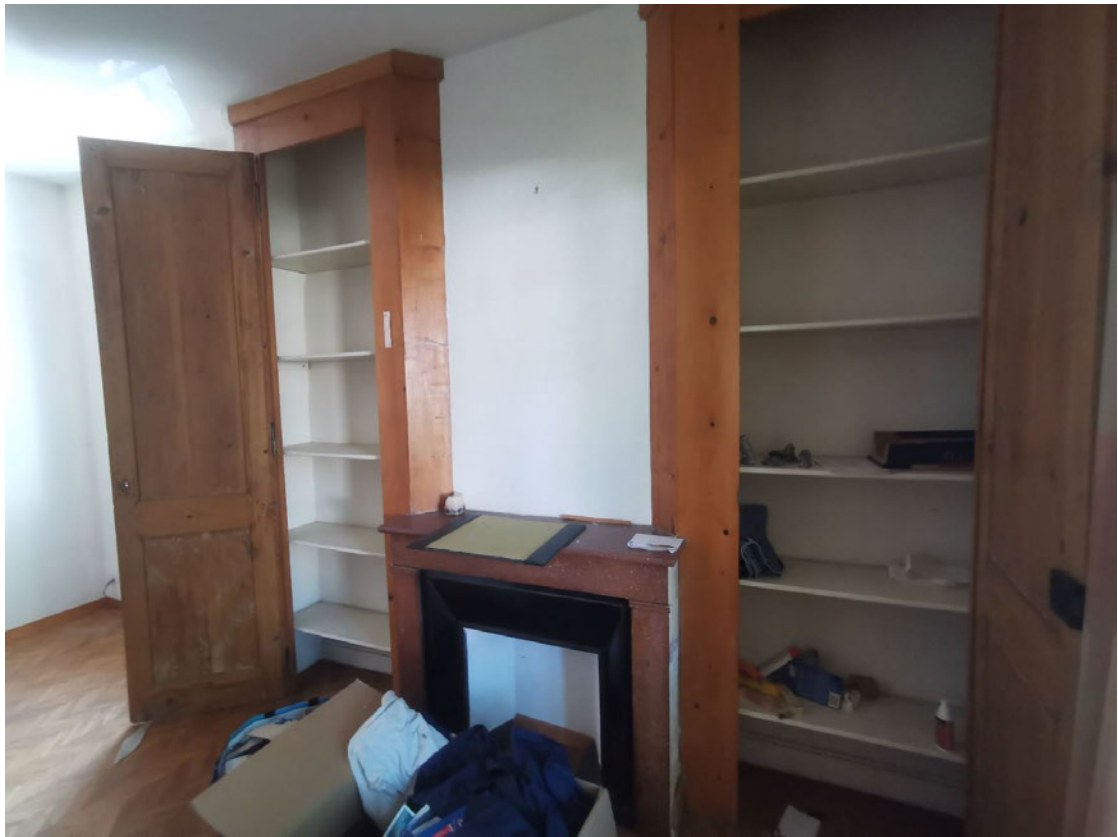
CHAMBRE 5 - R+1

Parquet point de Hongrie en état d'usage. Murs prêts à peindre. Présence de deux placards avec habillage bois massif, une cheminée décorative. Plafond en état d'usage. Une fenêtre donnant sur rue et une sur jardin. Absence de finition au niveau du placoplâtre de la fenêtre sur rue.

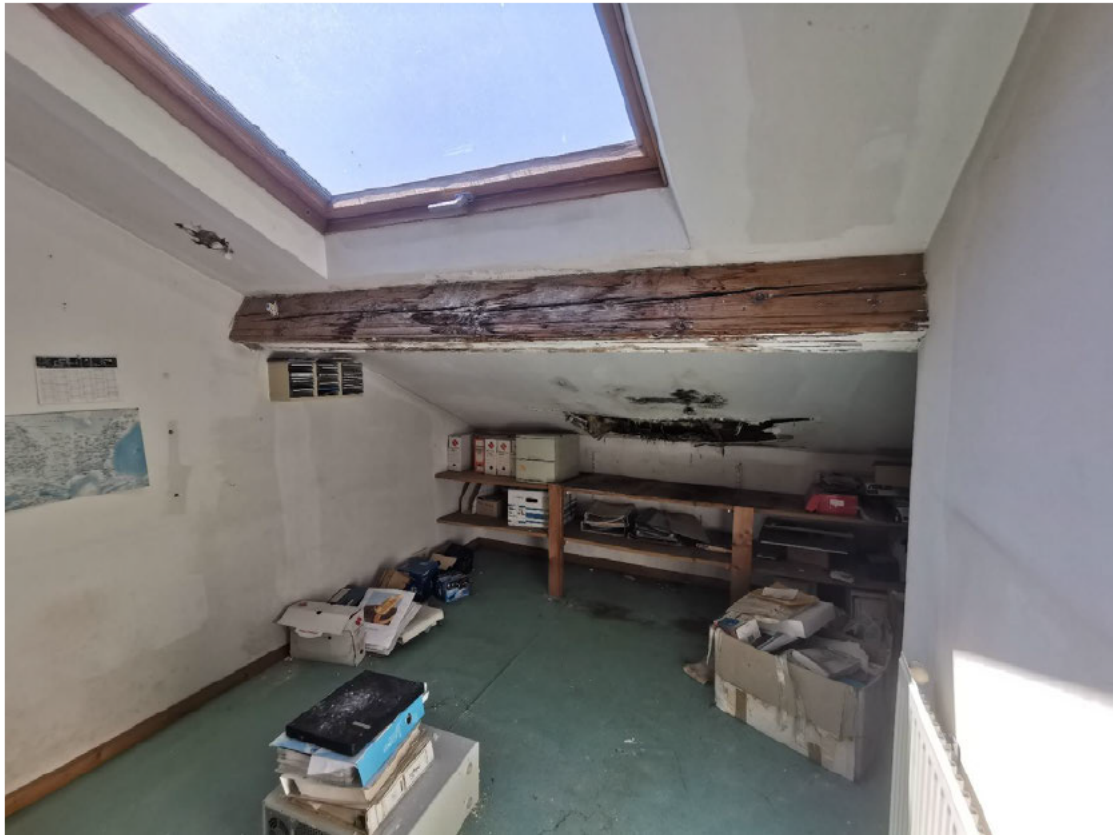
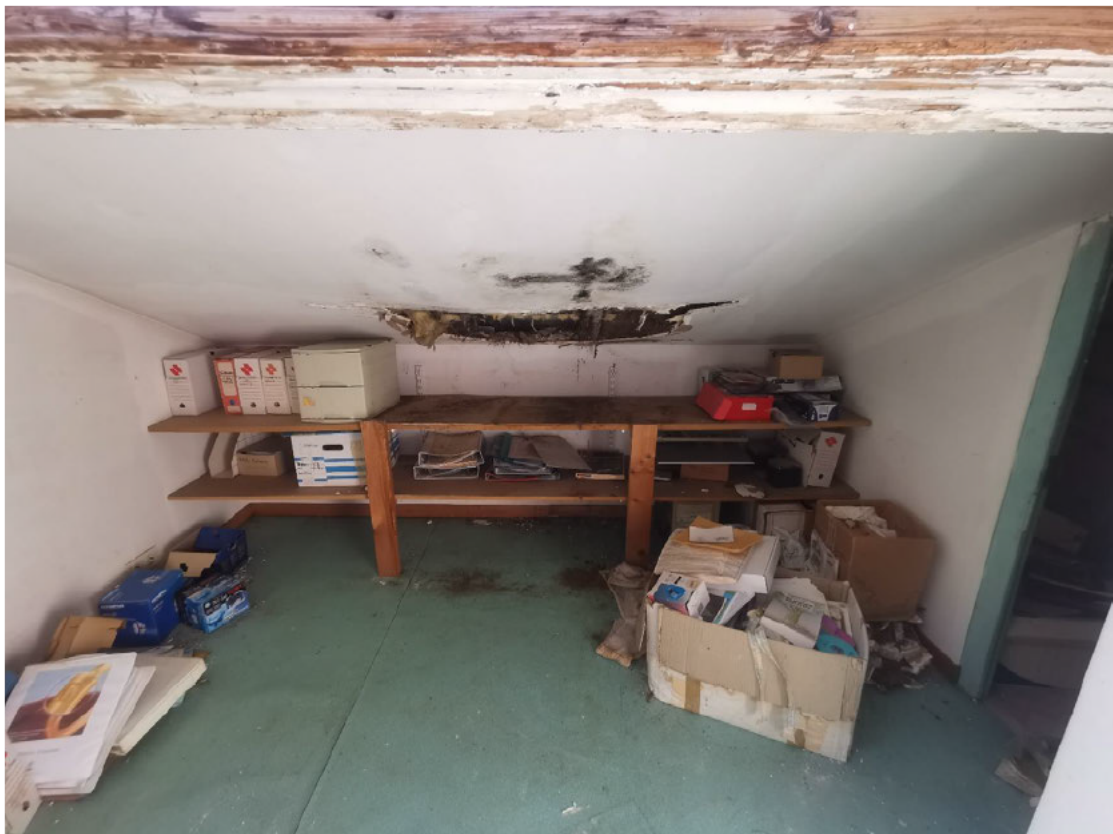
PIECE 1 - R+2

Sol linoléum en mauvais état. Murs prêts peindre. Je constate un dégât des eaux au niveau du plafond, poutre en mauvais état apparent. Une fenêtre de toit. Partie vitrée donnant sur l'escalier.

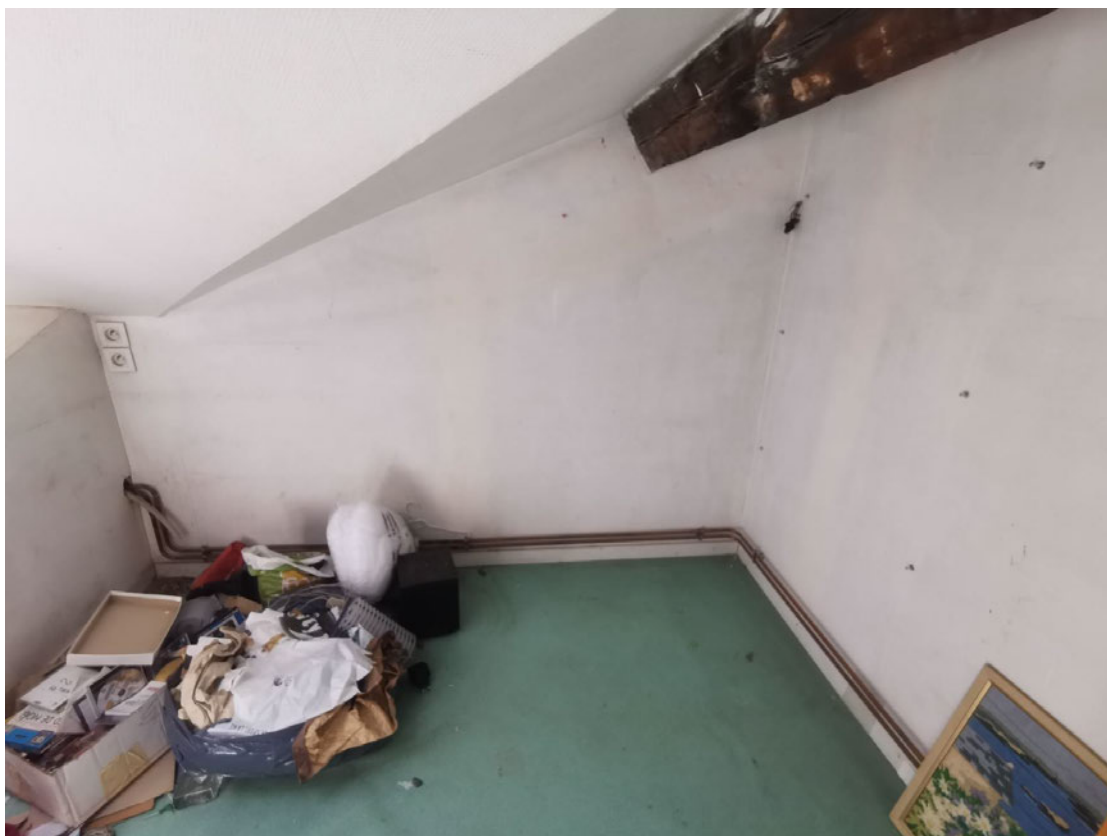
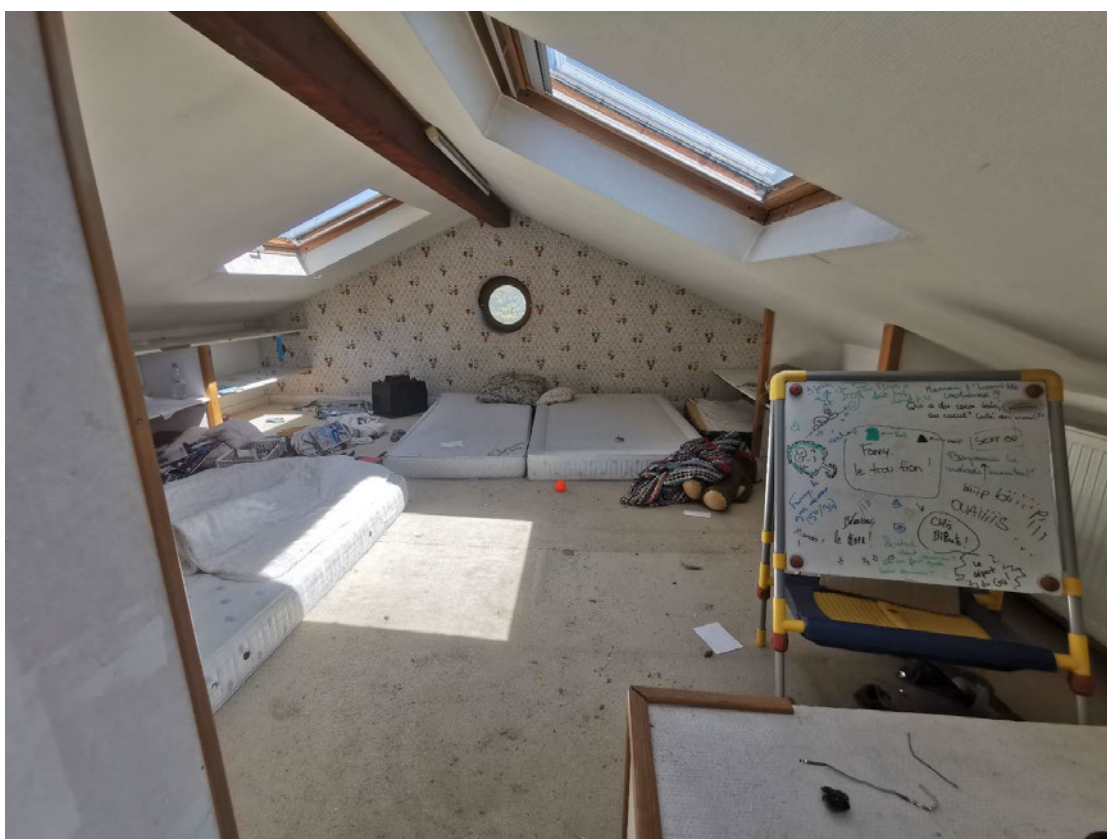
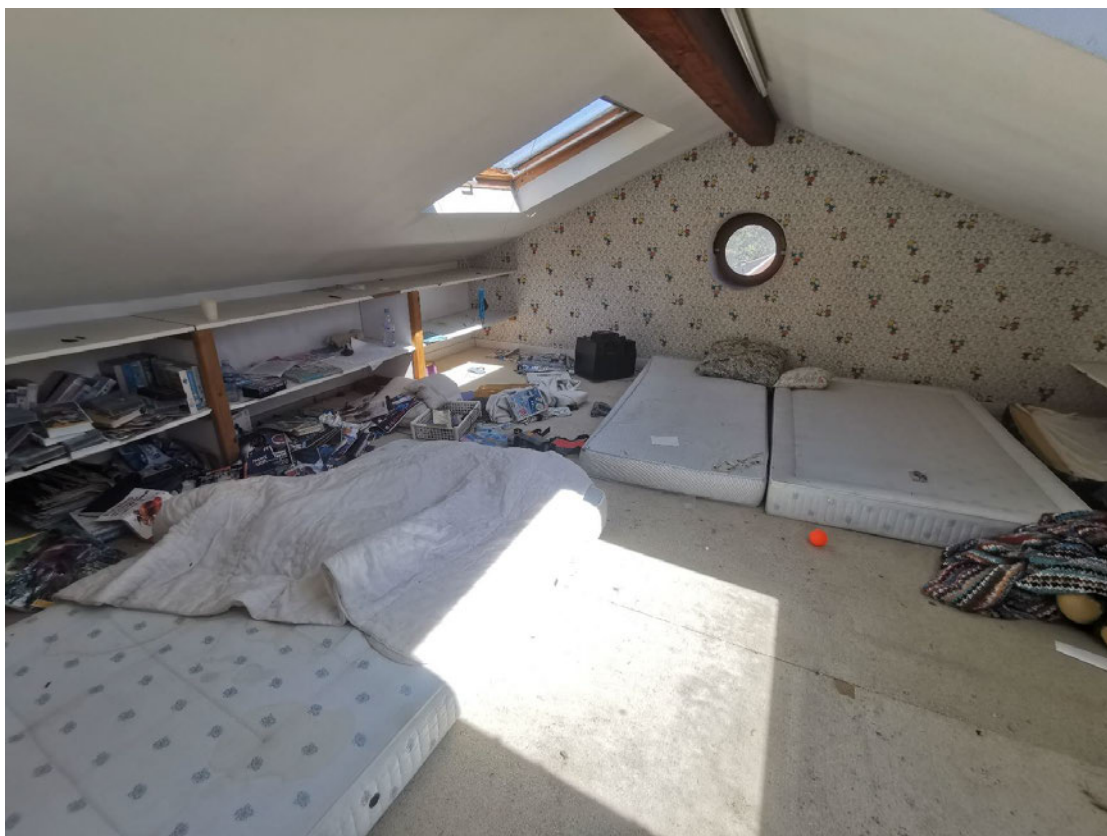
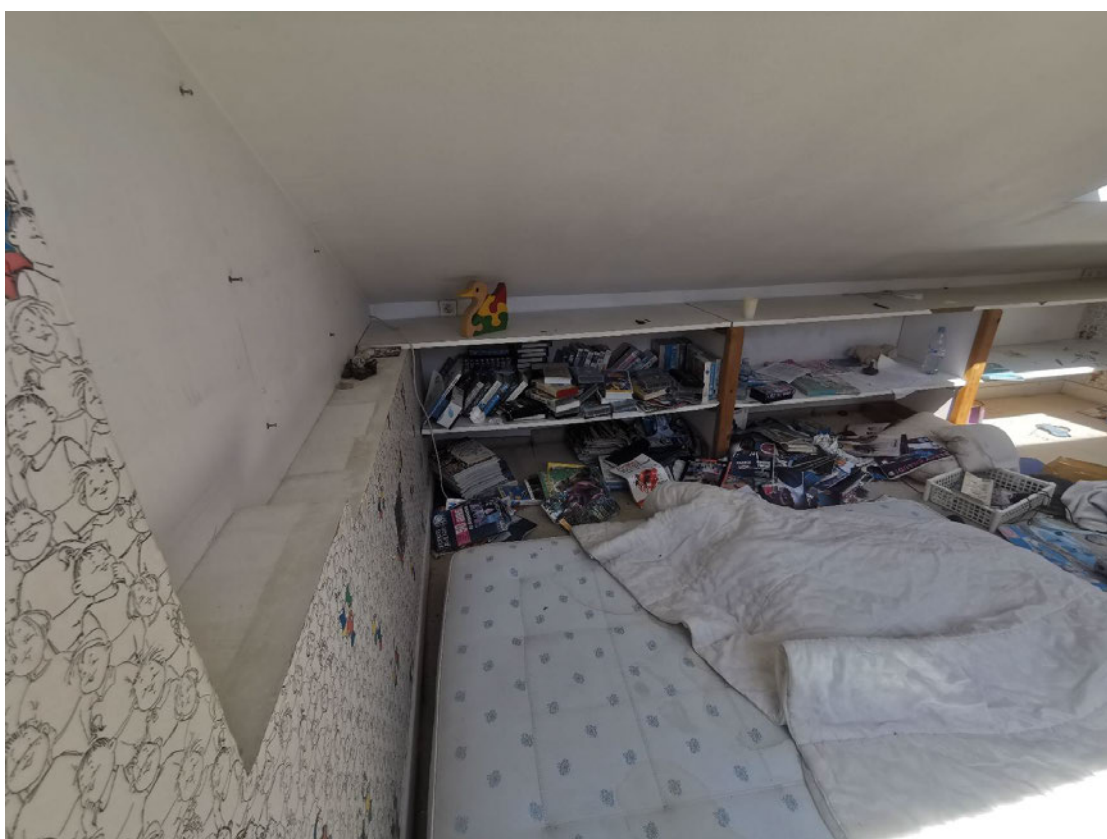
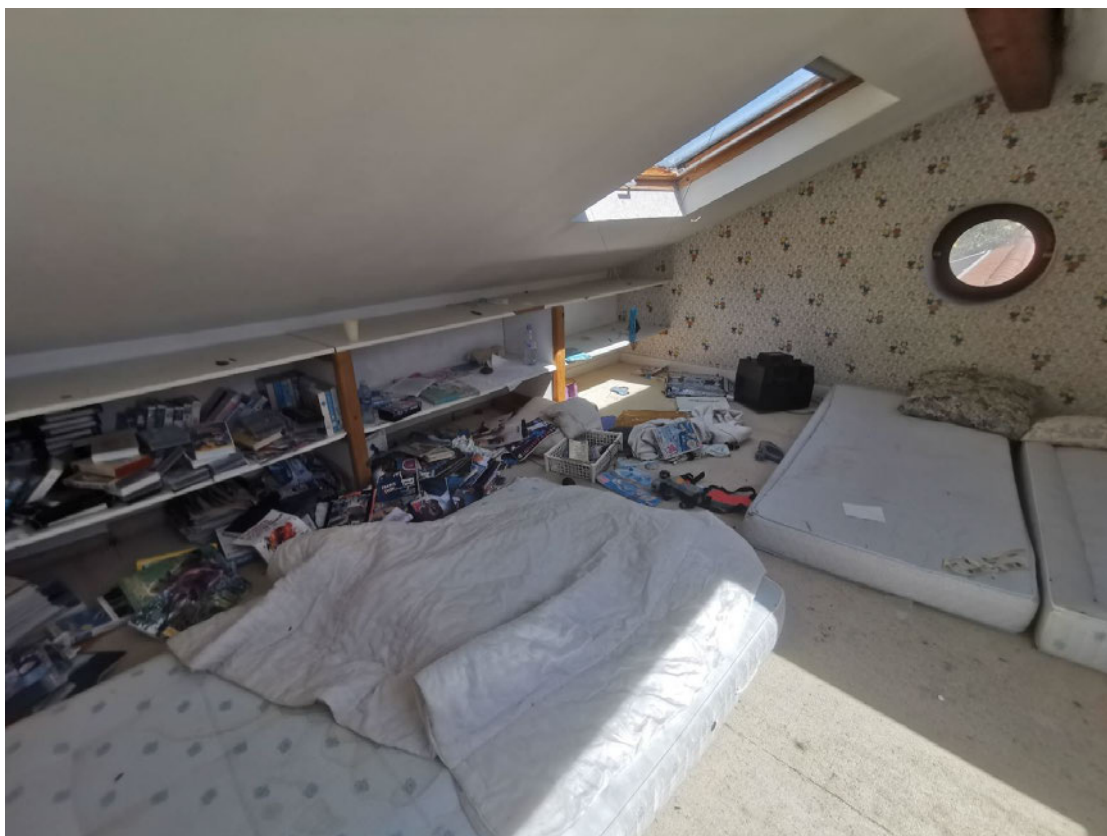
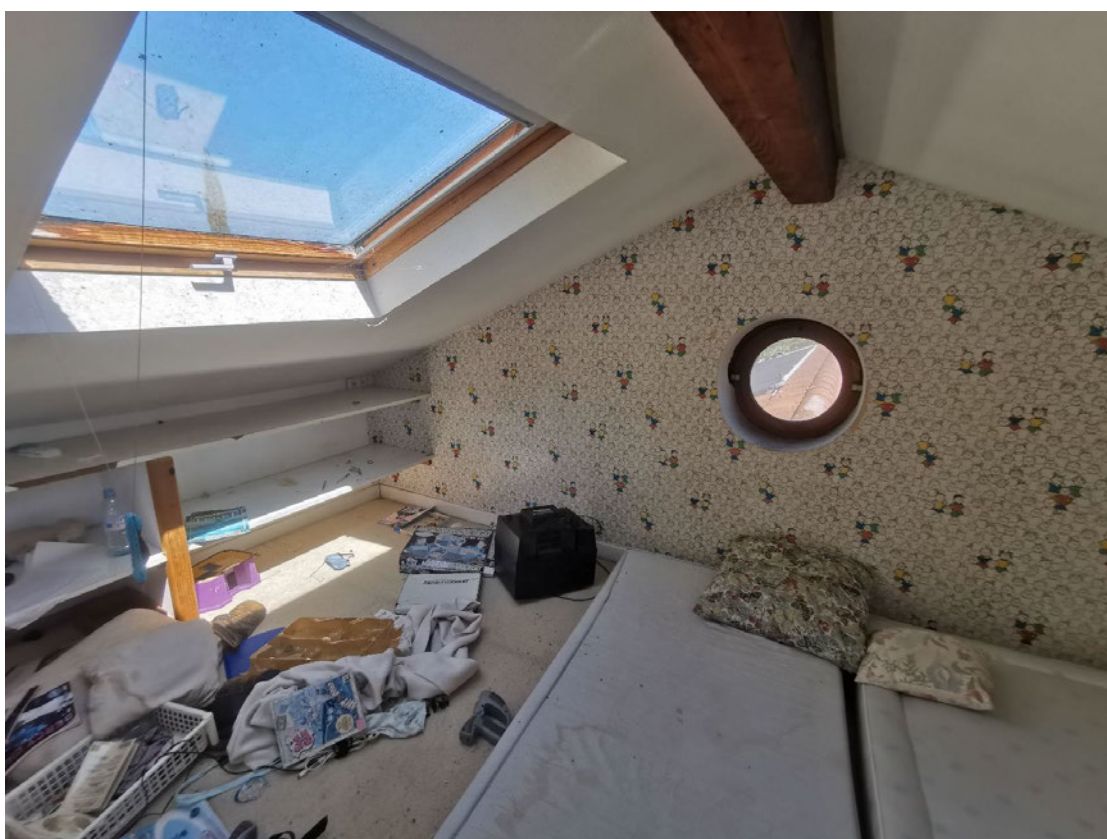
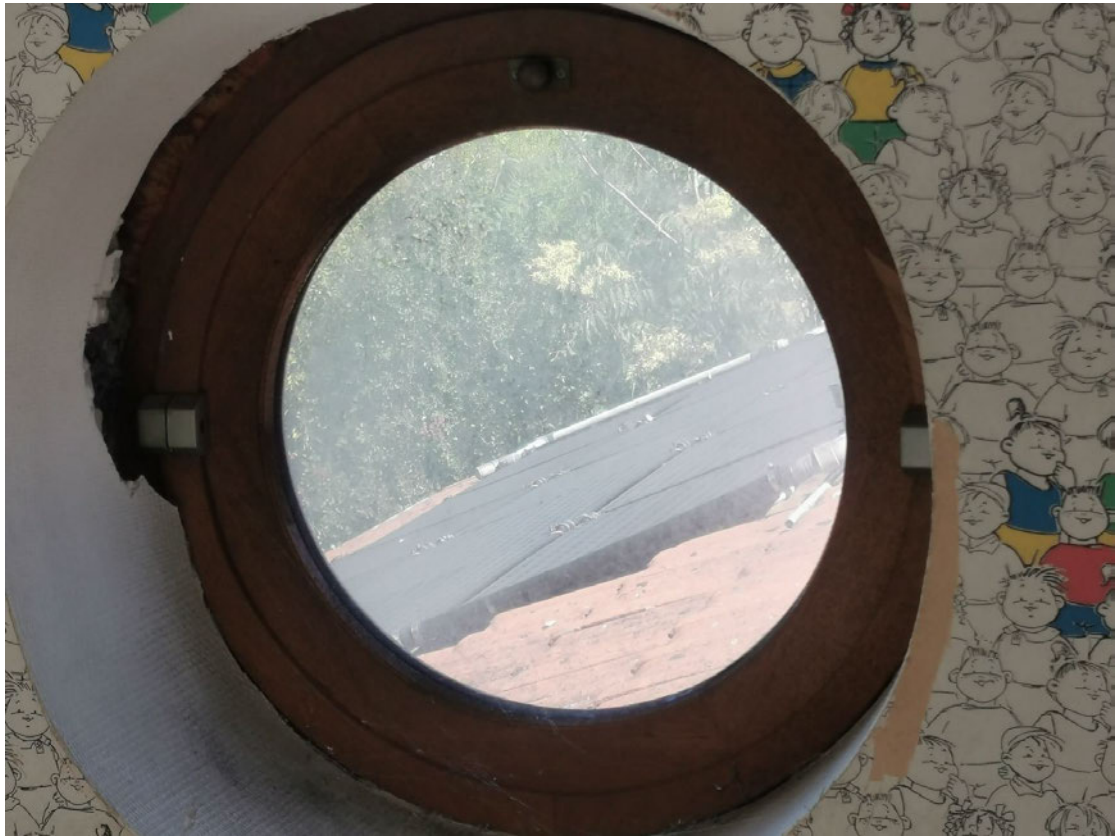
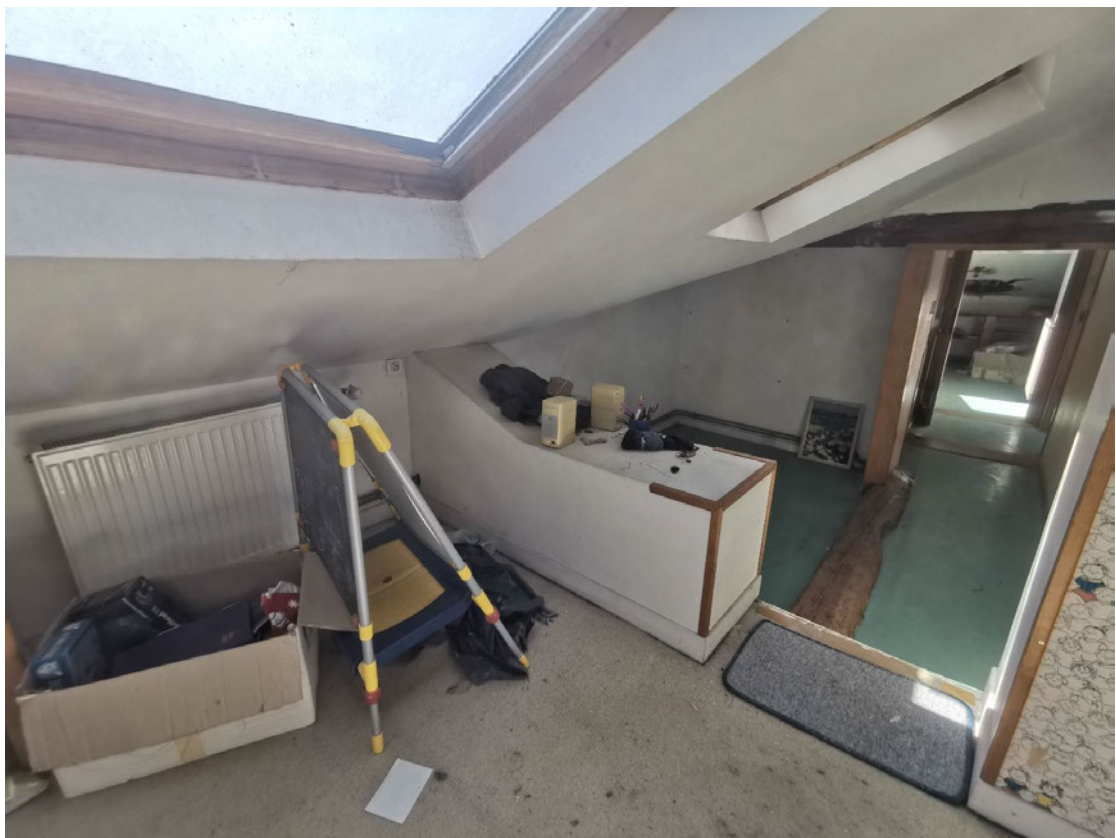
PIECE 3 - R+2

Sol linoléum en mauvais état et sol moquetté au niveau de la zone surélevée. Poutre apparente au sol. Murs prêts à peindre et tapissés en état d'usage. Deux fenêtres de toit. Présence de rayonnage sous combles.

Je note un impact au mur.
