PROCES VERBAL DE CONSTAT

Certifie m'être transporté ce jour à (69003) LYON, 39 Rue Jeanne d'Arc, à l'effet de dresser procès-verbal de description des biens appartenant à [REDACTED] [REDACTED]

DESCRIPTION DU BIEN

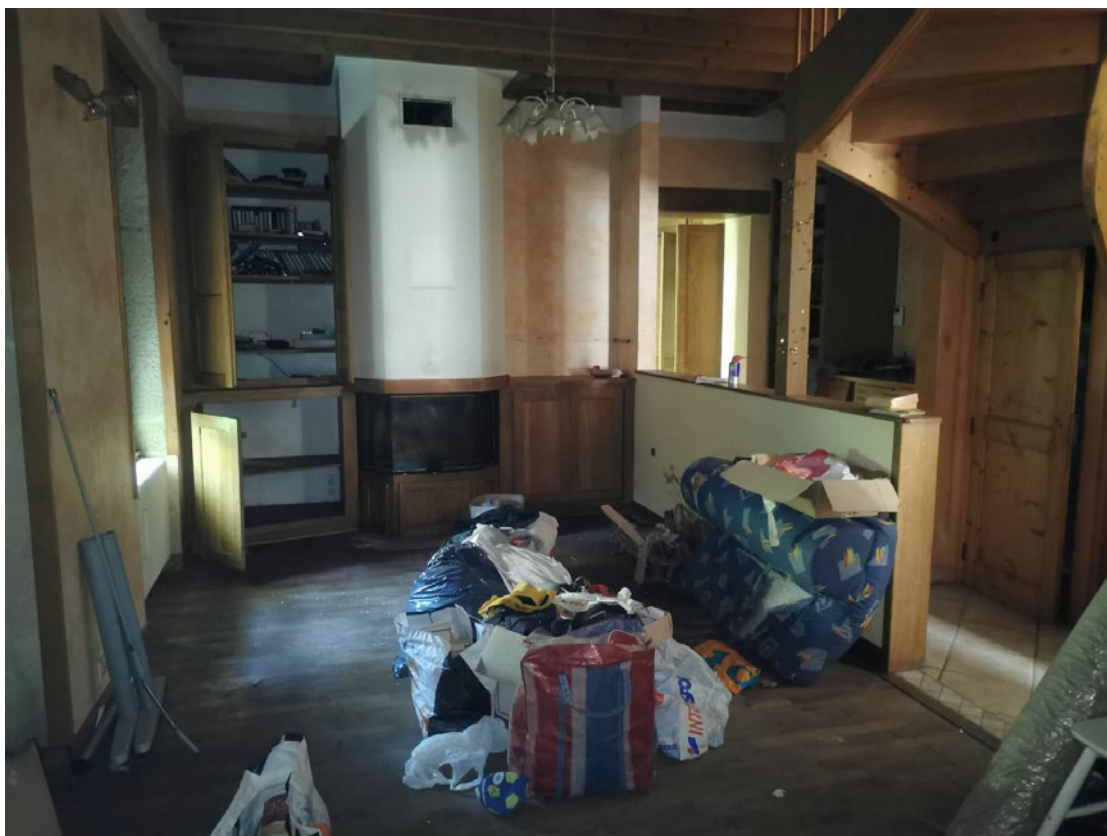
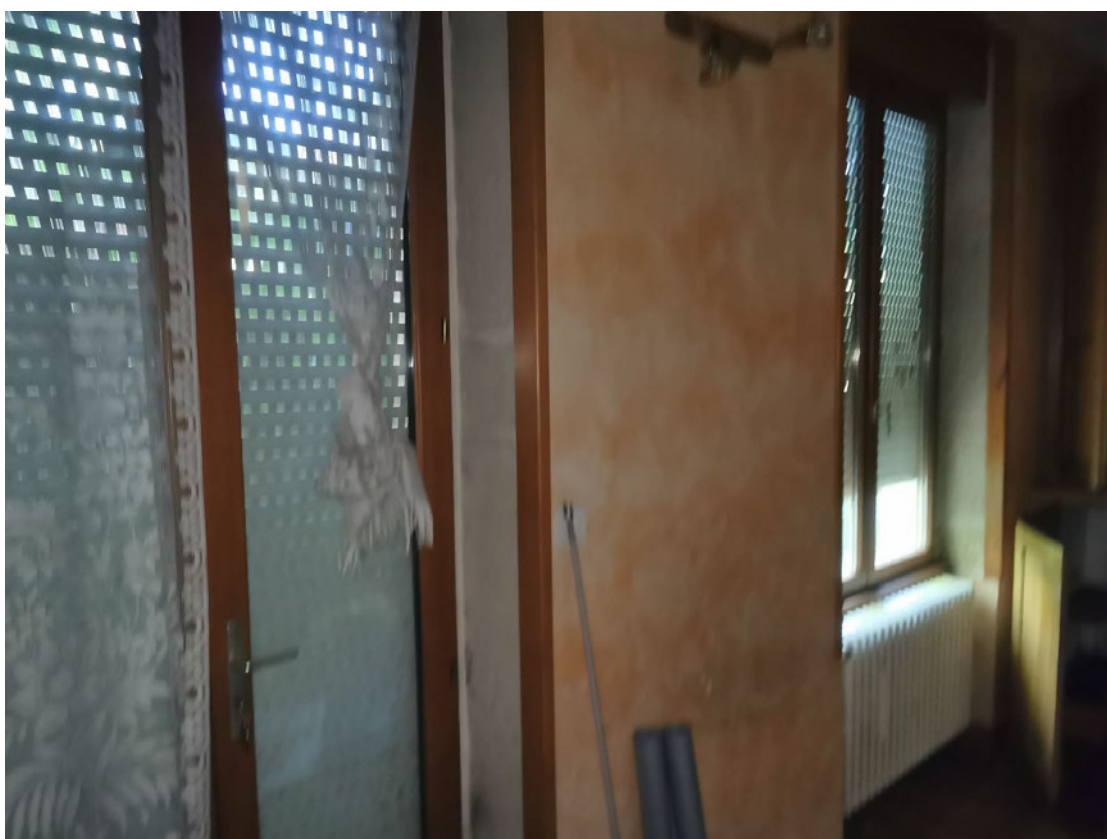
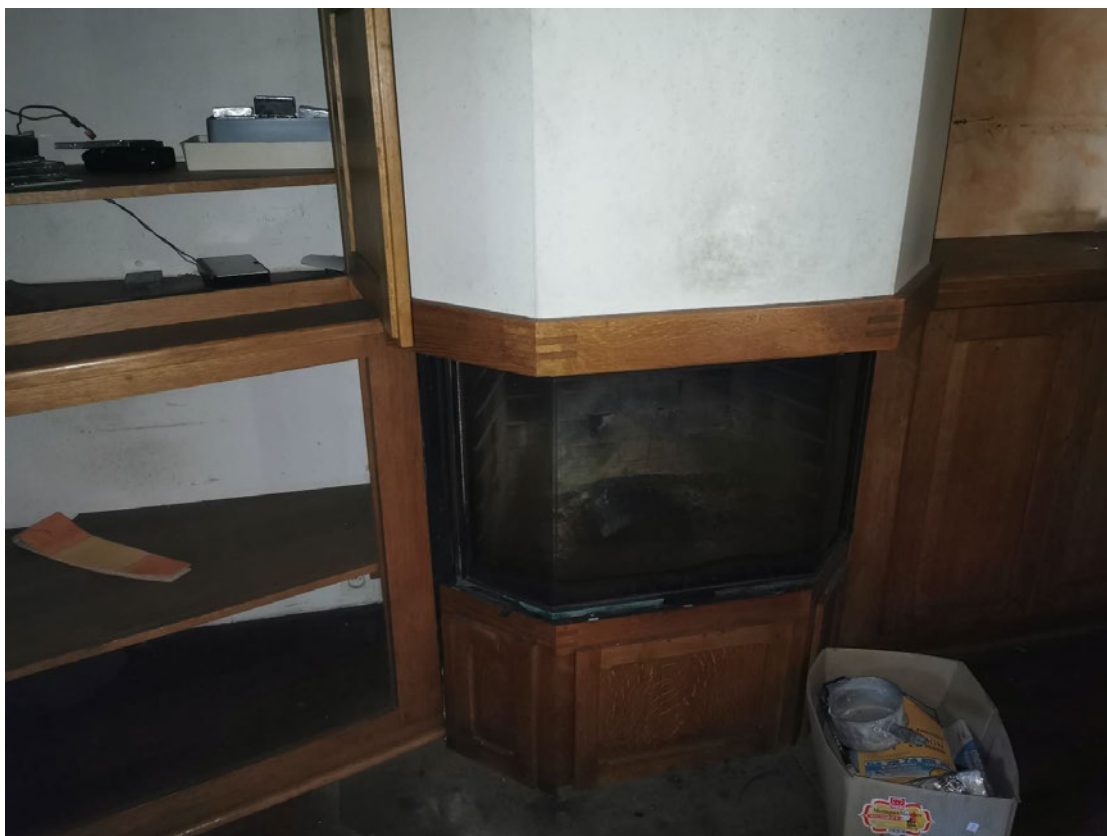
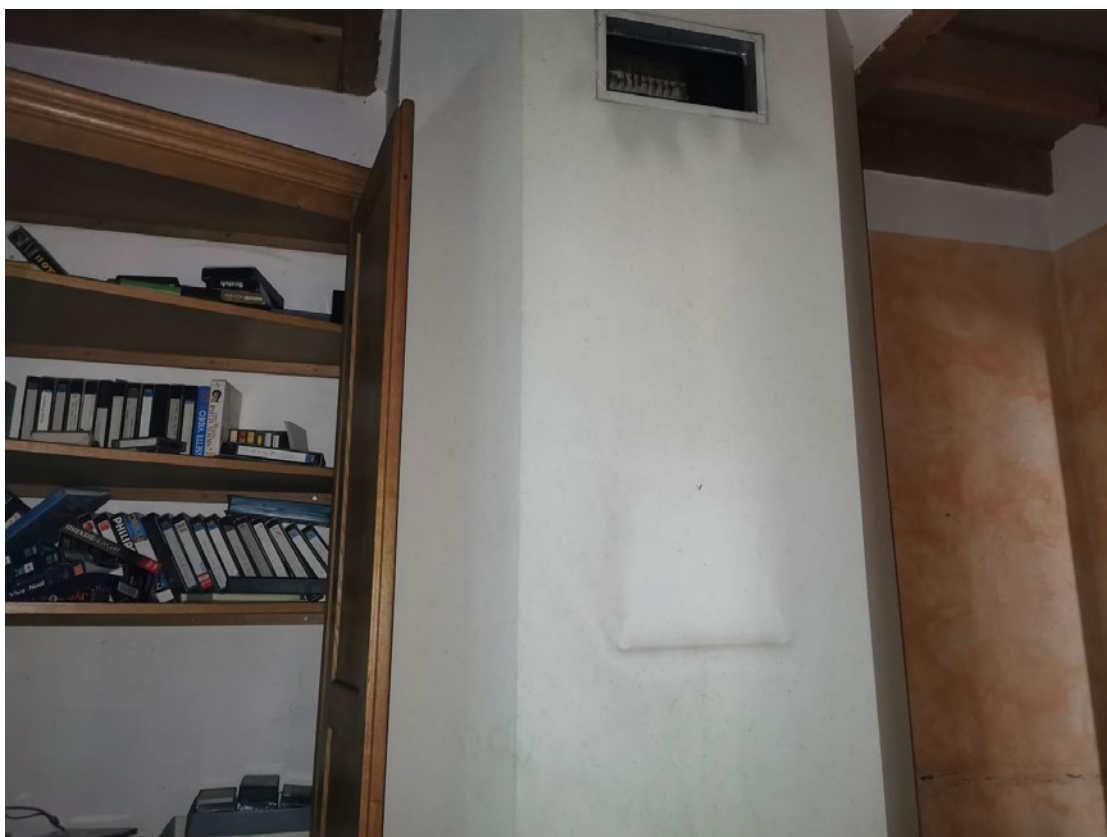
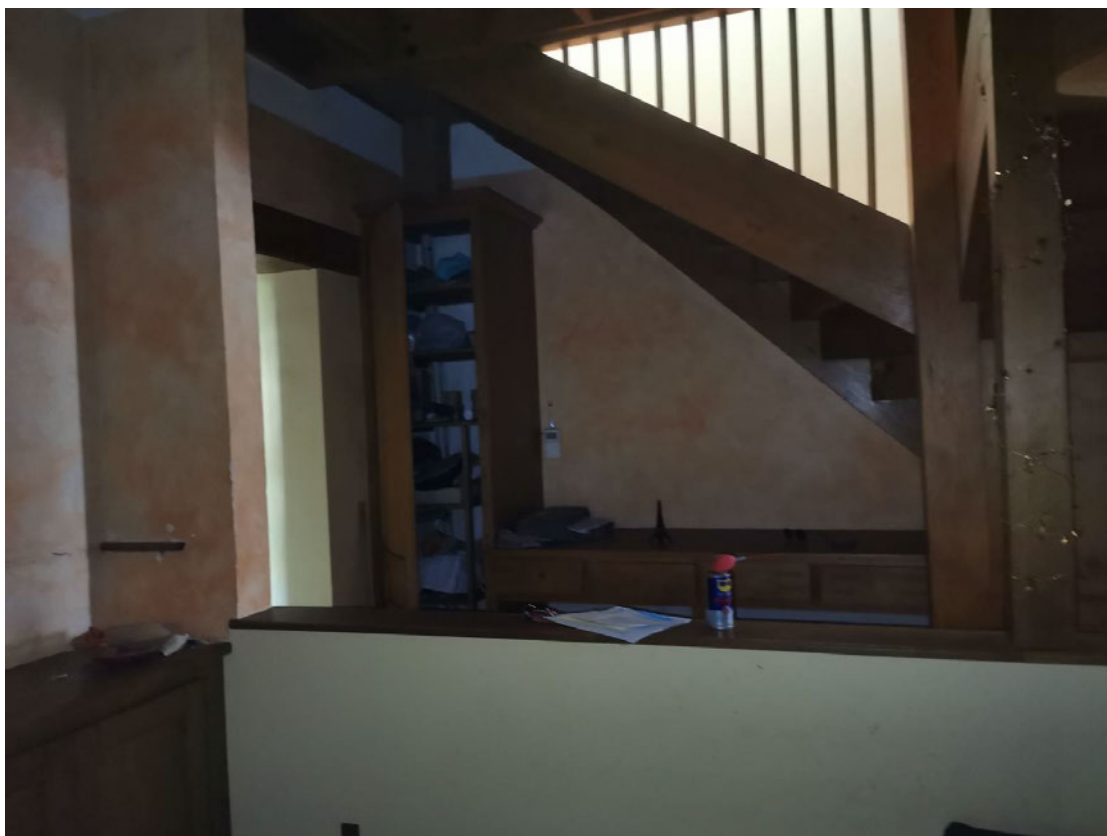
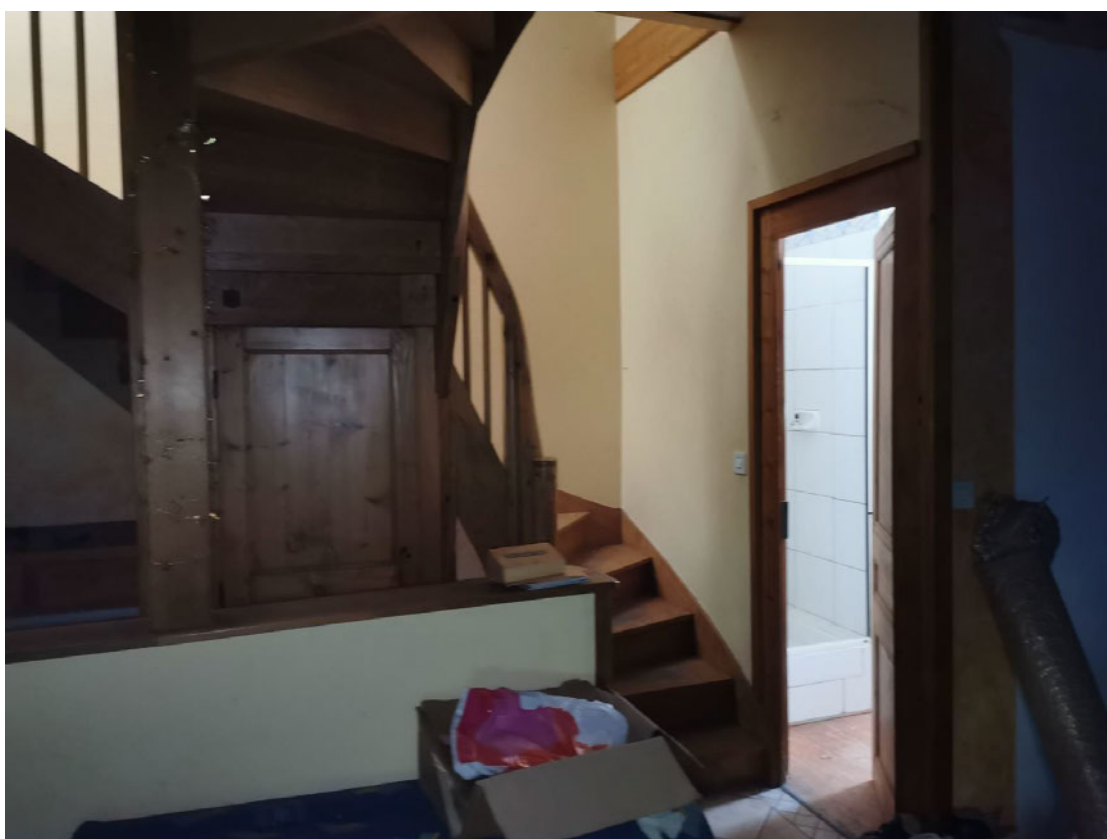
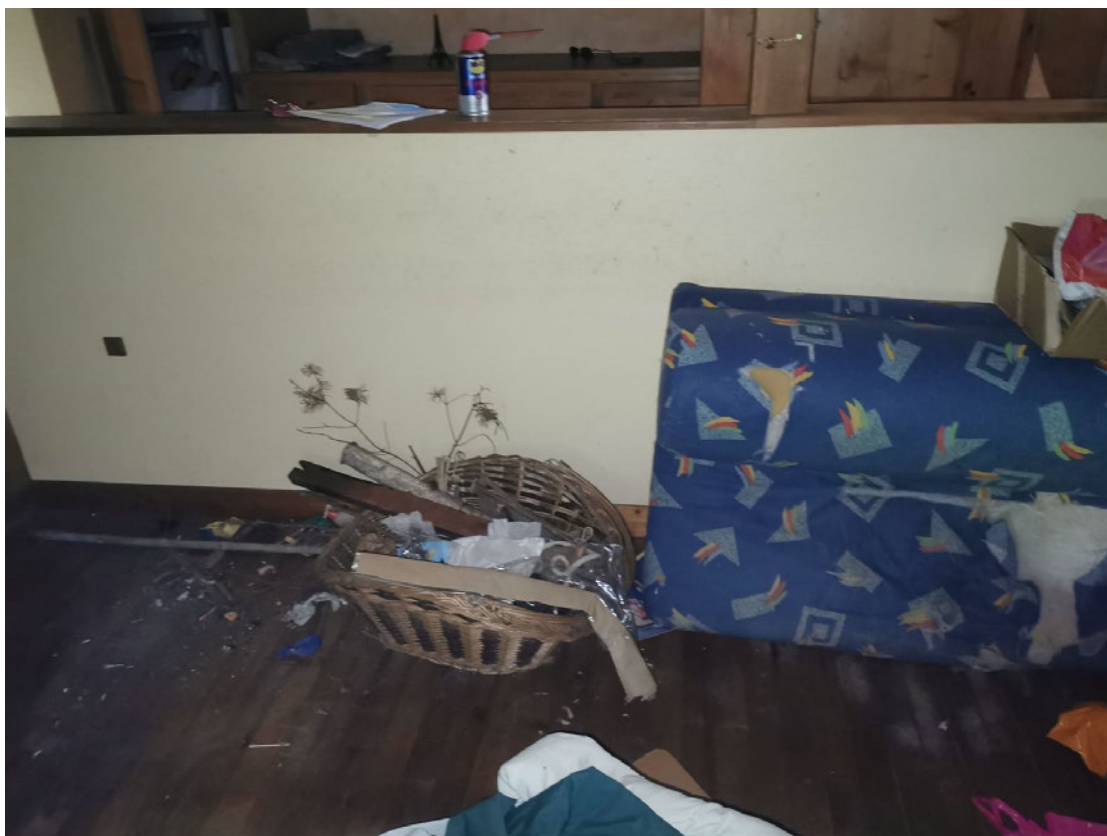
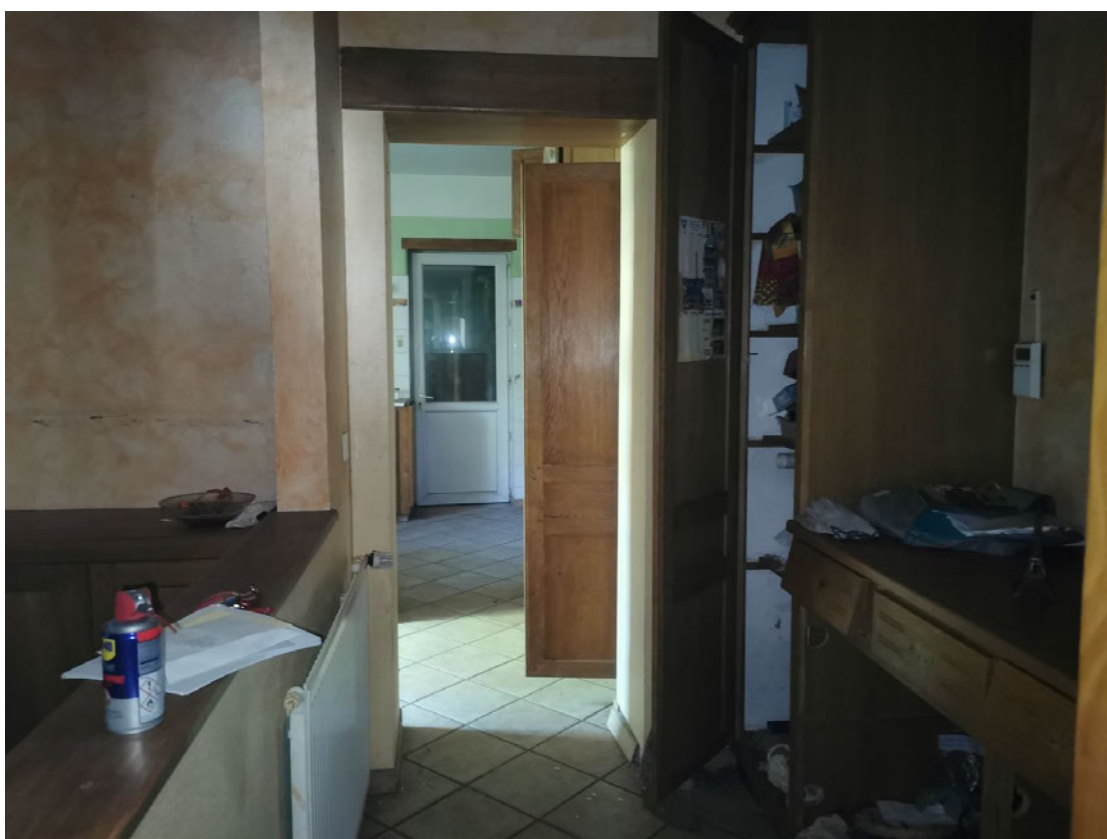
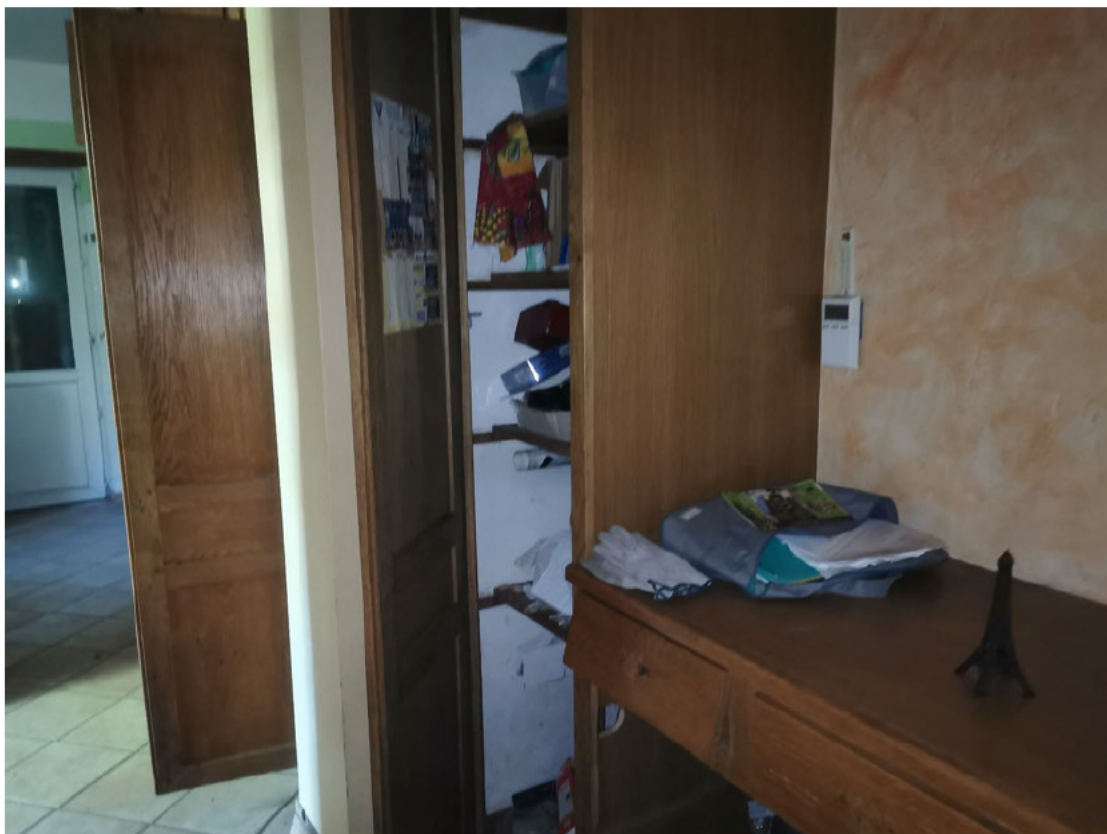
SALON

Le parquet est en mauvais état, partie surélevée. Murs en parties prêts à peindre et tapissés, tapisserie en mauvais état. Cheminée décorative et cheminée fonctionnelle en face. Placards intégrés. Une porte fenêtre et une fenêtre avec volets roulants.

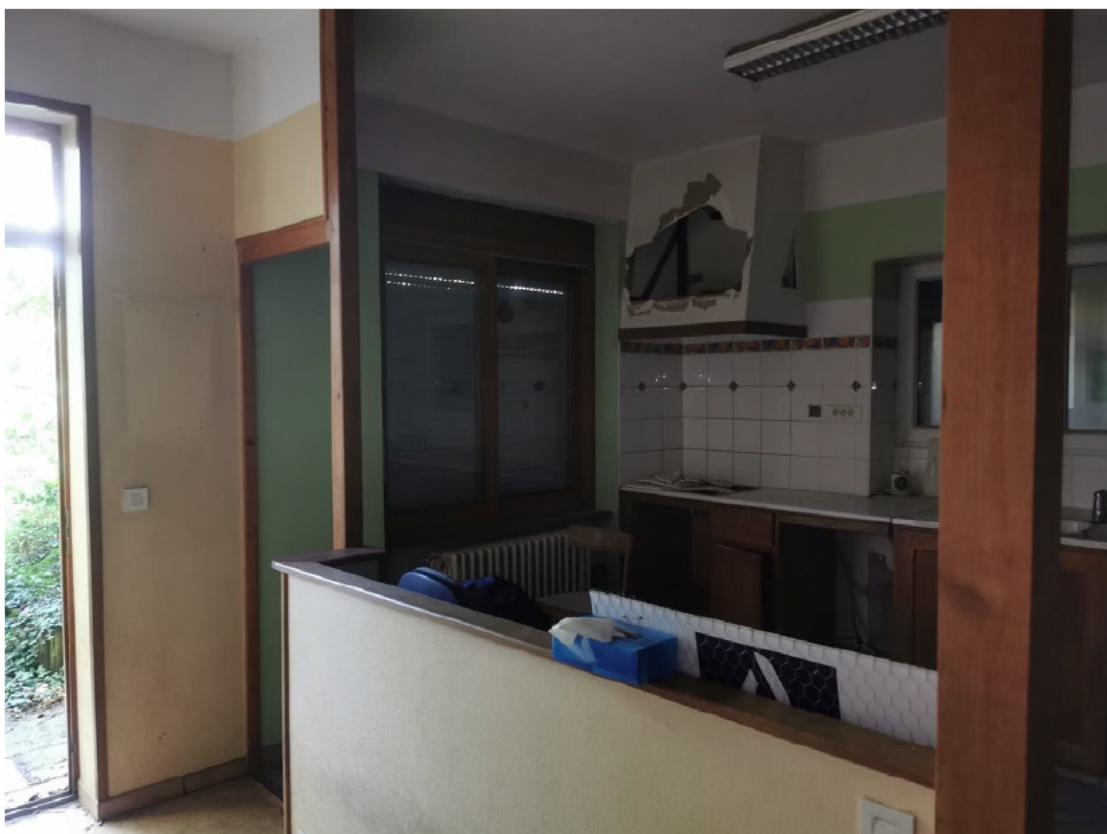
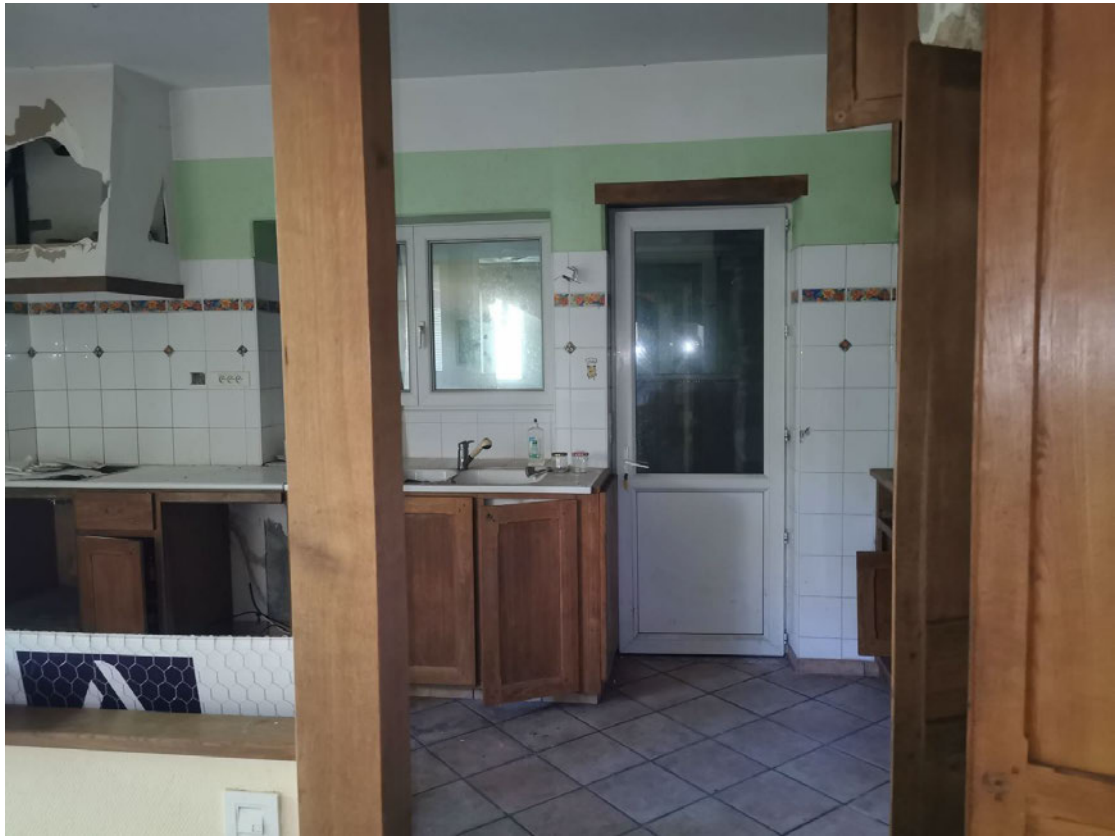
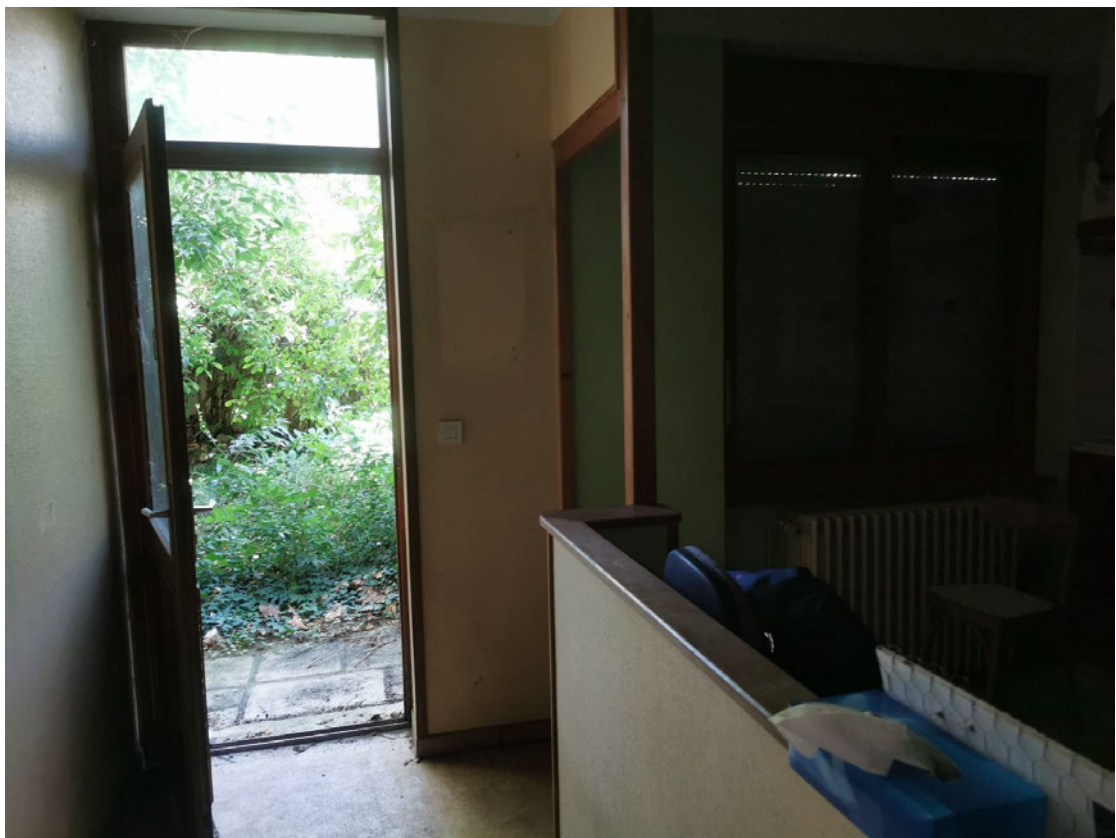
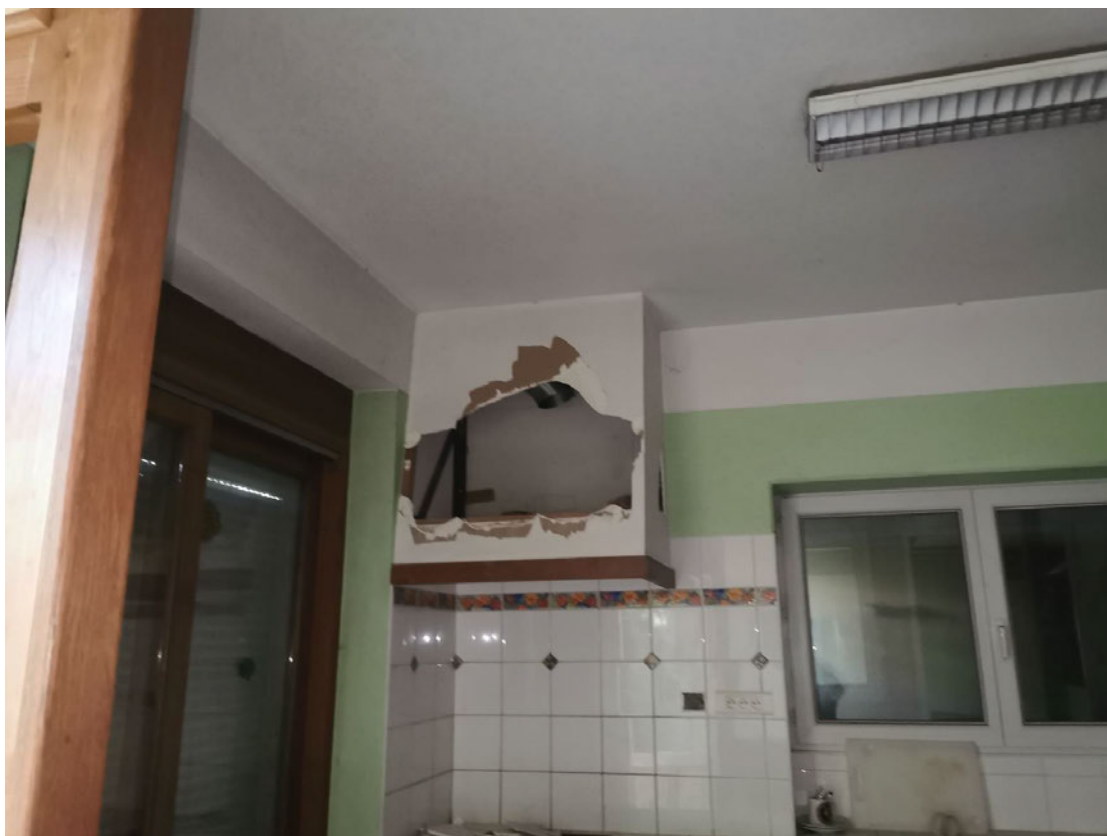
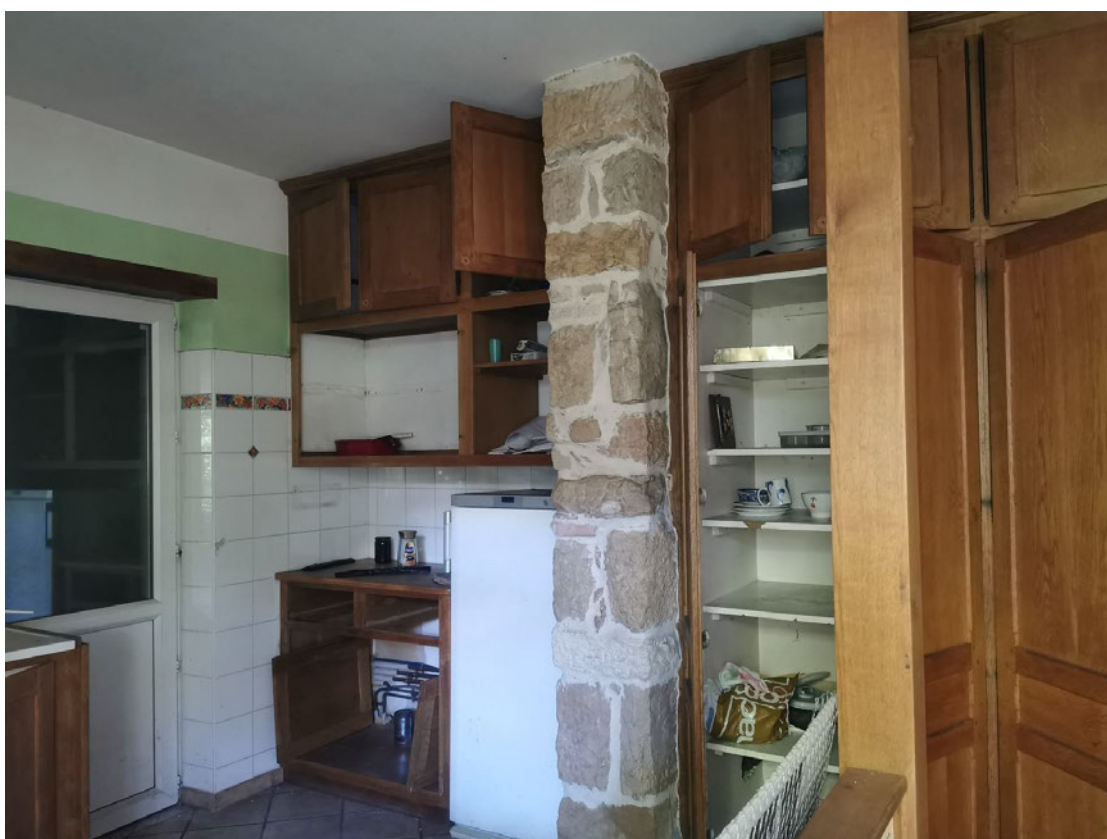
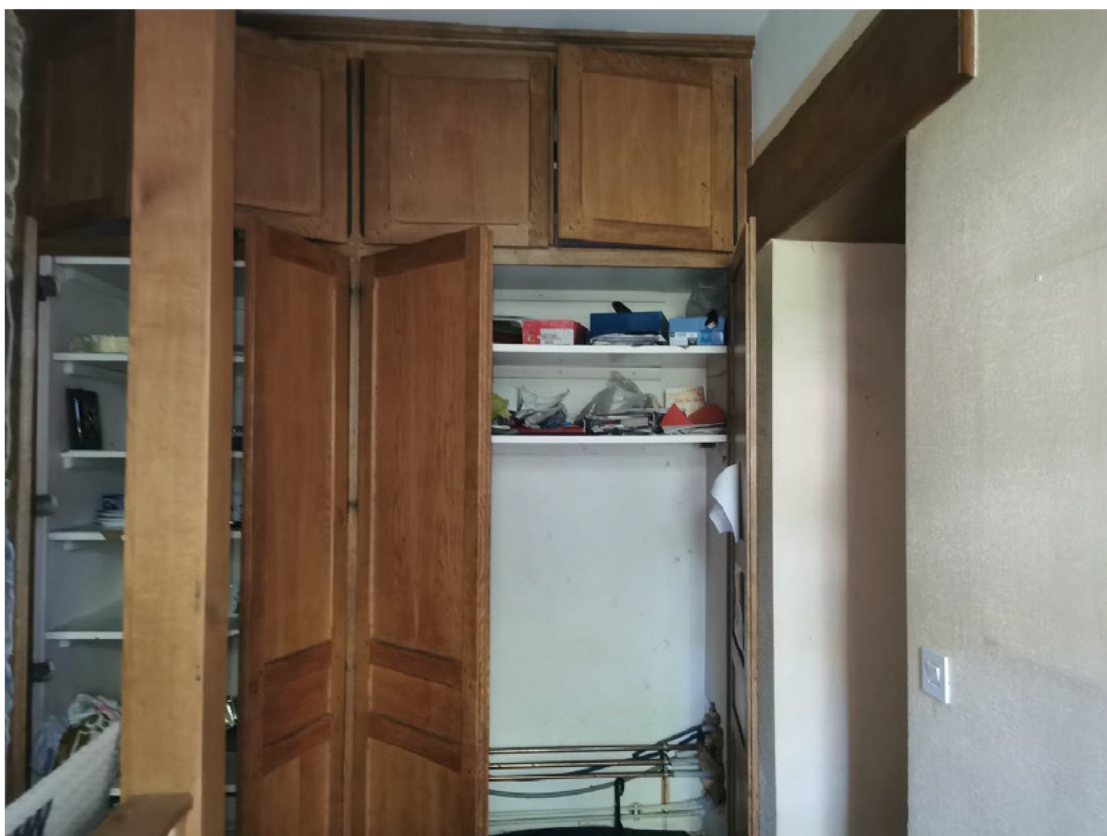
CUISINE – R+0

Cuisine équipée en état moyen, façades en bois. Absence d'électroménager. Un comptoir séparatif avec le couloir d'entrée. Plusieurs placards de rangement. Le caisson de l'aspiration est dégradé.

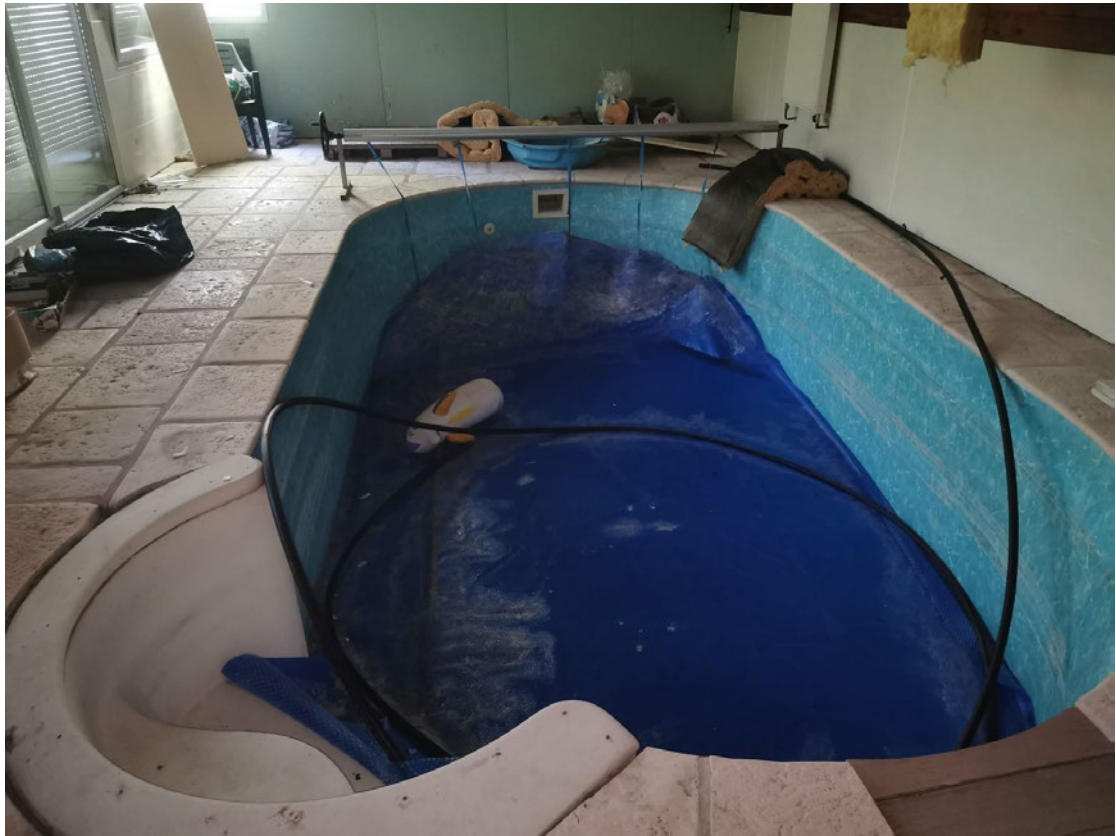
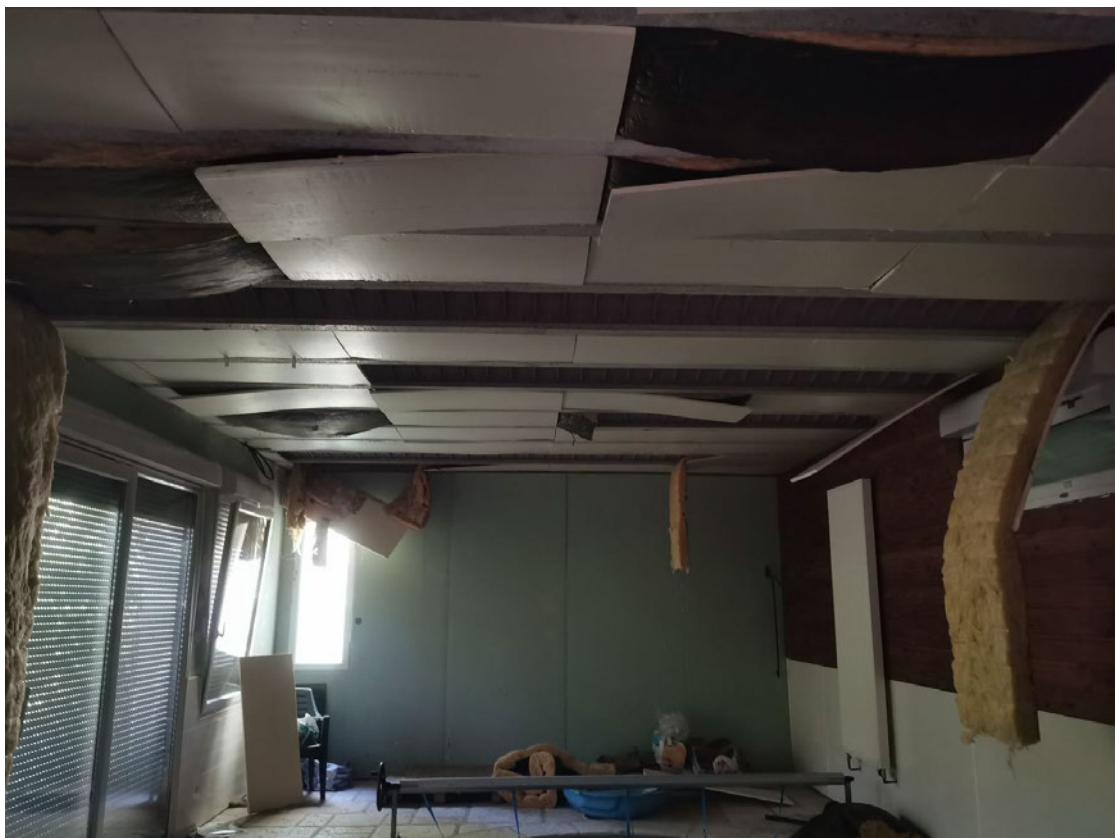
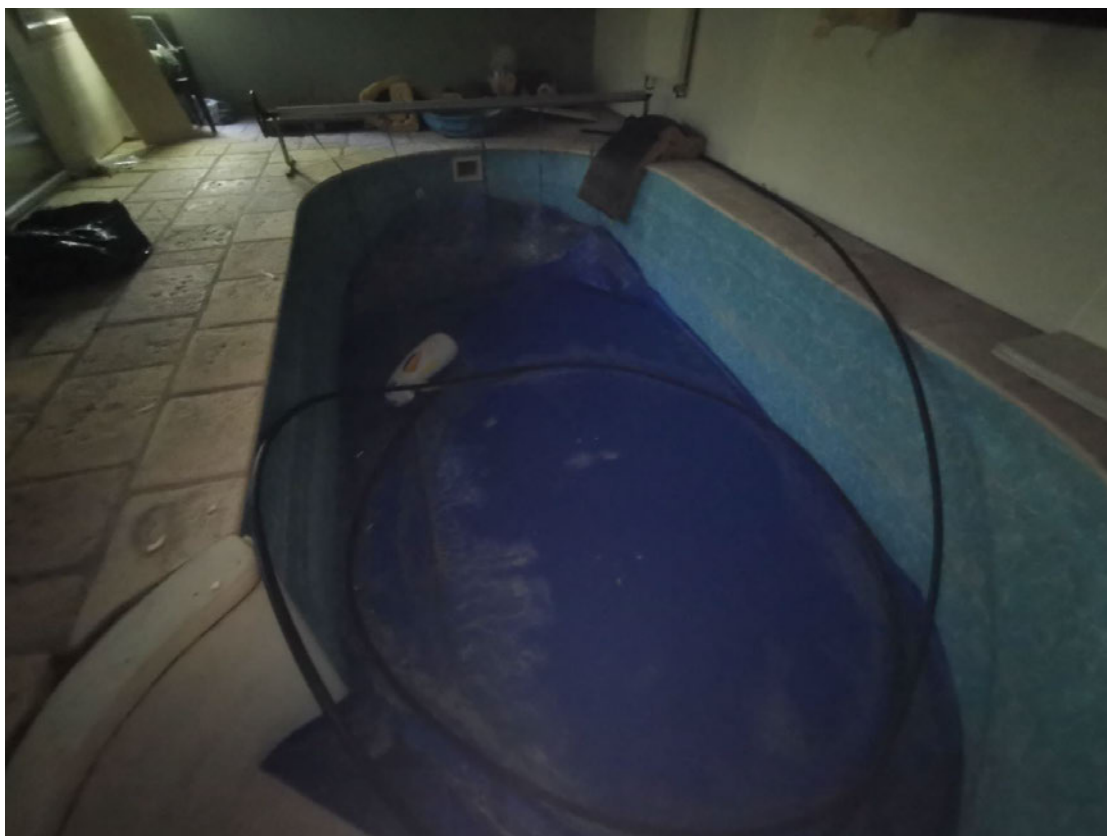
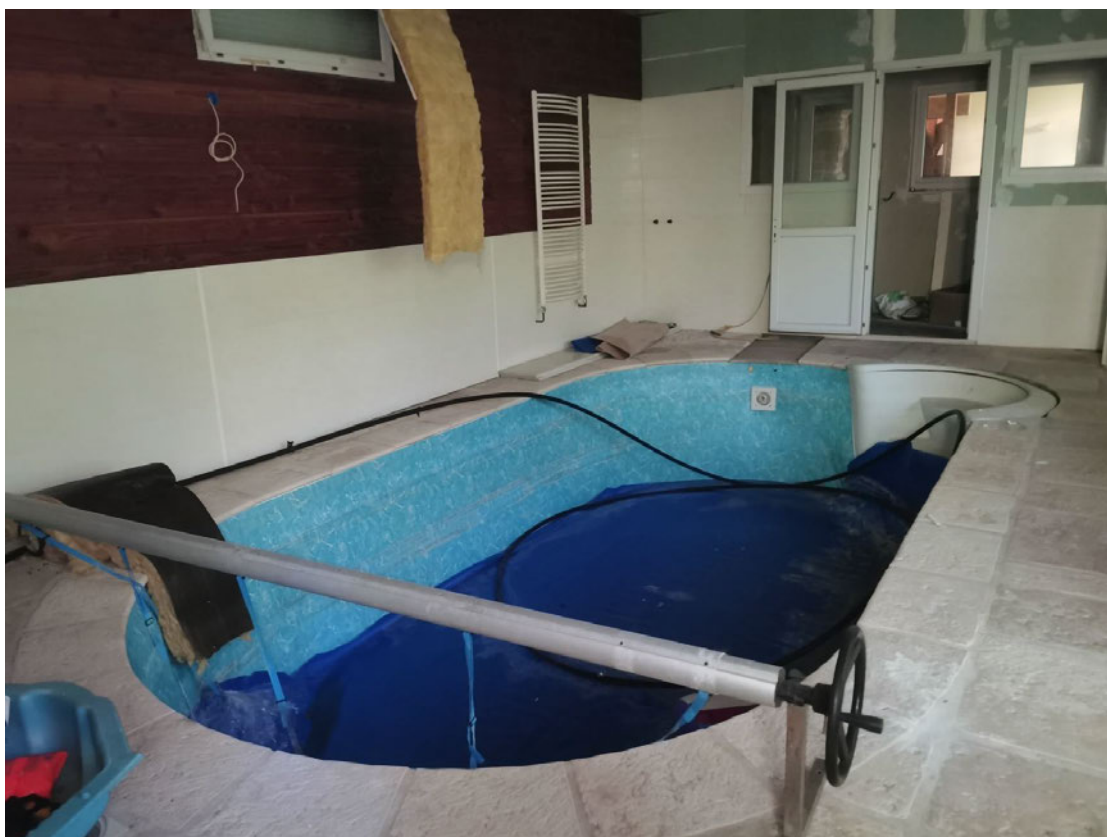
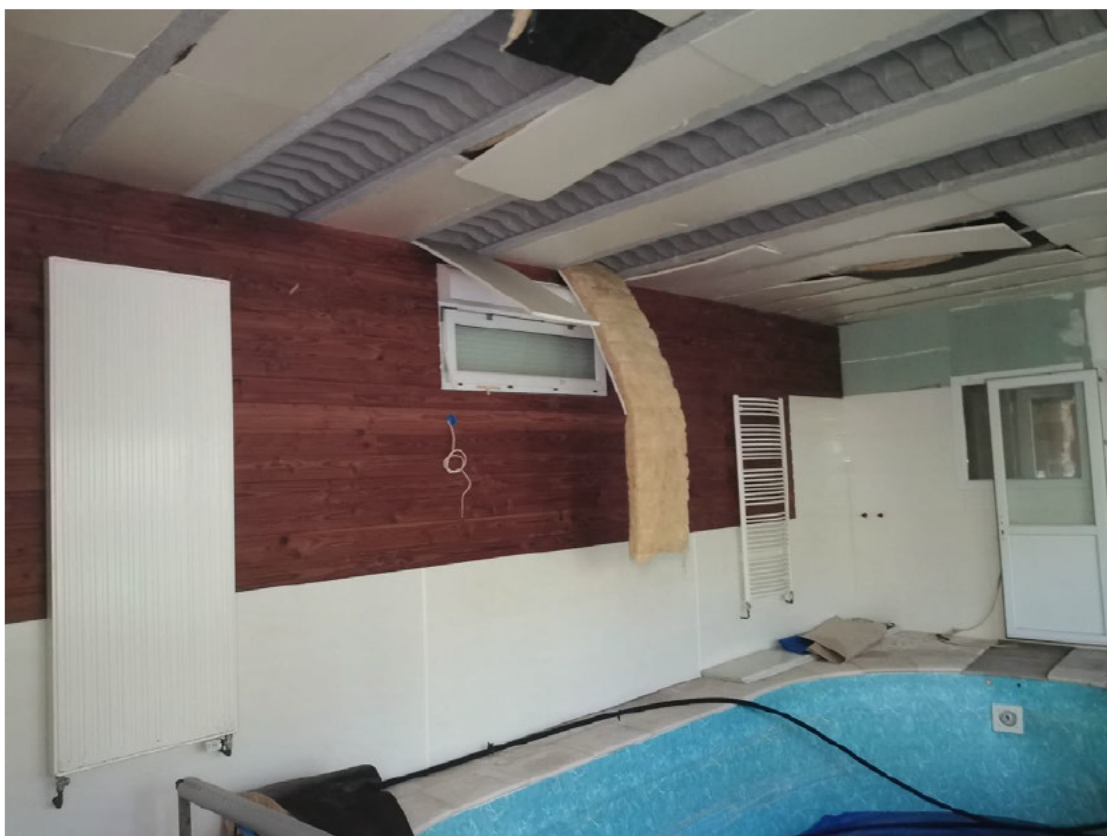
PISCINE INTERIEURE

Présence d'une piscine intérieure accessible depuis la cuisine, couloir en cours de rénovation. Murs et plafond en mauvais état.

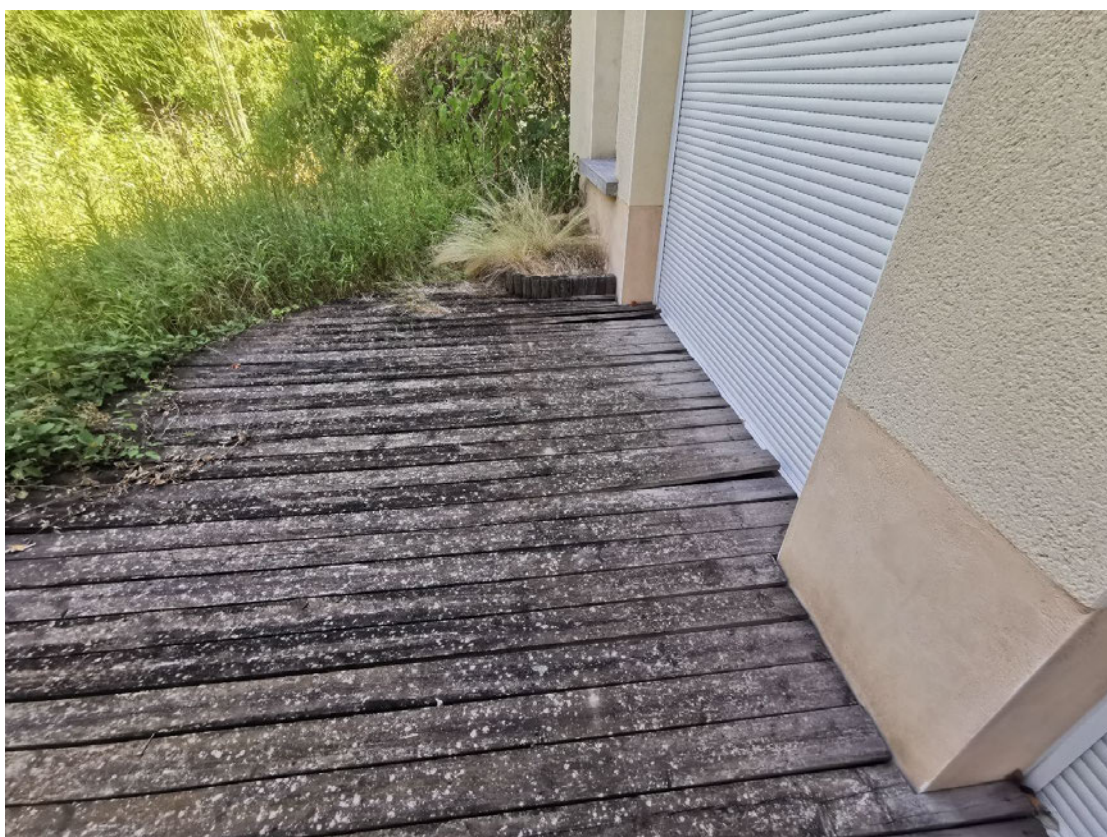
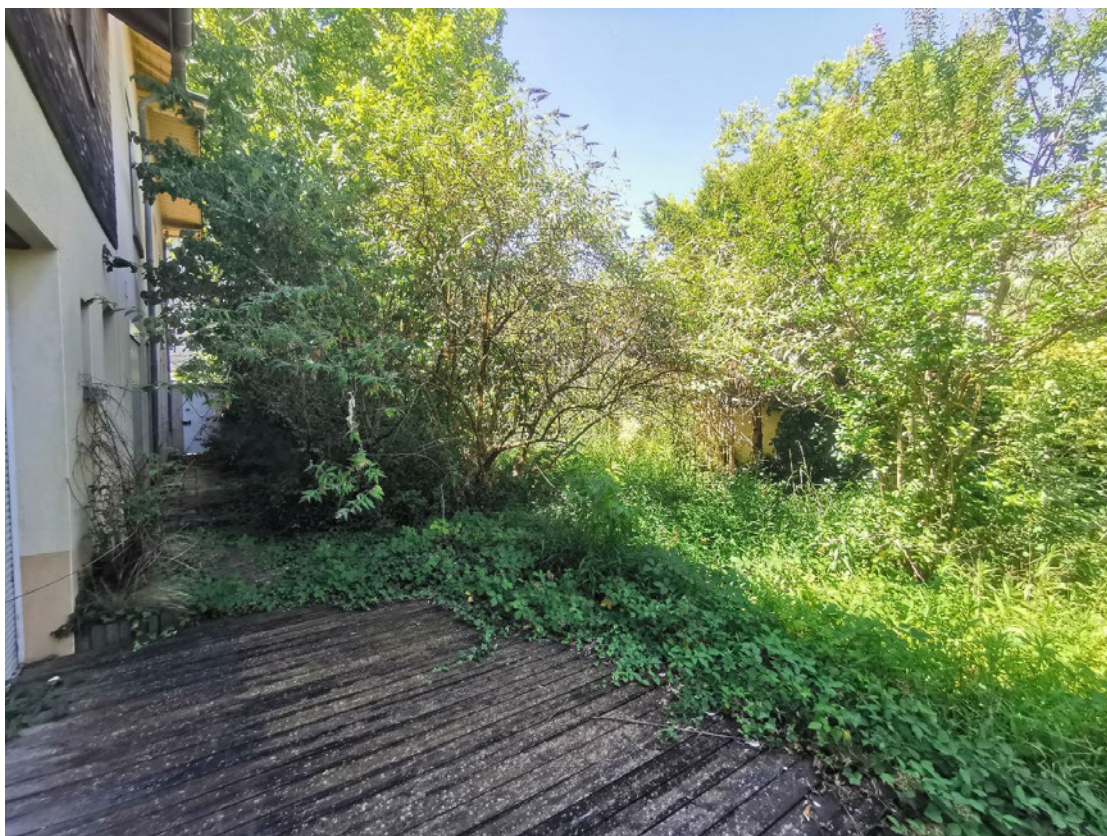
Présence d'une terrasse lambris en mauvais état.
