# PROCES VERBAL DE CONSTAT

Certifie m'être spécialement transporté ce jour à 09h40 à (69100) VILLEURBANNE, 201 Rue Jean Voillot, à l'effet de dresser procès-verbal de description des biens appartenant à [REDACTED]

[REDACTED], sur la commune (69100) VILLEURBANNE, 201 Rue Jean Voillot, sur une parcelle figurant au cadastre de la date commune section CD n°182 d'une contenance de 0ha 04a 57ca

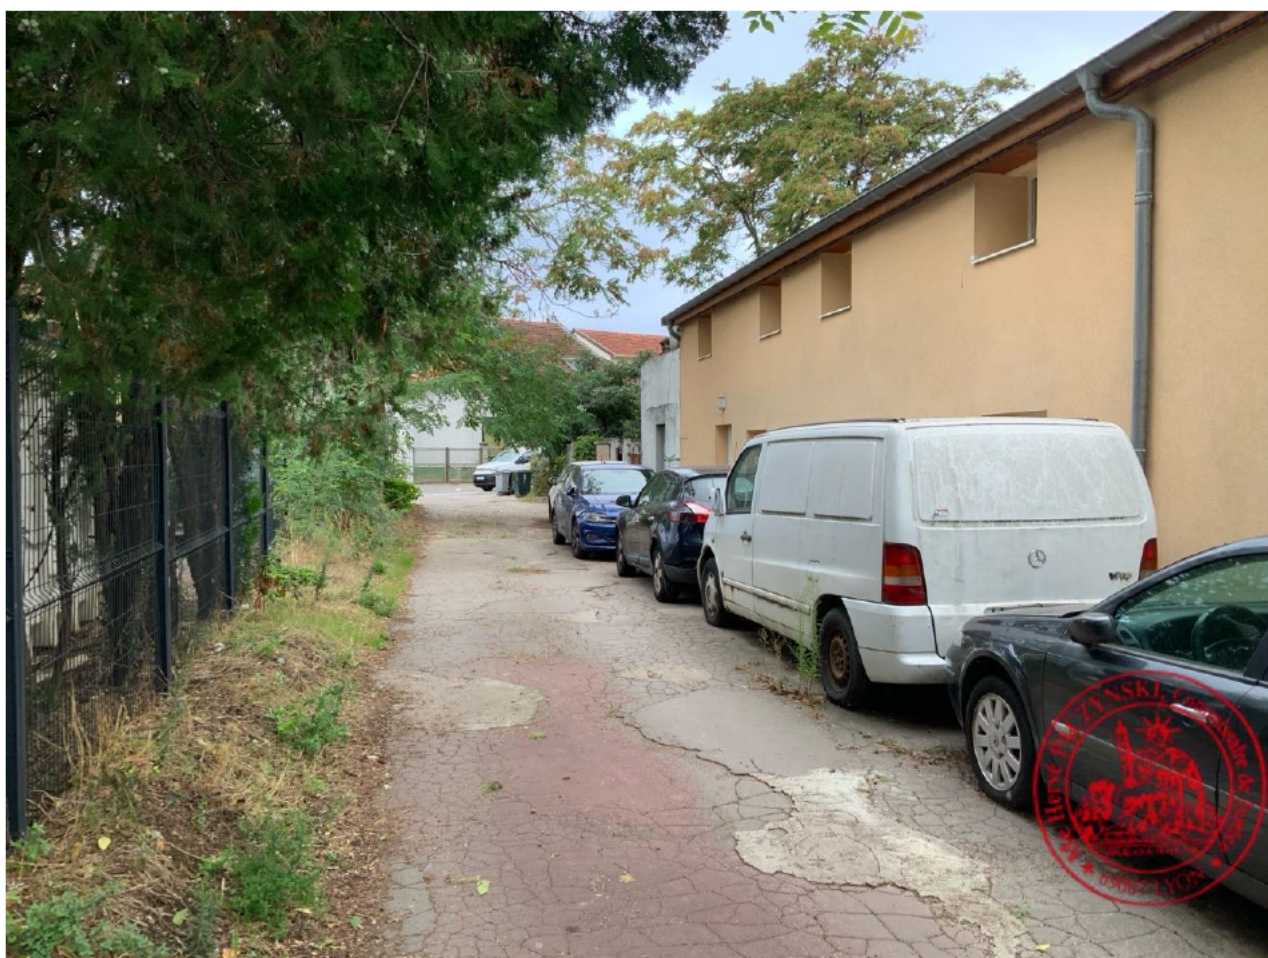
Le bien est accessible depuis un chemin d'accès non fermé, l'enrobé bitumineux est faïencé. La façade est en bon état, je note des traces.

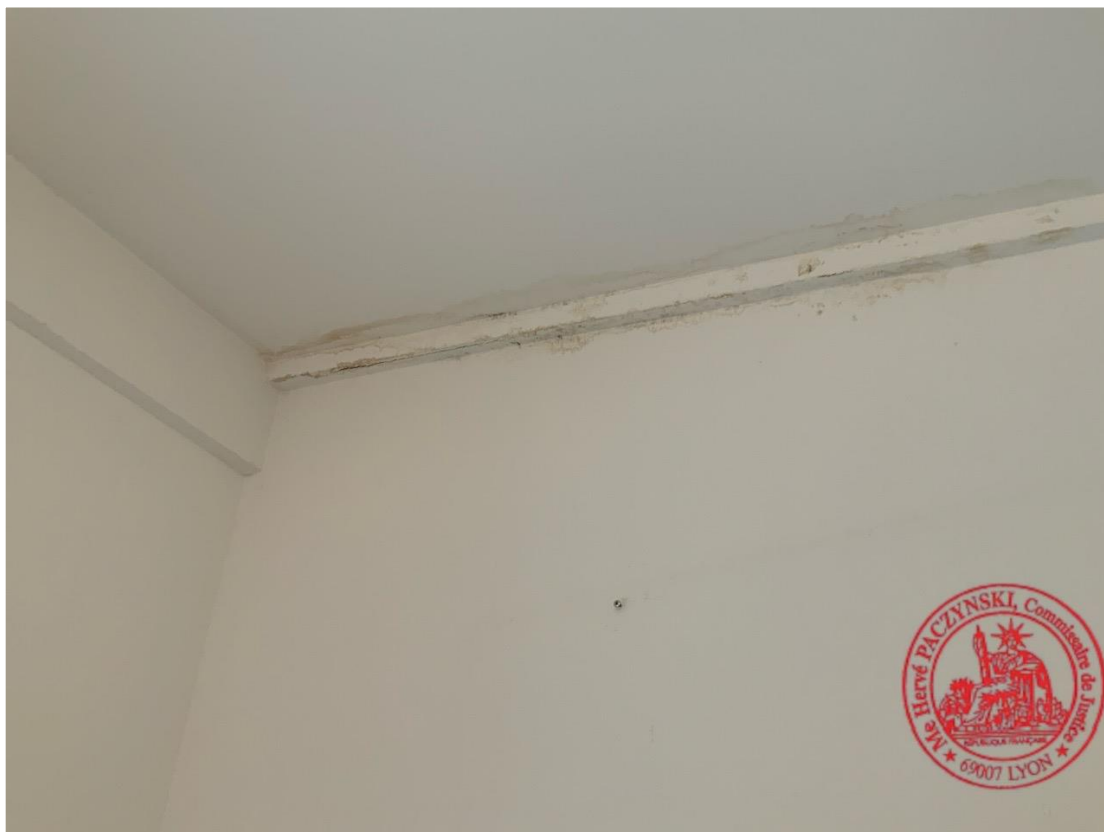
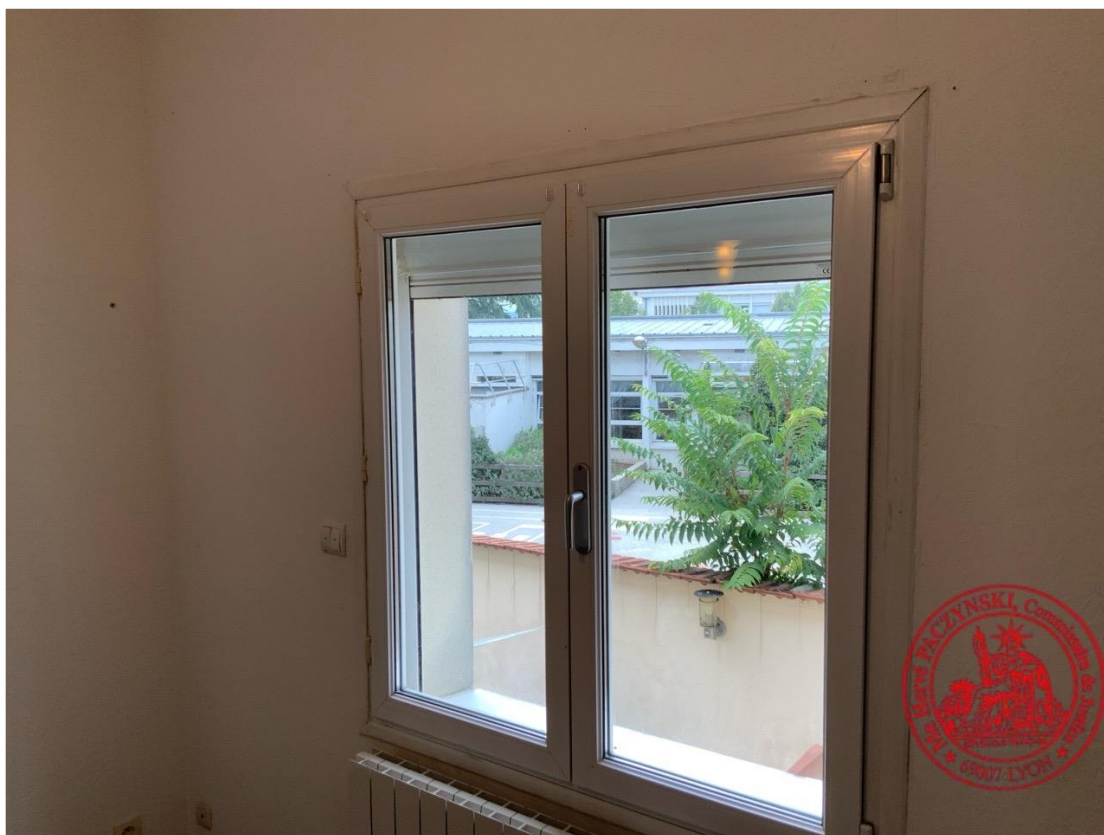
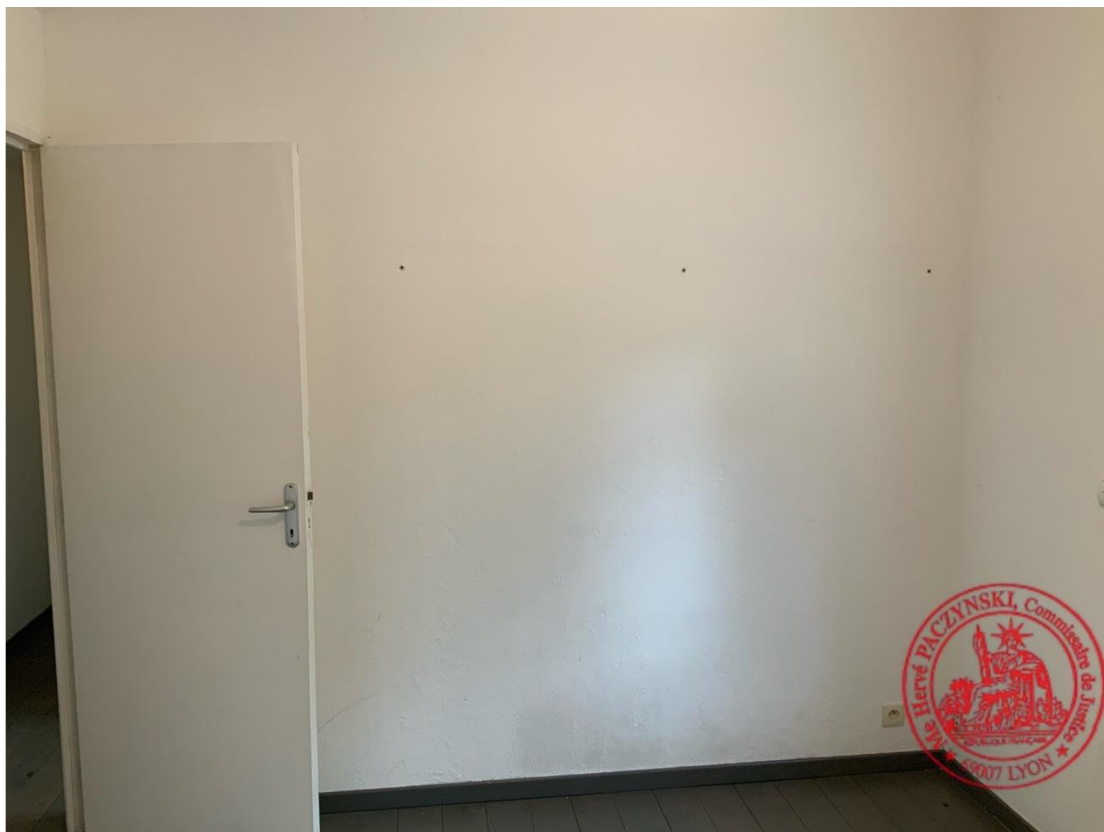
Je constate des traces d'humidité et de moisissure au plafond et mur Nord-Est.

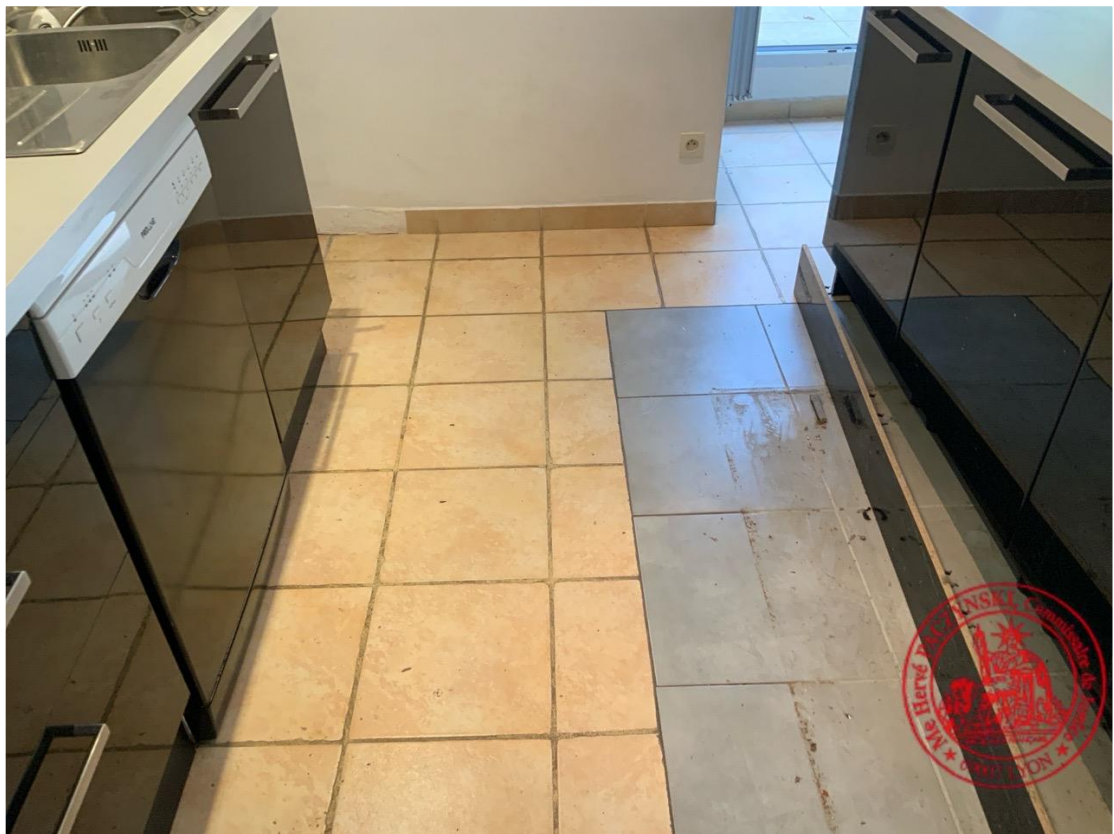
Présence d'un îlot central avec trois portes, la plinthe n'est pas fixée, carrelage à ce niveau et partie centrale de pièce de couleur grise.

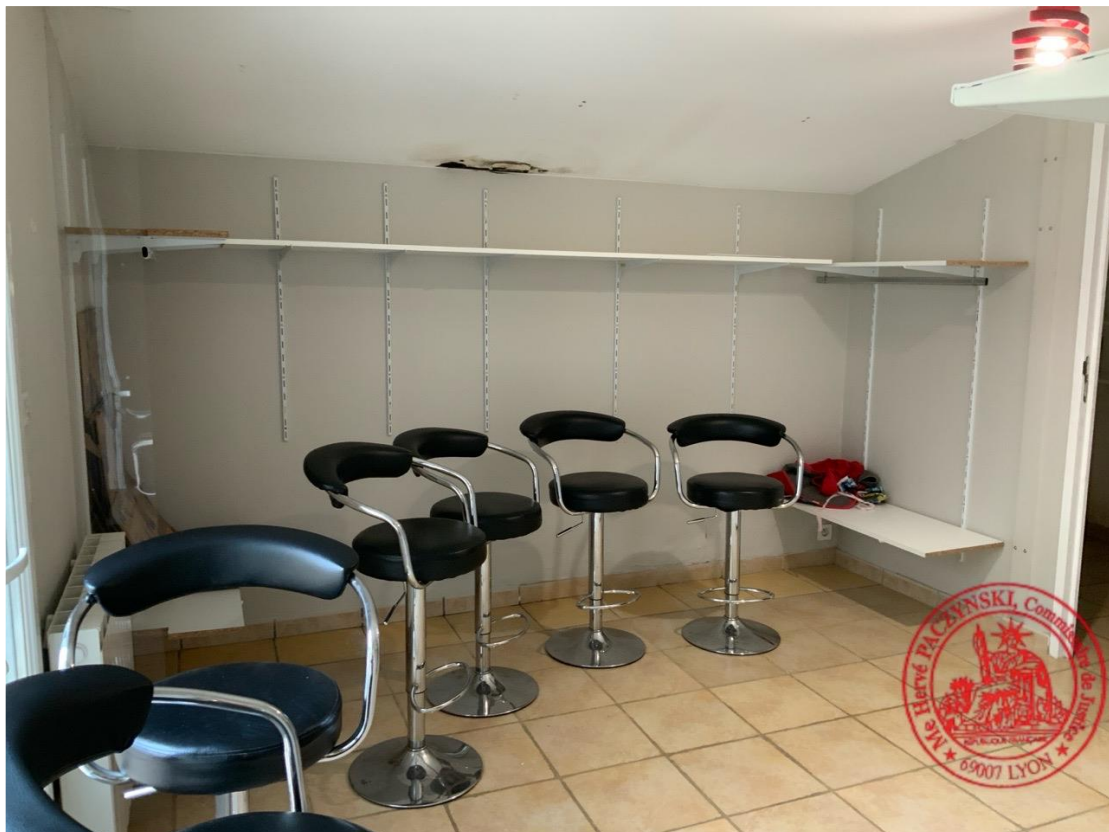
Sol carrelé en état d'usage. Les murs peints sont en état moyen, présence de rail de fixation et tablette. Traces d'humidité et de moisissure au plafond. Porte fenêtre et volet fonctionnel.

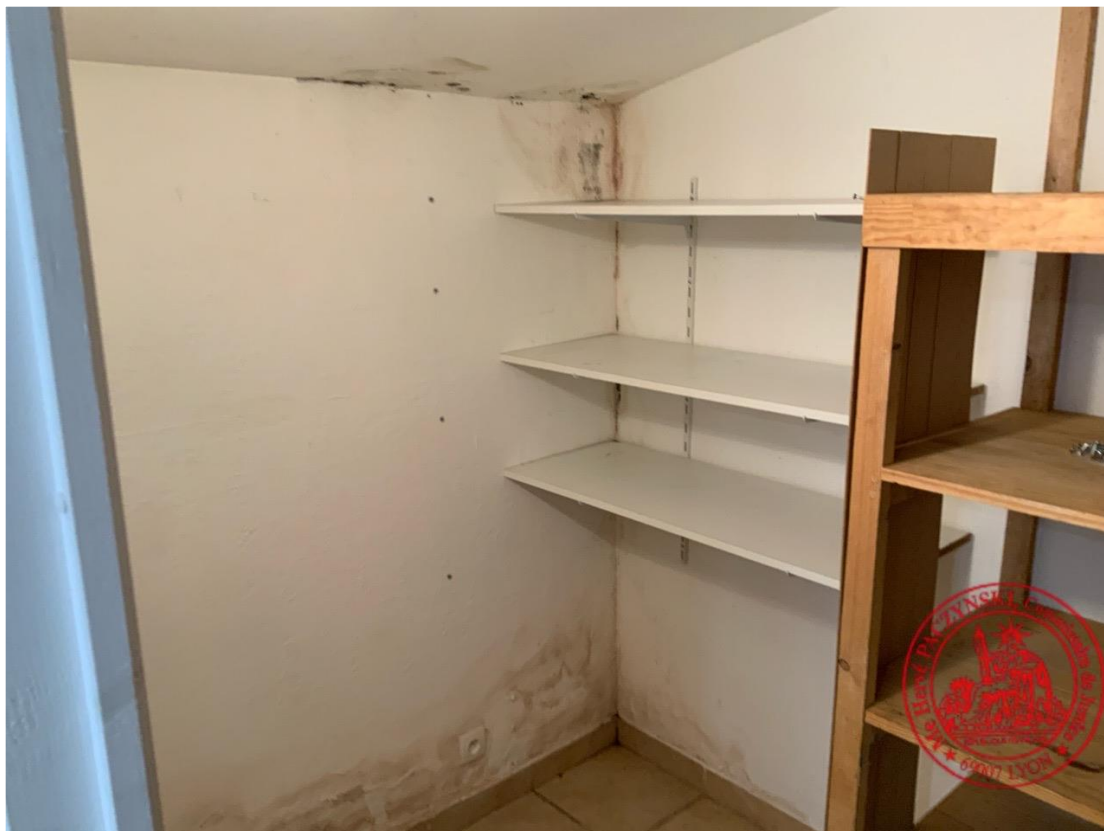
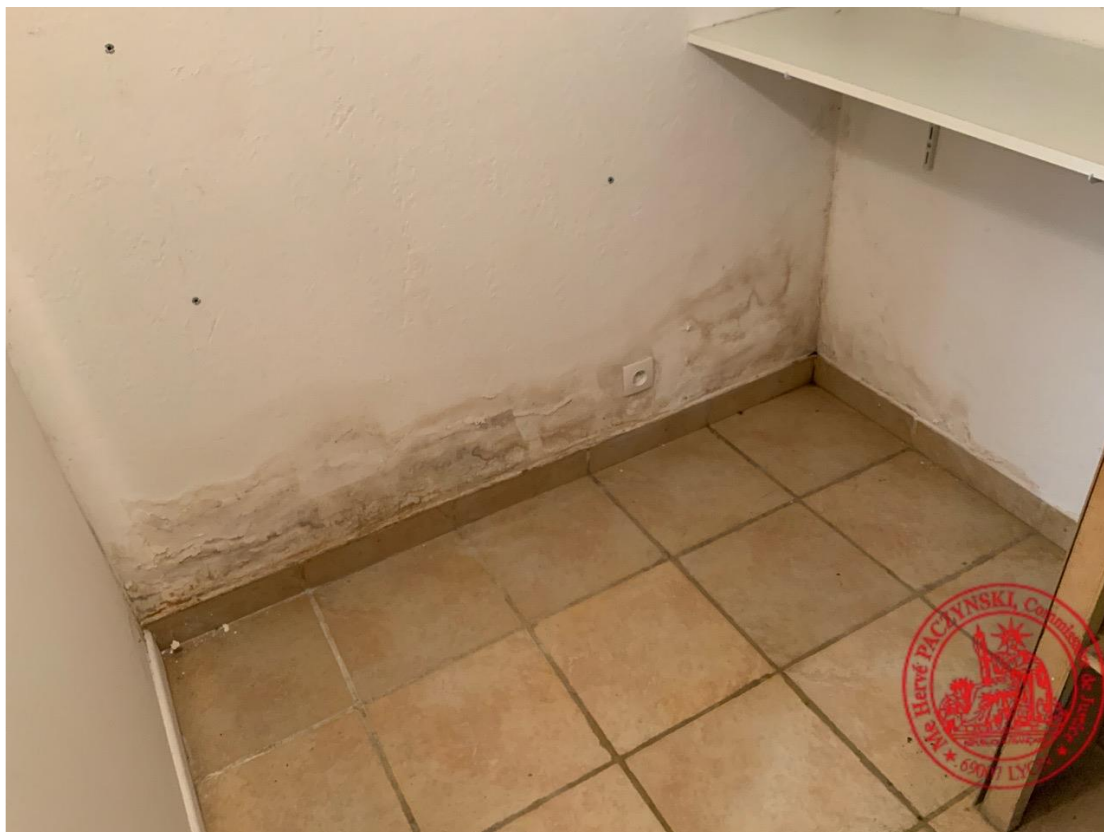
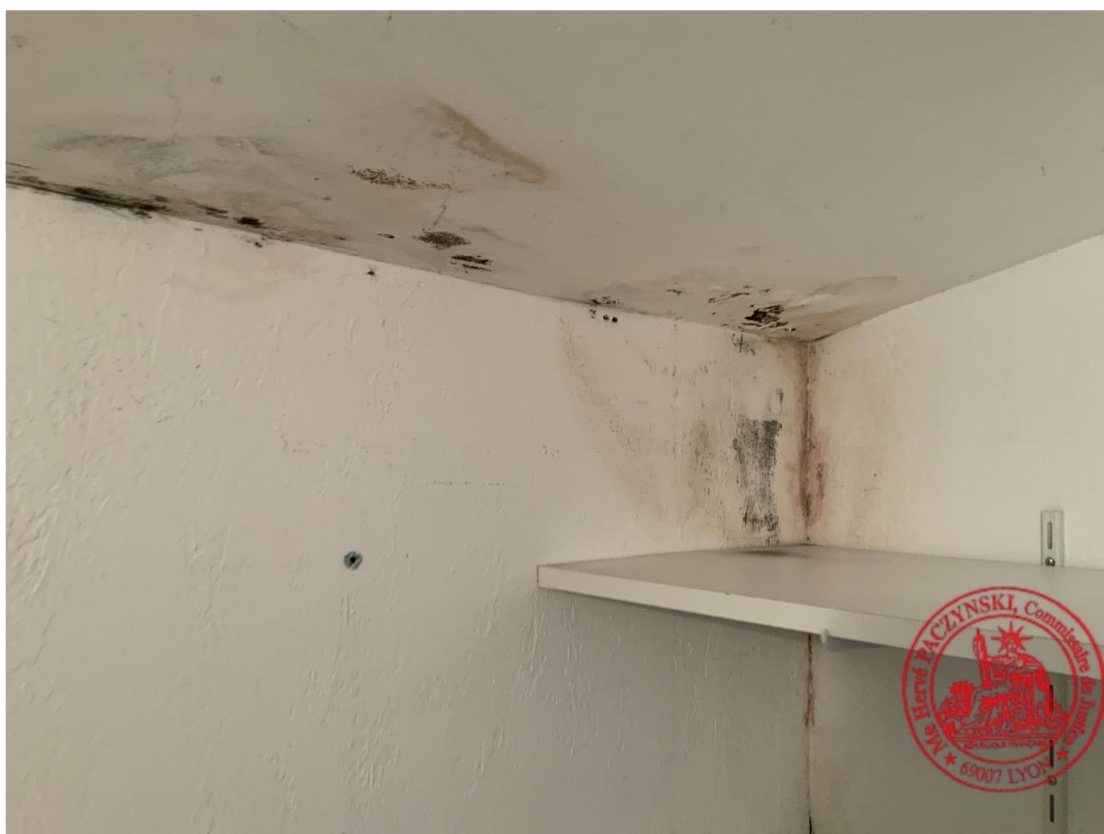
Sol carrelé en état d'usage. Les murs et plafond sont dégradés, présence d'humidité et de moisissures.

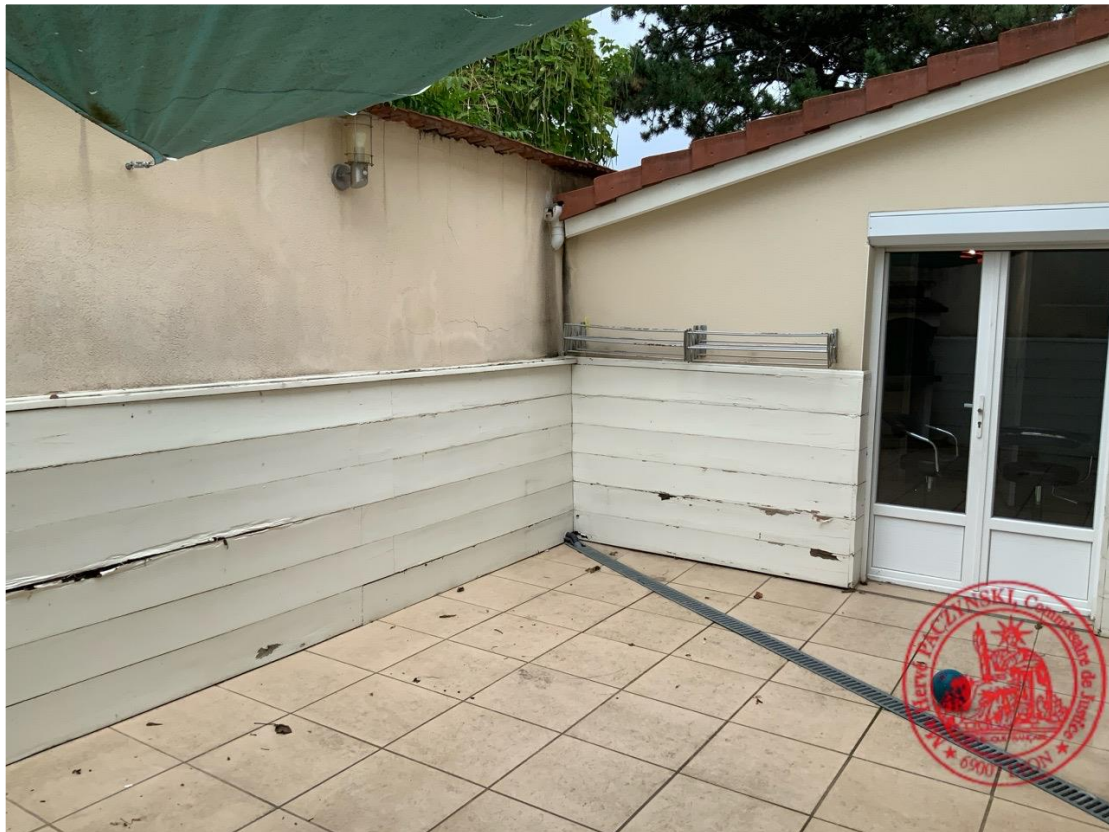
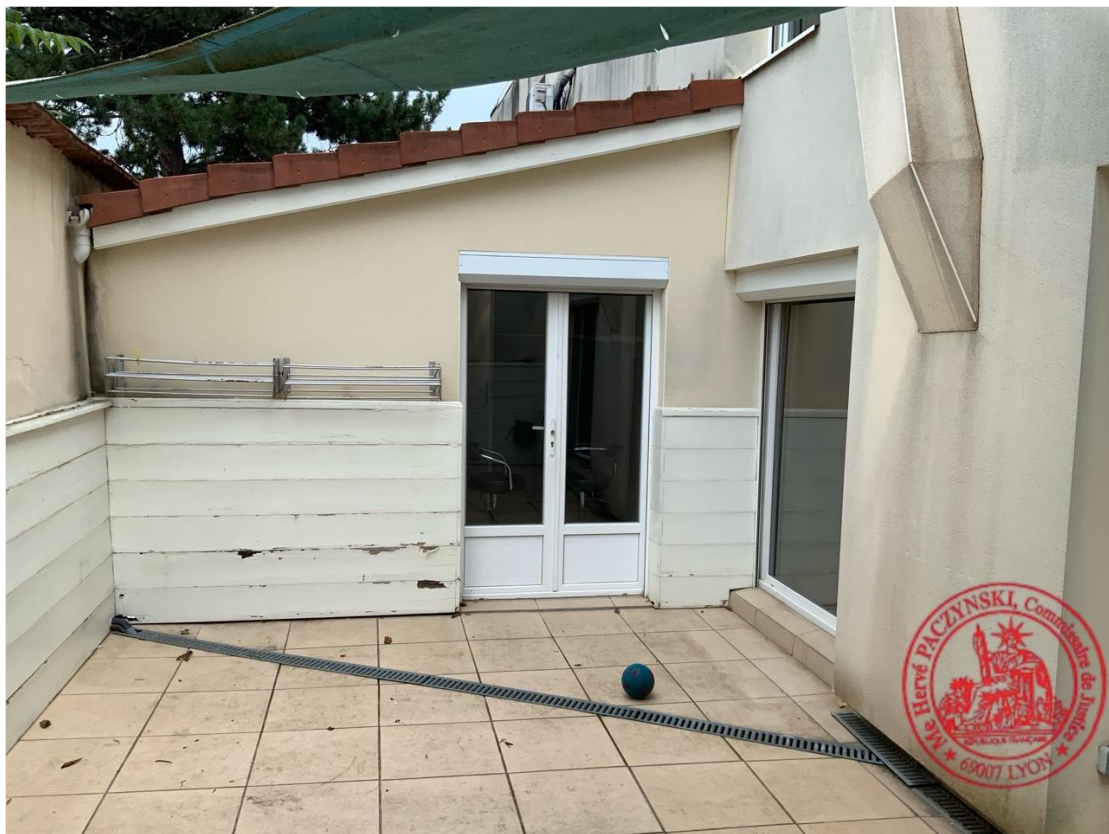
Sol carrelé en état d'usage. Présence d'un bardage bois en mauvais état côté Nord.

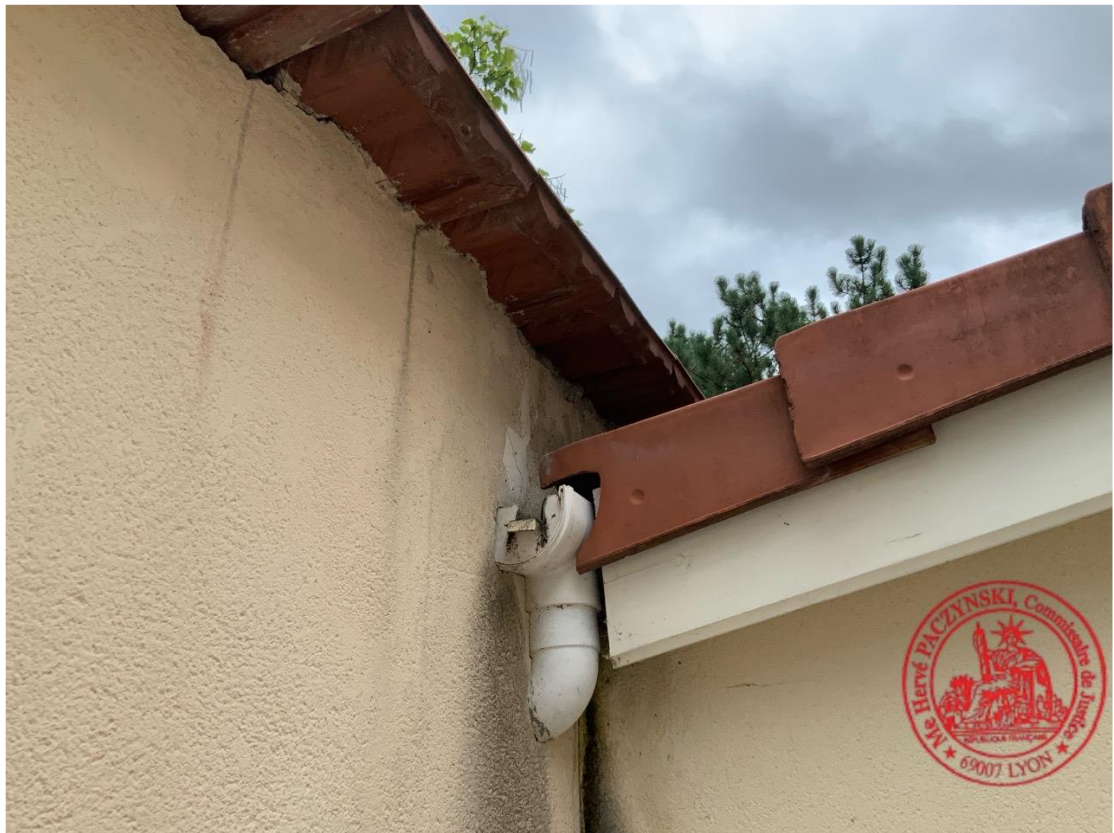
Je note des traces de coulures au mur et une fissure.
