# Procès-verbal de description

**PROCES-VERBAL DE DESCRIPTION REALISE L'AN DEUX MIL VINGT CINQ et le TROIS JUIN de 13 heures 15 à 15 heures.**

Pour une propriété sise **116 Bis rue de la République, cadastrée Section AK n° 215 lieudit Rue de la République pour 00 ha 03 a 04 ca** comportant une MAISON A USAGE D'HABITATION comprenant :

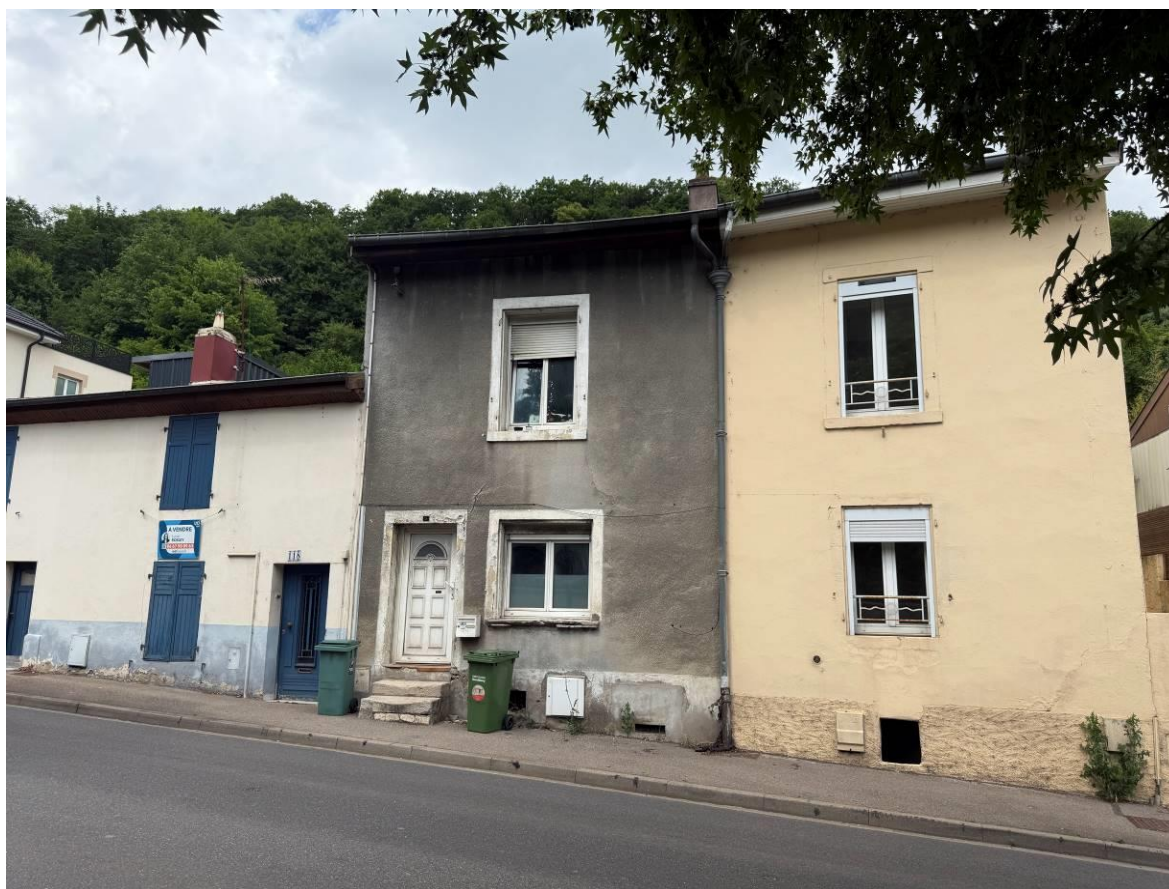
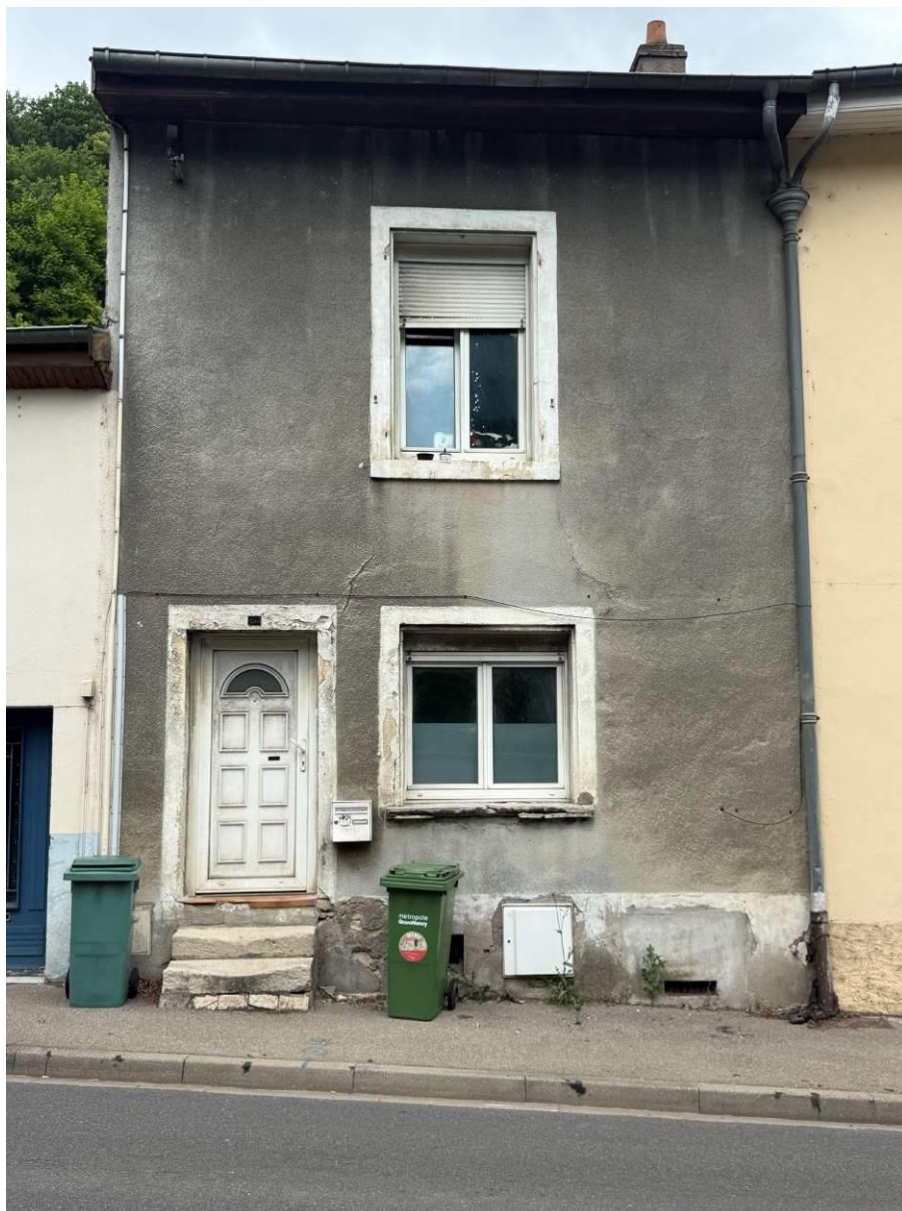
Vues extérieures de l'immeuble sur voie publique :

L'enduit façade est ancien et en très mauvais état général ; il s'effrite au niveau de la porte d'accès et des fenêtres.

Deux fissures de part et d'autre de la fenêtre du rez-de-chaussée.

Le jambage gauche de la fenêtre du rez-de-chaussée est dégradé tout comme l'appui de fenêtre.

On accède à la maison par trois marches en pierre érodées ; revêtement carrelage sur le seuil de porte ; les carreaux au niveau de l'embranchement sont cassés et fissurés.

Porte d'accès PVC panneau plein, demi-lune vitrée en partie haute, en mauvais état d'entretien.

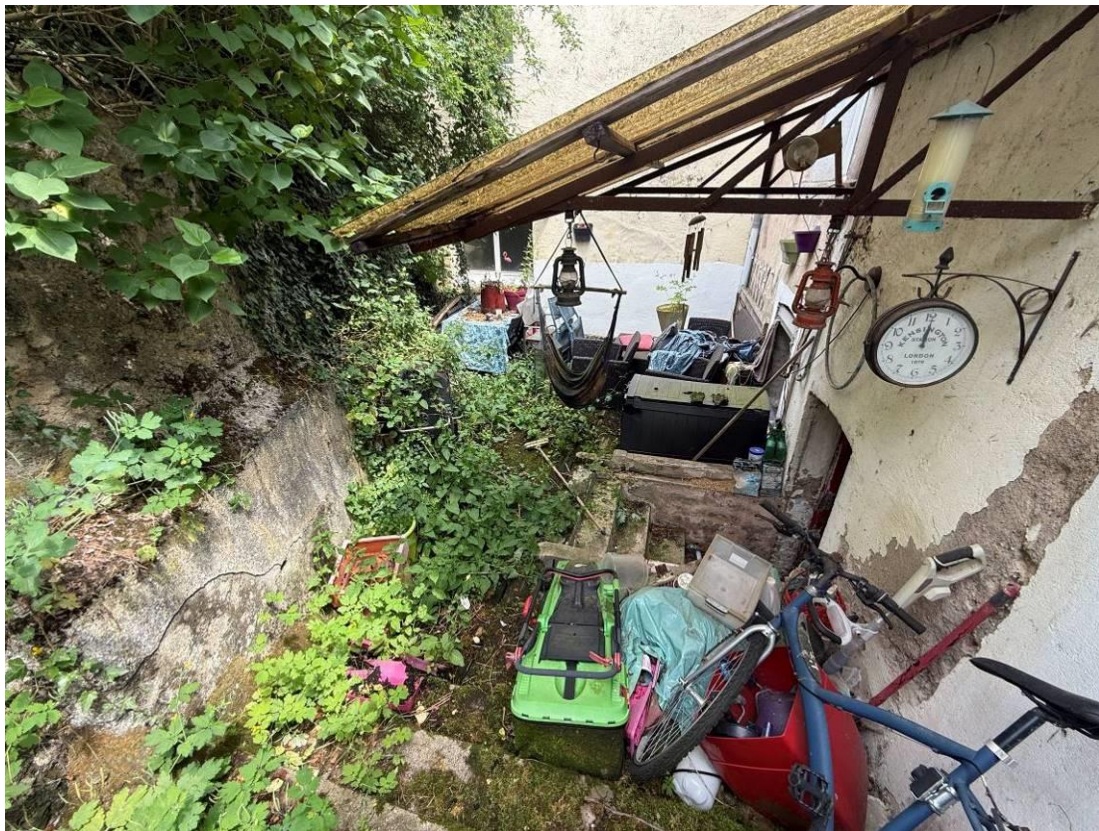
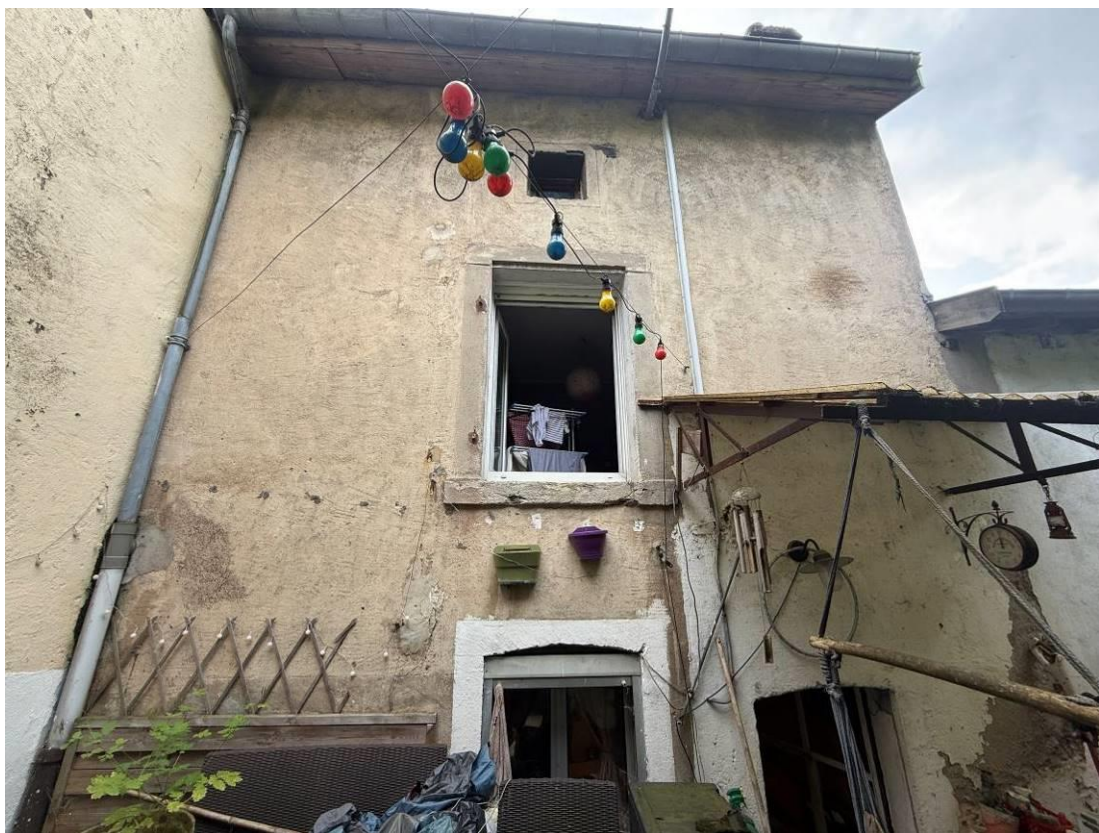
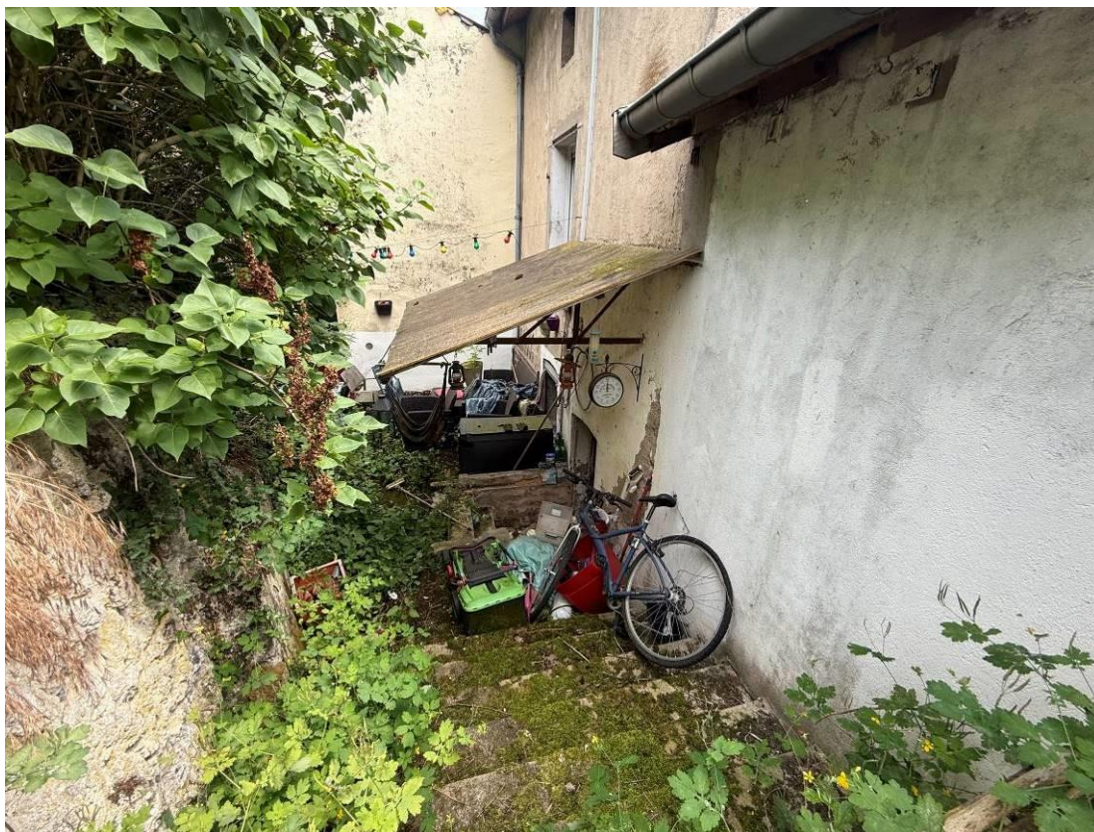
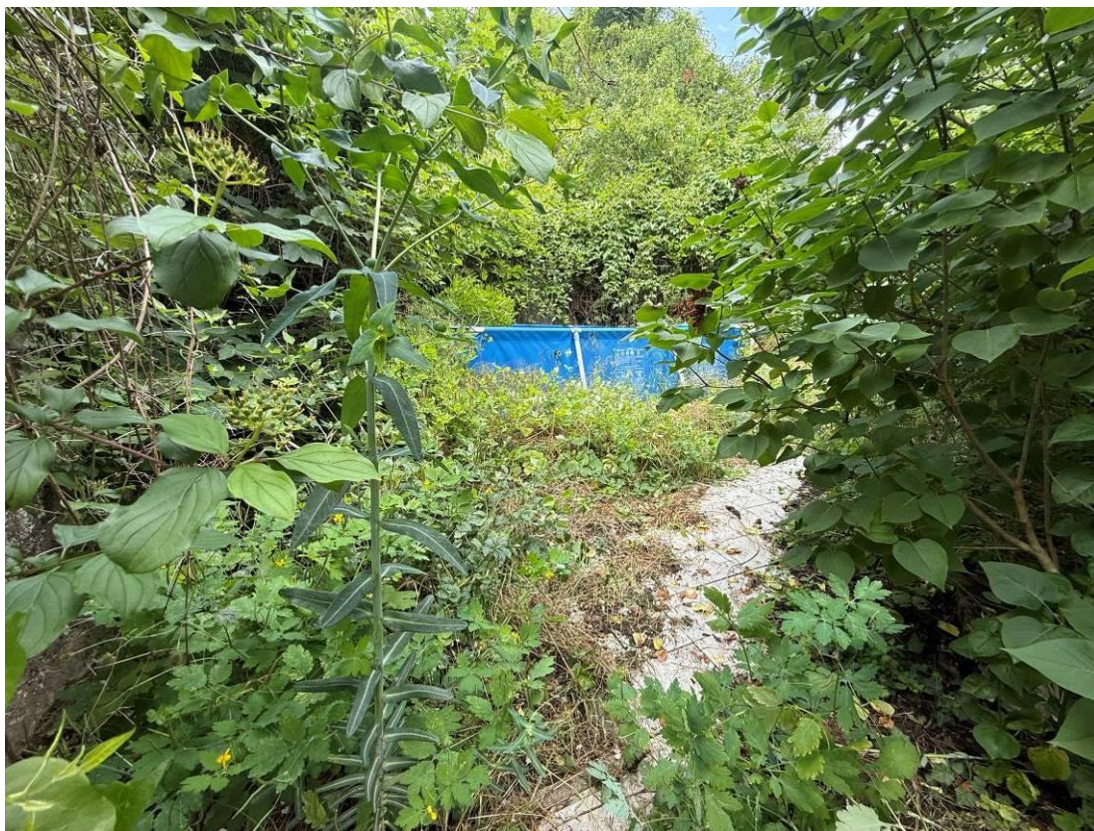
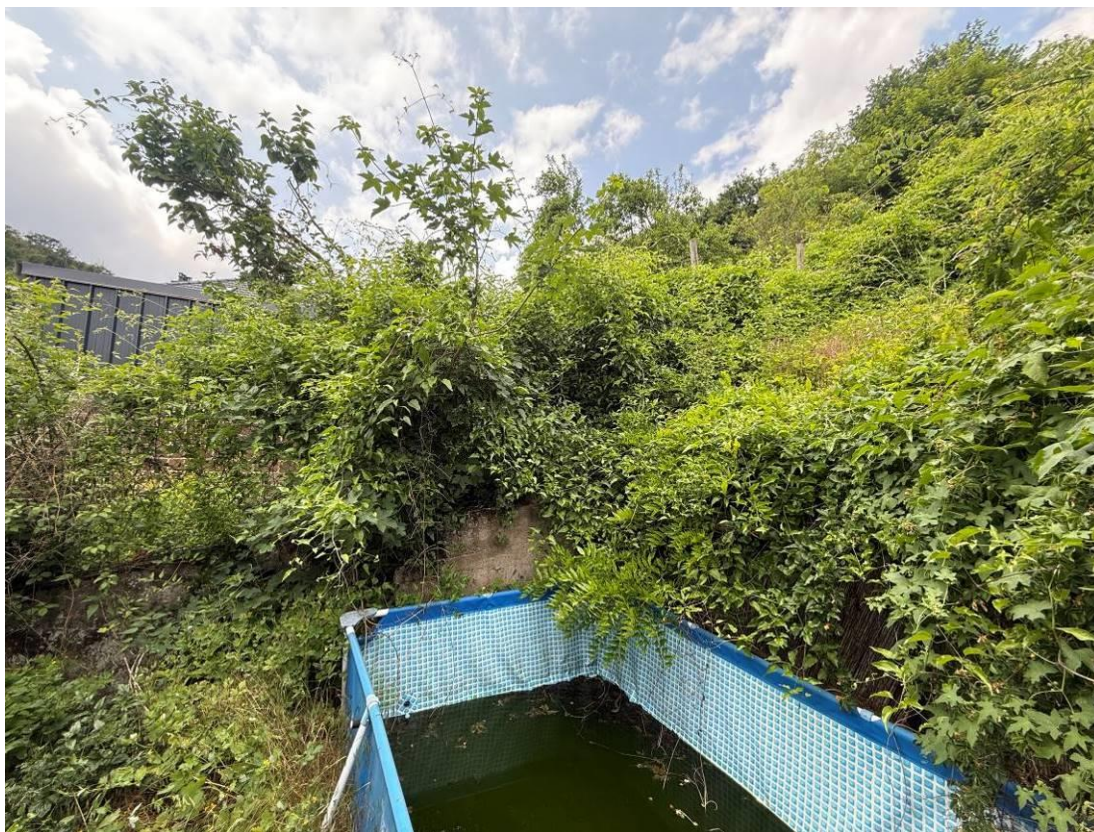
Vues de la cour intérieure et du jardin :

On accède à une cour intérieure, de la cuisine, par un escalier en pierre, en état, surmonté d'une marquise dont la structure en fer est oxydée ; couverture en plaque de fibre de verre ondulée.

Au sol : lame de bois hors d'usage.

De la cour intérieure, une montée d'escalier en pierre permet l'accès au jardin ; le jardin est en partie inaccessible compte tenu de son manque d'entretien et de la végétation qui obstrue la montée d'escalier.

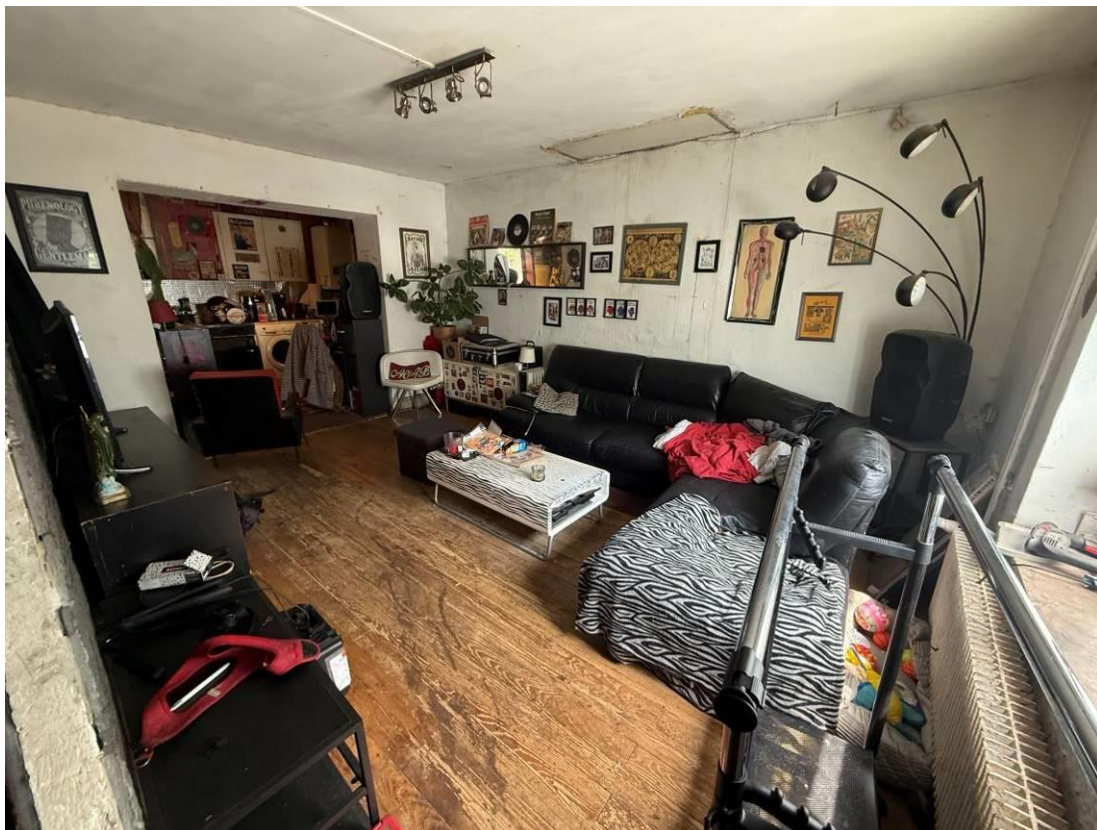
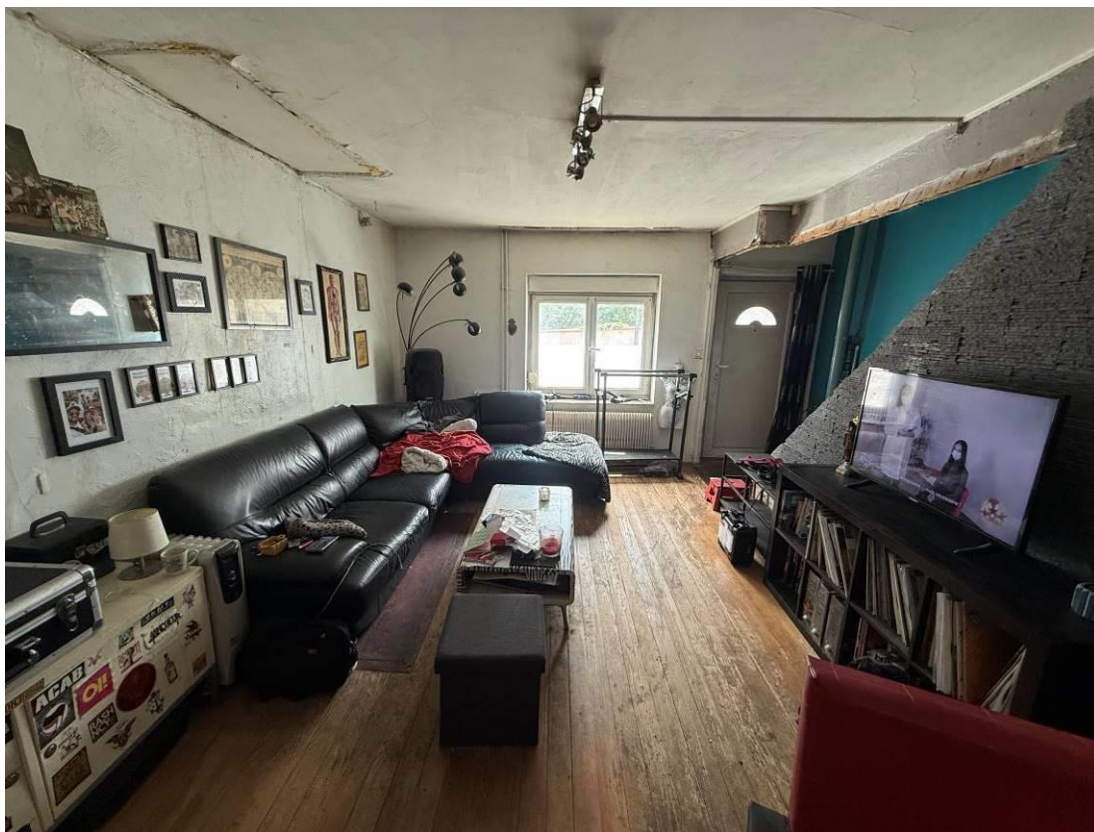
### Séjour :

Sol parquet en mauvais état général ; le vernis n'est pas entretenu ; des lames sont dégradées notamment le long de la montée d'escalier.

Murs : peinture ancienne et défraîchie sur toute la surface ; quelques impacts par endroits ; le long de la montée d'escalier, parement imitation ardoise en mauvais état.

Au plafond : dalles de polystyrène anciennes au niveau de la porte d'entrée ; peinture défraîchie et fissures sur toute la surface du séjour ; un panneau de bois bouche une ouverture sur plafond à hauteur du mur séparatif ; les finitions n'ont pas été réalisés.

Une fenêtre deux vantaux PVC, double vitrage avec volet roulant manuel et enrouleur ; la fenêtre est dégradée ; tablette en marbre impactée en bordure.

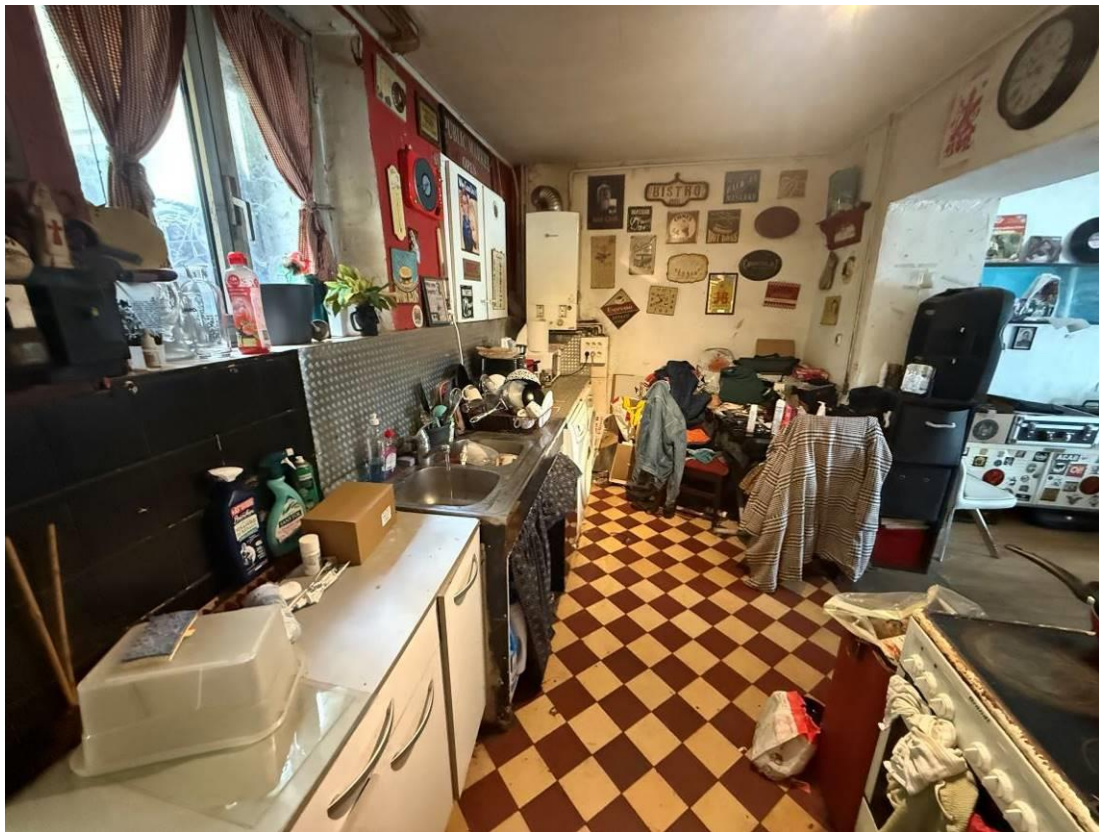
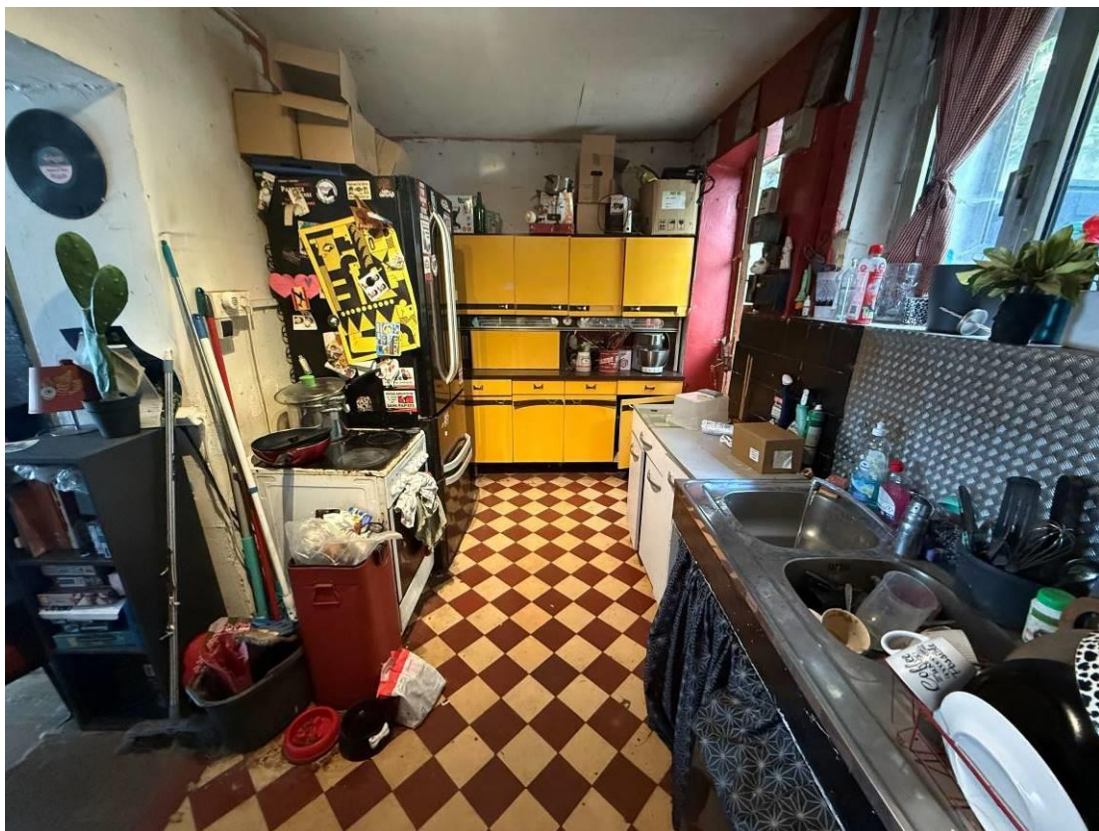
#### Cuisine ouverte sur séjour :

Sol : entre cuisine et séjour, dalle béton en état ; dans la cuisine, carrelage ancien, impacté par endroits et en mauvais état général.

Murs : peinture hors d'usage sur toute la surface.

Plafond : dalles de polystyrène en mauvais état sur toute la surface ; un plafonnier.

Un plan de travail carrelé ; la peinture sur les carreaux s'effrite ; certains carreaux sont dégradés.

Porte d'accès métallique sur jardin un vantail panneau plein partie basse et vitré partie haute ; la peinture s'effrite en partie basse ; en partie haute une vitre a été remplacée par un panneau plexiglas.

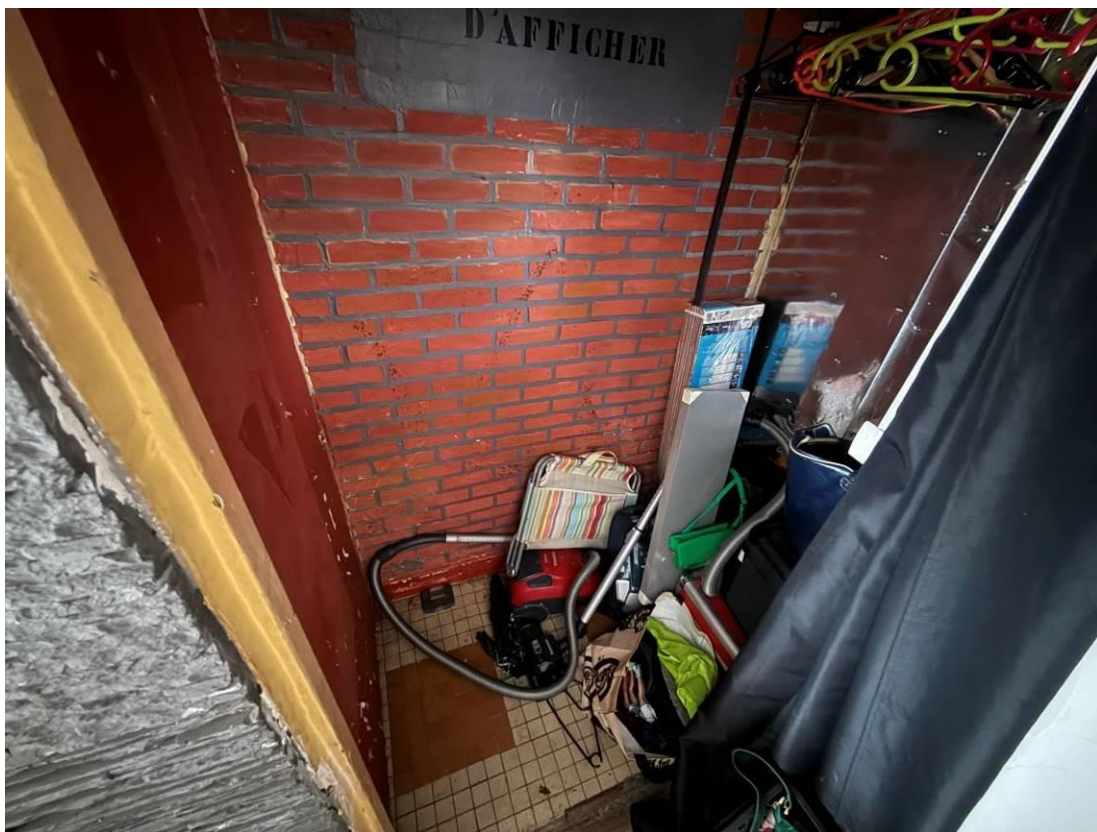
### Dégagement :

Au sol : carrelage petit carreau ancien et en mauvais état d'entretien.

Au plafond : papier peint hors d'usage, en partie déchiré ; une étagère sous plafond.

L'escalier en bois est rudimentaire ; certaines marches sont en mauvais état.

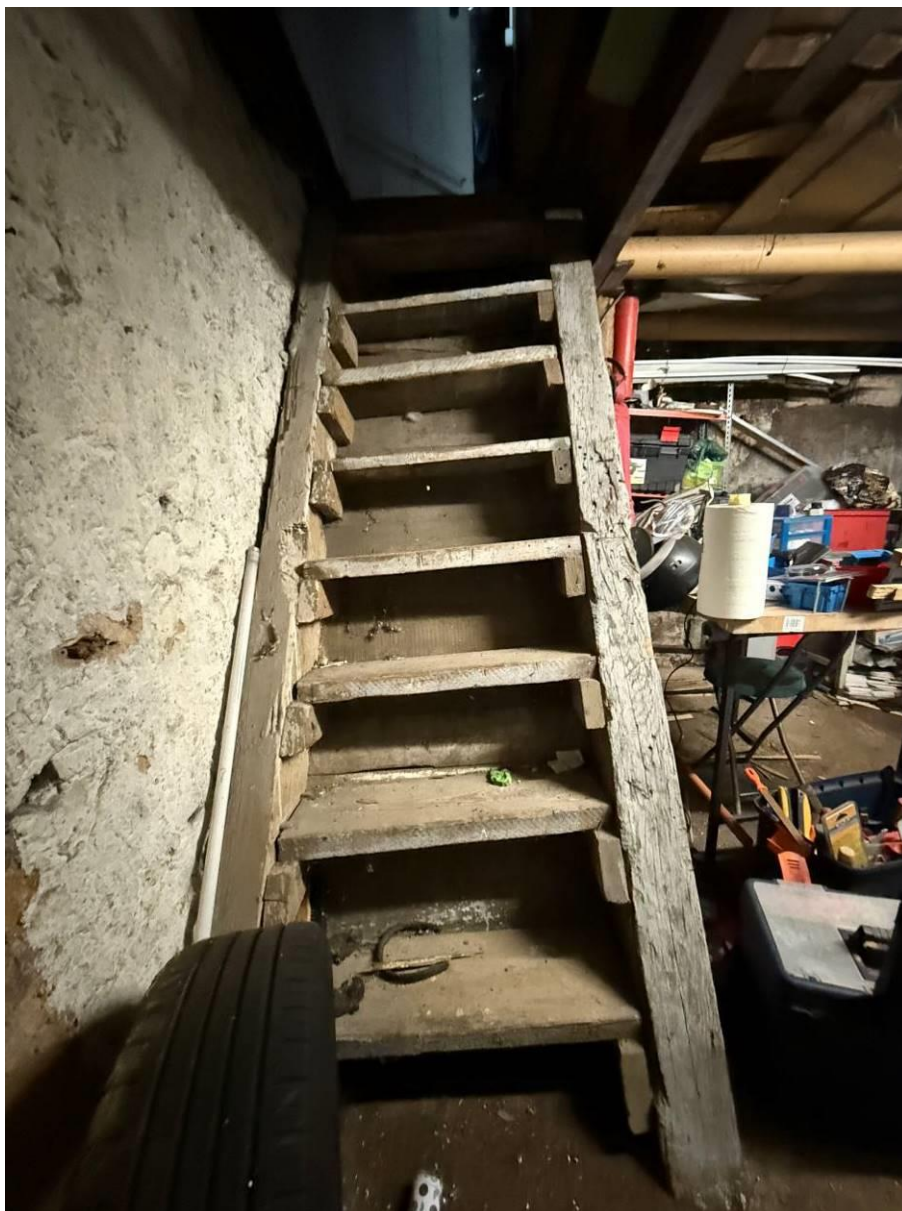
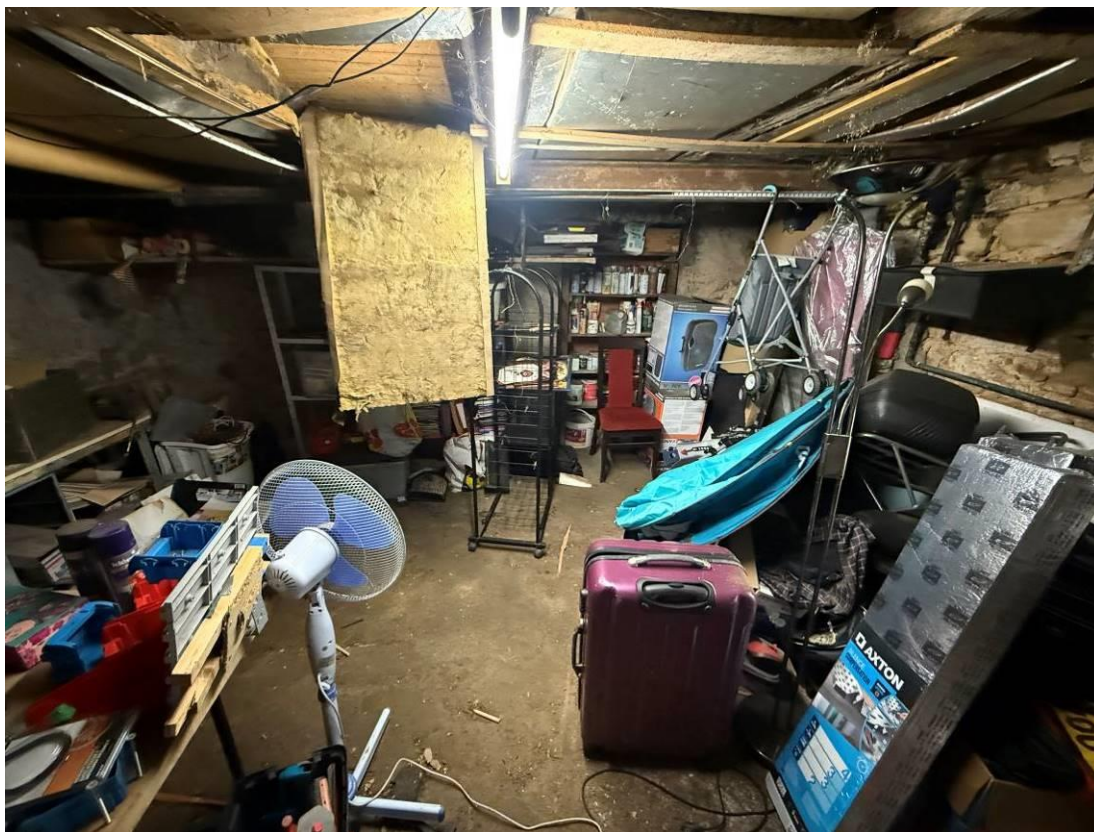
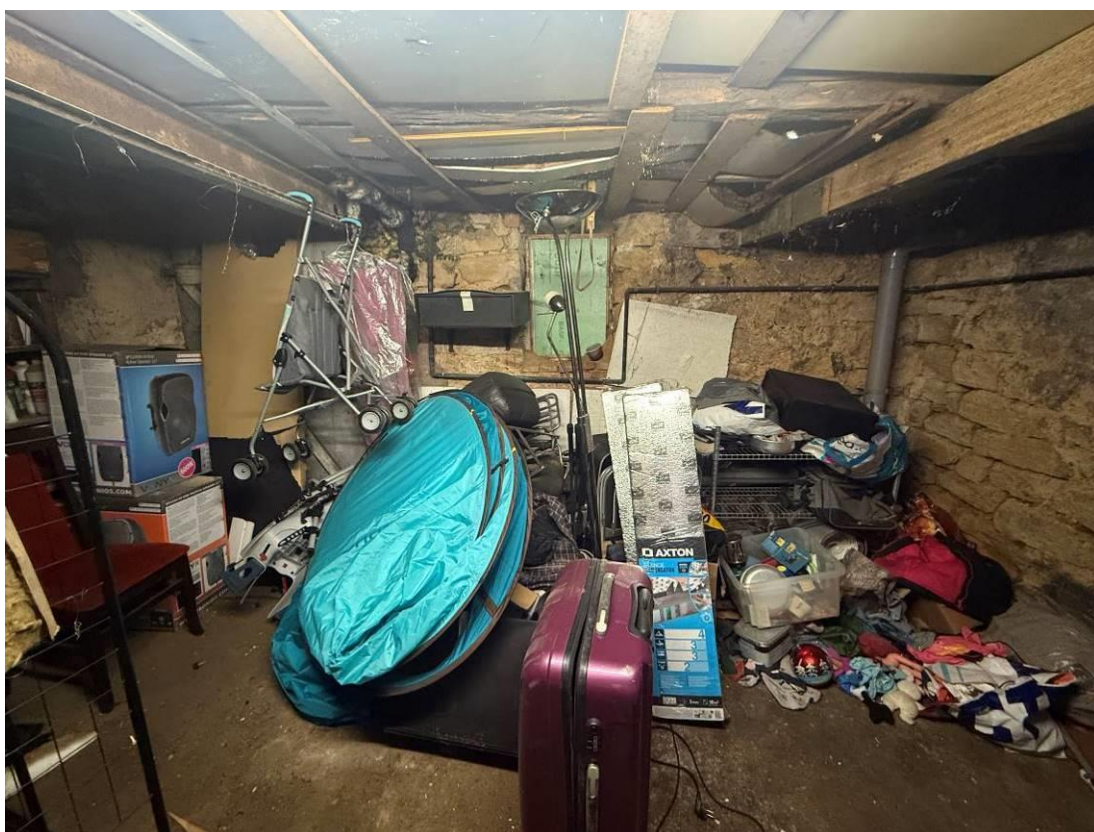
### CAVE :

Sol en terre.

Murs en pierre en état ; une ouverture sur soupirail sur façade avant.

Au plafond : plancher bois, solives bois et IPN ; l'ensemble est en état.

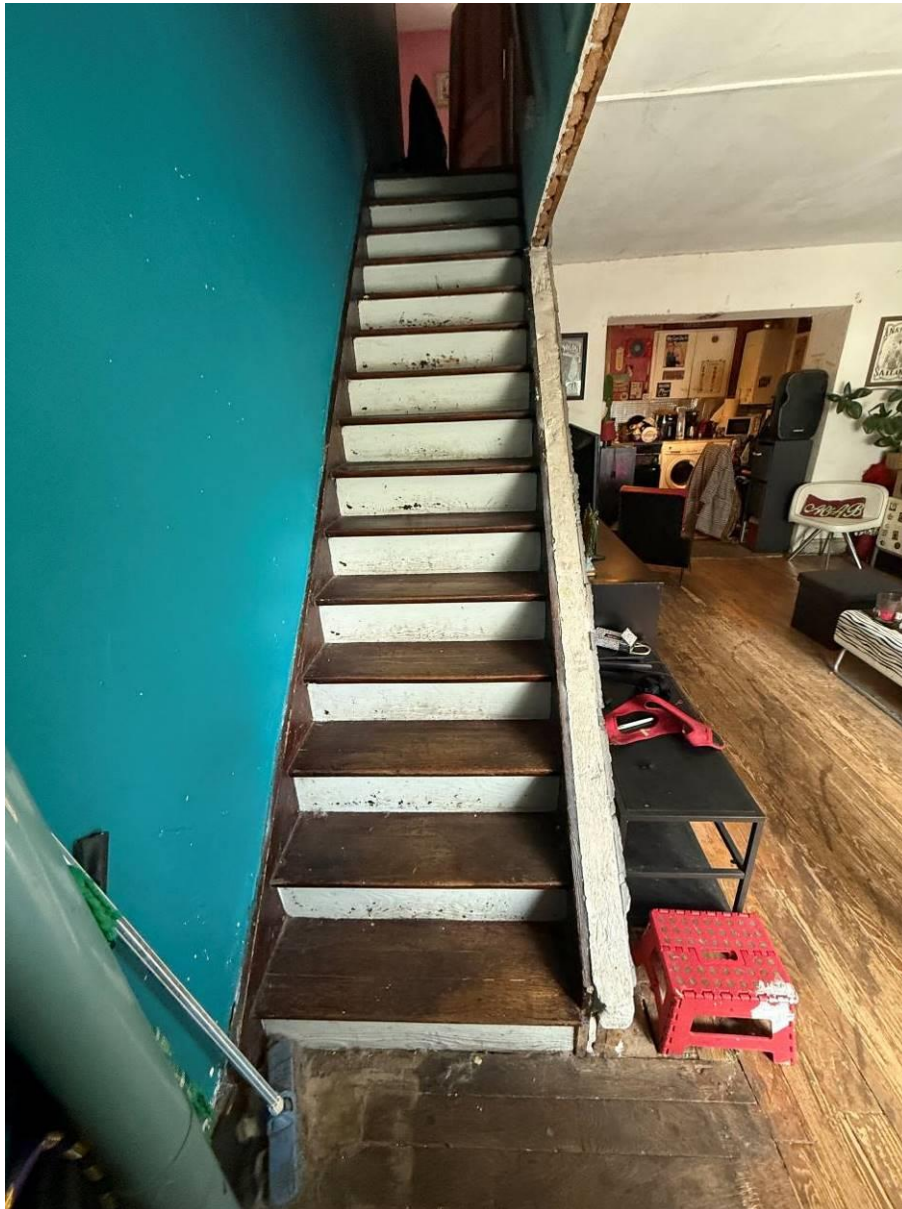
### Montée d'escalier :

Les marches sont vernies, les contremarches sont peintes ; la peinture s'effrite sur les contremarches ; pas de main courante ni de garde-corps.

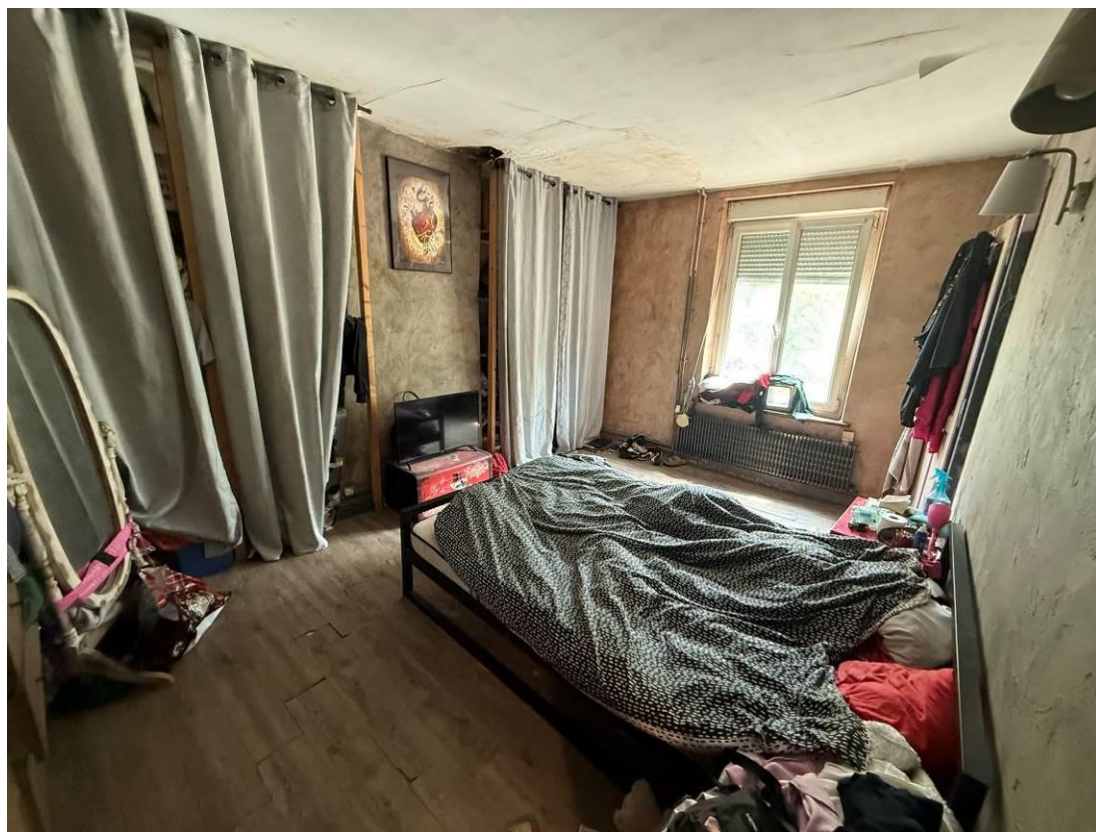
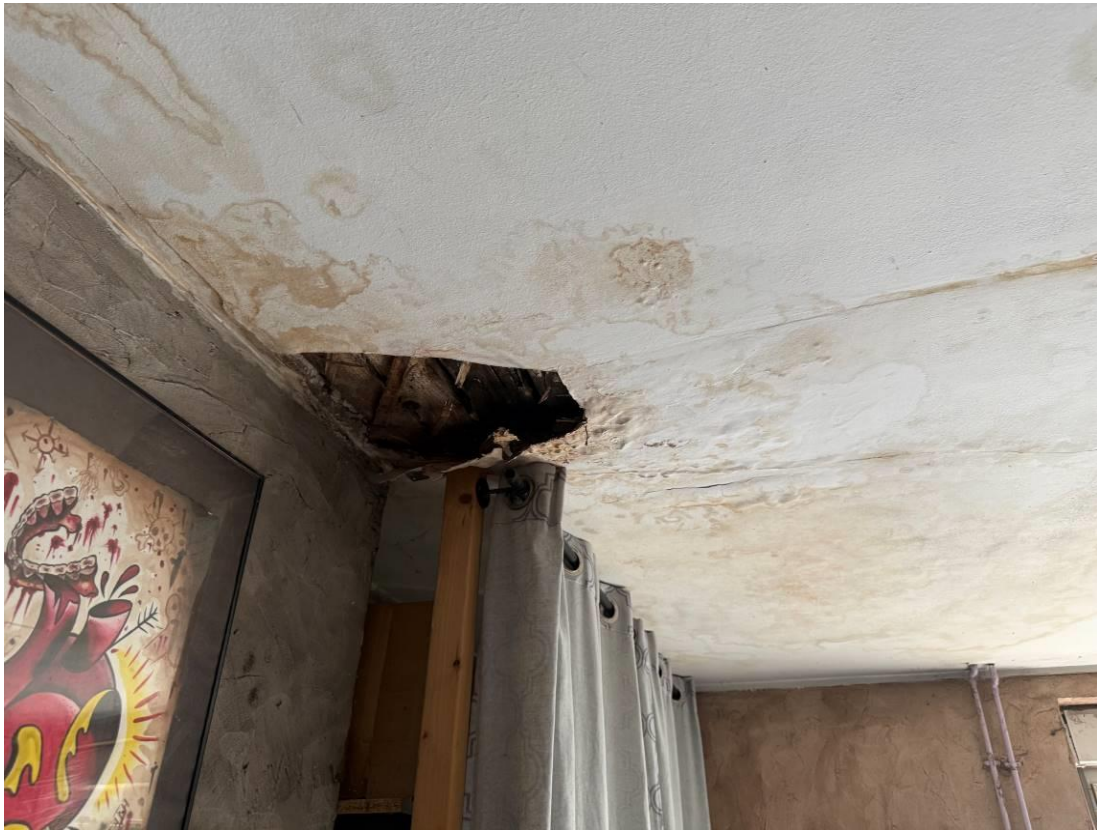
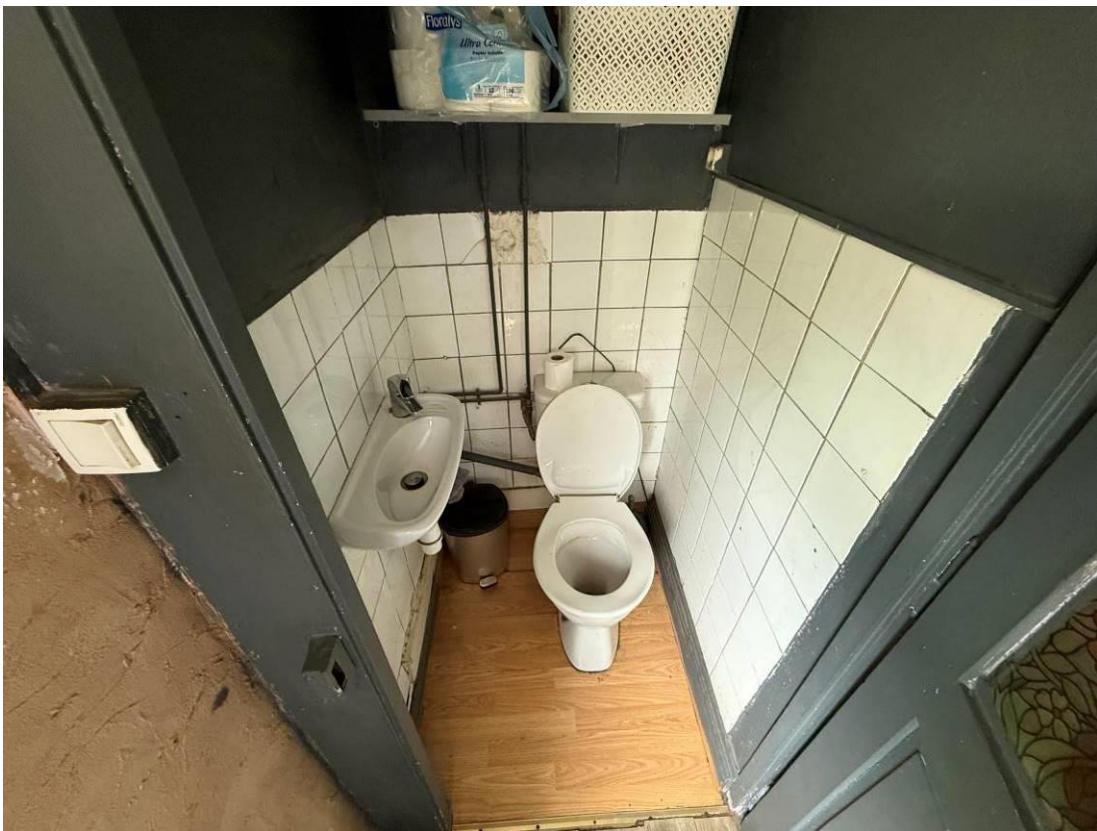
#### Chambre 2 :

Au sol : parquet flottant hors d'usage.

Murs : peinture hors d'usage sur toute la surface ; nombreux impacts.

Au plafond : peinture hors d'usage sur toute la surface ; traces d'infiltrations importantes le long du mur séparatif ; ces infiltrations ont provoqué la chute d'une partie du plafond ; le dégât des eaux qui provient de la salle de bains au-dessus, est toujours en cours au jour de mes constatations ; l'ensemble est vétuste et en très mauvais état.

Une fenêtre deux vantaux PVC double vitrage, oscillo-battant, avec volet roulant manuel et enrouleur ; l'enrouleur est hors d'usage.

Murs : faïence murale sur une hauteur de 1,50 mètre environ en mauvais état ; certains carreaux sont dégradés et comportent des raccords d'enduit grossiers ; trous de cheville et taches en divers endroits ; au-dessus : peinture ancienne est défraîchie ; deux étagères.

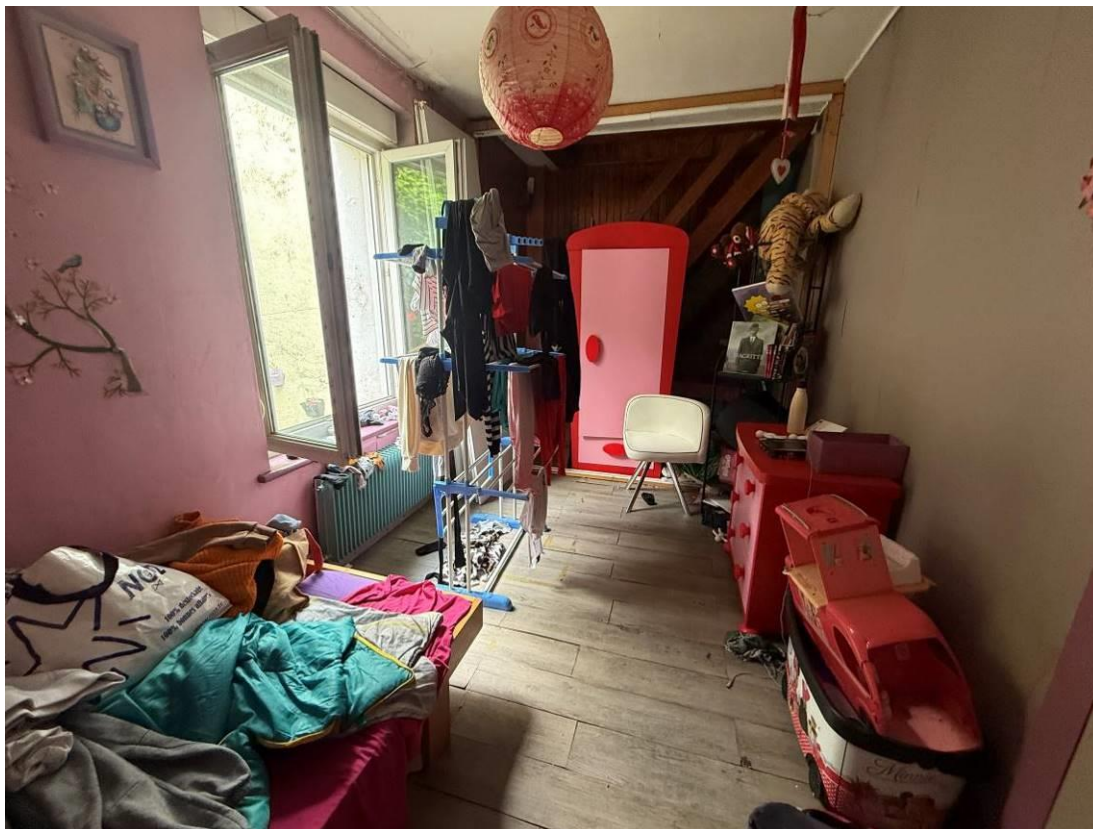
### Chambre 1 :

Sol : parquet flottant hors d'usage.

Murs : peinture ancienne, défraîchie et sale sur toute la surface ; la cloison de la chambre n° 2 est habillée d'un papier peint ancien qui se décolle par endroits.

Au plafond : peinture ancienne, sale et défraîchie ; quelques fissures ; un plafonnier.

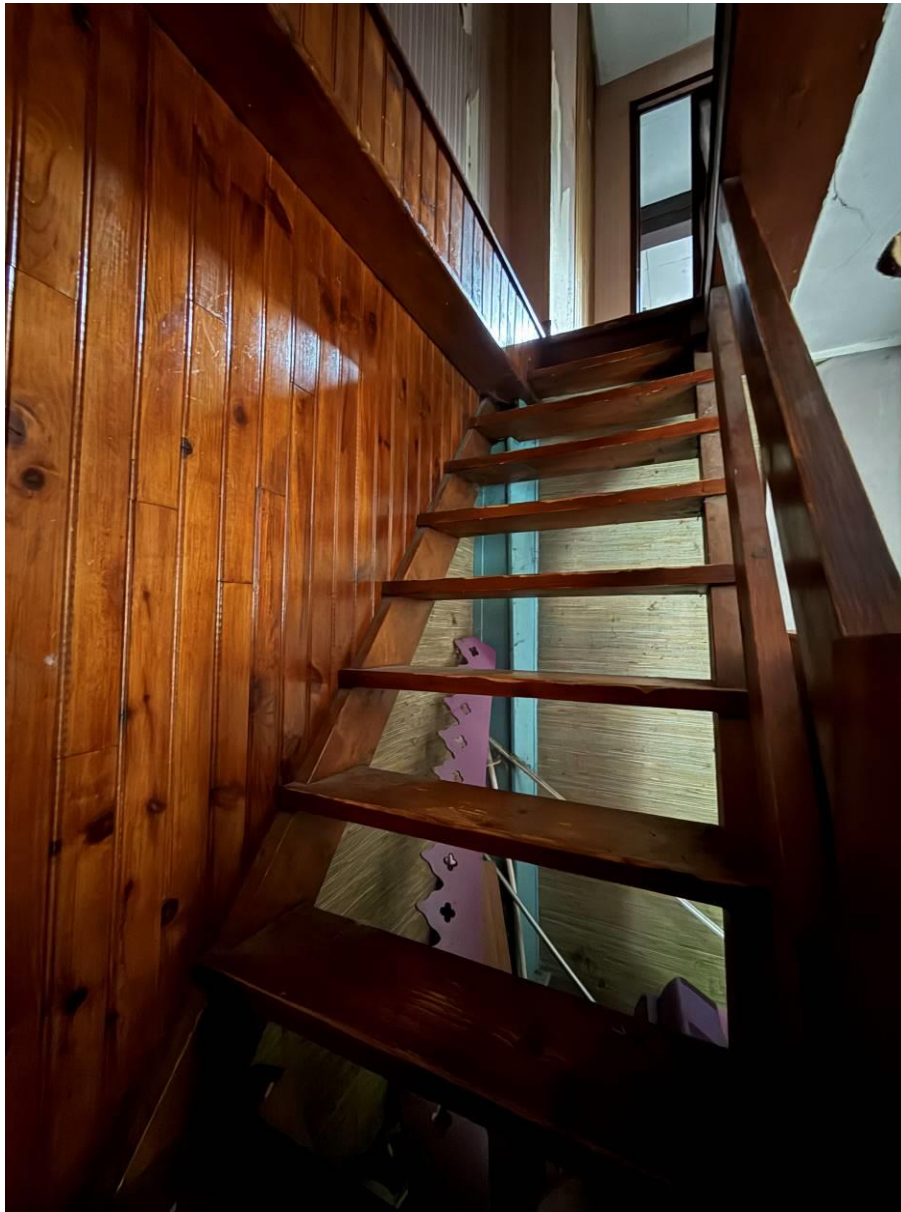
Montée d'escalier :

Escalier en bois ; le vernis est ancien est usagé sur les marches.

Murs : lambris en état et papier peint en partie arraché, hors d'usage.

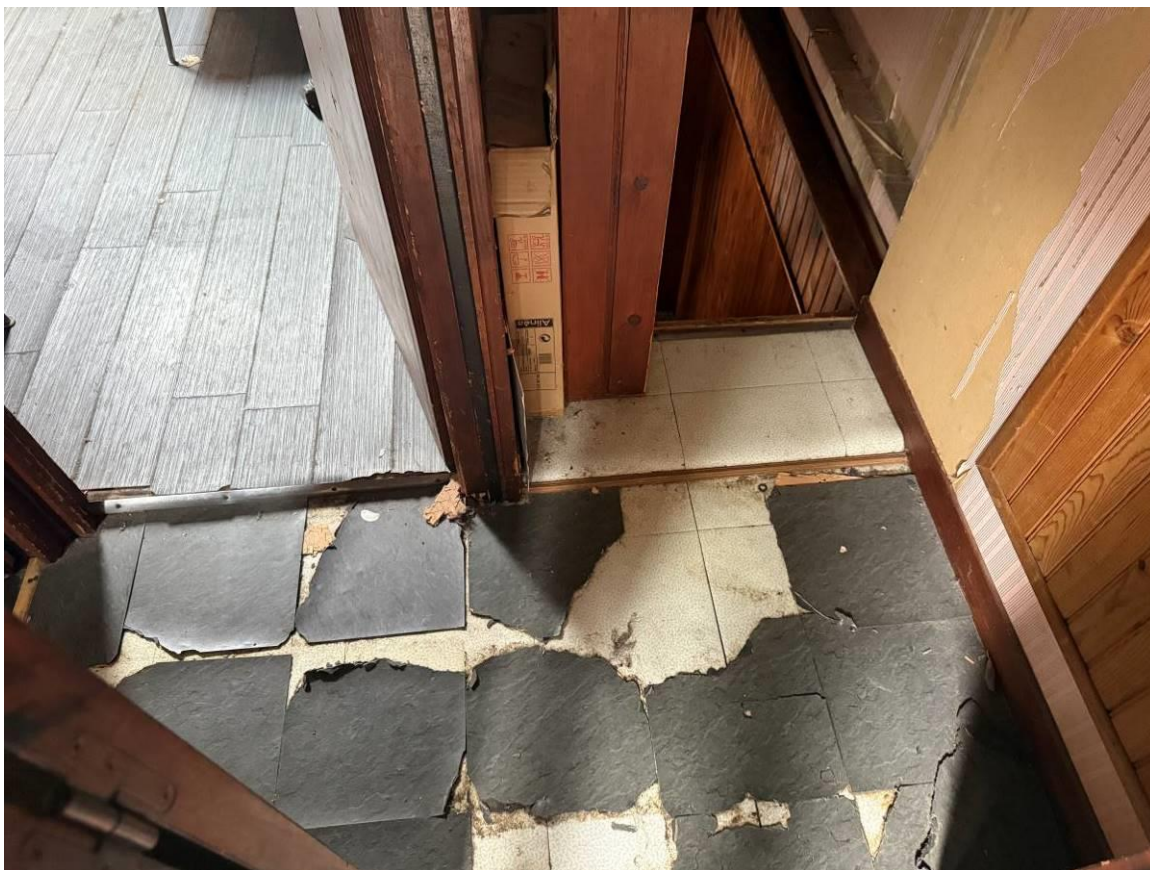
Palier :

Sol : dalles de linoléum hors d'usage.

Murs : papier peint hors d'usage et lambris bois en état.
