# Procès-verbal de description

**PROCES-VERBAL DE DESCRIPTION REALISE L'AN DEUX MIL VINGT CINQ et le TROIS JUIN de 13 heures 15 à 15 heures.**

Pour une propriété sise **116 Bis rue de la République, cadastrée Section AK n° 215 lieudit Rue de la République pour 00 ha 03 a 04 ca** comportant une MAISON A USAGE D'HABITATION comprenant :

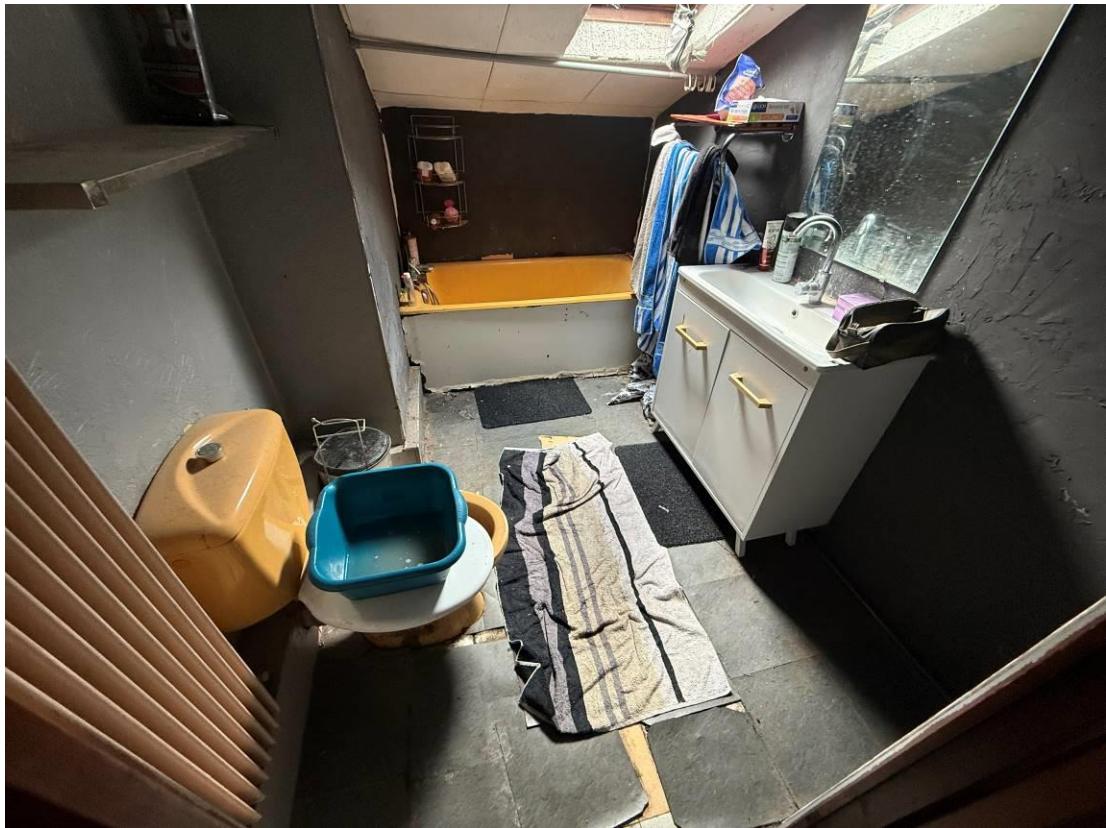
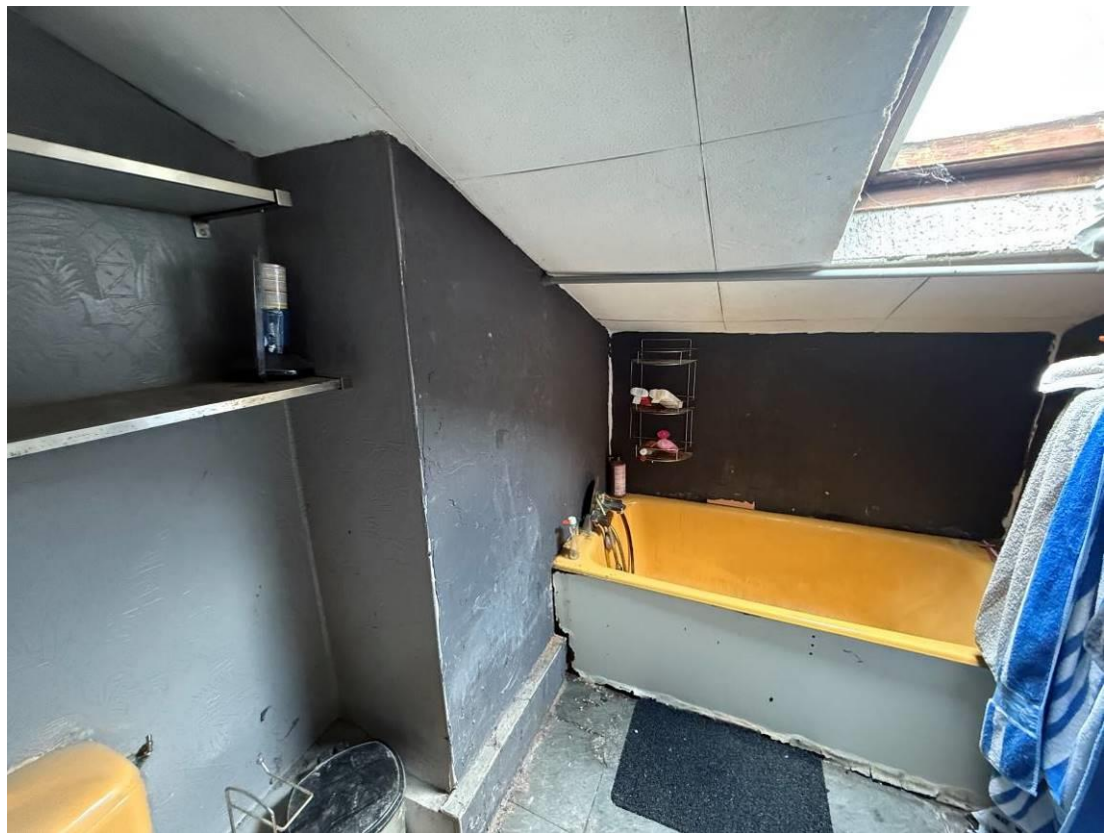
Salle de bains :

Porte en bois panneau plein hors d'usage ; le panneau est troué côté intérieur comme extérieur.

Au sol : linoléum hors d'usage.

Plafond : dalles de polystyrène hors d'usage ; certaines dalles se décollent ; une poutre vernie traversante, en état ; une règlette sur la poutre.

Un W.C non fonctionnel et en mauvais état.

Une baignoire : l'émail est marqué, le tablier en stratifié est moisi.

Une fenêtre de toit simple vitrage en mauvais état ; traces d'humidité sur les huisseries.

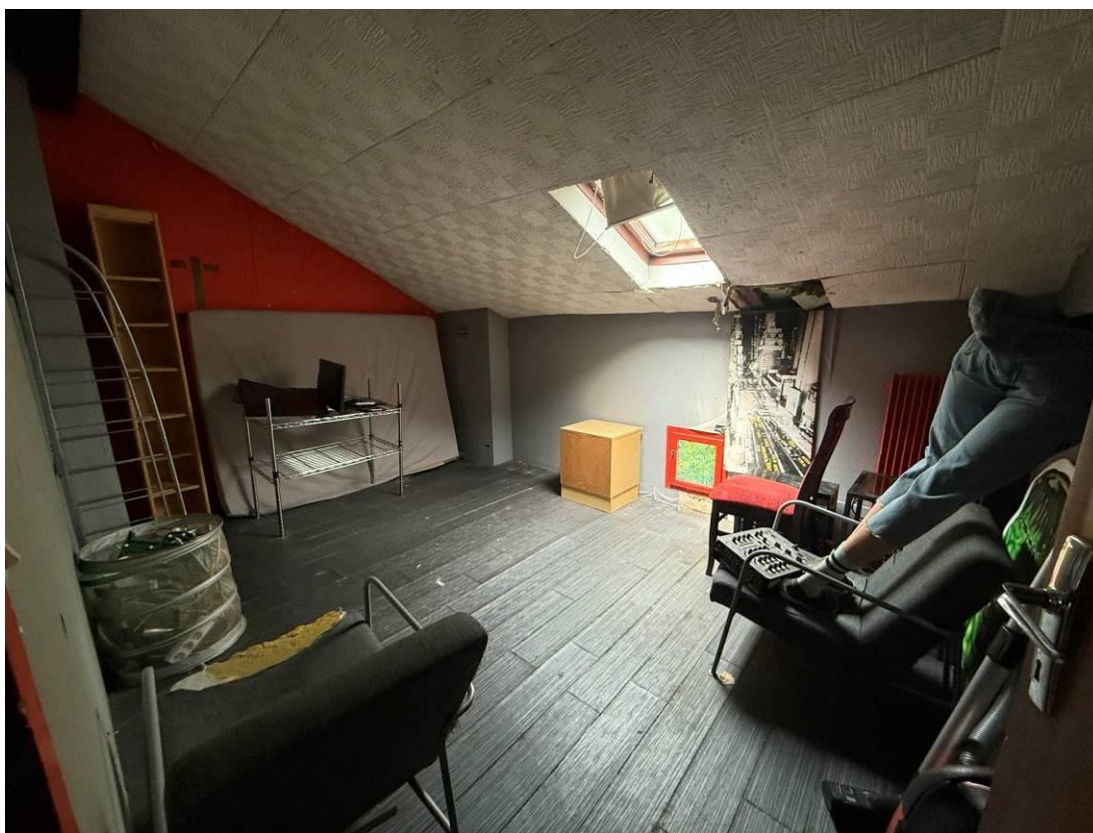
#### Chambre 4 sur l'arrière :

Porte en bois panneau plein, hors d'usage ; le panneau est troué.

Au sol : linoléum imitation parquet, hors d'usage.

Plafond : dalles de polystyrène ; elles se décollent de chaque côté de la fenêtre de toit ; une dalle est manquante ; poutre en bois en bon état.

Une fenêtre de toit simple vitrage en mauvais état ; traces d'humidité sur les huisseries ; le rideau occultant est hors d'usage.

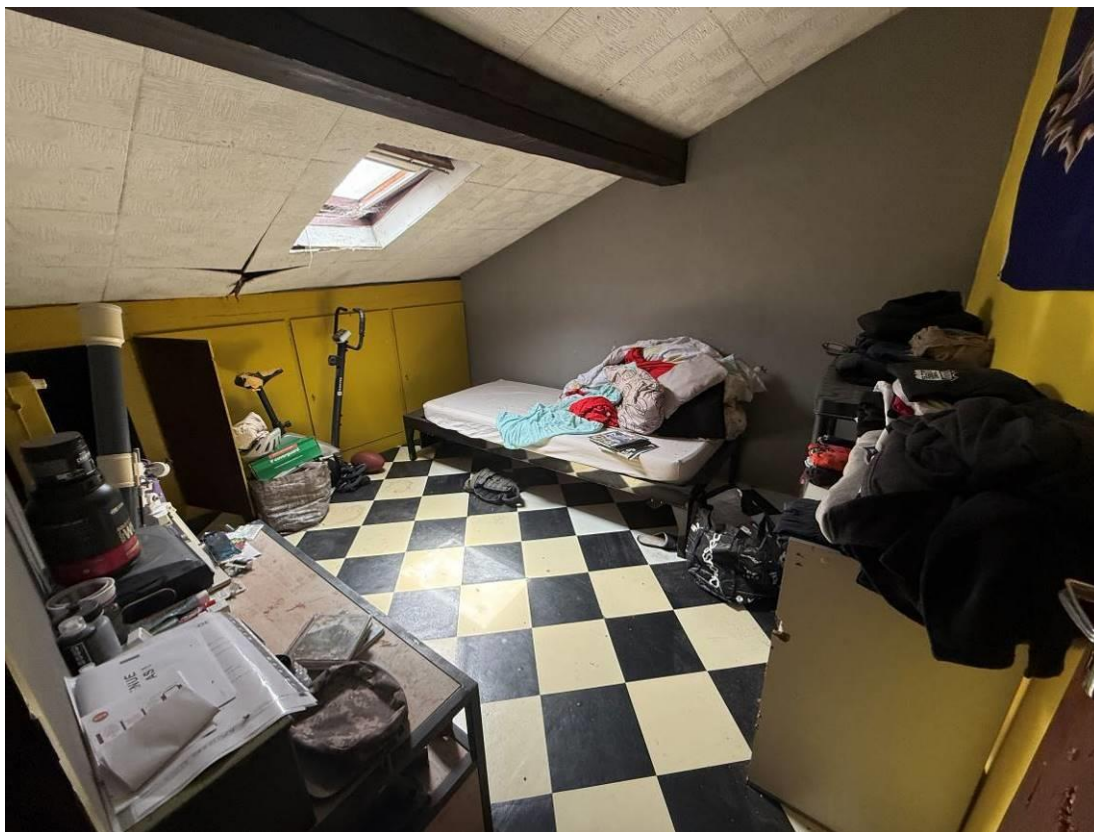
#### Chambre n° 3 sur façade avant :

Porte d'accès en bois panneau plein hors d'usage.

Au sol : linoléum hors d'usage.

Au plafond : dalles de polystyrène hors d'usage ; certaines se décollent ; d'autres comportent des traces d'humidité.

Une fenêtre de toit simple vitrage en mauvais état ; traces d'humidité sur les huisseries
