PROCES VERBAL DE CONSTAT

CONSTAT DE COMMISSAIRE DE JUSTICE

A l'effet de dresser un procès-verbal descriptif d'un ténement immobilier comprenant notamment un appartement à usage d'habitation et une cave, objet de la procédure immobilière :

Sur la commune de DIGOIN (71160), dans un immeuble en copropriété dénommé Résidence Bel Air, Bâtiment D, au 71B, Rue François Ducarouge :

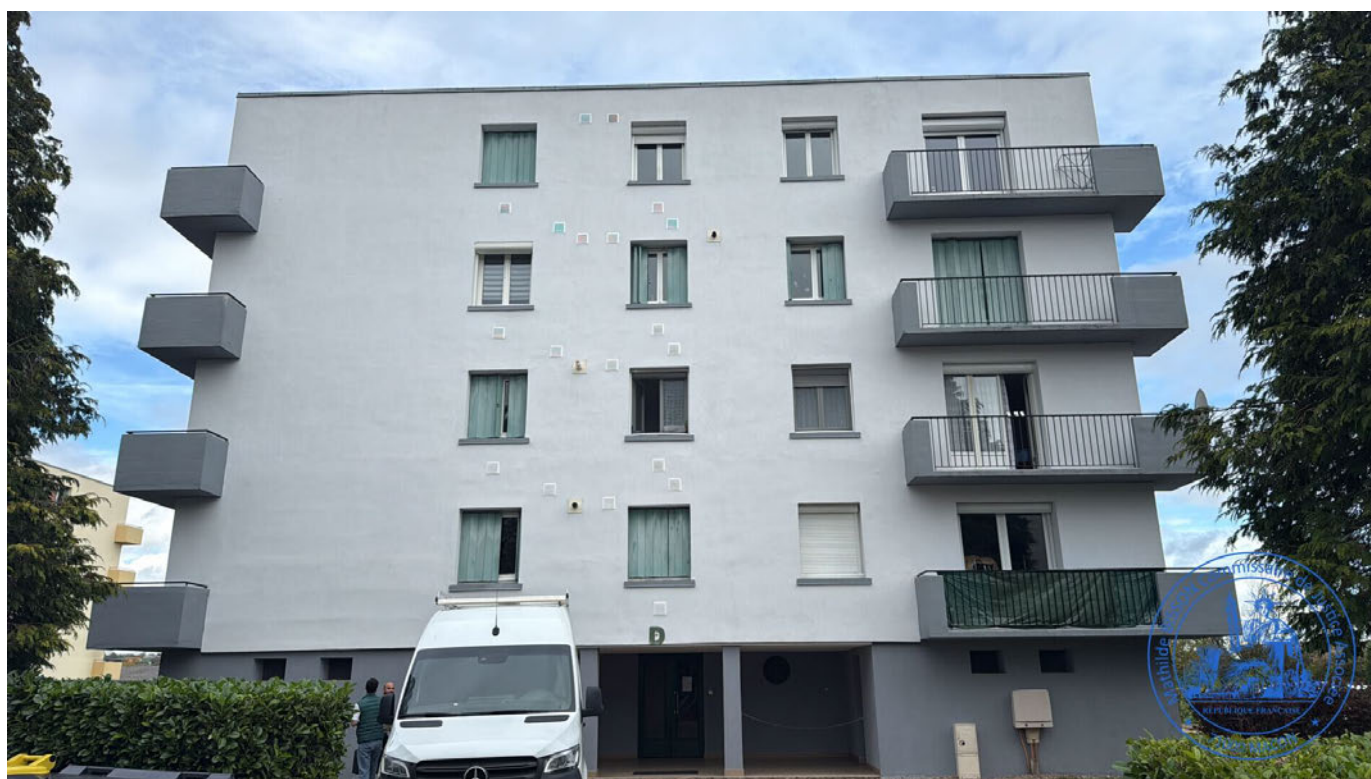
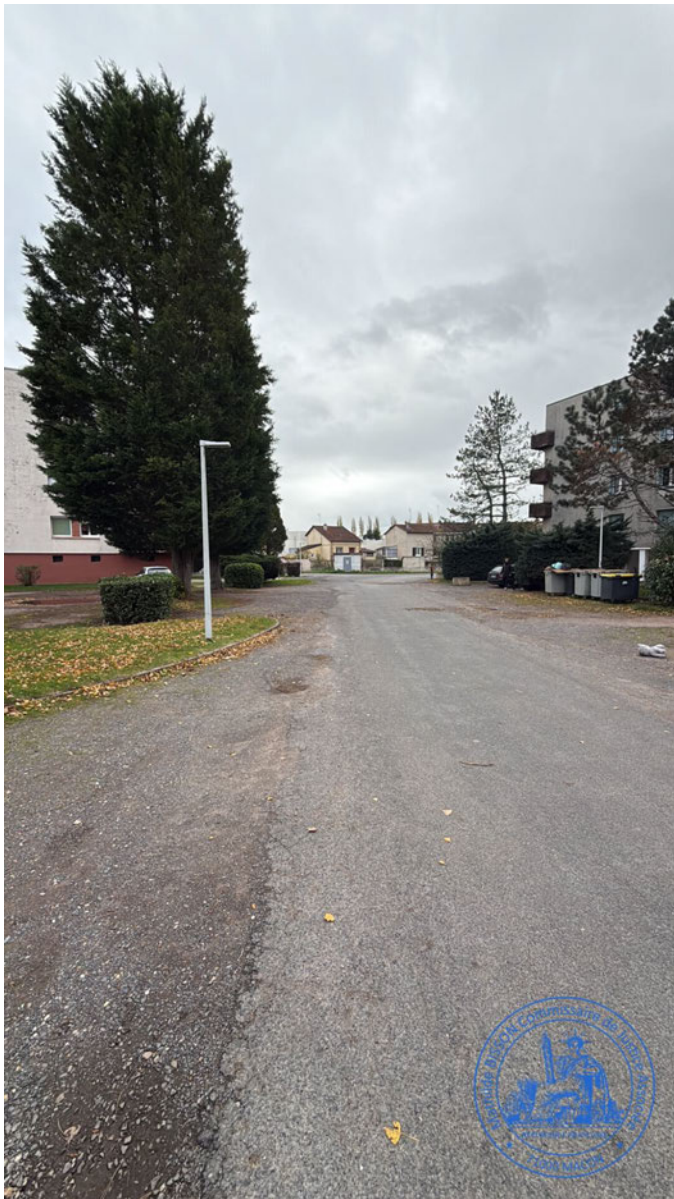
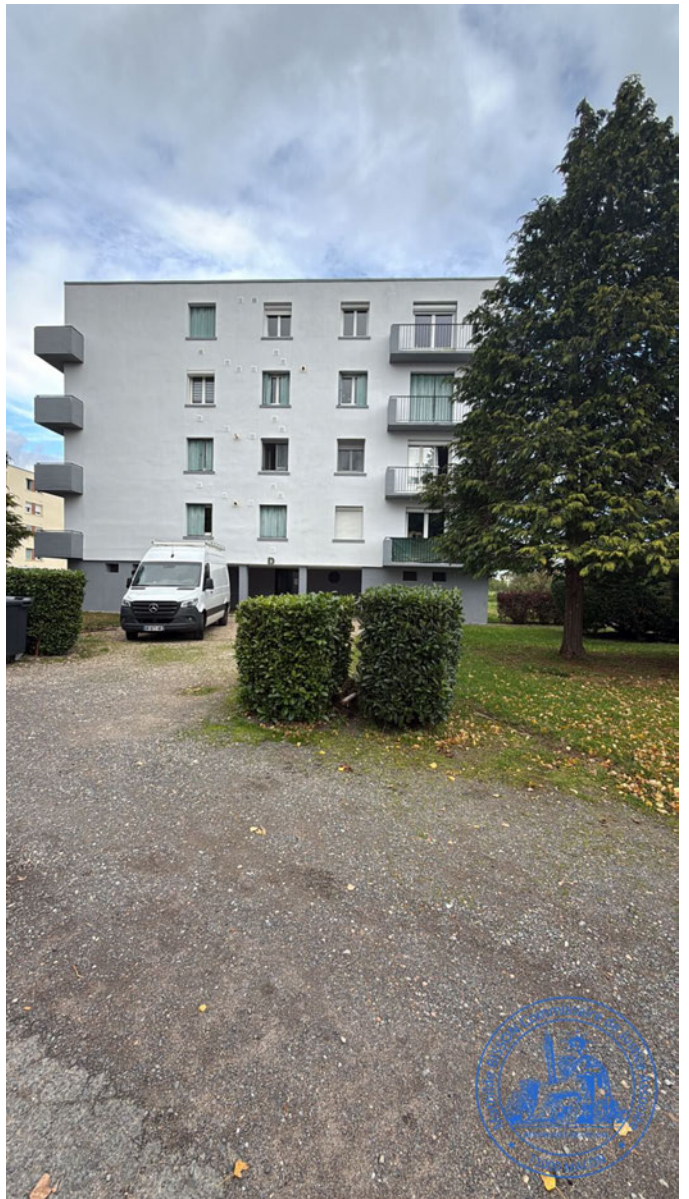
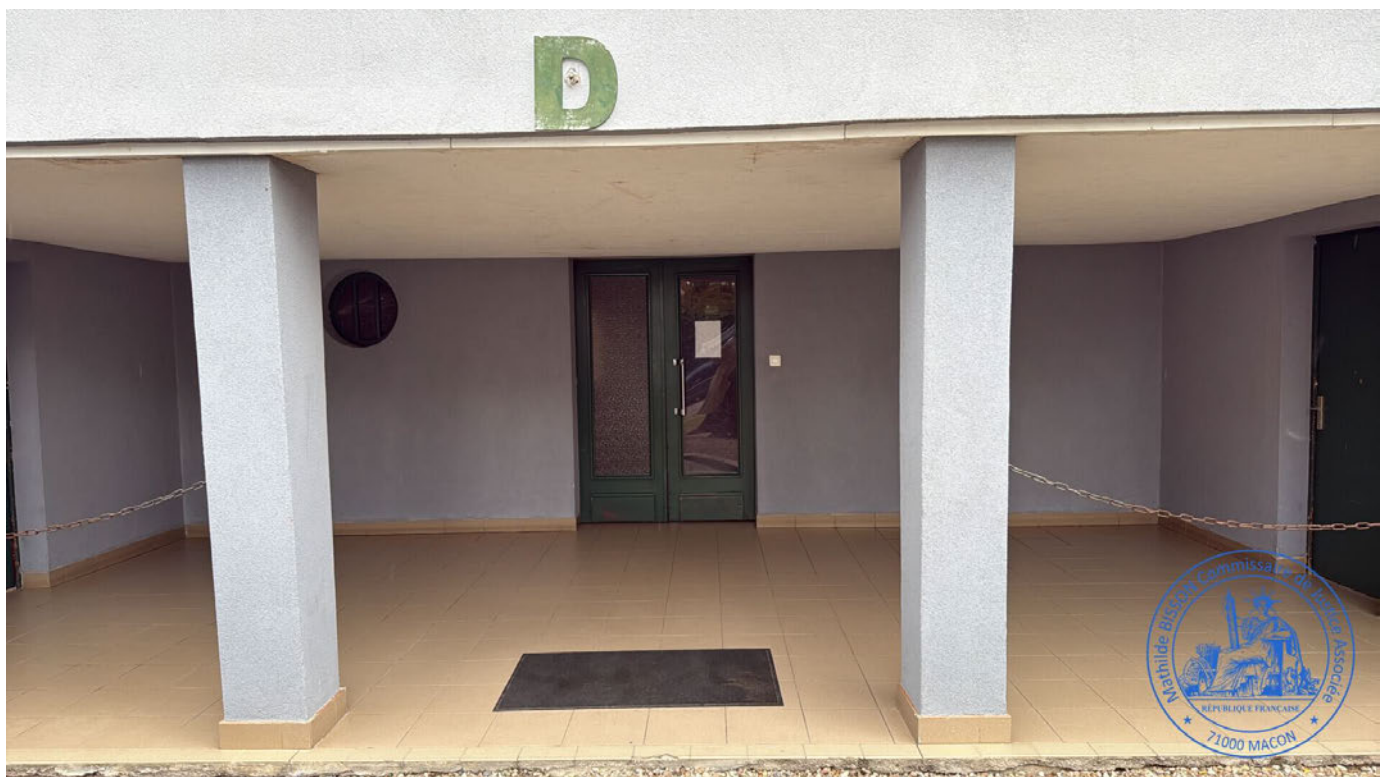
La façade de l'immeuble est en crépi de couleur gris clair en bon état général. Le voisinage nous déclare que la façade a été repeinte il y a environ 3 ans. Le soubassement, le rez-de-chaussée et les balcons sont peints en gris foncé.

L'entrée du bâtiment est identifiée par une lettre « D » et protégée par un porche soutenu par deux piliers carrés peints en gris. Le sol du porche est carrelé de dalles beiges.

La porte d'entrée est un modèle à deux battants de couleur vert foncé, avec des panneaux en verre dépoli.

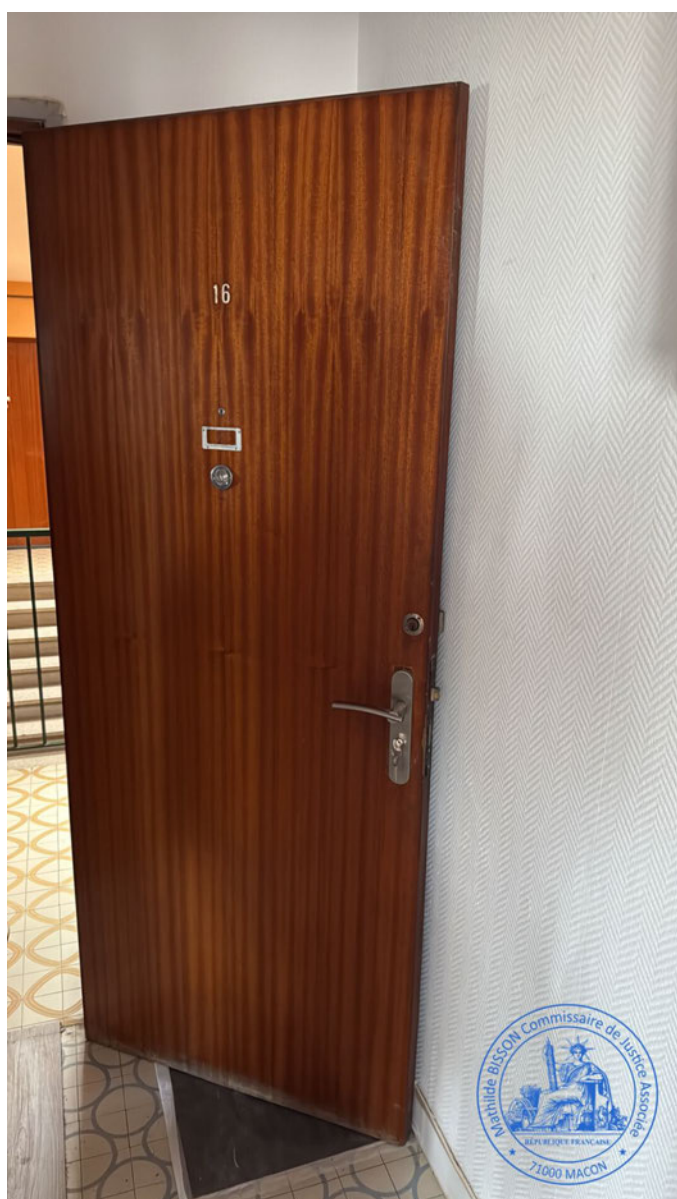
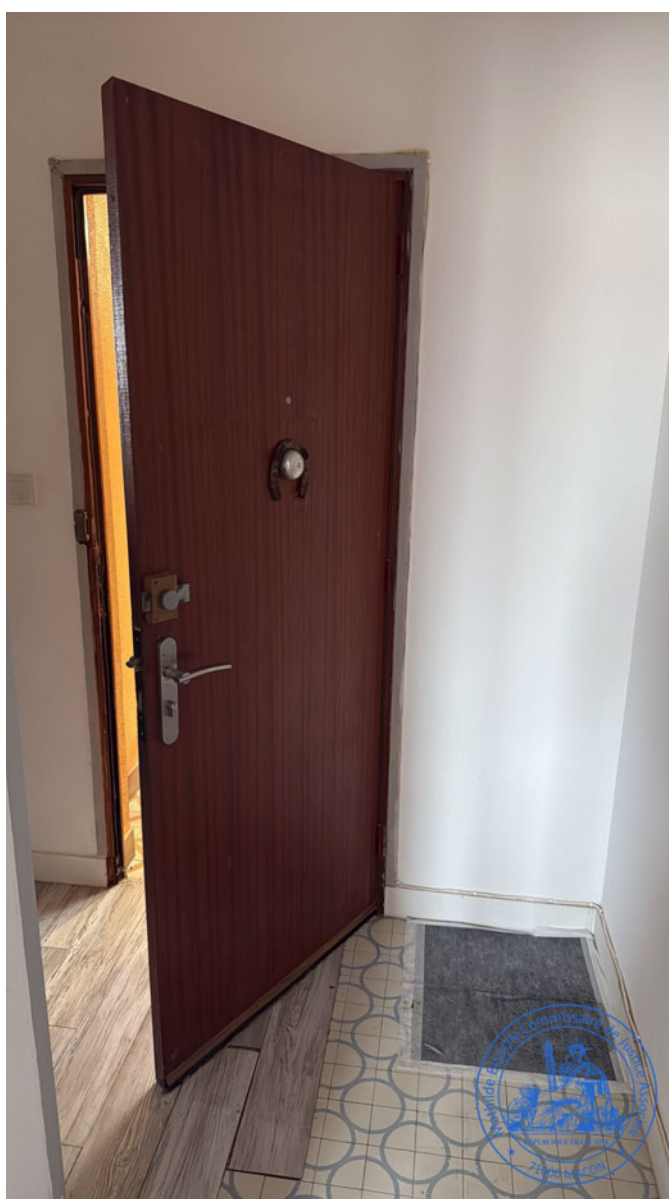
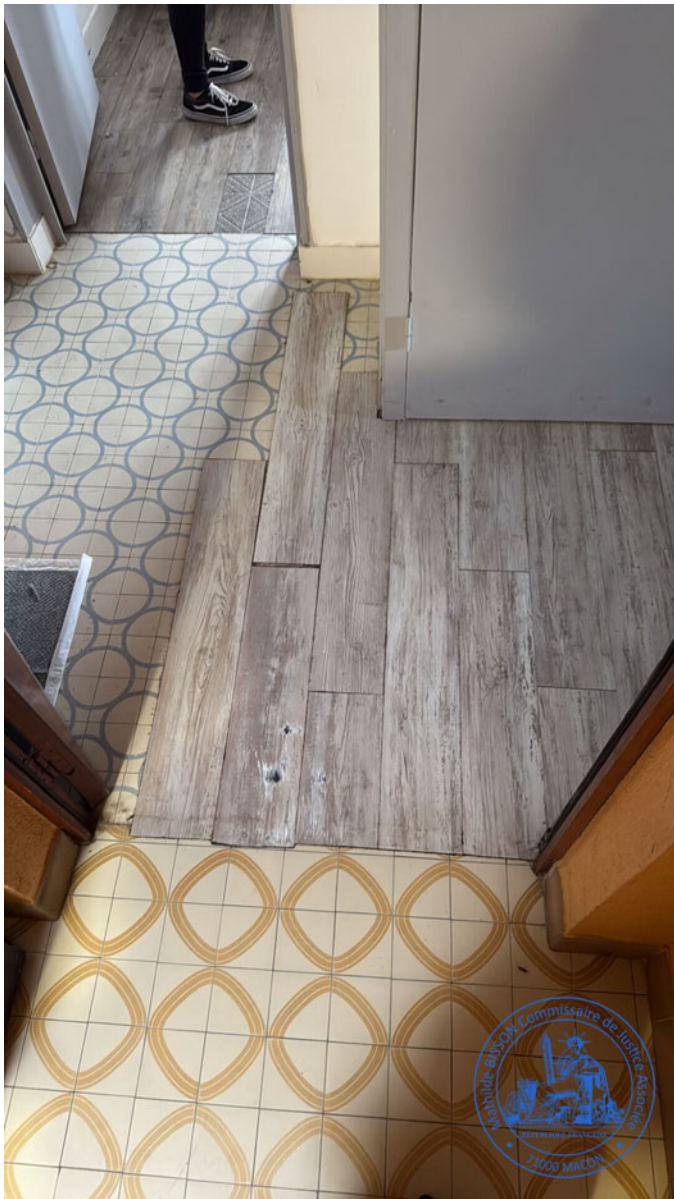
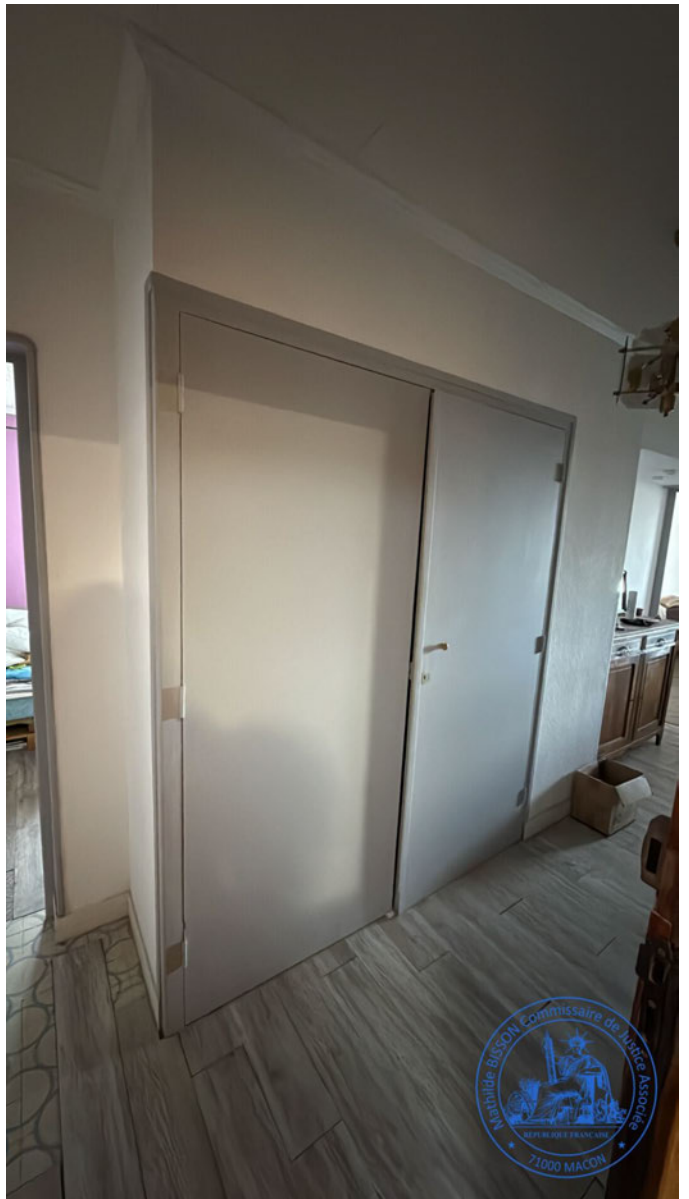
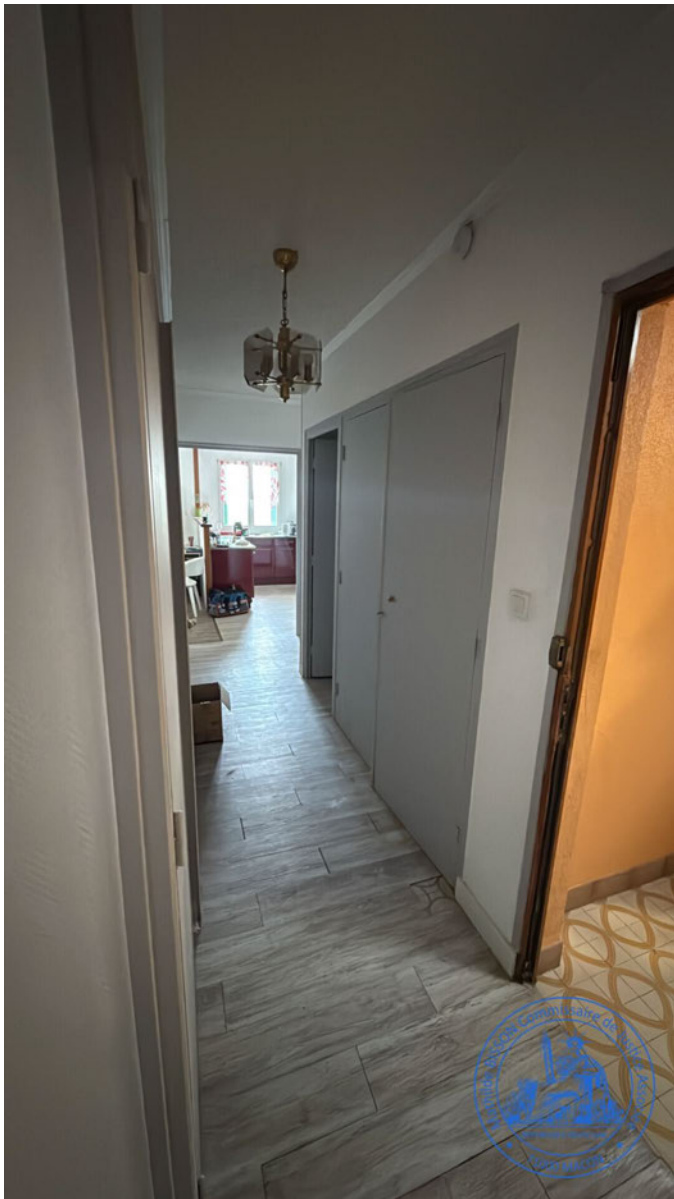
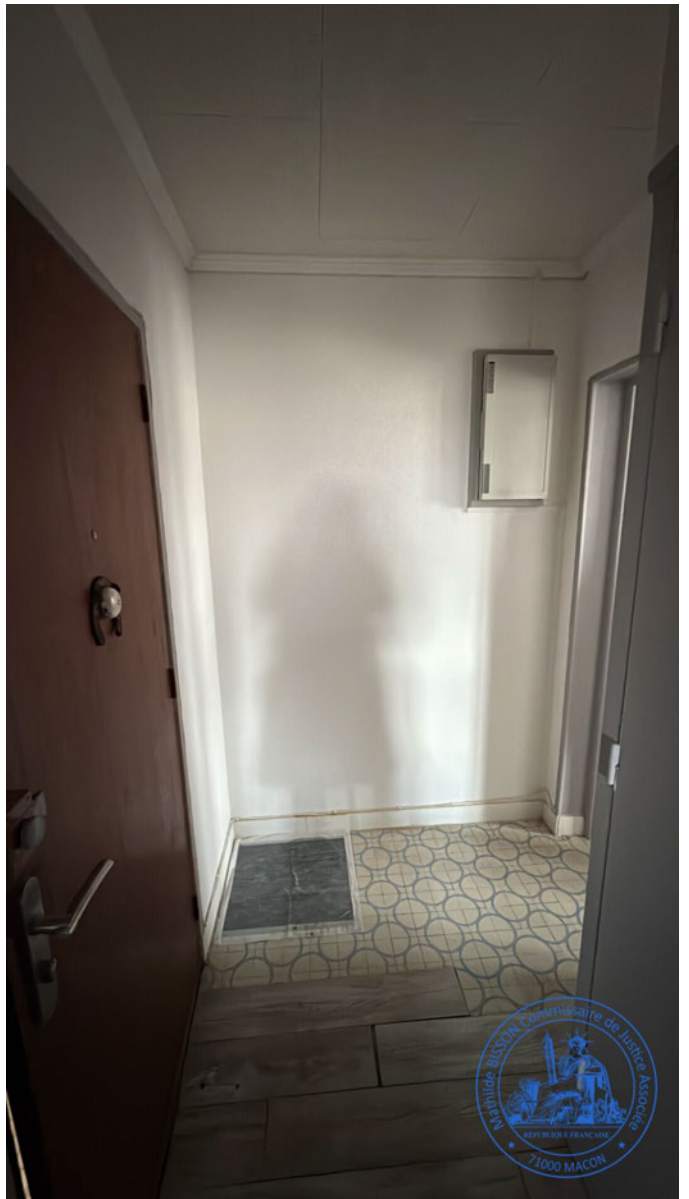
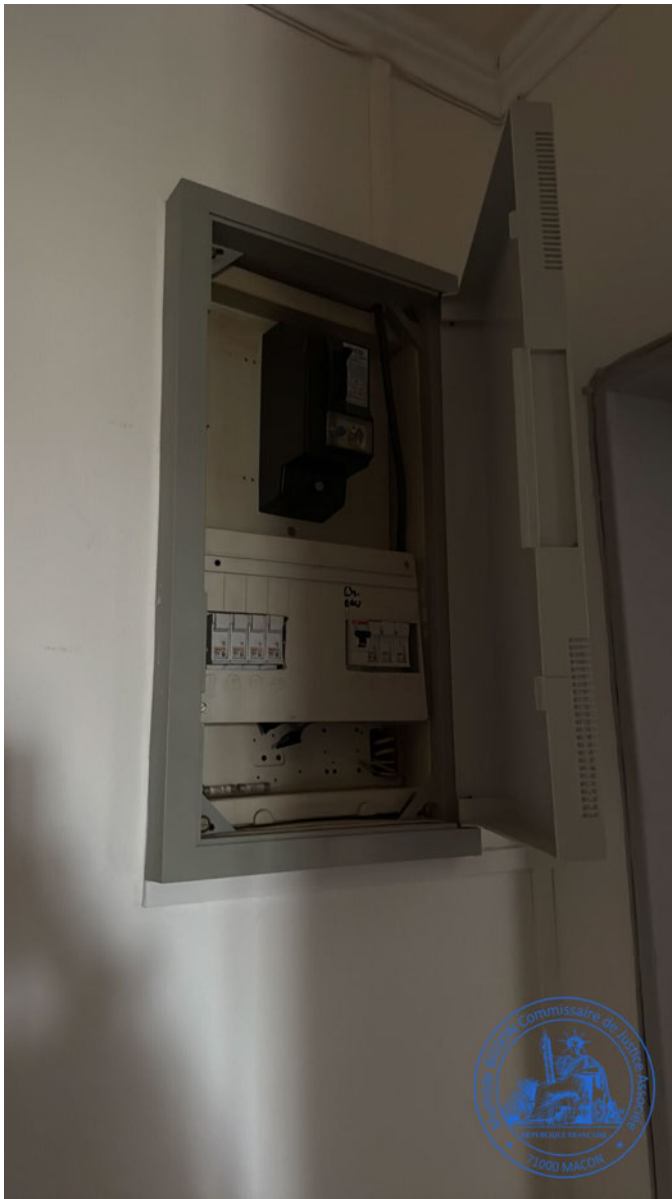
ENTRÉE

La face intérieure de la porte est blindée, de couleur bois, et munie d'une sonnette métallique. Elle dispose d'une poignée et d'une serrure de sécurité en métal argenté. La porte frotte au sol à l'ouverture.

Le sol est partiellement revêtu d'un carrelage à motifs de cercles bleus sur fond clair. Le reste de l'entrée et le couloir sont recouverts d'un revêtement de sol imitation parquet bois clair, posé par-dessus un autre carrelage visible par endroits.

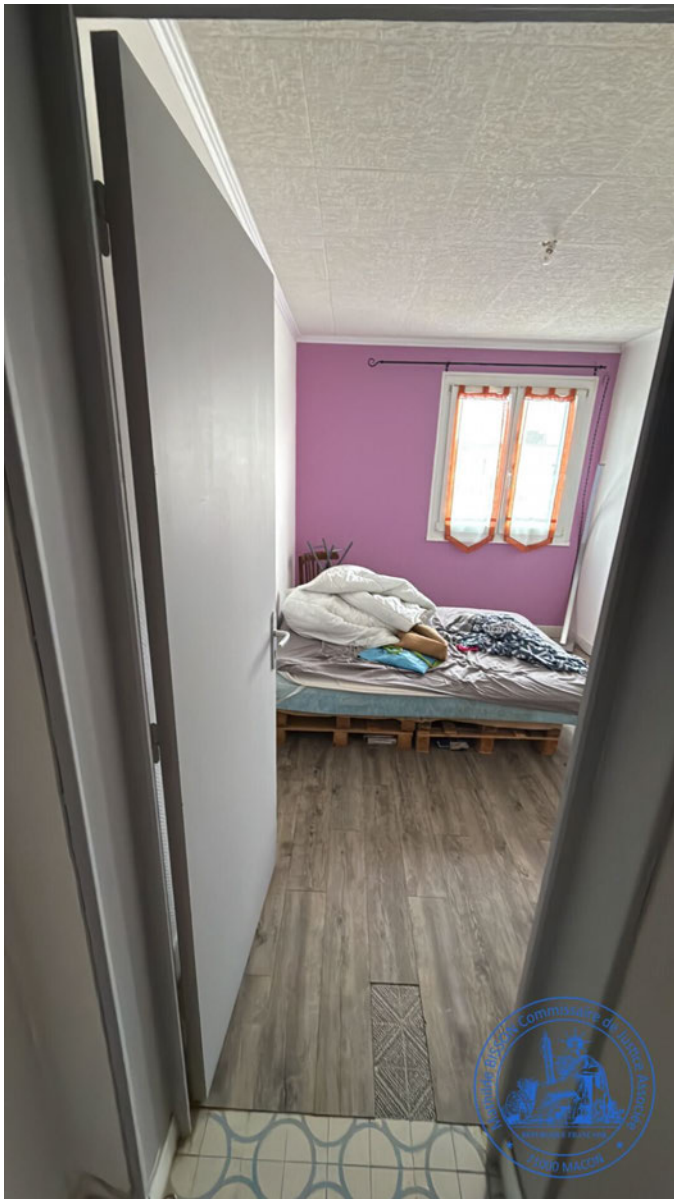
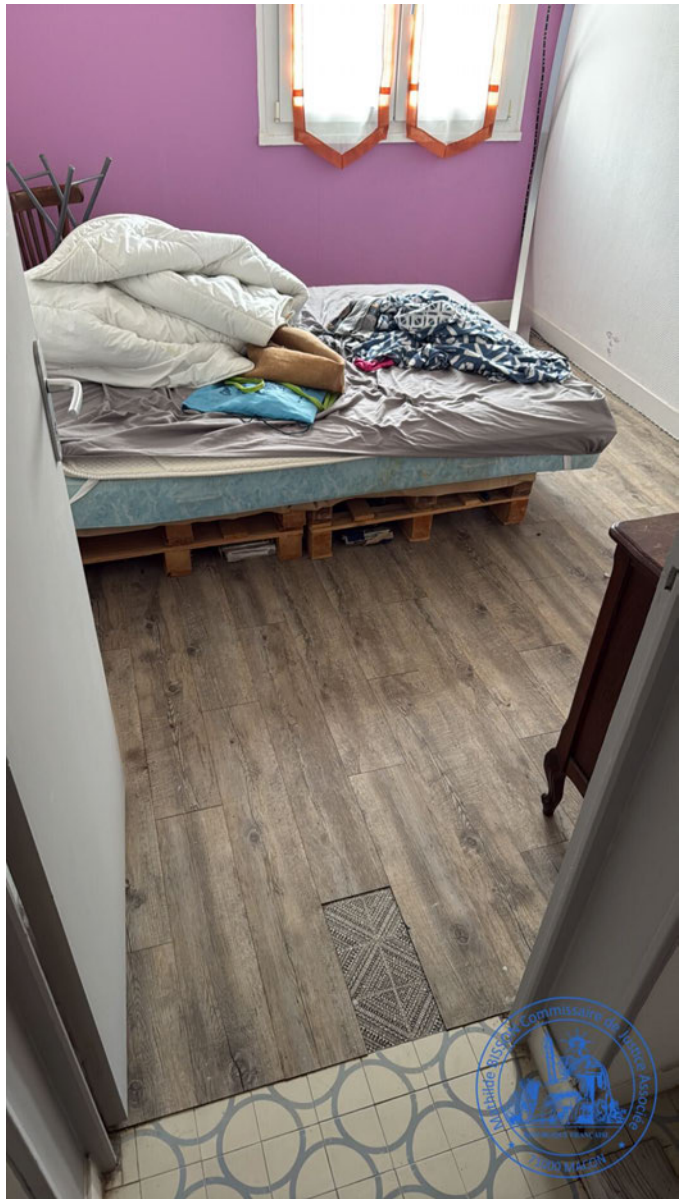
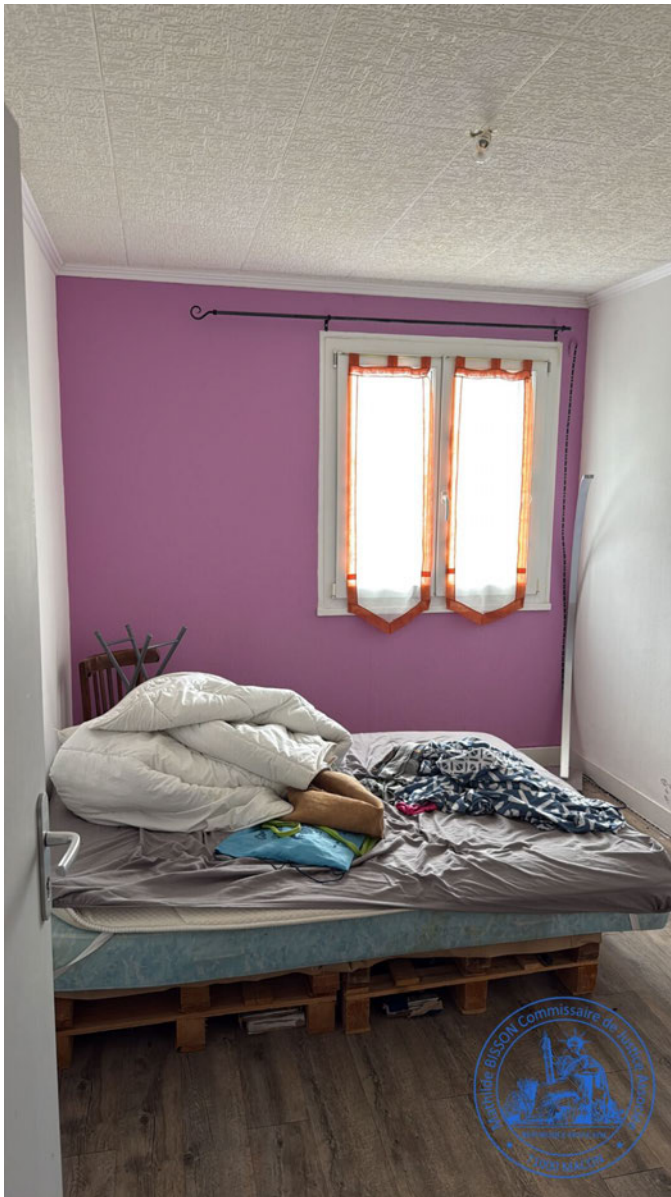
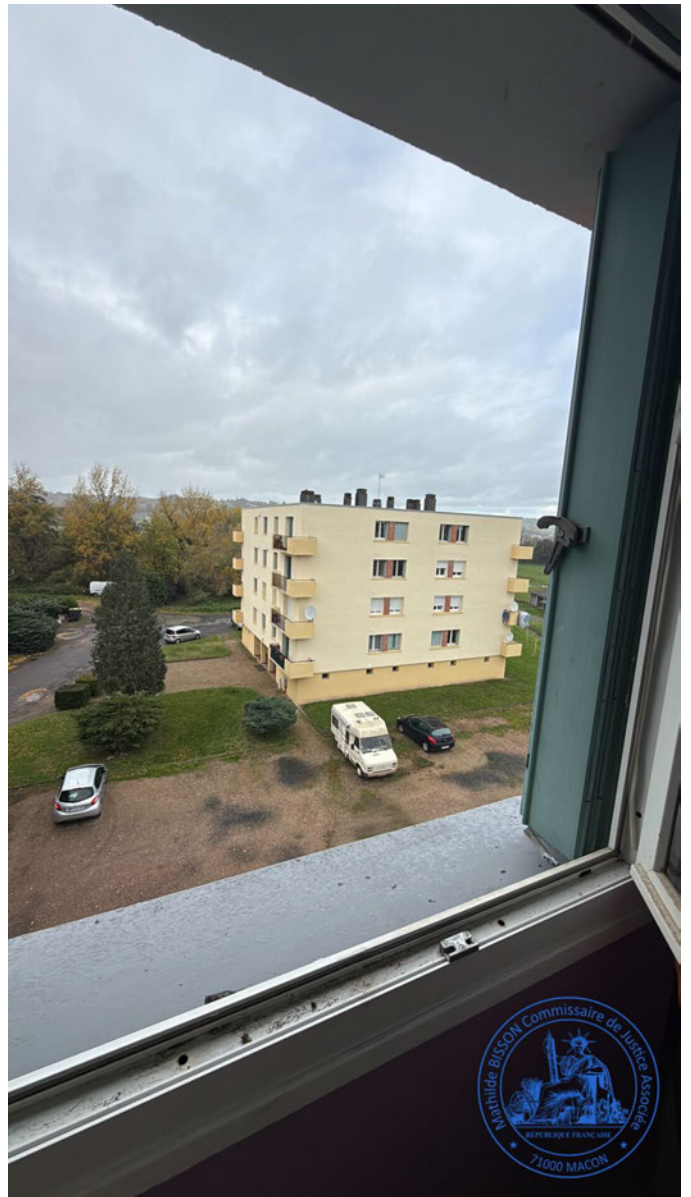
CHAMBRE FACE A L'ENTREE :

Le sol à l'entrée de la chambre est carrelé sur une petite partie avec des mosaïques et en partie recouvert d'un revêtement imitation parquet à l'état d'usage.

Le plafond est en dalles de faux plafond de couleur blanche, avec une douille pour point lumineux, sans ampoule au centre.

La fenêtre est en double vitrage et donne sur des immeubles, sans vis-à-vis. La menuiserie de la fenêtre est blanche et sa glissière est encrassée. Le rebord extérieur est gris. La fenêtre est équipée de volets en plastique coulissants de couleur verte et d'un loquet de fermeture en plastique.

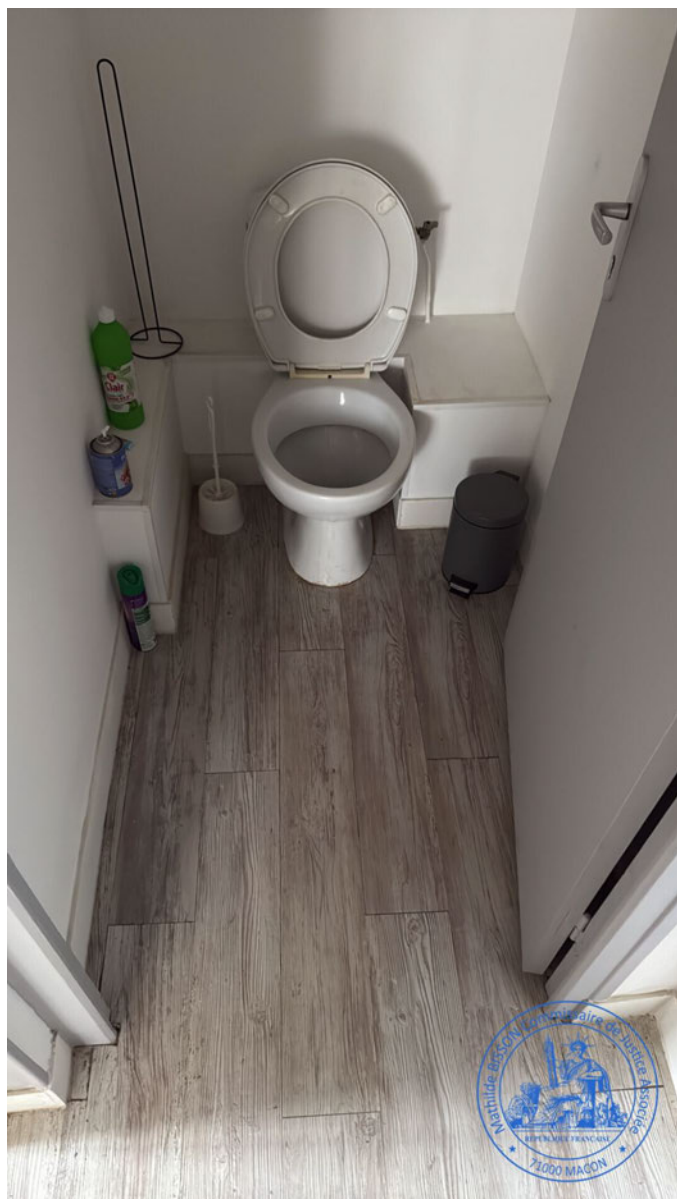
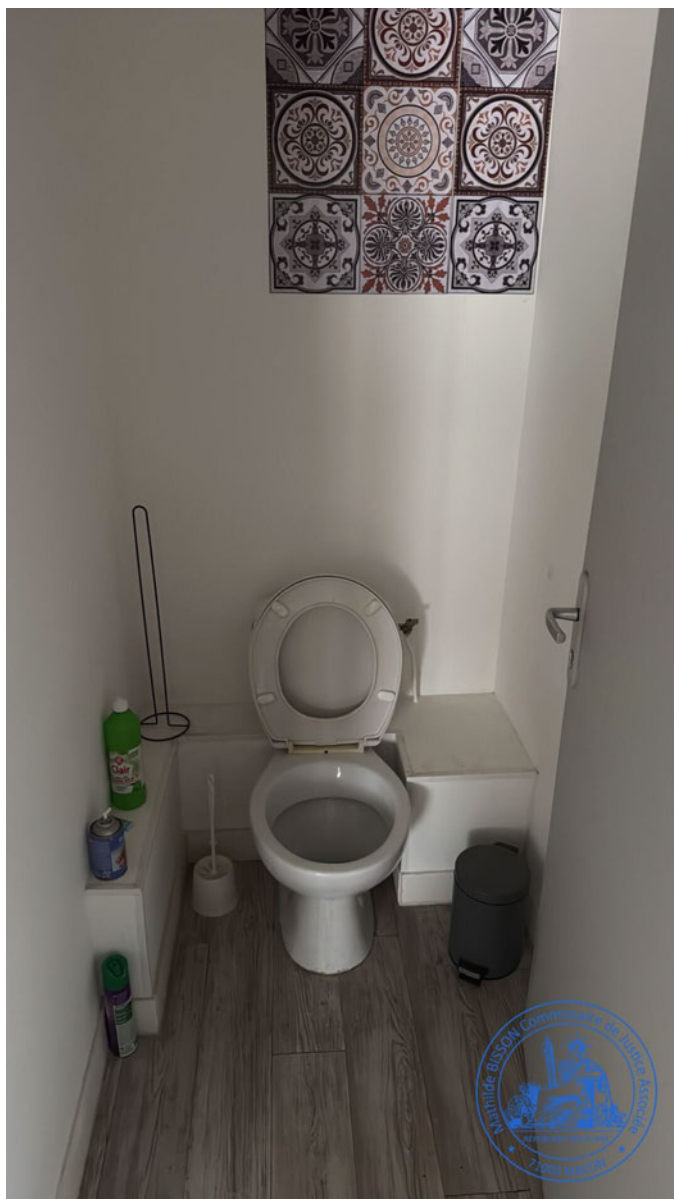
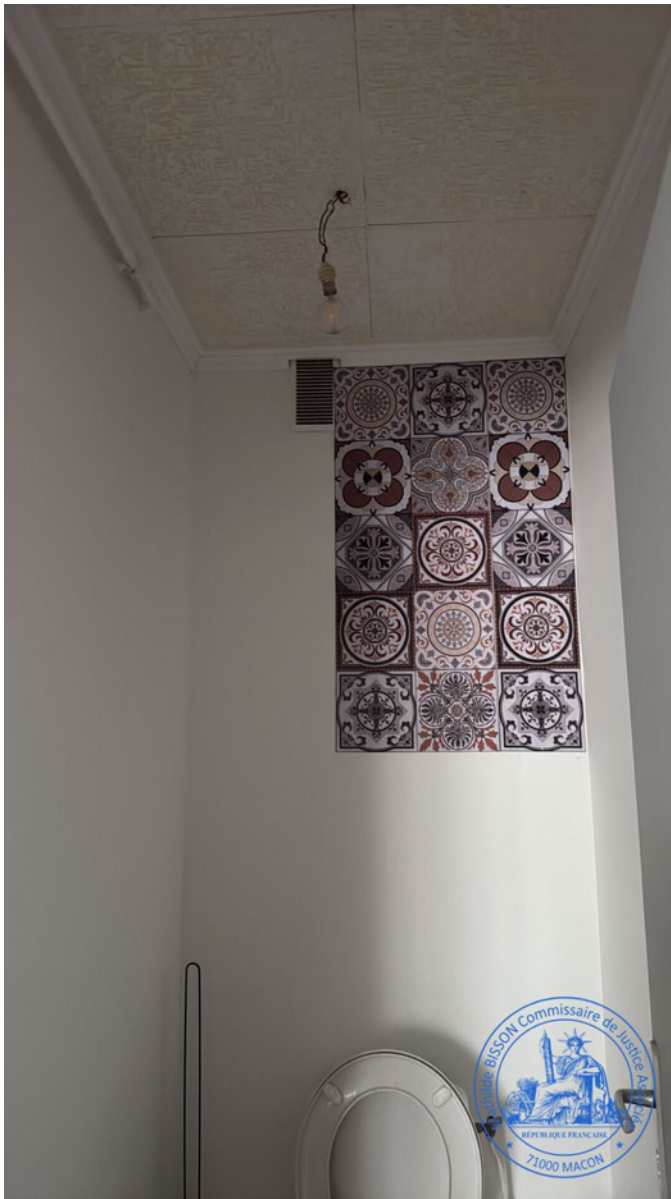
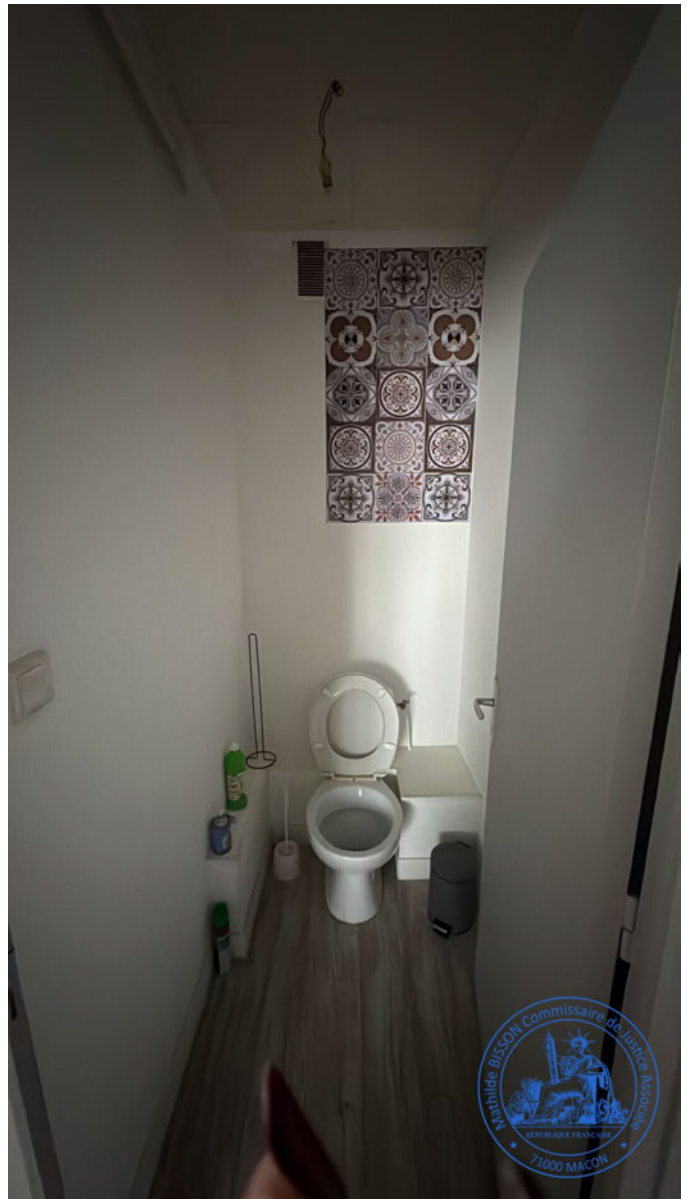
TOILETTES :

La porte est en bois, laquelle ne ferme pas correctement.

Il y a une bouche de VMC encrassée et des dalles de faux plafonds.

Une ampoule est suspendue au plafond par ses fils électriques, sans luminaire.

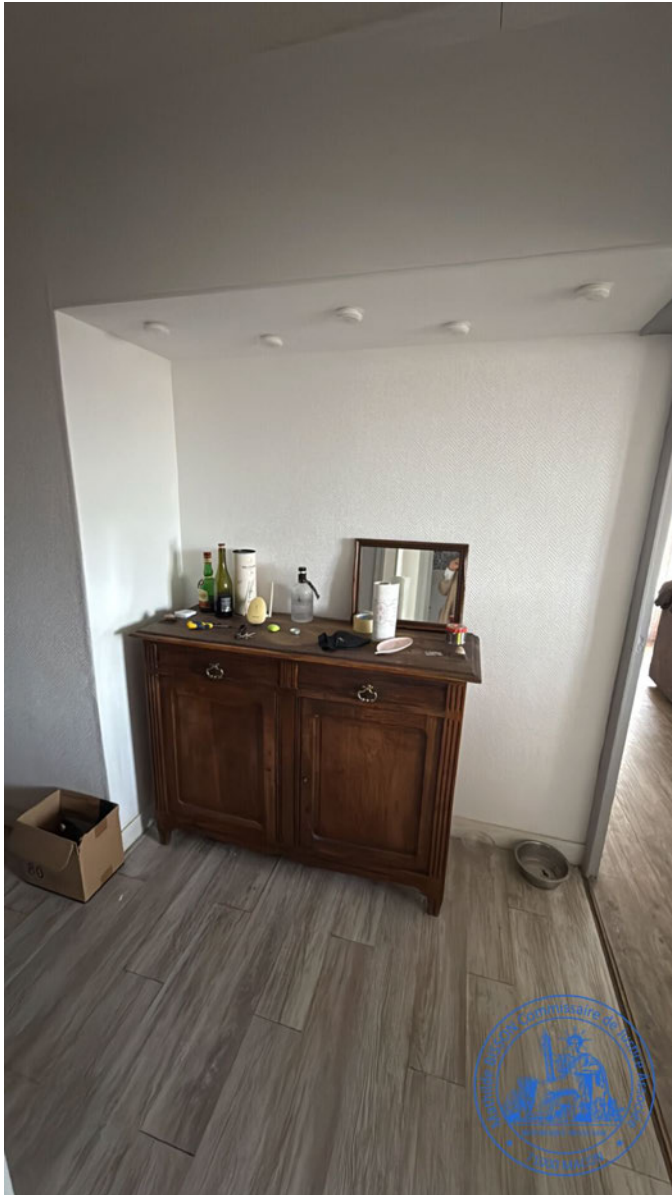
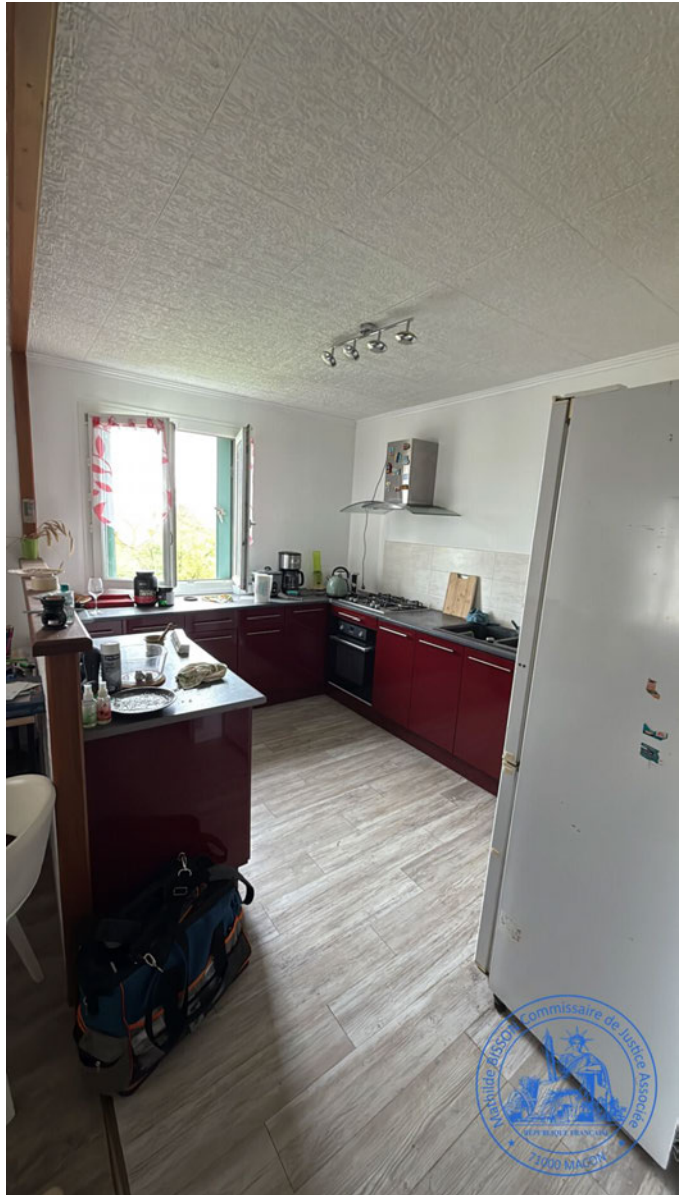
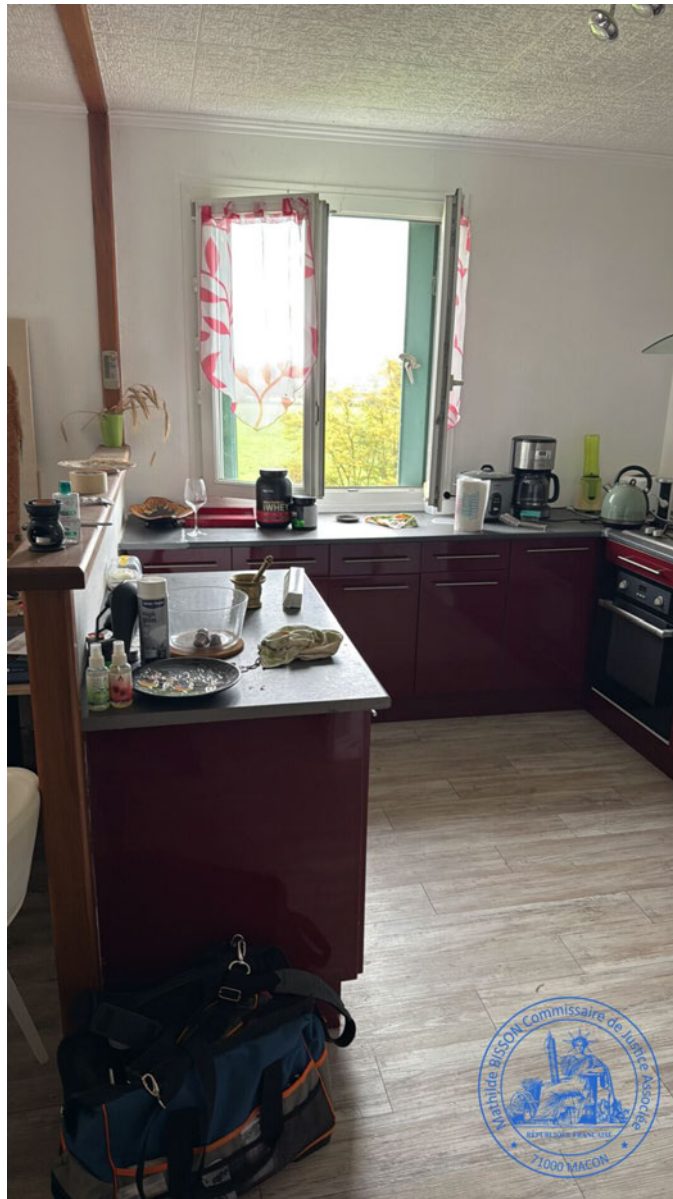
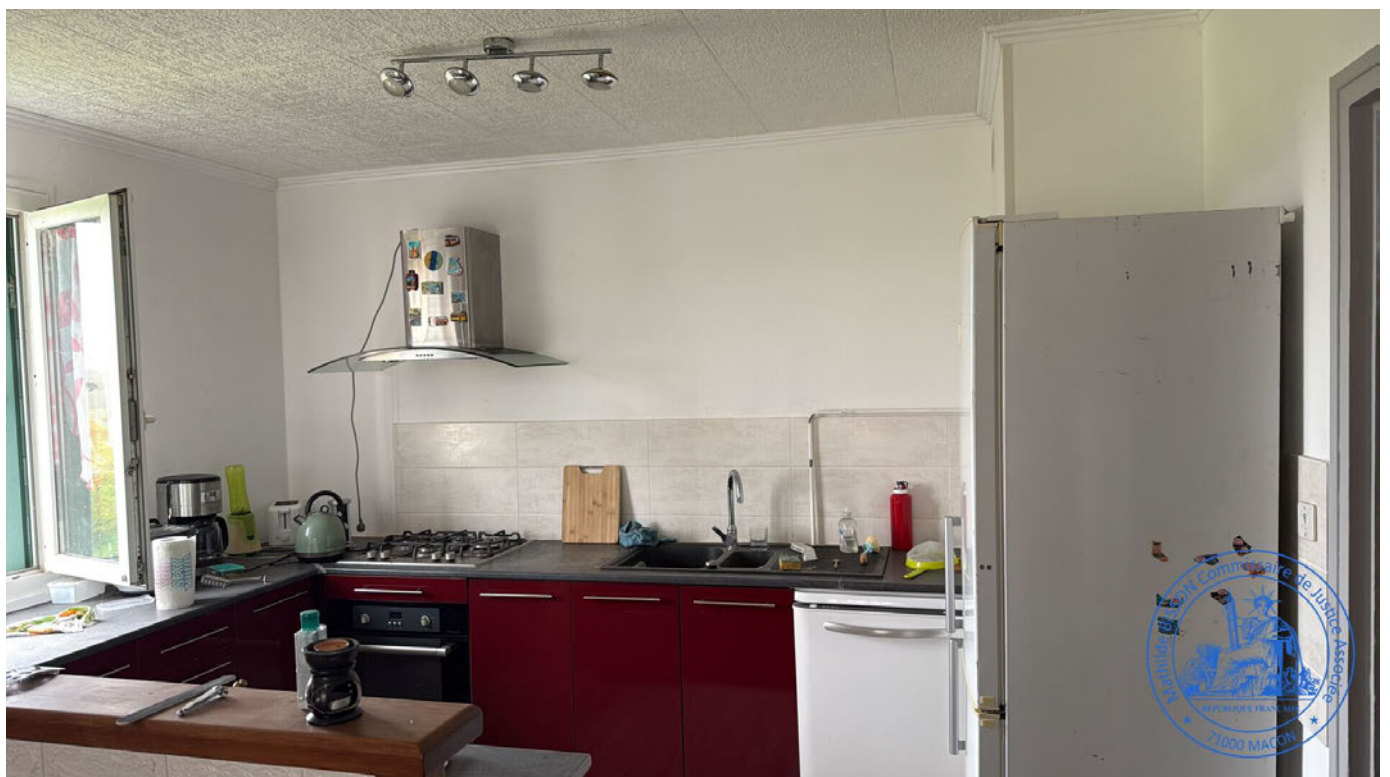
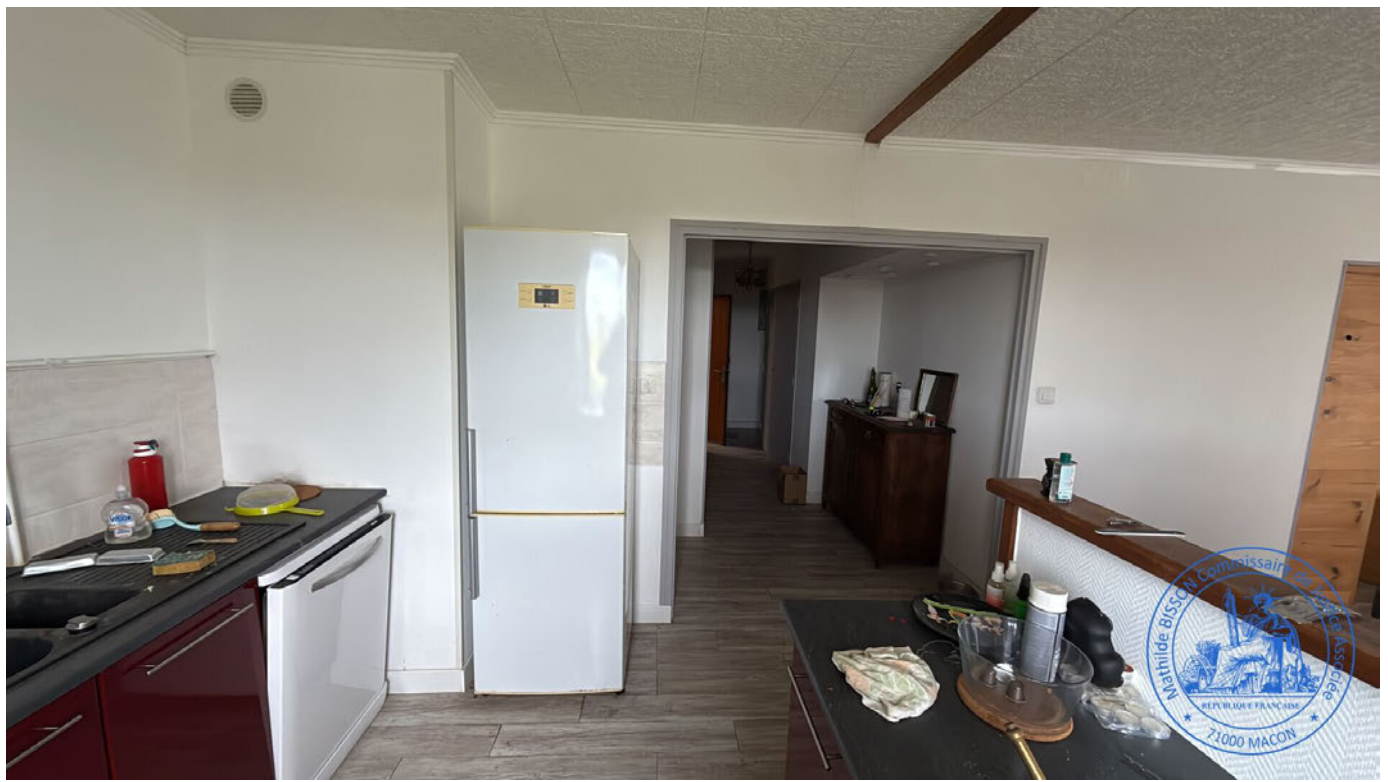
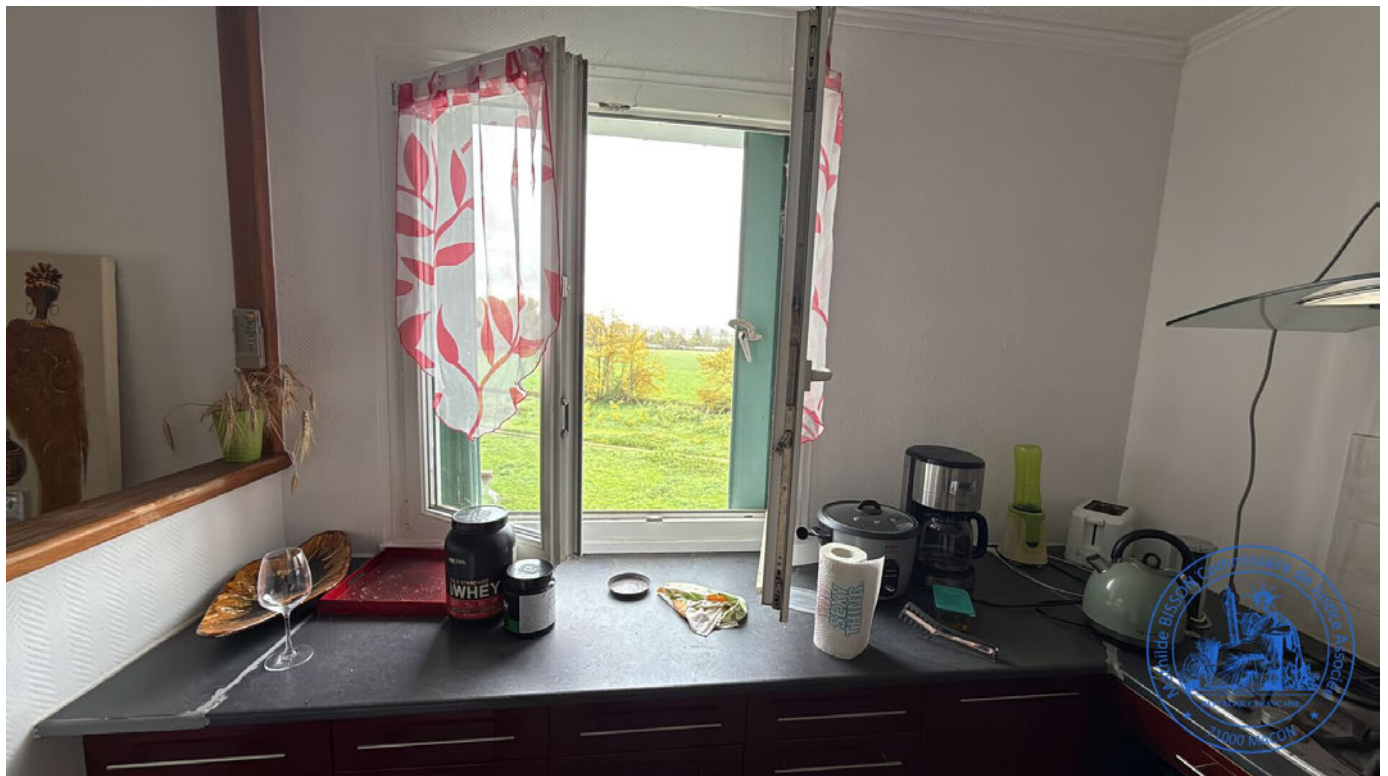
CUISINE :

Les plans de travail sombres sont à l'état d'usage, et je note que le joint est posé grossièrement par endroit.

L'électricité étant coupée, le fonctionnement des équipements ne peut être testé.
