PROCES VERBAL DE CONSTAT

CONSTAT DE COMMISSAIRE DE JUSTICE

A l'effet de dresser un procès-verbal descriptif d'un ténement immobilier comprenant notamment un appartement à usage d'habitation et une cave, objet de la procédure immobilière :

Sur la commune de DIGOIN (71160), dans un immeuble en copropriété dénommé Résidence Bel Air, Bâtiment D, au 71B, Rue François Ducarouge :

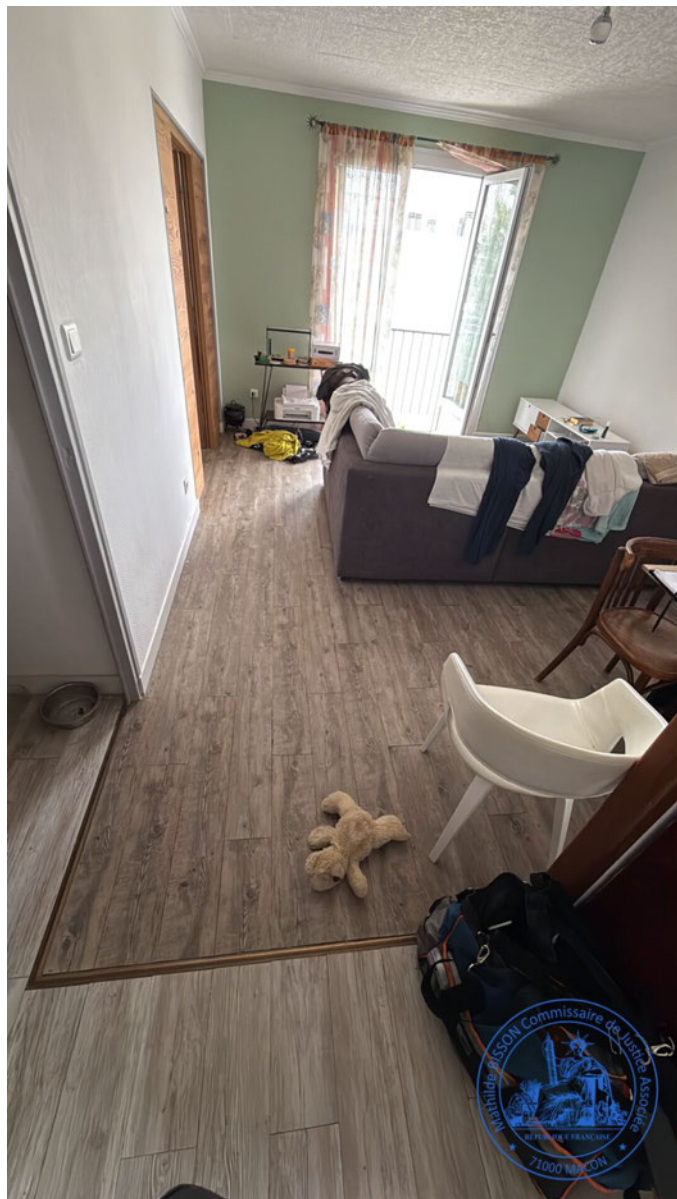
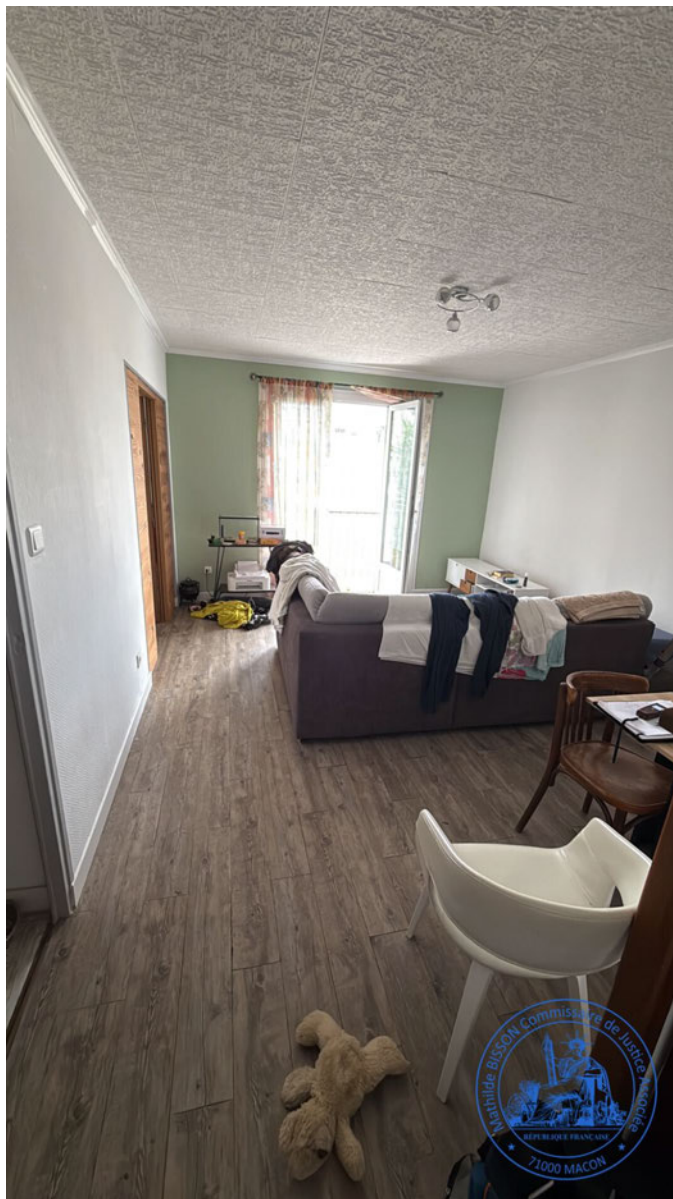
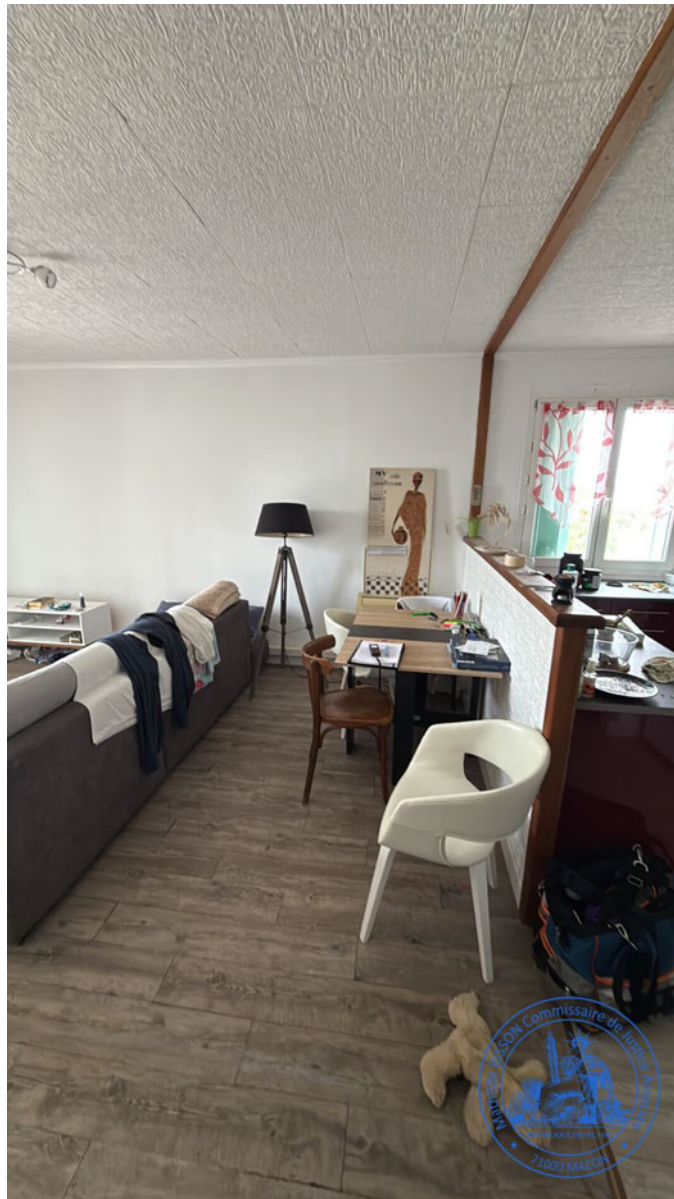
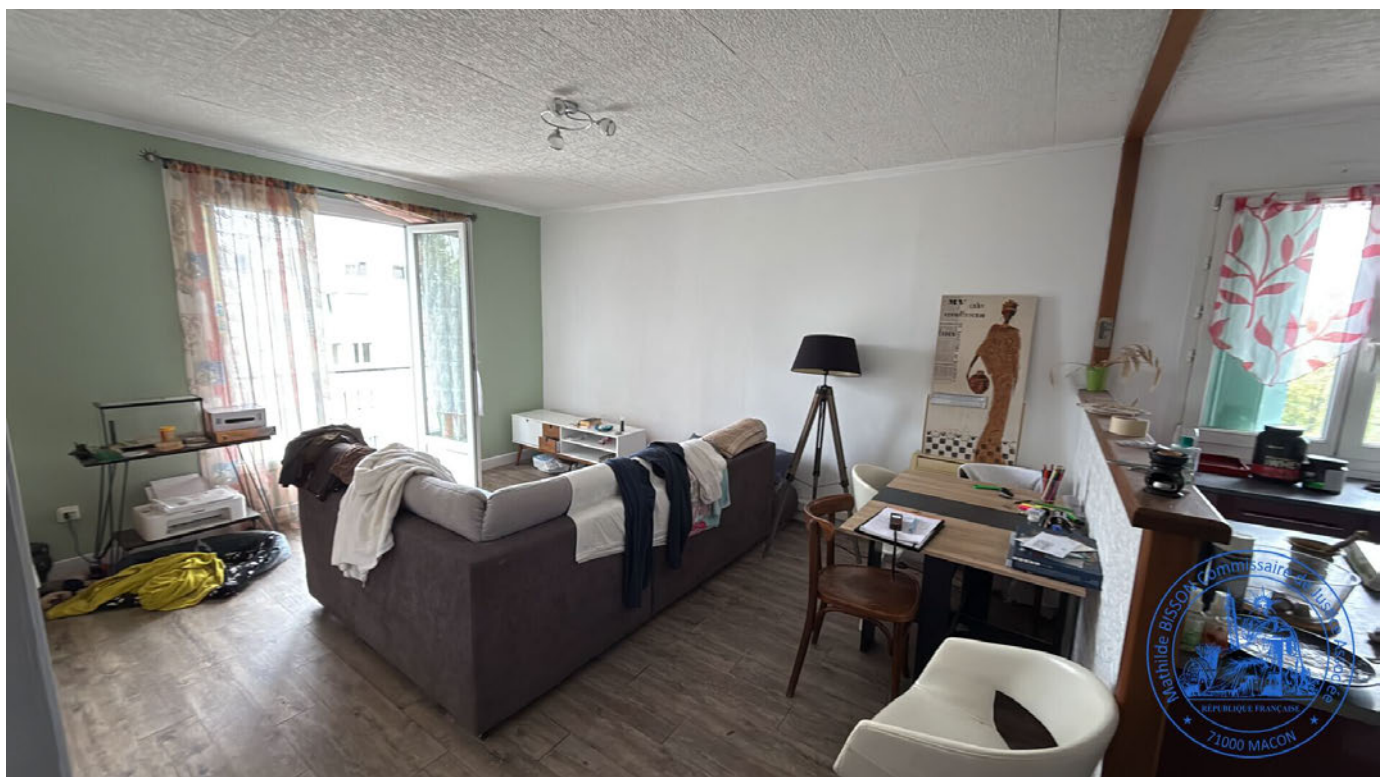
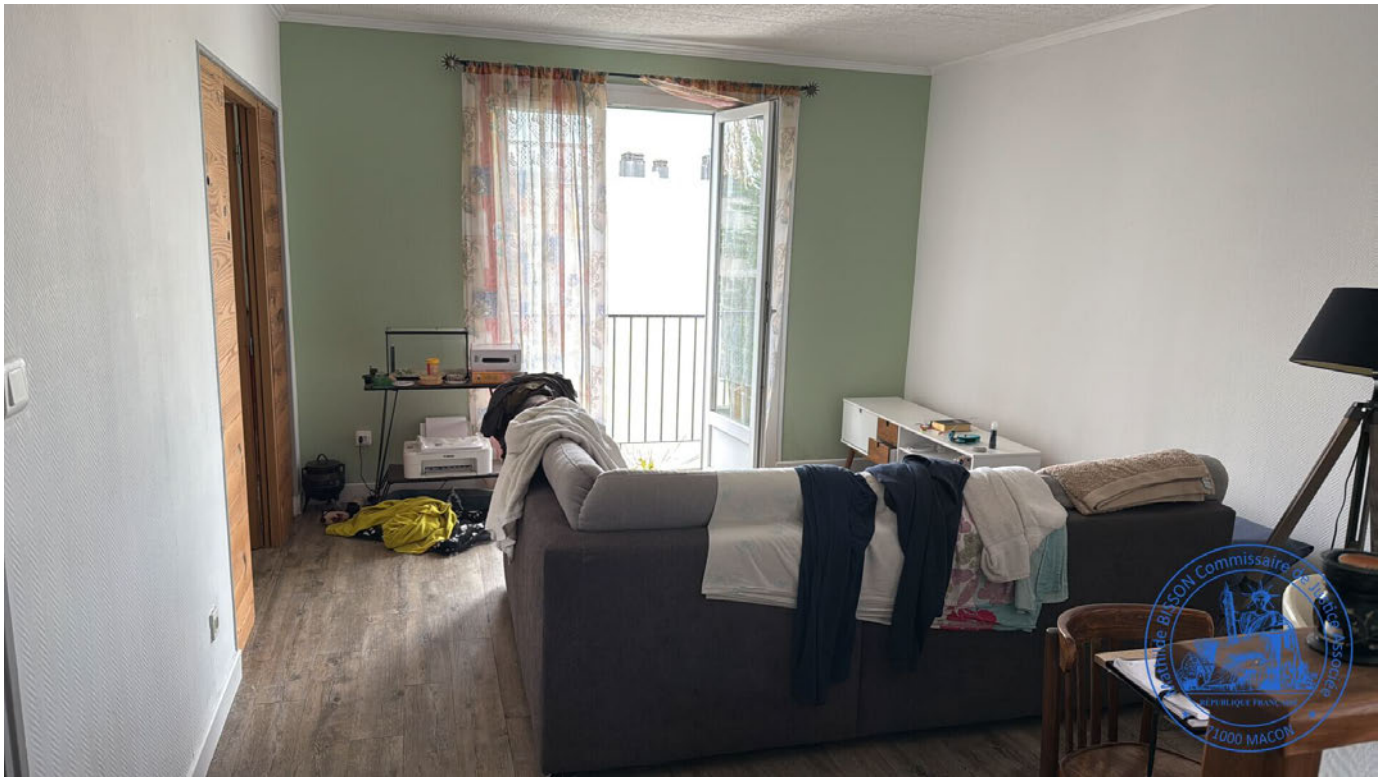
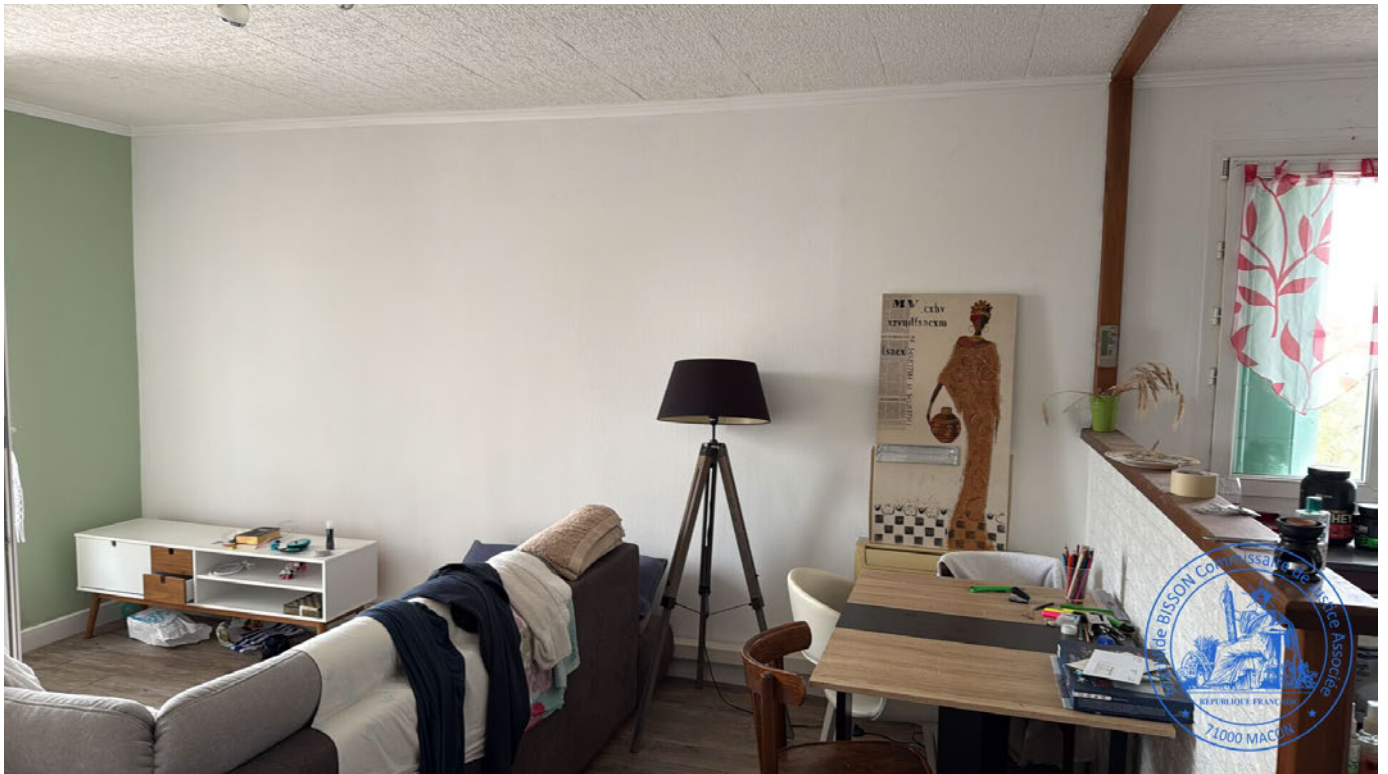
SALON :

Le sol est en parquet de couleur foncée, et il est abîmé, notamment à l'entrée où le bois a pris l'humidité.

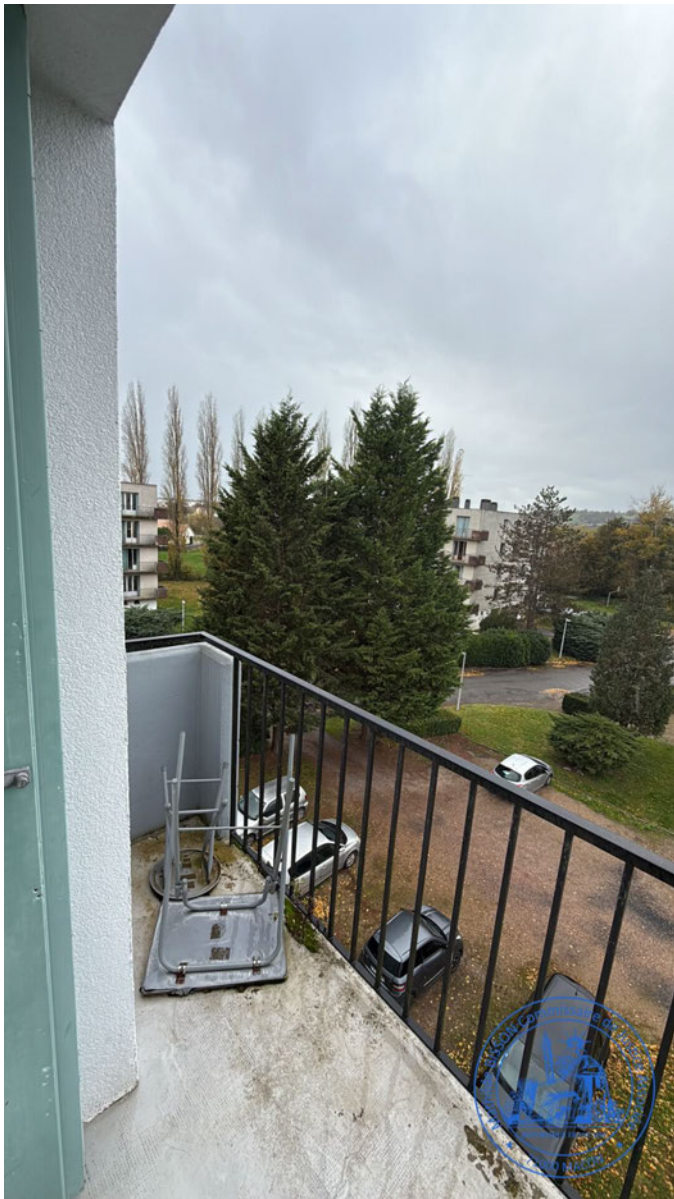
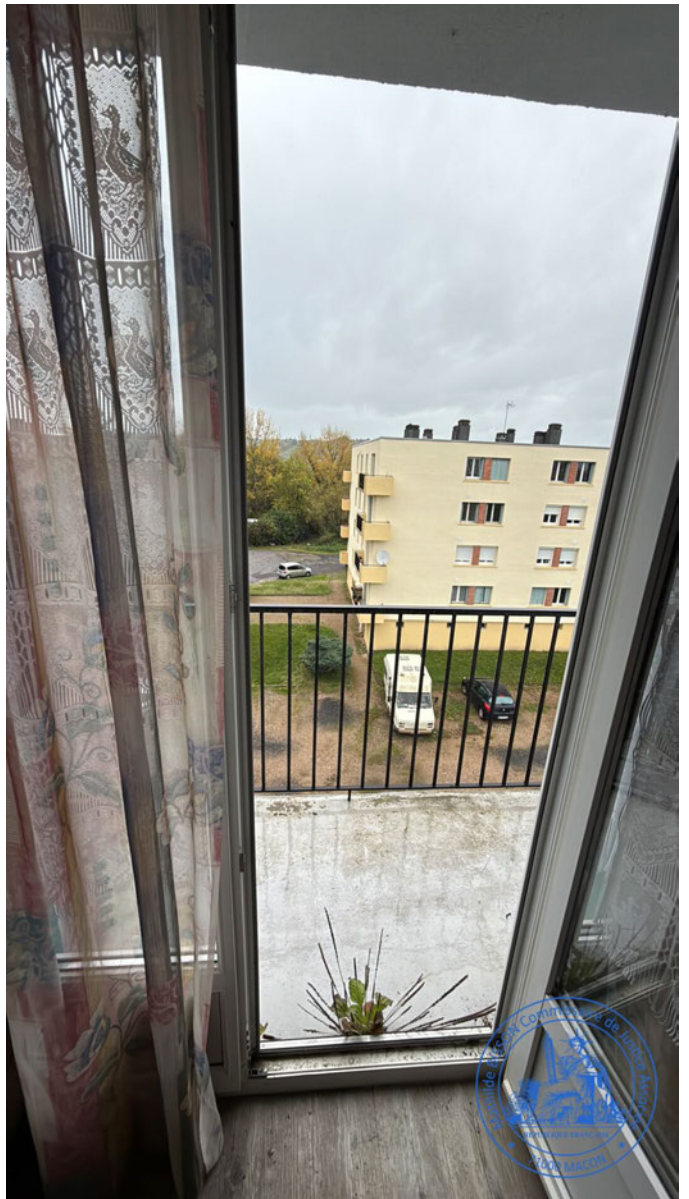
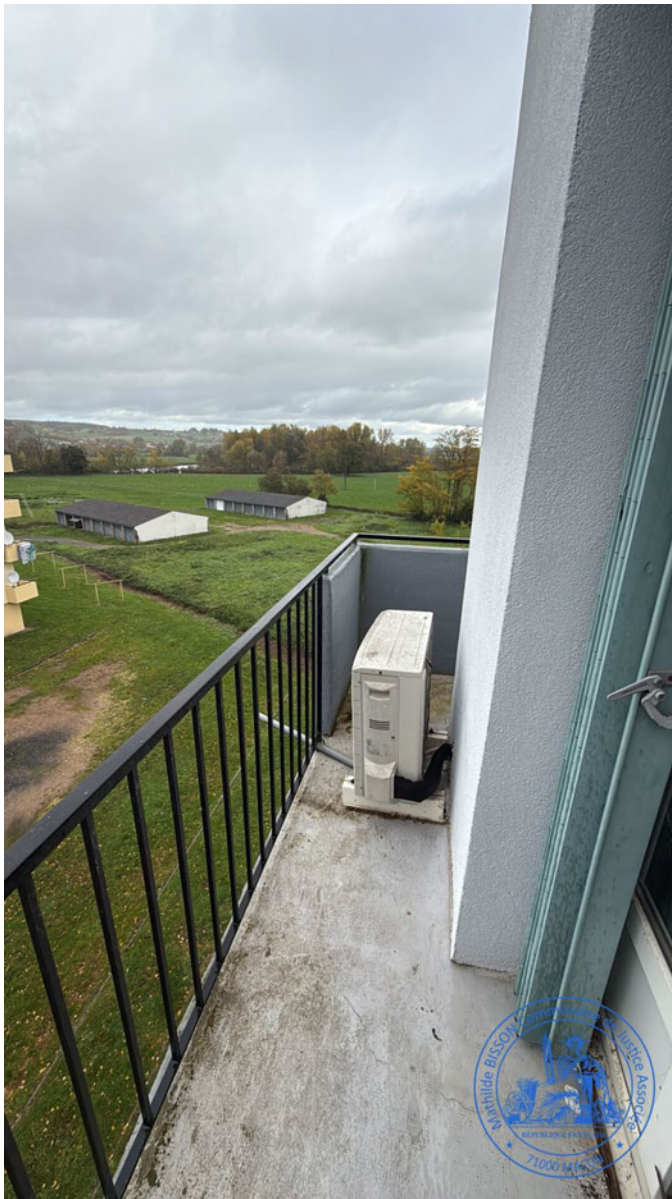
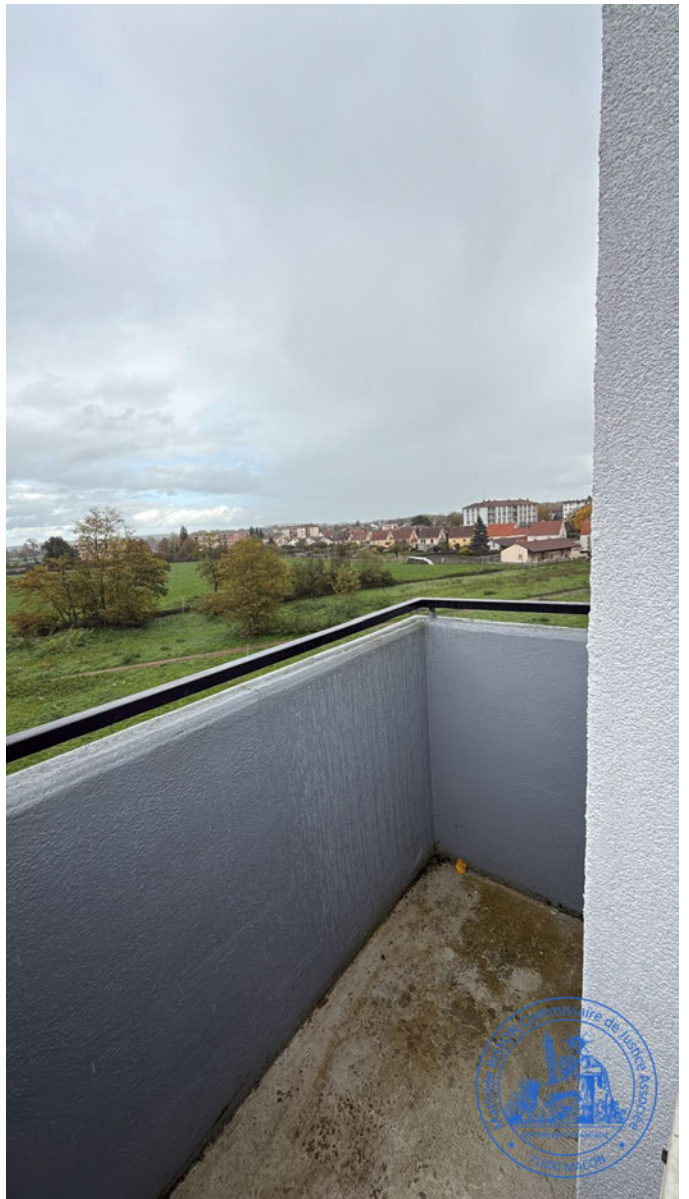
Le balcon dispose d'un garde-corps en fer noir et son sol est en béton brut, présentant des taches et salissures. Le bloc extérieur de la climatisation est posé sur le balcon, qui a un retour de quelques mètres sur la droite.

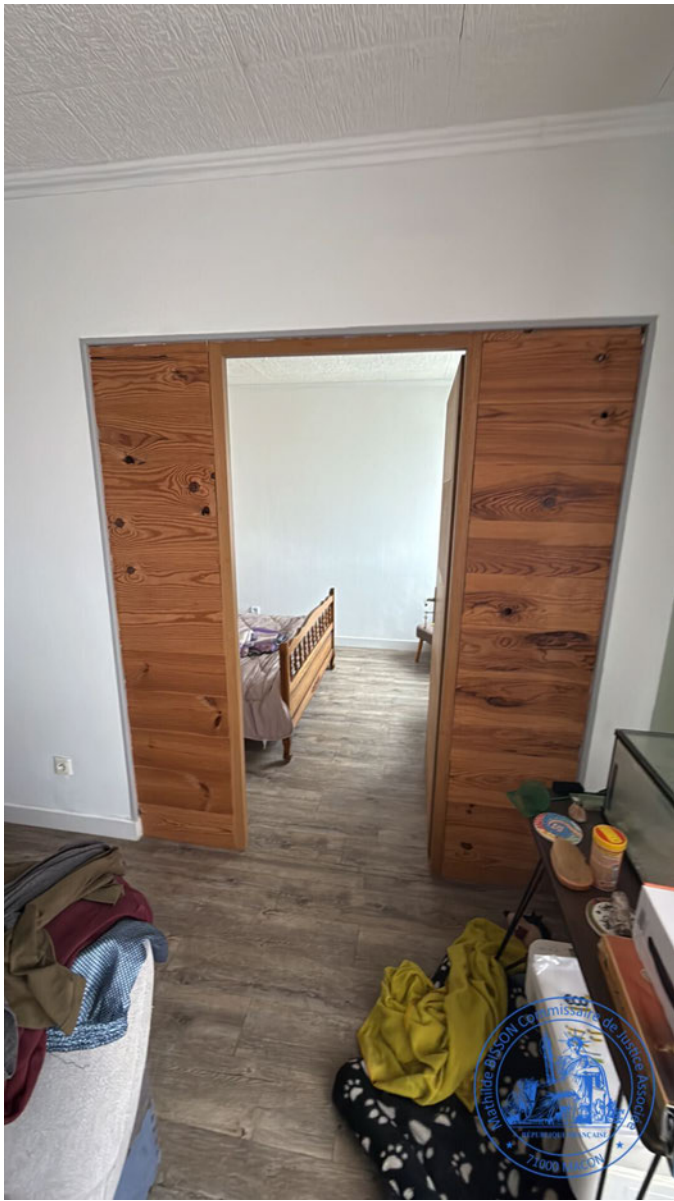
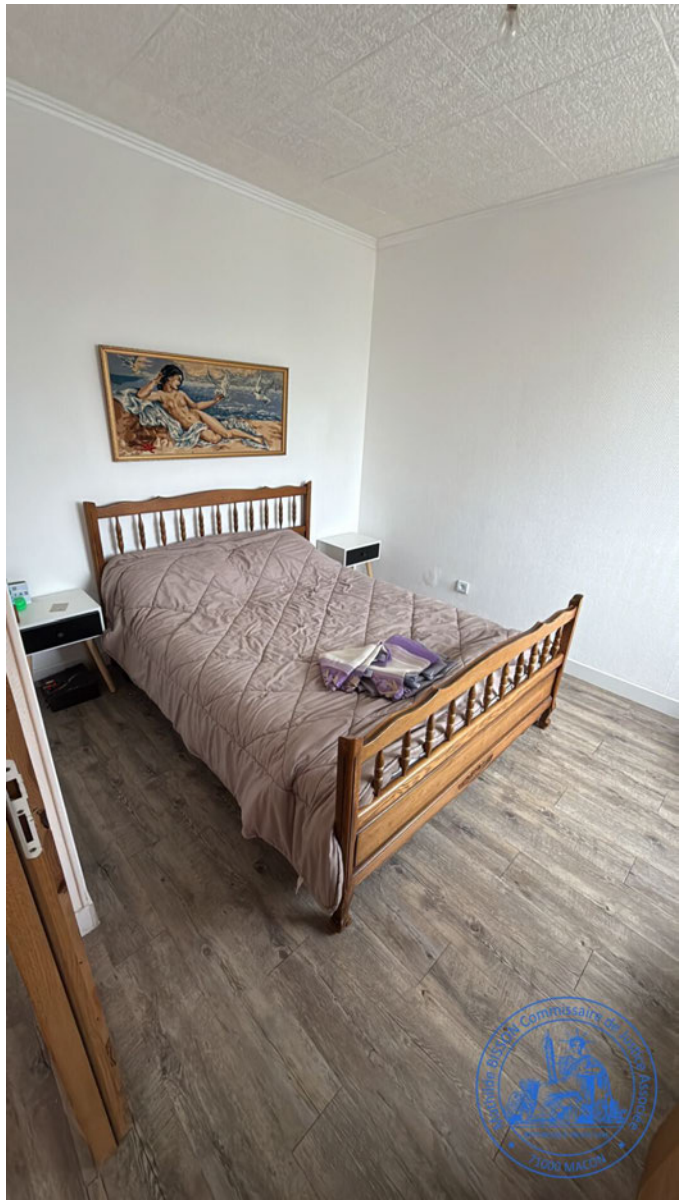
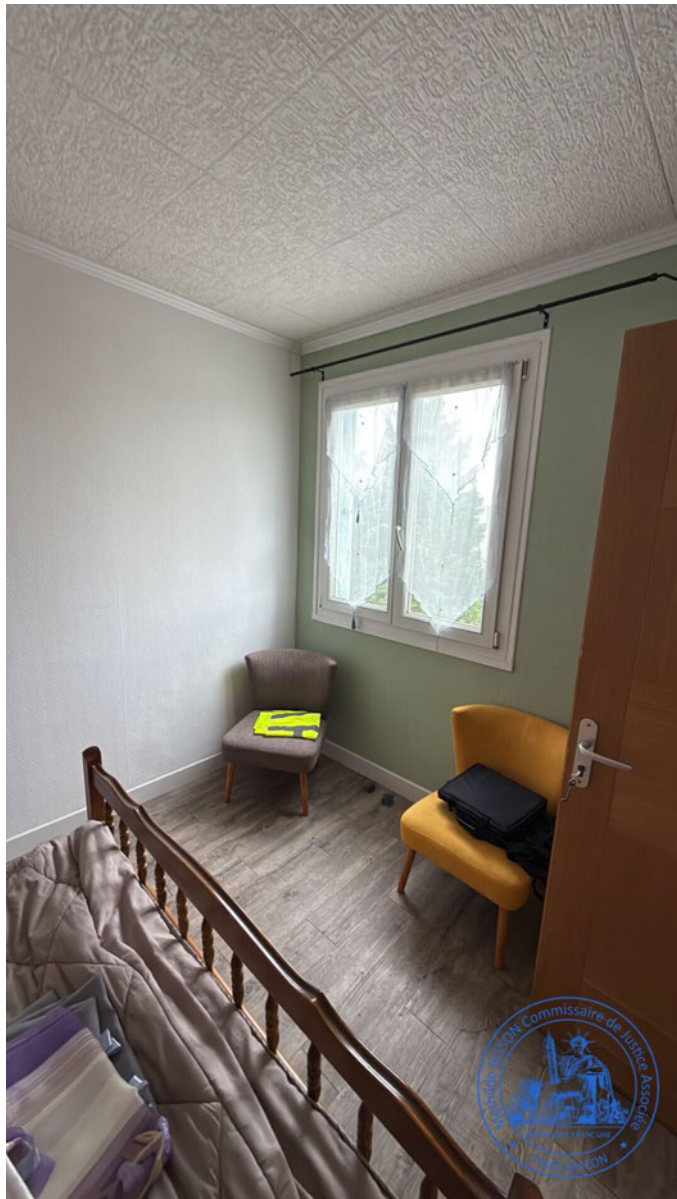
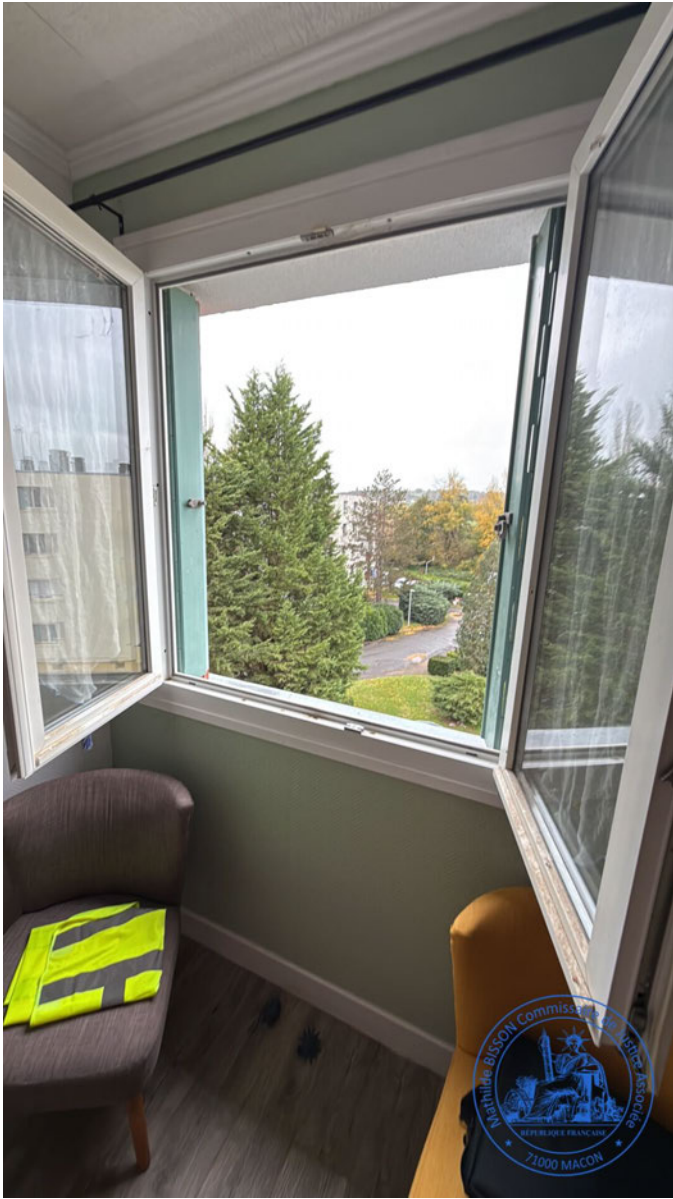
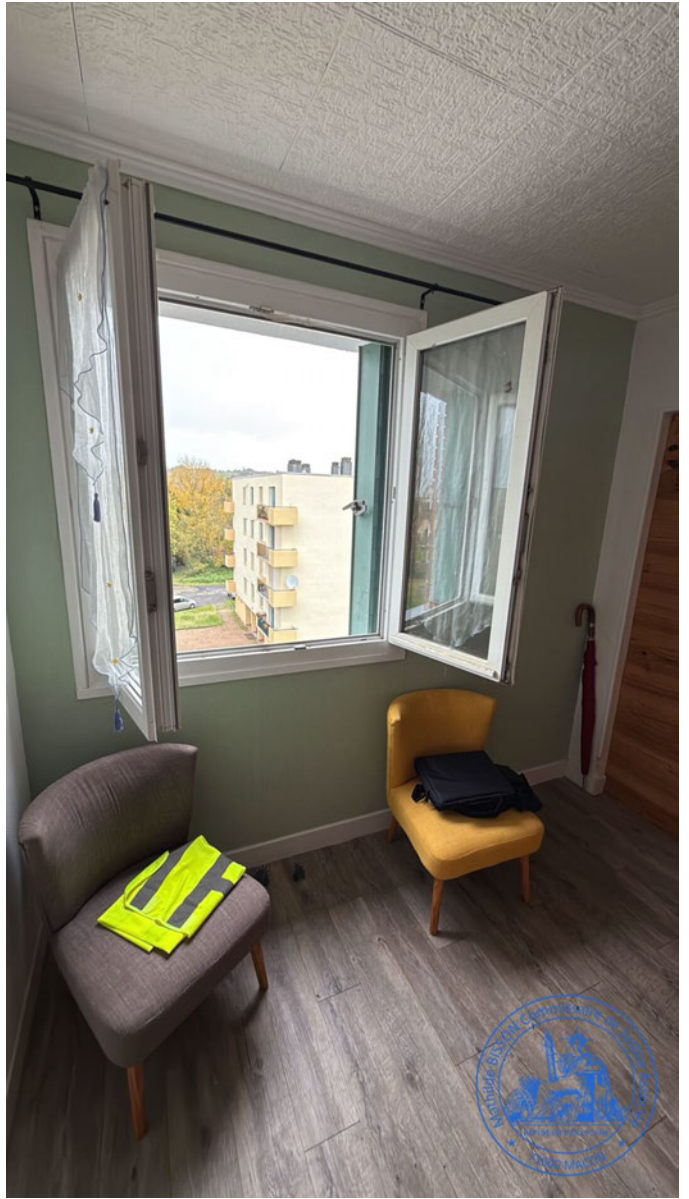
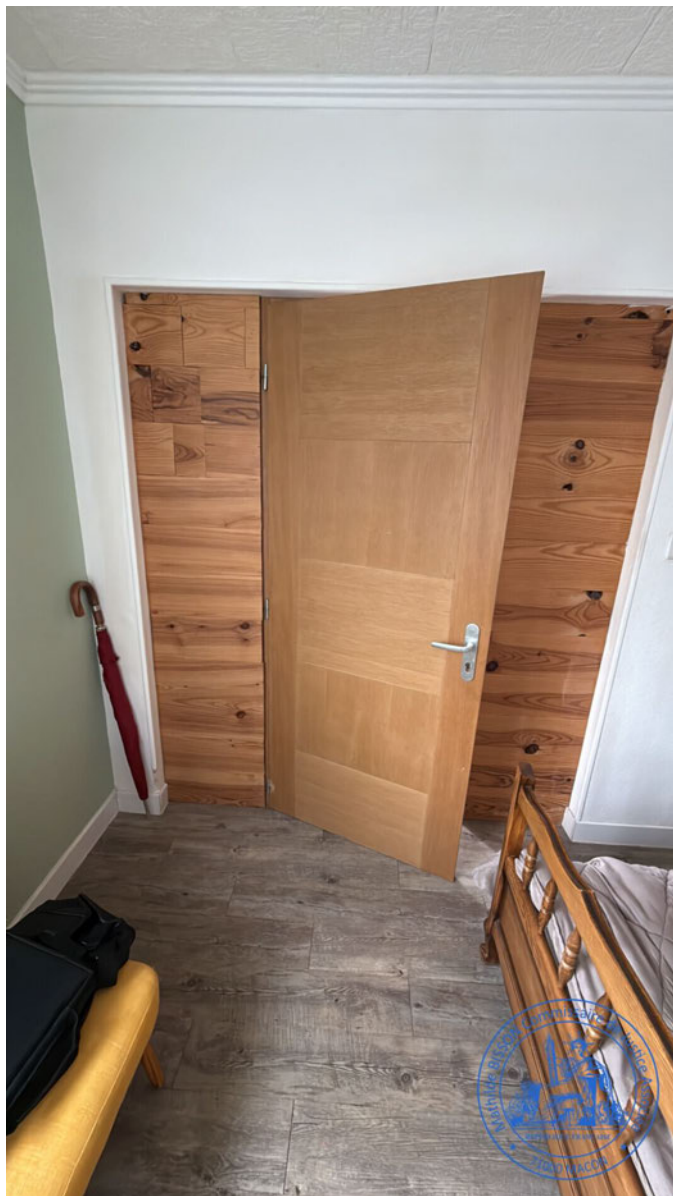
DEUXIEME CHAMBRE :

Dans le salon, à gauche, il y a une séparation en bois avec une porte en bois qui ne ferme pas et qui ouvre sur une chambre.
