## **PROCES-VERBAL DE CONSTAT**

**L'AN DEUX MILLE VINGT-CINQ ET LE TREIZE MARS**

- ALATA (20167), lotissement San Benedetto, Castagnola, 6, avenue des Palmiers : une maison d'habitation élevée sur sous-sol et rez-de-chaussée, figurant au cadastre de ladite commune section B numéro 883 pour une contenance de 10a 20ca.

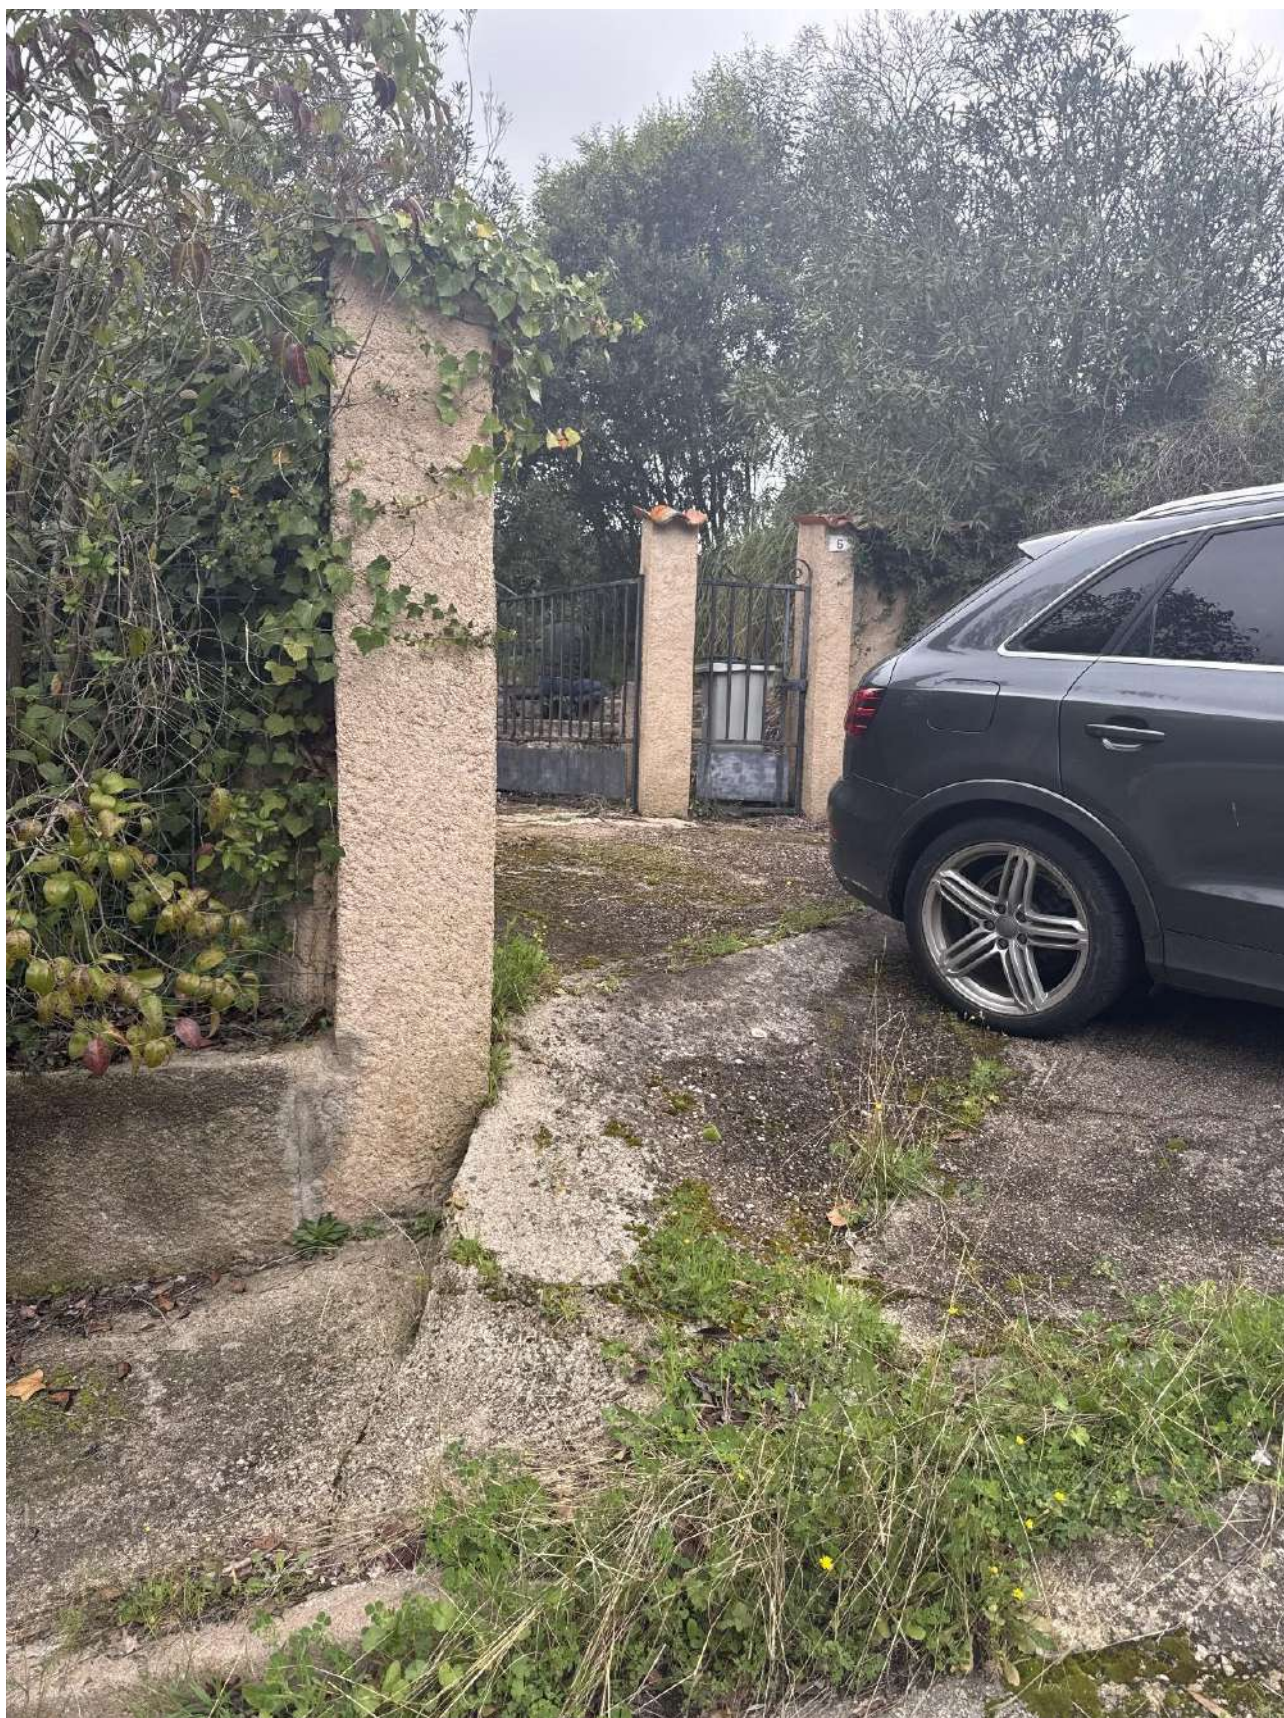
Après avoir monté une pente bétonnée, première maison sur ma gauche, lotissement « SAN BIAGGIO », 20167 ALATA, je constate un portail double battant et un portillon vétustes ; je constate qu'est indiqué le numéro « 6 ».

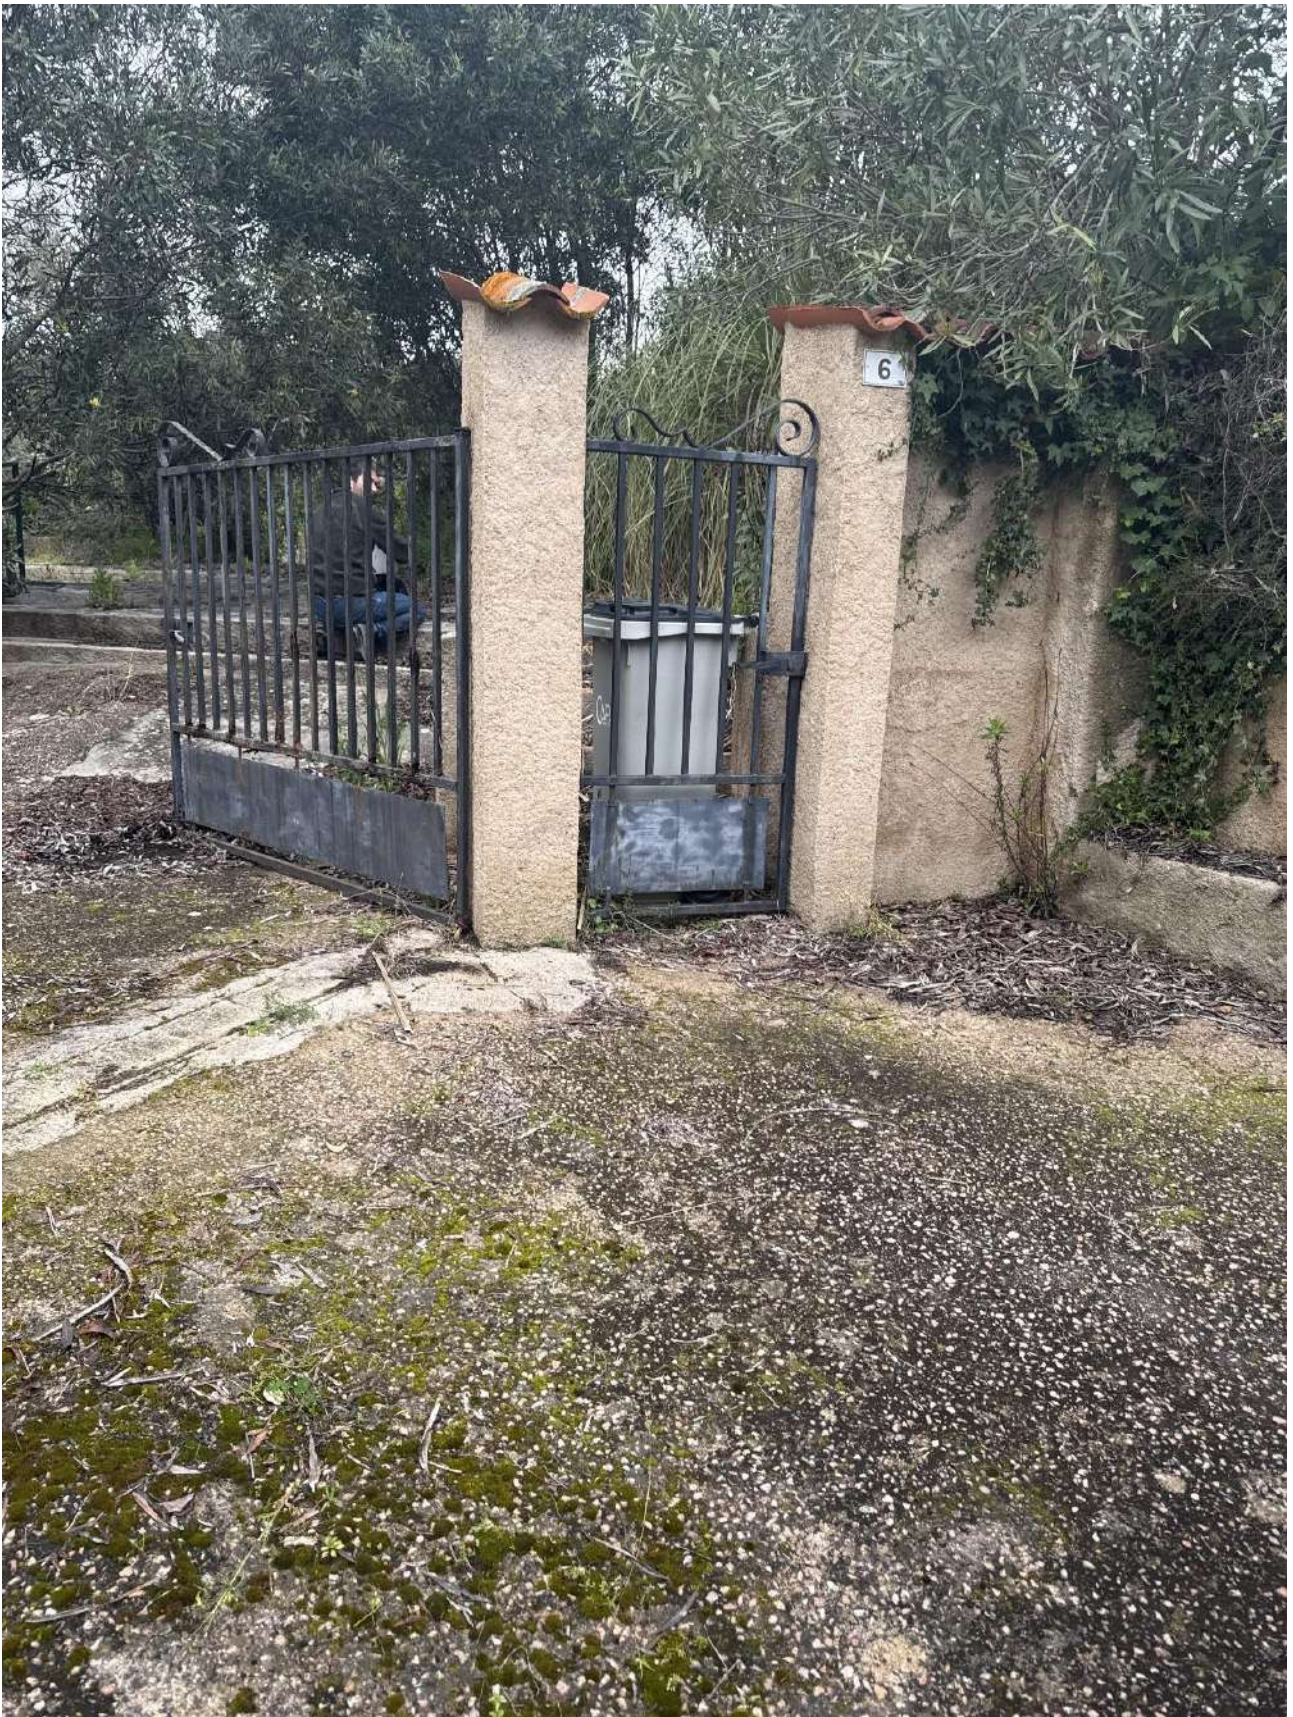
**Accès extérieur**

Je constate une pente bétonnée en très mauvais état qui permet d'accéder à un portail extrêmement vétuste, rouillé et un portillon sur ma droite.

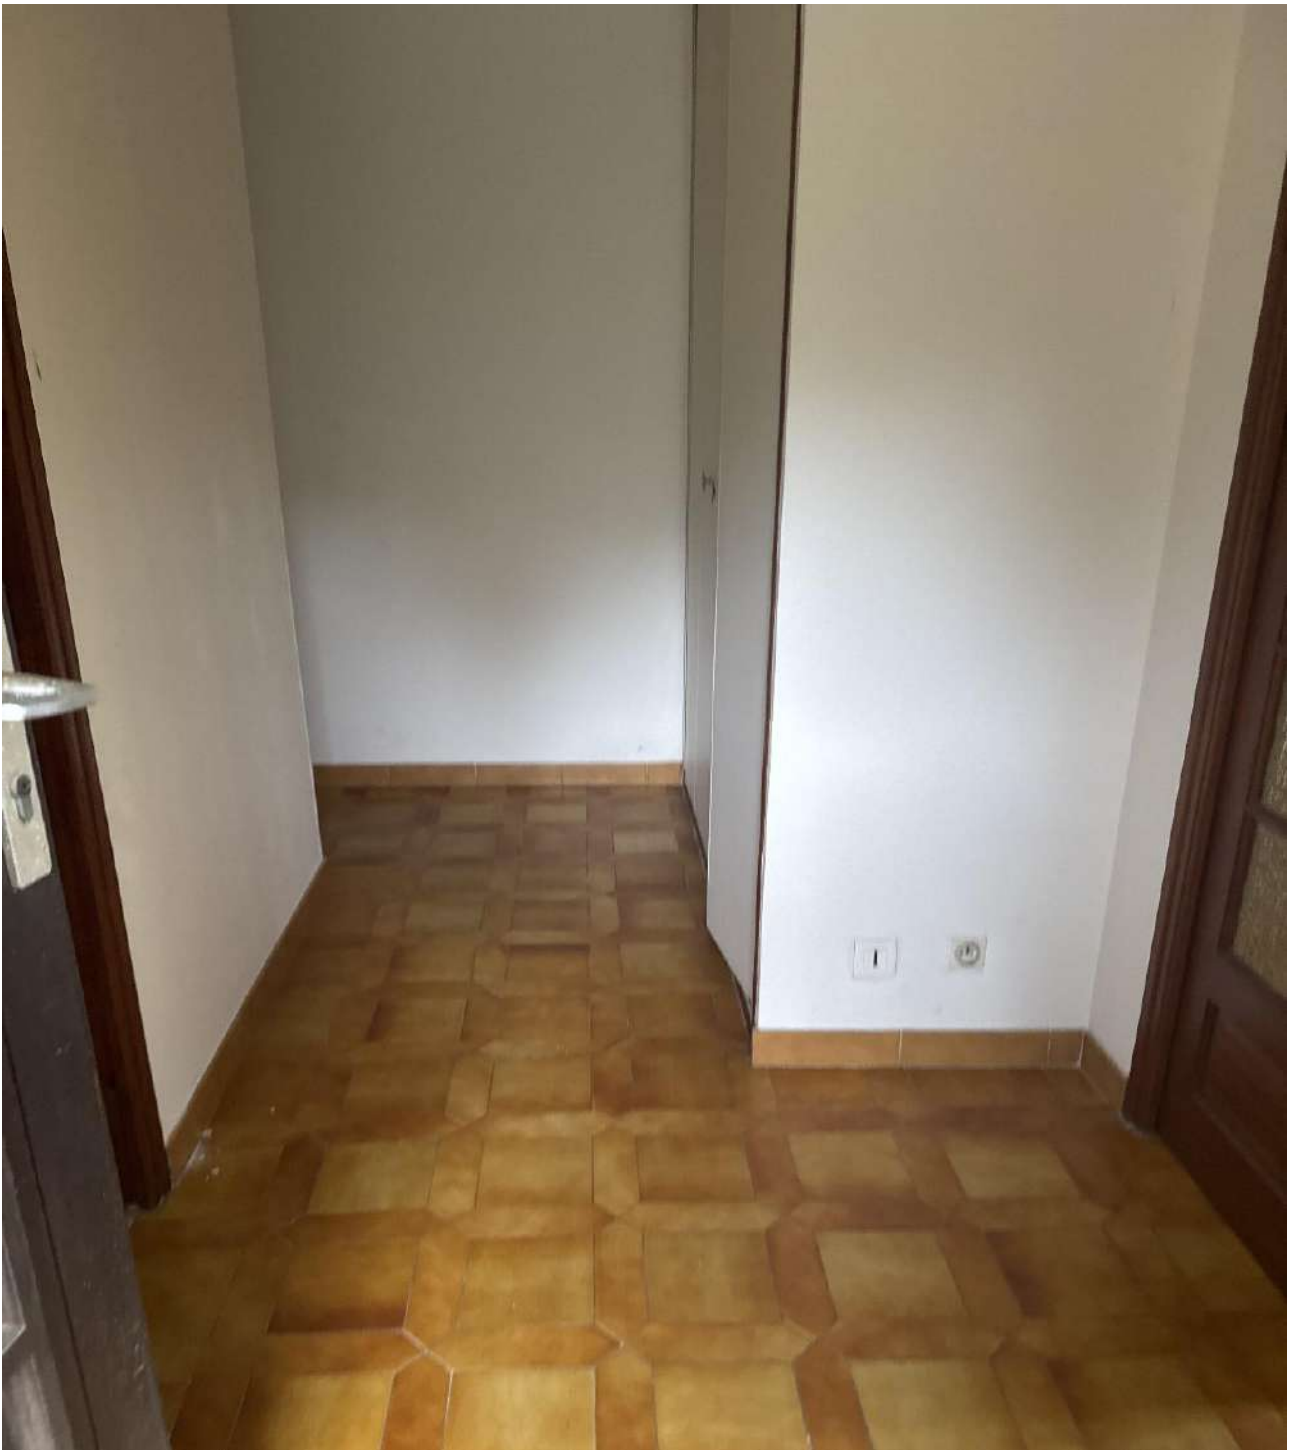
### **Entrée**

En entrant, je constate qu'une forte odeur de moisi se dégage des lieux.

J'accède à une entrée. Je constate un sol en carrelage vétuste.

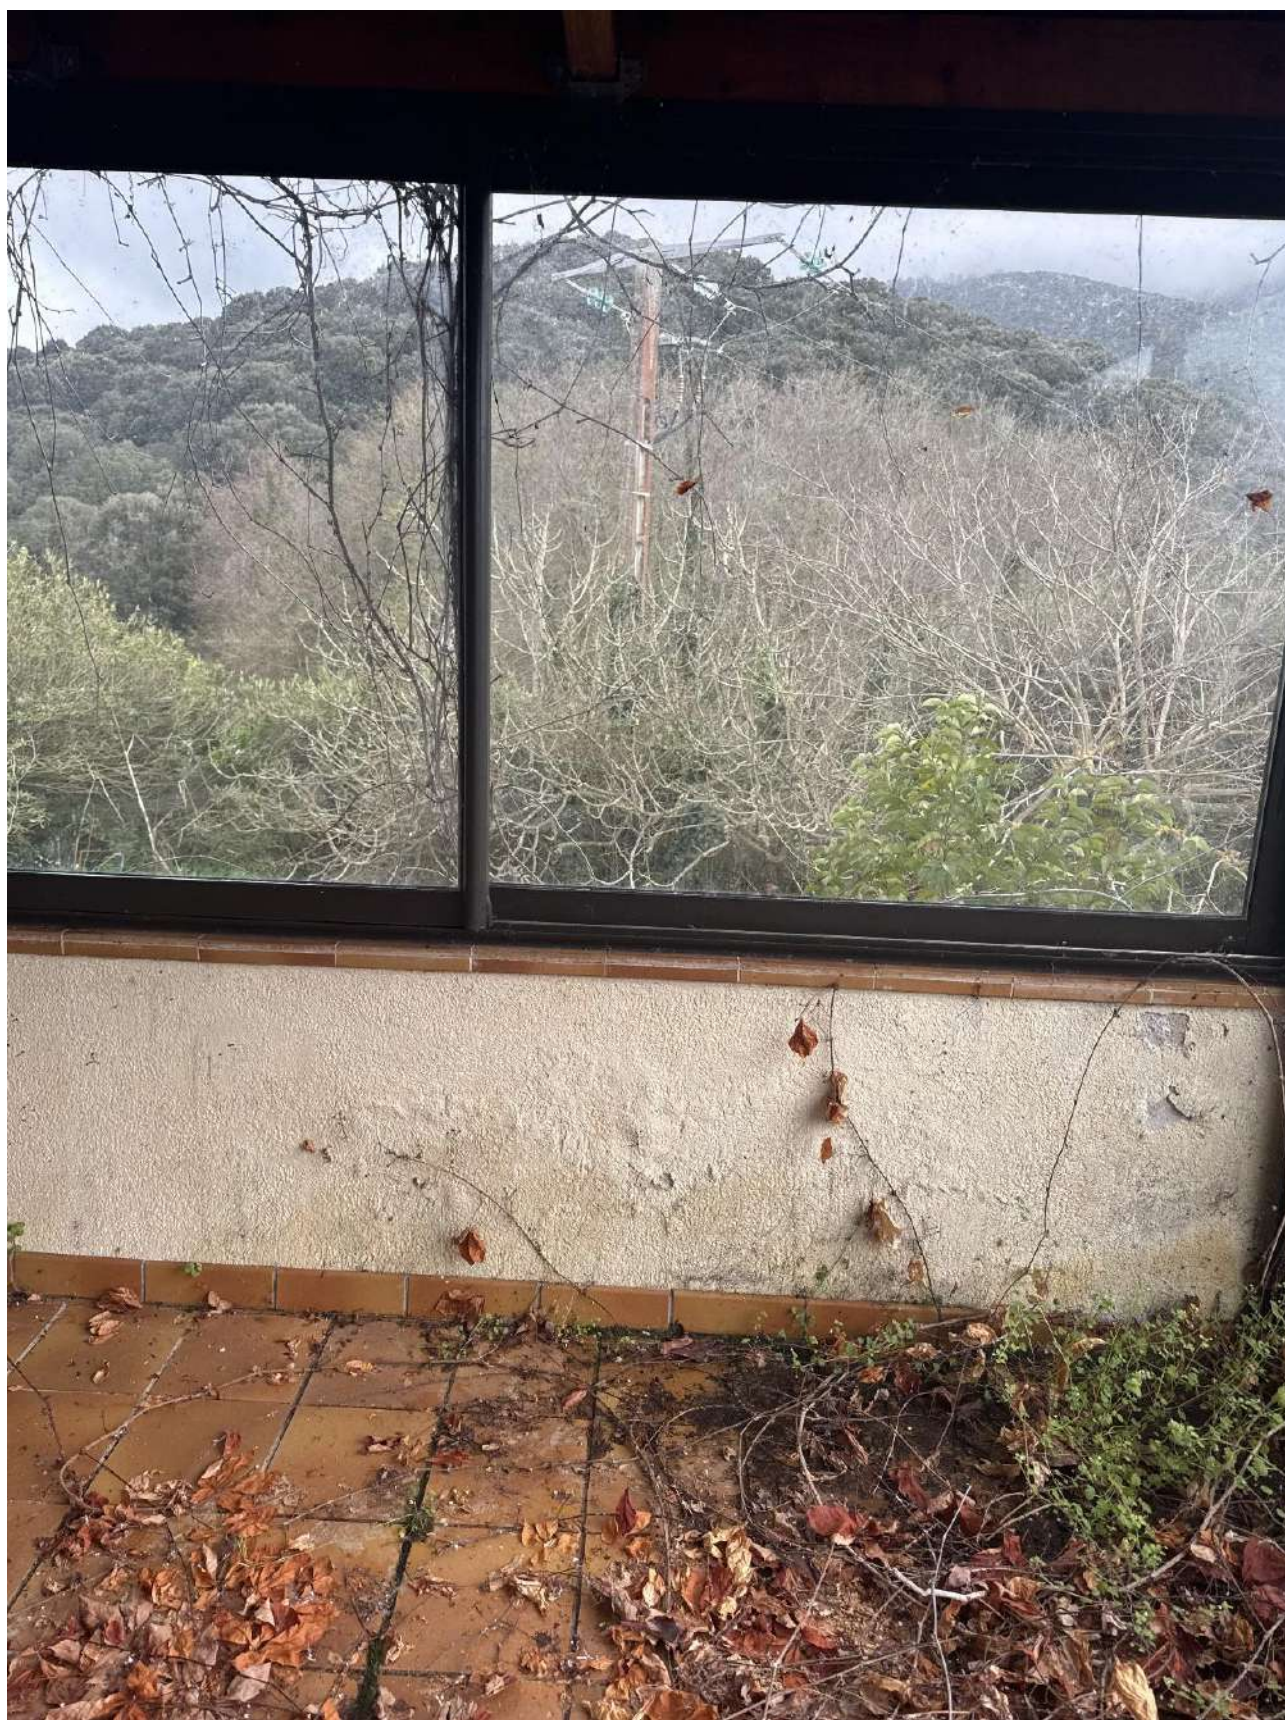
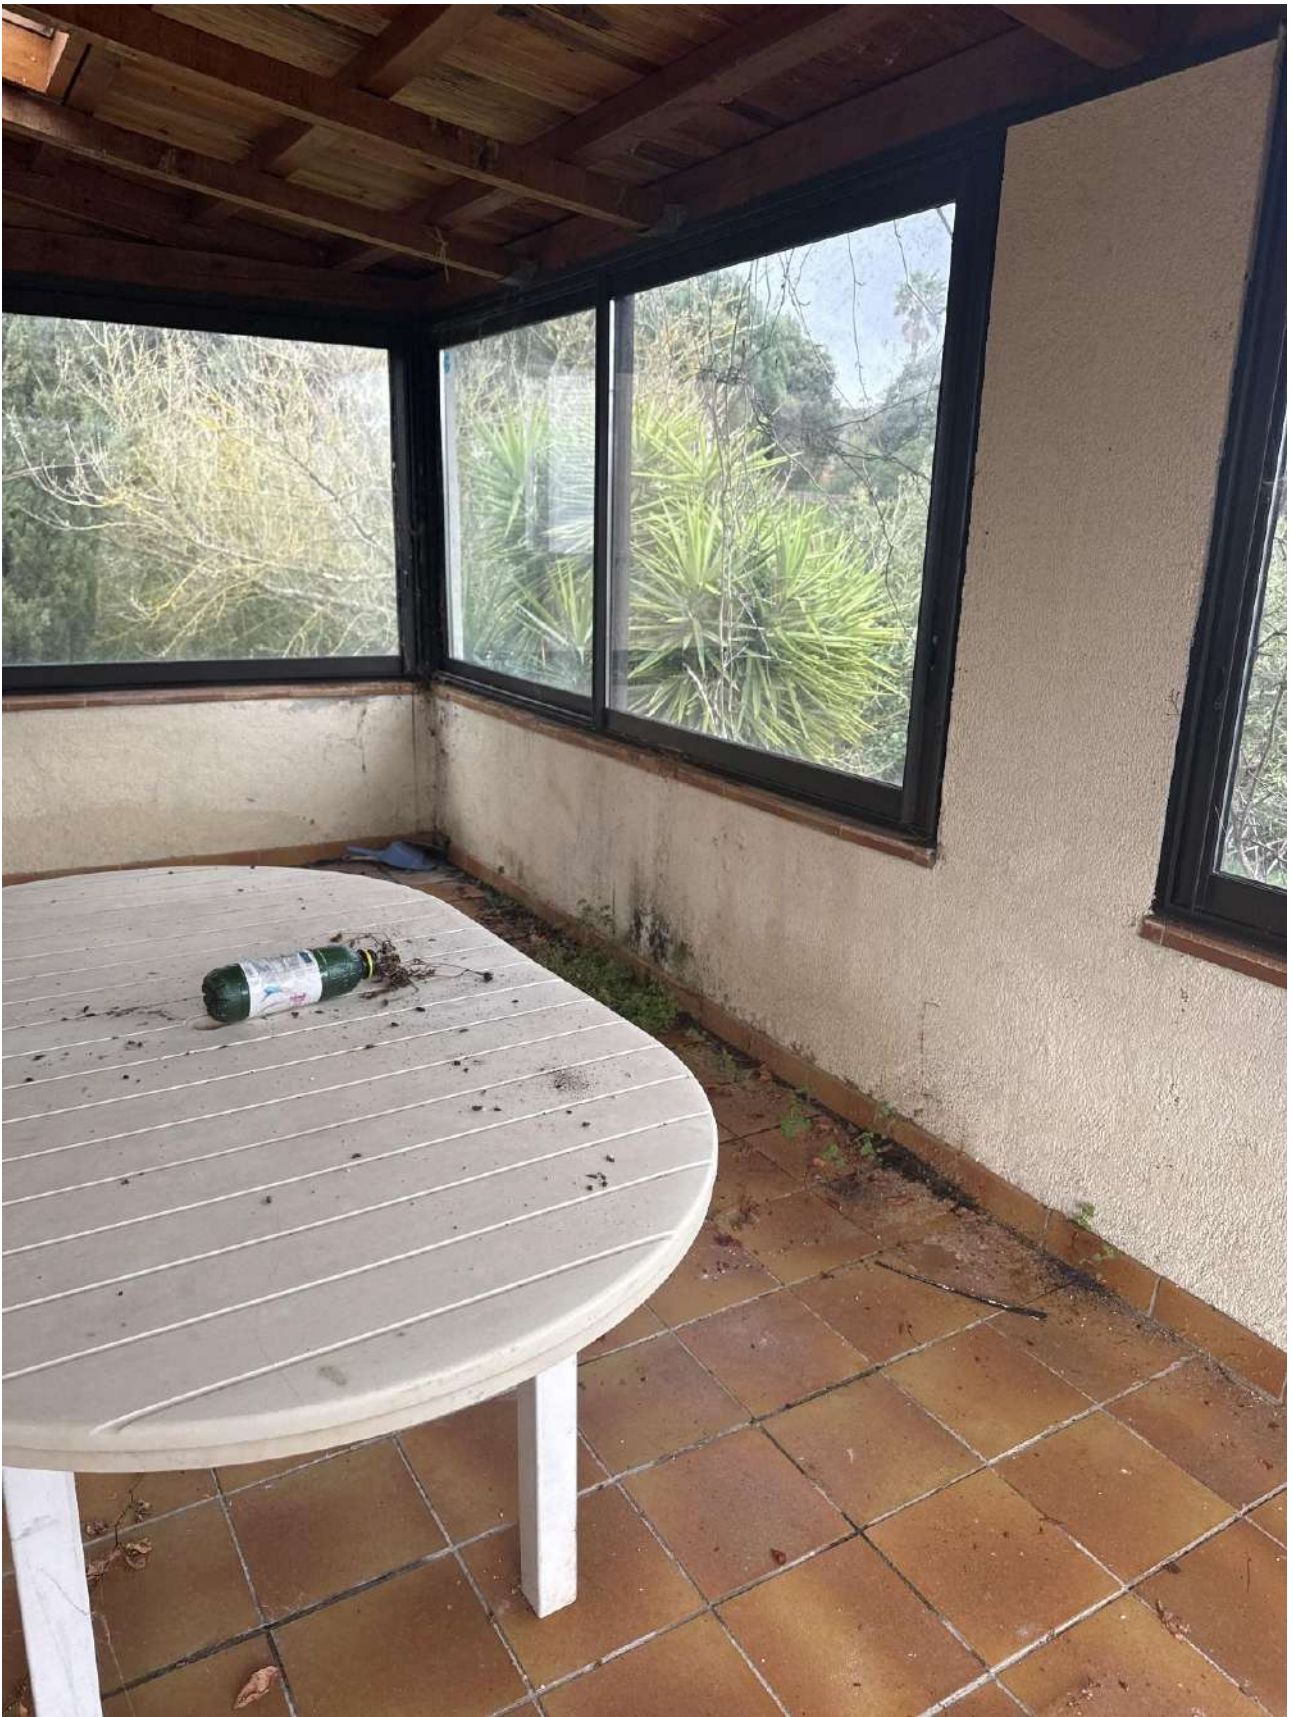
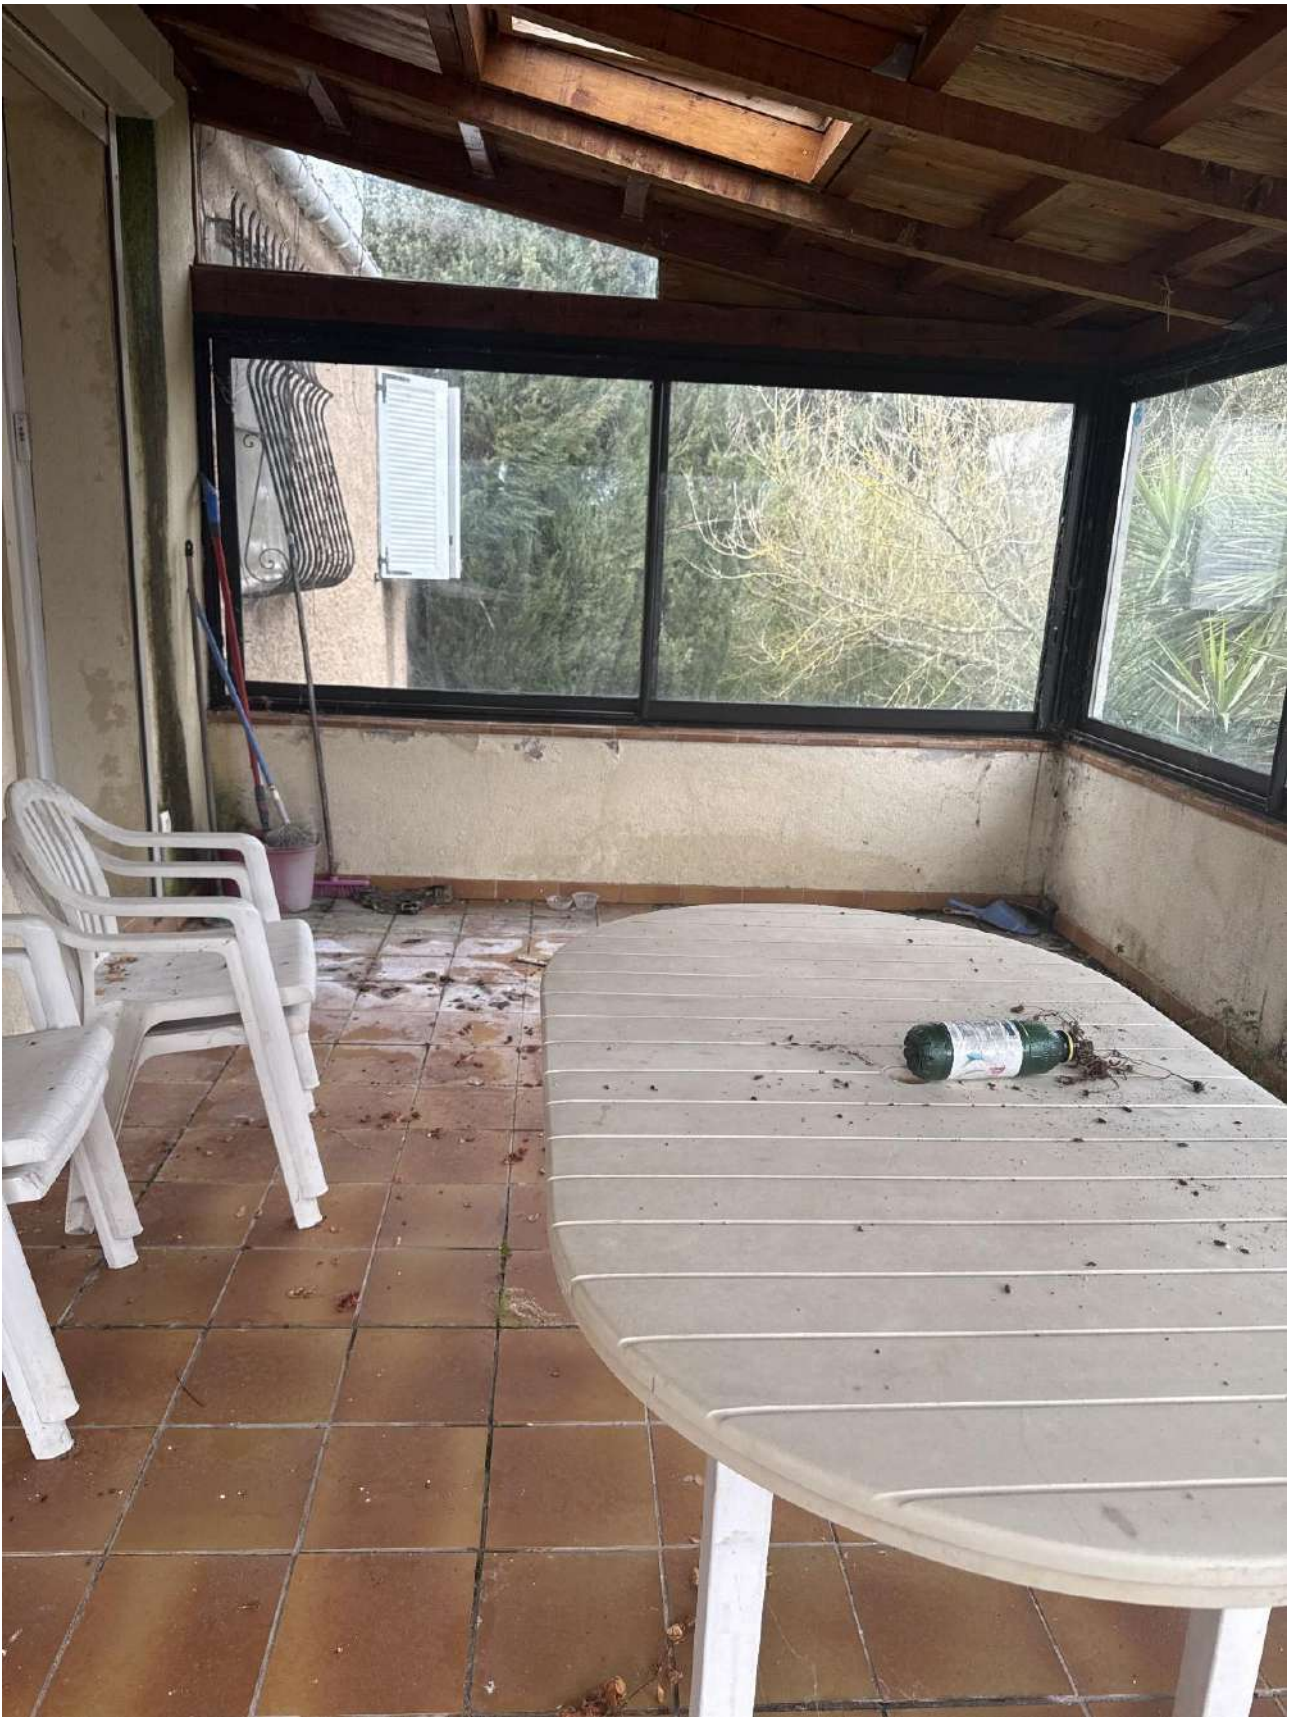
Je constate qu'au niveau de cette véranda se trouvent trois autres baies vitrées en aluminium de couleur marron à double vitrage. Je constate que le sol est recouvert de carrelage type terre cuite. Je constate des plinthes en faïence. Je constate que sous les fenêtres se trouvent d'importantes traces d'infiltrations d'eau et que l'entièreté des murs sont cloqués.

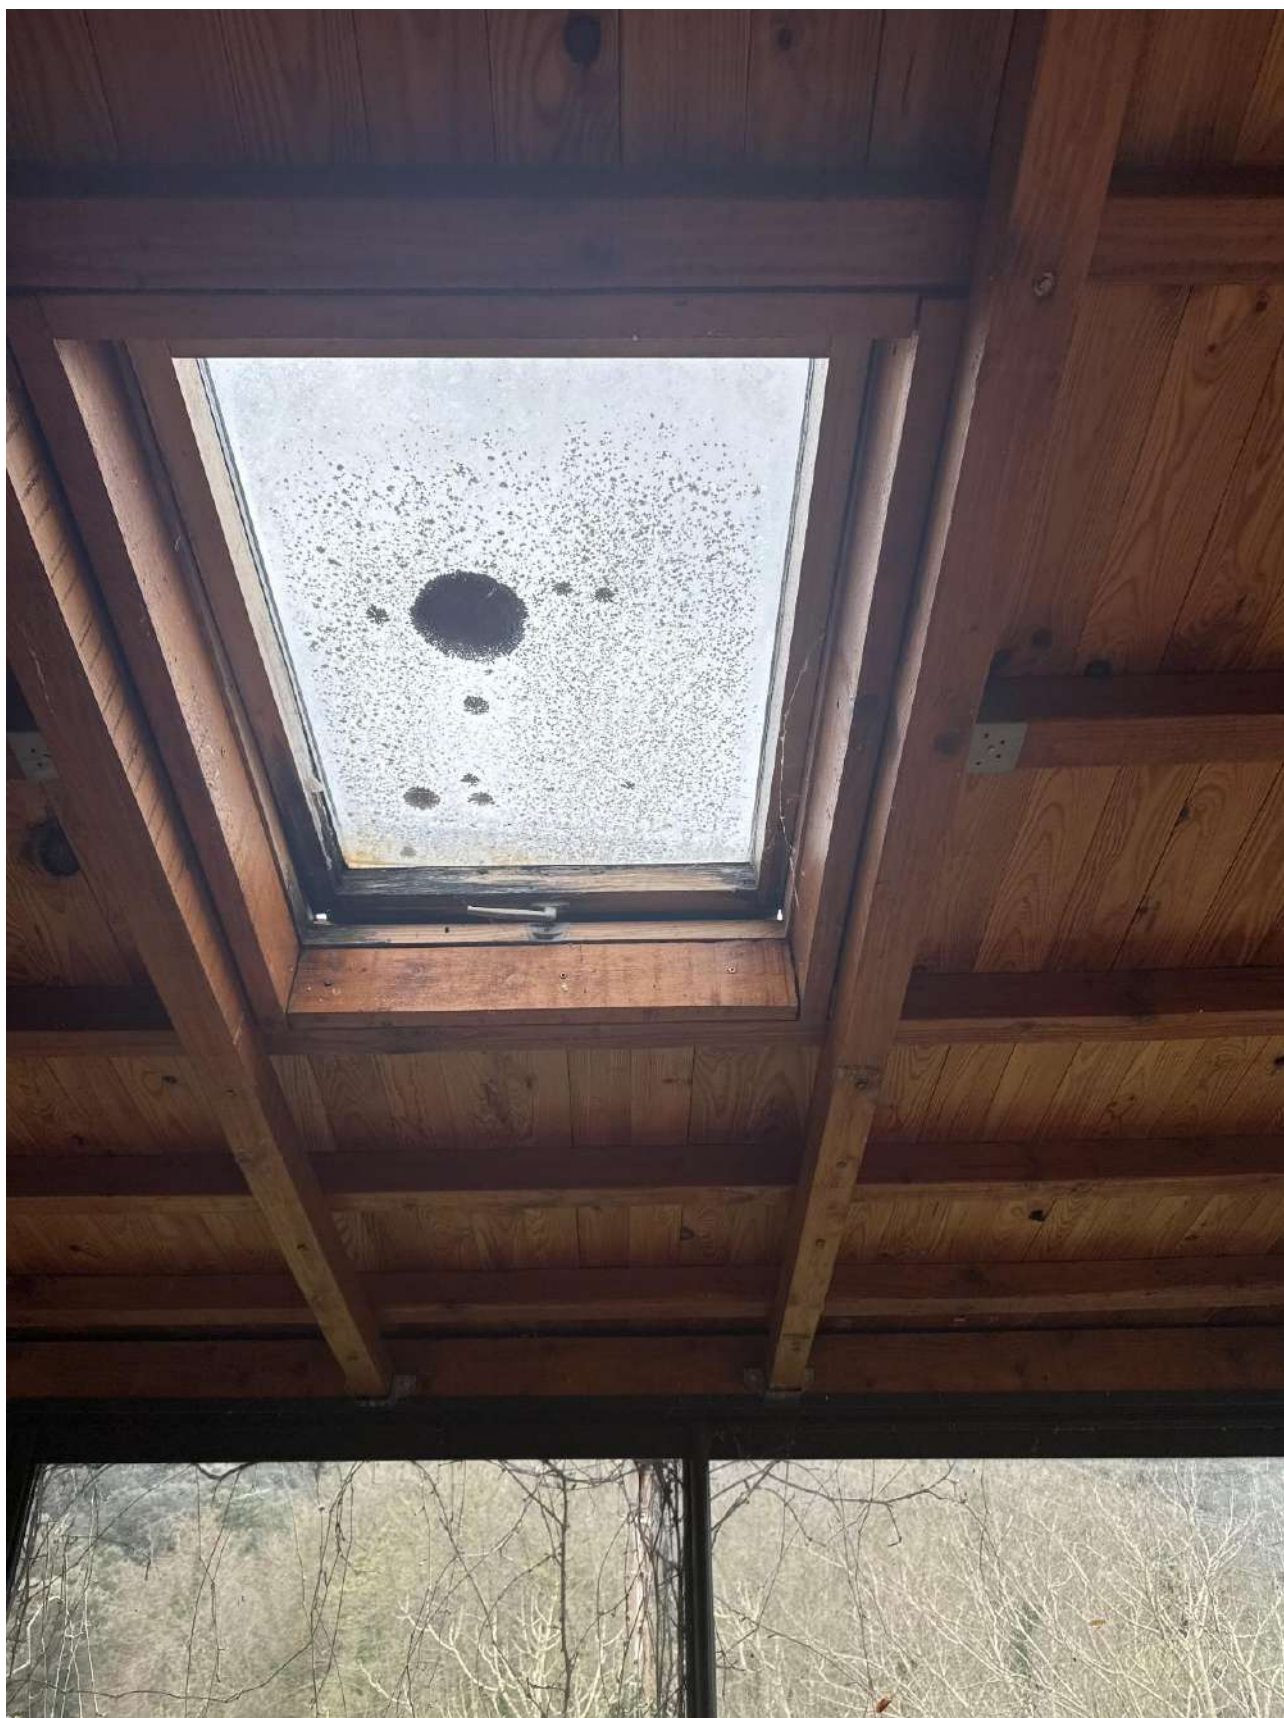
Je constate une charpente en bois avec deux fenêtres vasistas, avec chambranles en bois moisiss.

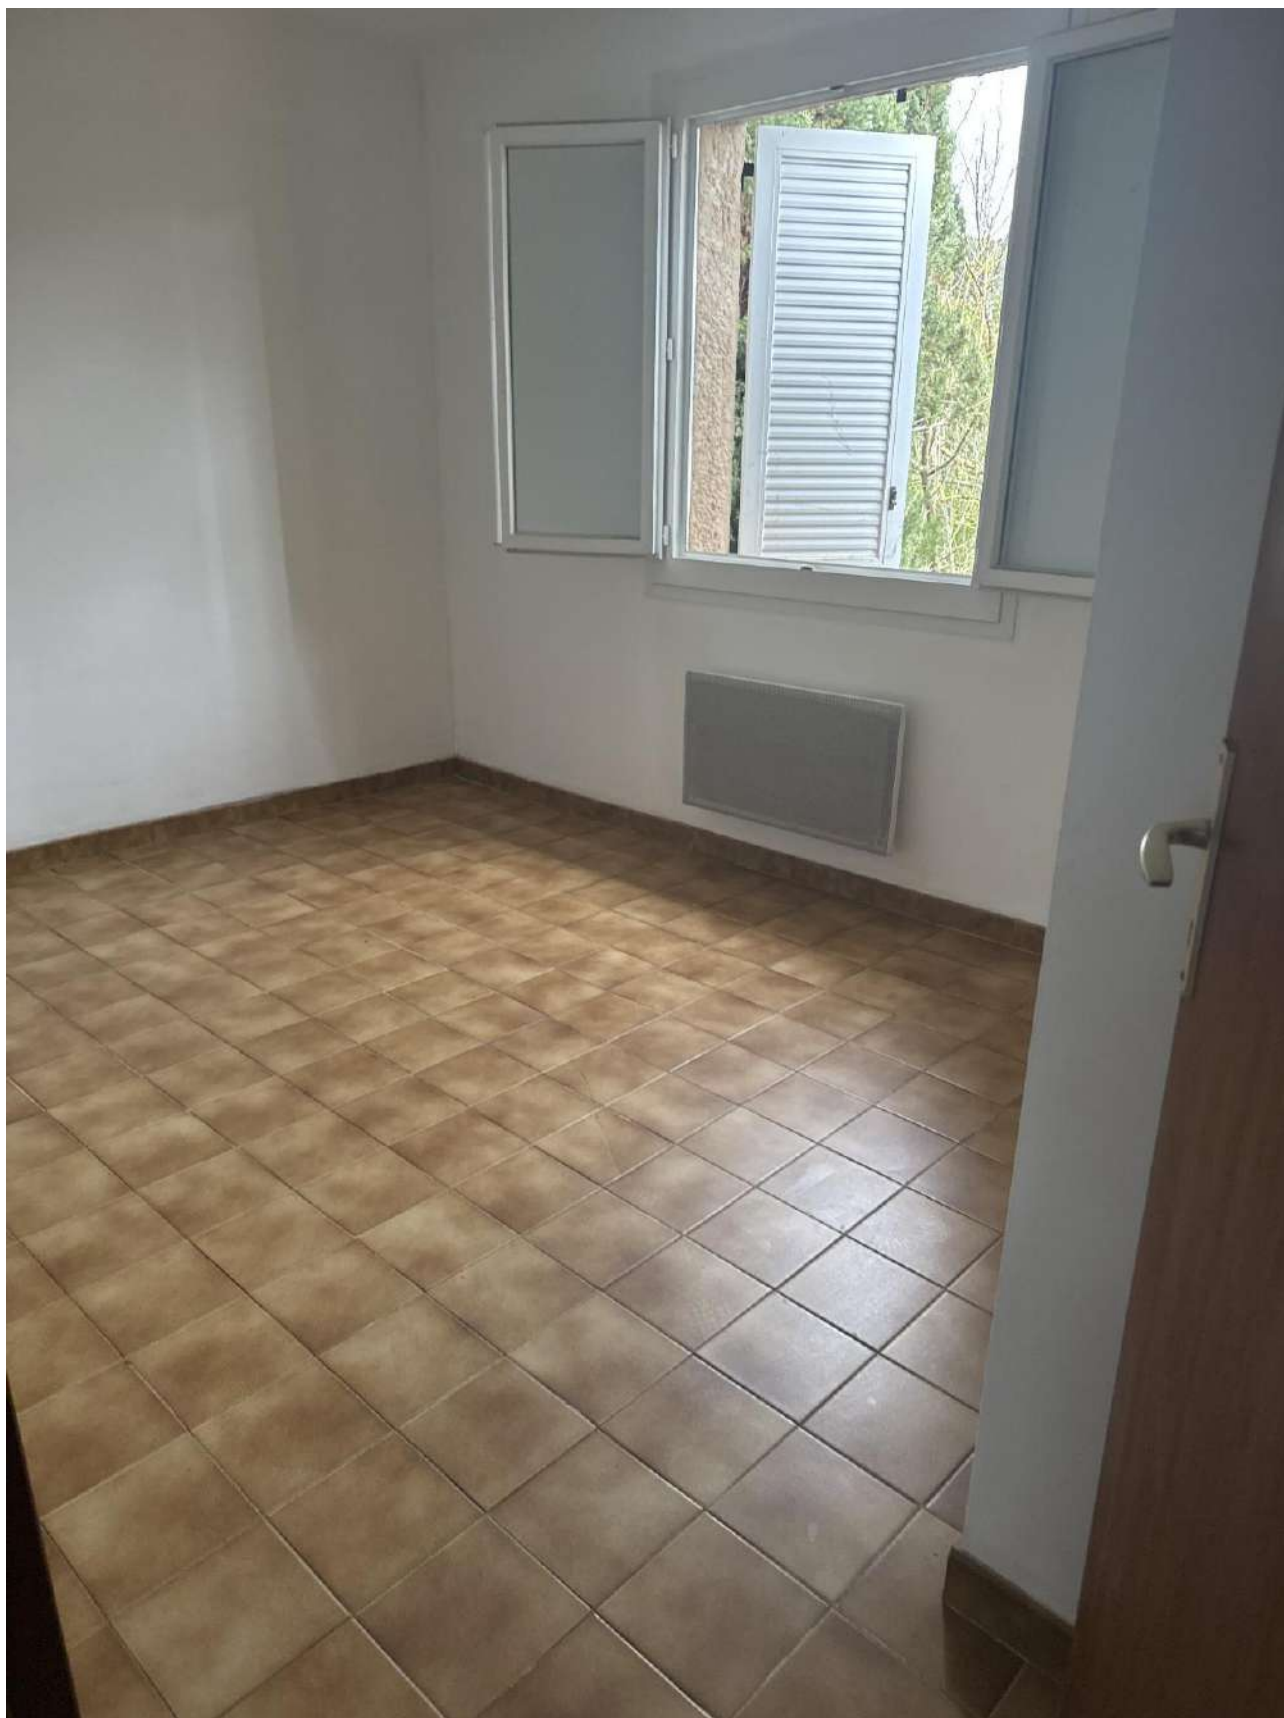
## **Chambre 1**

Je constate que le sol est recouvert de carrelage de couleur marron fêlé, pour partie.

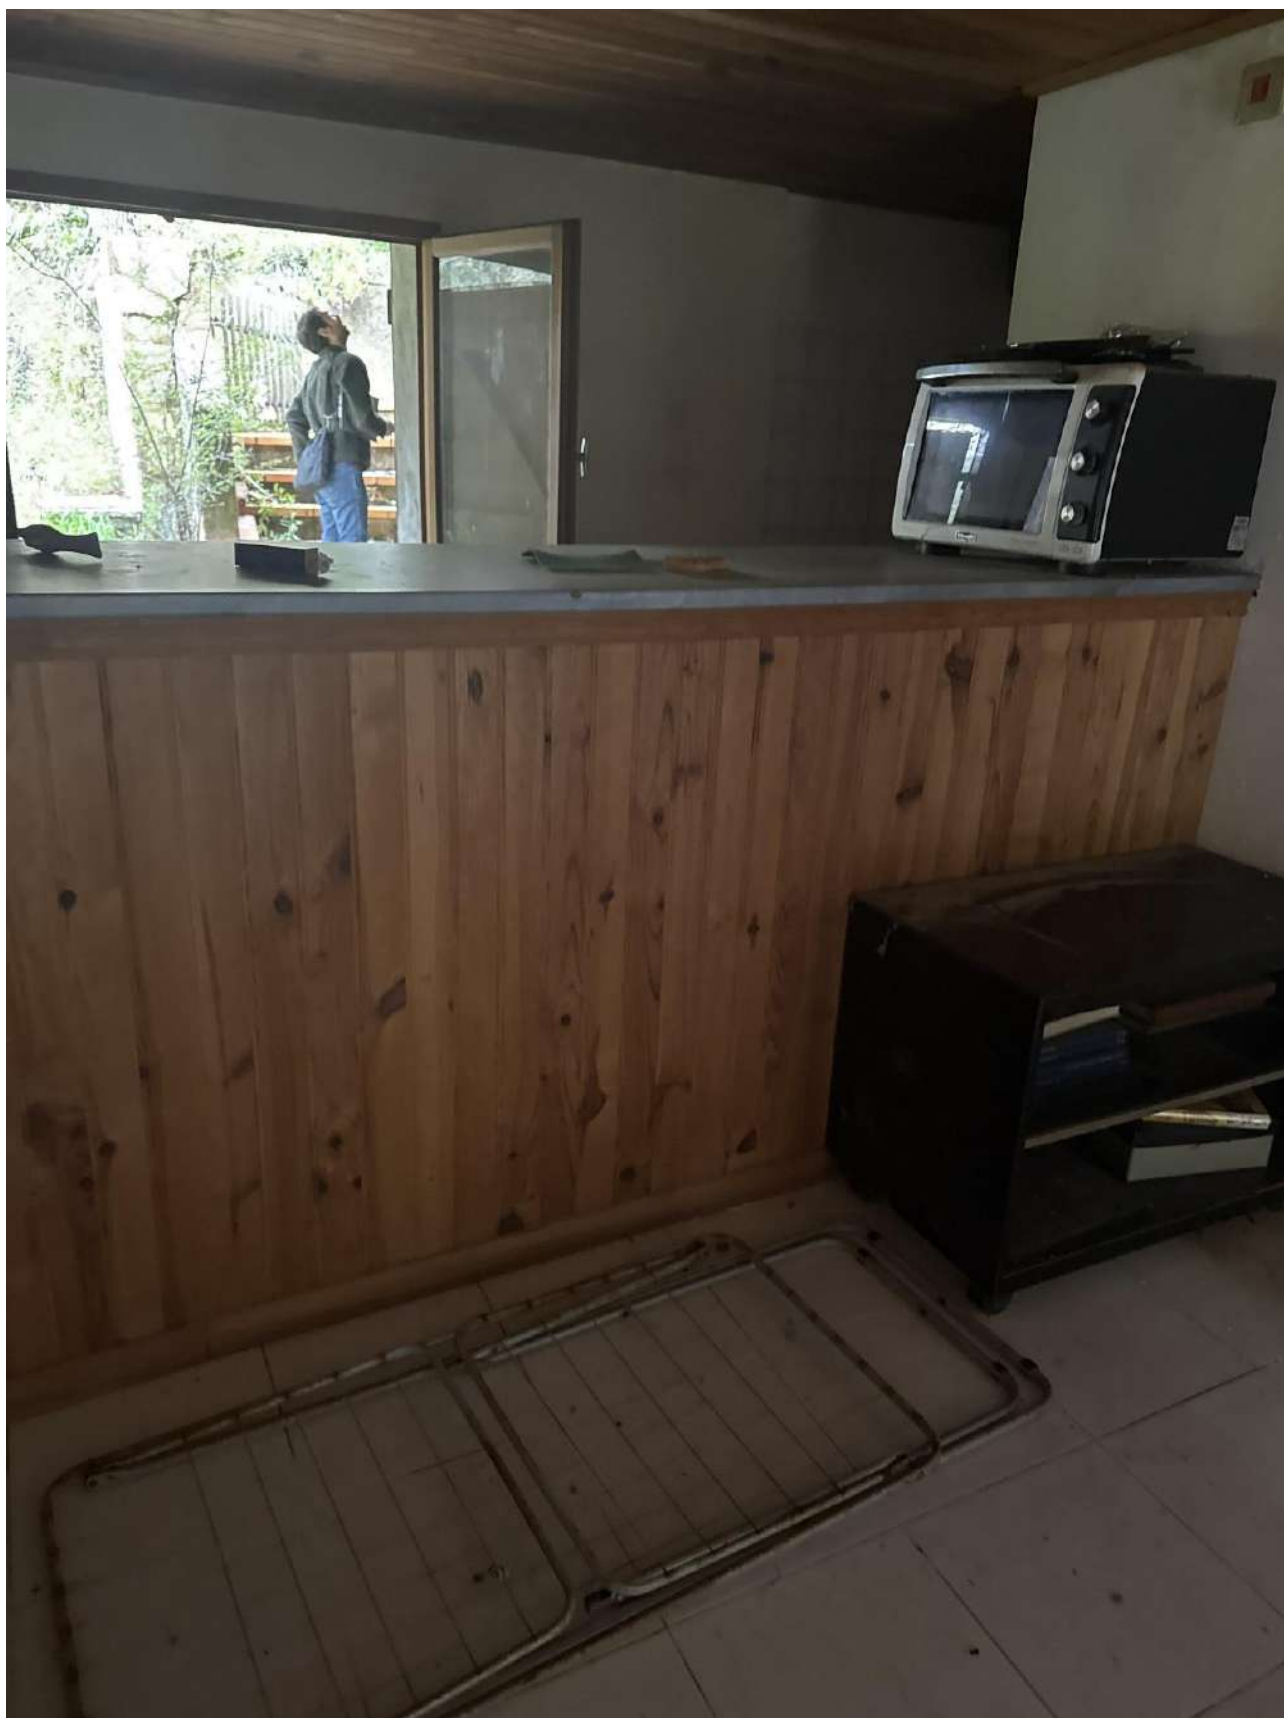
Je constate que la cuisine est extrêmement vétuste.

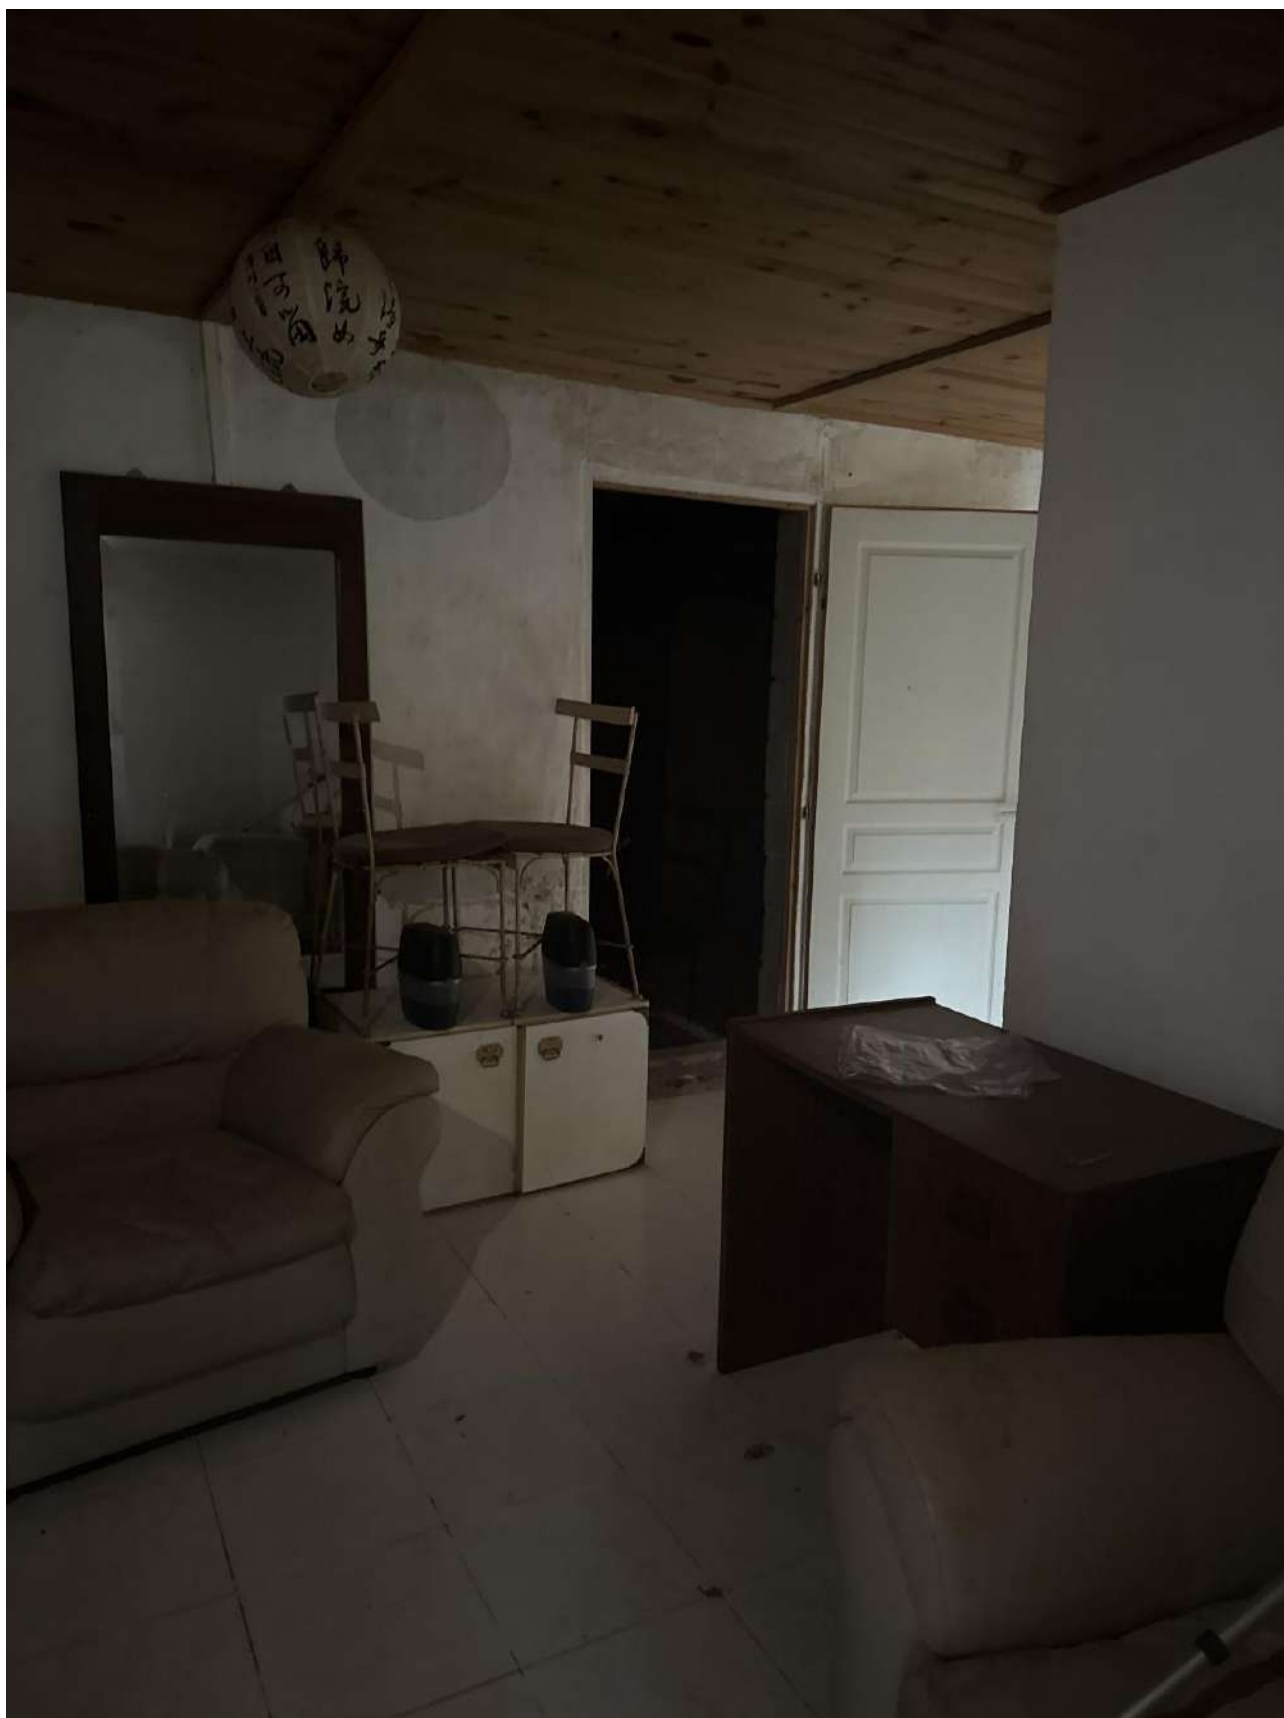
Je constate que le sol est recouvert de carrelage de couleur blanche, vétuste.

Je constate que les murs sont recouverts de peinture vétuste de couleur blanche, et présentent d'importantes traces d'infiltrations d'eau.
