## **PROCES-VERBAL DE CONSTAT**

**L'AN DEUX MILLE VINGT-CINQ ET LE TREIZE MARS**

- ALATA (20167), lotissement San Benedetto, Castagnola, 6, avenue des Palmiers : une maison d'habitation élevée sur sous-sol et rez-de-chaussée, figurant au cadastre de ladite commune section B numéro 883 pour une contenance de 10a 20ca.

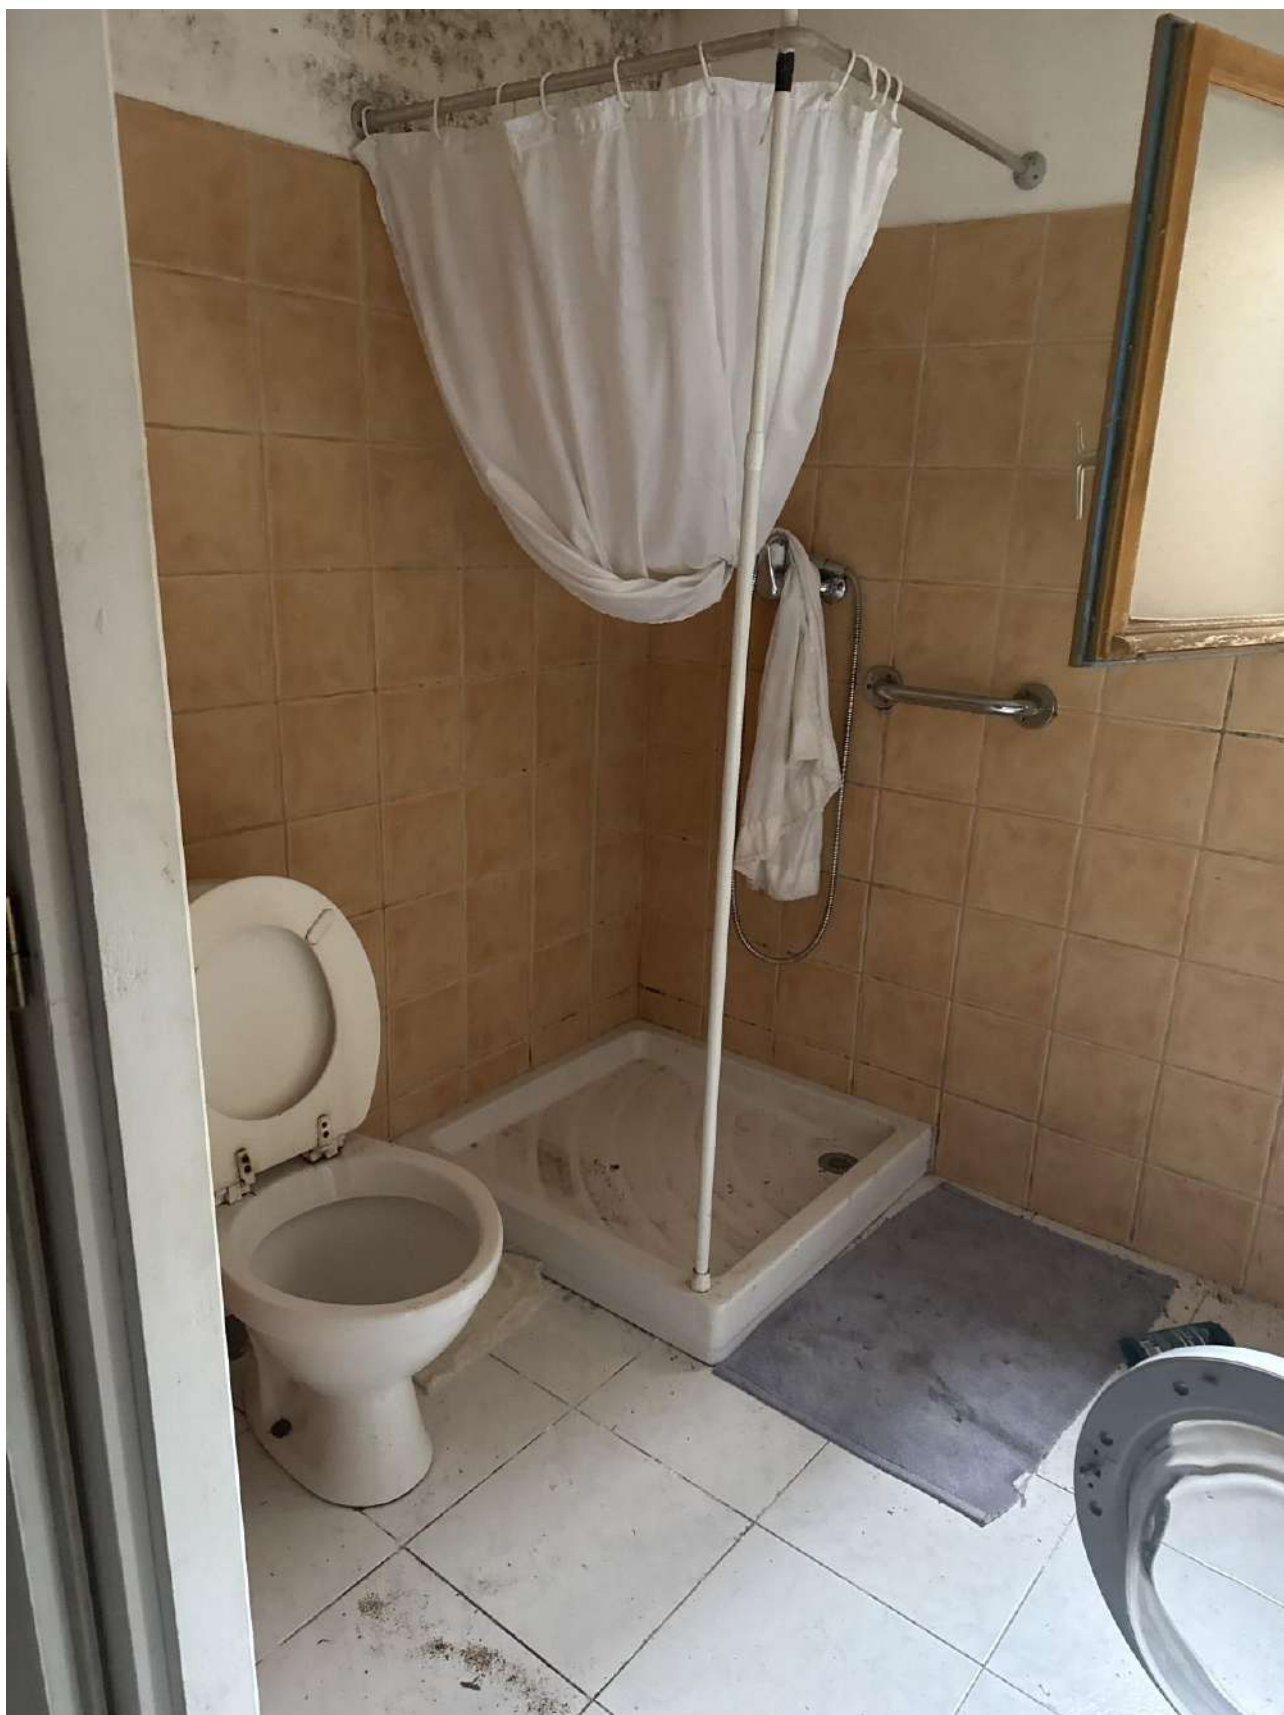
### **Salle d'eau**

Je constate que les murs sont remplis de salpêtre et de moisissures.

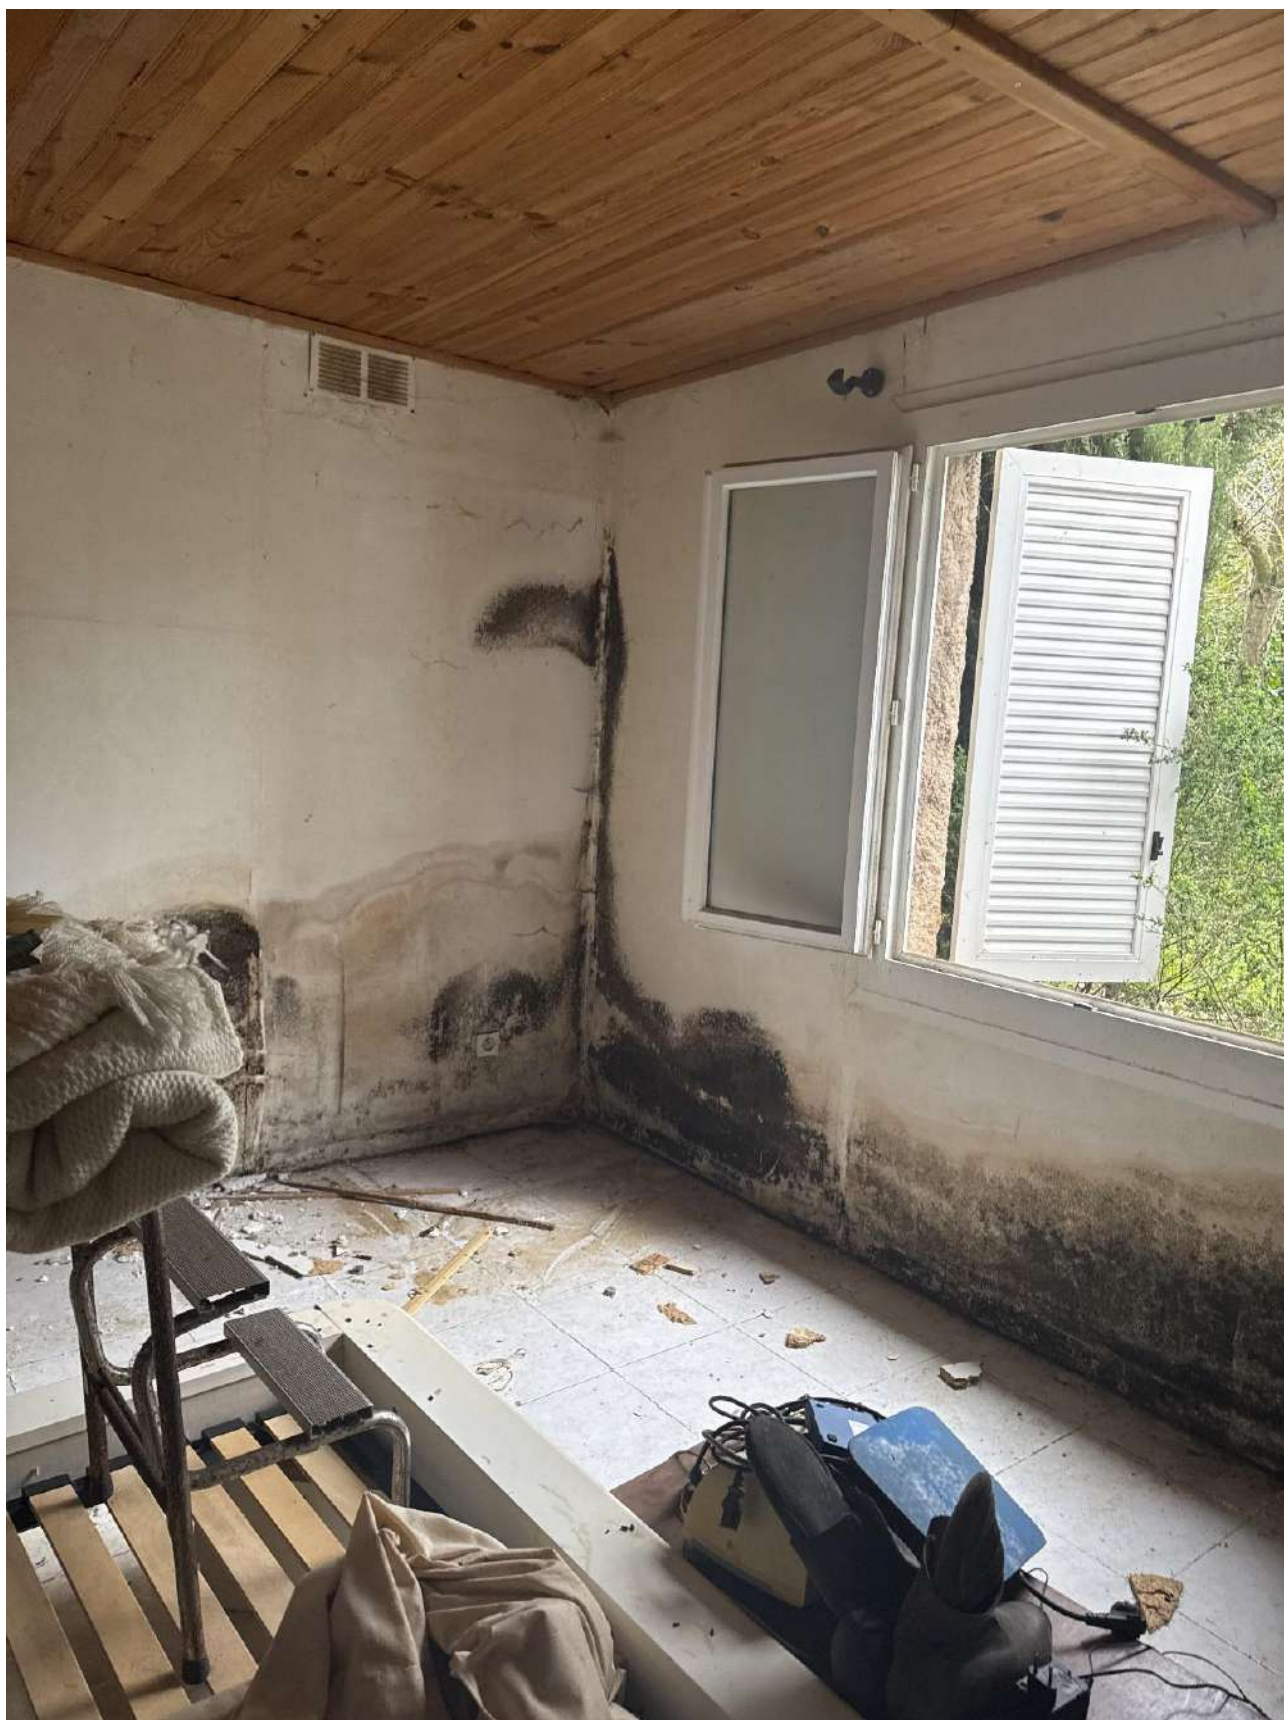
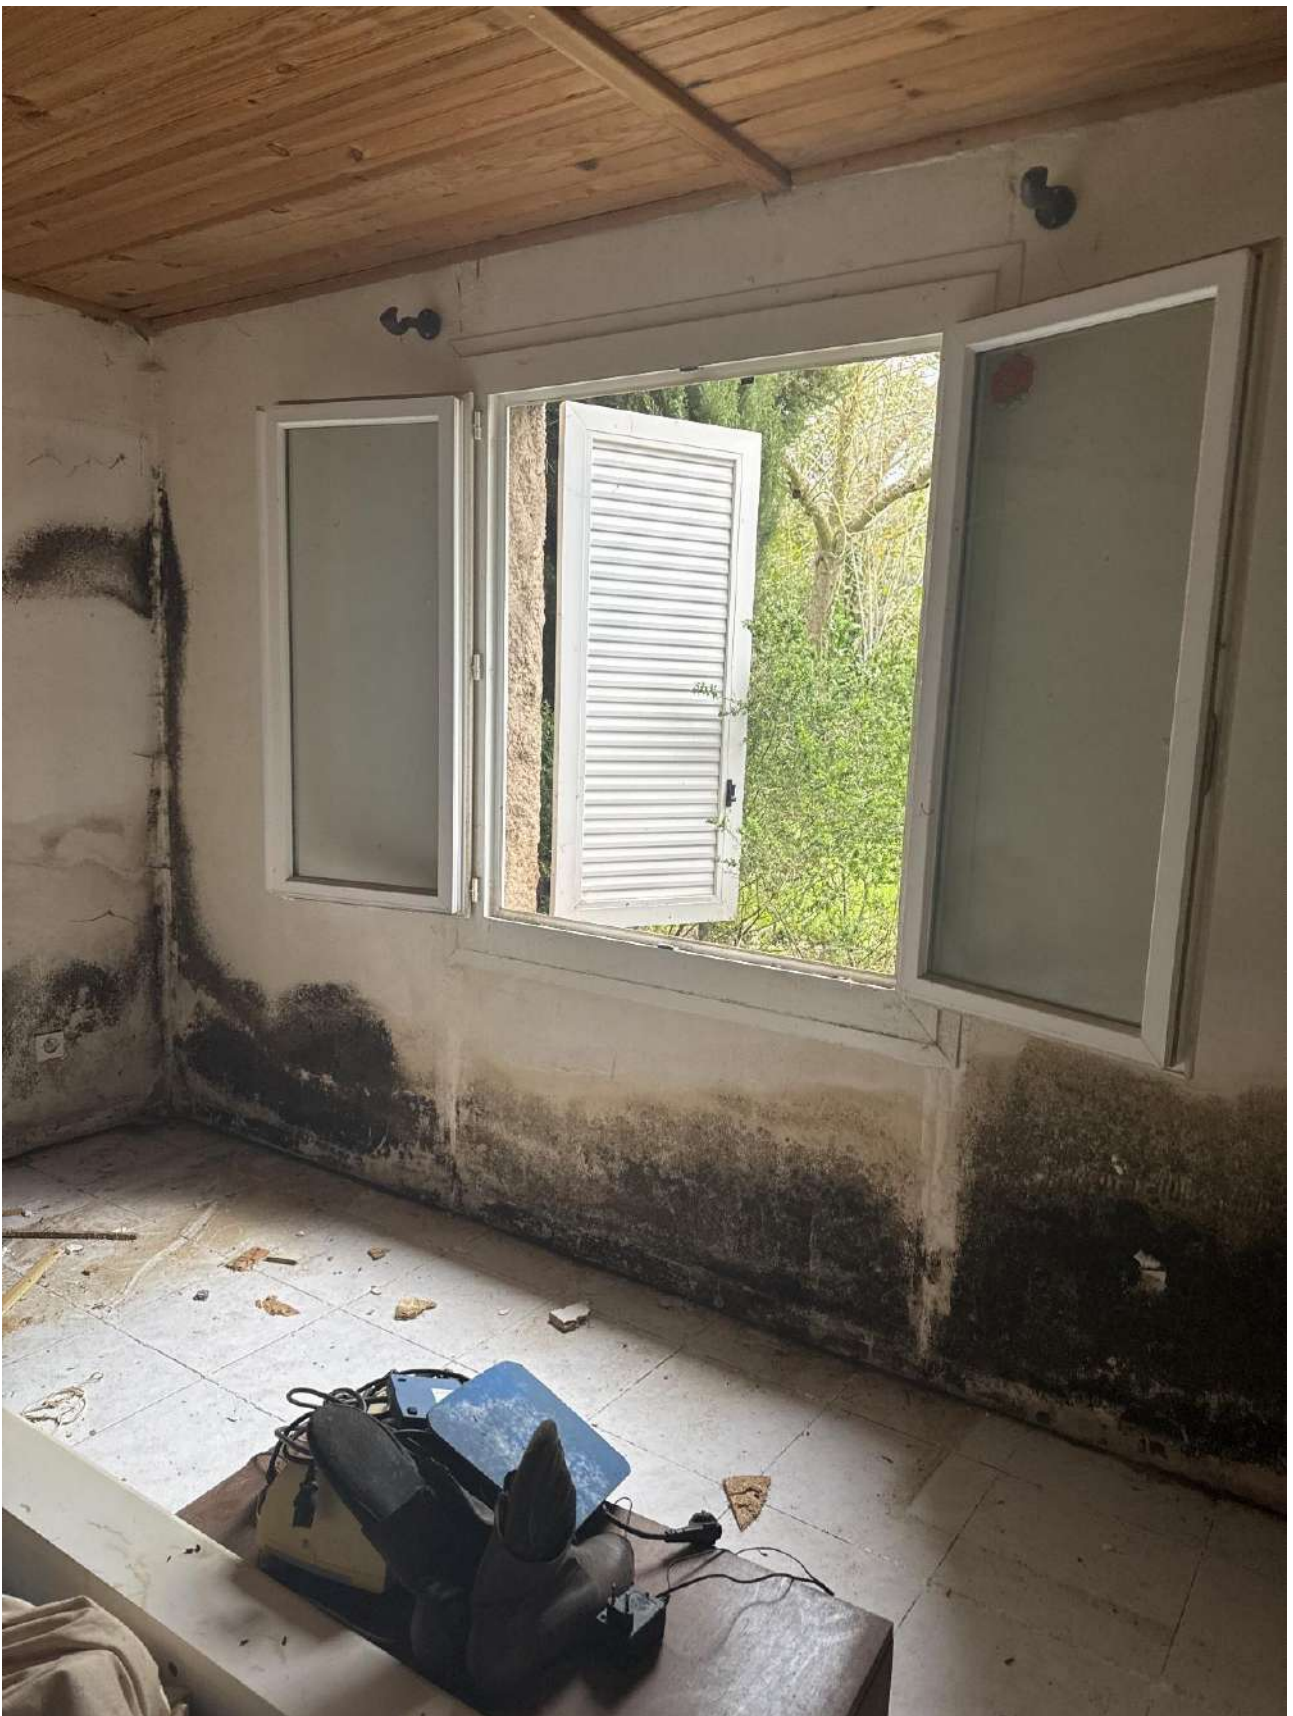
## Chambre

Je constate que la chambre est insalubre.

Je constate que les murs sont remplis de moisissures et de salpêtre, notamment le bas des murs.

Je constate que les murs sont recouverts de peinture blanche, extrêmement vétuste.

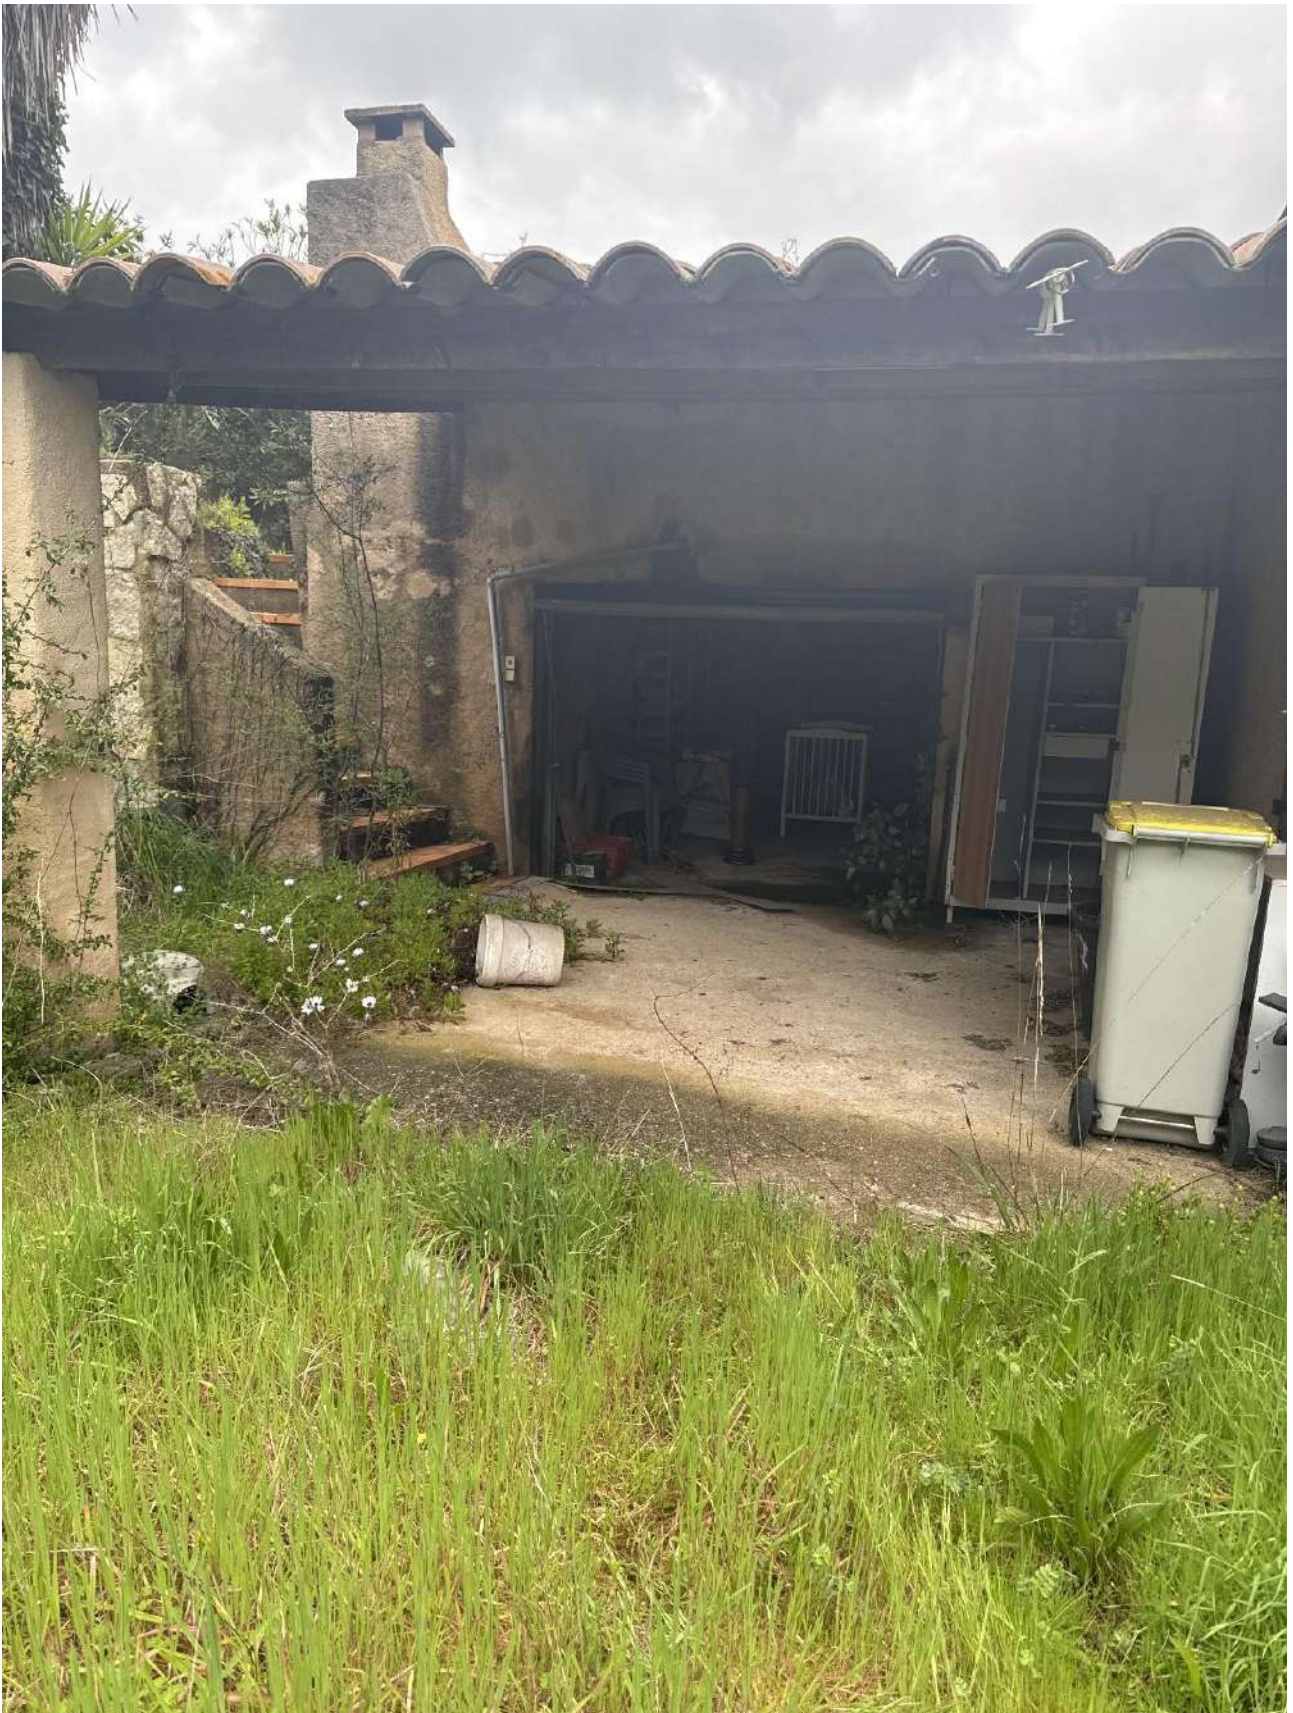
## Préau

A l'extrême droite de la maison, je constate un préau recouvert de tuiles en fibrociment, ouvert, qui permet d'accéder à un volet métallique rouillé et à un garage

Je constate que, devant le préau, que se trouve une grille d'évacuation des eaux pluviales, bouchée.
