PROCES VERBAL DE DESCRIPTION D'IMMEUBLE

L'AN DEUX MILLE VINGT DEUX LE CINQ OCTOBRE

2-3, Chemin de la Malandrie à GERMIGNY L'EXEMPT (18150)

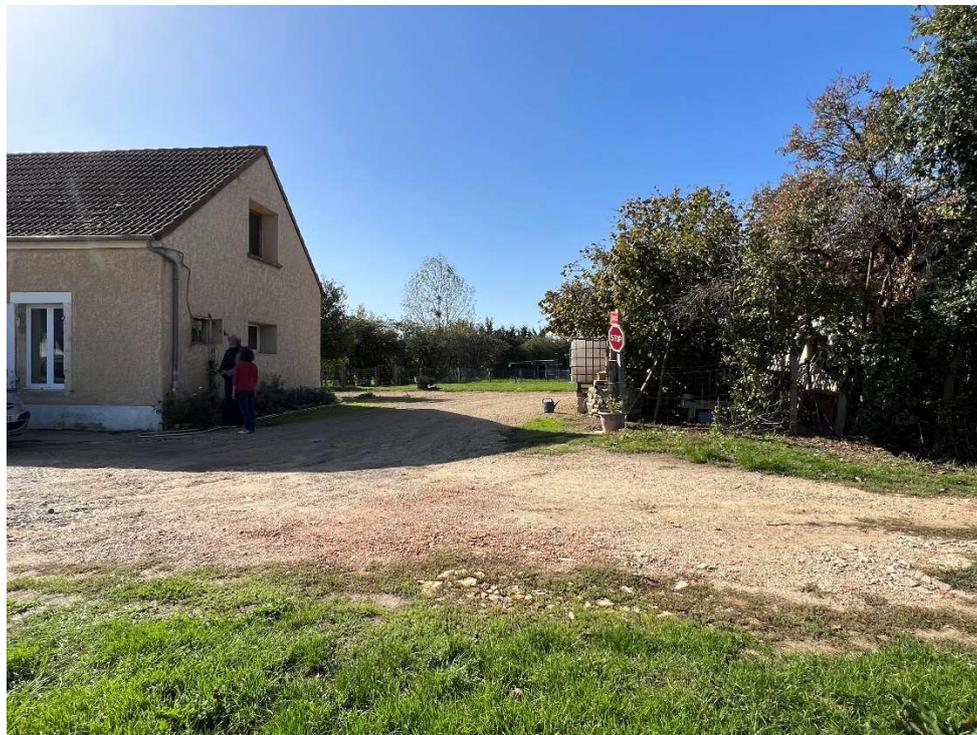
Vue depuis le chemin

L'accès s'effectue par un passage ouvert, dépourvu de tout moyen de fermeture, sur le pignon droit de l'immeuble, ouvrant sur une cour gravillonnée desservant l'arrière de l'habitation et le garage.

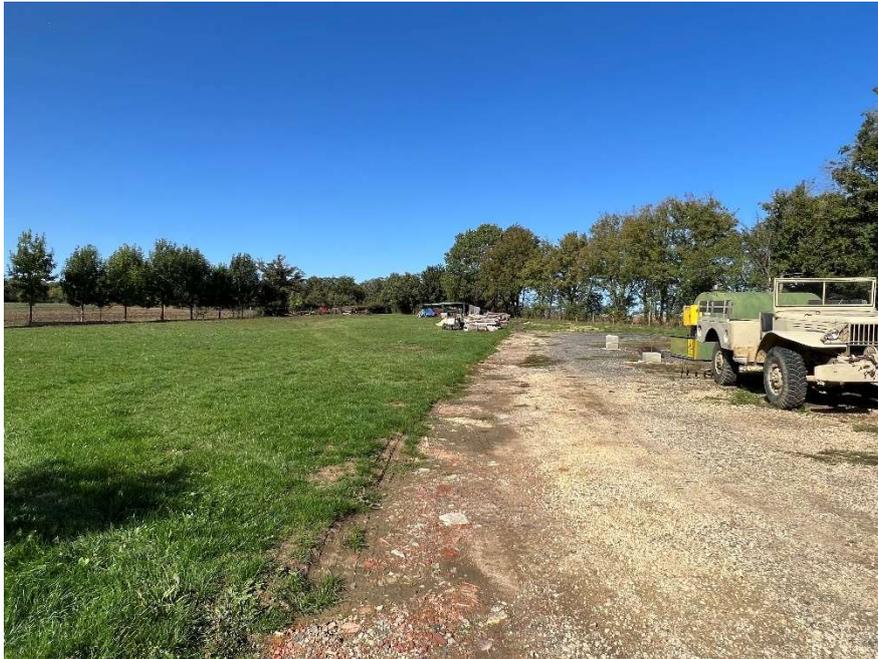
Le terrain est pour partie en nature de pelouse, arboré en bon état d'entretien. La portion relevant de la parcelle 95 recevant le garage est usitée à des fins de stationnement de véhicules (en liaison avec l'ancienne activité), de fait, marquée par les traces de roulement.

Vue depuis l'entrée vers les parcelles 95 et 96

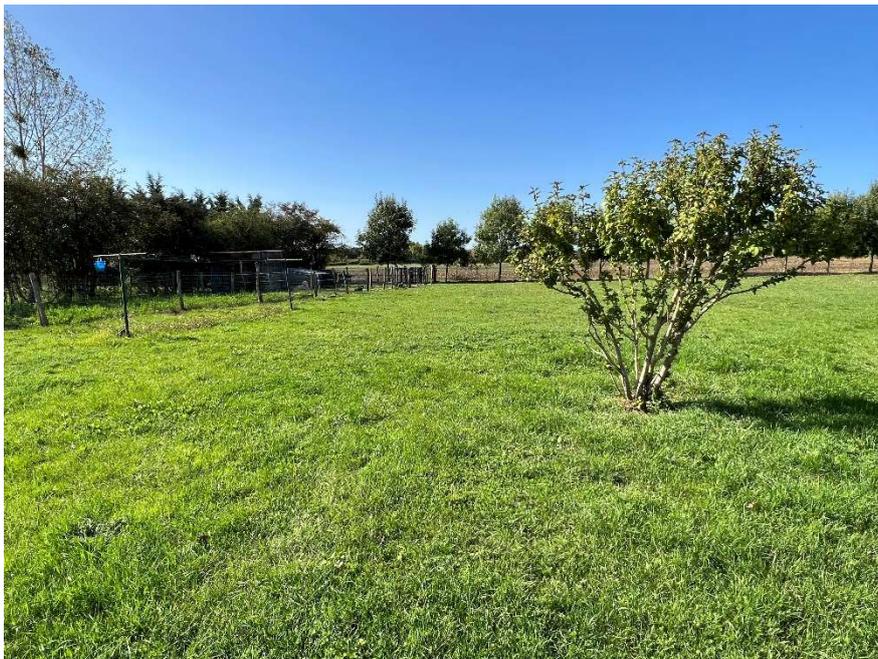
Suite parcelle 95 avec en limite séparative un chenil et un poulailler

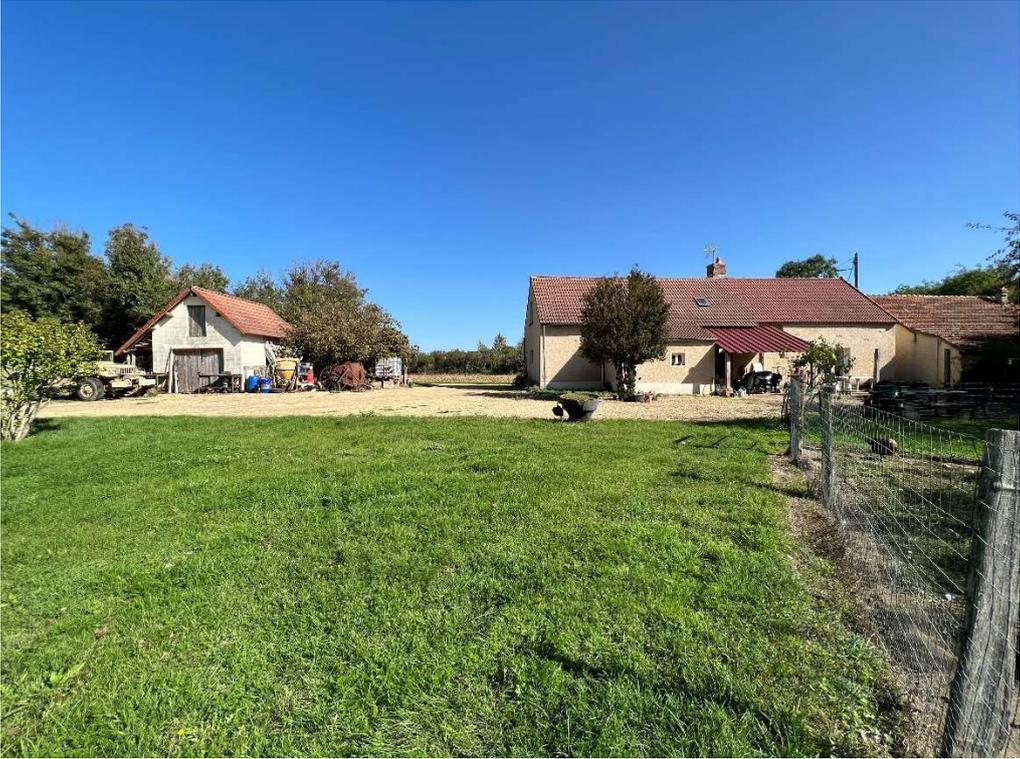
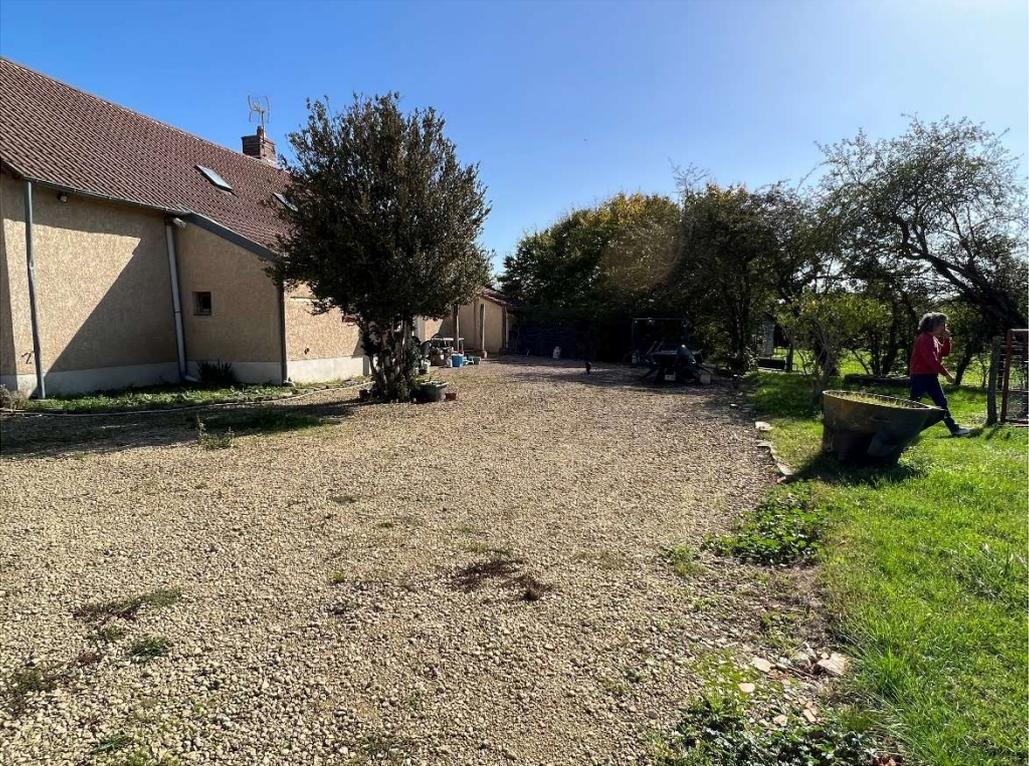
Vue sur l'arrière de l'immeuble et garage.

L'immeuble reçoit en façades un enduit crépi finition écrasé dans un état satisfaisant, seuls les soubassements reçoivent un enduit ciment peint, vieillissant et défraîchi avec fissurations de manière éparse.

Gouttières et descentes d'eau pluviales en zinc en état d'usage. Le rejet des eaux pluviales s'effectue à même le sol, en façade avant, absence de regards de collecte.

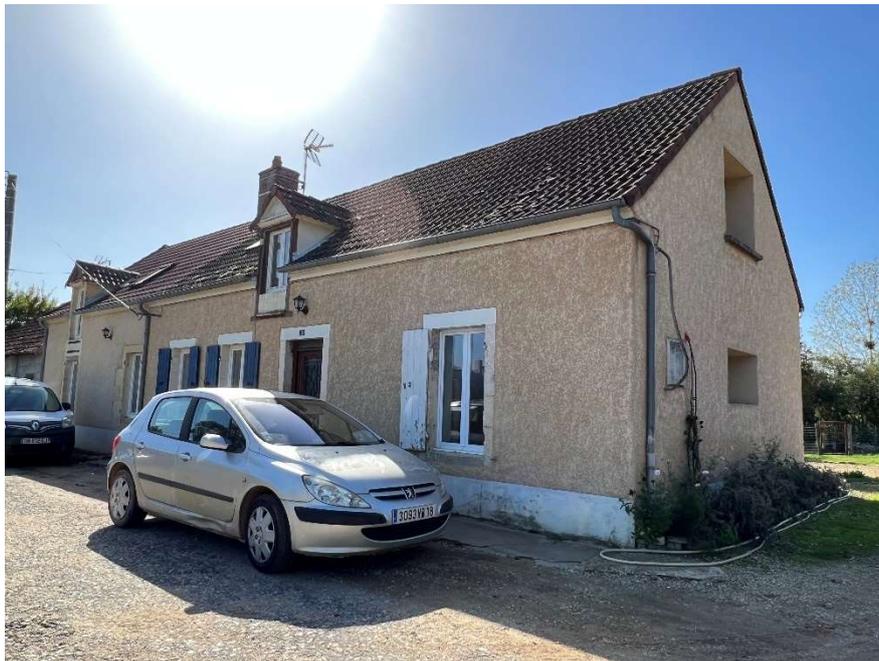
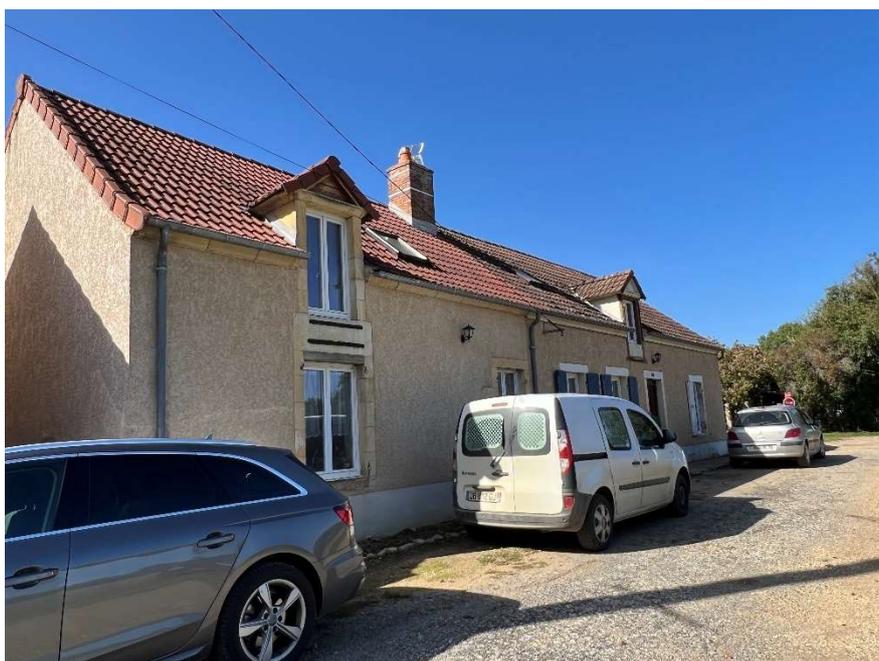
Couverture, deux pans, en tuiles mécaniques rouges, ne présentant pas visuellement de désordres apparents, on notera que la partie d'immeuble relevant de la parcelle 93 a fait l'objet d'une restauration. Il s'y trouve une souche de cheminée centrale, corps en briques rouge, mitre en terre cuite : état correct.

Façade avant comportant deux chiens assis.

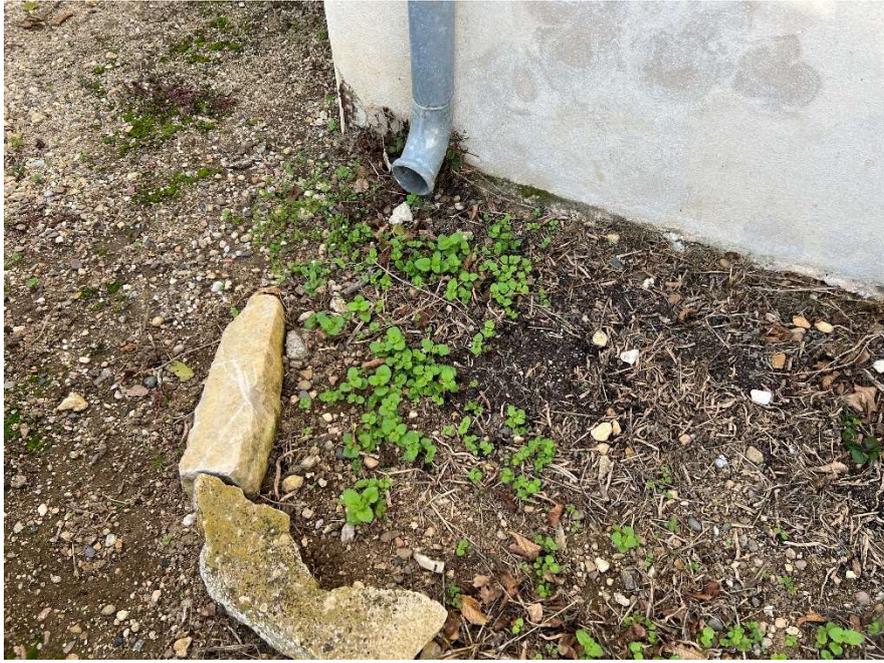
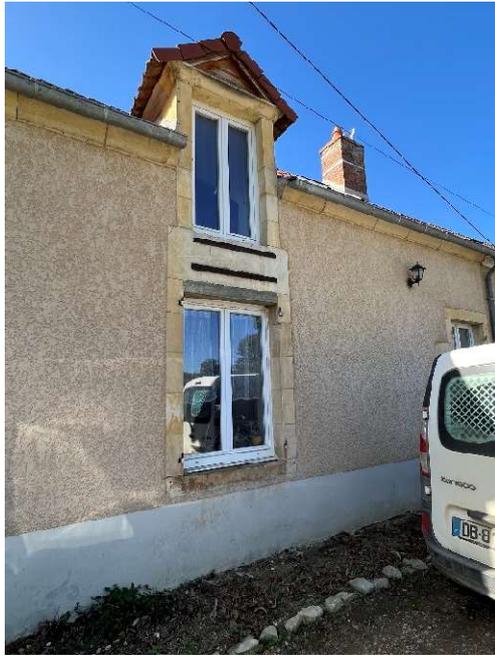
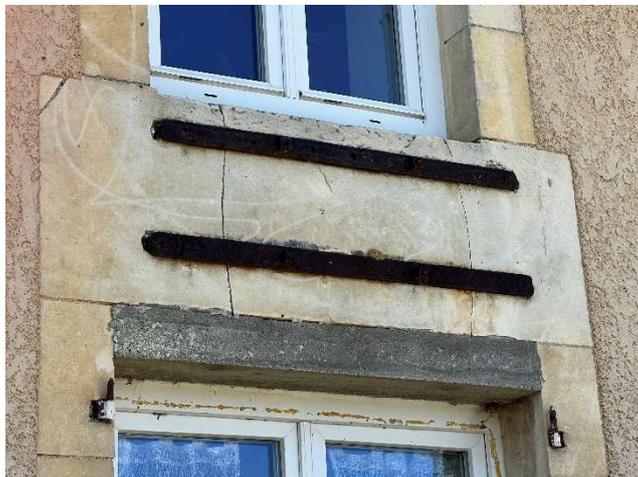
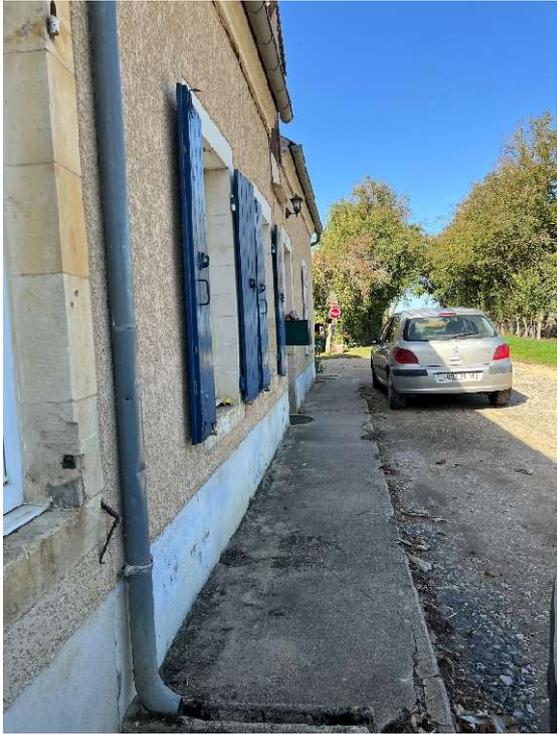
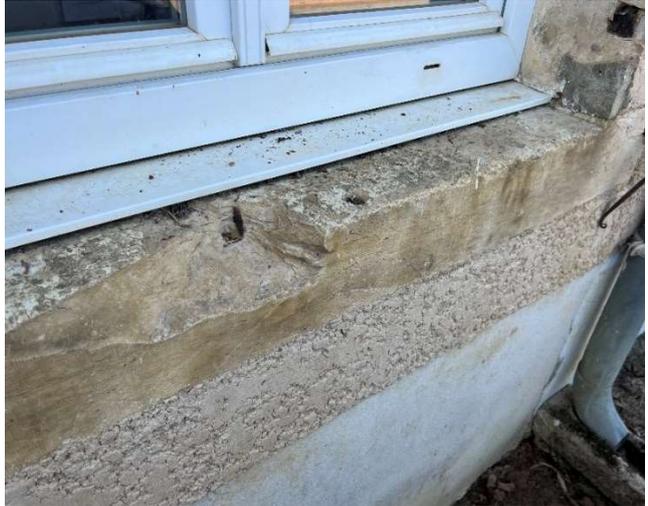
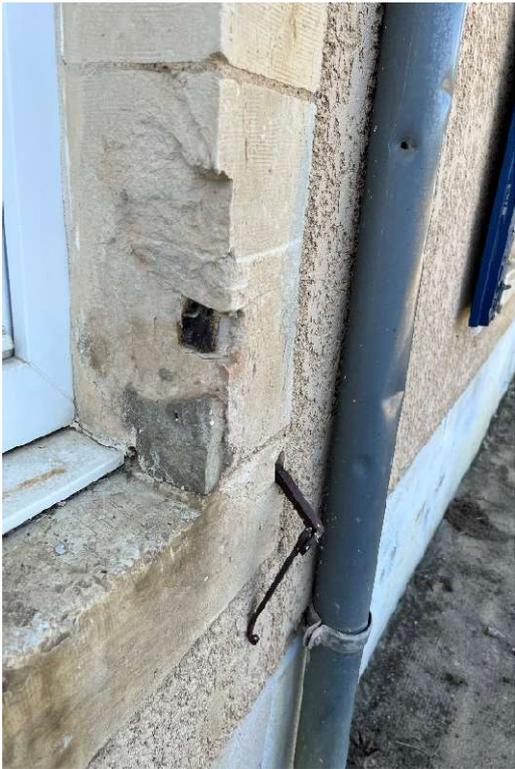
Les encadrements en pierre des ouvertures sont anciens, dégradés pour certains. On notera une absence partielle de volets, ceux en place de nature bois sont vétustes et souffrent d'un défaut d'entretien.

En extrémité gauche, les pierres de liaison entre le chien assis et l'ouverture inférieure sont parés de chaînage pour fissure.

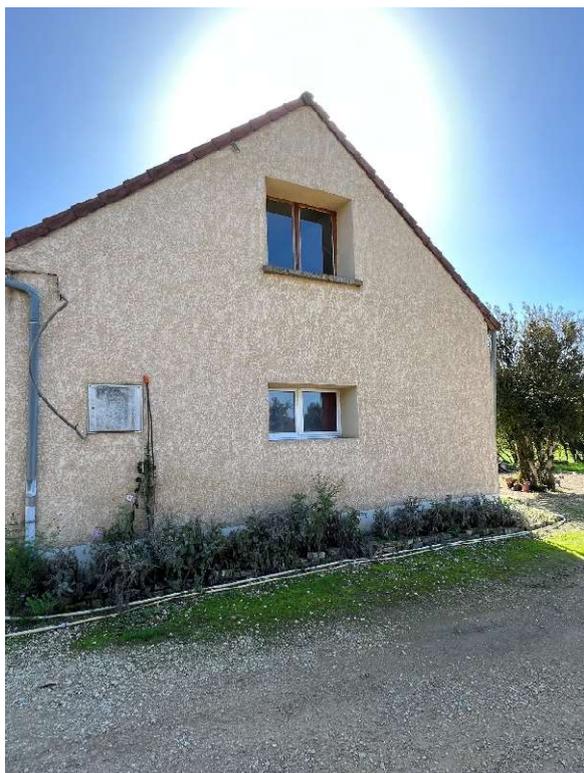
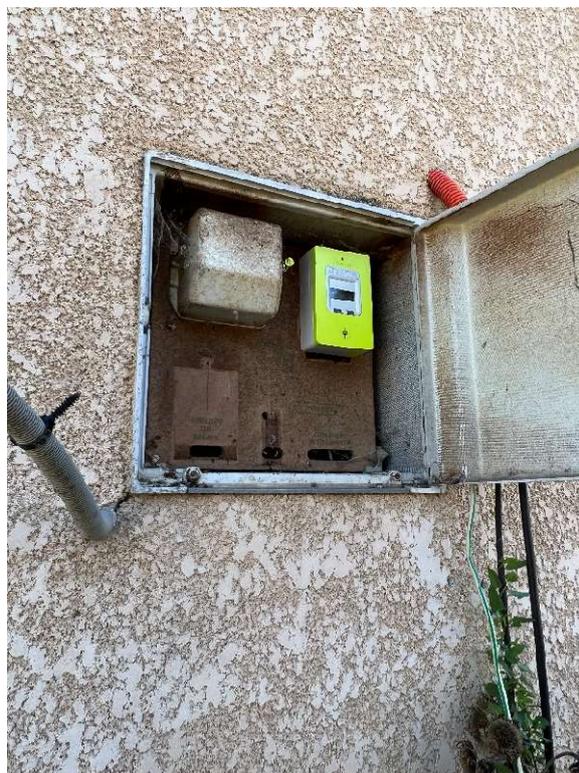
Pignon droit recevant le coffret du compteur électrique.

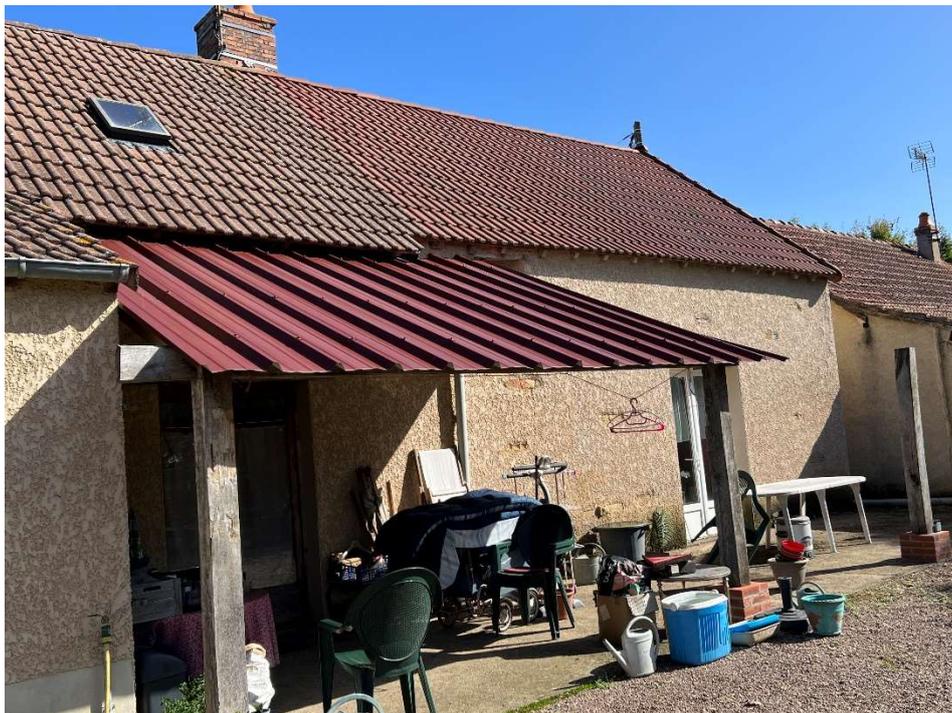
Auvent structure bois avec bac acier venant abriter partiellement une terrasse avec sol dalle béton.
