PROCÈS-VERBAL DE CONSTAT

PROCES VERBAL DE DESCRIPTION

Sur le territoire de la commune de OIZON (18700) – 5, Rue Marie Abicot

Certifie m'être transportée ce jour sur la commune de **Commune de OIZON (Cher), 5, rue Marie Abicot** à l'effet de procéder à la description exacte et détaillée des biens qui y sont situés, ci-dessus désignés.

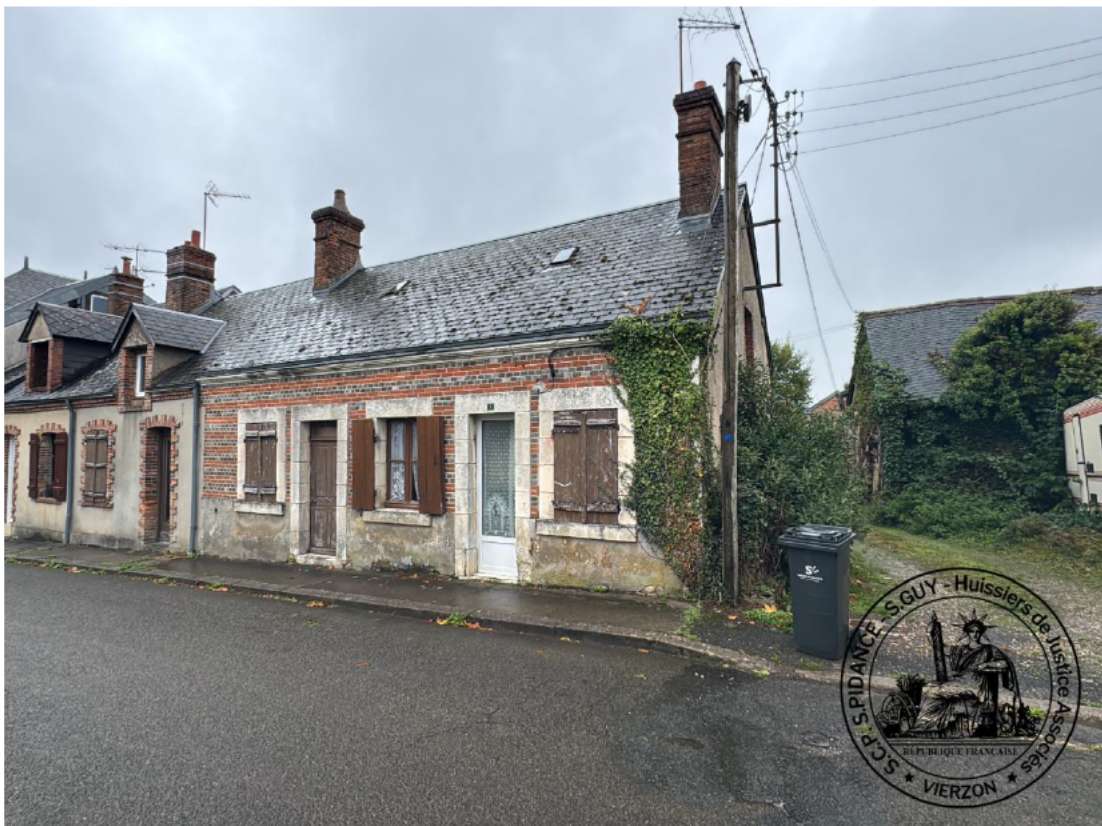
En façade avant on retrouve un enduit crépi ciment vieillissant, vétuste et auréolé en soubassement, pour partie agrémentée en partie supérieure de briquettes rouges.

Couverture deux pans en ardoises présentant quelques points de mousse gouttières et descente d'eau pluviale en zinc dans un état encore correct. On notera la présence de trois souches de cheminée édifiées en briques rouges avec mitres en terre cuite. Ainsi qu'un chien assis ouvrant à l'étage sur une chambre. Il s'y trouve deux petites fenêtres de toit à hauteur du grenier.

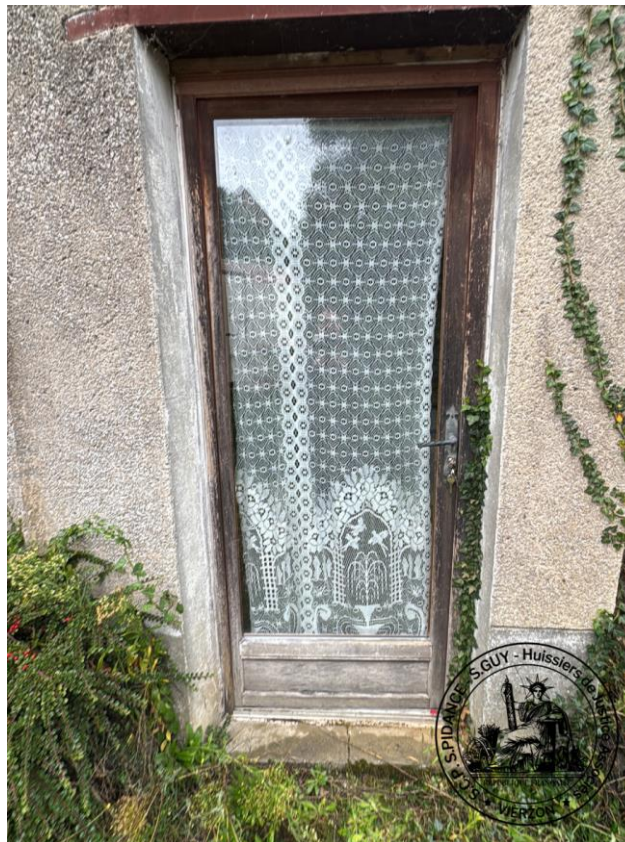
❖ **Cuisine (Pièce 2)**

Accès depuis le pignon par une porte fenêtre en bois exotique, dépourvue de volets, non récente et souffrant d'un défaut d'entretien, revêtement extérieur usagé et défraîchi, double vitrage intact. Cette porte souffre de déformation rendant sa fermeture difficile.

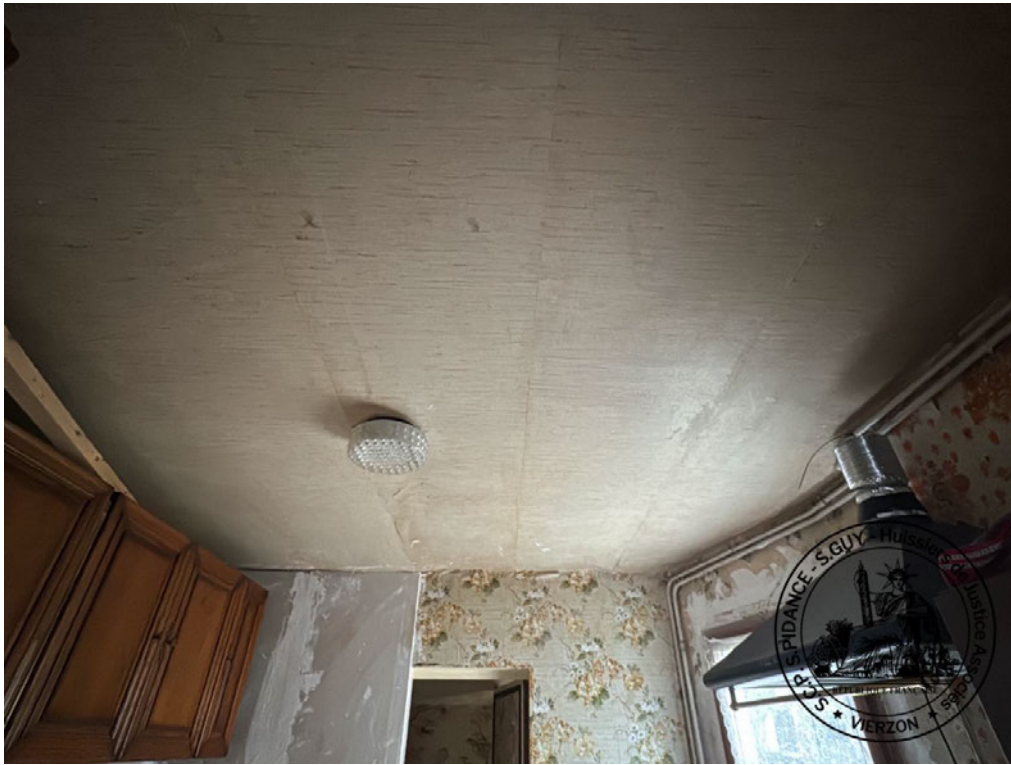
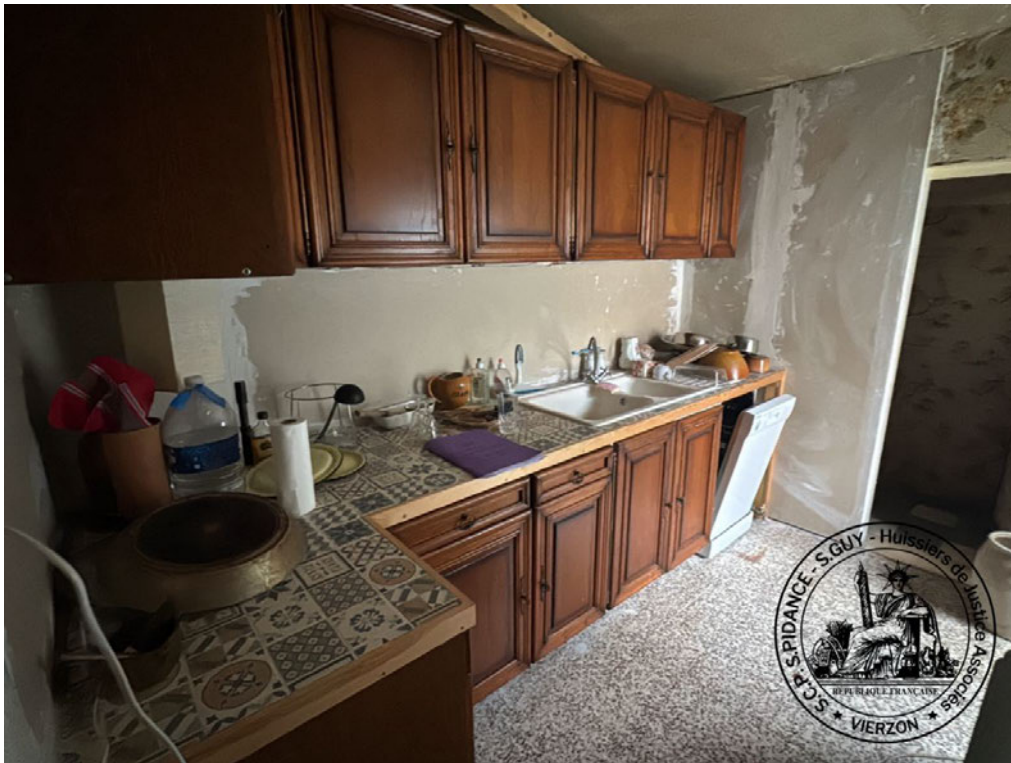
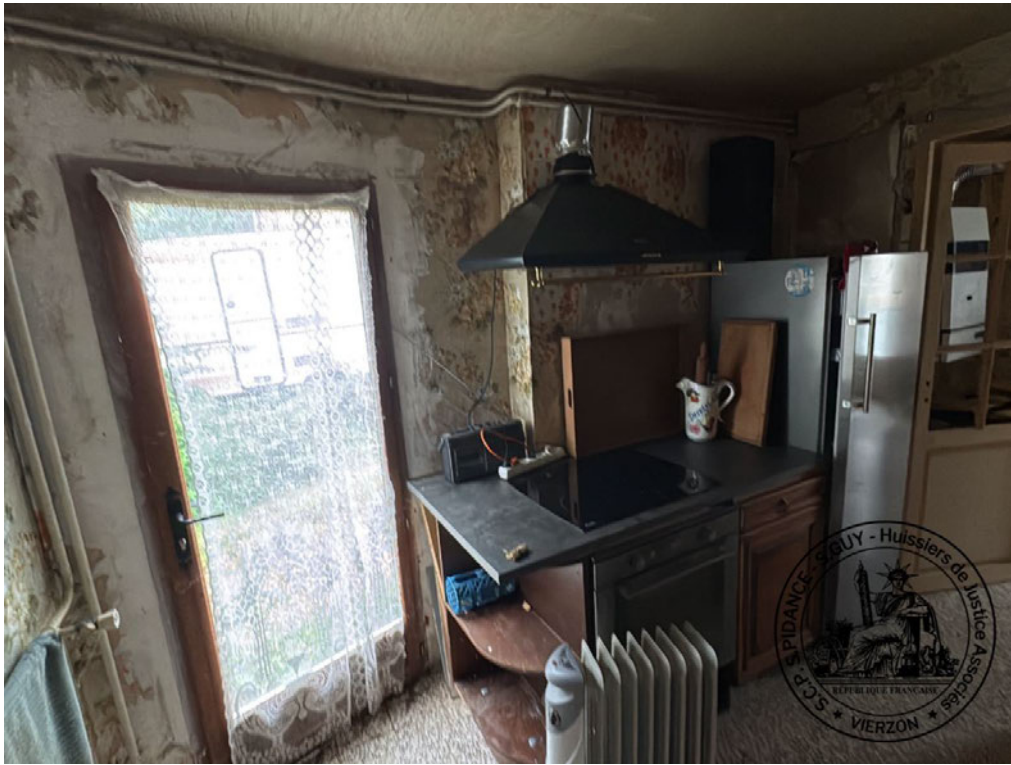
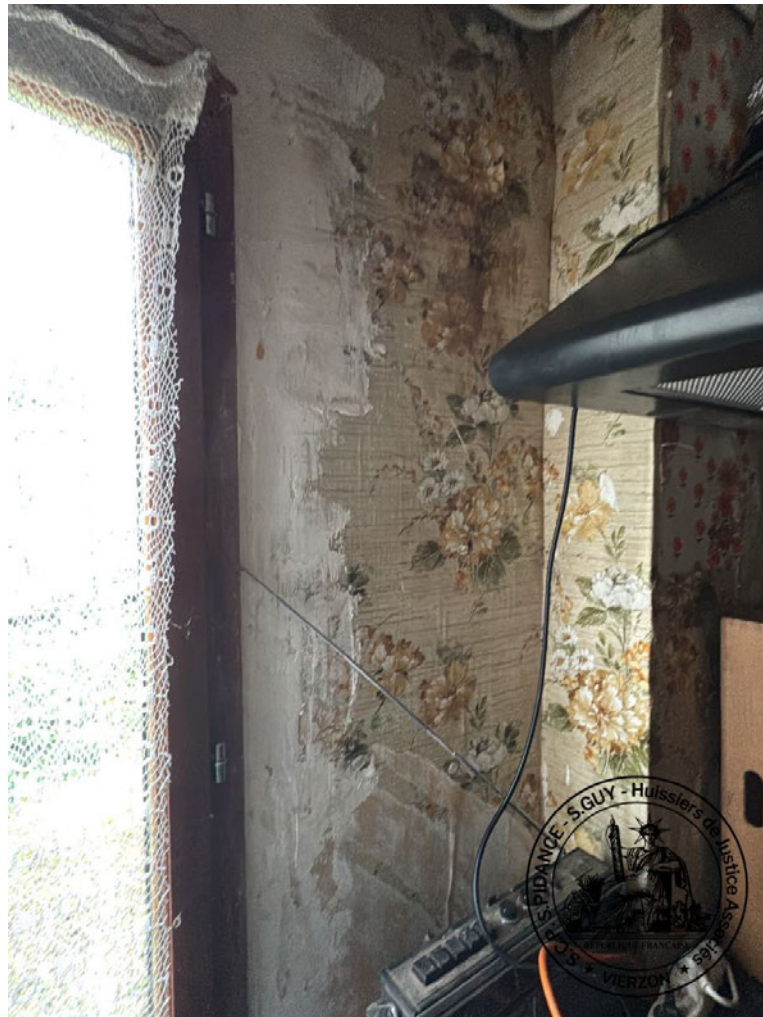
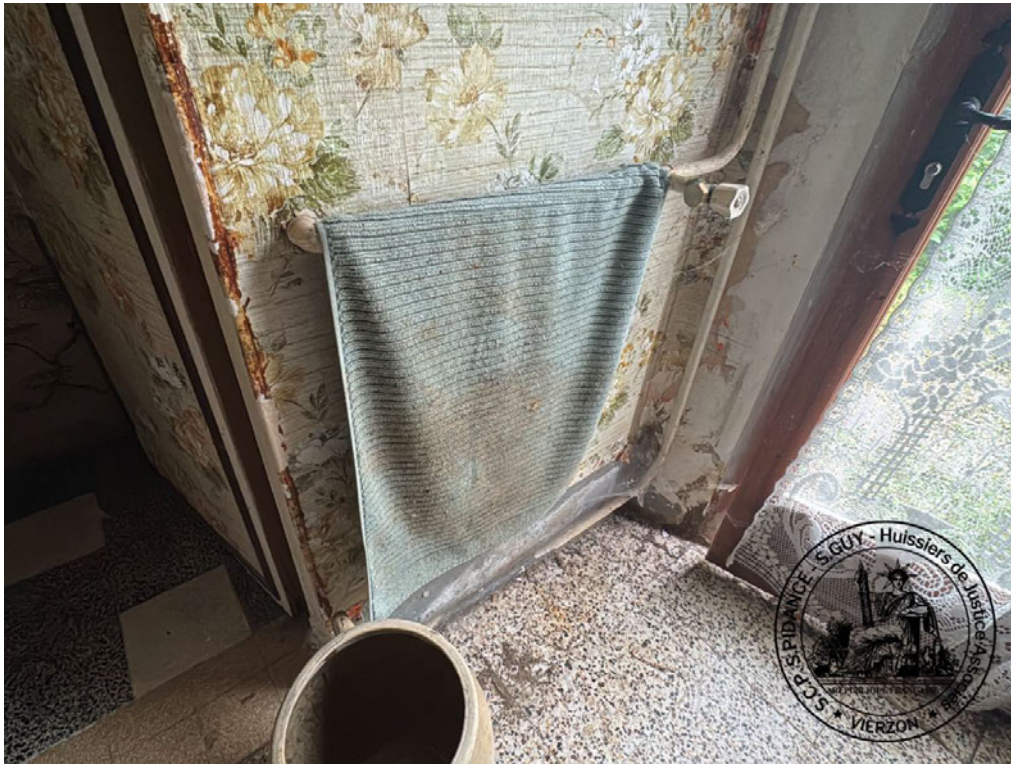
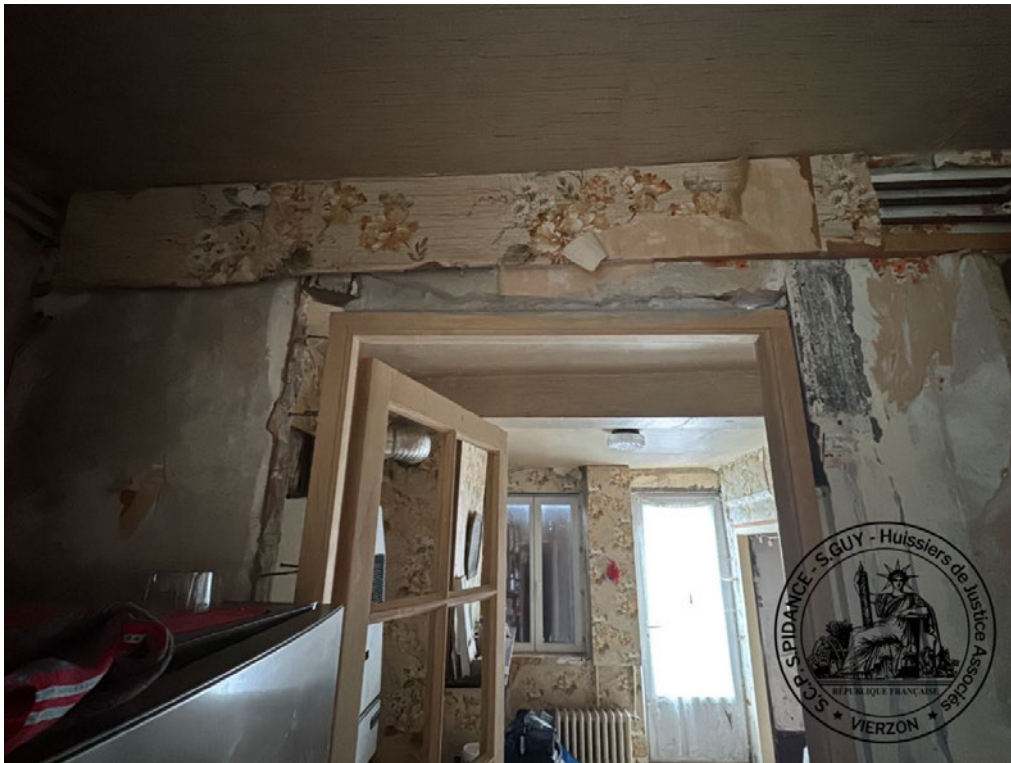
Les murs sont revêtus de papier peint ancien et vétuste en mauvais état, seule la cloison intérieure recevant la cuisine aménagée et équipée a bénéficié d'une restauration sommaire par l'apposition de plaques de placoplâtres grossièrement jointoyées laissées à l'état brut. Travaux inachevés notamment en périphérie des ouvertures.

Le plafond reçoit également un papier peint ancien et vétuste, point lumineux central équipé d'un plafonnier.

Aucun équipement de chauffage, le radiateur en fonte a été déposé, présence d'un petit radiateur portatif électrique.

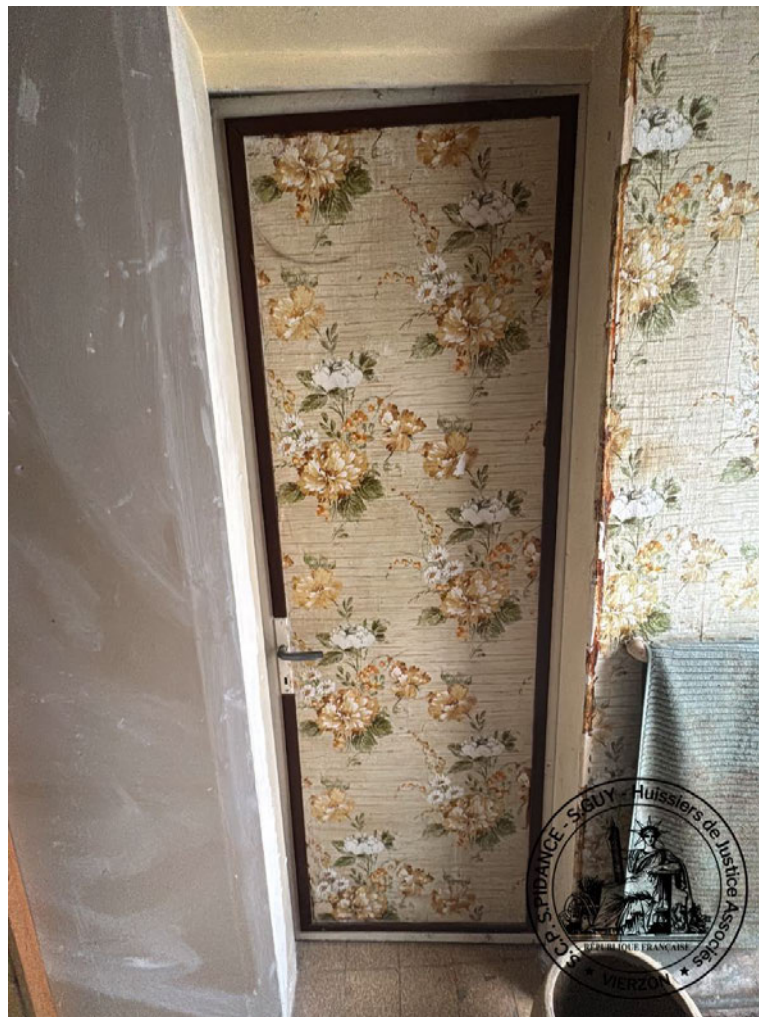
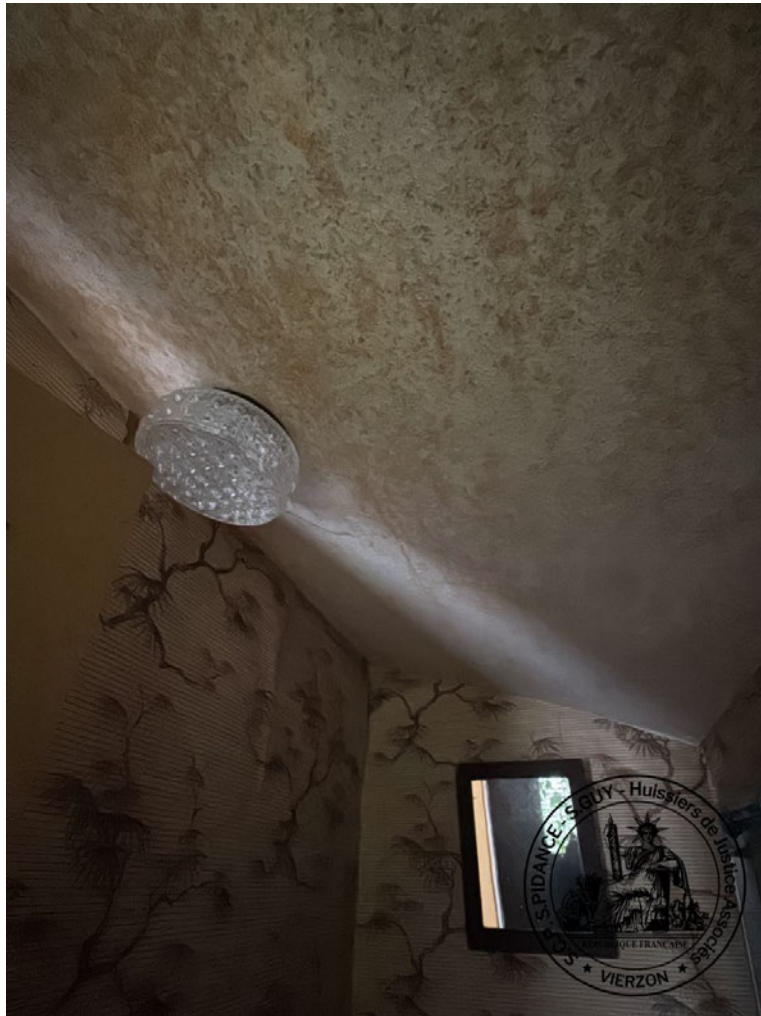
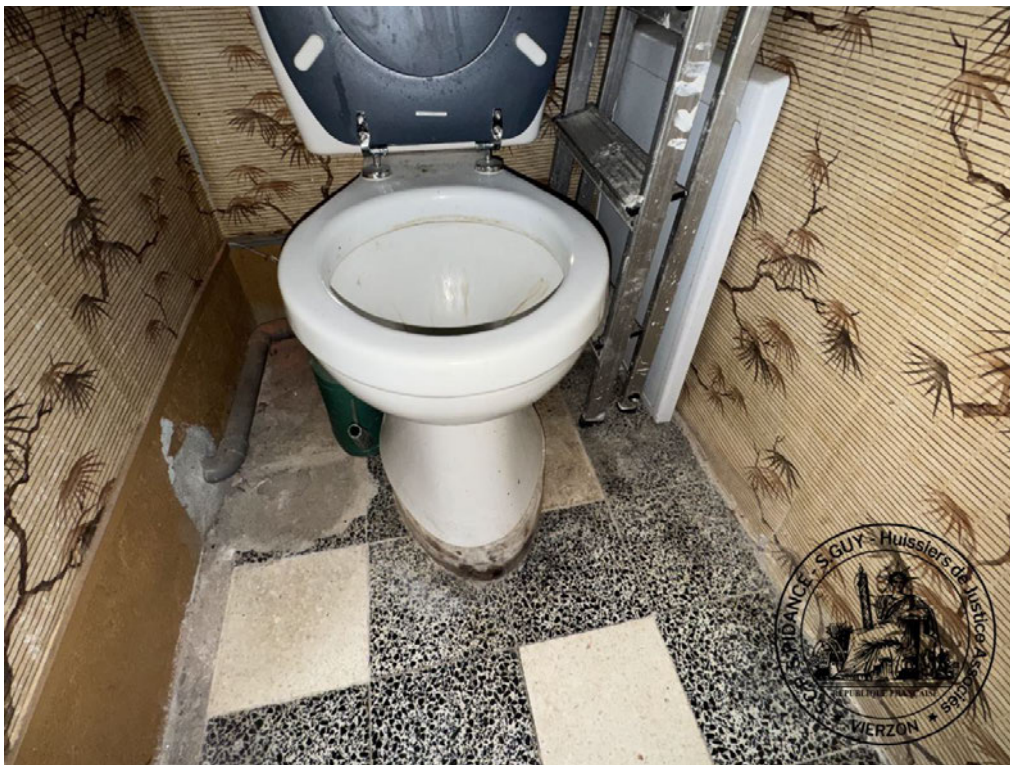
❖ Toilettes (Pièce 3)

Le sol reçoit un carrelage non récent de type année 70 bicolore avec une zone reprise à l'aide de ciment à l'arrière des toilettes. Plinthes partielles en bois peintes de couleur marron.

Les murs sont habillés de papiers peints vétustes et défraîchis comportant des tâches par endroit.

Le plafond est également revêtu d'un papier peint non récent défraîchi, l'éclairage est assuré par un plafonnier.

La lumière naturelle est apportée par une petite fenêtre ouvrant sur pignon, menuiserie bois peinte, un vantail, vitrage simple occultant, l'ensemble vieillissant.

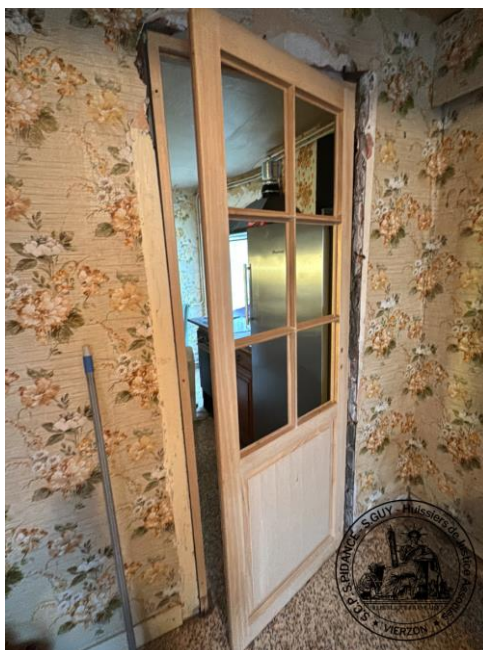
❖ Entrée (Pièce 1)

Accès depuis la cuisine par une porte en bois brut, de conception récente, soubassement plein ajouré en partie supérieure sans vitrage. Finition à parfaire en périphérie du chambranle absence de poignée.

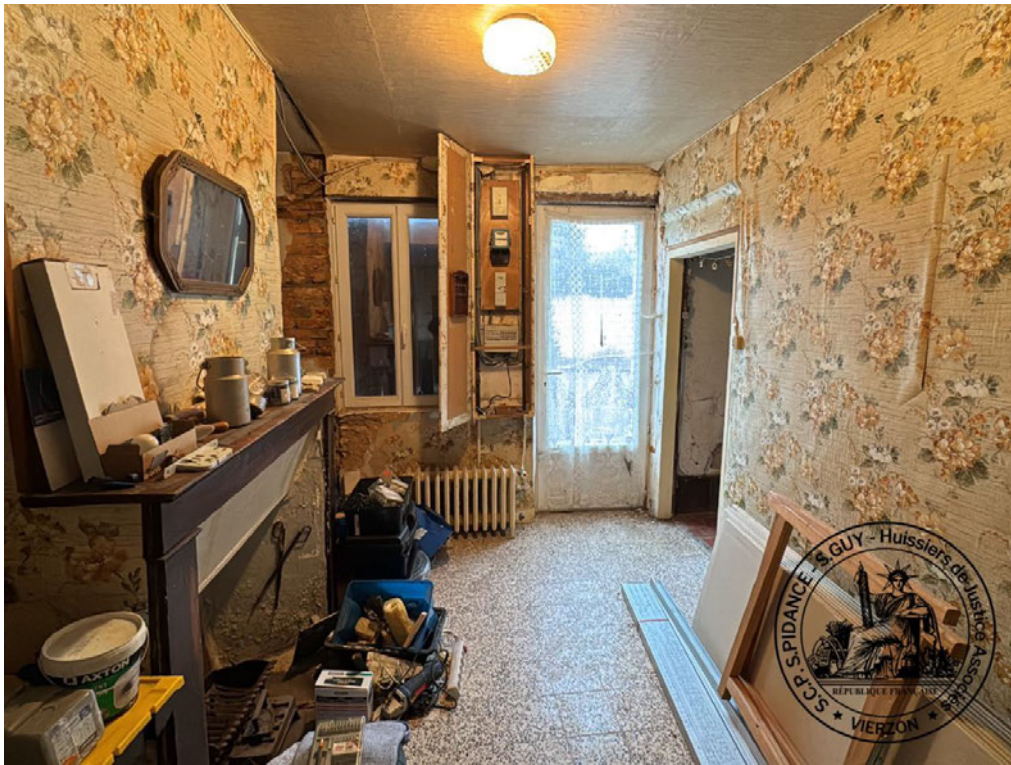
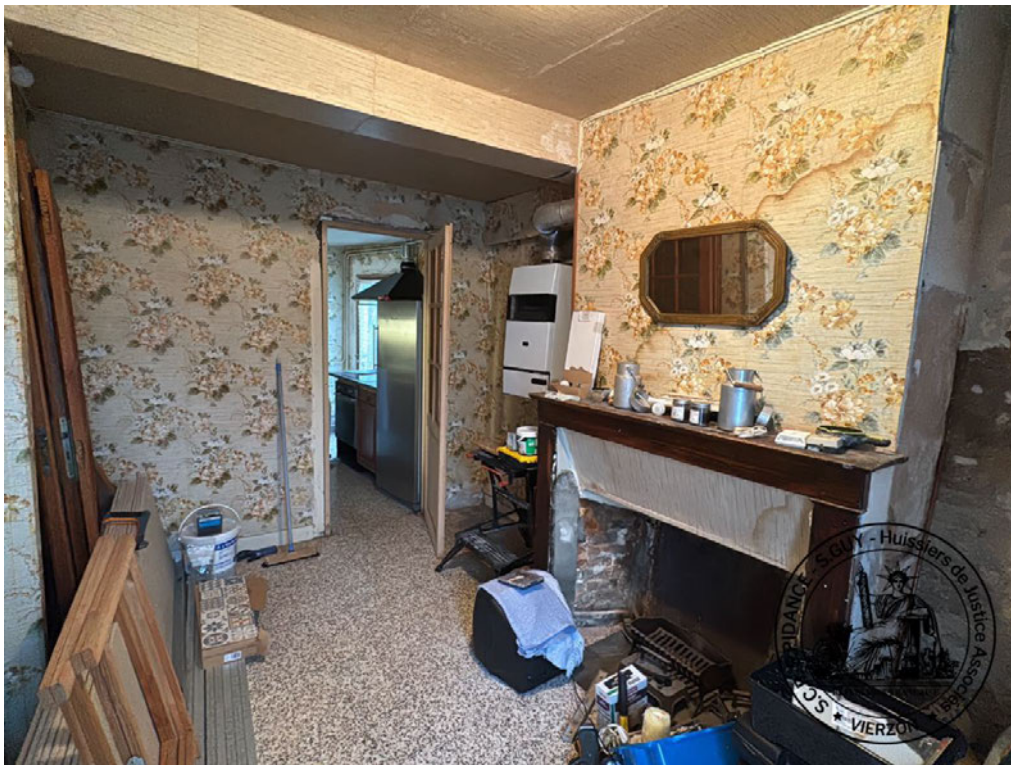
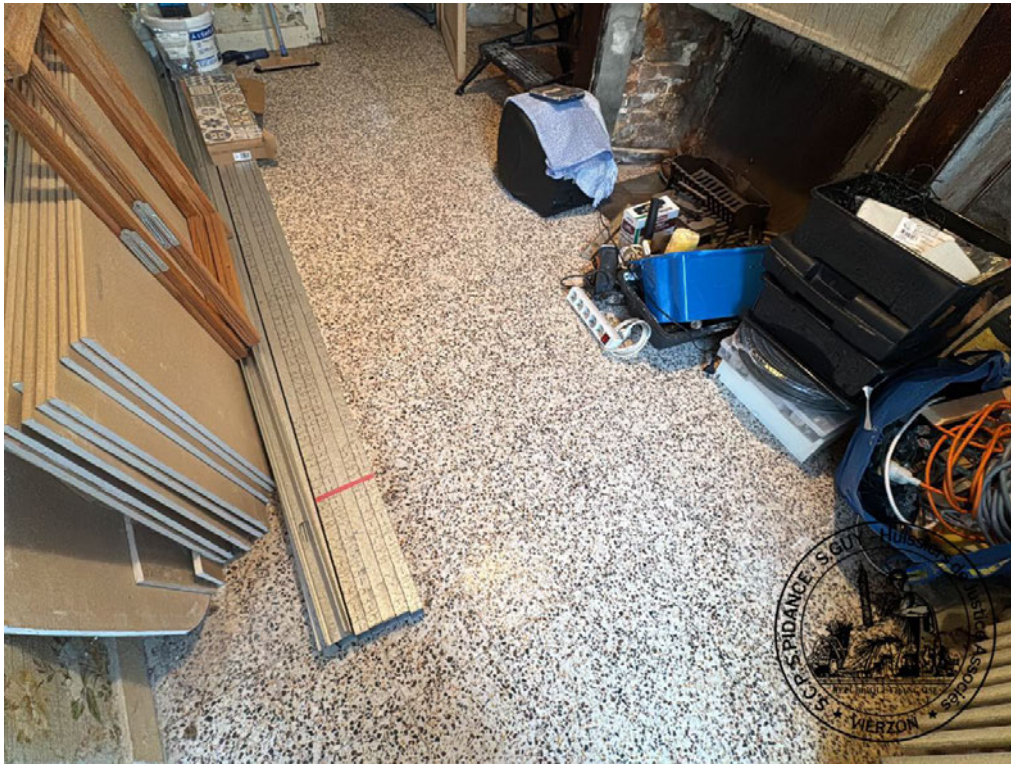
Les murs sont recouverts d'un papier peint à motif floral ancien et vétuste. Au droit de la cheminée, des zones de papier peint sont retirées, laissant apparaître la maçonnerie sous-jacente. Autour de la fenêtre, des fissures longitudinales et une détérioration du plâtre sont clairement visibles.

Le plafond reçoit également un papier peint défraîchi et ancien. Éclairage central équipé d'un plafonnier.

Présence d'une cheminée murale à foyer ouvert avec jambage et tablette en bois, la hotte reçoit un revêtement de tapisserie ancienne et vétuste.

Un radiateur en fonte est présent, couvert d'une peinture écaillée et présentant de légères traces de corrosion ponctuelle, en allège de la fenêtre.

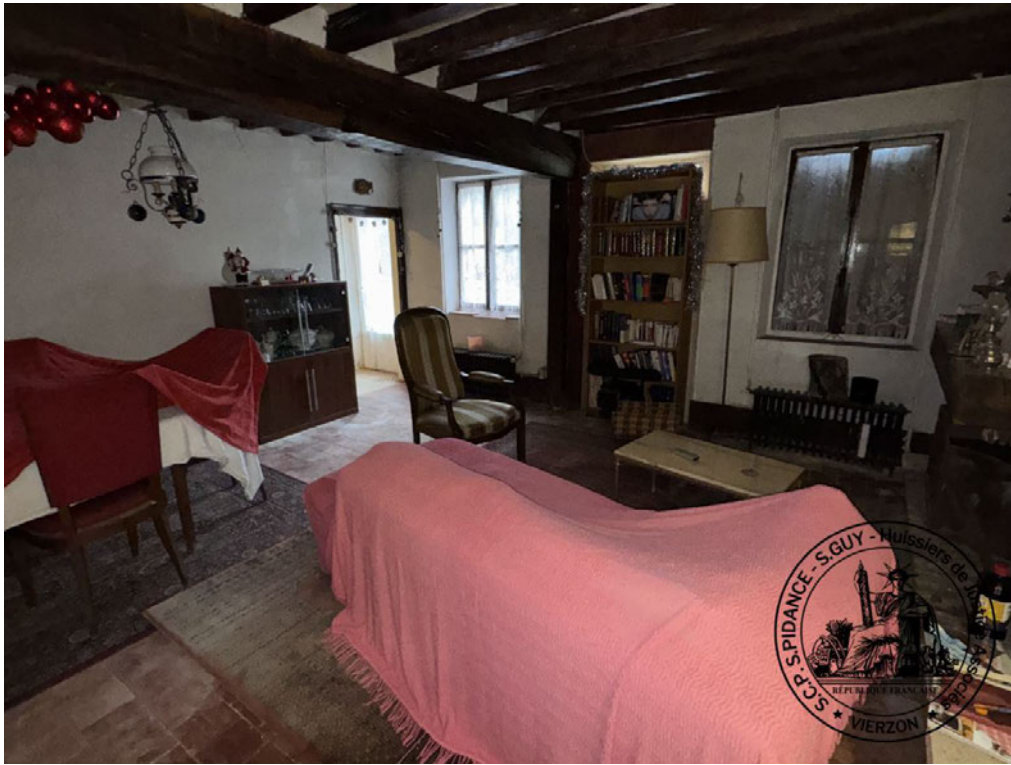
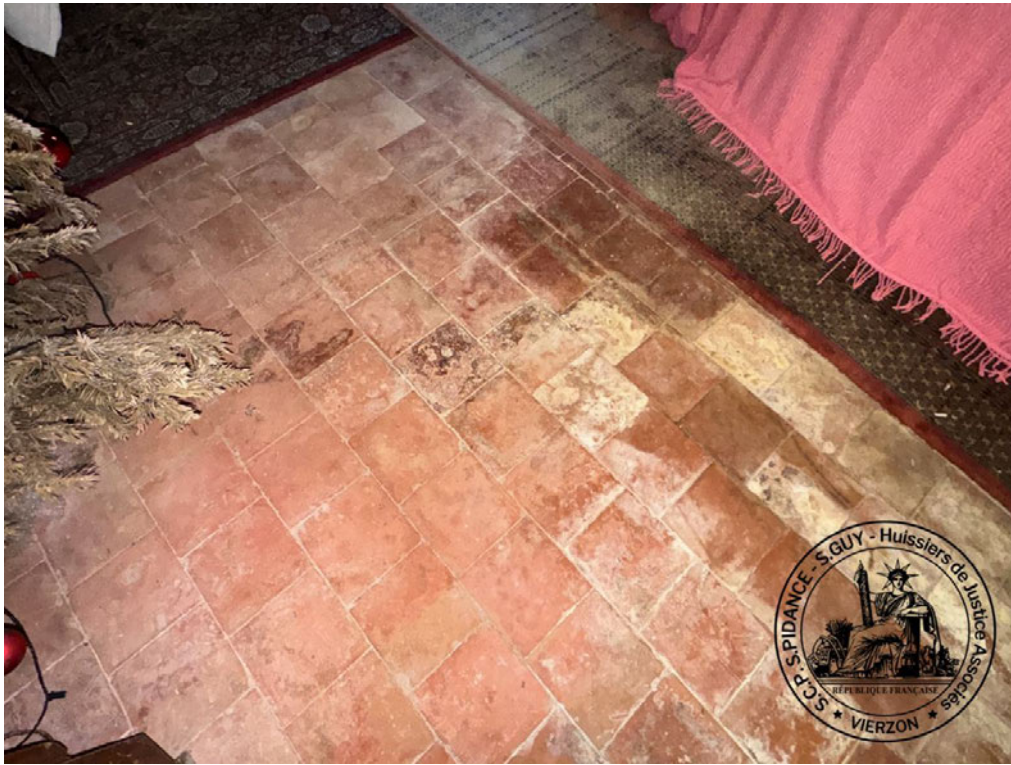
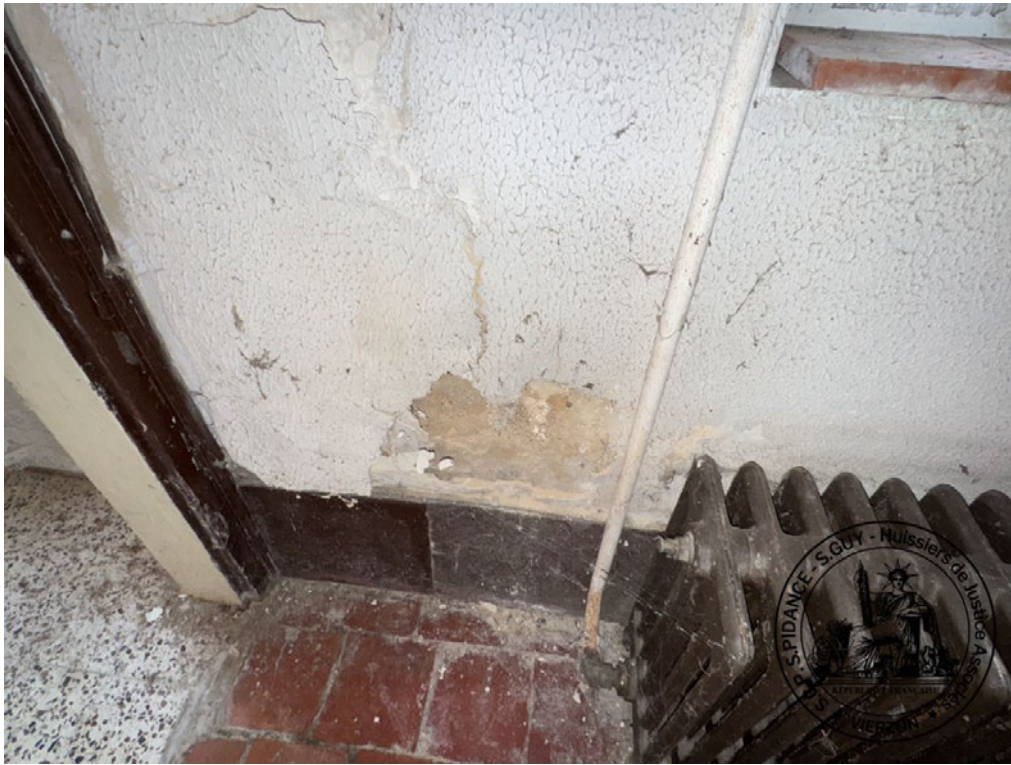
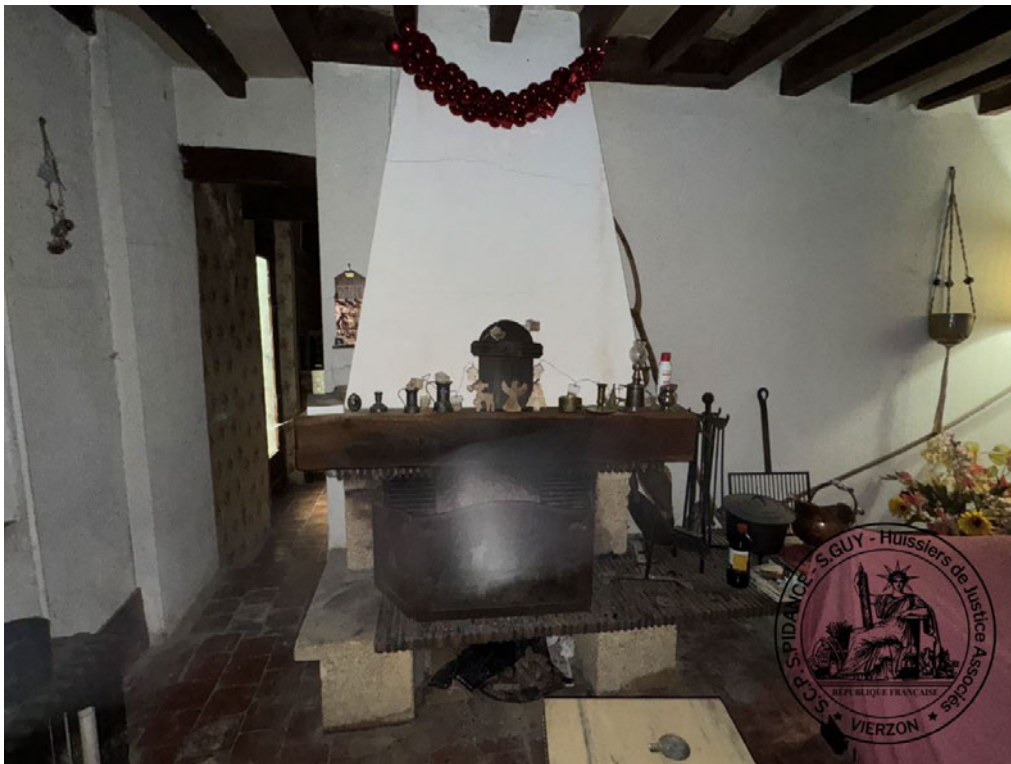
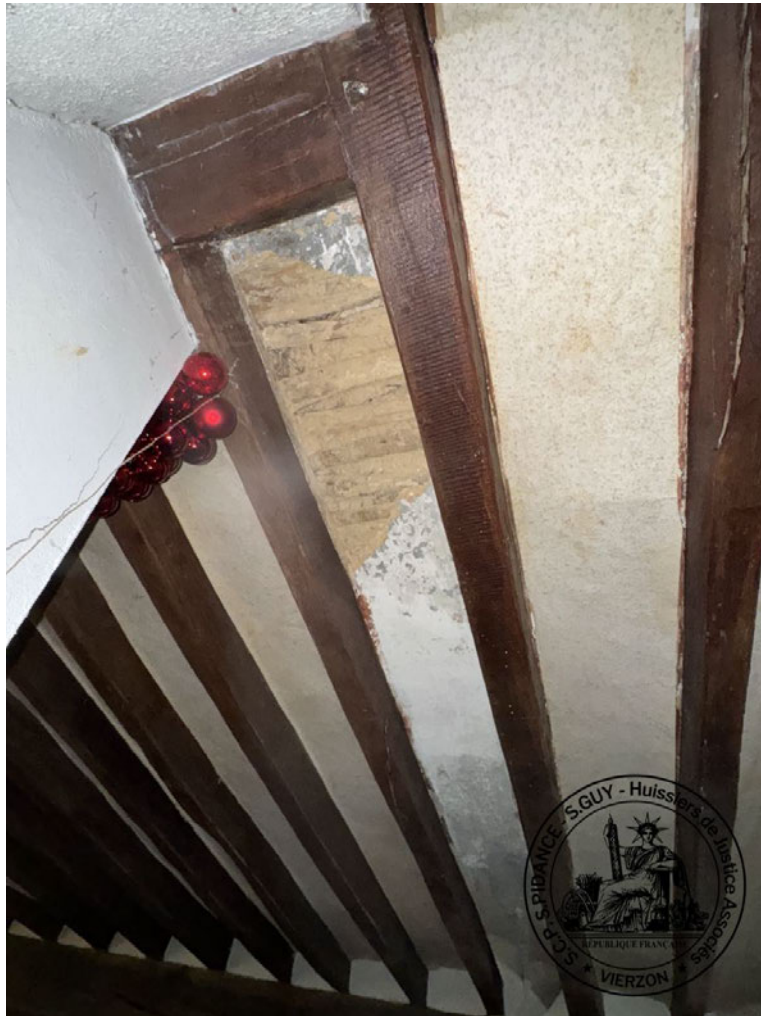
❖ Salon (Pièce 4)

Le sol est constitué de tomettes rouges anciennes présentant de manière éparse sur l'ensemble de la surface des auréoles blanchâtres de type salpêtre. Plinthes en bois anciennes.

Les murs reçoivent un revêtement de type enduit crépi présentant des zones d'effritement notamment en soubassement laissant apparaître le bâti.

Plafond à la française avec poutres bois apparentes et poutre maîtresse en partie centrale, agrémenté de pièce intermédiaire de tapisserie ancienne comportant des zones décollées.

Présence d'une cheminée à foyer ouvert, tablette en bois, petite pierre et bûcher sur la droite. La hotte bénéficie d'un revêtement de type enduit avec quelques fissurations apparentes.

La lumière naturelle est apportée par deux fenêtres ouvrant en façade avant, de conception similaire, menuiserie bois ancienne et vétuste, doubles vantaux, simple vitrage intact, équipée de volets bois anciens et usagé. Entre ces deux fenêtres se trouve une porte condamnée ouvrant également façade avant.

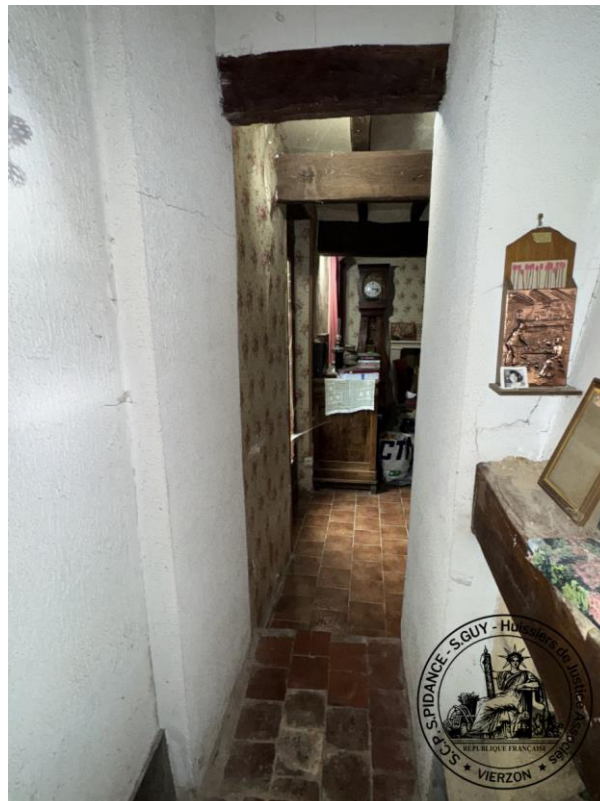
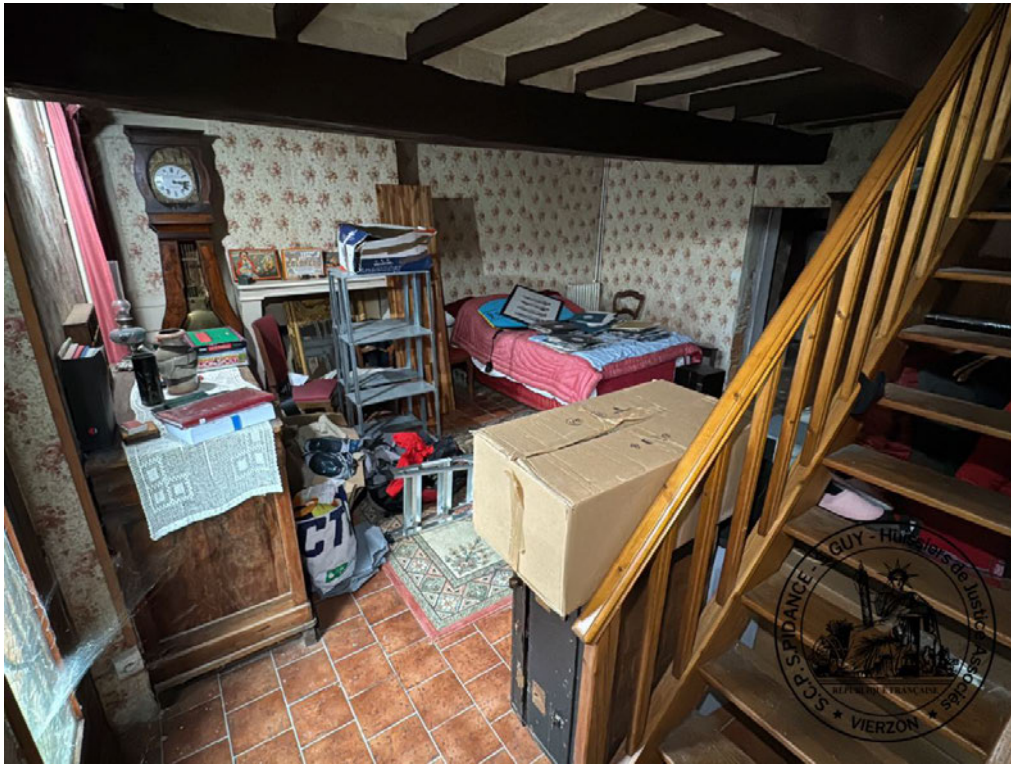
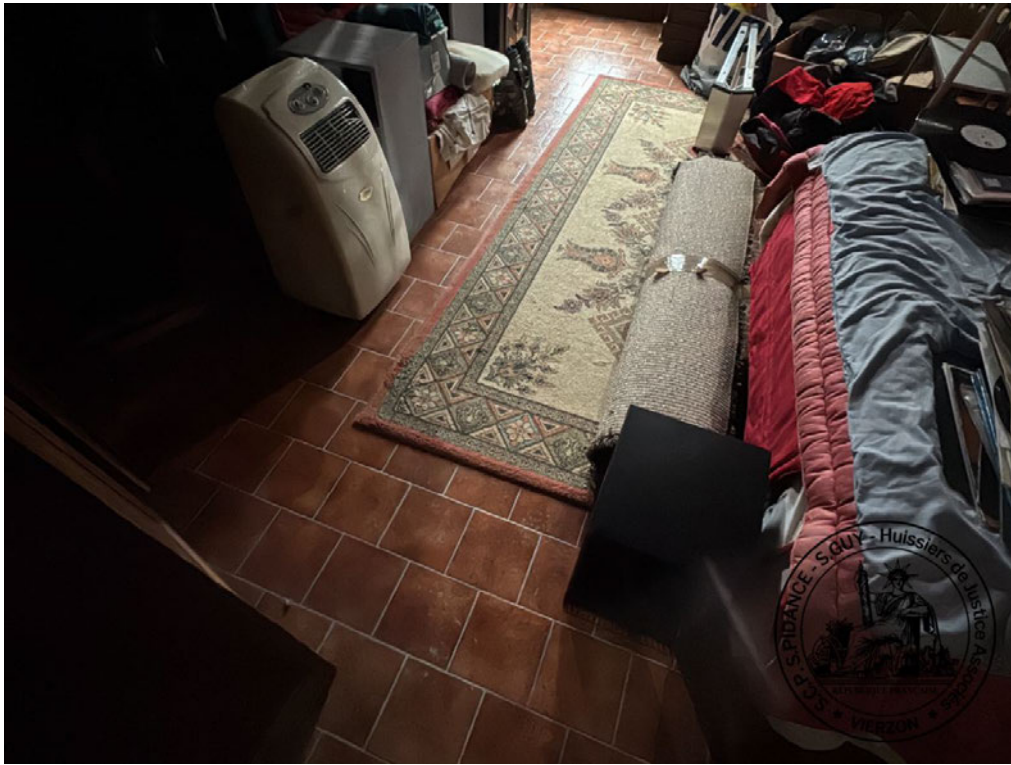
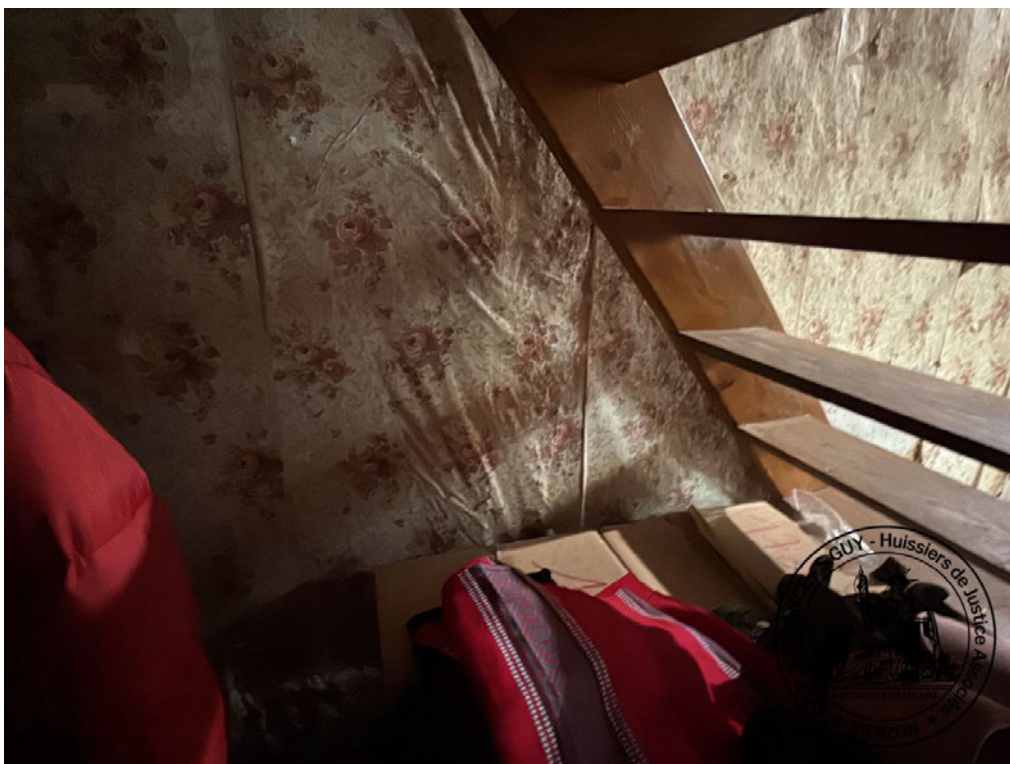
❖ Chambre 1 (Pièce 5)

Les murs sont habillés de papiers peints anciens et défraîchis, souffrant de décollement par endroit. Plinthes en bois.

Plafond à la française avec poutres bois apparentes et poutre maîtresse en partie centrale, agrémenté de pièce intermédiaire de tapisserie affectée de décollement.

Elle est également ajourée par une fenêtre, ouvrant en façade avant, menuiserie bois, doubles vantaux, simple vitrage intact, équipée de volets bois anciens et vétustes.

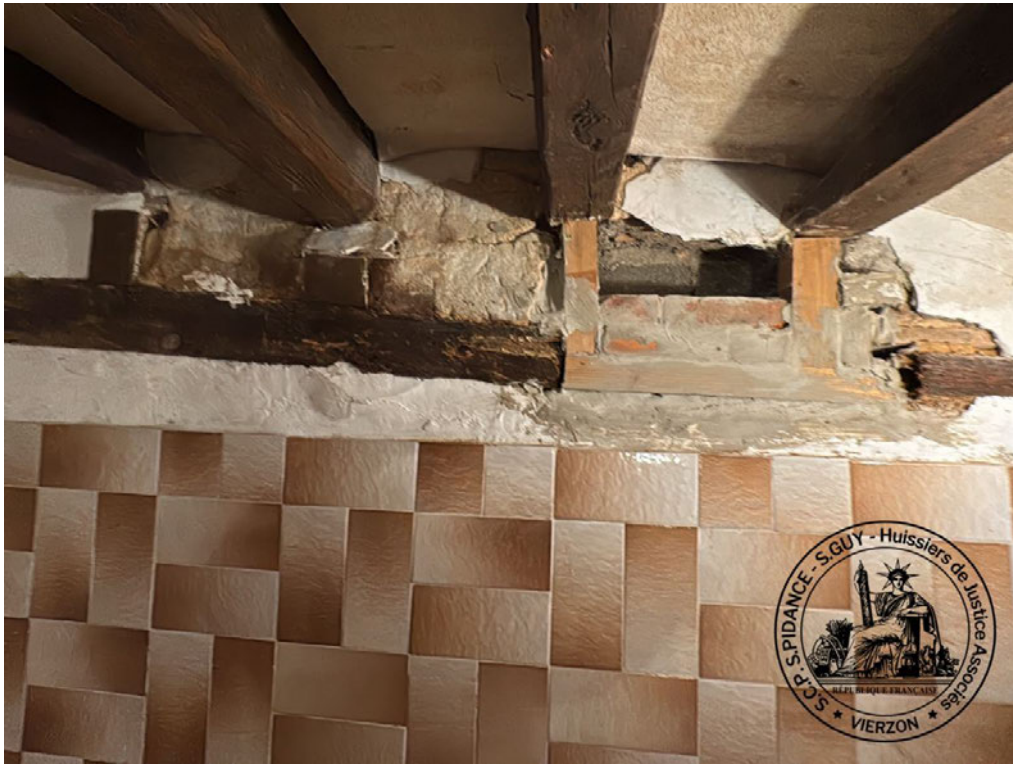
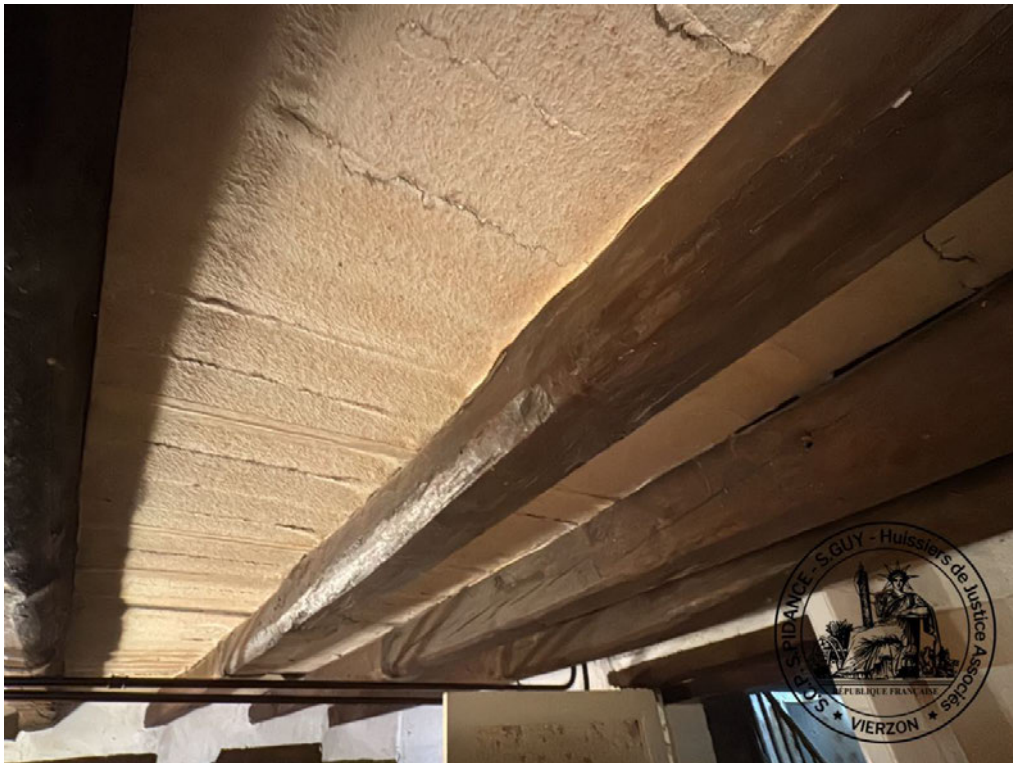
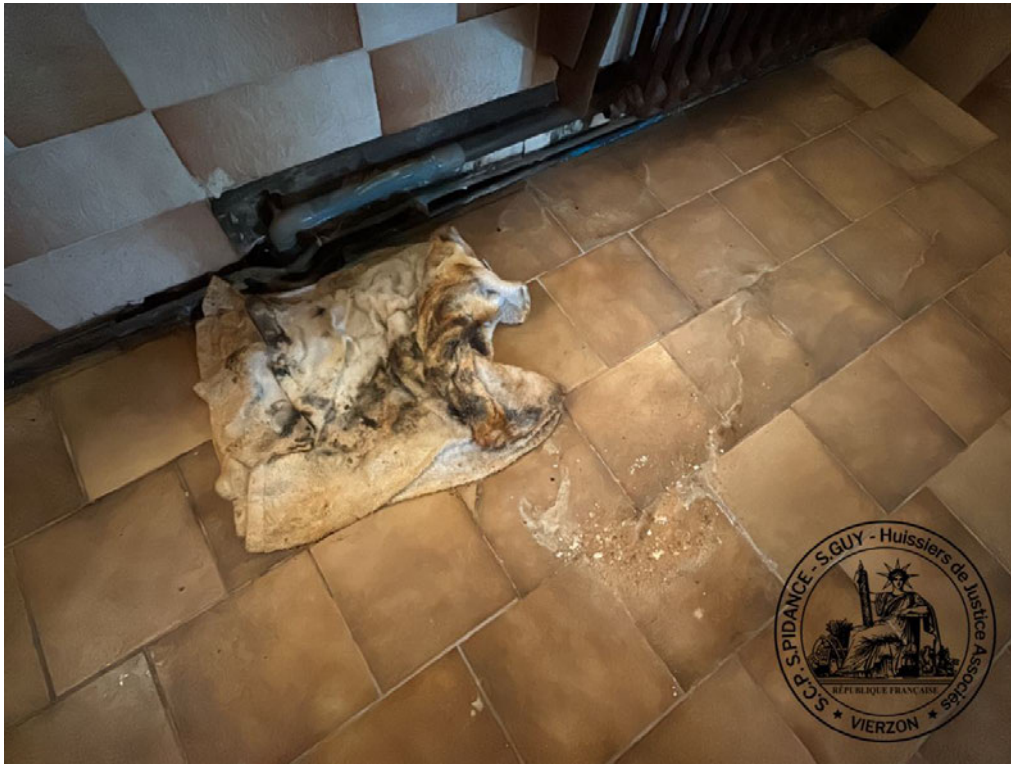
❖ Salle de bains (Pièce 6)

Accès depuis la chambre par une porte pleine en bois ancienne. Travaux au niveau de l'embrasure inachevés avec bâti apparent.

Les murs sont revêtus de papier peint et d'enduit crépi l'ensemble vieillissant et souffrant de vétusté. Présence en périphérie des équipements sanitaires douche et baignoire de faïence de teinte marron. En partie supérieure du mur mitoyen présence d'un désordre grossièrement repris.

Plafond à la française avec poutres bois apparentes et poutre maîtresse en partie centrale, agrémenté d'enduit souffrant de nombreuses fissurations.
