PROCÈS-VERBAL DE CONSTAT

PROCES VERBAL DE DESCRIPTION

Sur le territoire de la commune de OIZON (18700) – 5, Rue Marie Abicot

Certifie m'être transportée ce jour sur la commune de **Commune de OIZON (Cher), 5, rue Marie Abicot** à l'effet de procéder à la description exacte et détaillée des biens qui y sont situés, ci-dessus désignés.

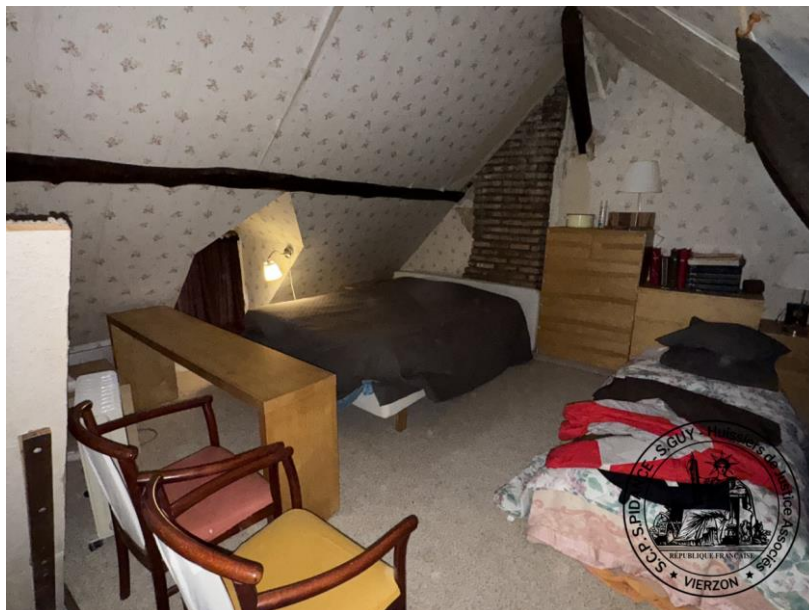
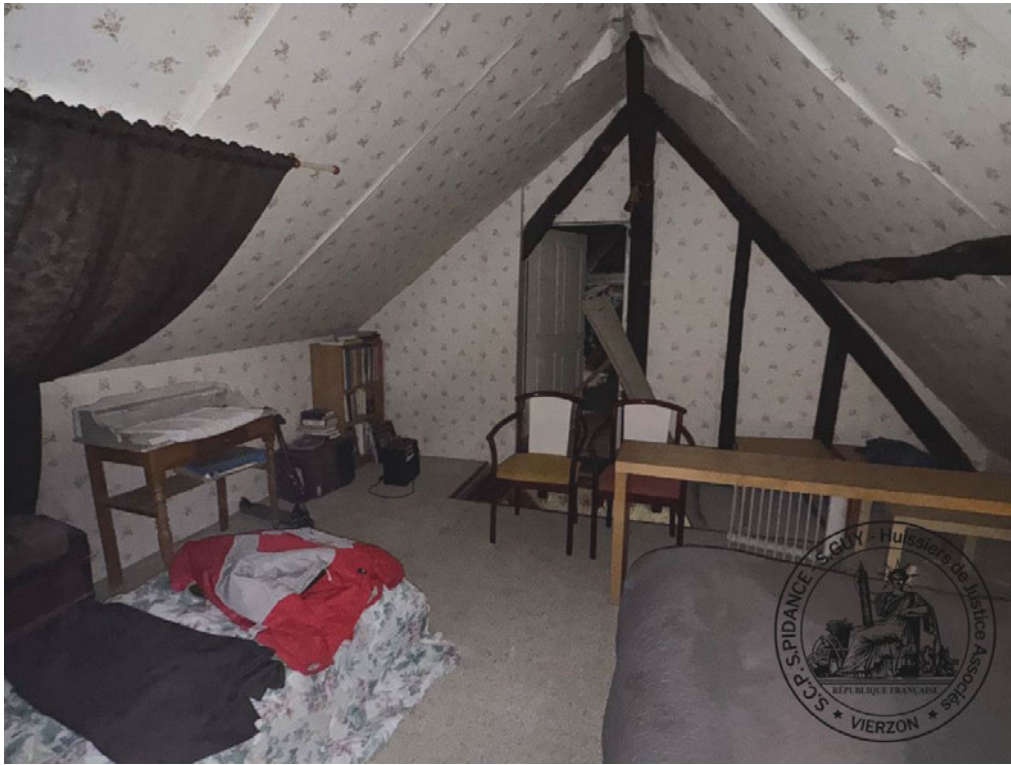
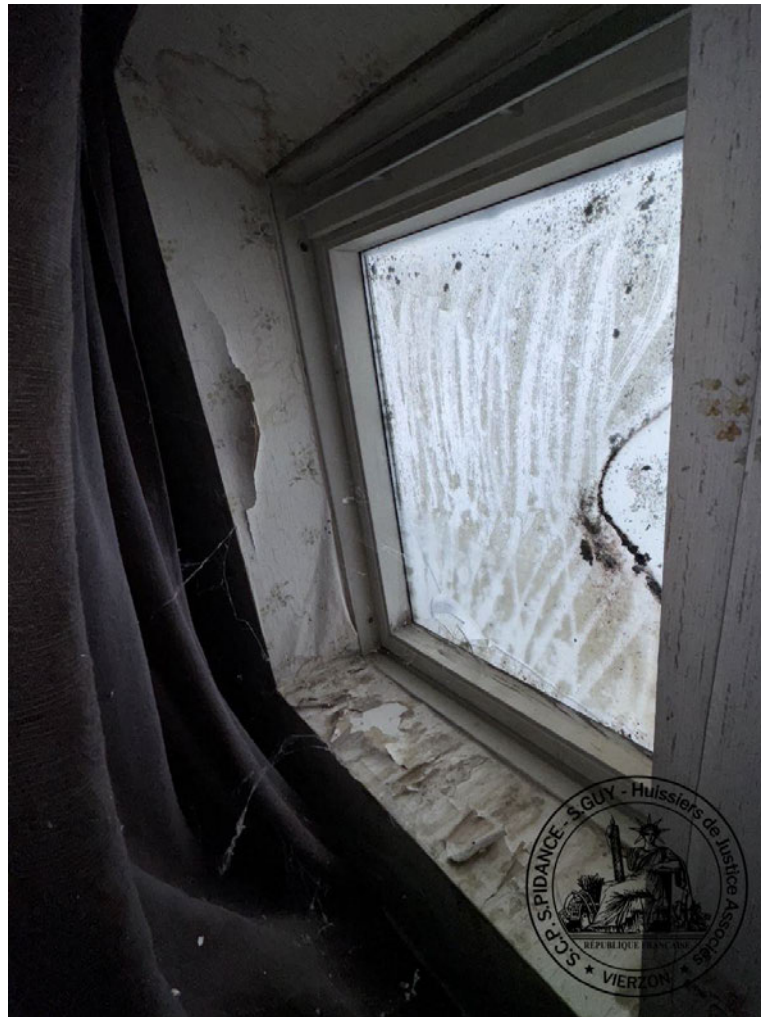
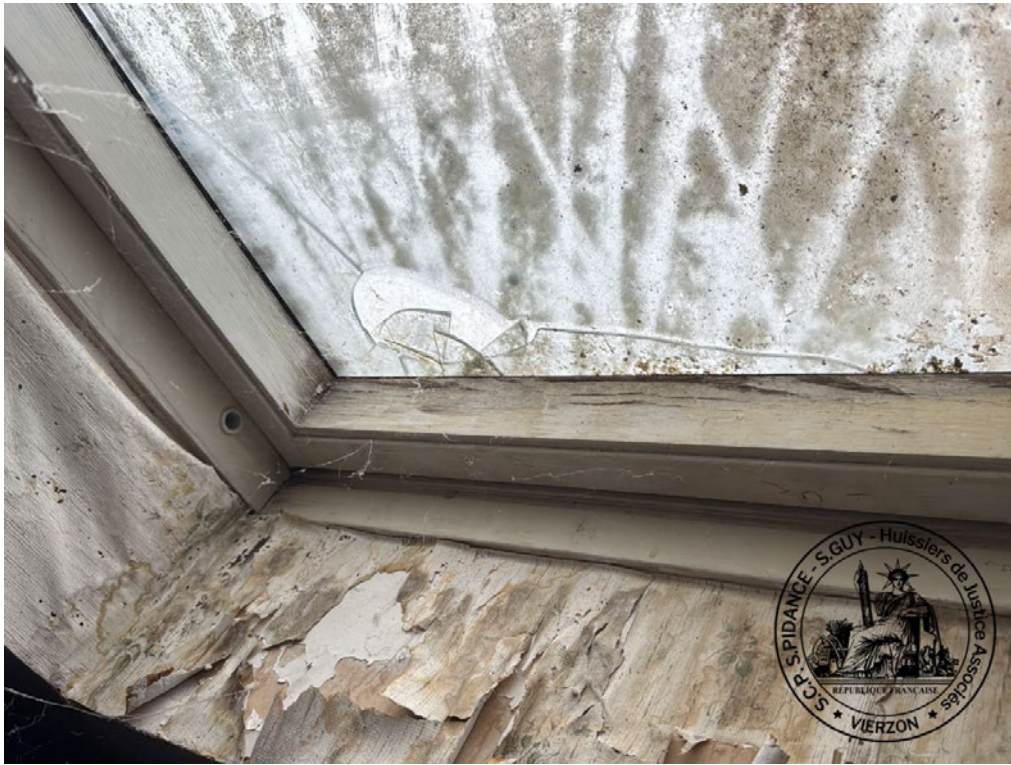
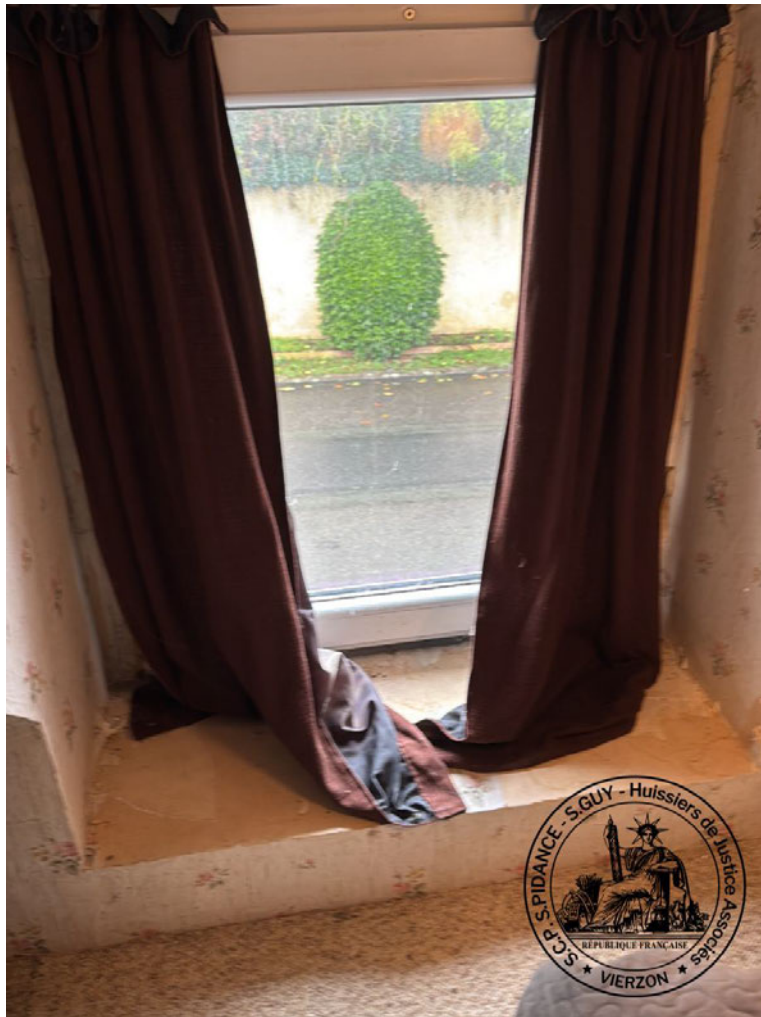
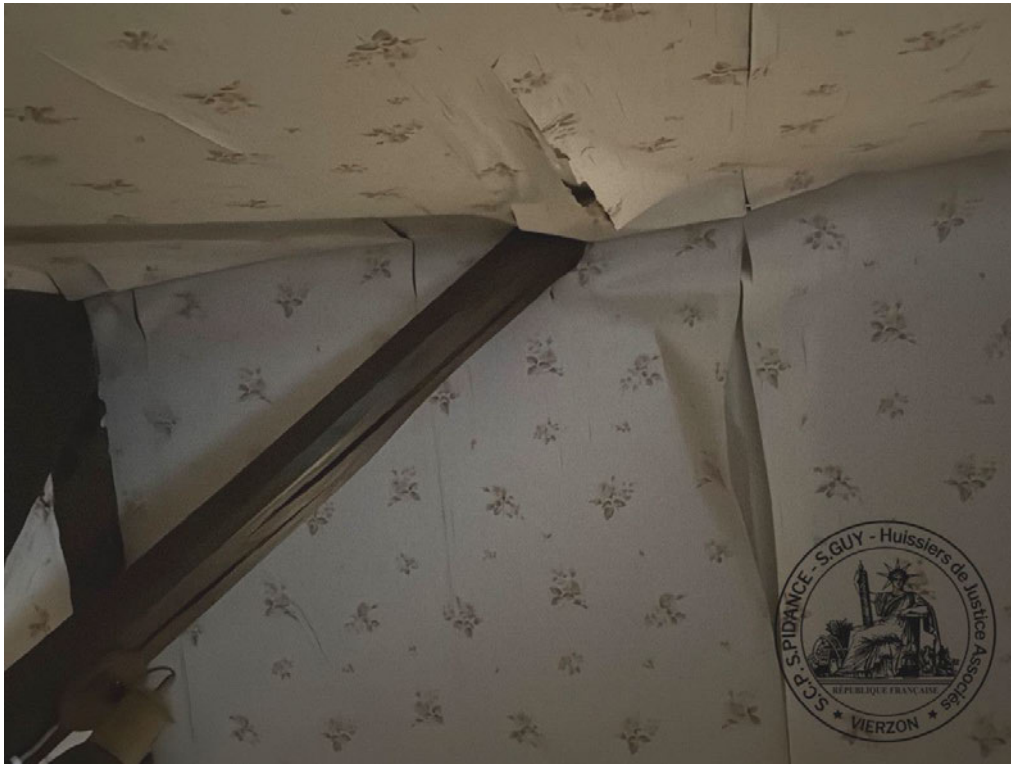
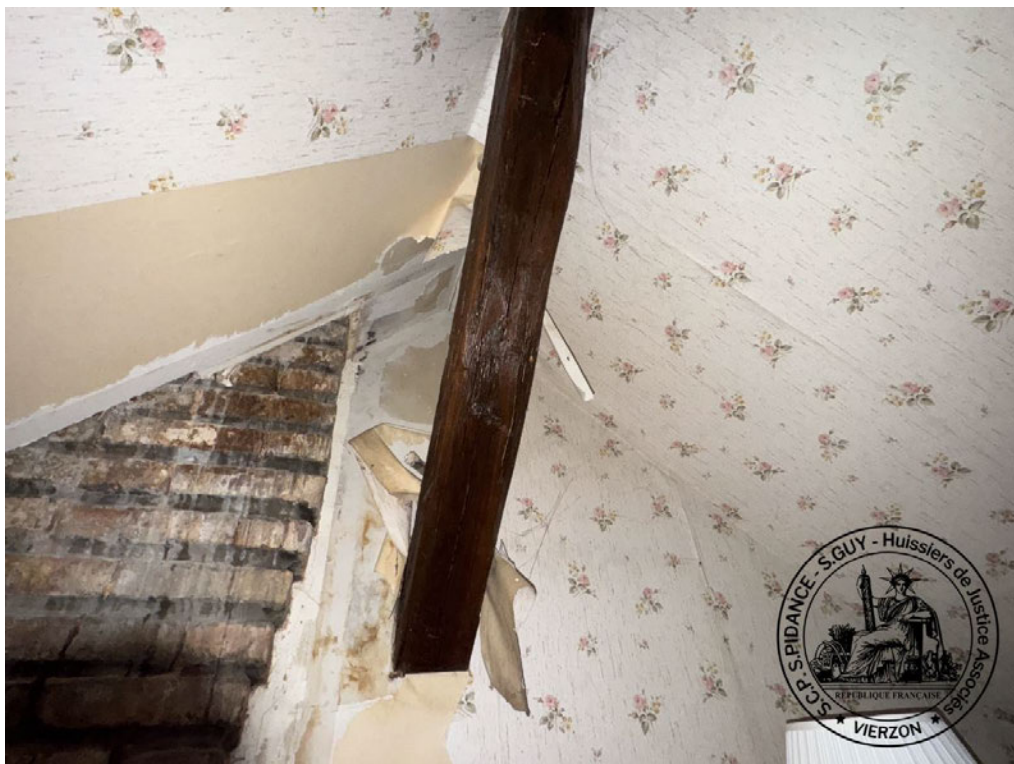
❖ Chambre 2 (Pièce 7)

Les murs et soupentes reçoivent un papier peint ancien et défraîchi, en mauvais état, souffrant de décolllements à la jonction des lès, outre des zones où le revêtement est déchiré.

La lumière naturelle est apportée en façade avant par une fenêtre restaurée, menuiserie PVC blanc, un vantail double vitrage correspondant au chien-assis. En façade arrière par un VELUX menuiserie bois double vitrage dégradé et brisé, l'embrasure de cette fenêtre de toit souffre de désordres liés à l'humidité.

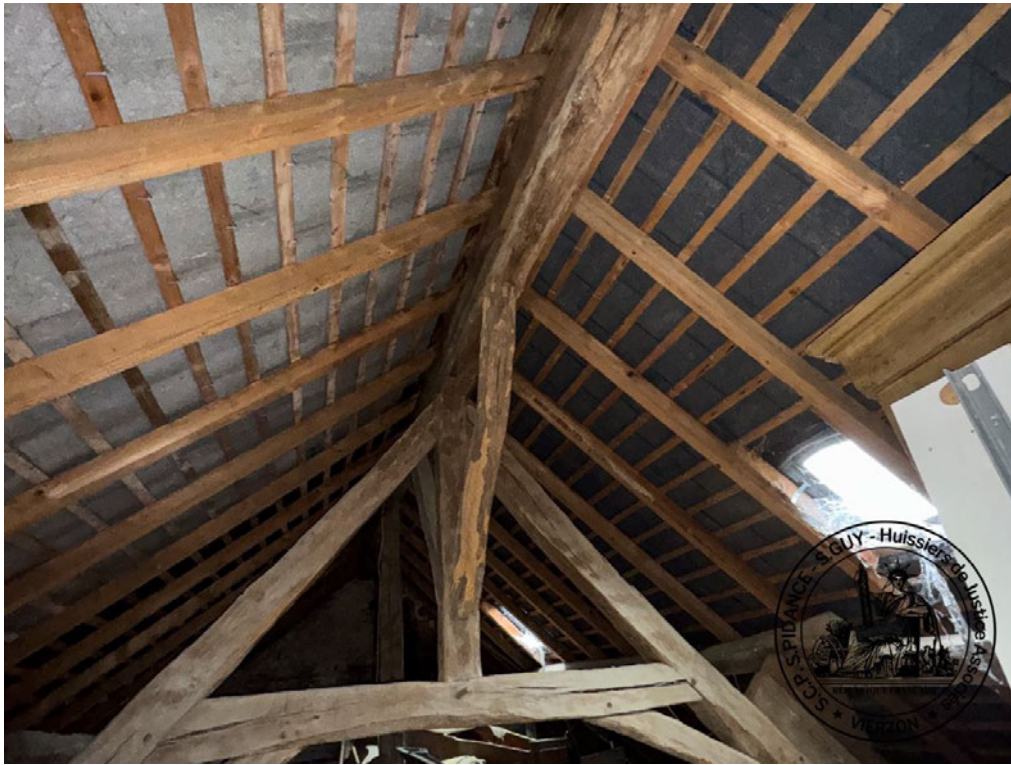
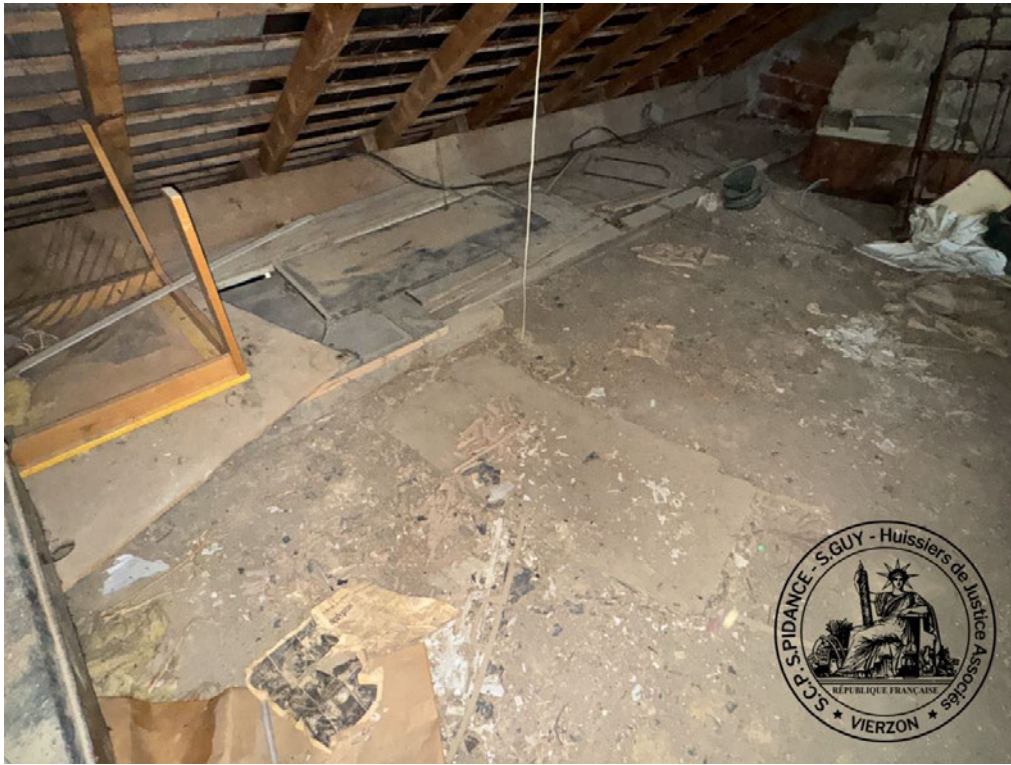
❖ Grenier

Le sol, constitué d'un matériau brut non identifié, est recouvert d'une couche uniforme de poussière.

Charpente bois apparente sous toiture. Aucune présence d'isolant ou isolation quelconque.

Deux petites fenêtres de toit ouvrant en façade avant de conception ancienne et vétuste assurent un peu de luminosité.

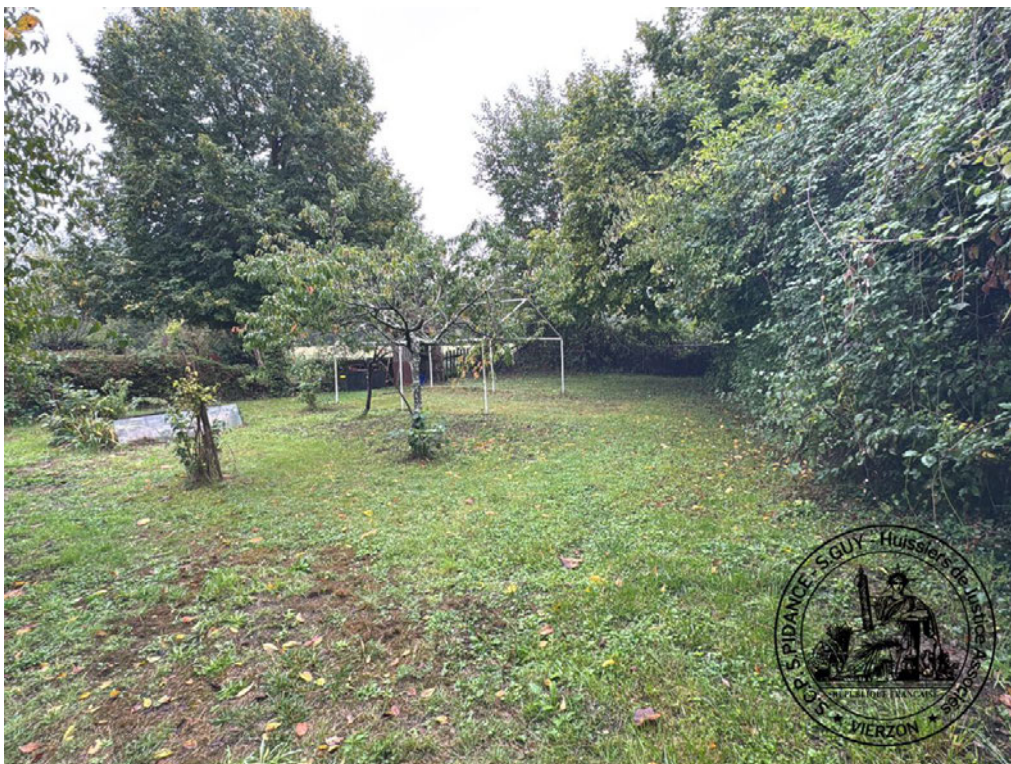
Vue sur la parcelle 334 envahit de ronciers et autres végétations colonisatrices, la petite buanderie décrite dans l'acte de donation et figurant au cadastre n'est pas perceptible.

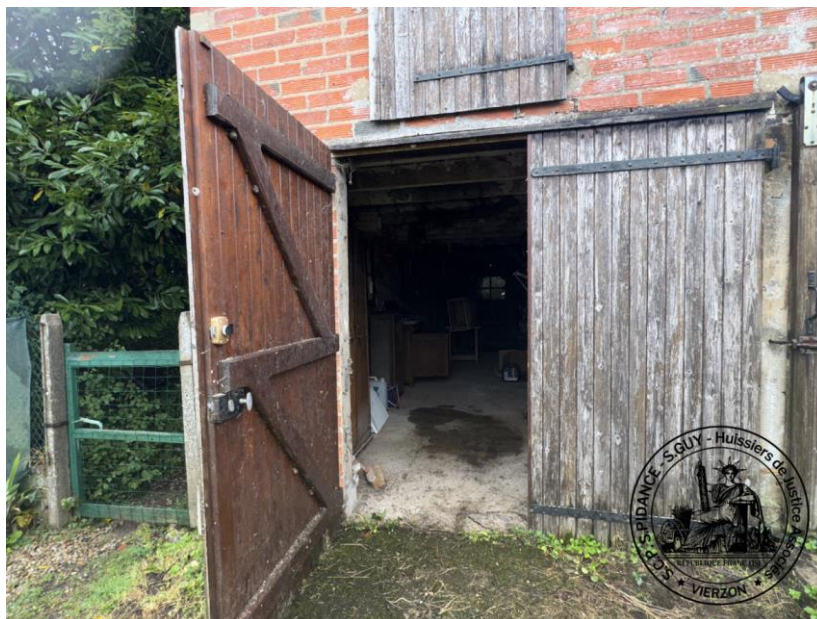
Accès par une double porte bois, présentant un revêtement extérieur défraîchi et altéré en pied.

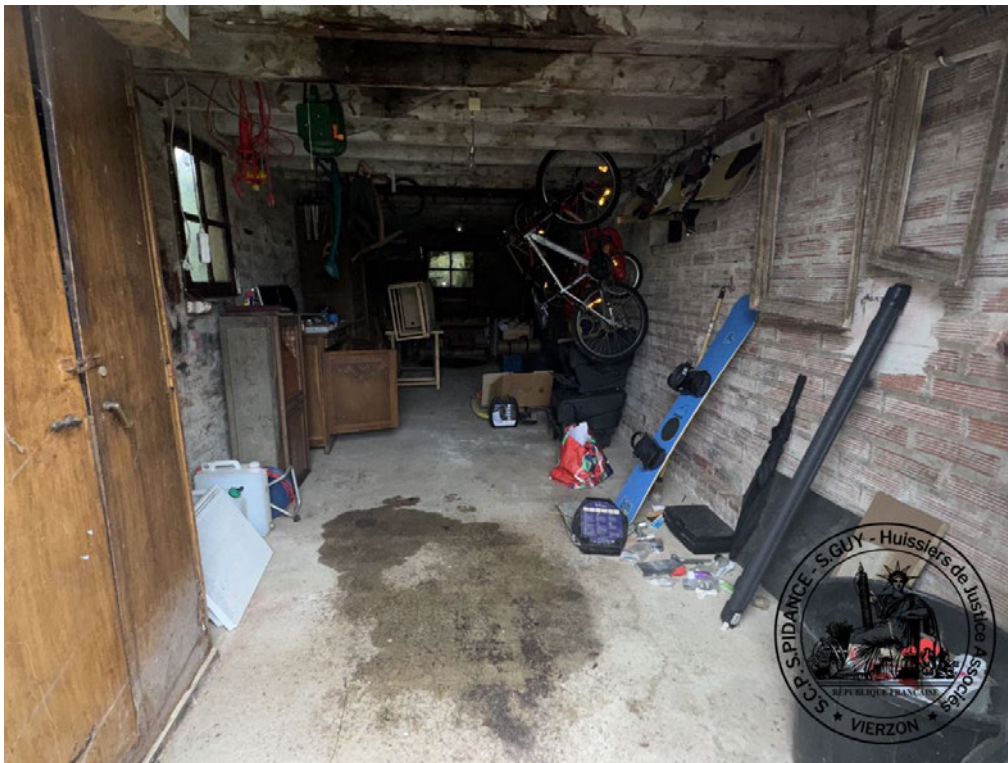
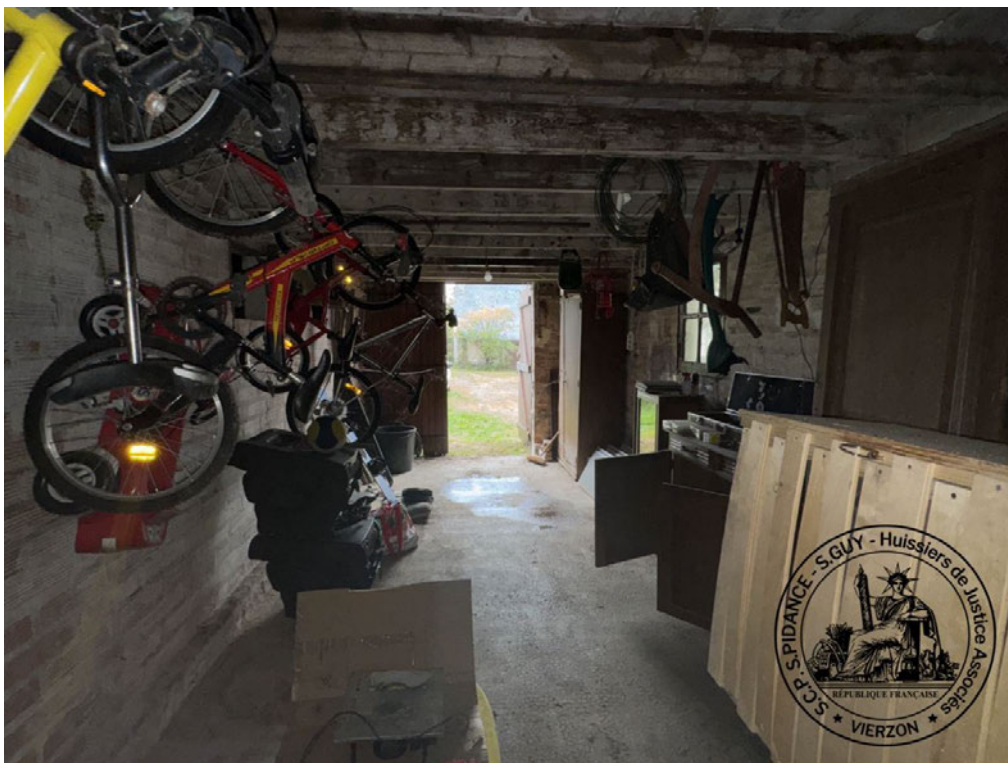
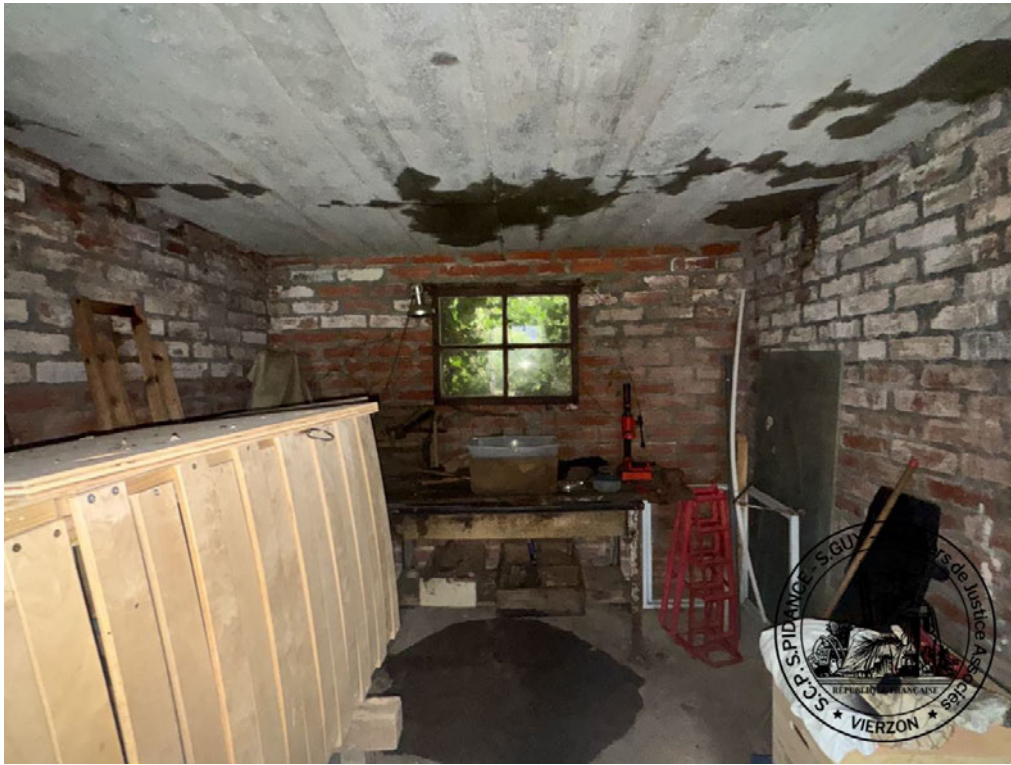
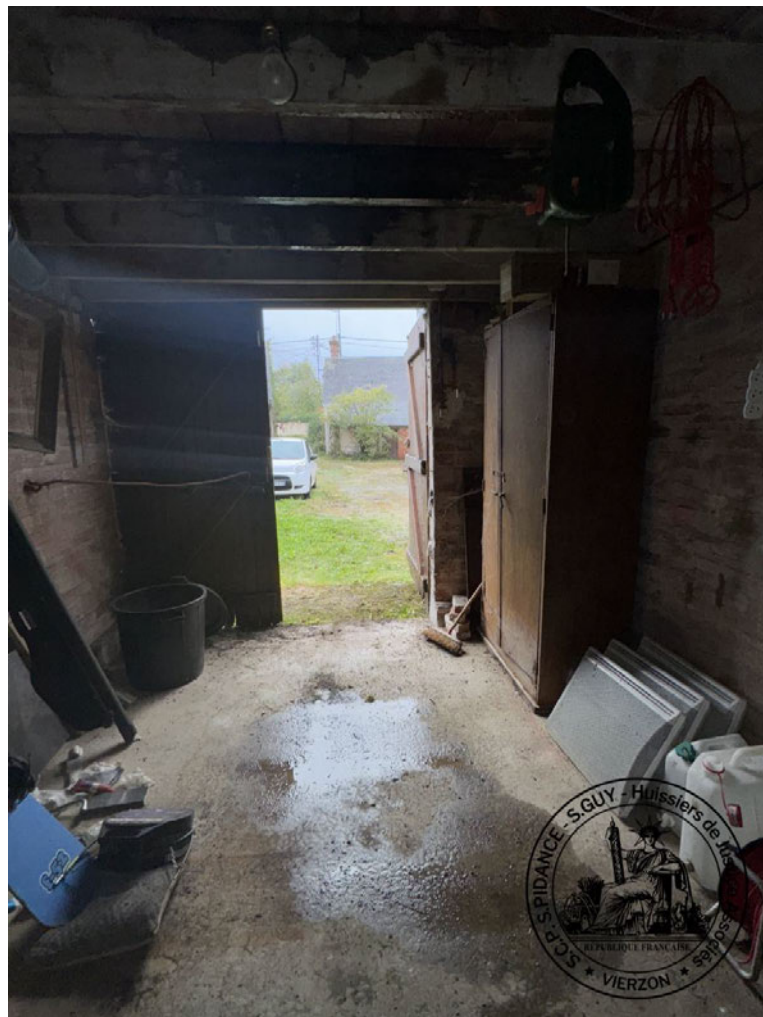
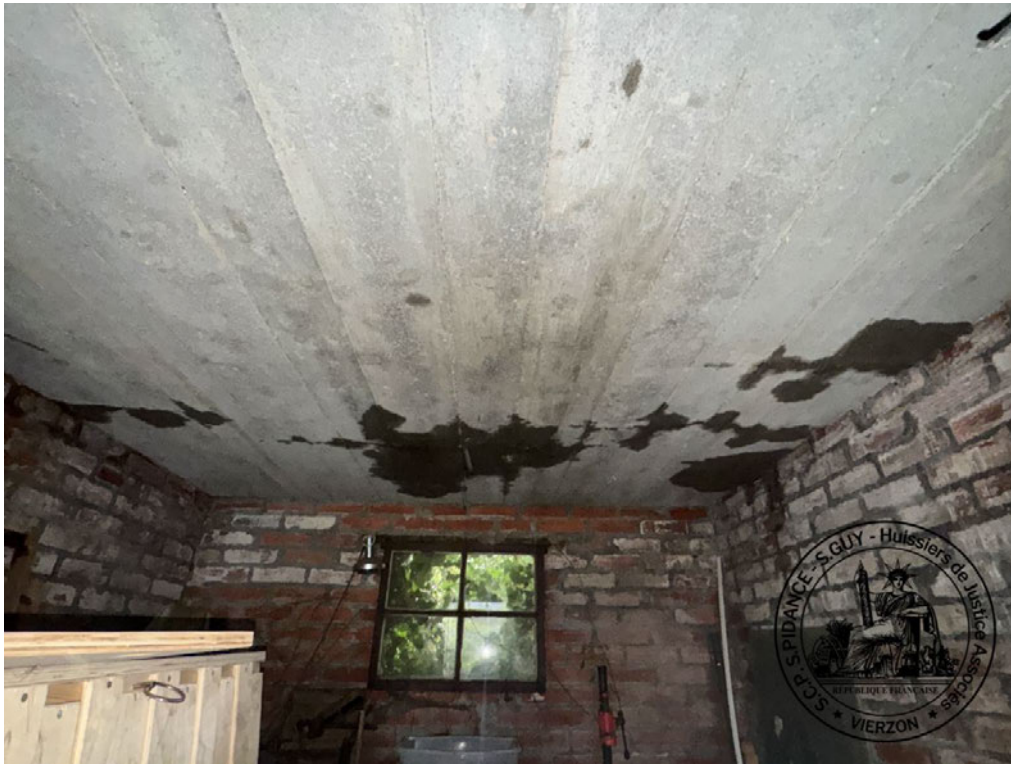
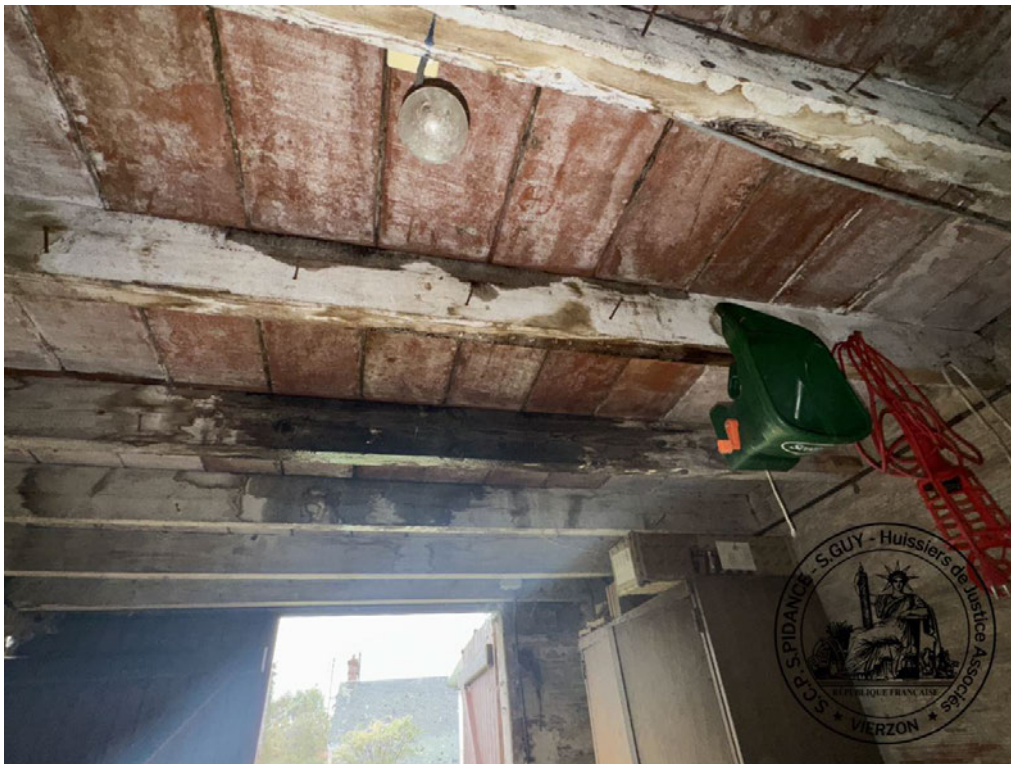
- Garage

Sol dalle béton, murs en briques jointoyées, plafond recevant sur l'entrée un plancher en briques sur poutres bois et à la suite un hourdis béton.

Chacun laissant transparaitre des infiltrations, avec des nappes d'eau au sol.
