# **PROCES-VERBAL DE DESCRIPTION**

**L'AN DEUX MILLE VINGT CINQ et le DIX NEUF NOVEMBRE**

Me suis rendue, ce jour, sur la **commune d'OUZOUEUR LE DOYEN (Loir et Cher)**, 28 rue de Heauville, afin de procéder à la description exacte et détaillée des biens qui y sont situés, où là étant en présence de

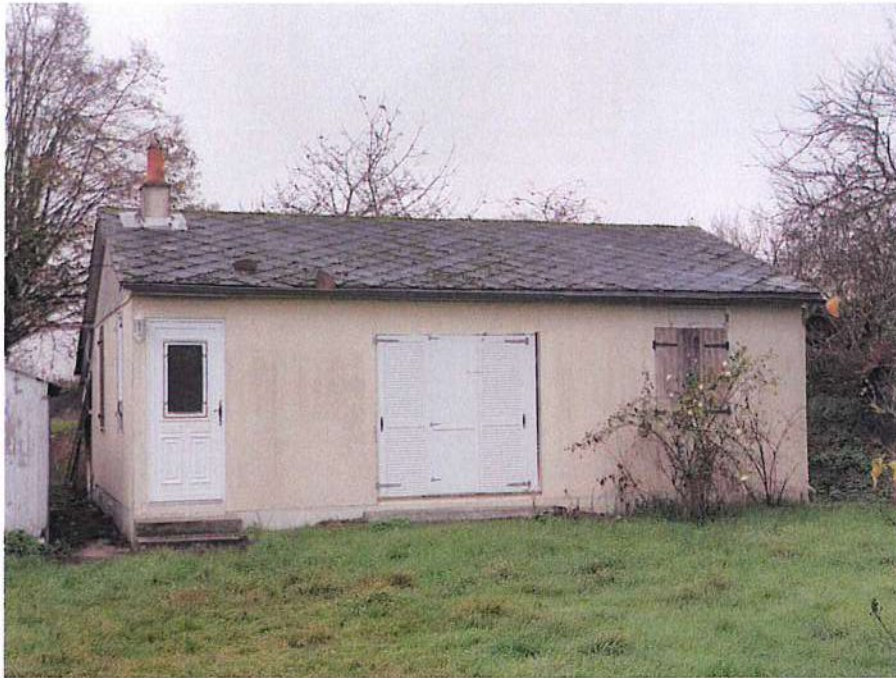
**Façade avant**

Maison construite en bois avec en extérieur sur les 4 faces des plaques recouvertes d'enduit ancien sauf pour la partie agrandie dans laquelle se trouve la salle d'eau. Toiture en ardoises en fibrociment.

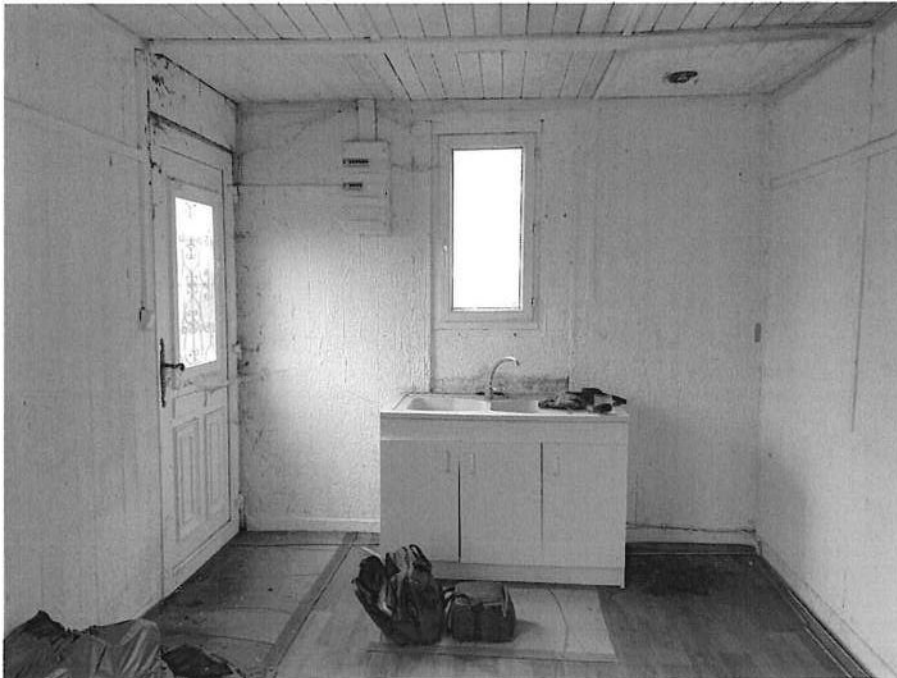
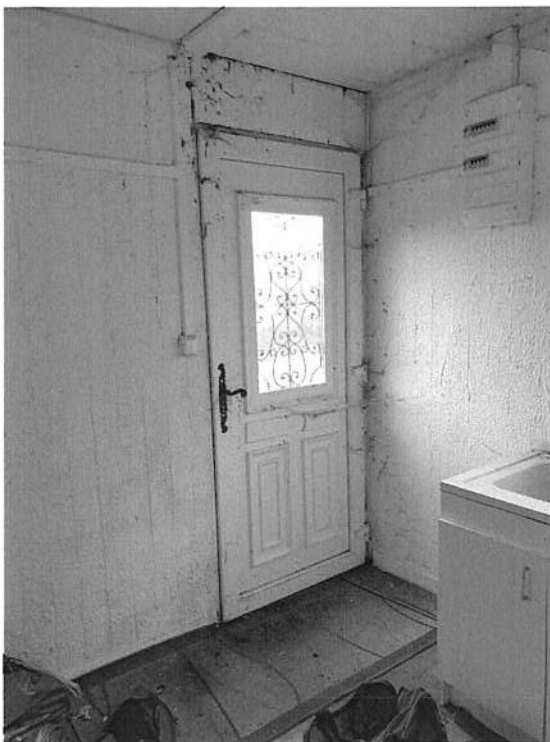
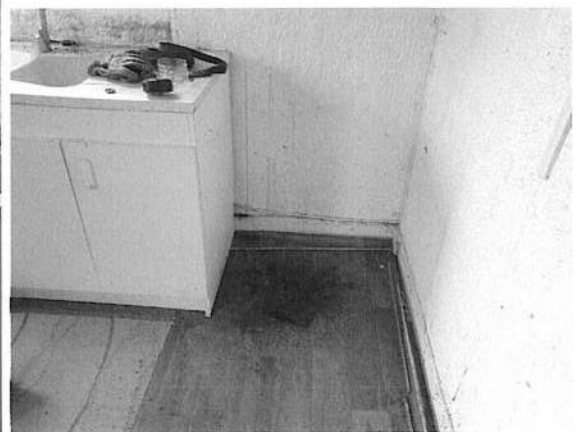
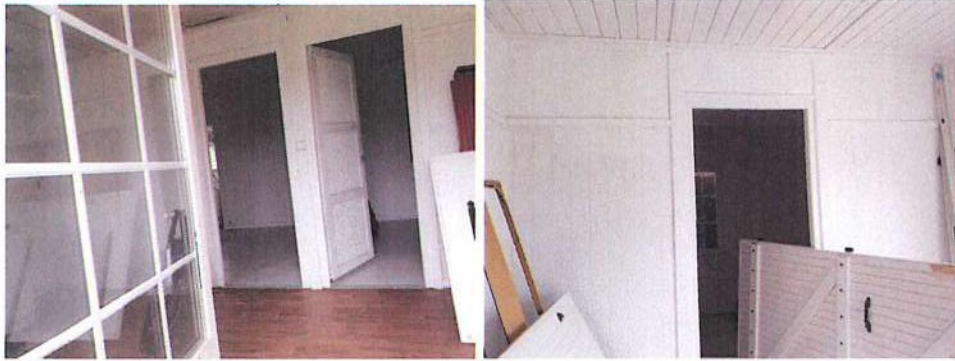
### Pièce avec coin cuisine :

Sol : linoléum usagé sur plancher bois lequel est enfoncé devant la porte d'entrée

Murs : lames de bois recouvertes d'un vieil enduit

Plafond : peinture des lames de bois défraîchie

Une porte d'entrée en PVC avec vitrage et grille de protection rouillée.

Un trou dans le plafond (conduit de l'ancienne chaudière à fuel)

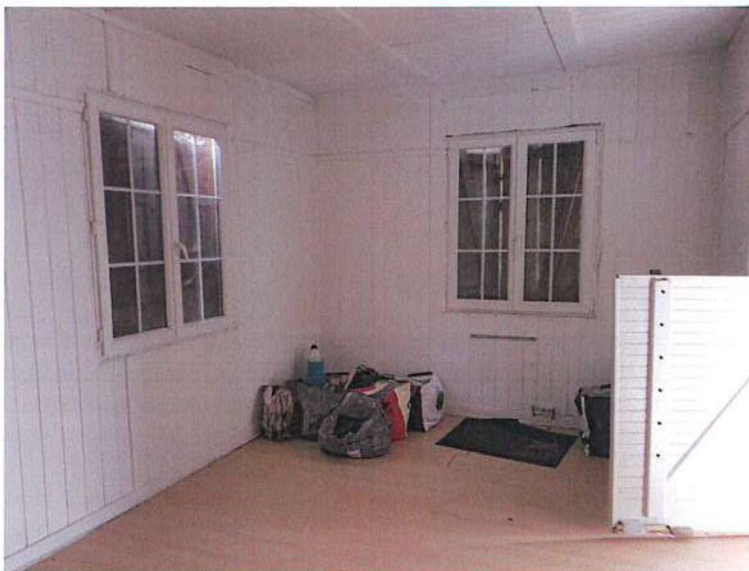
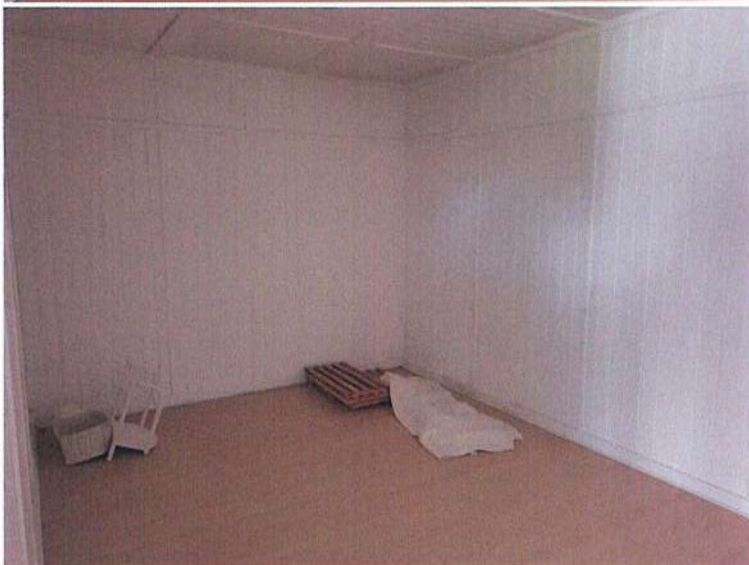
### **Pièce 1 (en pignon):**

Porte manquante

Sol : linoléum défraîchi sur plancher bois

Murs : lames de bois recouvertes d'une peinture défraîchie.

Plafond : peinture des lames de bois défraîchie

Deux fenêtres en PVC avec volets bois vétustes, l'une en façade avant l'autre en pignon.

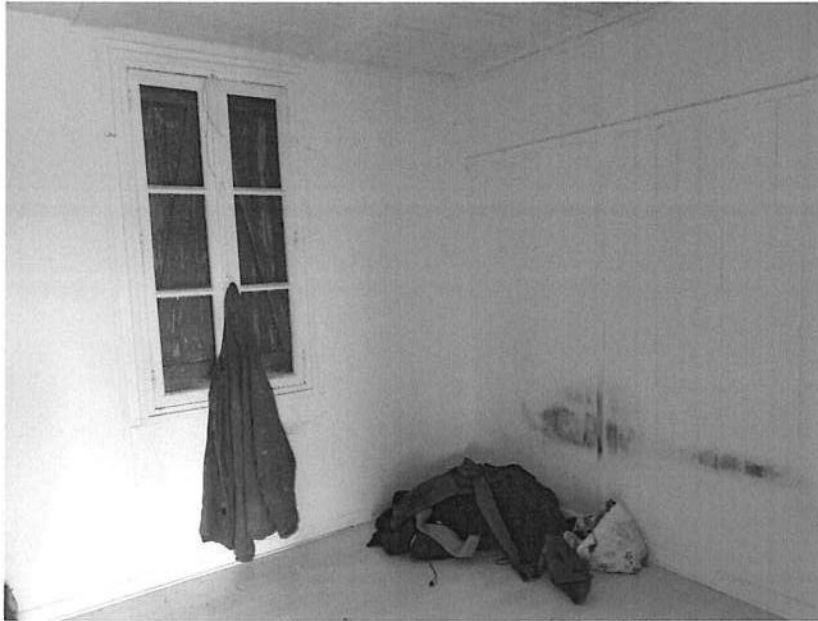
### **Pièce 2 :**

Porte en bois voilée ne fermant plus.

Murs : lames de bois recouvertes d'une peinture défraîchie avec traces de salissures.

Plafond : peinture des lames de bois défraîchie

Une fenêtre en bois simple vitrage avec volet bois vétuste donnant en façade arrière.

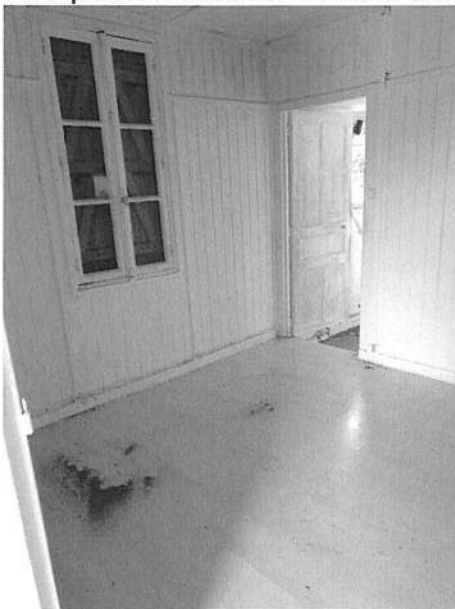
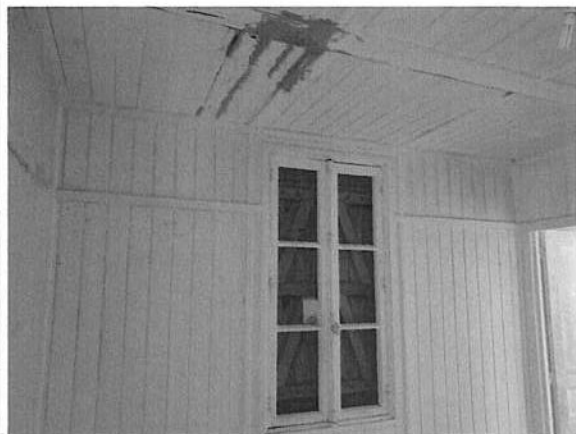
### **Pièce 3 :**

Sol : parquet stratifié sur plancher bois avec traces d'infiltrations.

Murs : lames de bois recouvertes d'une peinture défraîchie.

Plafond : peinture des lames de bois défraîchie et traces d'infiltration d'eau

Une fenêtre en bois simple vitrage avec volet bois vétuste donnant en pignon.

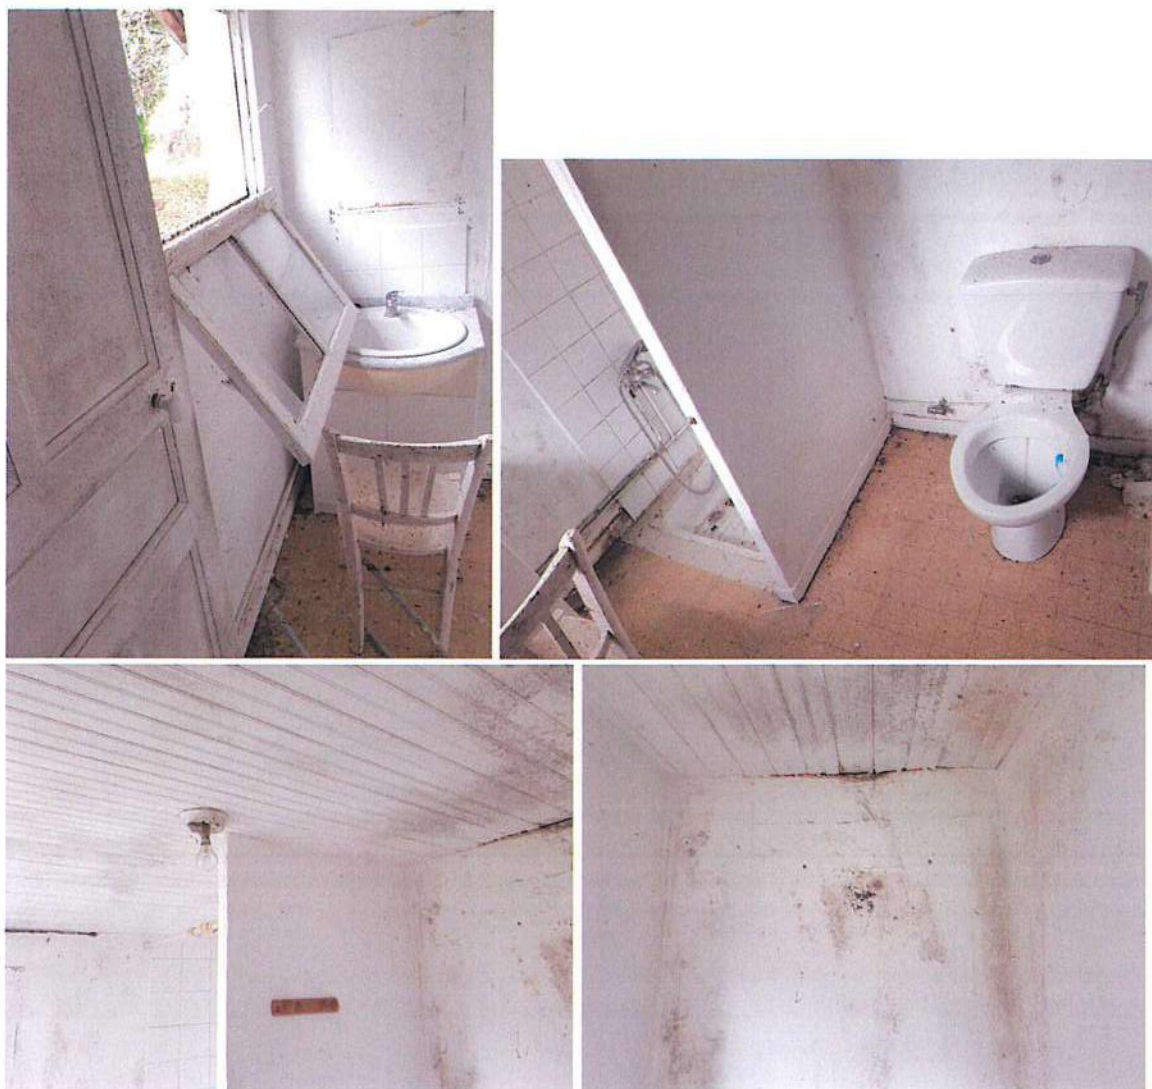
### **Salle d'eau :**

Porte bois peinture vétuste

Murs : peinture vétuste avec traces de moisissures.

Plafond : peinture des lames de bois défraîchie avec traces de moisissures.

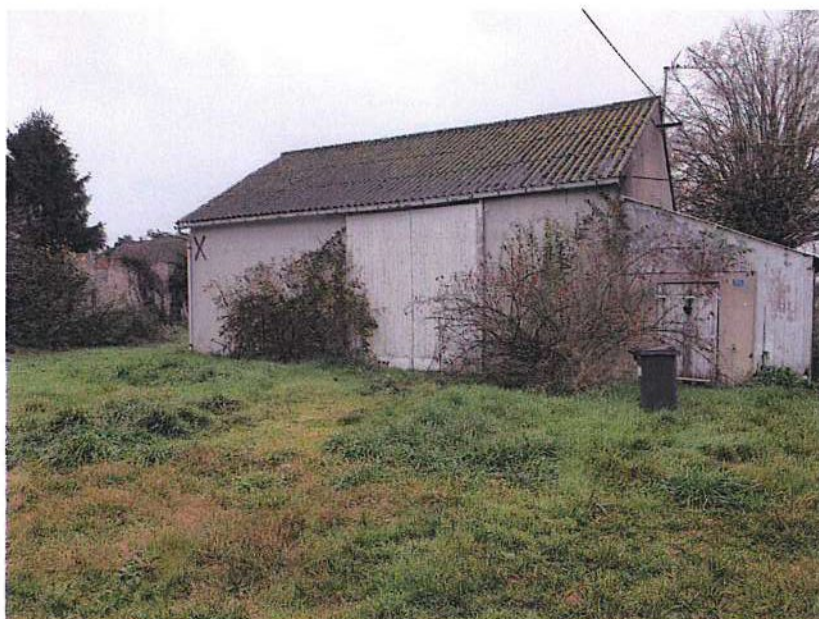
**Façade avant**

Une grande double porte en bois en façade avant et une double porte en bois vétuste en façade arrière

Electricité : vétuste

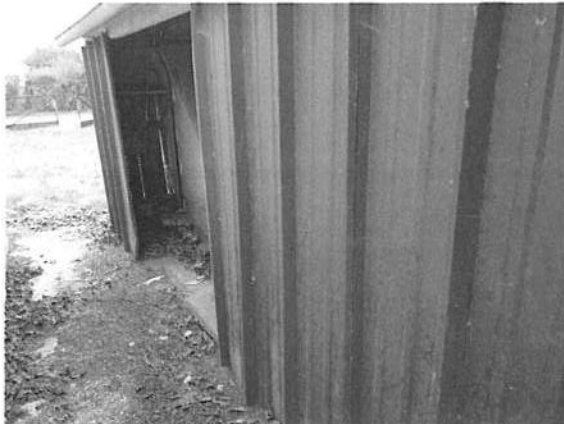
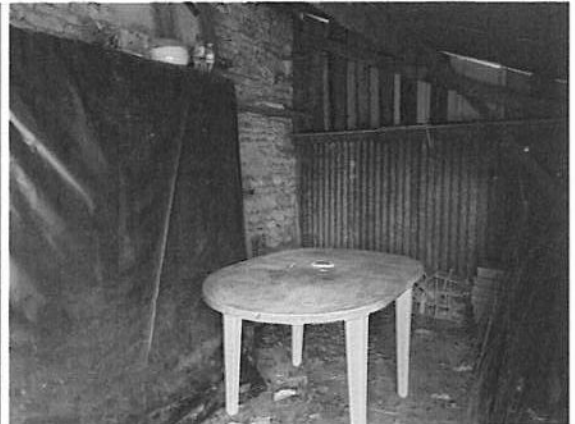
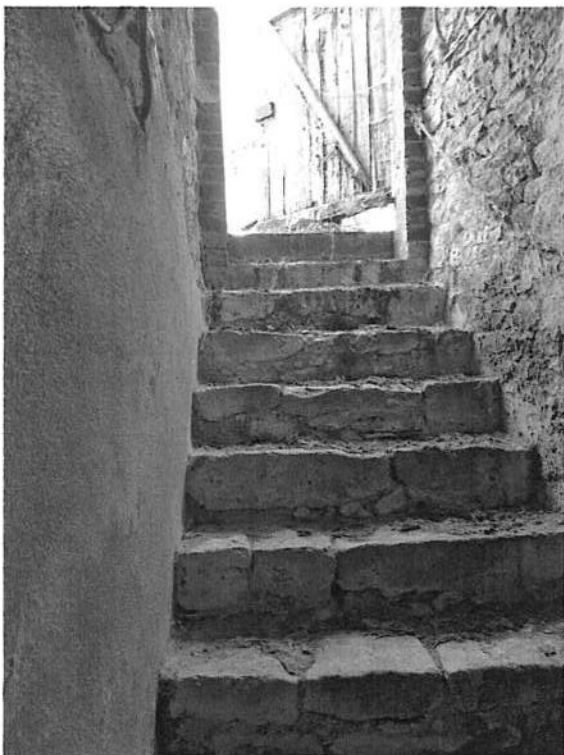
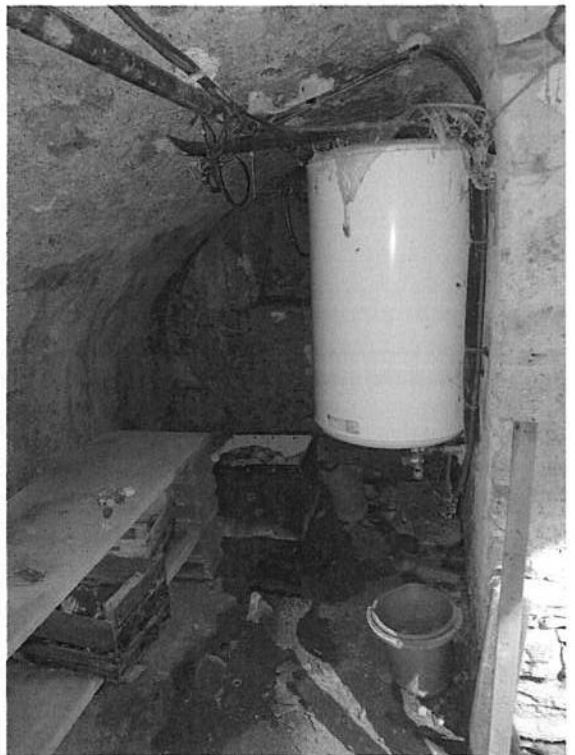
**Appentis et cave :**

Appentis en bardage et couverture en tôles avec charpente en bois.

Présence d'une cuve à fuel

Présence du ballon d'eau chaude alimentant la maison.

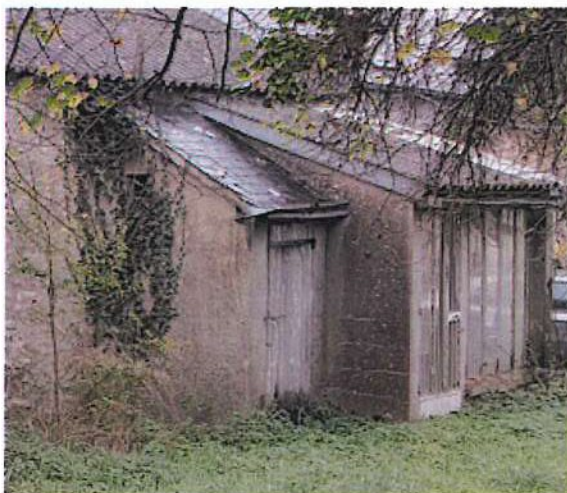
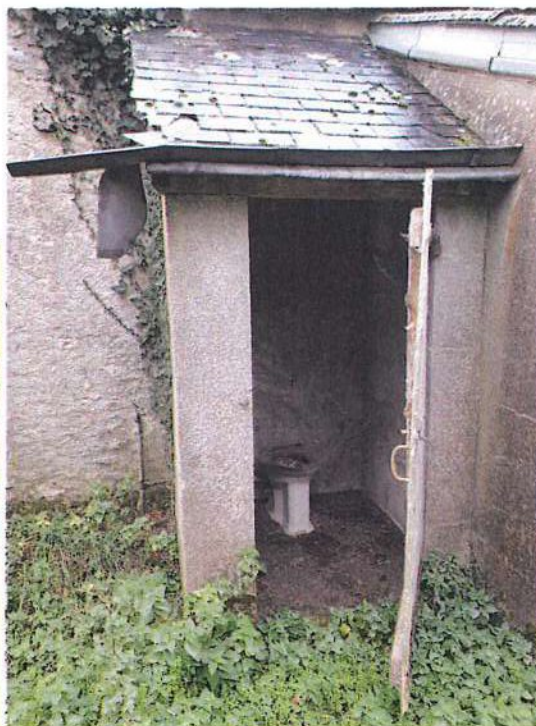
### **WC et Véranda :**

Sanitaire non fonctionnel

Toiture en ardoises en mauvais état

Véranda en mauvais état

Murs et portes : vitrages remplacés par des tôles ondulées translucides

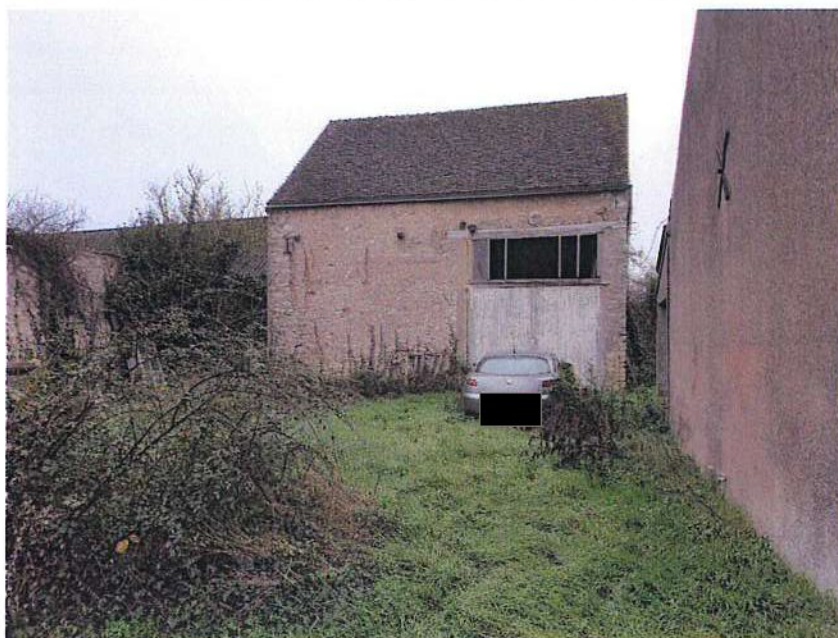
**Façade avant**

Toiture en tuiles en mauvais état.

En façade grande porte en bois avec imposte dont les vitrages sont absents.

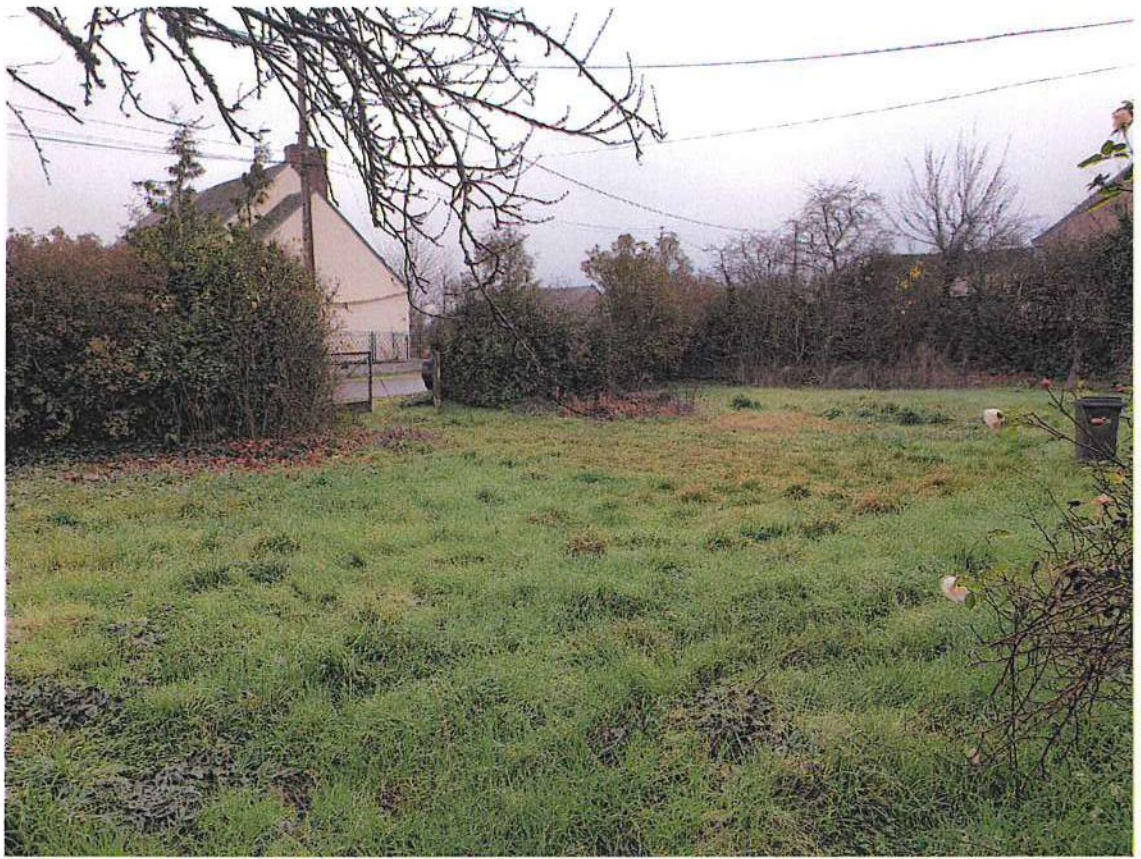
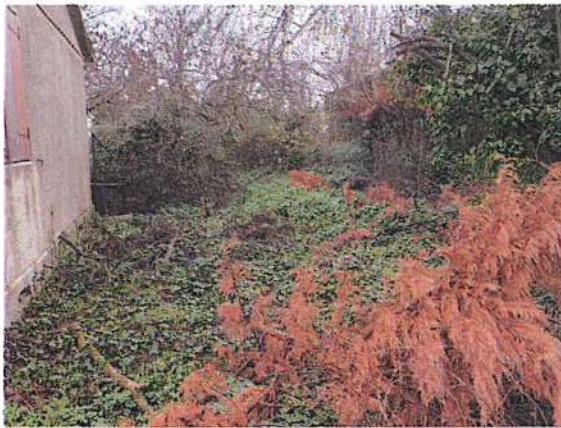
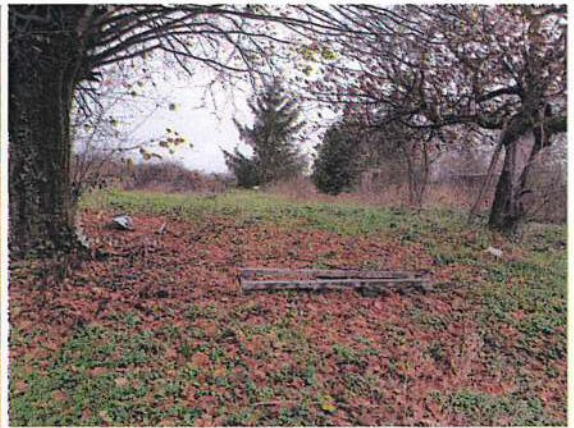
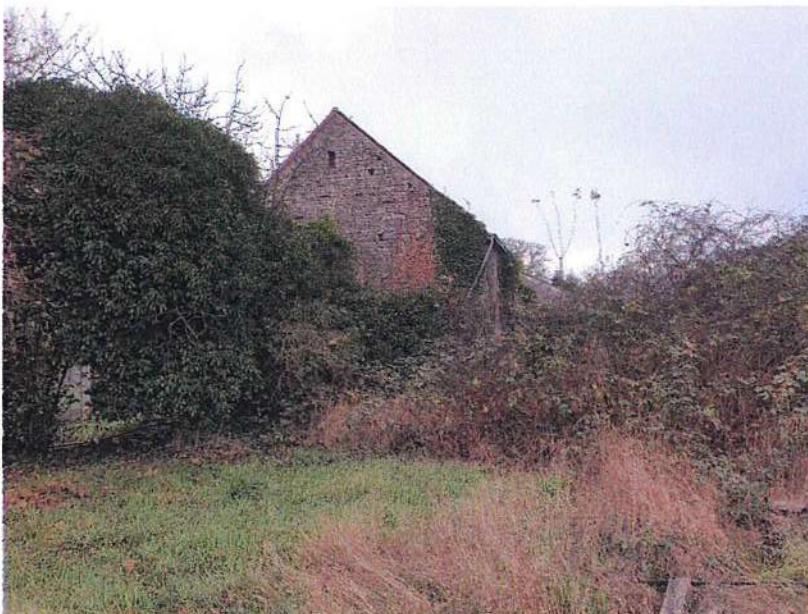
## **Jardin - extérieurs :**

Les espaces extérieurs ne sont pas entretenus

Accès à la propriété par un portail en fer vétuste fermant à l'aide d'une chaîne.

Clôtures avec les voisins latéraux par grillage et murs – en fond , cloture non accessible avec le champs- en façade de rue, grillage noyé dans une haie persistante.
