## **PROCES-VERBAL DE CONSTAT**

## CONSTAT DE COMMISSAIRE DE JUSTICE

5 route de Travexin à CORNIMONT (88310) à l'effet d'y dresser le procès-verbal descriptif des lieux,

Ledit immeuble est situé sur le territoire de la commune de CORNIMONT (88310) au n°5 route de Travexin. Il s'agit d'une maison d'habitation de type F4 sur sous-sol complet avec cuisine intégrée et équipée, chauffage central au bois sur terrain clos et arboré telle que cadastrée de la manière suivante :

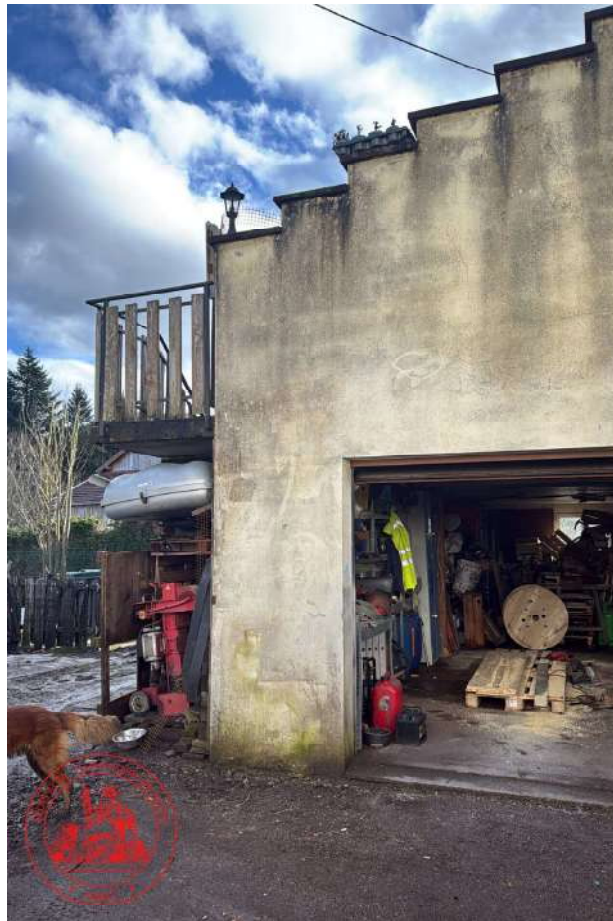
Les façades de la maison sont anciennes, le crépi est marqué par d'importantes zones ombrées, des traces d'écoulement des eaux sont visibles.

Plusieurs fissurations également.

Des nuances de teinte visibles.

Le crépi présente aussi des impacts.

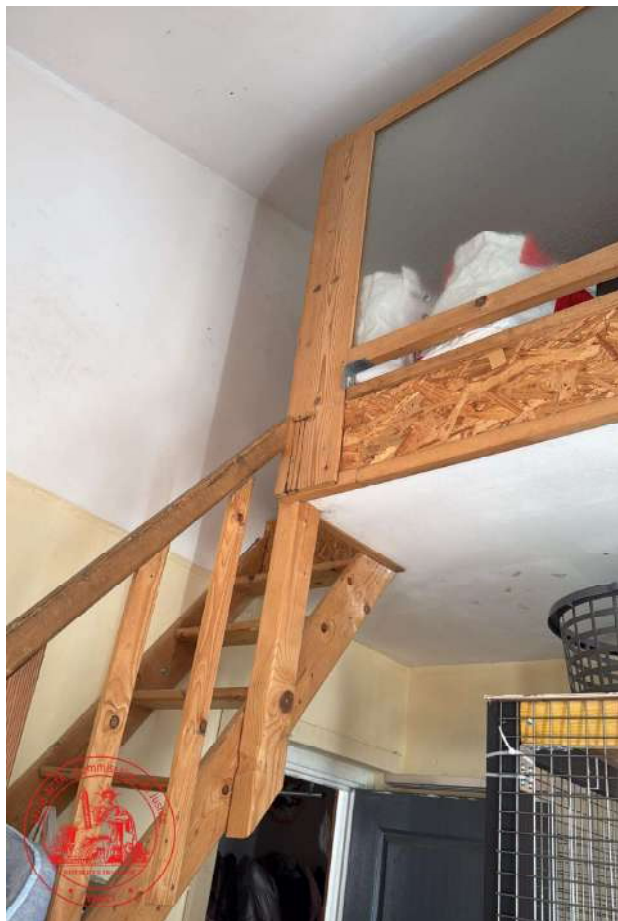
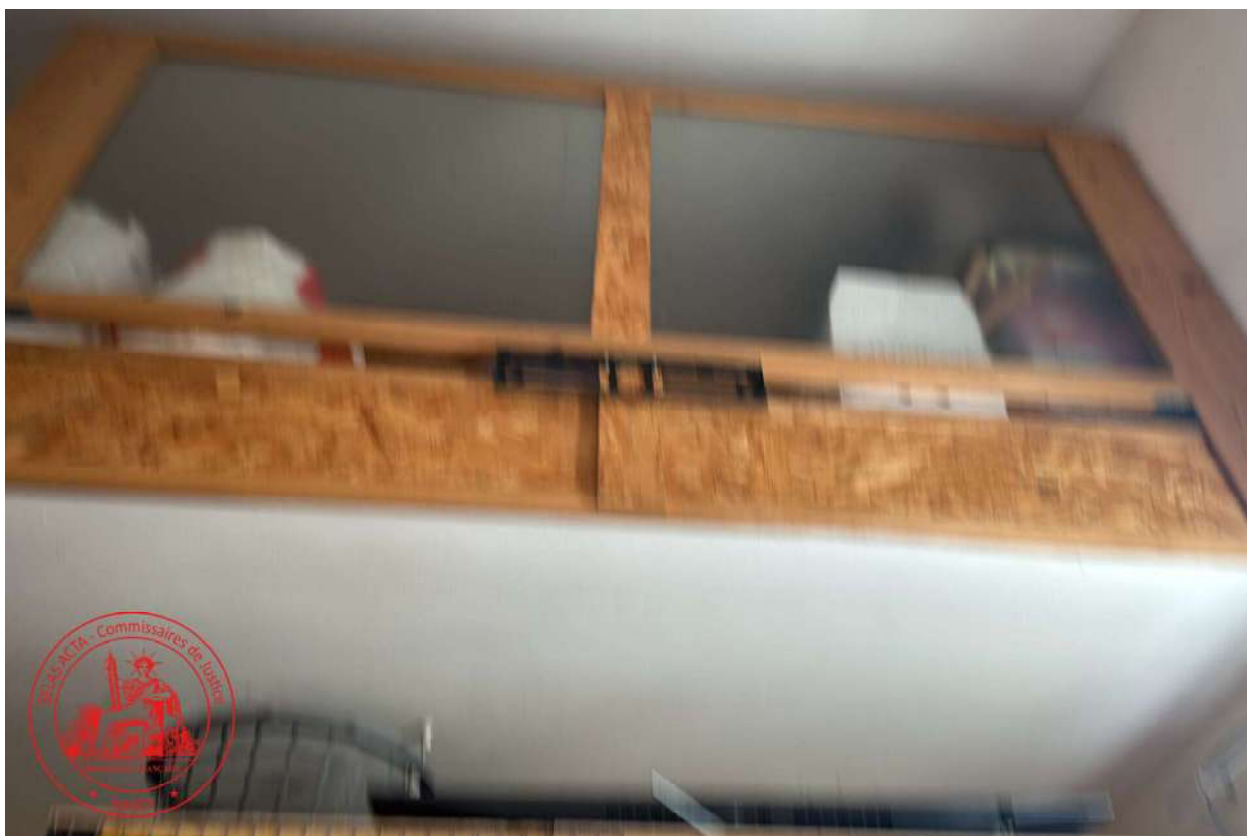
L'ensemble de la pièce est considérablement encombré, au sol, carrelage ancien.

Aux murs, peinture ancienne, de nombreux impacts, traces de rebouchages familières, trous de tampon de cheville.

L'accès à la mezzanine disposé en partie haute avec panneaux de bois compressés est rendu impossible par l'encombrement des biens présents.

Je constate quelques traces d'eau séchée au niveau de la charpente bois dans cette pièce.

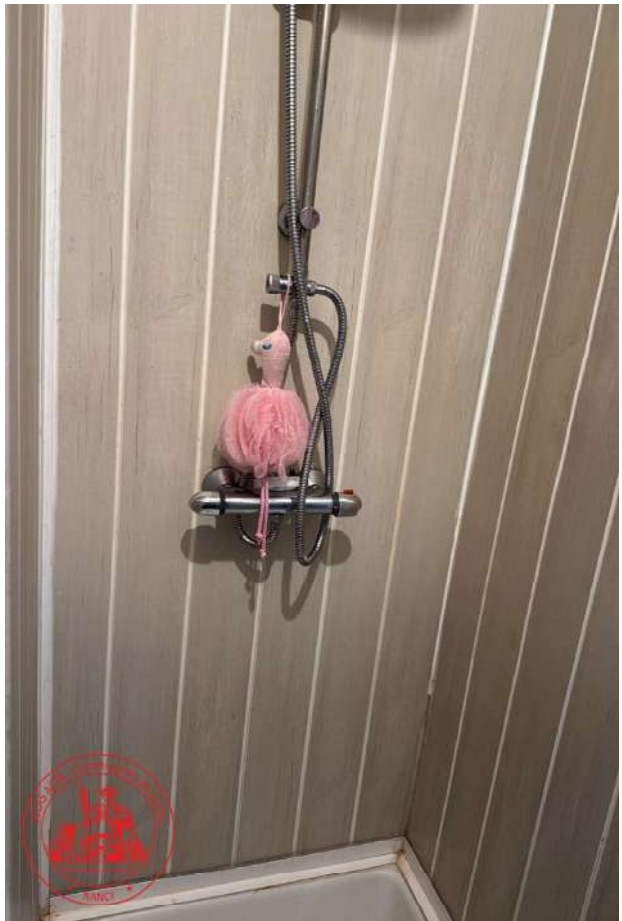
Intérieur et extérieur, la peinture est totalement écaillée.

Aux murs, apposition de lambris plastique. Joints de ciment et d'étanchéité étant totalement usés.

Deux spots lumineux en état de fonctionnement mais encrassés ainsi qu'une grille d'aération murale elle également encrassée.

À noter qu'immédiatement en face de la porte, se trouve une douche, receveur céramique ancien, joints non entretenus.

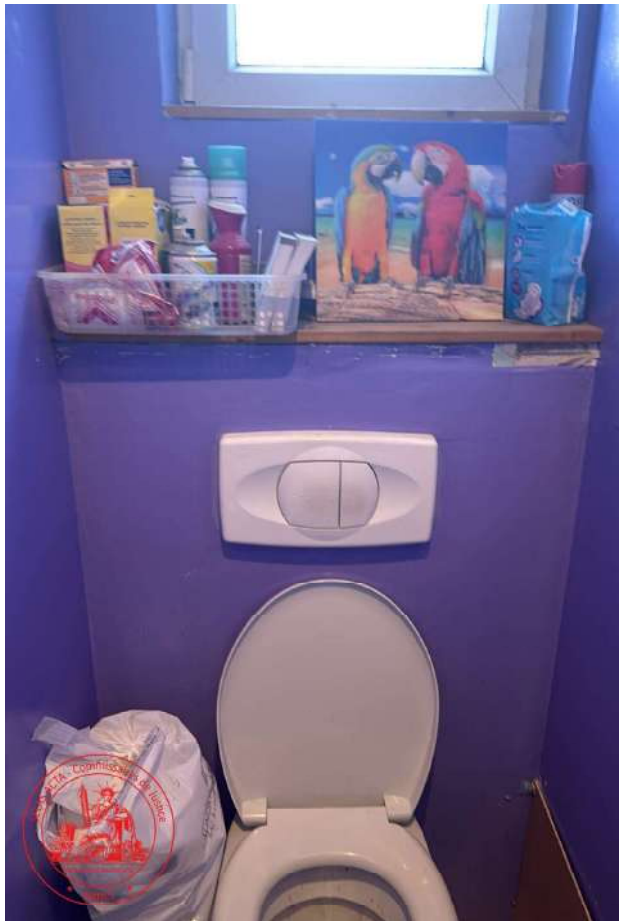
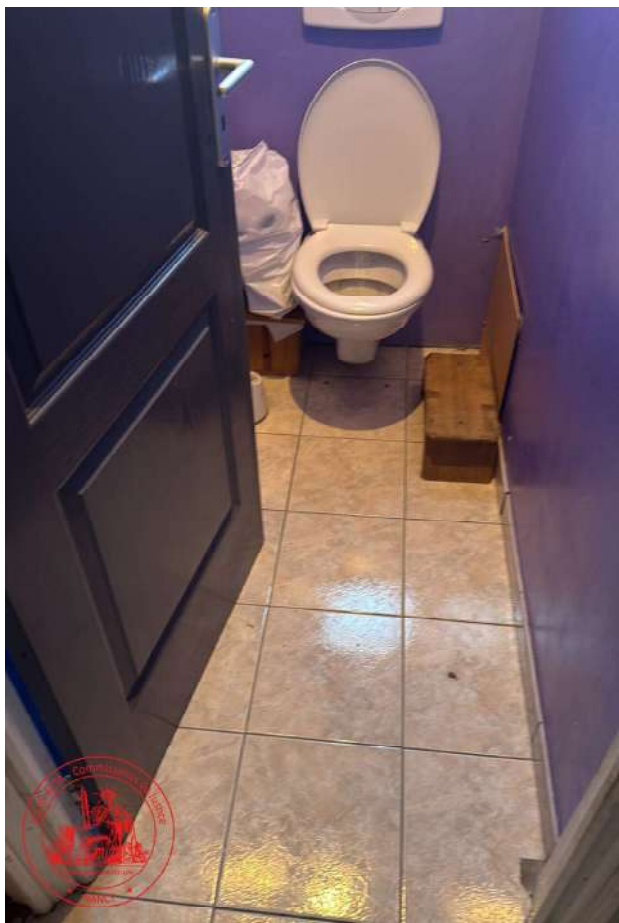
Au sol, revêtement carrelage ancien.

Aux murs, apposition d'un papier peint mural à l'état d'usage.

Une grille d'aération obstruée.

A noter cabinet WC ancien et une fenêtre également double vitrage, menuiserie PVC, ouverture oscillo-battante également.

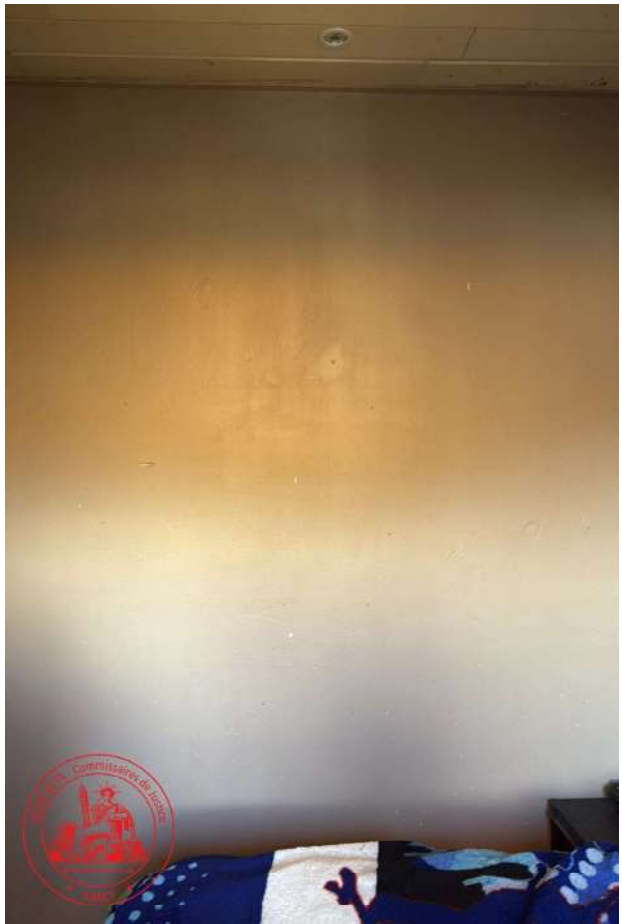
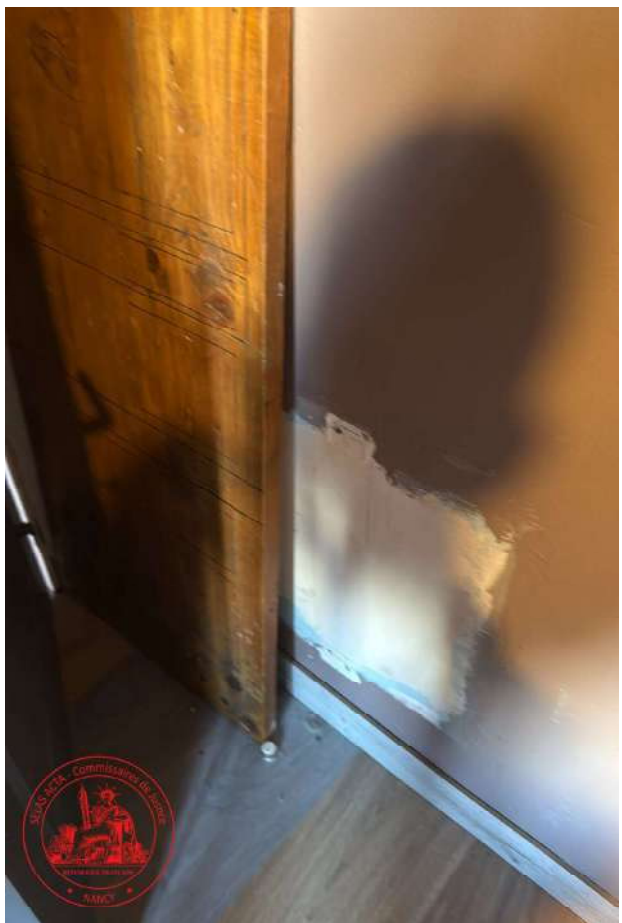
Murs peints, plusieurs dizaines de trous de tampon de cheville, des traces de rebouchage familières.

Plusieurs autres spots lumineux non fonctionnels.

Présence d'une ouverture donnant sur la terrasse : c'est une fenêtre double vitrage PVC, l'ensemble étant également encrassé.

L'escalier d'accès à la mezzanine, ainsi que celle-ci, ne sont pas sécurisés.
