***Telles sont les constatations faites ce jour au 5 route de Travexin à CORNIMONT (88310), et de ce qui précède je rédige le présent procès-verbal de constat, avec 256 photographies pour servir et valoir ce que de droit.***

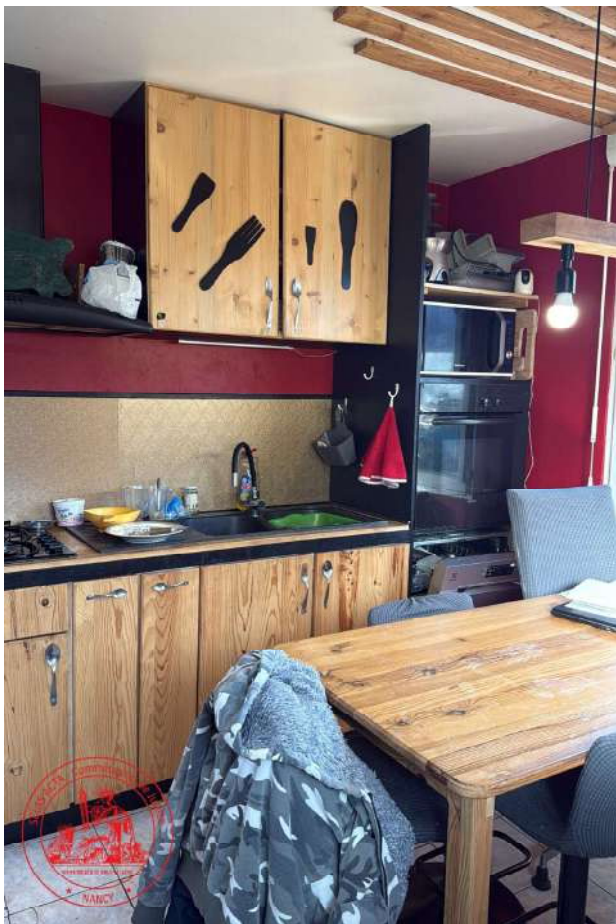
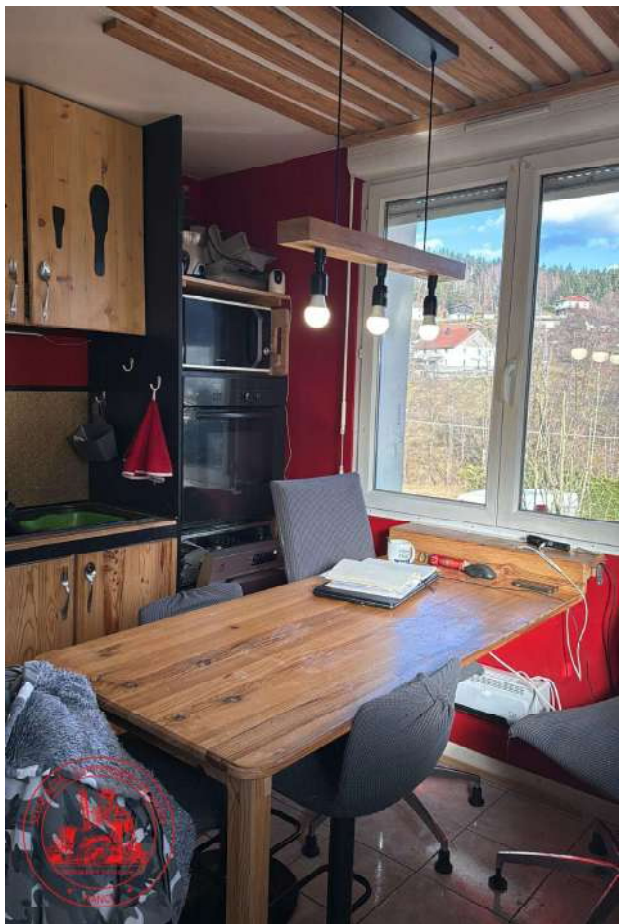
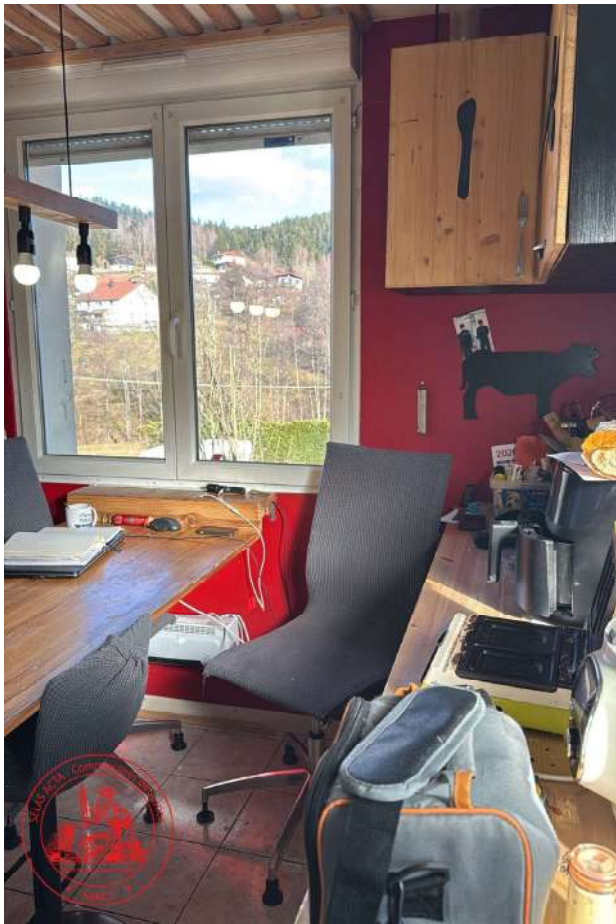
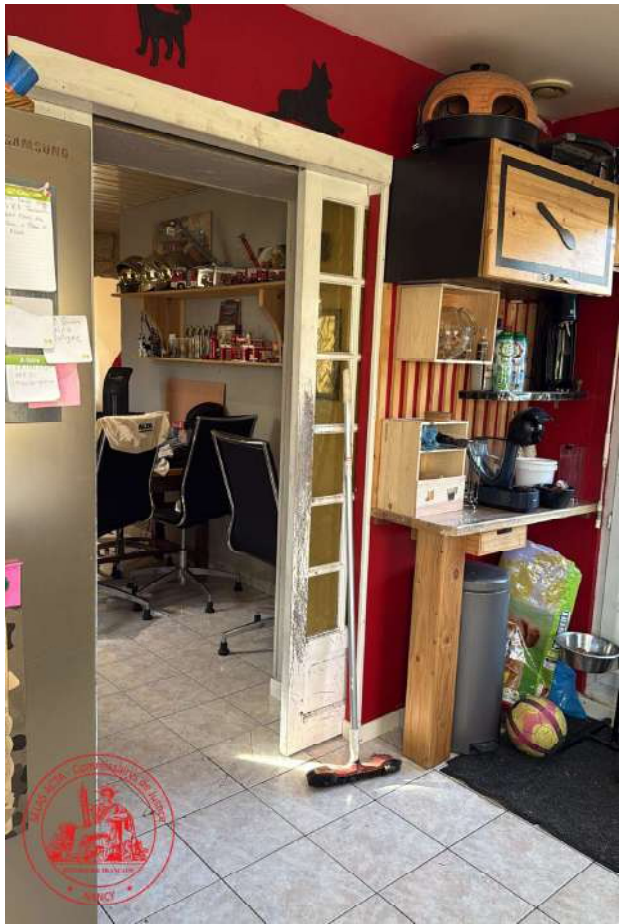
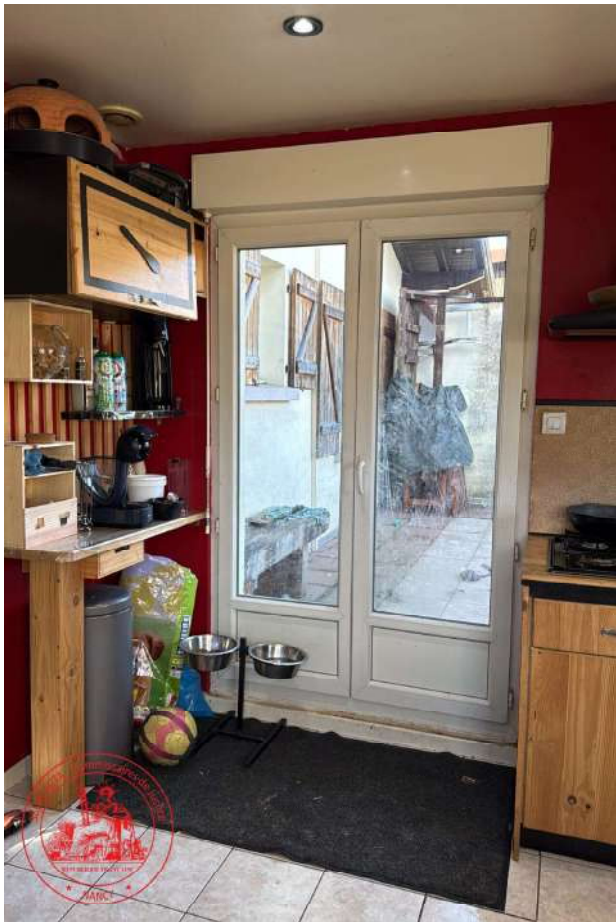
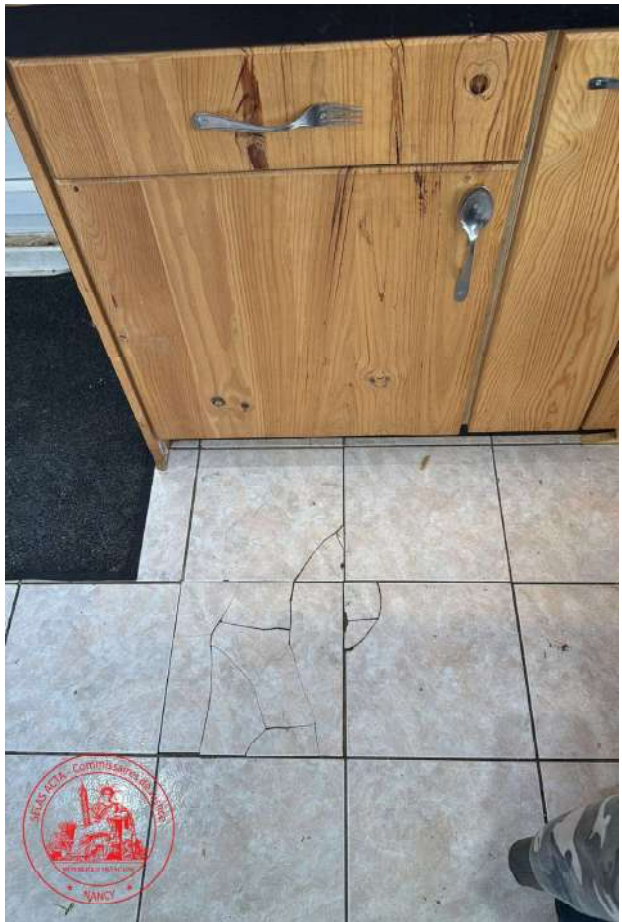
Au sol, carrelage ancien et en mauvais état.

De nombreux joints sont abîmés et des carreaux sont fendus.

Peinture écaillée aux murs.

Plaques peintes écaillées.

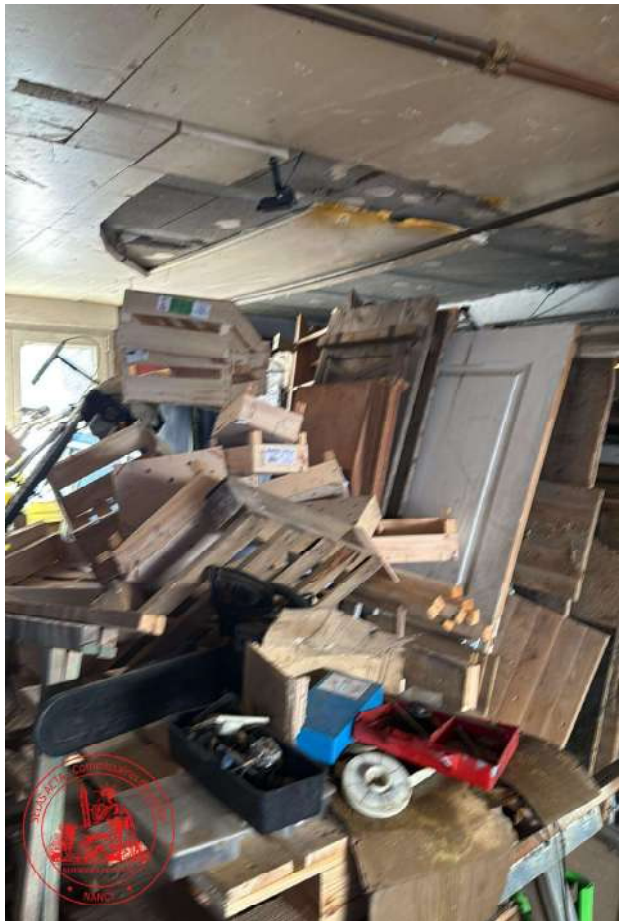
Une petite pièce avec présence de l'installation électrique.

La pièce est très encombrée.

Un WC hors d'usage.
