# PROCES-VERBAL DE CONSTAT DE DESCRIPTION DES LIEUX

Me suis rendu ce jour à 9 heures 25 sur la commune de MEYZIEU (69330), [ADRESSE] à l'effet de dresser le procès-verbal descriptif de l'immeuble dont sont propriétaires [PARTIE SAISIE 1 ET 2]

Il s'agit d'une maison individuelle située dans un ensemble immobilier soumis au régime de la copropriété dénommé « Les Plantées ».

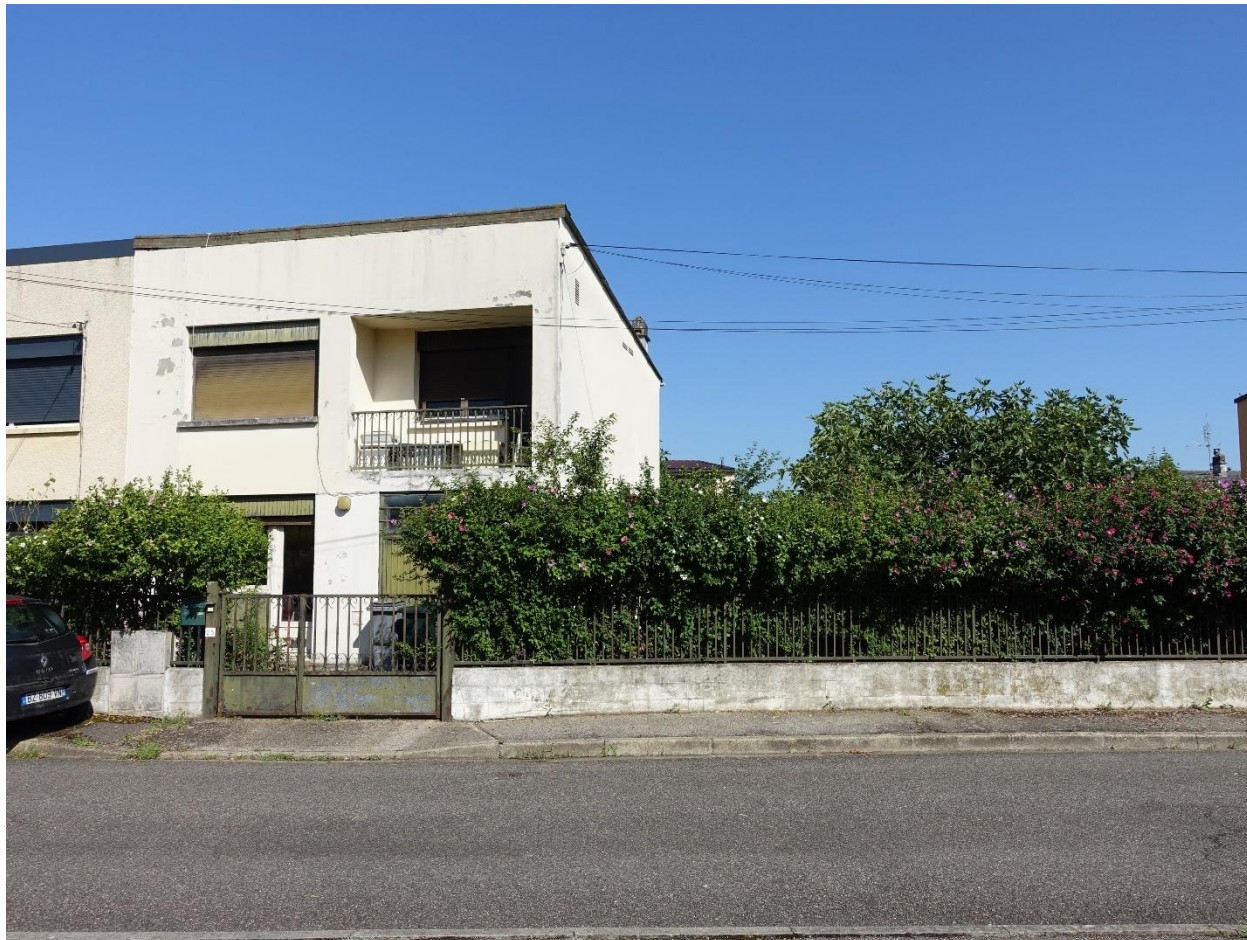
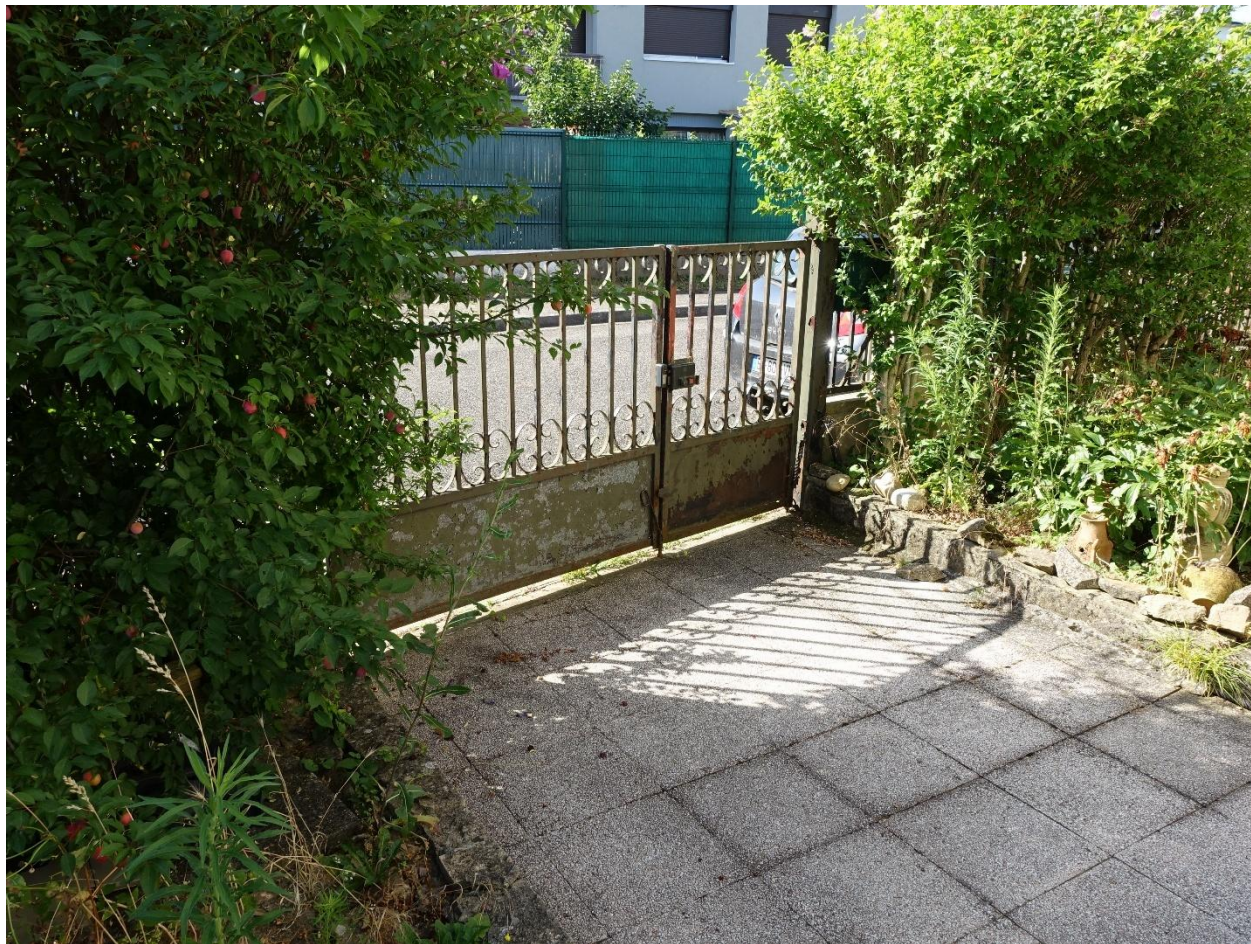
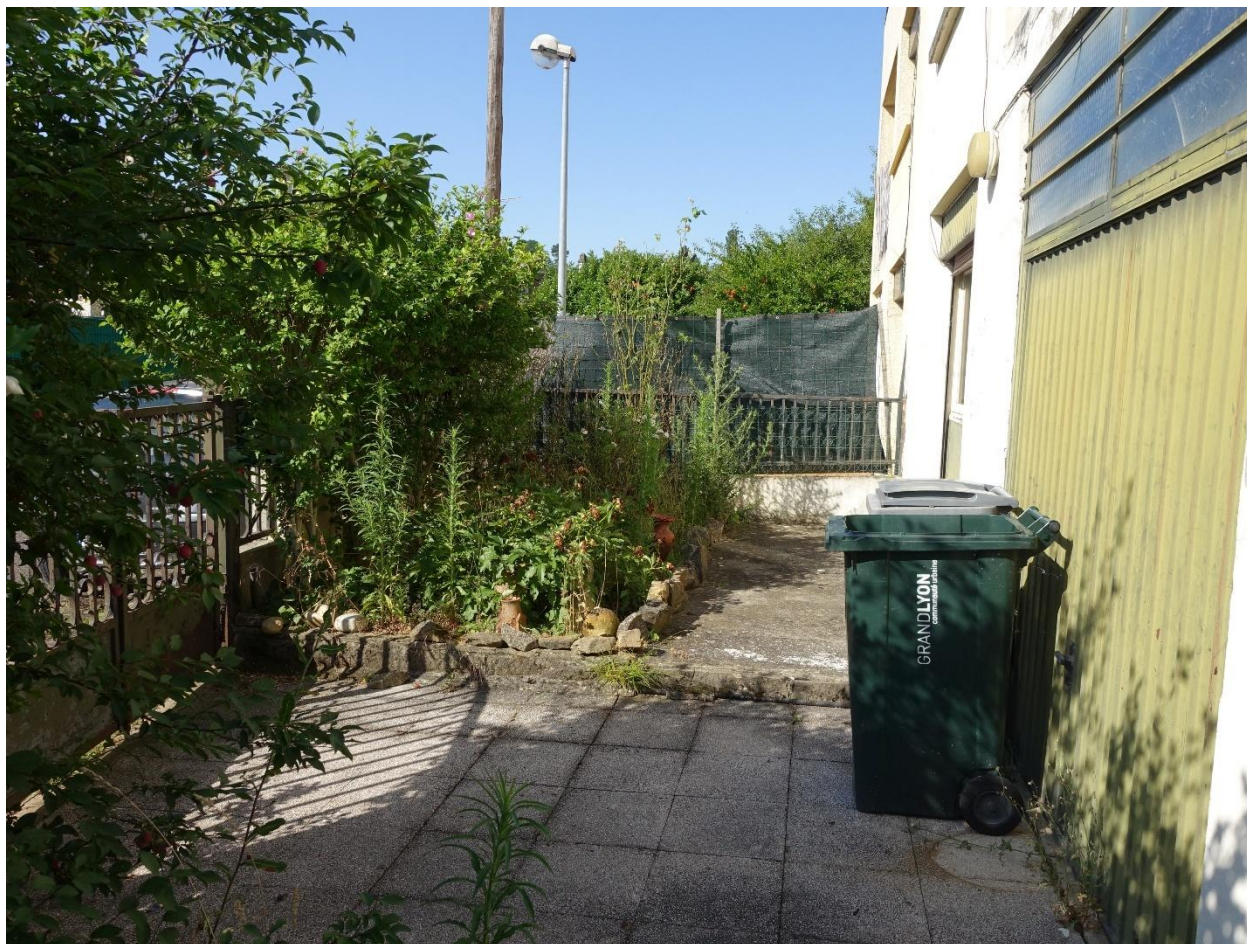
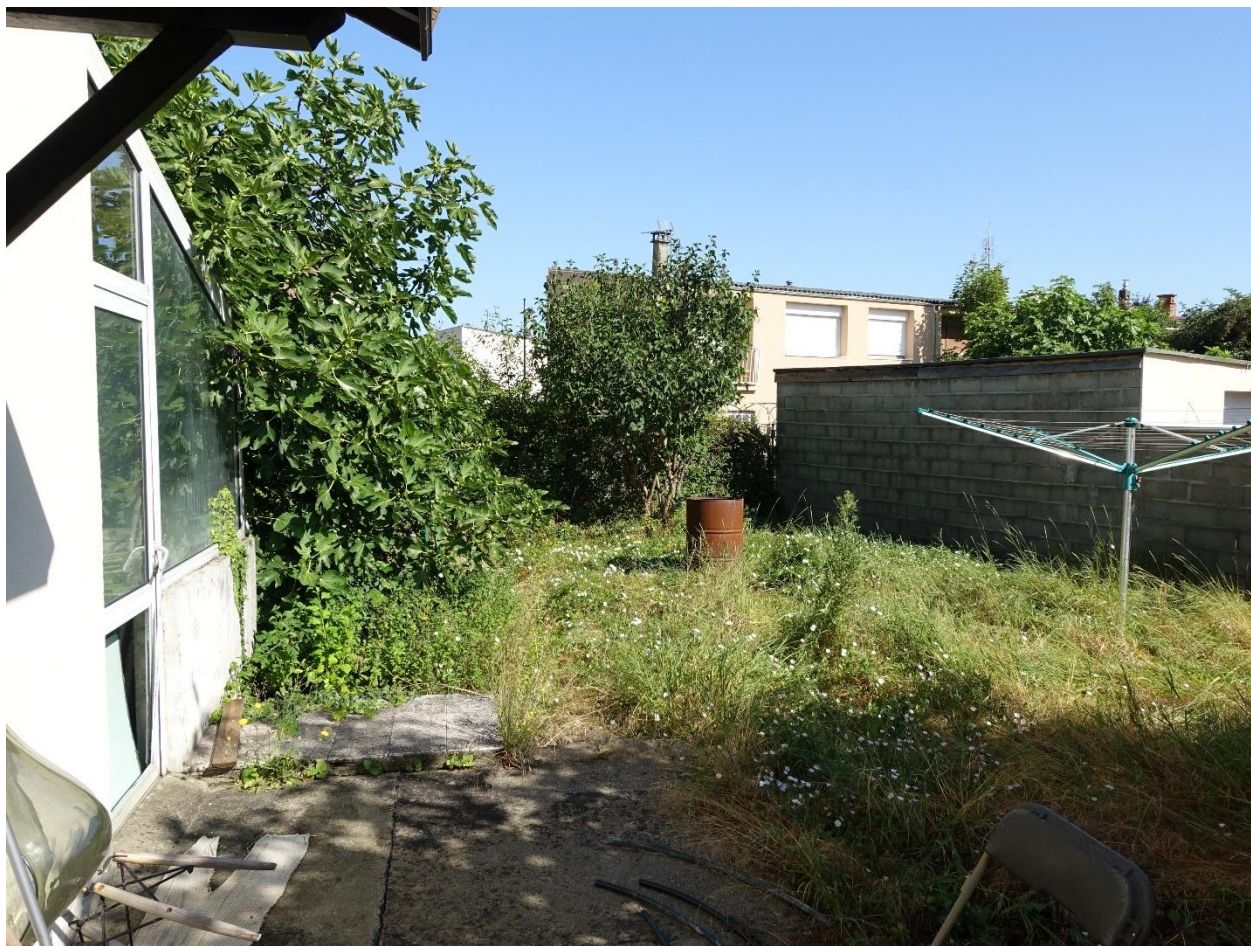
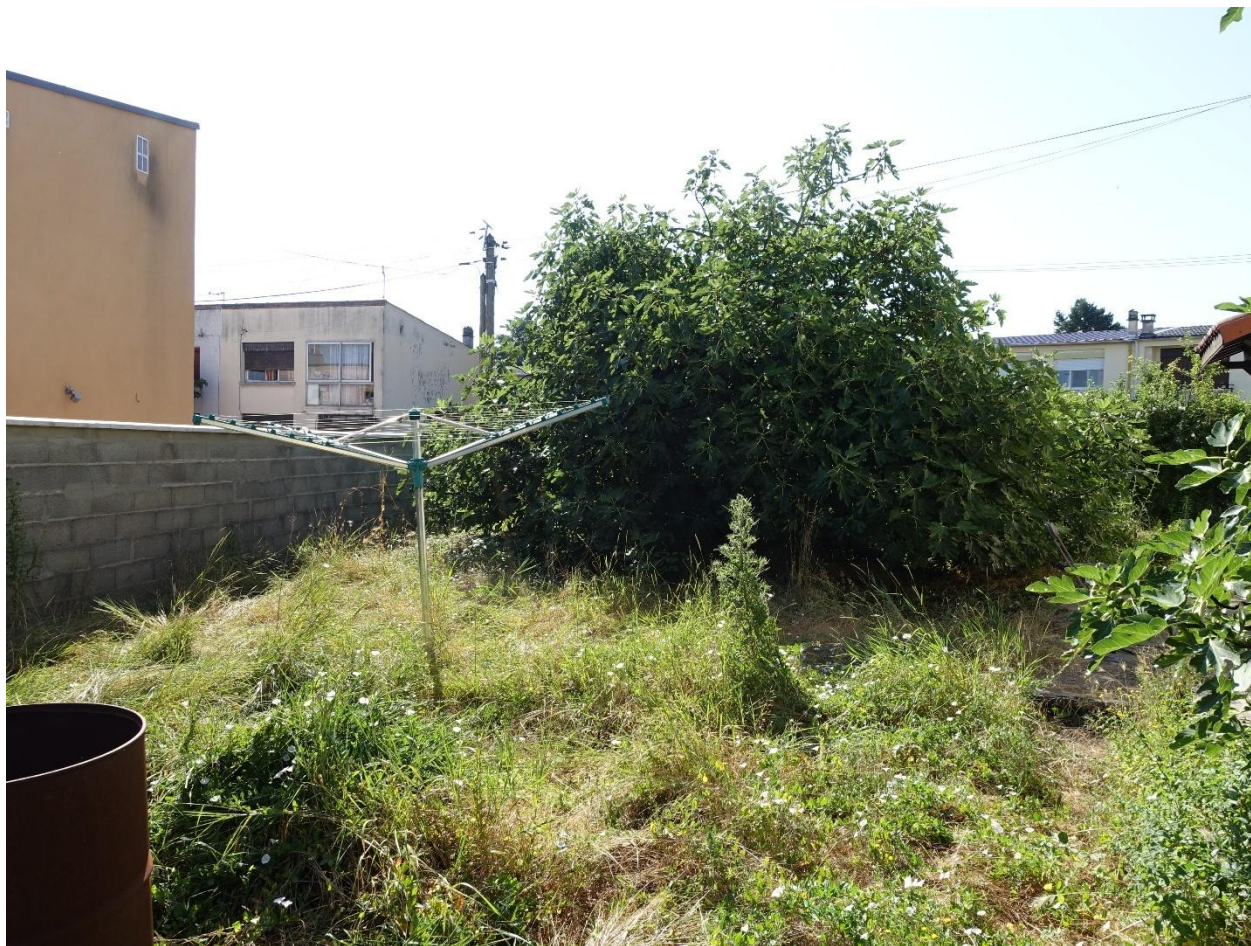
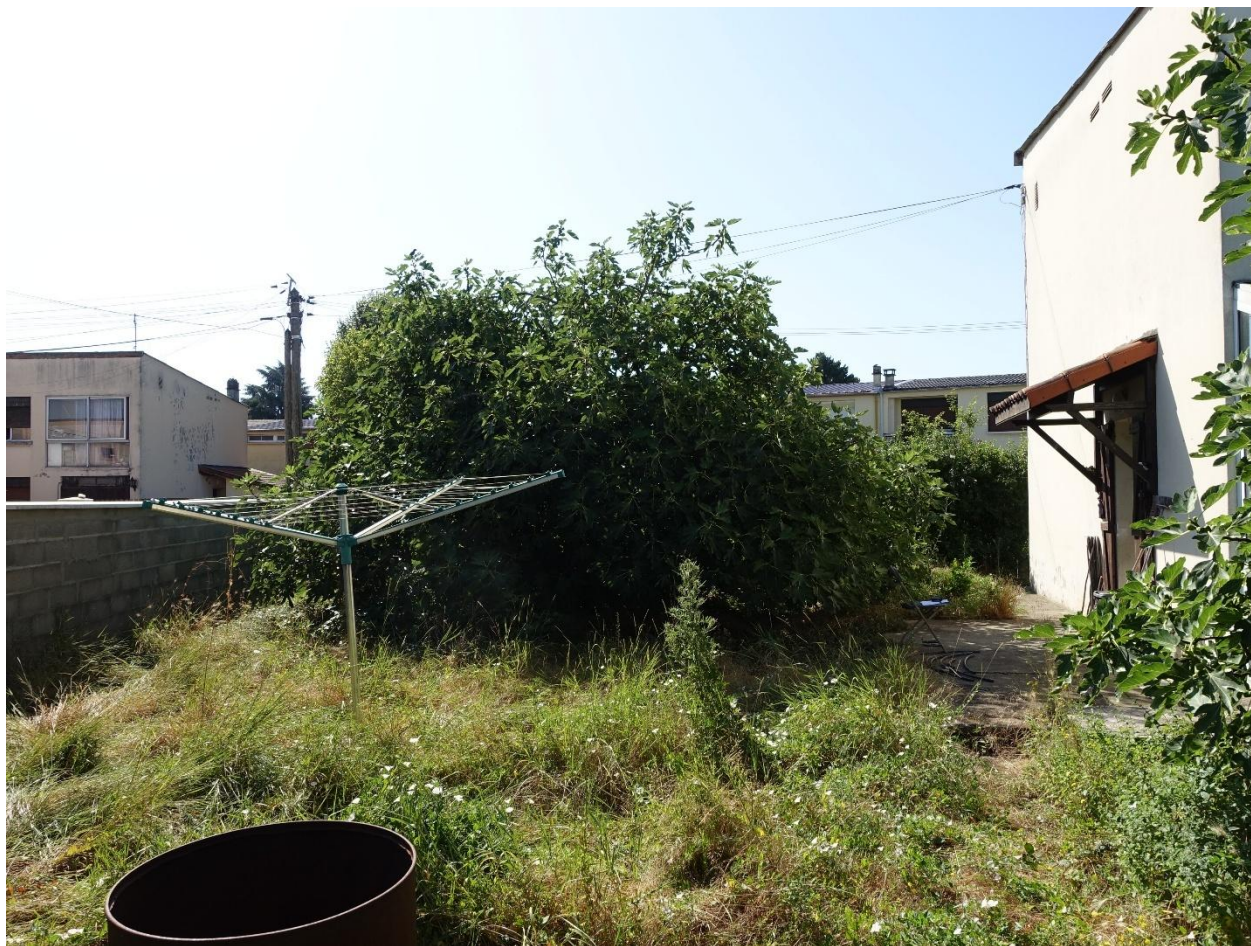
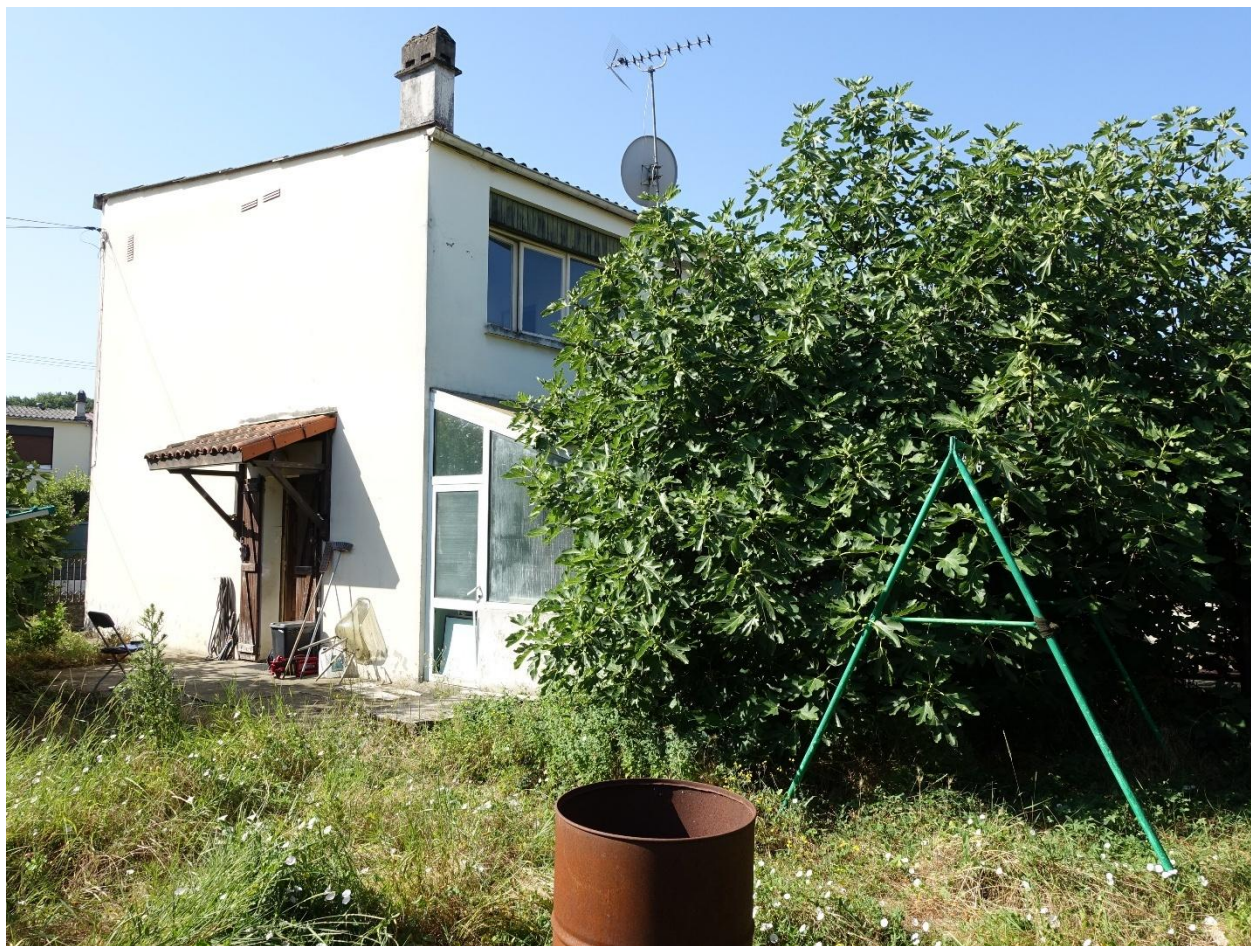
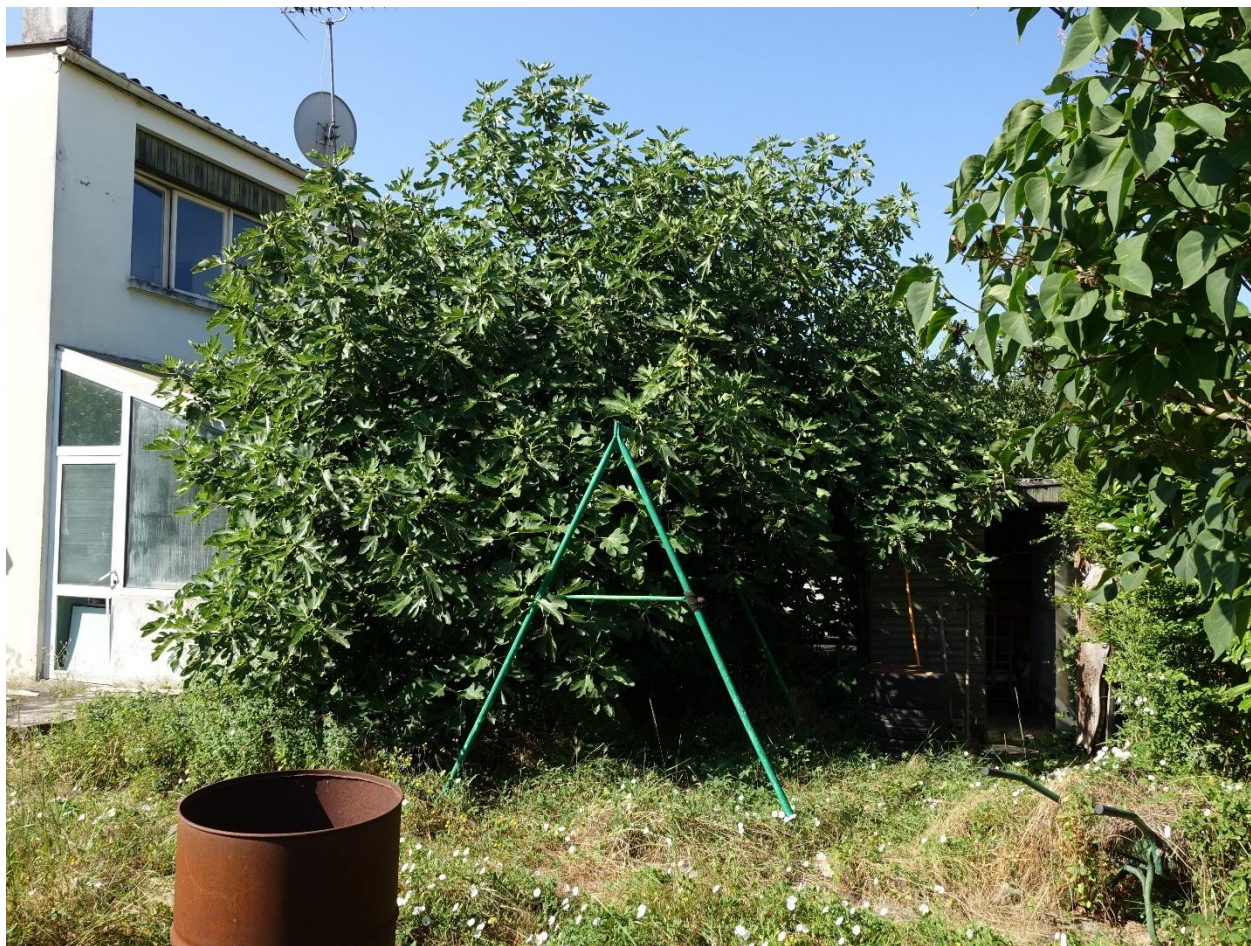
Côté Sud-est le sol est recouvert d'une dalle ciment et de dalles, l'ensemble étant vétuste.

La parcelle est clôturée côté Est par un mur en parpaings non enduit et côté Nord par un grillage.

Les façades sont revêtues d'un enduit en mauvais état.

Les chéneaux et descentes paraissent en état.

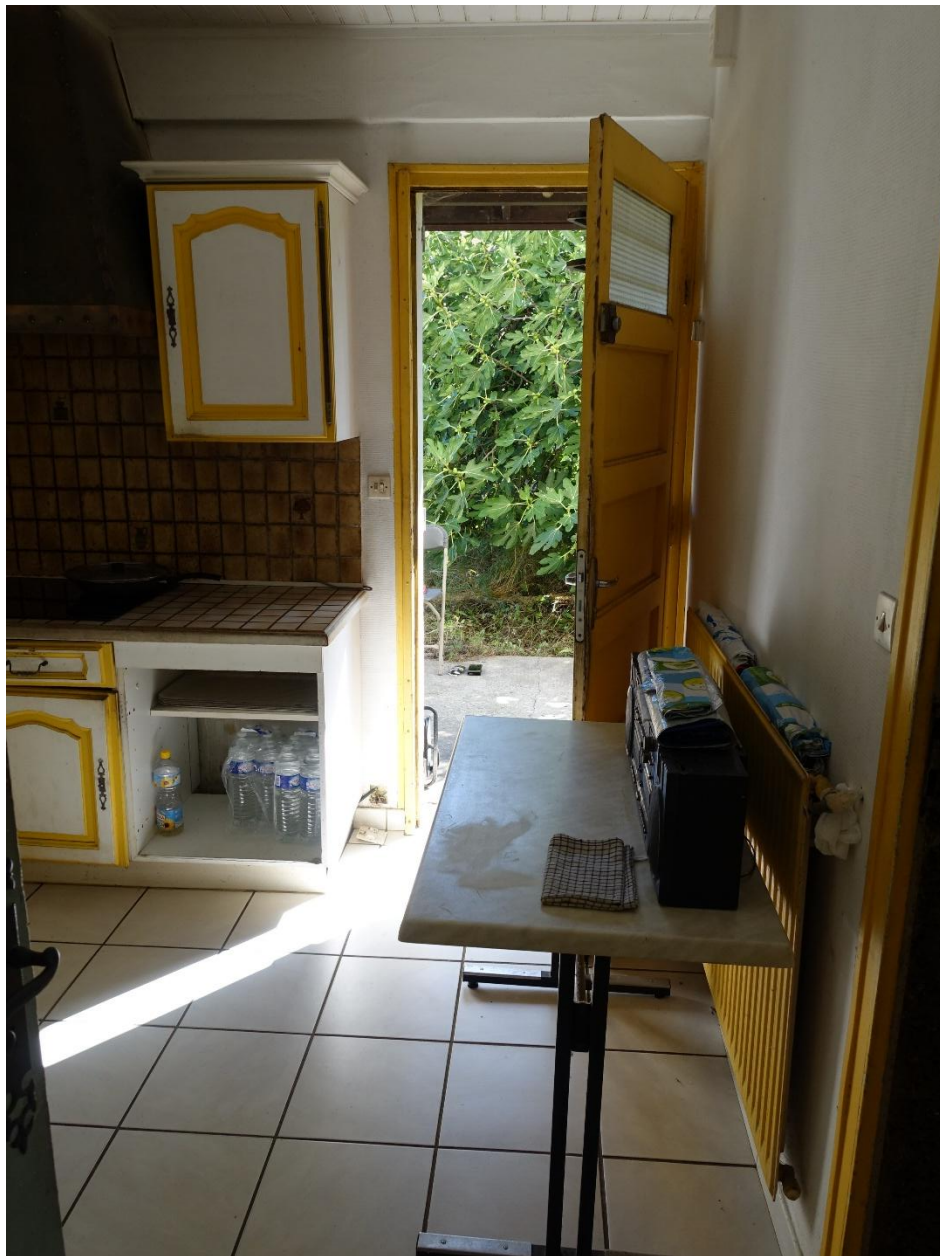
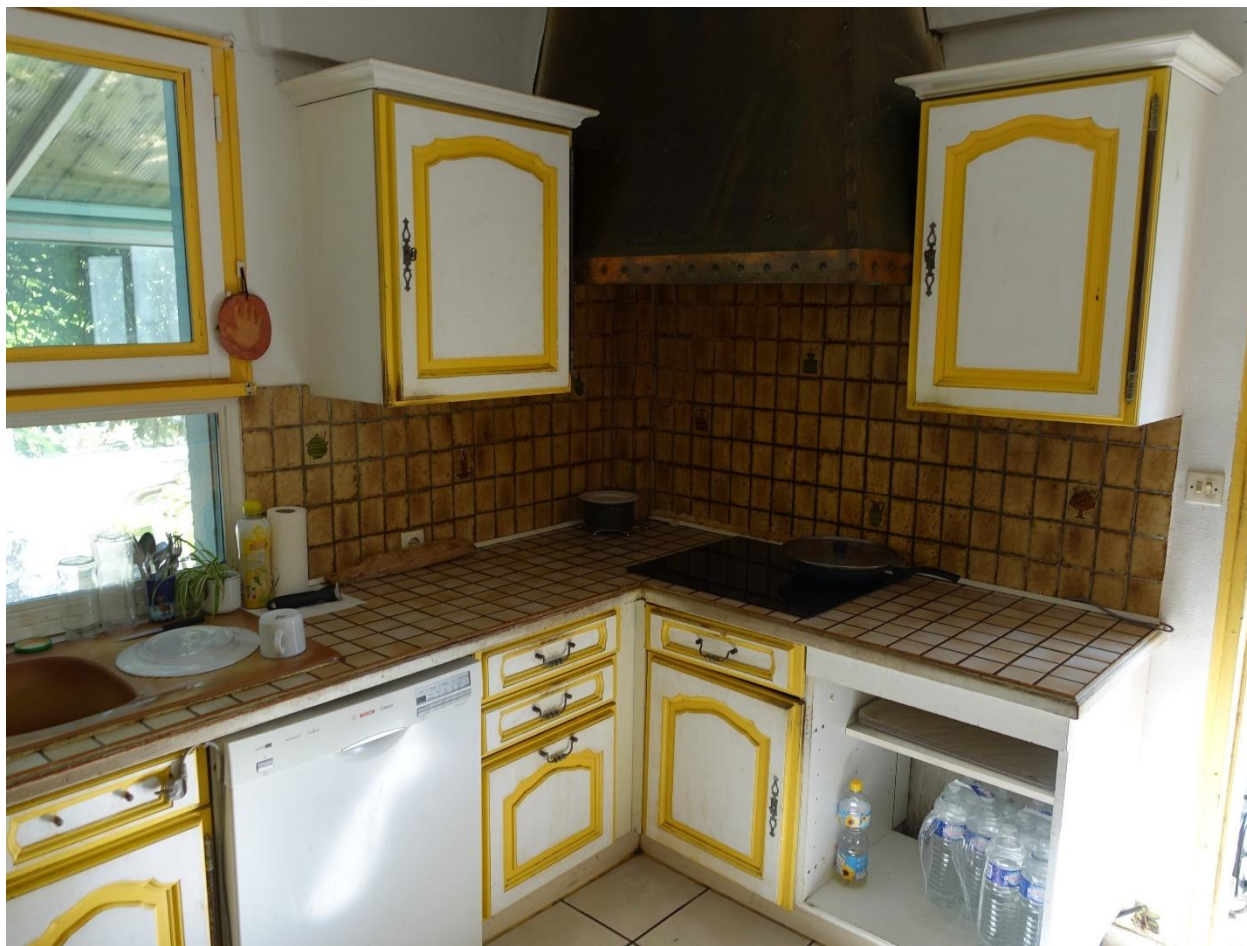
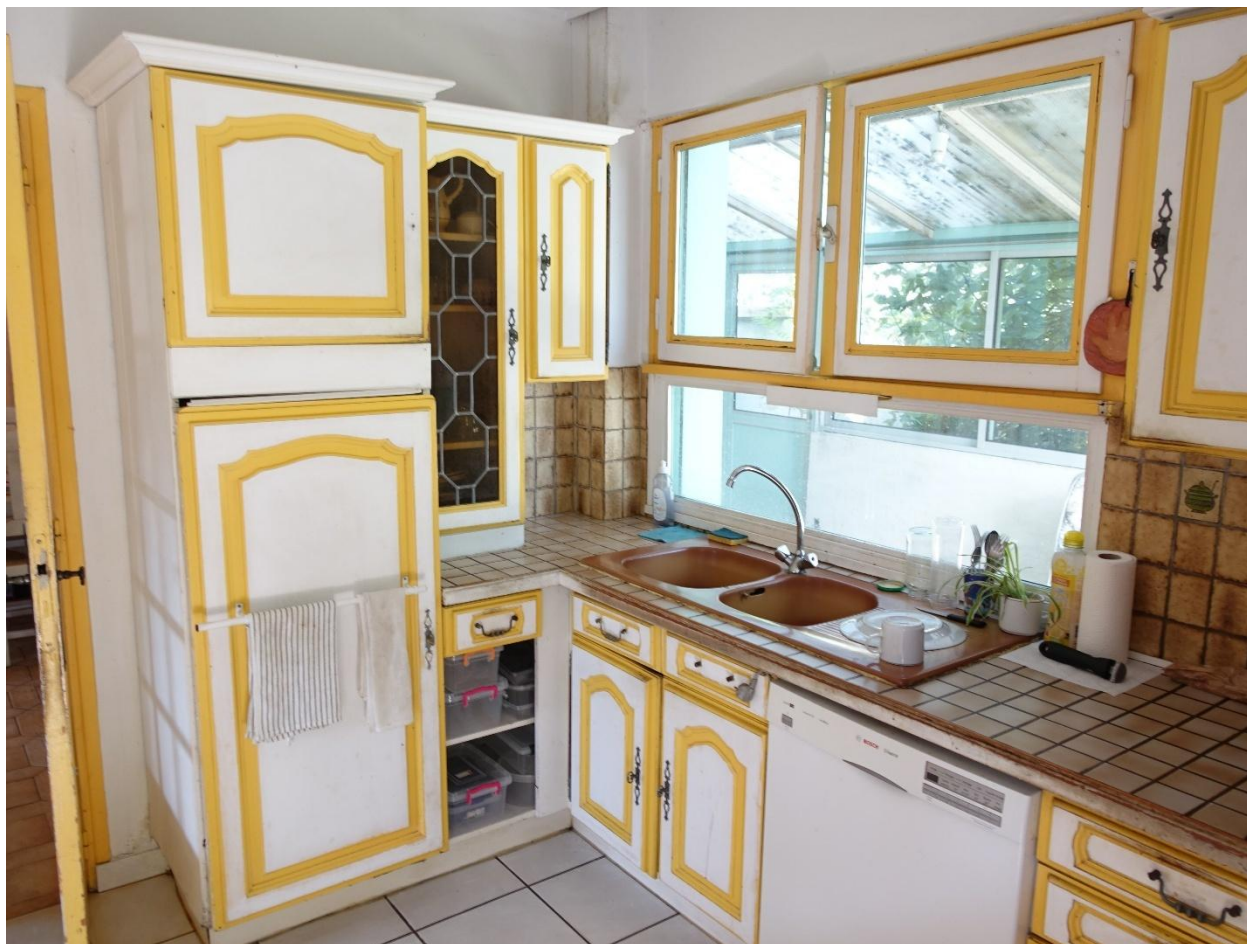
#### CUISINE :

Au sol, un carrelage droit.

Les murs sont revêtus d'une toile de verre peinte de couleur blanche ou carrelés.

Le plafond est revêtu d'un lambris bois.

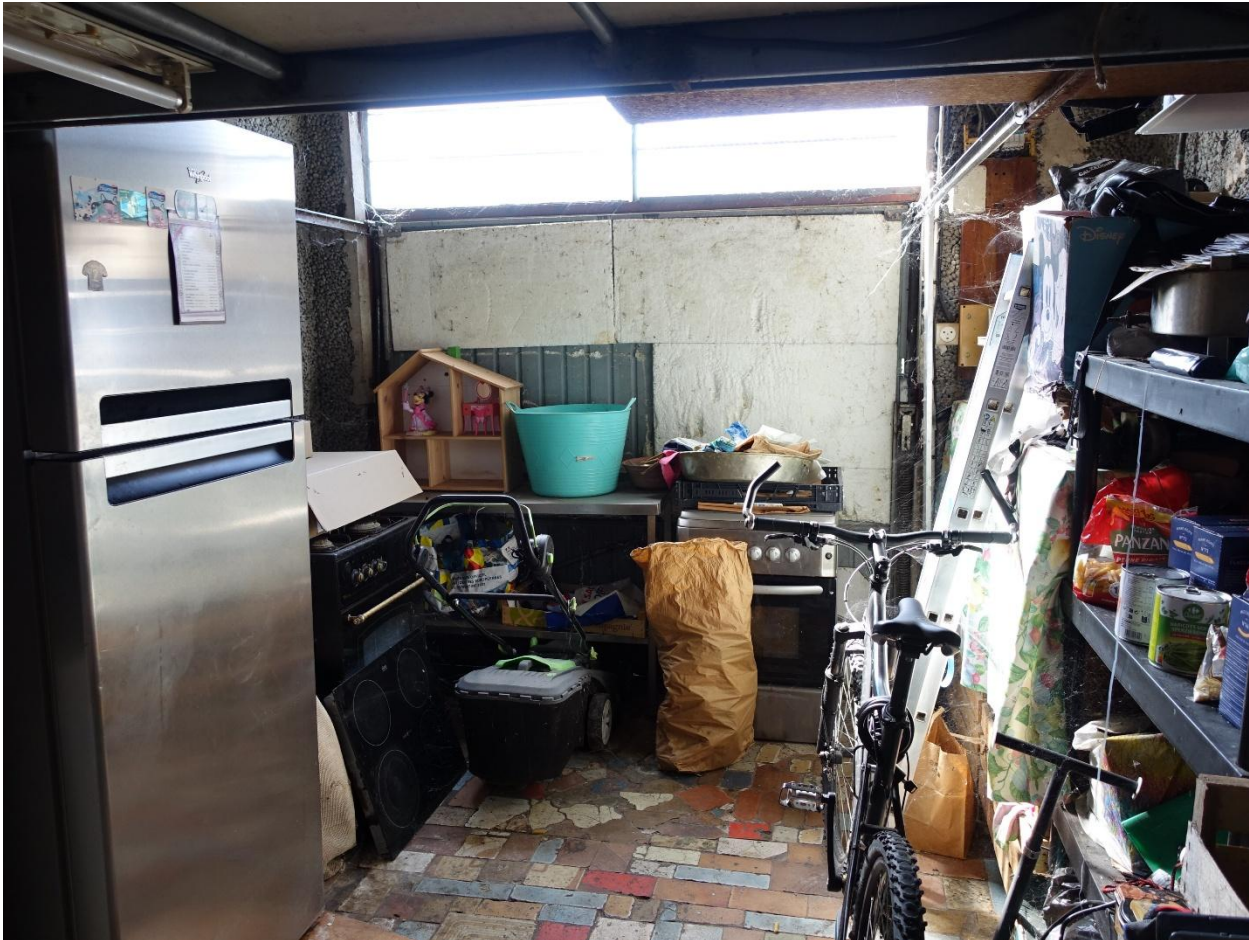
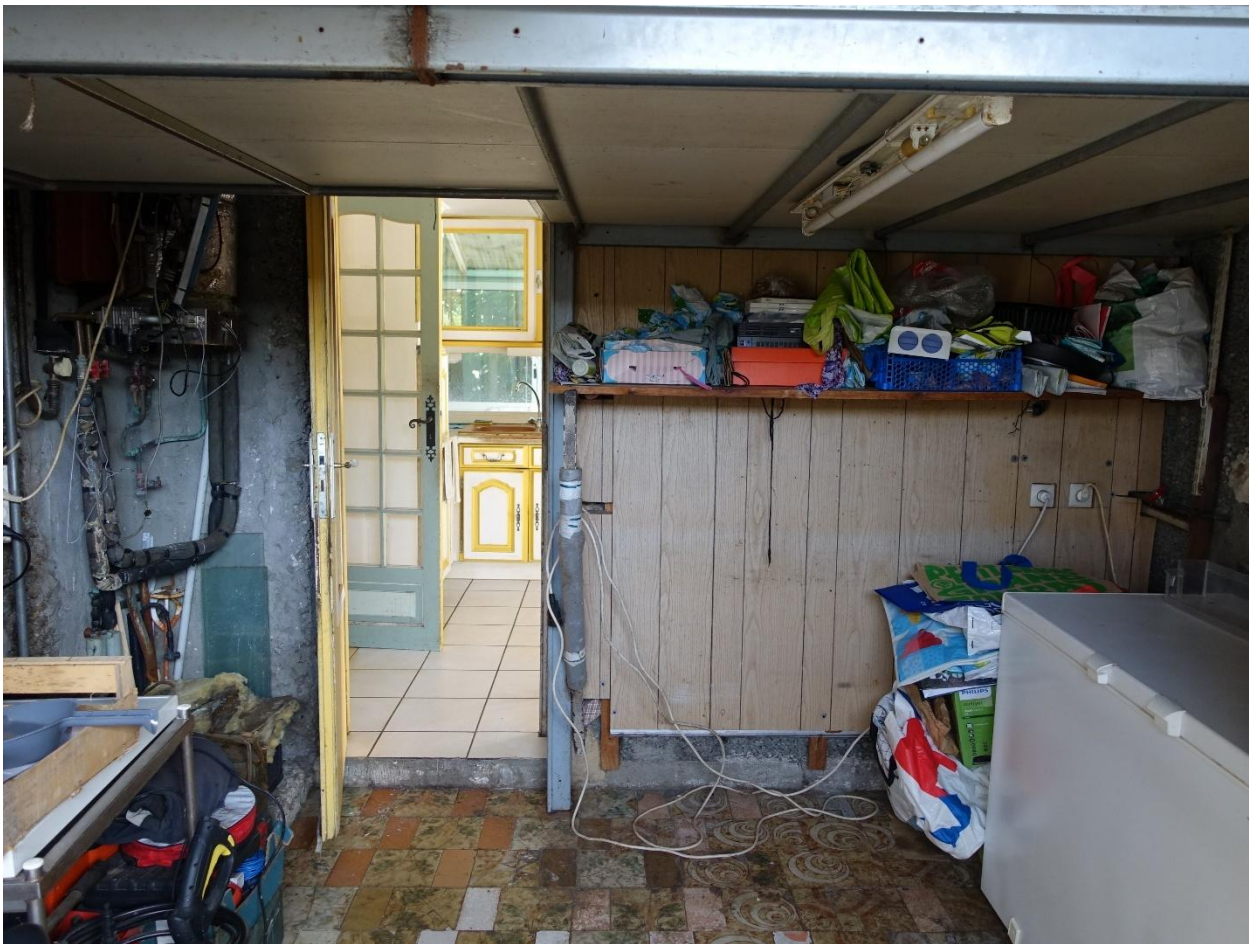
### **GARAGE :**

Le sol est carrelé et vétuste.

Les murs sont en béton.

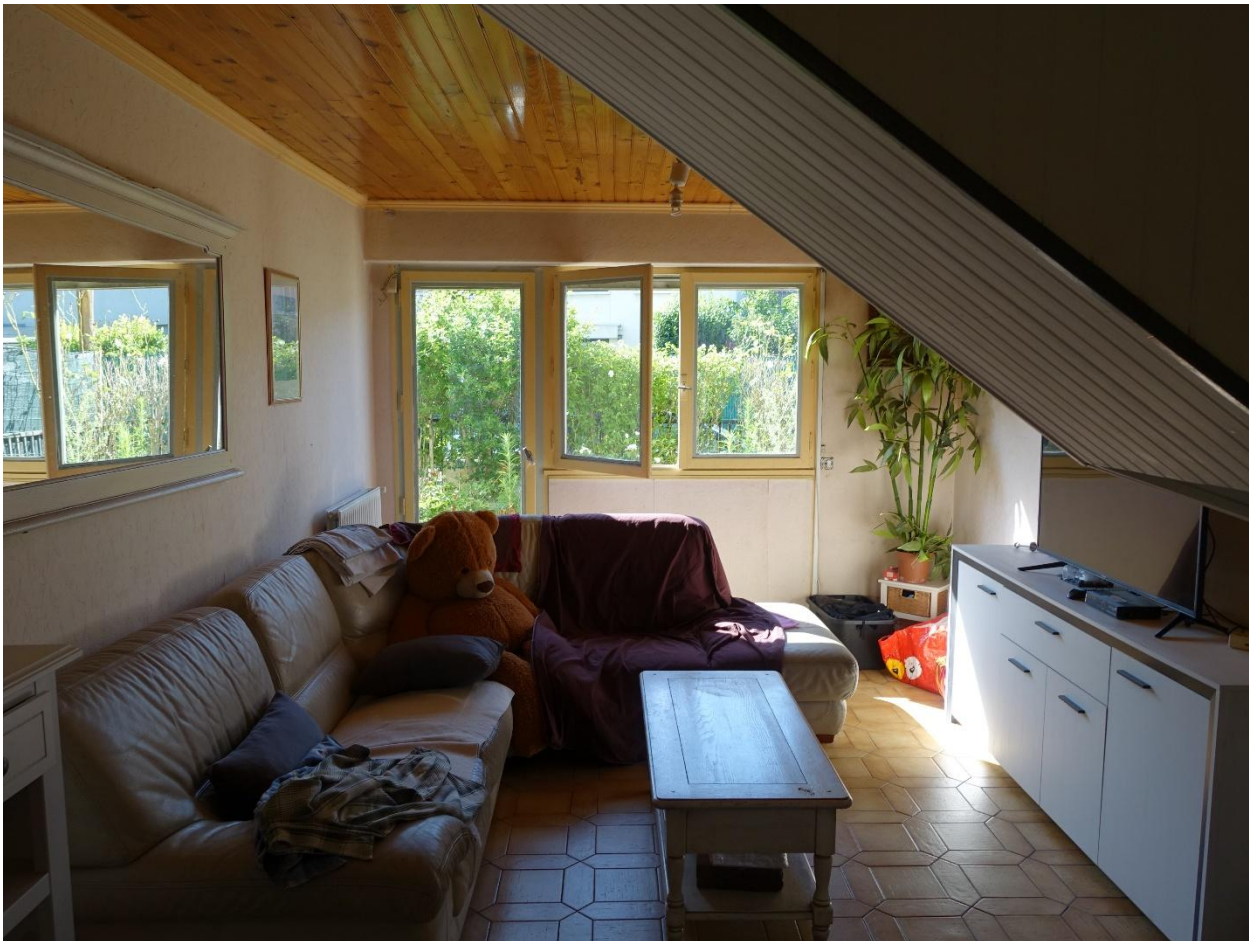
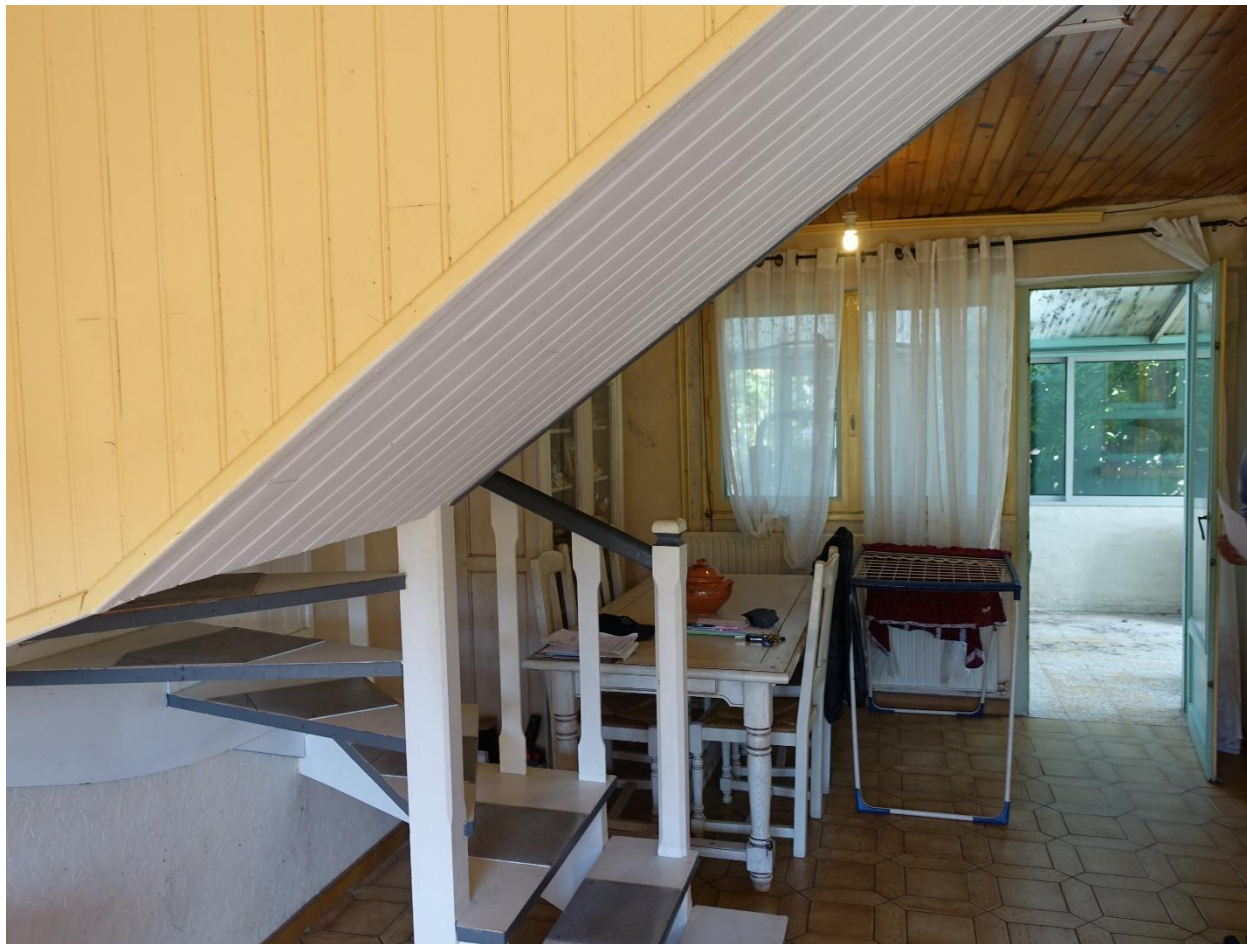
**SALLE A MANGER :**

Au sol, un carrelage ancien.

Les murs sont tapissés.

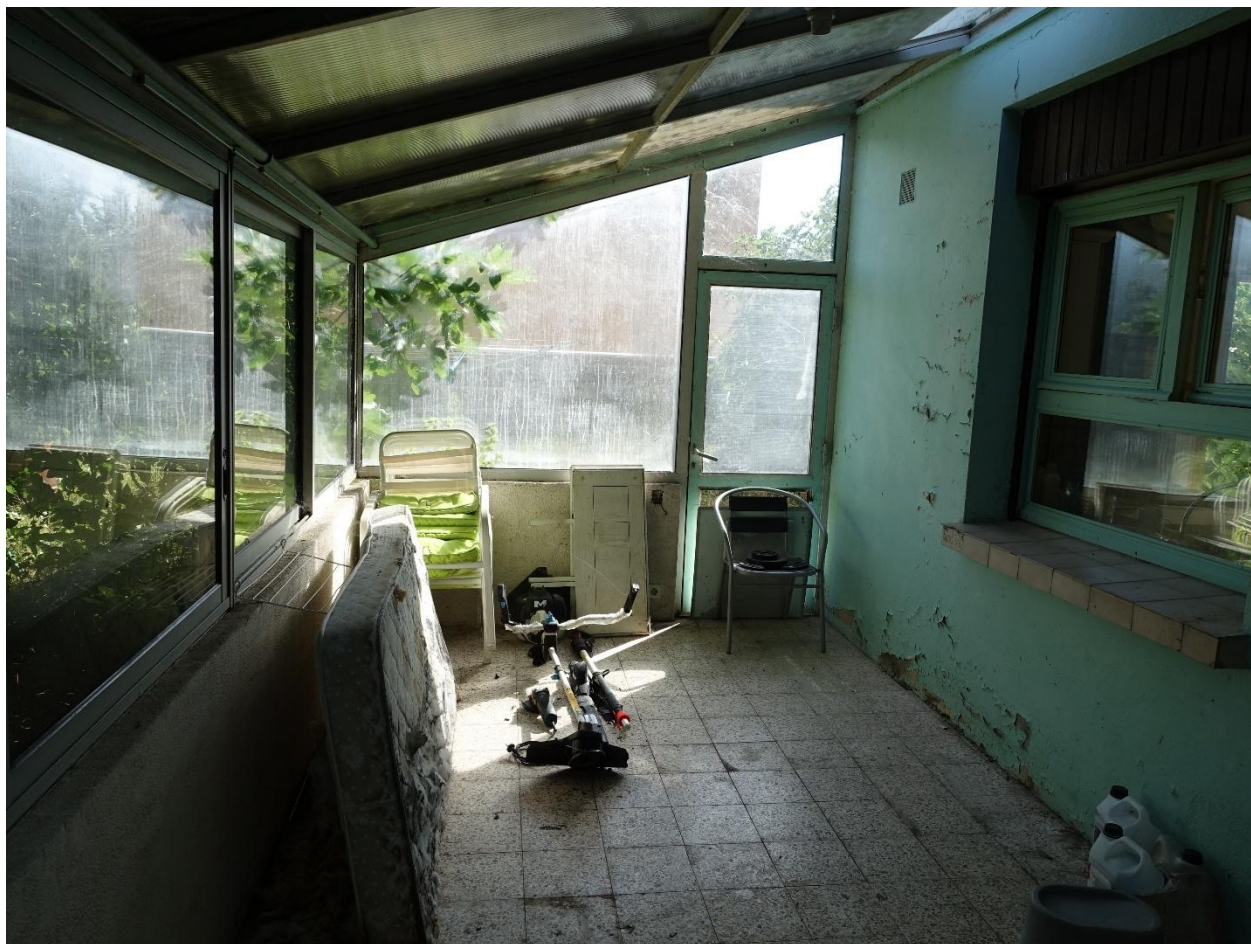
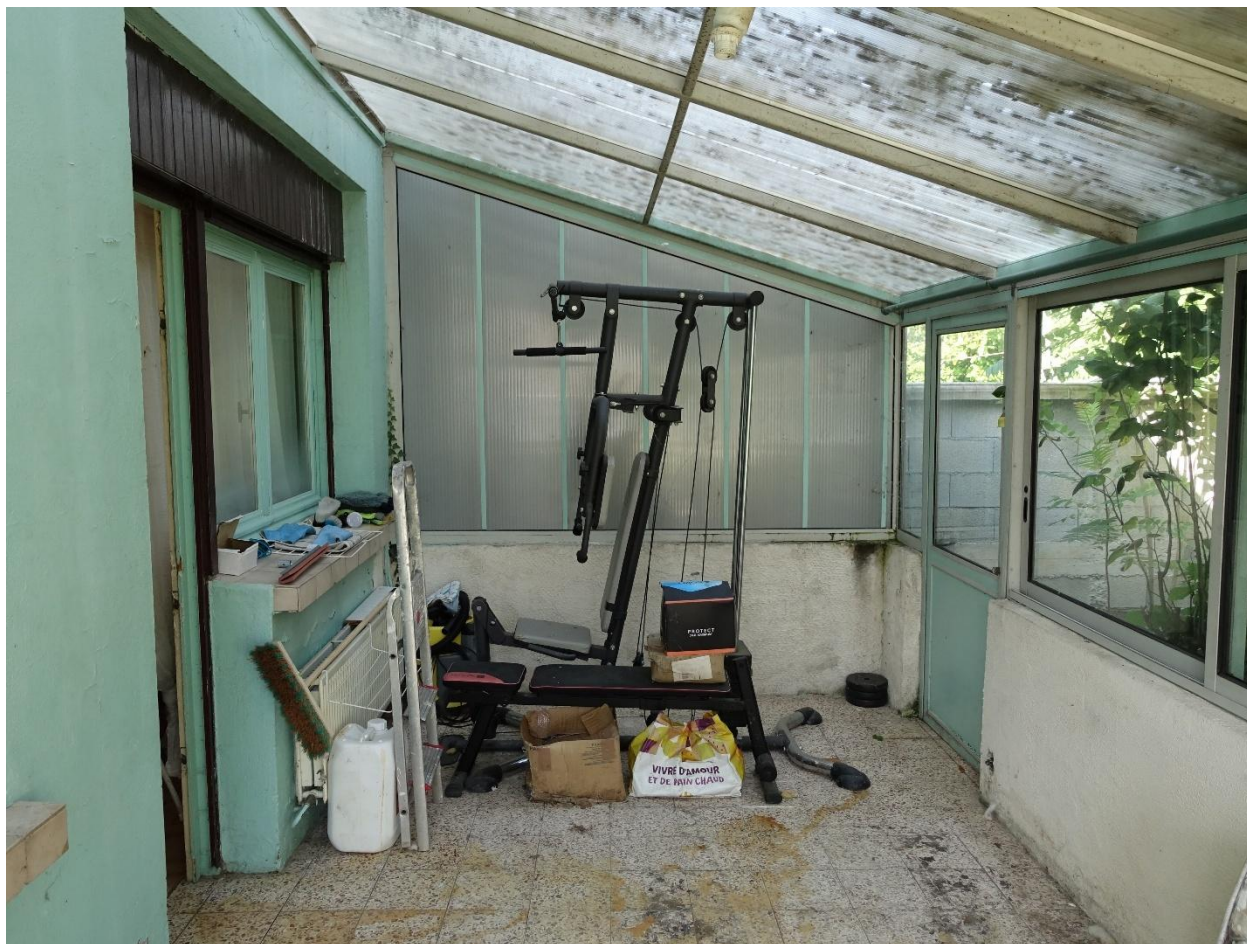
**VERANDA :**

Le sol est carrelé, ensemble vétuste.

Les murs sont peints et comportent en partie supérieure des fenêtres aluminium coulissantes.
