PROCES-VERBAL DE DESCRIPTION

LE MERCREDI VINGT CINQ SEPTEMBRE DEUX MILLE VINGT QUATRE à partir de 15 heures 30 minutes.

L'immeuble situé 4 rue de la Poste est cadastré sur la commune de Saint DESIRE :

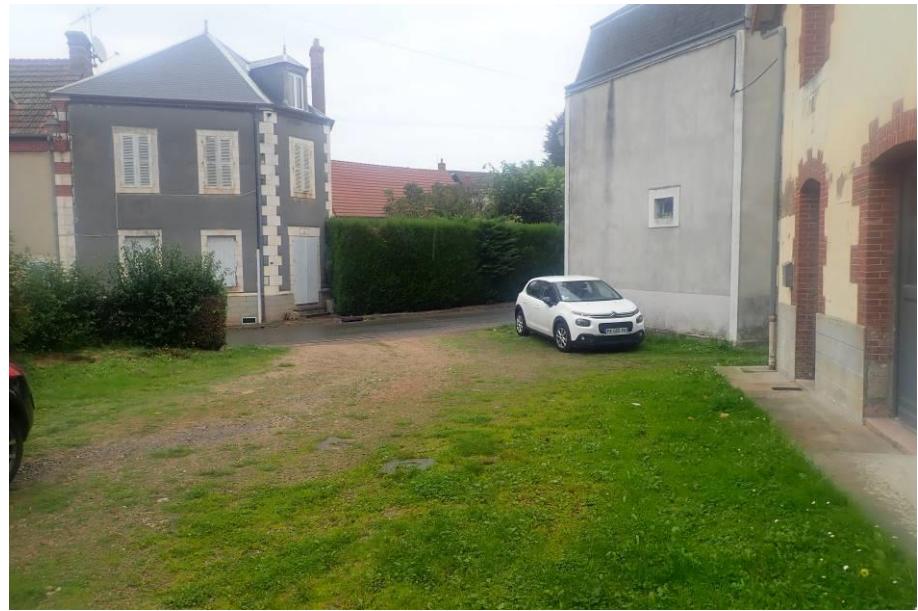
Parcelle numéro 212

Cette parcelle indivise est en réalité un passage en terre qui permet l'accès à plusieurs parcelles.

Elle joint la rue de la poste à la rue du Moulin.

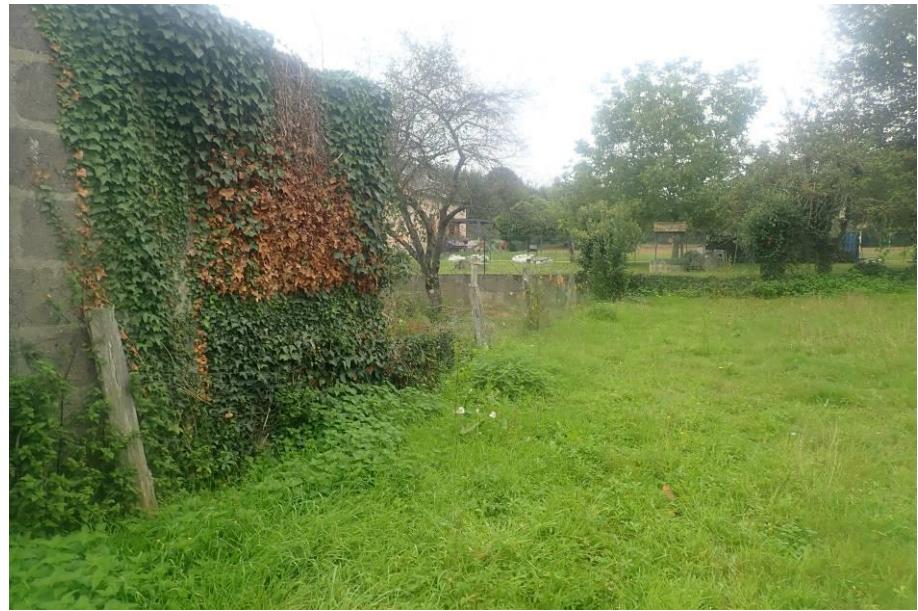
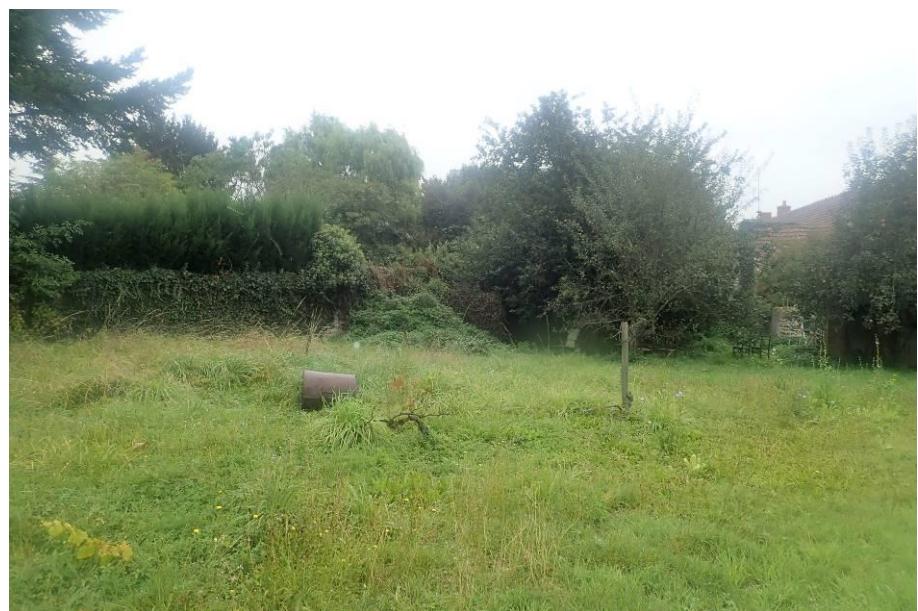
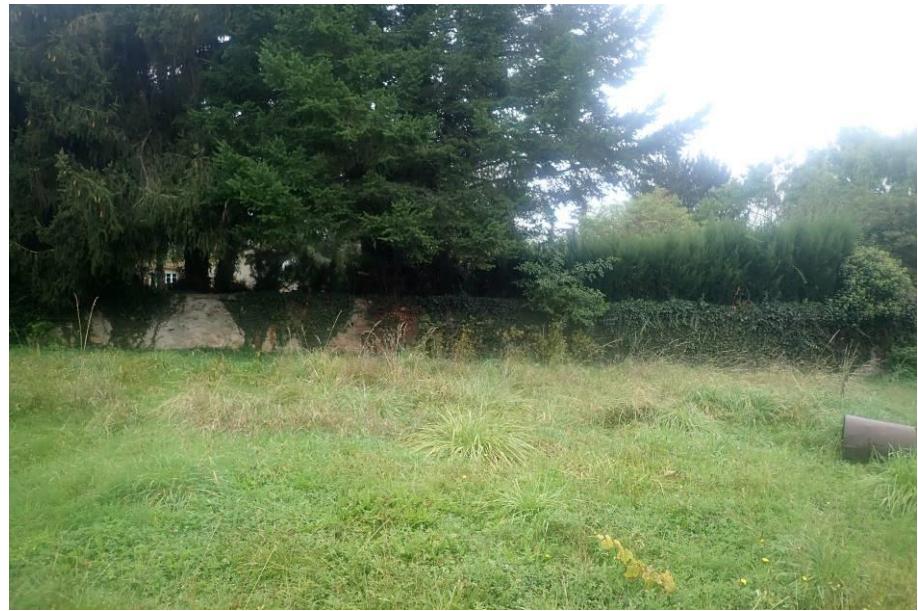
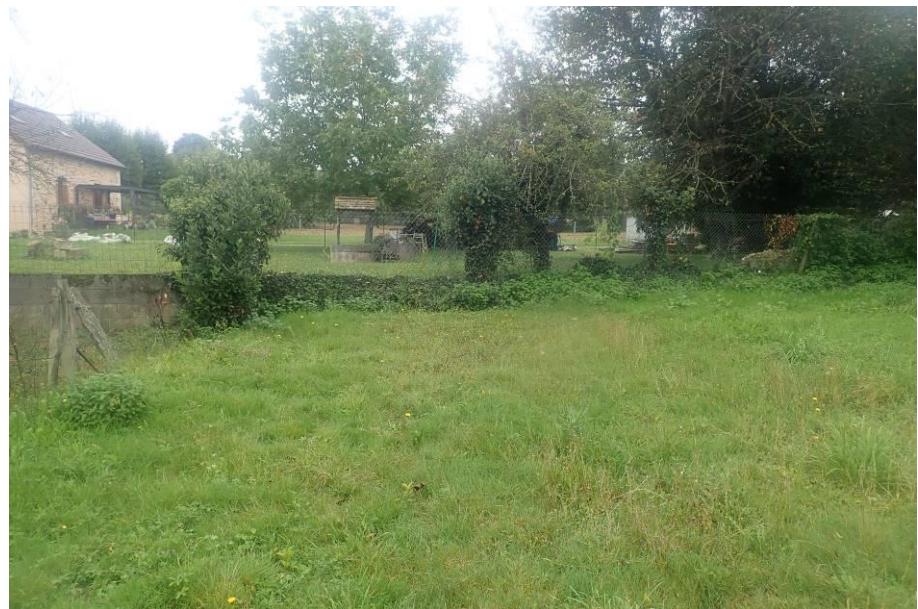
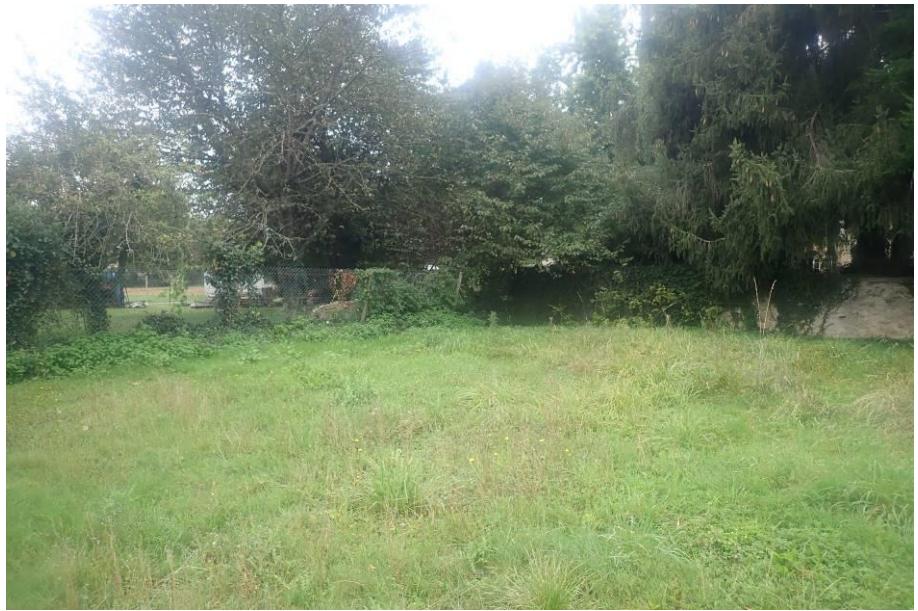
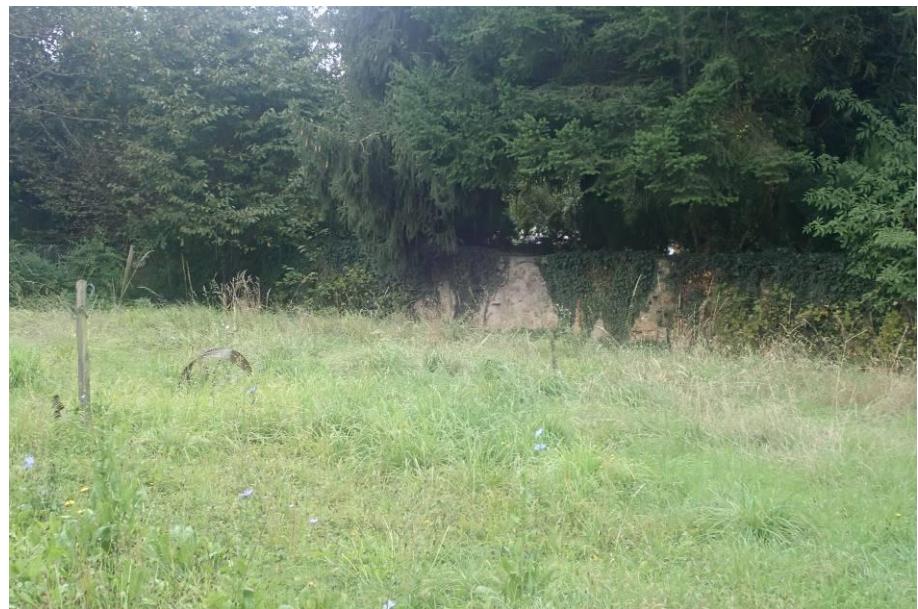
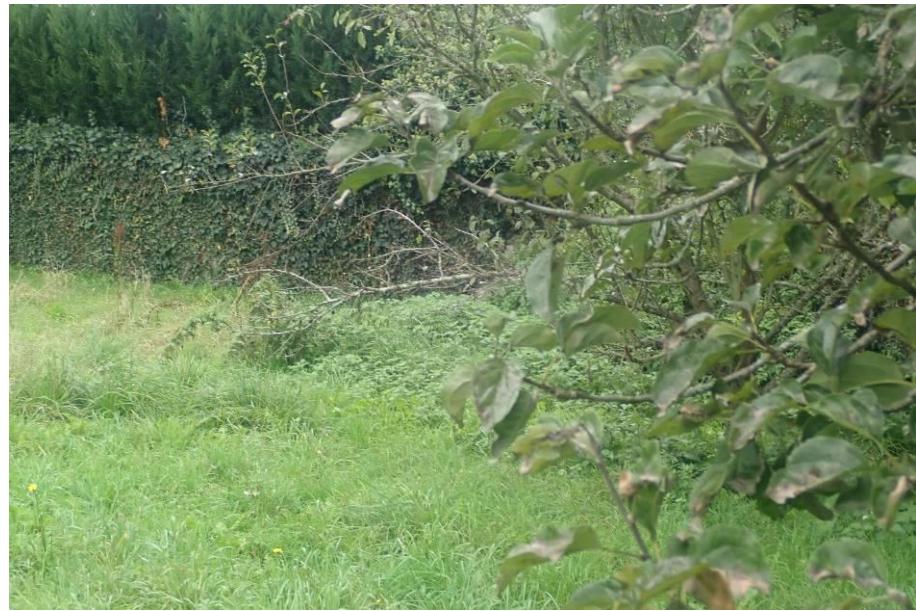
Parcelle 126

Cette parcelle est en nature de pré.

Elle est séparée des parcelles 206, 124 et 122 par un grillage tendu sur des poteaux en bois.

Côté parcelle 120 un mur en pierre en mauvais état et en grande partie recouvert par du lierre.

Une vigne est adossée à ce mur.

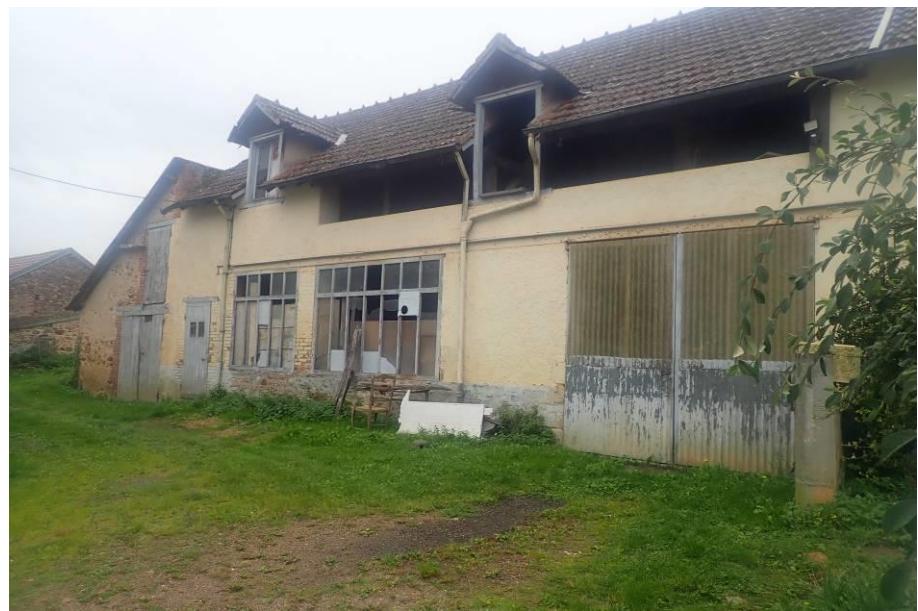
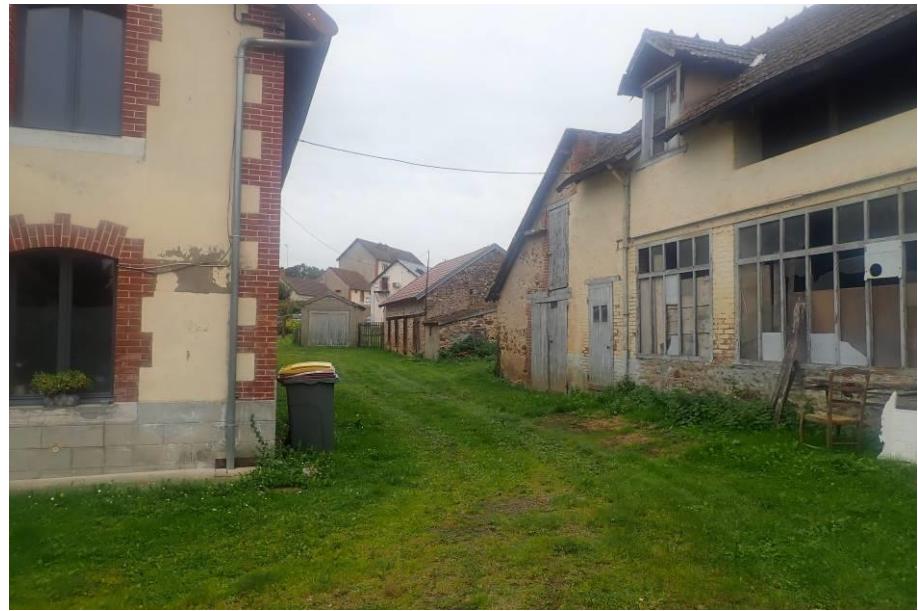
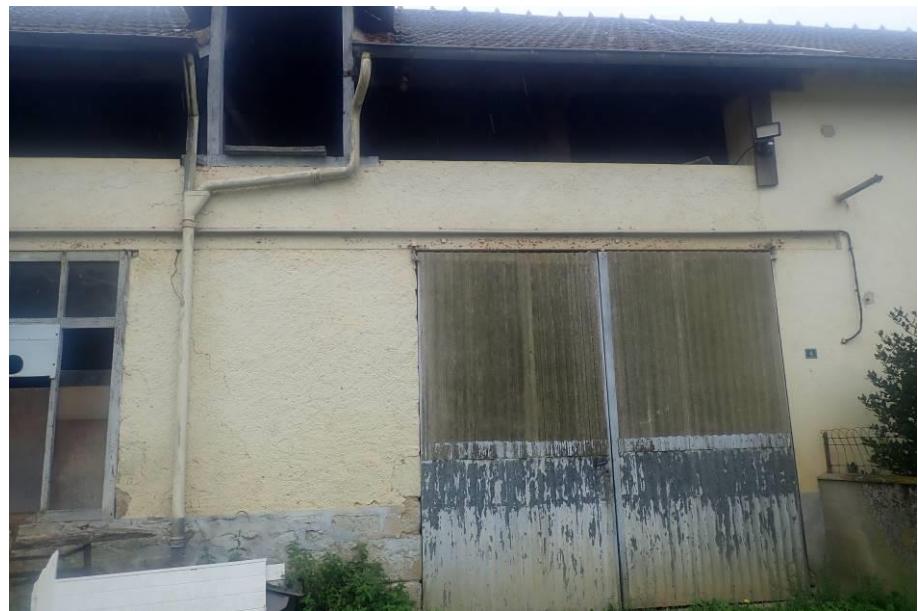
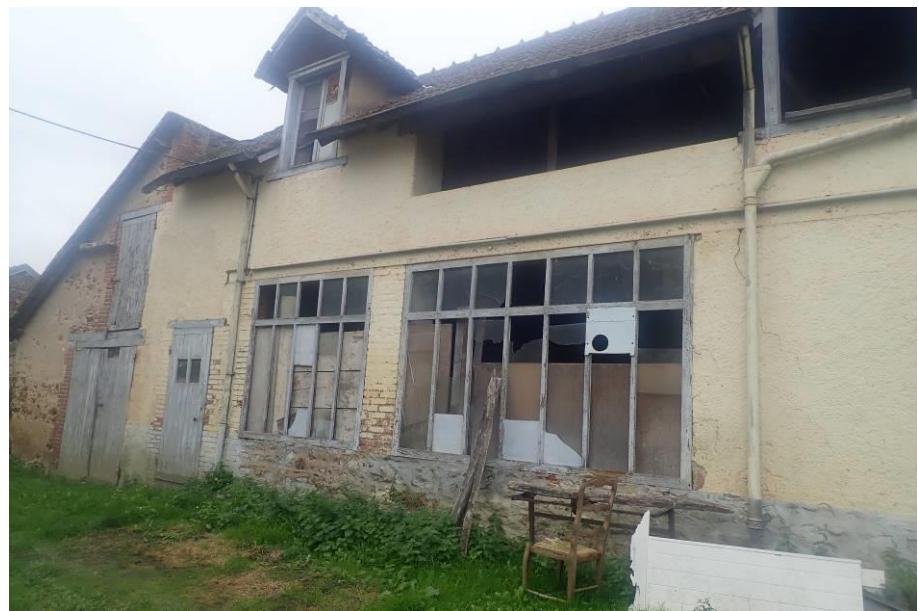
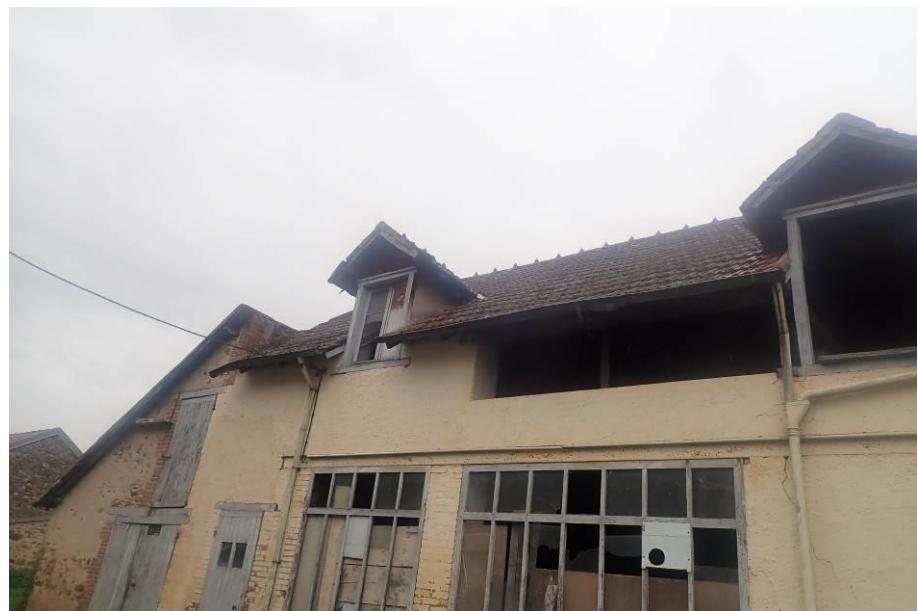
Parcelle 216 et 242

Le bâtiment est édifié sur terreplein. Les murs sont en pierre recouverts d'un crépi en état. La toiture deux pans est recouverte de tuiles mécaniques.

Il se compose à droite d'une partie habitation. Seul le rez-de-chaussée a été réhabilité, l'accès aux combles est condamné et ils n'ont pas été aménagés. Accolé à l'arrière un bâti sont la toiture est recouverte d'ardoise et de tuiles mécaniques.

Côté rue de la poste un jardin entièrement clôturé par un mur en pierre et en béton. Un portail en bois, deux ventaux, en mauvais état.

A gauche de la partie habitation un ancien atelier en mauvais état, avec, adossé au mur pignon, un garage.

Les murs sont en pierre et en brique, ils sont recouverts d'un crépi en mauvais état. La toiture deux pans est recouverte de tuiles mécaniques. Ces bâtiments sont en mauvais état et n'ont pas été restaurés.

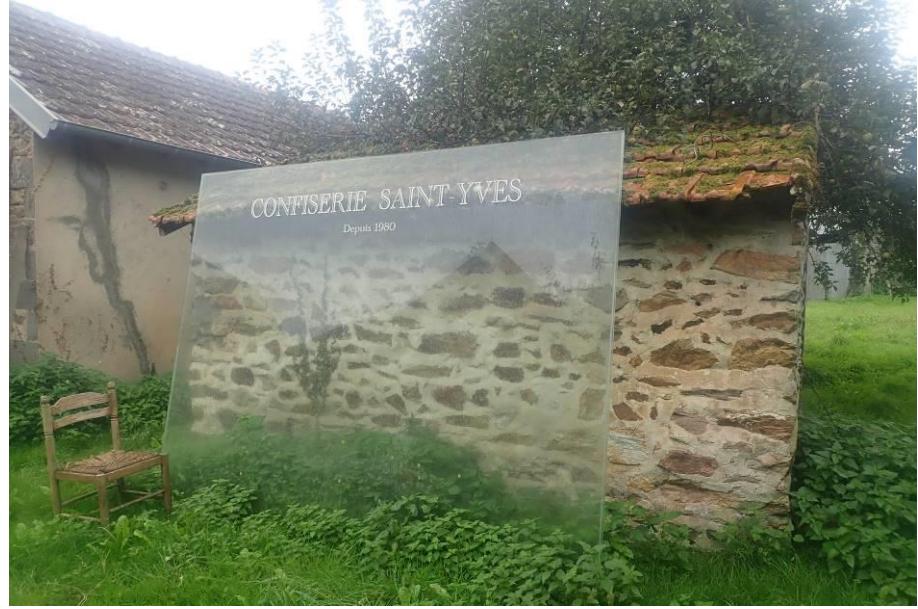
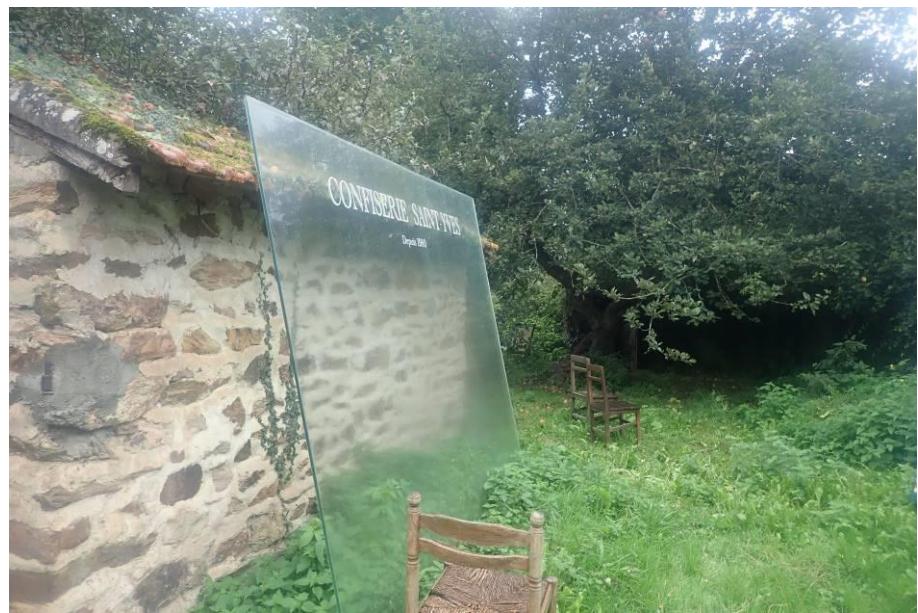
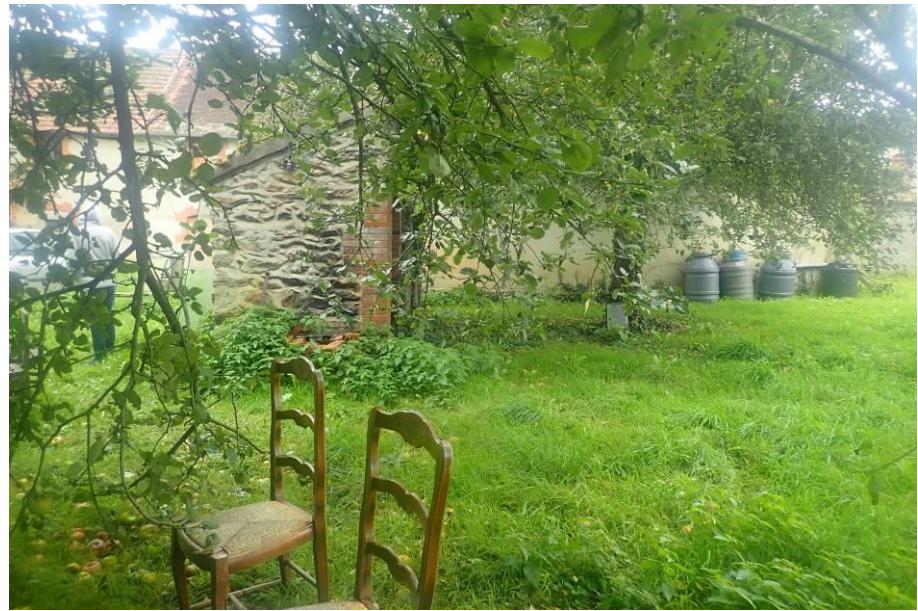
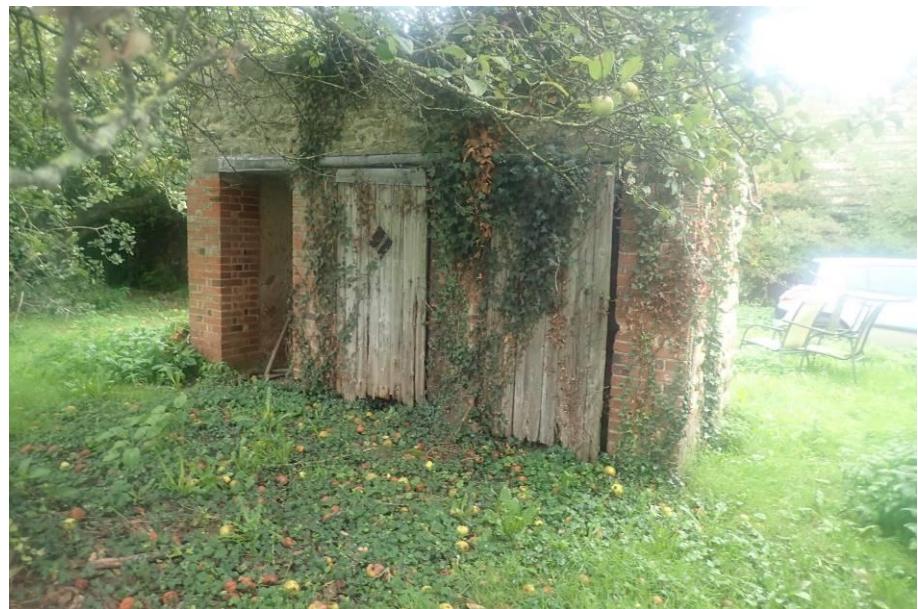
Du côté de la parcelle numéro 126, un petit bâtiment en pierre et briques, avec une toiture un pan couverte de tuiles mécaniques

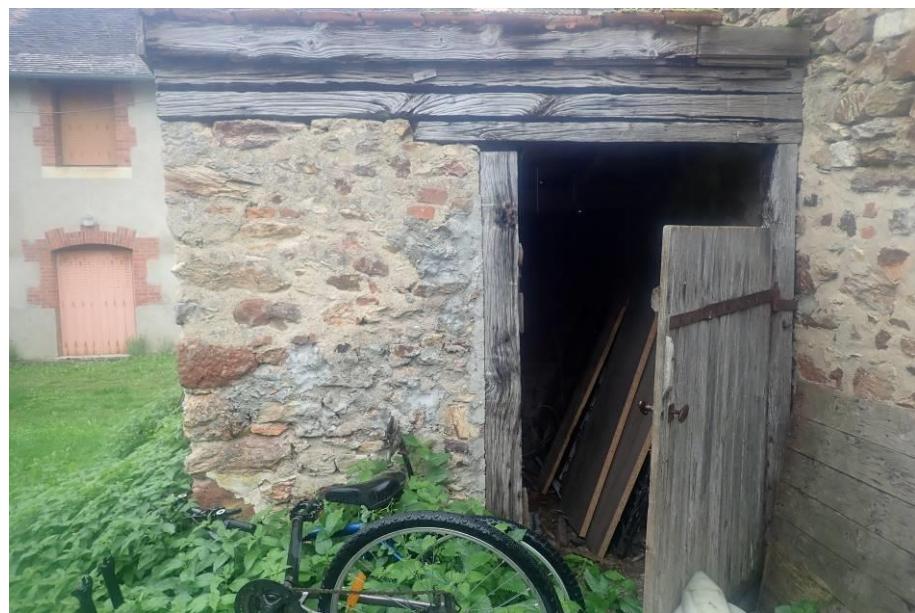
Un deuxième bâti est adossé au bâtiment situé sur la parcelle 215.
Les murs sont en pierre, la toiture un pan est recouverte de tuiles mécaniques.

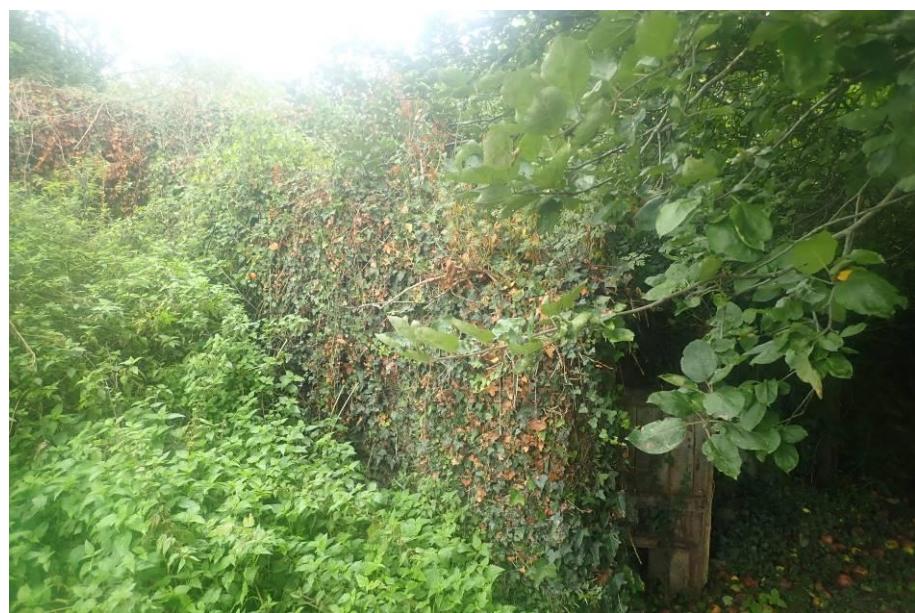
Un troisième bâtiment situé dans l'angle formé par la parcelle 243.
Ce bâtiment en pierre est totalement masqué par de la végétation.

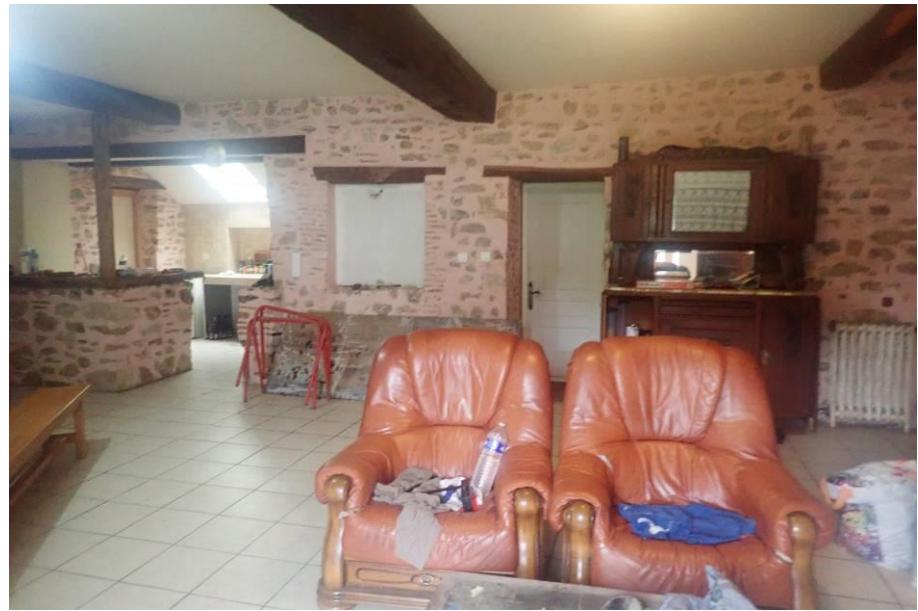
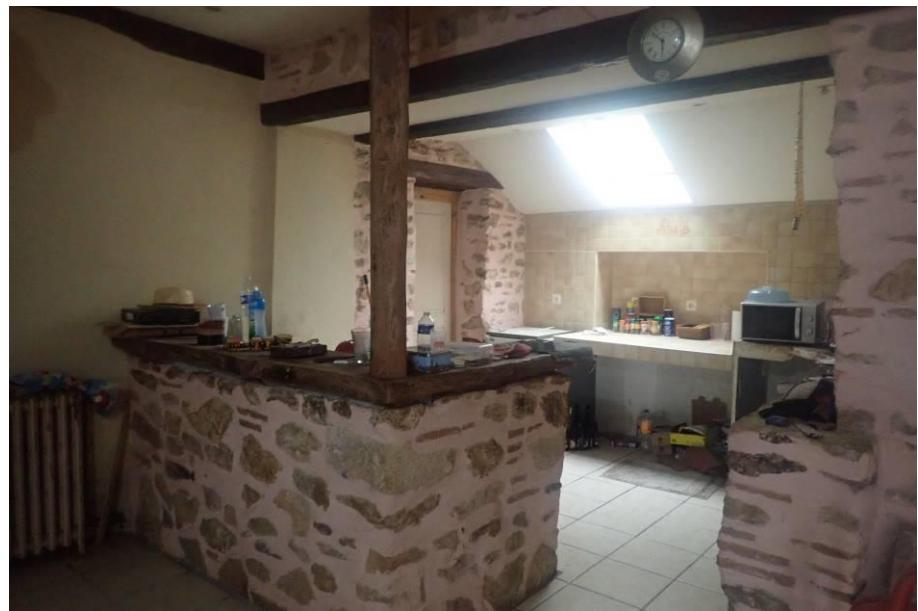
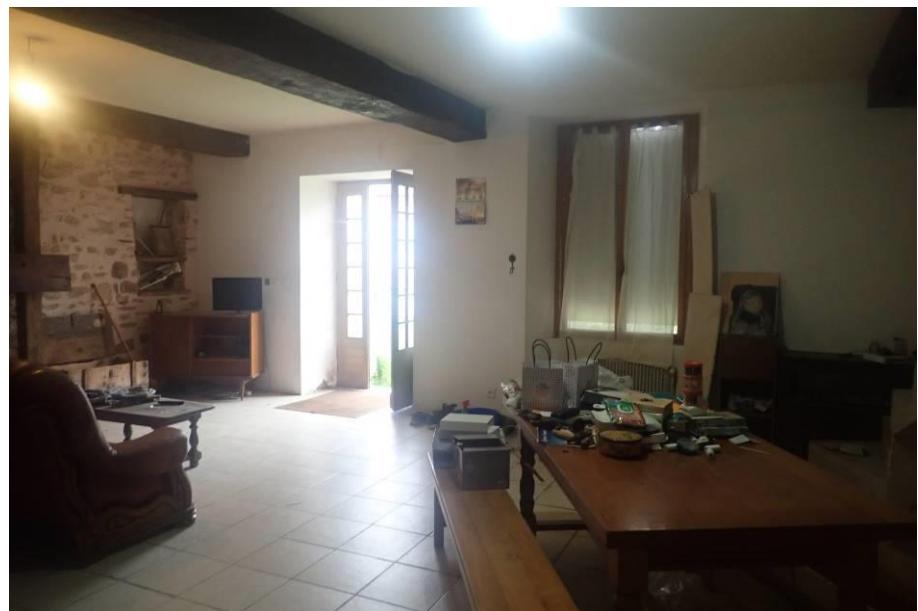
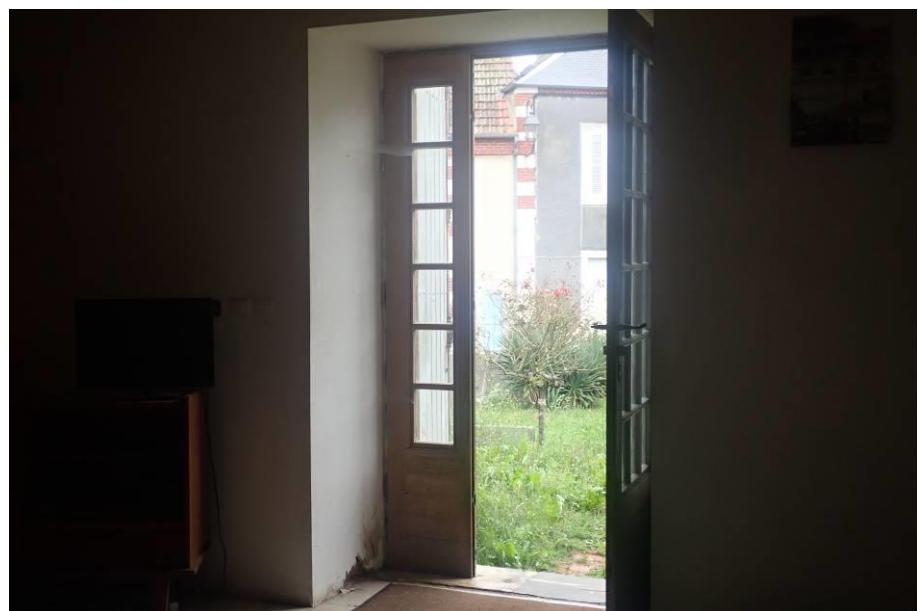
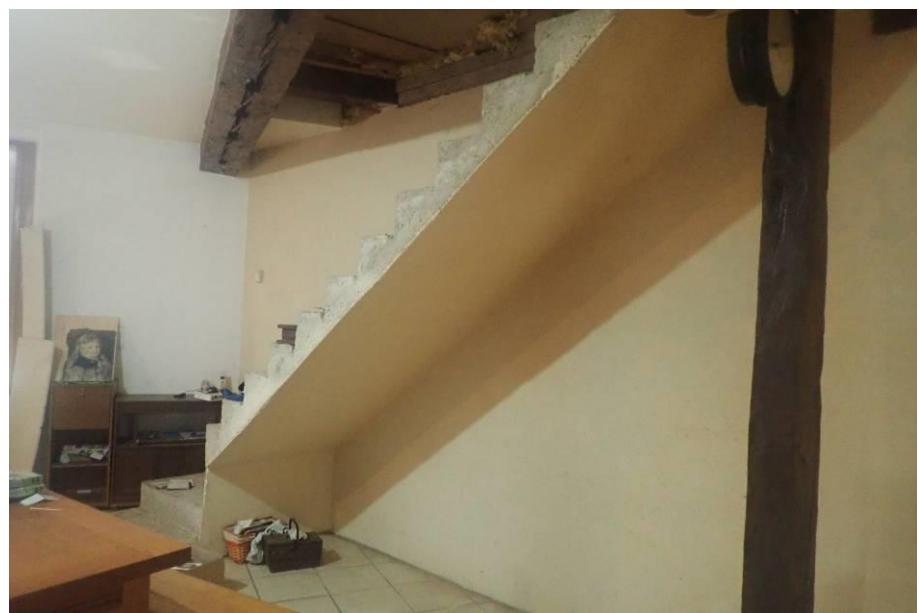
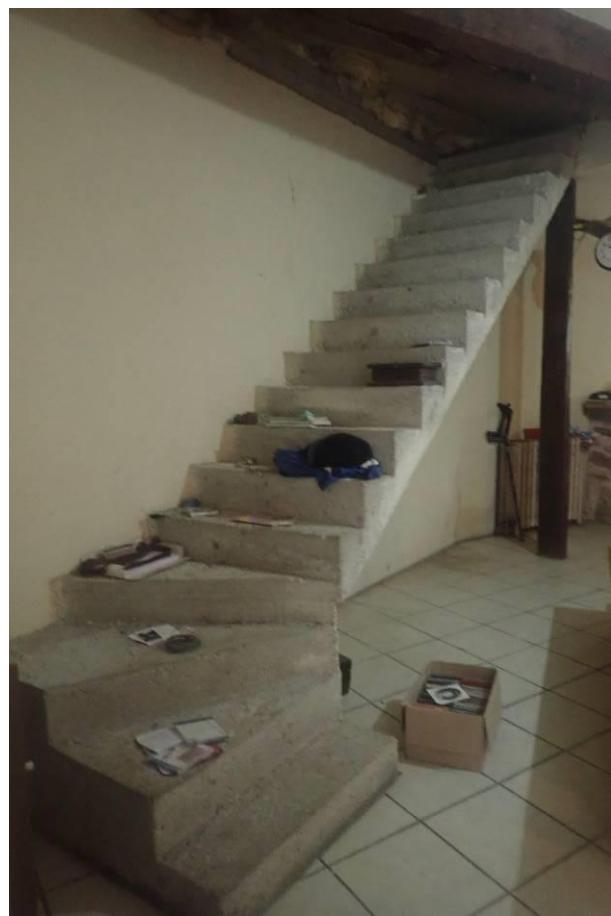
Séjour :

Au sol carrelage, deux pans de murs sont en pierre, deux autres sont recouvert de plaque de plâtre peintes.

Le plafond est peint, poutres apparentes.

Une cheminée dont la construction n'est pas achevée. Un escalier en béton fermé au niveau du plafond.

Deux radiateurs de chauffage central, installation électrique.

Une porte en bois petits carreaux et une fenêtre bois, double vitrage. Volets bois.

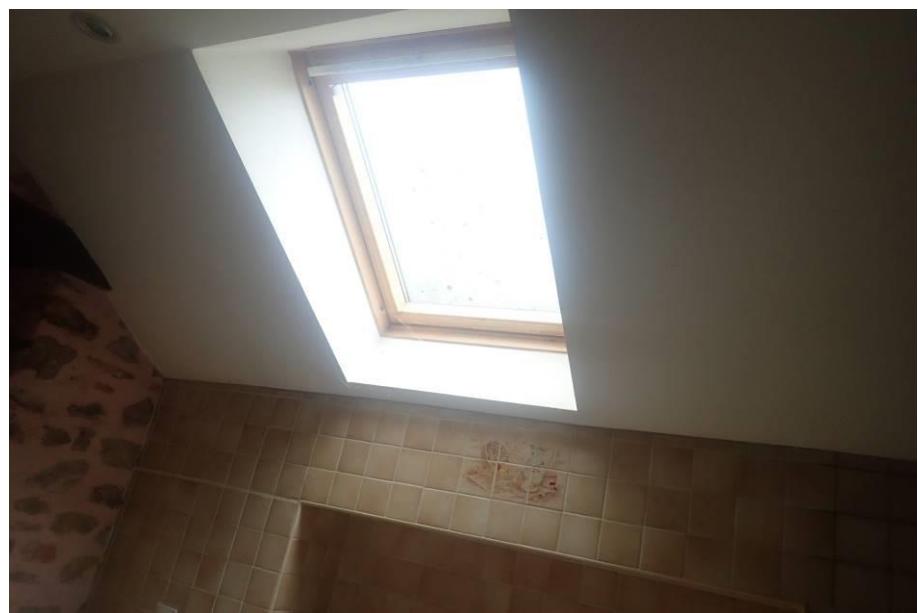
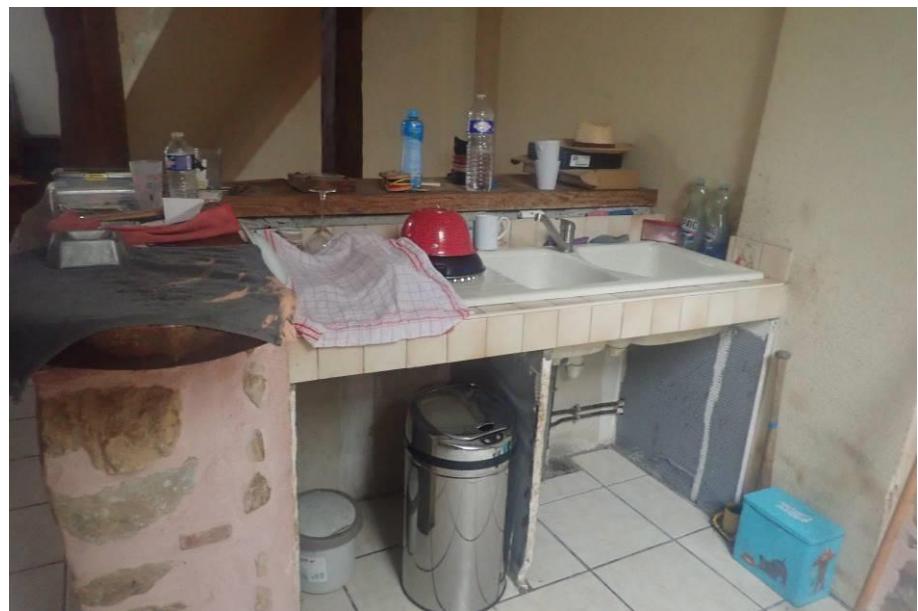
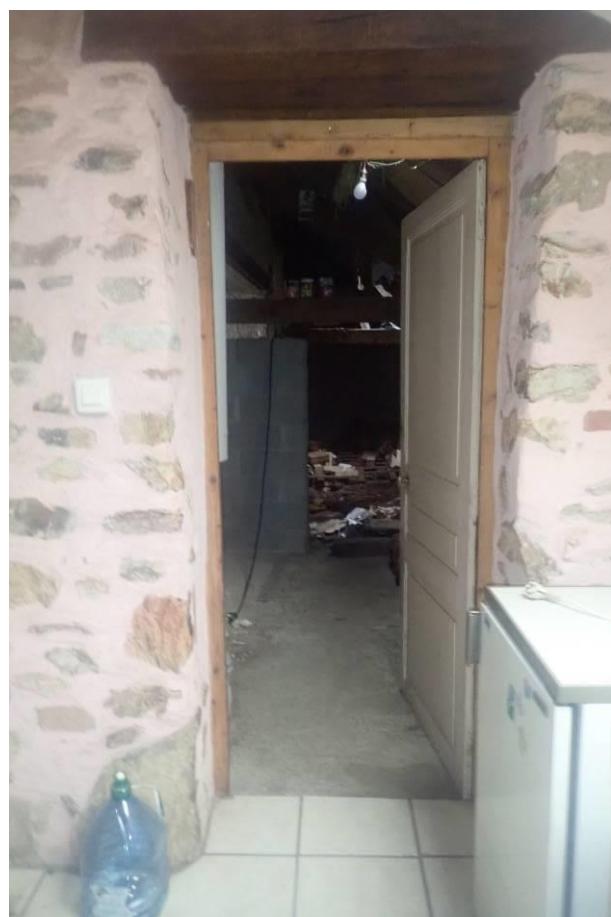
Cuisine :

Au sol carrelage, les murs sont en pierres sèches et plaques de plâtre peintes.
Un bar avec retour, constitué d'un mur en pierre recouvert d'une planche en bois. Côté plan de travail, carreaux de faïence aux murs
Plafond et sous-pente peints. Un vélux.
Un évier deux bacs avec égouttoir et robinet mélangeur.
Installation électrique.
Une porte en bois donne accès à l'atelier.

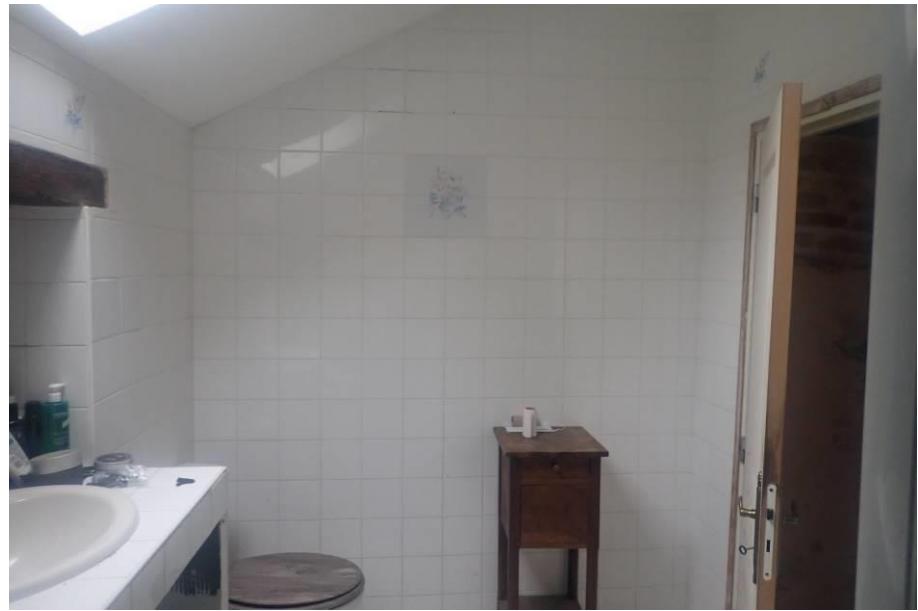
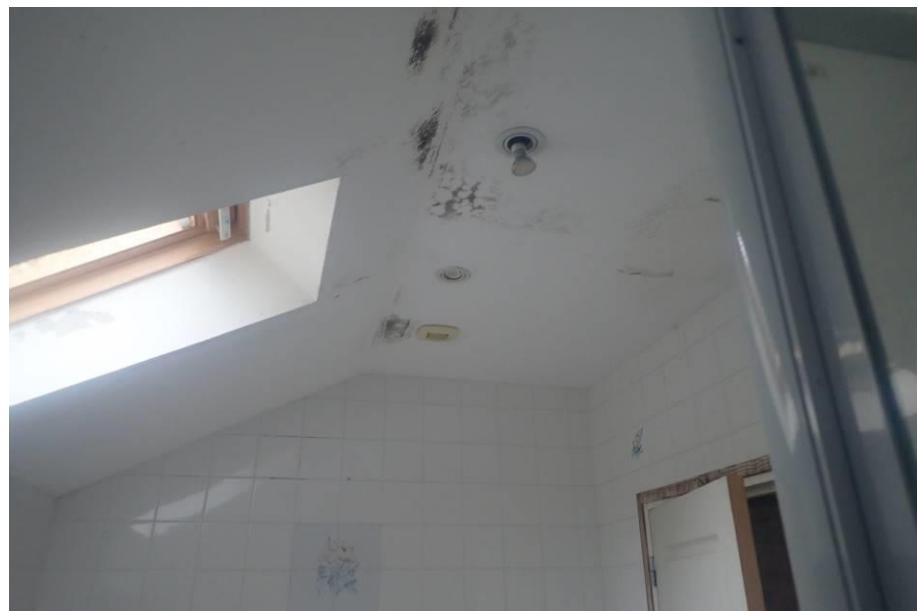
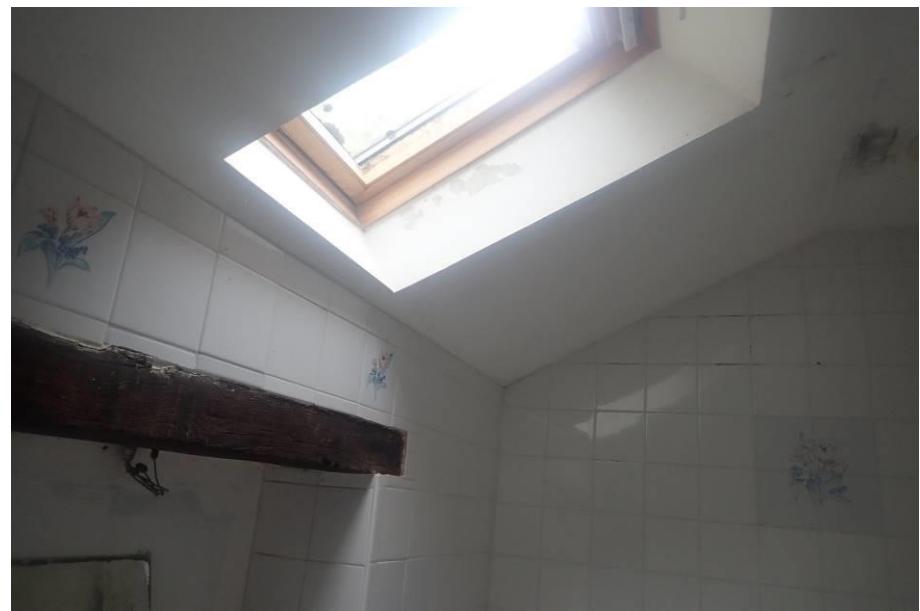
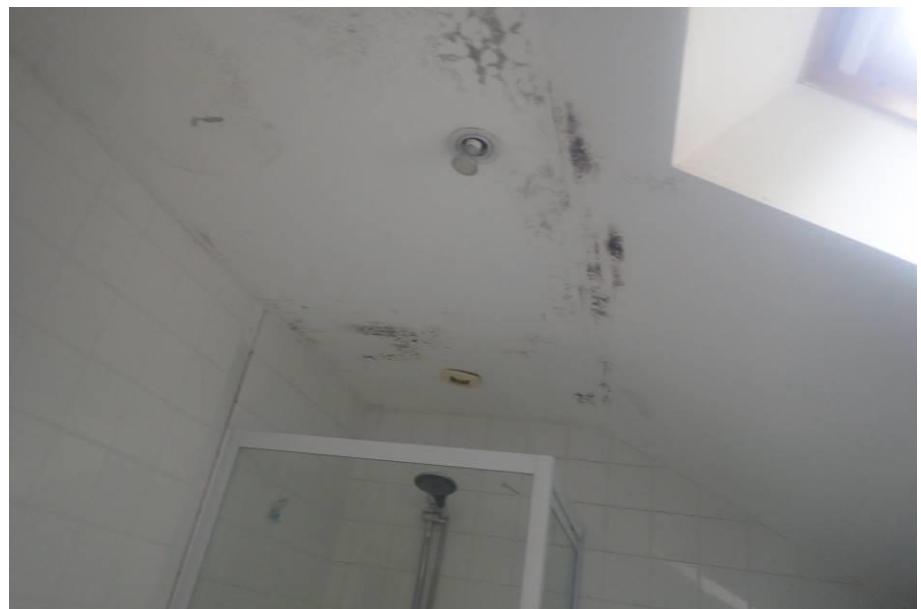
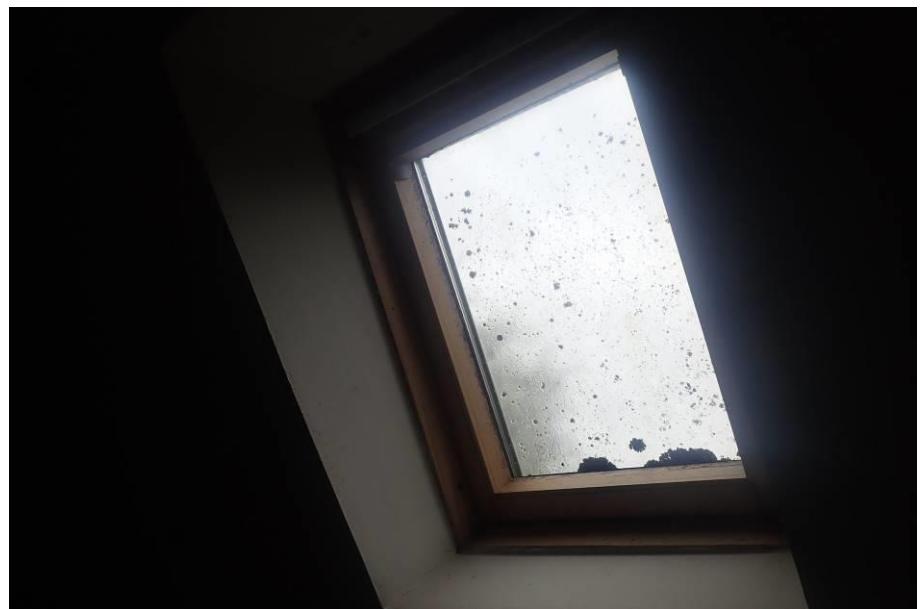
Salle d'eau

Au sol carrelage, les murs sont recouverts de carreaux de faïence. Le plafond est peint.

Un vélux. Une porte alvéolaire.

Un radiateur de chauffage central sèche serviette.

Une vasque avec robinet mélangeur, une cabine douche avec robinet mitigeur, flexible et pommeau. Un WC monobloc avec abattant et couvercle.

Une bouche de VMC.

Installation électrique. Un ancien radiateur électrique mural.

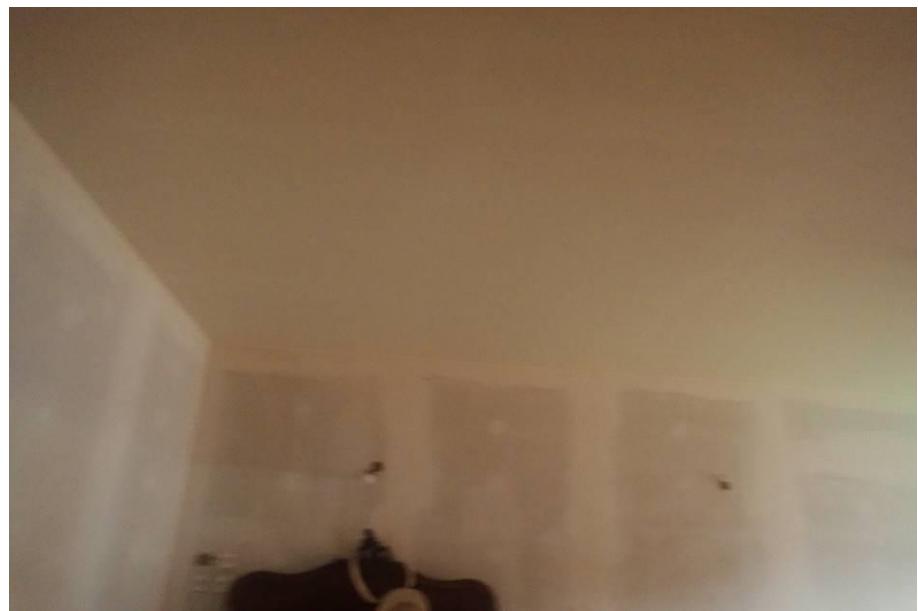
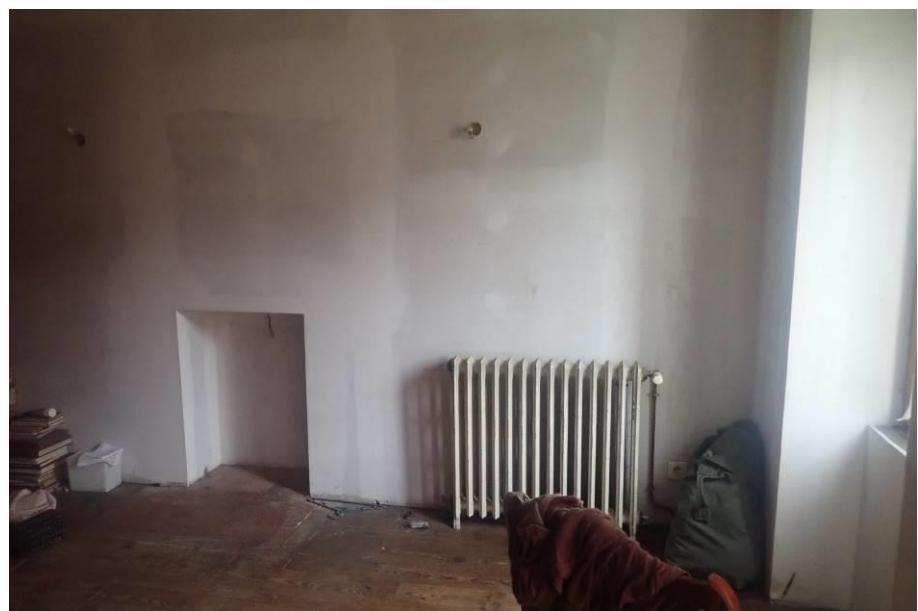
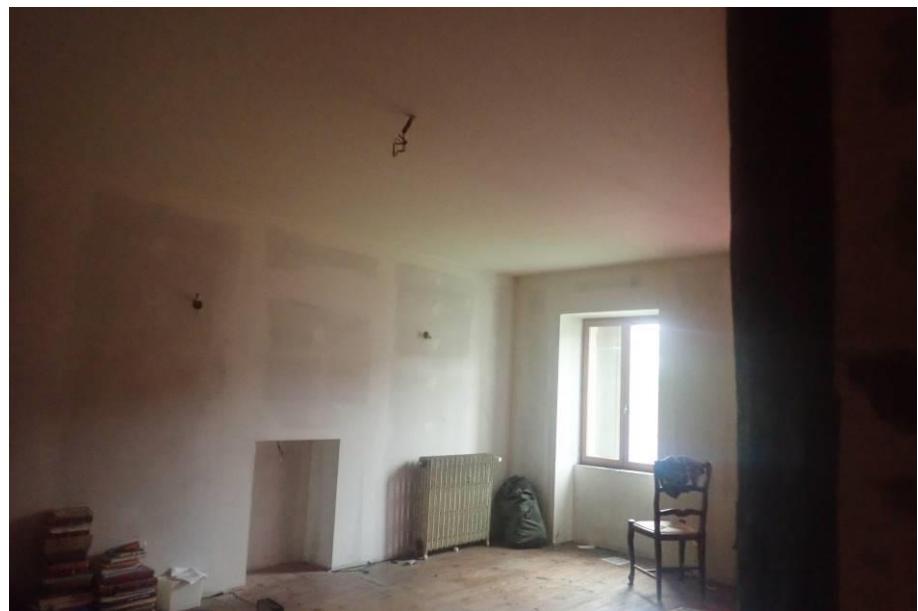
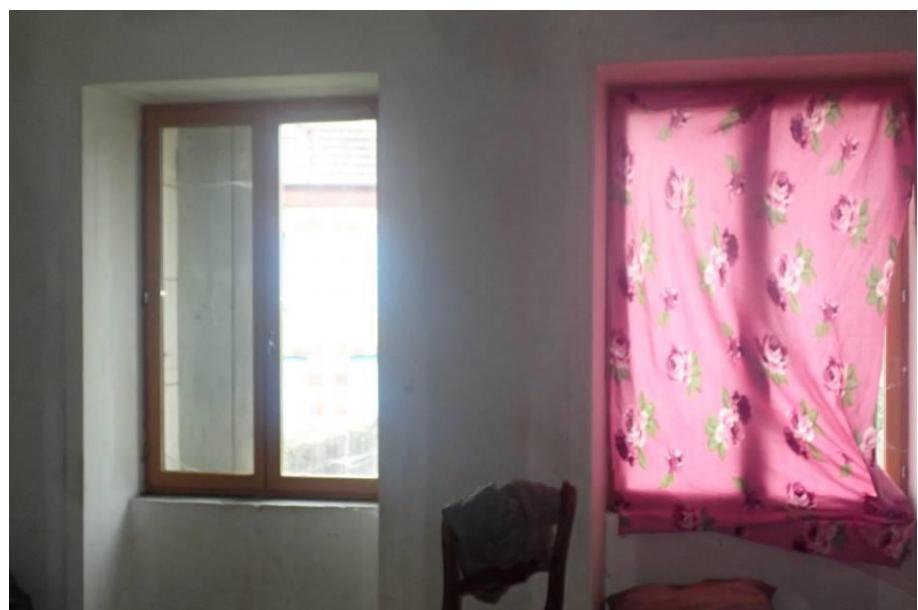
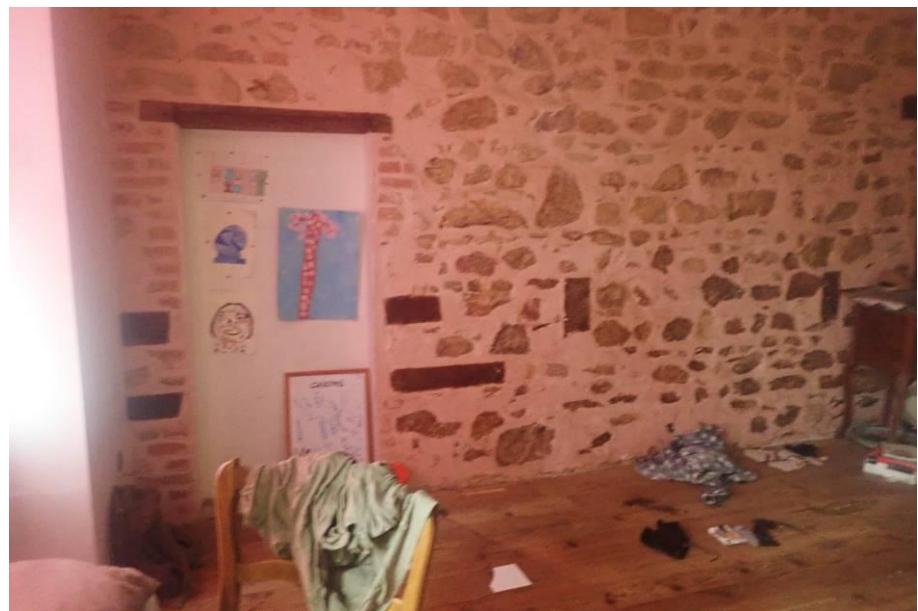
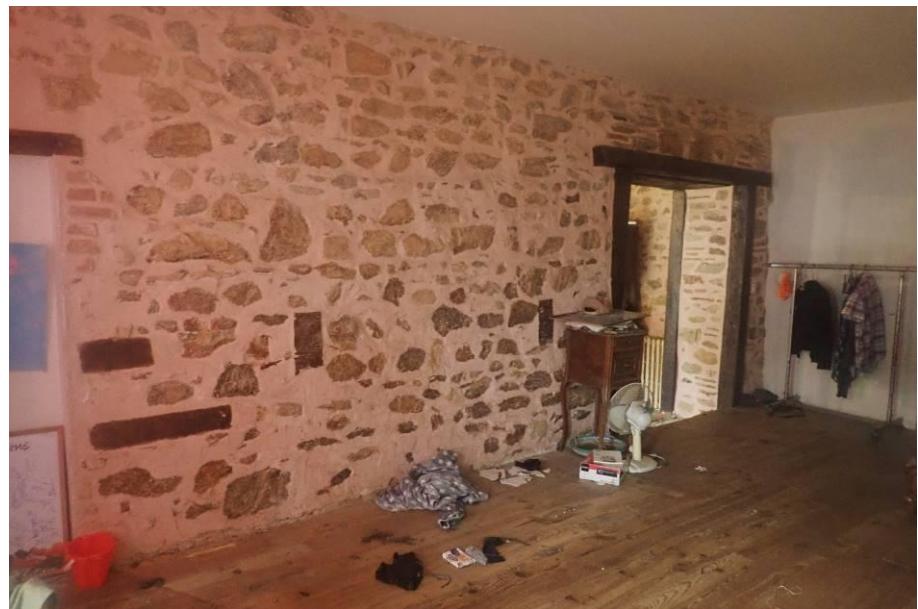
Chambre :

Au sol parquet, les murs sont recouverts de plaque de plâtre à l'état brut. Un pan de mur en pierres apparentes.

Le plafond est peint.

Un radiateur de chauffage central.

Deux fenêtre bois, double vitrage, volets bois.

Installation électrique.
