PROCES-VERBAL DE DESCRIPTION

LE MERCREDI VINGT CINQ SEPTEMBRE DEUX MILLE VINGT QUATRE à partir de 15 heures 30 minutes.

L'immeuble situé 4 rue de la Poste est cadastré sur la commune de Saint DESIRE :

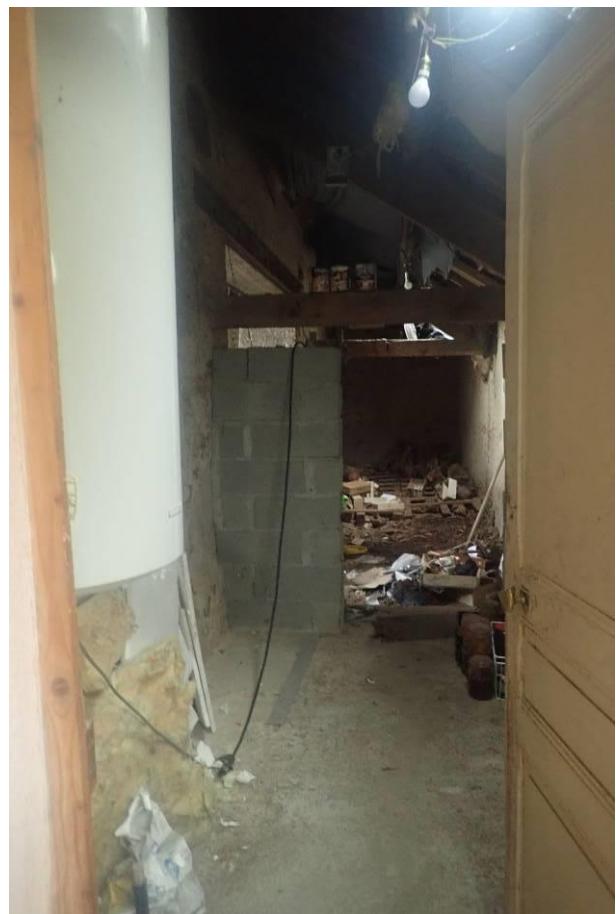
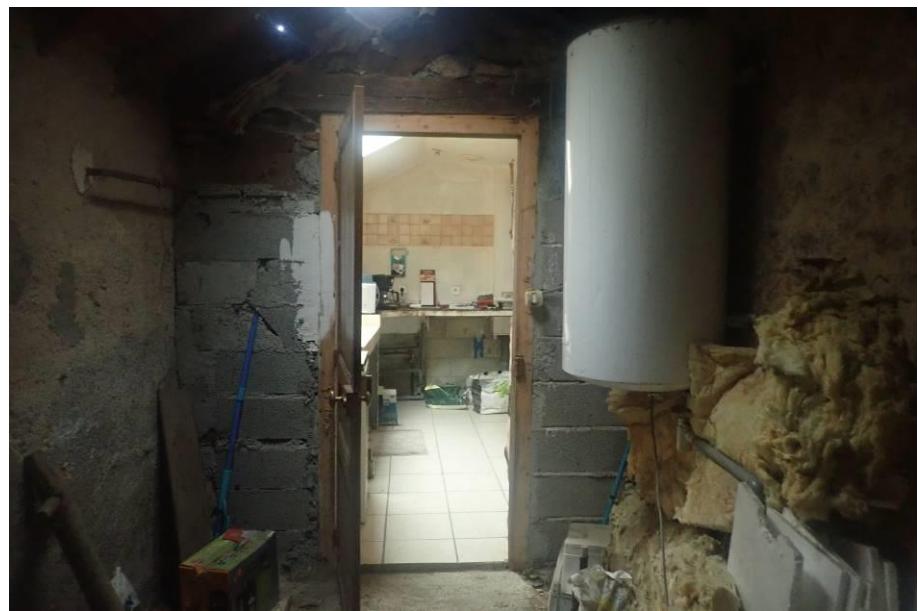
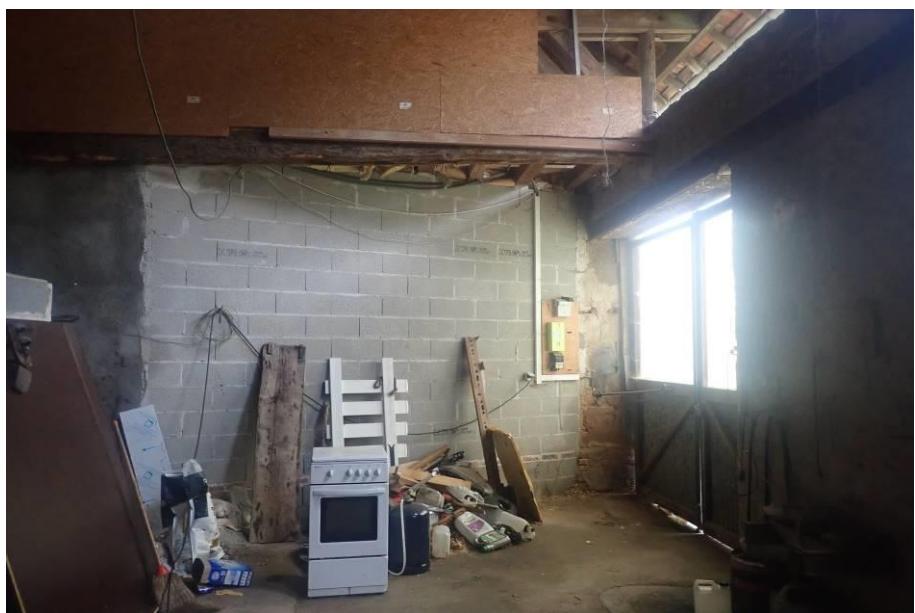
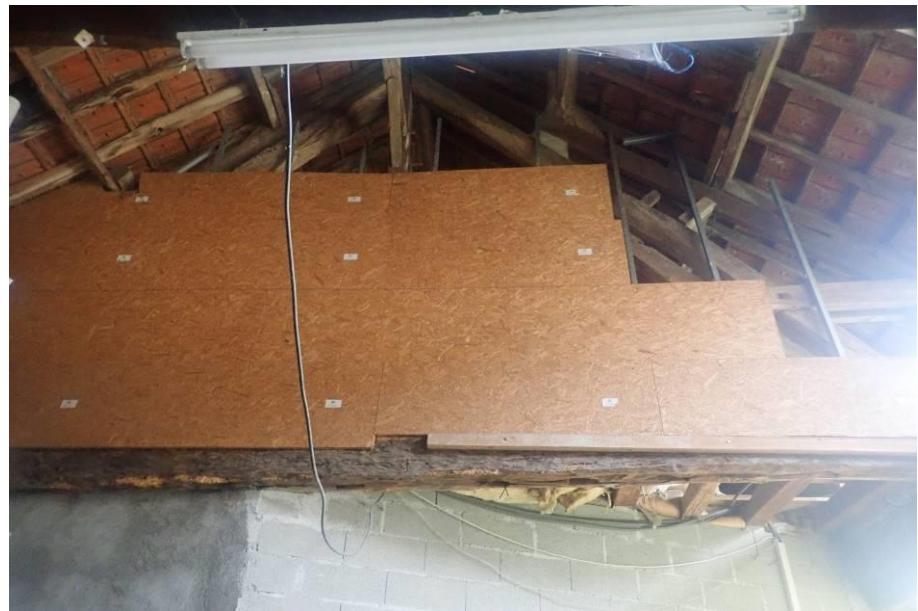
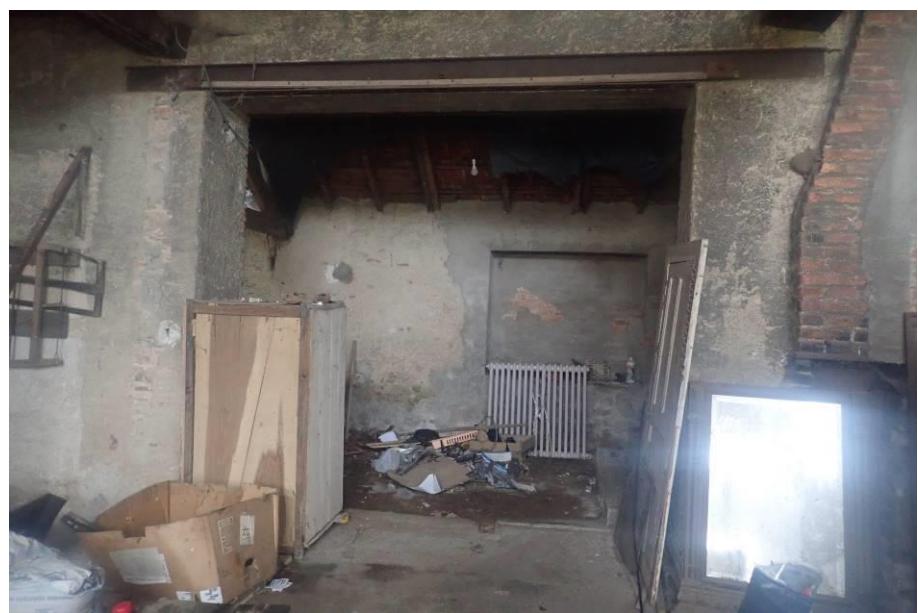
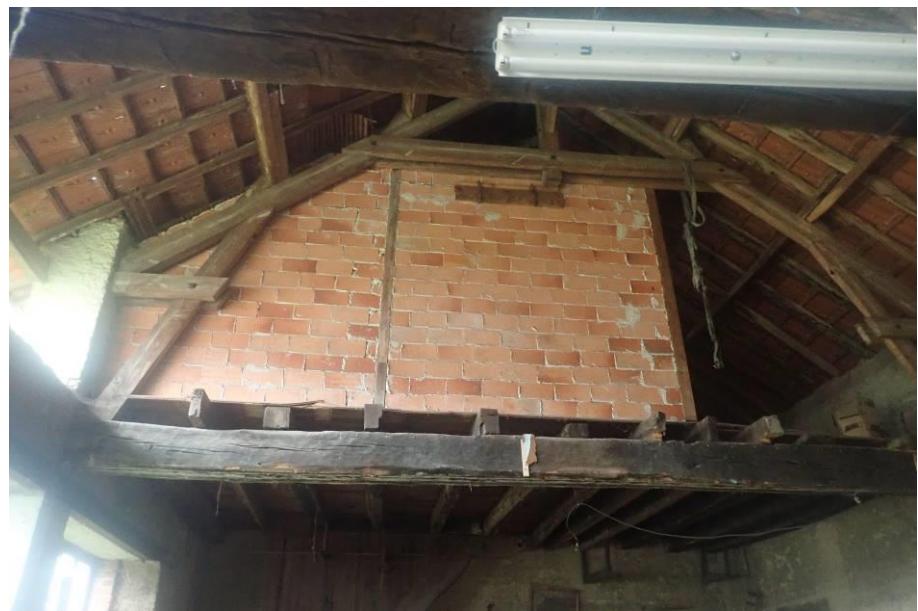
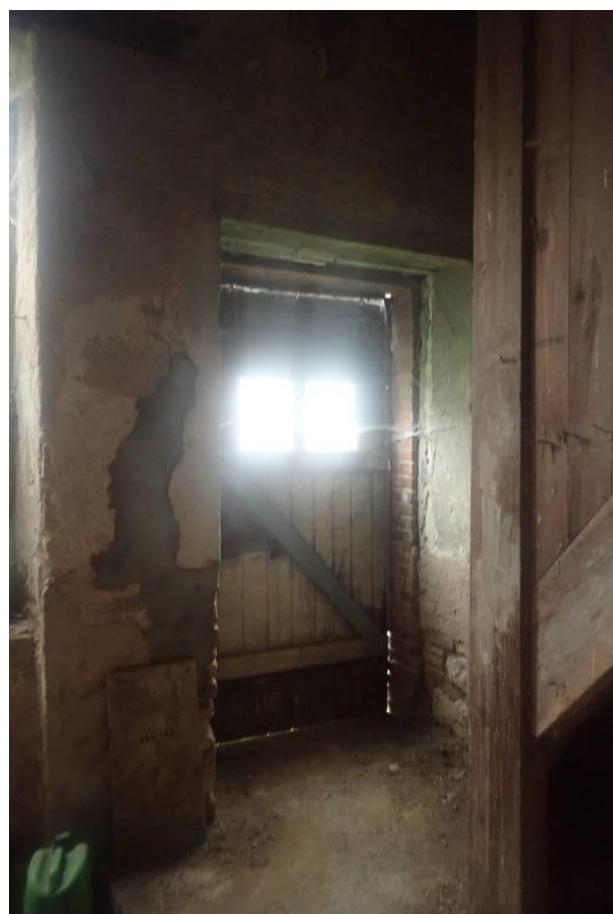
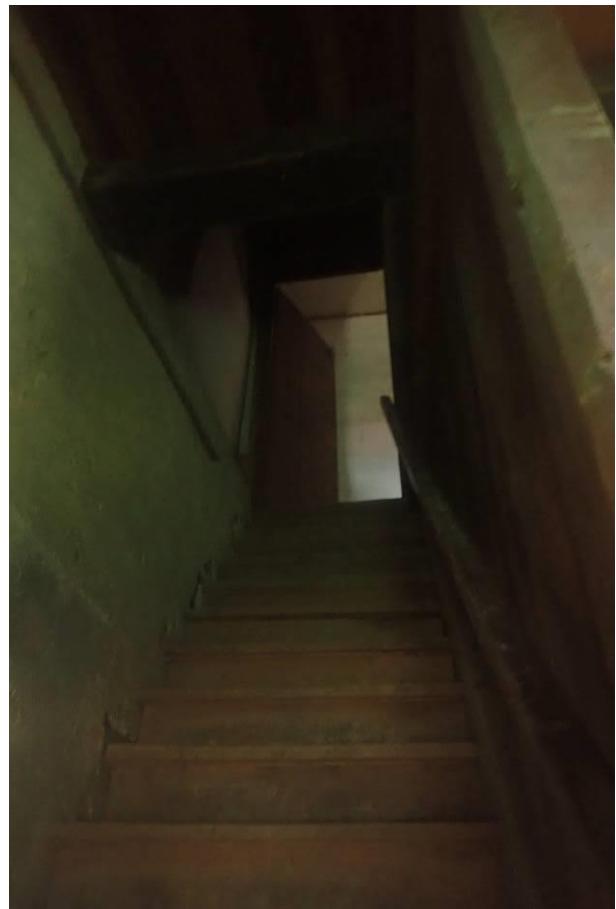
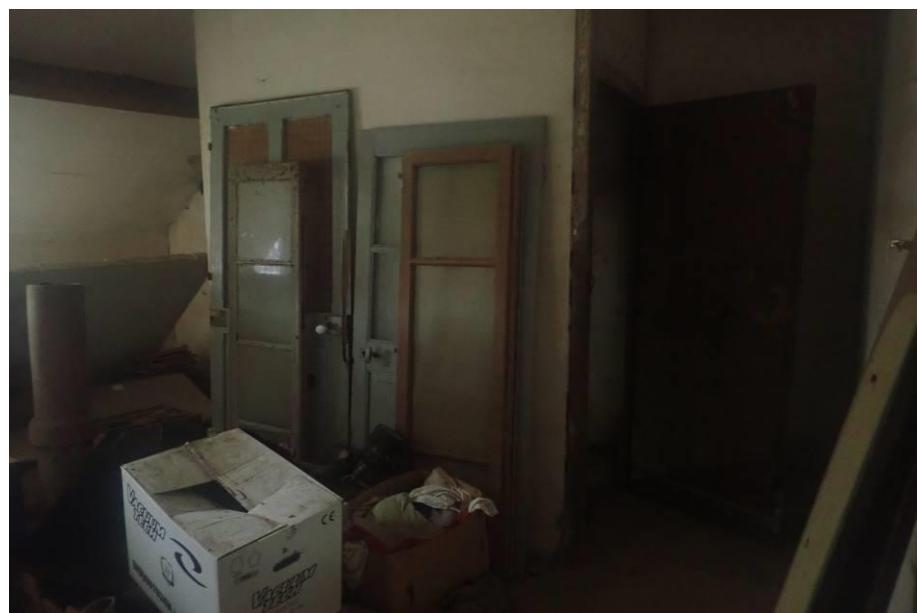
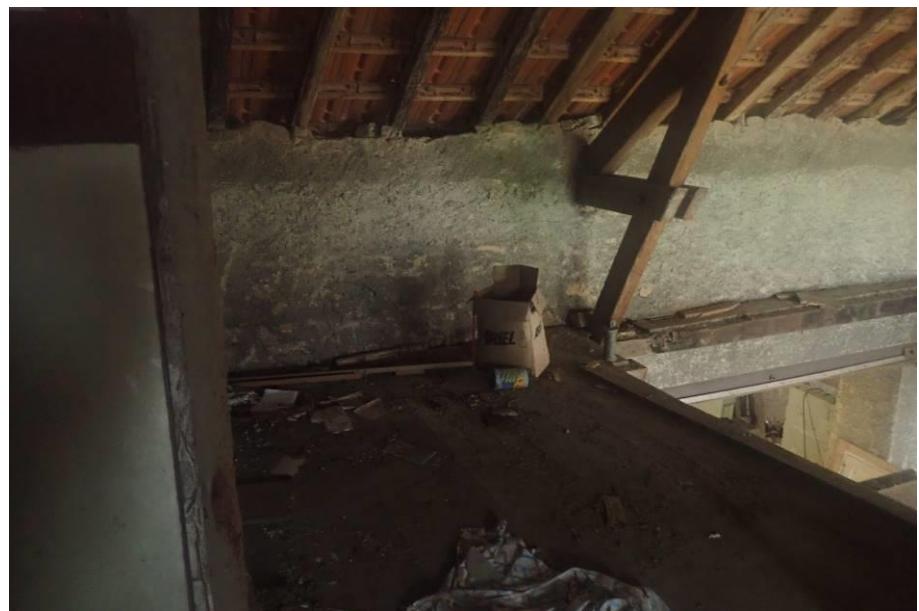
Atelier :

Côté cuisine, un chauffe-eau électrique.

J'ai pu entrer en contact téléphonique avec [REDACTED] qui m'a précisé que la maison d'habitation était chauffée par une chaudière au fuel. Que cette chaudière se trouvait dans l'atelier et qu'elle a été démontée et enlevée.

A l'emplacement désigné par [REDACTED], je constate la présence de tuyau et d'un conduit de cheminée.

Dans l'atelier le sol est constitué d'une dalle.

Les murs sont à l'état brut.

Les menuiseries sont anciennes et en mauvais état.

Côté habitation, les combles sont fermés par des plaques d'aggloméré.

A l'opposé et à l'étage une construction en brique qui semble correspondre à d'ancien bureau.

L'installation électrique est ancienne et en mauvais état.

Au fond de l'atelier, un porte coulissante en bois donne accès à un garage.

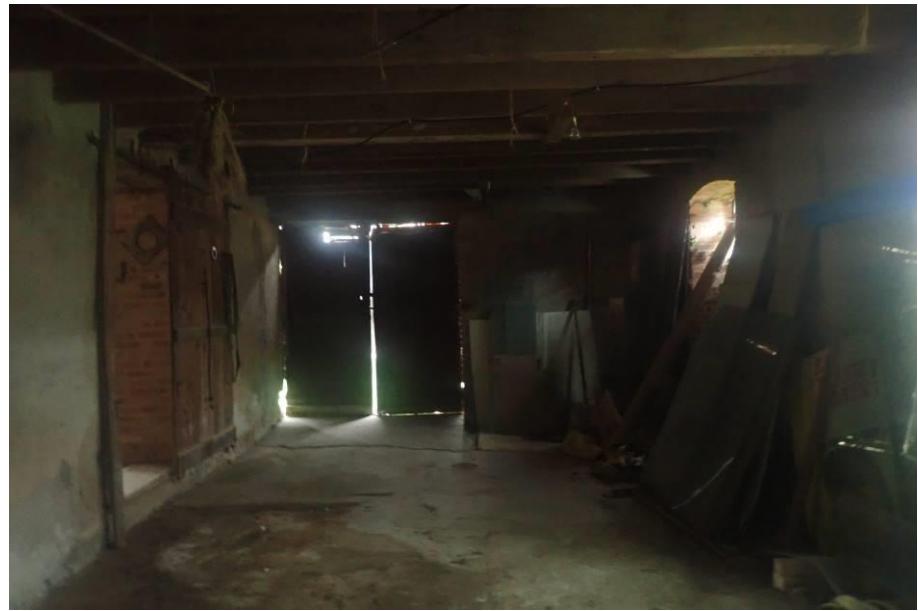
Garage

Au sol une dalle, les murs sont à l'état brut. Au plafond poutres apparentes. Les menuiseries sont anciennes et en mauvais état.
Installation électrique.
