**ACTE
D'HUISSIER
DE
JUSTICE**

PROCES VERBAL DE DESCRIPTION

Commune de BOUVRON (Loire Atlantique), 6, Rue Louis Guitton cadastré SECTION G N° 271 - 273 - 274 pour une contenance totale de 3 ares et 78 centiares

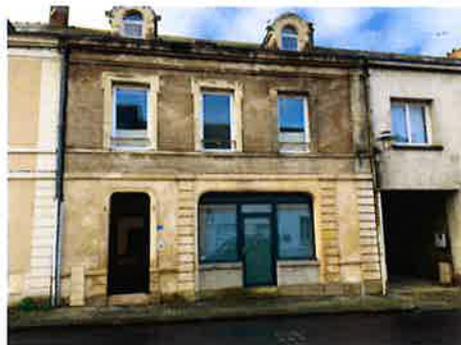
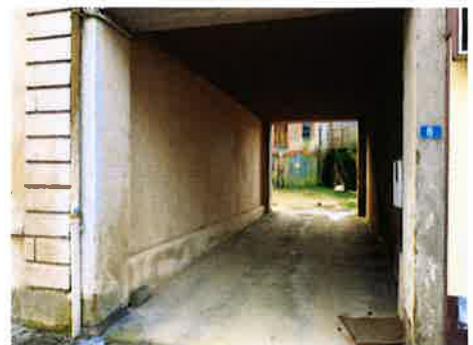
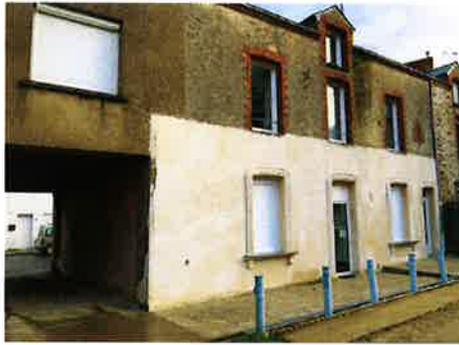
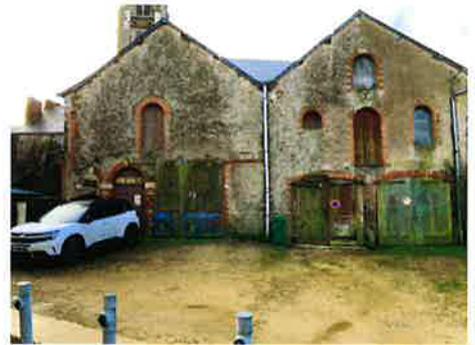
La toiture est en mauvais état et probablement à l'origine des dégâts des eaux constatés au rez de chaussée et au deuxième étage.

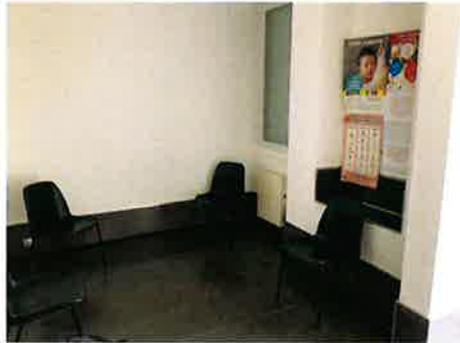
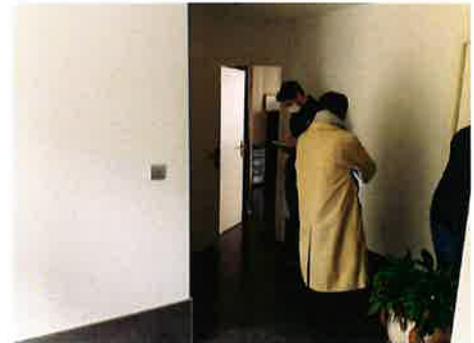
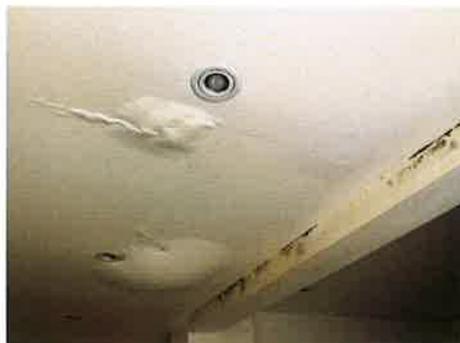
Un dégât des eaux a endommagé le plafond.

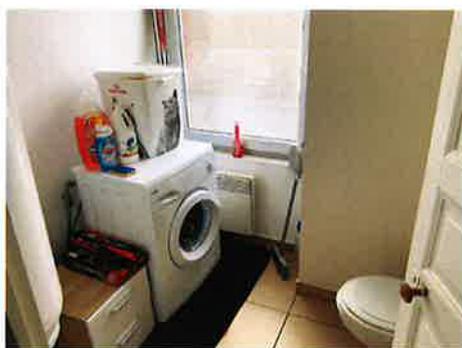
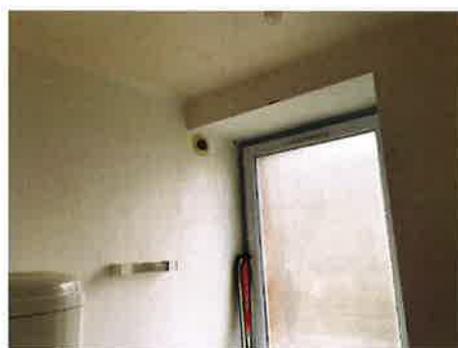
Une trace de dégât des eaux est à noter sur le mur côté fenêtre.

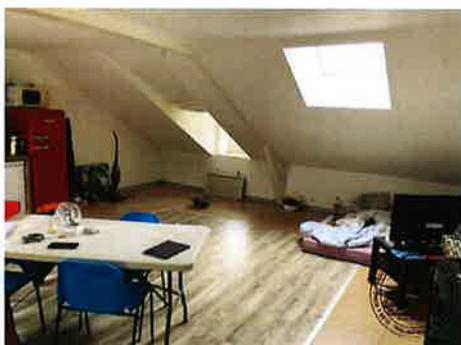
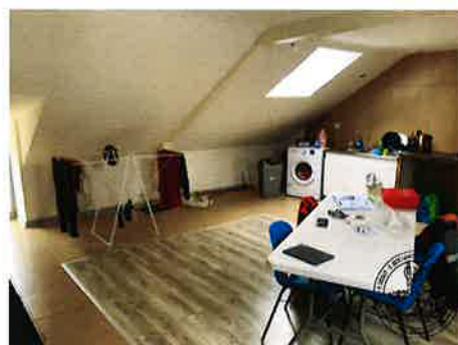
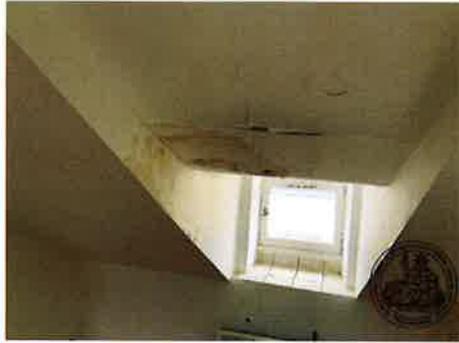
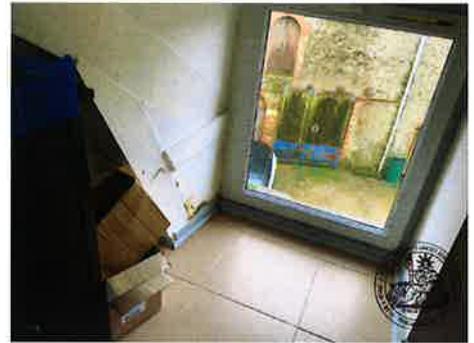
Un important dégât des eaux est à noter par le plafond au niveau de la fenêtre sur rue.
Un autre dégât des eaux est à noter au niveau de la fenêtre sur cour.

Deux convecteurs électriques assurent le chauffage. L'un est décroché.

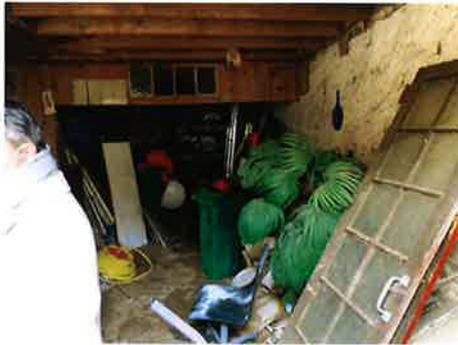
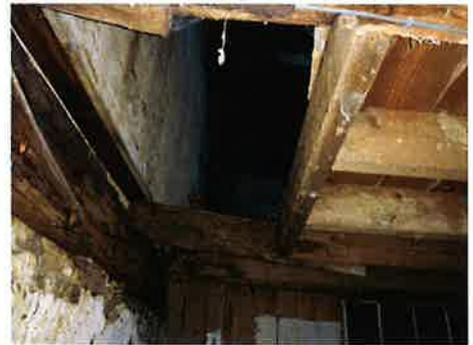
Porte centrale : le portail bois est en très mauvais état.les murs en pierre sont partiellement enduits et le sol est en terre battue

Le grenier est inaccessible ; le solivage est en très mauvais état.
