Procès-verbal de Description

Date : 25 JUILLET 2025

**Lieu : 13 LOTISSEMENT LE PRIEUR
TREZELLE**

Suite à un commandement de payer valant saisie immobilière signifié par acte de mon ministère en date du 30 juin 2025, il m'est demandé de dresser un procès-verbal de description conformément à l'article R322-1 du Code des Procédures Civiles d'Exécution du bien situé 13 lotissement Prieur à TREZELLES

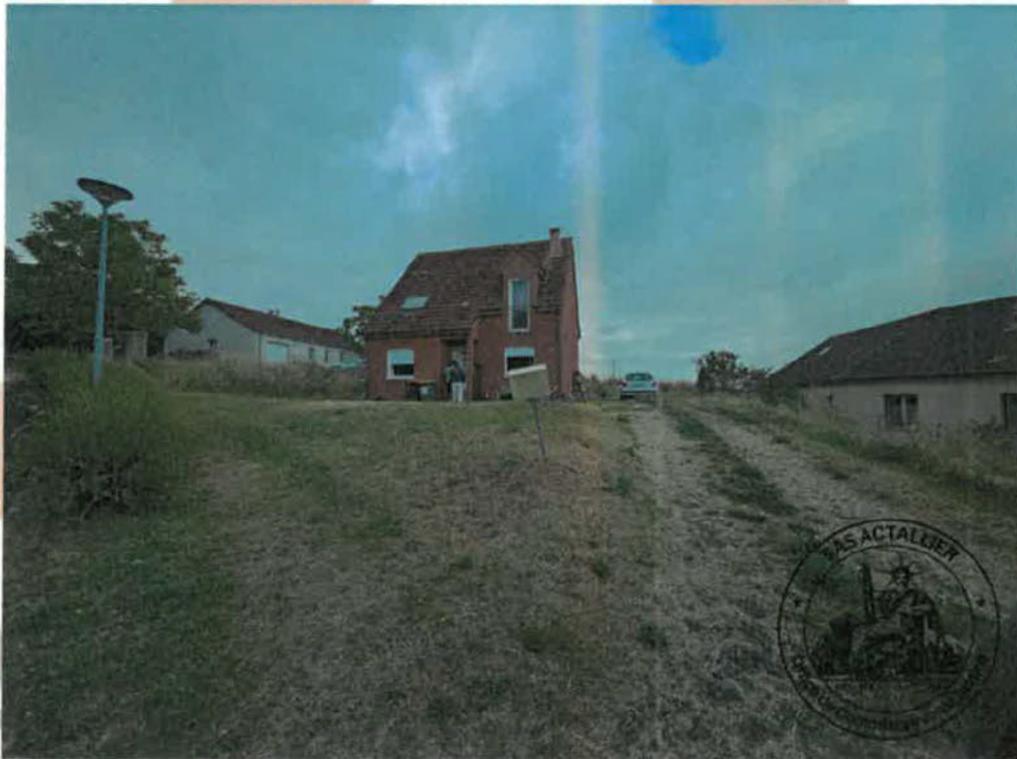
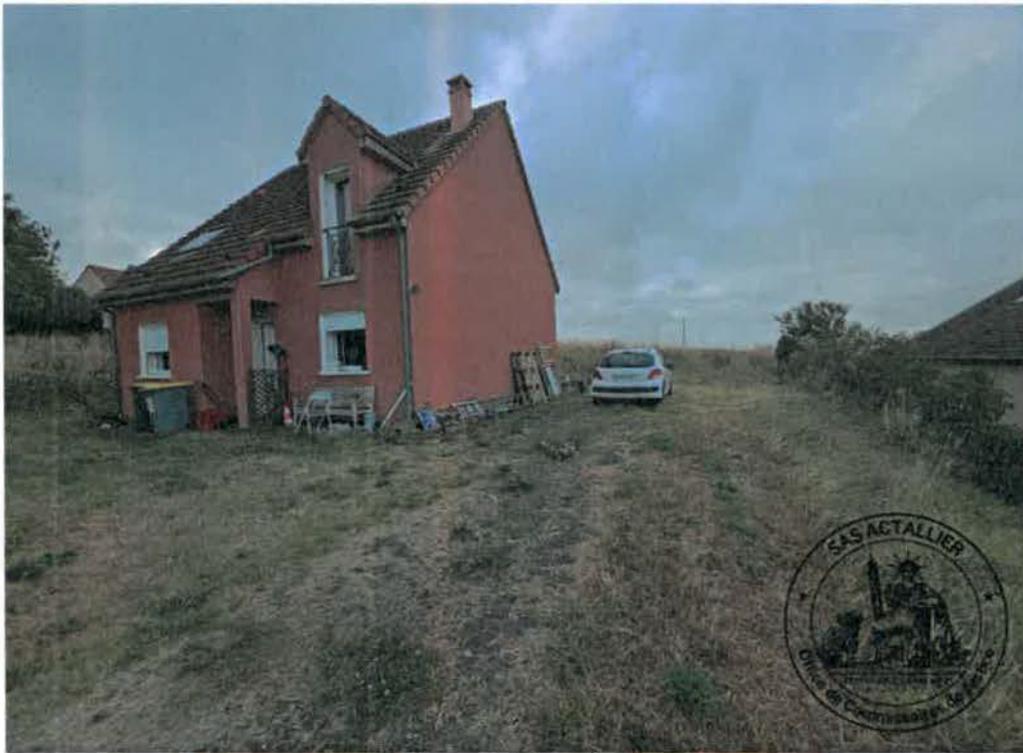
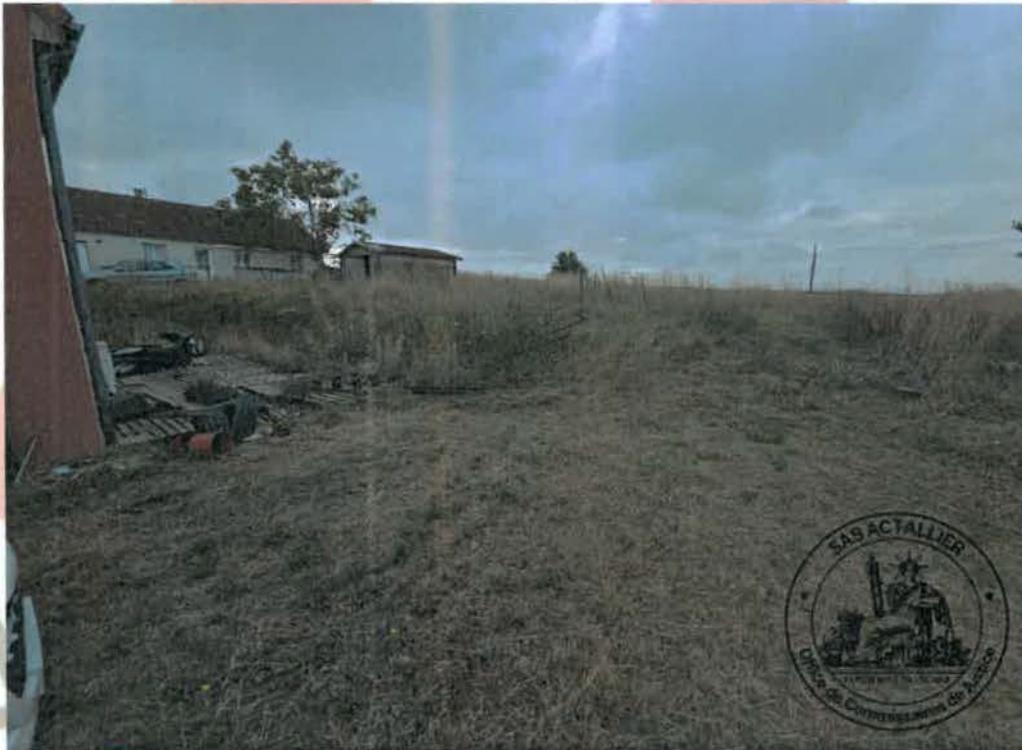
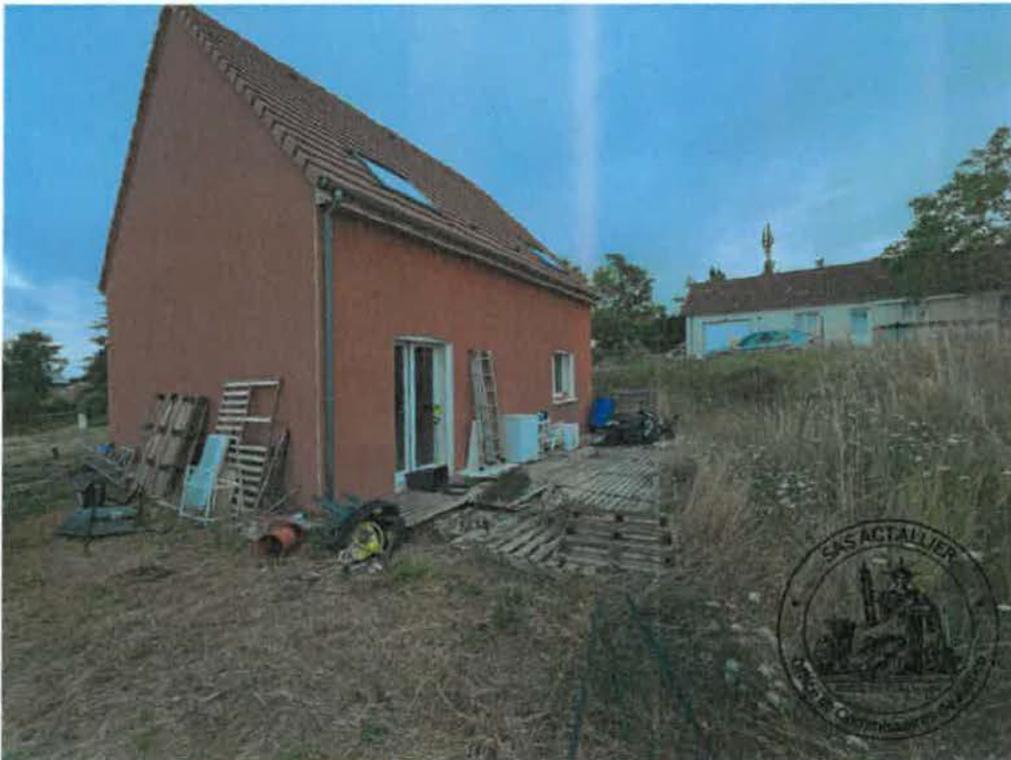
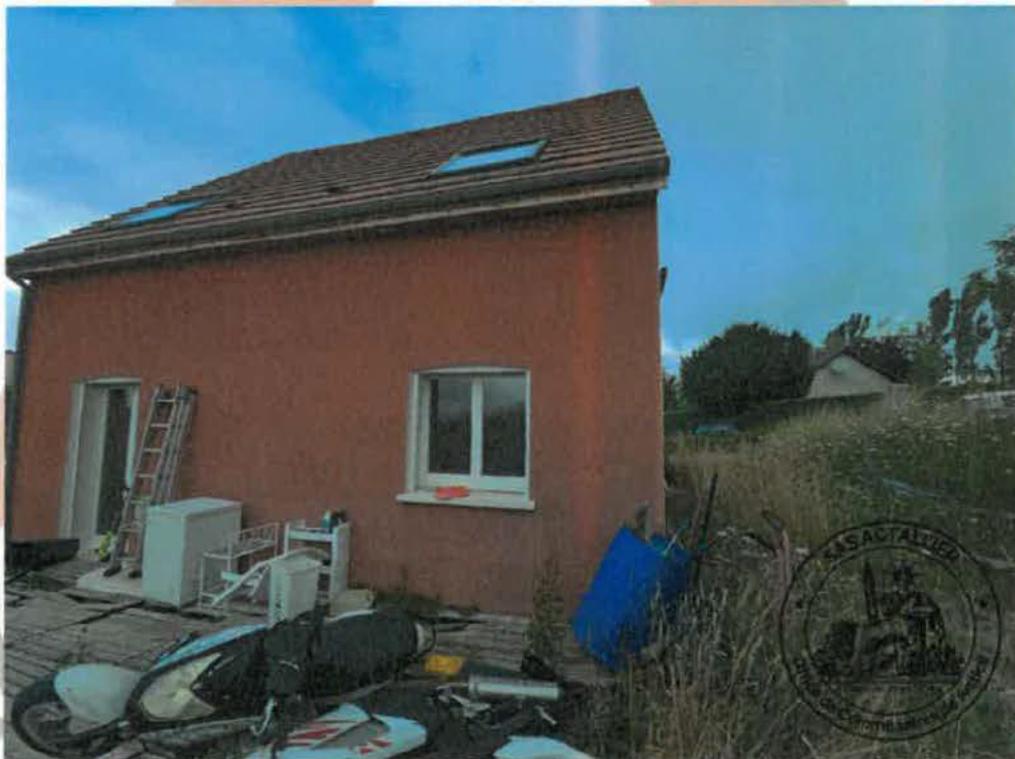
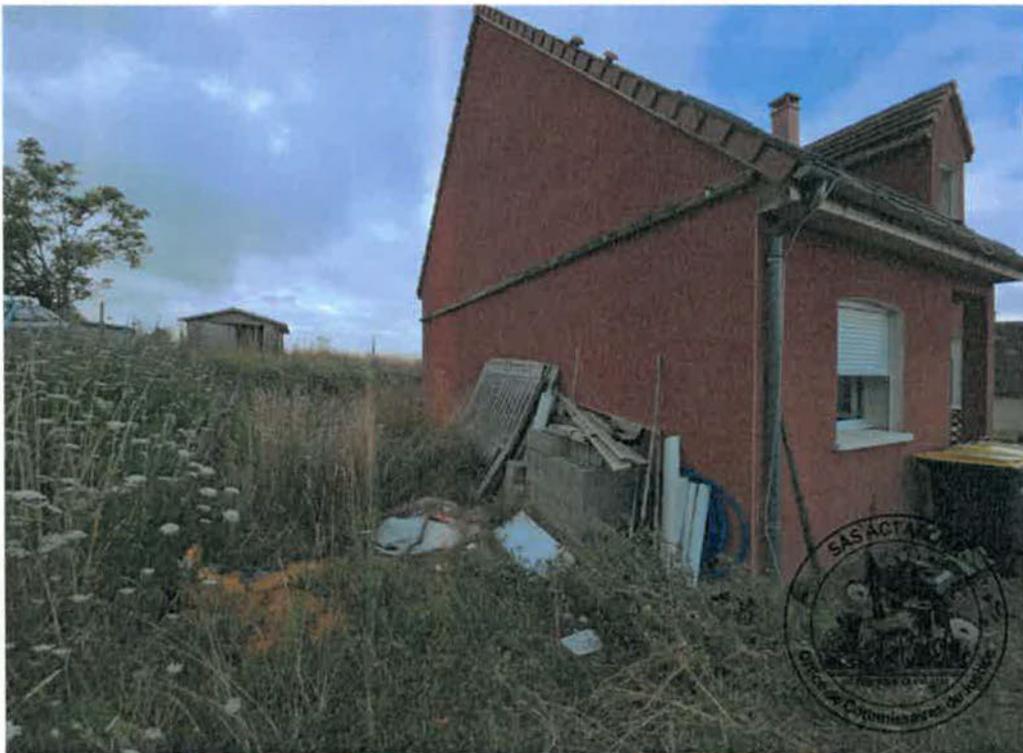
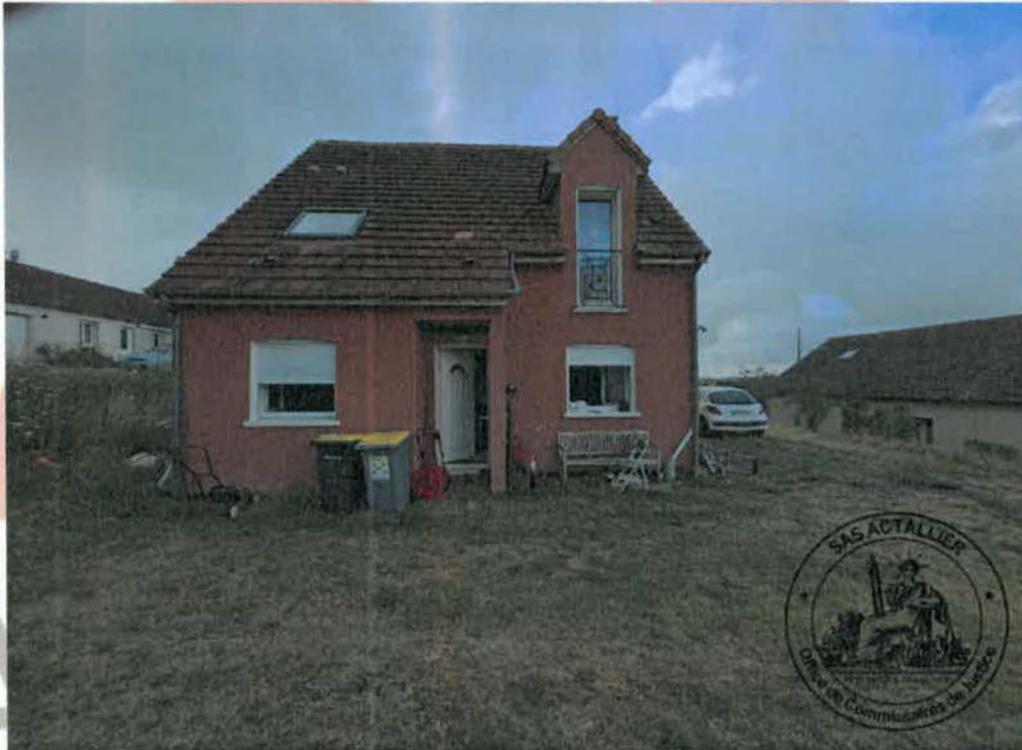
Je constate que le jardin comporte de larges zones d'herbe sèche mêlées à des touffes de végétation plus verte réparties de façon irrégulière.

J'observe qu'une allée en gravier longe la maison sur toute sa longueur.

Il est à noter que le terrain présente une pente douce s'orientant vers l'arrière de la parcelle.

J'observe enfin qu'une haie de végétation sauvage sépare partiellement le jardin des parcelles voisines, tandis que des herbes hautes et des fleurs sauvages bordent les limites périphériques du terrain.

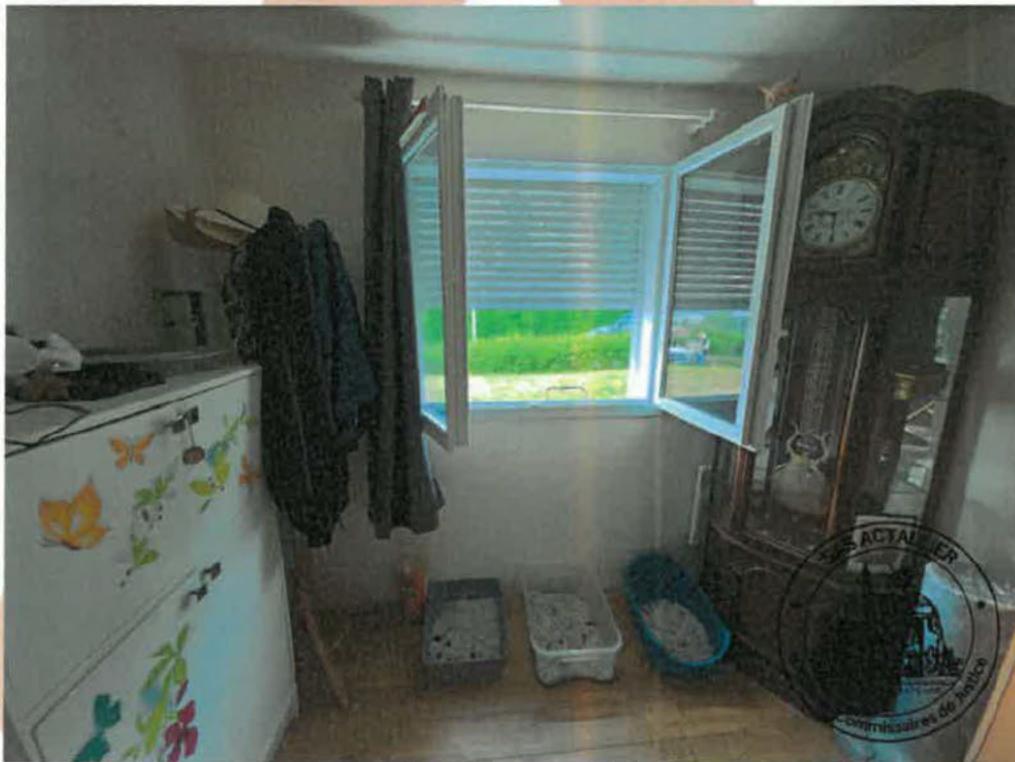
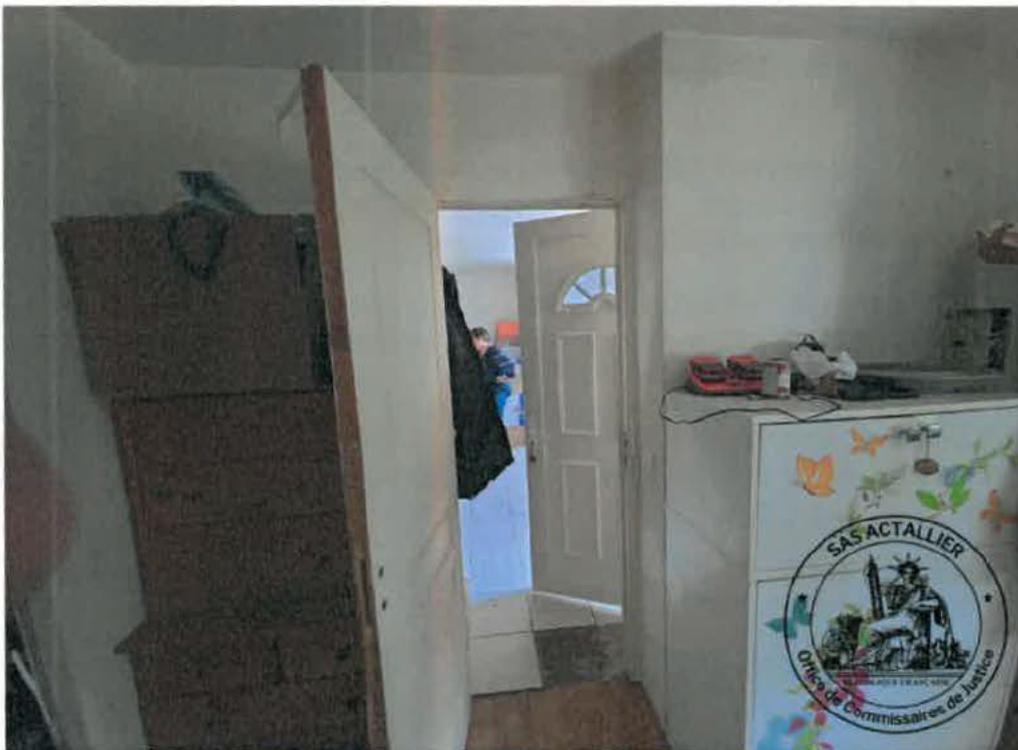
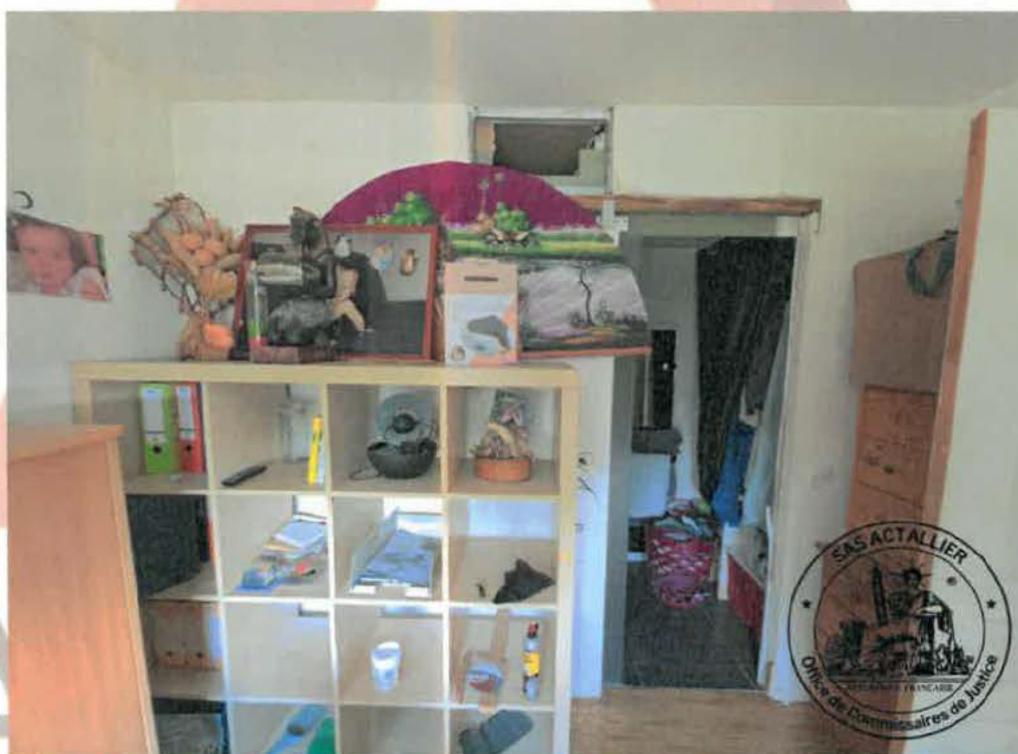
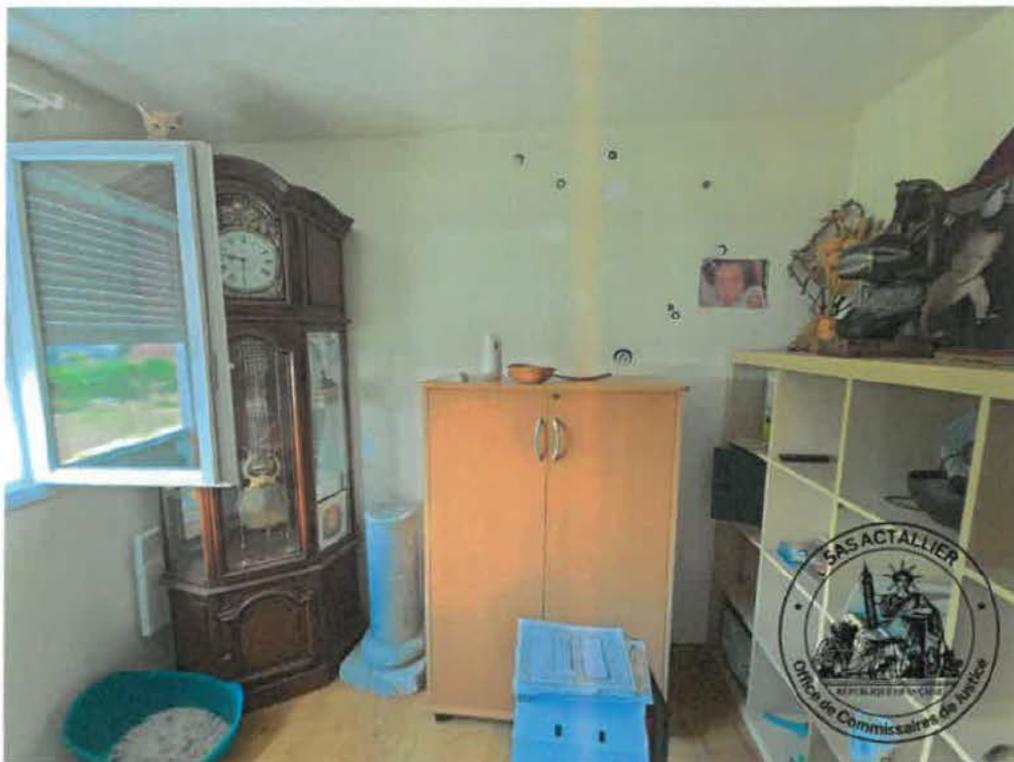
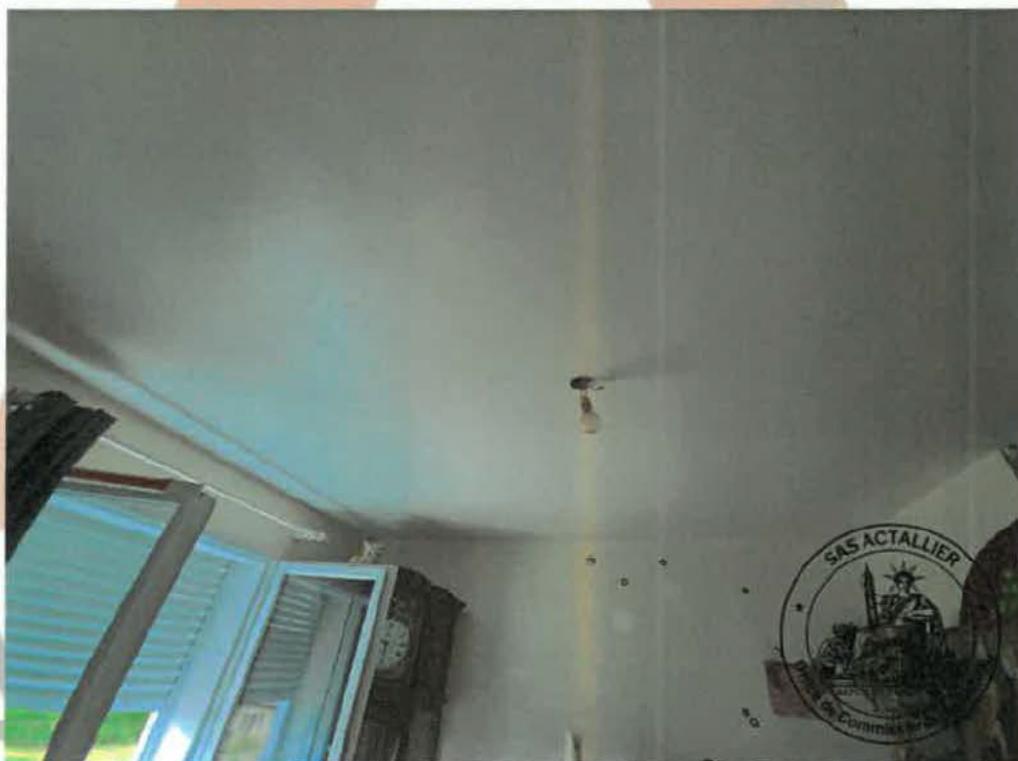
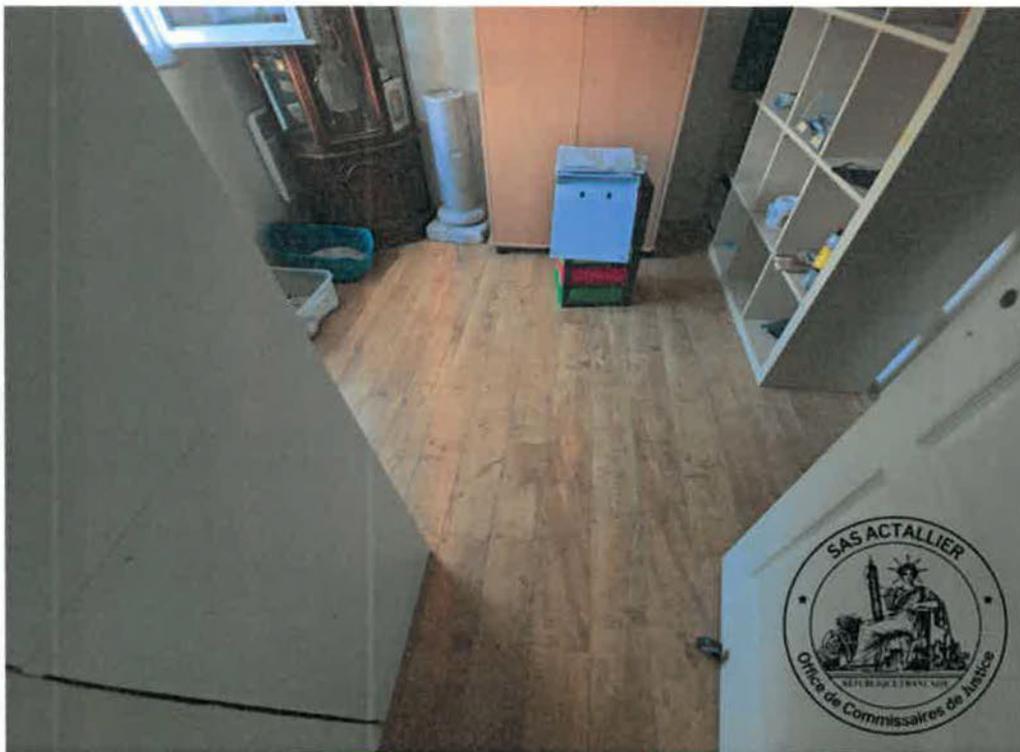
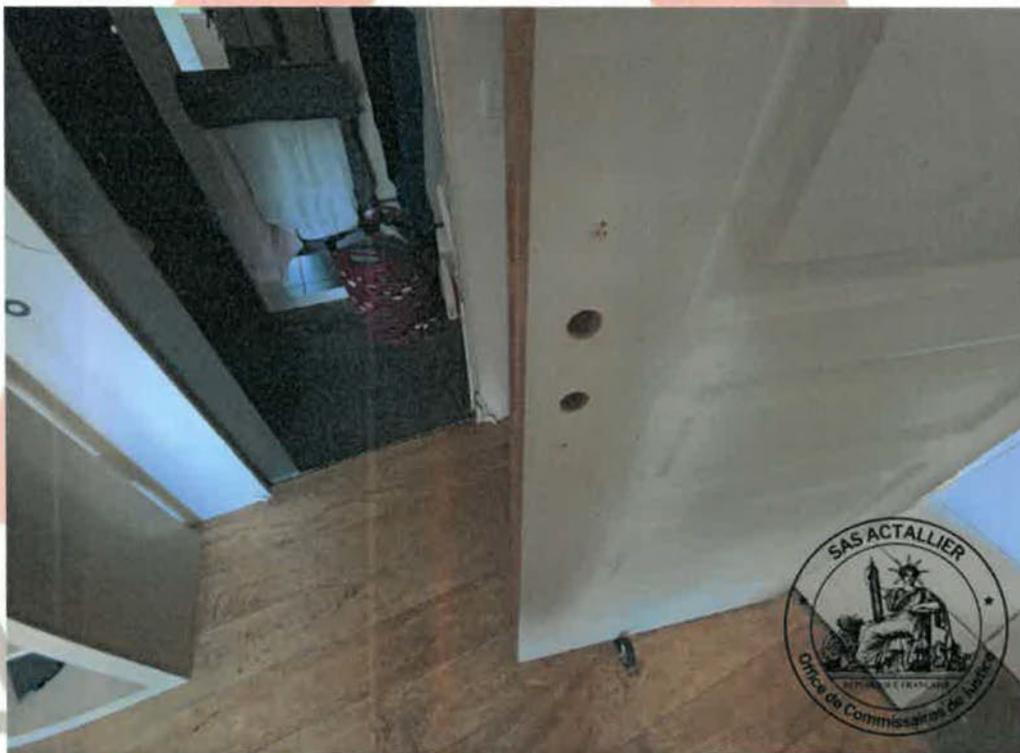
Je constate que le sol est en parquet flottant, présente plusieurs rayures visibles ainsi qu'une éraflure d'environ cinquante centimètres située à proximité immédiate de la porte. J'observe qu'aucune tache n'est visible et que l'ensemble affiche une patine d'usure régulière.

J'observe que les murs, tous tapissés, présentent pour la paroi équipée de la fenêtre quelques marques circulaires blanches et noires localisées vers le centre. Il est à noter que le mur opposé à

l'entrée montre des traces discrètes sans coloration définie. Je ne relève aucune fissure significative.

Je note que le plafond, également tapissé, ne présente aucune fissure apparente. Une ampoule suspendue est disposée au centre, et je remarque une légère décoloration circulaire d'environ quinze centimètres de diamètre autour de son embase.

Je constate que la fenêtre, ne présente aucune rayure sur le vitrage ; le châssis droit ne révèle pas d'anomalie visible. J'observe que la porte d'entrée comporte plusieurs marques autour des poignées sans déformation ni arrachement du matériau.

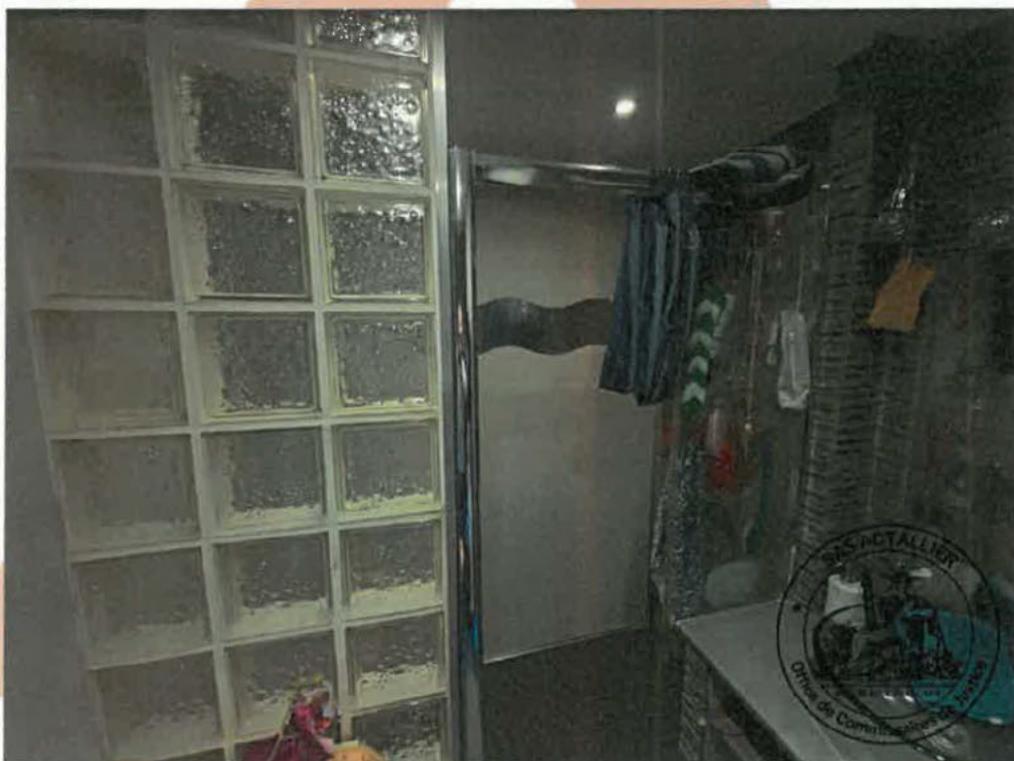
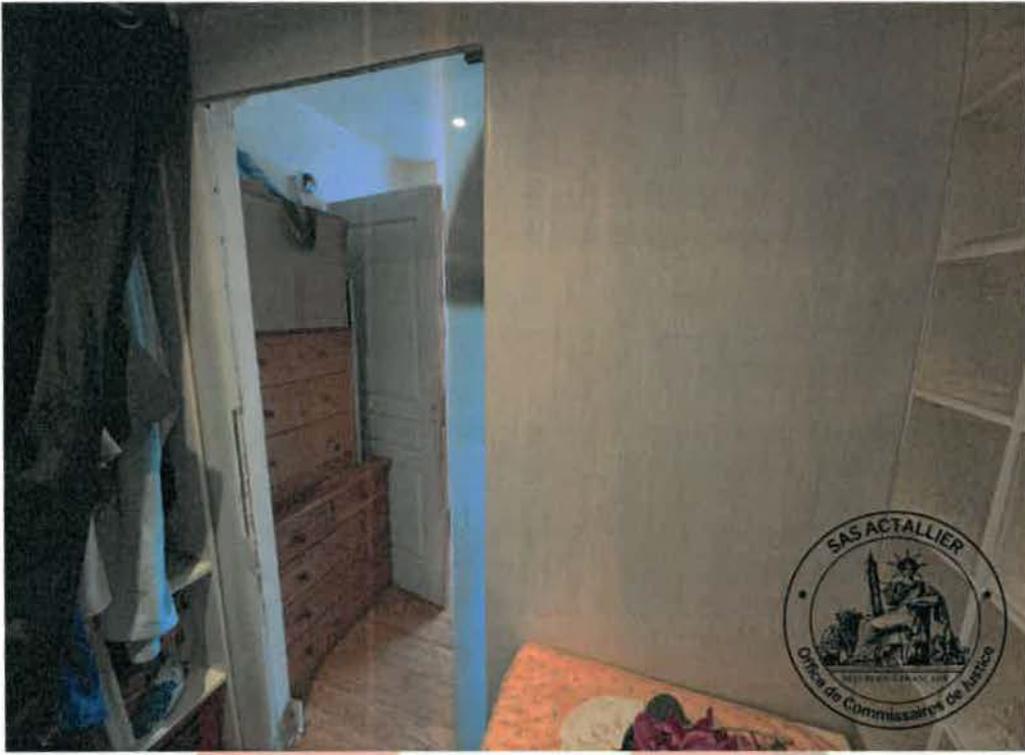
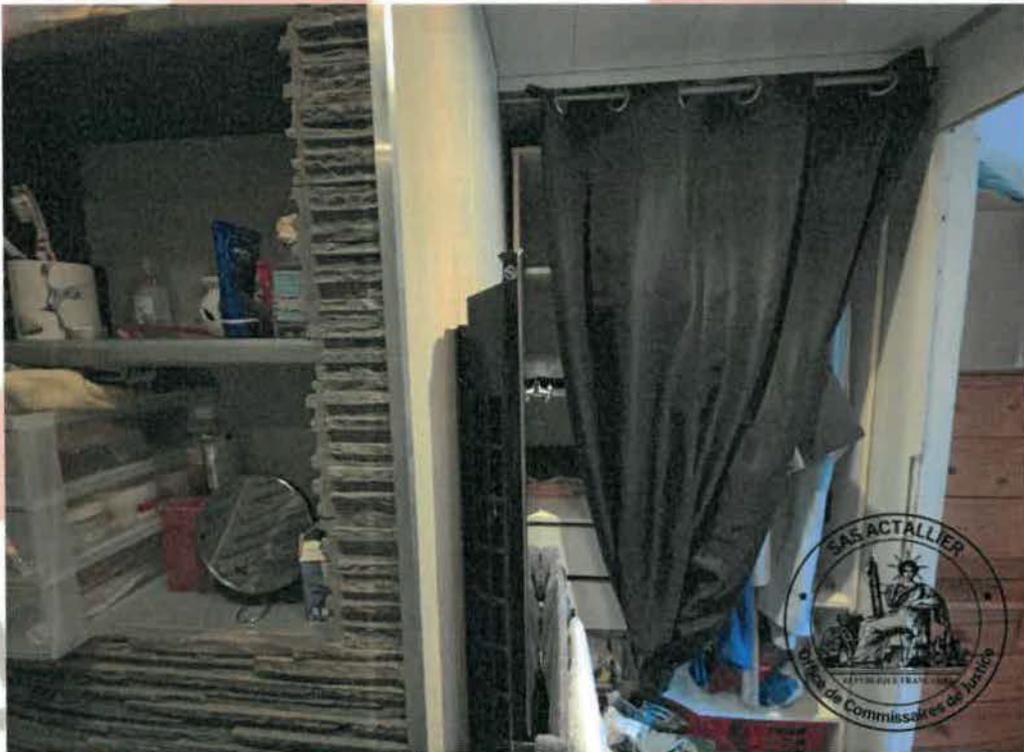
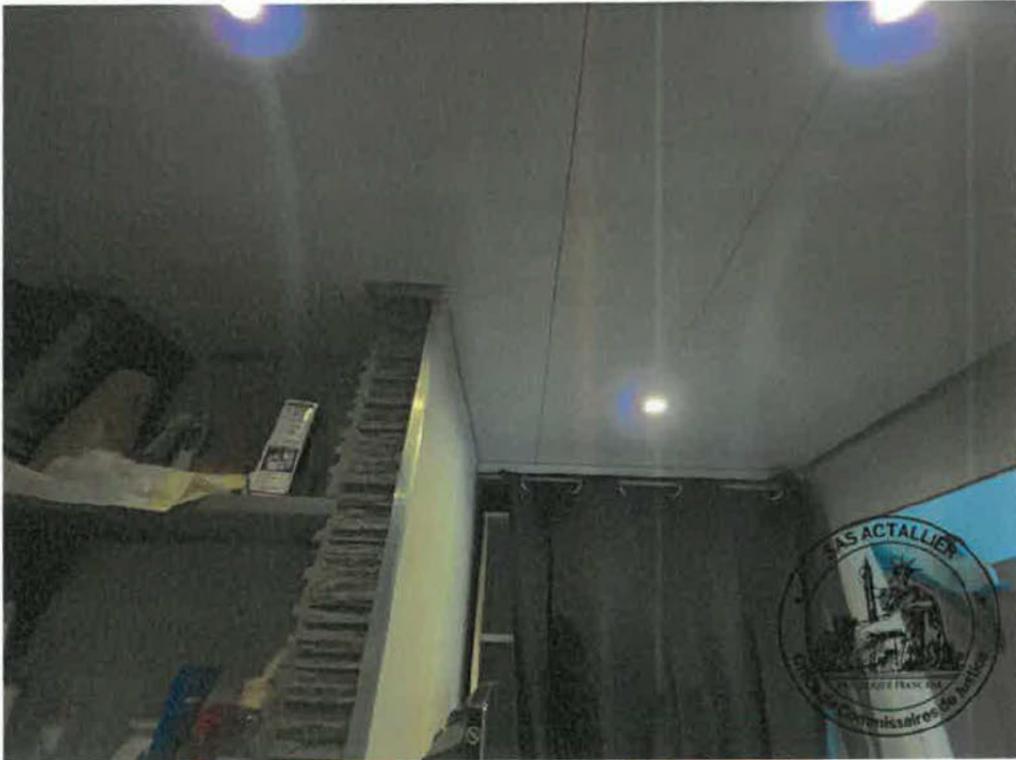
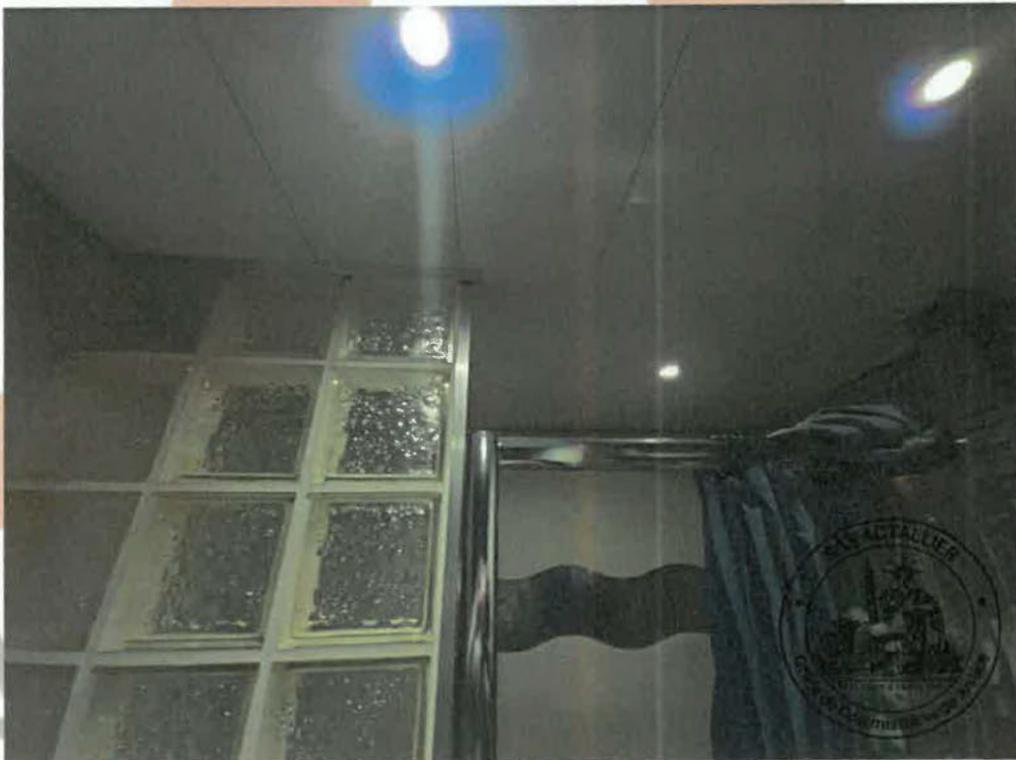
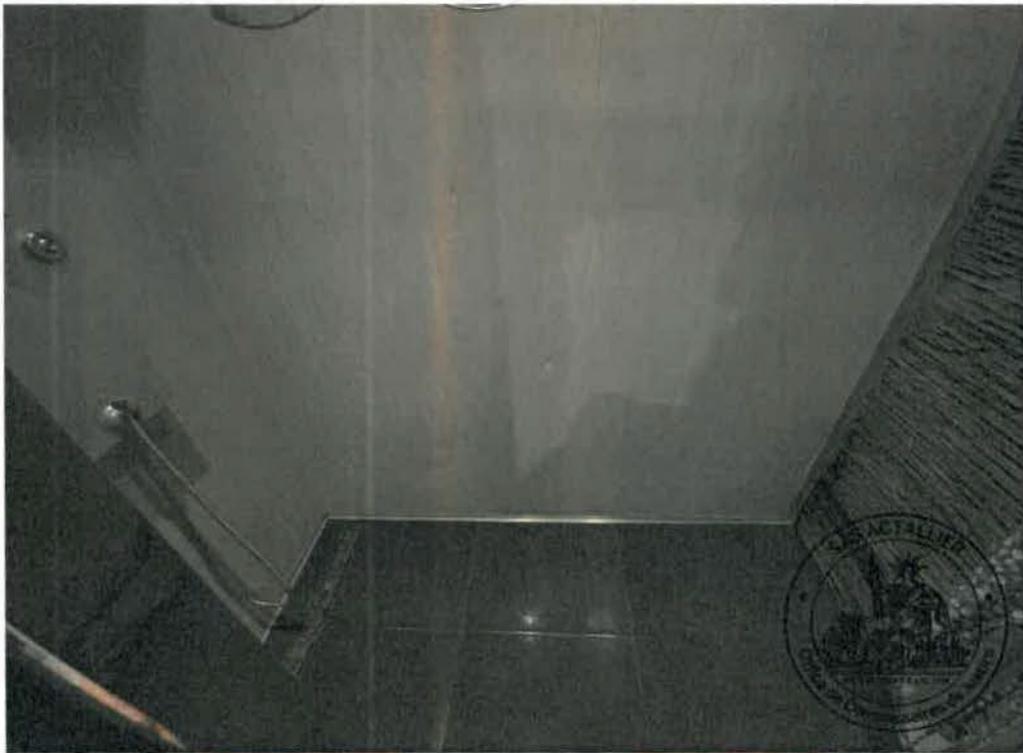
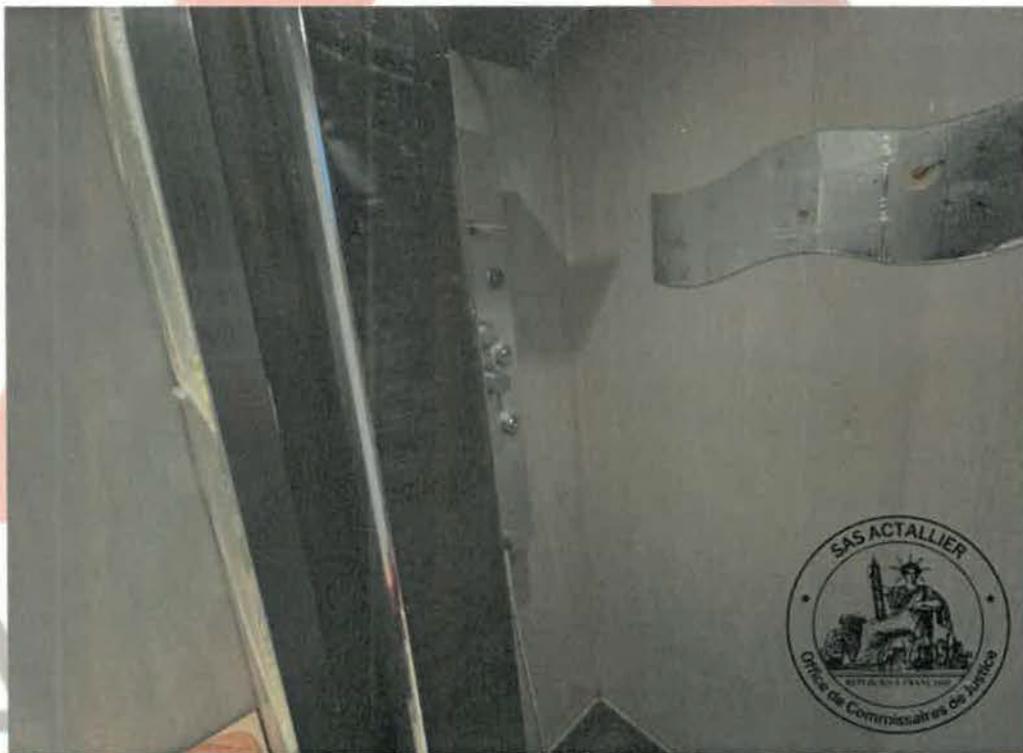
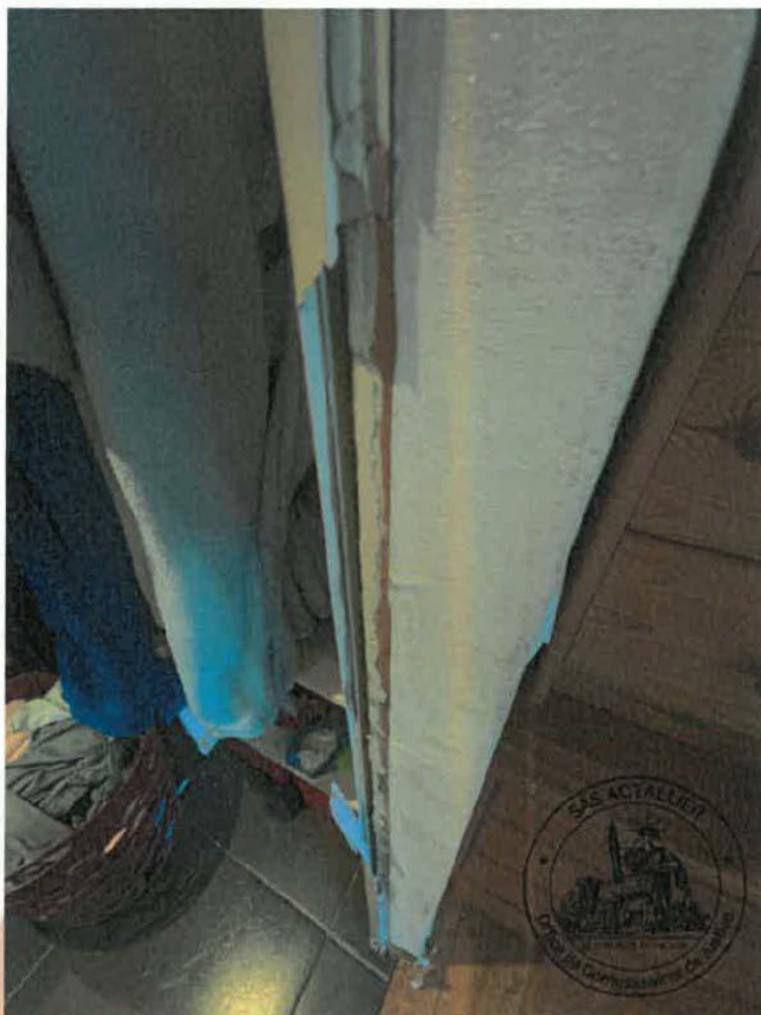
J'observe que les murs sont pour partie revêtus de lambris PVC de teinte claire, lesquels présentent de discrètes déformations ponctuelles, et pour partie habillés de plaquettes de parement imitant la pierre, en bon état, sans éraflures ni fissures significatives.

Je note que la porte montre une usure le long du chant, le revêtement étant légèrement décollé et endommagé vers la partie inférieure. Un panneau de verre dépoli est fixé à la structure métallique de la douche, sans rayure décelable.
