Procès-verbal de Description

Date : 25 JUILLET 2025

**Lieu : 13 LOTISSEMENT LE PRIEUR
TREZELLE**

Suite à un commandement de payer valant saisie immobilière signifié par acte de mon ministère en date du 30 juin 2025, il m'est demandé de dresser un procès-verbal de description conformément à l'article R322-1 du Code des Procédures Civiles d'Exécution du bien situé 13 lotissement Prieur à TREZELLES

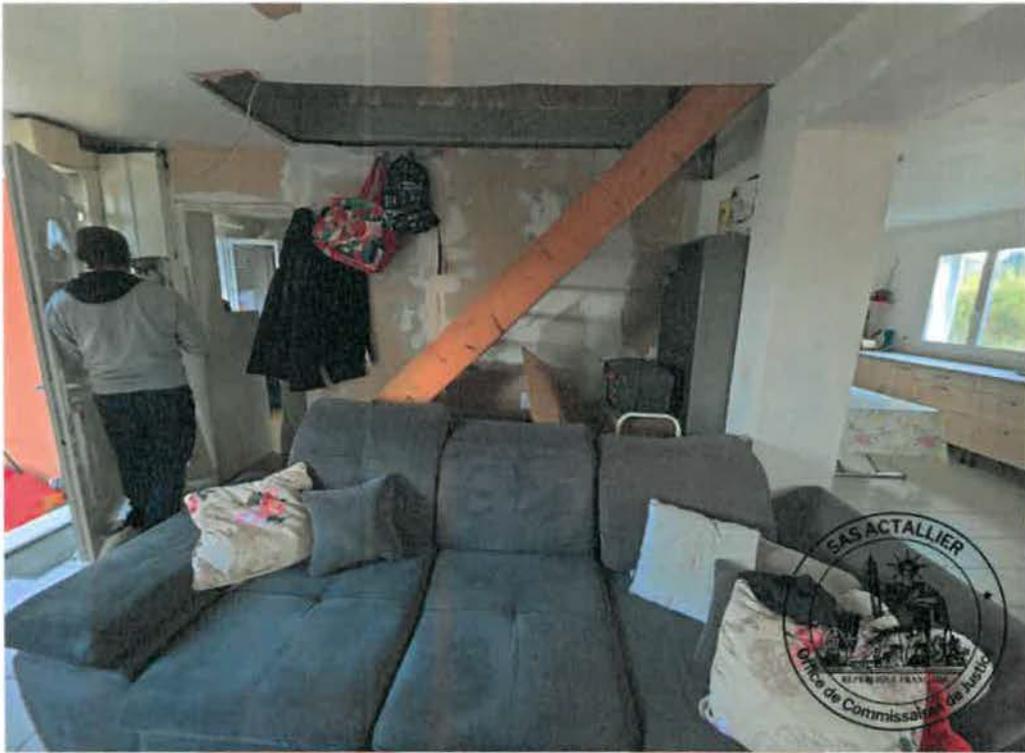
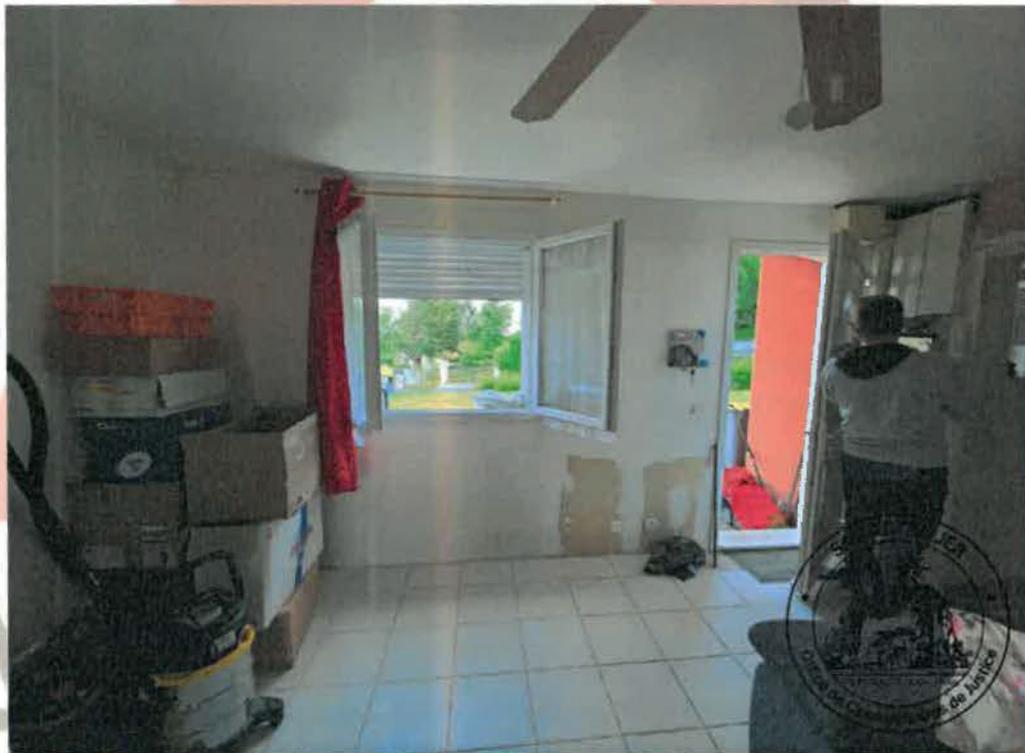
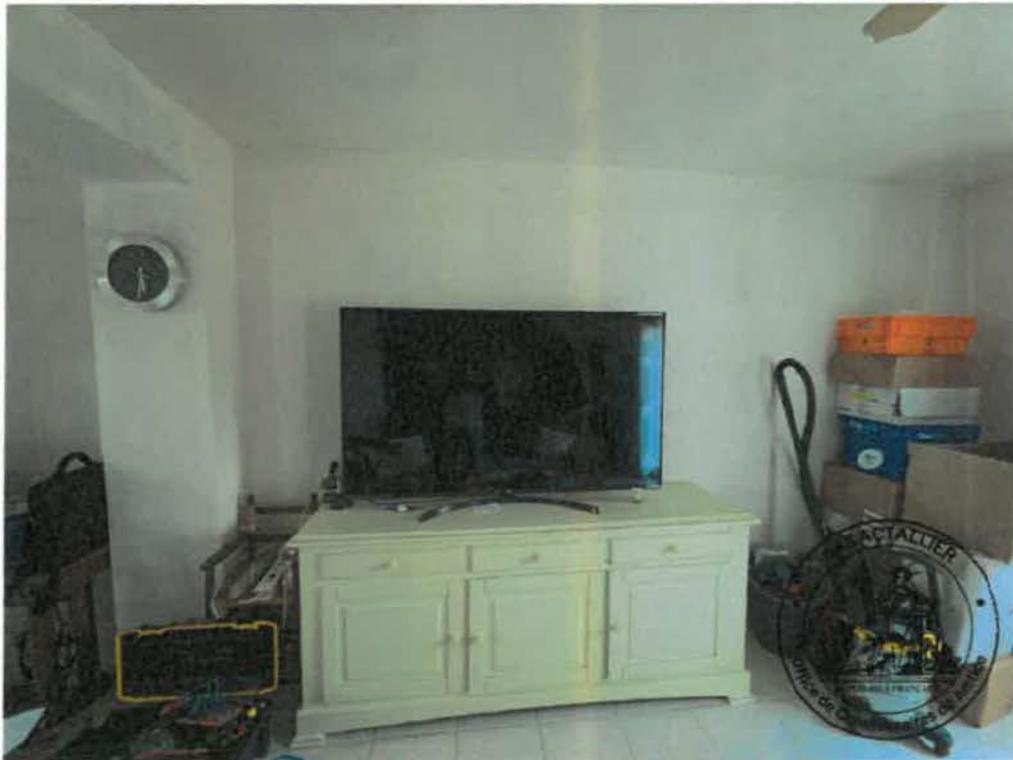
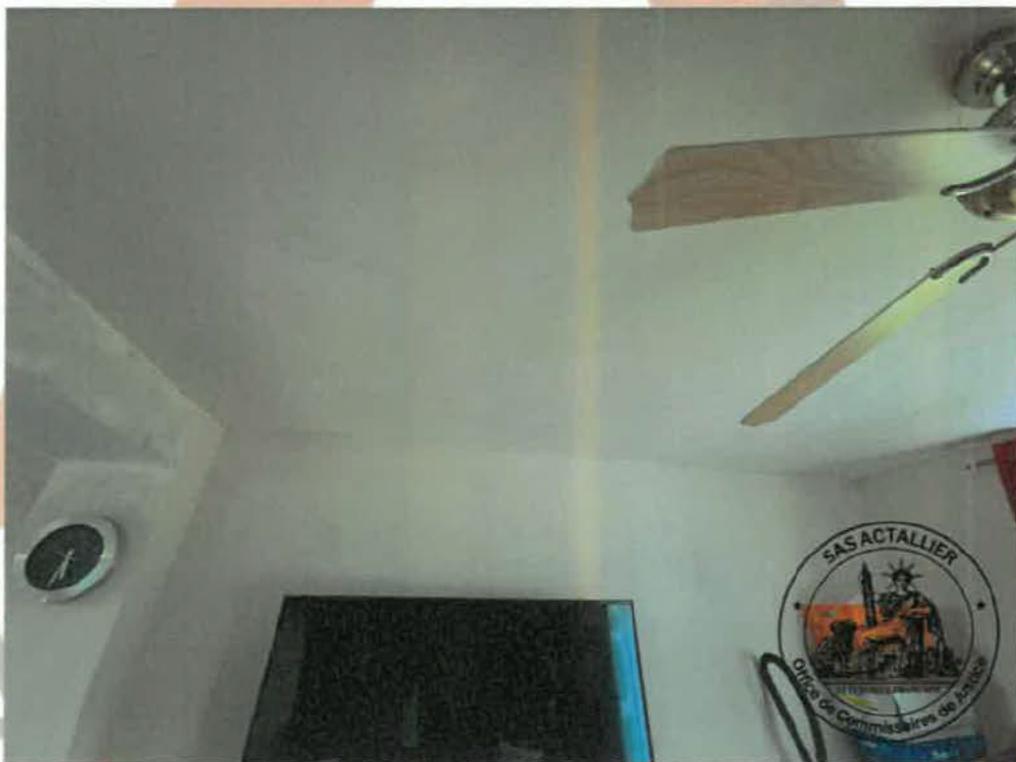
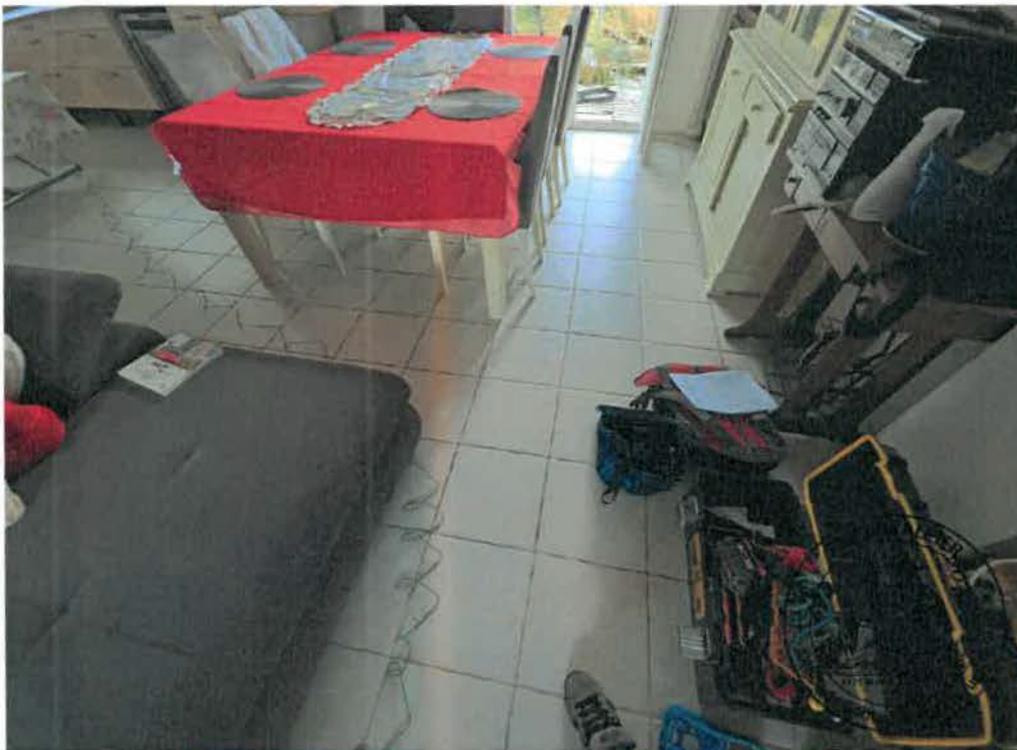
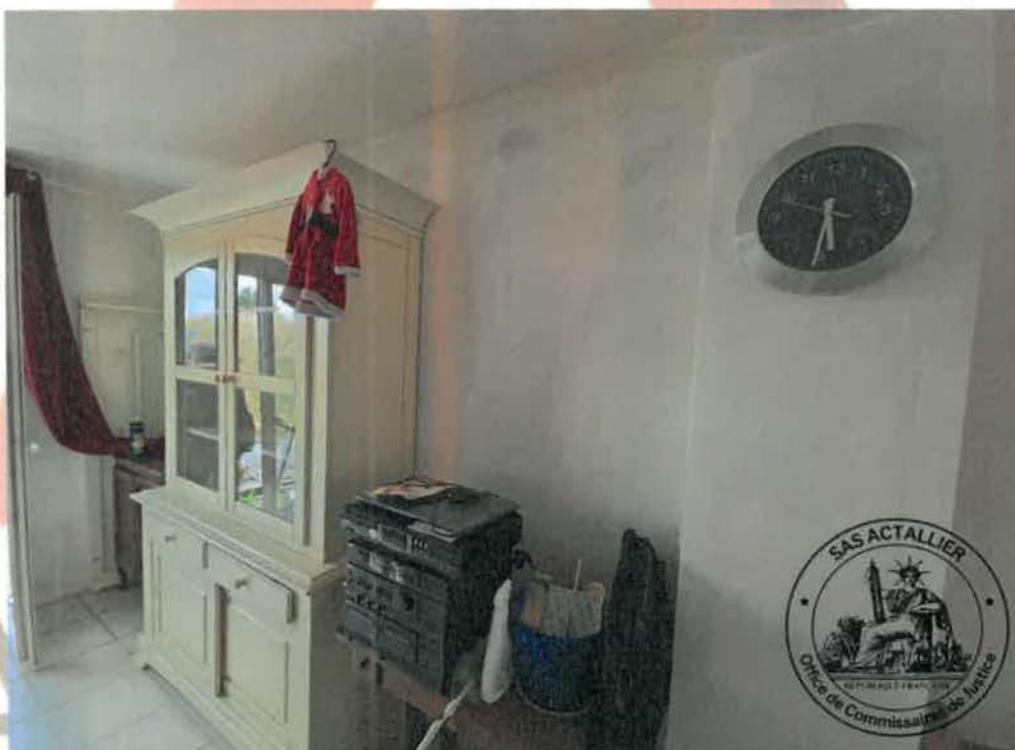
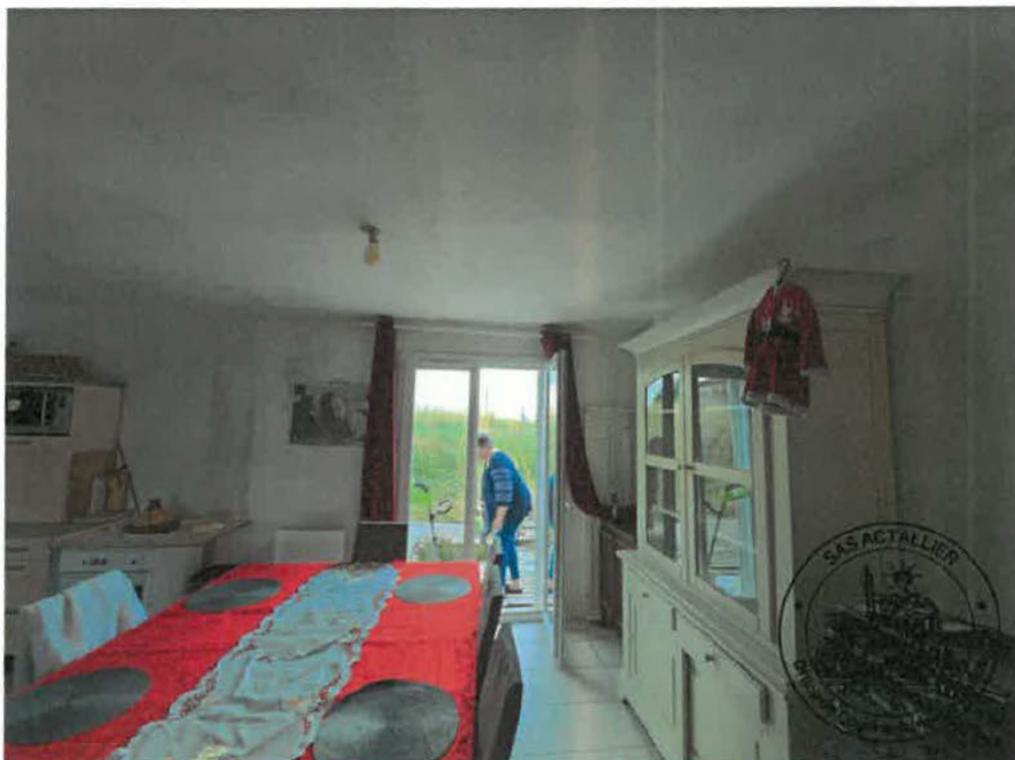
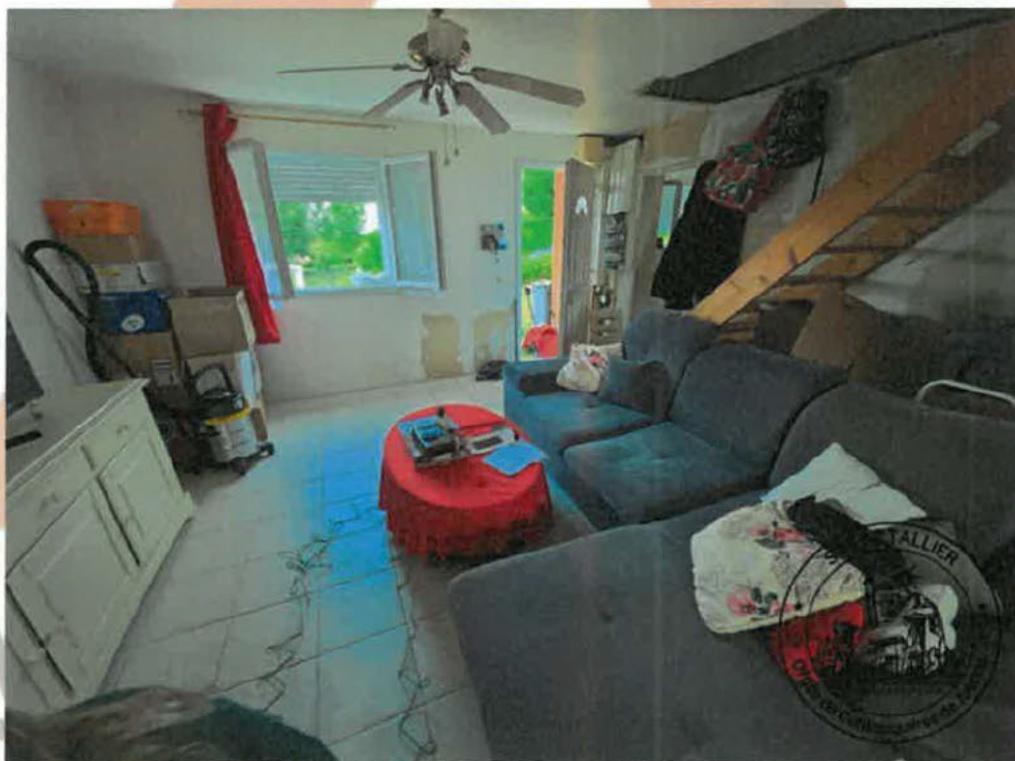
J'observe que le mur situé derrière le canapé comporte une zone non peinte laissant apparaître un support en plâtre avec traces d'usure localisées. Il est à noter que le mur adjacent à la fenêtre présente, près du sol, des marques diffuses de décoloration ou d'humidité. Je note également que le mur à droite de l'entrée révèle des suites de réparations antérieures, discernables par des différences de texture et de teinte.

Je constate que le plafond, de teinte claire, est globalement lisse. J'observe, à proximité du ventilateur, une zone de décoloration d'environ cinquante centimètres carrés. Il est à noter qu'au-dessus de la porte d'entrée, le revêtement présente un délaminage aux bords irréguliers.

Je constate que la porte d'entrée ne présente ni déformation ni altération structurelle visible ; j'observe toutefois quelques éraflures localisées sur la partie inférieure de son parement.

Je note que la fenêtre située à gauche de l'entrée possède un cadre sans anomalie apparente, hormis une rayure d'environ cinq centimètres sur le châssis droit.

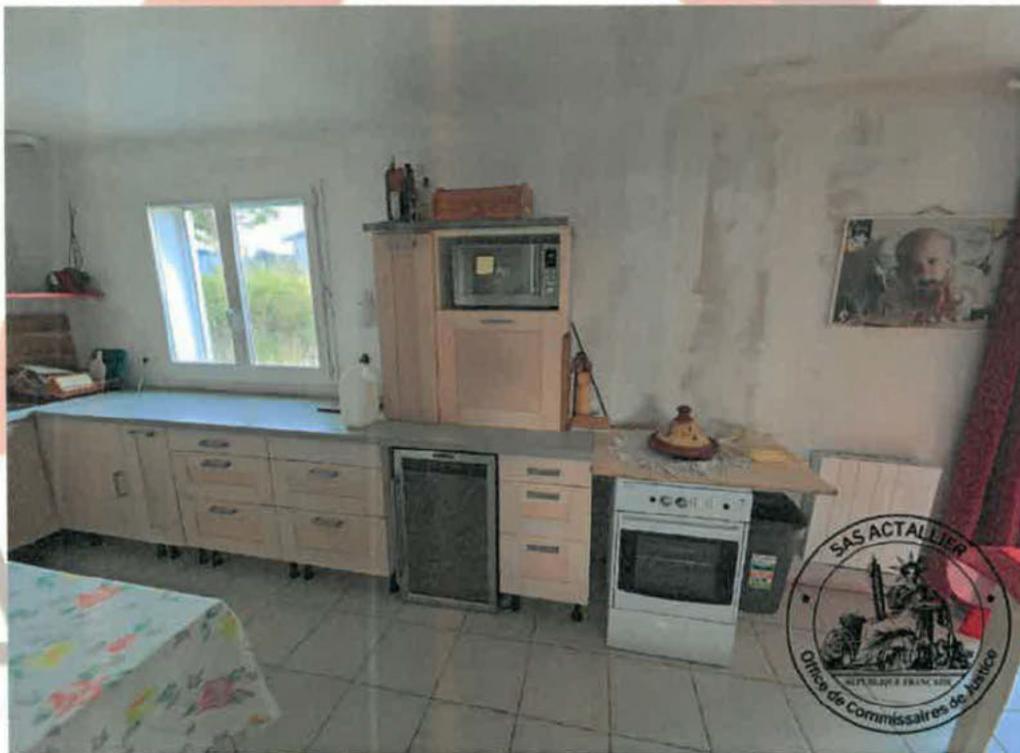
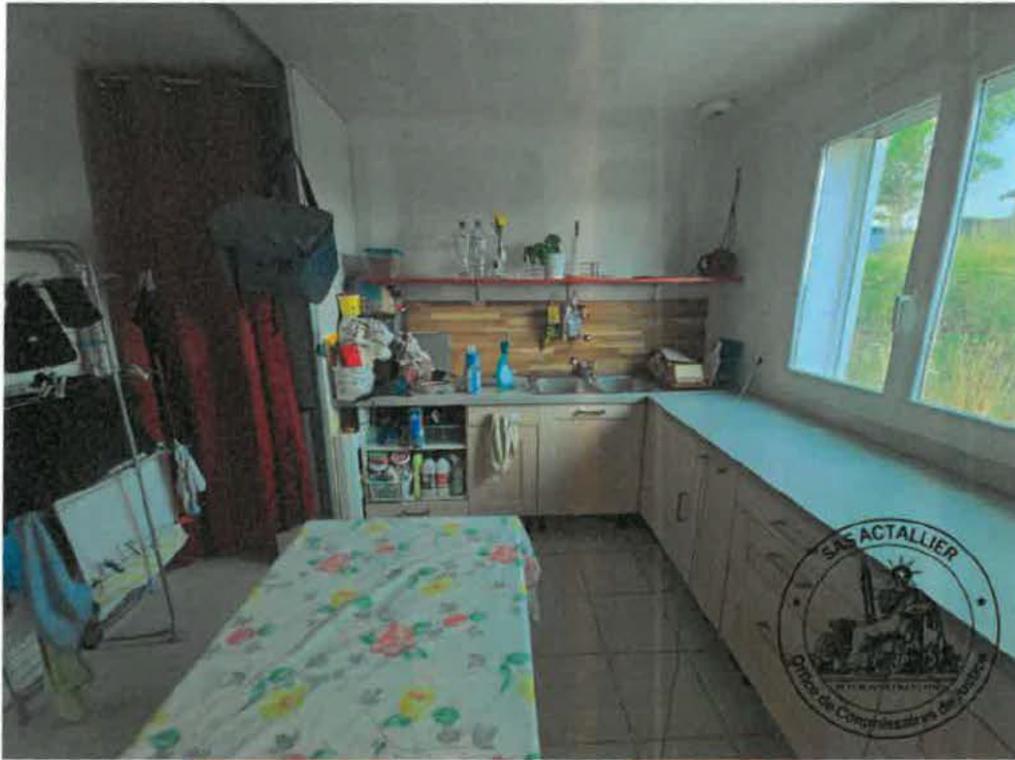
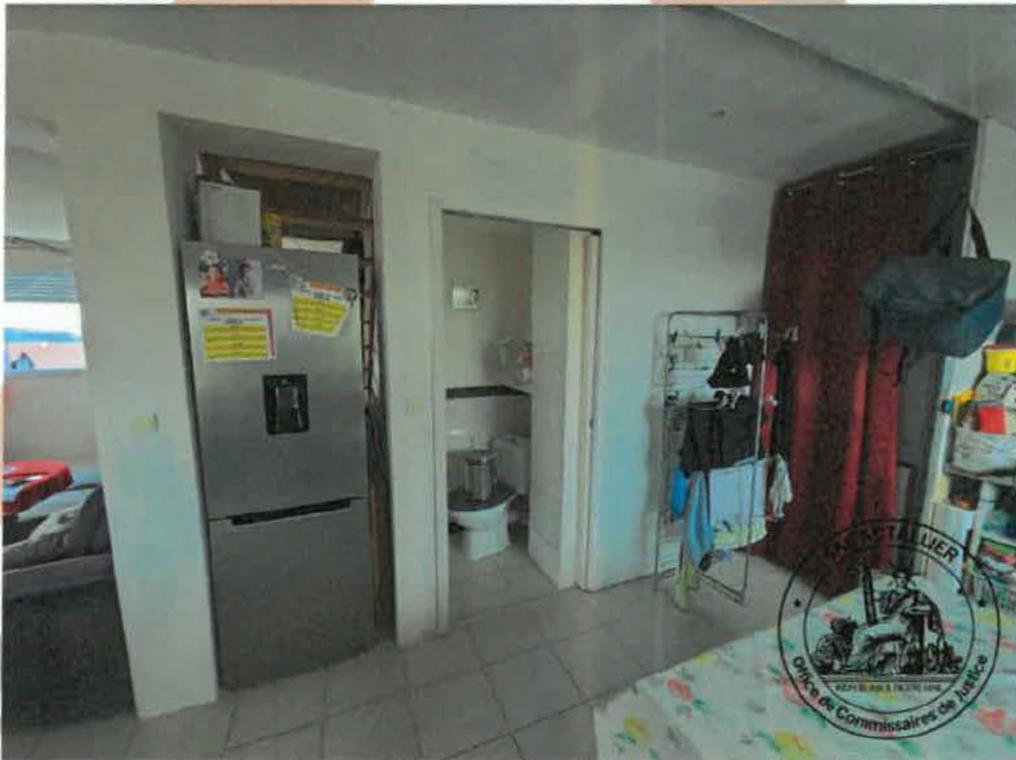
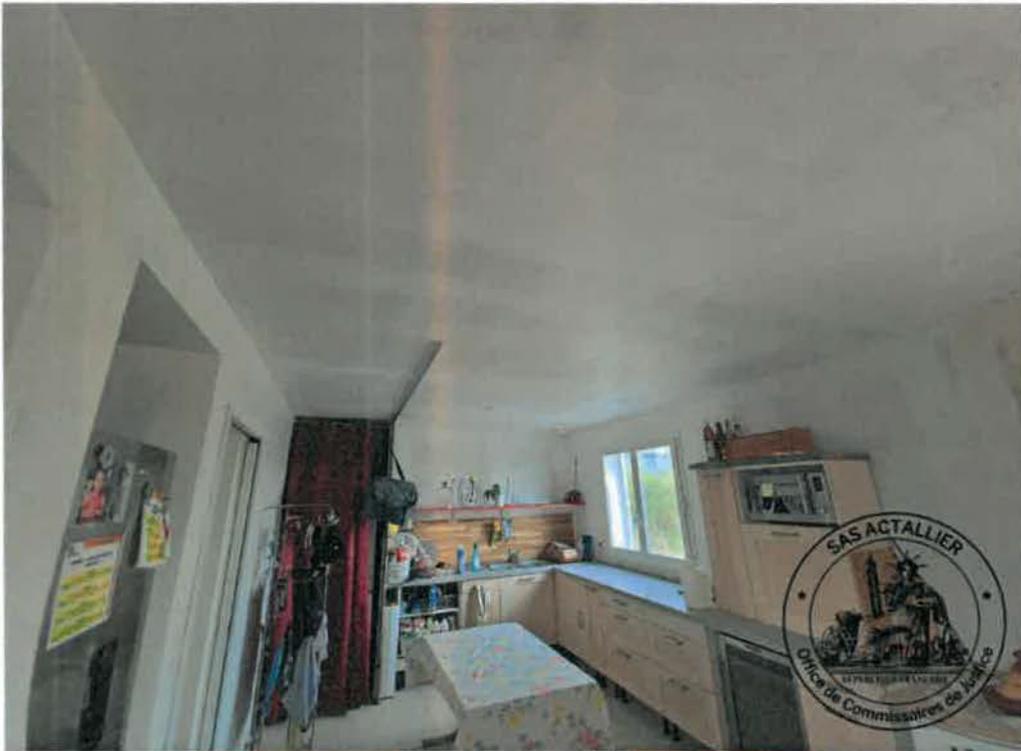
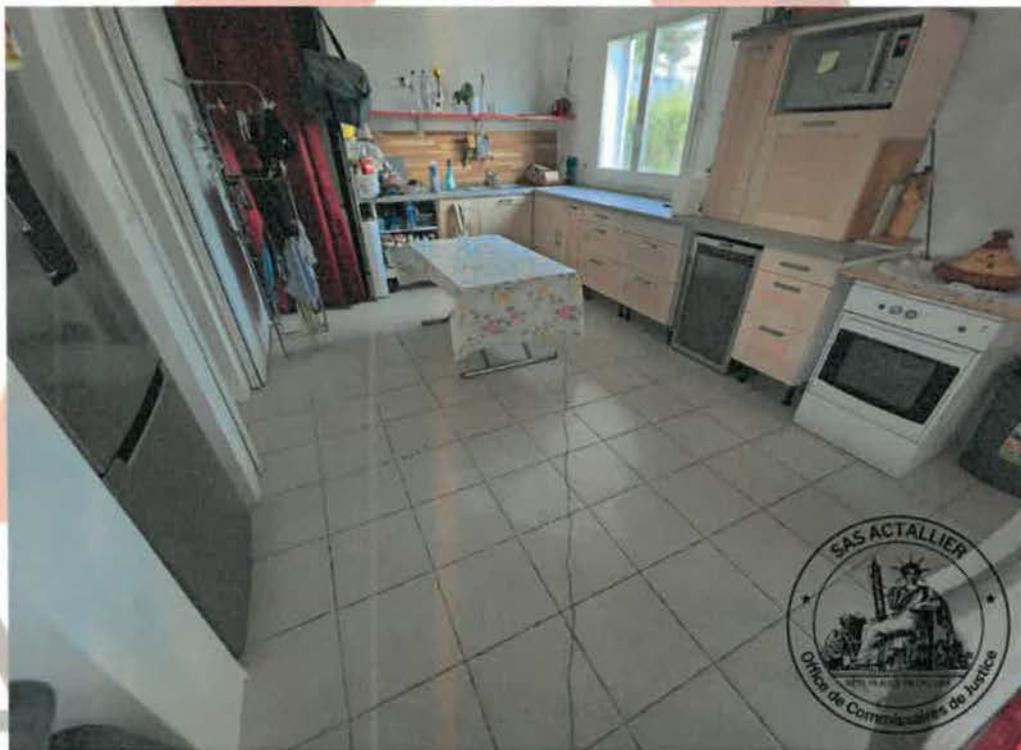
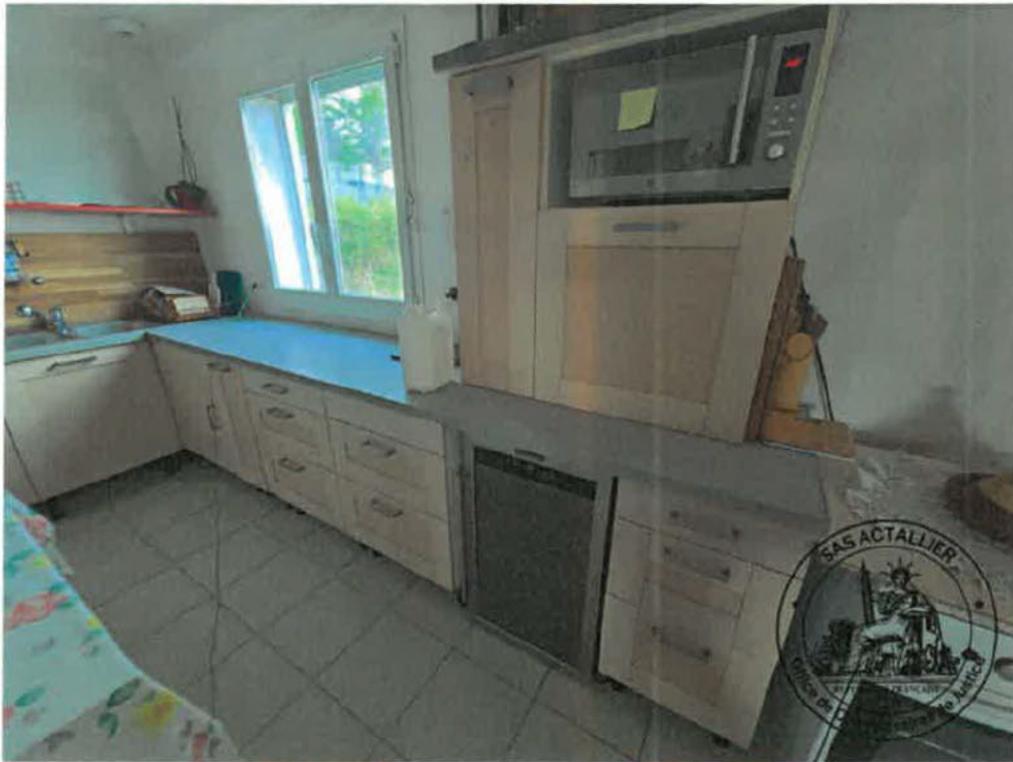
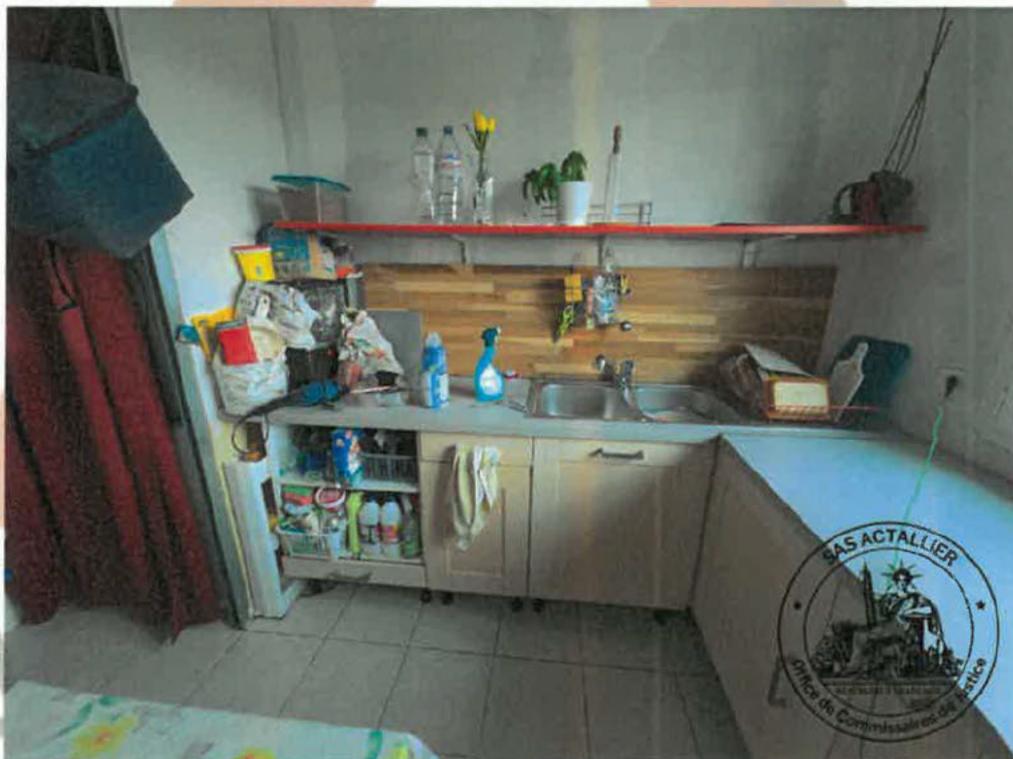
Je constate que le sol est revêtu d'un carrelage clair, de format carré, dont les joints sont foncés ; aucune fissure ni tache majeure n'est visible et une usure légère apparaît uniquement dans les zones de passage.

J'observe que les murs présentent plusieurs traces : sur le mur opposé à l'entrée, des marques verticales brunâtres se concentrent autour de l'emplacement d'un cadre ; sur le mur adjacent à la fenêtre, des marques plus légères se distribuent de manière ponctuelle.

Il est à noter que le plafond, uniformément peint, comporte quelques zones de décoloration diffuse ainsi qu'une variation de teinte perceptible au centre.

Je constate que les meubles de cuisine sont constitués de placards en bois clair munis de poignées métalliques, que les plans de travail en stratifié gris présentent une usure légère autour de l'évier, et que l'évier en inox ne révèle aucune rayure significative ; les placards inférieurs ne montrent pas de déformation.

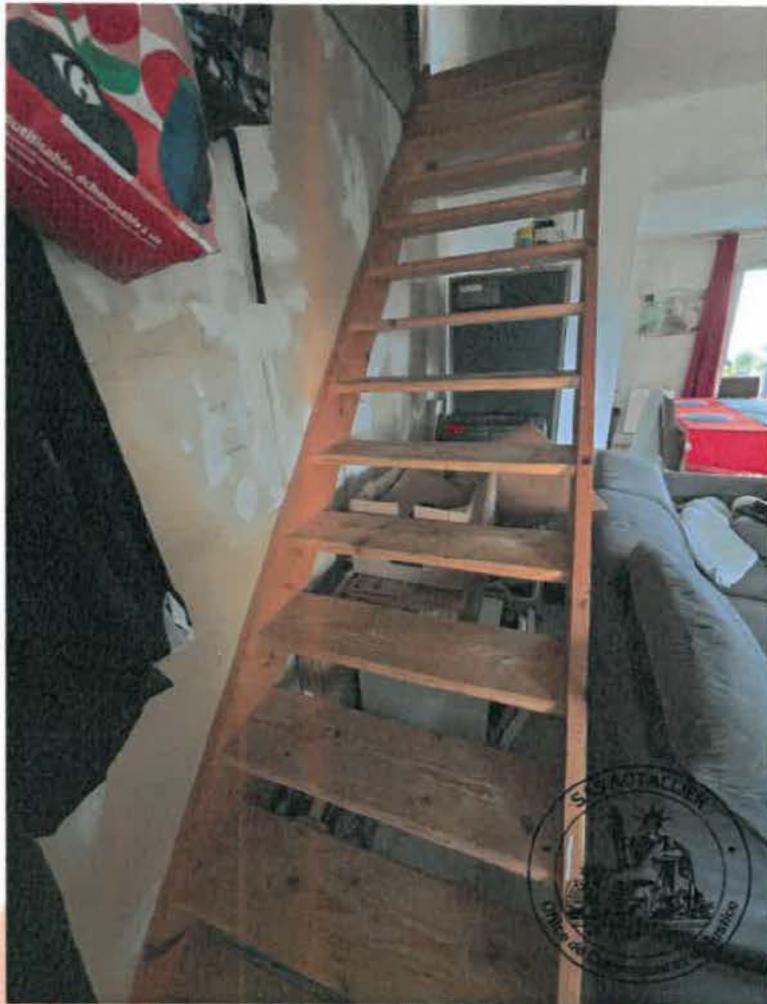
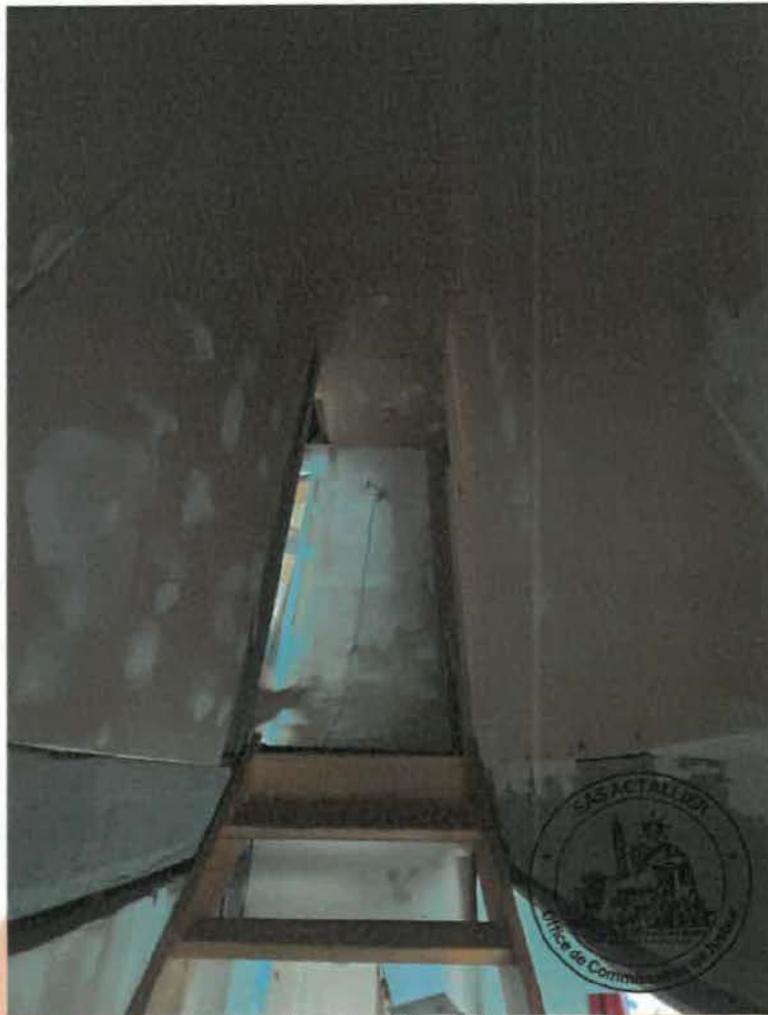
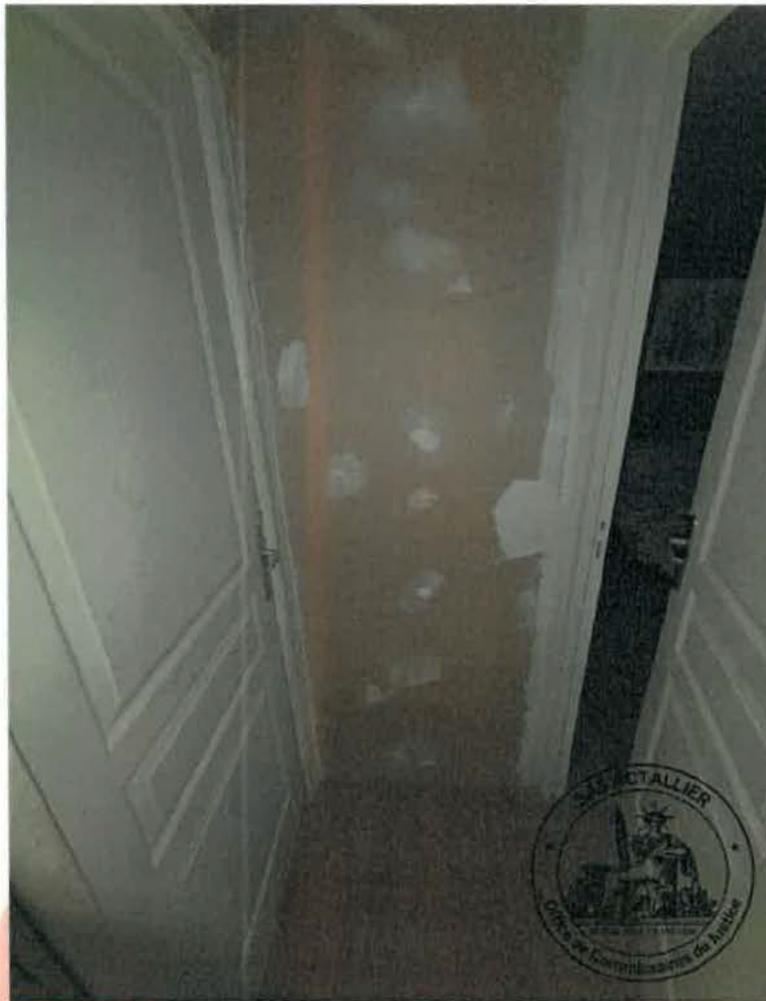
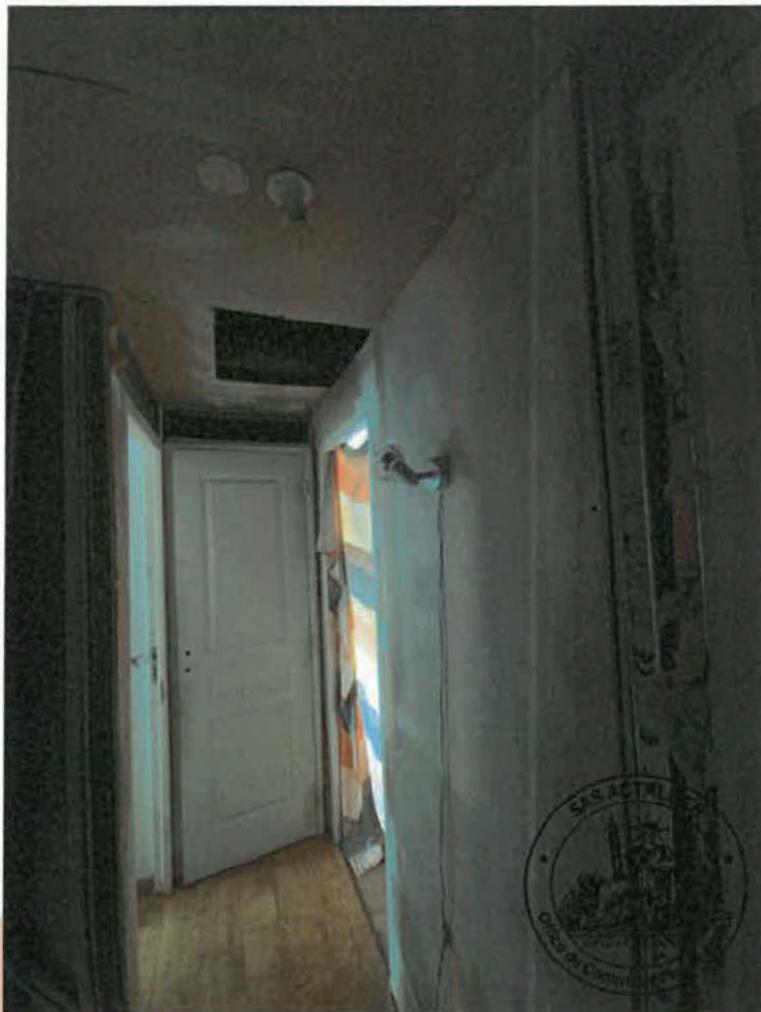
J'observe que les murs, sont bruts et comportent plusieurs zones de reprise au plâtre blanc de dimensions variées, principalement à proximité des portes et de l'escalier. Je note la présence de marques et d'inscriptions manuscrites disséminées. Aucune fissure significative n'apparaît, bien que la surface soit irrégulière du fait des réparations.

Il est à noter que le plafond présente diverses zones de décoloration et de réparation, avec des taches de plâtre inégalement réparties, notamment autour des points d'alimentation électrique. Un orifice est visible à proximité de ces installations.

Je constate que les portes visibles sont intègres ; de menues éraflures apparaissent, en particulier sur la porte située à droite où des marques se trouvent près de la poignée.

J'observe au plafond un luminaire dépourvu d'abat-jour, ampoule apparente. Des conducteurs électriques sont visibles le long des murs, caractérisant une installation partiellement apparente. Un support de luminaire mural, sans ampoule ni abat-jour, est également présent.

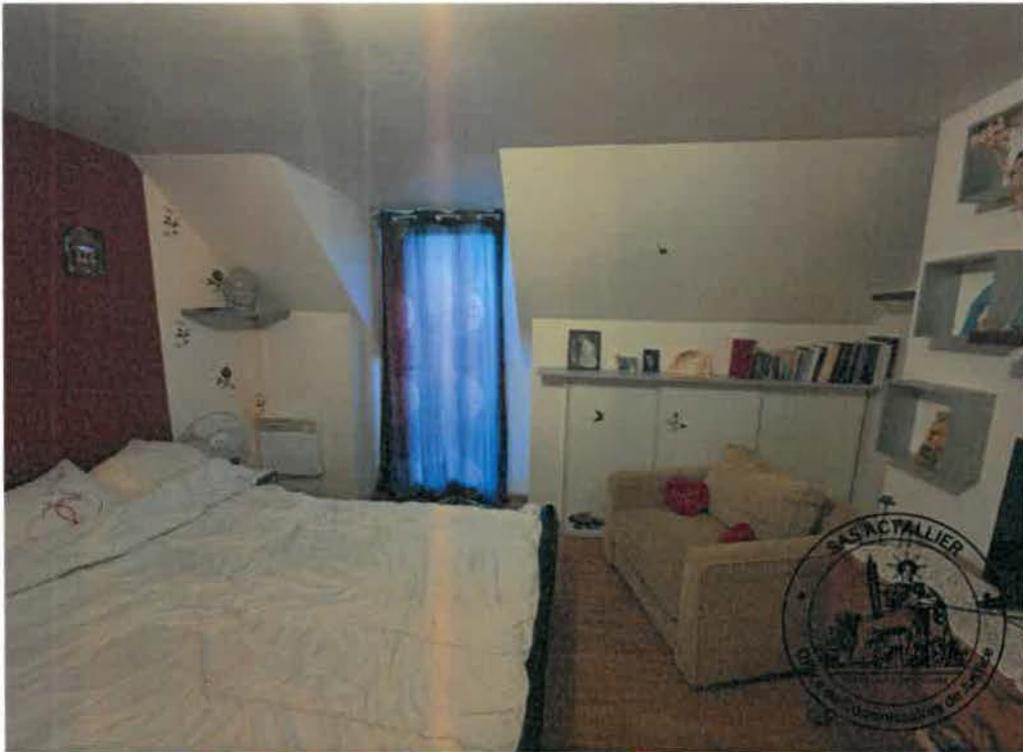
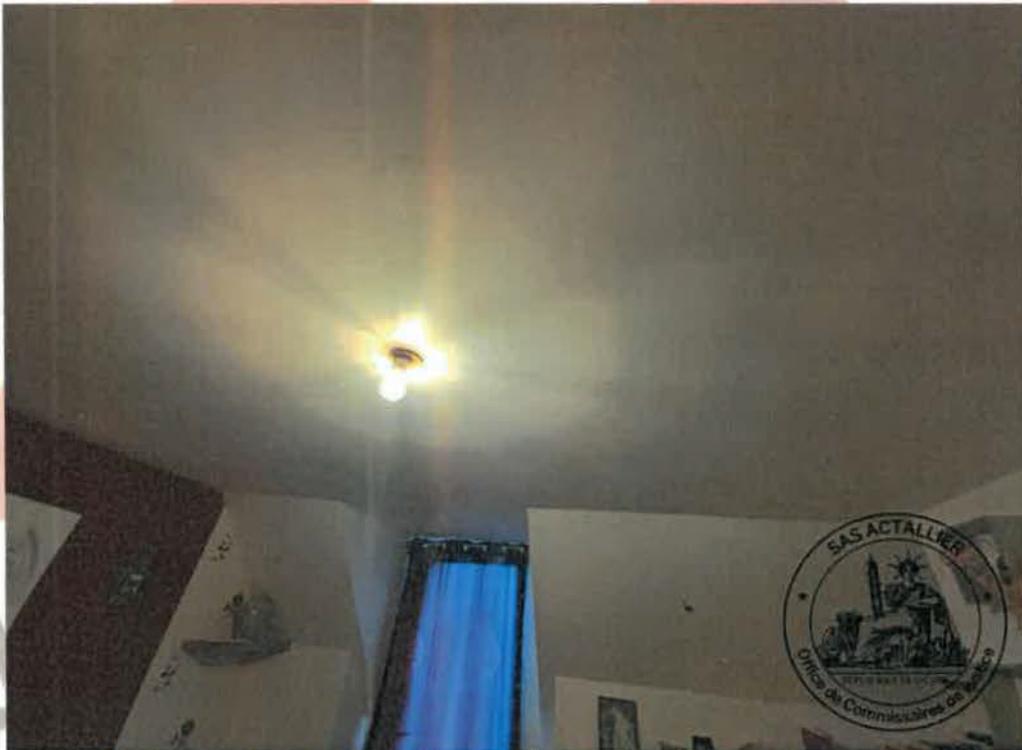
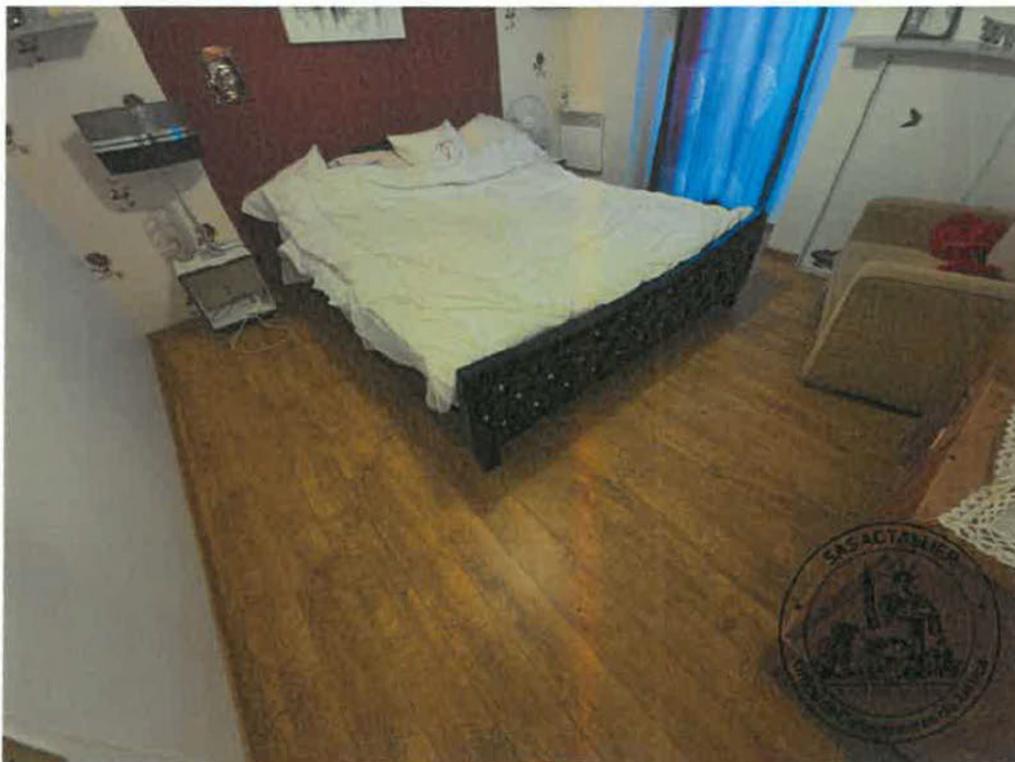
Je constate que le sol est en linoleum. J'observe des rayures dispersées et une usure superficielle principalement localisées au centre de la pièce et à proximité du lit. Aucun dégât majeur n'est visible.

J'observe que les murs sont peints en blanc, avec un mur d'accent rouge situé derrière le lit. Je note la présence d'étagères violettes sur le mur blanc opposé à l'entrée. Quelques traces mineures apparaissent sur le mur blanc près de la porte. Le mur rouge comporte des décorations murales. Les motifs floraux des murs adjacents au mur rouge demeurent intacts.

Il est à noter que le plafond ne présente aucune fissure visible. J'observe une légère décoloration diffuse autour du luminaire central, sans tache d'humidité ni craquelure.

Je constate que la porte présente une éraflure d'environ vingt centimètres sur sa partie inférieure. Je note que la charnière et la poignée fonctionnent normalement.
