Procès-verbal de Description

Date : 25 JUILLET 2025

**Lieu : 13 LOTISSEMENT LE PRIEUR
TREZELLE**

Suite à un commandement de payer valant saisie immobilière signifié par acte de mon ministère en date du 30 juin 2025, il m'est demandé de dresser un procès-verbal de description conformément à l'article R322-1 du Code des Procédures Civiles d'Exécution du bien situé 13 lotissement Prieur à TREZELLES

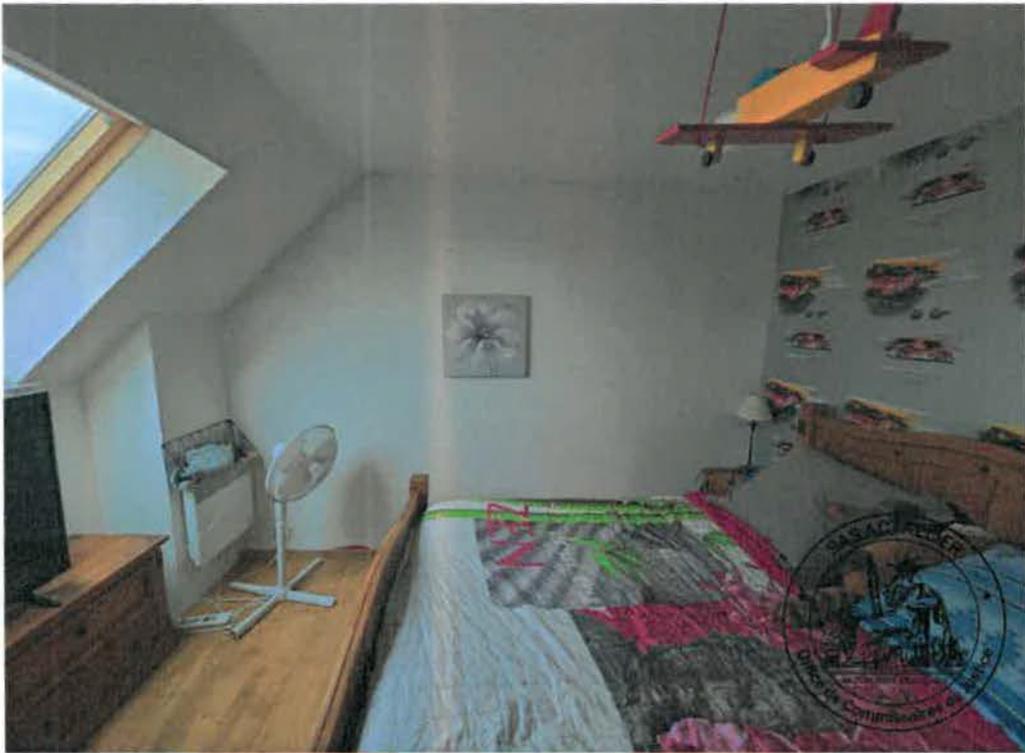
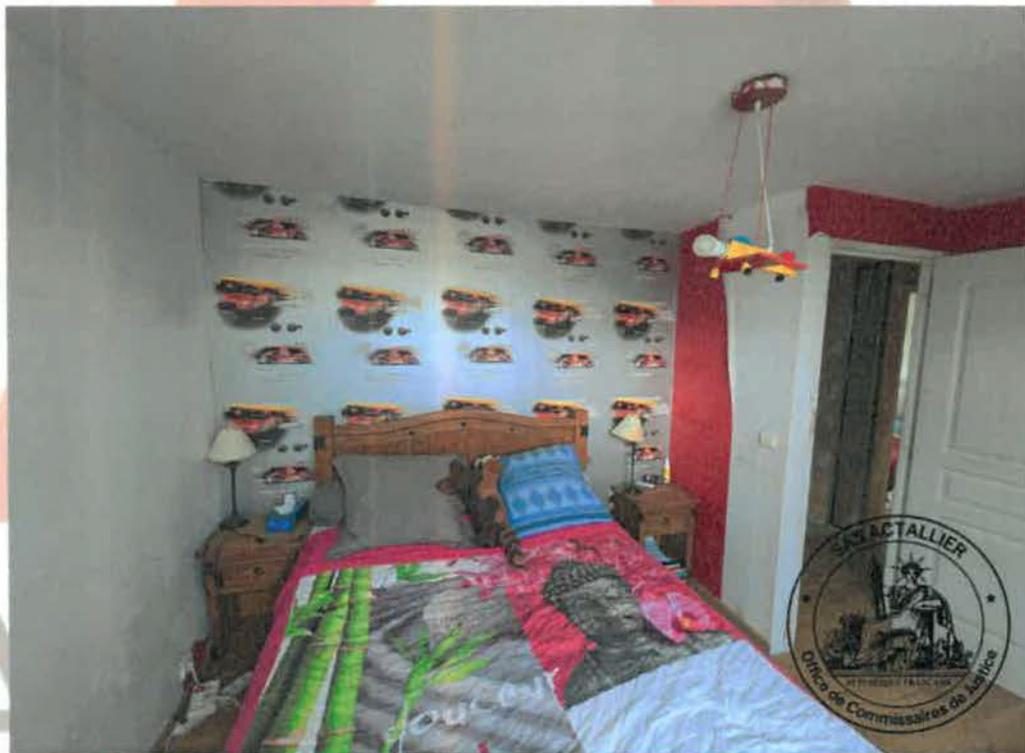
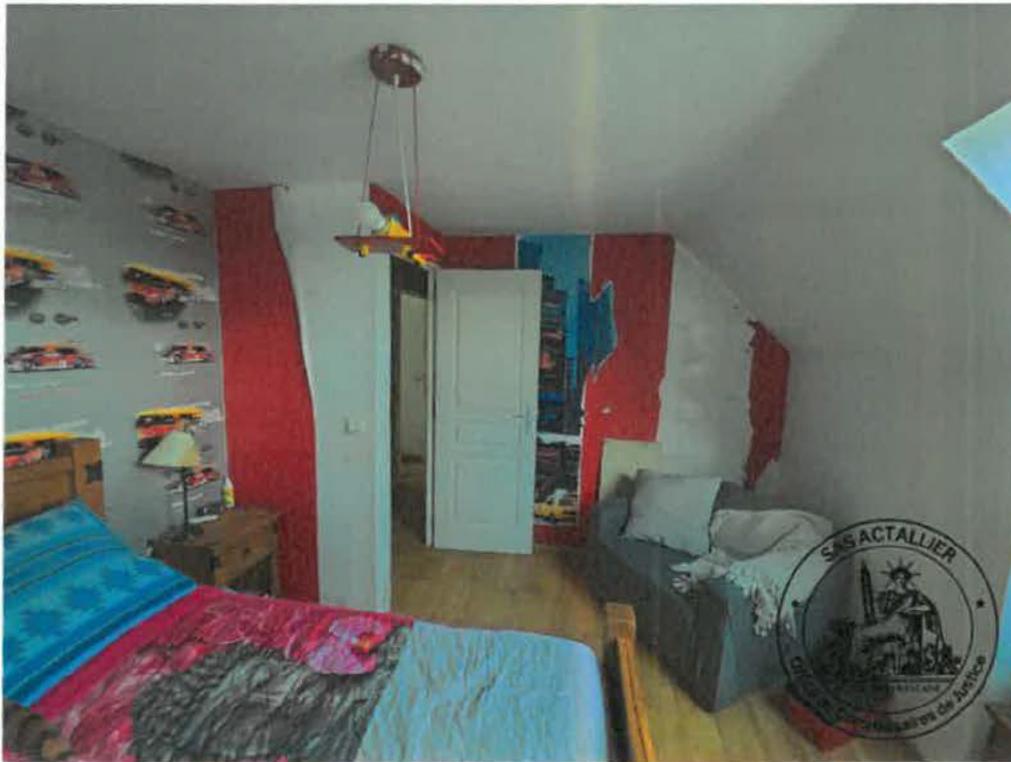
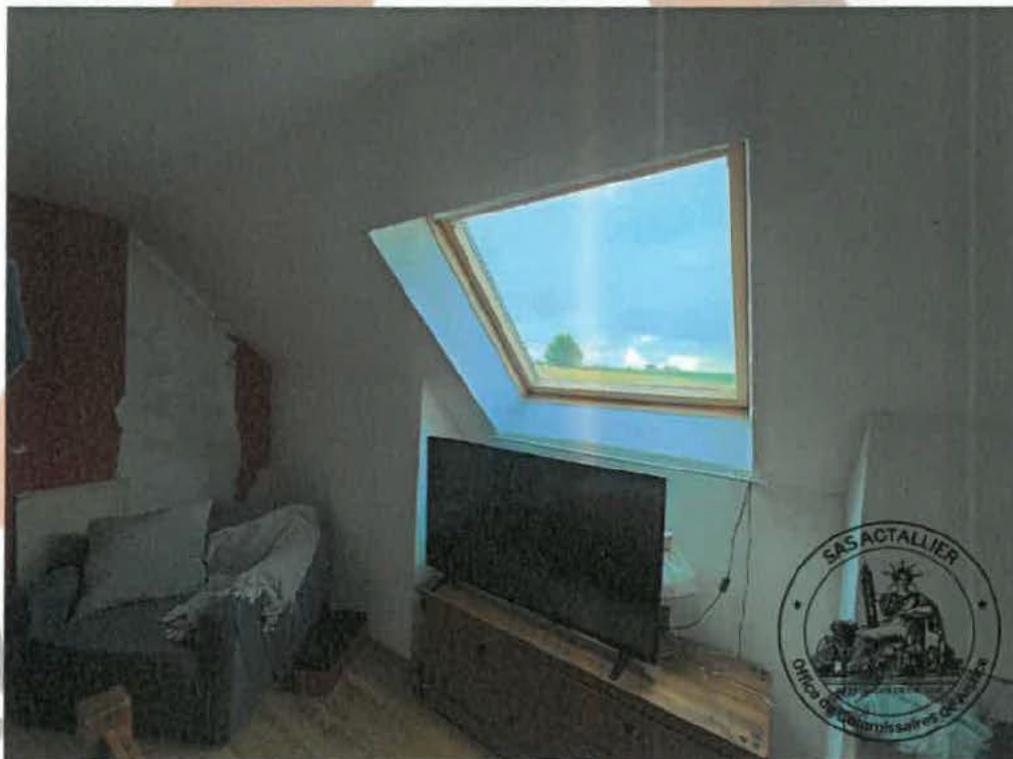
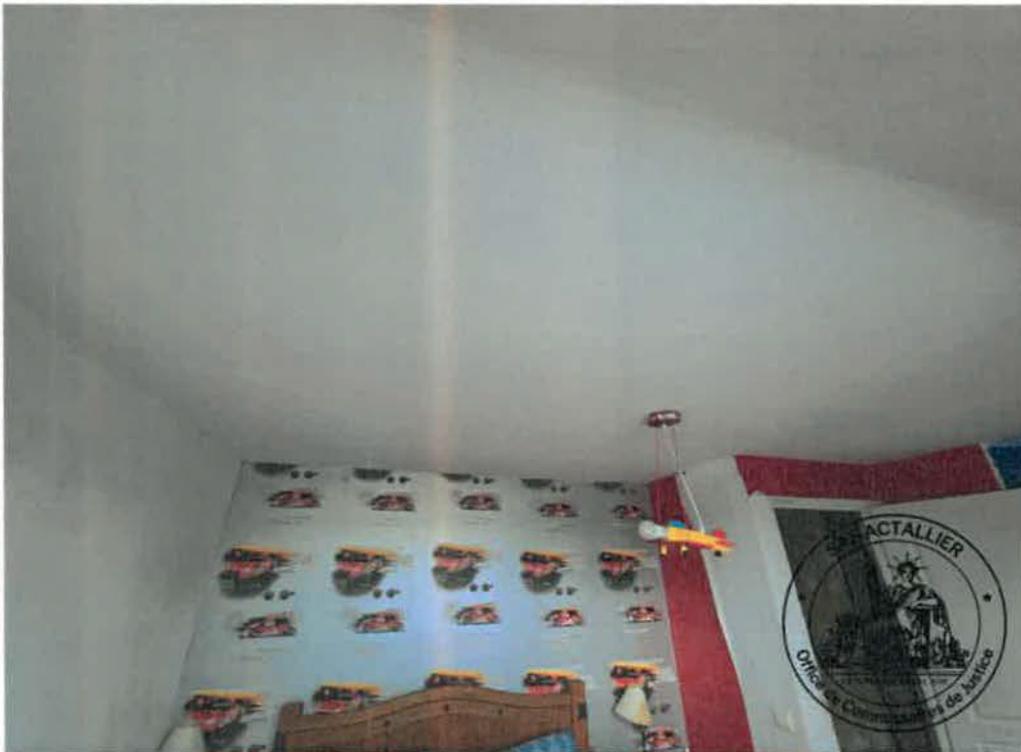
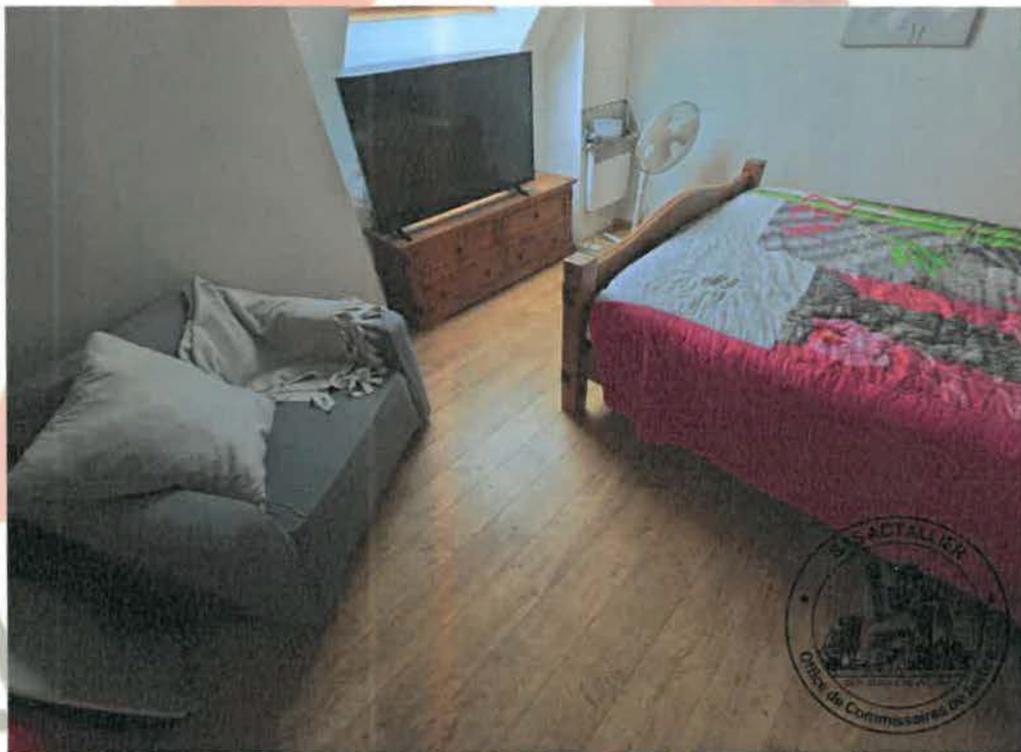
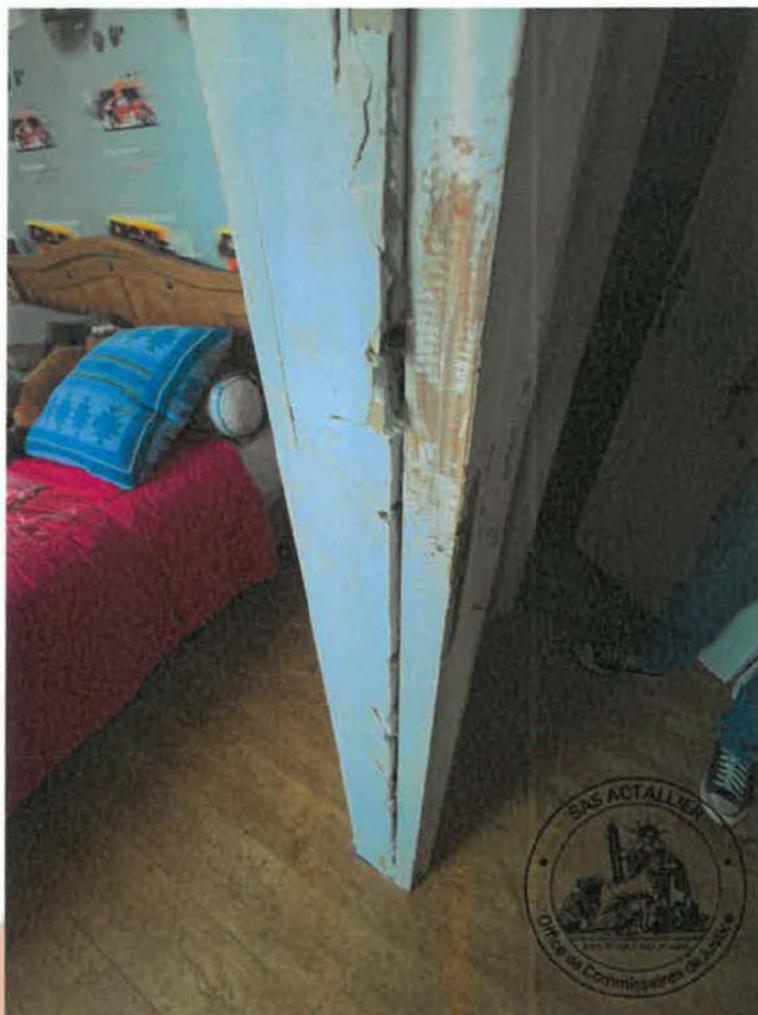
Je constate que le sol, constitué de linoléum, présente plusieurs rayures superficielles dispersées autour de la zone centrale et à proximité du lit. Aucune déformation visible n'apparaît.

J'observe que le mur opposé à l'entrée est recouvert d'un papier peint à motifs de voitures et ne présente pas de défaut visible. Je note que le mur adjacent, peint en rouge, laisse apparaître le plâtre dans des zones détériorées situées vers le coin supérieur gauche et près de la porte. Il est à noter que le mur sous la fenêtre de toit, peint en blanc, comporte quelques éraflures légères réparties.

Je constate que le plafond, peint en blanc, ne présente ni tache ni décoloration ; une légère irrégularité de surface est perceptible, sans incidence apparente sur la structure.

J'observe que la fenêtre de toit est intacte, sans dommage visible sur son cadre. Je note que la porte d'entrée présente des fissures verticales et une érosion du matériau sur la partie médiane de son montant.

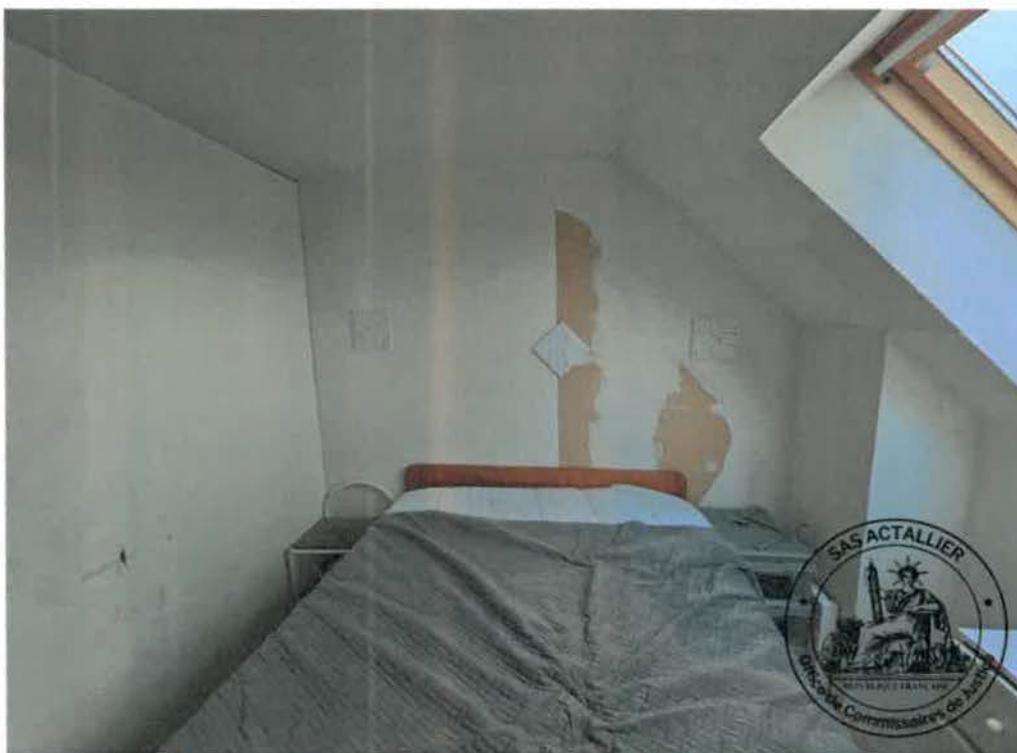
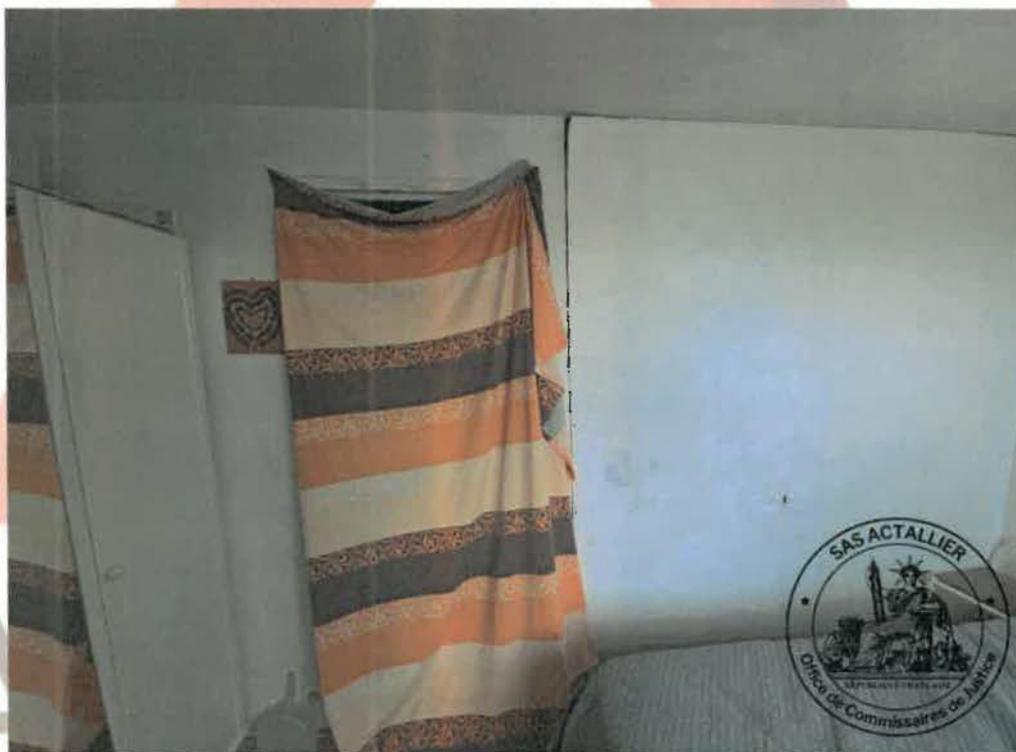
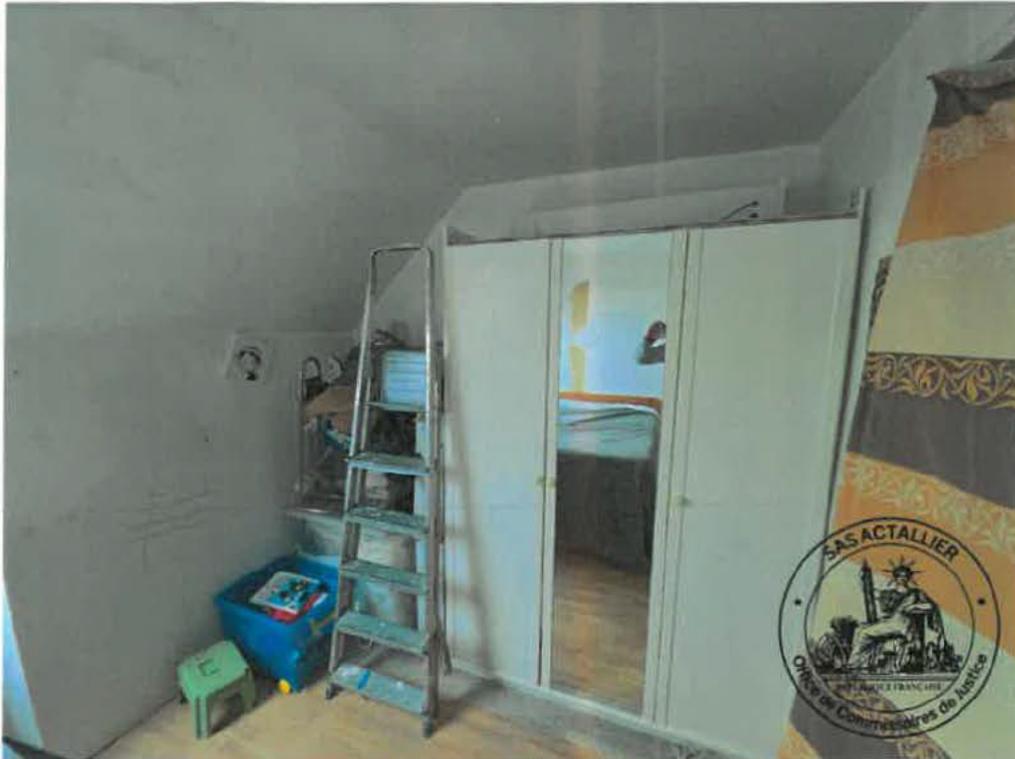
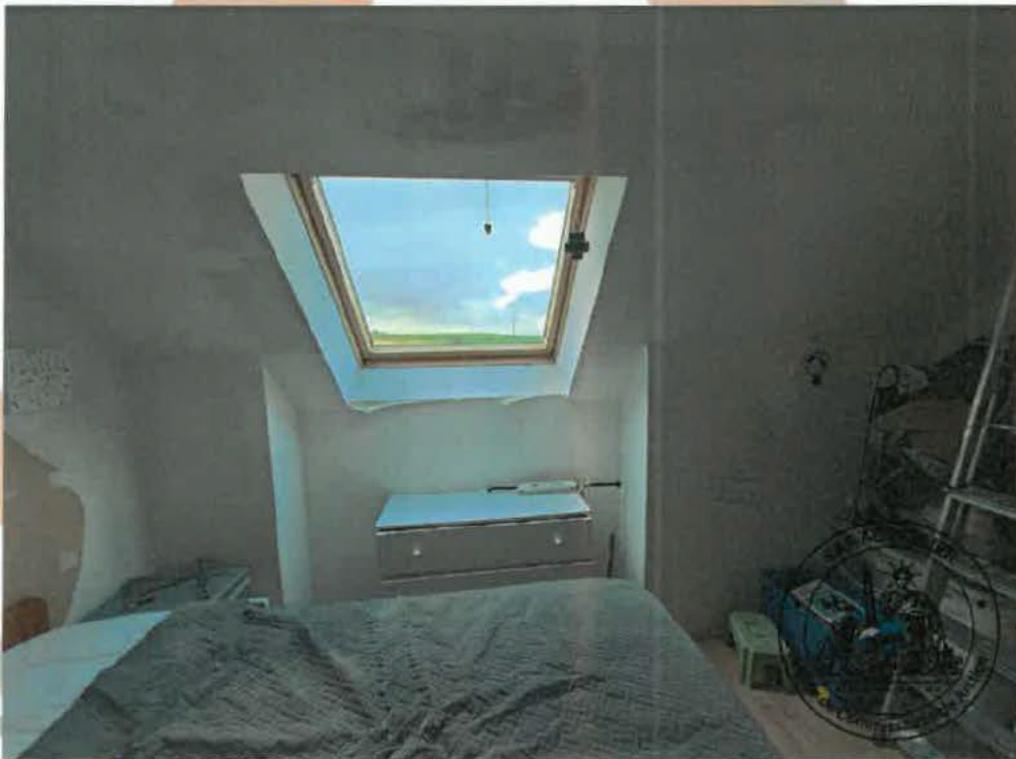
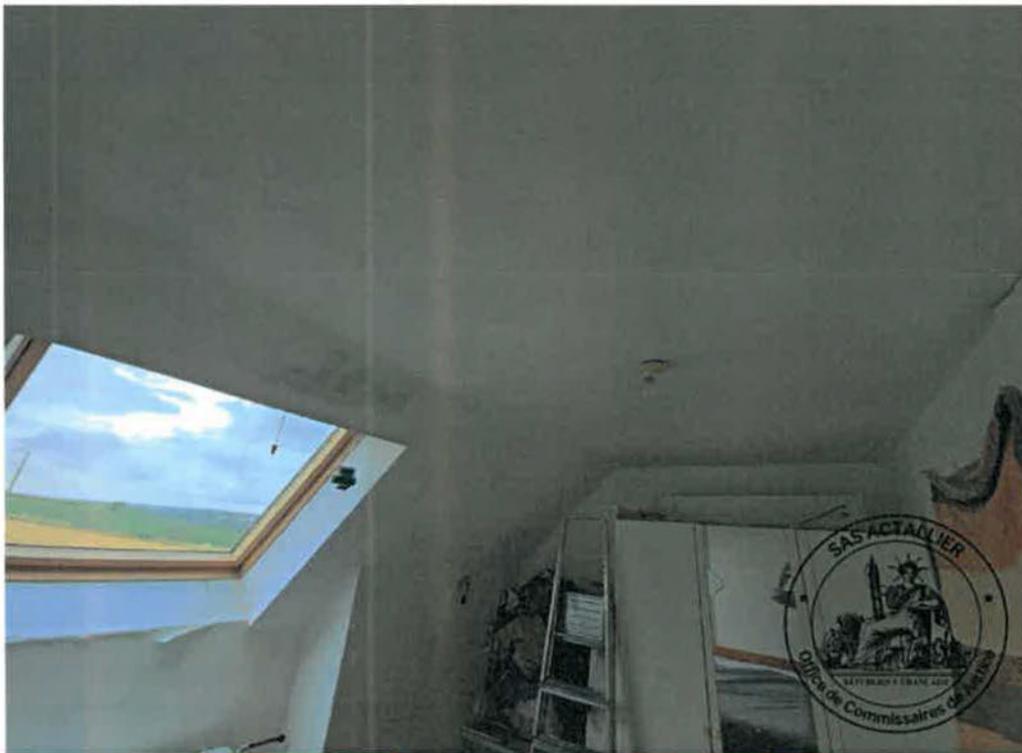
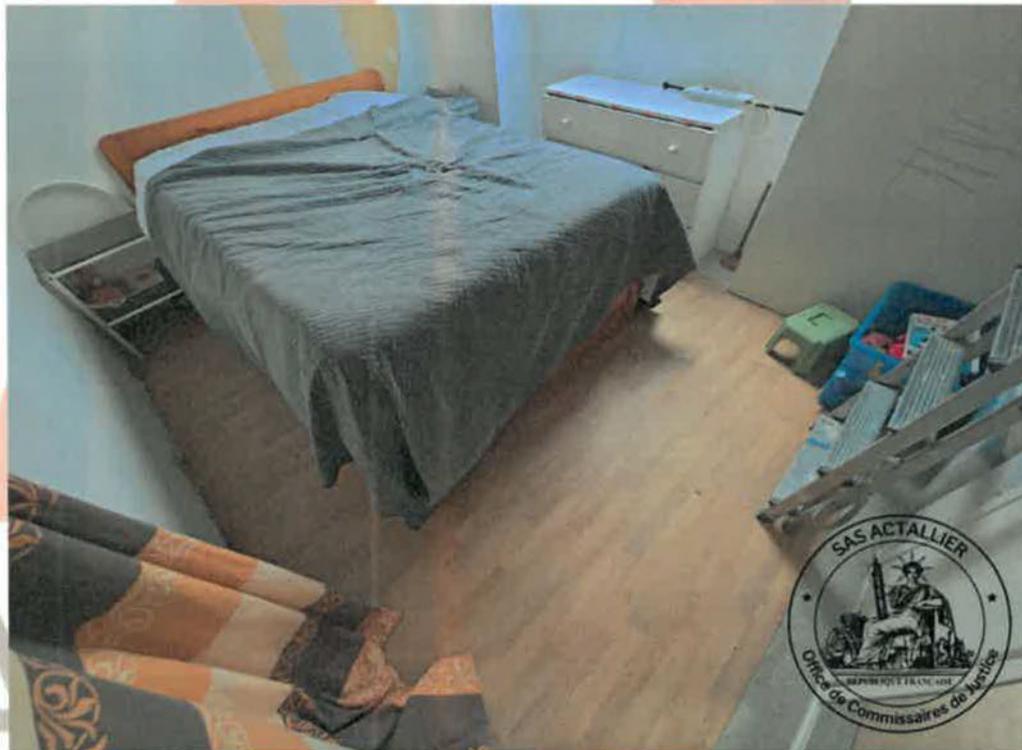
Je constate que le sol est revêtu d'un linoléum clair, dépourvu de fissures visibles et présentant des traces d'usure localisées près du lit ainsi que devant la porte.

J'observe que le mur opposé à l'entrée comporte une fissure verticale d'environ dix centimètres située au centre de la surface.

Je note que le mur attenant, situé à droite du précédent, présente des écaillures de peinture et une zone de décollement de coloration marron clair proche du coin.

Il est à noter que le plafond, uniformément peint, comporte une tache brunâtre d'humidité d'environ vingt centimètres de diamètre à proximité de la fenêtre.

Je constate que la porte du placard, placée à gauche du lit, présente une éraflure verticale superficielle d'environ vingt centimètres près du bord.

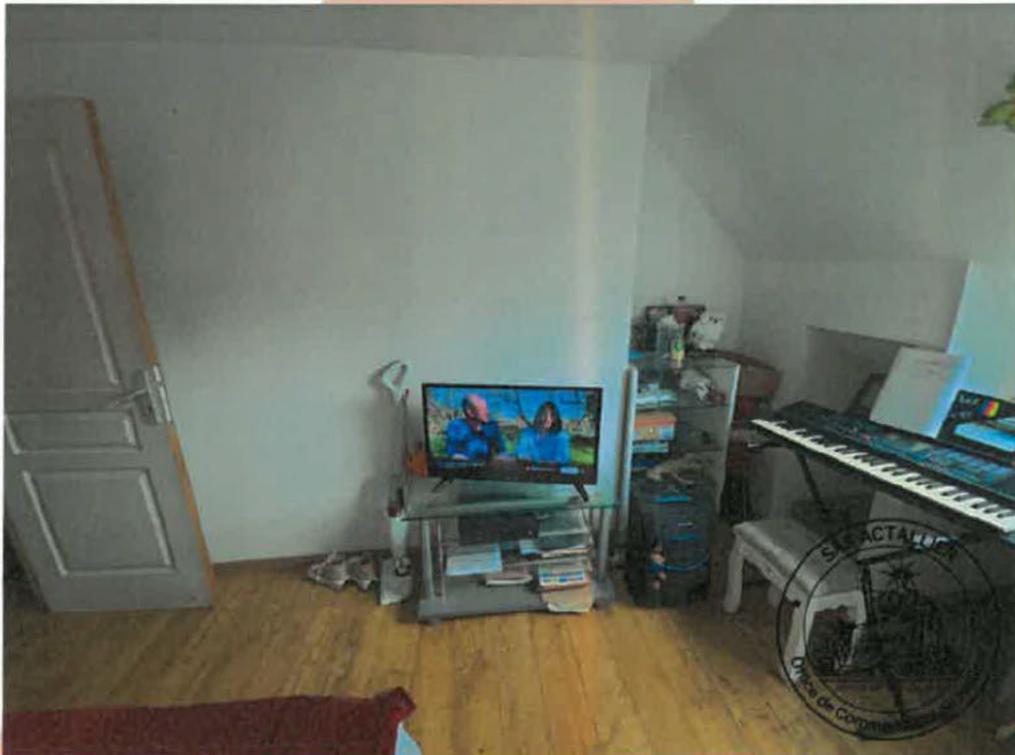
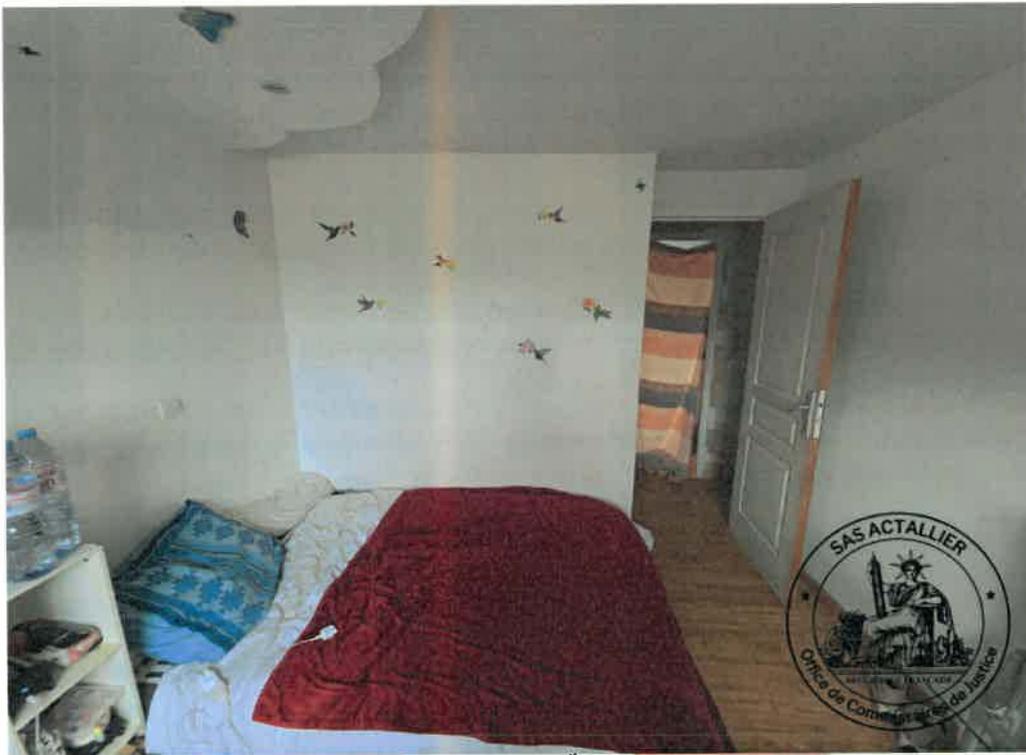
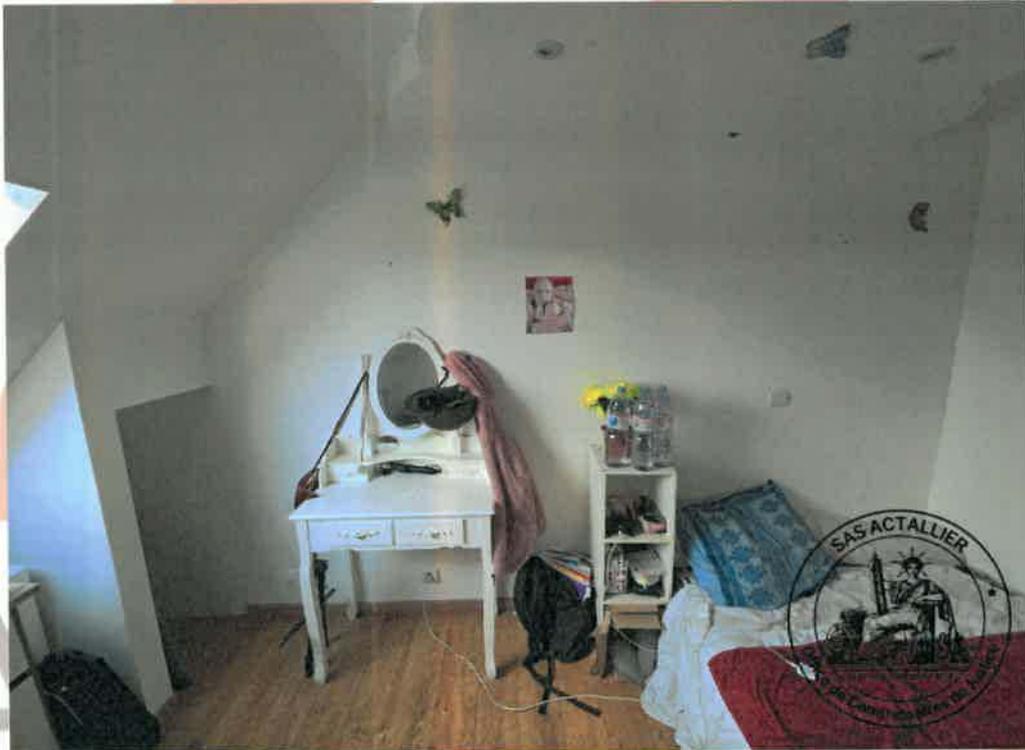
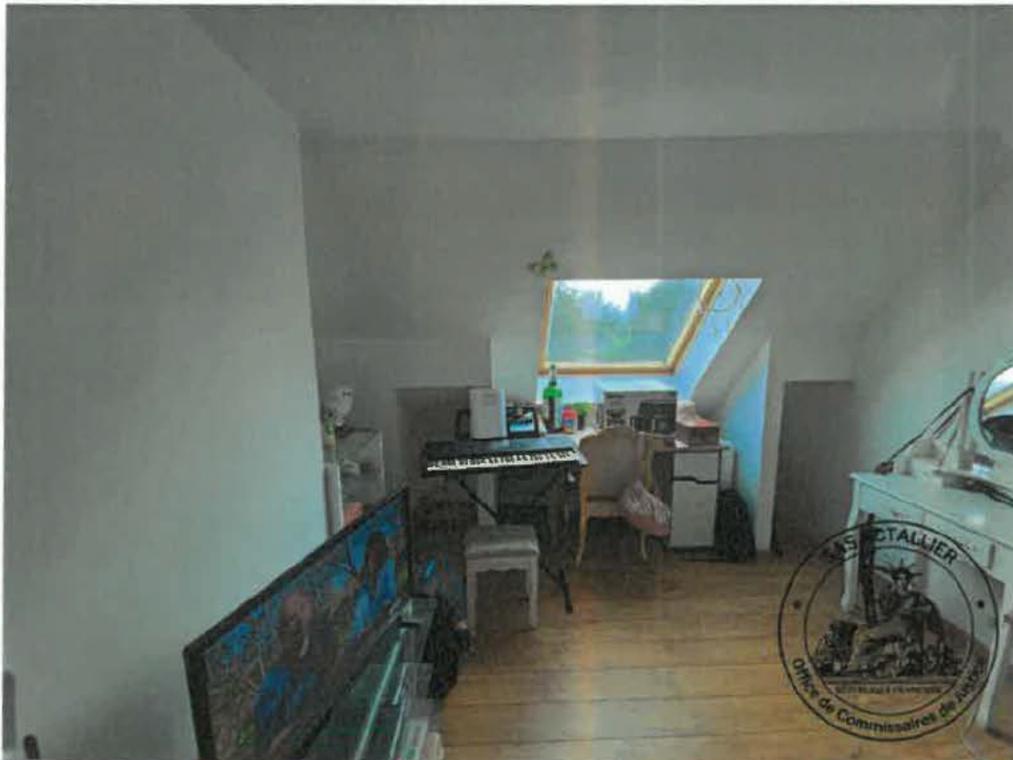
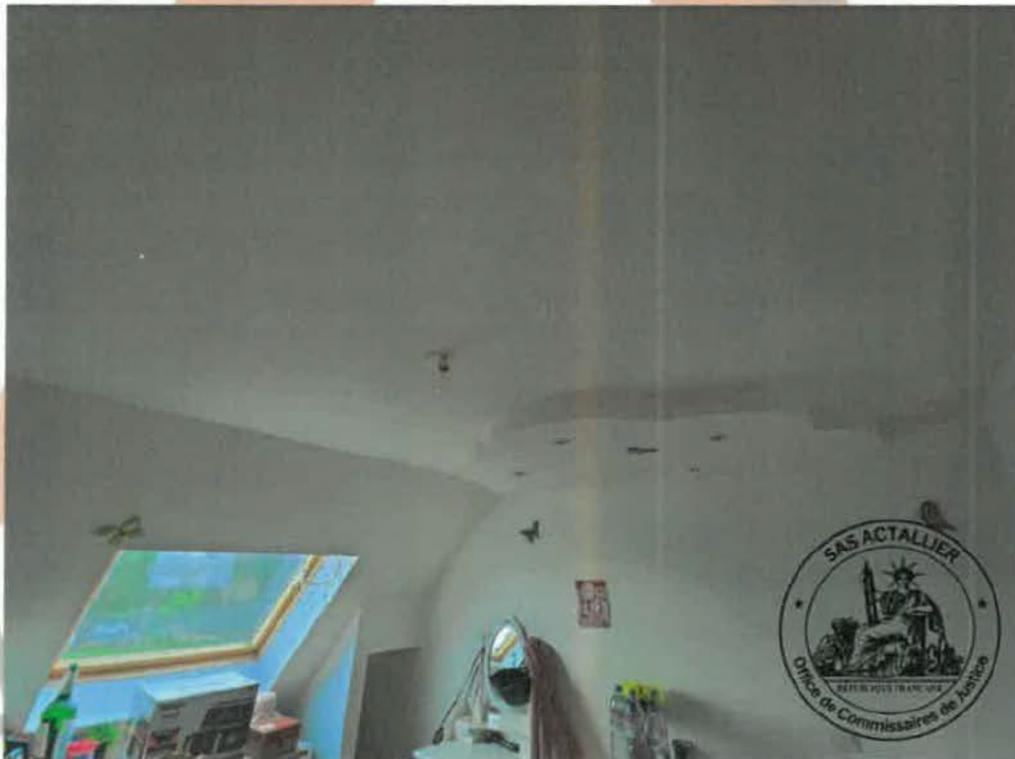
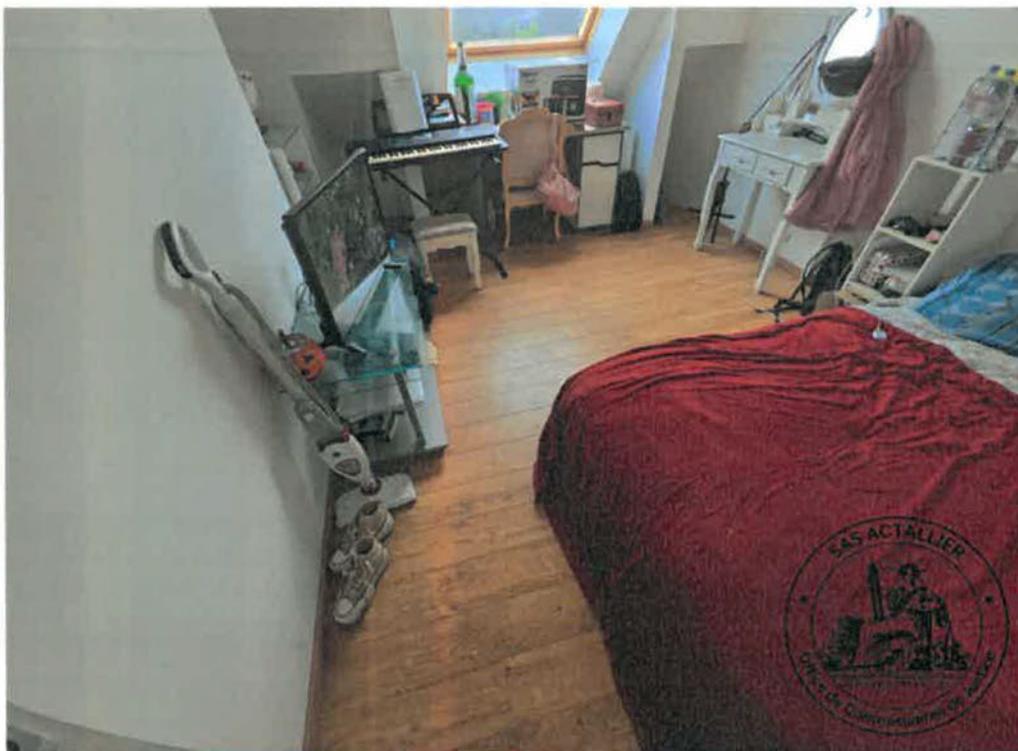
Je constate que le sol est revêtu d'un linoléum présentant plusieurs rayures et marques d'usure localisées près du lit ainsi qu'au niveau du passage entre la porte et le centre de la pièce. J'observe qu'aucune fissure n'est visible et que la surface demeure régulière, avec une disposition linéaire des lames.

Je note que les murs, peints en blanc, comportent quelques traces et éraflures mineures sur le mur côté lit, principalement à proximité du lit et du bureau. Il est à noter que des stickers représentant des papillons et des oiseaux sont apposés par endroits.

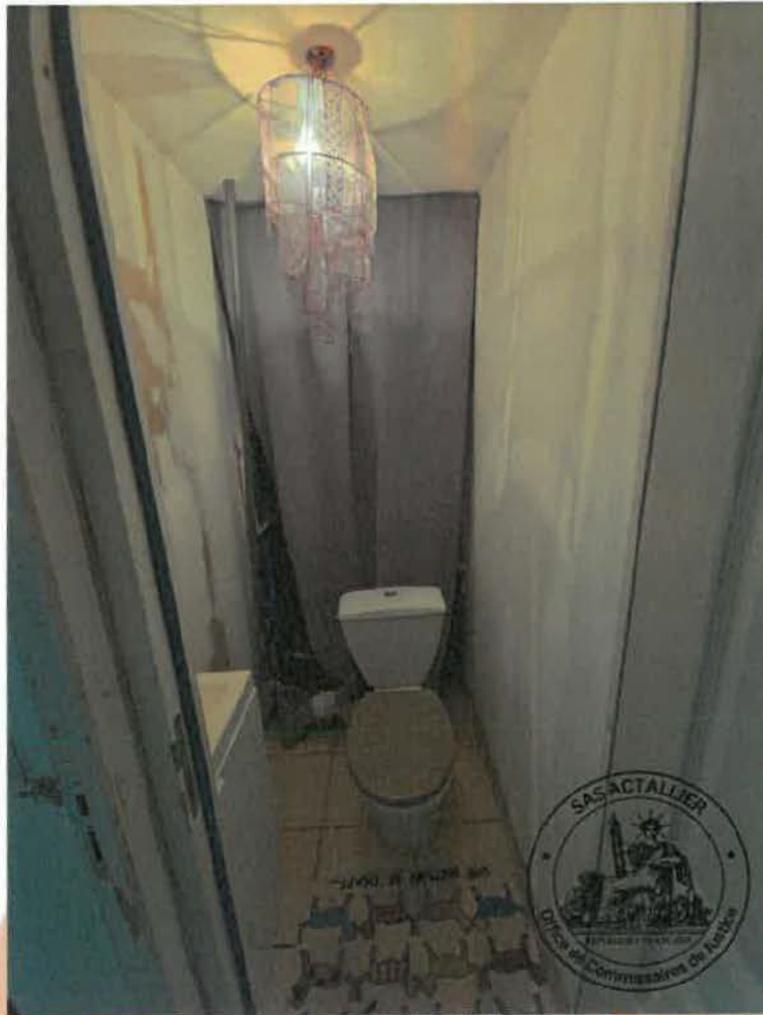
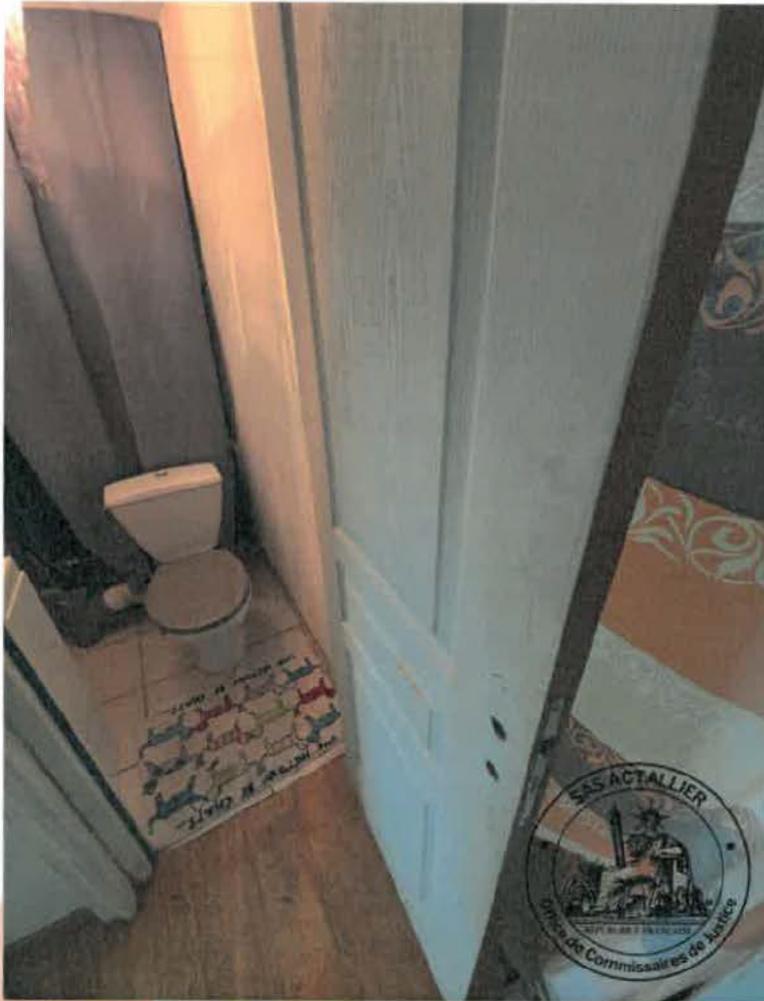
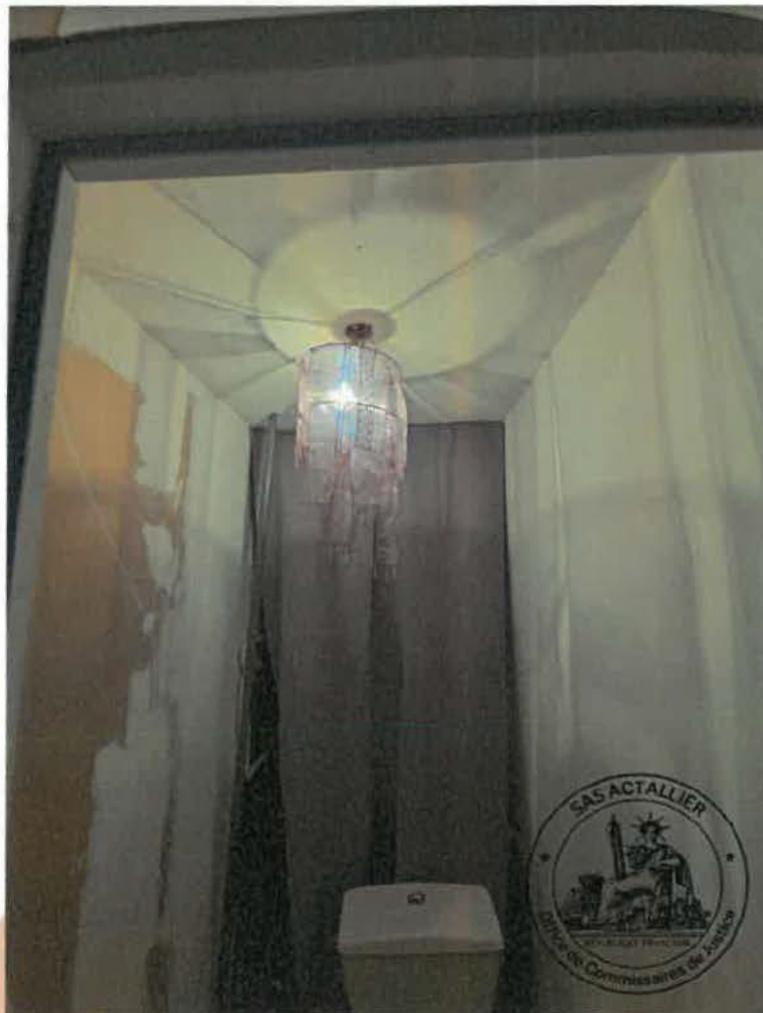
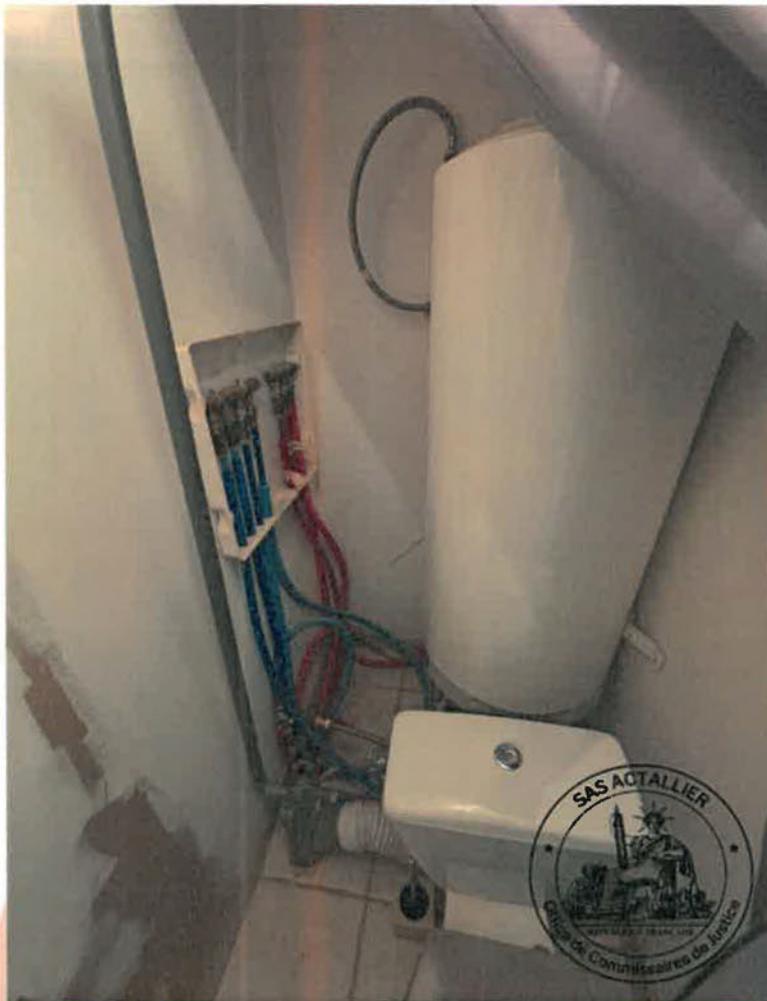
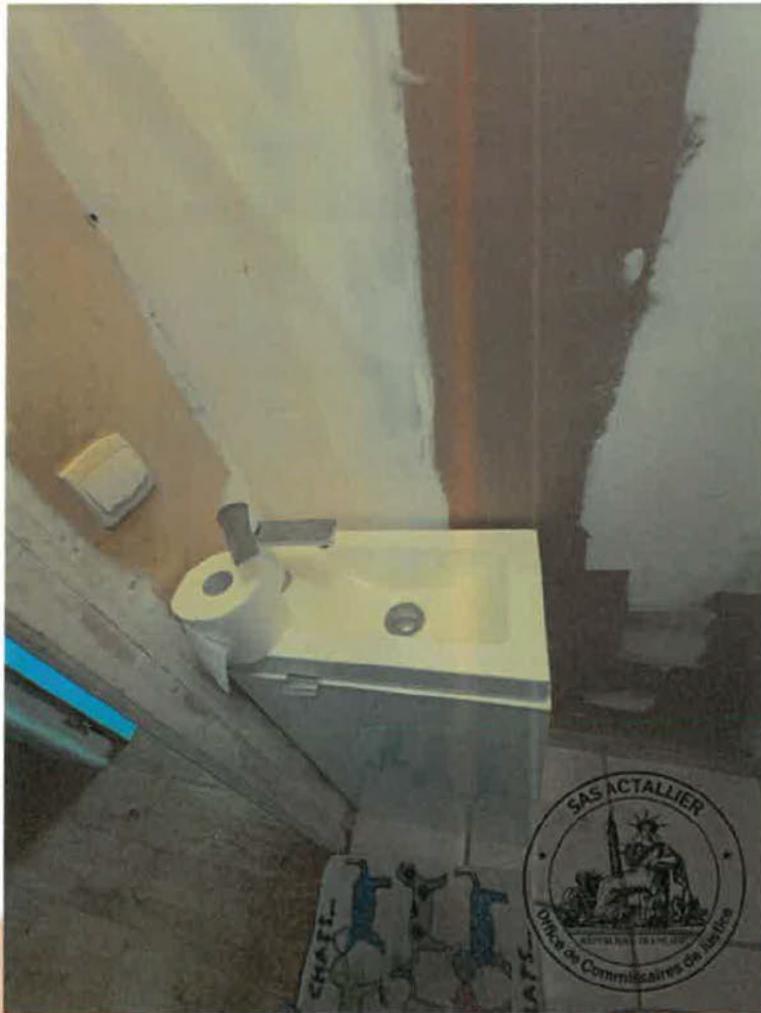
Je constate que le sol, composé de carreaux de carrelage de teinte claire, ne présente ni fissure ni éclat. J'observe toutefois une usure légère et plusieurs marques d'utilisation localisées au pied des équipements sanitaires, notamment à la base du WC.

J'observe que le mur à gauche en entrant présente des zones où la peinture est écaillée, ainsi que des traces brunâtres diffuses s'étendant verticalement sur environ un mètre. À droite, je note que le mur est plus uniforme ; de petites éraflures sont visibles vers la plinthe, à proximité du sol.

Je constate que la porte coulissante, partiellement ouverte, présente sur son côté droit plusieurs zones éraflées et un manque de peinture autour de la poignée, sans autre anomalie visible.

Je constate que les toilettes, composées d'une cuvette blanche et d'un réservoir en céramique, sont munies d'une chasse d'eau à bouton poussoir. La cuvette ne présente pas de fissure ; le siège, de couleur taupe, affiche une usure légère.

Je note enfin qu'une petite vasque, positionnée à gauche en entrant, est équipée d'un robinet métallique et ne présente pas de défaut structurel. Un léger dépôt de calcaire est visible au pourtour du robinet.
