## PROCES - VERBAL DE CONSTAT

REQUERANT : **BNP PARIBAS**  
DATE : 29.06.2023  
AFFAIRE : D2300090

Il convient de procéder à la description du bien immobilier sis 1080 route de Lignièrès- 74130 GLIERES VAL DE BORNE.

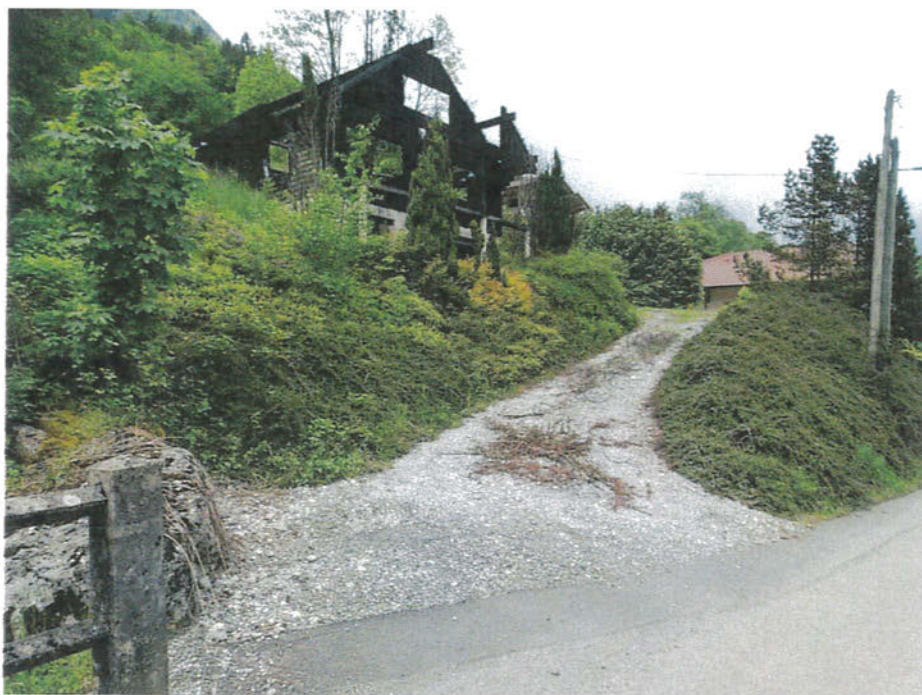
**Photo 1**

**Le chalet a été entièrement détruit par un incendie dans la nuit du 21 au 22 février 2021 et la bâtisse est aujourd'hui calcinée, les ouvertures ont été détruites ainsi que les cloisons intérieures, le plancher, l'escalier et la toiture.**

Le bien est prolongé, à l'extérieur, par une terrasse en dalles béton ainsi que par une parcelle enherbée à flan de montagne avec aménagement d'une terrasse en partie supérieure.

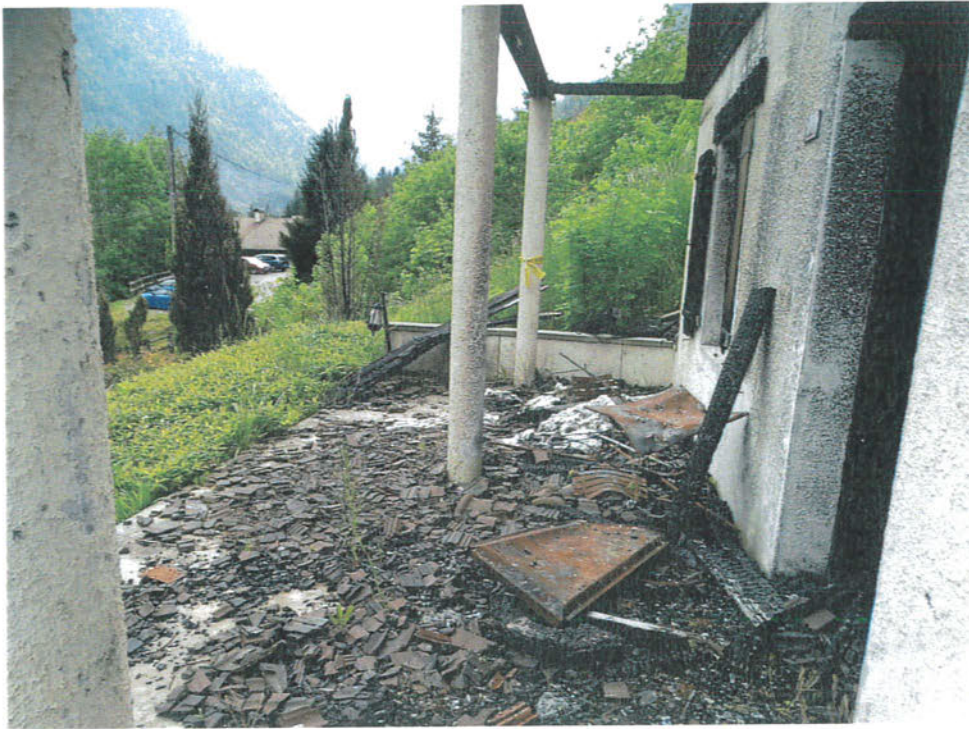
Photo 3

\* d'un chalet élevé sur 3 niveaux avec les vestiges d'une terrasse côté Ouest et un terrain attenant en pente côté est.

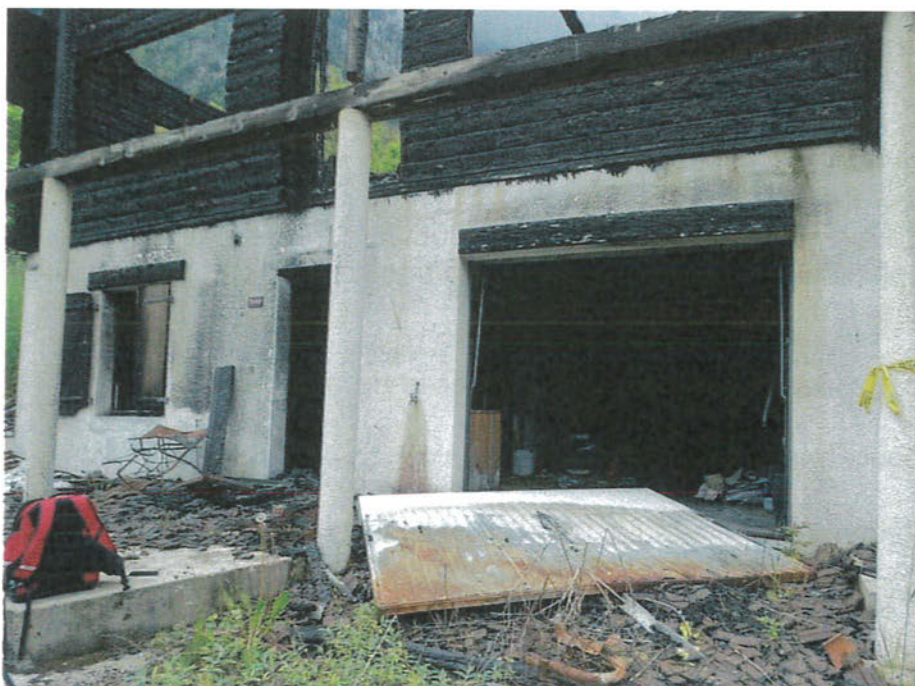
**Photo 4**

La porte métallique est détruite et déposée au sol.

Le sol, les murs et le plafond sont en béton brut.  
Des gravats et débris jonchent la pièce.

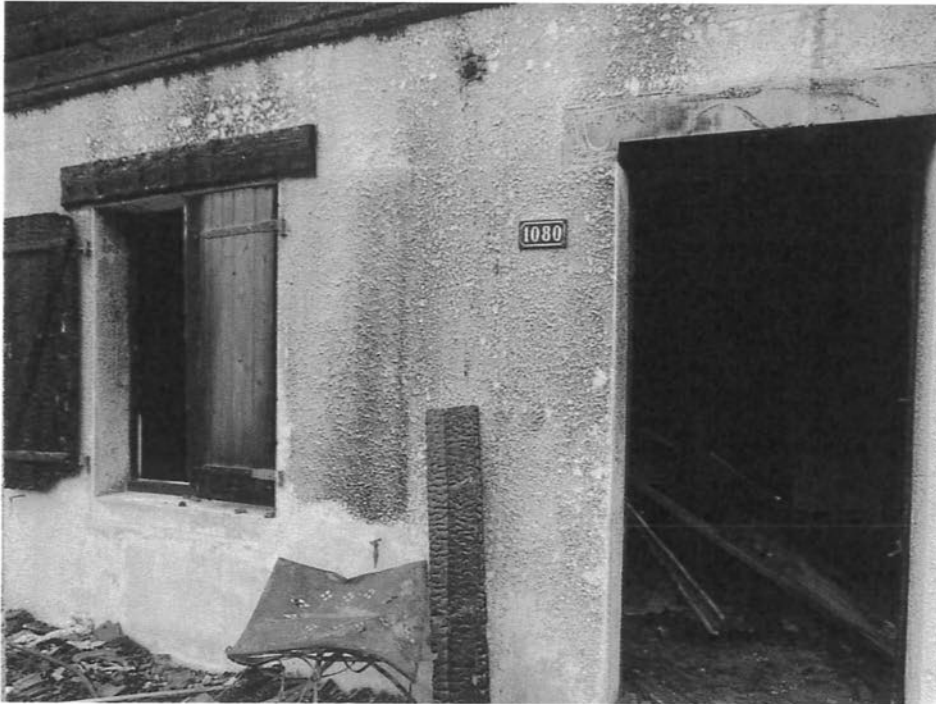
Photo 6

Jouxtant le garage, un local à usage d'habitation ouvre coté Est par une porte d'entrée. L'éclairage de la pièce est assuré par une fenêtre dont le virage est détruit. Des volets en mauvais état ferment cette fenêtre.

Les meubles et équipements sont entièrement calcinés

Le sol est en carrelage revêtu de suie, les cloisons sont brulées ainsi que la sous face de plafond.

Cette pièce dessert le garage par une porte de service (détruite) et le niveau supérieur par un escalier (détruit)

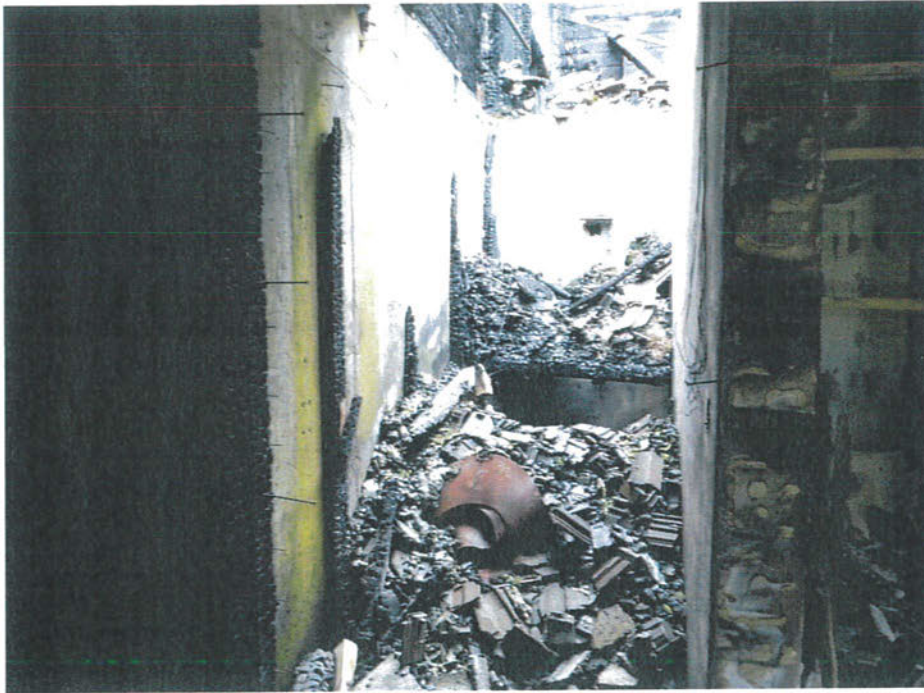
**Photo 8 (escalier)**

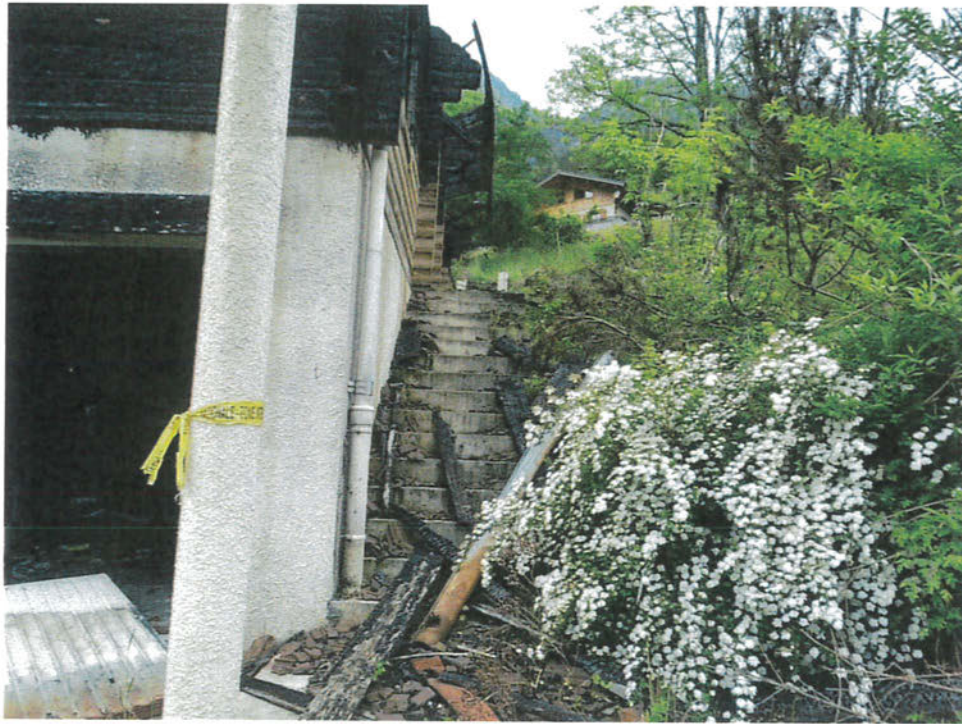
Photo 9

La partie boisée type « chalet finlandais » repose sur le soubassement en béton. L'ensemble de cette structure a été détruit par l'incendie.

Le bien ne possède plus de charpente, ni de couverture.

Les ouvertures extérieures (portes et fenêtres) ont été détruites.

Les cloisons intérieures ont été détruites

La terrasse bois, coté Est, a été entièrement détruite, il ne reste visible que les piliers bétons qui soutenaient la structure.

Je note l'absence de plancher intérieur permettant de créer un niveau R+2.

Il reste visible des vestiges de poutres calcinées.

L'ensemble du bien est envahi de gravats, bois calciné, ferraille, tuiles.

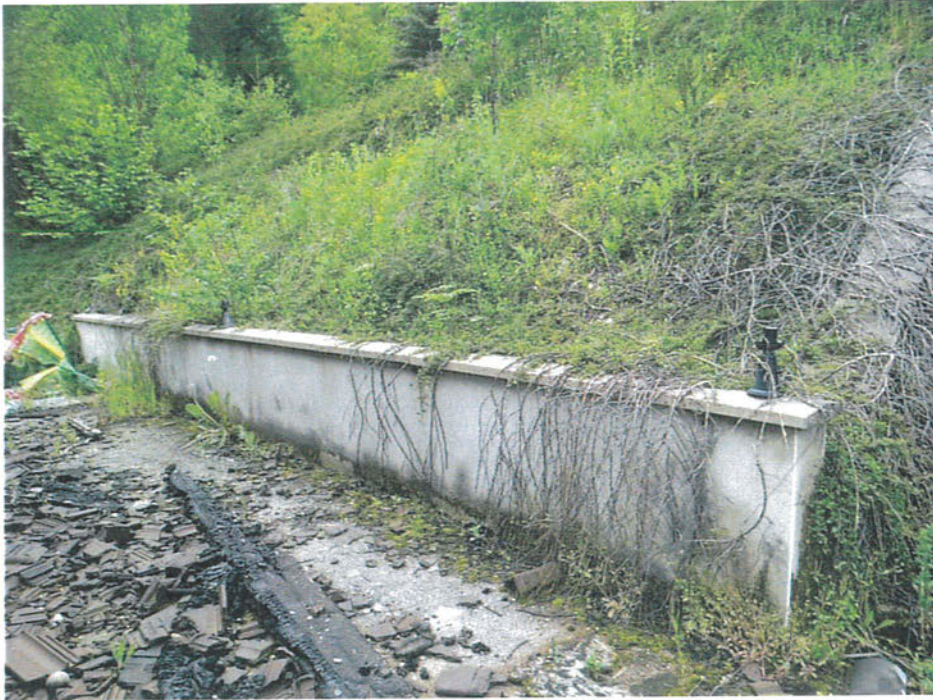
*Photo 14*

- La partie haute est boisée et entièrement détruite
- La partie basse en béton est calcinée, les ouvertures et volets sont très endommagés.
