PROCES VERBAL DE CONSTAT

PROCÈS-VERBAL DE CONSTAT

- **MARDI TRENTE ET UN AOUT DEUX MILLE VINGT ET UN A QUATORZE HEURES TRENTE A AULON 31420, le village, où étant, en présence de Monsieur Yannick LAGES, serrurier, de Monsieur GOTTERO Jean, père de Madame Céline GOTTERO,**

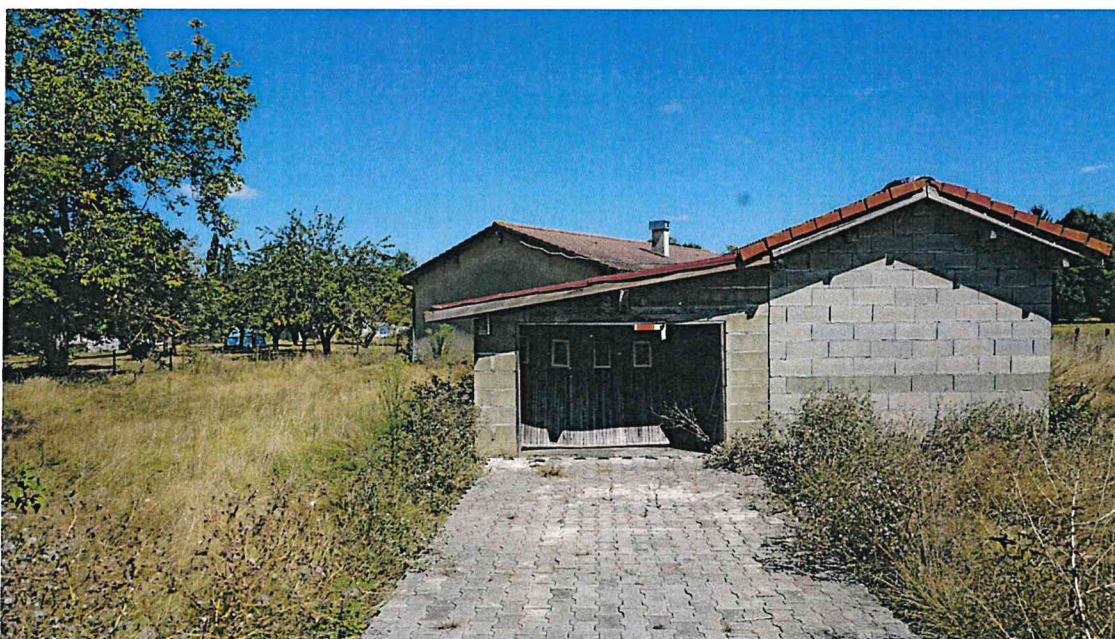
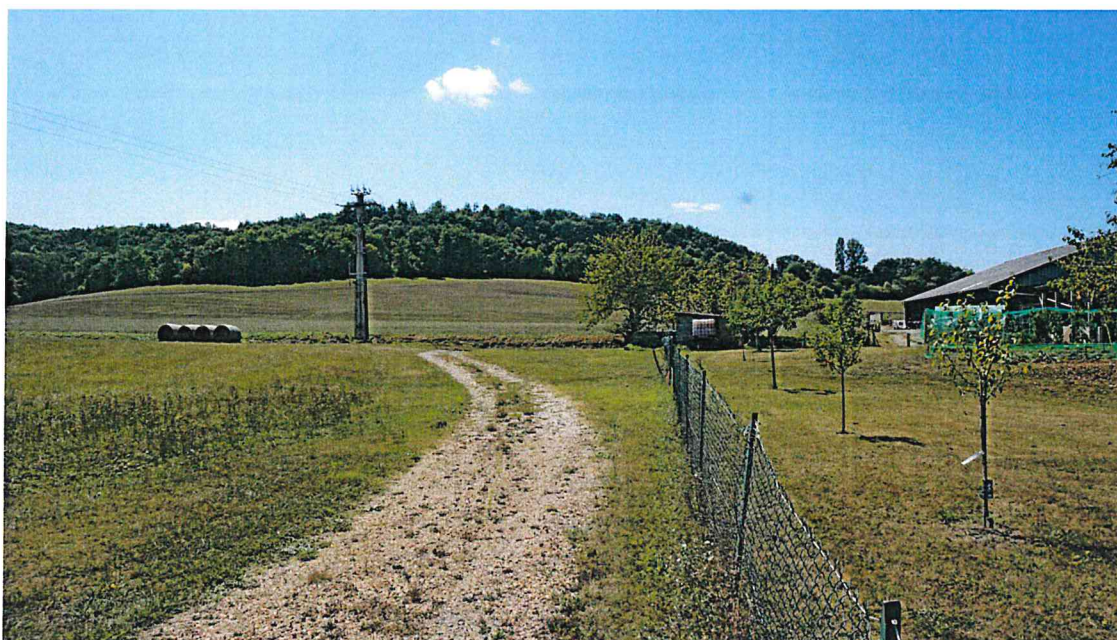
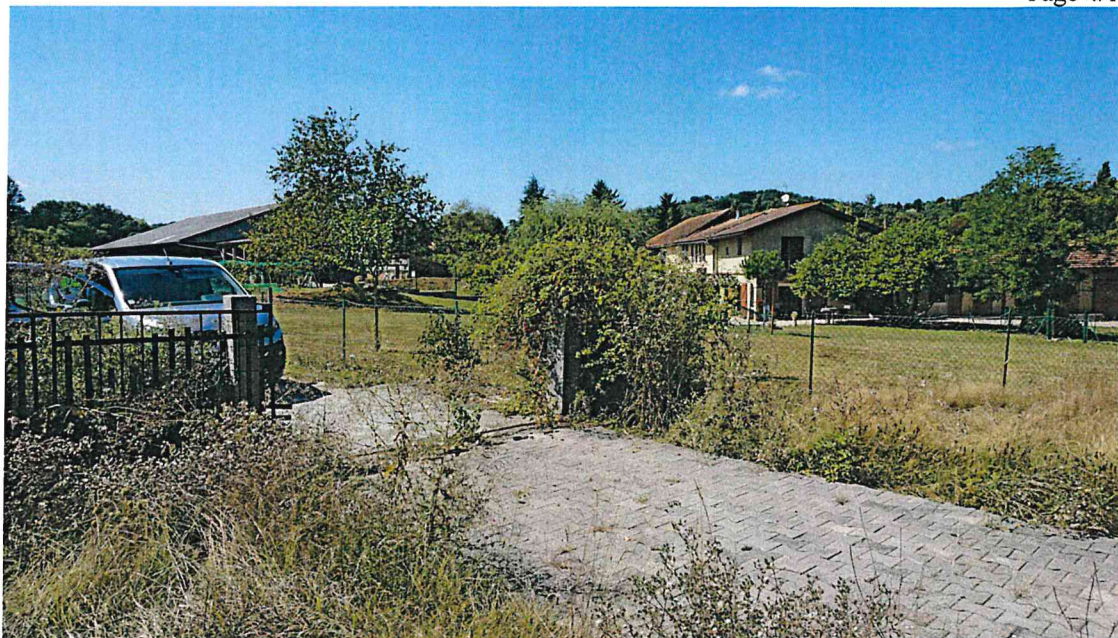
Il existe en entrant un portail coulissant, derrière le portail une construction sauvage à usage de garage à l'état brut, en mauvais état.

La façade est enduite d'un crépi jaune, la couverture est en tuiles, le tout en état d'usage.

La parcelle n'est pas entretenue, ni la maison.

La clôture est constituée d'un grillage léger.

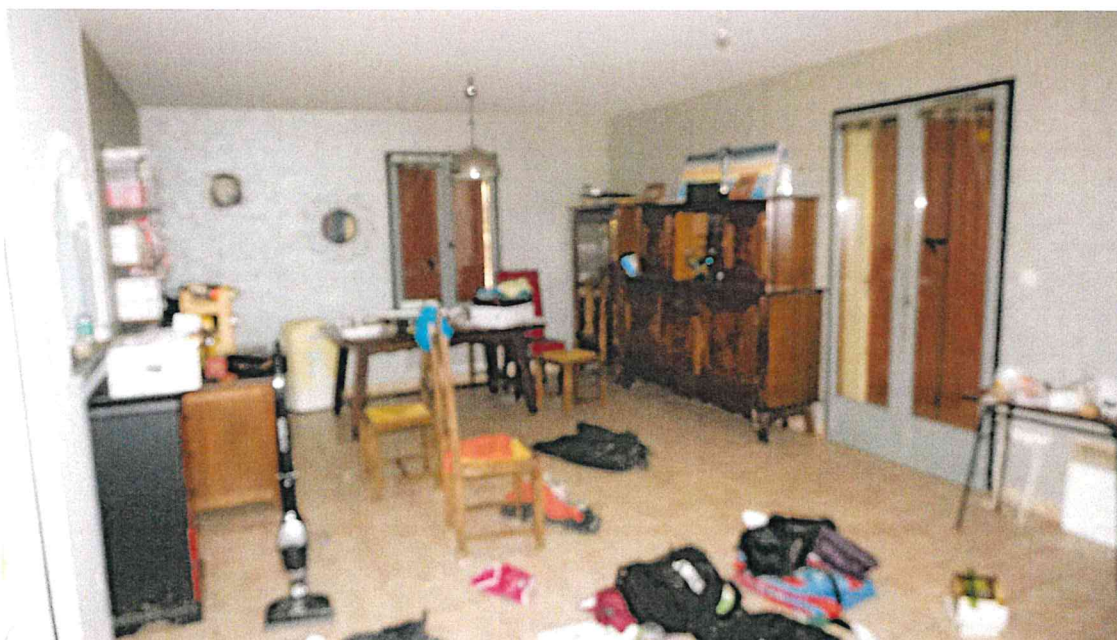
- **PIECE PRINCIPALE**

Les murs sont tapissés, le tout défraîchi, le badigeon de peinture du plafond est également défraîchi.

Il existe un poêle à pellets dans la pièce et un convecteur électrique type radiant, le tout encombré, en désordre.

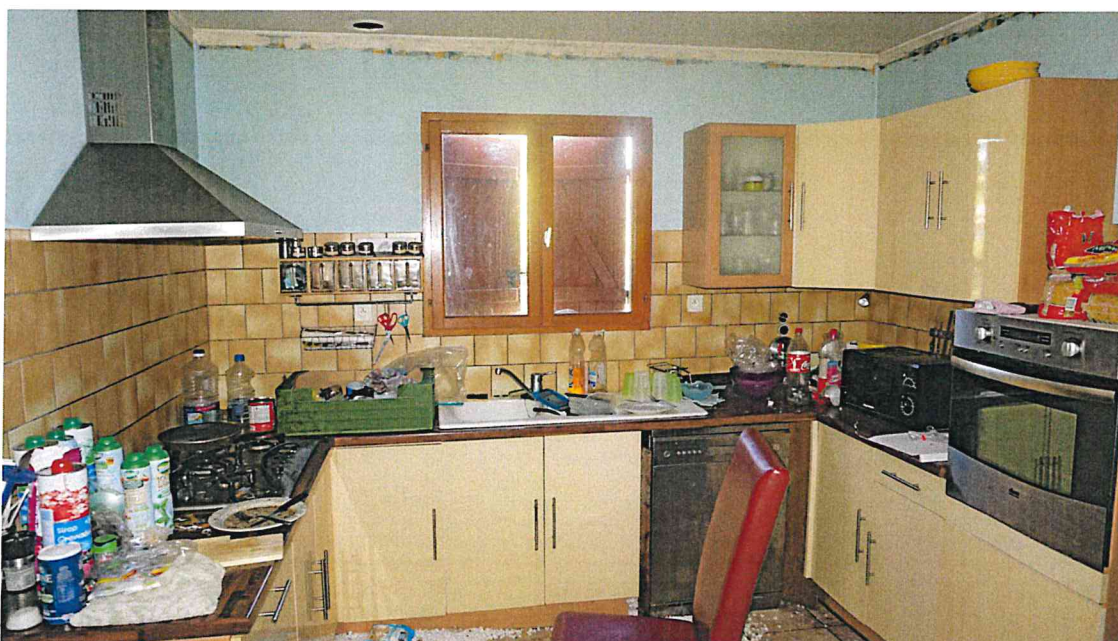
Il existe ensuite une cuisine équipée avec un accès passe-plat, des éléments hauts et bas, le tout quelque peu défraîchi.

Les murs sont ensuite tapissés, le tout défraîchi, comme le badigeon de peinture du plafond.

Il existe une ventilation sans grille.

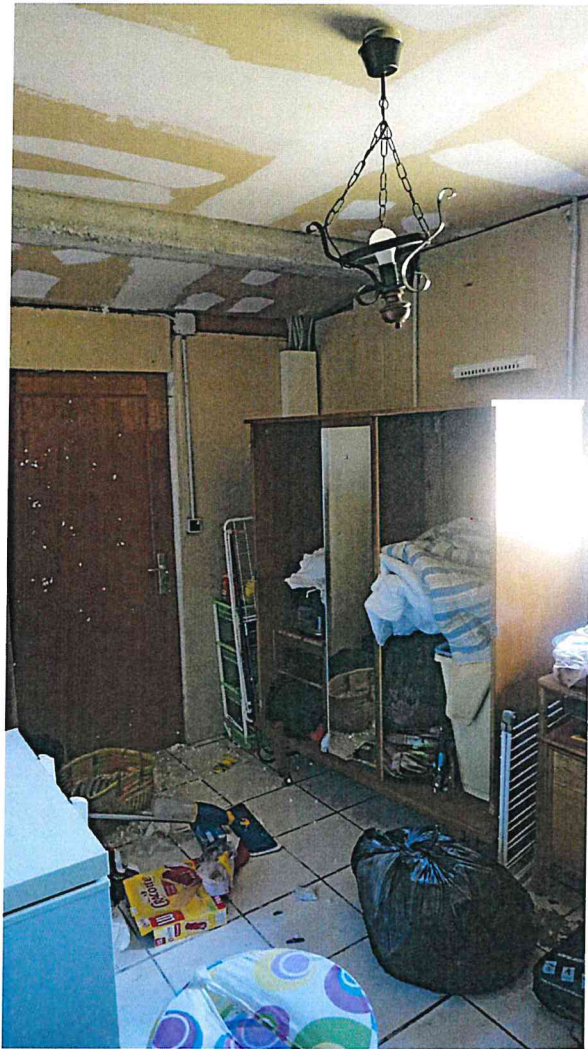
- ARRIERE CUISINE

La porte en contreplaqué est légèrement défraîchie.

Les murs sont à l'état brut comme le plafond en placoplâtre.

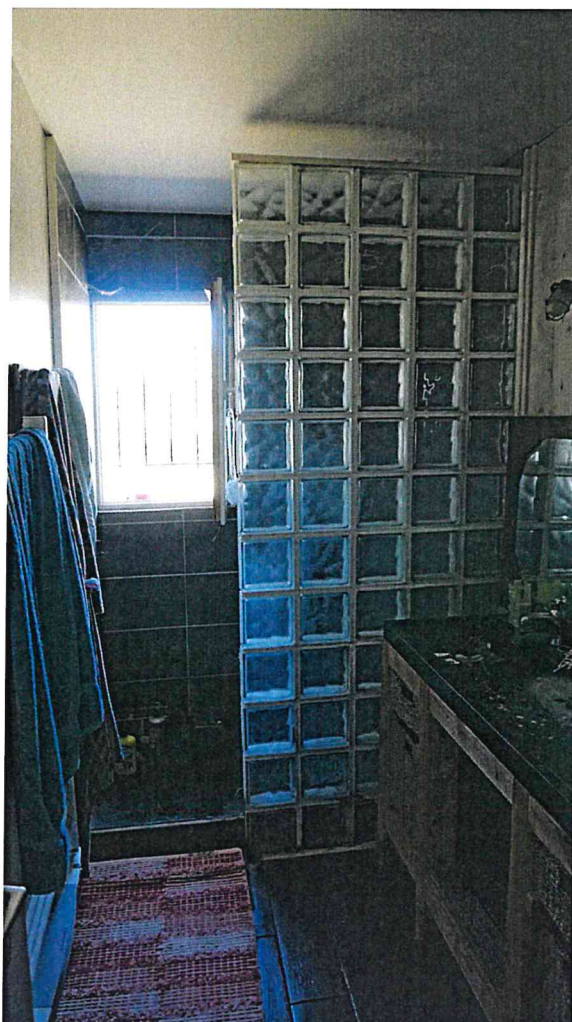
- **SALLE DE BAINS**

Le sol est constitué d'un carrelage en état d'usage.

Les murs sont doublés avec un lambris en état d'usage.

Il existe une fenêtre un vantail, menuiserie en bois, double vitrage, verre opaque, barreaudée.

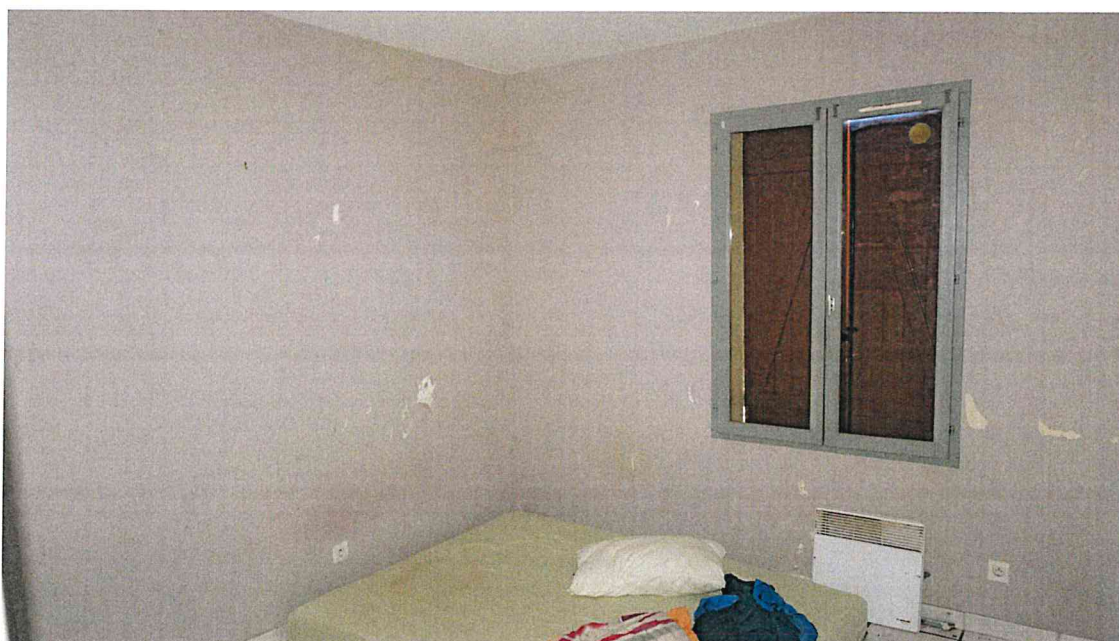
- **DEUXIEME CHAMBRE**

Les murs sont tapissés, le tout en mauvais état.

Le plafond est peint, le tout défraîchi, avec un point lumineux.

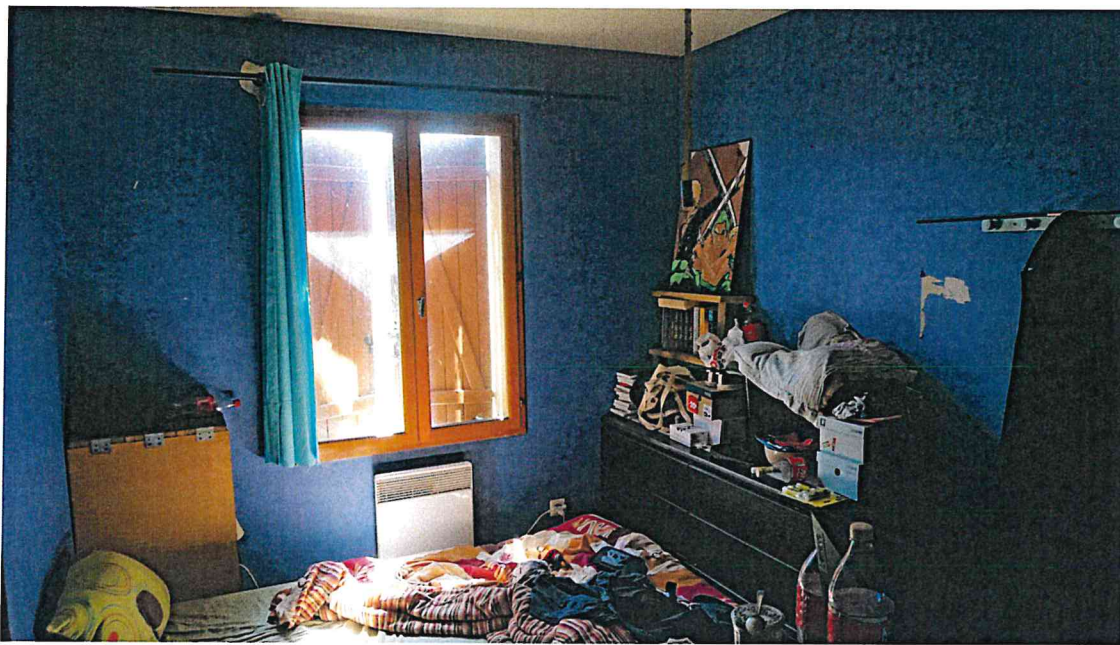
- **TROISIEME CHAMBRE**

Les murs sont tapissés, le tout en mauvais état.

Le badigeon de peinture du plafond est défraîchi, avec un point lumineux.

La pièce est éclairée par une fenêtre, menuiserie en bois, doubles vantaux, double vitrage (cf photo).
