PROCÈS-VERBAL DE DESCRIPTION

Références étude : 192.273 / OS / 3351-1

Le bien immobilier se situe sur la commune de VENISSIEUX 69200, 18 avenue Maurice Thorez, immeuble Les Primevères.

L'appartement est situé au dixième étage, quatrième porte de gauche, appartement n° 35.

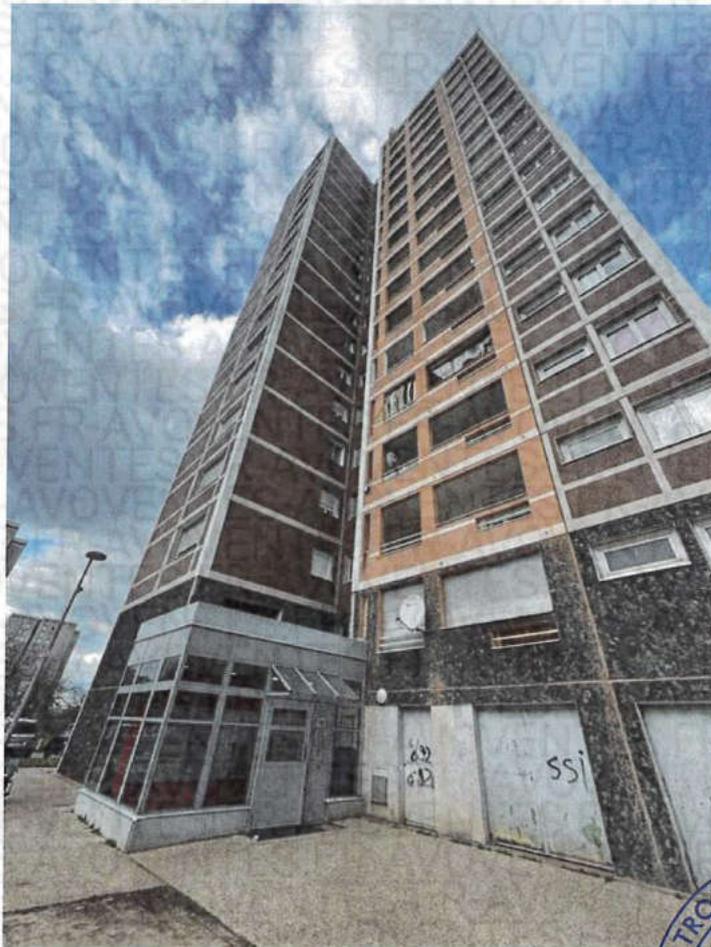
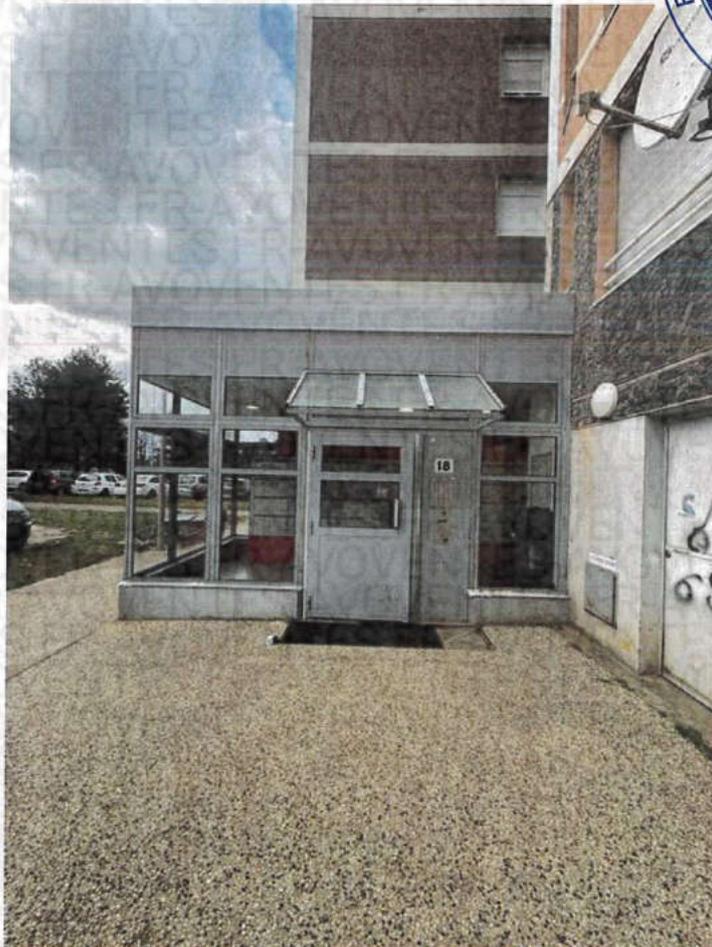
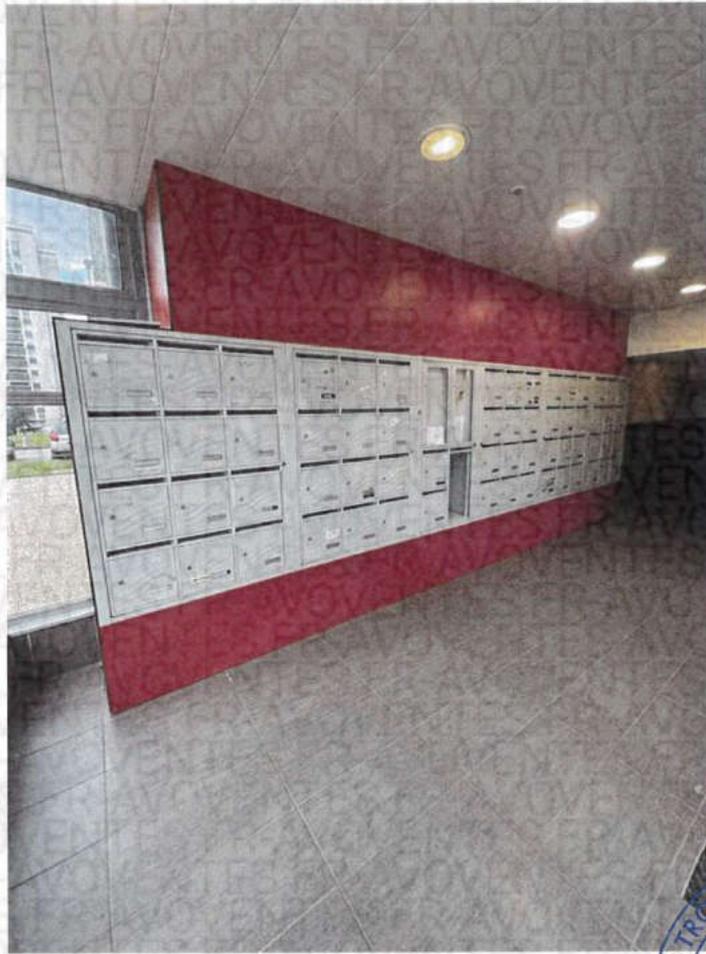
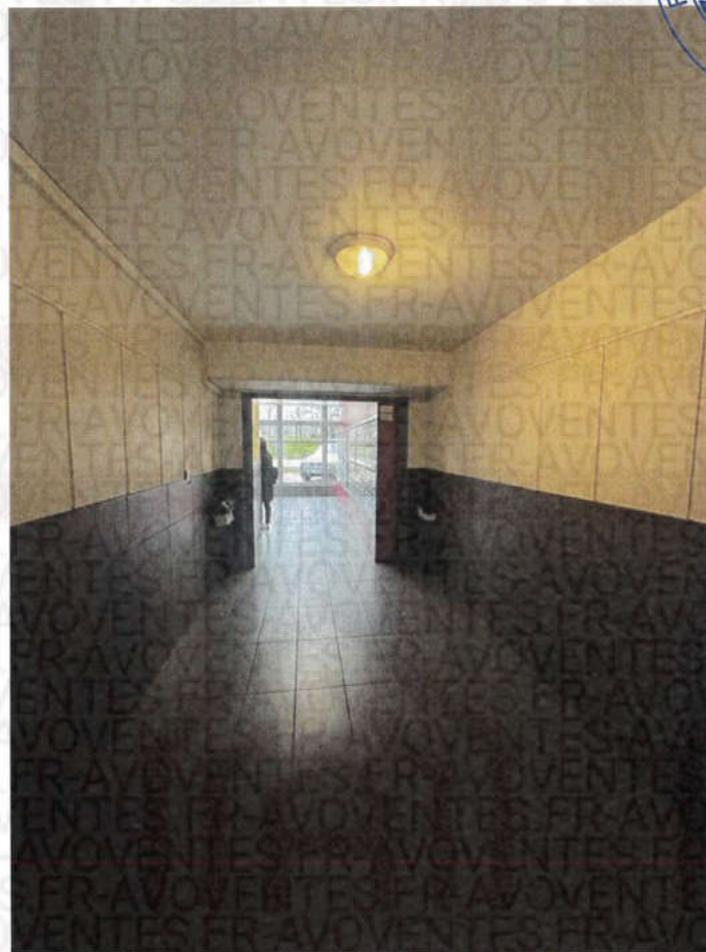
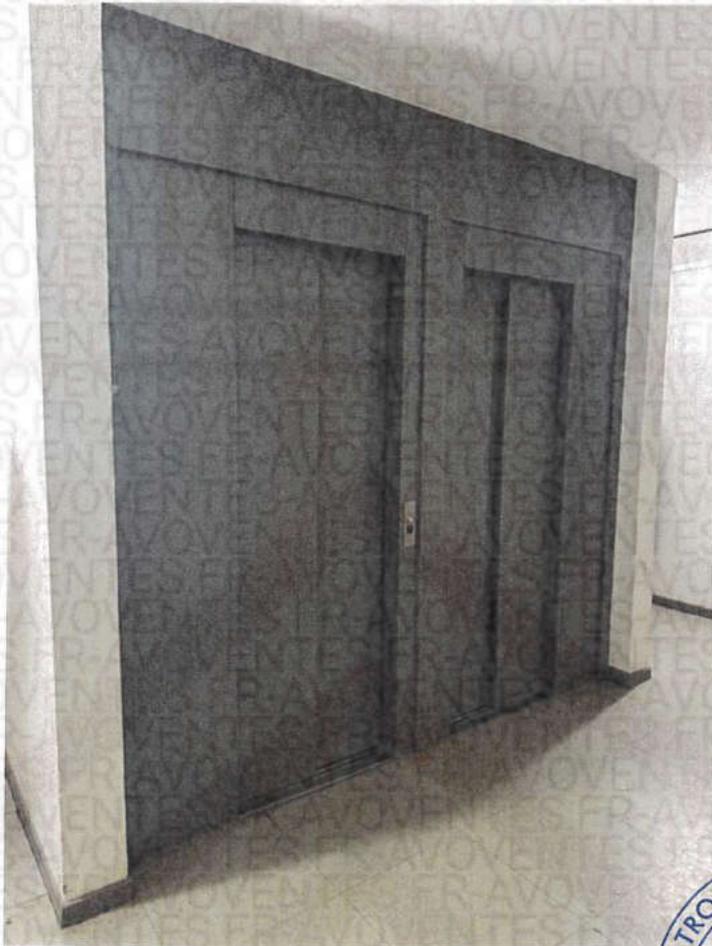
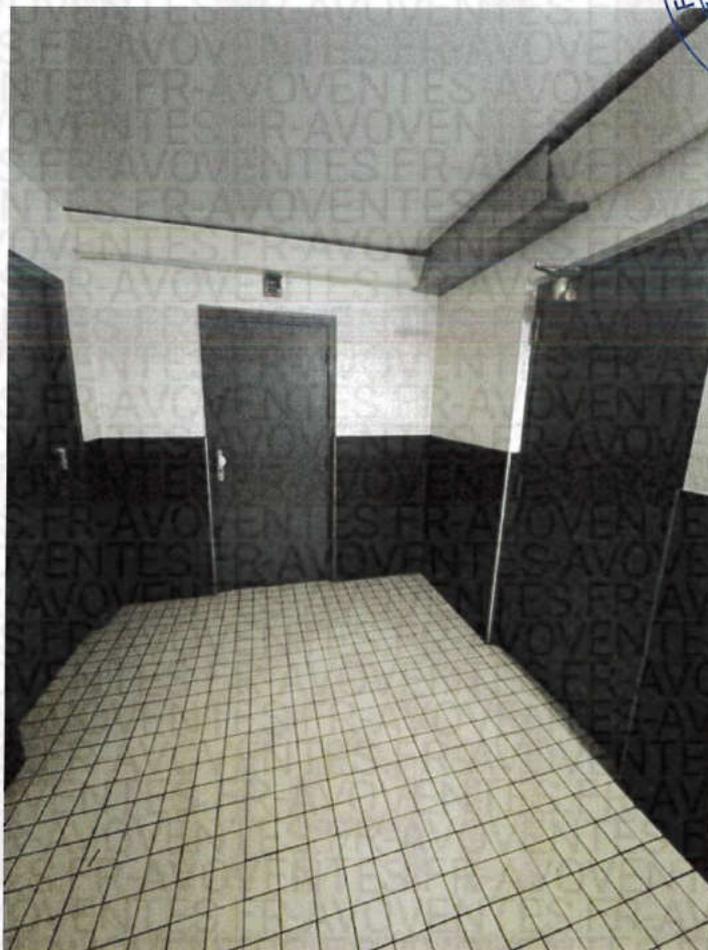
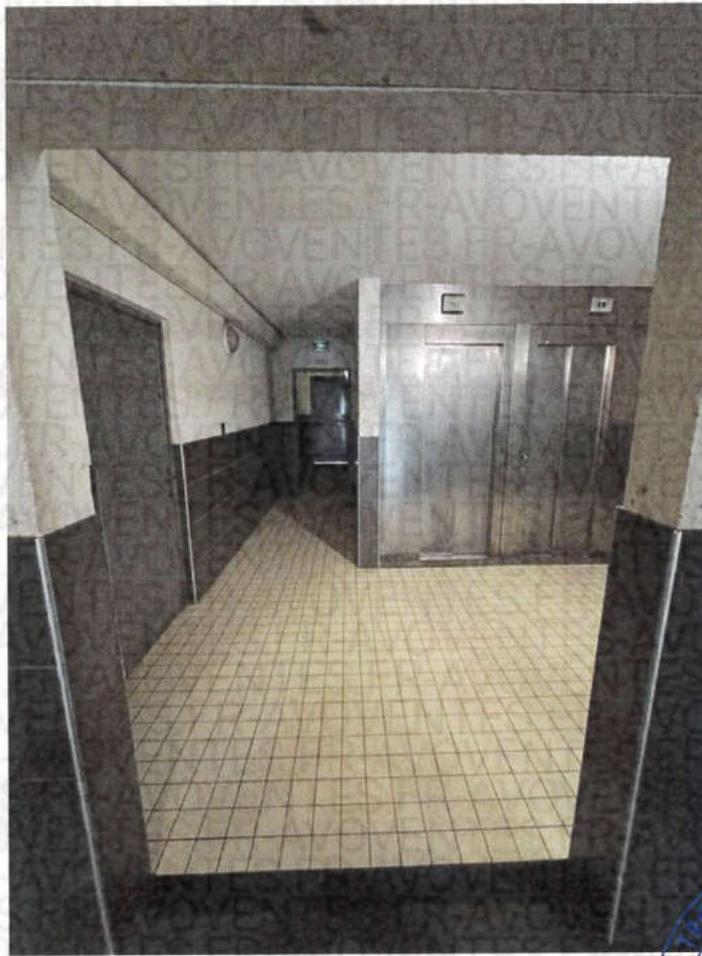
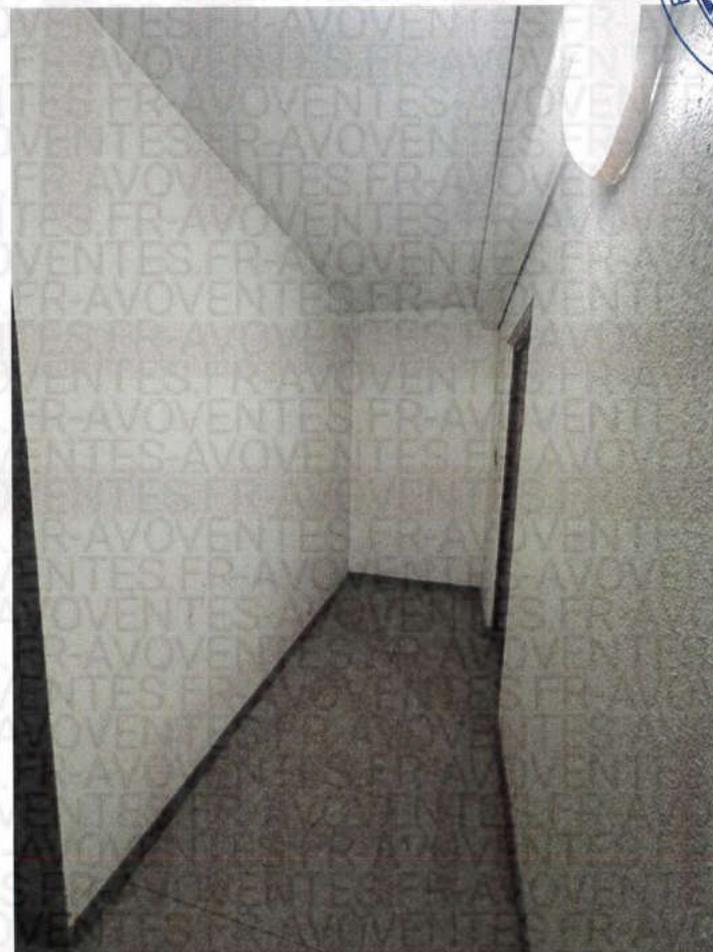
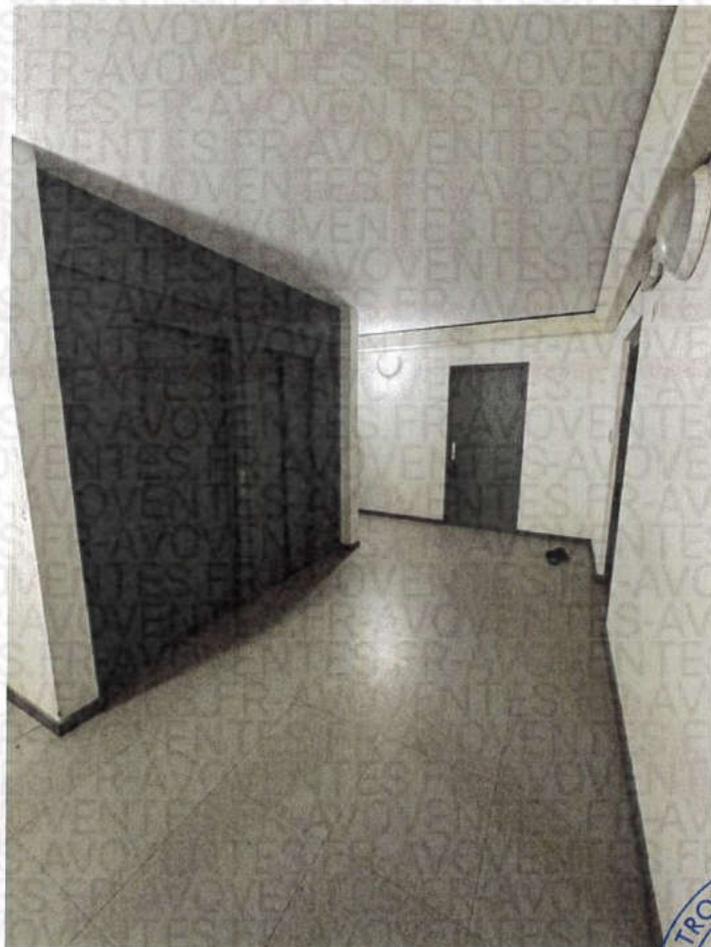
(Photos 1 à 9)

Il s'agit d'un immeuble de type tour comprenant quinze étages avec double cage d'ascenseur et escalier.

L'aspect extérieur de l'immeuble est ancien.

Les parties communes sont peu entretenues.
Les ascenseurs fonctionnent.

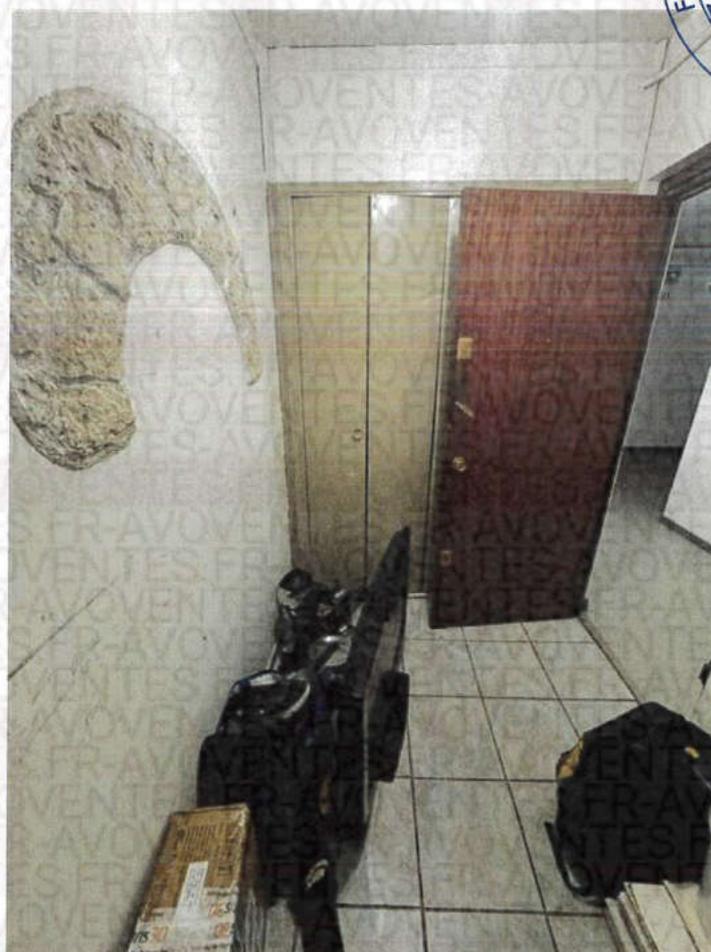
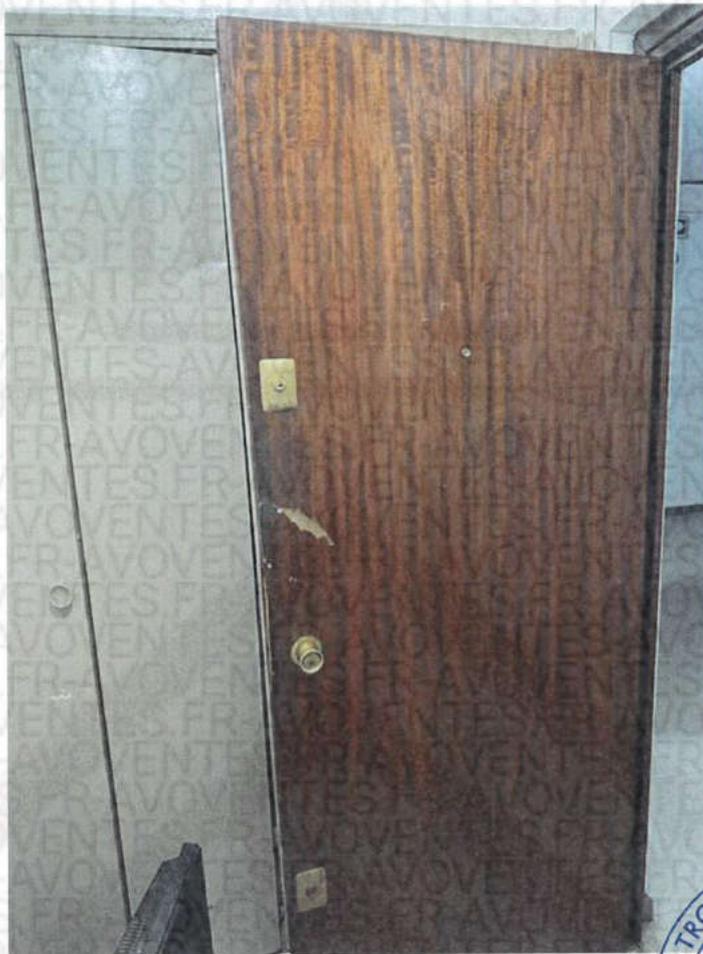
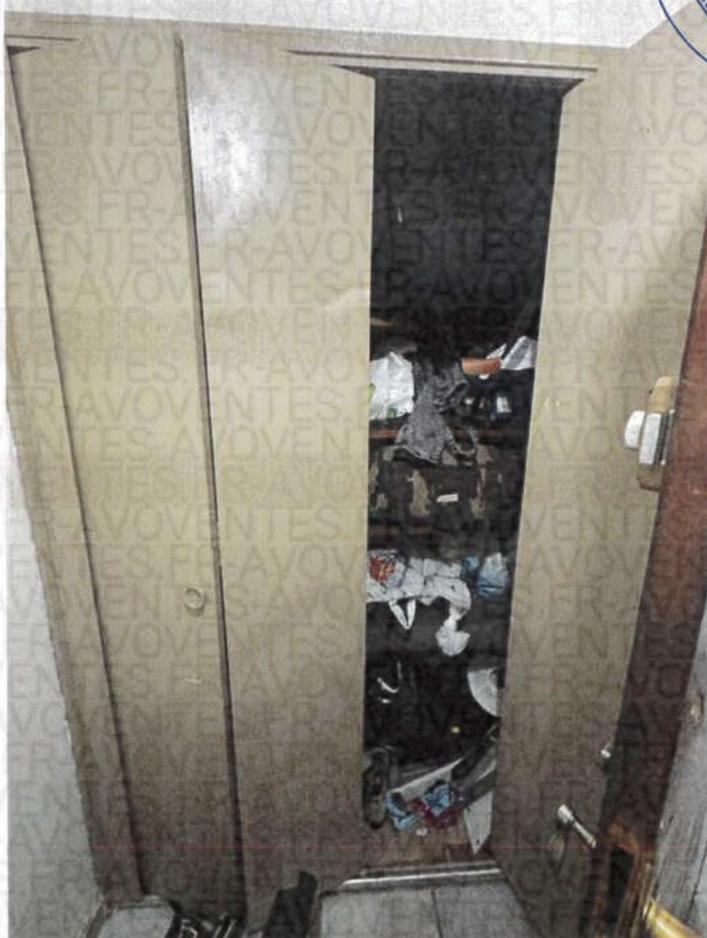
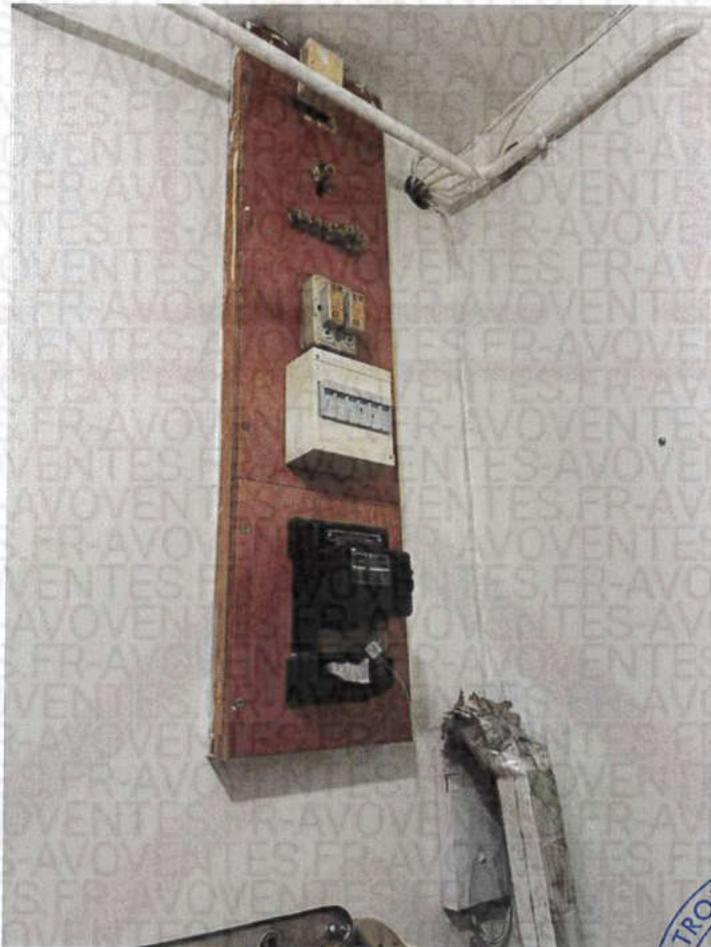
(Photos 10 à 13)

Les revêtements des murs en partie sur placoplâtre sont usagés, le plafond également. Présence de décorations murales en pierre face à l'entrée. Peinture du plafond également usagée.

Présence d'un grand placard profond à portes coulissantes, à l'état d'usage.

L'entrée comprend un interphone et un tableau électrique vétustes.

La porte palière est une porte en bois verni. Des traces d'usures sont visibles. Elle est équipée d'une poignée bouton et de deux verrous de sûreté.

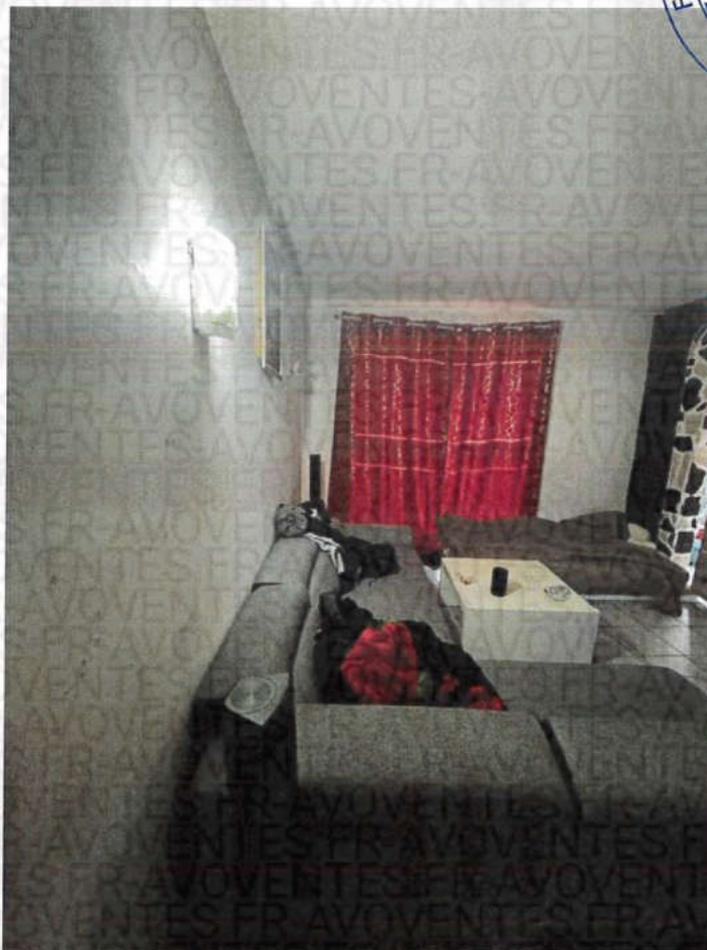
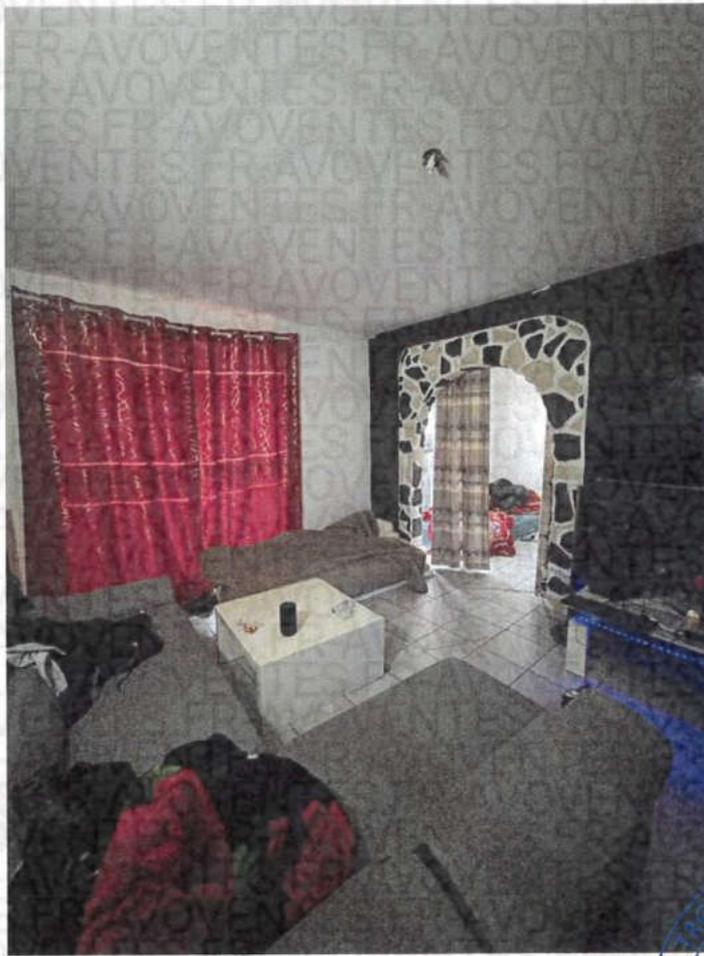
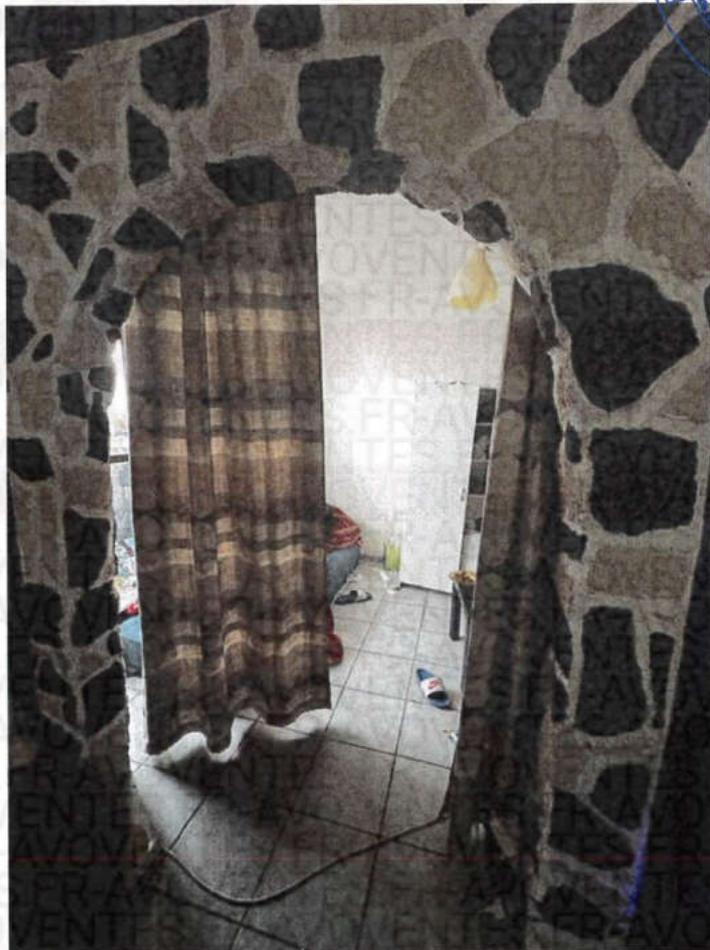
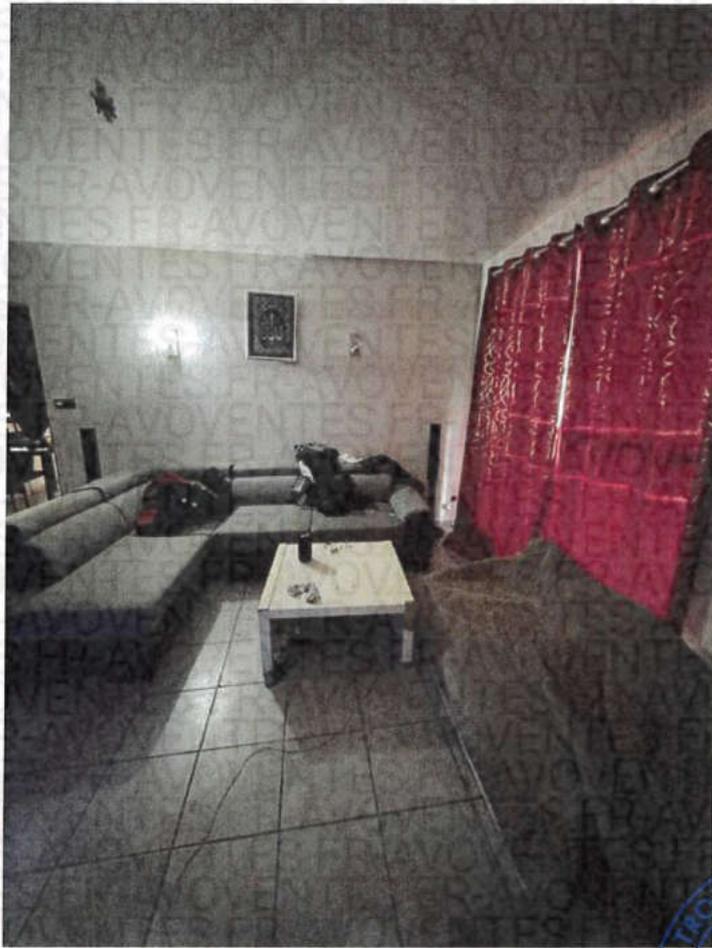
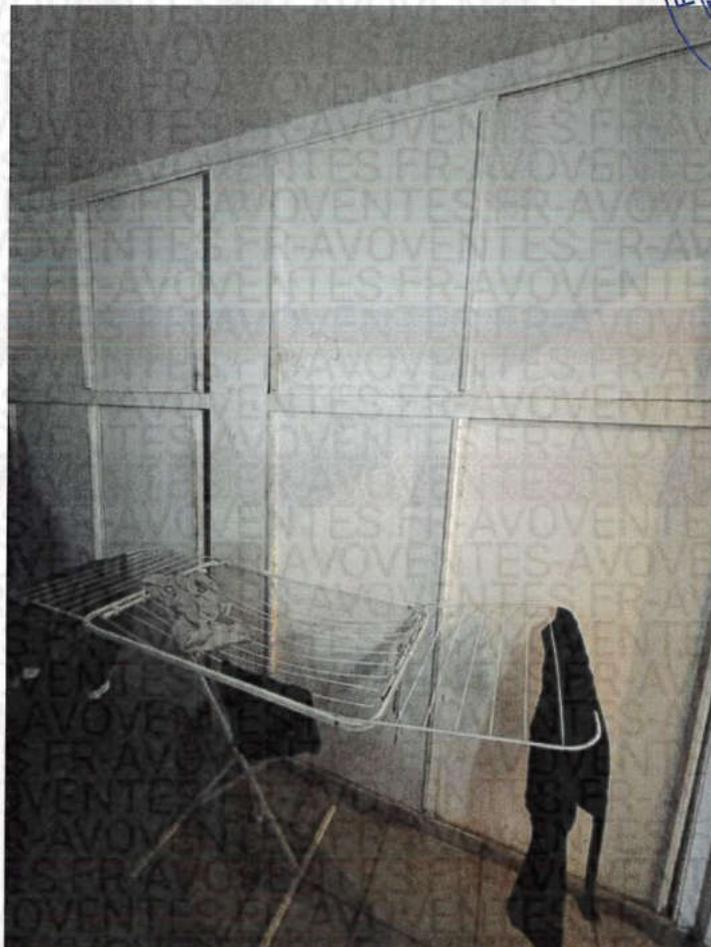
(Photos 14 à 18)

Le sol est constitué d'un carrelage grès ancien, sale avec de nombreux éclats, plinthes assorties avec des traces de coulures de peinture.

Les murs sont peints, en mauvais état. Ces derniers sont ternis et présentent de nombreuses traces.

- un ensemble de placards muraux avec portes en bois coulissantes en mauvais état, des traces sont visibles sur les portes ;
- une arche donnant sur une pièce en alcôve sans porte avec des décorations type pierres peintes ;

Plusieurs des prises électriques sont arrachées.

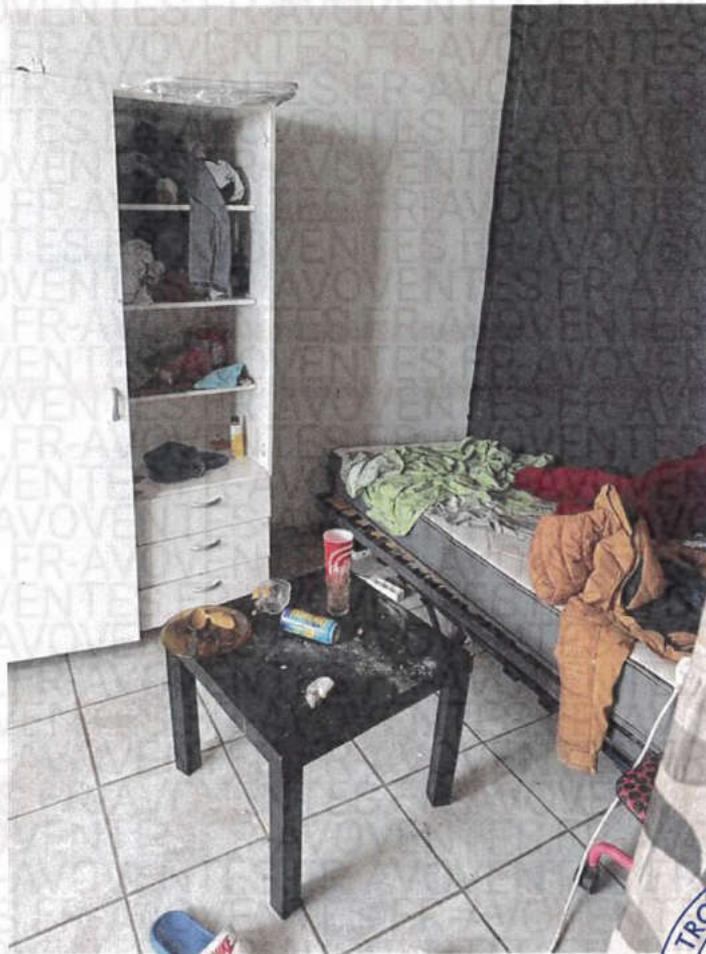
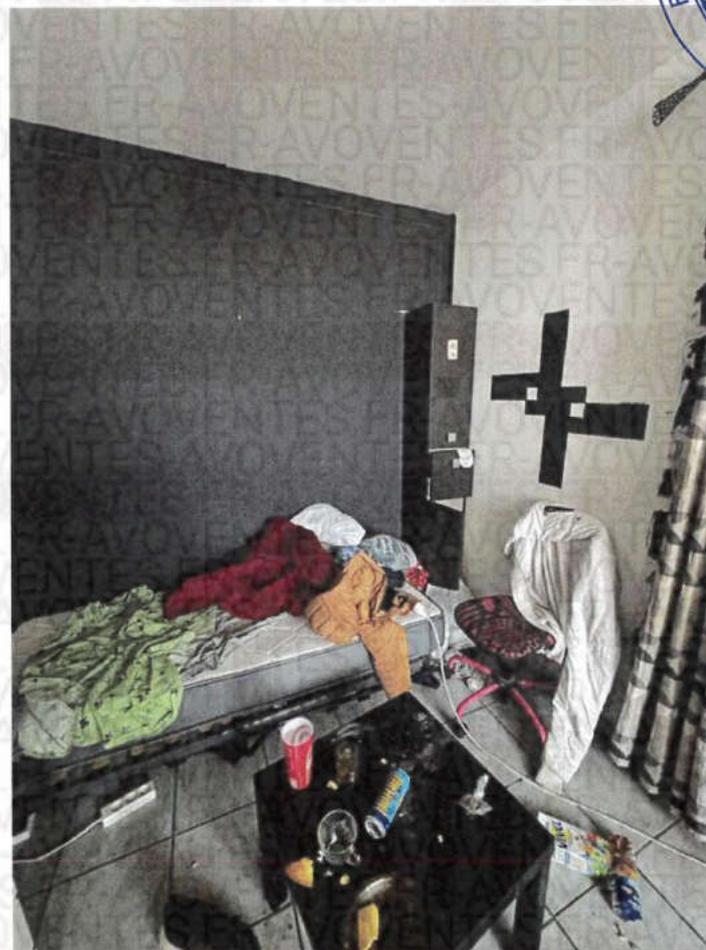
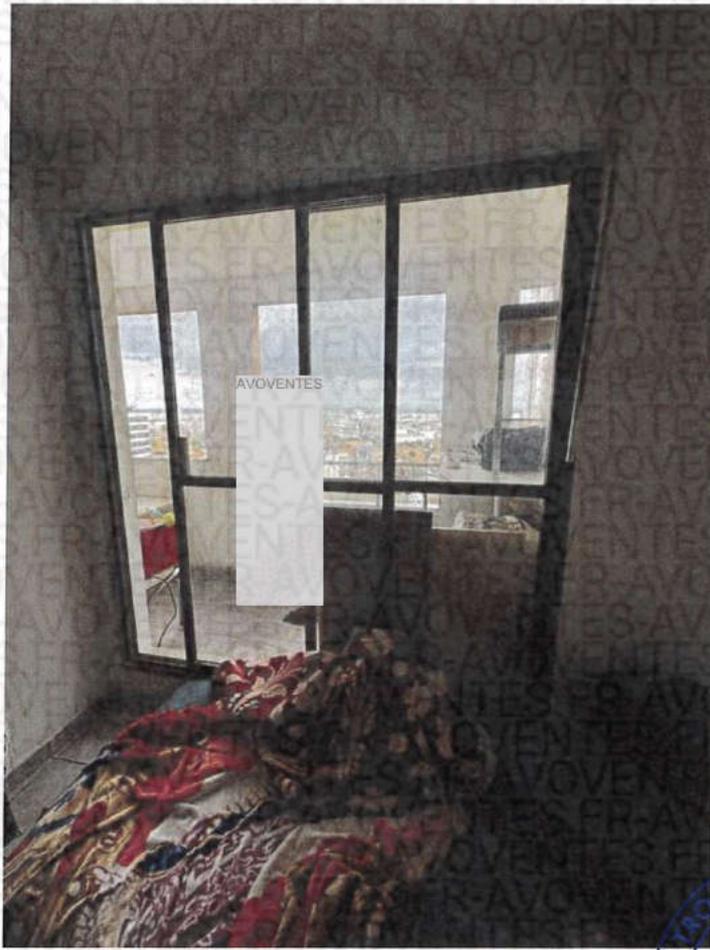
(Photos 19 à 21)

Les sols sont revêtus d'un carrelage grès, à l'état d'usage.
Les plinthes sont assorties, correctement jointives aux murs et au sol.

L'ensemble des revêtements des murs et plafond est usagé, très sale.

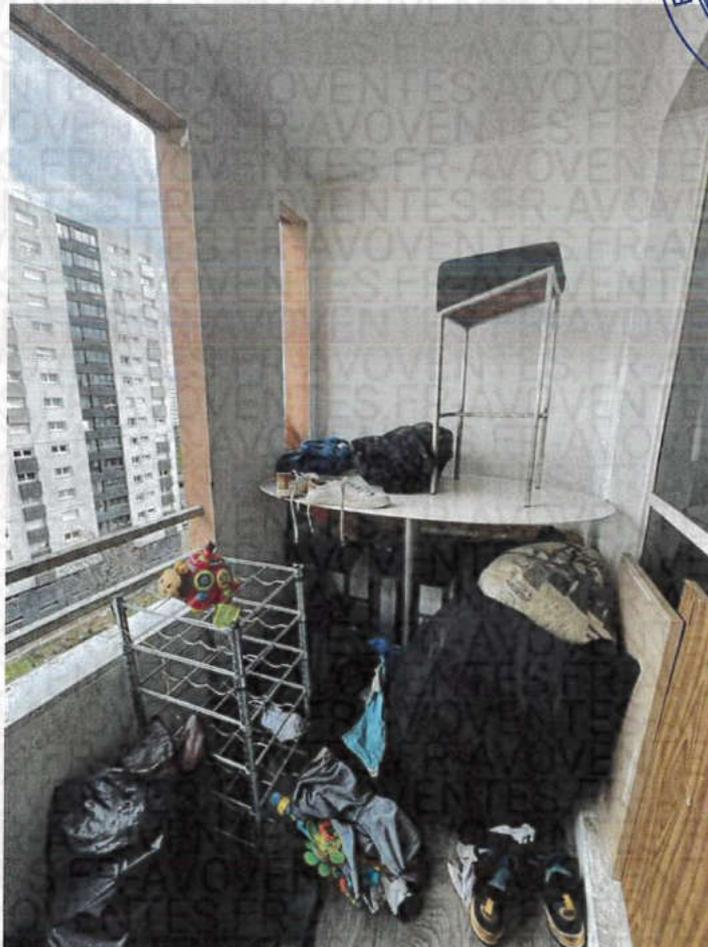
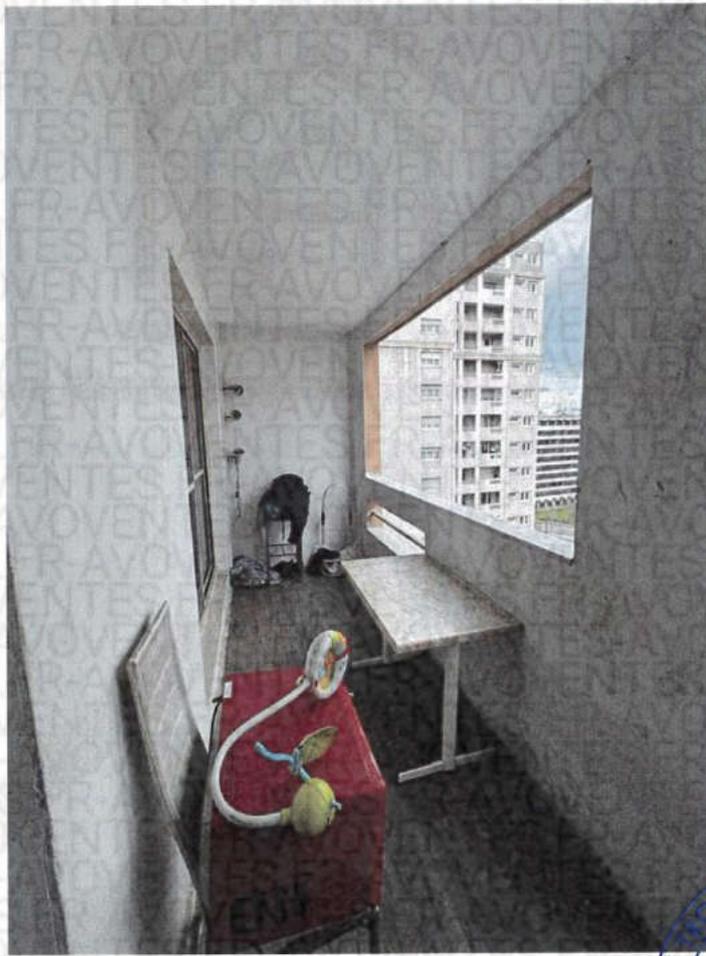
(Photos 22 et 23)

Les sols sont revêtus de dalles de sol souples hors d'usage, la plupart sont fendues, partiellement arrachées.

Les peintures des murs sont en mauvais état.

Les lieux sont encombrés, en mauvais état, usagés.

Présence d'une rampe avec trois éclairages qui ne fonctionnent pas.

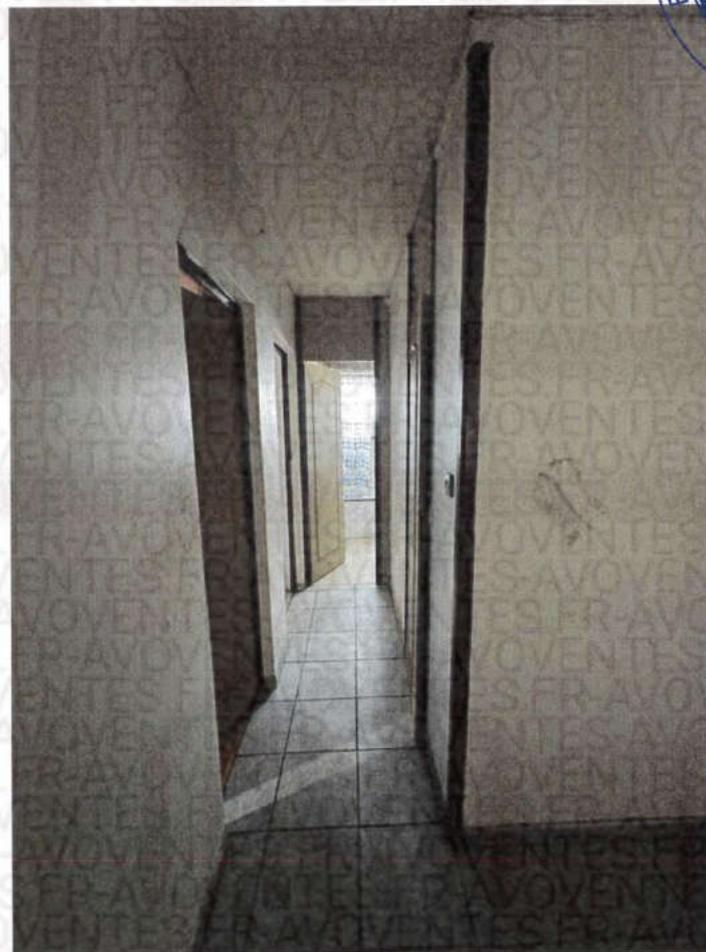
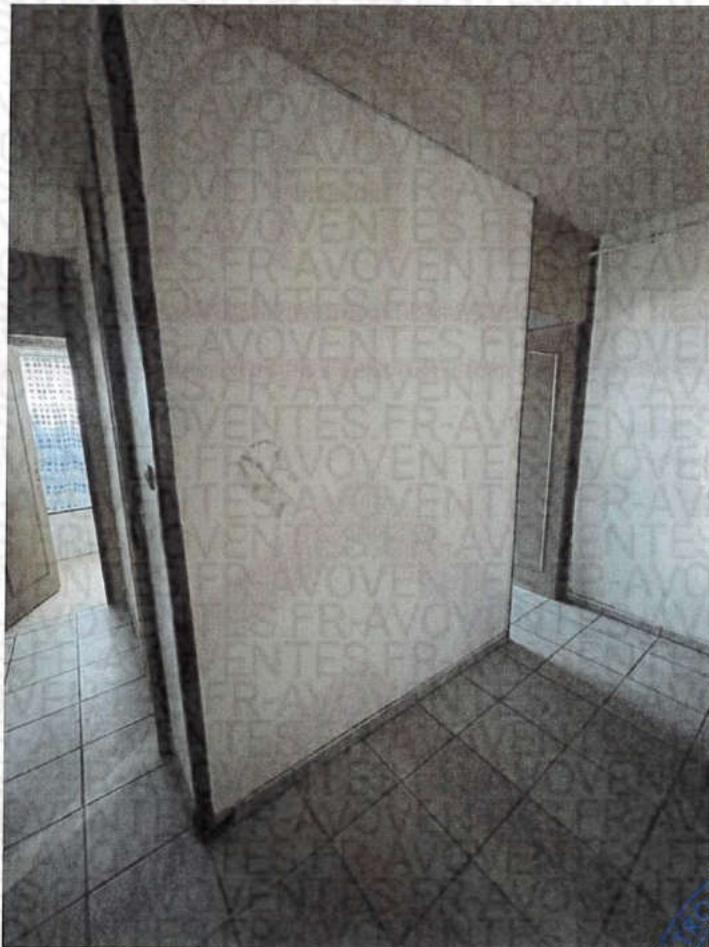
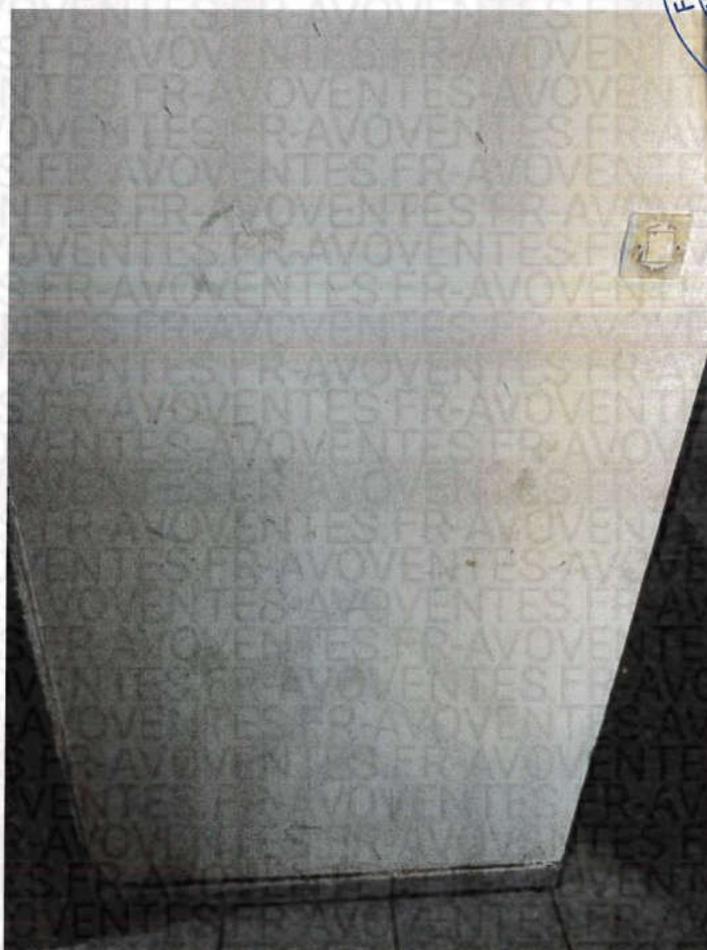
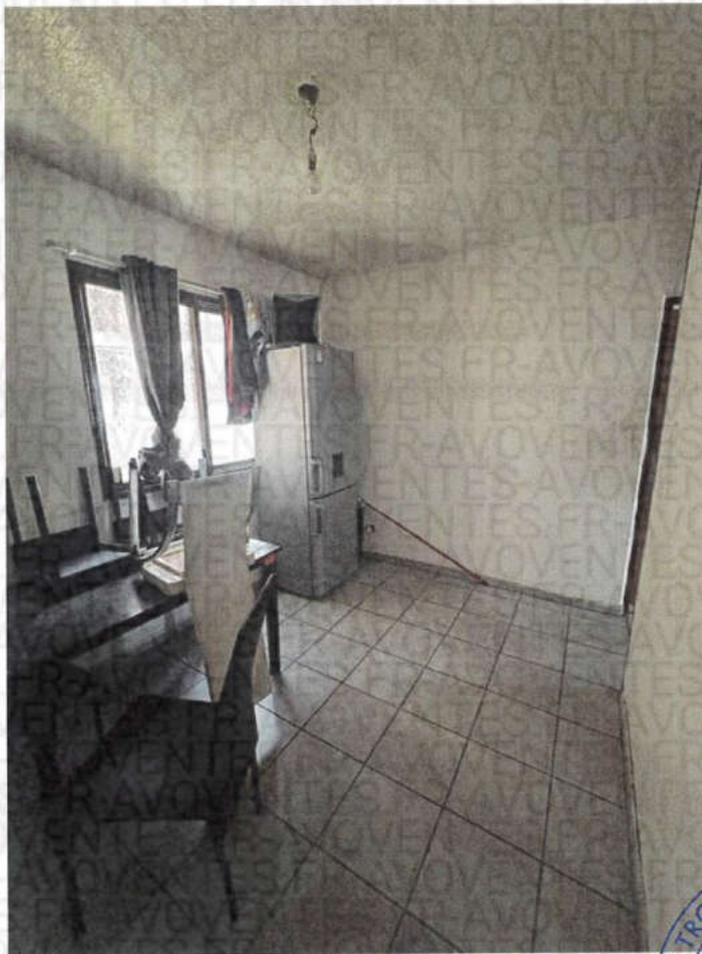
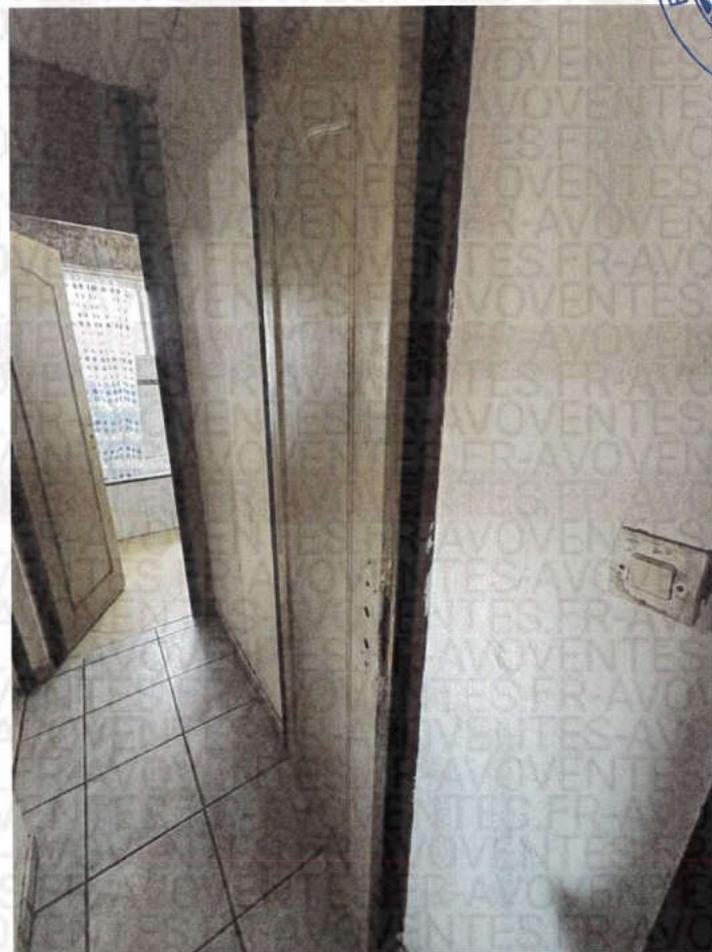
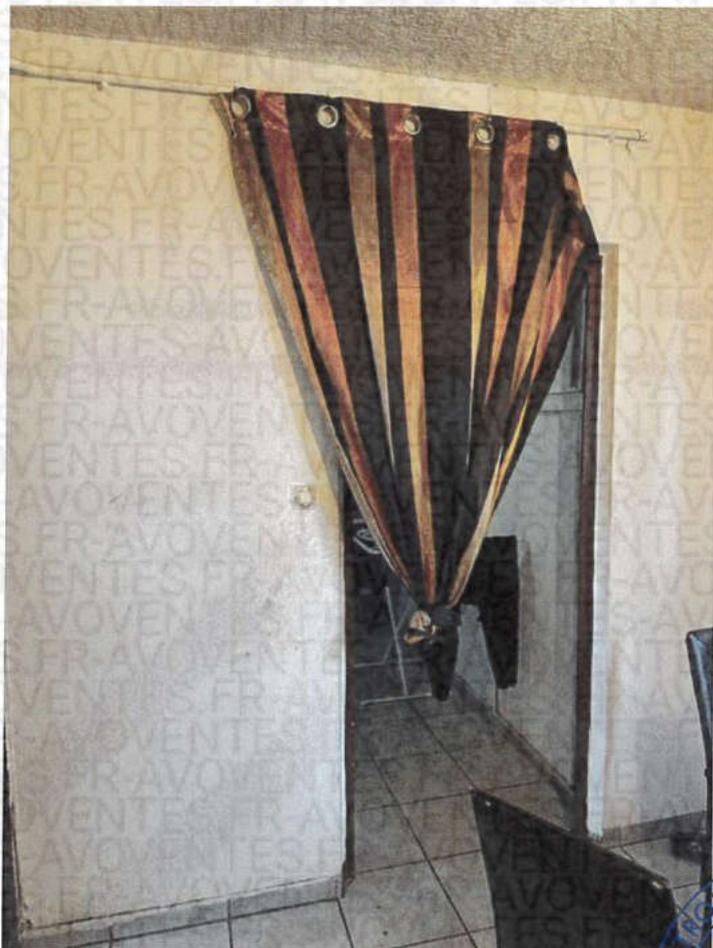
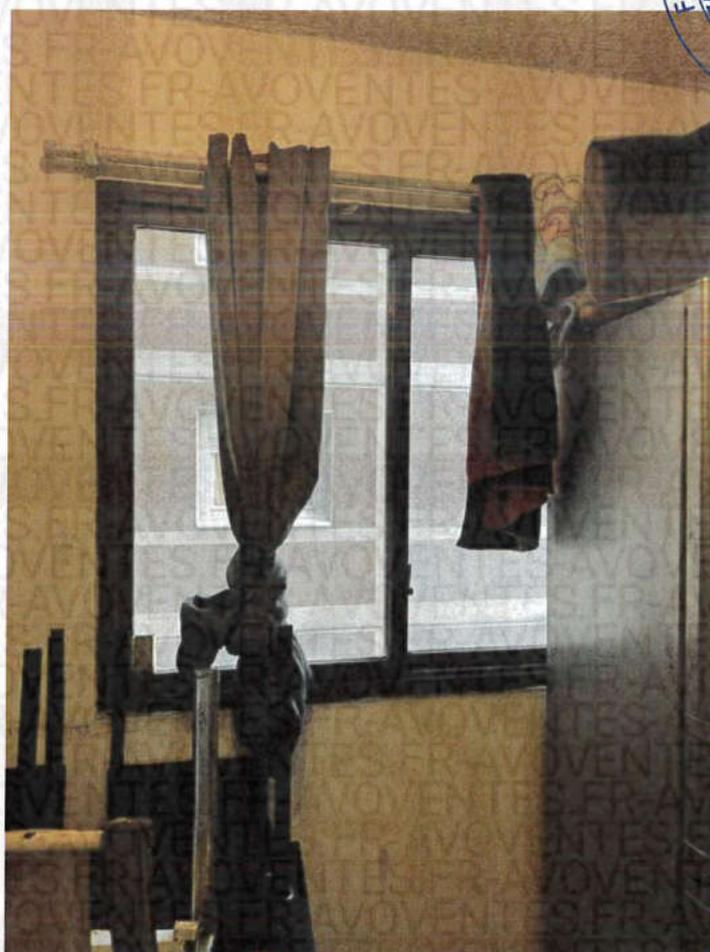
(Photos 24 à 30)

Il se fait depuis le séjour par une ouverture dont la porte est manquante. Un simple rideau ferme l'accès.

Les sols sont revêtus de carrelage grès usagé, sale, décollé.

Les plinthes sont en partie décollées avec de nombreuses traces de coulures, de nombreux éclats et plusieurs carreaux sont cassés.

Les peintures des murs sont hors d'usage. De nombreuses traces sont visibles.
