PROCÈS-VERBAL DE DESCRIPTION

Références étude : 192.273 / OS / 3351-1

Le bien immobilier se situe sur la commune de VENISSIEUX 69200, 18 avenue Maurice Thorez, immeuble Les Primevères.

L'appartement est situé au dixième étage, quatrième porte de gauche, appartement n° 35.

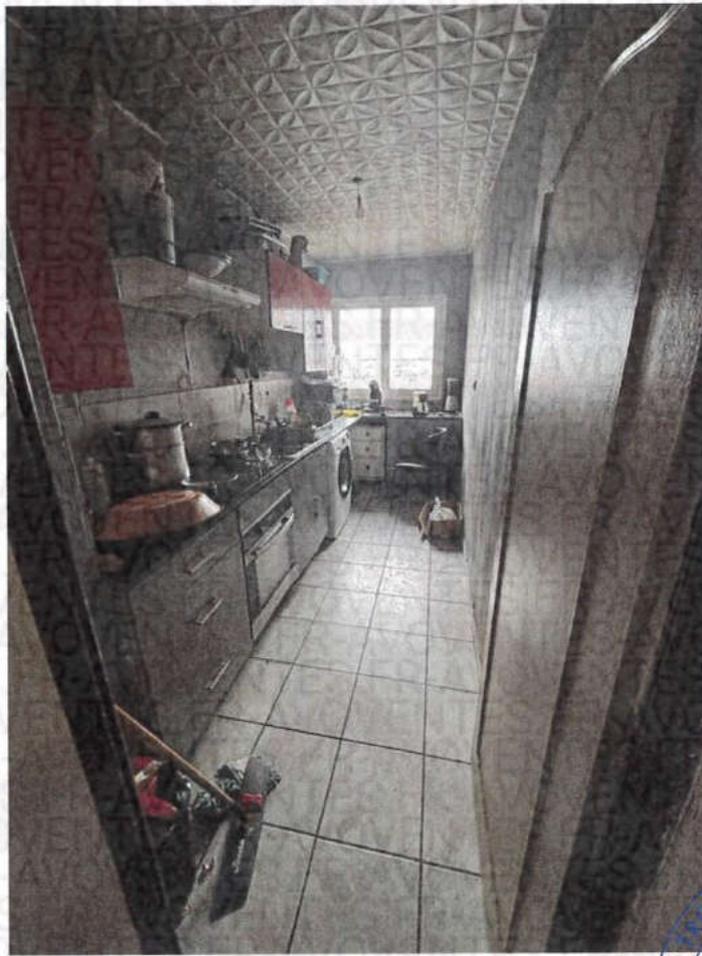
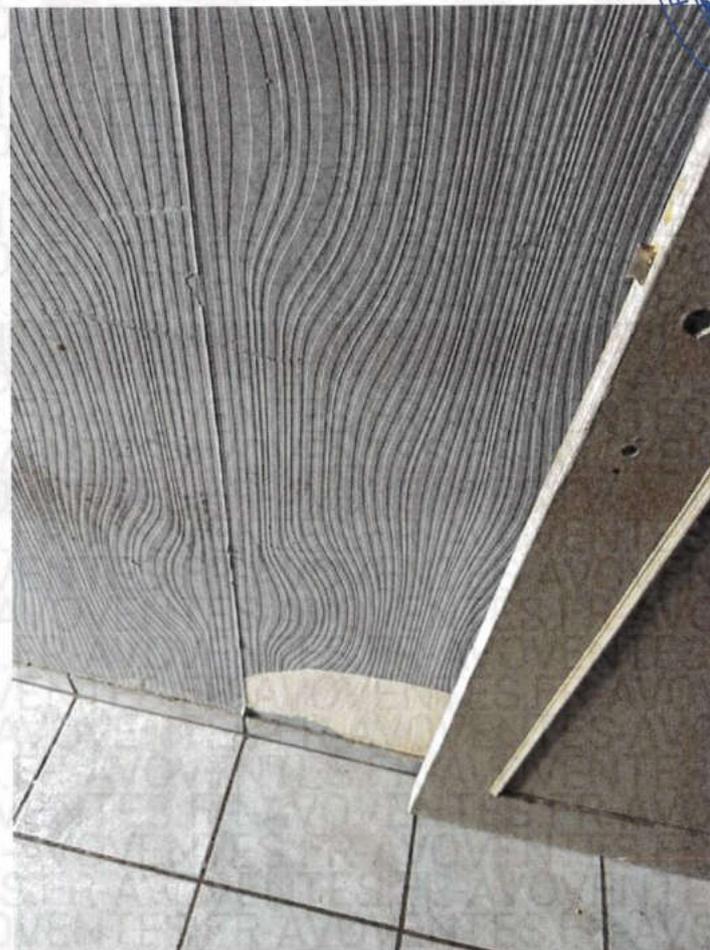
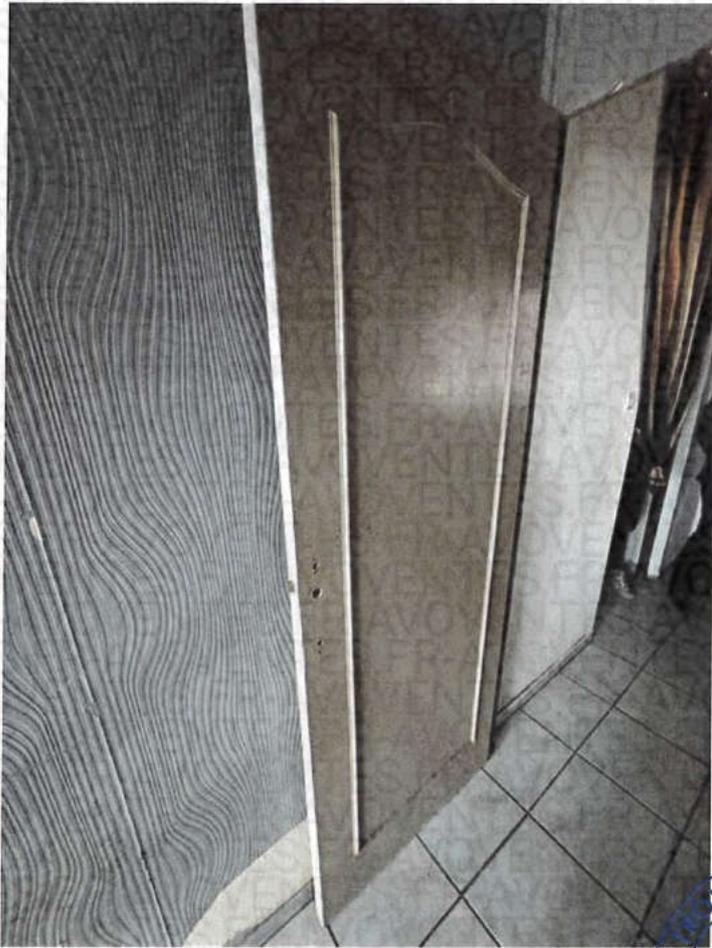
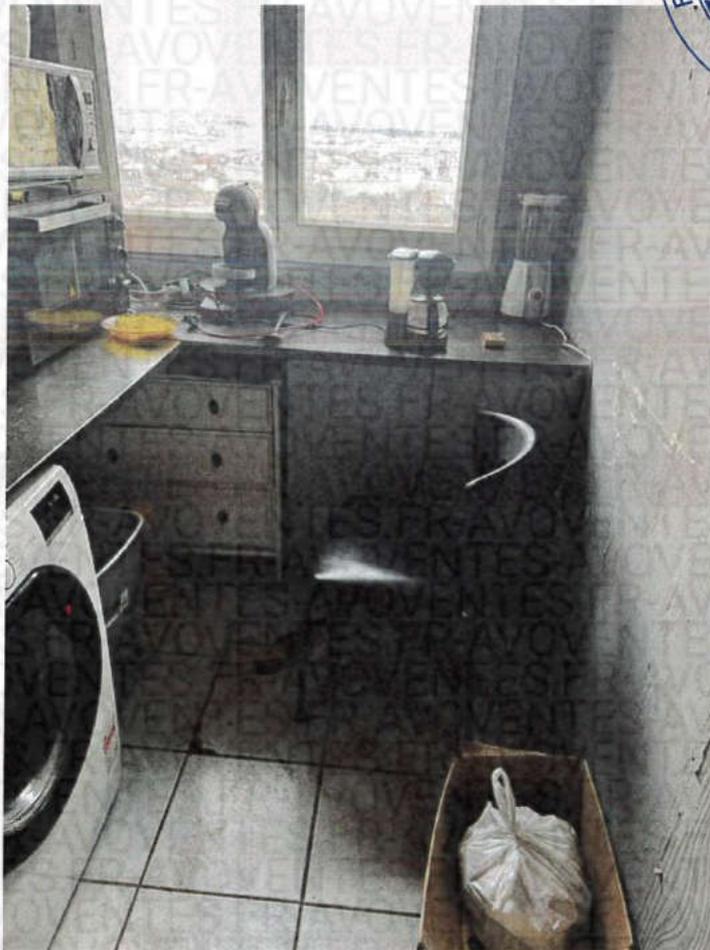
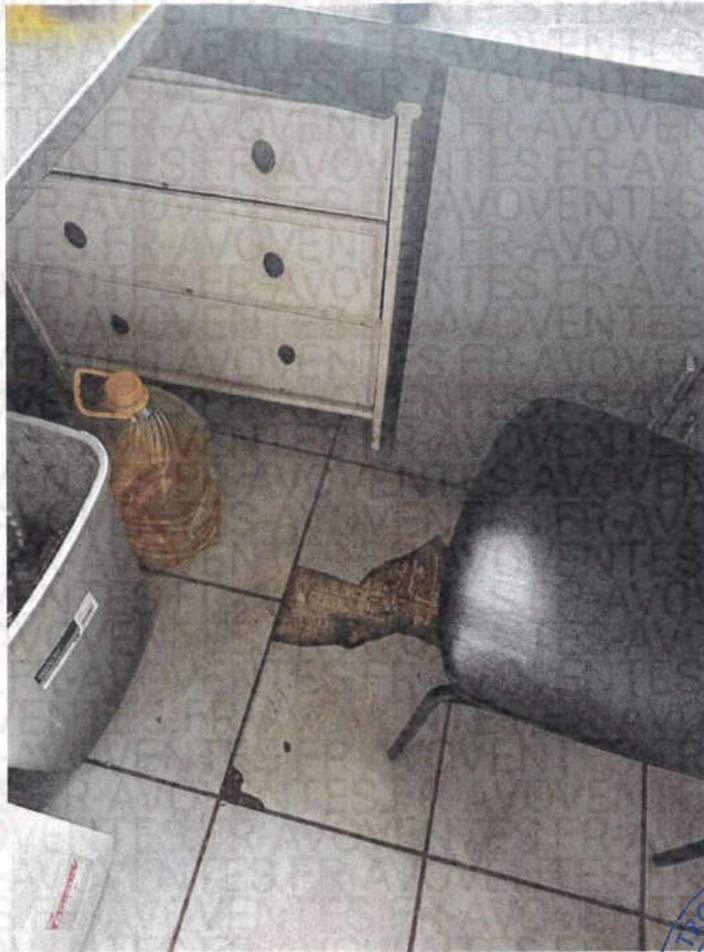
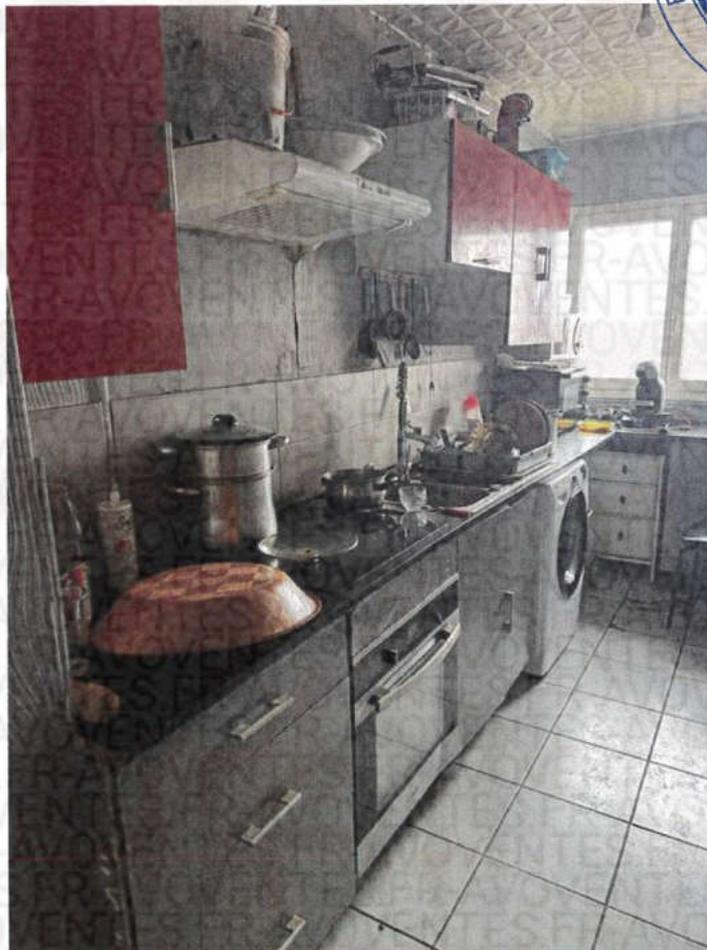
(Photos 31 à 36)

L'accès se fait par une porte hors d'usage, sans appareillage.

Les sols sont revêtus de carrelage grès très sale dont plusieurs carreaux sont cassés et hors d'usage.

Les revêtements des murs sont tous hors d'usage, en grande partie arrachés.

Les dalles plafonnières type polystyrène sont usagées.

- une fenêtre PVC double vitrage très sale ;
- un ensemble de cuisine équipée comprenant plan de travail en mélaminé très largement endommagé, un meuble, un évier deux bacs asymétriques avec robinet mitigeur, des meubles hauts et bas, l'ensemble est en très mauvais état d'entretien ;
- une bouche VMC ;
- un éclairage plafonnier.

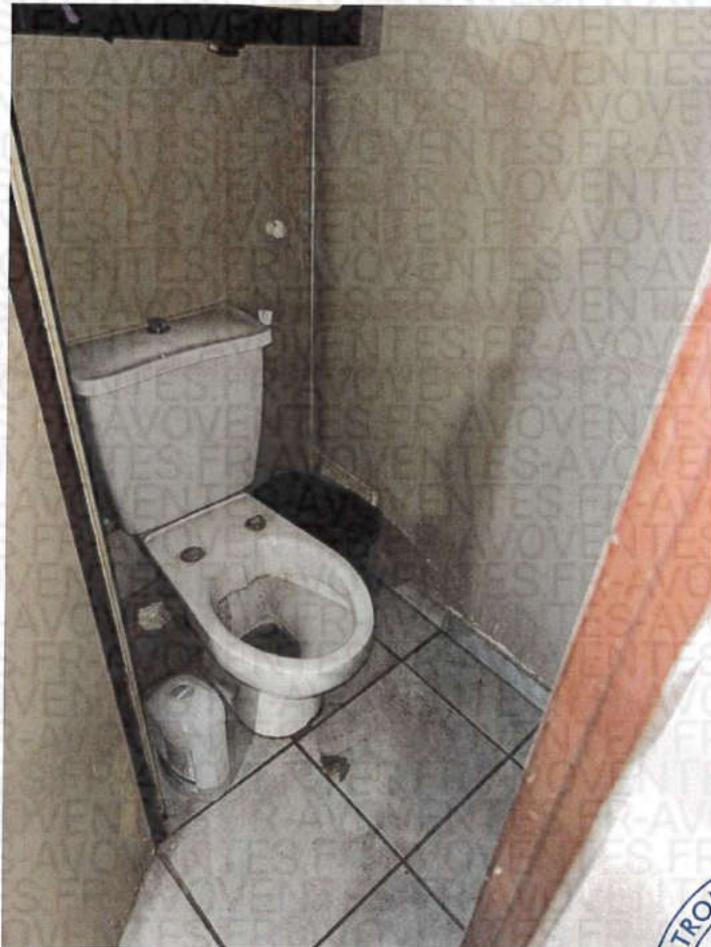
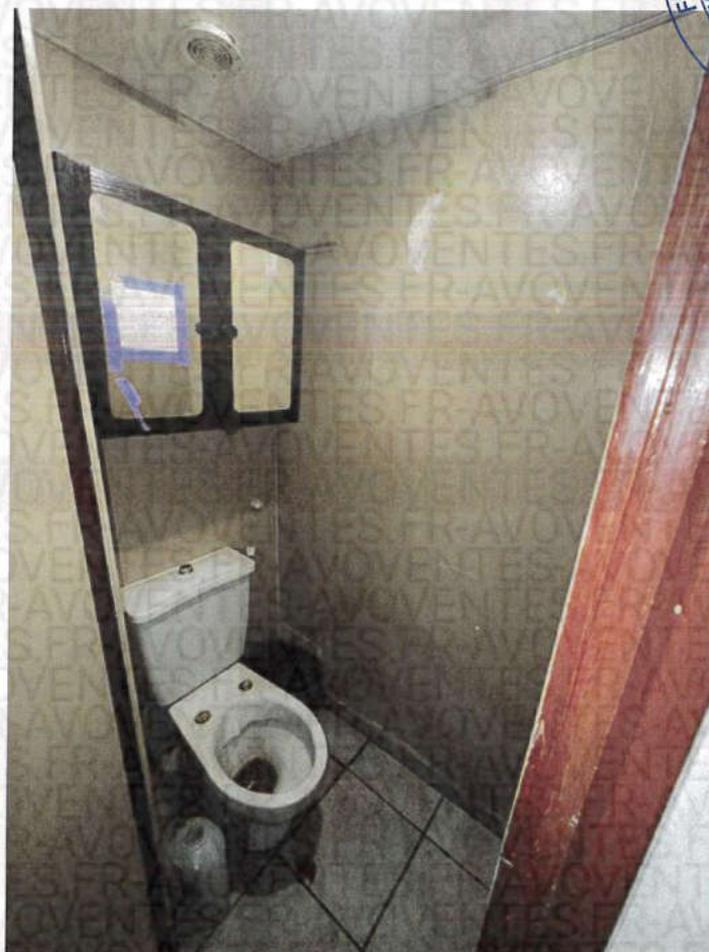
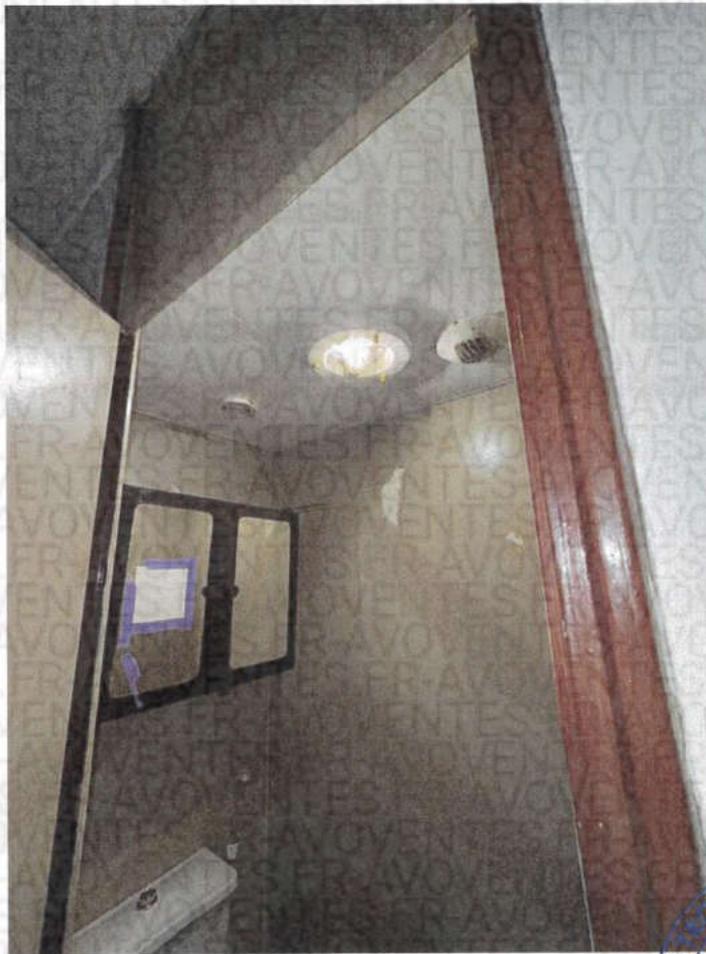
(Photos 37 à 39)

L'accès se fait par une porte sans appareillage.

Les sols carrelés sont en mauvais état, très sales.
Les plinthes assorties sont très sales.

Les revêtements des murs sont hors d'usage, du plafond également.
Des éclats de peinture, des taches sont visibles sur l'ensemble des pans de mur.

La pièce comprend une cuvette vétuste, complètement entartrée, sans couvercle ni abattant.

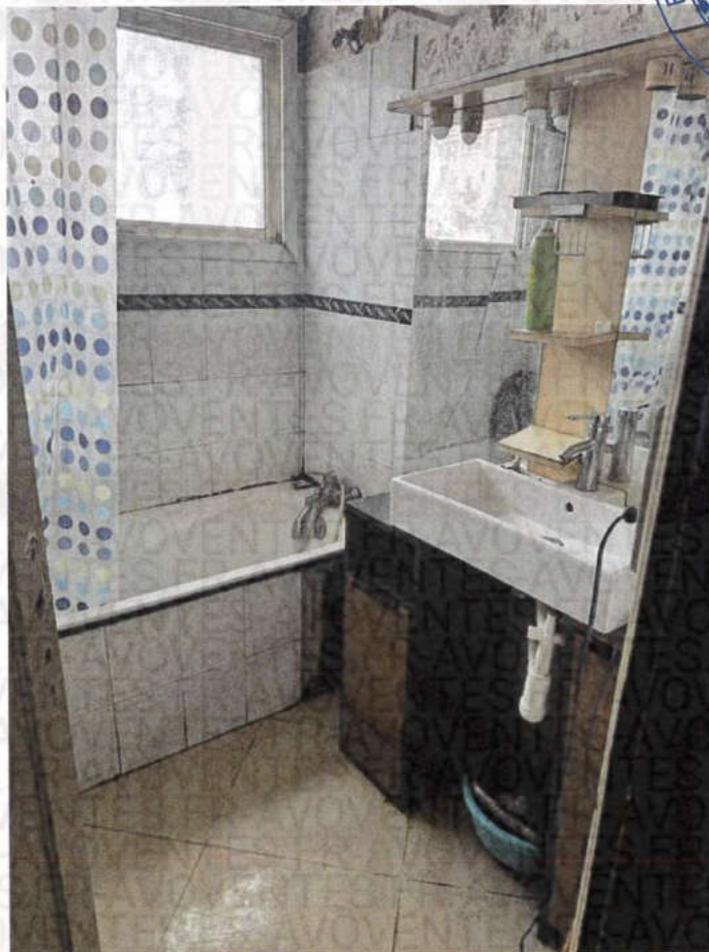
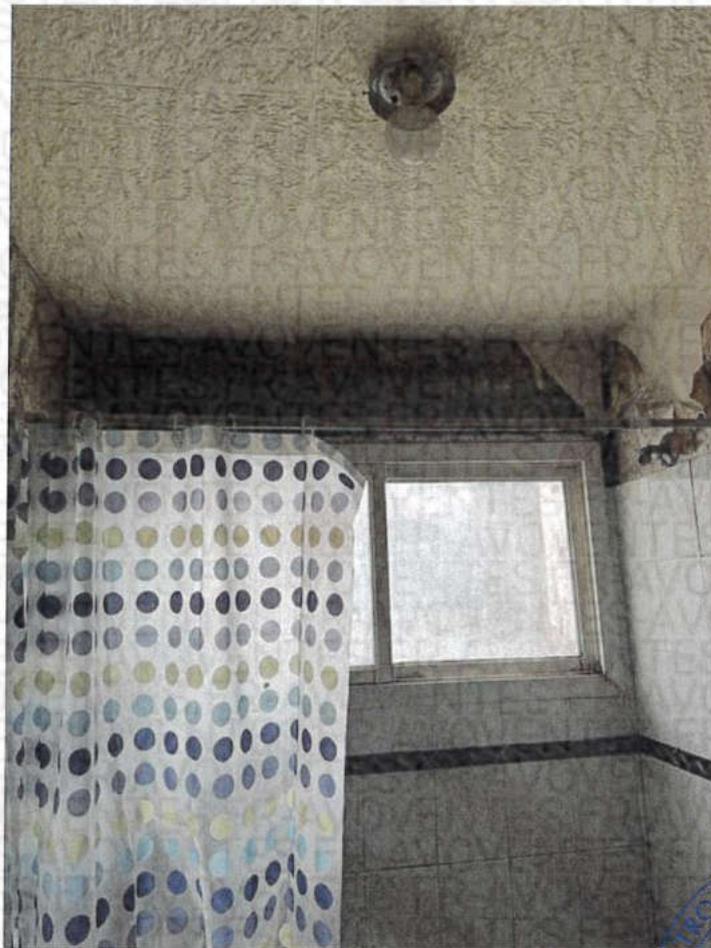
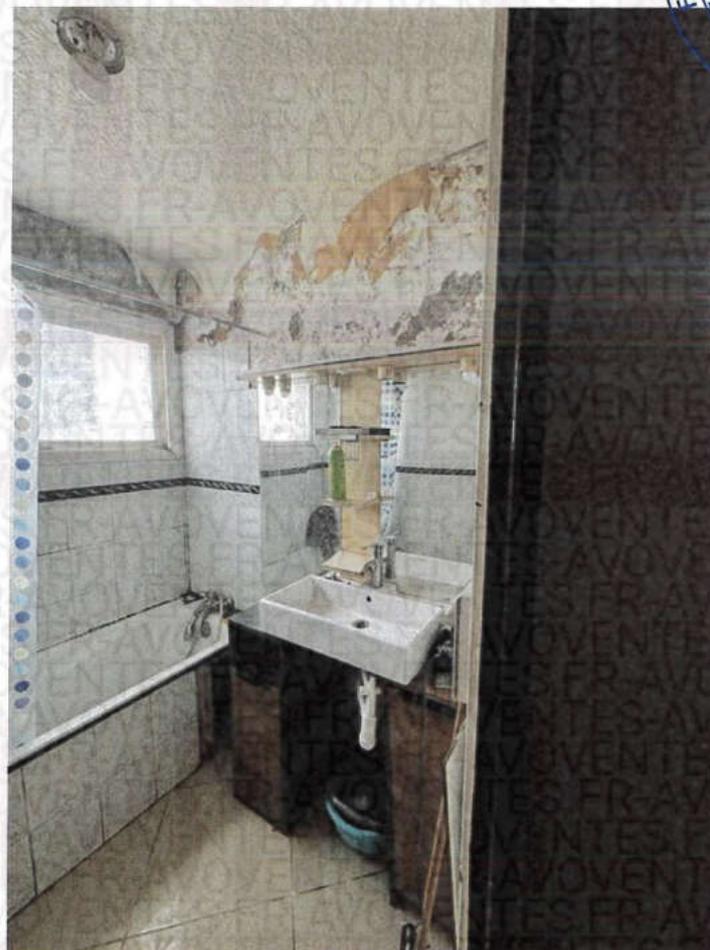
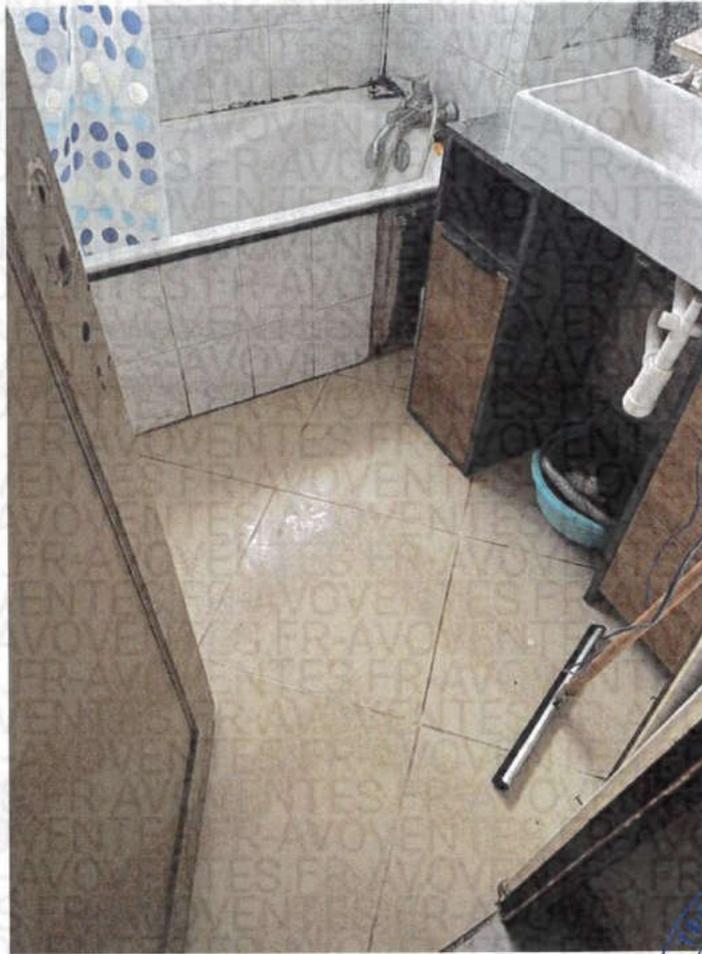
(Photos 40 à 43)

Porte d'accès d'une grande vétusté, appareillage manquant.
De nombreuses traces sont visibles.

Les murs sont en partie carrelés, et recouverts de peinture et de papier peint au-dessus, complètement hors d'usage, arraché sur la quasi-totalité de la surface.

Les dalles plafonnières polystyrène au plafond sont hors d'usage.

- une bouche VMC ;
- un lavabo grès simplement posé sur deux caissons ;
- une baignoire extrêmement sale, alimentée par un robinet mitigeur ; une partie du tablier de la baignoire est endommagée, les carreaux de carrelage sont manquants ;
- un fenestron à deux vantaux coulissants.
- au dessus du lavabo, un miroir avec éclairage intégré ; le miroir est brisé.

Sous les peintures et papier peint, de la moisissure est visible.

Les joints autour de la baignoire sont totalement moisis.

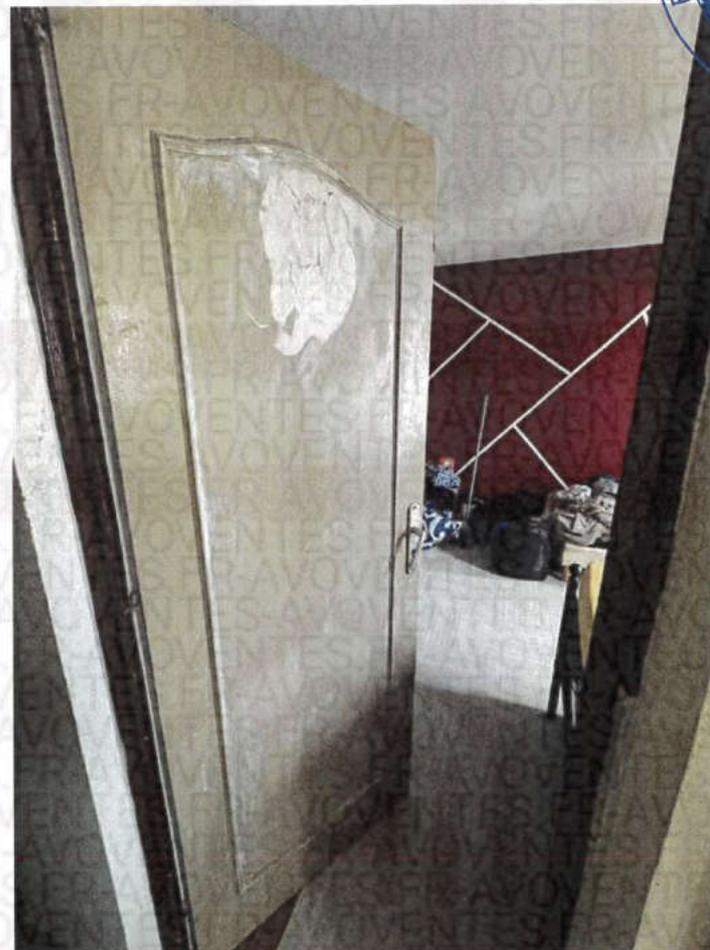
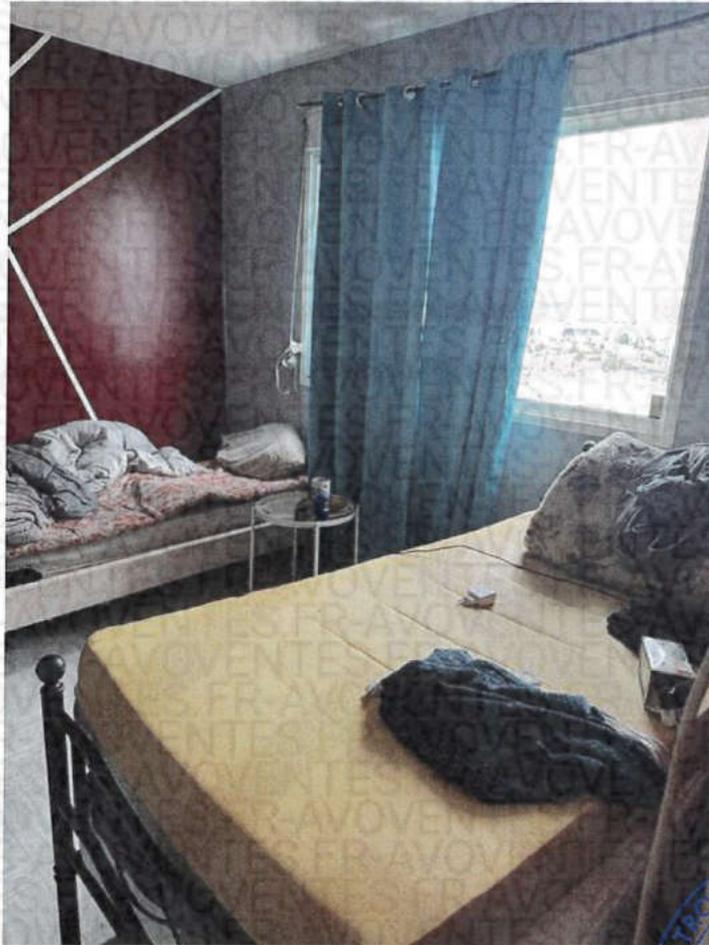
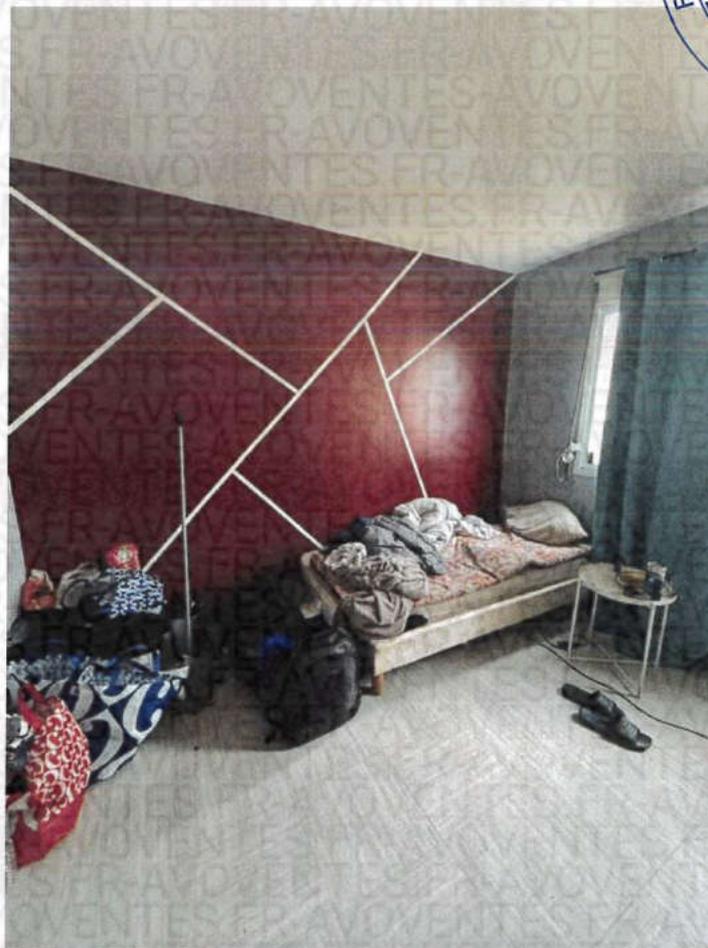
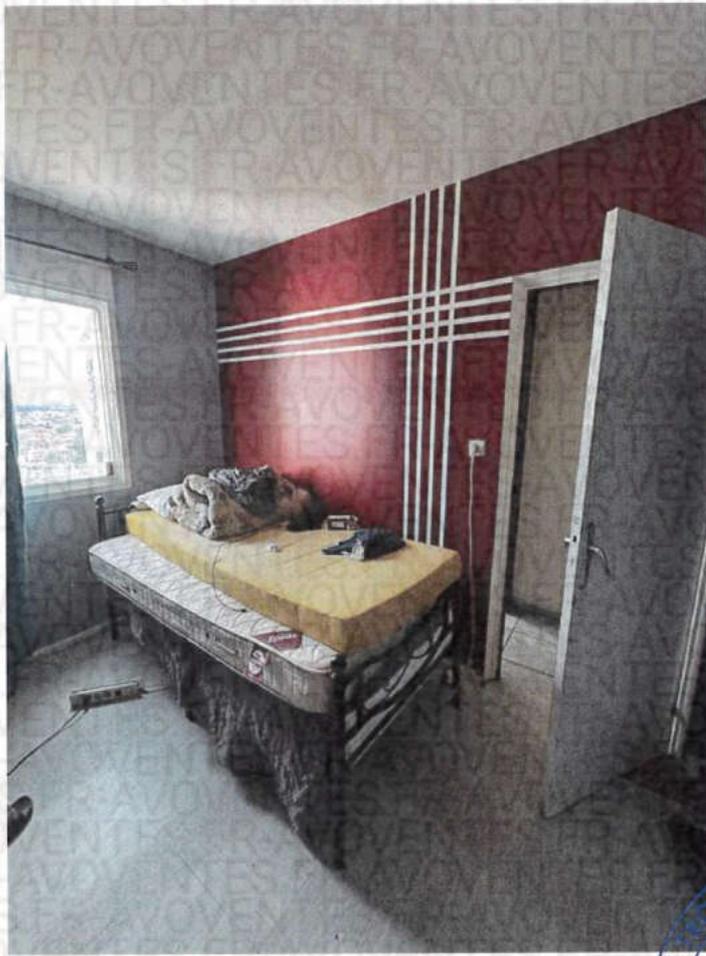
(Photos 44 à 47)

La poignée est endommagée.

De nombreuses traces sont visibles.

Le sol est recouvert de dalles PVC imitation parquet, à l'état d'usage et sale.

Les peintures sur les murs sont à l'état d'usage mais largement ternies.

Les peintures du plafond sont usagées.

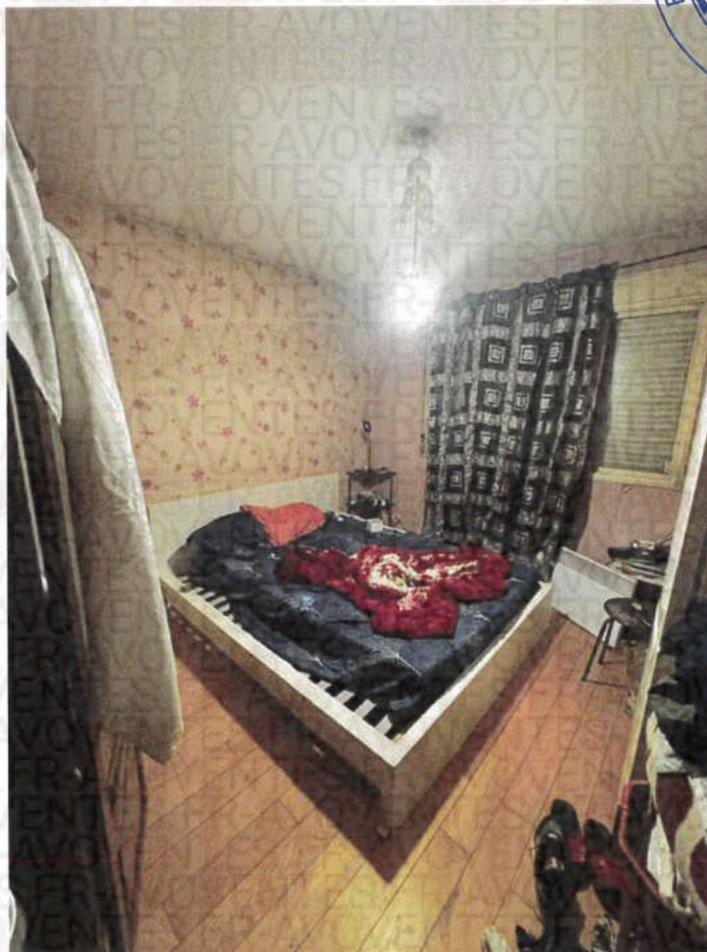
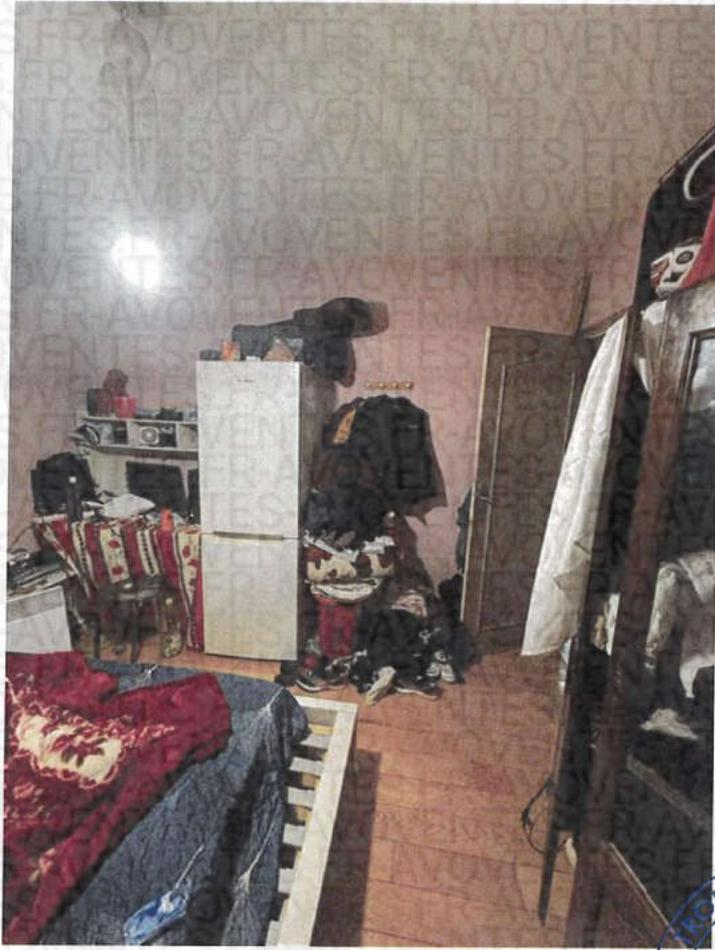
(Photos 48 et 49)

La porte ferme avec une clé. Il s'agit d'une porte isoplane à panneau, en mauvais état.

De nombreuses traces et rayures sont visibles.

L'ensemble des revêtements des murs et plafond est usagé.

Le papier peint se décolle à différents endroits.

- une porte vitrée coulissante présentant un éclat ;
- un éclairage plafonnier.
