## PROCES VERBAL DE CONSTAT

L'AN DEUX MIL VINGT-QUATRE  
ET LE **QUATORZE MAI**

Aucun paiement n'étant intervenu, il m'est demandé, de dresser un procès-verbal de description des biens immobiliers leur appartenant et sis 26, rue Bobby Sand à LA RICAMARIE (Loire) cadastrés Section AI n°308.

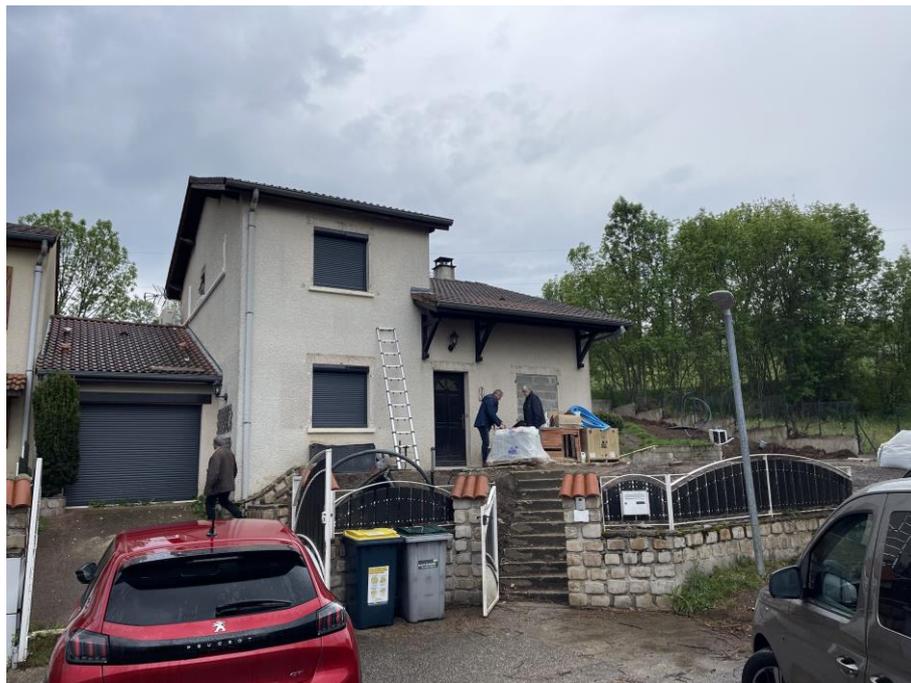
**Photo n°3** : vue de la façade sur rue.

Je note que la maison et le jardin semblent être en cours de rénovation ; rénovation d'ampleur avec modification des ouvrants, création d'une piscine, changement du mode de chauffage, etc...

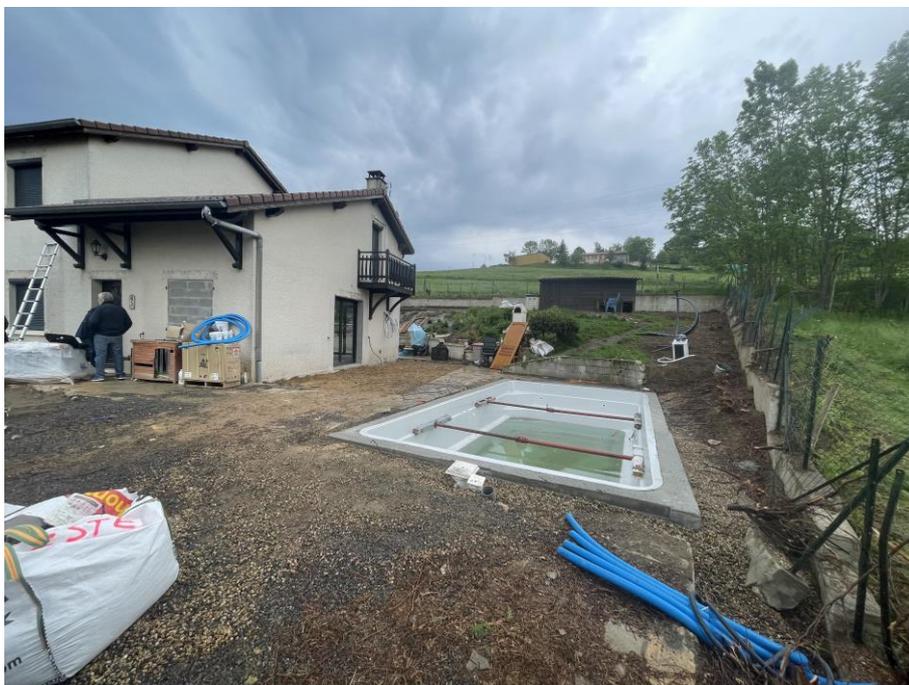
Je constate que l'angle Nord-Ouest a été récemment terrassé et que l'ossature d'une piscine y a été enterrée.

**Photo n°5** : vue de l'angle Nord-Ouest du terrain.

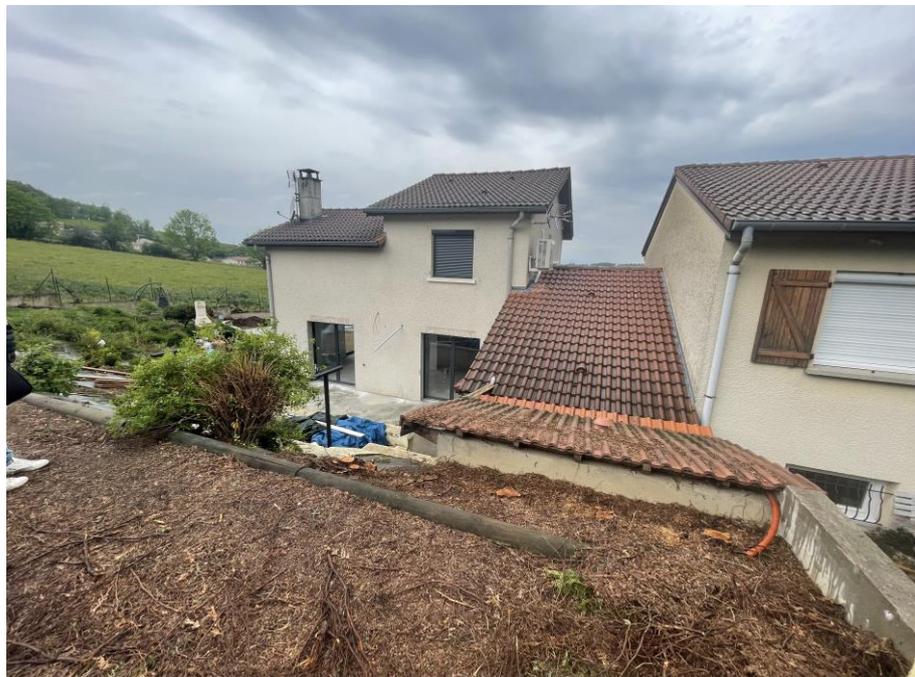
**Photo n°9** : vue de la façade Sud, du pignon Est et des toitures.

Je note que les toitures semblent en bon état d'usage.

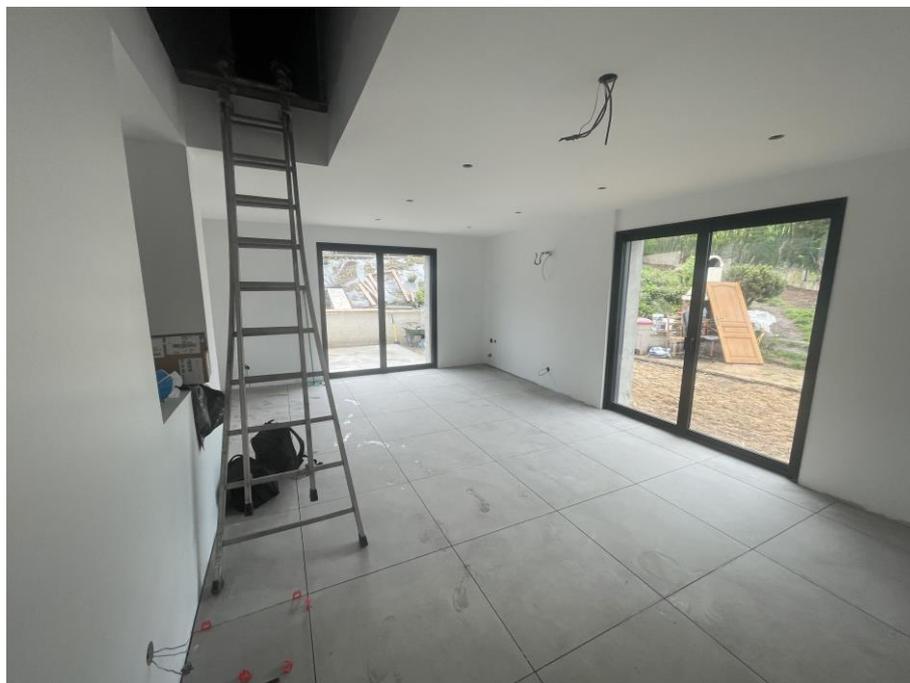
**Photo n°11 :** vue de la pièce à vivre.

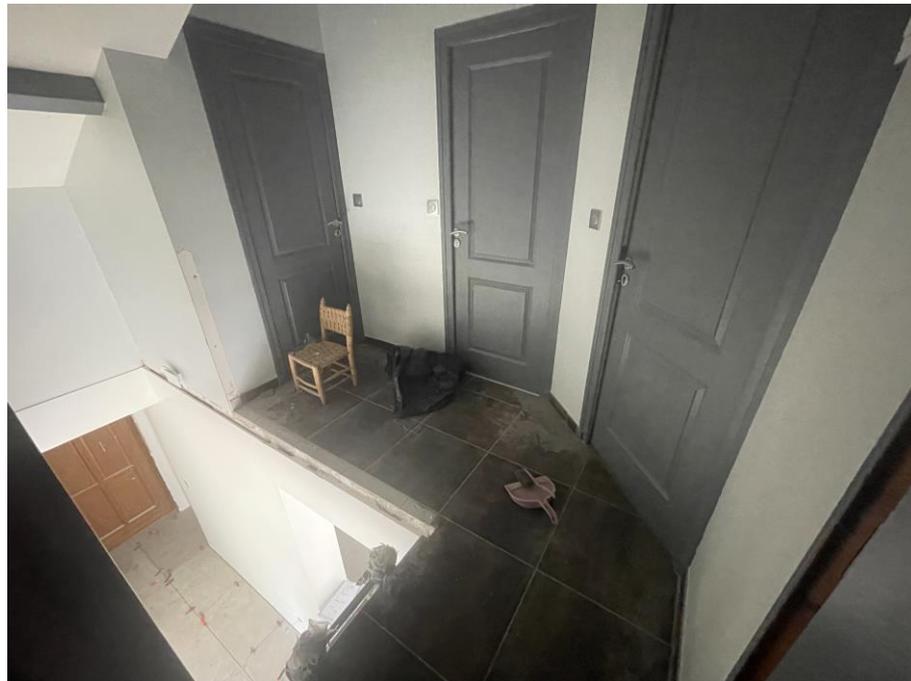
Je note l'absence d'escalier d'accès et de rambarde.

**Sol** : carrelage gris émoissé côté trémie.

**Photo n°27** : vue du dégagement n°2.

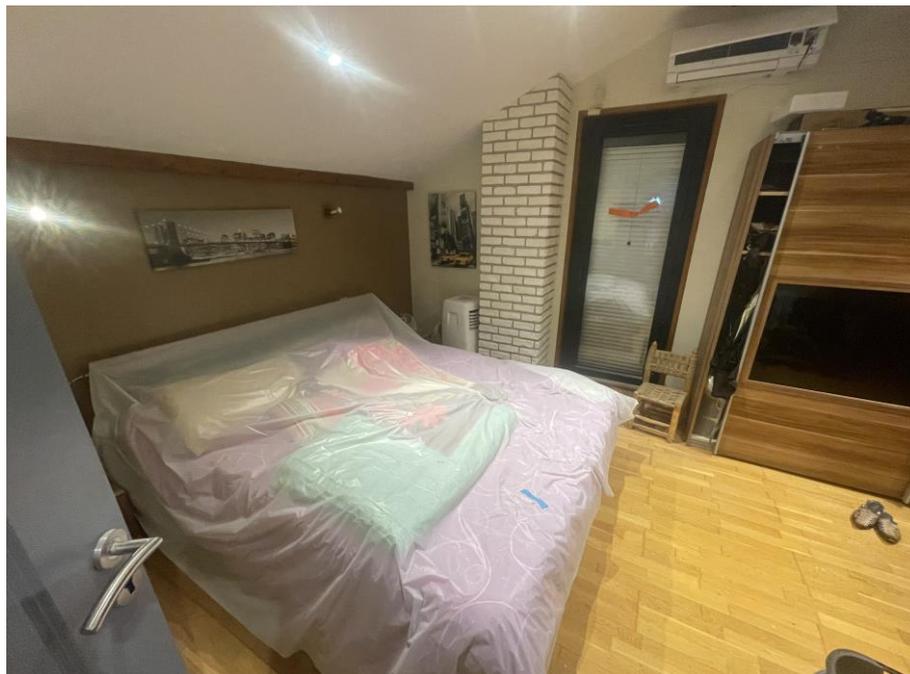
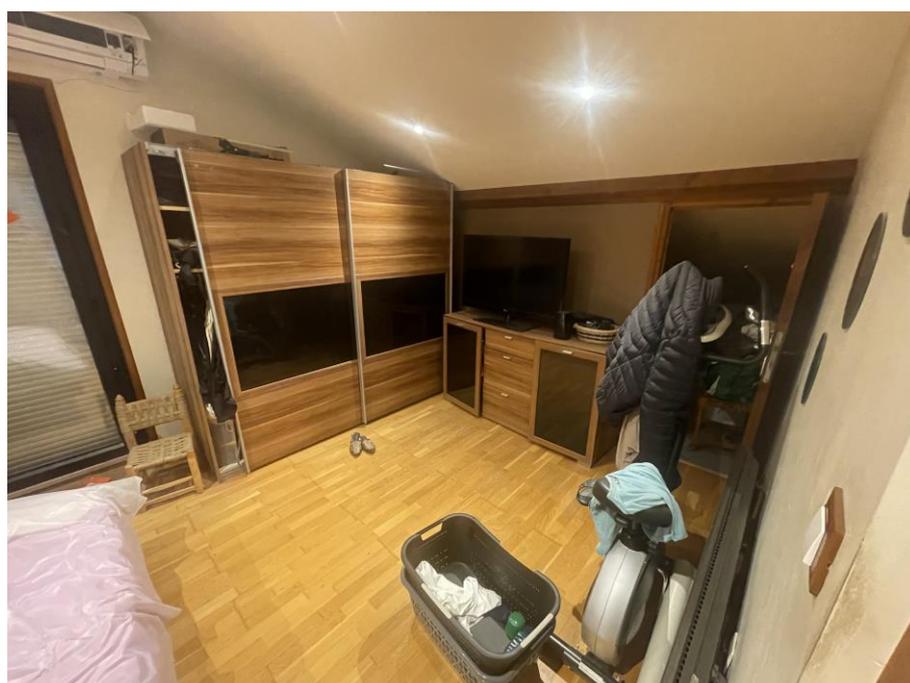
**Murs :** peinture de couleur marron et blanche ternie.

**Photos n°32 et 33 :** vues de la chambre n°4.

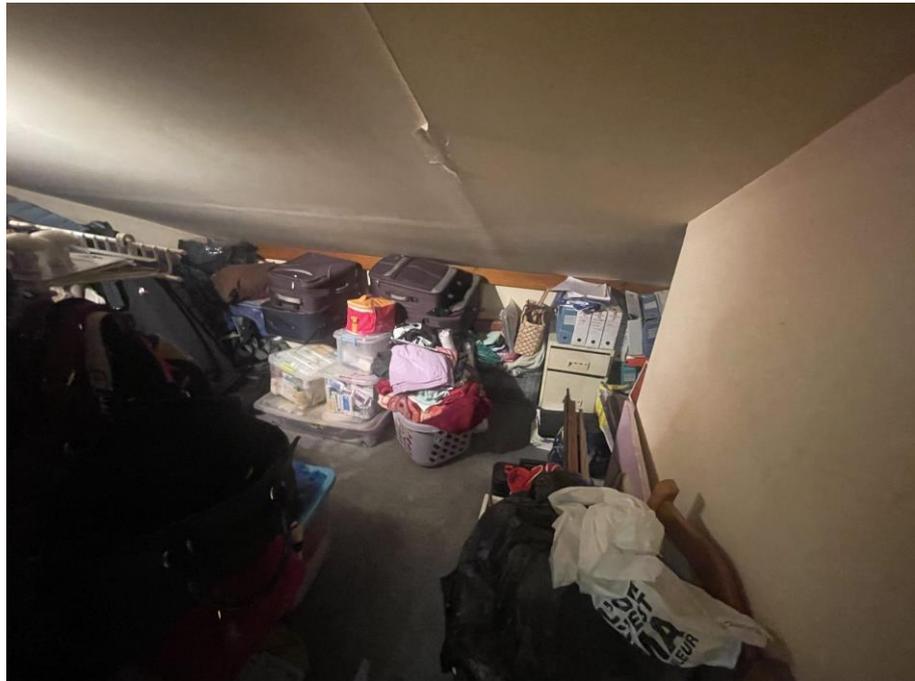
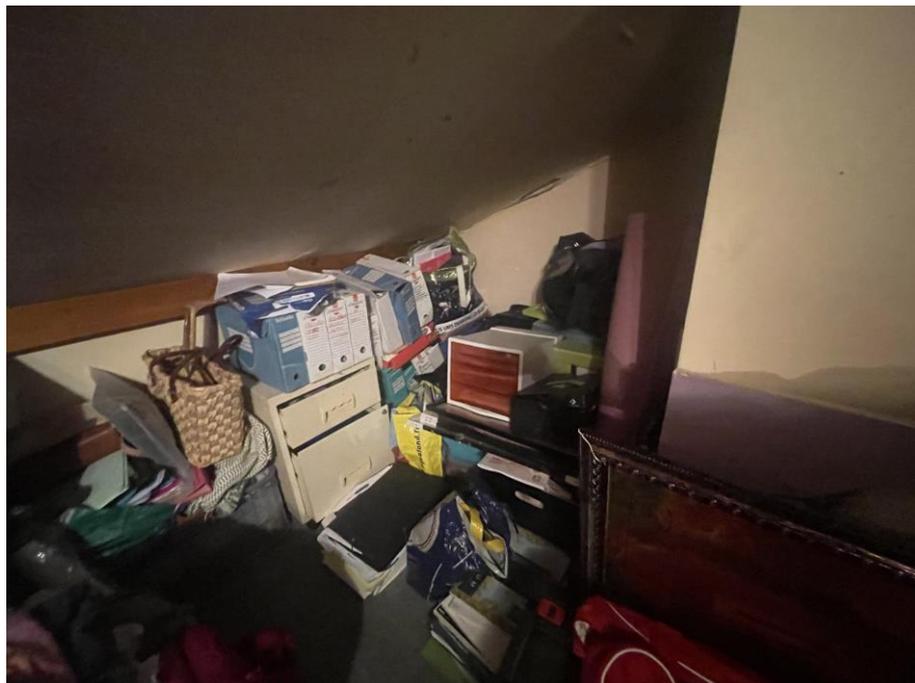
**Sol :** linoléum vétuste.

**Murs :** doublage brut.

**Photos n°36 et 37 : vues du comble n°1.**

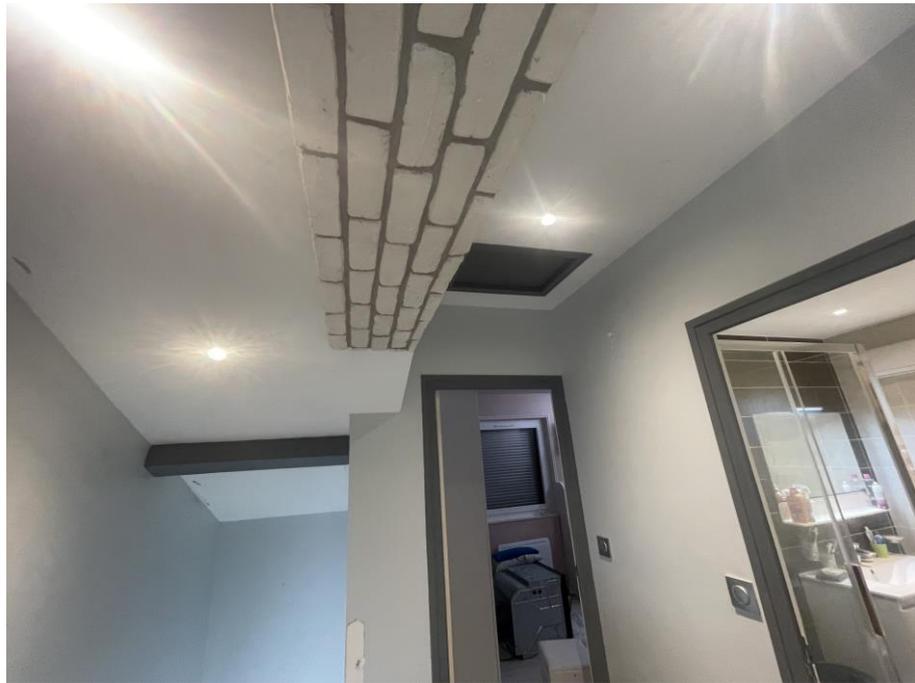
Je note que ce comble est brut avec isolant au sol.

Je relève que l'accès se fait via une trappe de visite située au sein du dégagement n°2.

**Photo n°38 :** vue de la trappe d'accès au comble n°3.
