PROCES VERBAL DE DESCRIPTION

VALETTE PATRICK
Commissaire de Justice

98 bis Montée de Louze
38560 LE PEAGE DE ROUSSILLON

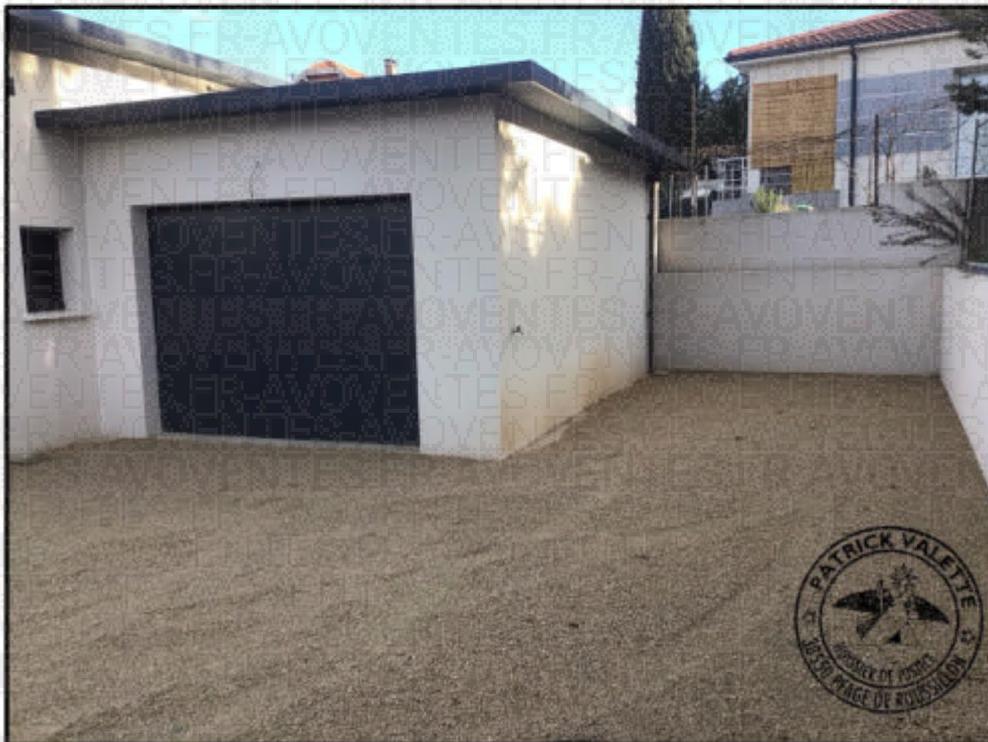
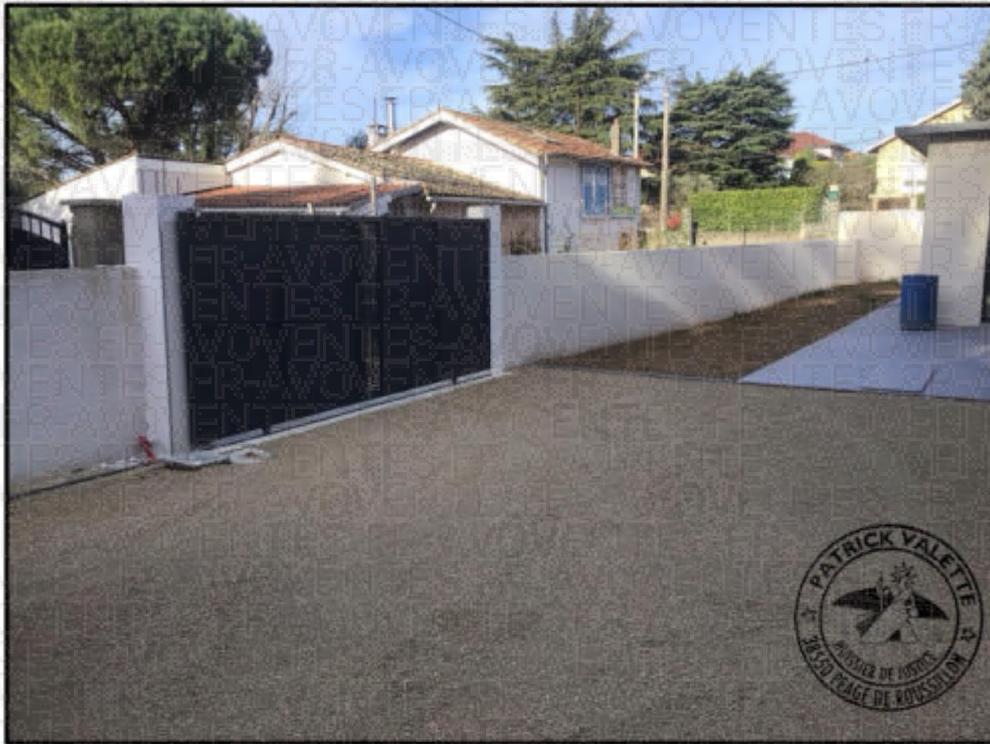
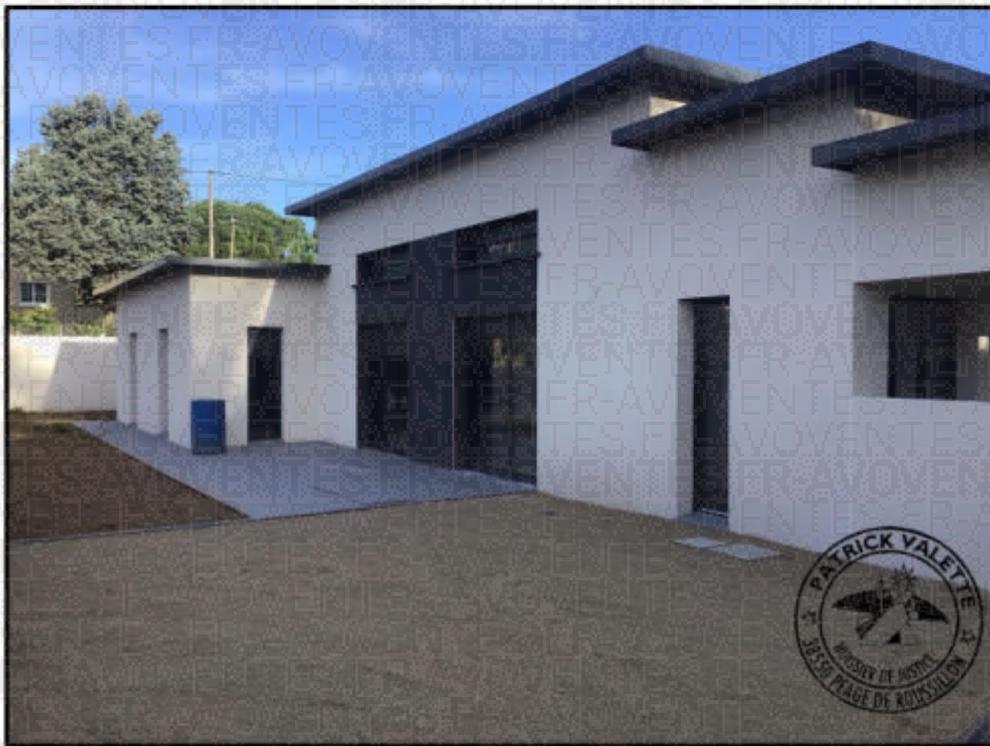
La propriété est intégralement close par un mur crépi neuf.

L'accès se fait par un portail roulant métallique ajouré, non motorisé. Les réservations électriques sont effectuées. Ce portail est posé dans le prolongement des murs de clôtures.

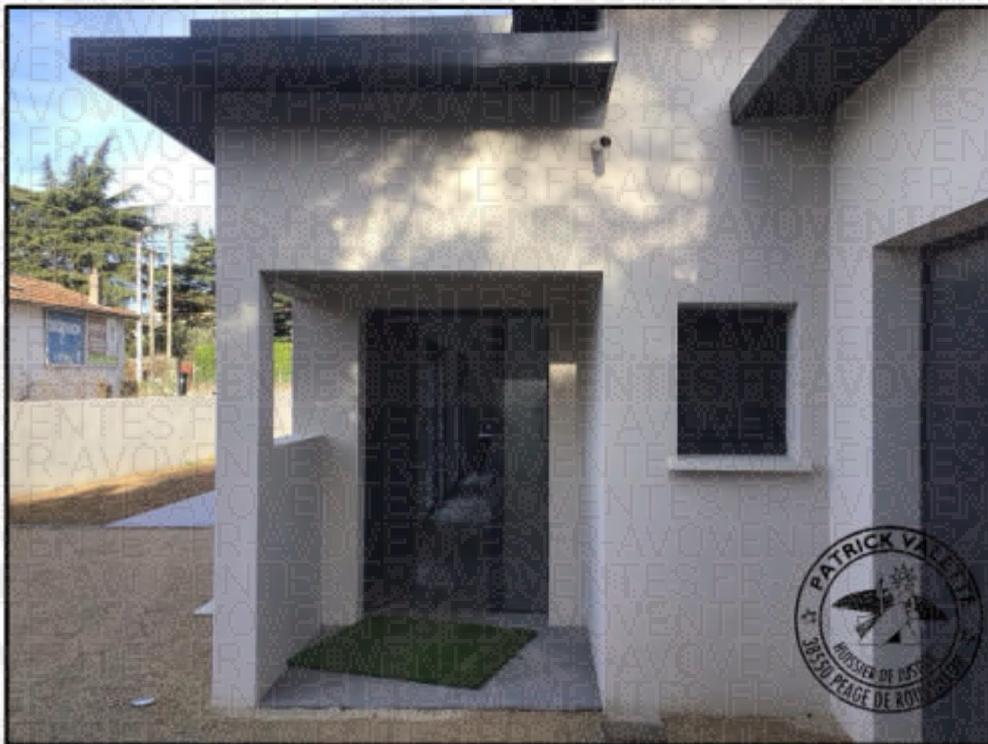
L'entrée est matérialisée par un petit patio carrelé, crépit et une porte avec, latéralement, un châssis fixe vitré.

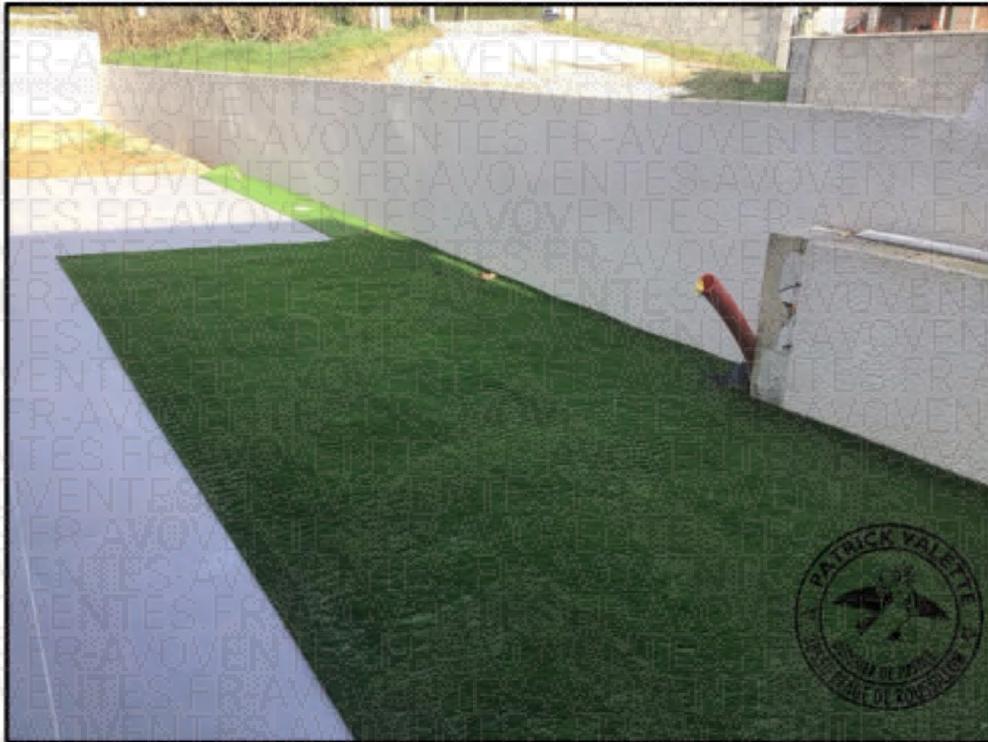
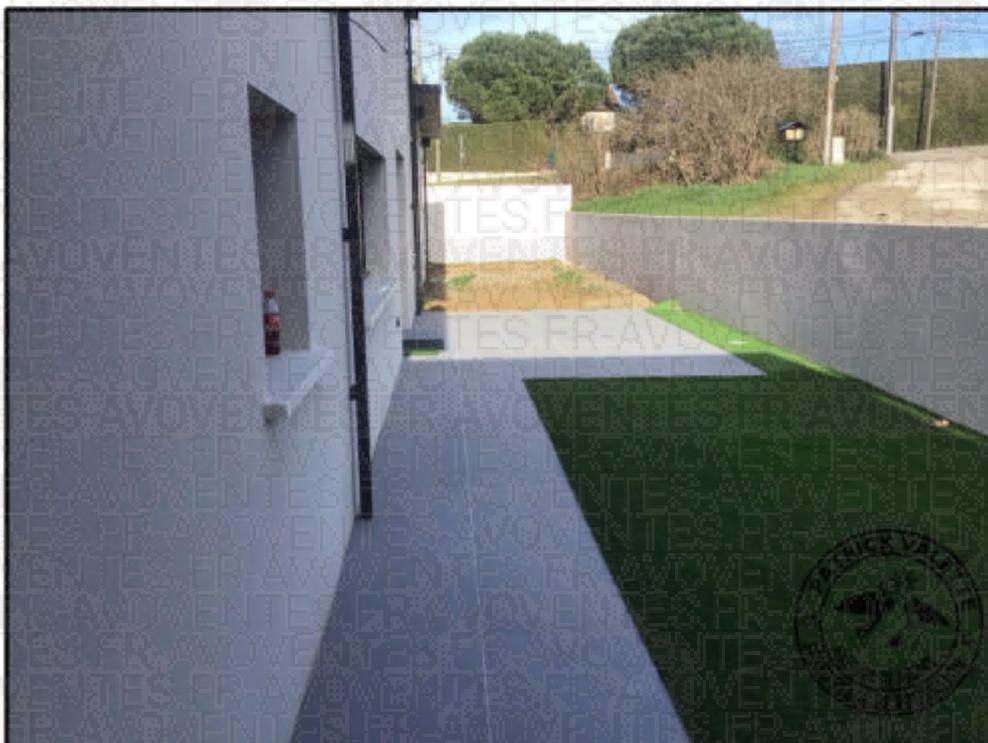
Le côté Nord présente une surface dallée desservant la porte extérieure du garage et le devant de la porte-fenêtre ouvrant sur la salle principale.

Un tapis imitation gazon a été posé dans la première partie contre le garage. Ailleurs, ces surfaces sont en terre brute.

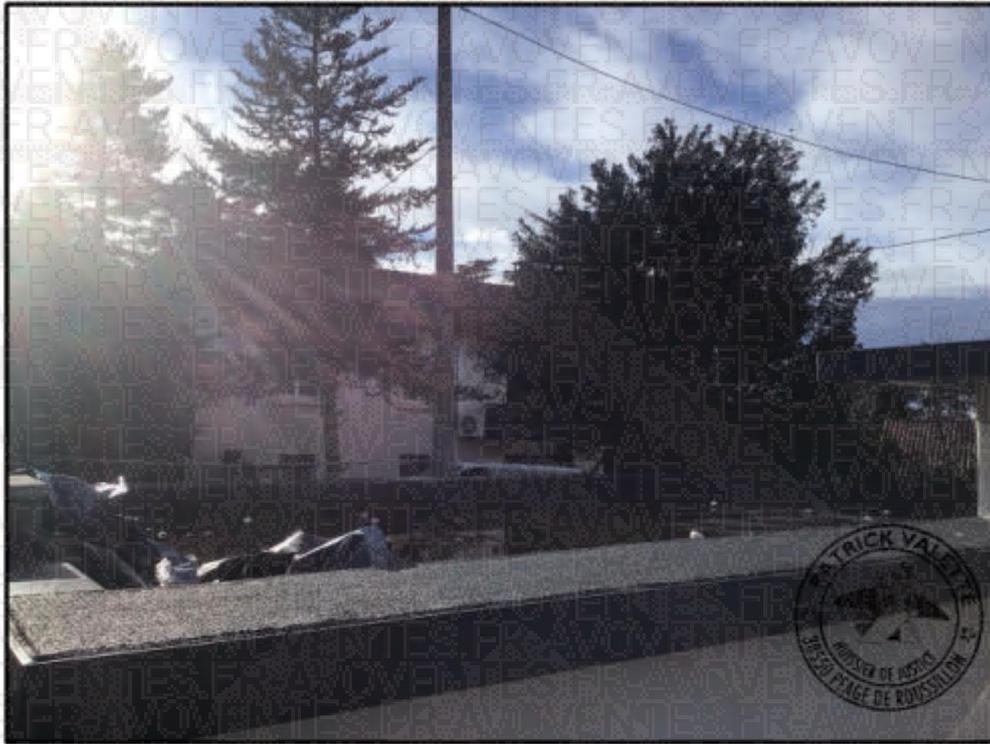
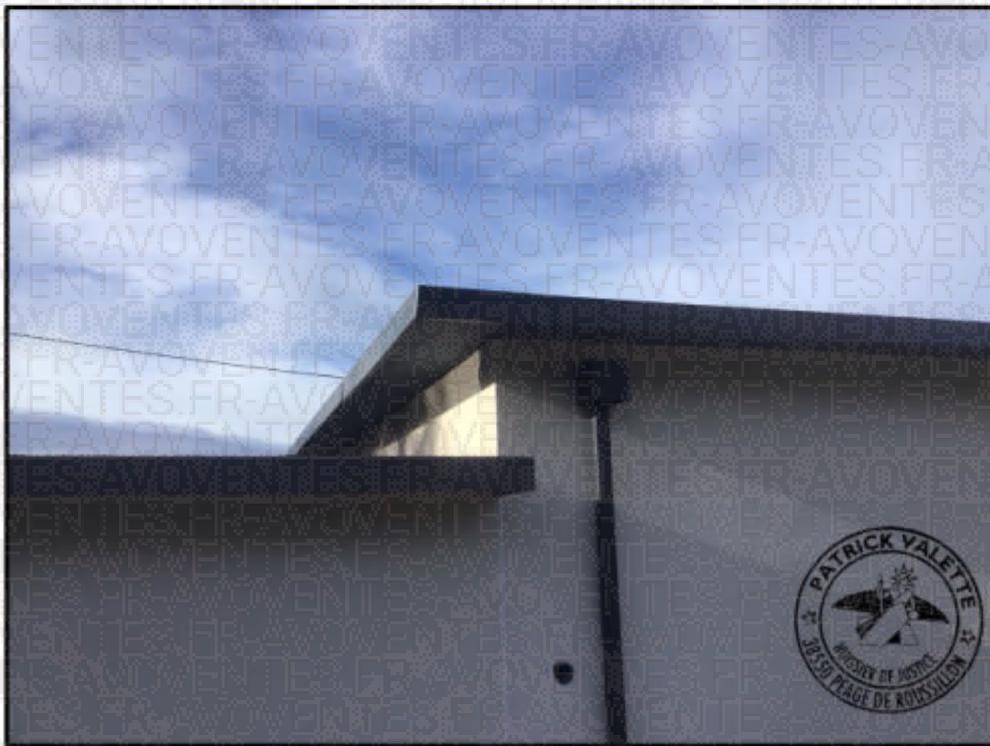
Les toitures sont plates et seule l'étanchéité a été effectuée.

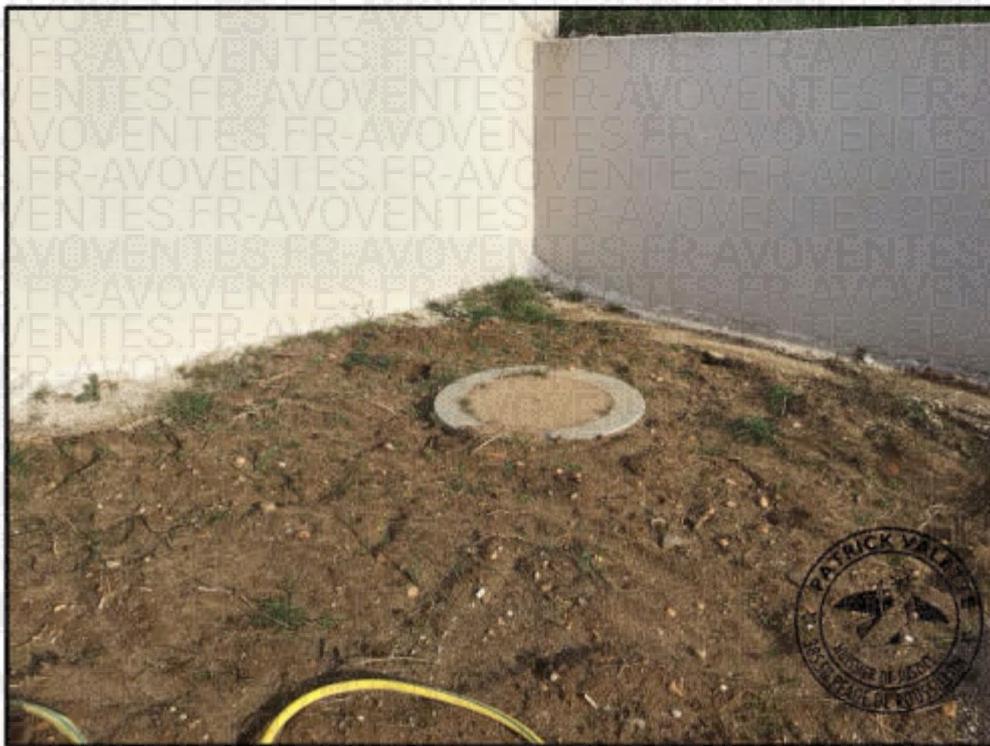
Un puits perdu existe dans l'angle Nord-Ouest.

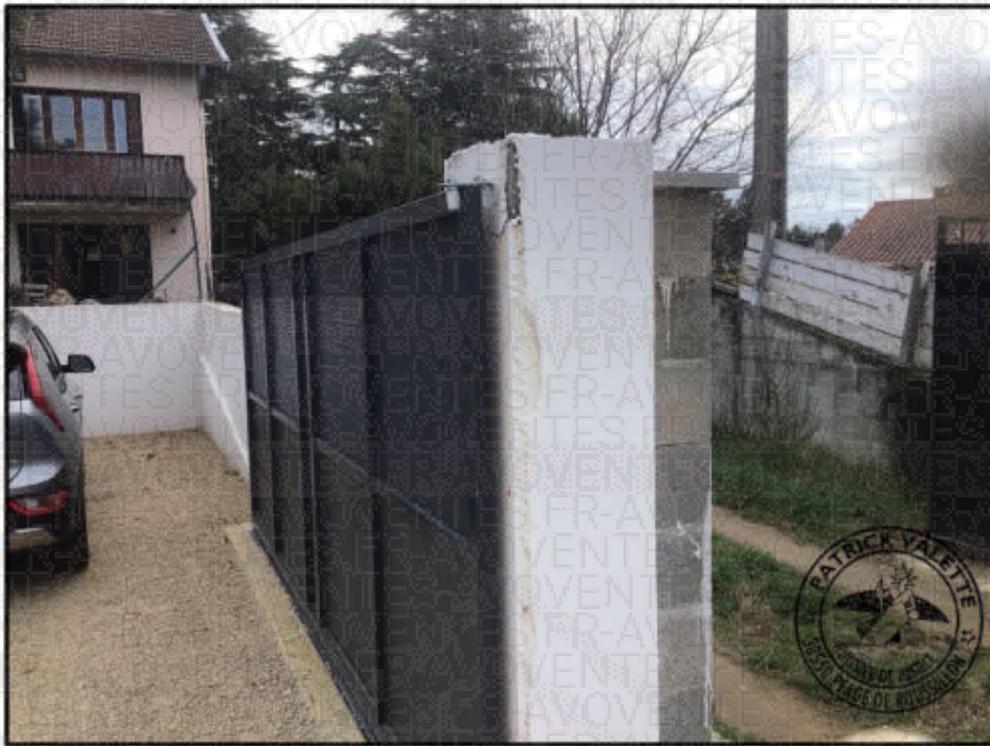
Au niveau du portail d'entrée, un choc a eu lieu : le portail est marqué, rouillé et le crépît du pilier est tombé.

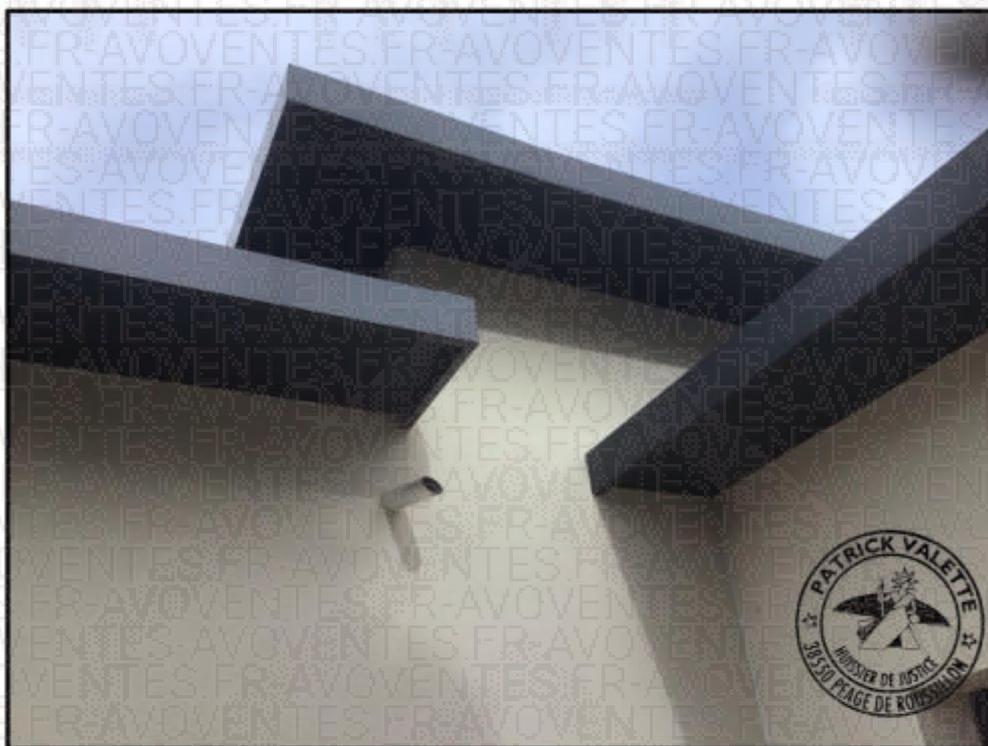
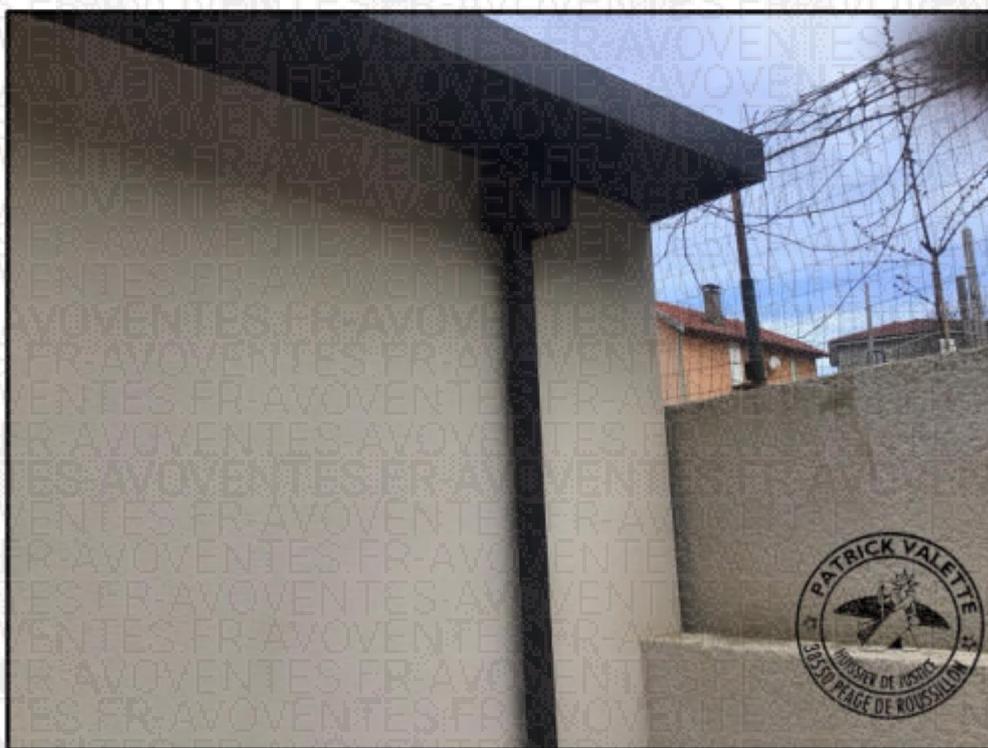
Les casquettes de bordure de toiture sont en aluminium, les évacuations de toiture sont en inox, et les descentes d'eau sont en aluminium.

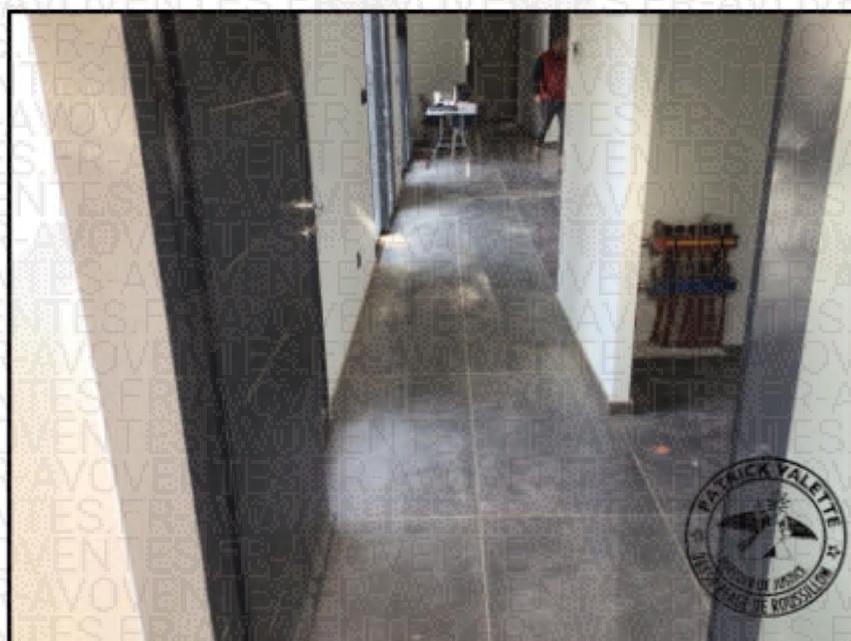
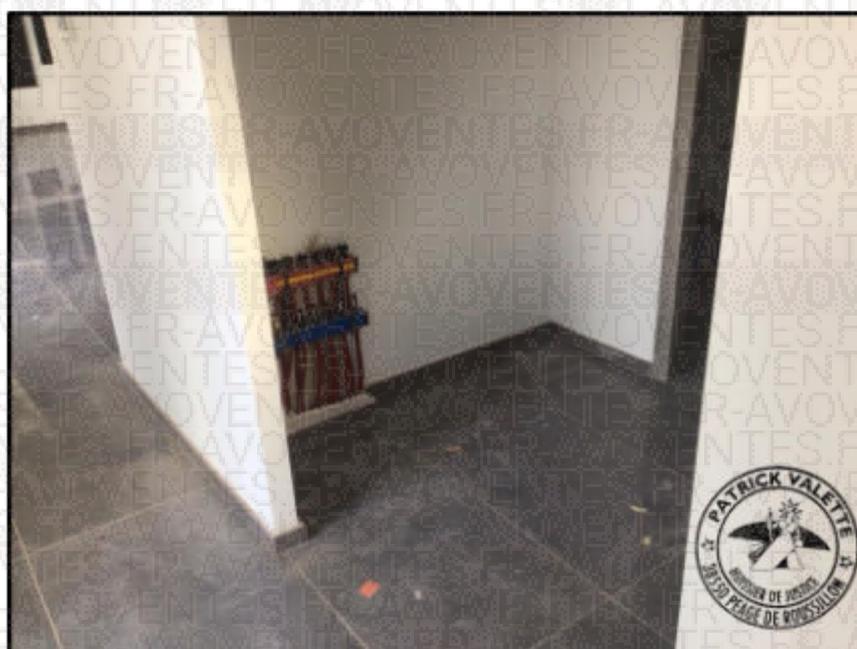
Dans un recoin, où certainement va exister un placard, existe l'ensemble des nourrices, desservant la maison. Ces nourrices sont repérées.

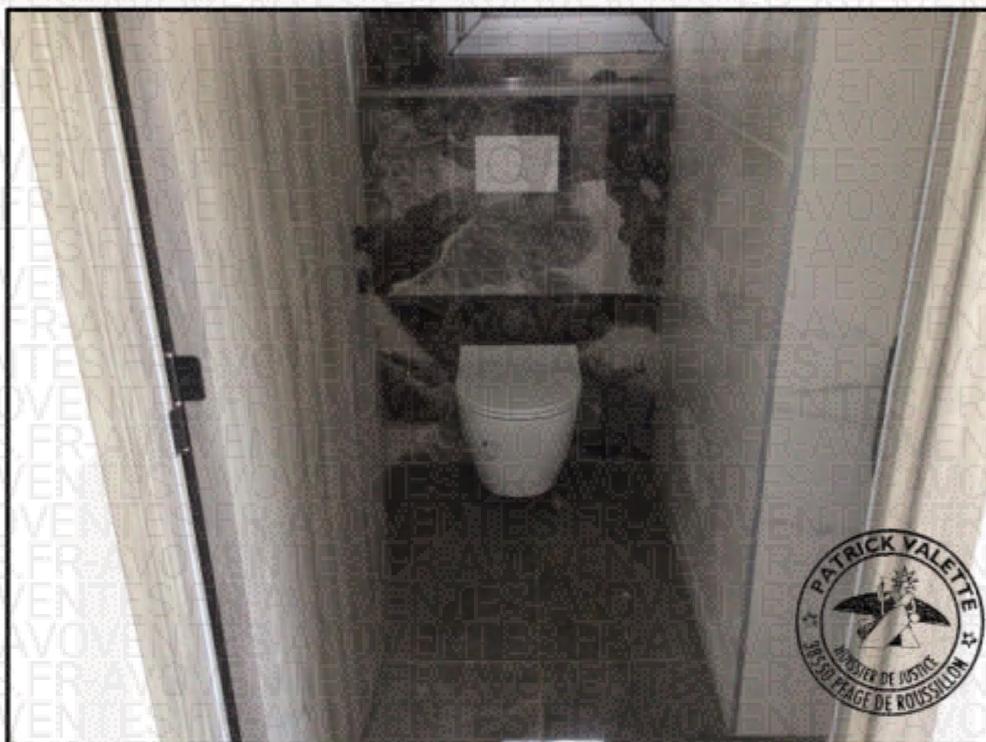
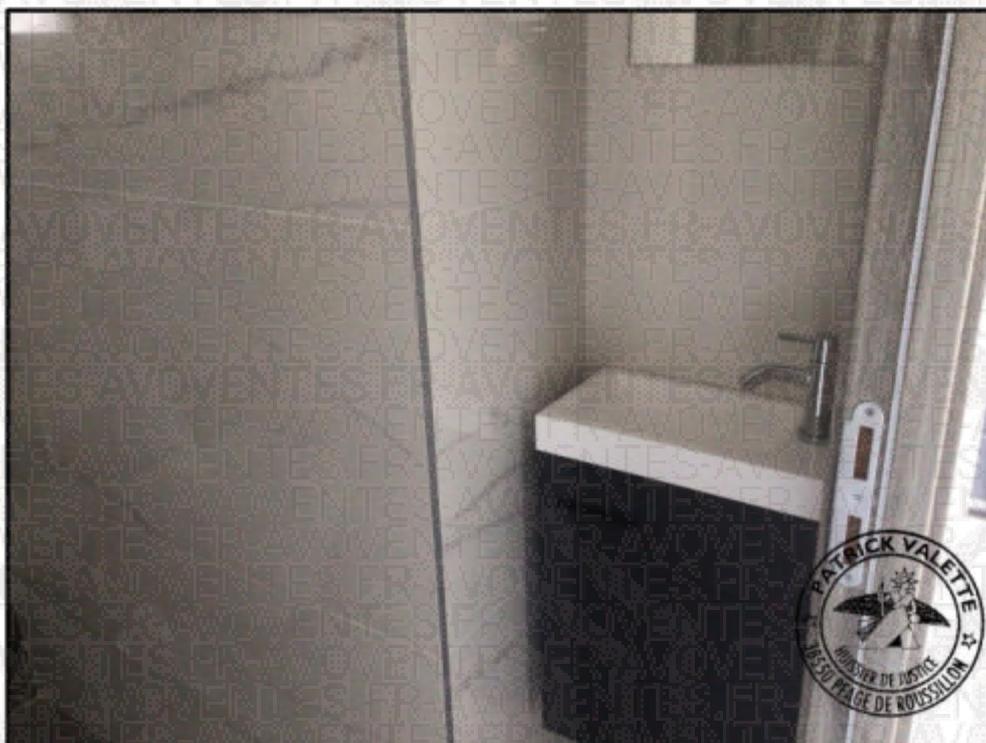
Toilettes

Les toilettes sont carrelées jusqu'au plafond. Une imitation marbre existe derrière les toilettes. Ces toilettes suspendues sont de marque Gerberit.

Un petit recoin est équipé d'un lave-main avec un petit placard en dessous et glace au-dessus.

L'éclairage se fait par des spots encastrés au plafond un système d'EMC est en place.

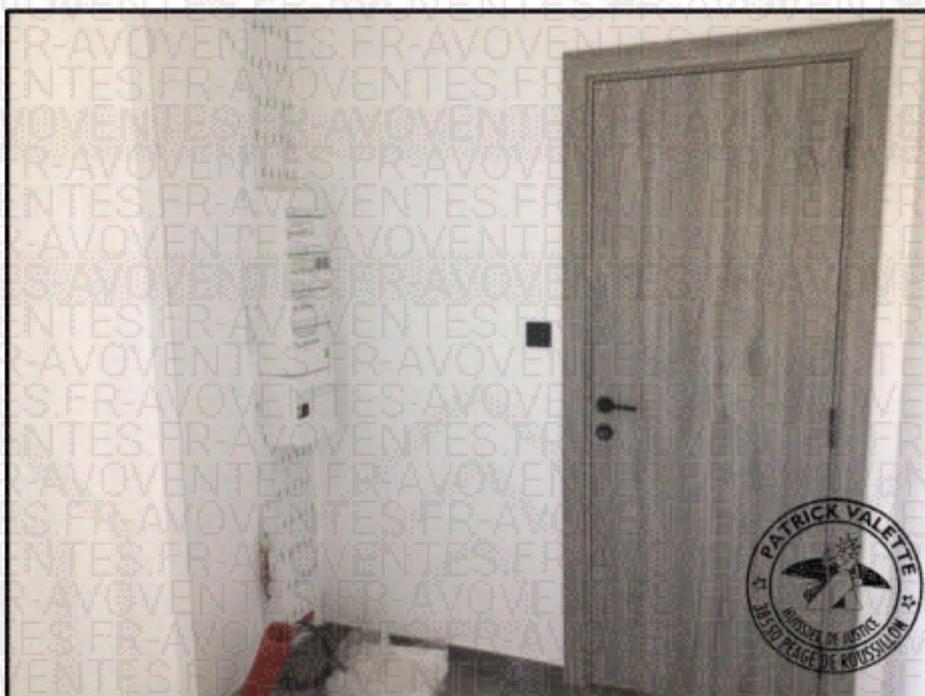
Chaufferie - Buanderie

Cette pièce est carrelée de la même façon que le restant des pièces. Les murs sont peints. Une porte coulissante donne accès à cette pièce. Les murs sont peints. Au plafond, l'éclairage est effectué par des spots encastrés. Une fenêtre ouvre côté Nord équipée de verre cathédrale.

Dans cette pièce, un ballon d'eau chaude de marque Atlantic, Alfea Express est installé.

L'ensemble d'un tableau électrique avec différentiel est posé.

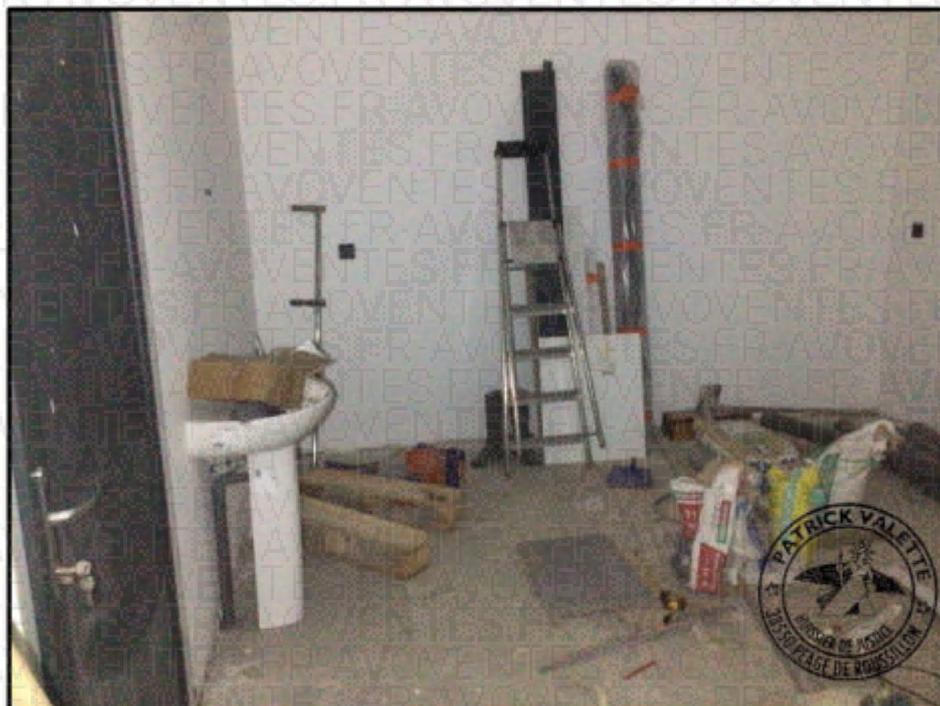
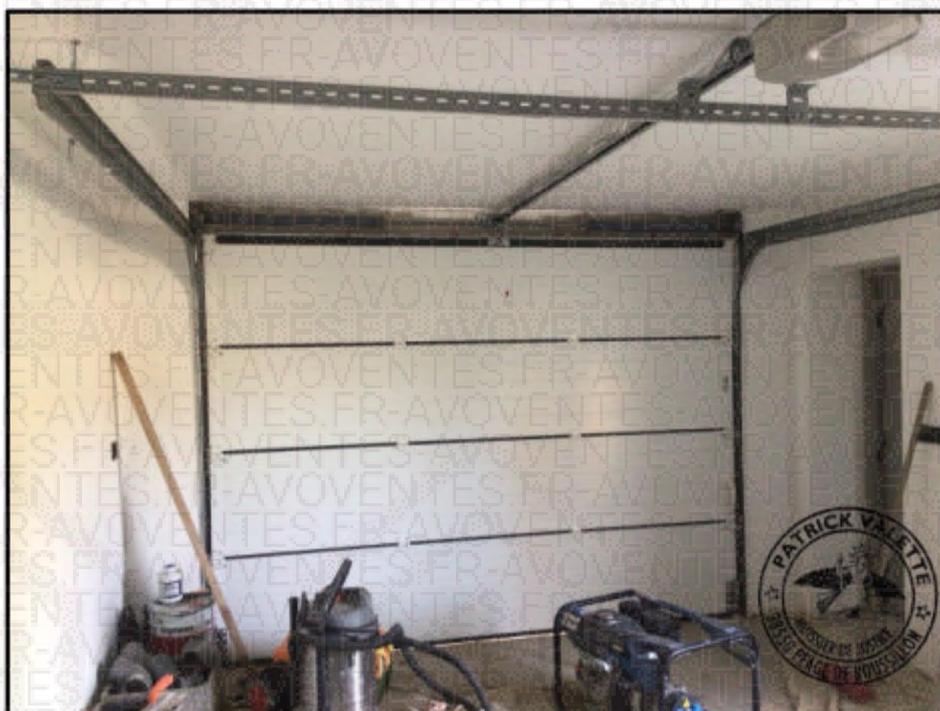
Garage

Nous accédons au garage par une porte identique aux précédentes. Le garage est carrelé en carreaux carrés. Il est intégralement peint. Un système d'ouverture électrique est en place. Le portail est de type séquentiel.

Une porte ouvre côté Est sur l'arrière de la villa.

Un lavabo sur colonne est installé avec une robinetterie.

Le système de commande du portail est de marque SOMFI.

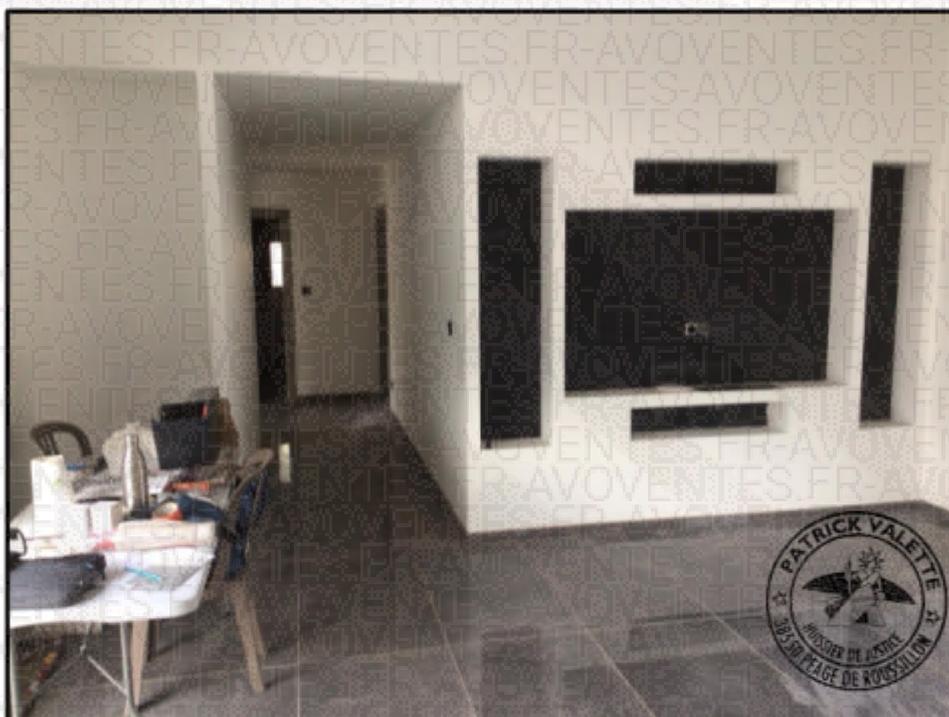
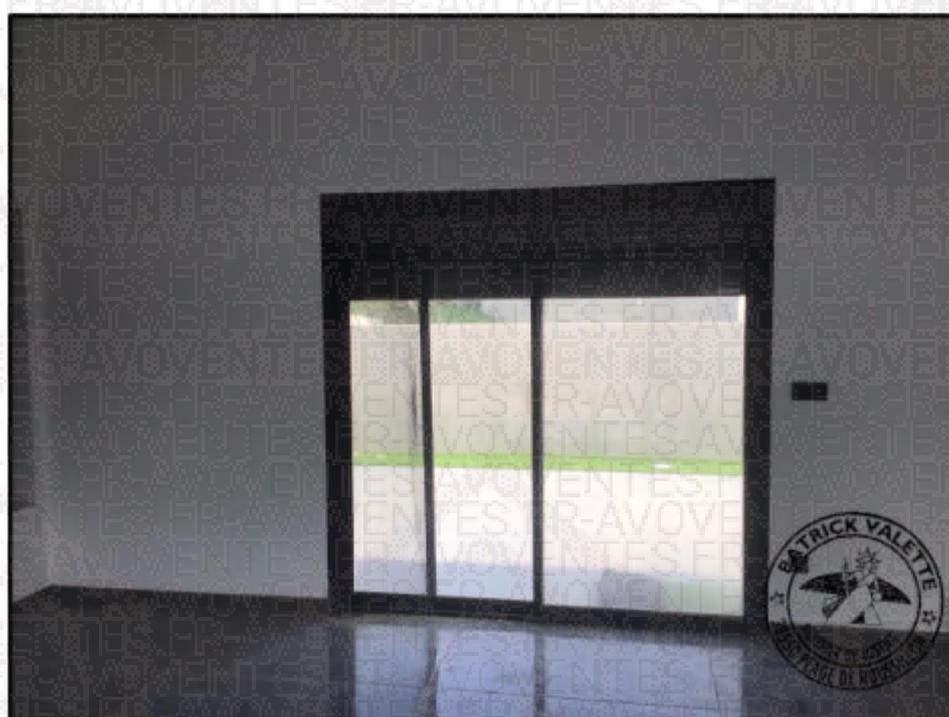
Pièce principale

Cette pièce est intégralement peinte. Des réservations sont effectuées pouvant recevoir un grand écran avec un système de haut-parleur latéral type home vidéo.

Le fond de ces réservations est carrelé.

Une grande porte coulissante existe côté Nord, équipée de moustiquaires.

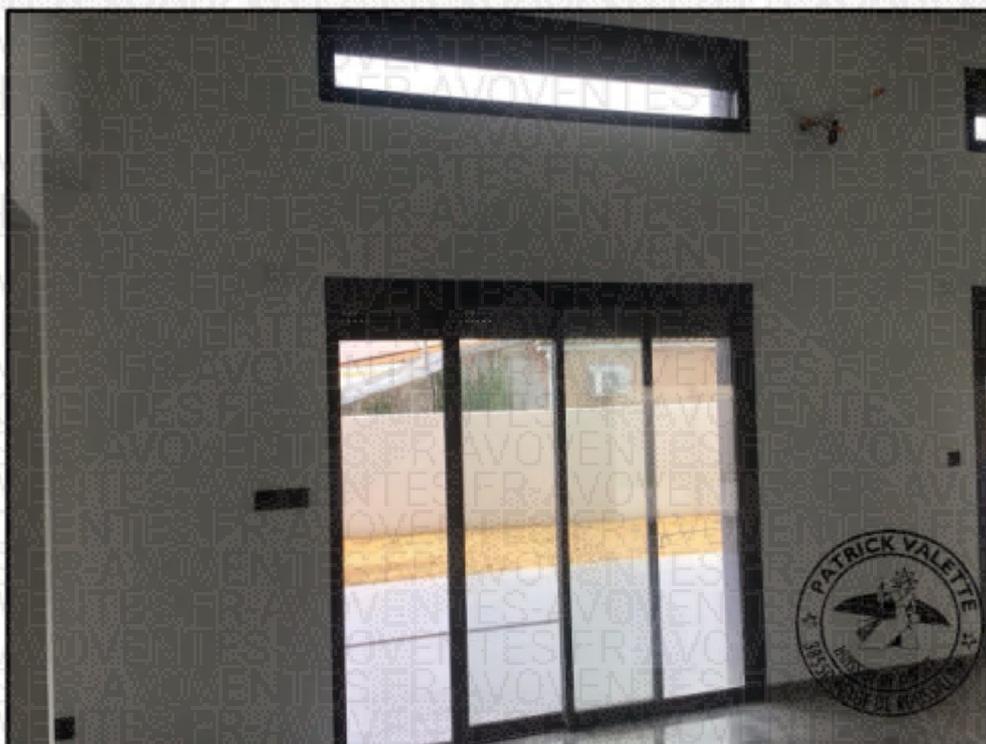
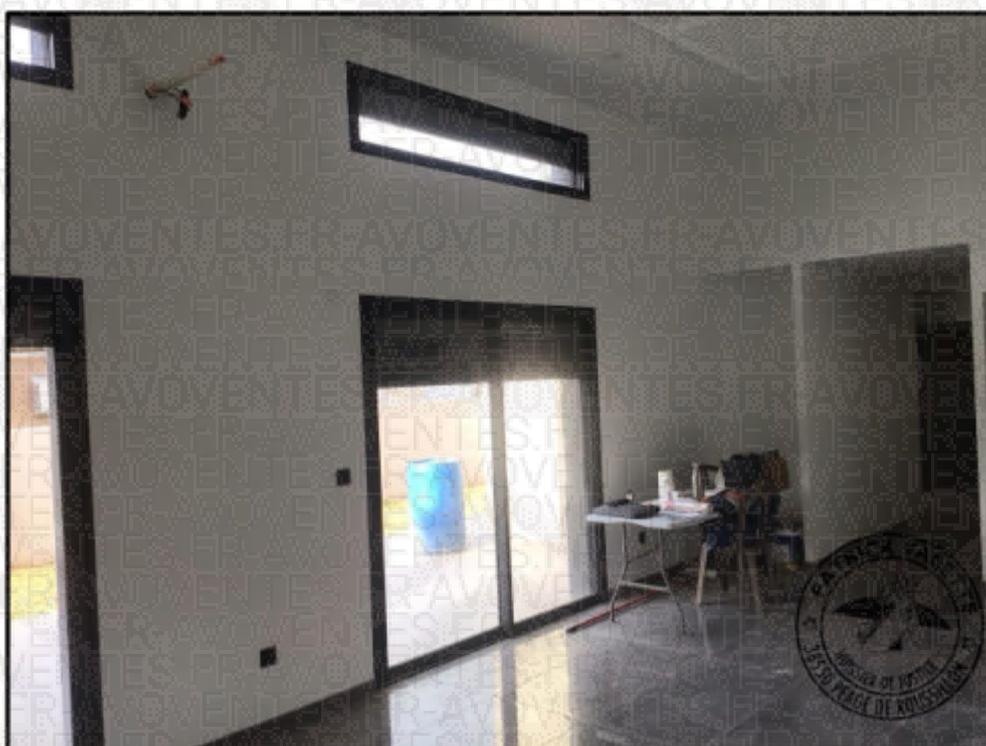
Côté Sud, il existe deux doubles portes coulissantes et deux châssis fixes situés au-dessus de chacune d'elles.

Des réservations électriques sont effectuées entre les châssis.

Une réservation existe pour l'installation d'un appareil de climatisation.

En partie supérieure, existe un groupe extérieur de climats.

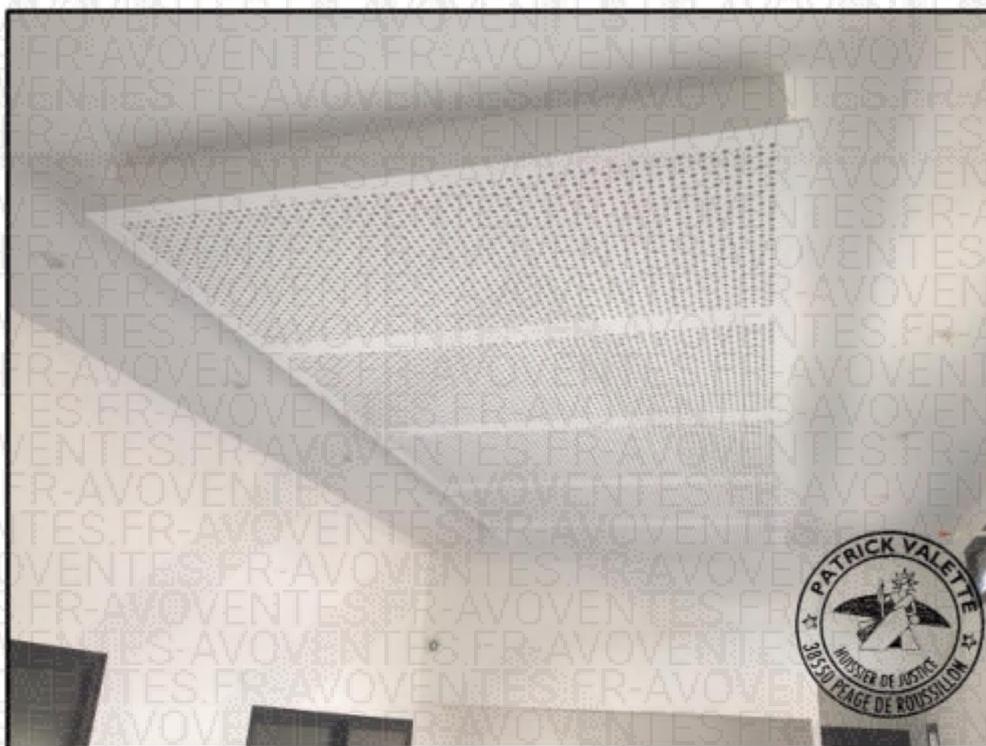
Au plafond, il existe un caisson ajouré, encadré par des spots lumineux.

Le plafond est surélevé, situé à 3,71 mètres, mesuré par mes soins.

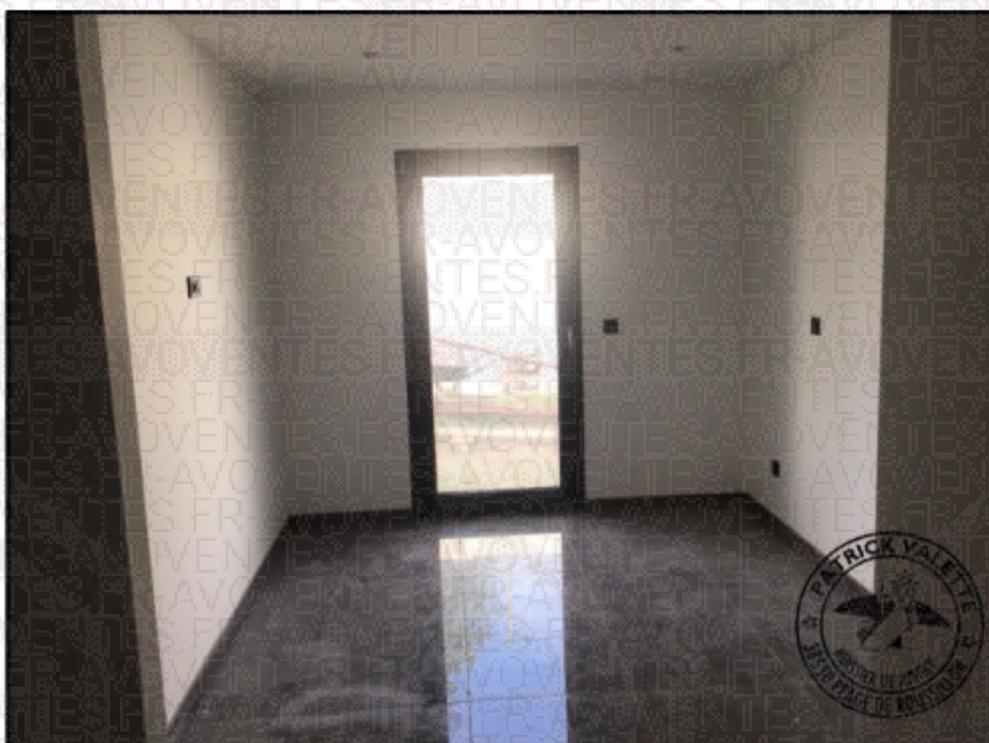
Chambre Nord Est avec dressing

Pièce ouvrant côté Ouest, par une porte vitrée équipée d'une moustiquaire.

Une réservation existe pour un système de climatisation.

Aux plafonds sont intégrés une série de 5 spots.

Il existe également tous les appareillages (informatiques, prises et interrupteurs).

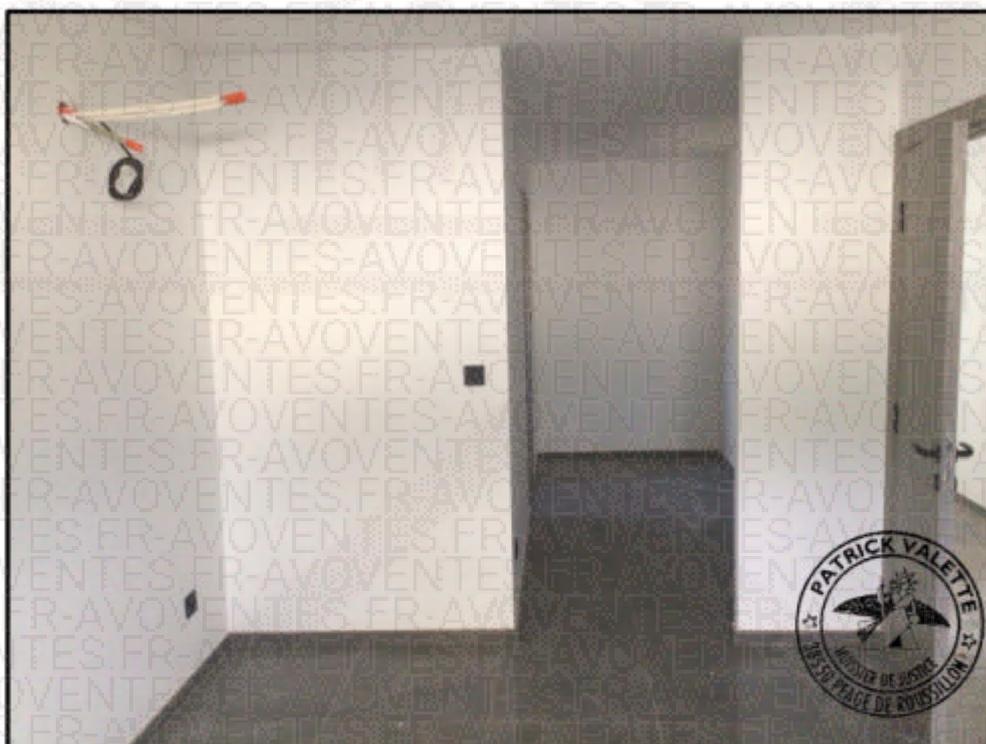
La partie dressing est également finie de la même façon que les pièces précédentes. Aucune porte n'existe entre la chambre elle-même et la partie dressing mitoyenne.

Au plafond, une série de spots existe dans le prolongement de l'ouverture.

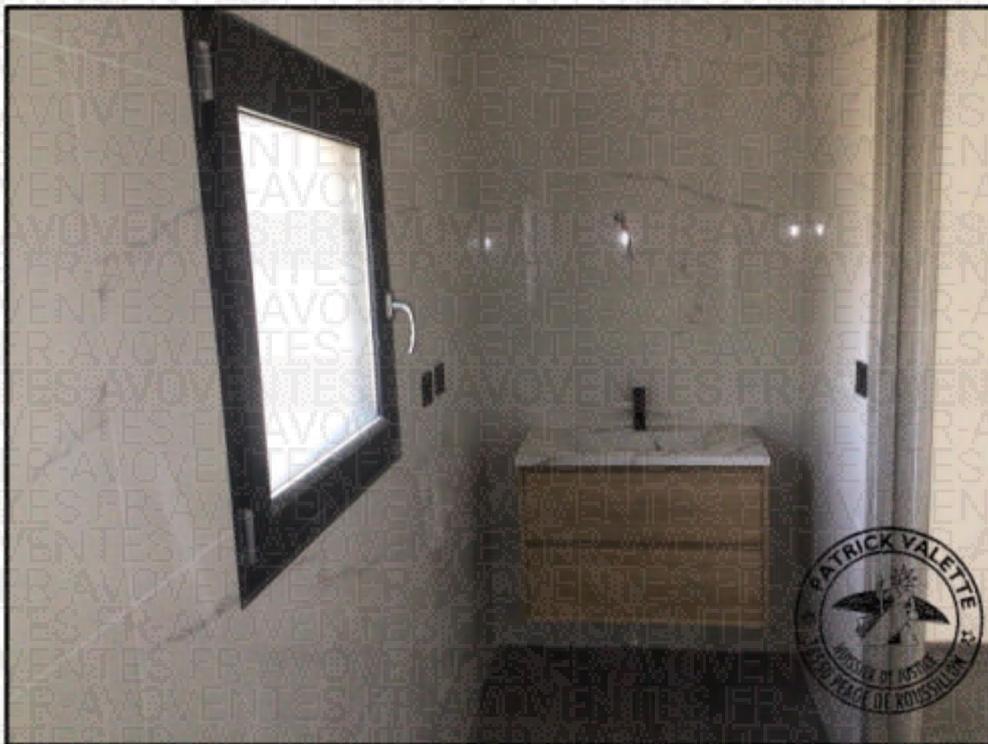
La salle de bain est carrelée jusqu'au plafond. Deux spots y sont installés.

Un lavabo, avec robinetterie monocommande et meubles à deux tiroirs en bois, est équipé d'un plan de travail en mélaminé.

Une fenêtre ouvre au côté Nord.

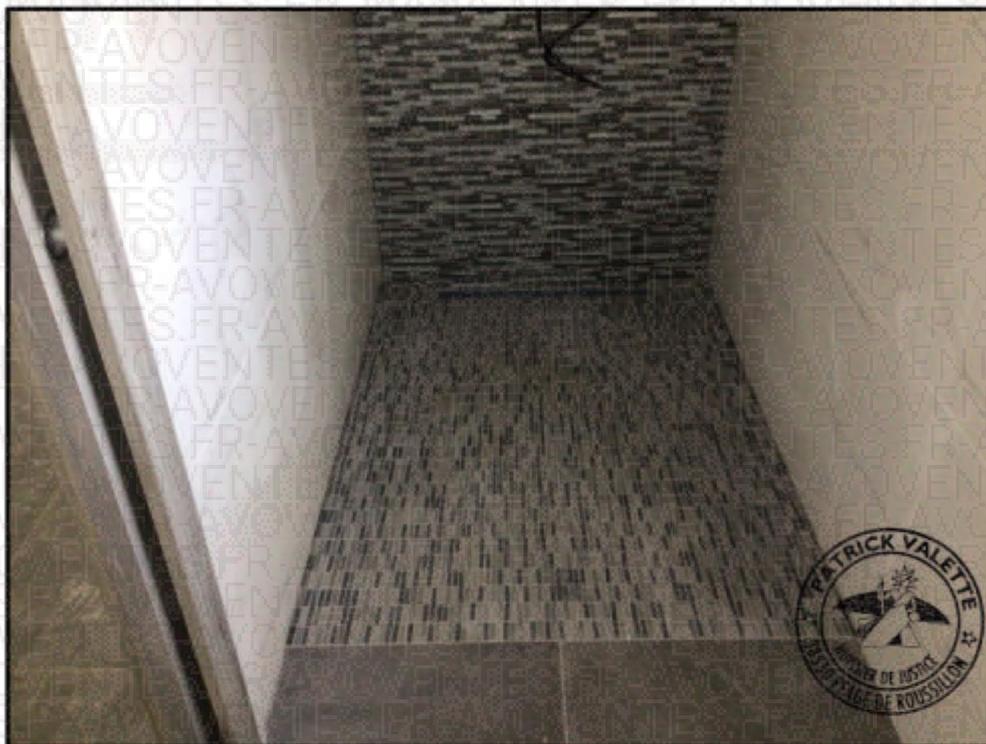
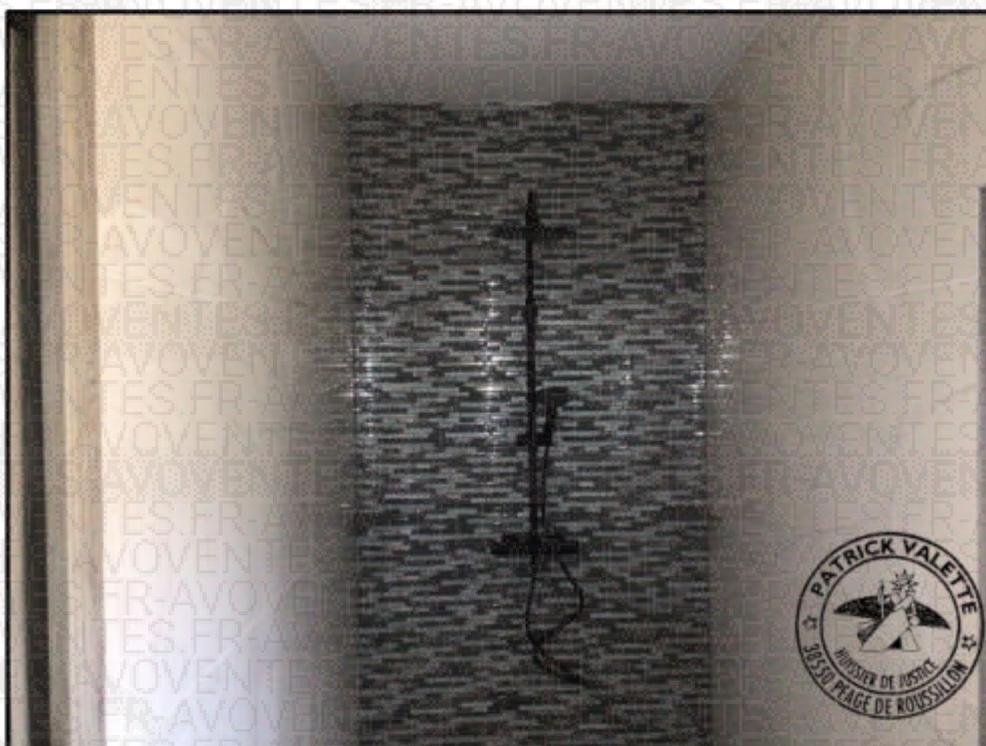
La douche est de type à l'italienne avec l'évacuation contre le mur est équipée de la robinetterie. De petites étagères triangulaires métalliques sont installées dans les angles. Une robinetterie douche avec un pommeau fixe et un pommeau mobile sont en place.

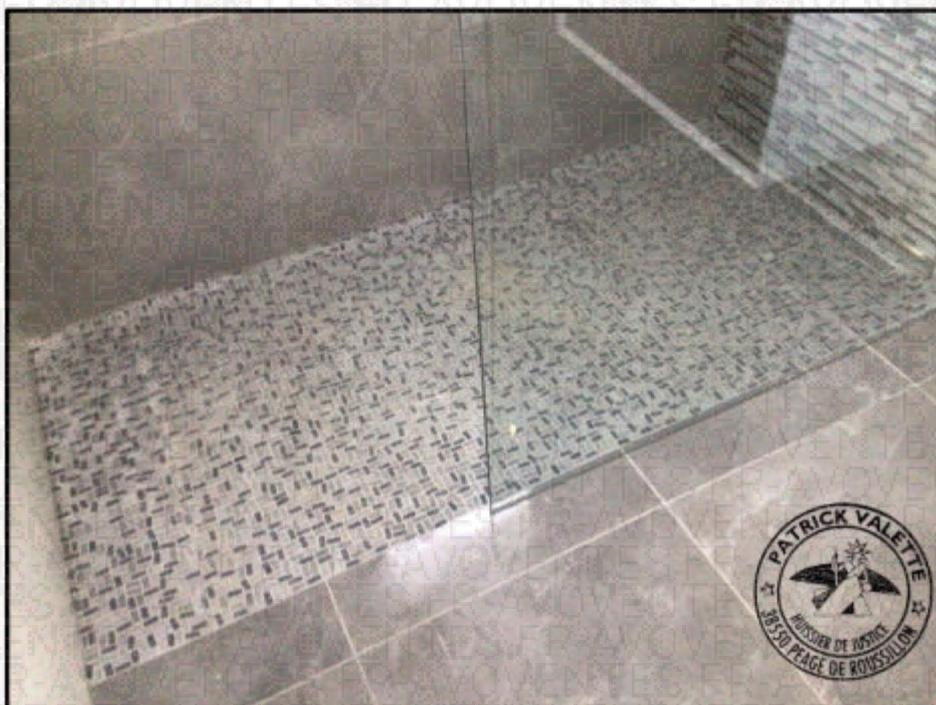
Salle de bain principale

Cette salle de bain est équipée d'une douche à l'italienne, d'un lavabo sur meubles à deux tiroirs avec robinetterie monocommande et un WC suspendu de marque Gerberit.

Les murs sont intégralement carrelés, le tour des douches comporte un carrelage spécifique avec une évacuation contre le mur où est installée la robinetterie, la robinetterie est identique à celle de la précédente.

Une fenêtre ouvre, côtés Nord-Est, avec verre cathédrale. Une VMC est en place. Des spots sont installés au plafond et les murs sont intégralement carrés y compris le support de chasse d'eau.
