PROCES VERBAL DE DESCRIPTION

VALETTE PATRICK
Commissaire de Justice

98 bis Montée de Louze
38560 LE PEAGE DE ROUSSILLON

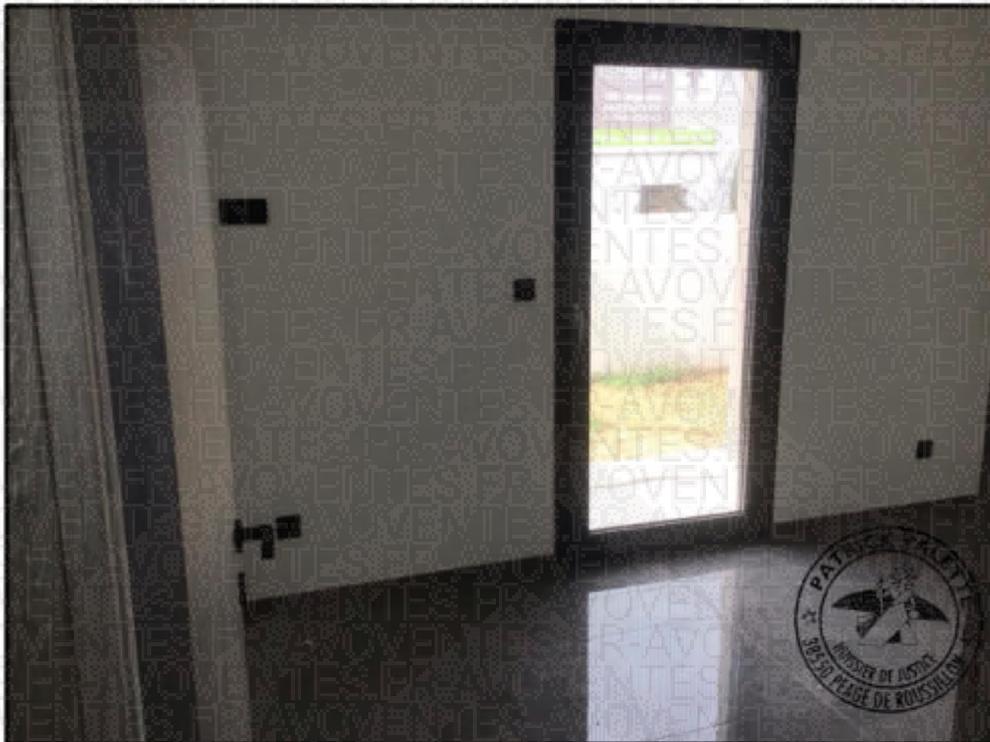
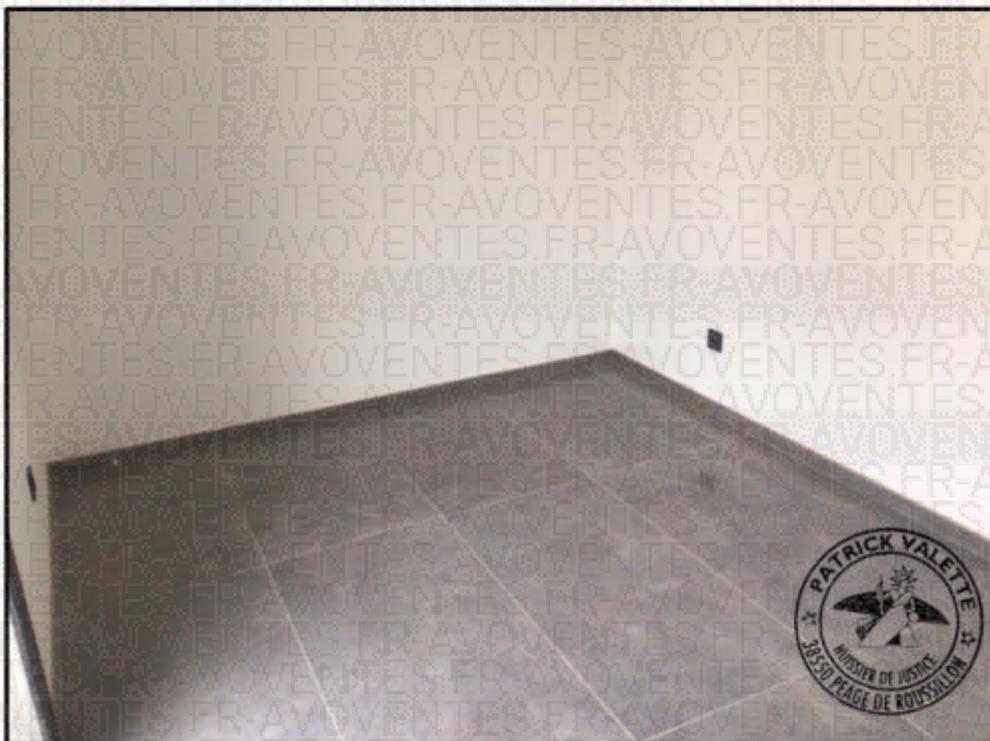
Chambre Sud-Ouest

Chambre simple, carrelée avec plinthes. Les murs sont peints. Une porte vitrée ouvre côté sud, protégée par une moustiquaire.

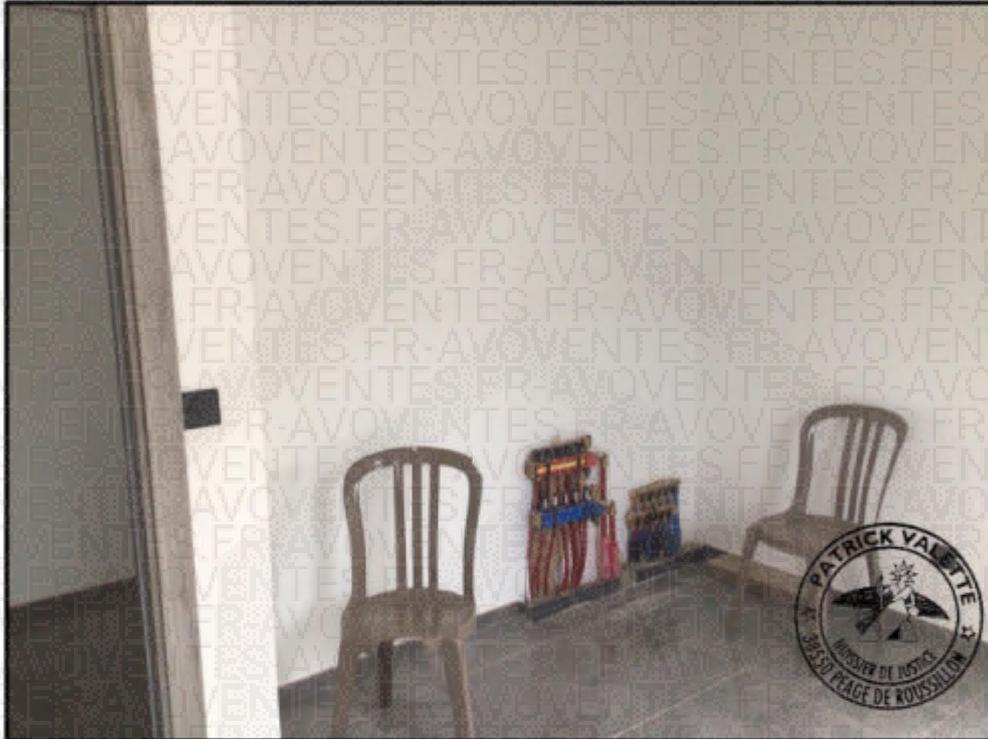
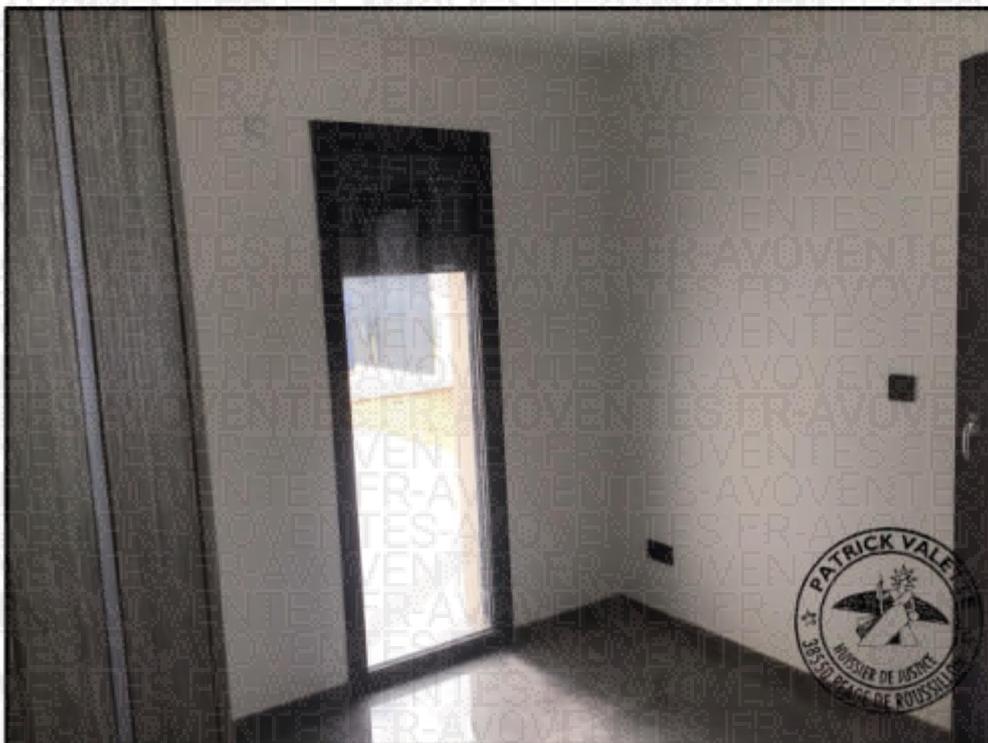
Chambre Sud

Chambre avec placard prévu dans lequel sont installés des nourrices, desservant les différentes pièces. Ces nourrices sont repérées. Les murs sont peints. Le sol est carrelé avec plinthes en périphérie.

Une porte vitrée ouvre au sud, toujours protégée par une moustiquaire et un volet roulant. Un châssis fixe ouvre sur la terrasse côté entrée, protégée par un volet roulant électrique.

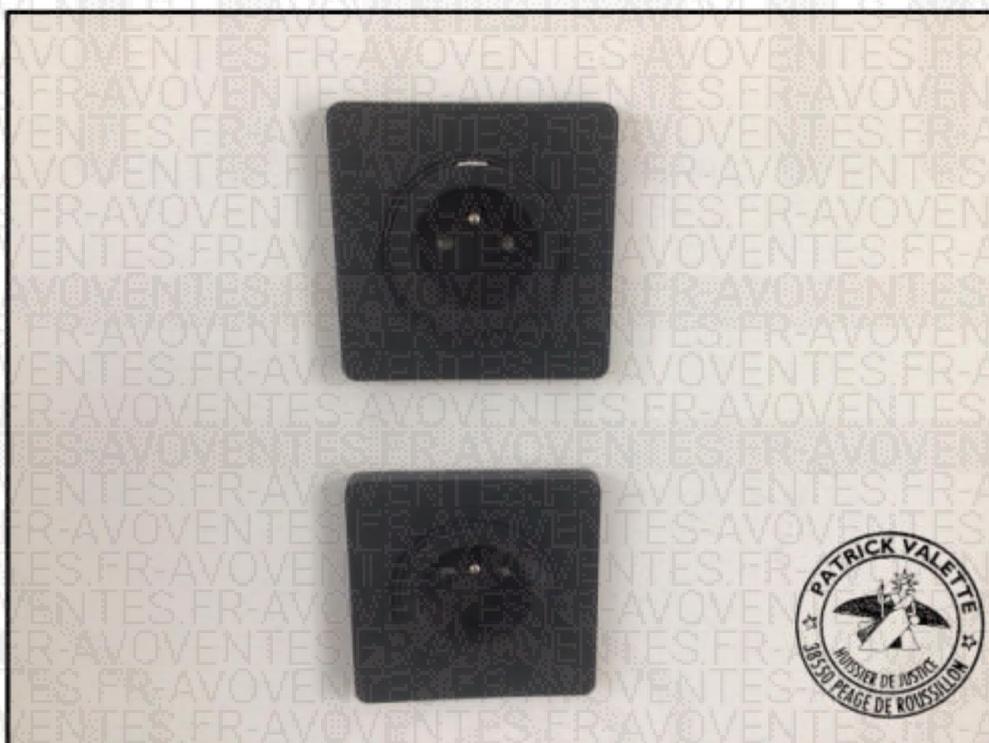
Appareillage électrique

Je prends en photo, à titre d'exemple, l'ensemble des prises et interrupteurs installés dans cette maison. Le tout est de marque Schneider. Le tout est neuf.

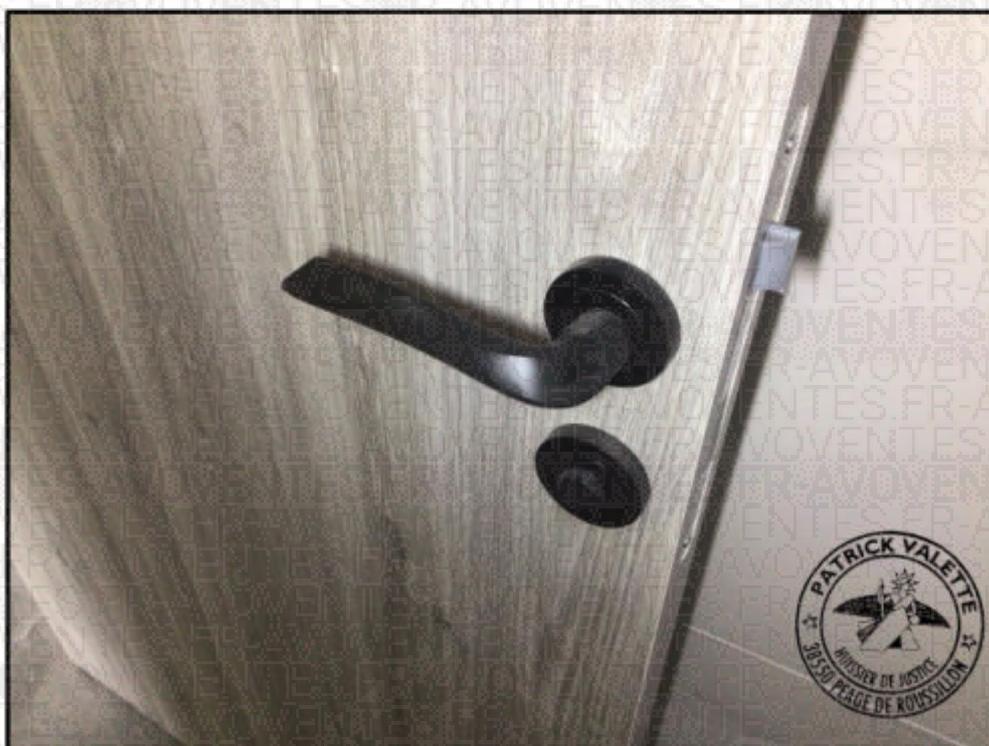
Portes

Les huisseries intérieures avec leur équipement. Les portes sont toutes identiques.

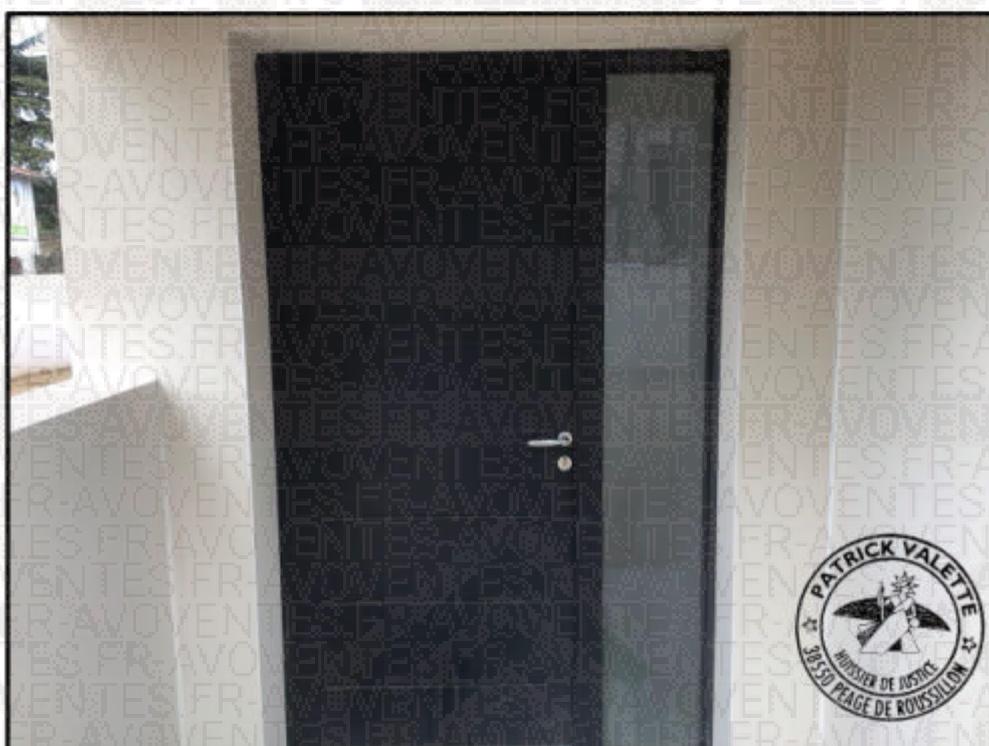
La porte externe est de marque BELEM.
