PROCES VERBAL DE CONSTAT

Certifie m'être spécialement transporté ce jour, à 09h30 à (69780) MIONS, 7 Allée du Romarin, à l'effet de dresser procès-verbal de description des biens appartenant à la CAVOVENTES.FR sur une parcelle figurant au cadastre de ladite section AH n°184 pour 09a 93 ca.

DESCRIPTION DU BIEN

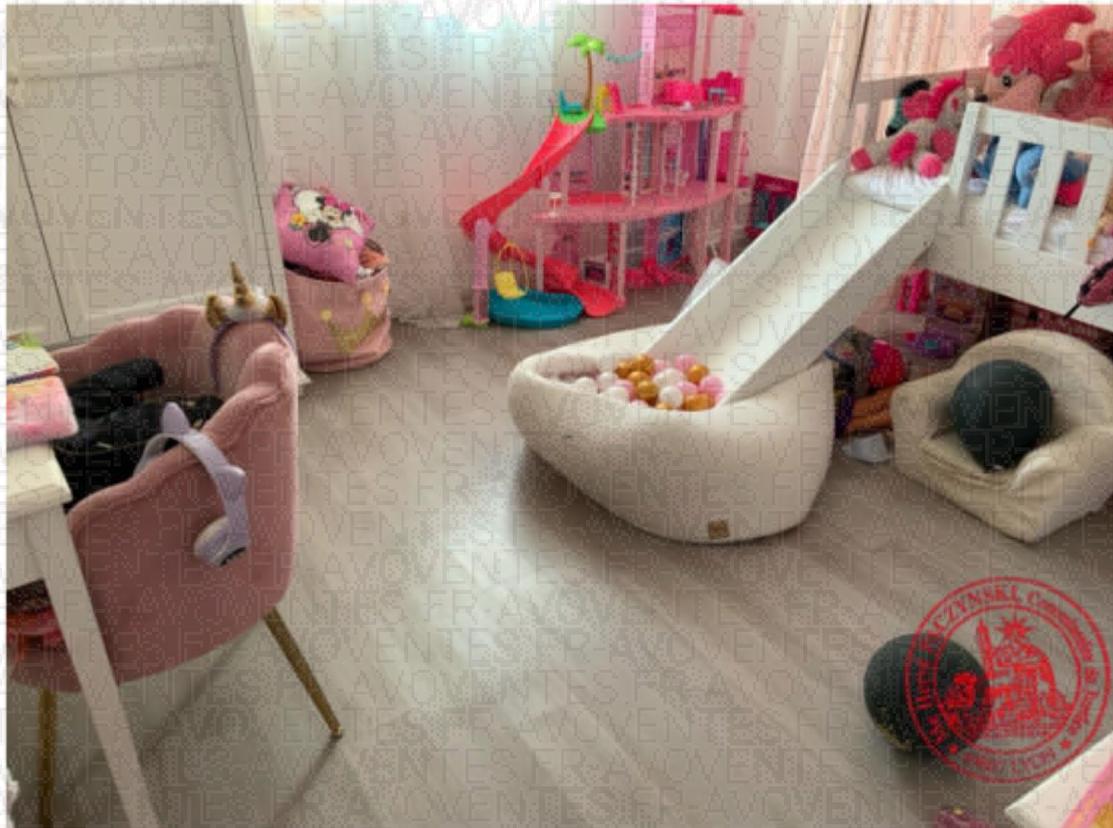
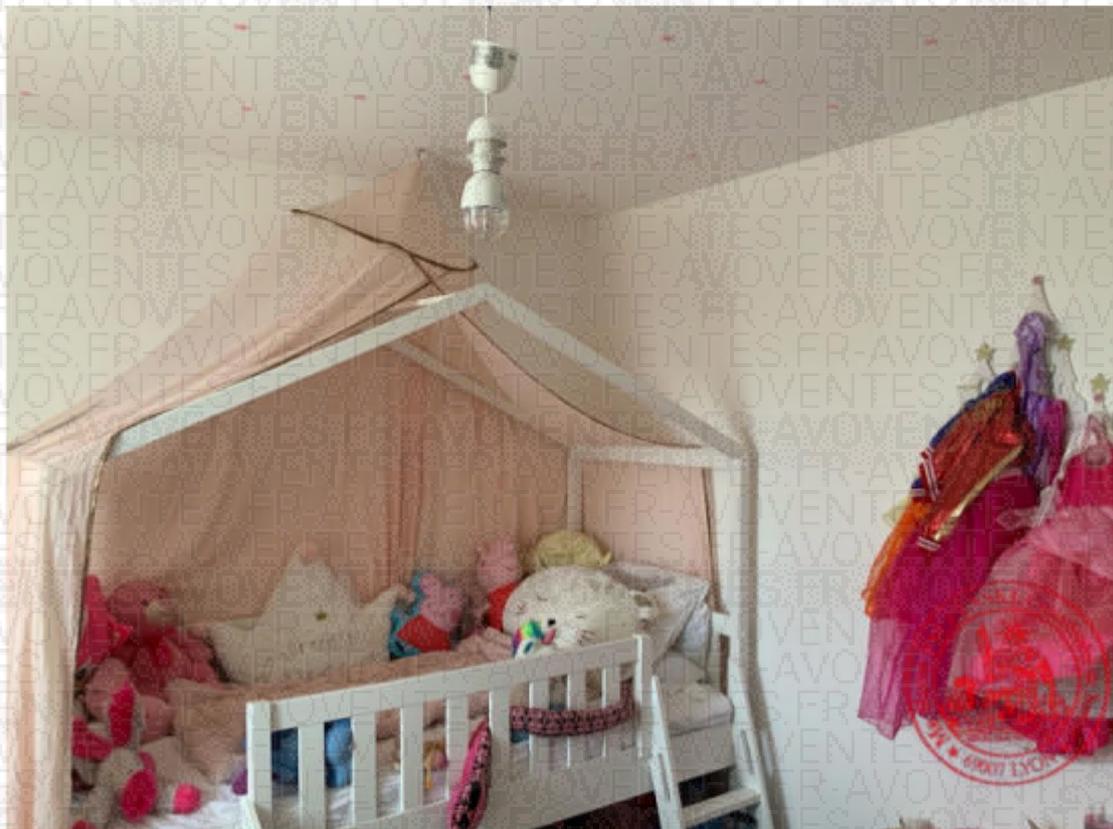
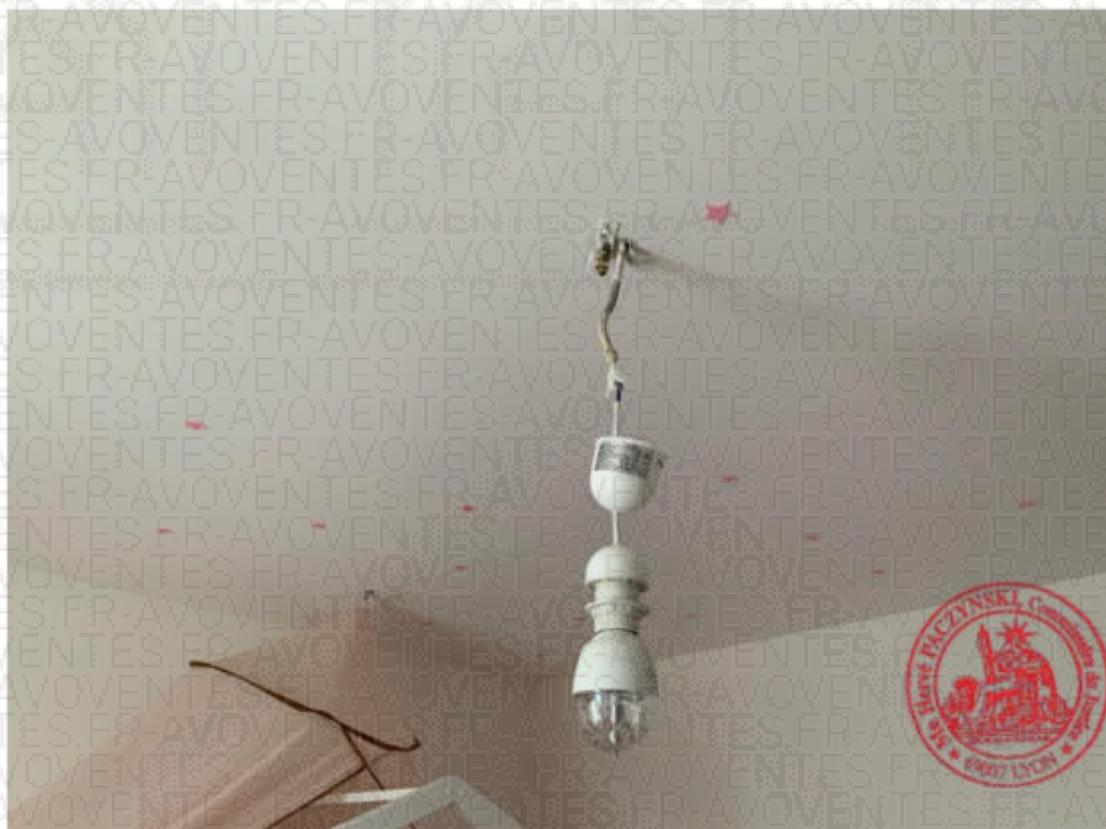
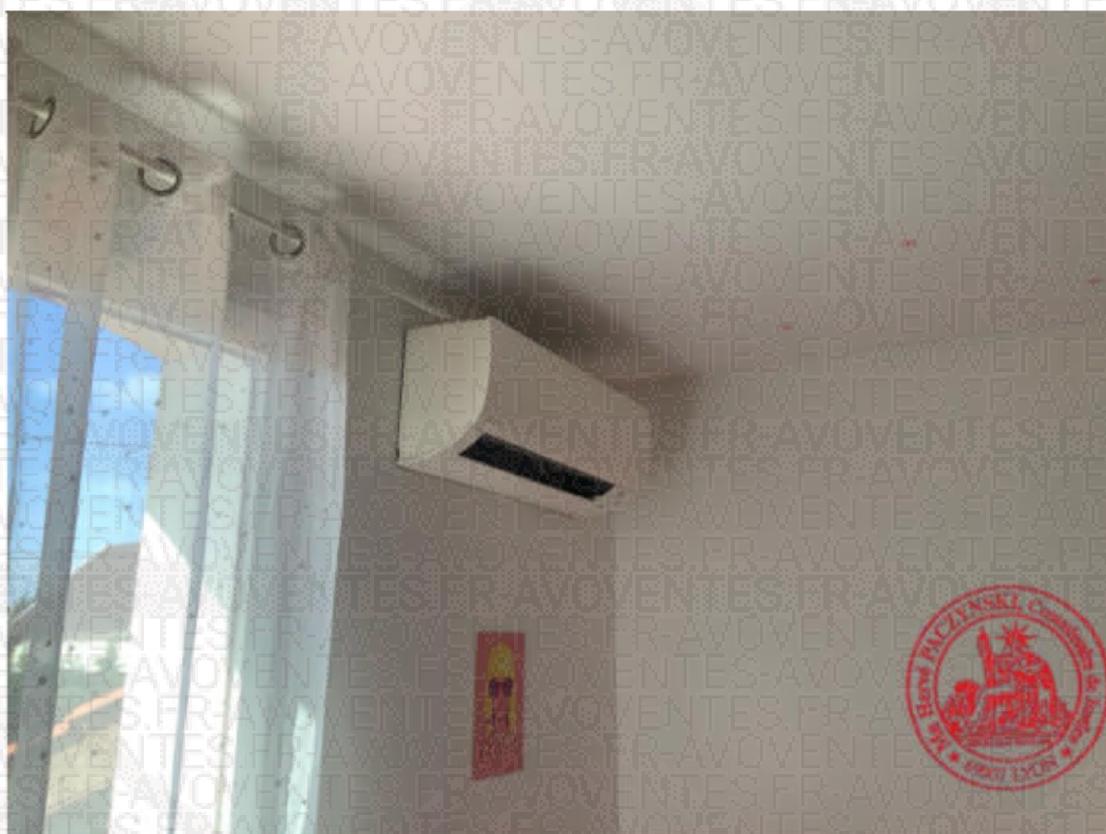
CHAMBRE 4 - R+1

Sol stratifié en état d'usage. Murs et plafonds peints de couleur blanche en état d'usage. Présence d'un split au mur. Présence d'une ampoule nue au plafond avec fils apparents.

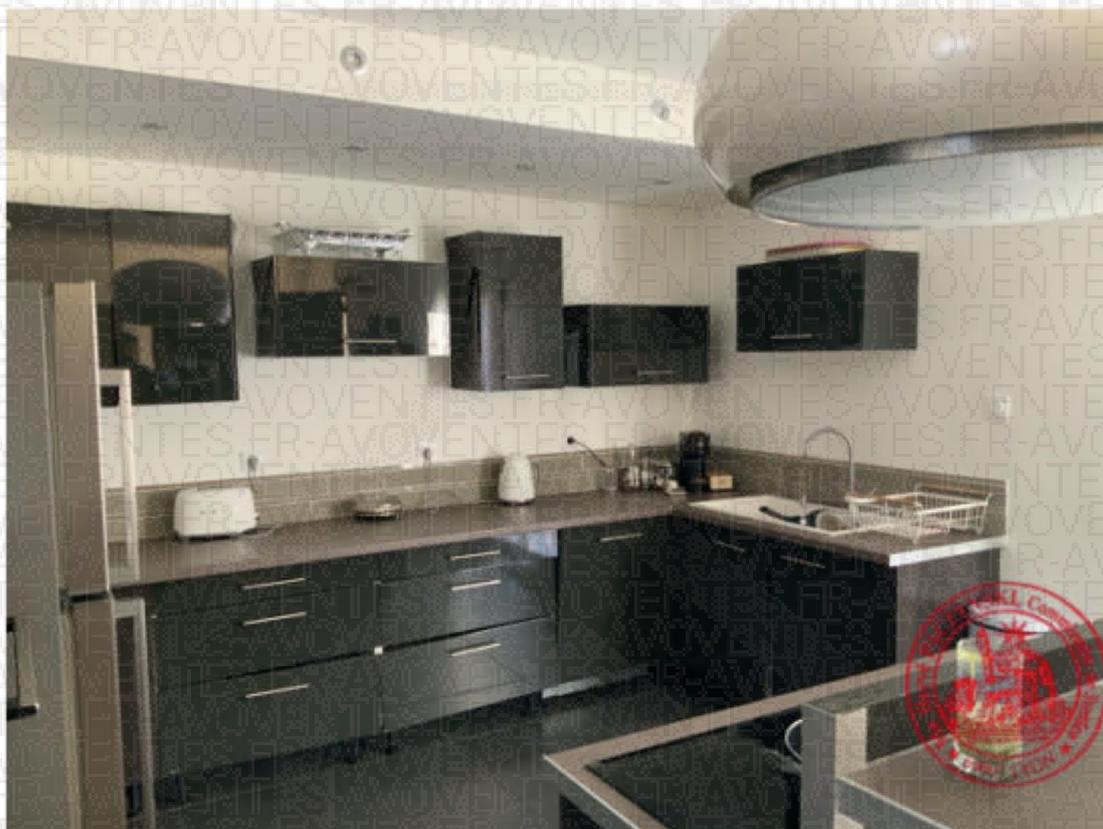
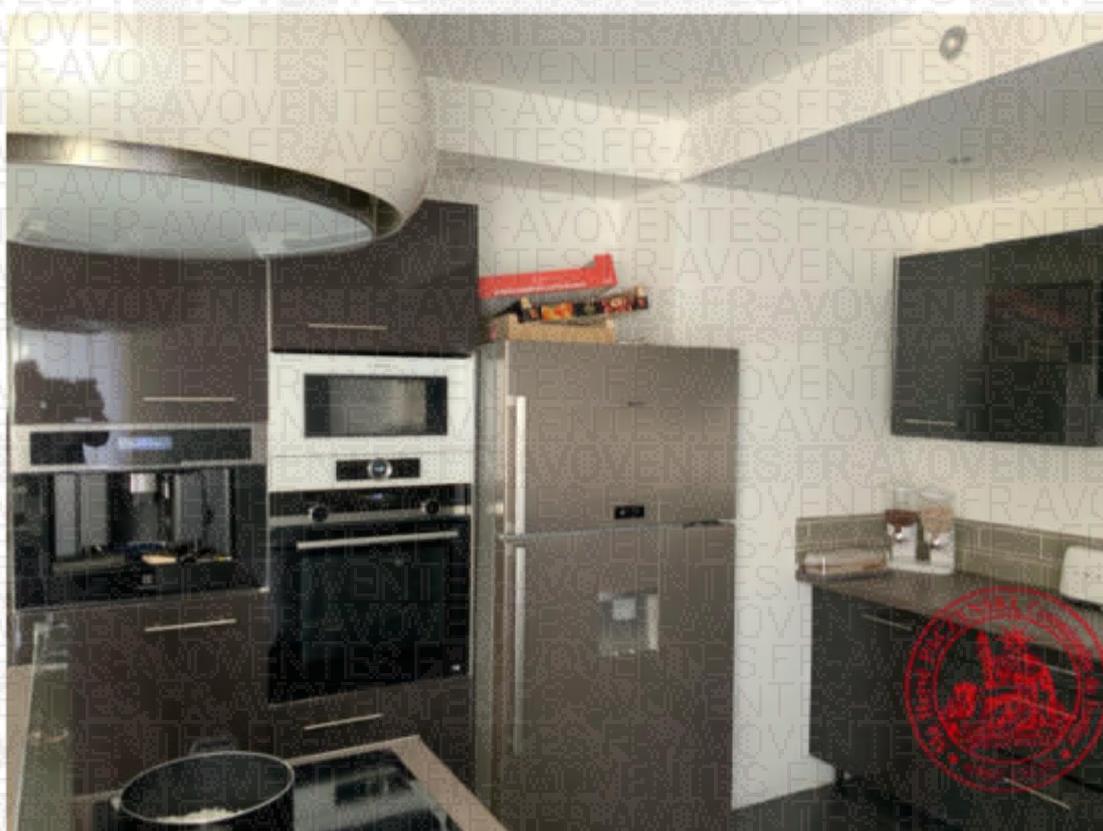
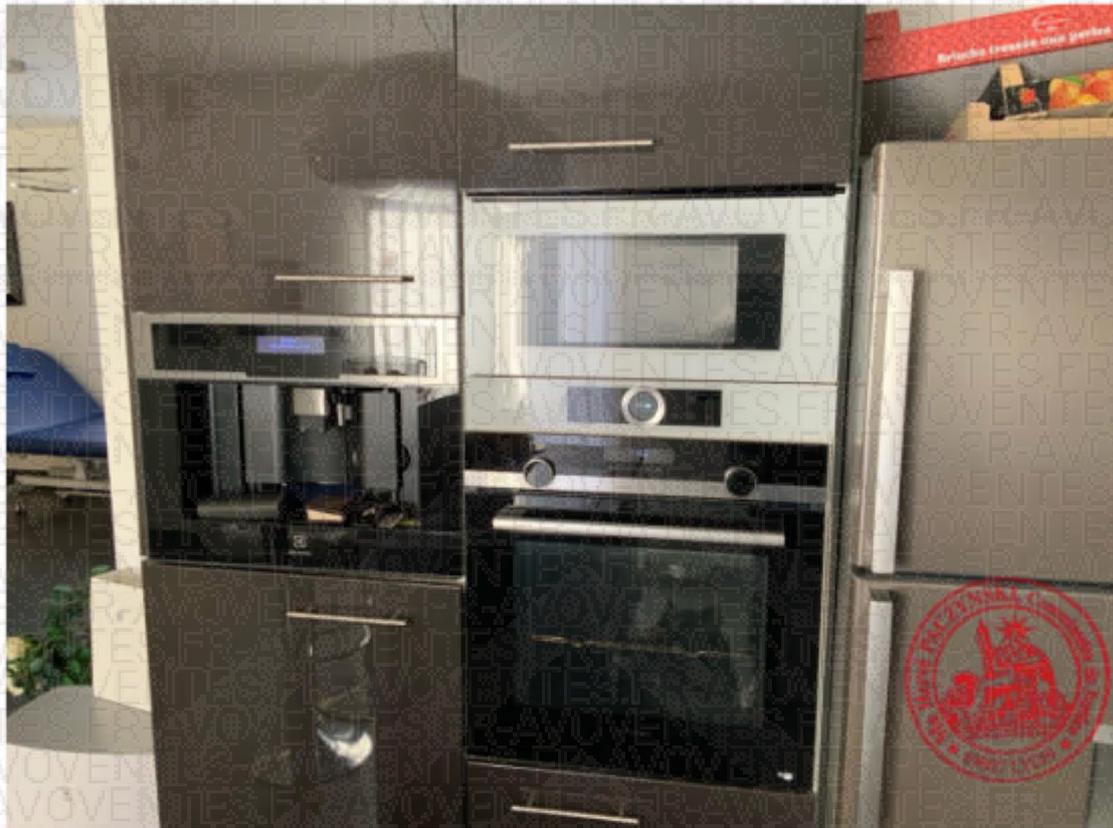
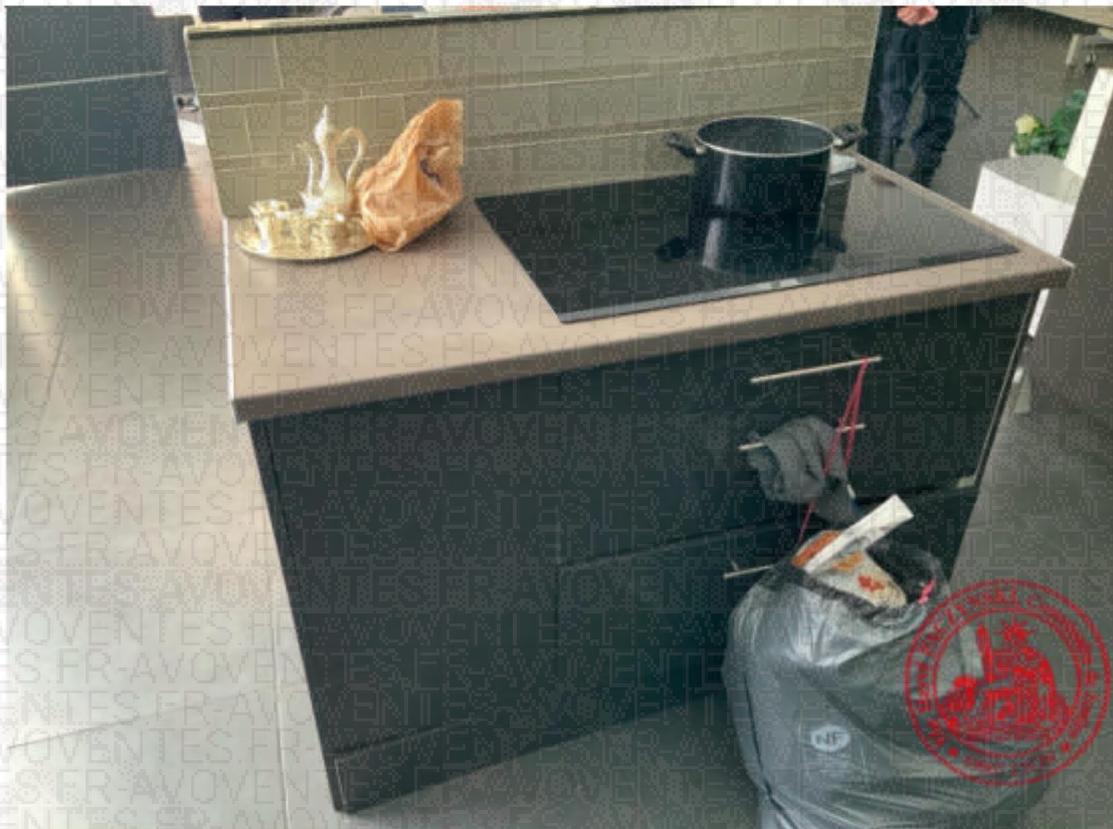
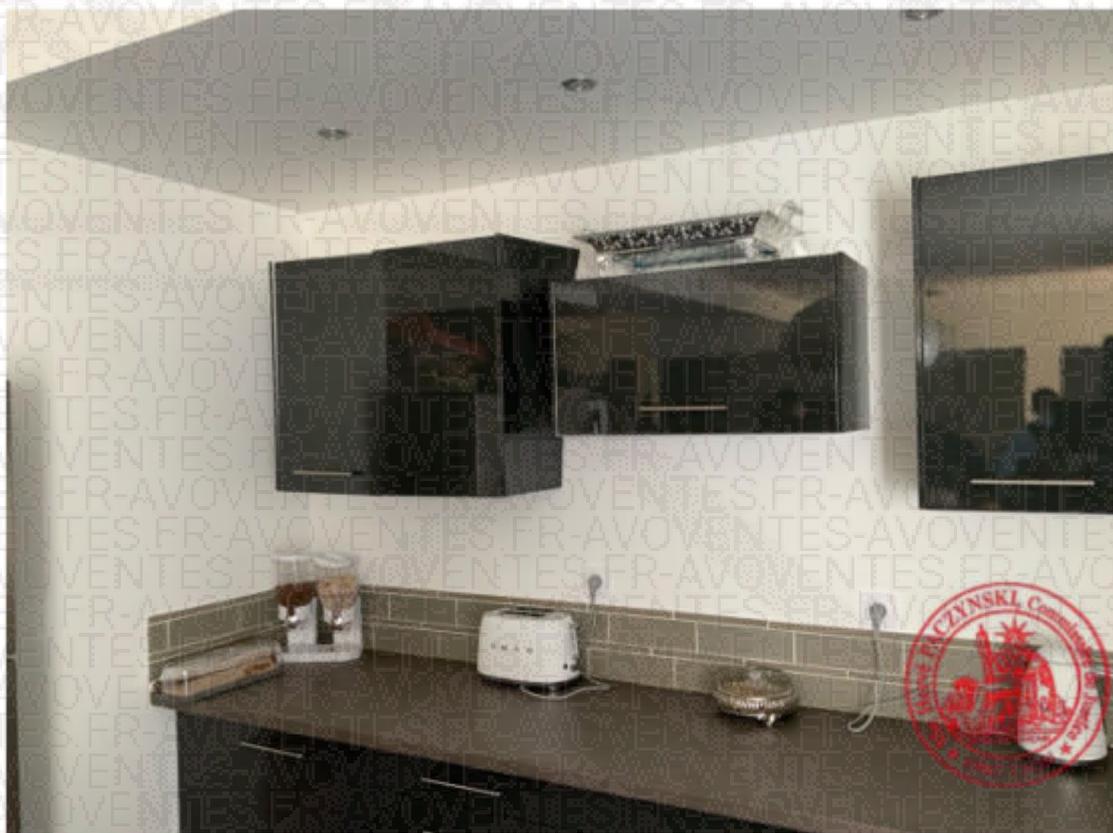
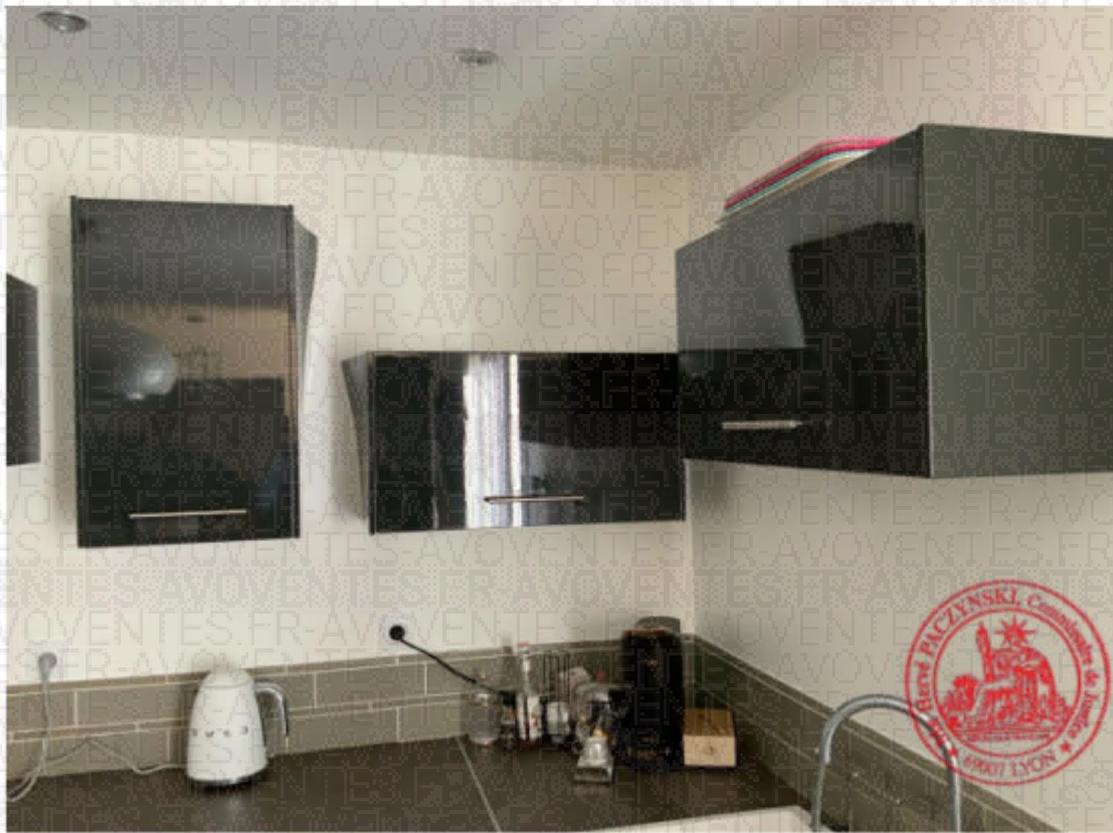
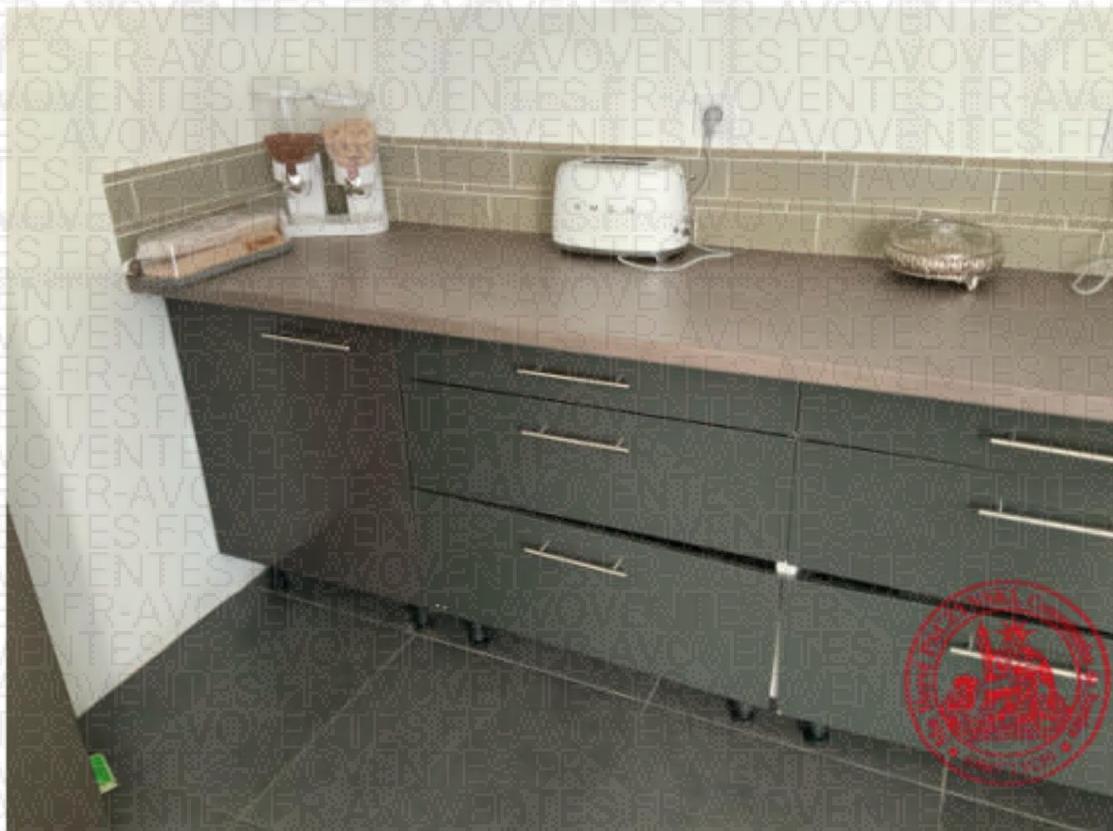
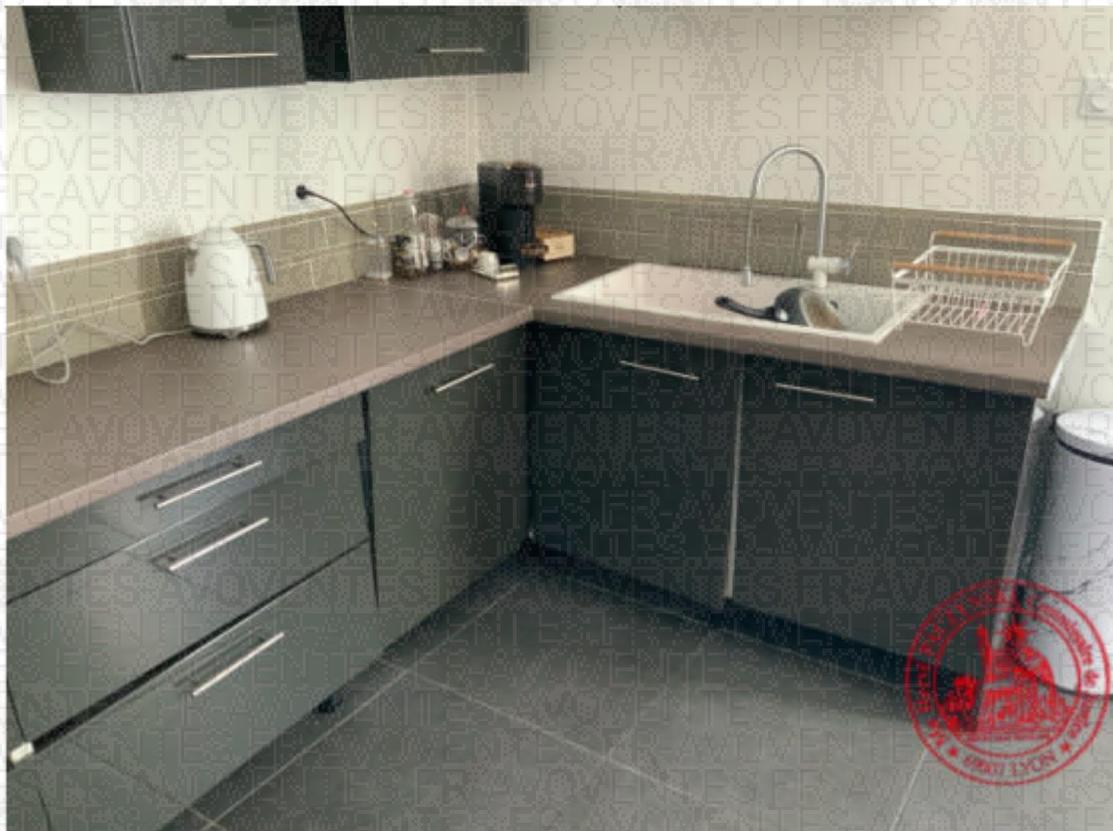
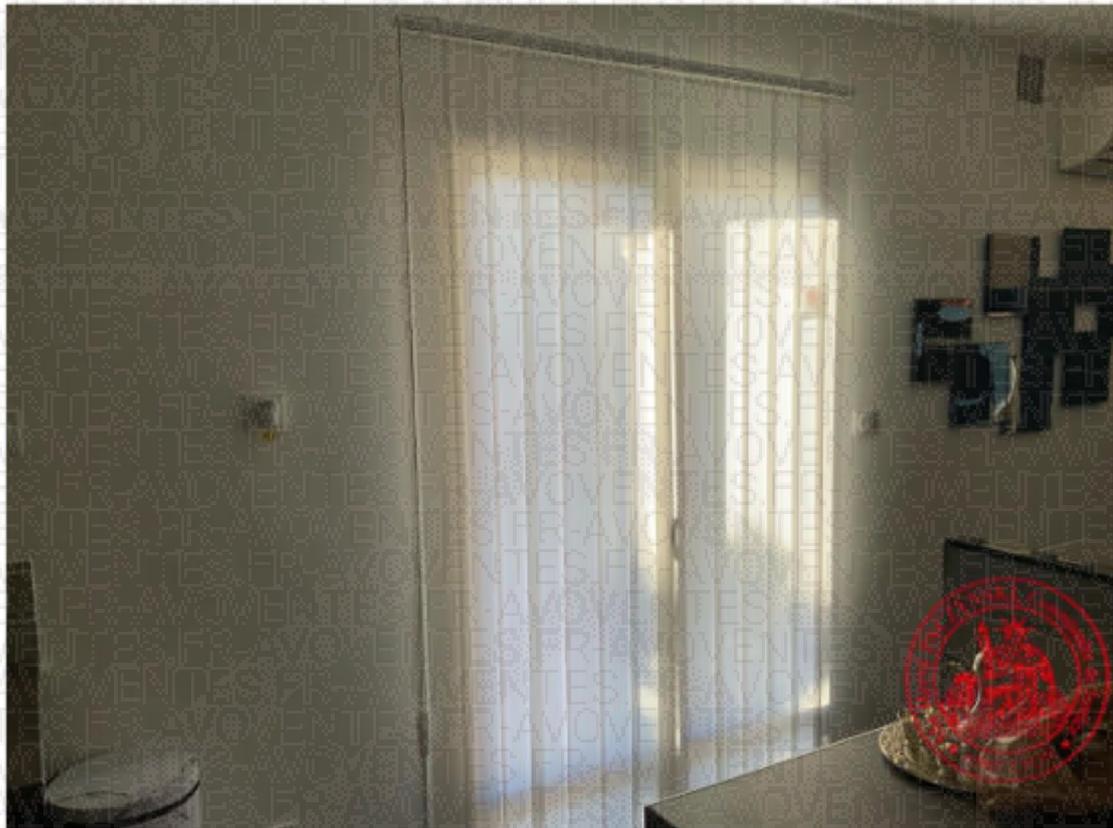
Présence d'une cuisine équipée avec évier, four, micro-onde, machine expresso encastrée et un îlot central avec plaques de cuisson. Je note des dégradations au niveau de deux éléments hauts de cuisine et au niveau des faces de tiroirs. Présence d'un split dans la cuisine.

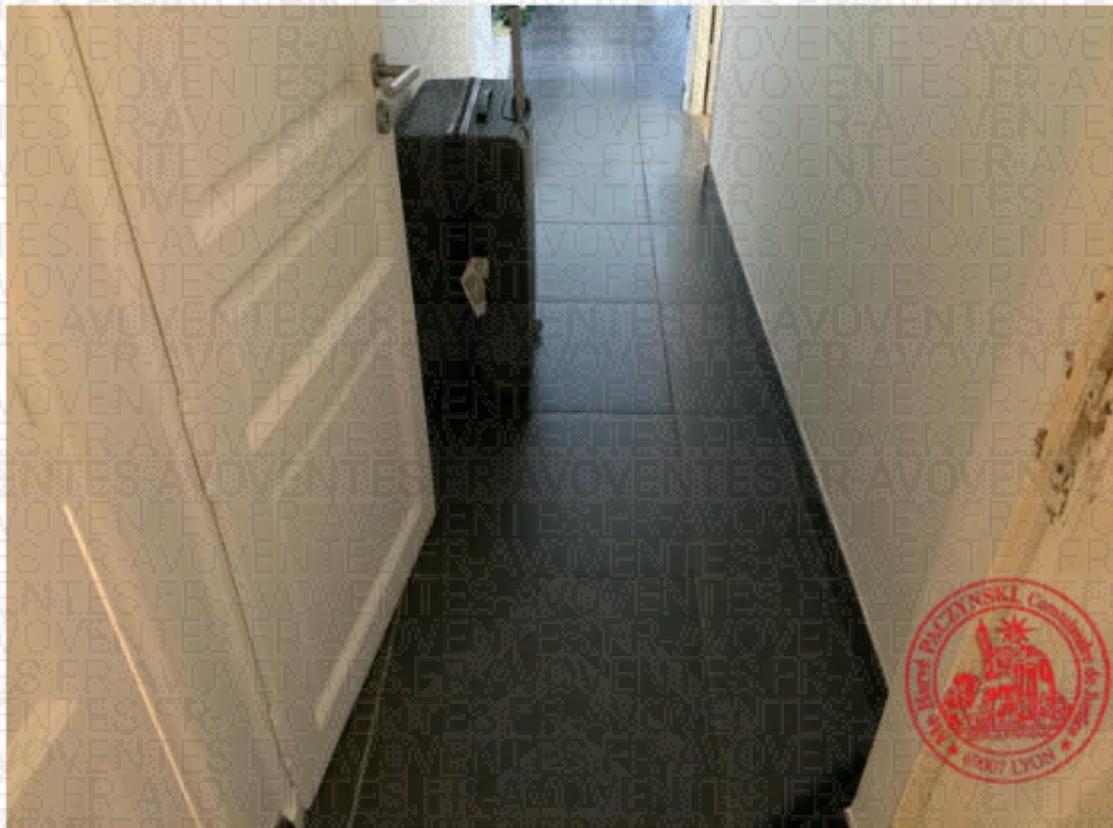
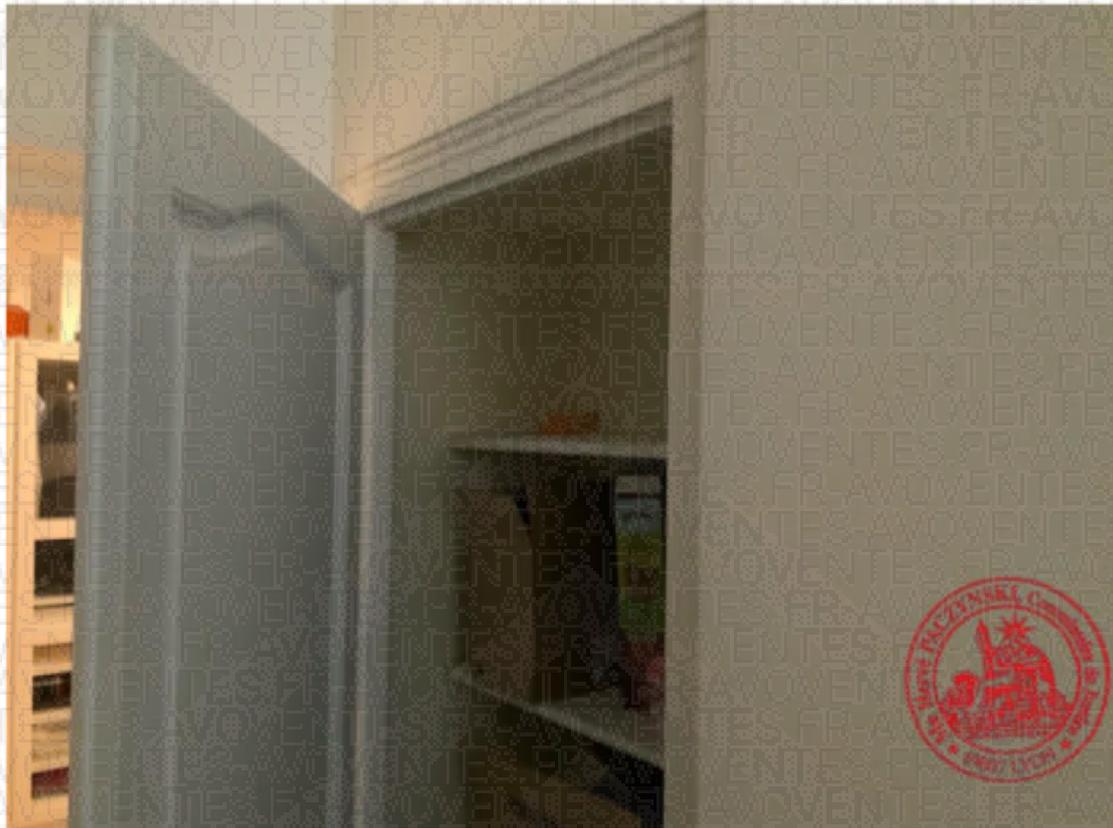
Sol carrelé du couloir de distribution en état d'usage, murs en état d'usage. Je constate que la gâche de la porte est dégradée. Présence d'un placard intégré dans le couloir.

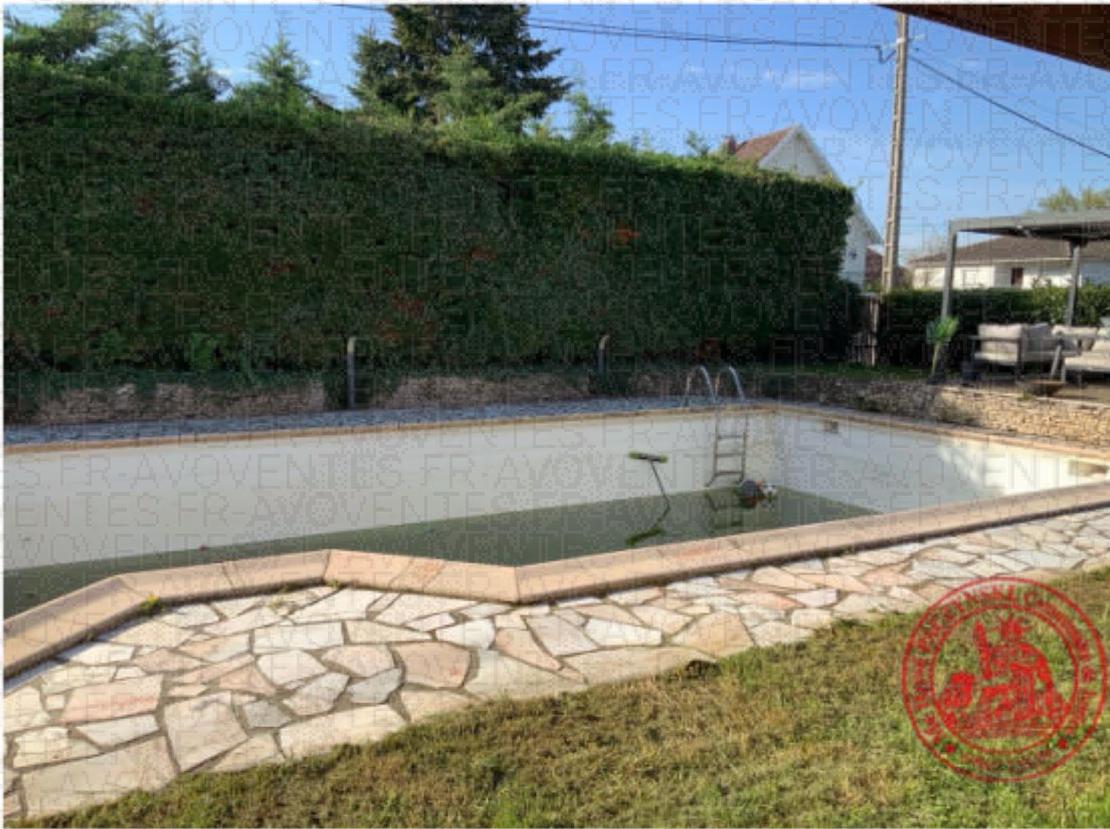
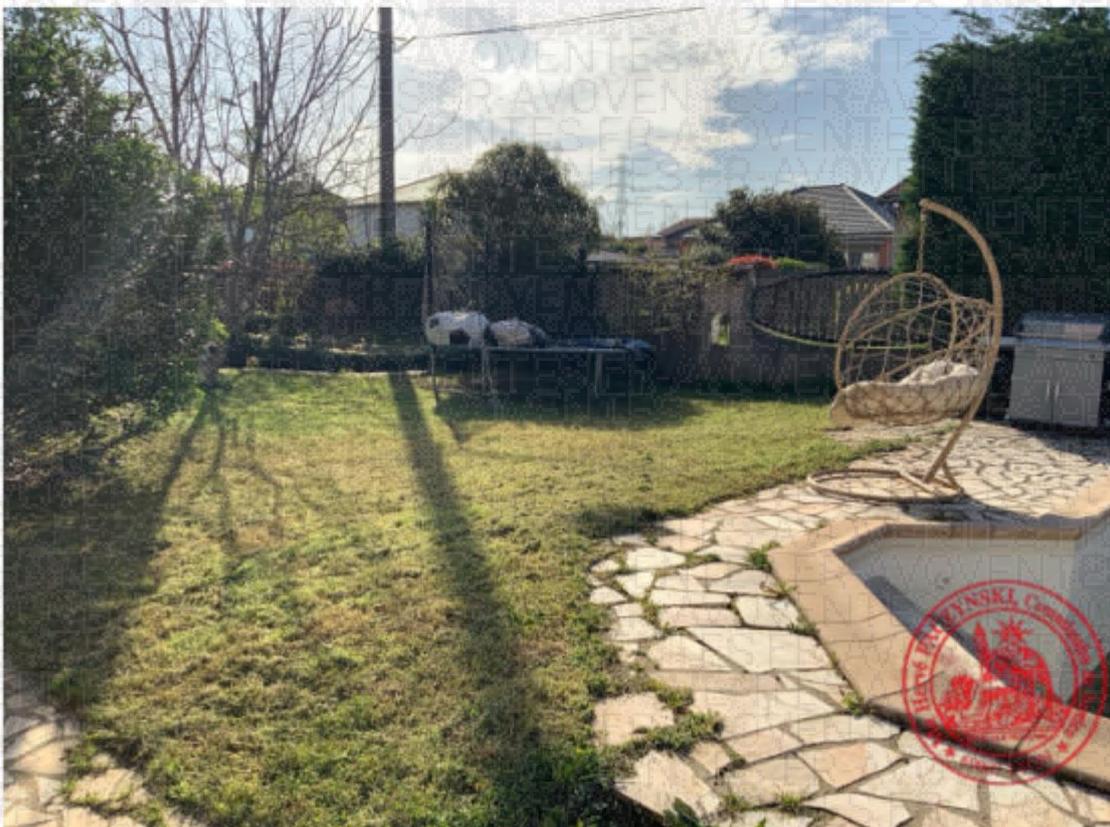
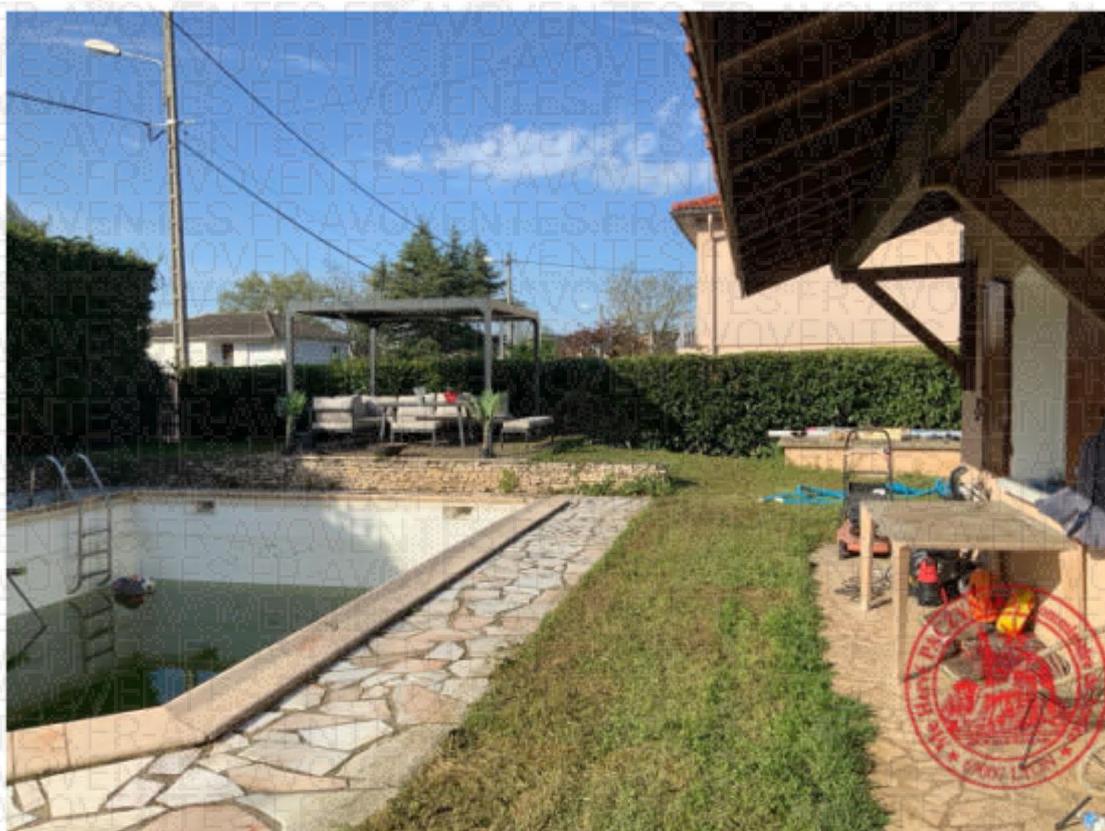
JARDIN

Le terrain est gazonné. Présence d'une piscine non entretenue.

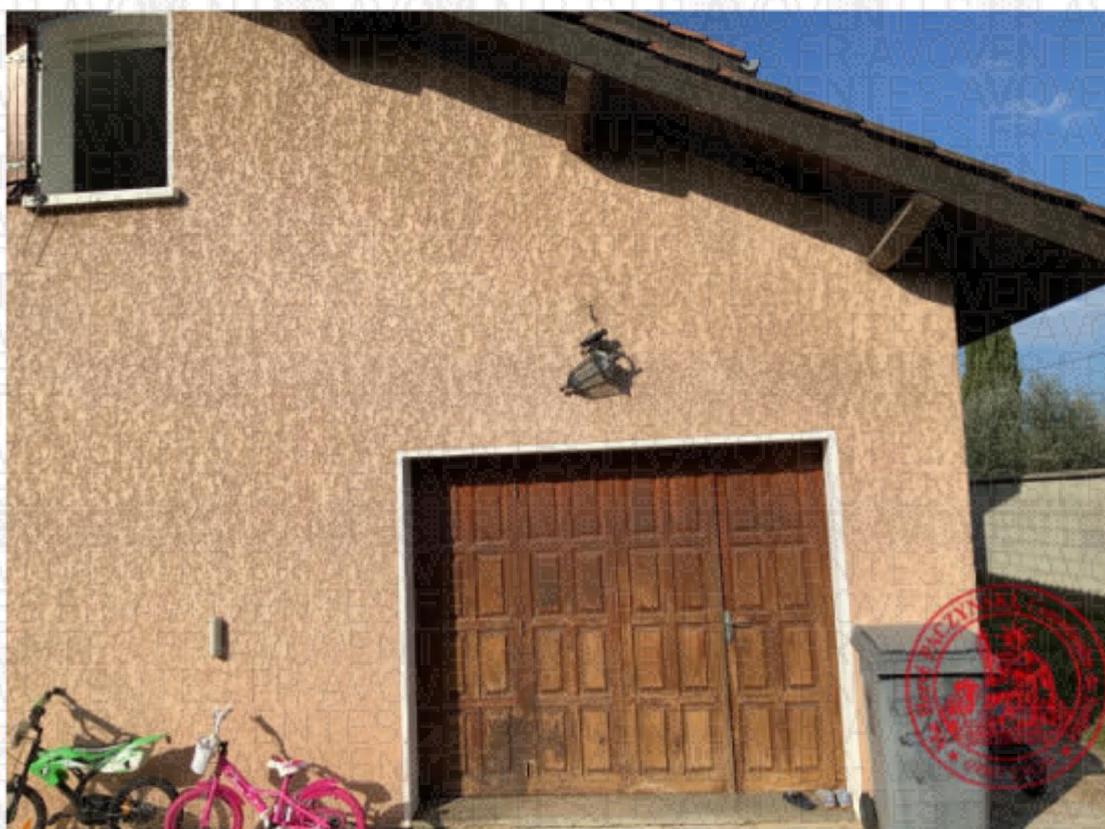
Un luminaire mal fixé au-dessus de la porte de garage.

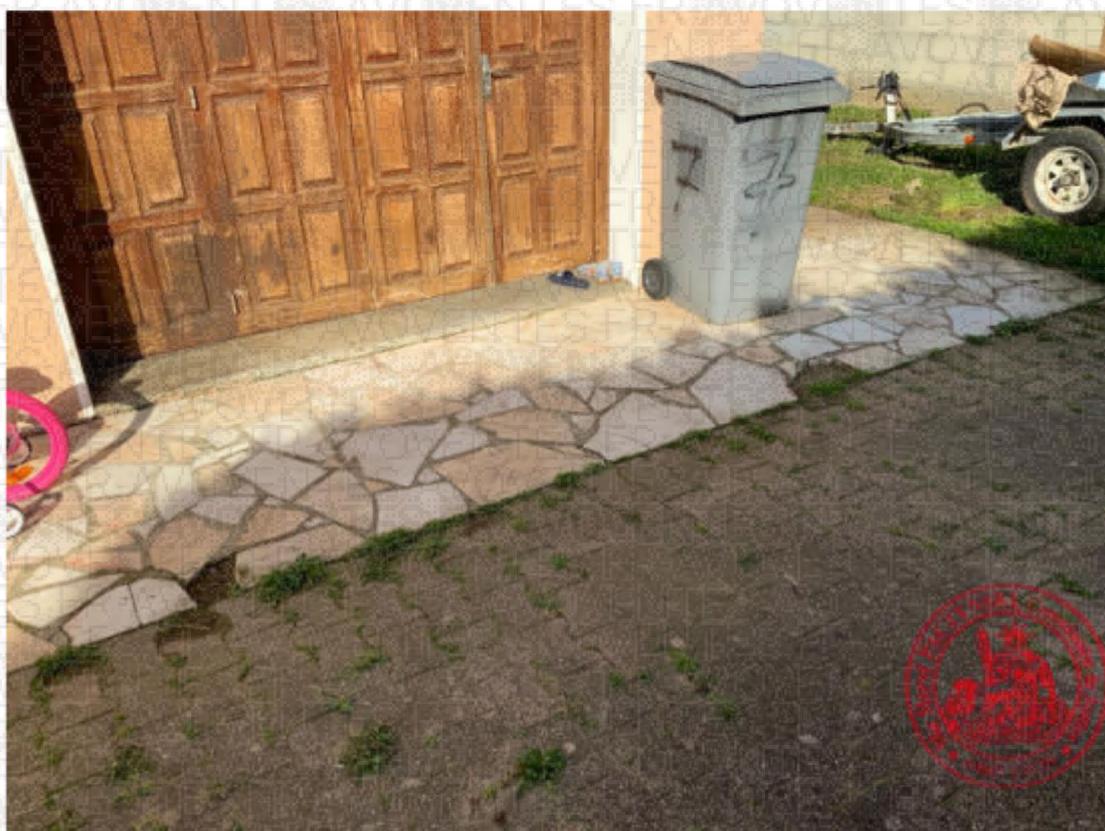
Je note des carreaux manquants au sol.
