# PROCES VERBAL DE DESCRIPTION

**Qu'il convient de procéder à la description du bien immobilier sis :**

21 Le Haut de Griseval, Route du Stade

08150 RENWEZ

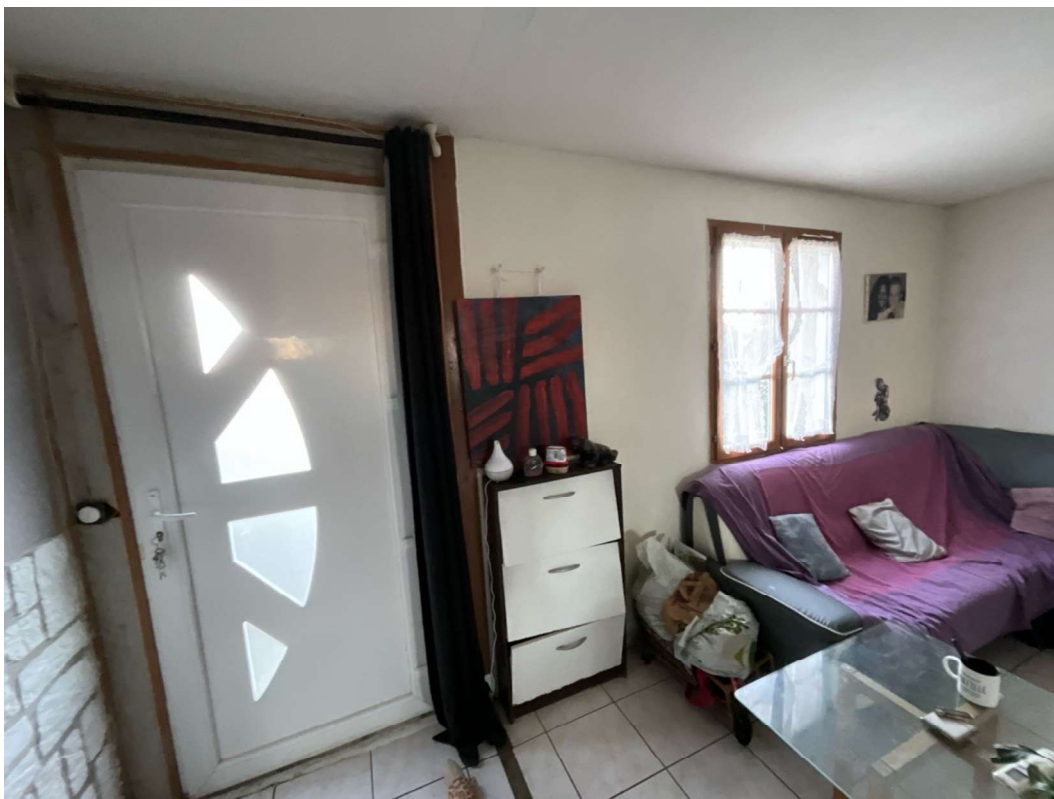
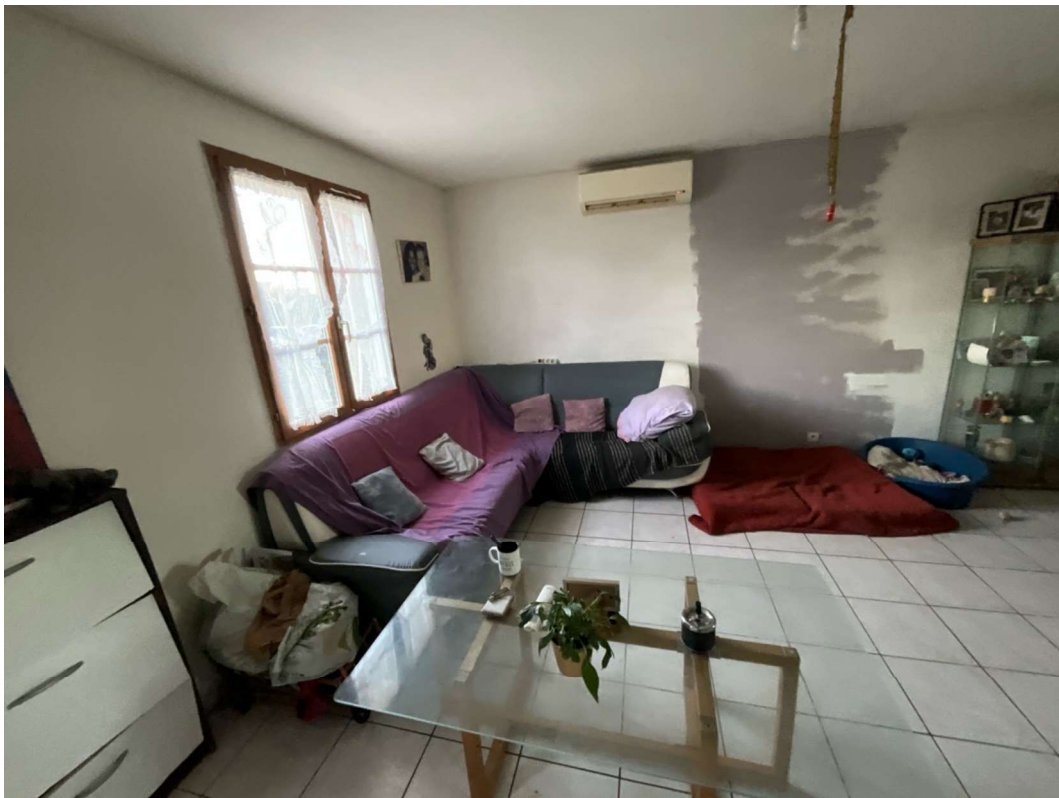
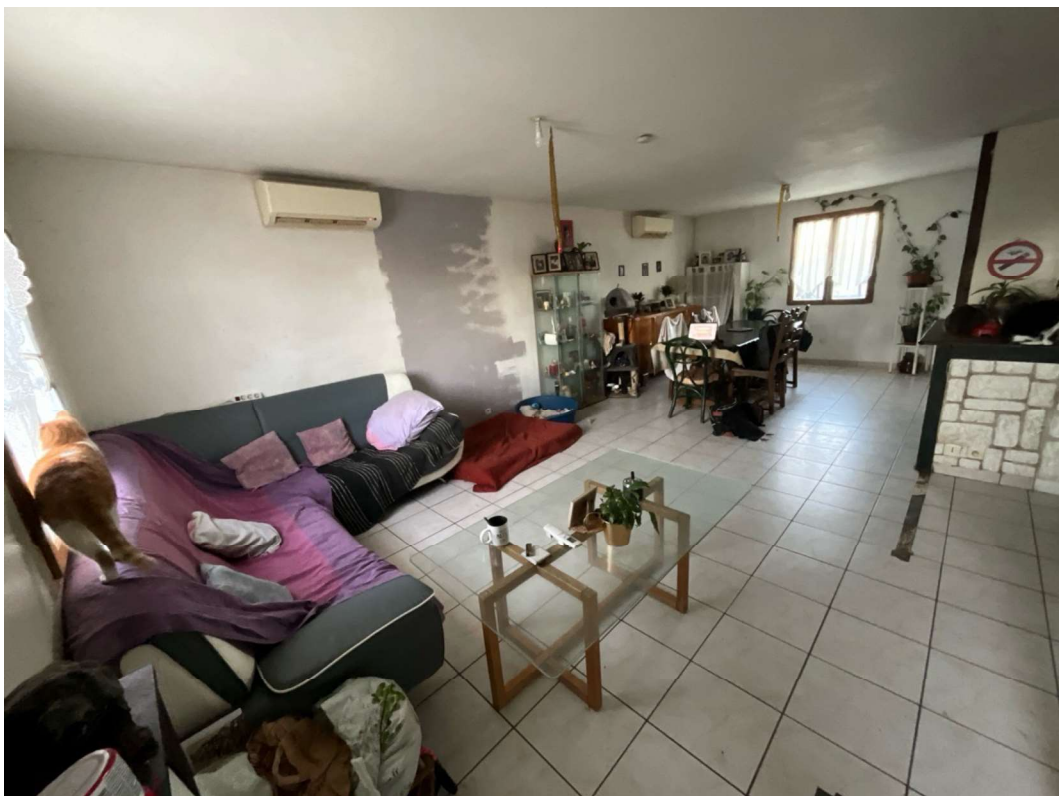
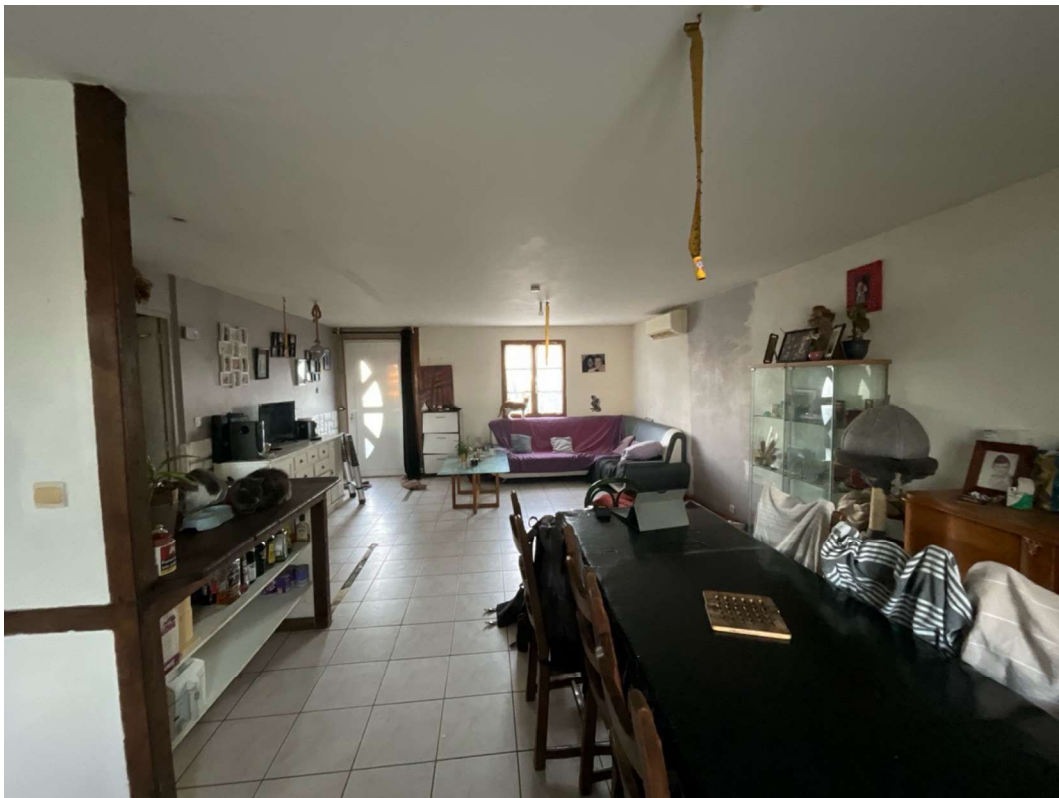
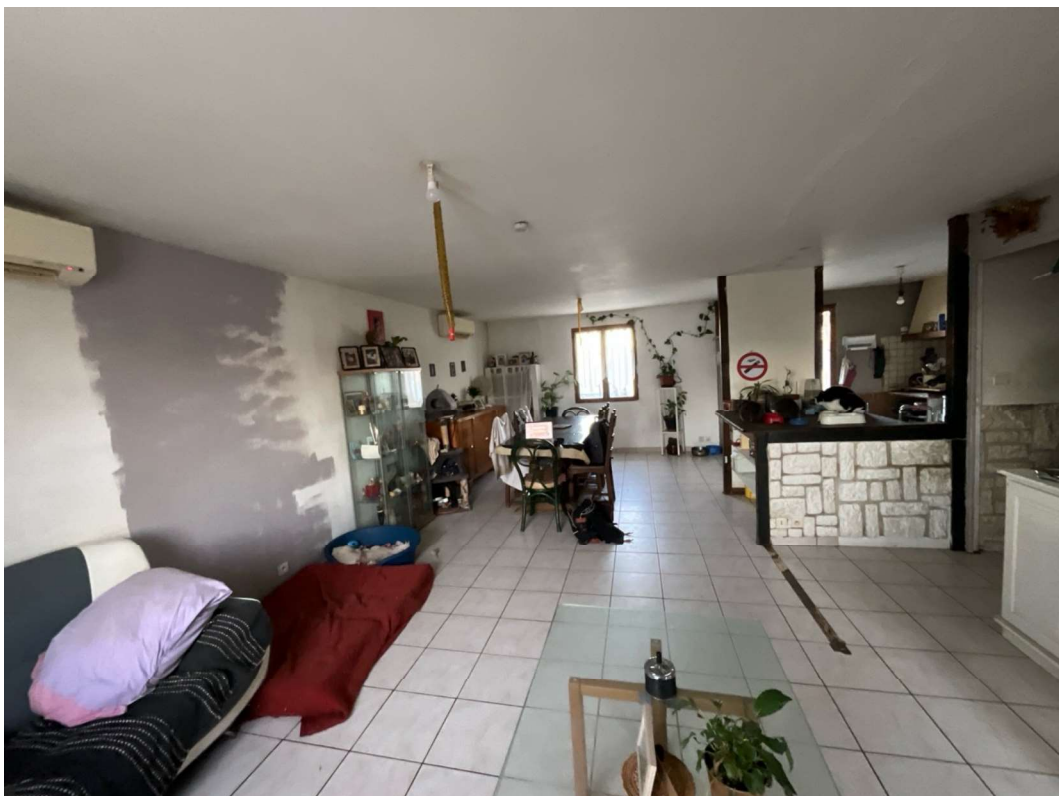
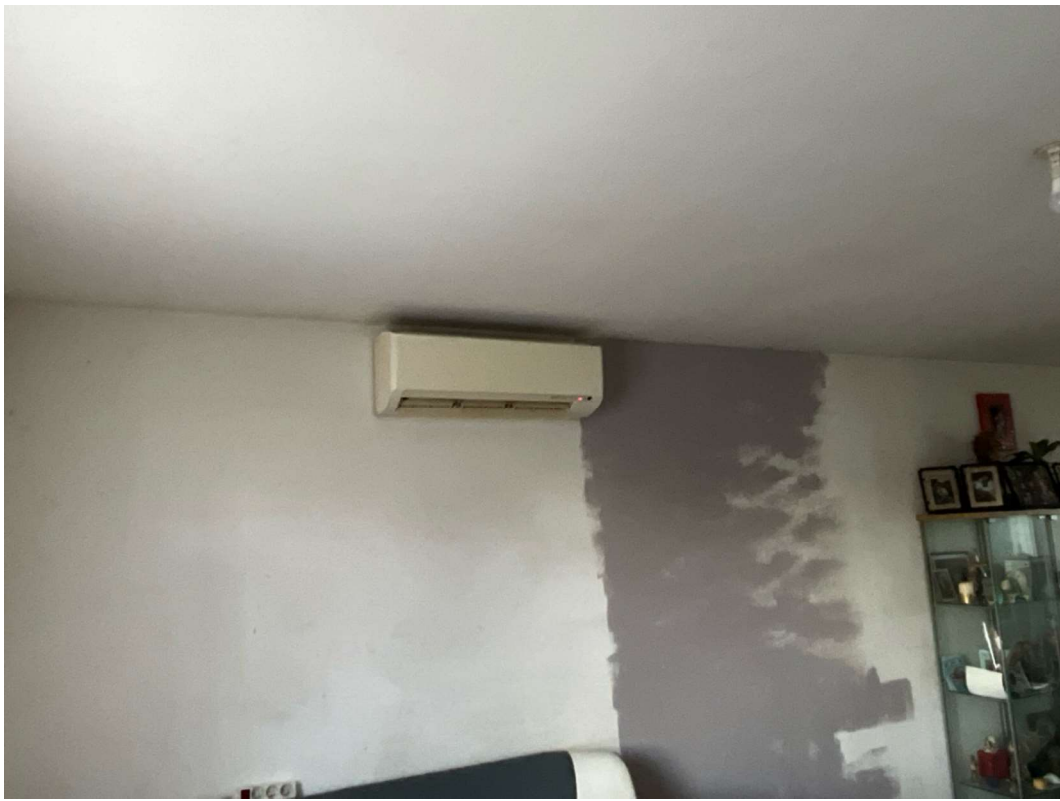
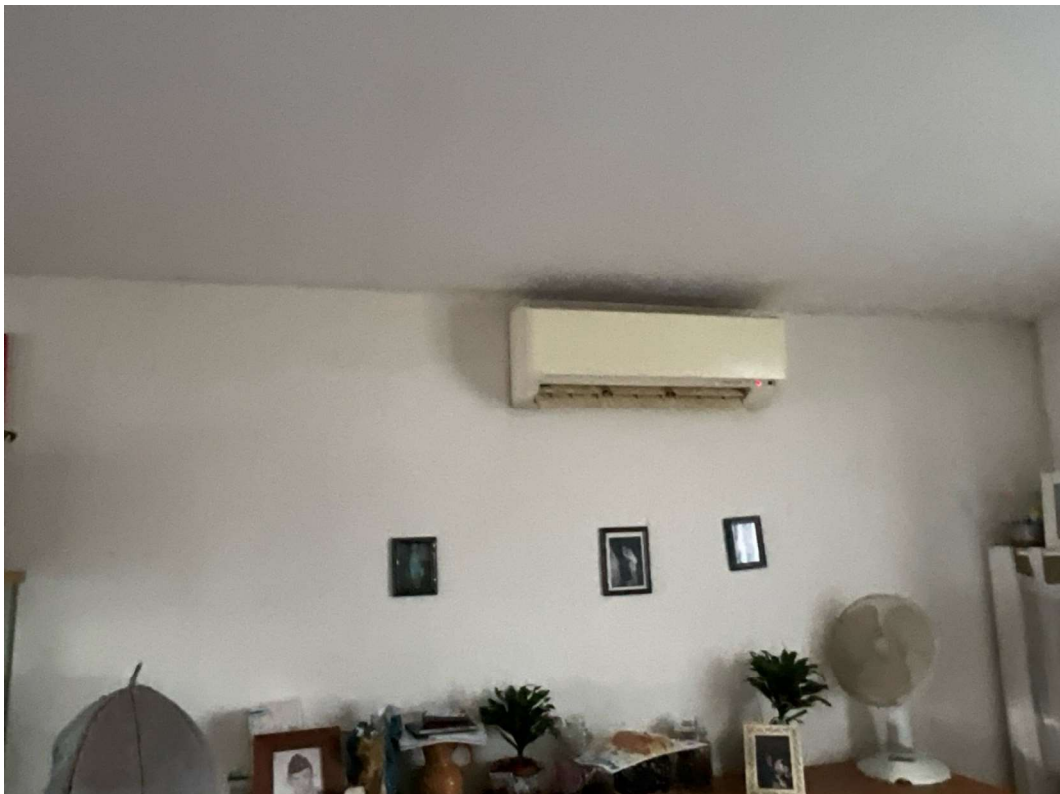
Les **murs** sont recouverts de peinture en état d'usage normal. Le mur situé à gauche a été partiellement repeint.  
Le mur situé à droite est recouvert de pierres de parement.

Le **plafond** est recouvert de peinture en mauvais état, fil, douille et ampoule, avec ampoules. Le plafond est recouvert de points noirs caractéristiques d'excréments d'insectes.

Les interrupteurs, les prises électriques, le boîtier fibre et la prise d'antenne télévision sont à l'état d'usage.  
Un boîtier d'une des prises électriques n'est plus fixé.

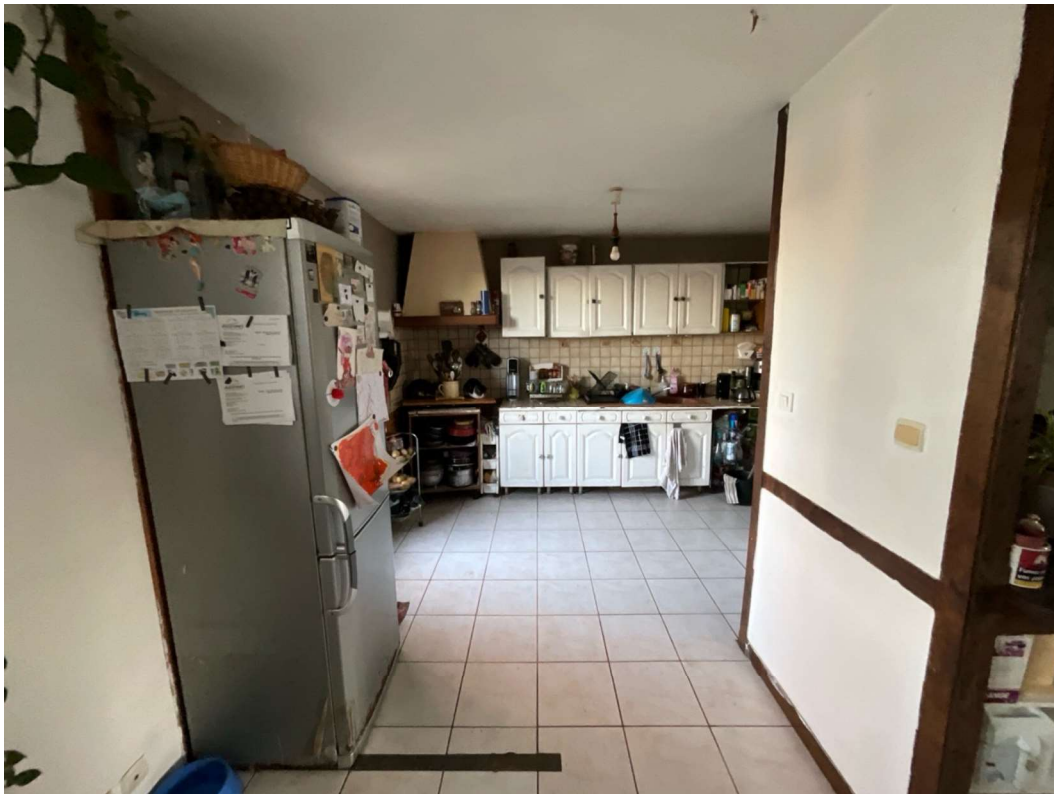
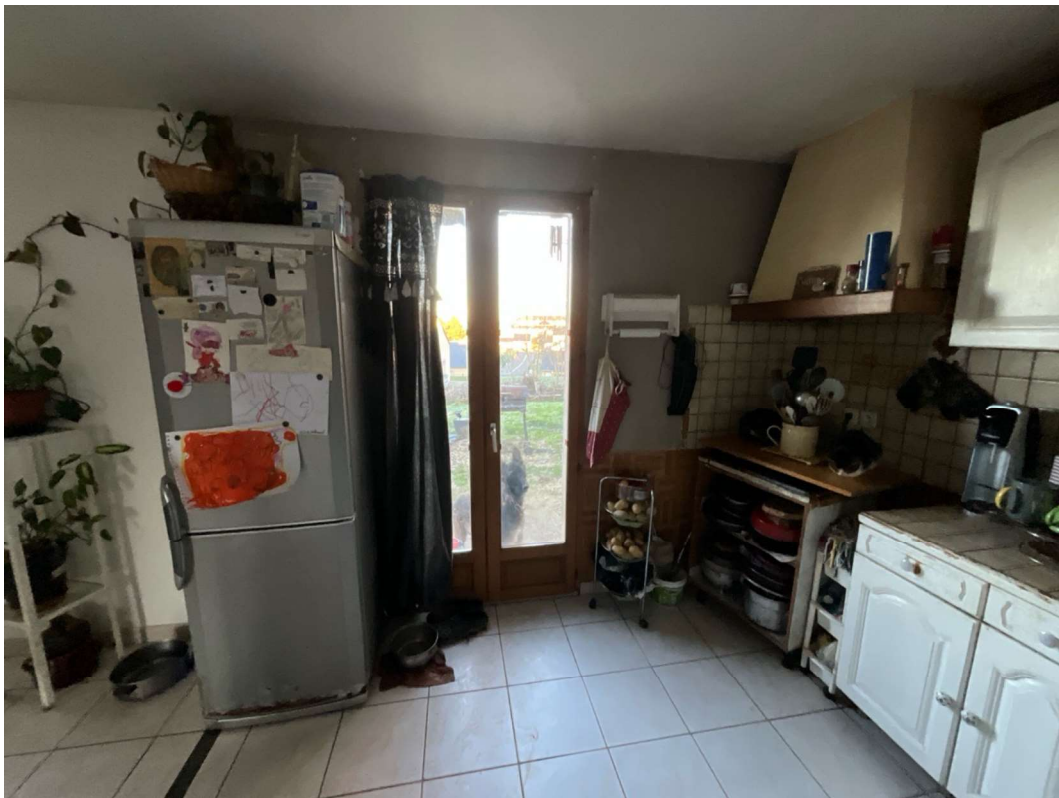
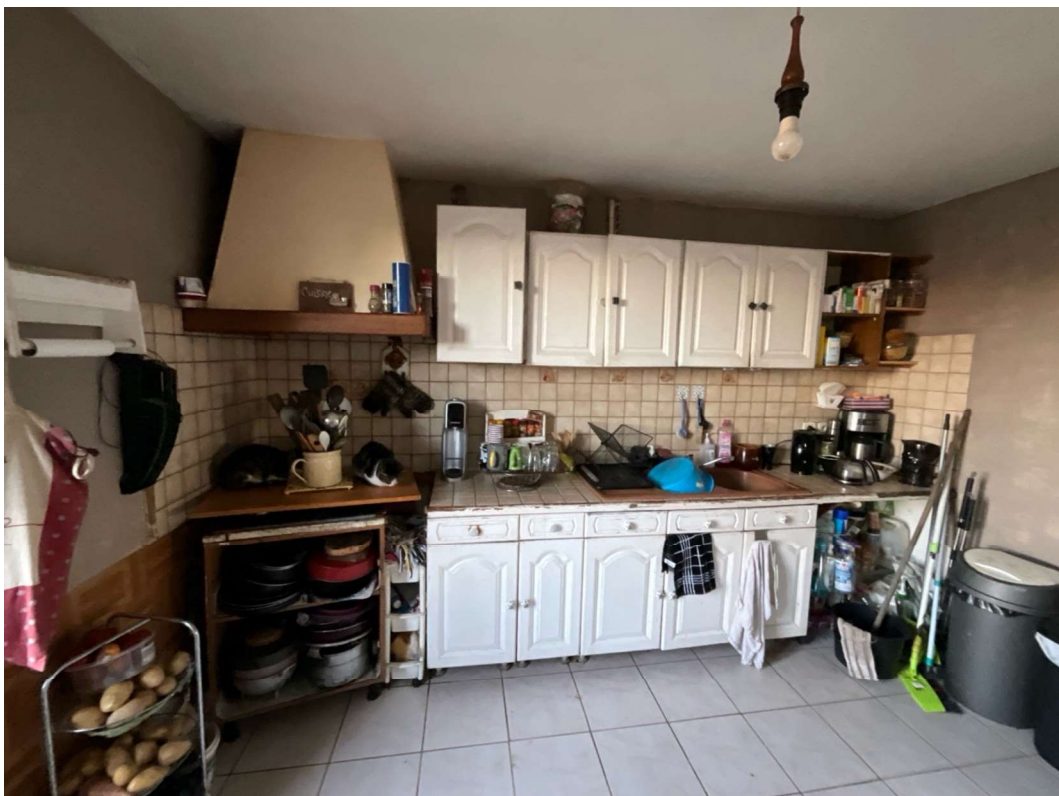
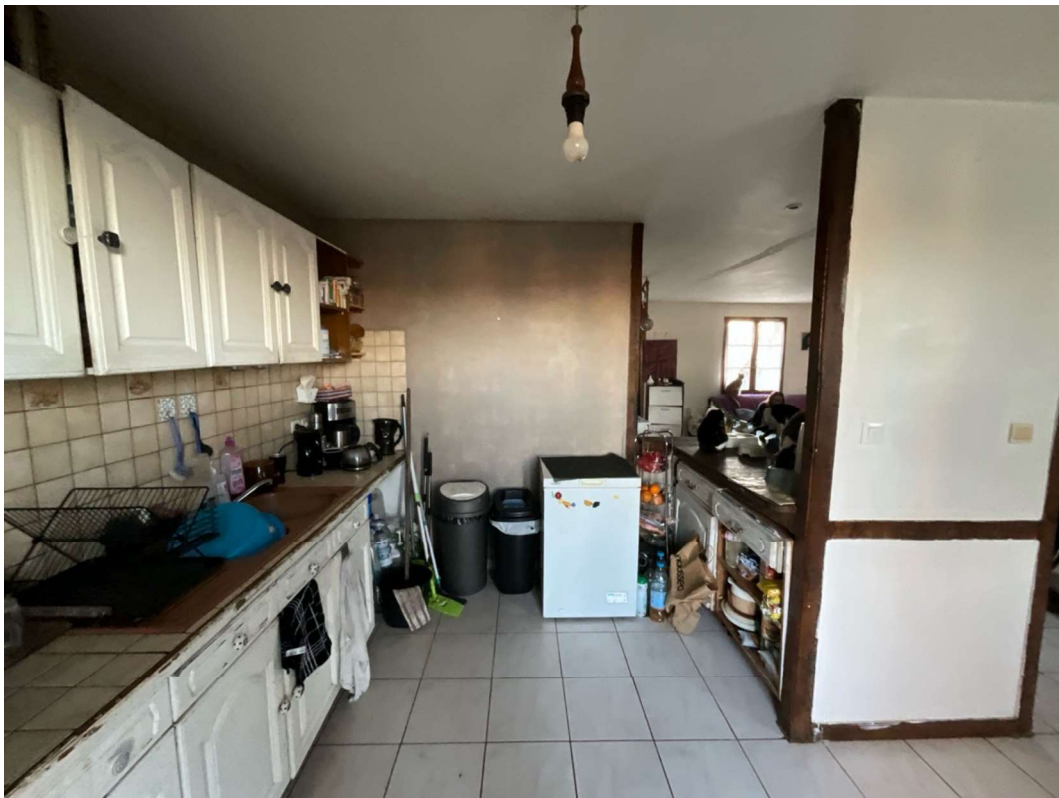
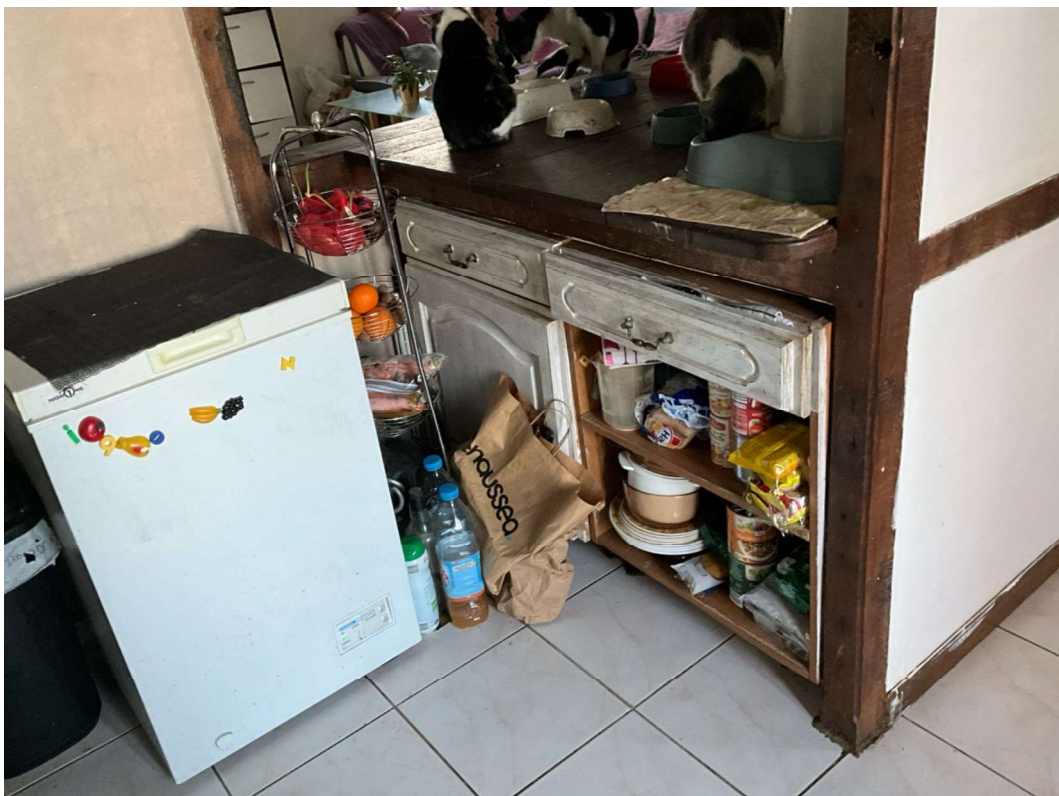
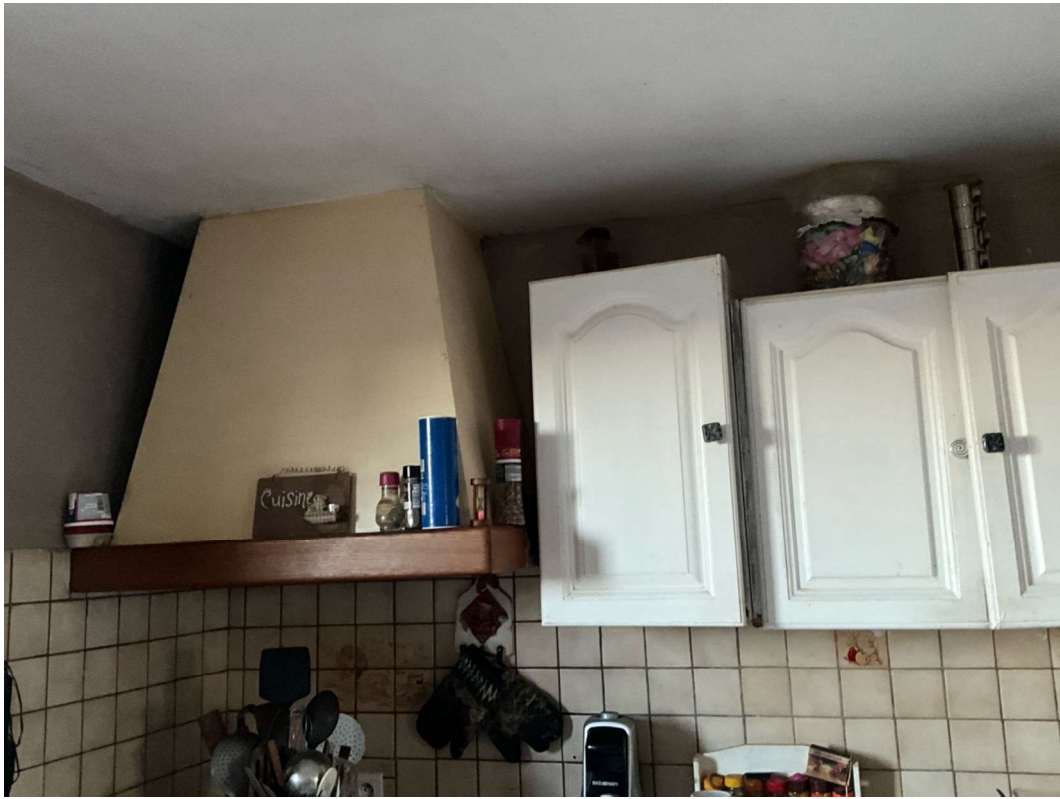
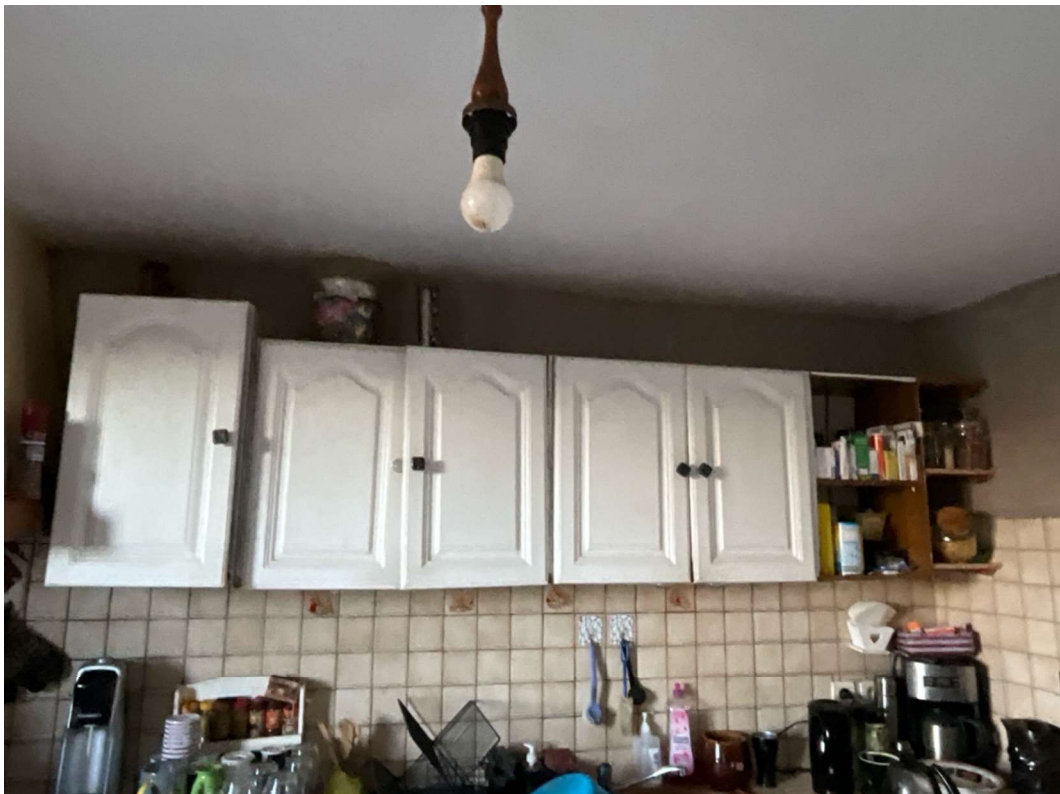
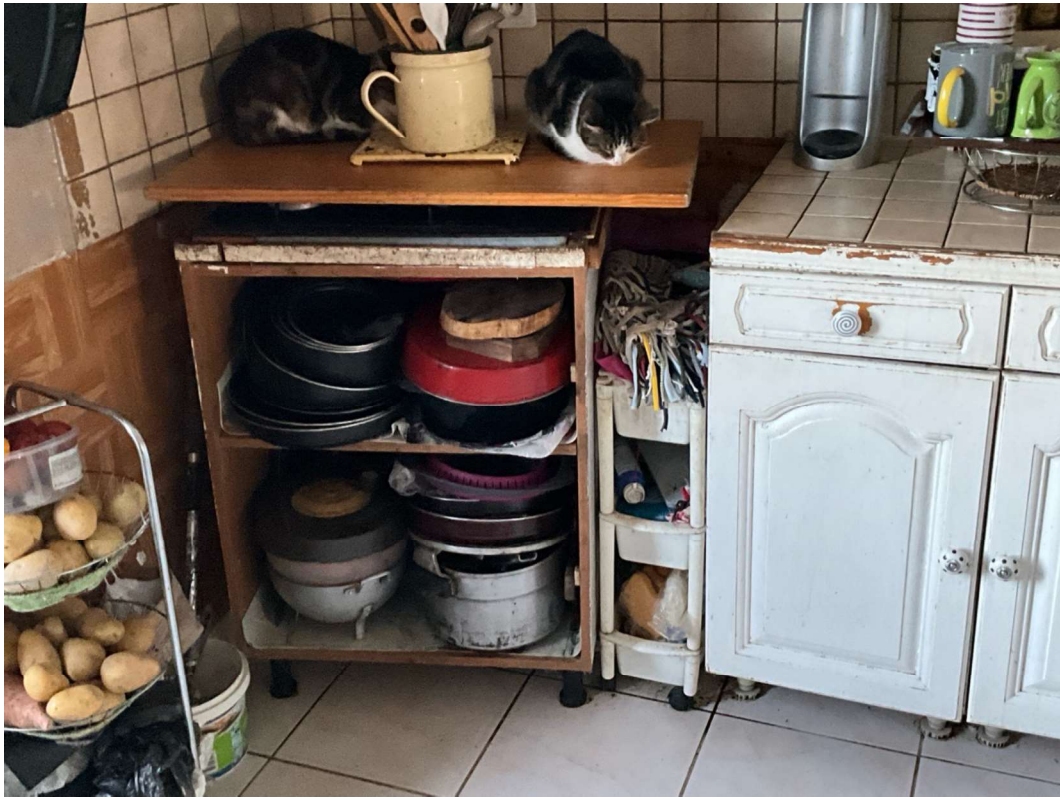
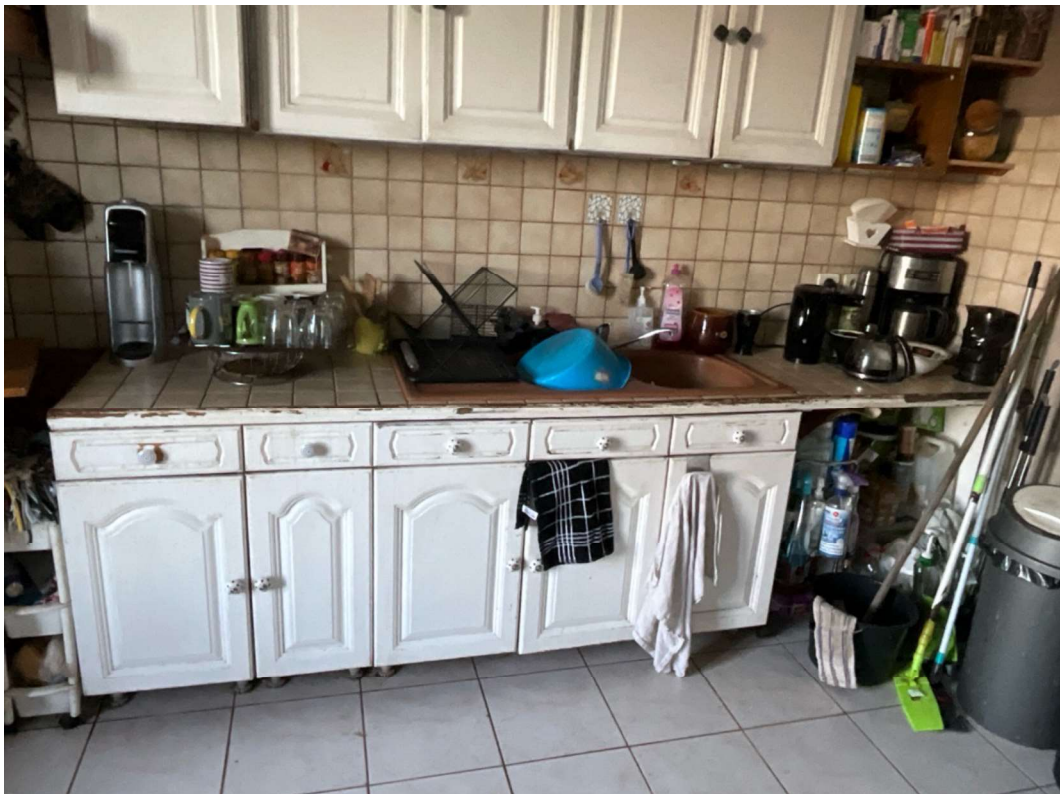
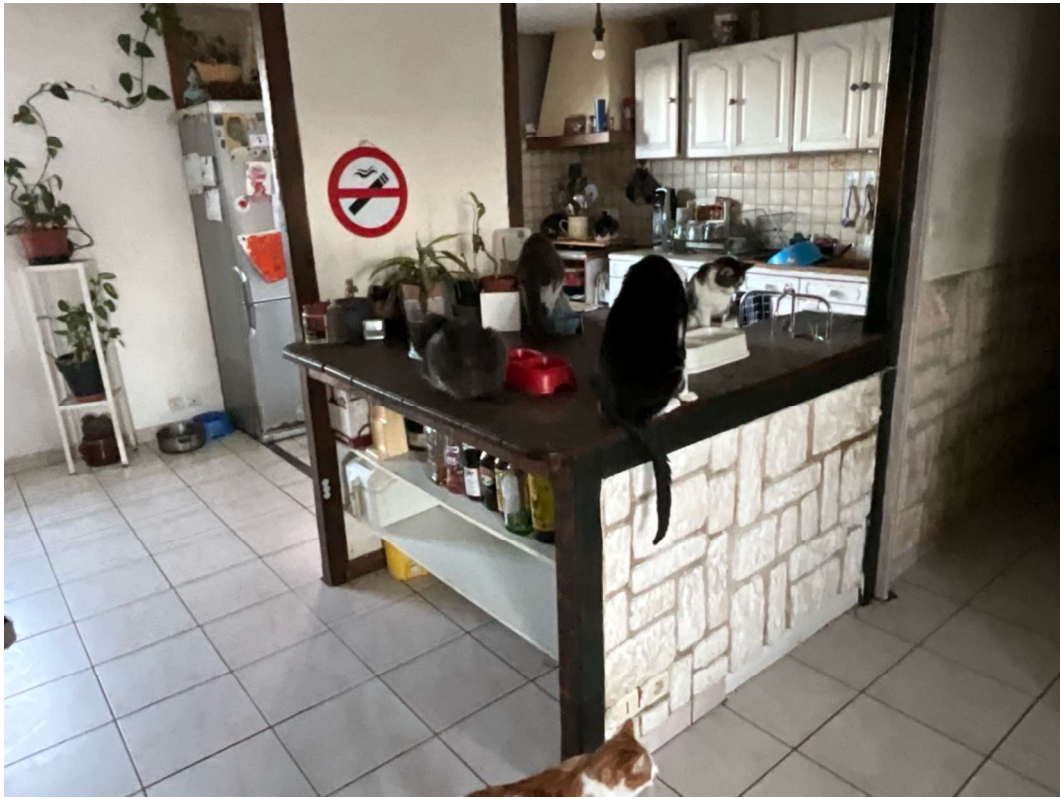
Le **plafond** est recouvert de peinture en état d'usage normal. Le plafond est recouvert de points noirs caractéristiques d'excréments d'insectes.

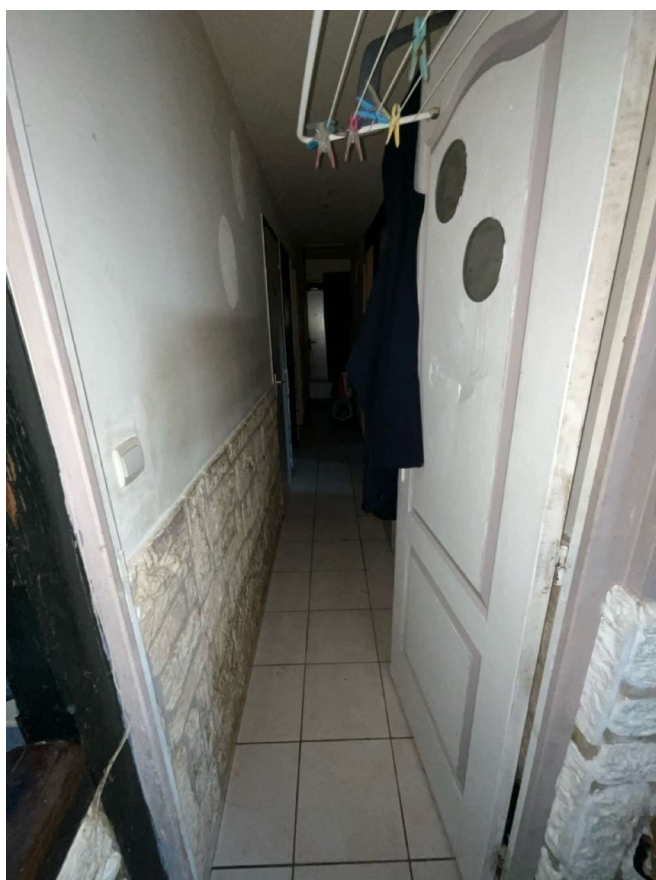
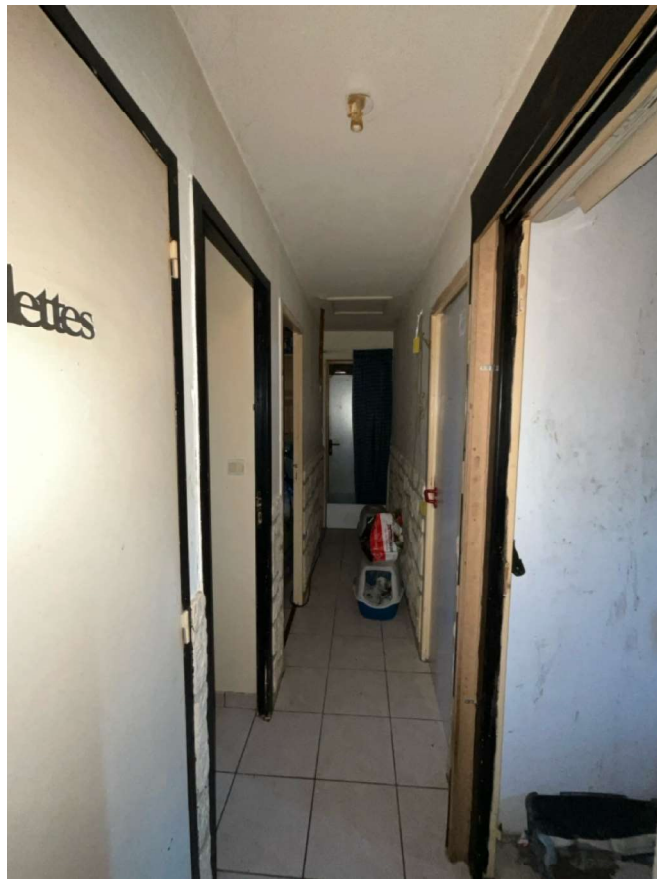
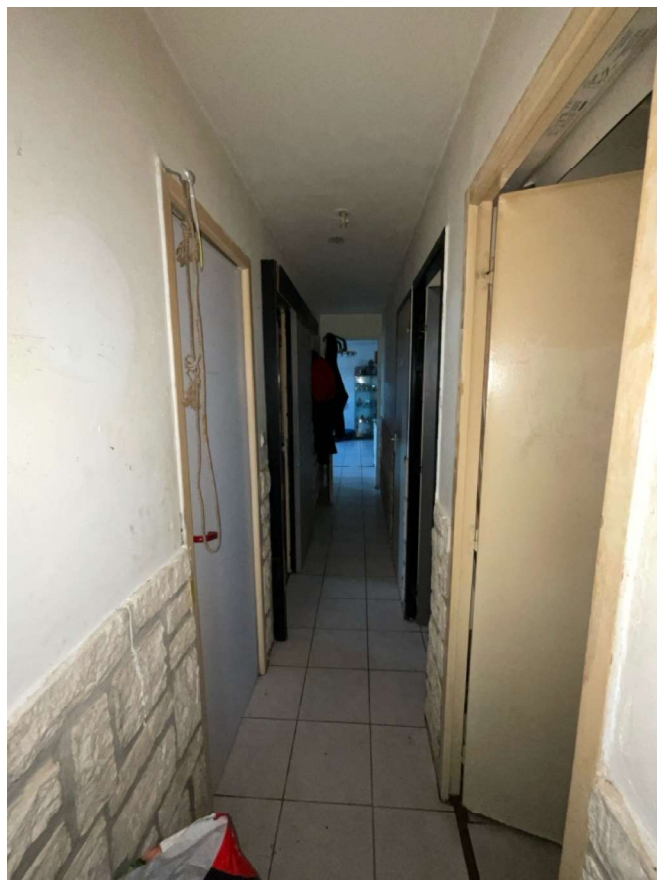
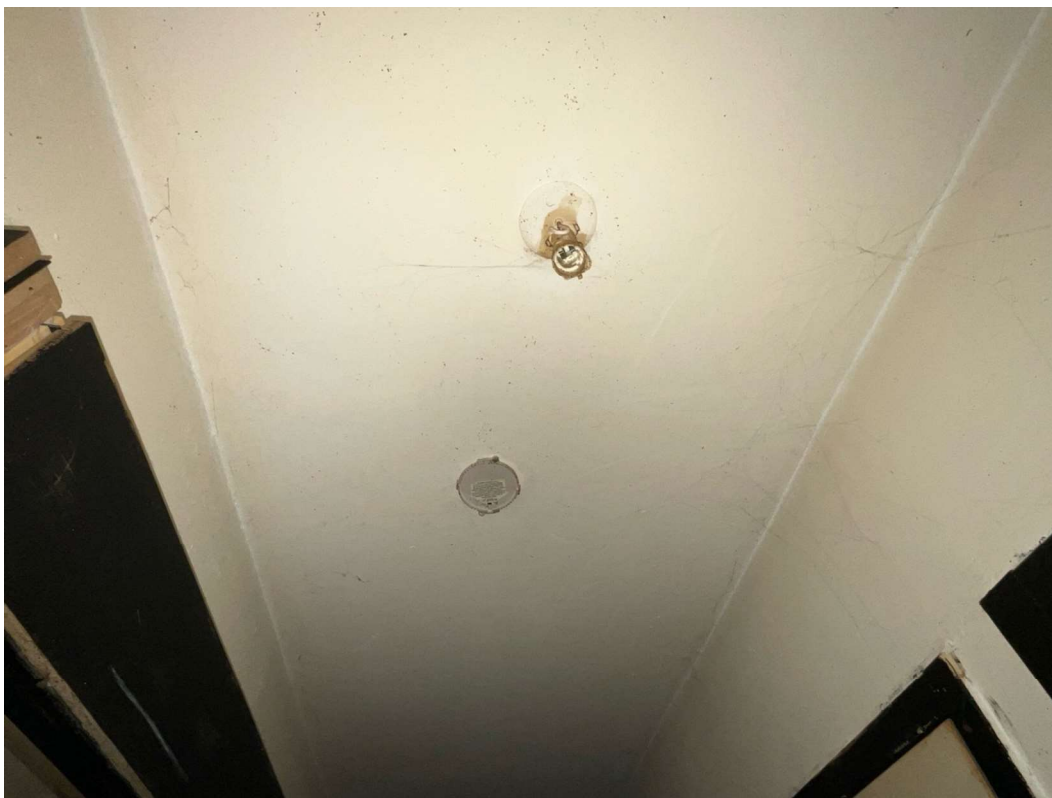
Les **murs** sont recouverts de peinture en mauvais état. Elle est écaillée et tachée.

Des pierres de parement en plâtre ont été mises en partie basse. Le mur est abimé à droite de la chambre n° 1.

Le **plafond** est recouvert de peinture en mauvais état, fil et douille, sans ampoules. Le plafond est recouvert de points noirs caractéristiques d'excréments d'insectes.

Le détecteur de fumée est manquant. Seule sa base est présente.

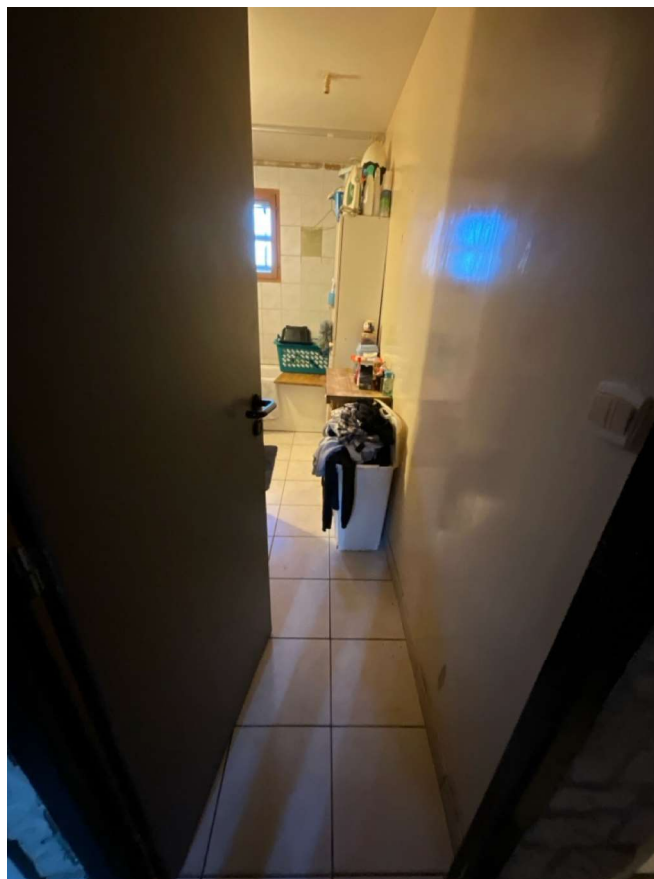
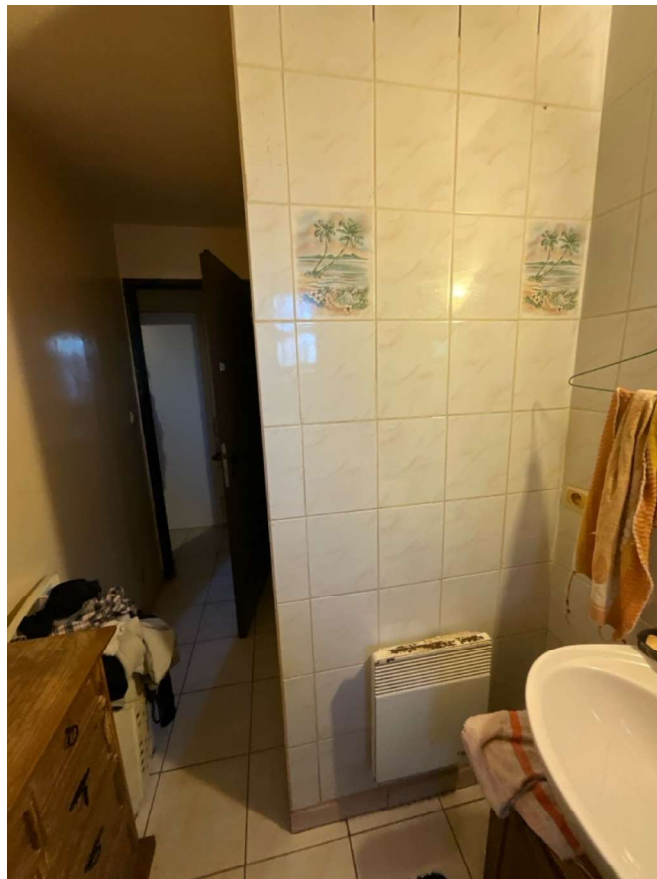
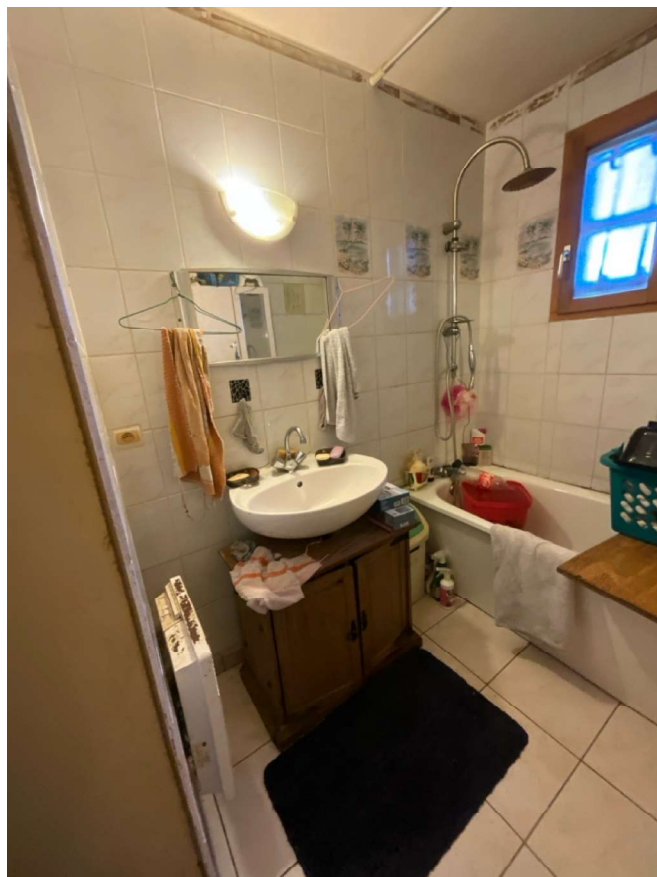
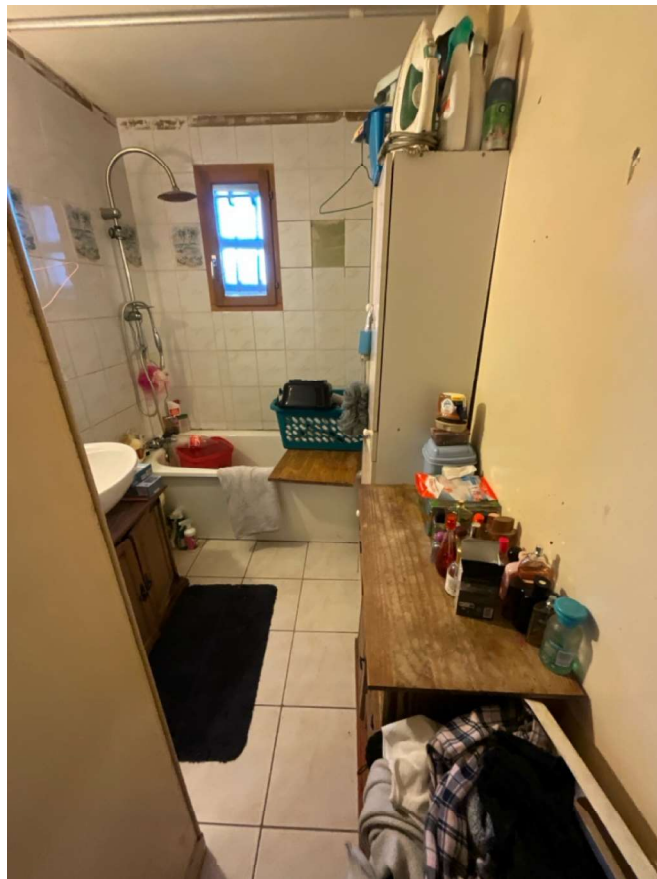
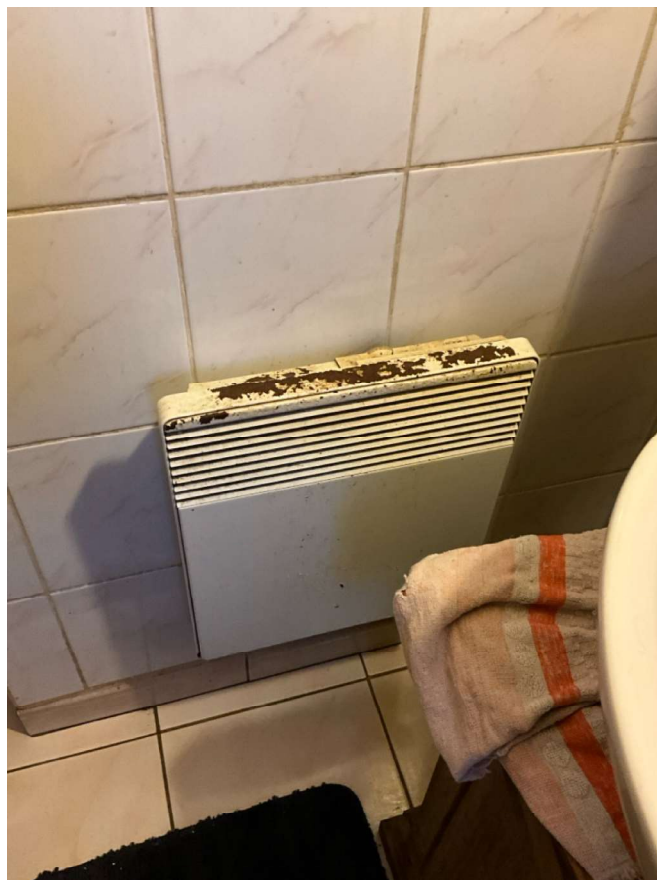
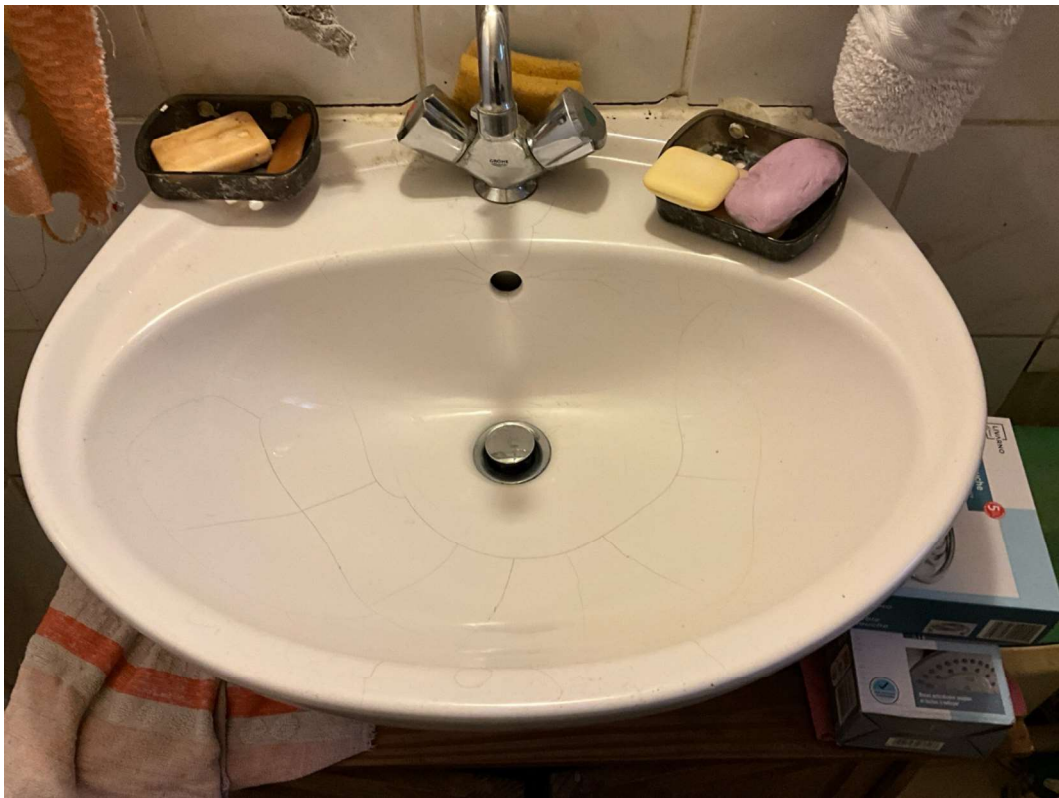
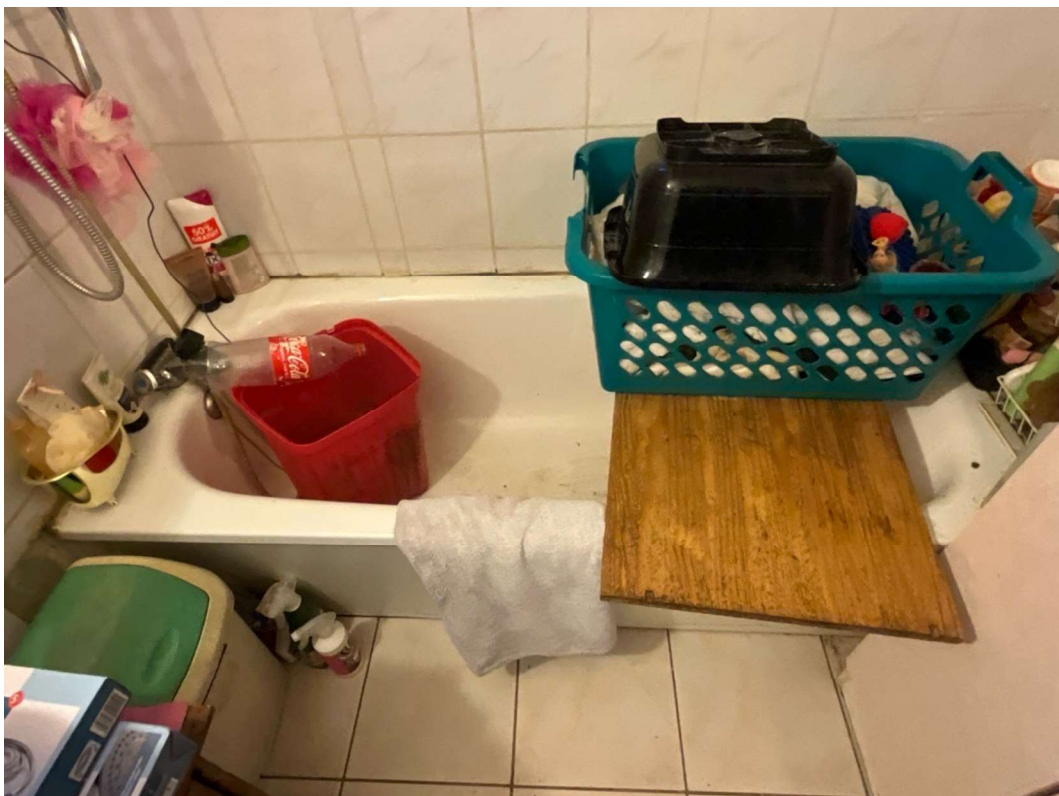
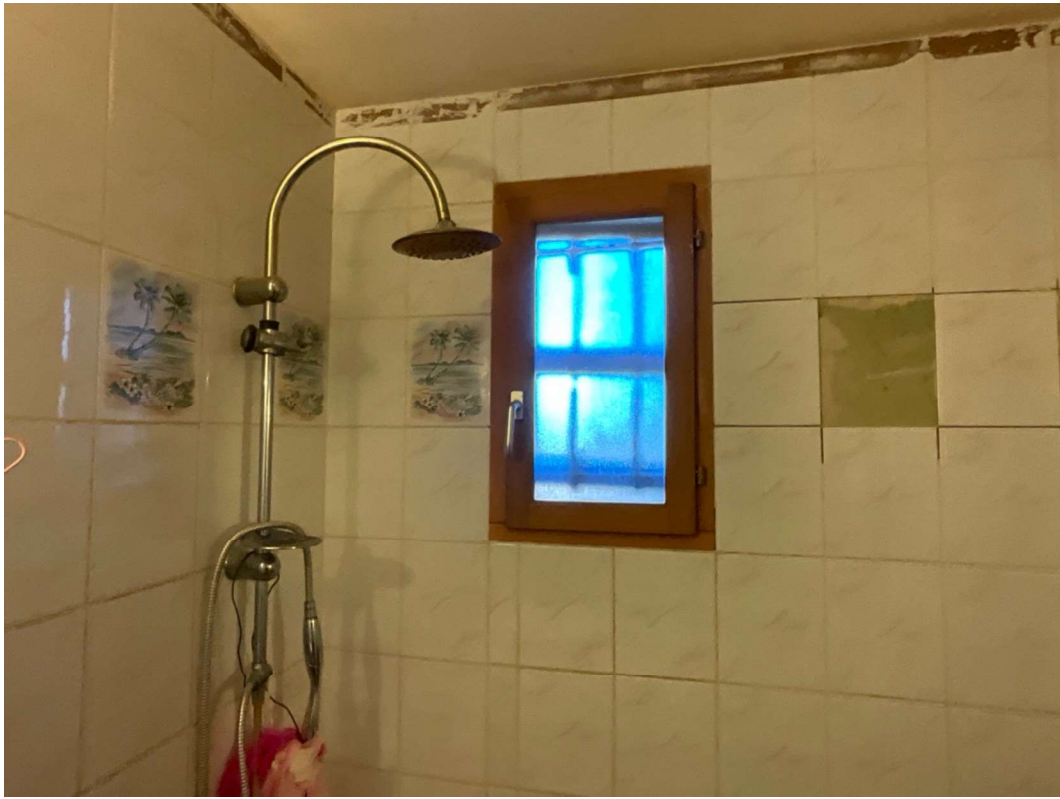
Le **plafond** est recouvert de peinture en mauvais état, fil et douille, sans ampoules. Points noirs visibles

Le lavabo est en mauvais état. Il est fissuré.

La robinetterie est entartrée.

La baignoire est entartrée.

La robinetterie est en mauvais état et fuit.

Le radiateur électrique est rouillé.
