# PROCES VERBAL DE DESCRIPTION

**Qu'il convient de procéder à la description du bien immobilier sis :**

21 Le Haut de Griseval, Route du Stade

08150 RENWEZ

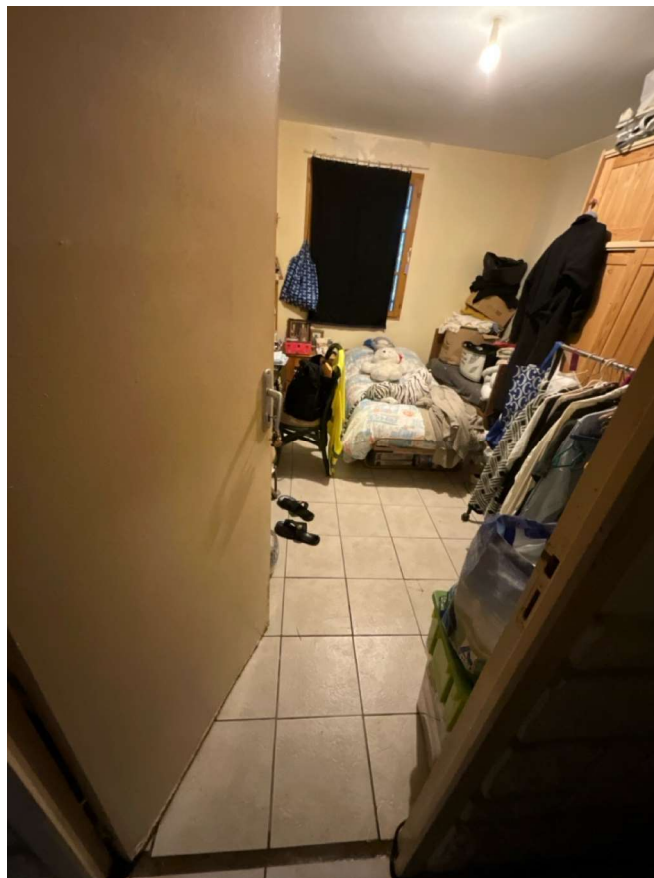
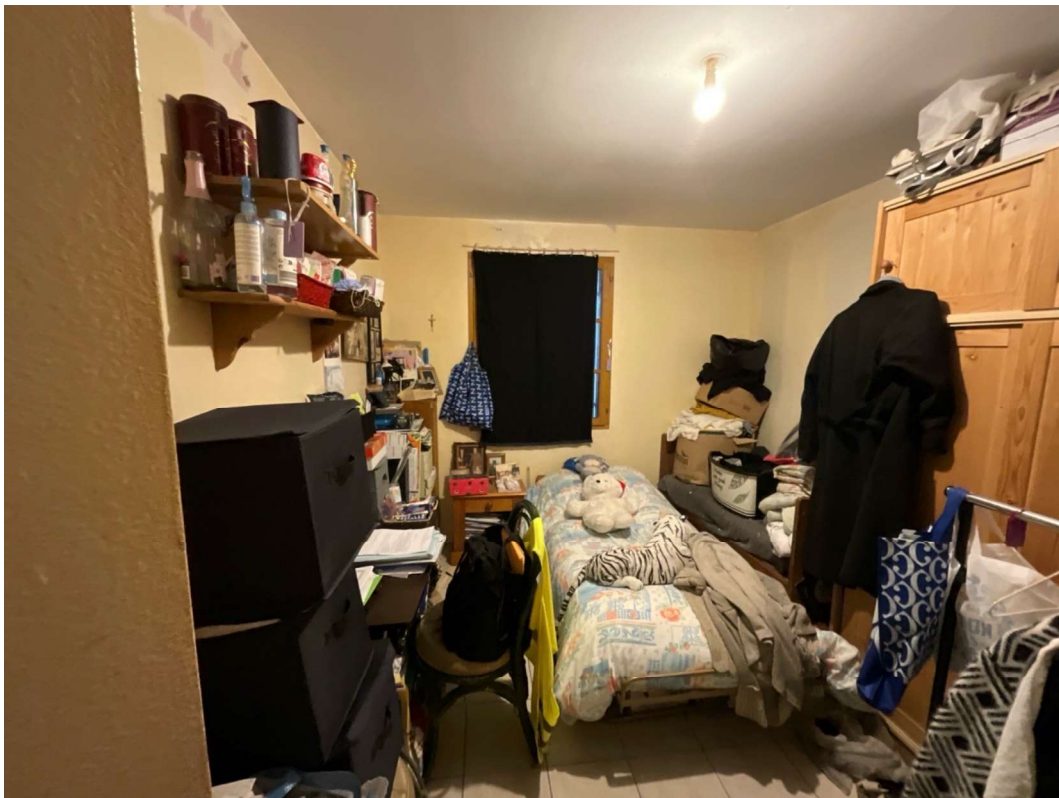
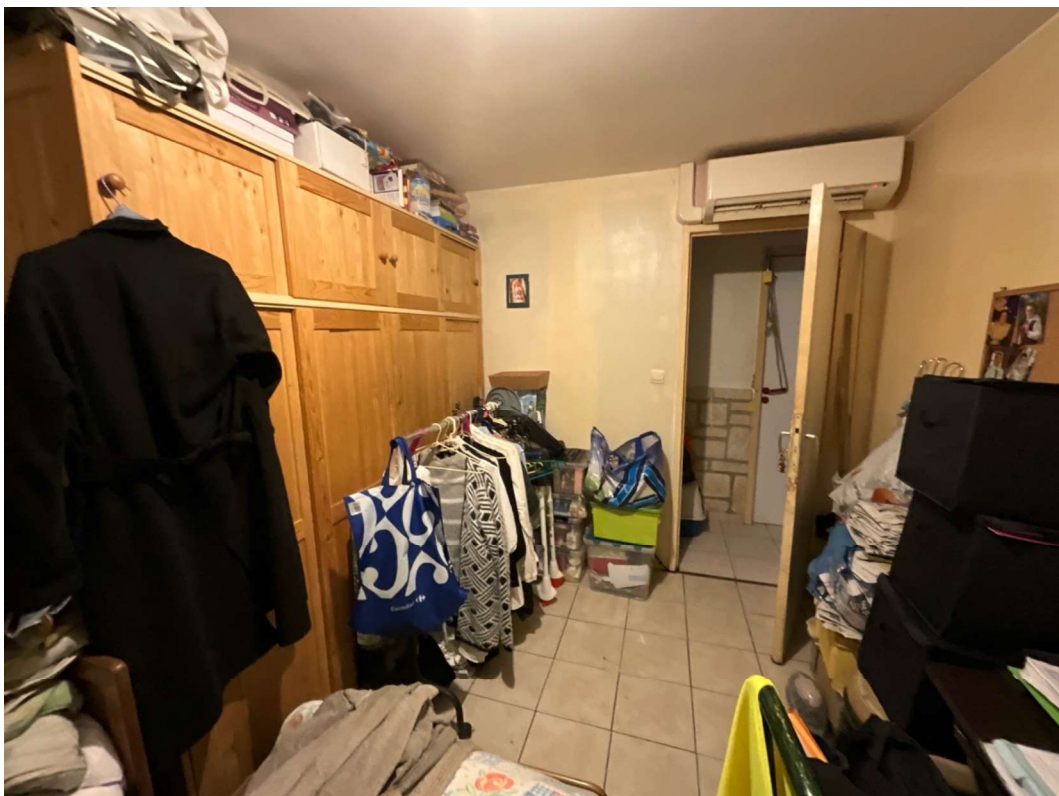
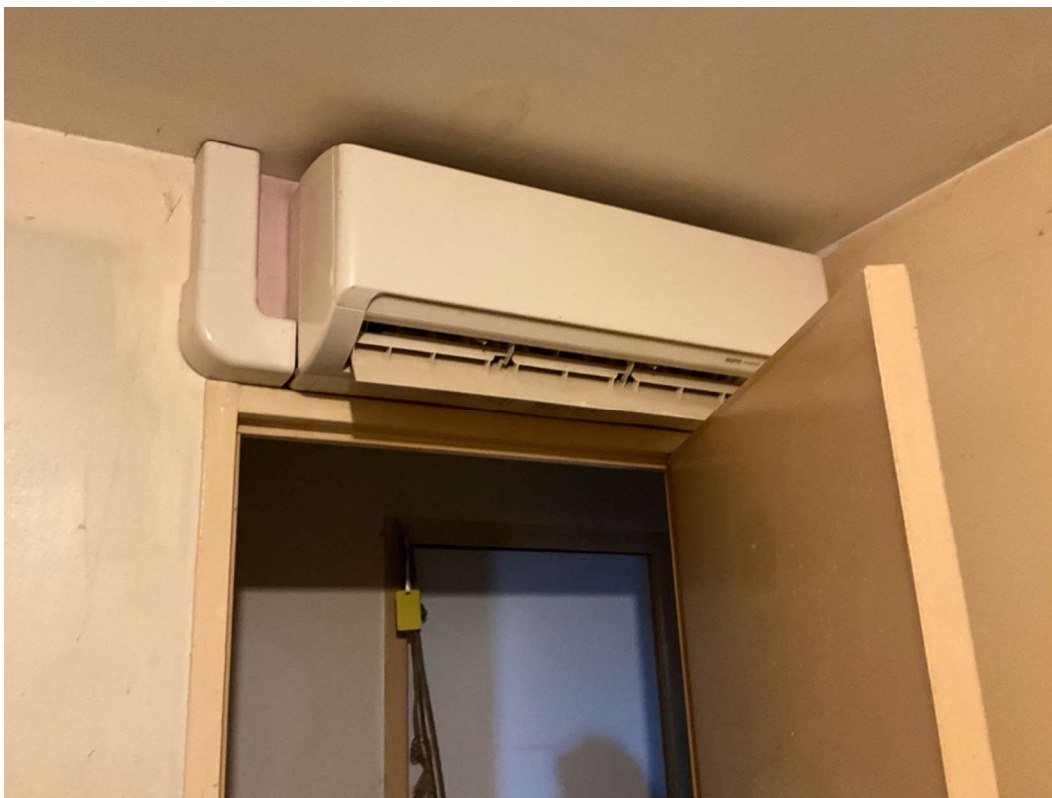
Le **sol** est recouvert de carrelage en état d'usage normal. Des carreaux sont fissurés à l'entrée.

Les **murs** sont recouverts de peinture en mauvais état.

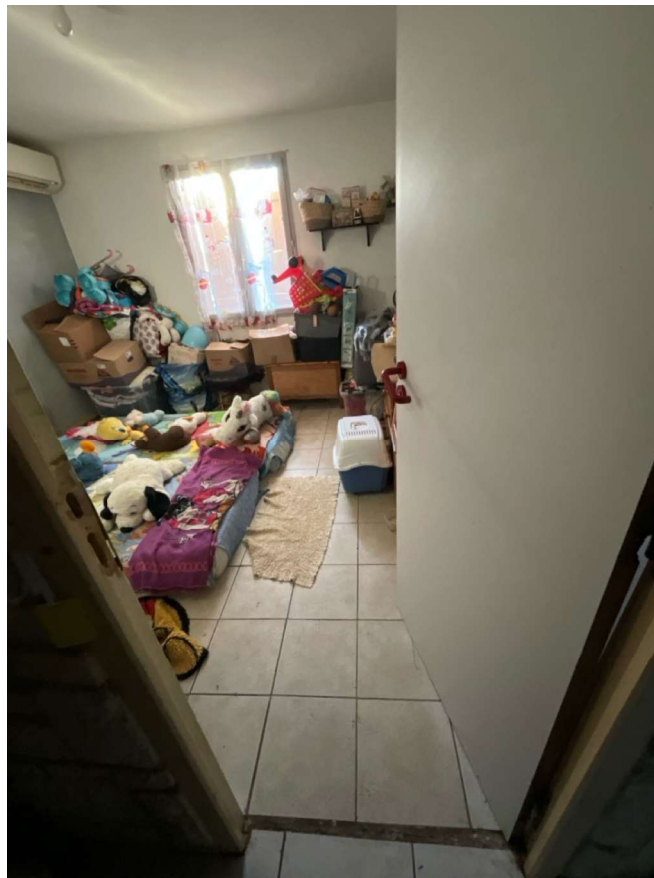
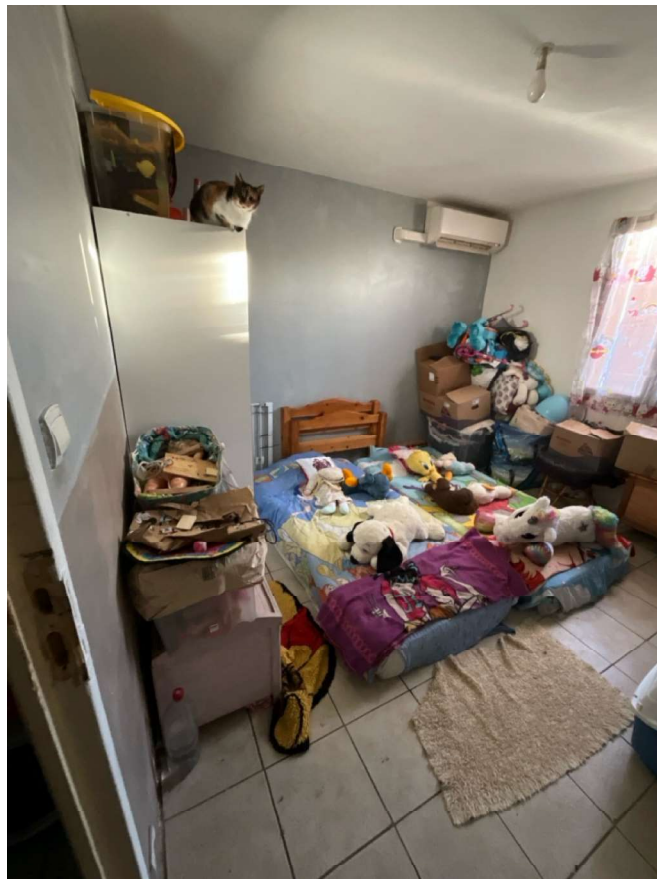
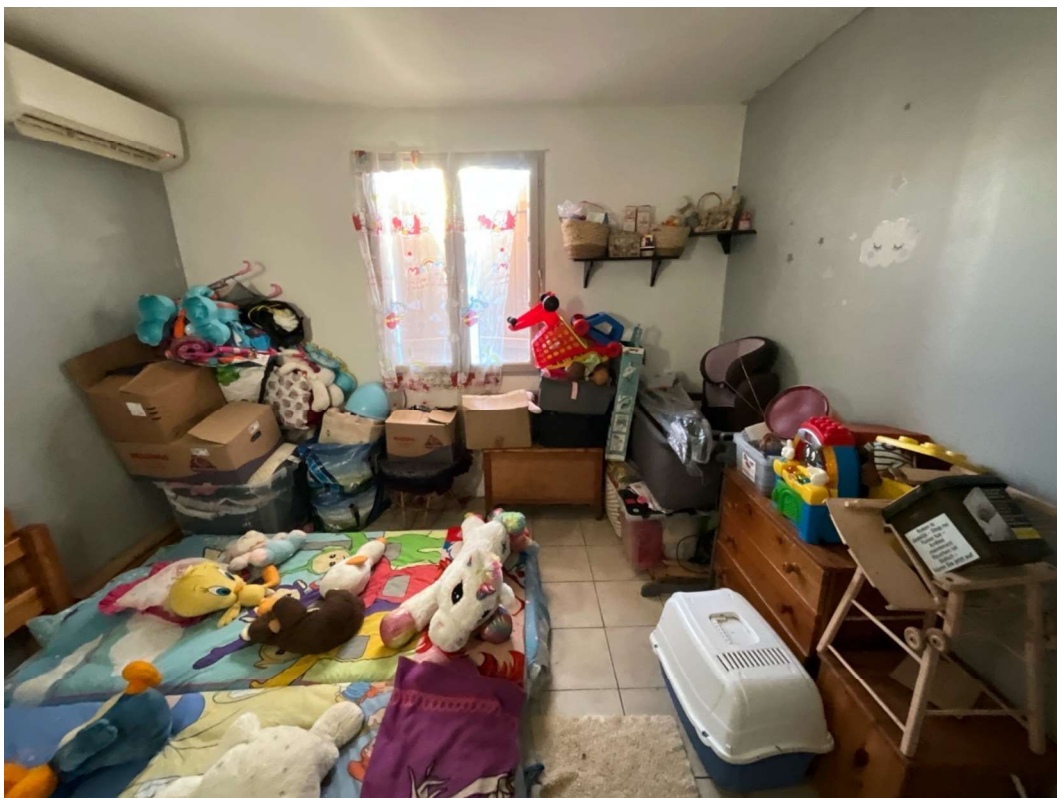
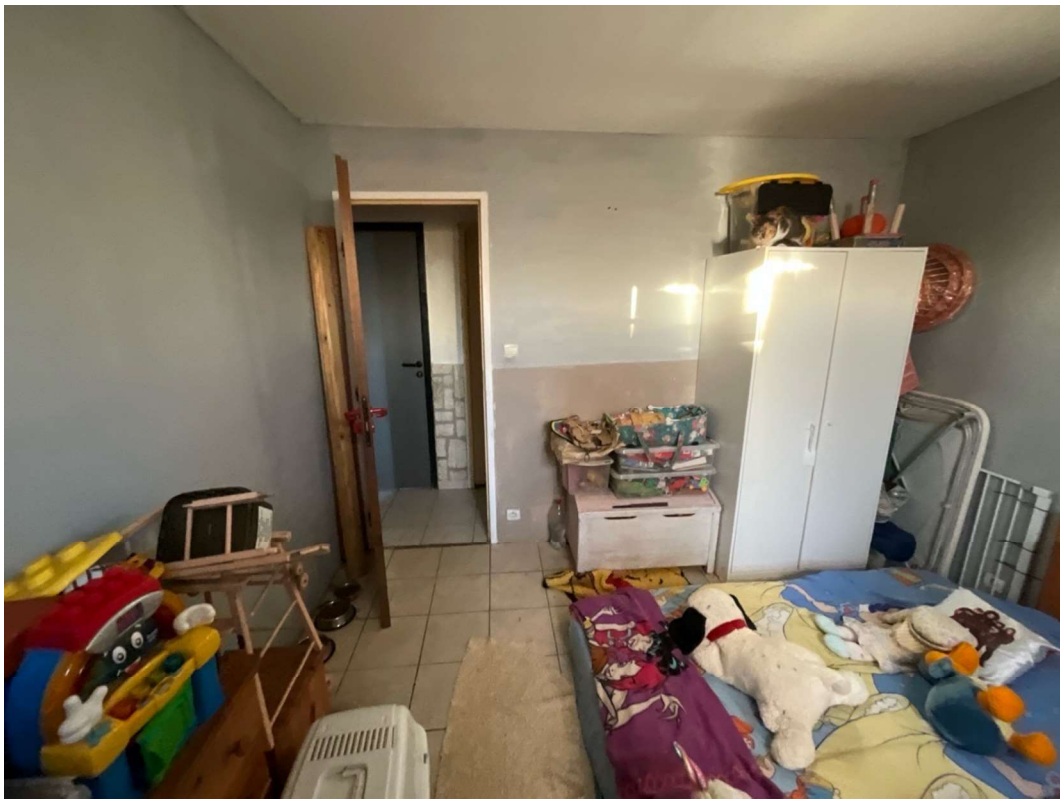
Les **murs** sont recouverts de peinture en mauvais état.

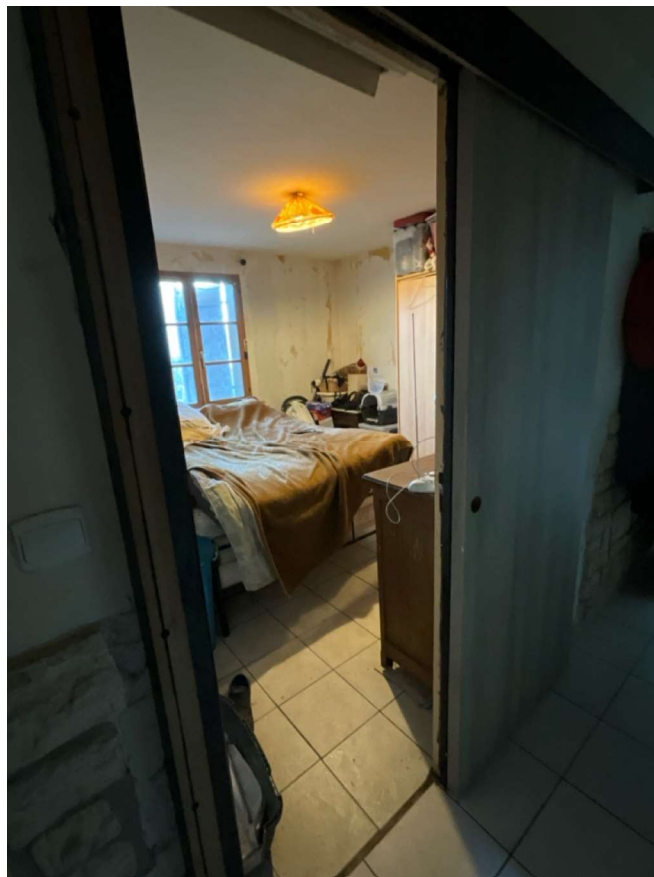
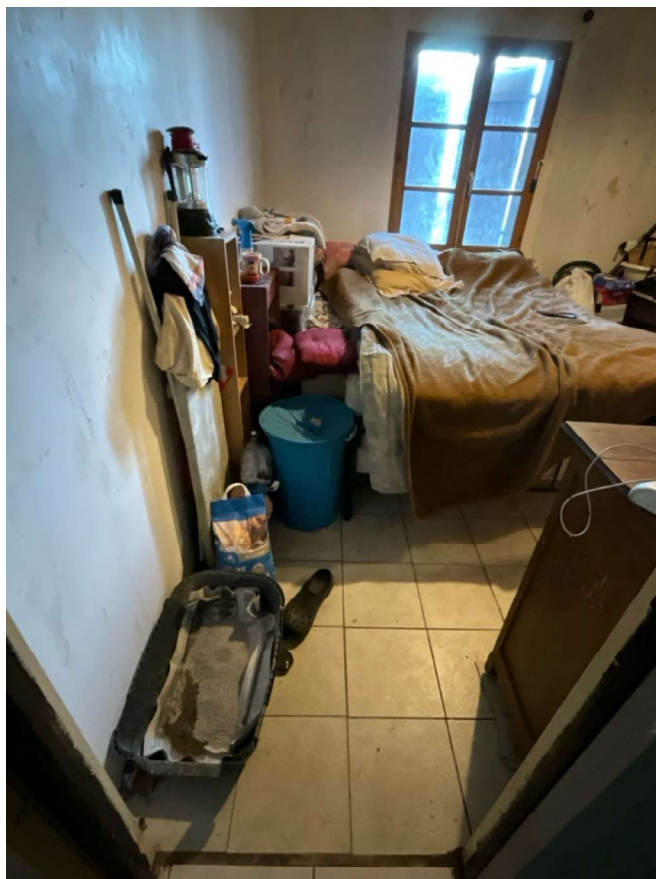
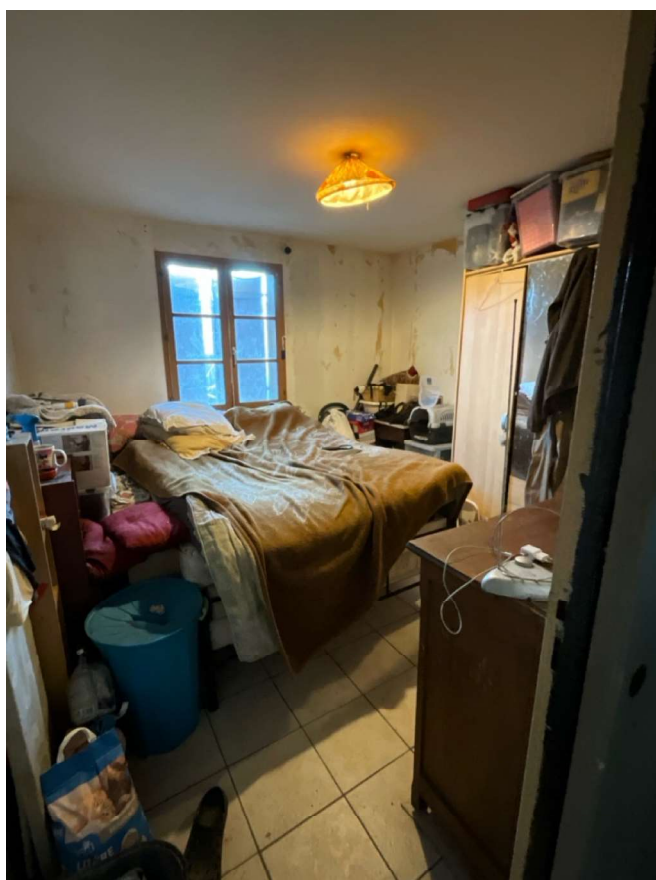
Les **murs** sont recouverts de brut.

L'interrupteur est cassé.
