**PROCES-VERBAL  
DESCRIPTIF**

**LE ONZE DECEMBRE DEUX MILLE VINGT QUATRE**

concernant une maison sise Les Champs Gras à MAILLY LE CHATEAU  
(89), cadastrée section F n° 462 (un extrait du plan cadastral restera  
annexé au présent procès-verbal),

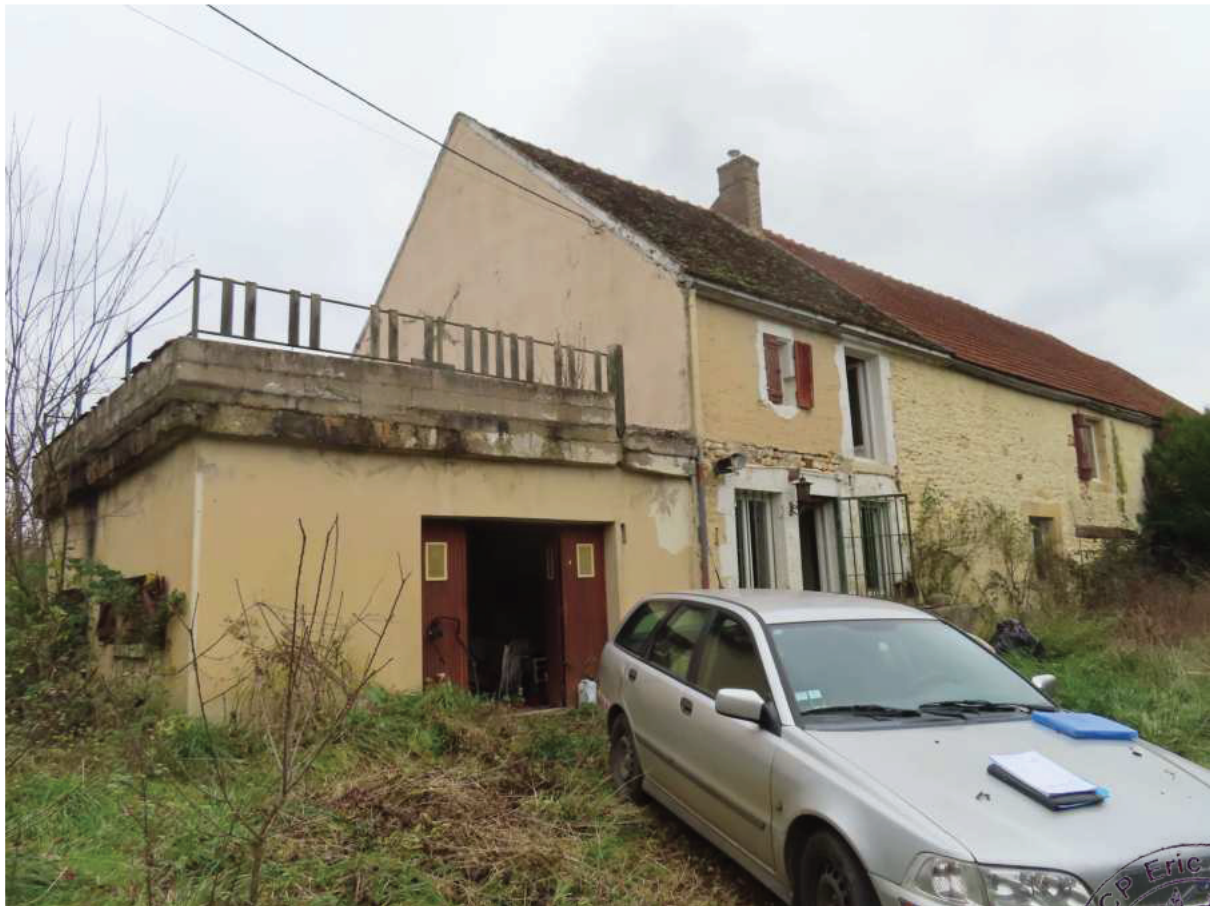
Photo n° 07

La façade avant de cette maison est en pierres partiellement rejointées, peintes, avec des dégradations.

En partie gauche les enduits sont en très mauvais état.

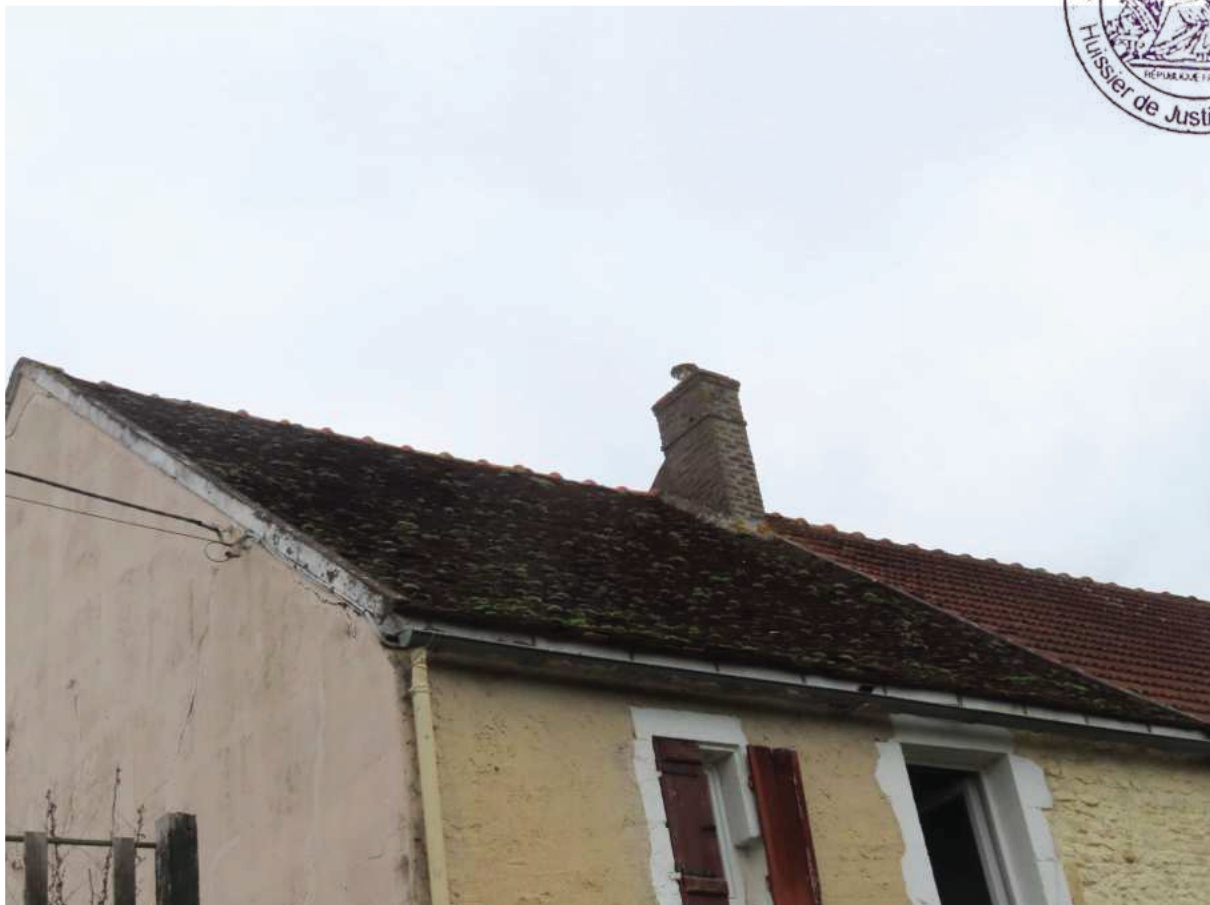
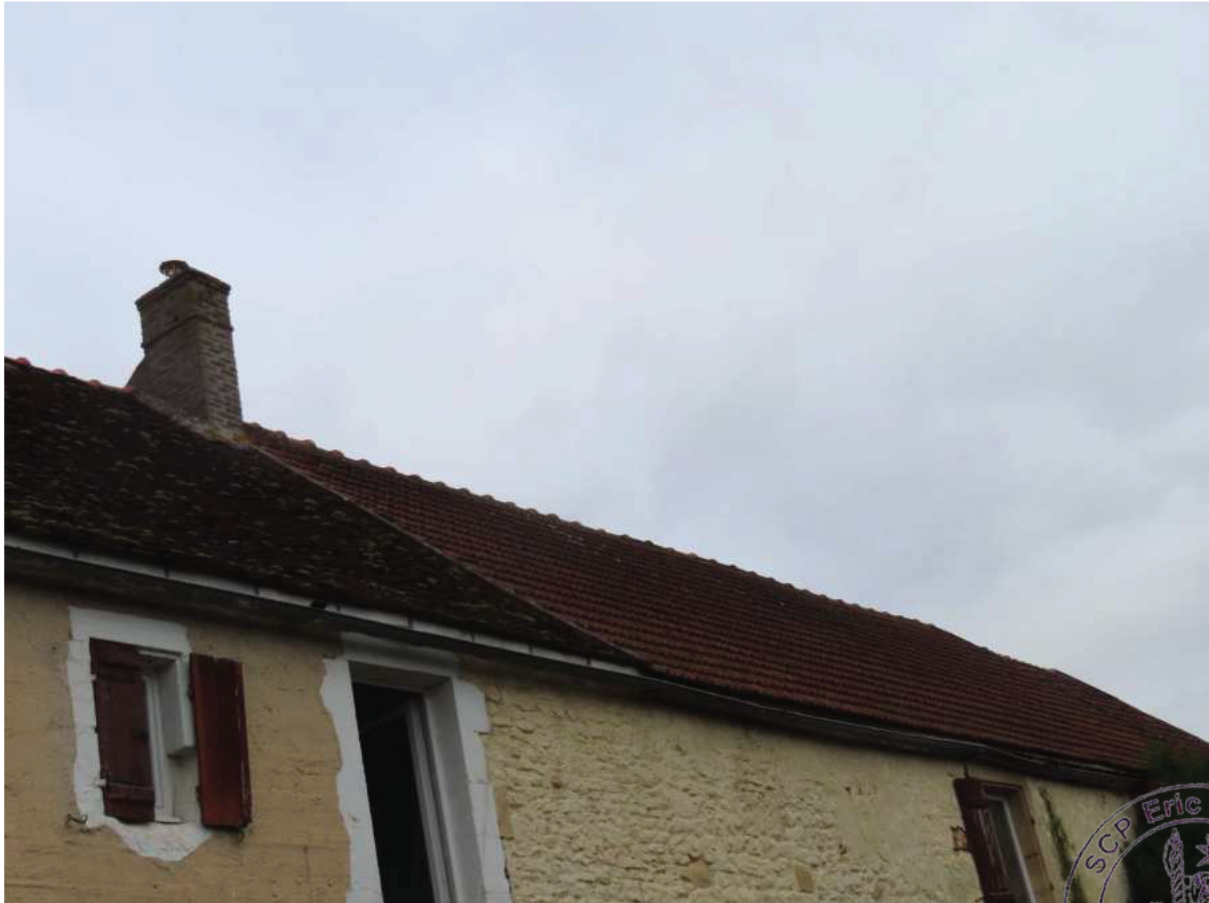
La toiture, dans la première partie, est en petites tuiles plates anciennes, moussues, irrégulières.

La partie droite de la toiture est en tuiles plates paraissant en bon état.

A la jonction de ceux deux parties de toiture présence d'une cheminée.

Sur le devant, la gouttière en zinc est rouillée avec une descente des eaux pluviales.

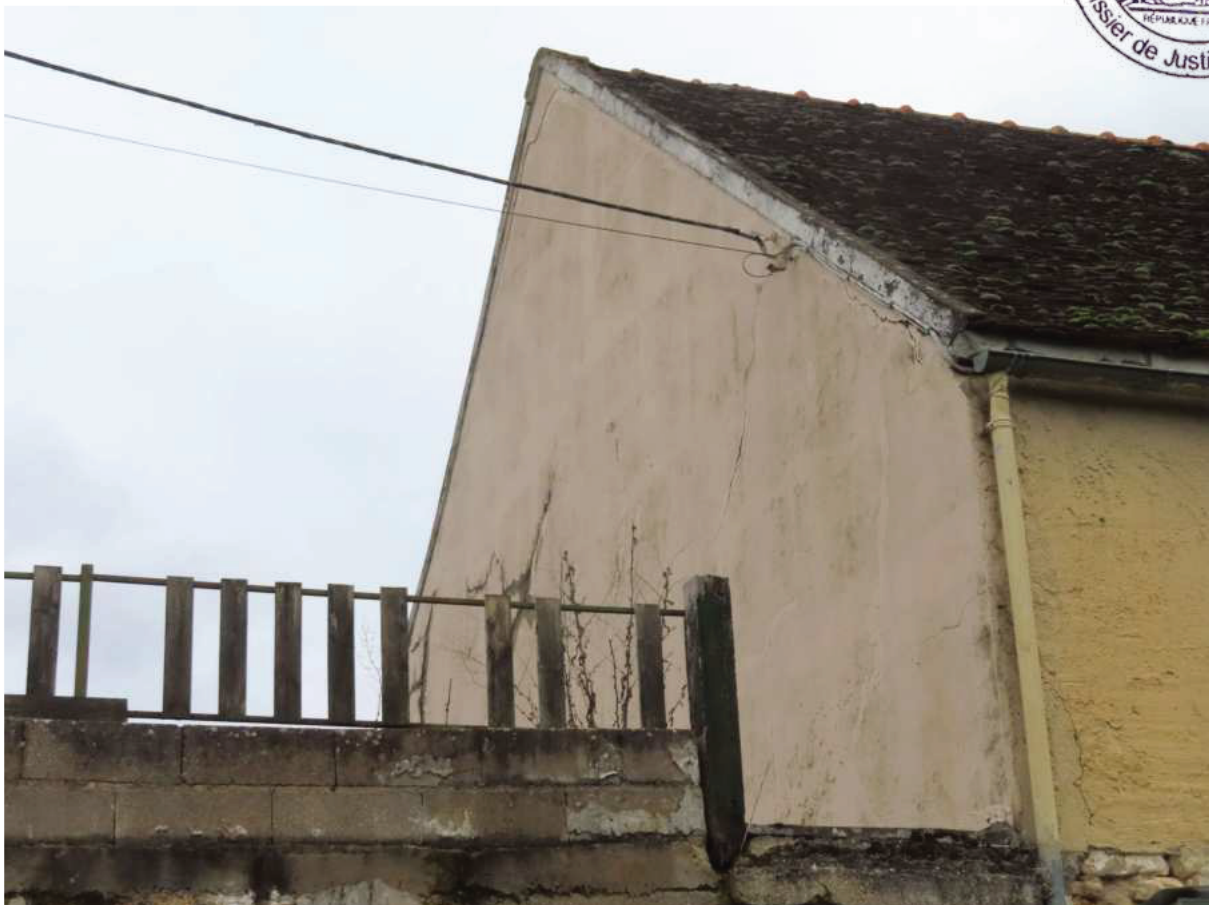
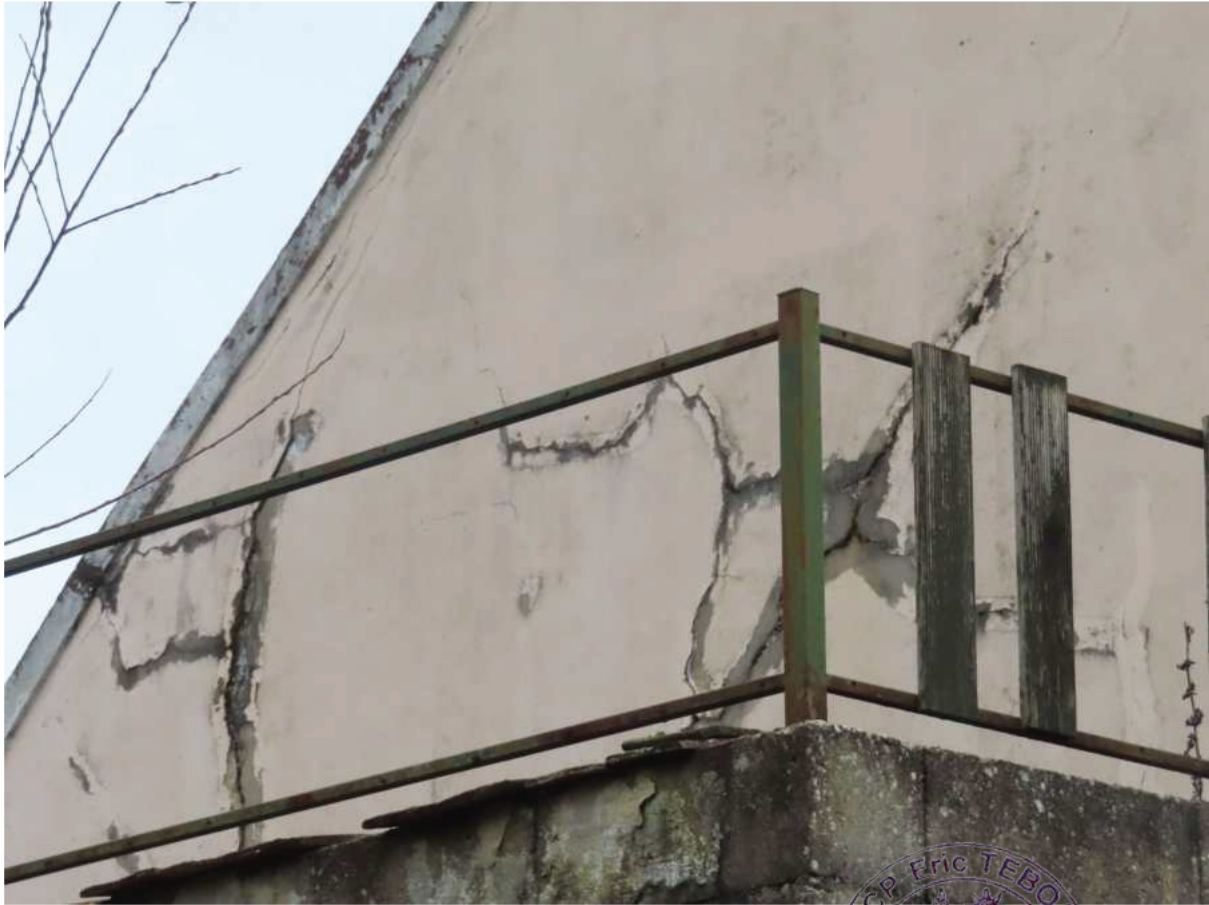
Le mur pignon de gauche, au niveau de la terrasse, est endommagé, avec des fissures **(photographies 10 et 11)**.

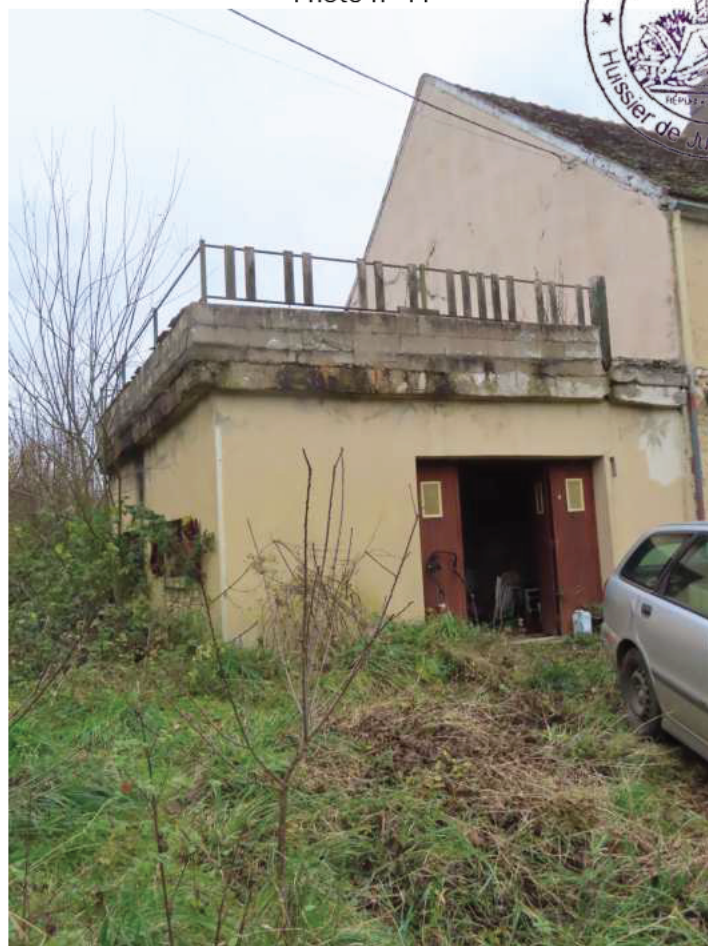
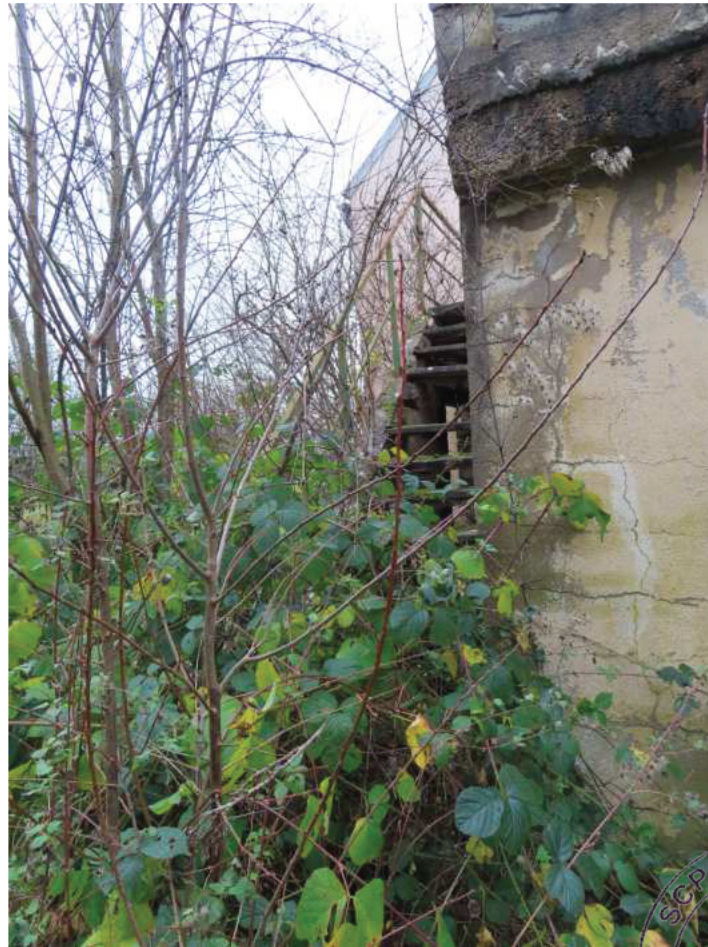
En partie gauche il y a un garage avec sur le dessus une terrasse.

Les enduits sont en mauvais état, avec des fissures.

Au niveau de la terrasse il y a des coulures et des moisissures.

Le garde-corps est en mauvais état.

L'accès à cette terrasse ne peut s'effectuer que sur l'arrière par un escalier en très mauvais état, recouvert de ronces et inaccessible en l'état actuel.

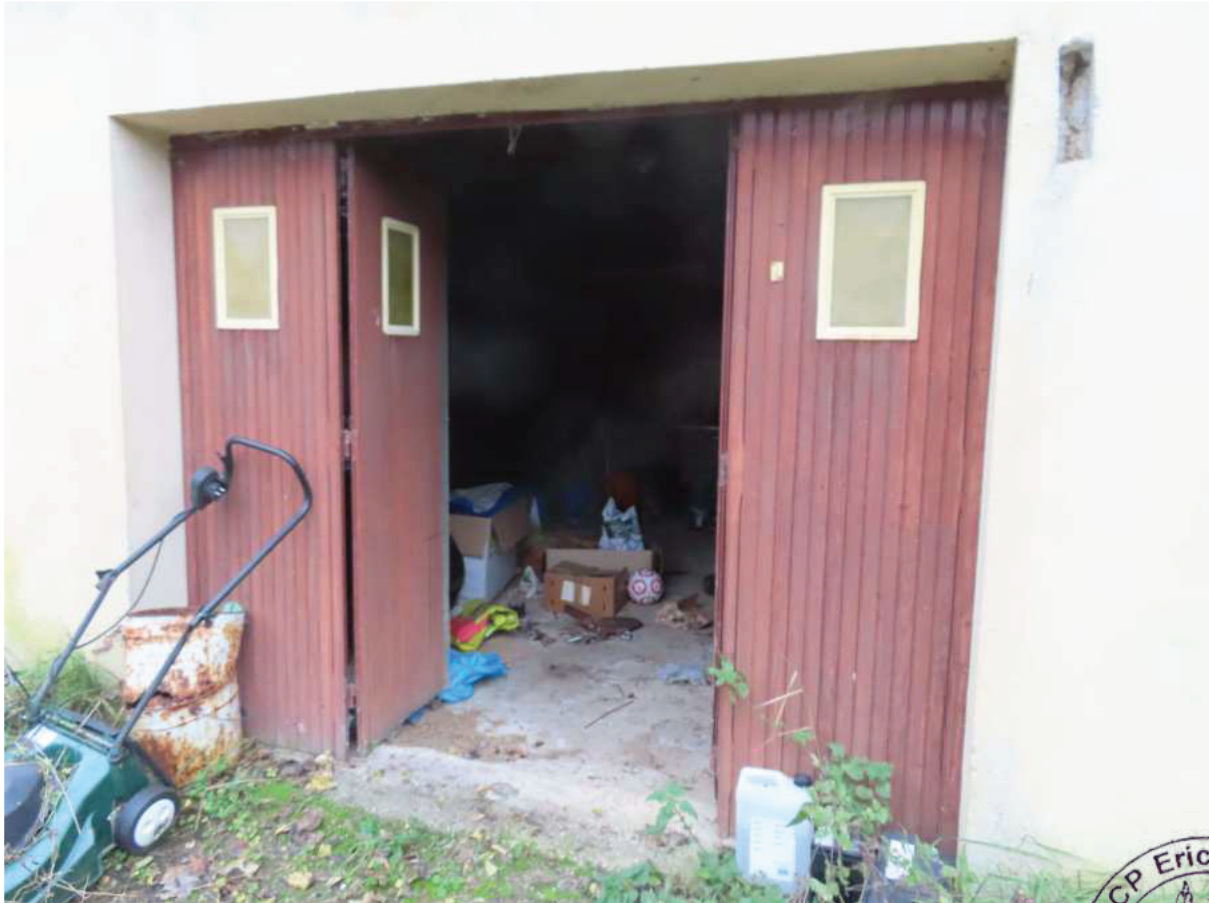
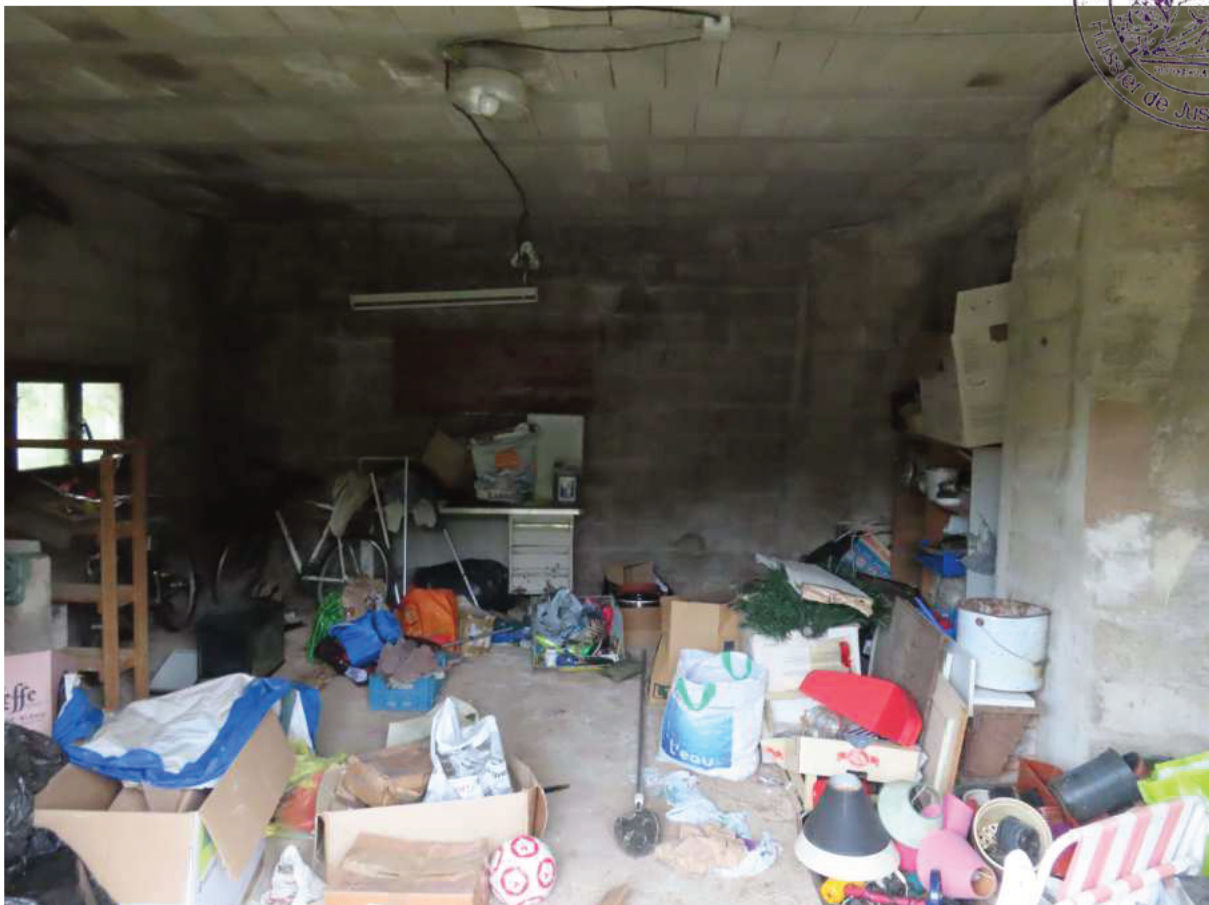
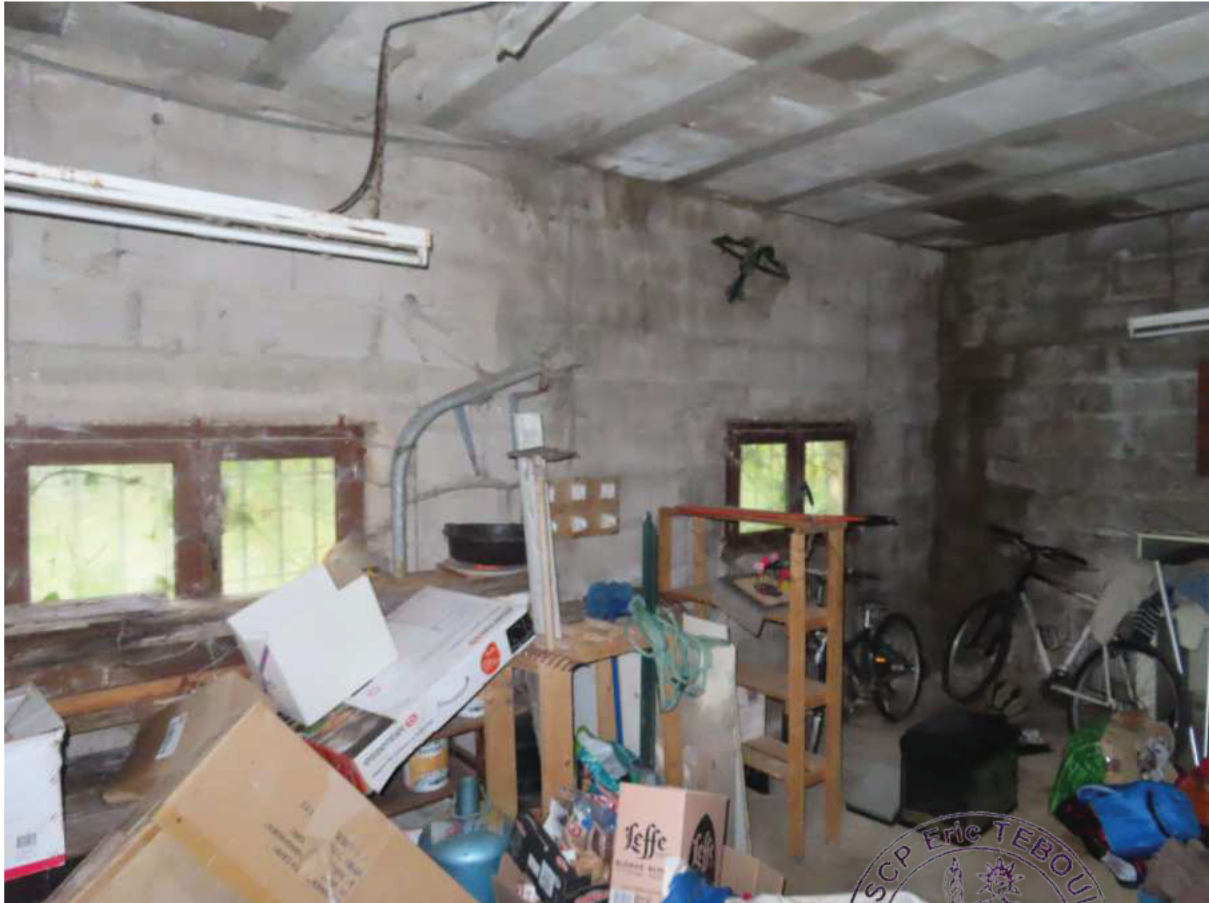
Le sol est une chape de béton irrégulier.

Les murs sont en parpaings bruts.

Le plafond est en parpaings bruts. Il y a des traces d'infiltrations importantes de la terrasse située au-dessus dans l'angle à gauche au fond.

L'électricité est sommaire avec des câbles, des tubes et des boites de dérivation.

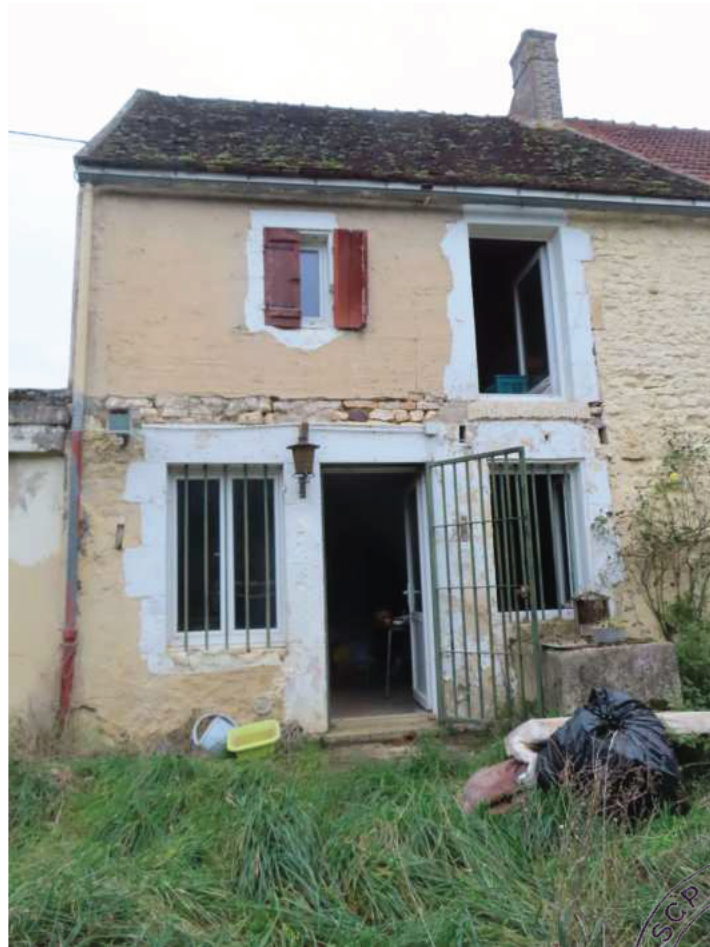
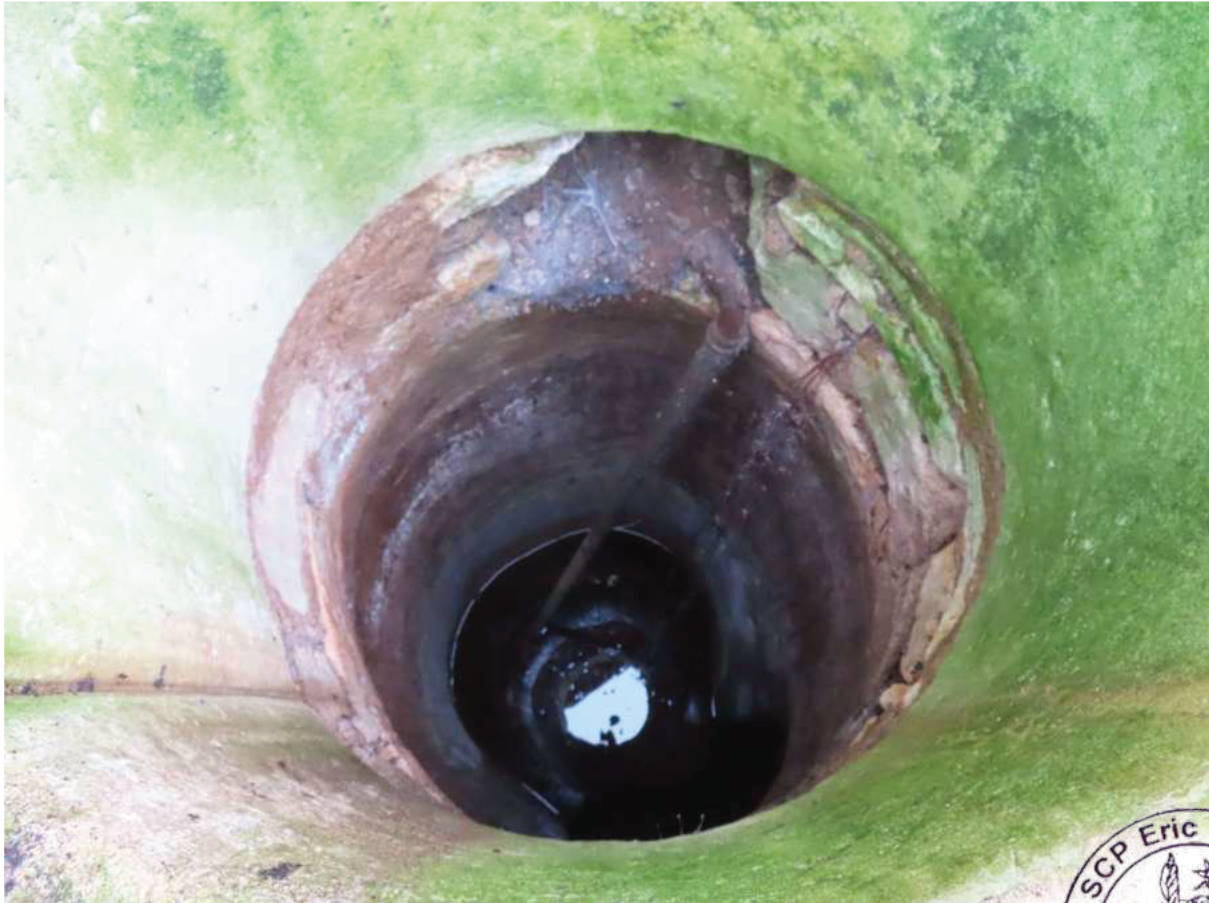
A droite de la porte d'entrée, présence d'une citerne avec un tour en pierres et sur le dessus les plaques métalliques sont rouillées.

Lors de mes constatations j'aperçois au fond de cette citerne la présence d'eau.

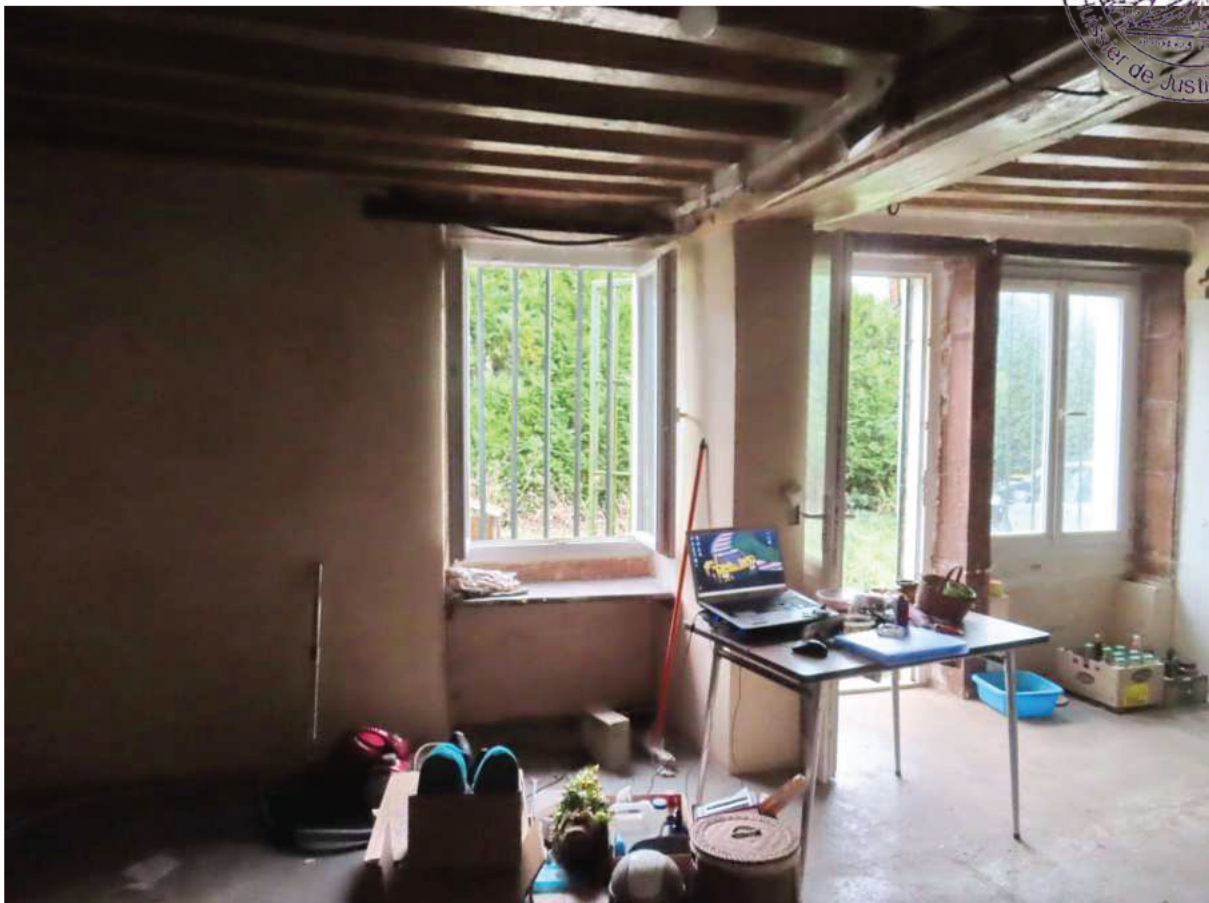
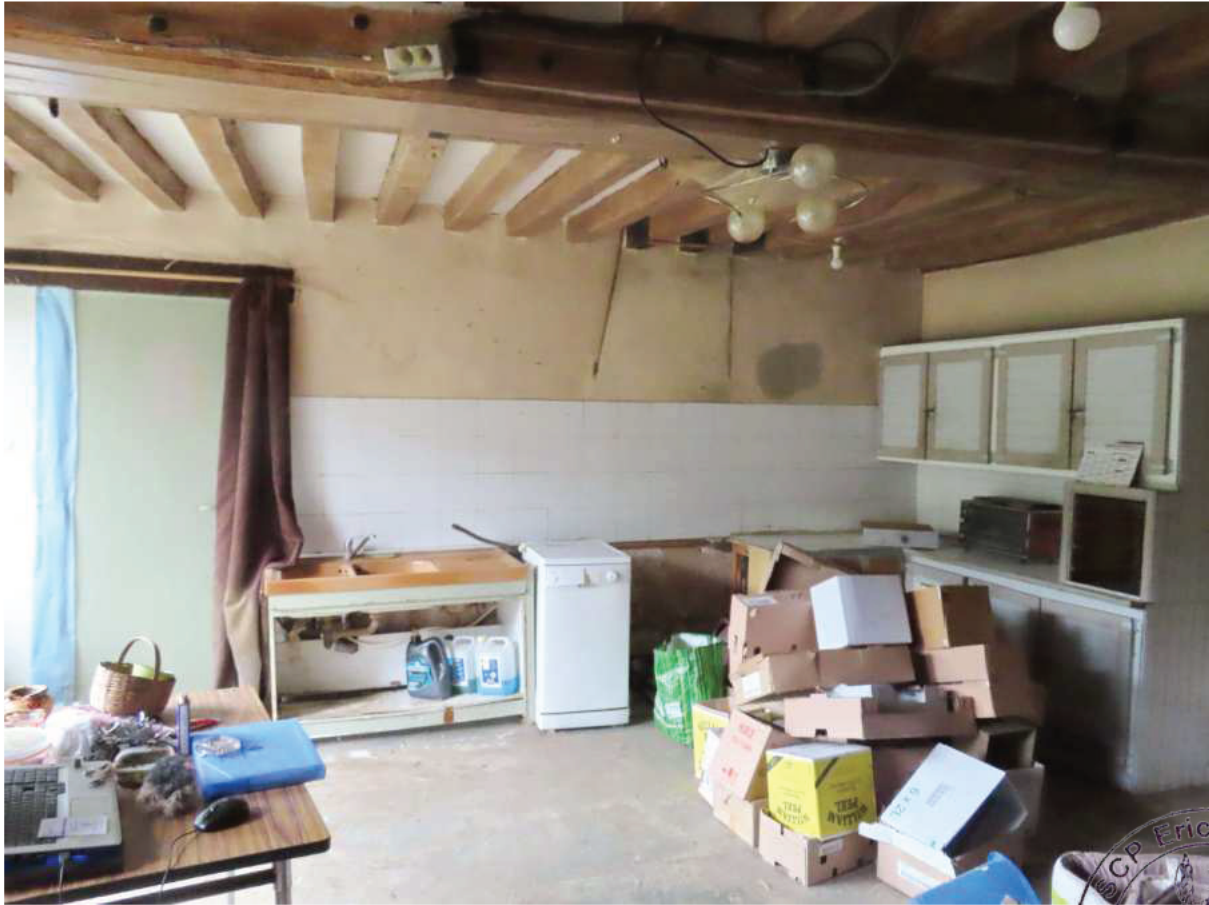
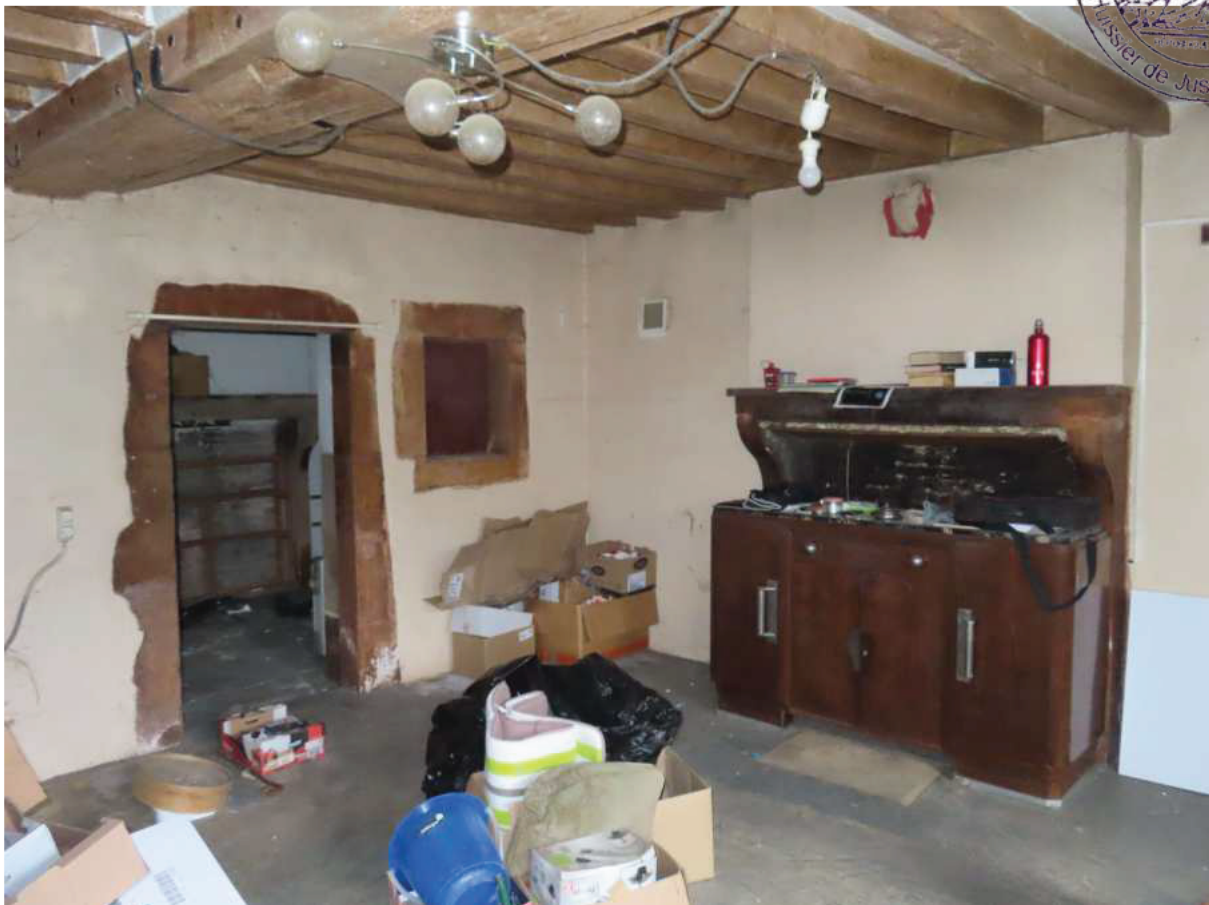
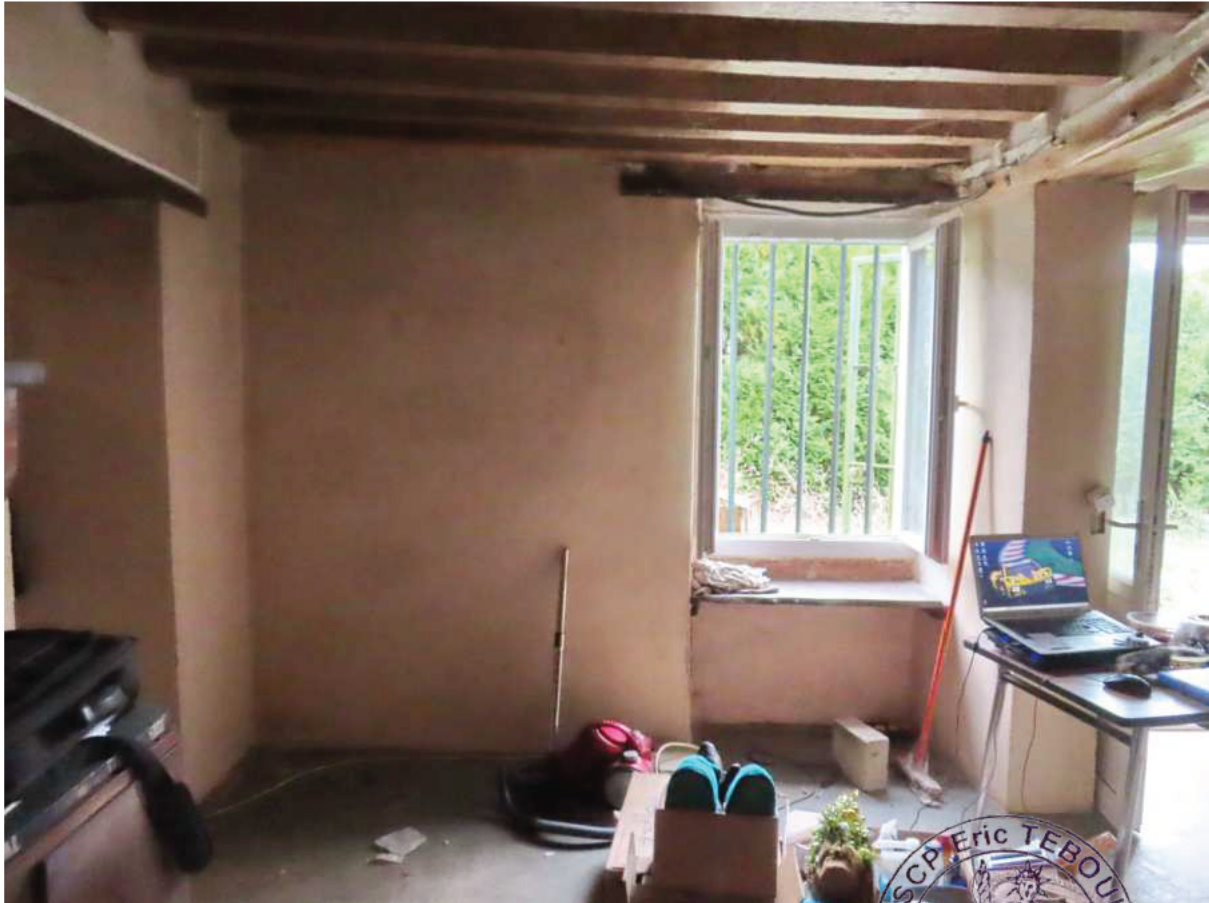
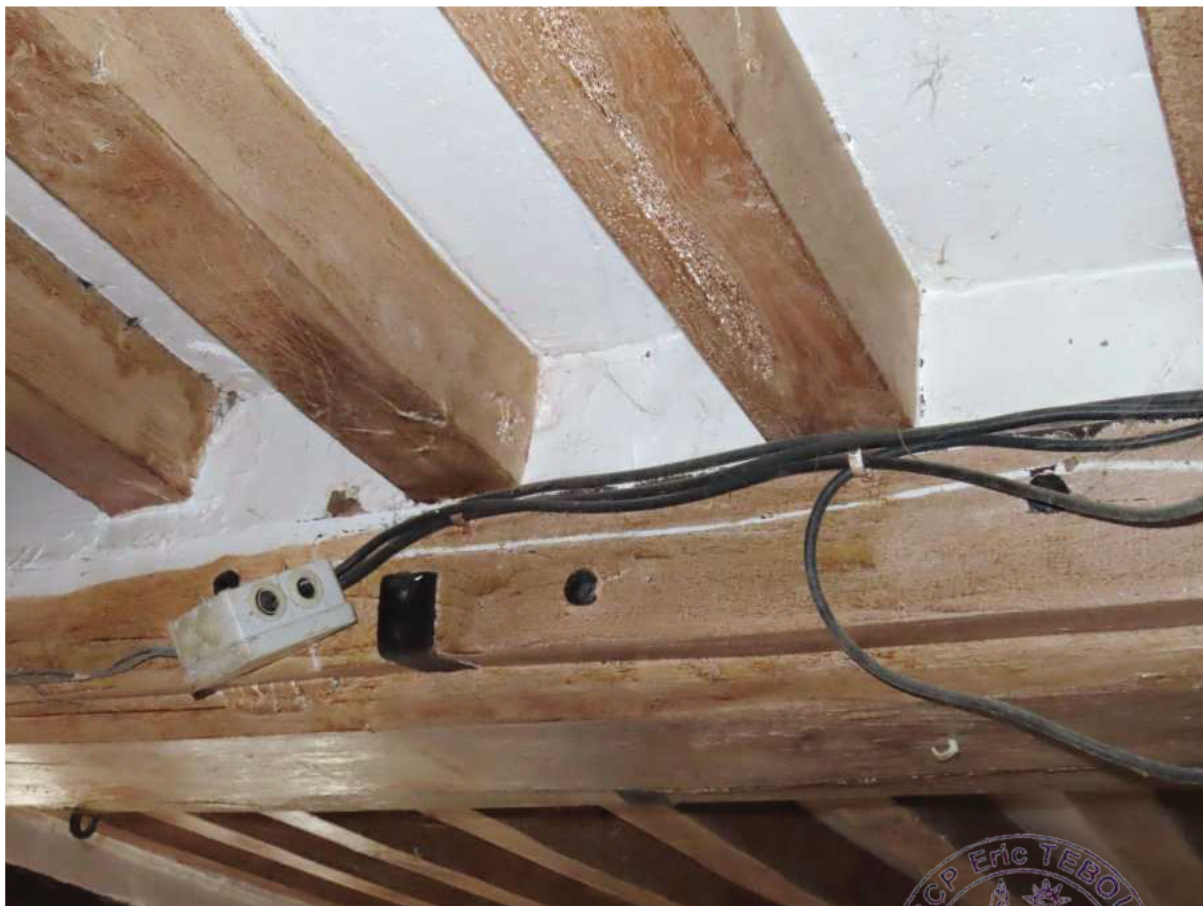
Le sol est une chape de béton brut fissuré.

Les murs sont en peinture vétuste.

Deux fenêtres donnent en façade avant, huisseries pvc, double vitrage intact, avec barreaudages métalliques à l'extérieur. Le tout est extrêmement sale.

Présence d'un évier en très mauvais état voire hors d'usage.

Présence d'éléments de cuisine dont certains sont retirés. Le tout est en mauvais état.

Sur le mur, présence de carreaux de faïence en mauvais état.

L'électricité est sommaire. Les prises électriques sont en applique avec des câbles et des fils apparents.

Sur la poutre centrale, présence d'une boîte de dérivation avec de nombreux câbles électriques.

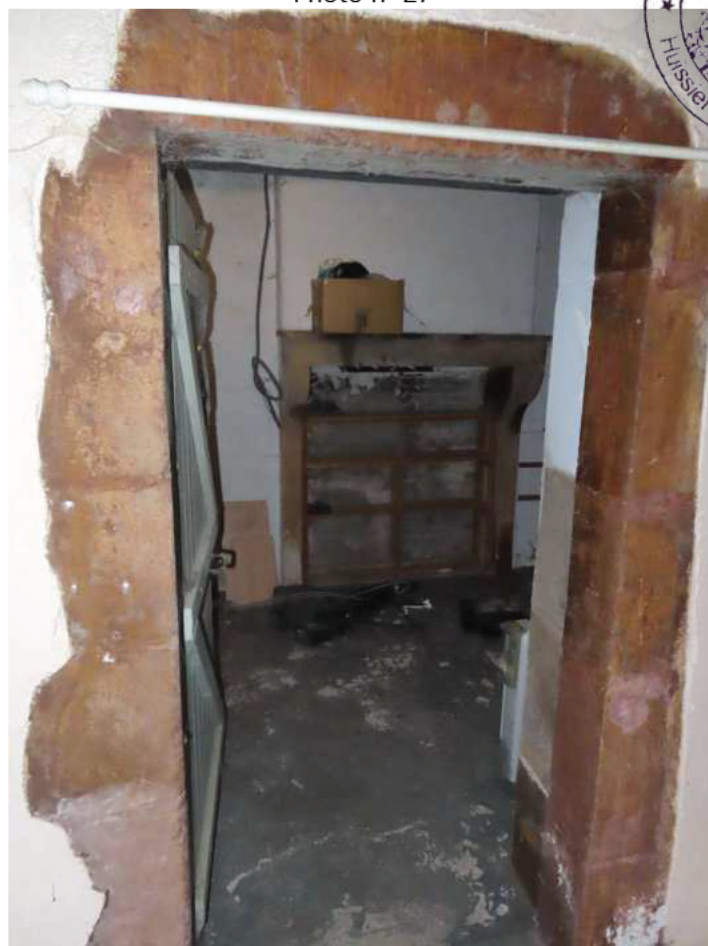
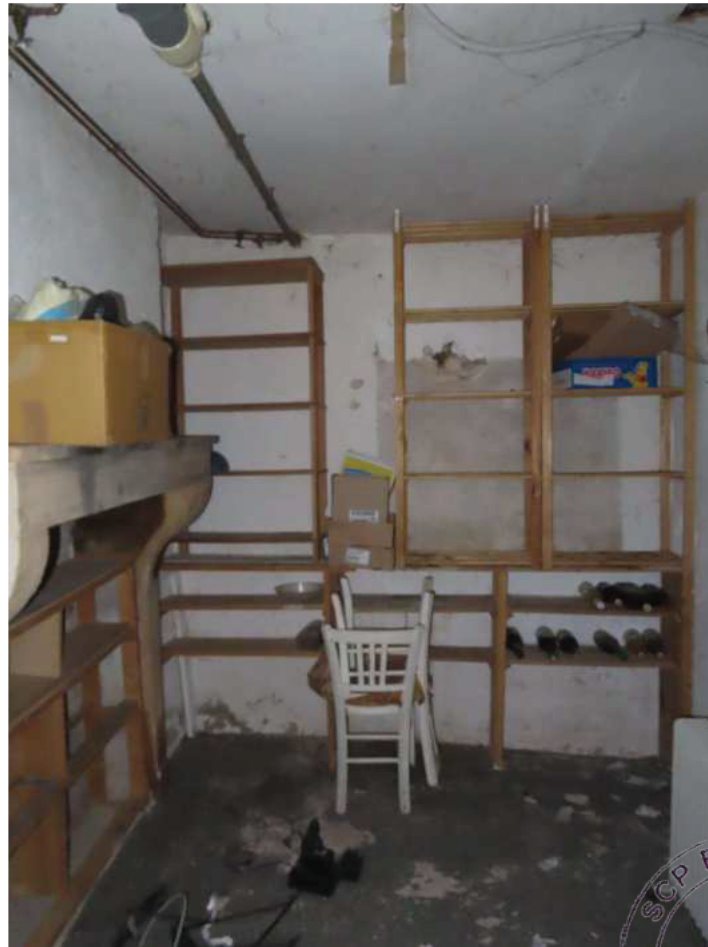
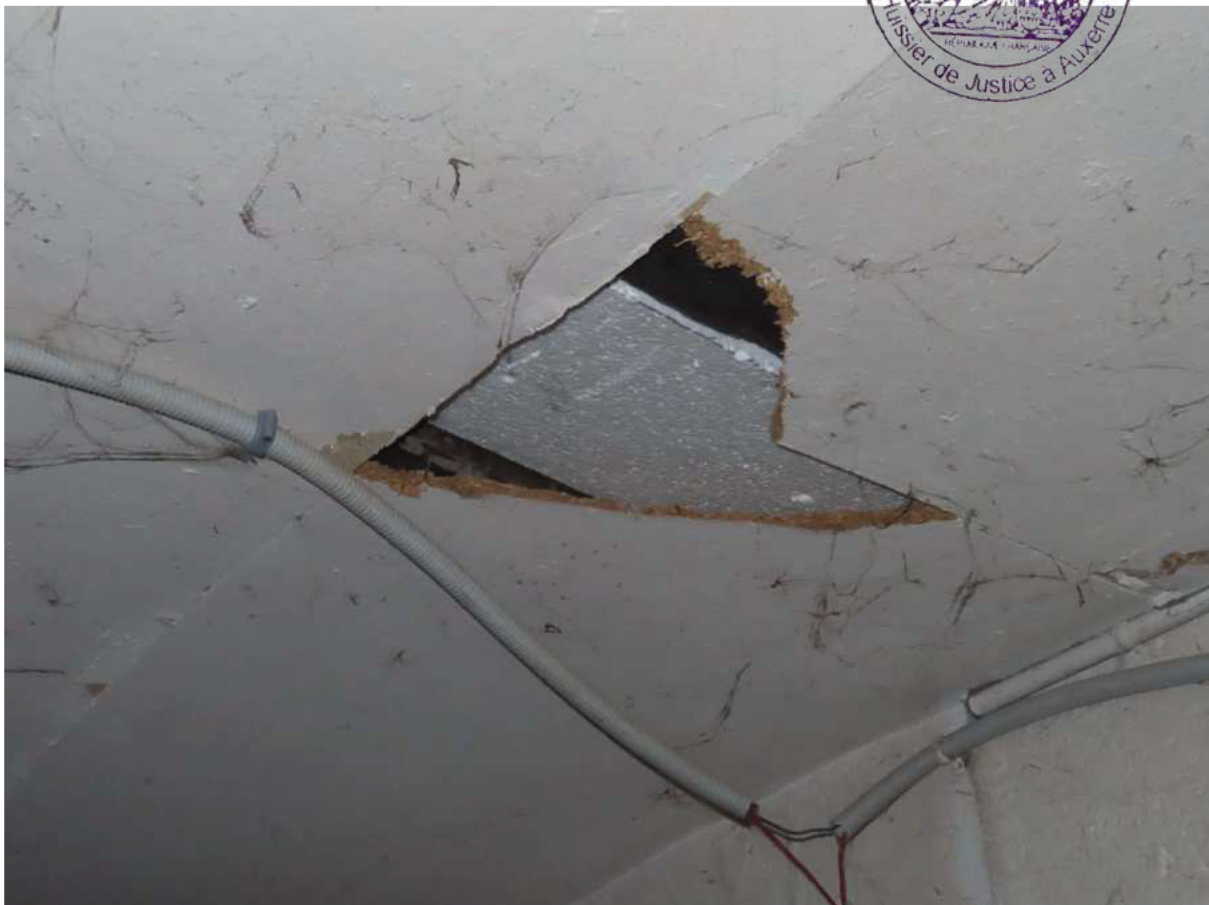
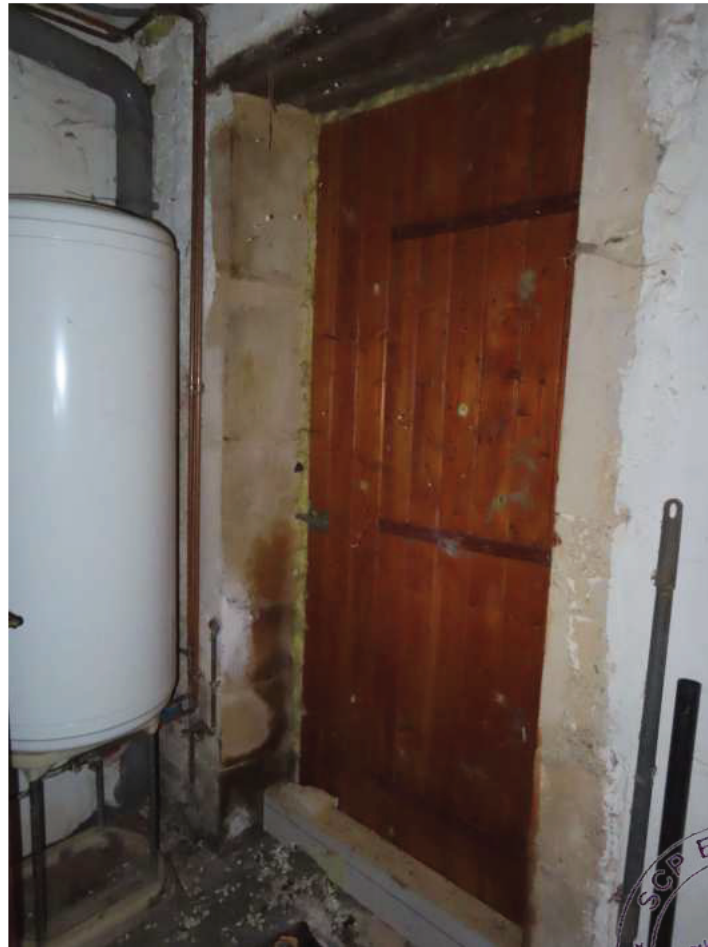
Accès depuis la cuisine par une porte en bois présentant une isolation sommaire.

Le plafond est en contreplaqué avec par endroits du polystyrène visible.

Présence d'un petit évier hors d'usage.

Electricité sous gaines avec des branchements extrêmement sommaires.

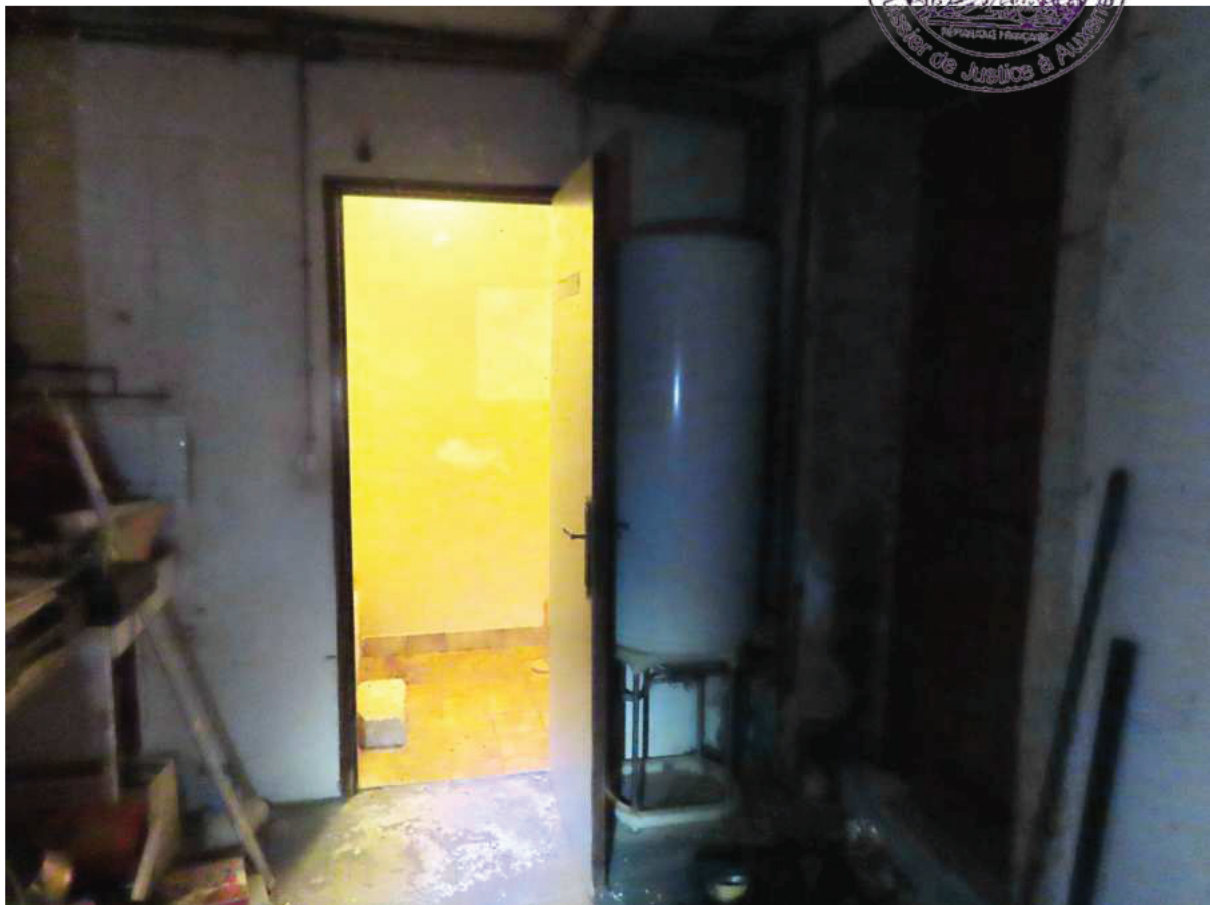
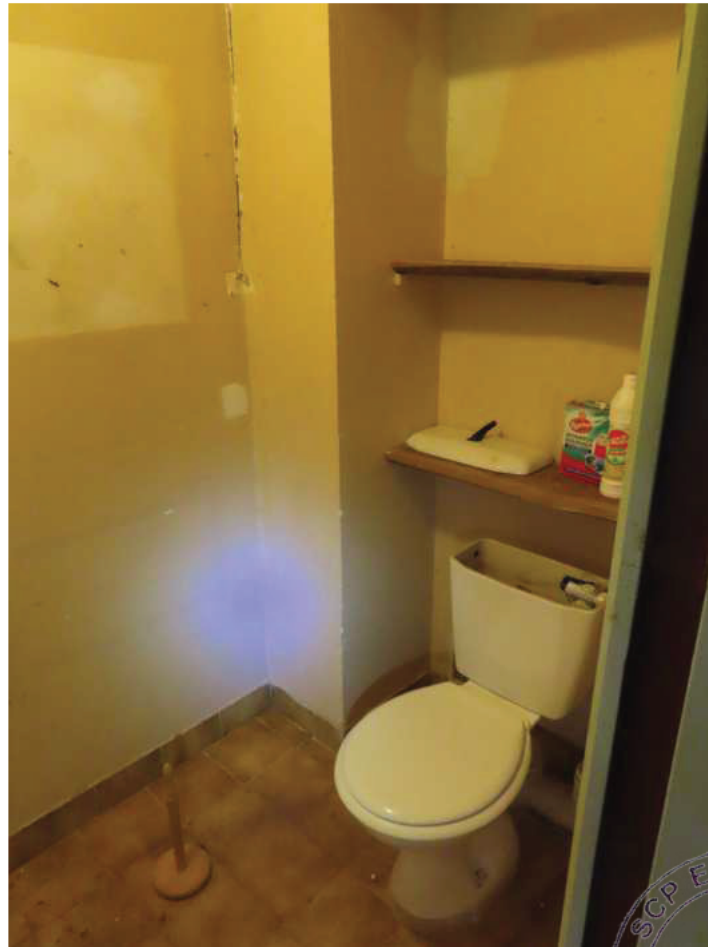
Un wc avec réservoir en dossier qui est en très mauvais état et ne fonctionne pas.

Sur la gauche, il y a une ancienne douche dont le bac à douche et le carrelage sont cassés.
