**PROCES-VERBAL  
DESCRIPTIF**

**LE ONZE DECEMBRE DEUX MILLE VINGT QUATRE**

concernant une maison sise Les Champs Gras à MAILLY LE CHATEAU  
(89), cadastrée section F n° 462 (un extrait du plan cadastral restera  
annexé au présent procès-verbal),

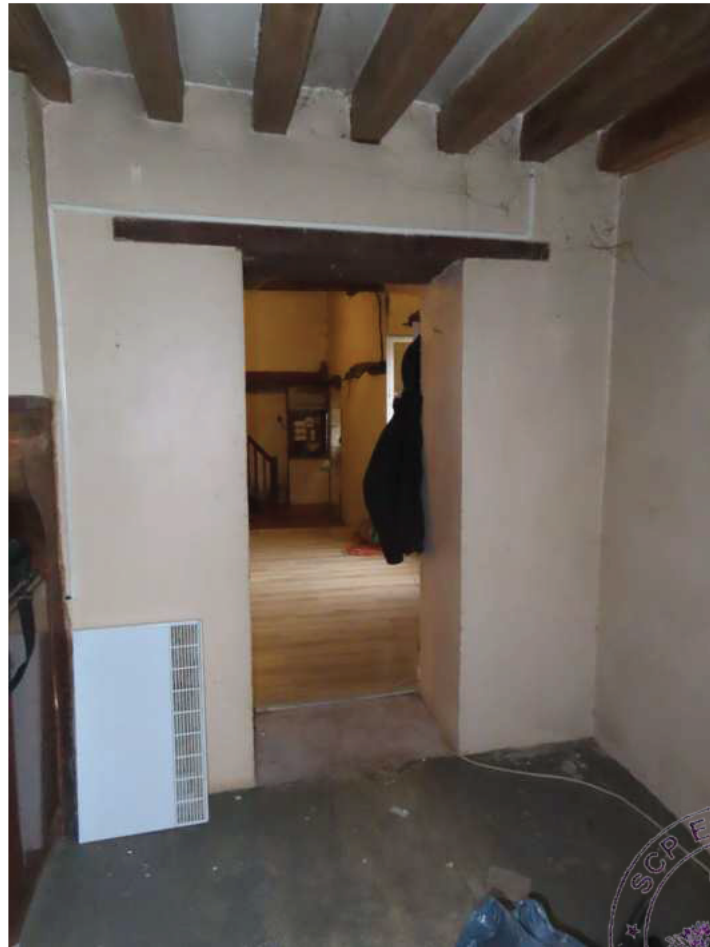
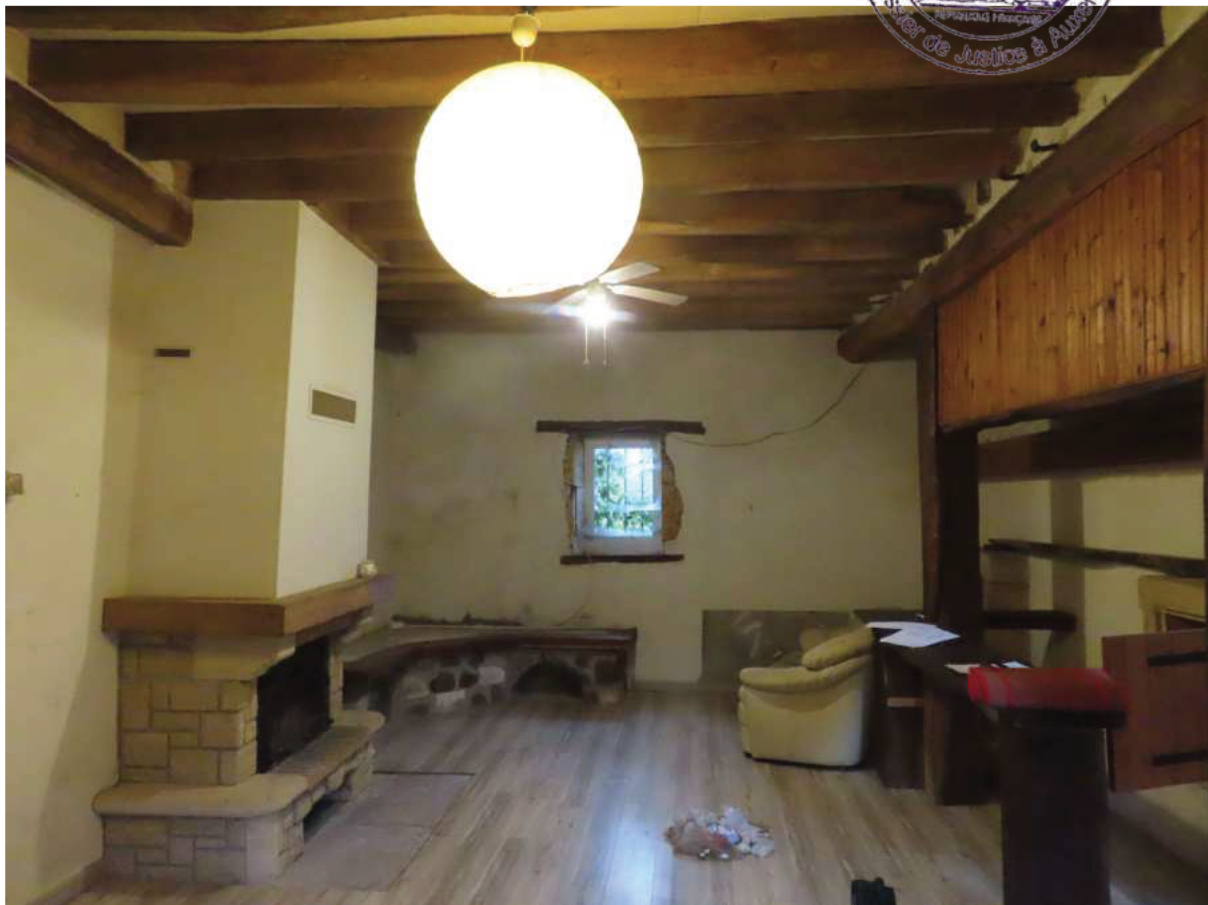
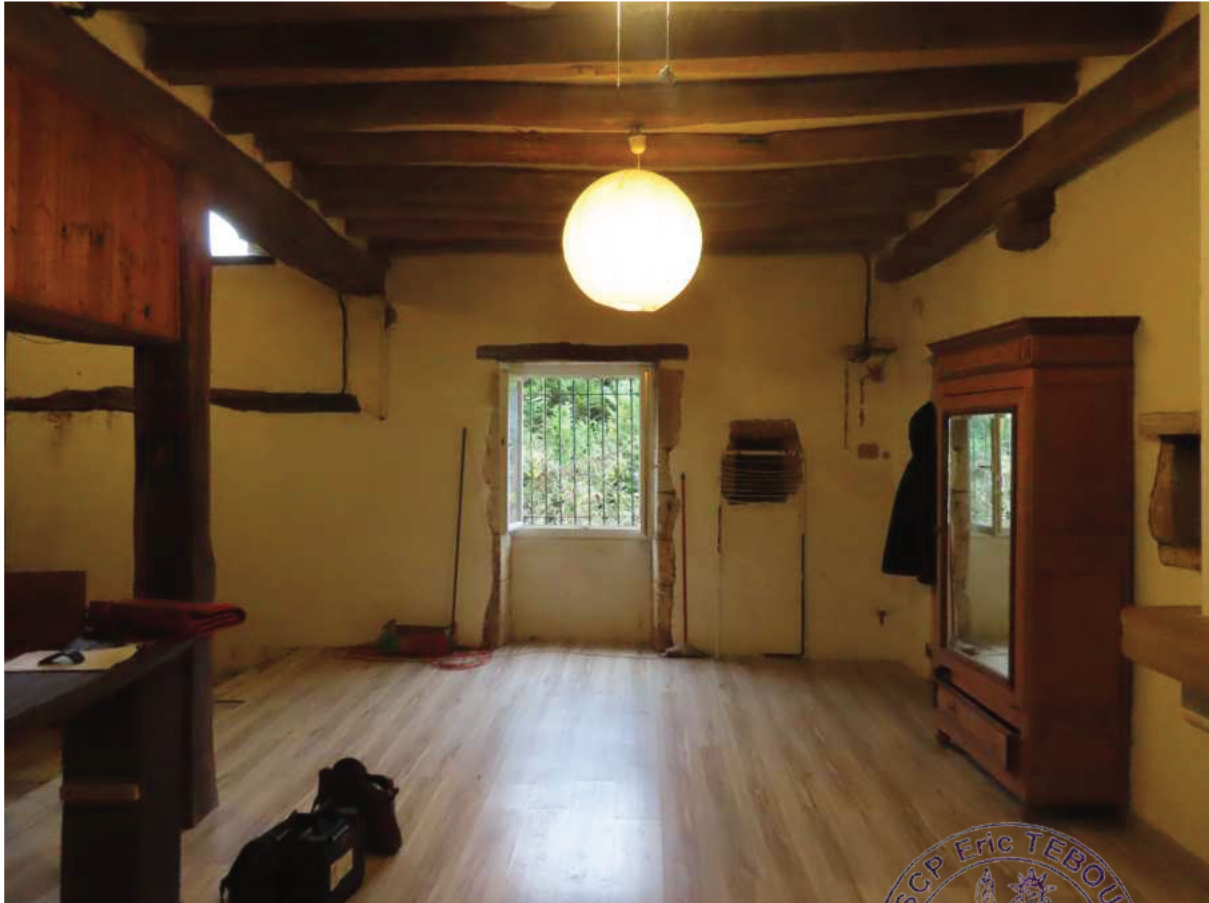
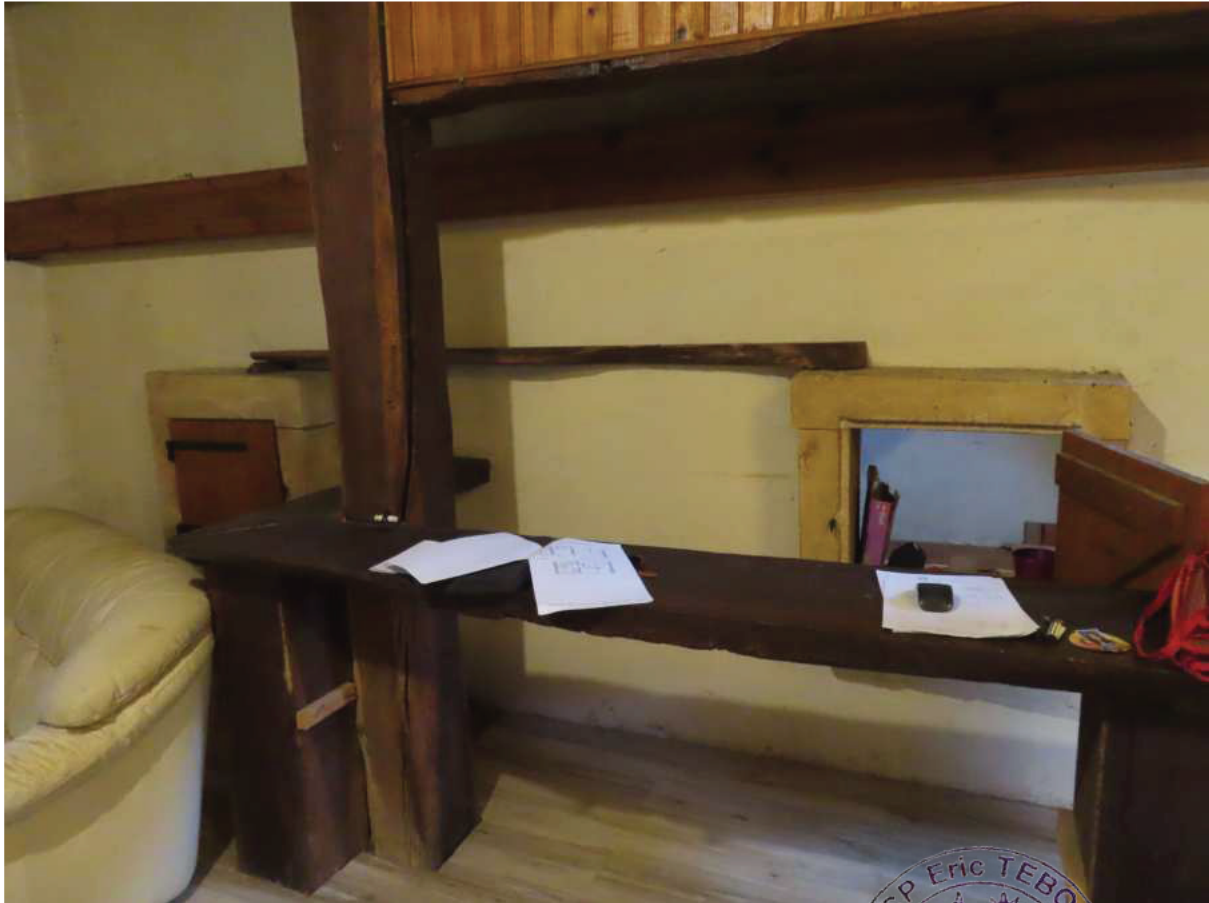
Le sol est en parquet flottant usagé.

Les murs sont en peinture défraîchie avec de nombreuses toiles d'araignée.

Présence de câbles électriques récents et d'autres plus anciens avec des boîtes de dérivation ouvertes.

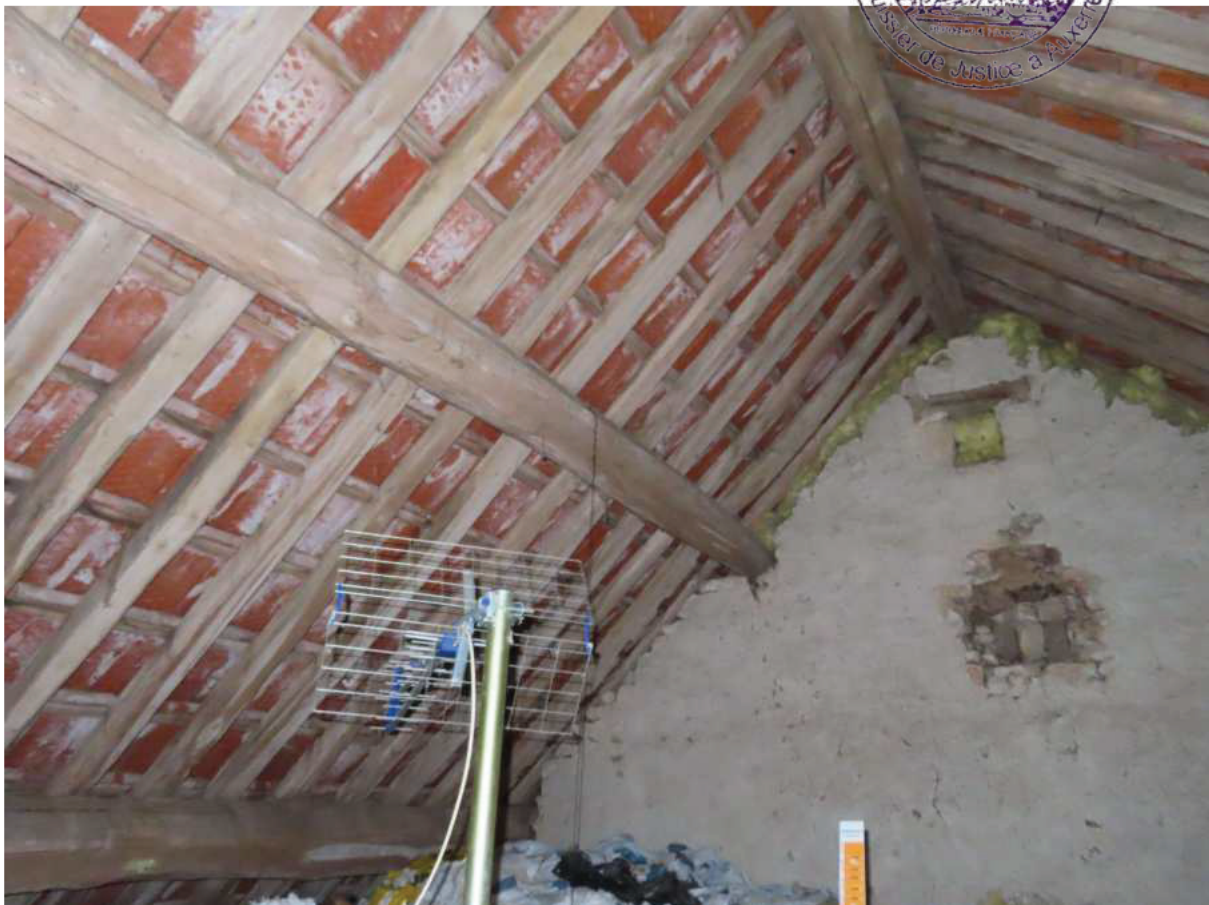
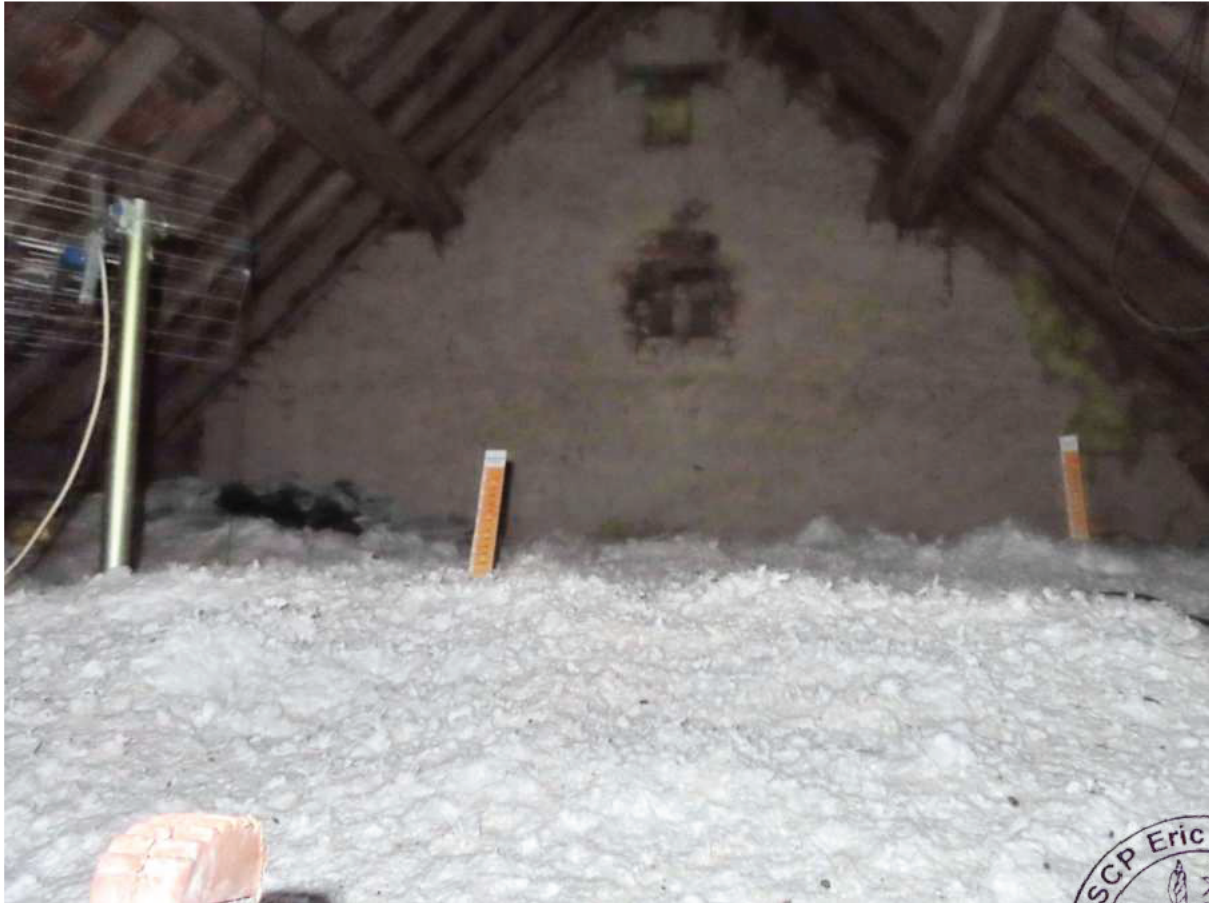
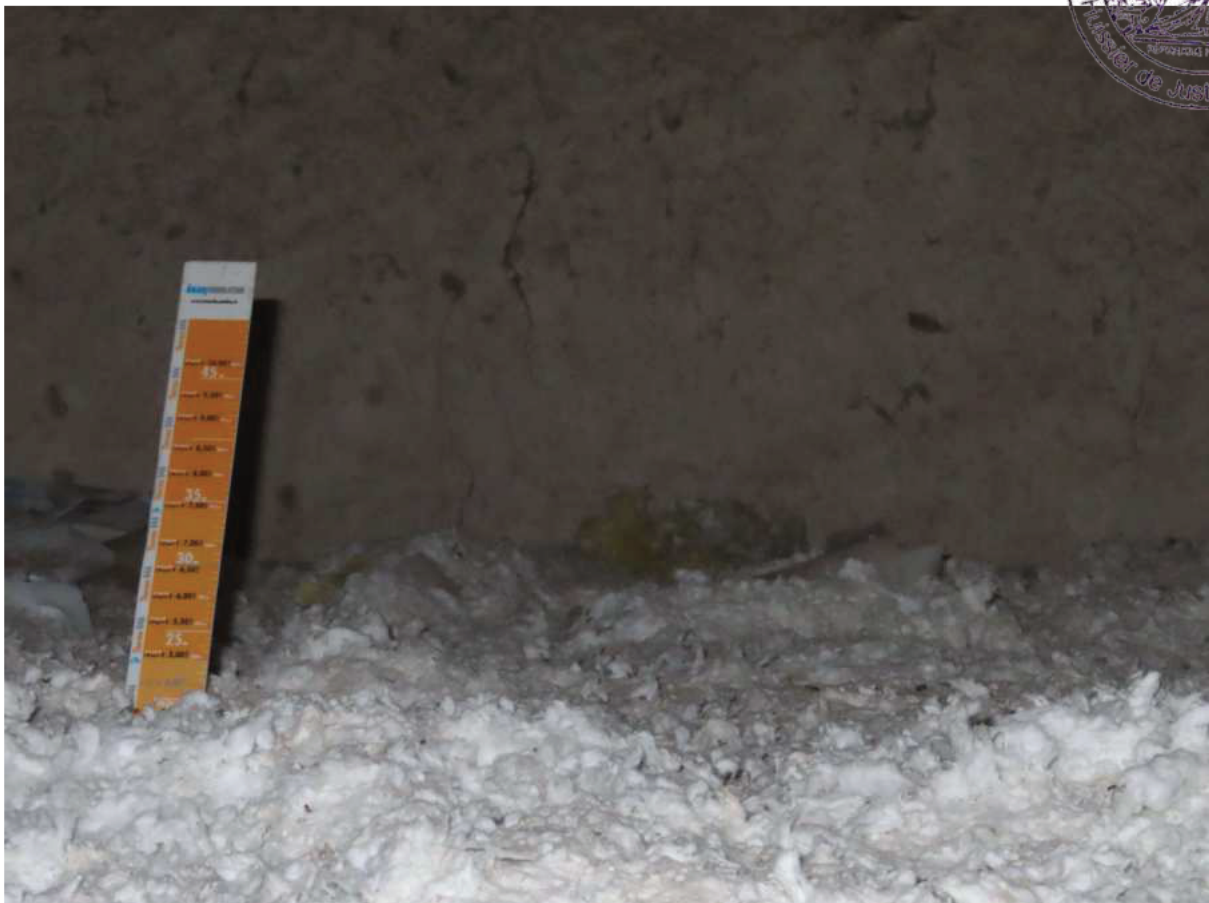
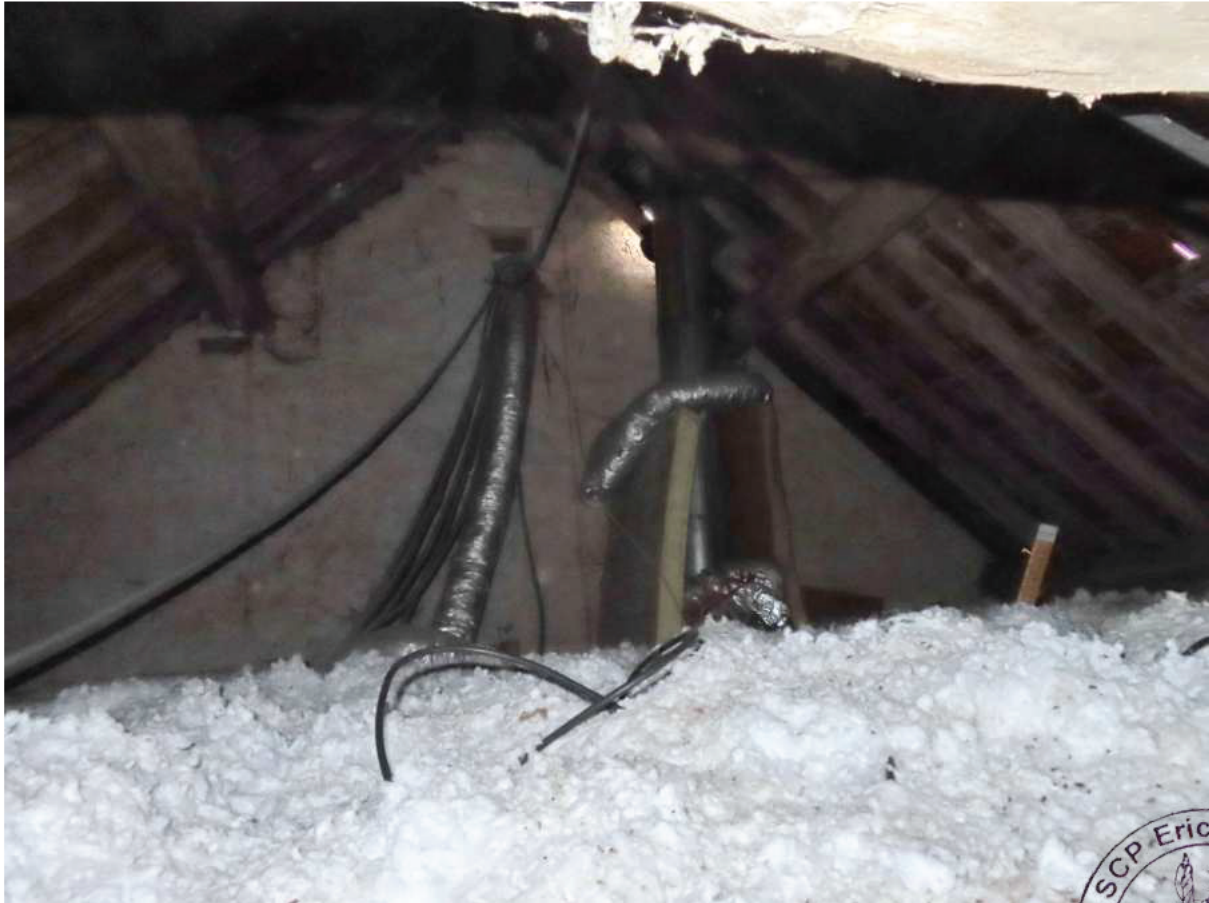
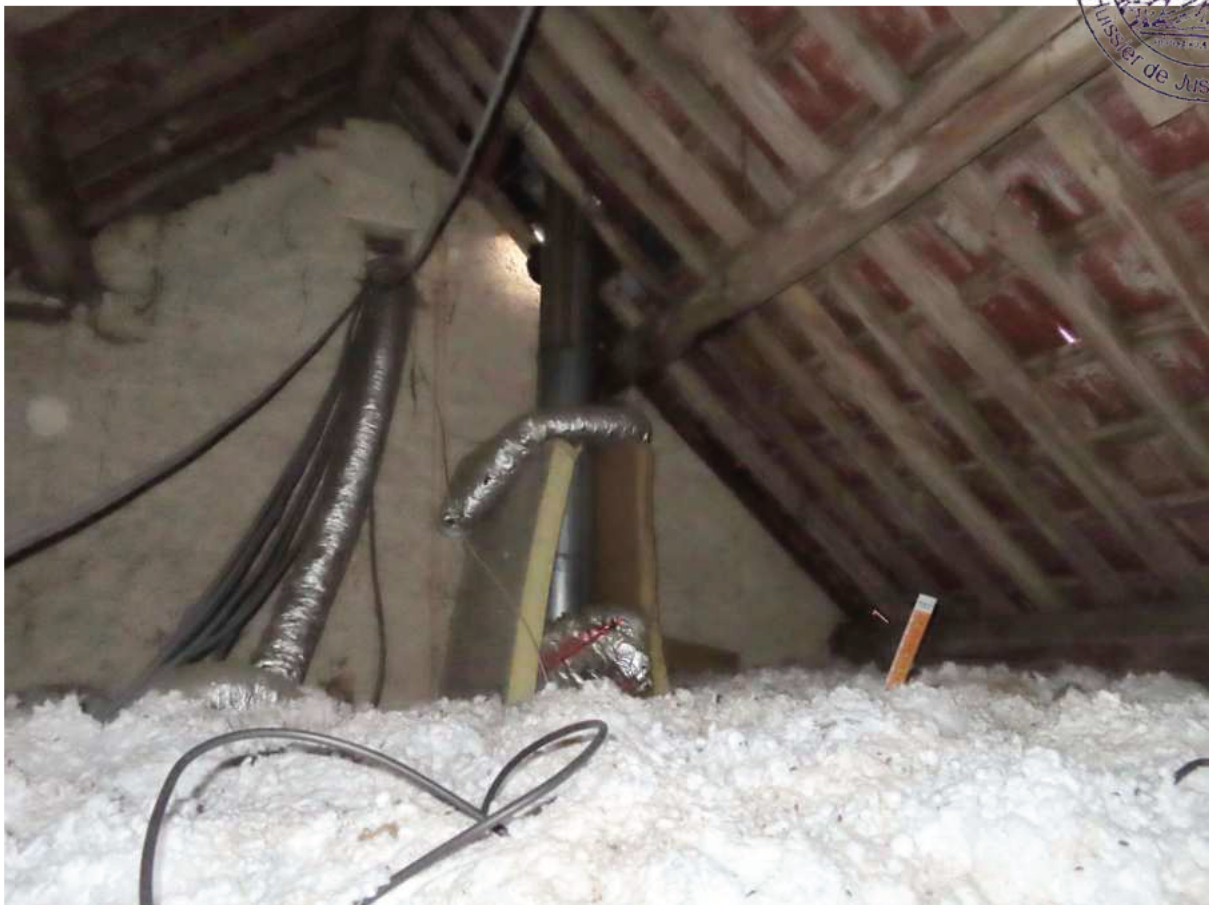
Présence de laine de verre projetée sur le sol.

La charpente est en bois ancienne, sans isolation.

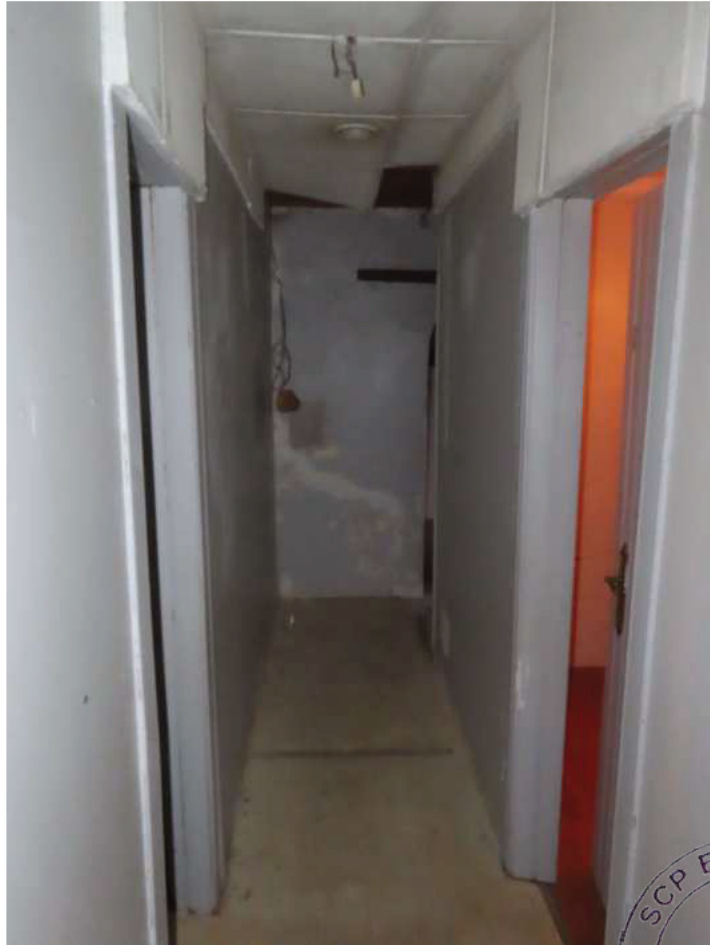
Photo n° 59

Le sol est une chape de béton brut.

Les cloisons sont à l'état brut.

L'électricité est sommaire.

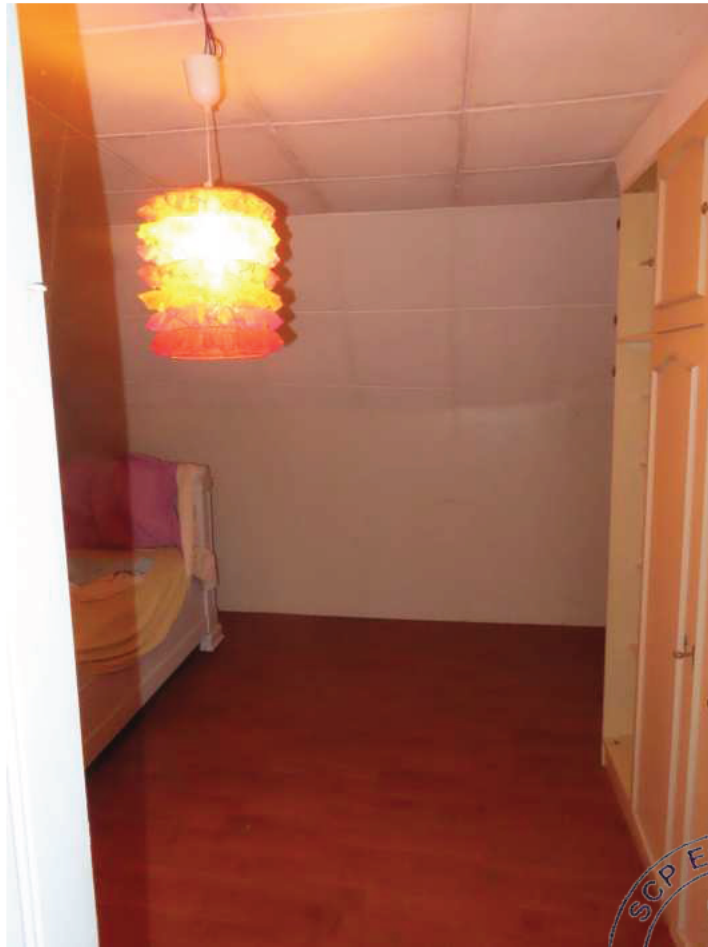
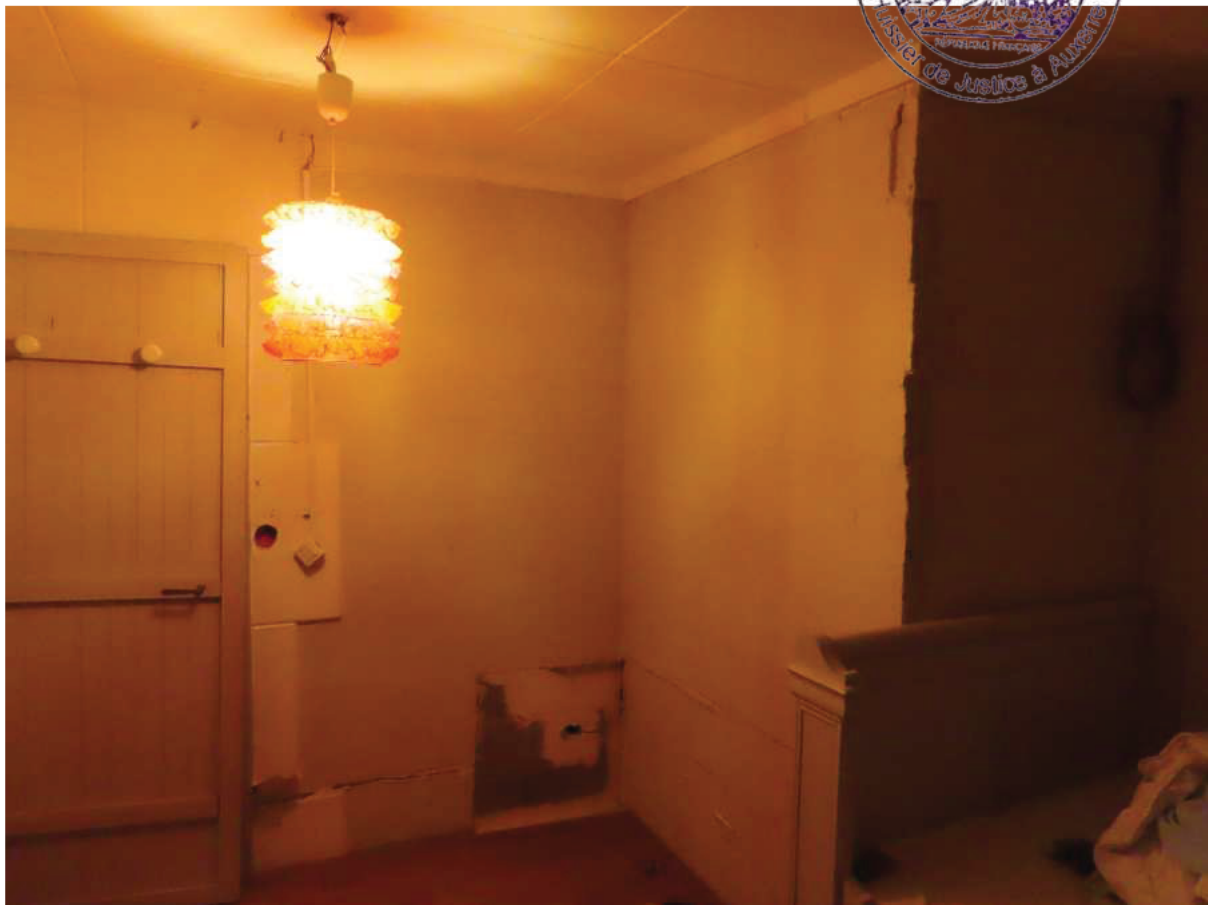
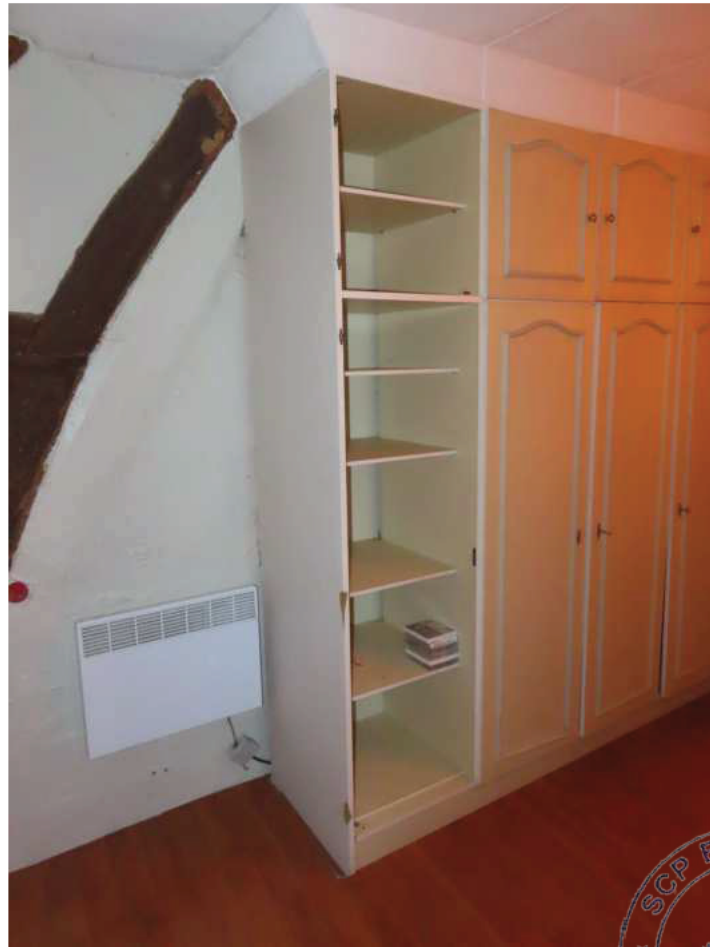
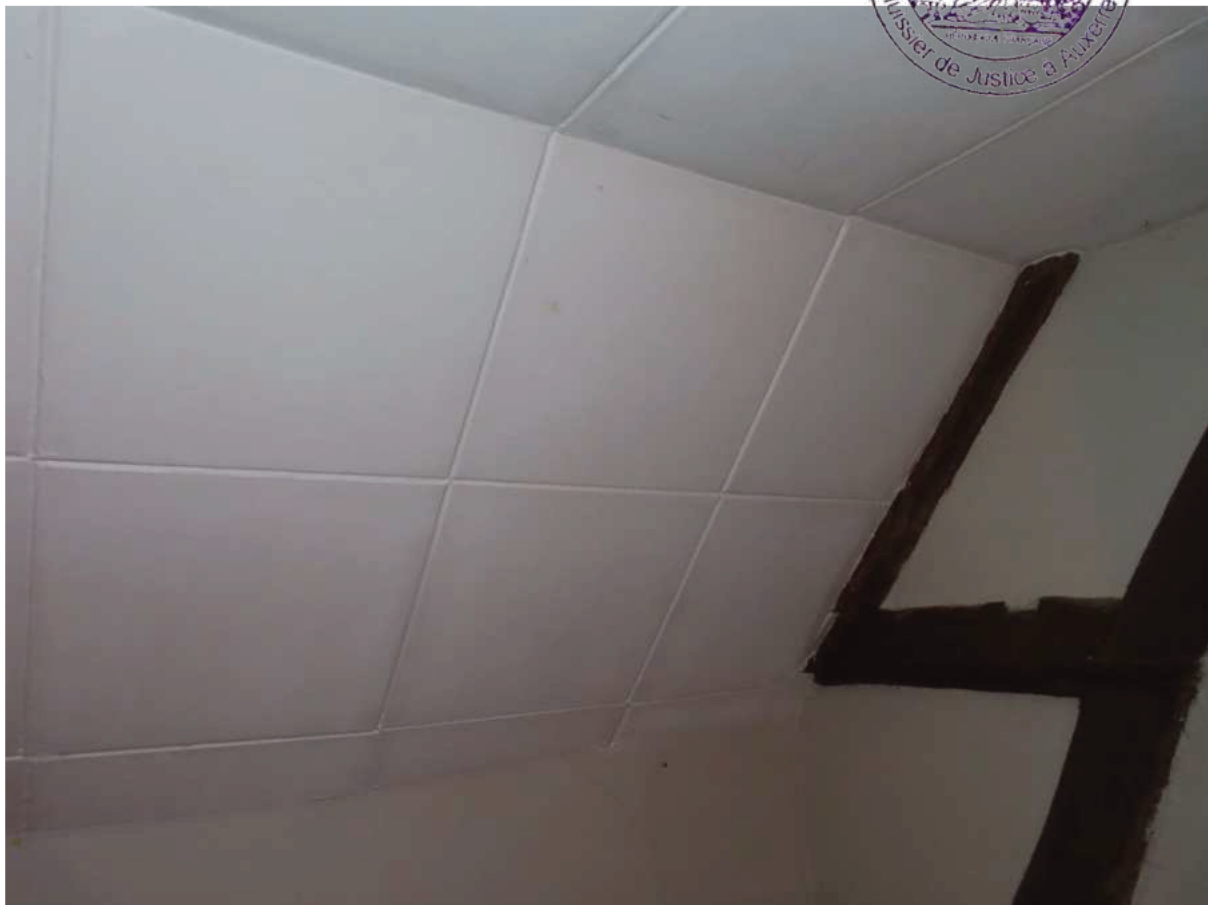
Les murs sont en parpaings bruts, peints ou enduits par endroits.

Sur la droite, présence d'une armoire en mélaminé toute hauteur, abimée.

Electricité sommaire avec des fils électriques pendants.

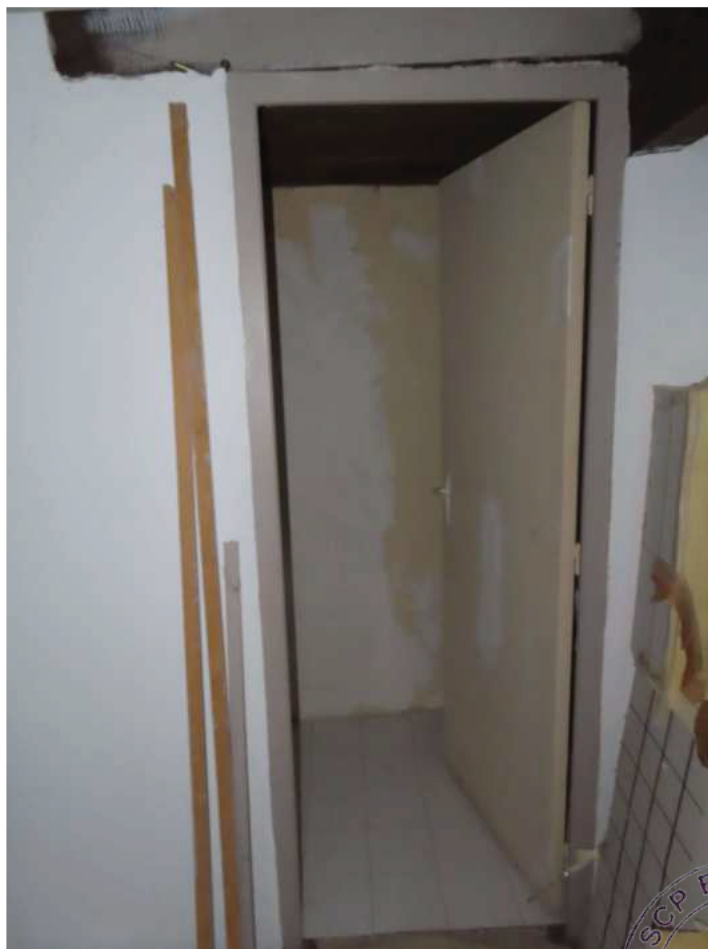
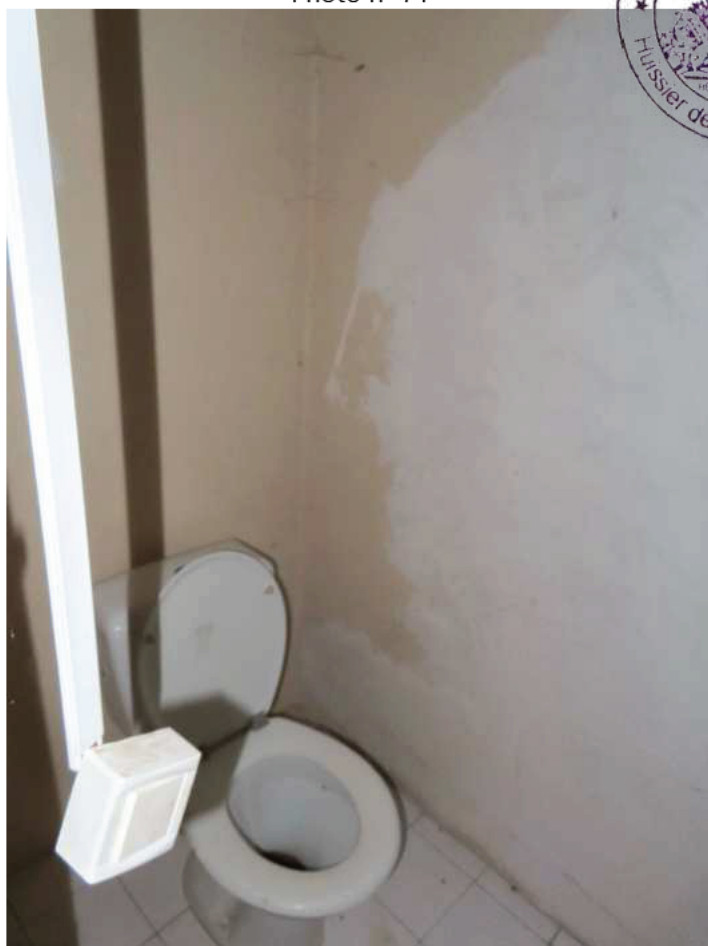
Les murs sont en carreaux de plâtre ou en enduit partiellement rebouché.

Un wc avec cuvette extrêmement sale, réservoir en dossier.

Electricité pendante.

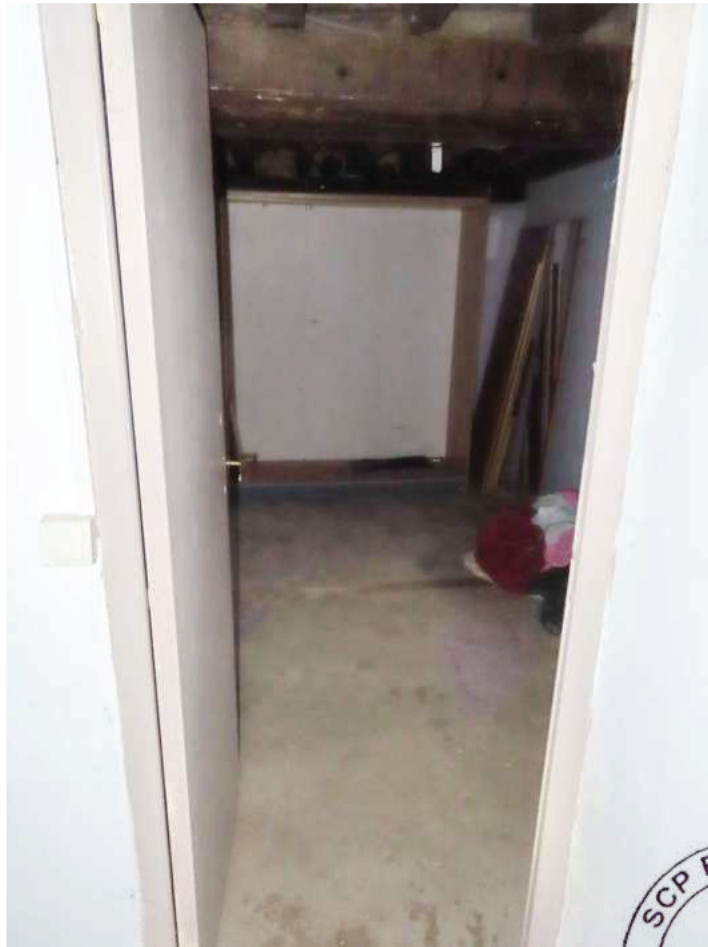
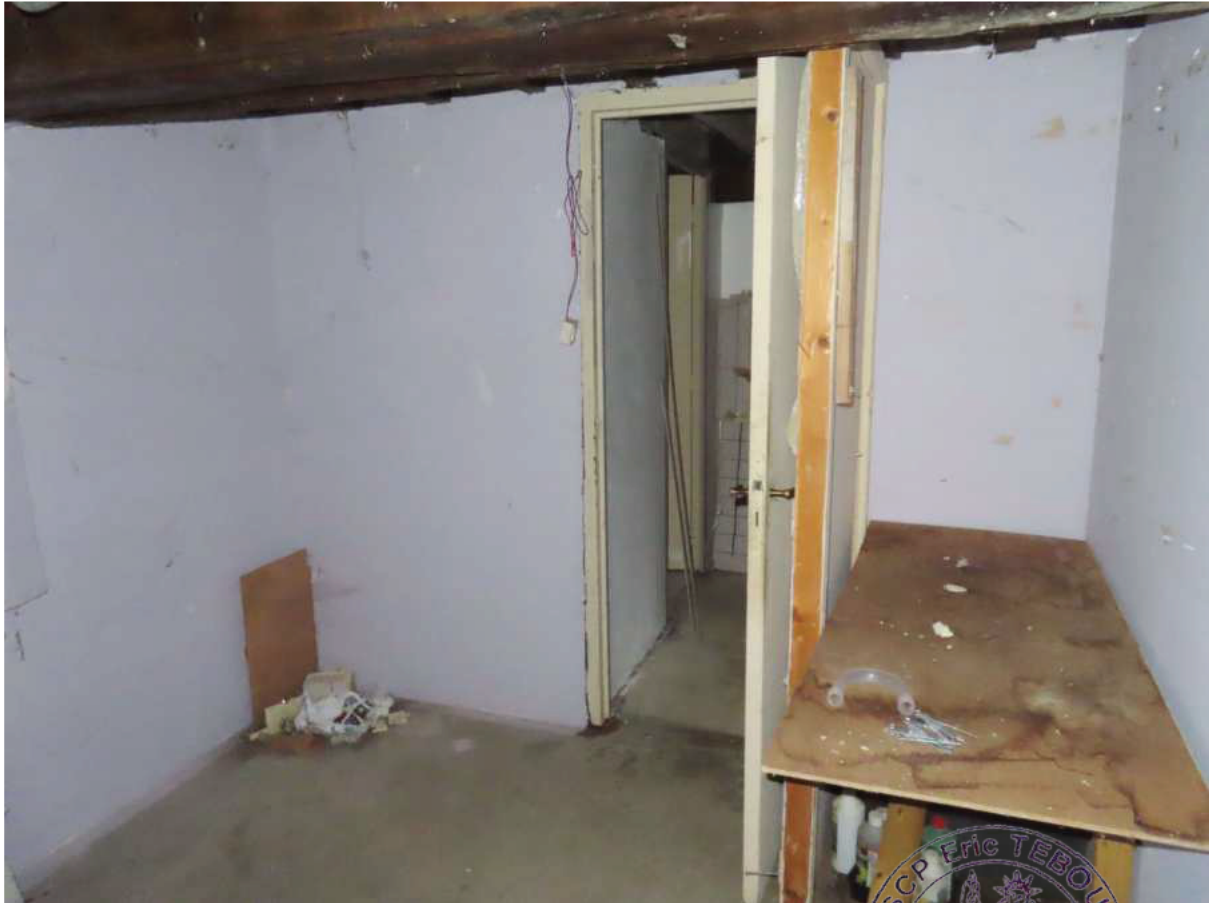
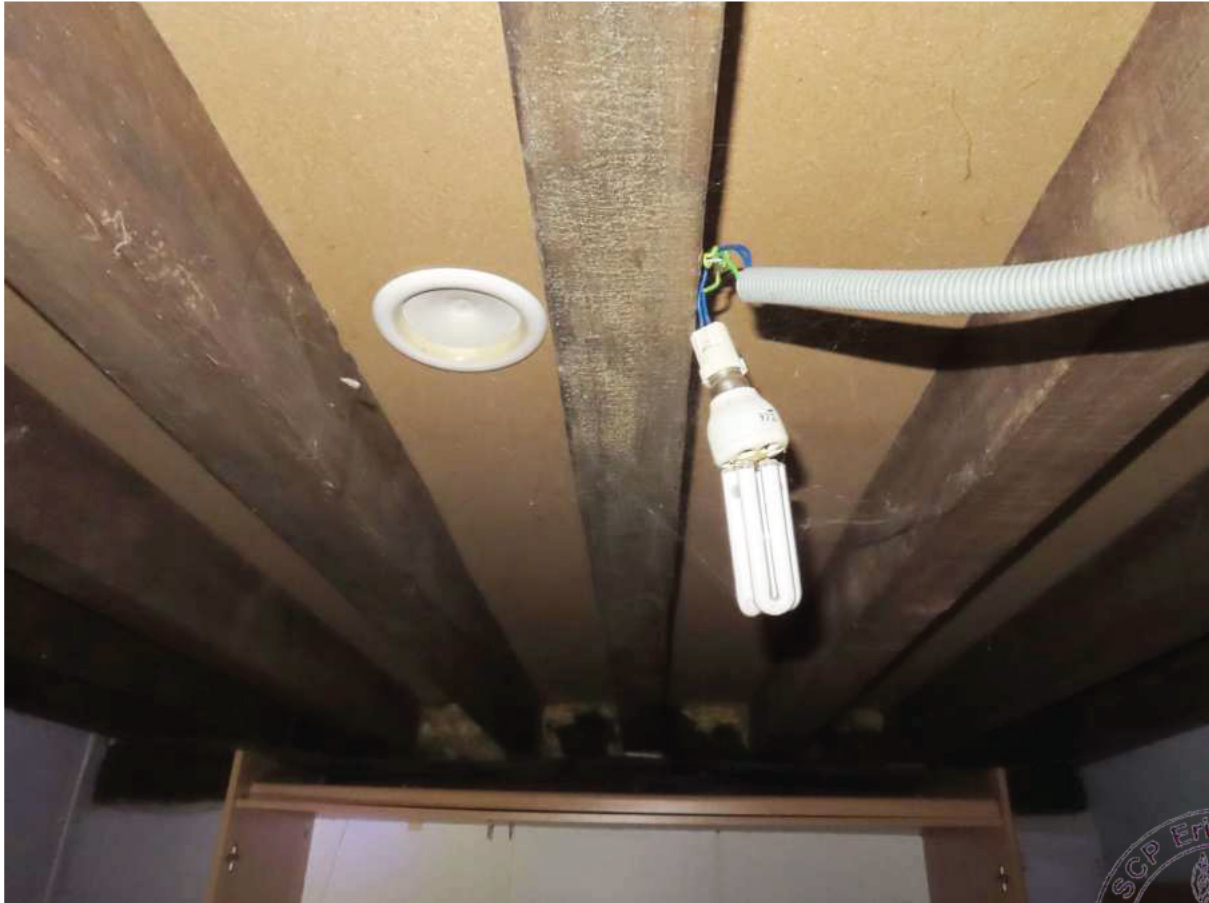
Une petite fenêtre, un vantail, huisserie pvc, double vitrage intact, donne à l'extérieur, avec deux barreaux métalliques rouillés.

L'électricité est sommaire avec des câbles électriques pendants.

Présence d'un tuyau d'évacuation des eaux en pvc et d'un robinet, le tout posé sur le sol.

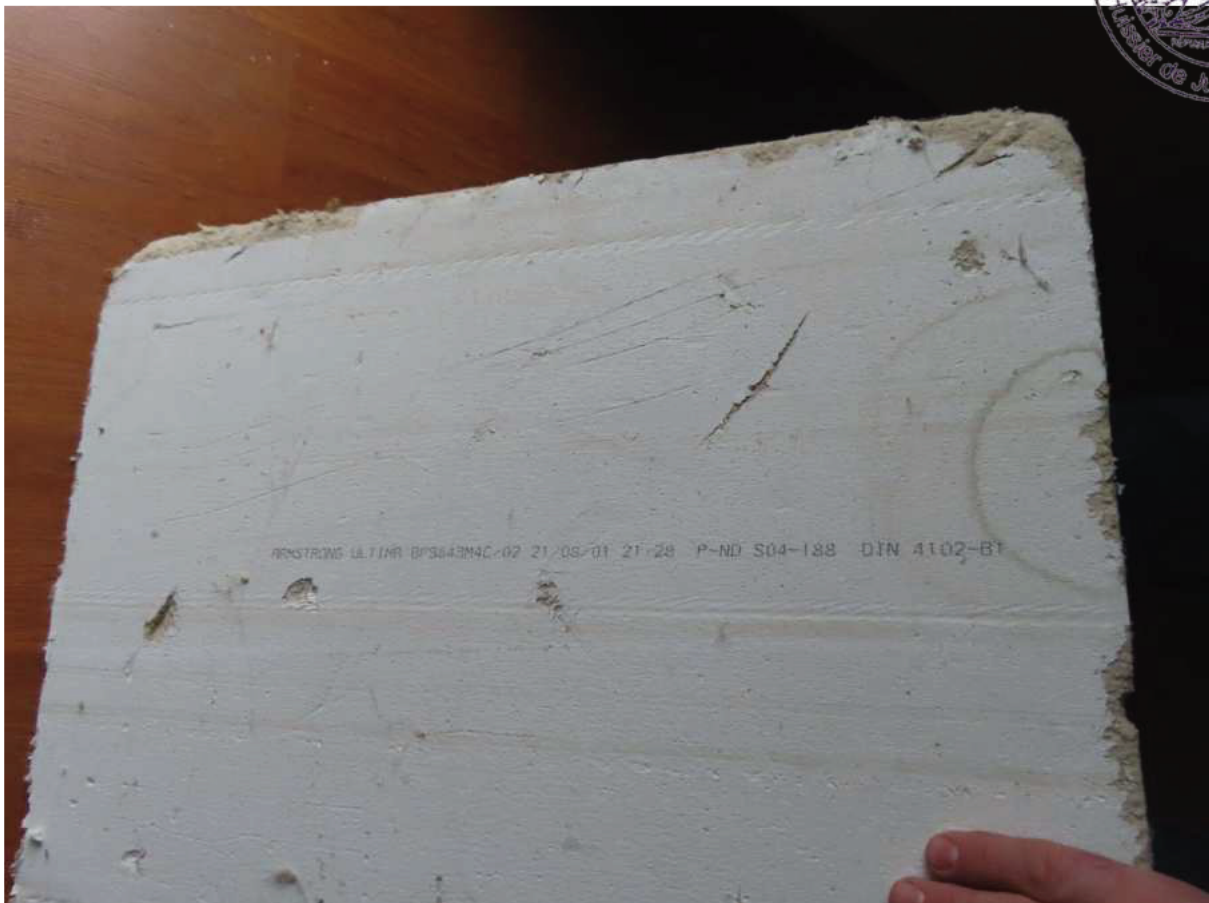
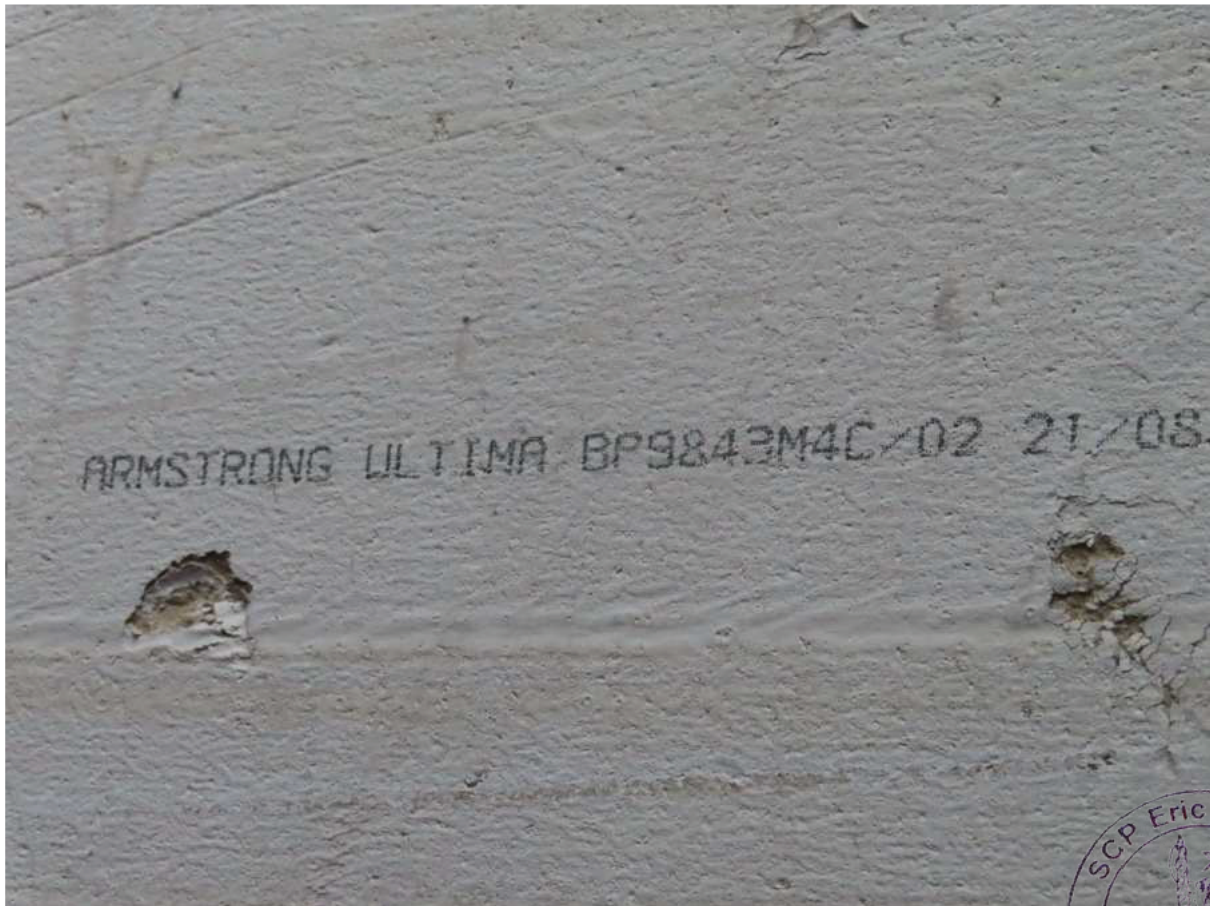
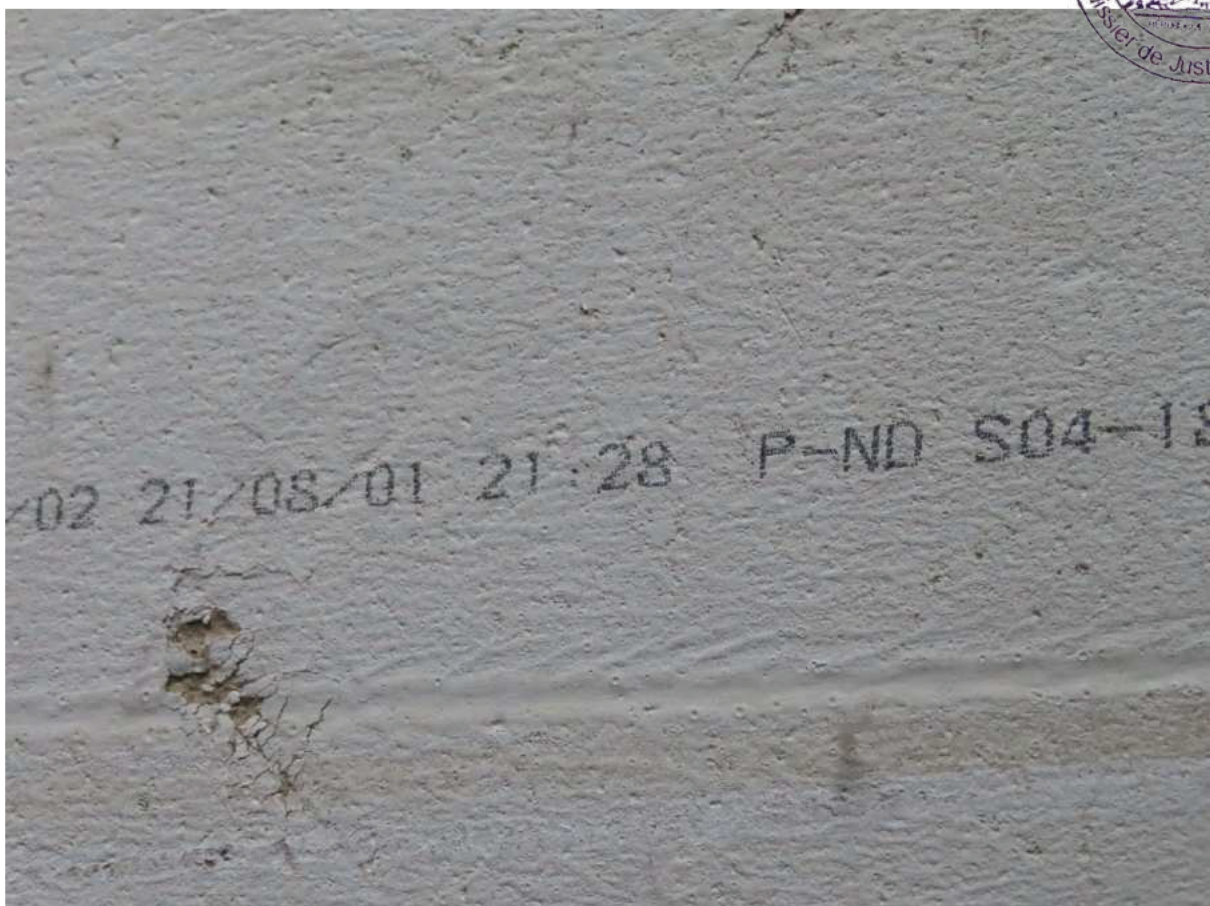
Séparation par une porte isoplan, peinture vétuste, avec un trou sommairement rebouché.

Le sol est en carrelage, sale. Les joints sont dégradés.

Les murs sont carrelés sur une hauteur de 1,60 m environ.  
Au-dessus, peinture écaillée.

Le plafond est en dalles "AMSTRONG ULTIMA BP9843M4C/02 21/08/01"  
**(photographies 78, 79 et 80).**

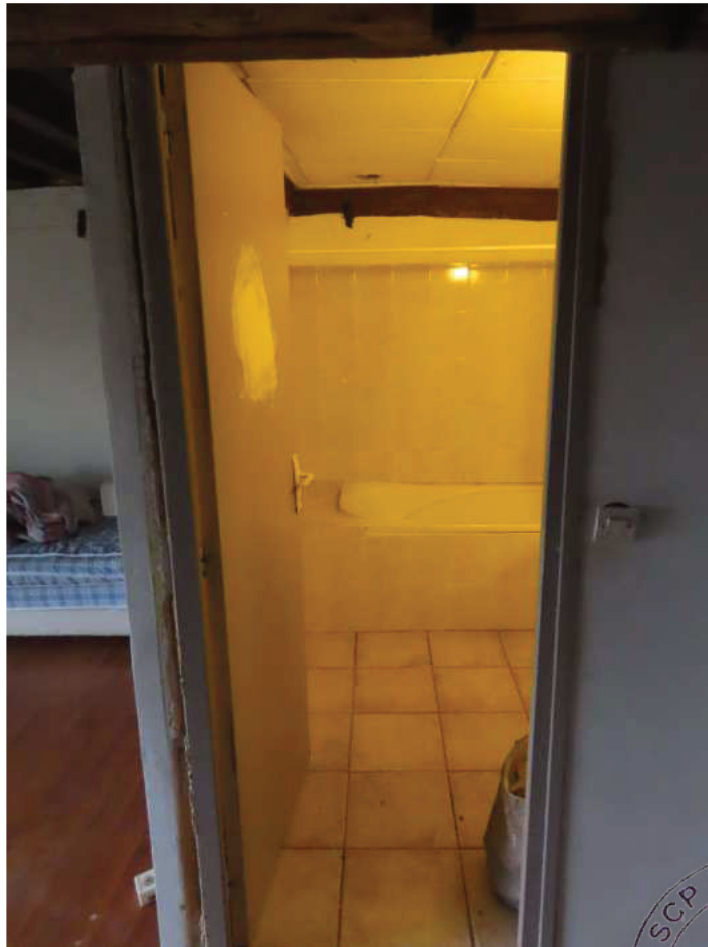
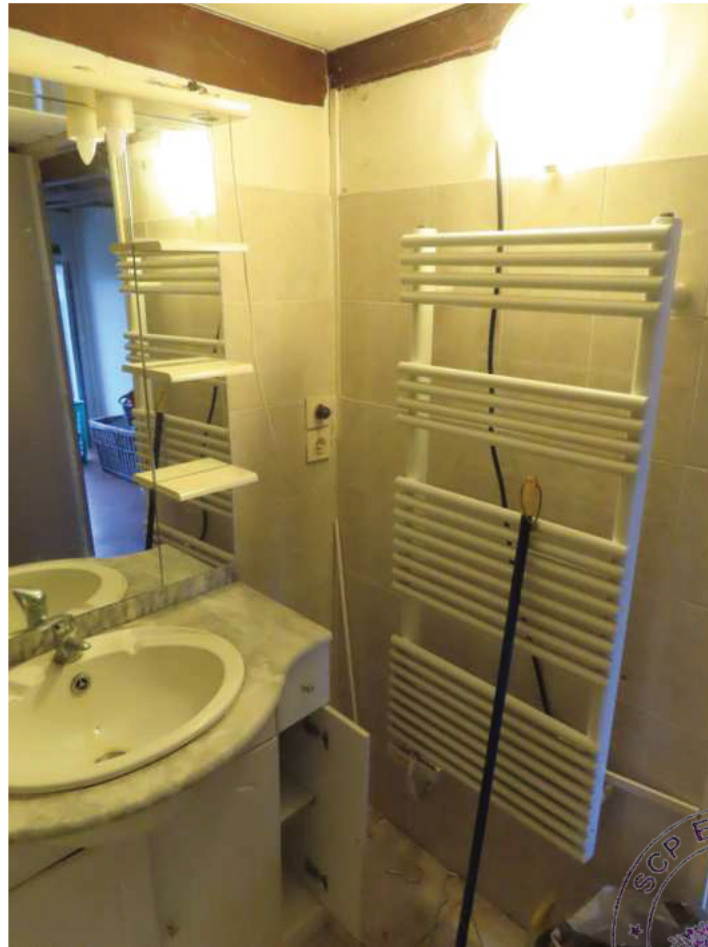
Une baignoire en mauvais état avec robinetterie vétuste.

Un meuble vasque avec lavabo, robinetterie et glace. Le tout est en mauvais état.
