## ACTE DE COMMISSAIRE DE JUSTICE

## PROCES-VERBAL DE DESCRIPTION

Certifie m'être transporté ce jour à l'adresse suivante : 34 Rue des Cités 58700 PREMERY

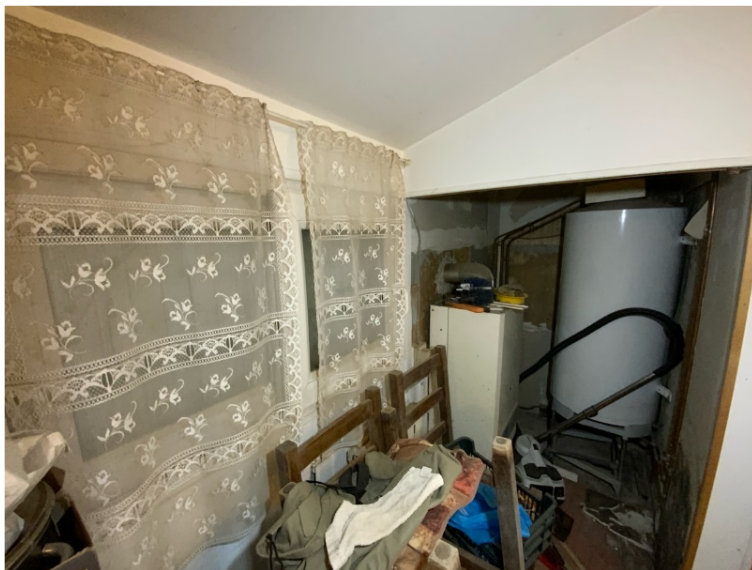
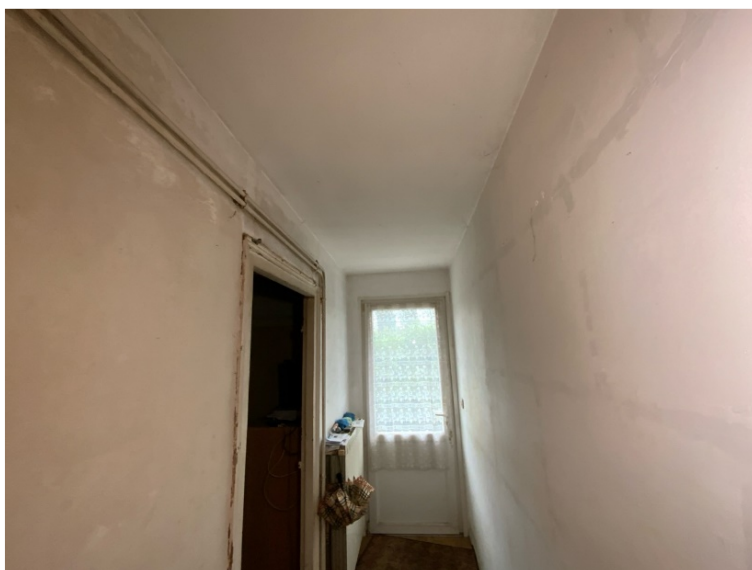
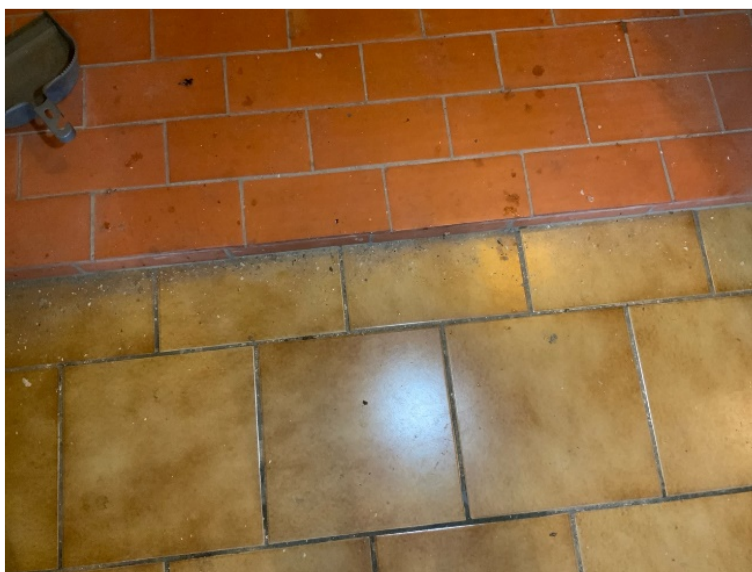
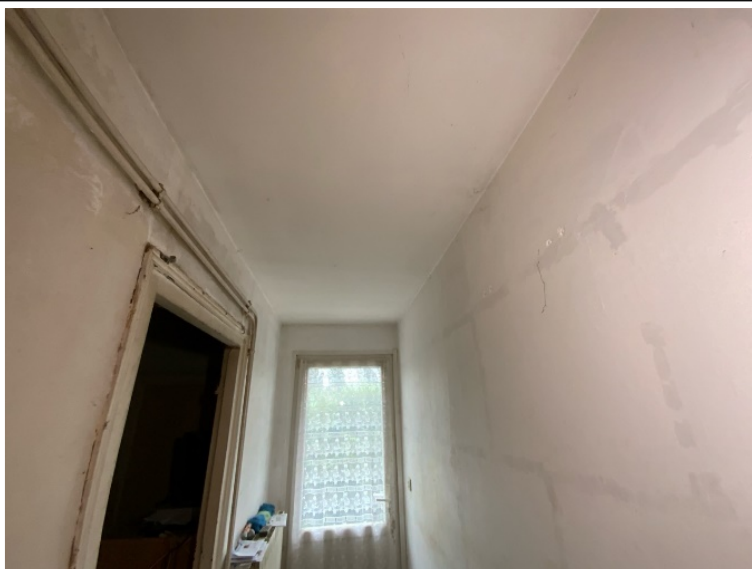
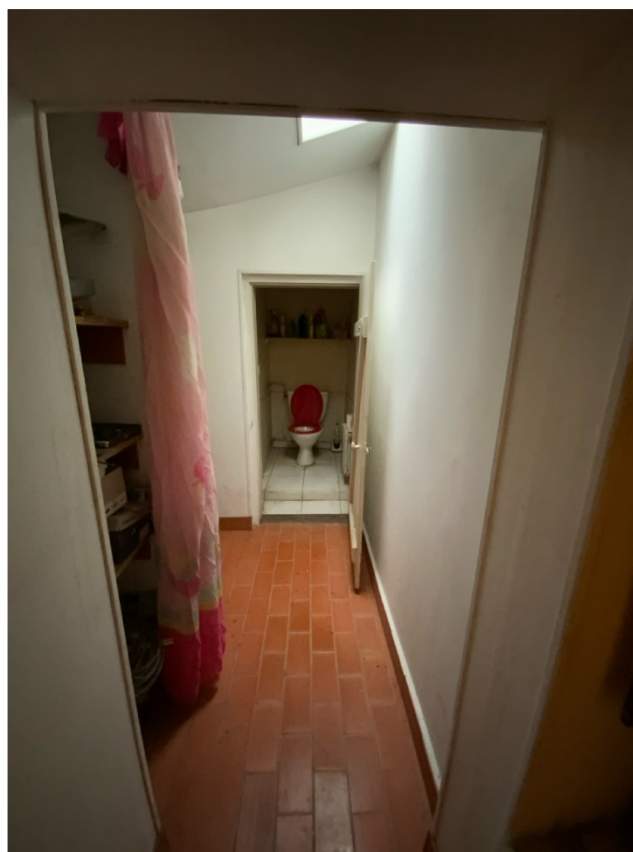
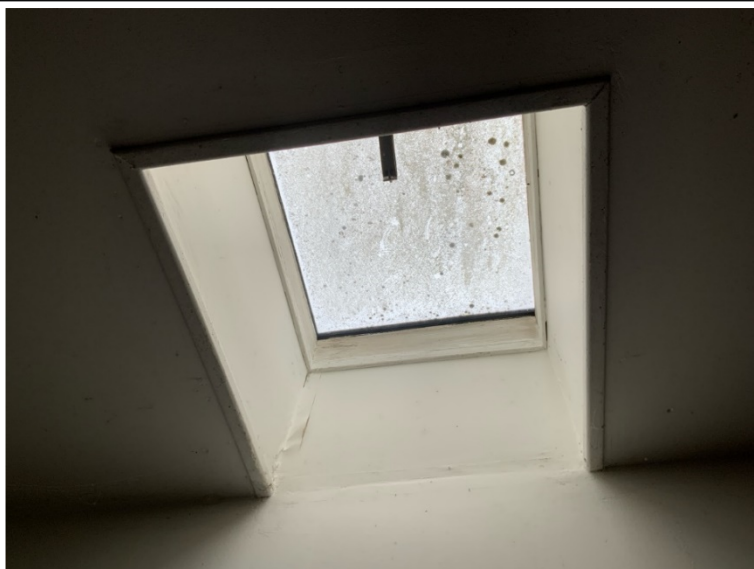
Le chauffage de la pièce est assuré par un radiateur de chauffage central. Le chauffage principal est à GAZ GPL.

Les murs sont actuellement peints et recouverts d'enduit non lissé.

Le tout est vétuste.

Le système électrique est vétuste.

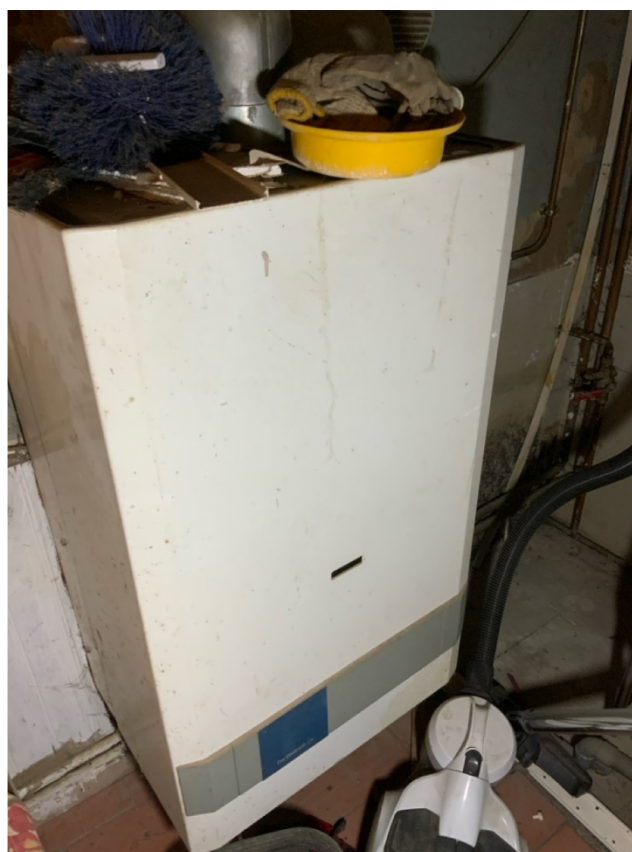
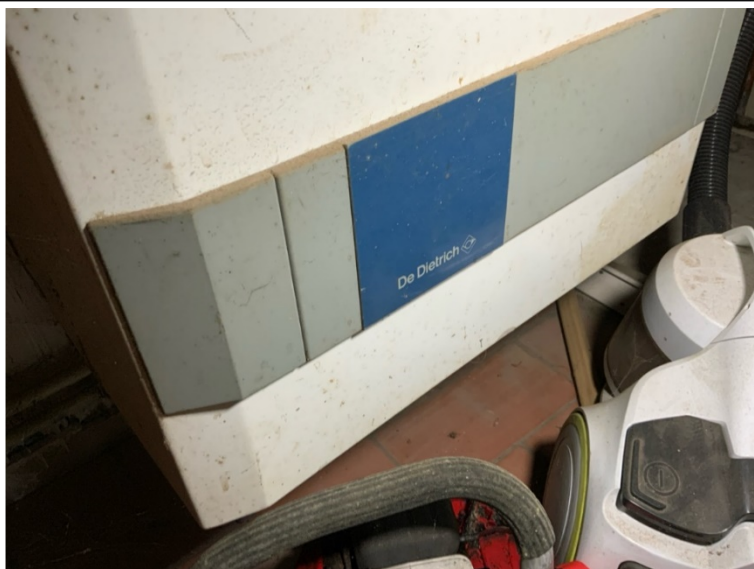
Photographie n°7.

Photographies de la chaudière GPL.

Elle est vétuste et placée dans l'un des dégagements.

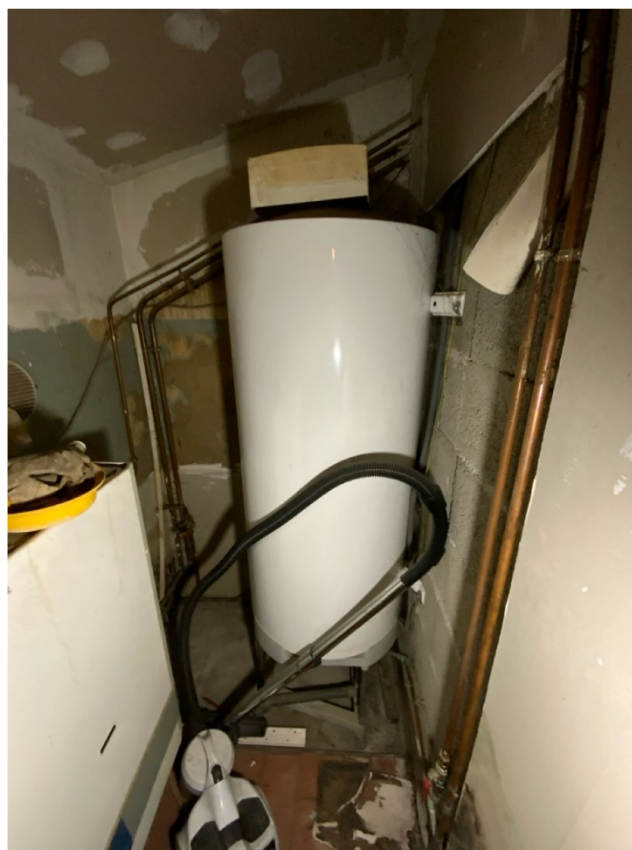
Photographie n°9.

La production d'eau chaude est assurée par un ballon électrique de 200 litres.

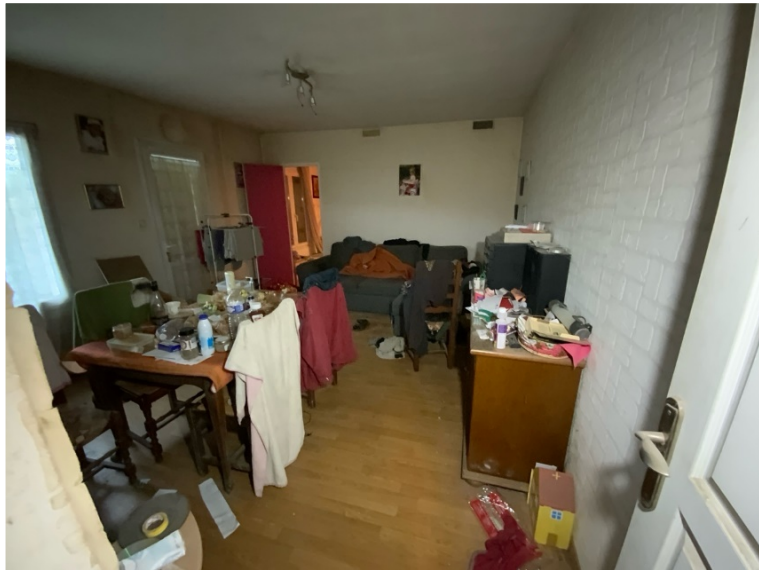
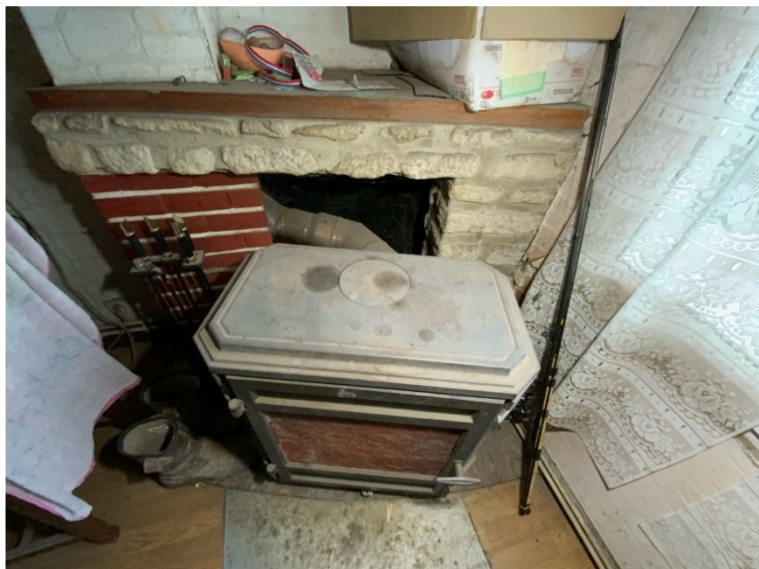
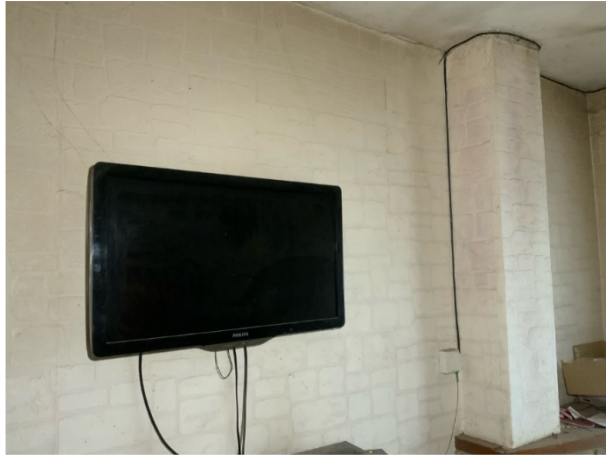
L'**accès** s'effectue par une porte simple en mauvais état. Je relève de multiples salissures.

Le **sol** est recouvert de parquet en mauvais état. Je relève de multiples rayures, de multiples salissures et de multiples traces.

Les **plinthes** sont en bois peintes en mauvais état.

Les **murs** sont recouverts de papier peint en mauvais état. Je relève quelques salissures et quelques tâches.

Le **plafond** est recouvert de peinture en mauvais état, spots, avec ampoules. Je relève de multiples tâches.

Présence d'une cheminée maçonnée tubée avec un poêle en mauvais état.

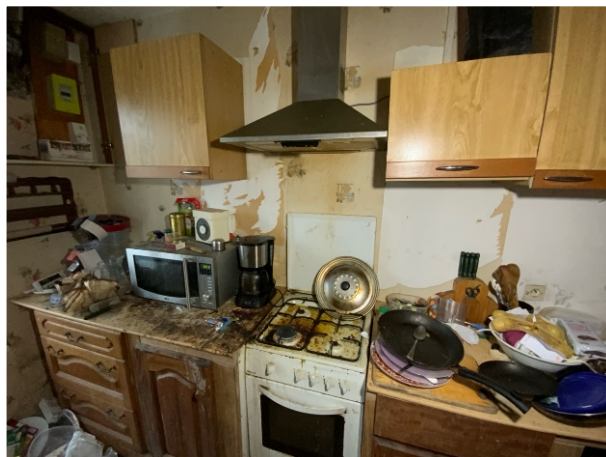
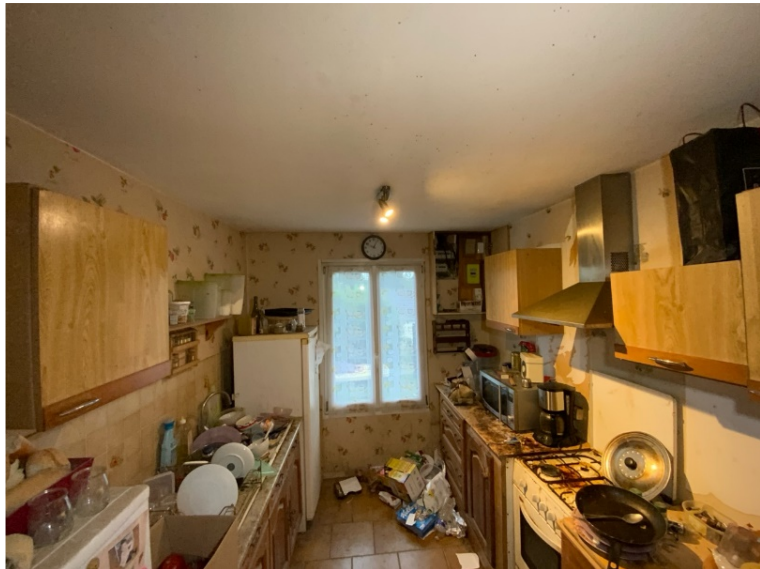
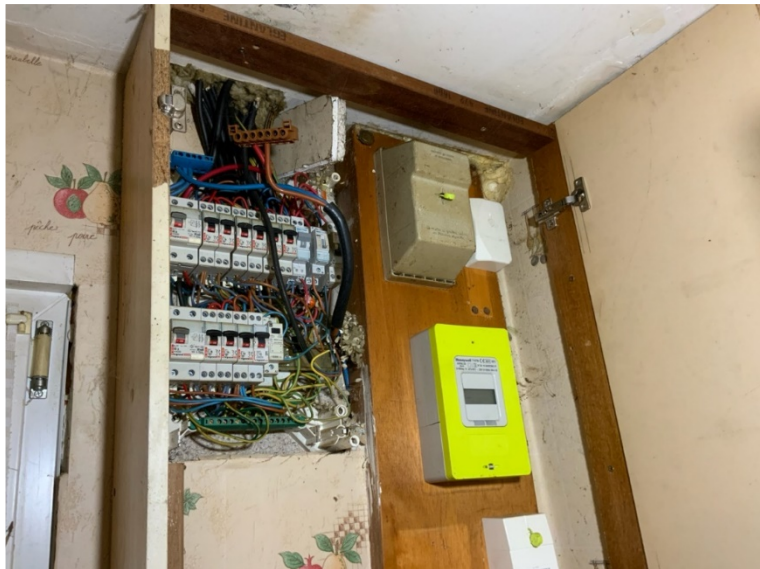
Le **sol** est recouvert de carrelage en mauvais état de propreté.

Les **murs** sont recouverts de papier peint en mauvais état. Le papier peint est vétuste avec des zones décollées et arrachées. Il existe également une crédence carrelée.

Le **plafond** est recouvert de peinture en mauvais état de propreté, de couleur blanche, spots, avec ampoules. Je relève de multiples déjections d'insectes.

Présence d'un évier en matériau de synthèse très sale et actuellement encombré.

Présence d'une hotte filtrante en mauvais état de propreté.

Le tableau électrique se trouve dans une armoire située à environ 1m80 de hauteur. L'accès est protégé par deux portes battantes dont une est actuellement manquante. Présence d'un compteur Linky.

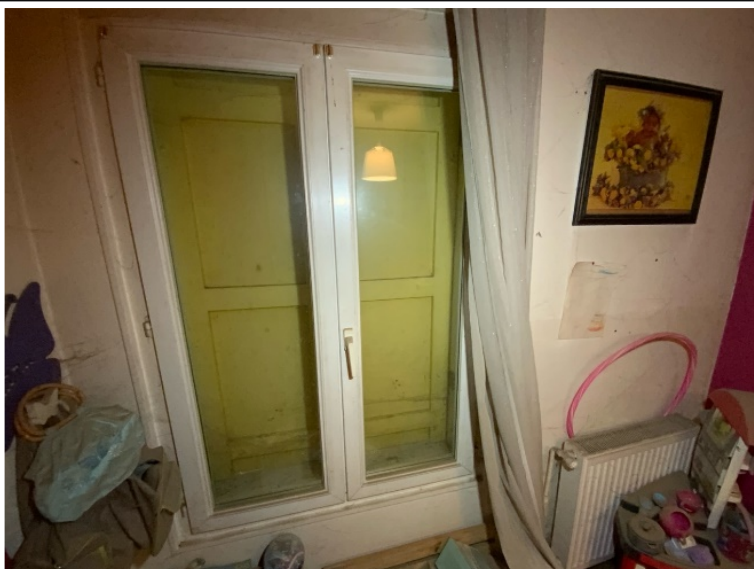
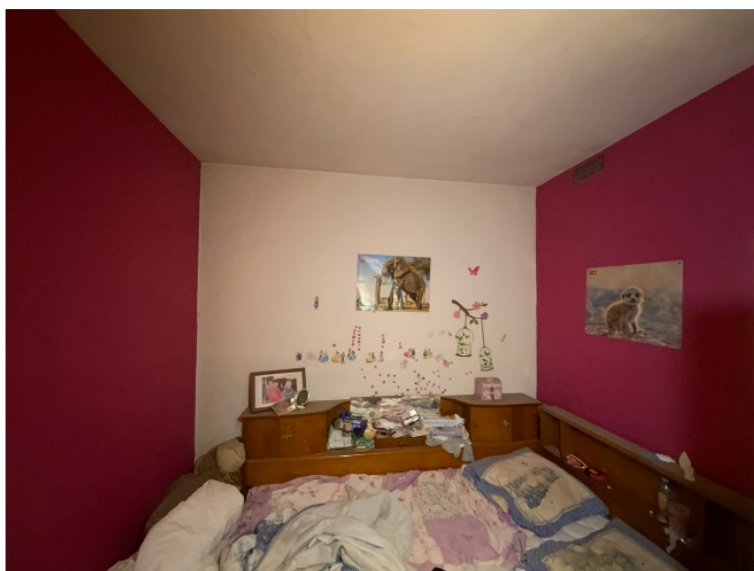
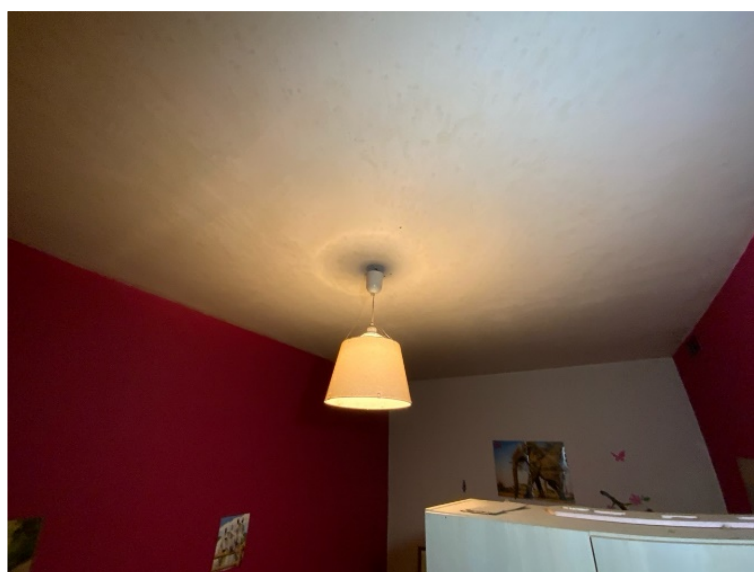
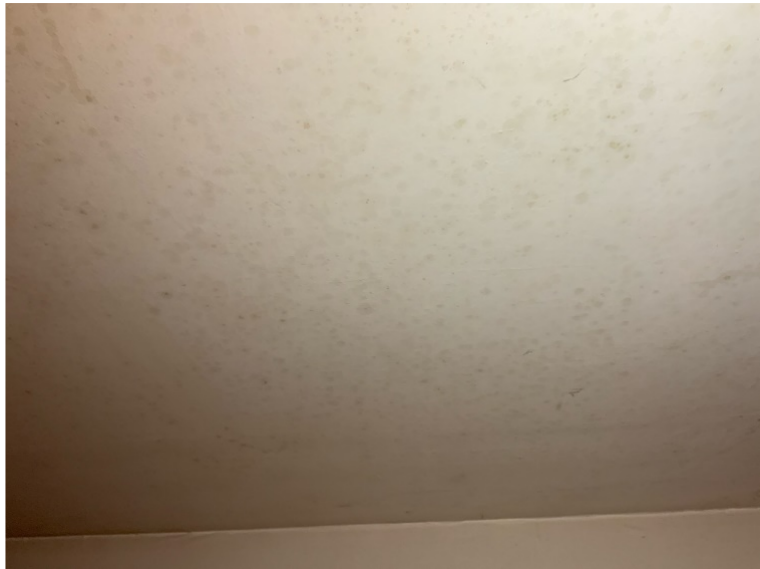
Le **sol** est recouvert de parquet en mauvais état, flottant.

Les **murs** sont recouverts de papier peint en mauvais état.

Le **plafond** est recouvert de peinture en mauvais état, suspension, avec ampoules. Je relève quelques traces de champignons noirâtres et quelques traces d'humidités.

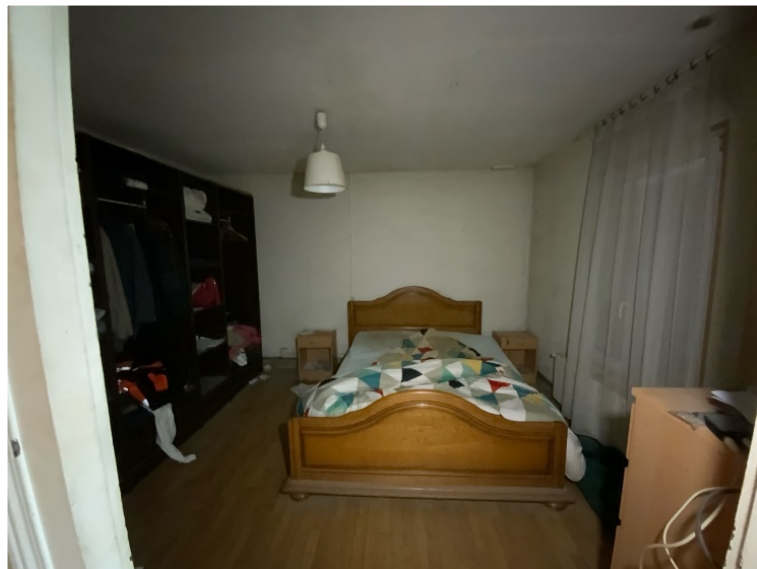
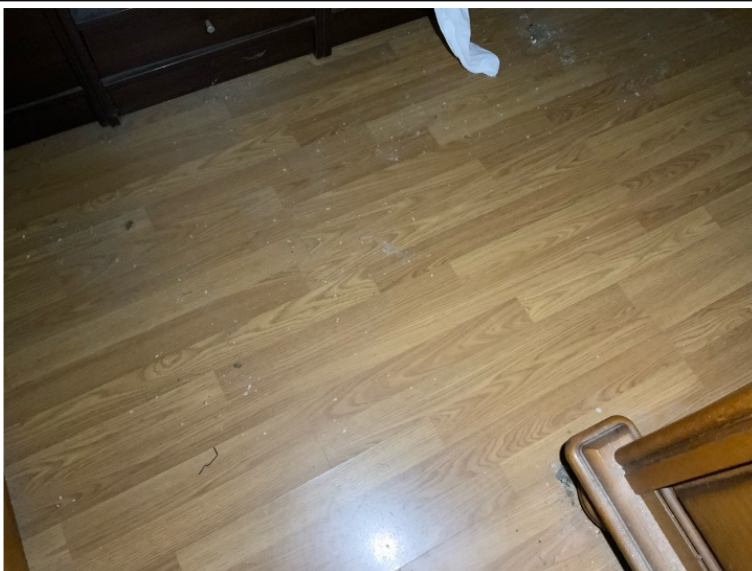
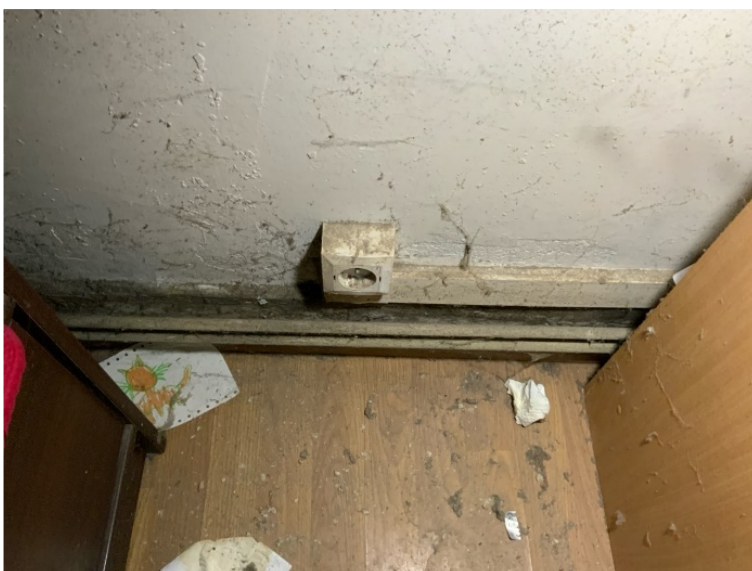
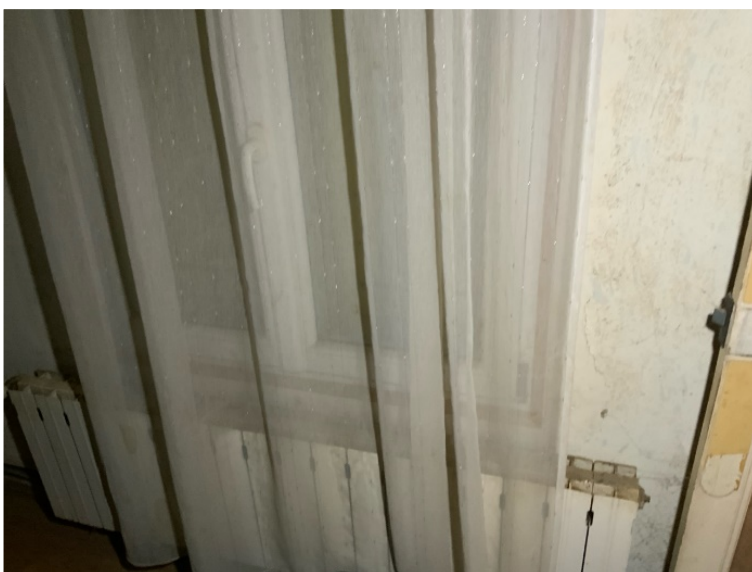
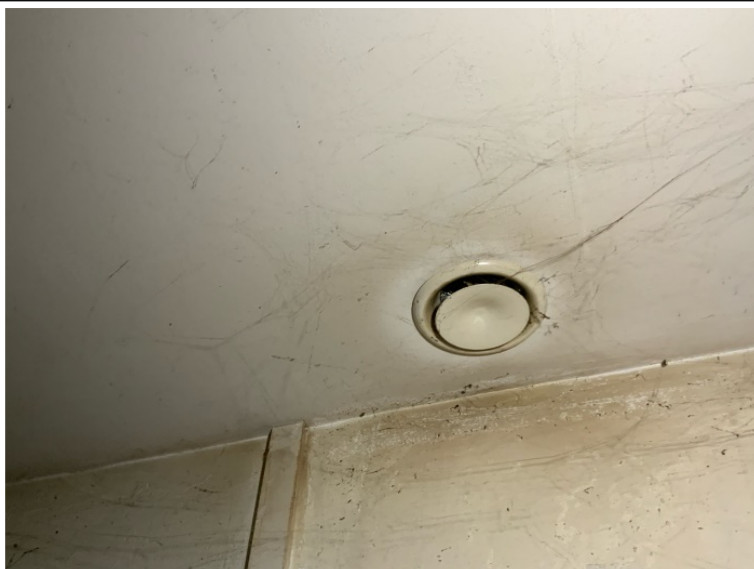
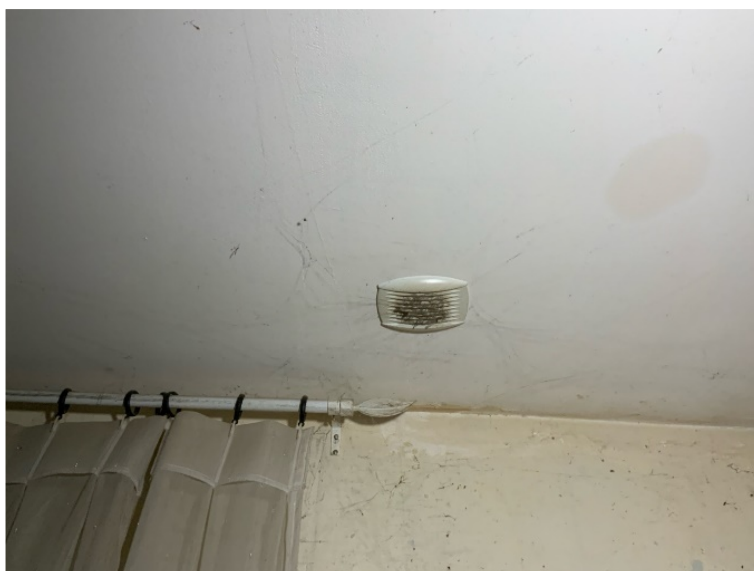
Le **sol** est recouvert de parquet en mauvais état, flottant.

Les **murs** sont recouverts d'enduit en mauvais état de propreté.

Le **plafond** est recouvert de peinture en mauvais état de propreté. Je relève de multiples toiles d'araignées et de multiples traces de poussière. Bouche VMC sale.

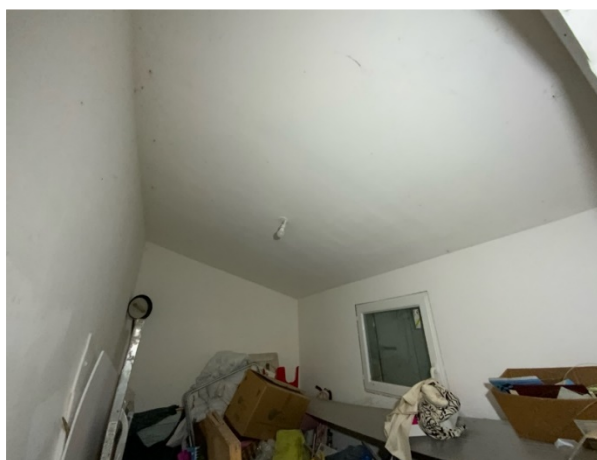
Photographie n°1.

Le **sol** est recouvert de revêtement plastifié en mauvais état.

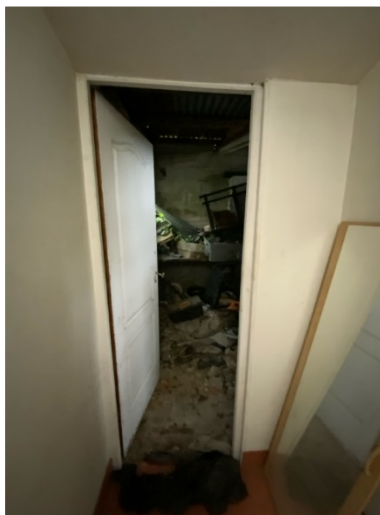
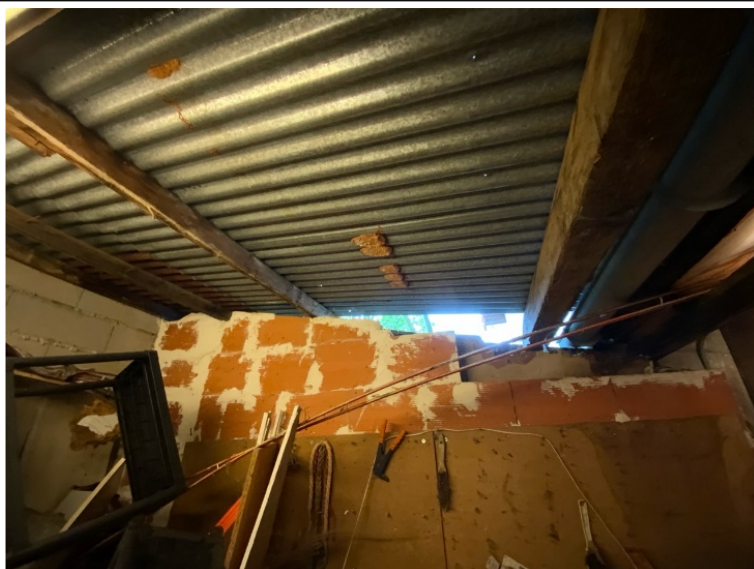
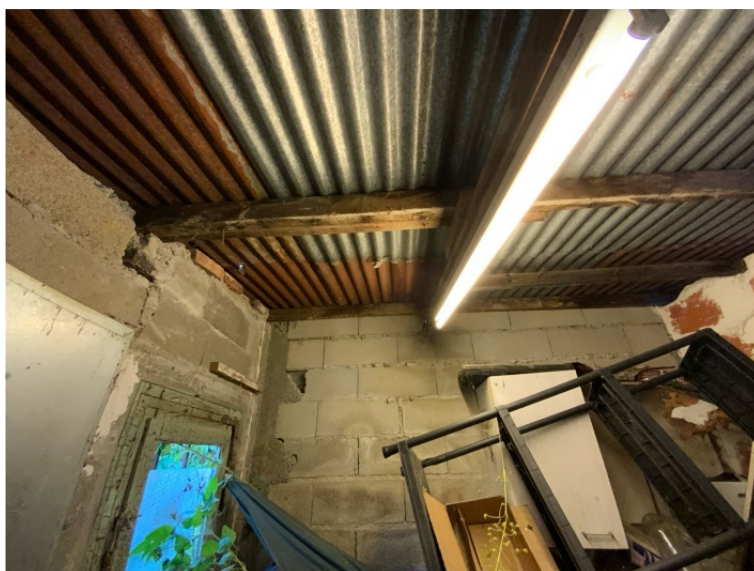
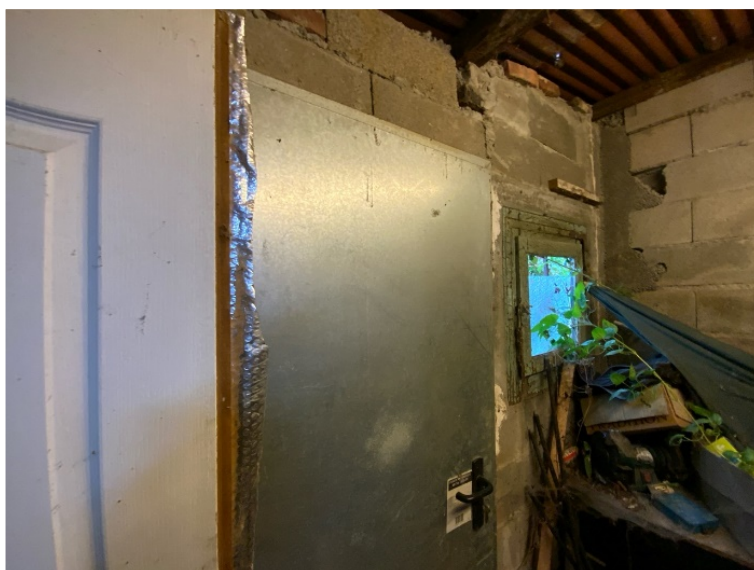
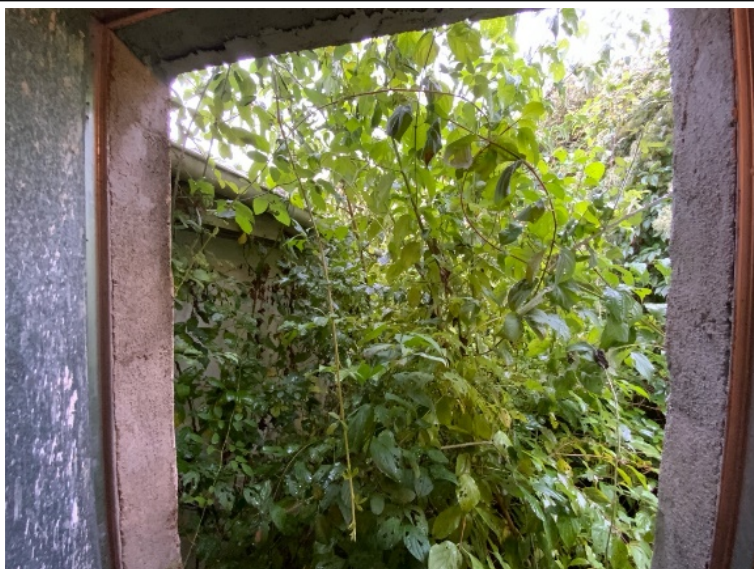
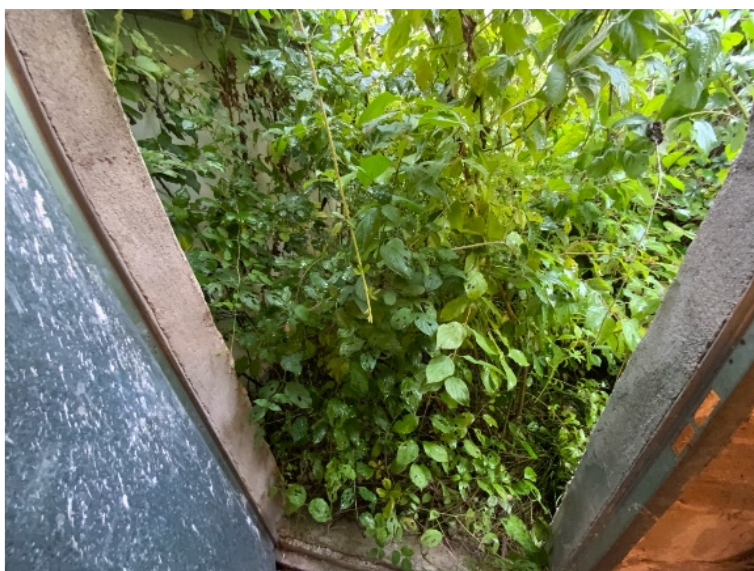
Cet espace est fortement encombré avec murs en parpaings de ciment et toiture en tôles ondulées avec absence d'isolation entre l'arête du mur et la toiture.

Accès par une porte simple depuis le couloir, accès par une porte de service métal, isolé avec chatière. L'accès extérieur est actuellement impossible compte tenu de l'état de friche du jardin.

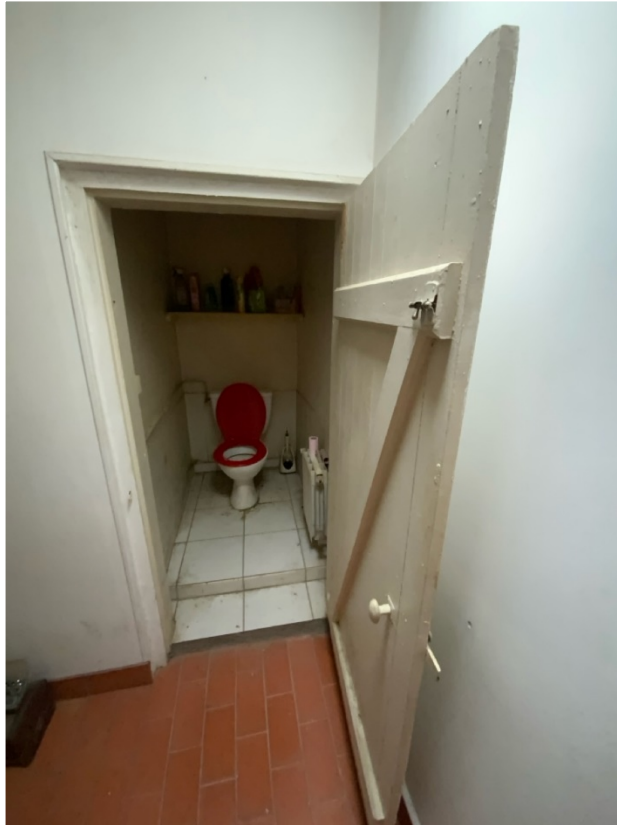
Photographie n°1.

Le **sol** est recouvert de carrelage en mauvais état de propreté.

Les **murs** sont recouverts de carrelage en partie basse et peinture en partie haute. en mauvais état de propreté, applique murale, avec ampoules.

Le **plafond** est recouvert de peinture en mauvais état de propreté.

Le Wc sur pied est très sale : hors d'usage.

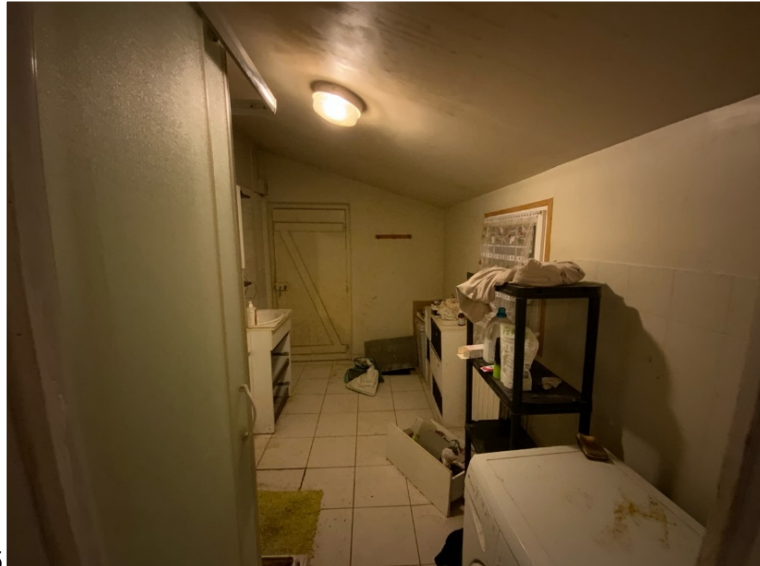
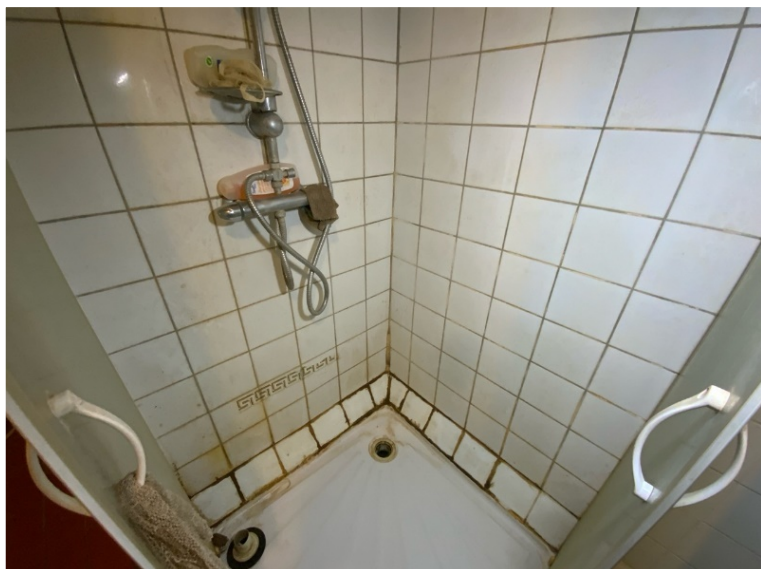
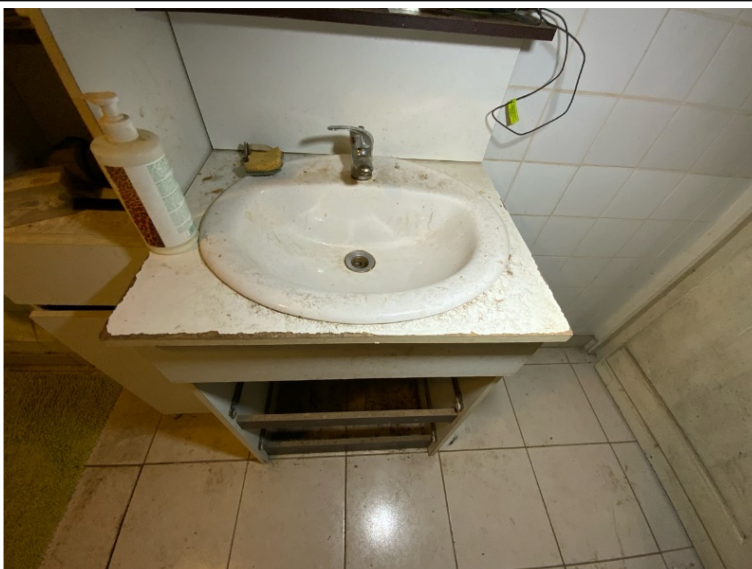
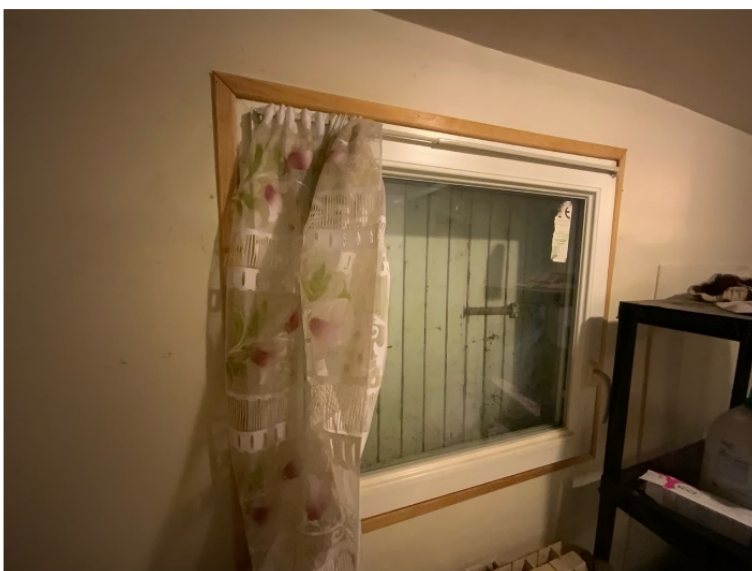
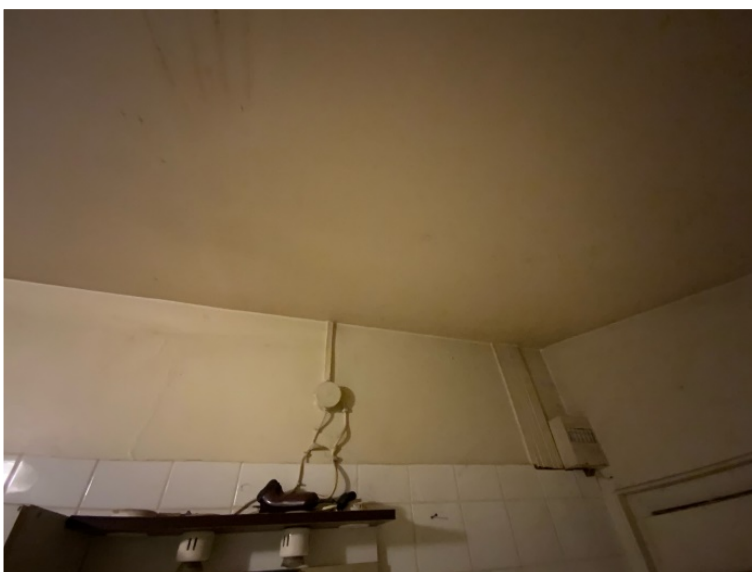
Le **sol** est recouvert de carrelage en mauvais état de propreté.

Les **plinthes** sont en carrelage en mauvais état de propreté.

Les **murs** sont recouverts de 4 et peinture en partie haute en mauvais état de propreté.

- une vasque en mauvais état de propreté (un mitigeur en mauvais état de propreté). Le meuble sous évier est hors d'usage.

- une cabine de douche vétuste et hors d'usage. Les joints sont noircis et hors d'usage. (un mitigeur en mauvais état, un flexible en mauvais état )

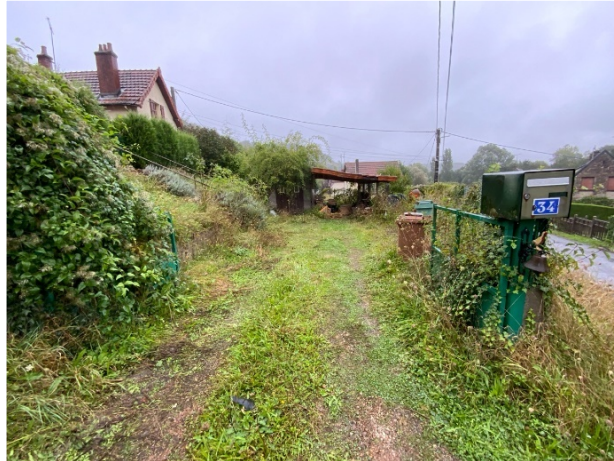
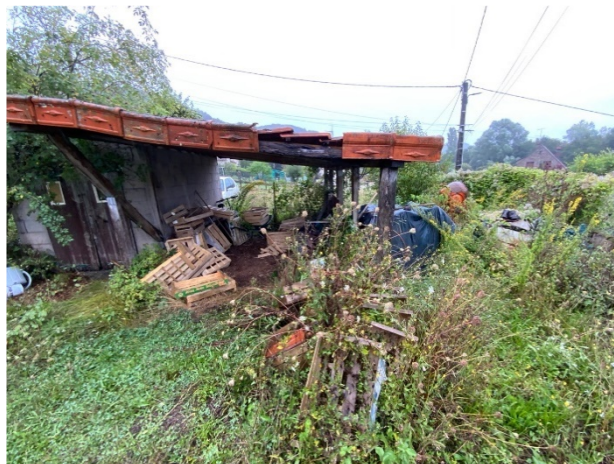
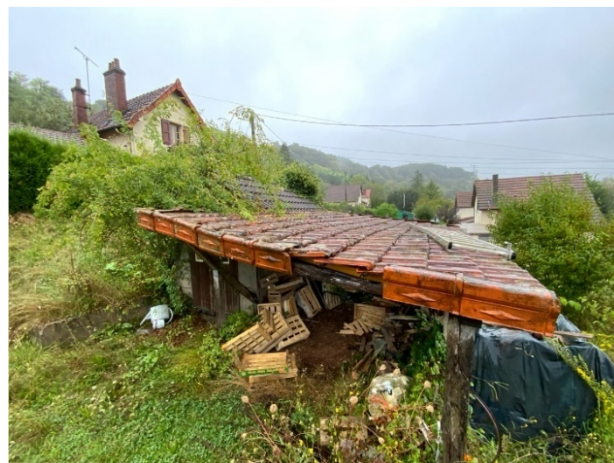
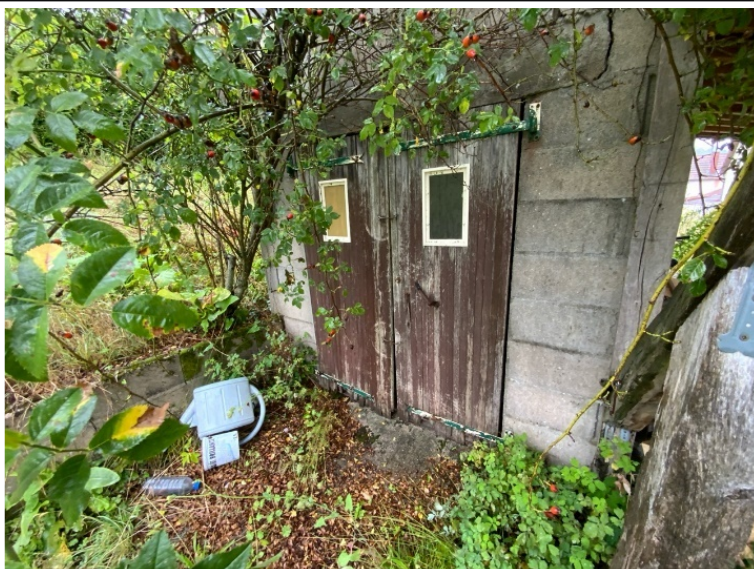
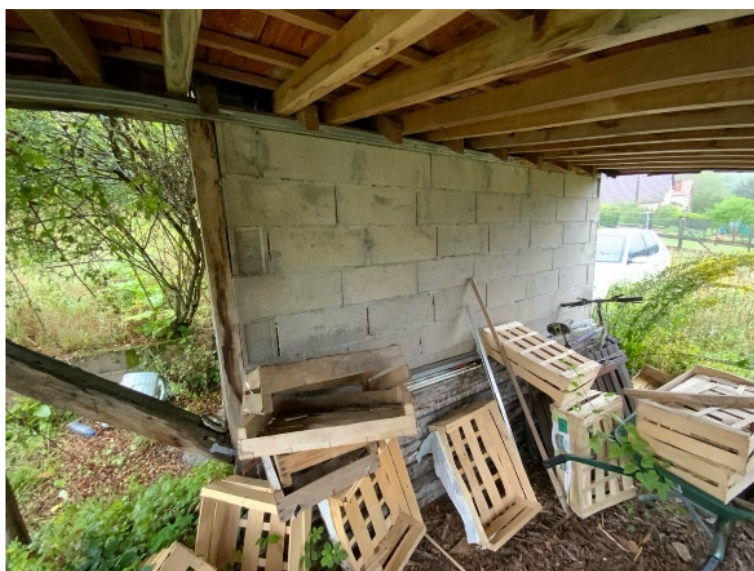
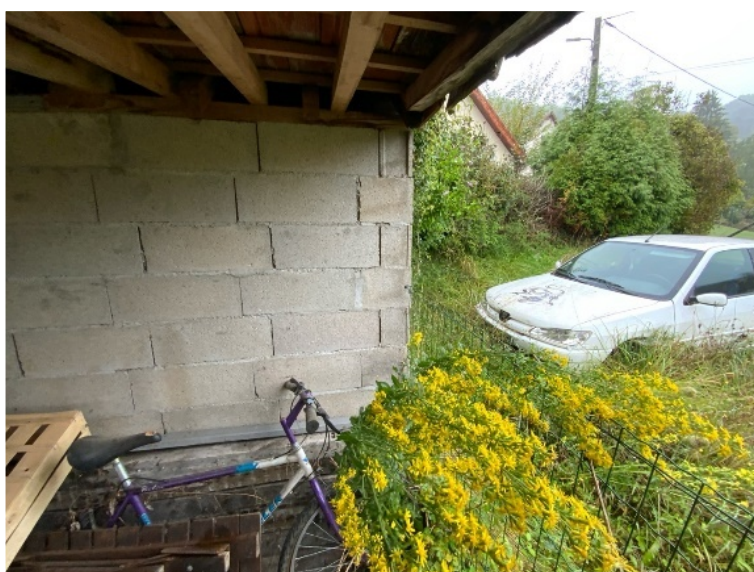
On accède à la maison depuis la rue, via un portail métallique, double battant actuellement laissé en position ouverte et pris par la végétation.

Présence d'un petit appentis en bois de charpente avec des tôles en brique comportant des fuites et présence d'un petit abri maçonnées 2,50 m sur 3 m en parpaings. Il est fermé par deux portes en bois en mauvais état. L'intérieur n'a pu être visité.
