PROCES-VERBAL DE CONSTAT

PROCES VERBAL DE DESCRIPTION

**MARDI VINGT SEPT MAI
DEUX MILLE VINGT CINQ
à 17 heures 10**

9 Rue Brivault

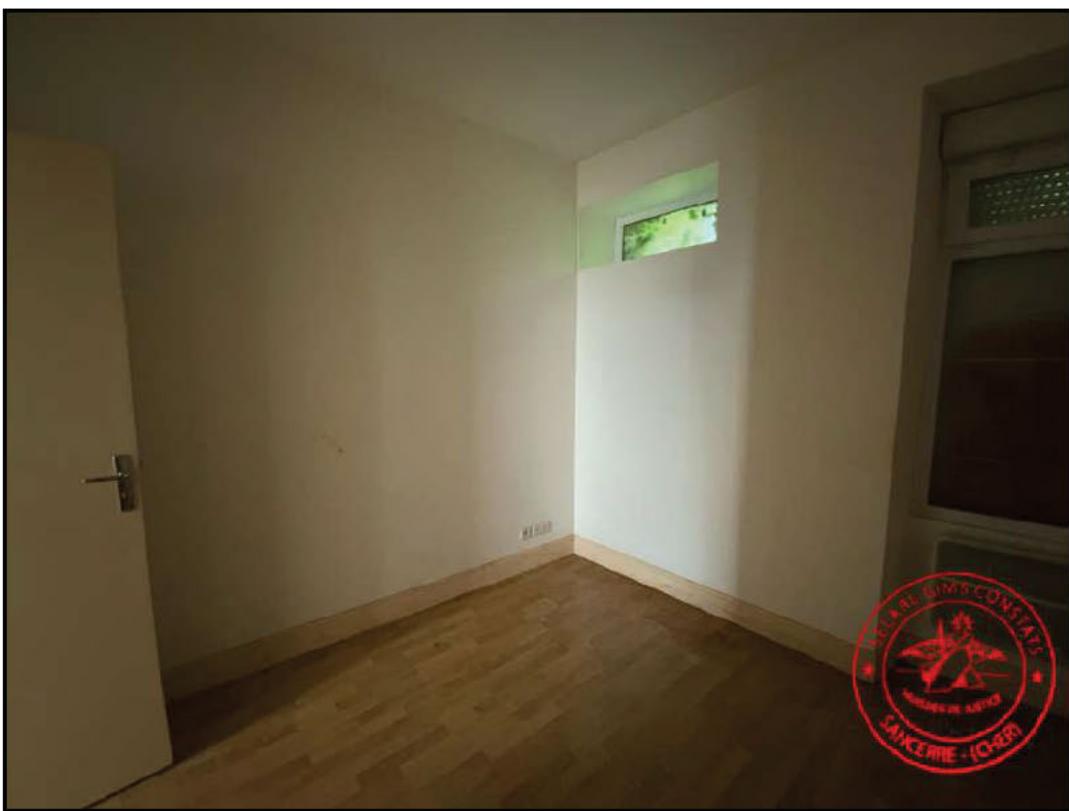
Photographie n°26. SELARL GIMS CONSTATS

Depuis ma position dans cette pièce, j'observe des végétaux qui pénètrent dans l'espace de la pièce.

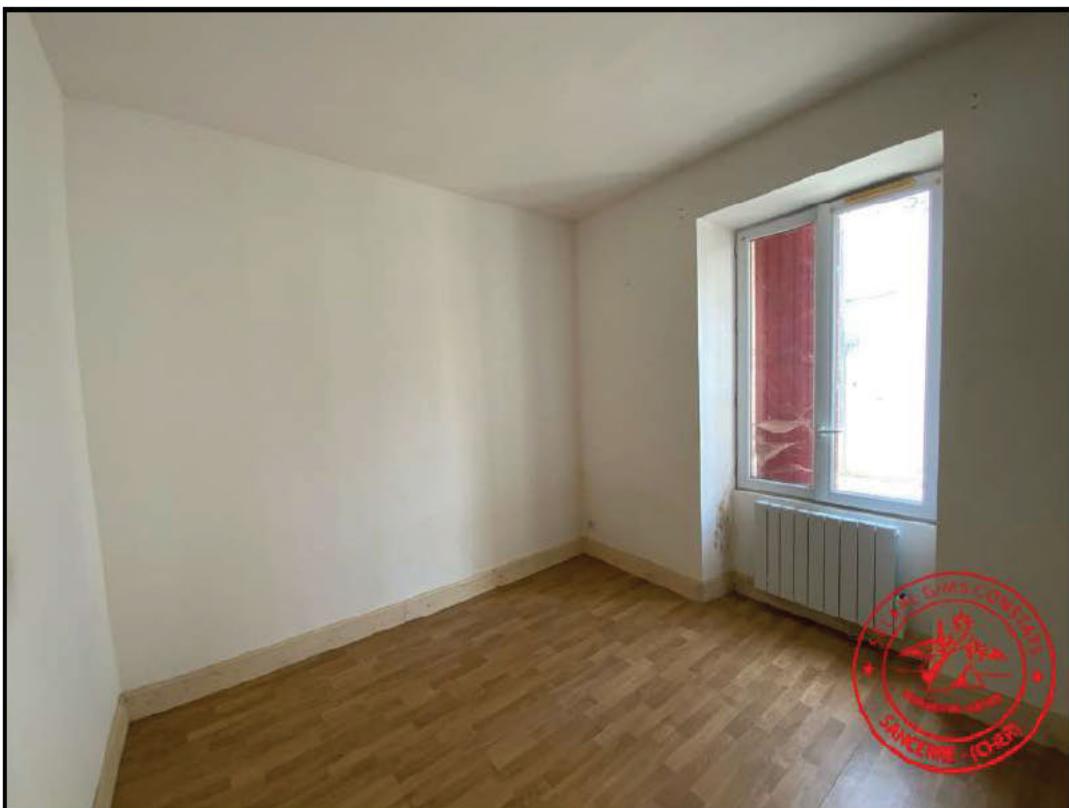
Photographie n°29. SELARL GIMS CONSTATS

Dans la pièce, j'observe un parquet flottant semblable à celui identifié dans la chambre numéro 1. Je constate cependant l'apparition d'interstices dans ledit parquet. Les plinthes sont en bois tandis que j'observe que les murs et le plafond sont revêtus de plaques de plâtre - dont la pose reste à terminer. Je relève la présence d'un radiateur à économie d'énergie situé sous la fenêtre. J'attire notamment l'attention sur la présence de champignons sur les côtés droit et gauche de cet équipement de chauffage. Un échantillon a d'ailleurs été prélevé en vue d'une analyse ultérieure.

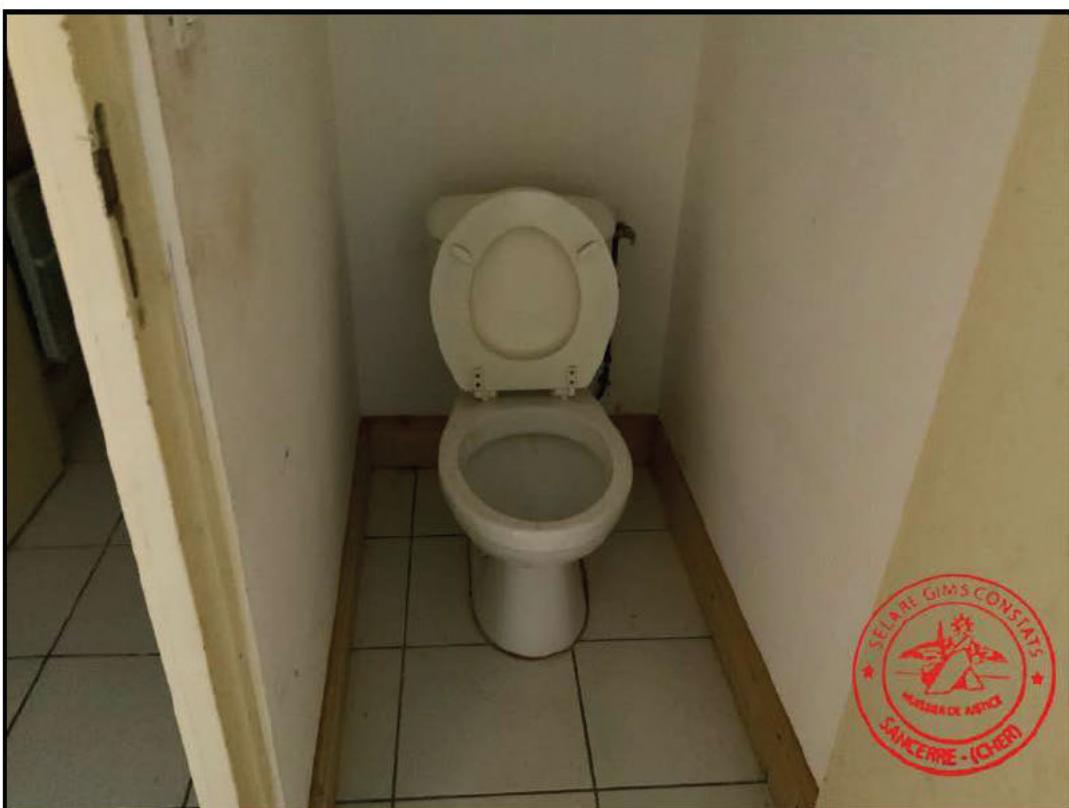
Photographie n°45. SELARL GIMS CONSTATS

J'observe que le toilette est un modèle sur pied, équipé de tous les éléments nécessaires à son fonctionnement. Une grille de ventilation est également présente au plafond, pour laquelle, je constate qu'aucune remarque particulière n'a été soulevée. Cependant, je note la présence de traces de moisissures visibles sur la porte de ce même toilette.

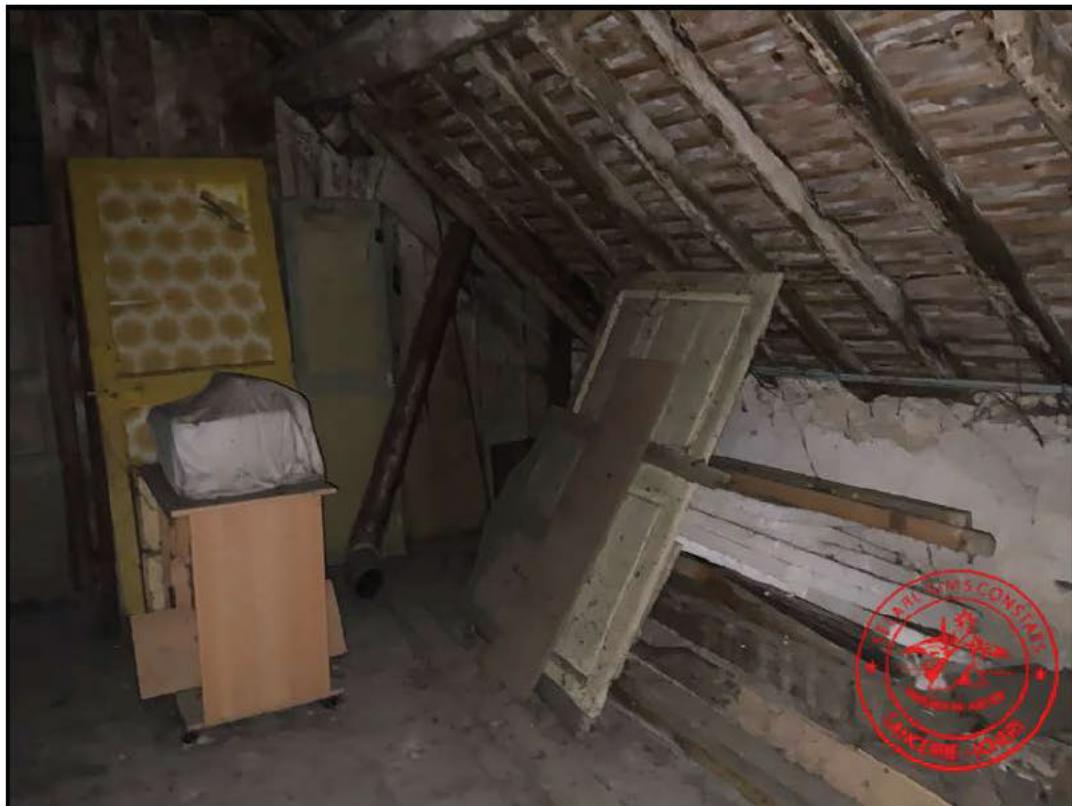
Photographie n°53. SELARL GIMS CONSTATS

Je constate qu'un escalier, débouchant sur le porche, permet un accès au grenier ainsi qu'à la toiture. J'effectue une prise de vue exhaustive de l'ensemble. J'observe que l'accès à ce grenier ne se fait pas sans certaines difficultés et je note par ailleurs, que ledit grenier n'est pas pourvu d'isolation.

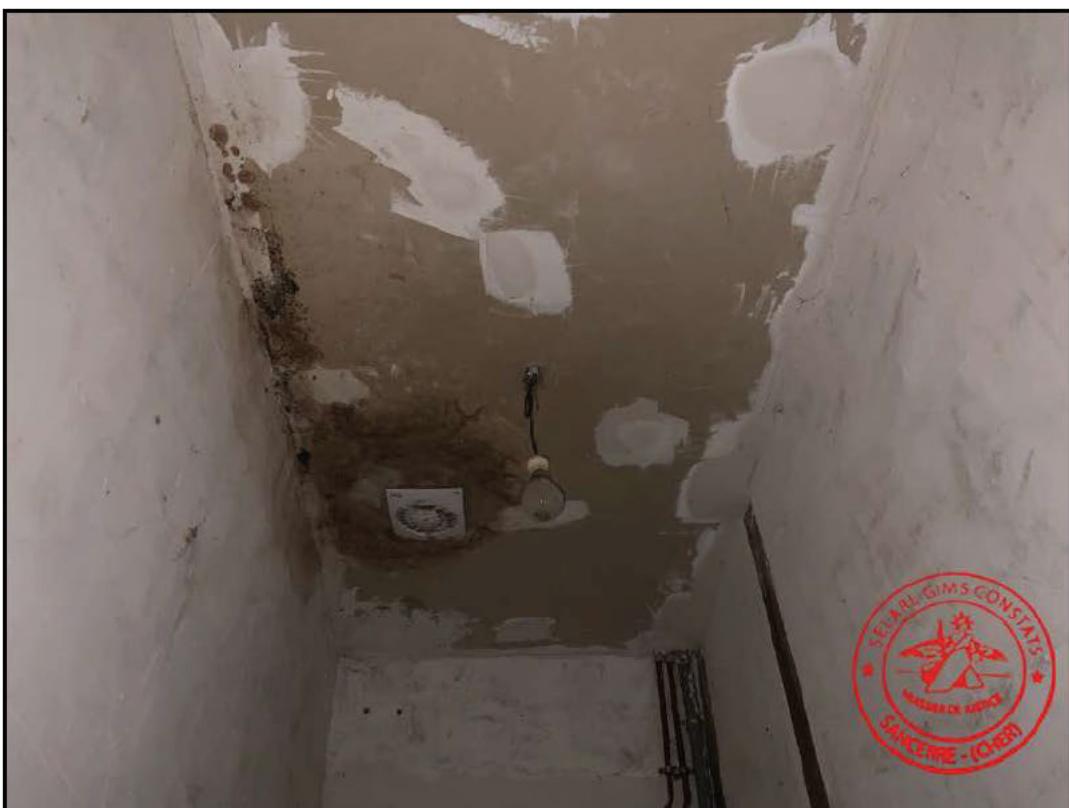
Photographie n°65. SELARL GIMS CONSTATS

Par ailleurs, une ventilation mécanique est également observable. Cependant, je relève, dans cette même pièce, la présence d'humidité, particulièrement autour de la ventilation mécanique où le placo se révèle incomplet et endommagé.

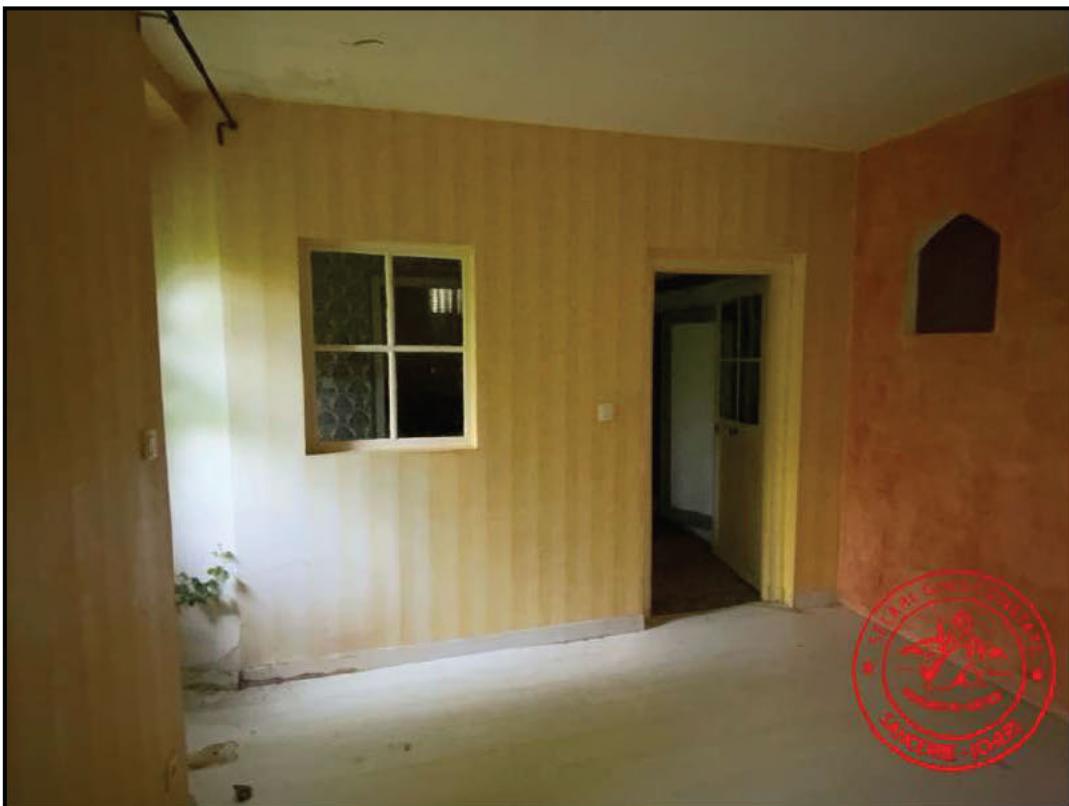
Photographie n°69. SELARL GIMS CONSTATS

J'observe que l'espace considéré a été divisé en deux portions distinctes. Je note la présence notable d'infiltrations aussi bien au niveau du sol que du plafond du côté court de la pièce, particulièrement à l'endroit où les plaques de plâtre se joignent, où l'on peut clairement voir des marques.

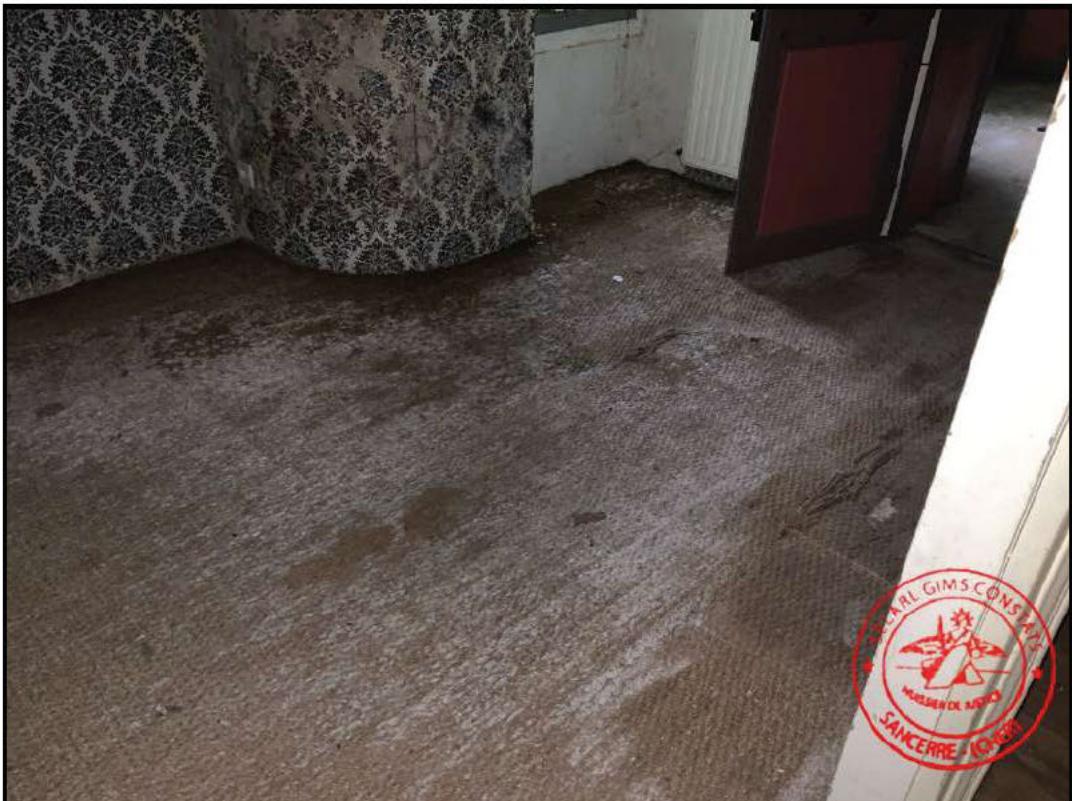
Photographie n°77. SELARL GIMS CONSTATS

J'observe dans le couloir de distribution la présence d'un cisaillement au sol, nettement en état d'usure et présentant des traces blanches assimilables à de la moisissure. Les murs, revêtus d'une tapisserie de style ancien, présentent un dessin arrondi correspondant à l'encadrement de la porte d'entrée. Sur cette tapisserie, je constate également la présence visible de moisissure.

Lors de l'examen de la porte d'entrée, mon attention est retenue par de la végétation pénétrant à l'intérieur de la pièce. Suite à un examen plus minutieux, je constate qu'il ne s'agit pas d'une porte, mais d'une fenêtre ouvrant sur la cour. À l'intérieur de cette pièce, j'observe la présence d'un radiateur de chauffage central. Un placard s'ouvre également dans le fond de cette pièce, dont l'accès est possible par quatre portes : deux de hauteur réduite et deux autres légèrement plus hautes.

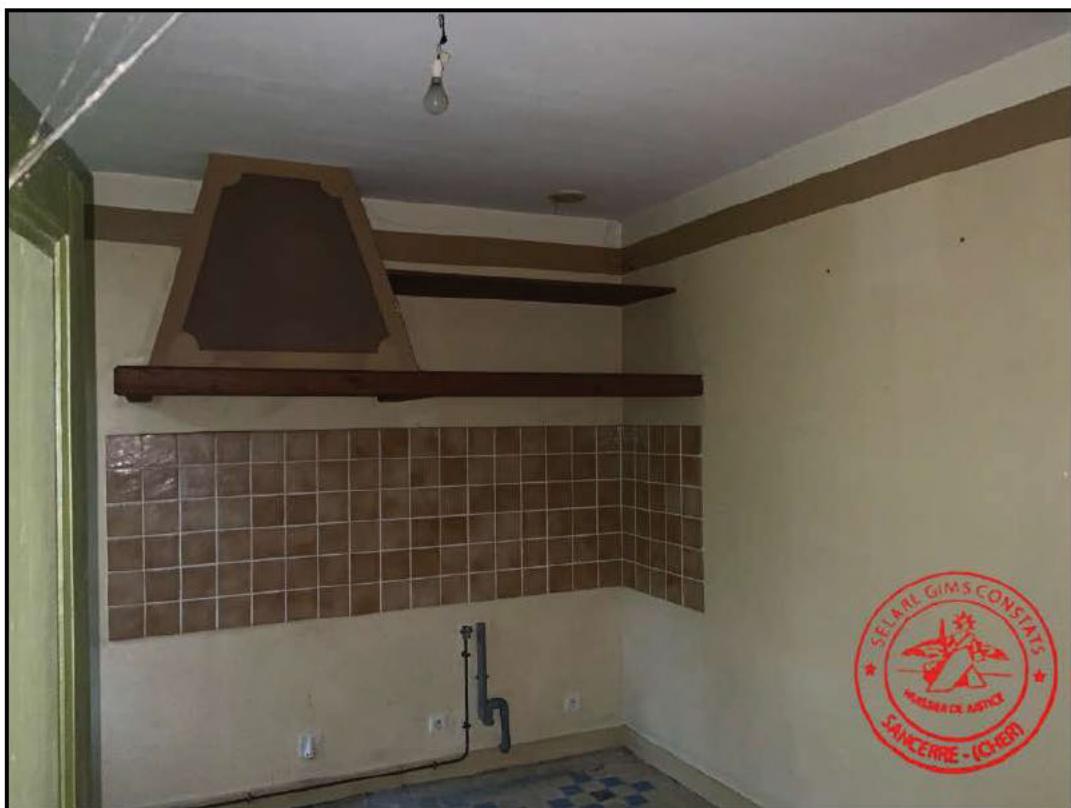
Photographie n°106. SELARL GIMS CONSTATS

Dans cette cuisine, je constate la présence d'un ancien évier en grès. Une porte, ouvrant sur la cour, attire mon attention et j'observe que la végétation s'introduit par l'imposte supérieure. De plus, une fenêtre, aux huisseries anciennes, s'ouvre également sur la cour. Dans cette pièce, un radiateur, relié au chauffage central, est perceptible. Le sol, constitué de carrelage d'époque, contraste avec les murs constitués de placo. Le plafond, pour sa part, est revêtu de peinture. Outre ces éléments, je remarque uniquement la présence d'une hotte et d'un système de ventilation. Cependant, je n'observe aucune présence de meubles de cuisine, mise à part une arrivée et une évacuation d'eau existantes dans cette pièce.

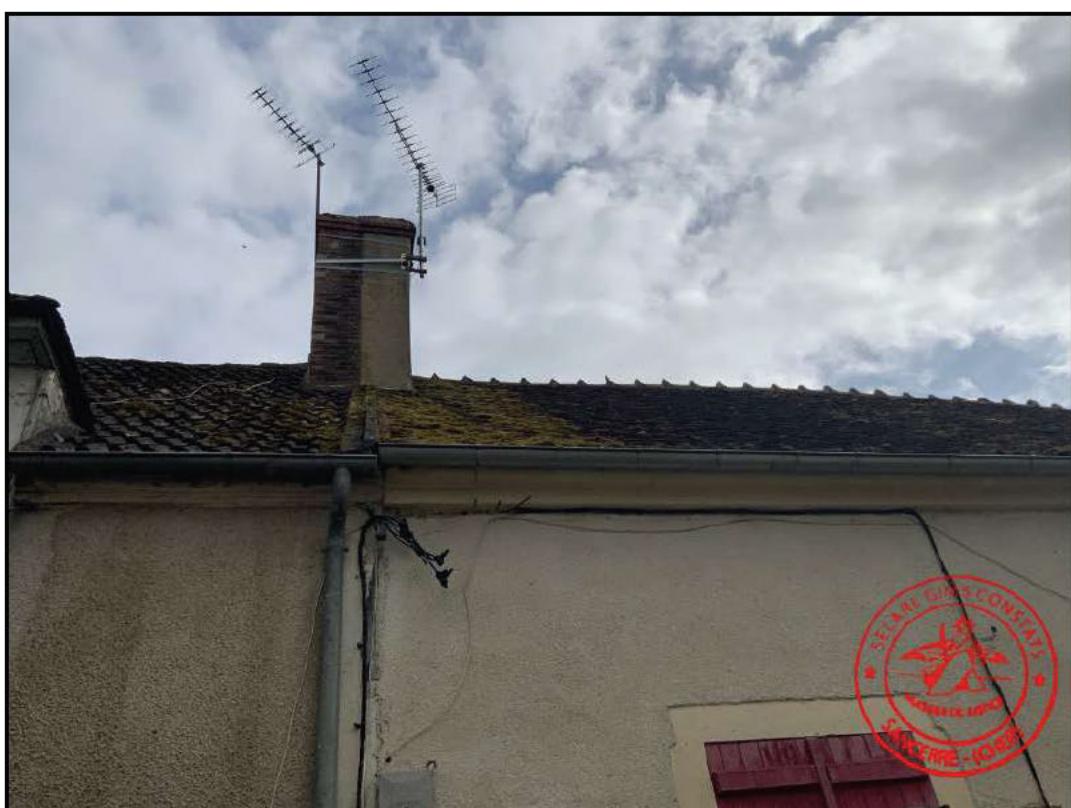
Photographie n°130. SELARL GIMS CONSTATS

Il est à noter que j'observe également que la partie électrique de la maison est déconnectée. En effet, la liaison au niveau de la façade est interrompue.
