ACTE DE COMMISSAIRE DE JUSTICE EXPÉDITION

PROCES VERBAL DE DESCRIPTION DES LIEUX

- Situés sur la **Commune de BEAUVOISIN (30640), Combe ROUNIVE**
- Cadastré de la manière suivante : **Section G – N° 134 – Lieudit COMBE ROUNIVE – Surface 01ha 46a 70ca**
- Lesdits biens appartenant à [REDACTED]

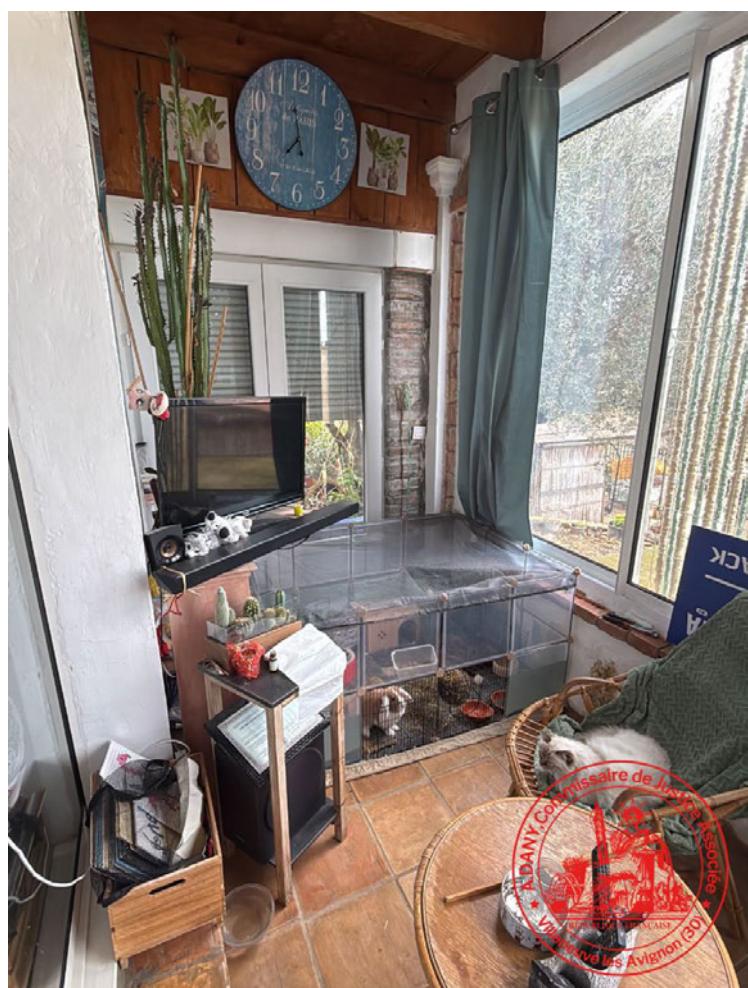
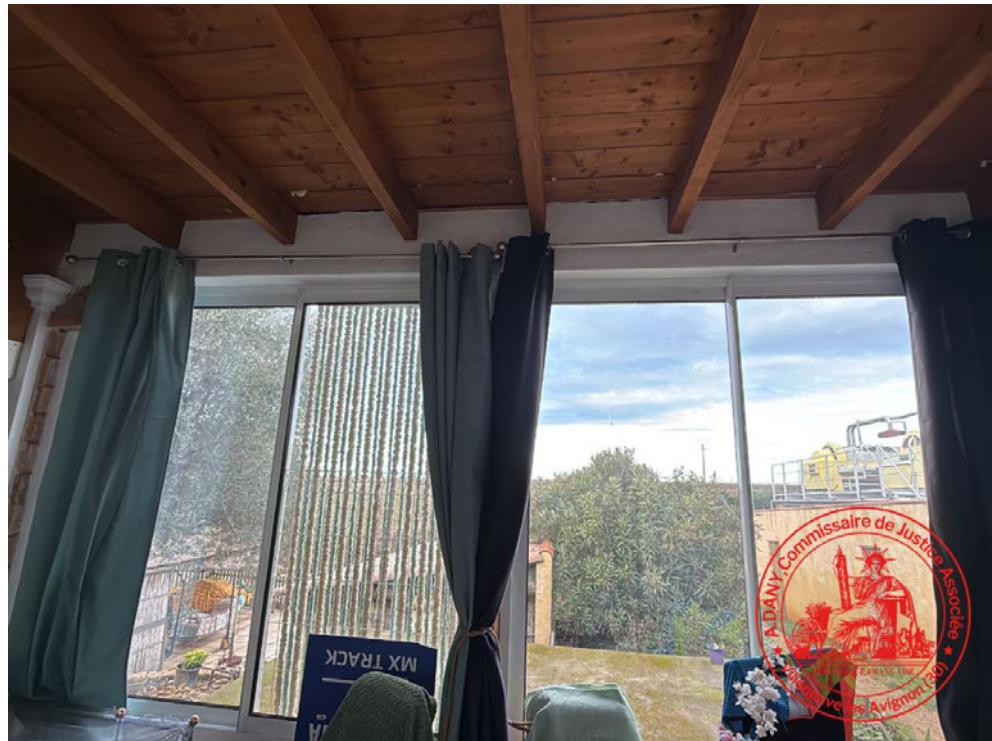
Véranda

Le sol est en carrelage de terre cuite marron avec des carreaux de taille moyenne. J'observe que son état général est correct, sans fissures ni déformations apparentes, bien que quelques légères traces d'usure soient présentes.

Les murs, en partie visibles, sont dans un état satisfaisant. Le mur adjacent à la fenêtre est en bois et présente quelques traces de clous ainsi que de légères marques d'usure.

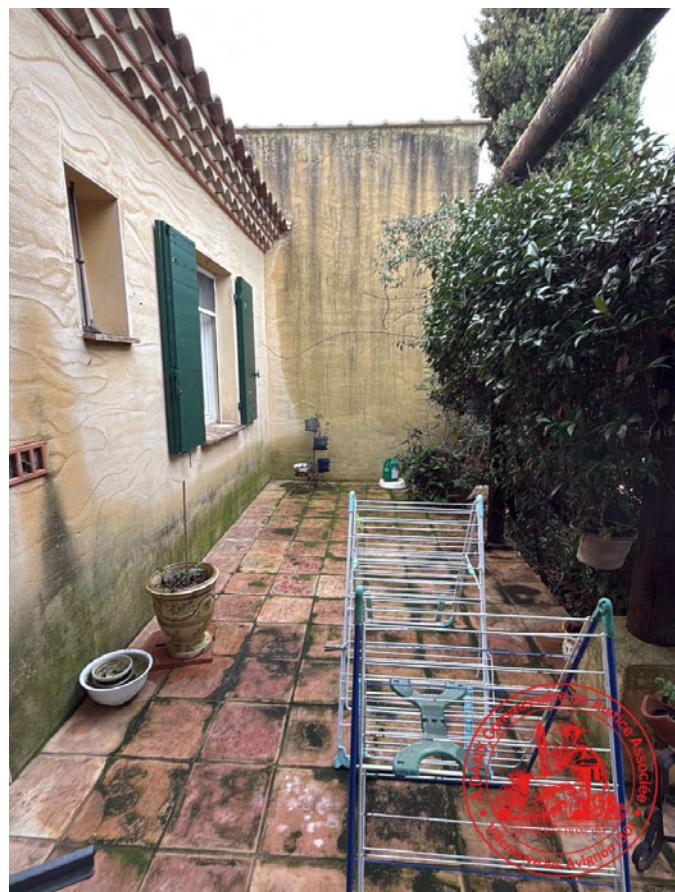
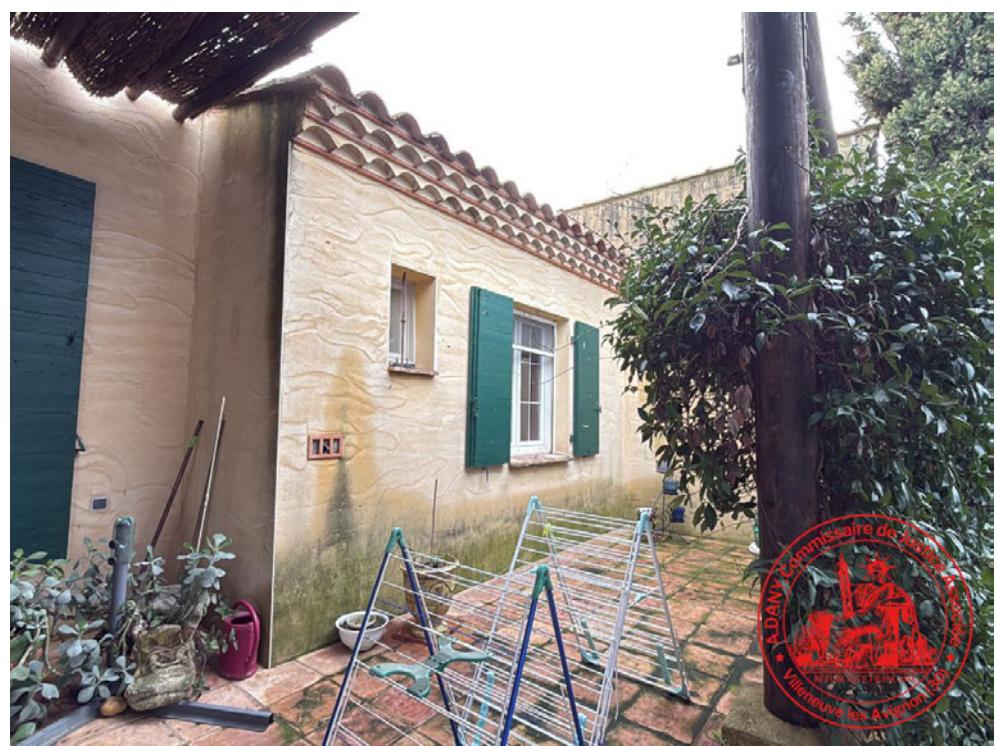
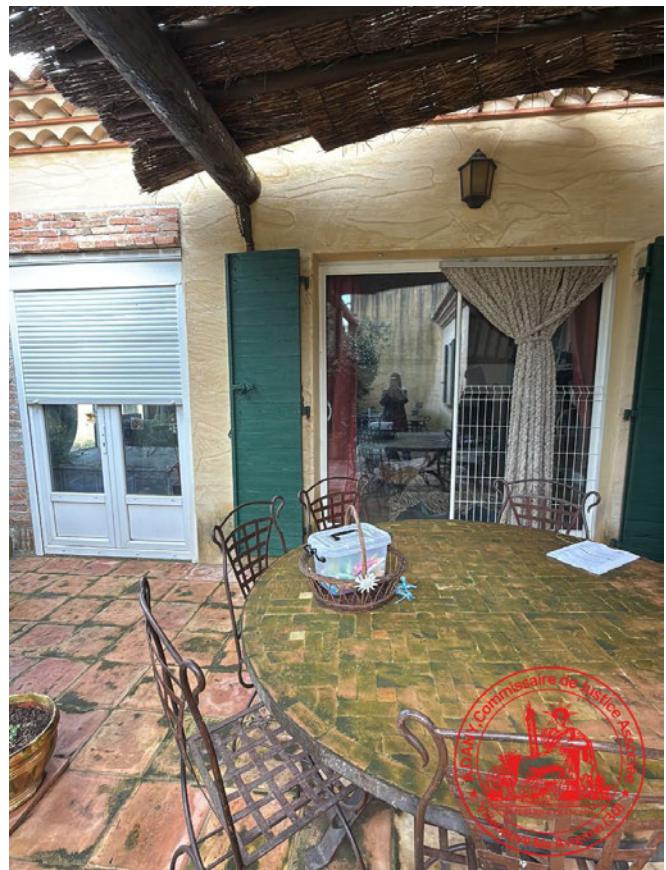
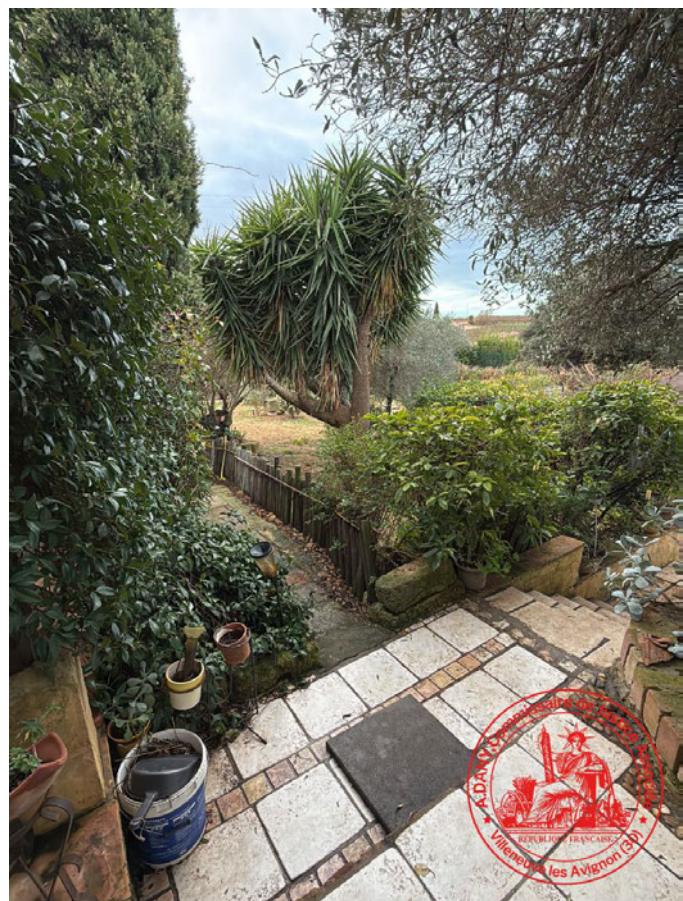
Terrasse

Le sol est carrelage de type terre cuite, sur lequel je remarque des traces d'humidité et de mousse réparties de manière irrégulière.

Les escaliers menant à la terrasse sont composés de pierres naturelles de teinte beige, avec des accumulations de salissures et de mousse, particulièrement sur les bordures de chaque marche. Le mur de soutien de l'escalier présente également des taches d'humidité et de saleté sur sa partie inférieure.

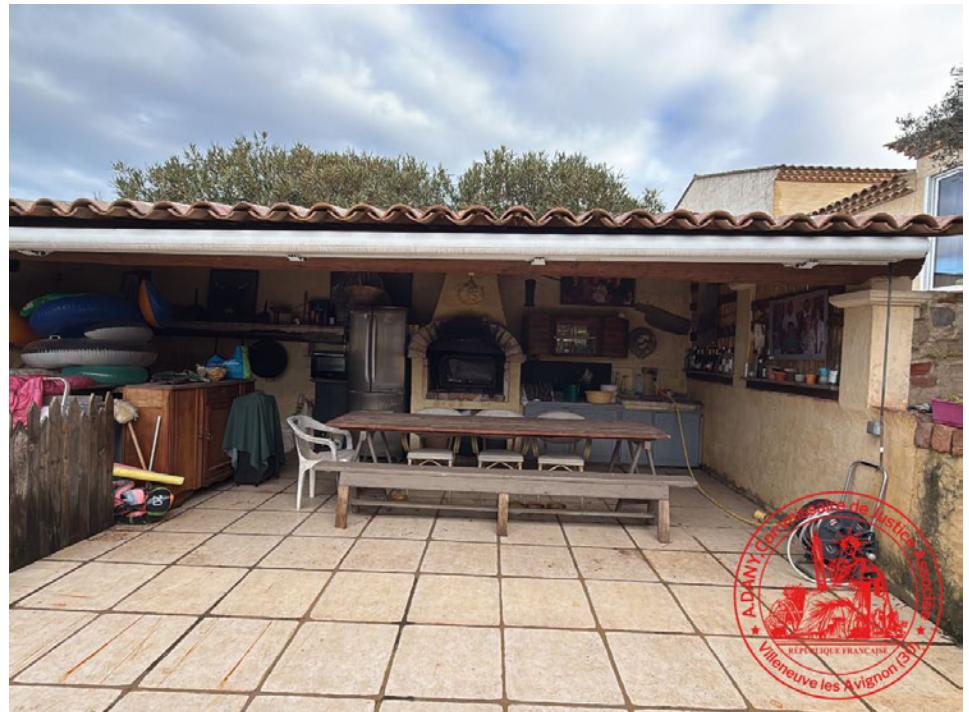
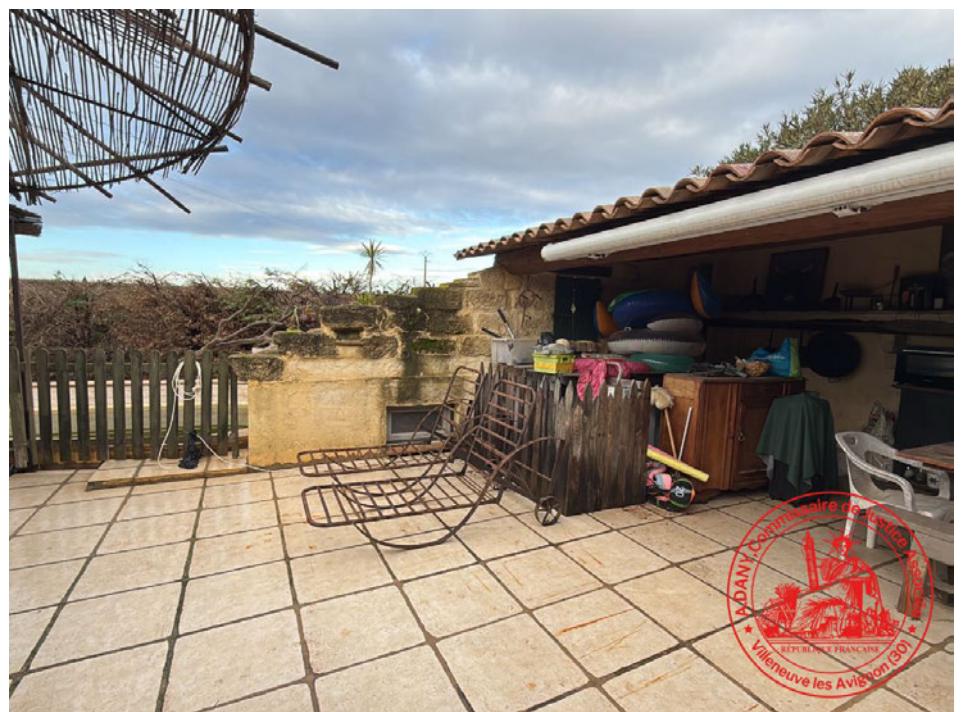
Pool House

Le sol de la terrasse est recouvert de dalles en pierre de couleur beige en état d'usage présentant néanmoins des marques mineures d'usure et de et des traces de salissures éparses

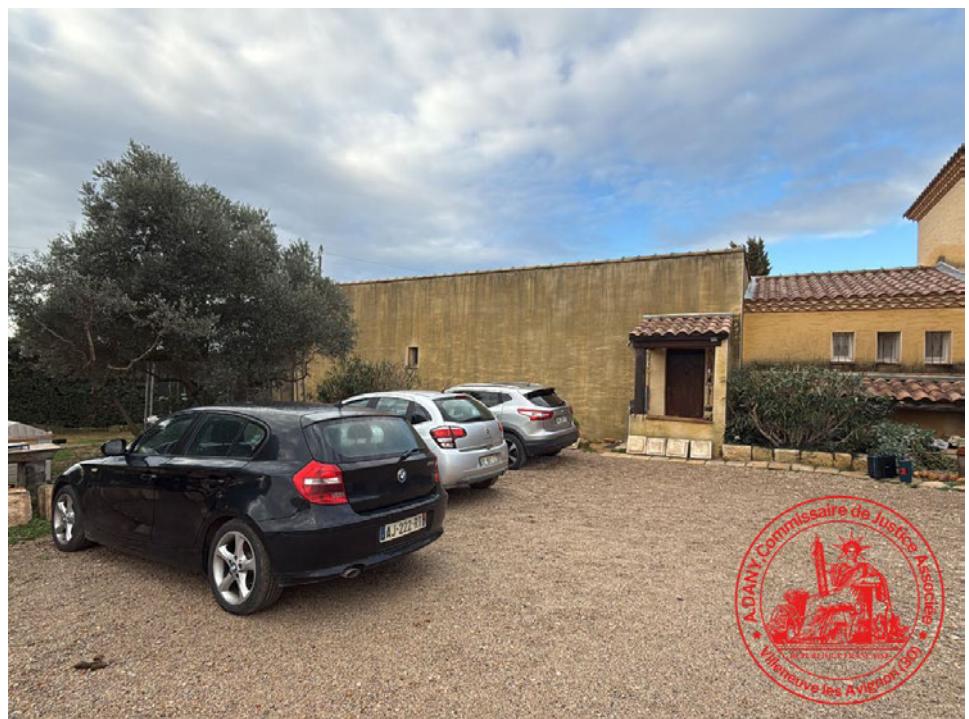
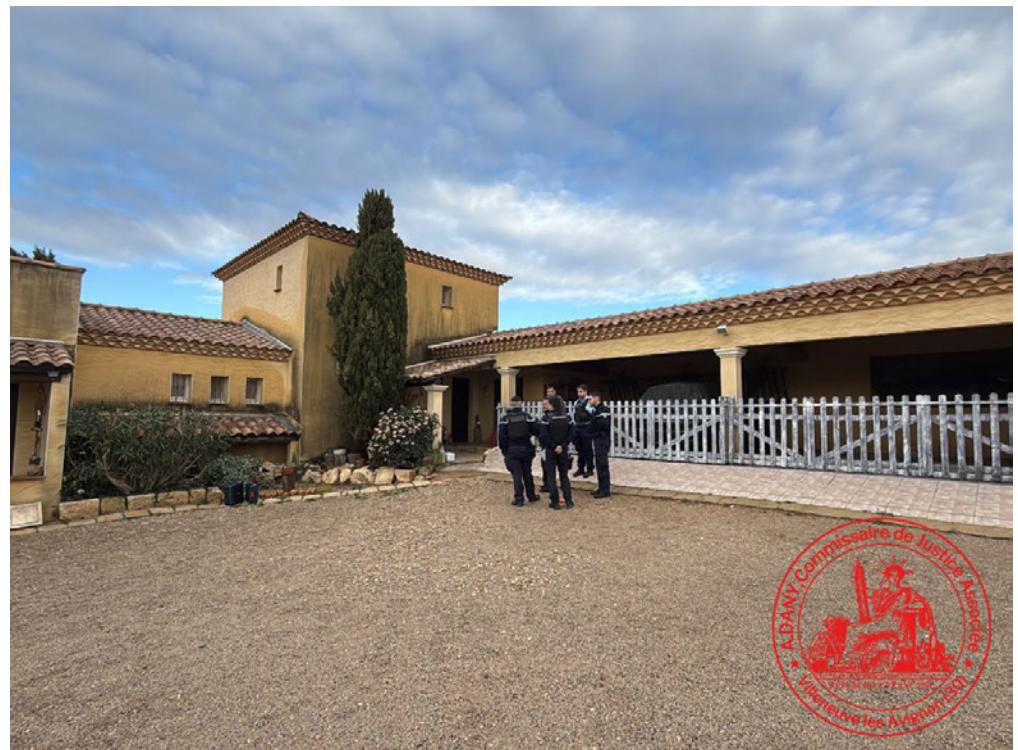
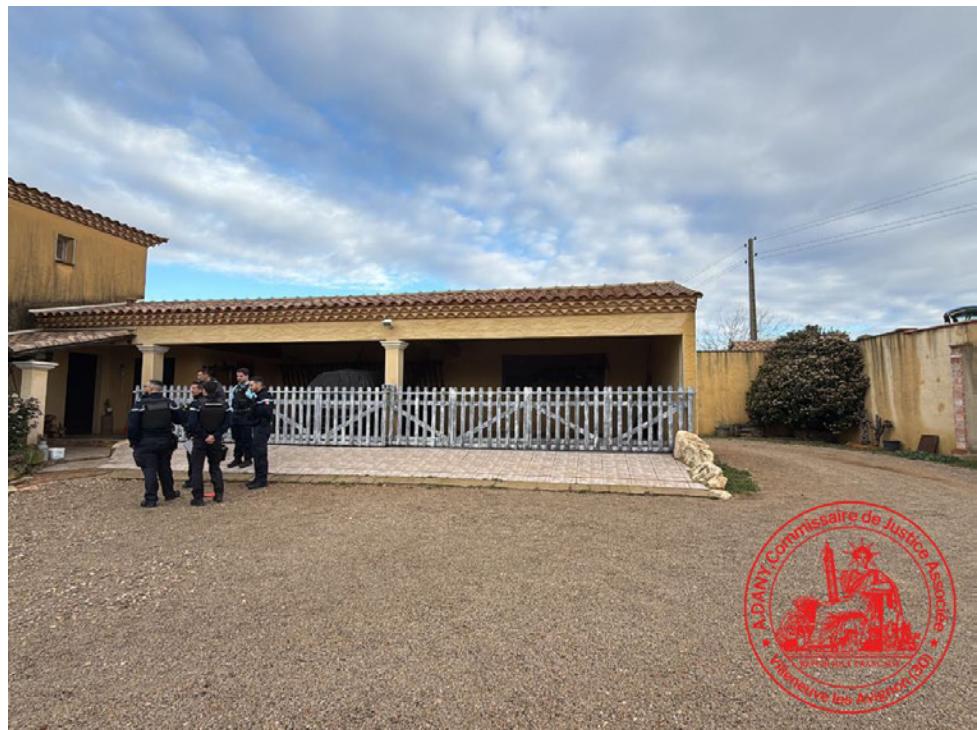
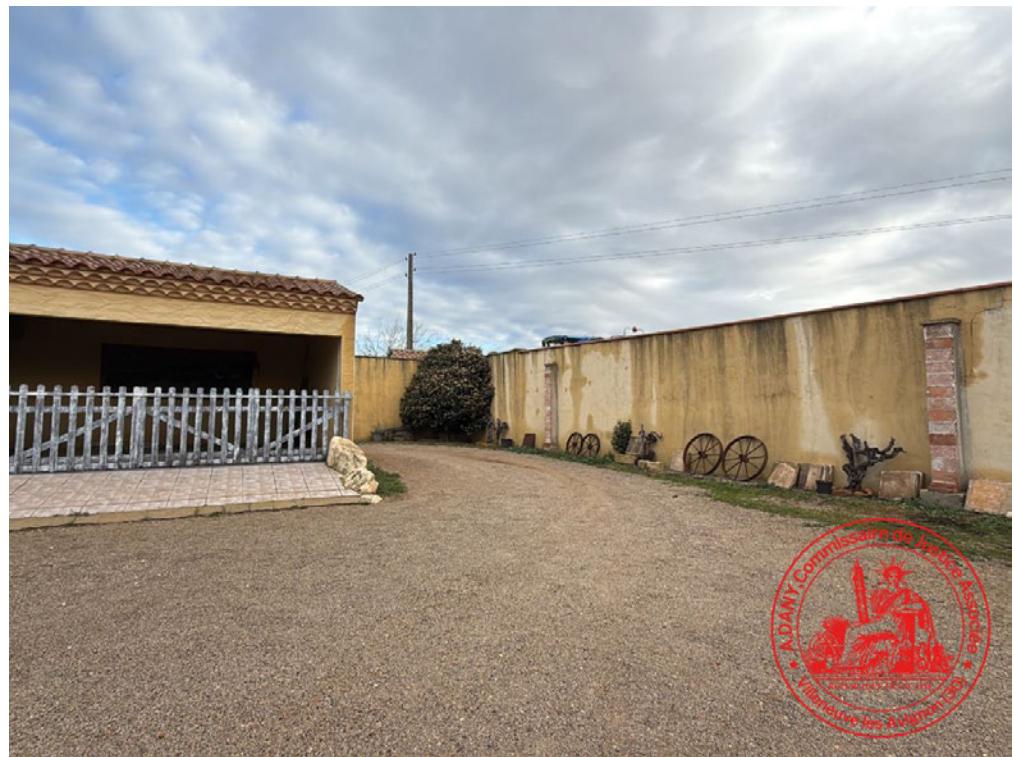
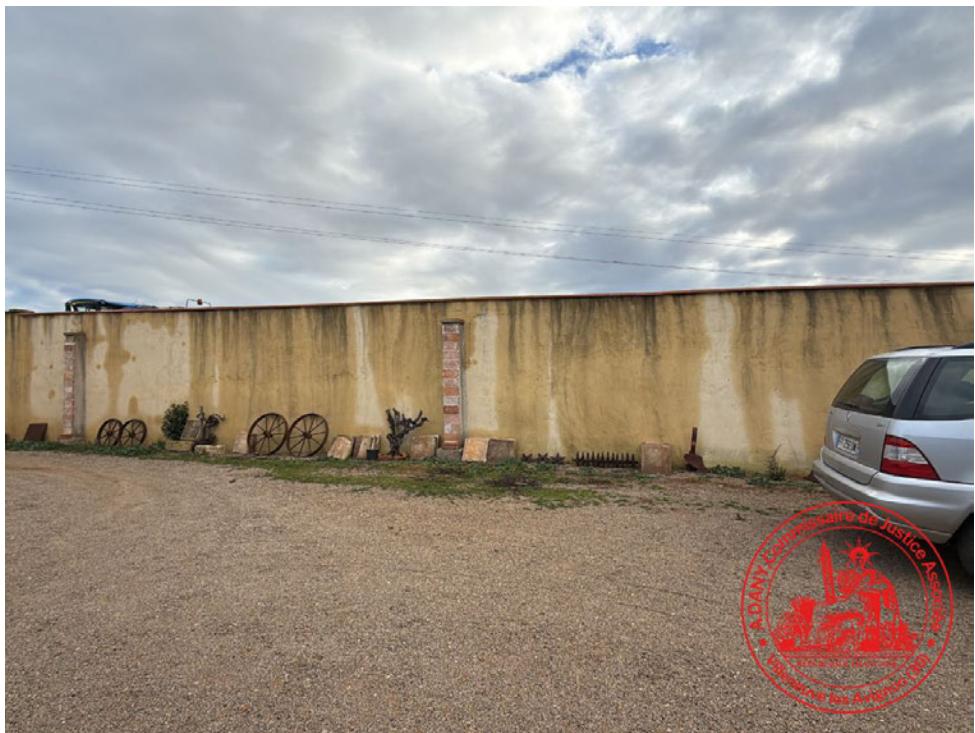
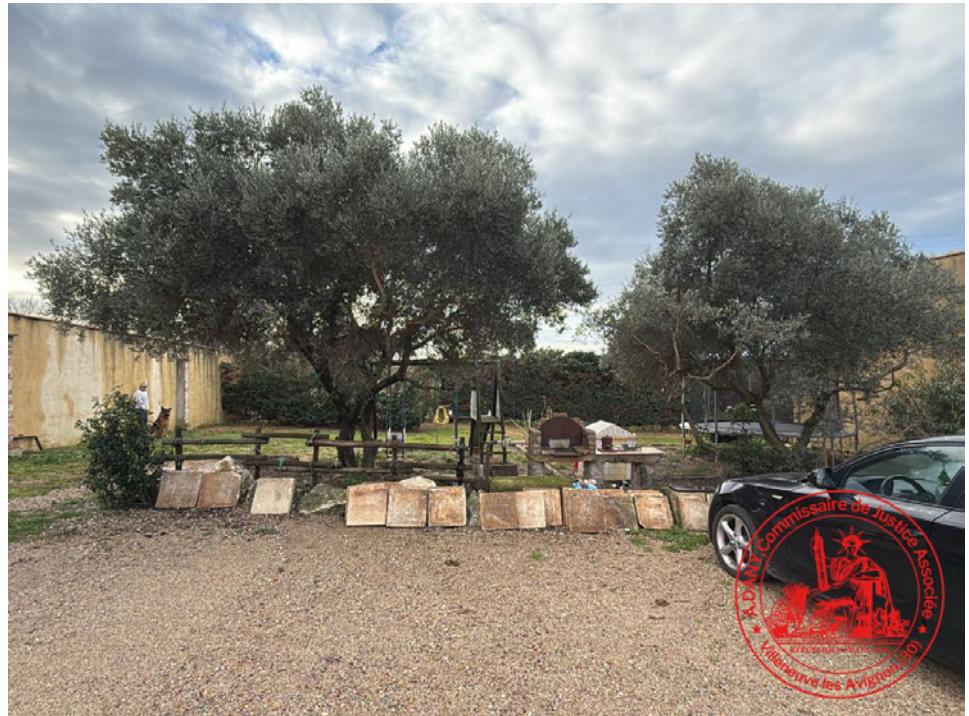
PARKING

Les murs de la propriété sont recouverts d'un enduit de teinte jaune ocre. J'observe des signes d'usure et de décoloration, ainsi que des traces verticales sombres indiquant d'anciens écoulements d'humidité.

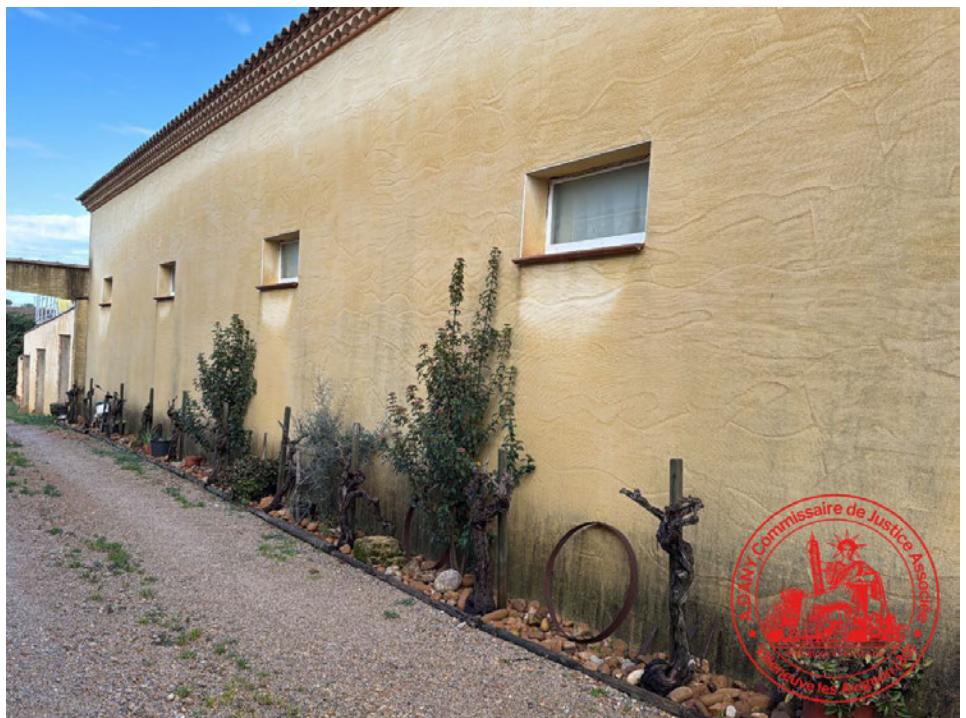
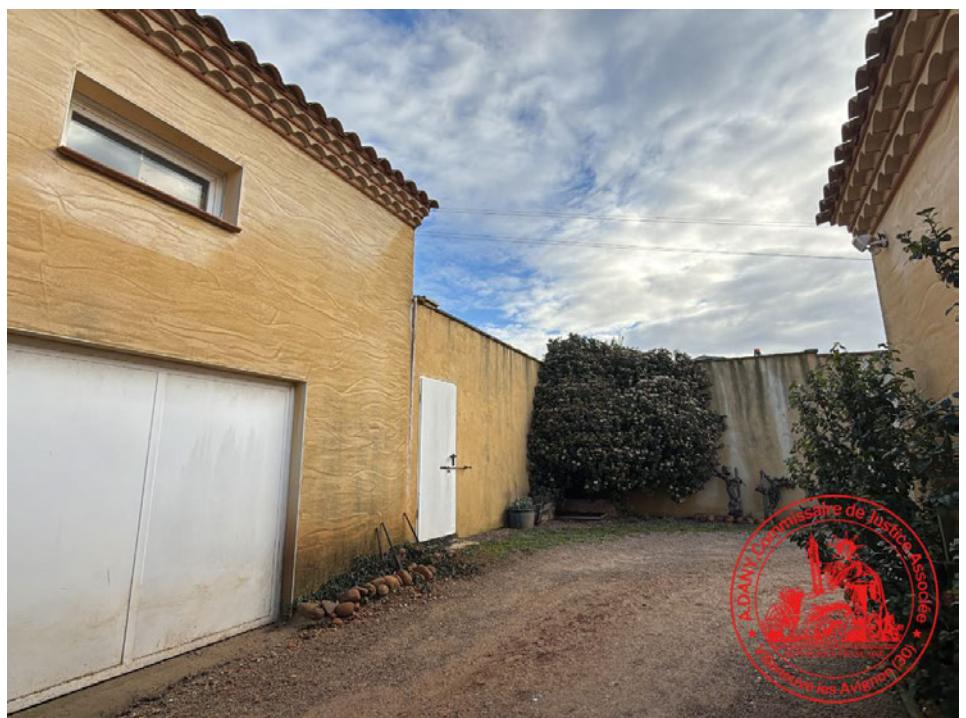
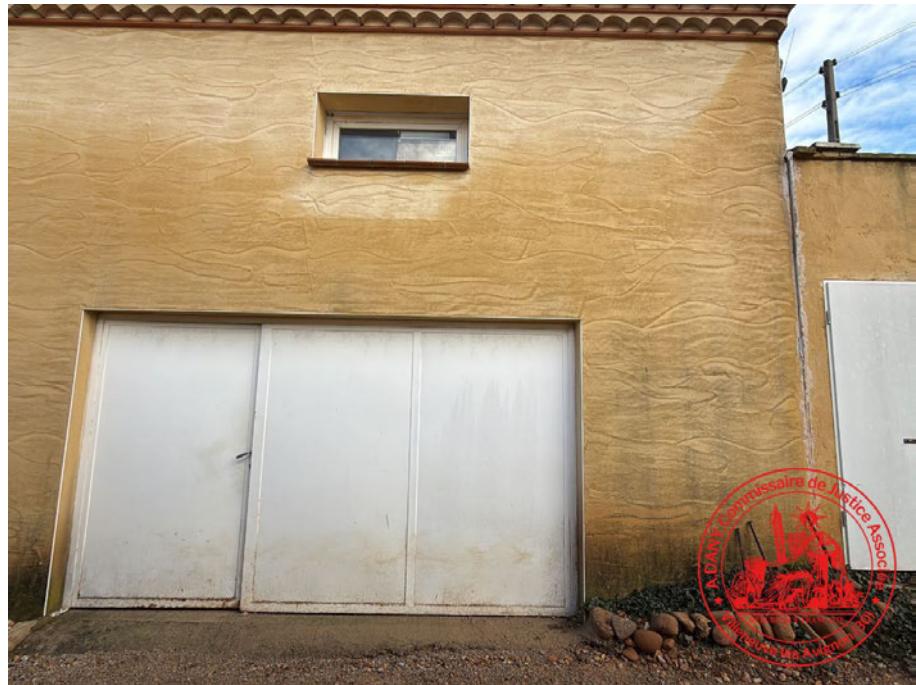
HANGAR AGRICOLE

Les murs extérieurs sont recouverts d'un enduit beige à texture ondulée en état d'usage présentant néanmoins de nombreuses traces de salissure sur le bas.

L'accès s'effectue par une porte métallique de couleur blanche présentant de nombreuses traces.

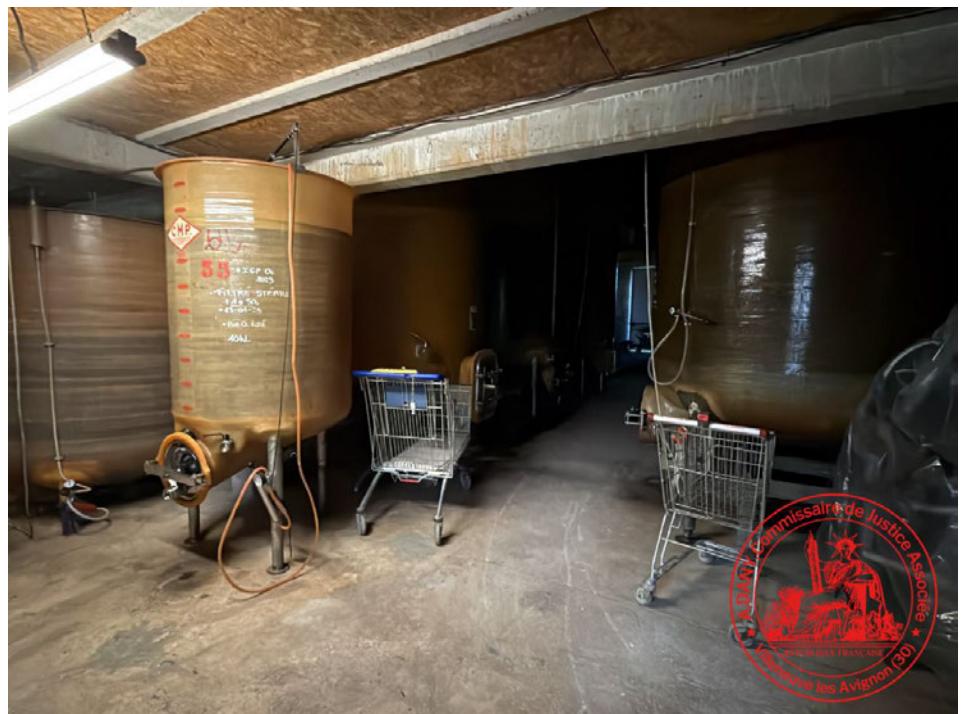
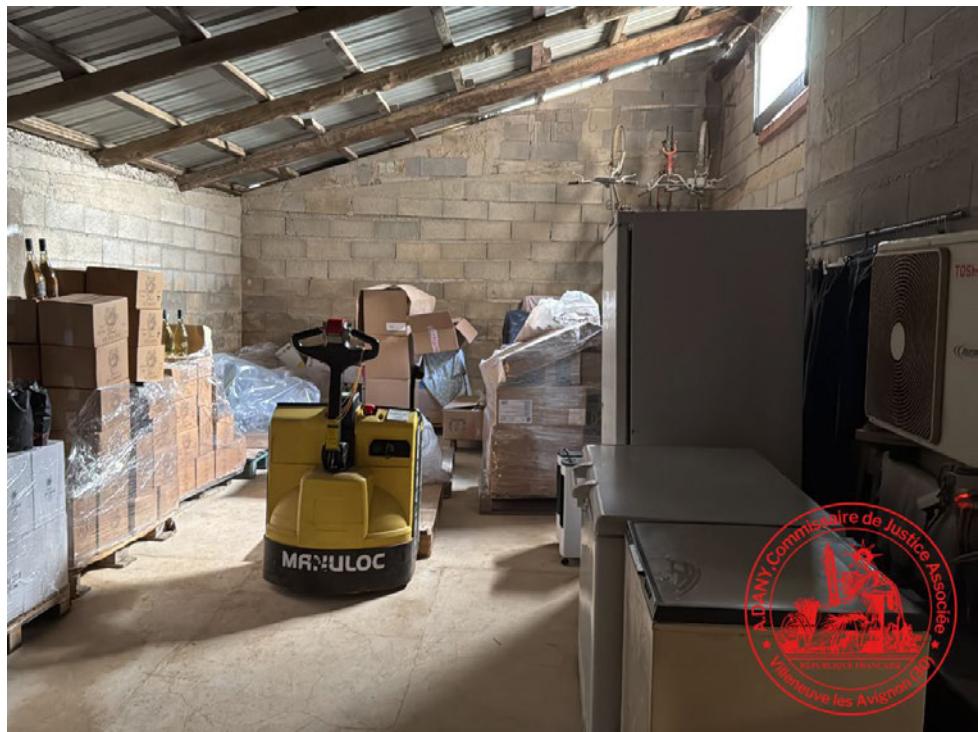
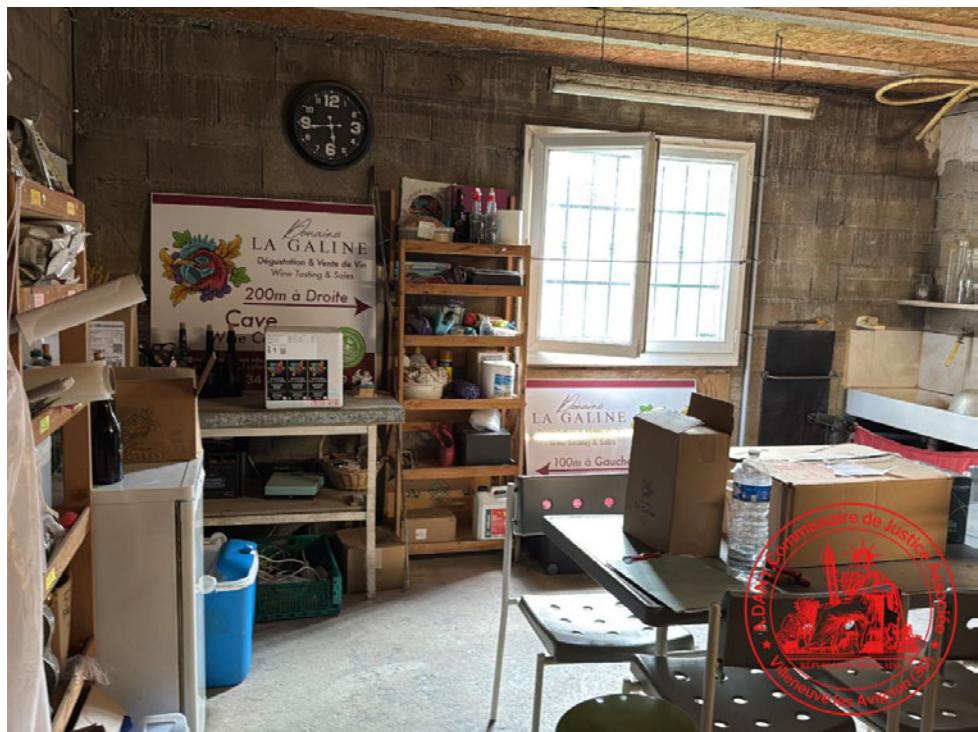
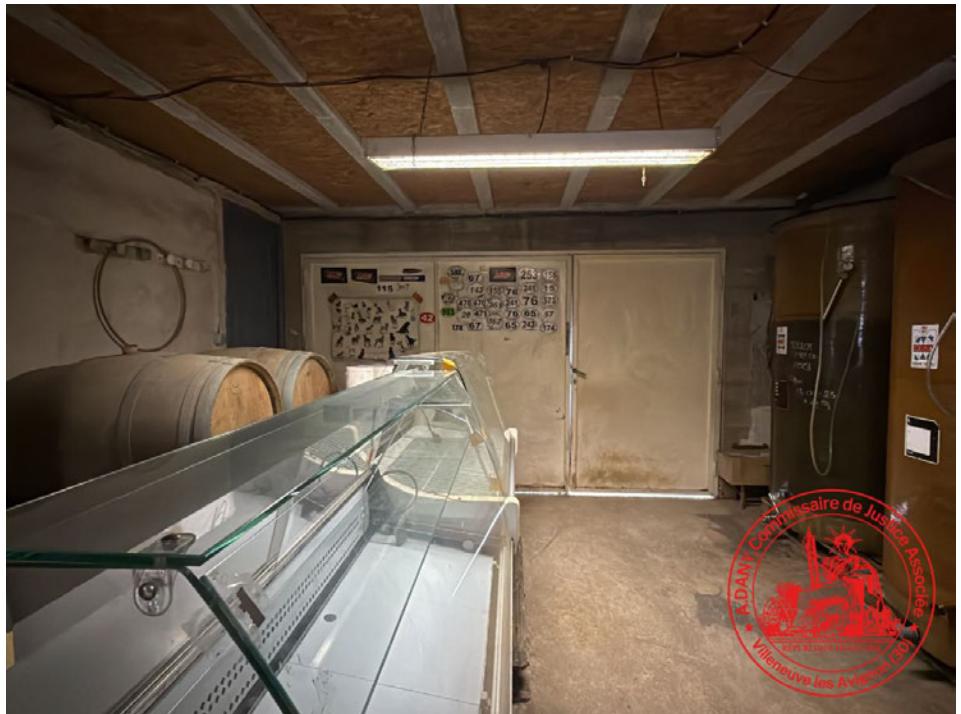
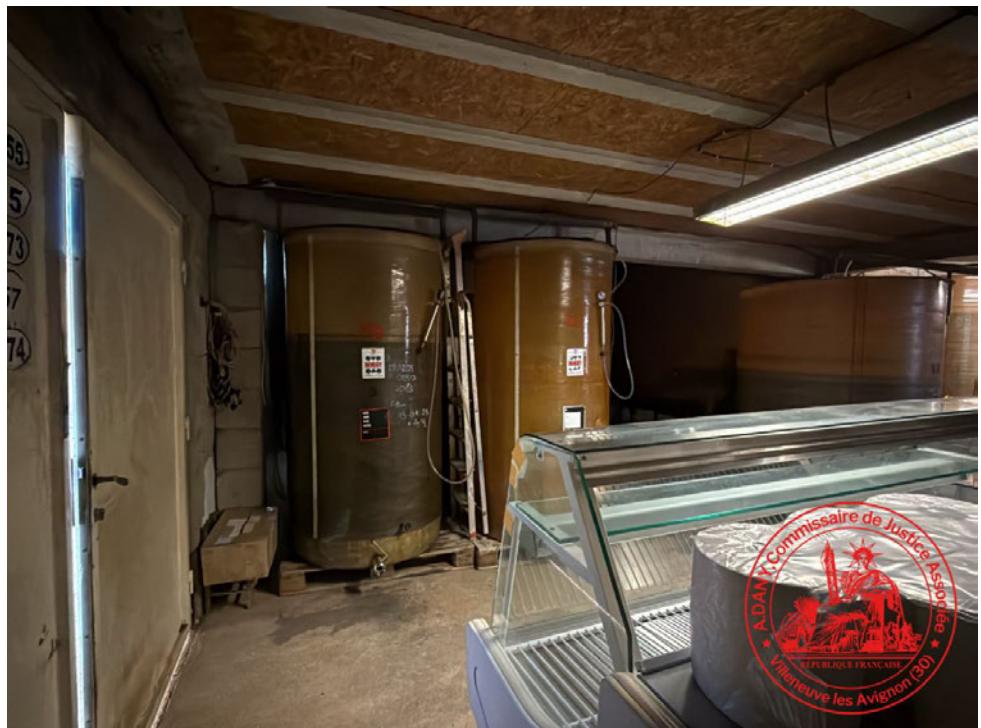
A l'intérieur, je constate que le sol est en béton brut présentant de multiples traces, tâches et salissures.

Les murs intérieurs, faits de parpaing brut, ne sont pas revêtus. Je note des marques d'humidité et d'efflorescence à divers endroits, principalement vers le bas.
