**PROCES-VERBAL  
DESCRIPTIF**

**LE HUIT AOUT DEUX MILLE VINGT CINQ**

*Dans un ensemble immobilier en copropriété situé à **AUXERRE** (Yonne - 89000), 1 rue de l'Etang Saint Vigile comprenant 5 bâtiments A, B, C, D et E avec cour, caves et parkings savoir :*

*Le lot n°46 : un local à usage d'habitation situé au rez-de-chaussée du bâtiment C avec la jouissance exclusive d'un balcon et les 106/10000èmes des parties communes générales*

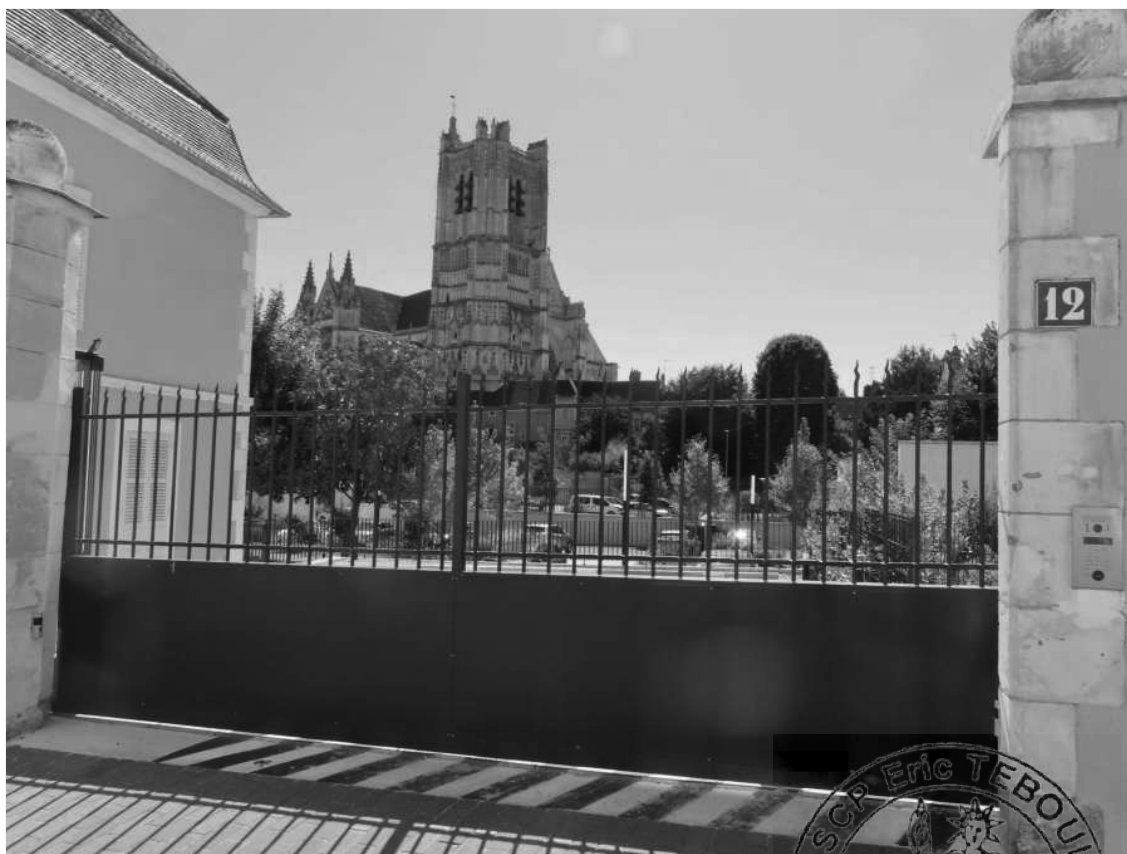
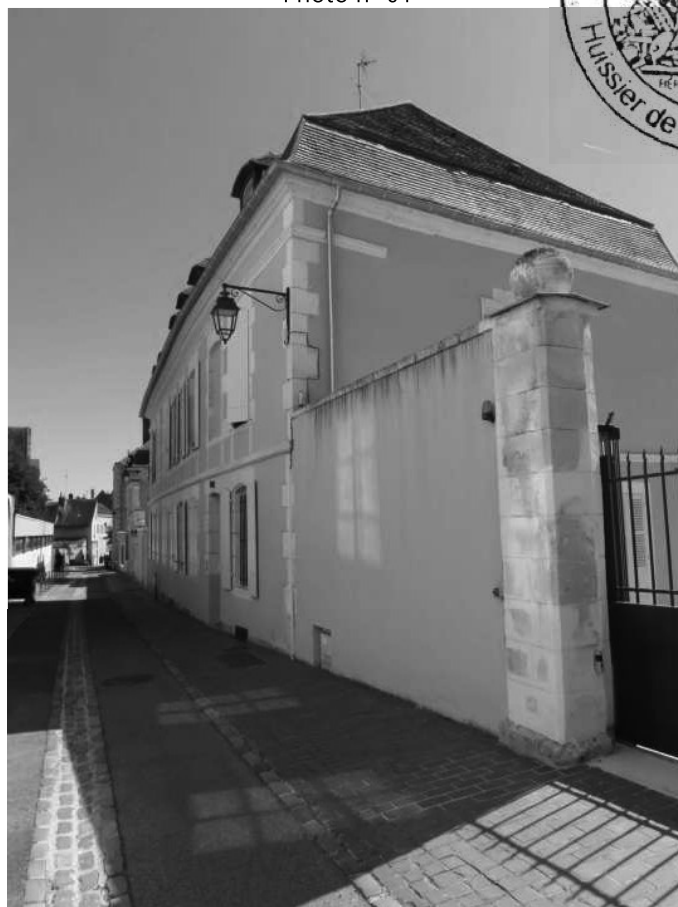
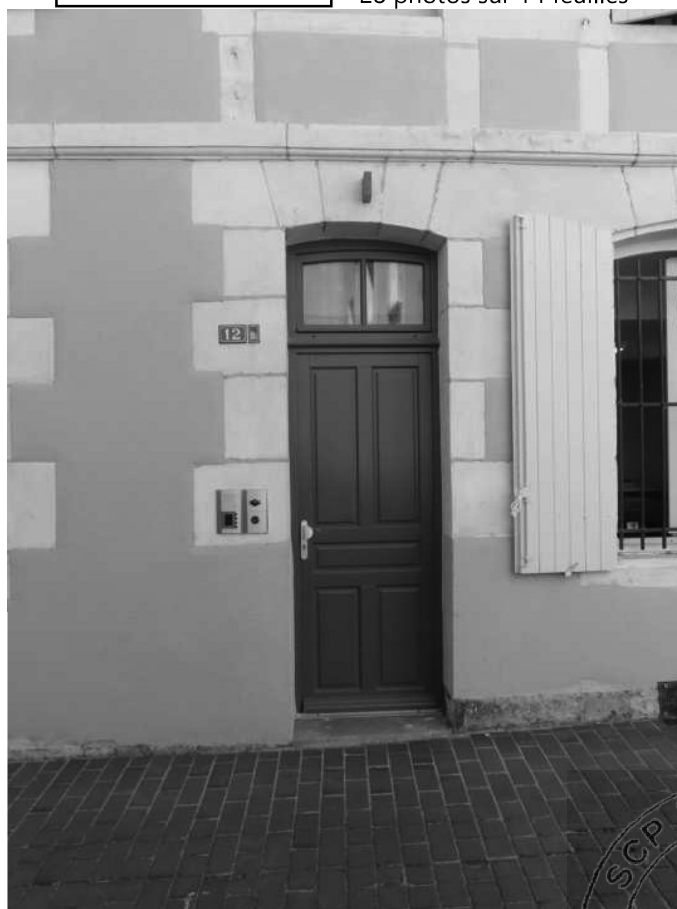
L'accès s'effectue depuis la Rue Michelet au n° 12 bis par une porte commune avec interphone - visiophone qui fonctionne (**photographies 1, 2 et 3**).

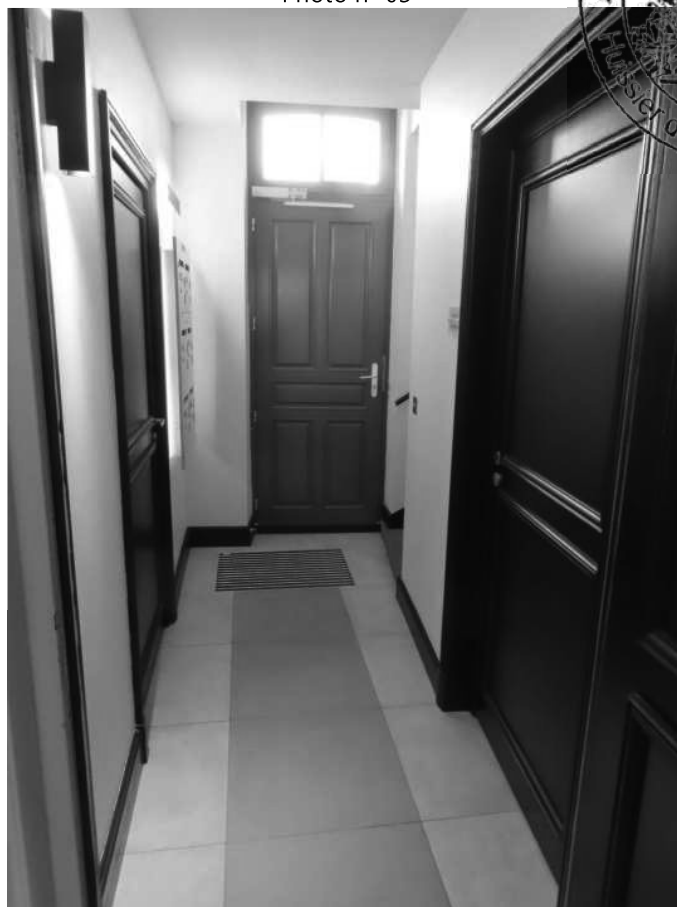
Photo n° 04

Le sol est en carrelage en parfait état.

Les murs sont en peinture en parfait état.

Le plafond est en peinture en parfait état.

Présence d'une boîte aux lettres encastrée.

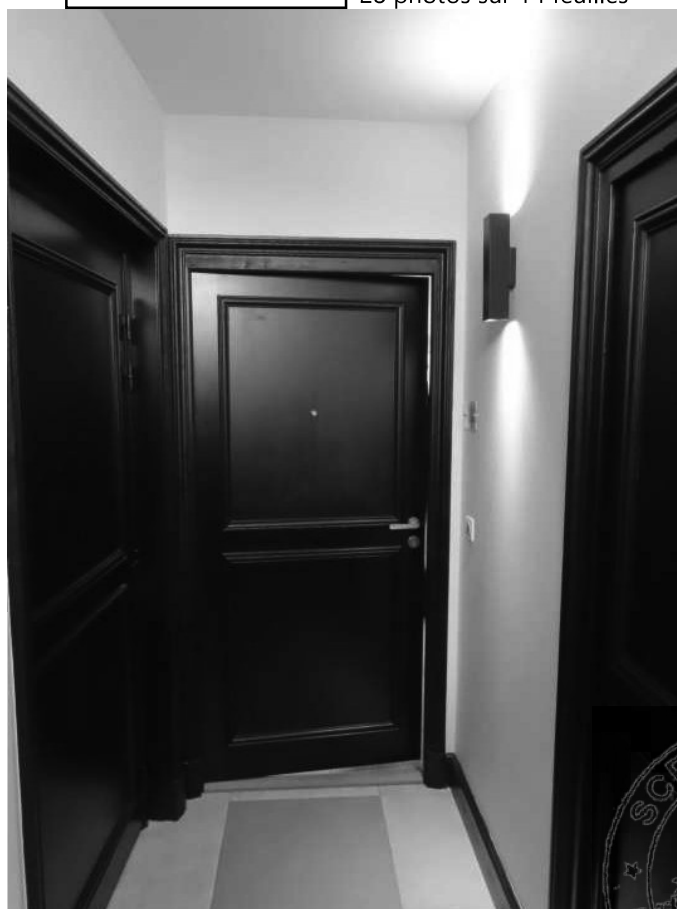
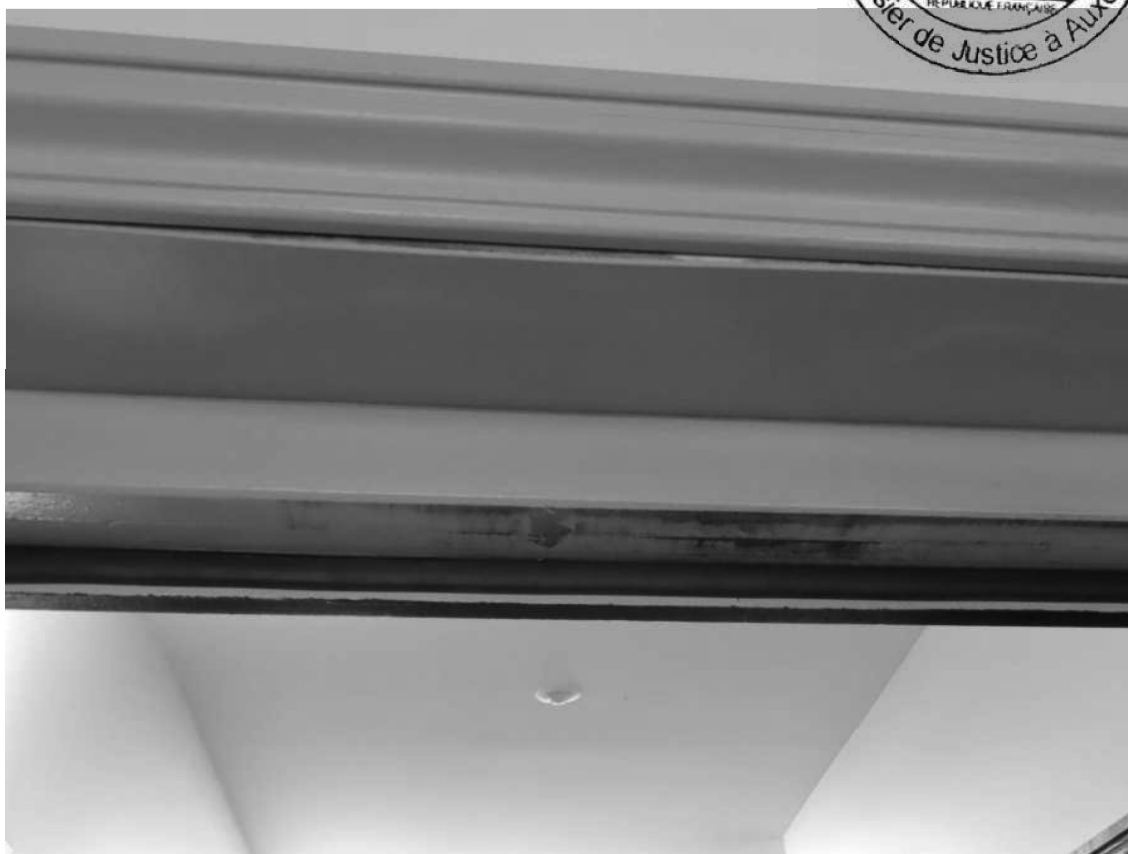
Accès par une porte en bon état avec serrure et clé, judas optique. Cette porte frotte de manière prononcée sur l'encadrement en partie supérieure rendant son ouverture difficile **(photographies 5 et 6)**.

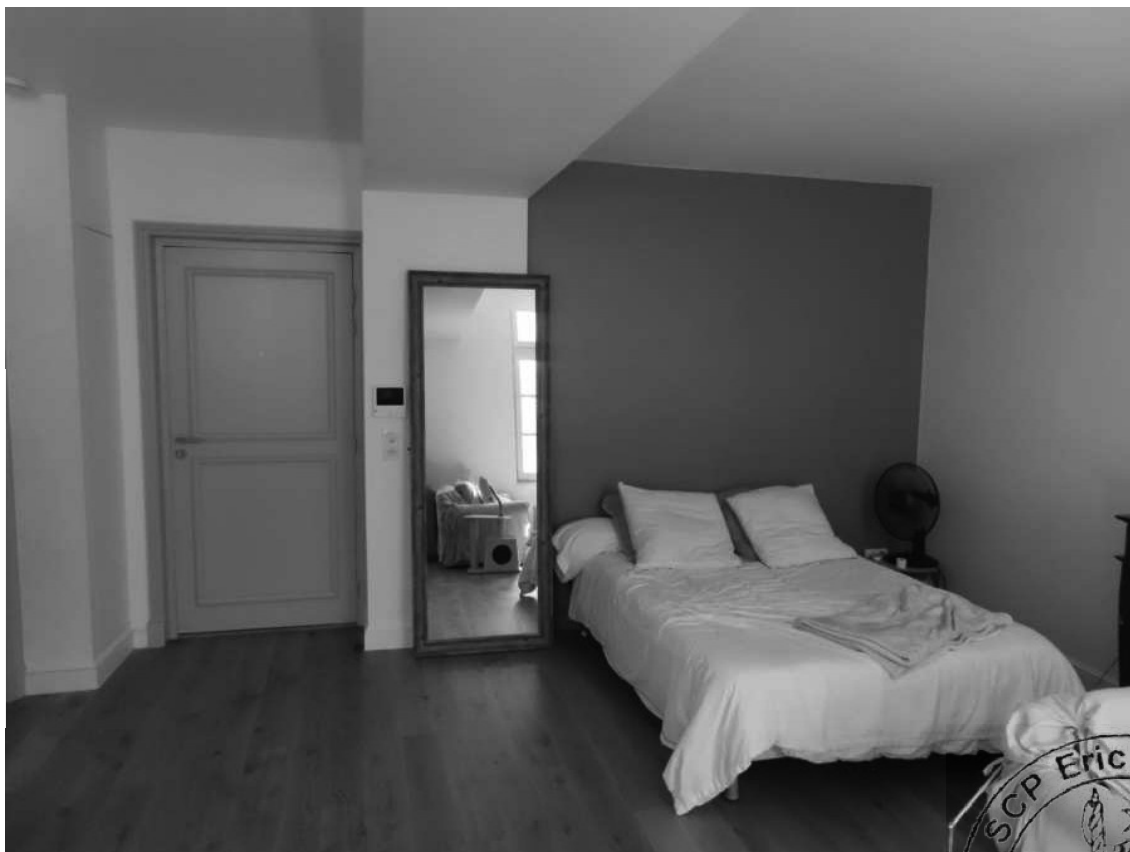
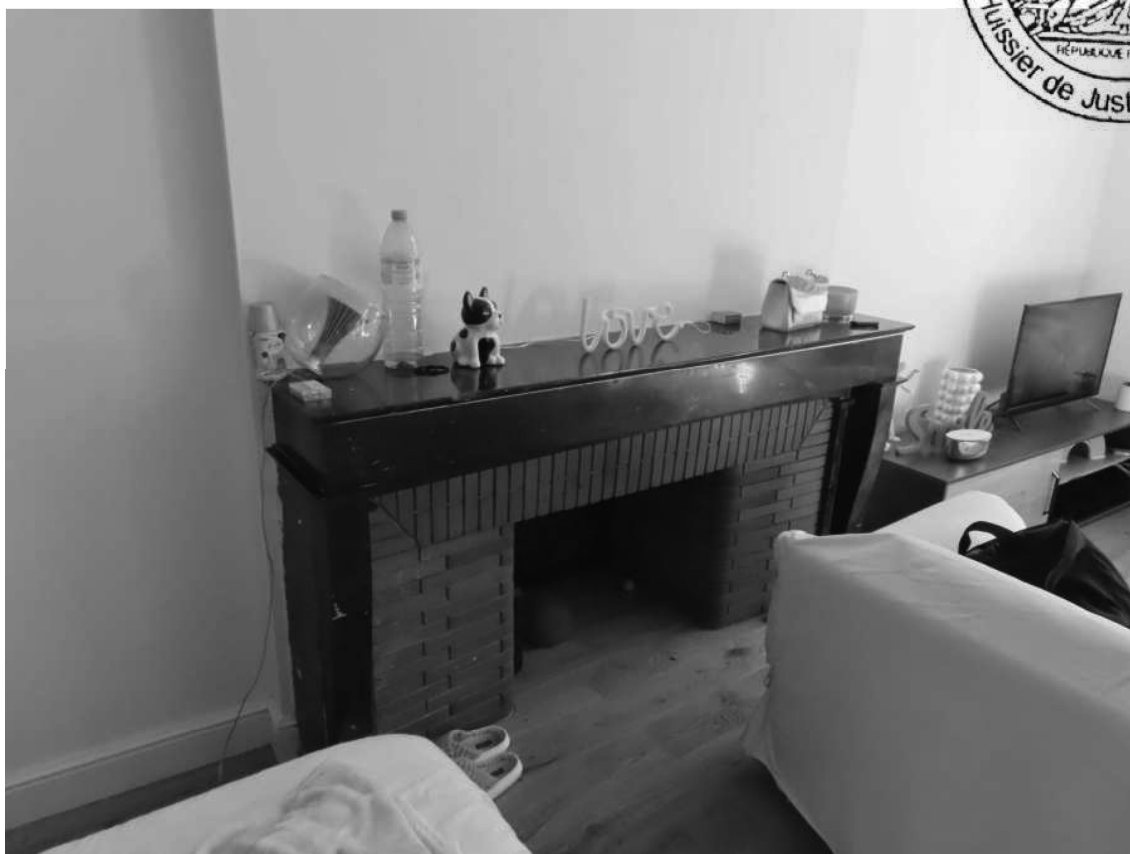
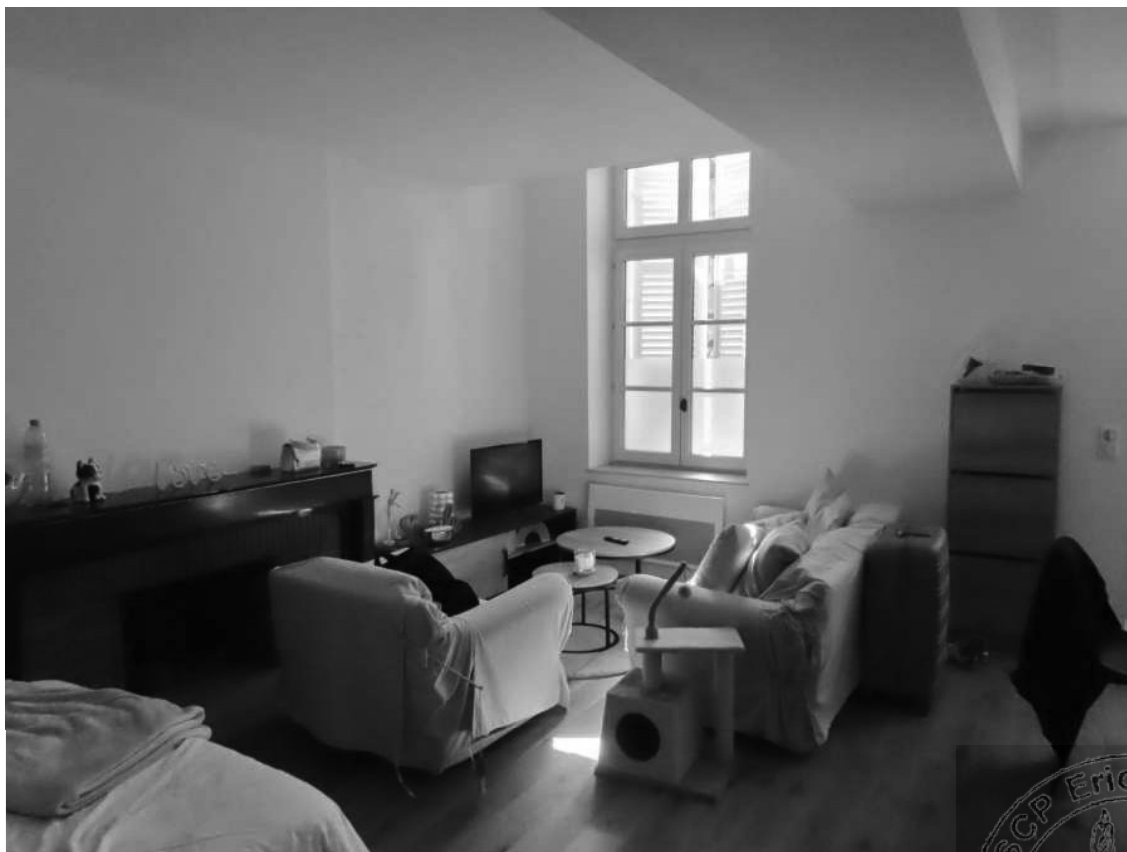
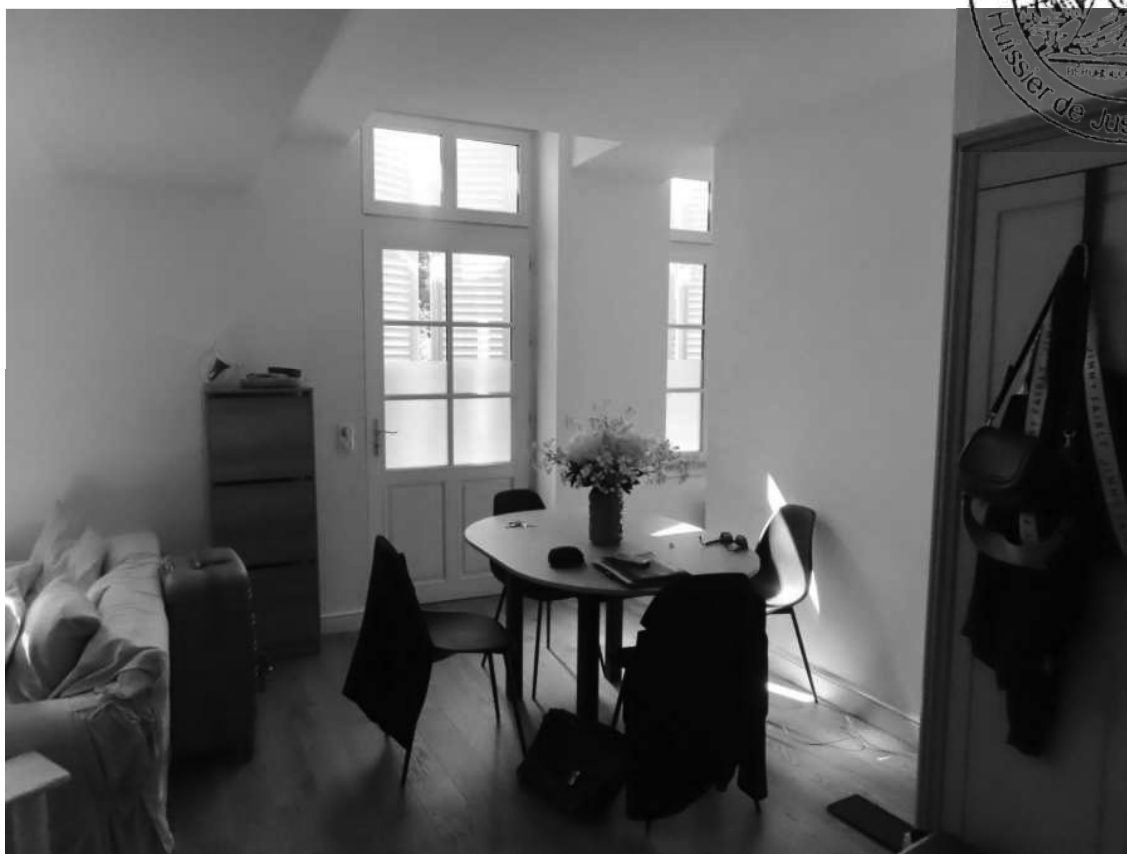
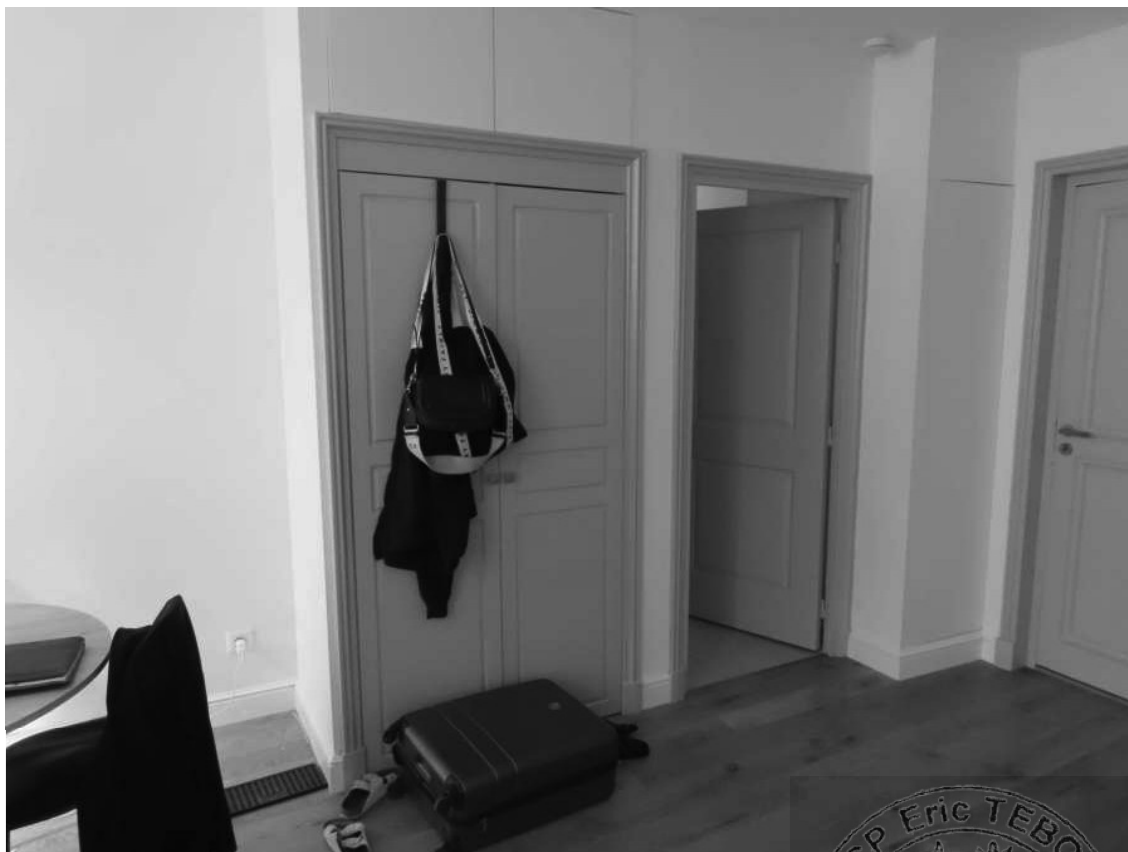
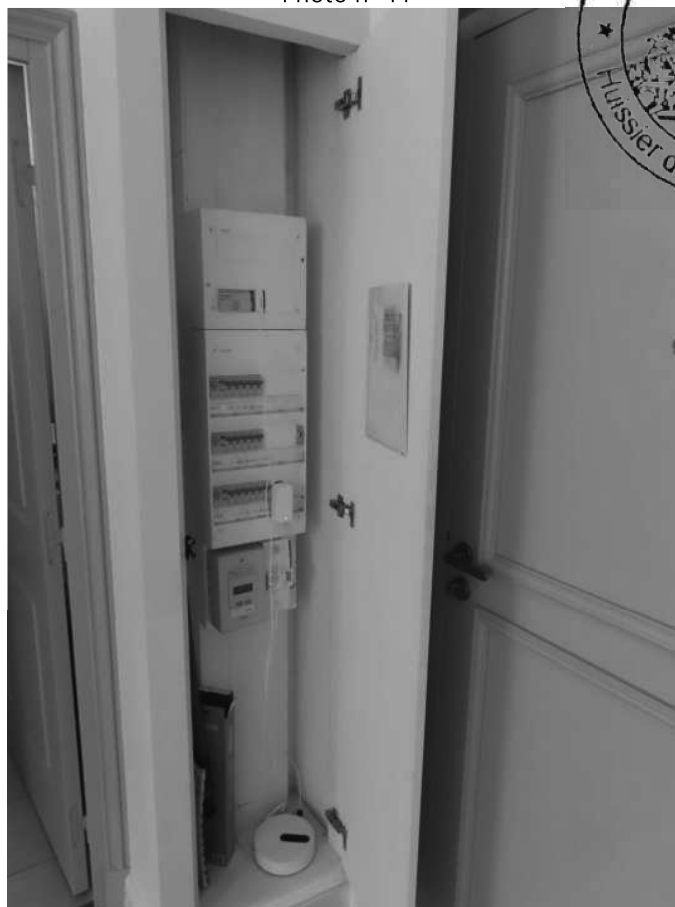
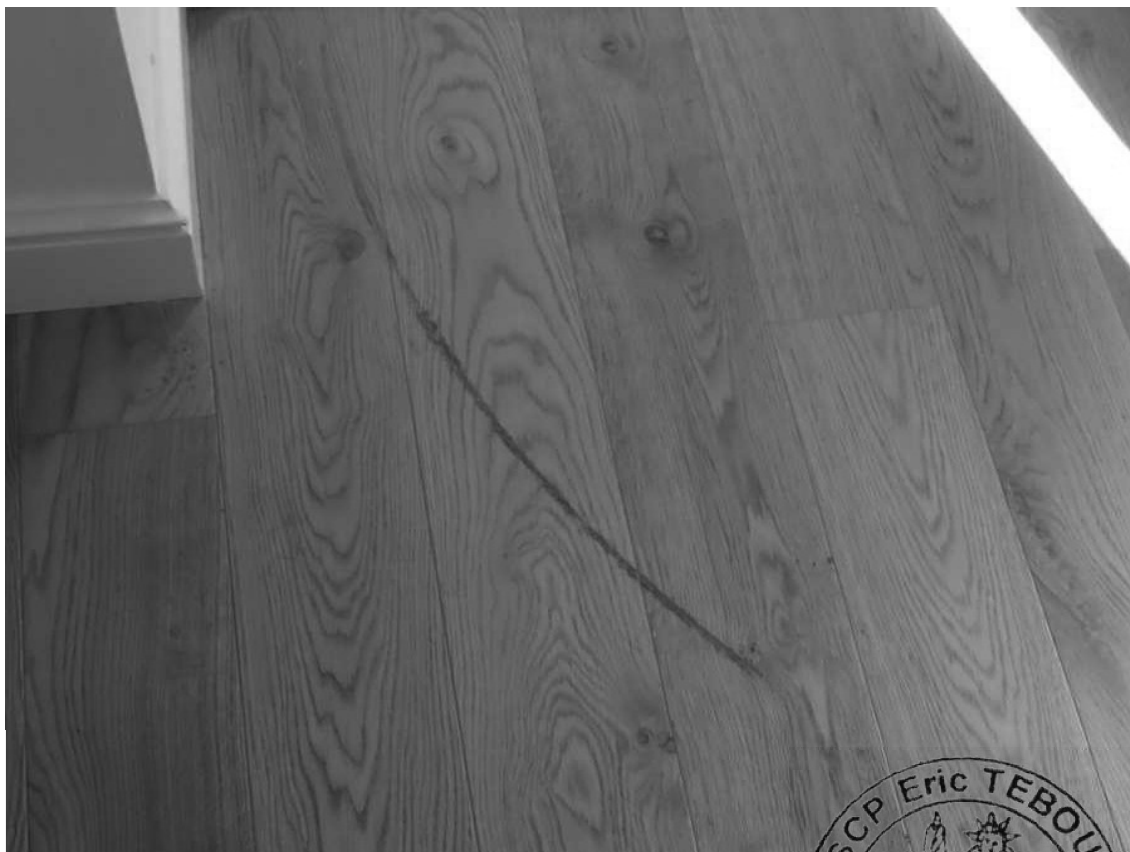
Le sol est en parquet flottant en chêne en parfait état.

Les murs et plafond sont en peinture en parfait état.

Devant la porte, présence d'une marque sur le parquet.

Une grande cheminée décorative avec montants et tablette en marbre, partie centrale en briques et une plaque de cheminée en fonte à l'intérieur. Le tout est en bon état.

A droite de la porte donnant dans la salle d'eau, présence d'un placard avec à l'intérieur le compteur Linky, le disjoncteur, le tableau électrique et le boîtier de la fibre optique.

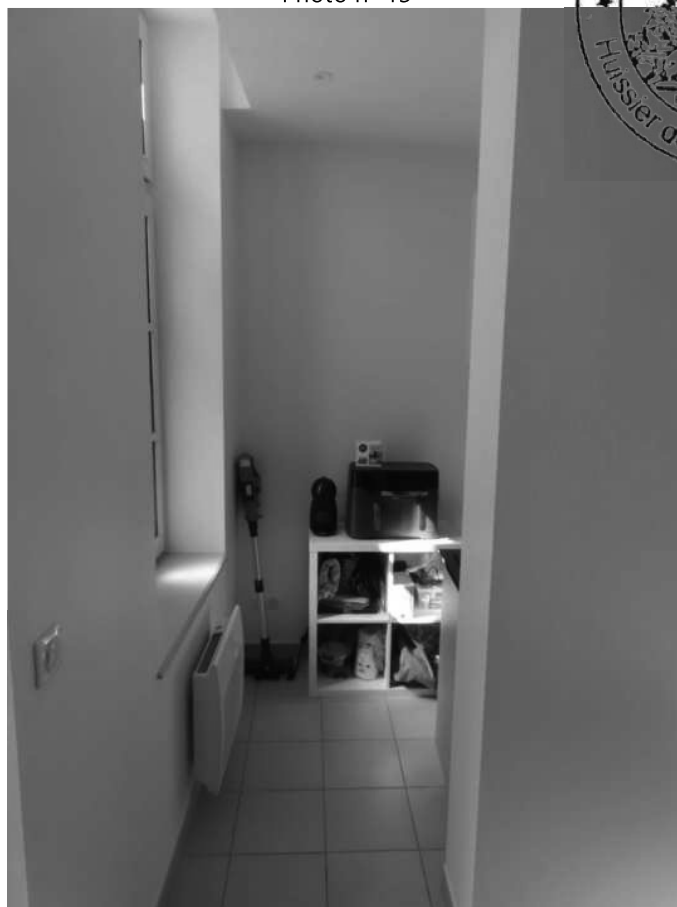
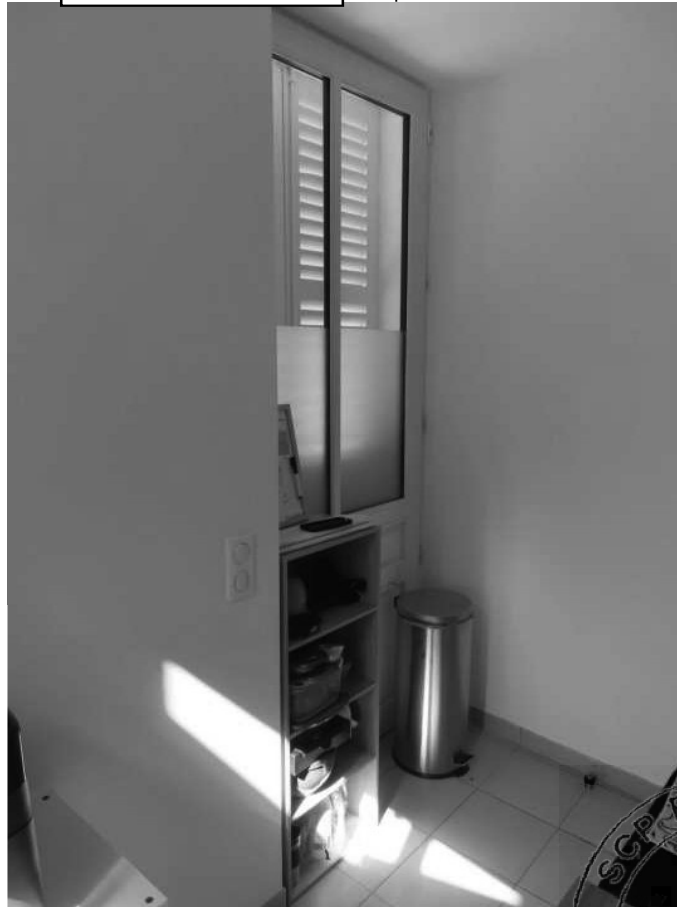
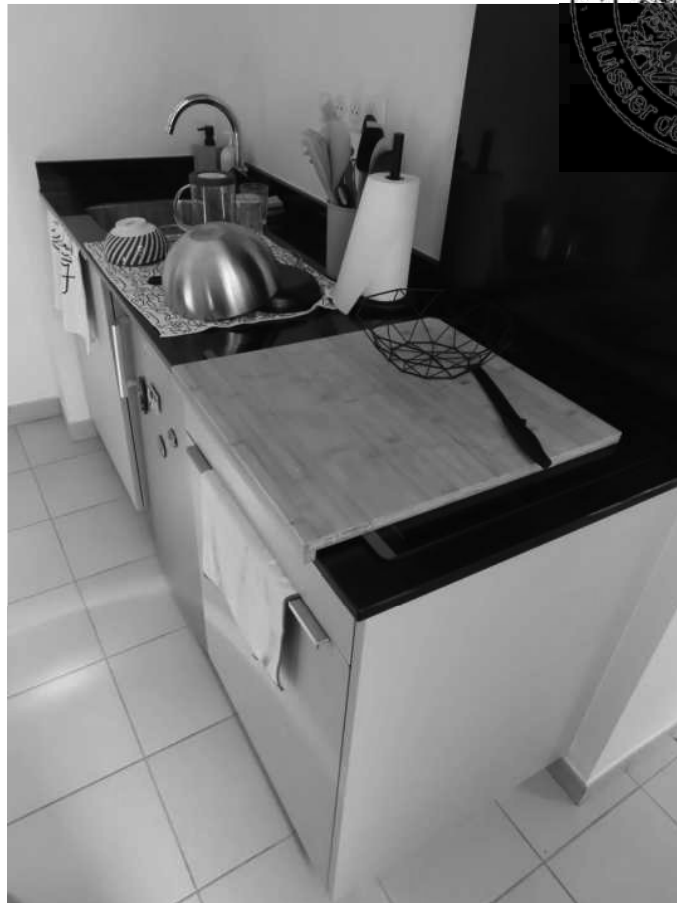
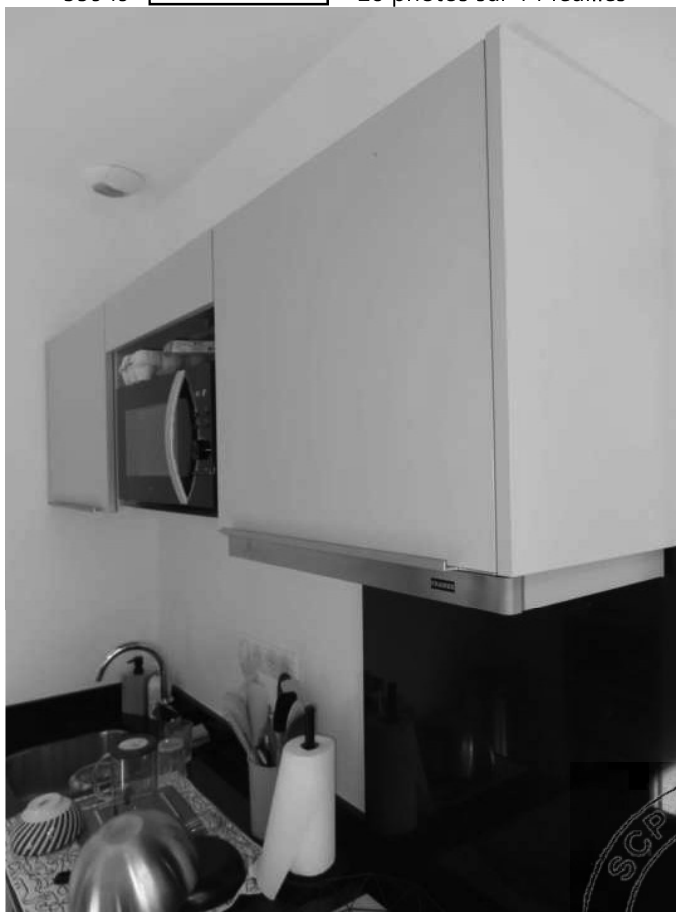
Le sol est en carrelage en parfait état.

Le doublage des murs et le plafond sont en peinture en parfait état.

Eléments de cuisine aménagée comprenant deux meubles bas avec un évier inox, plan de travail et crédence en granit noir, une plaque de cuisson à induction trois feux.

Une grille ventilation vmc qui fonctionne.

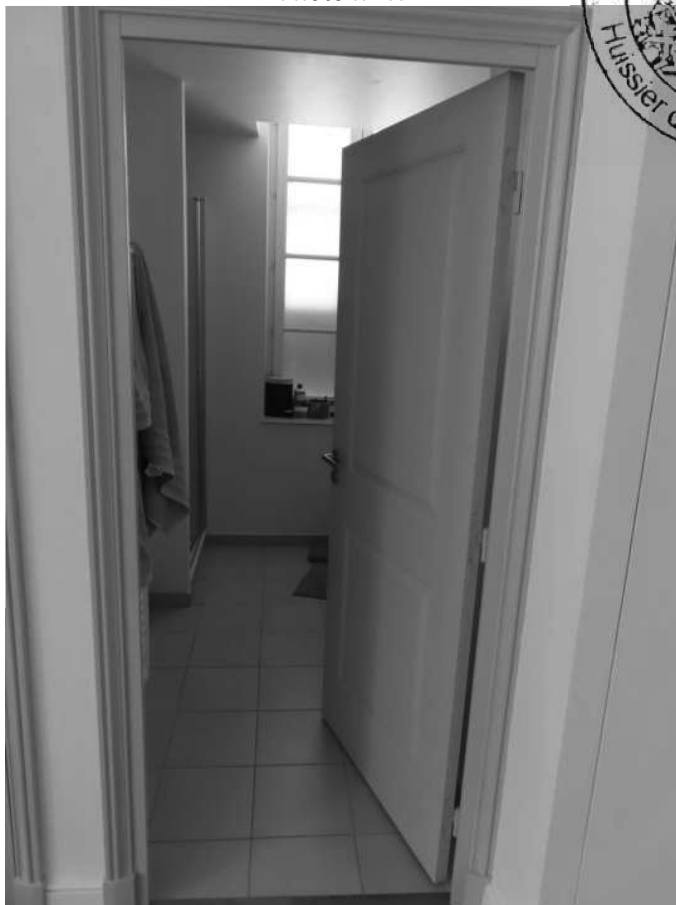
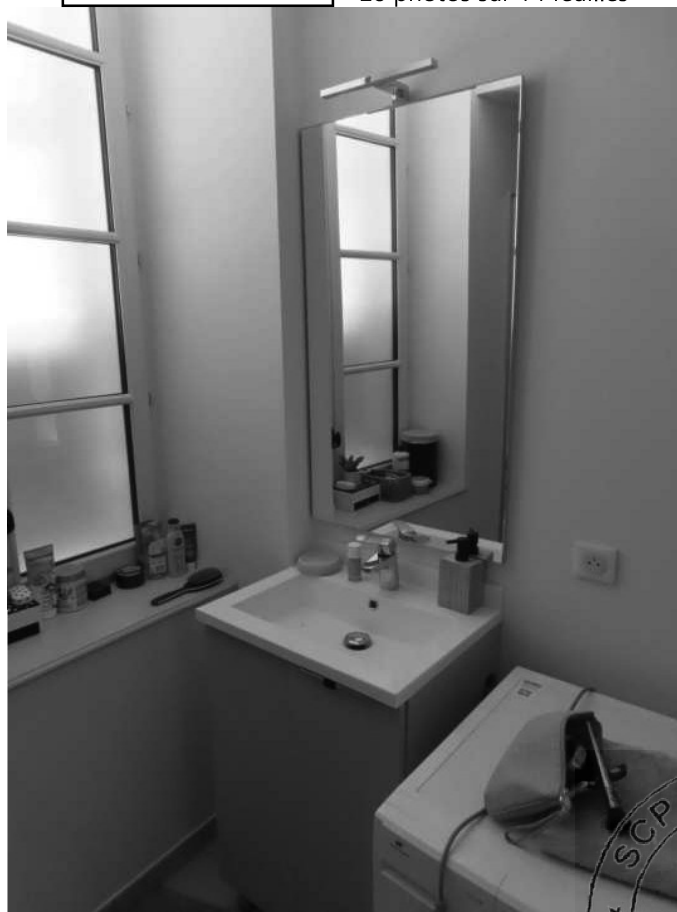
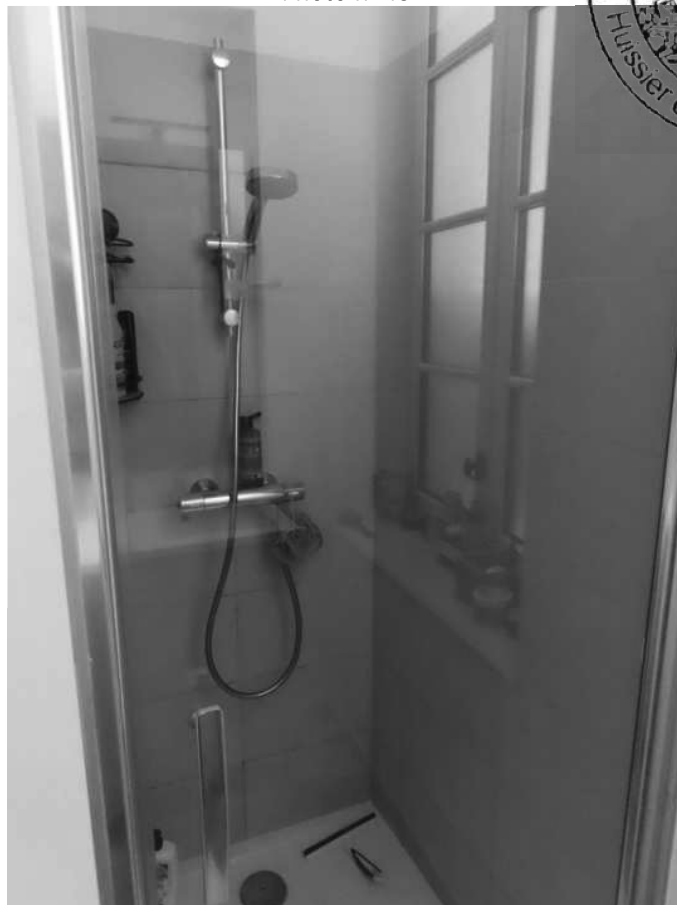
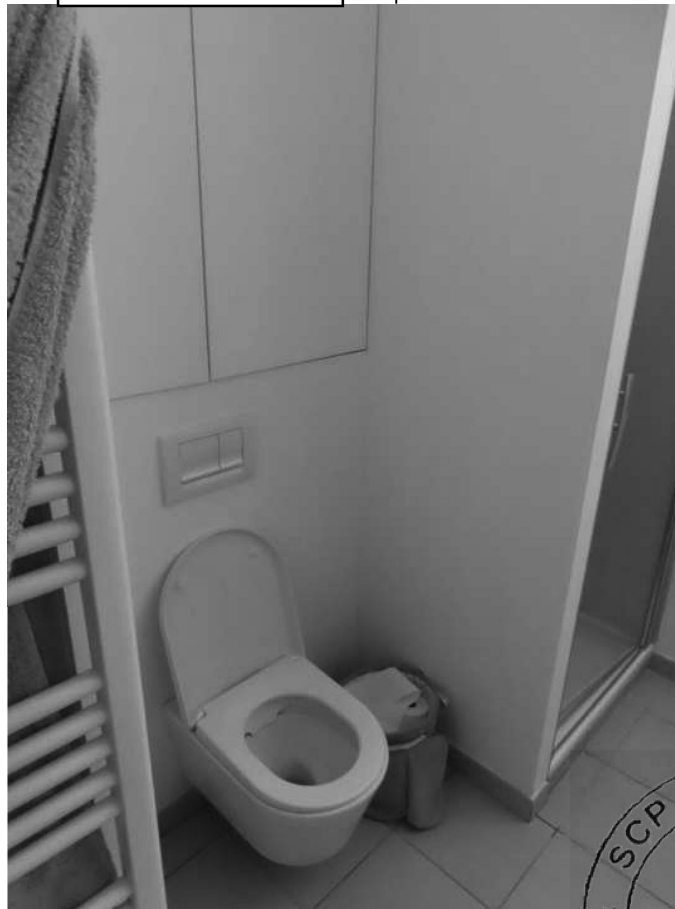
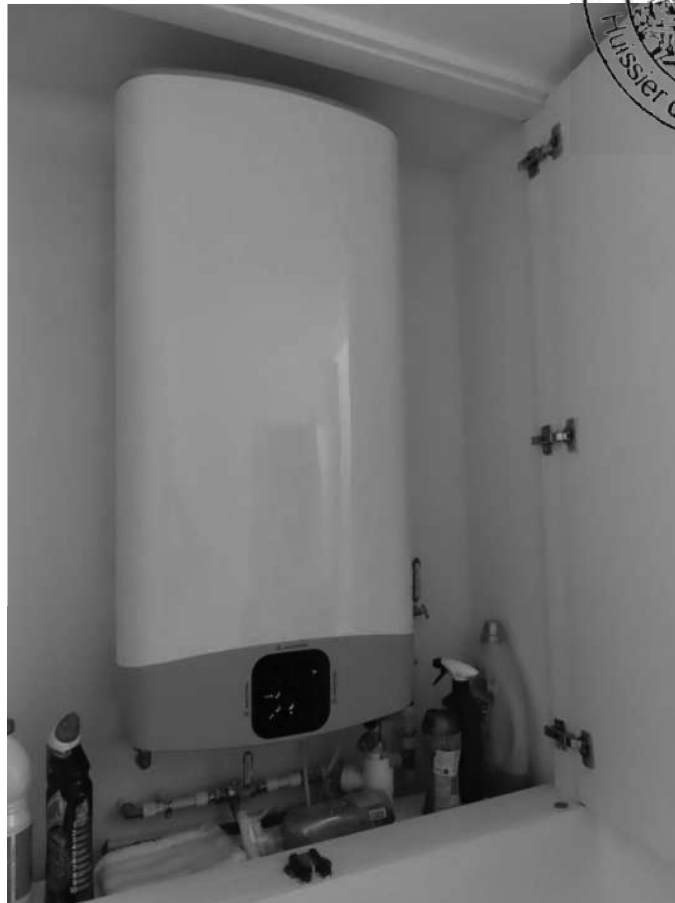
Le sol et les plinthes sont en carrelage en parfait état.

Le doublage des murs et le plafond sont en peinture en parfait état.

Une cabine de douche fermée par une porte en verre, bac à douche en bon état, avec robinetterie thermostatique flexible de douche, pomme de douche et barre de fixation murale. Le tout est en bon état.

La vmc fonctionne de manière constante sans que l'accélérateur, dont le bouton est situé dans la cuisine, fonctionne.

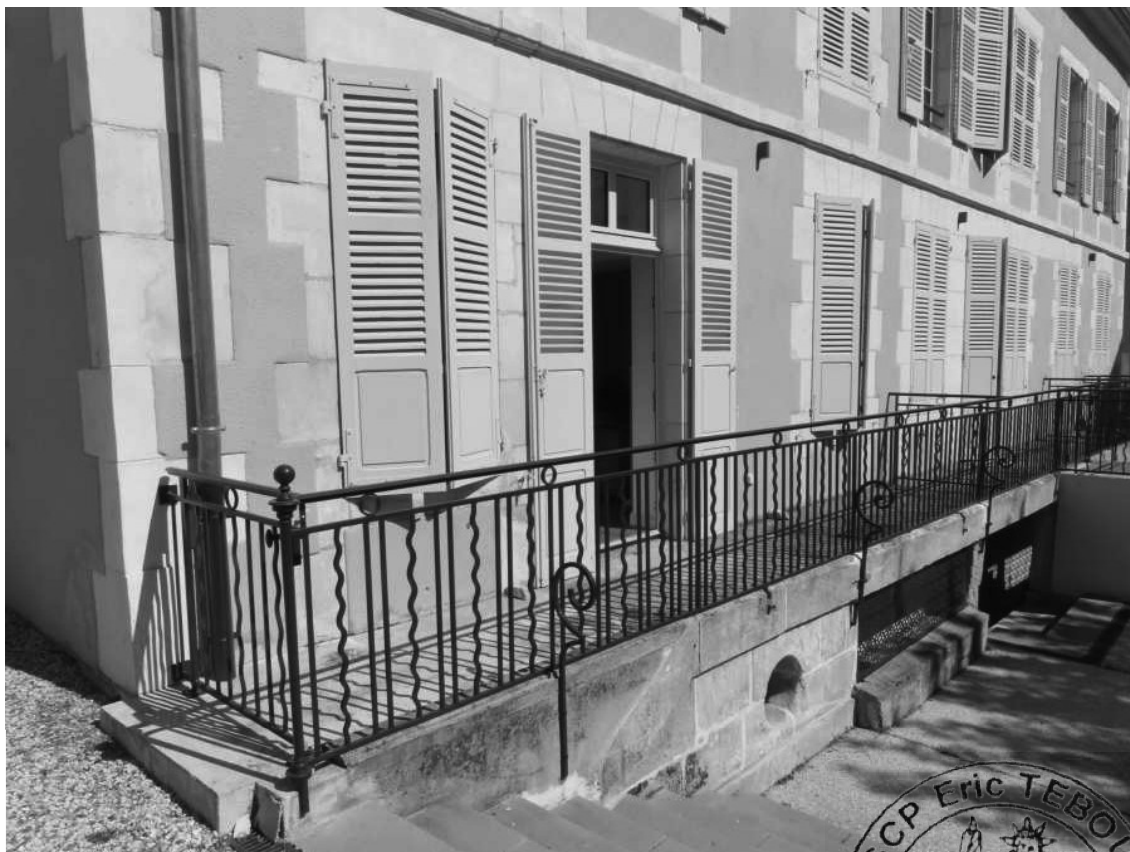
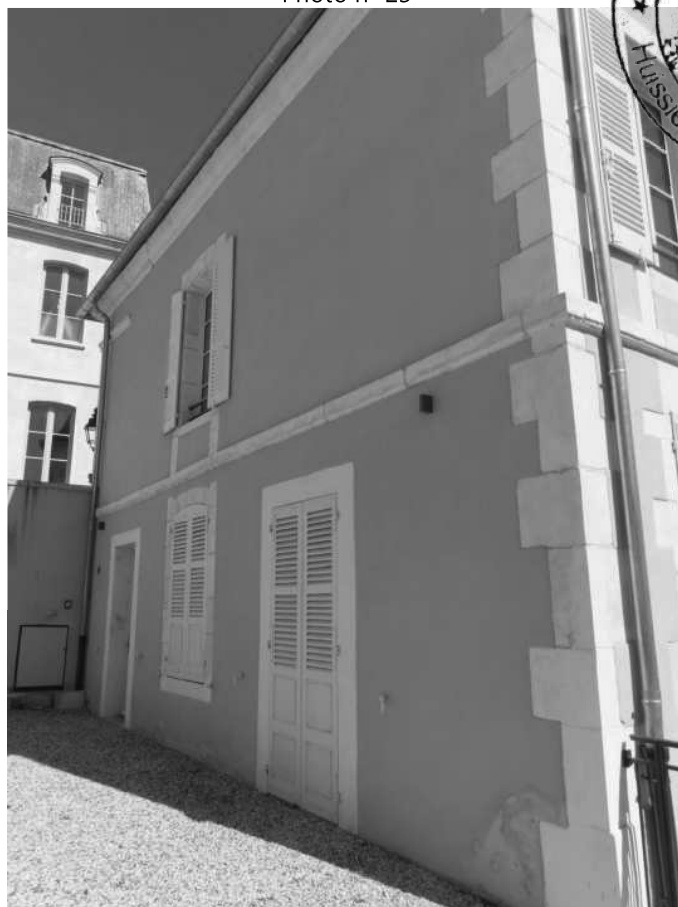
Il s'agit d'un balcon filant avec un garde-corps en fer forgé en bon état.

A l'extrémité, présence d'un portillon en fer forgé avec poignée bouton, serrure et clé.
