# PROCES VERBAL DE DESCRIPTION DES LIEUX

L'AN DEUX MILLE VINGT CINQ et le VINGT TROIS JANVIER de 09h00 à 10h50.

- Situés sur la **Commune de BEAUVOISIN (30640), Combe ROUNIVE**
- Cadastéré de la manière suivante : **Section G – N° 134 – Lieudit COMBE ROUNIVE – Surface 01ha 46a 70ca**
- Lesdits biens appartenant à [REDACTED]

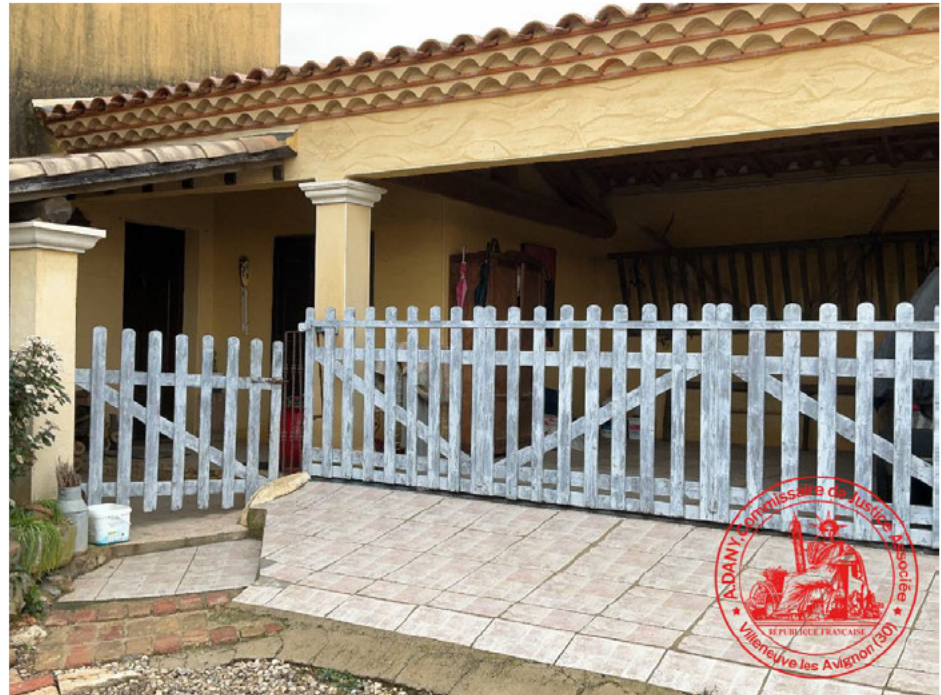
### Porte d'entrée

L'accès s'effectue par une porte palière en bois en état d'usage qui ouvre directement sur le séjour.

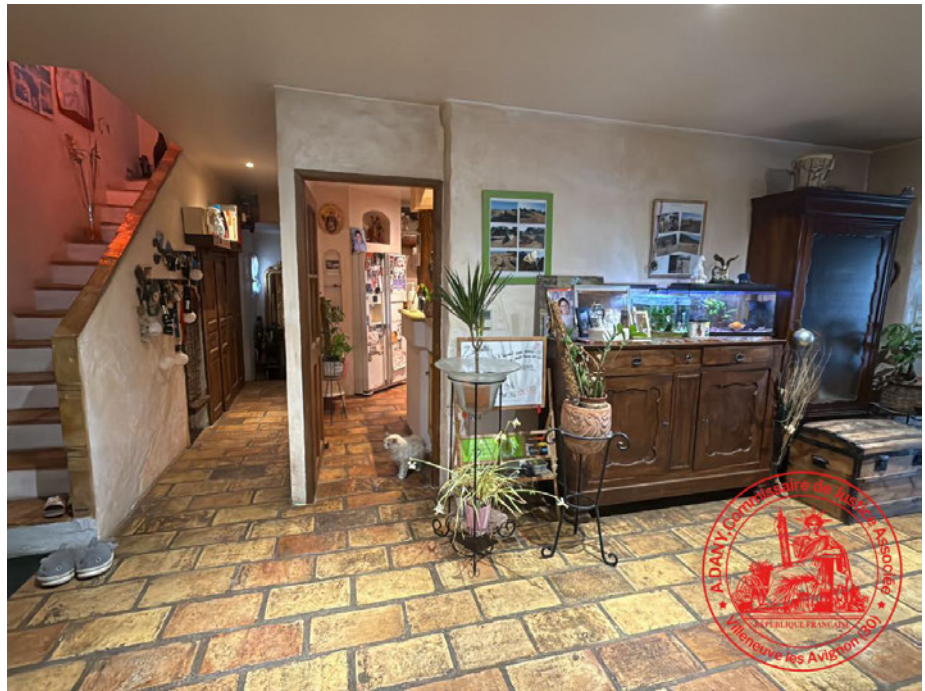
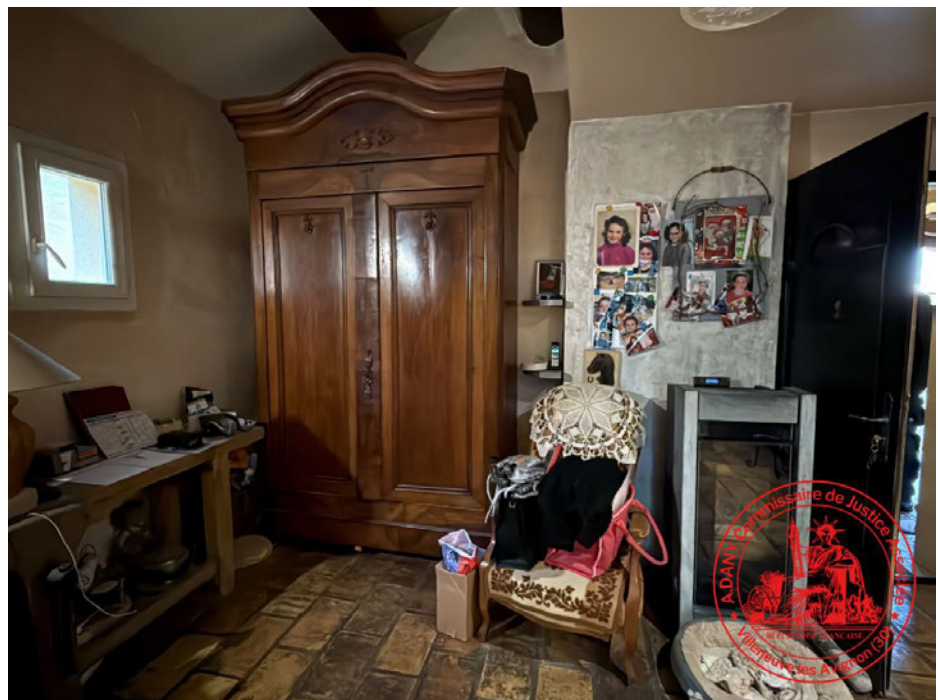
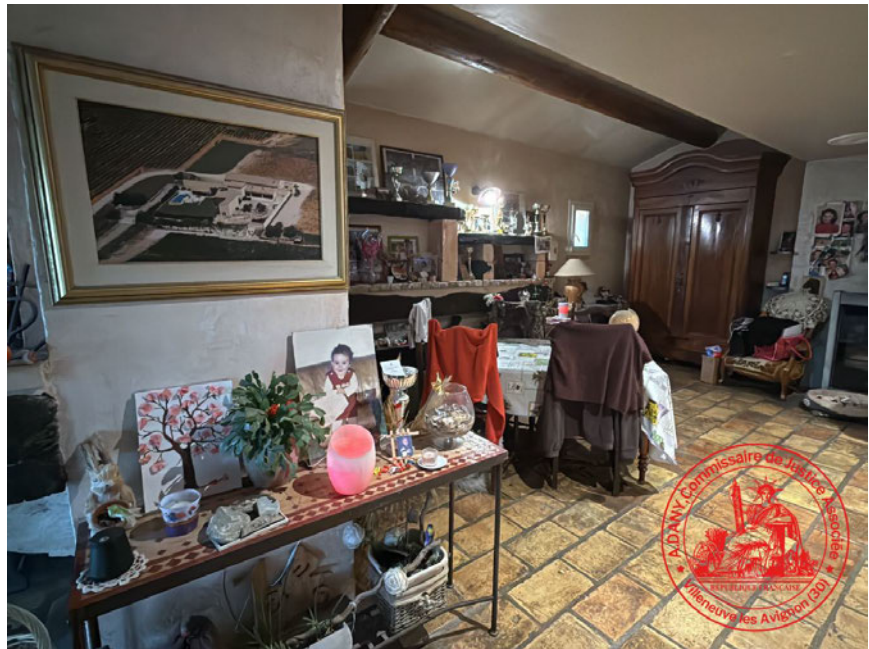
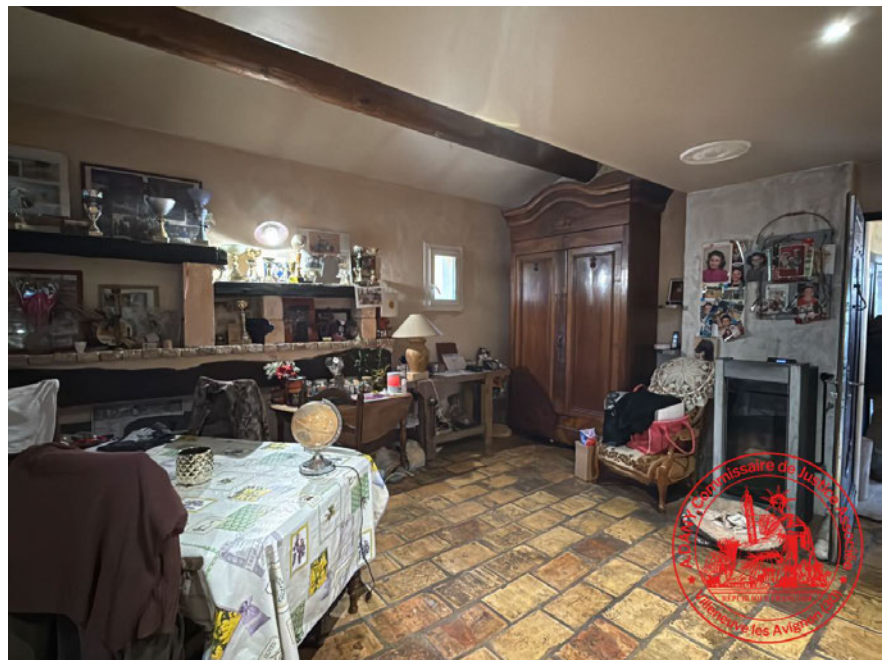
### Séjour/ Salle à manger

Le sol est recouvert d'un carrelage en céramique aux teintes terre cuite et marron visuellement en bon état, ne présentant ni de fissures visibles ni tâches et traces apparentes.

Les murs et le plafond sont recouvert d'un enduit de couleur beige en état d'usage, offrant une surface légèrement texturée.

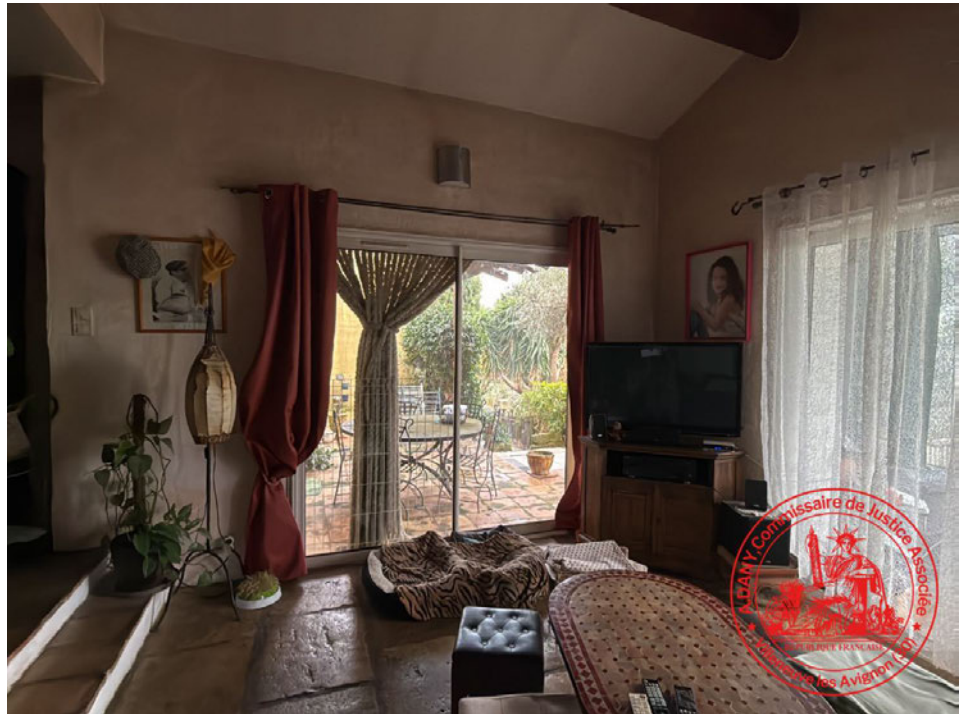
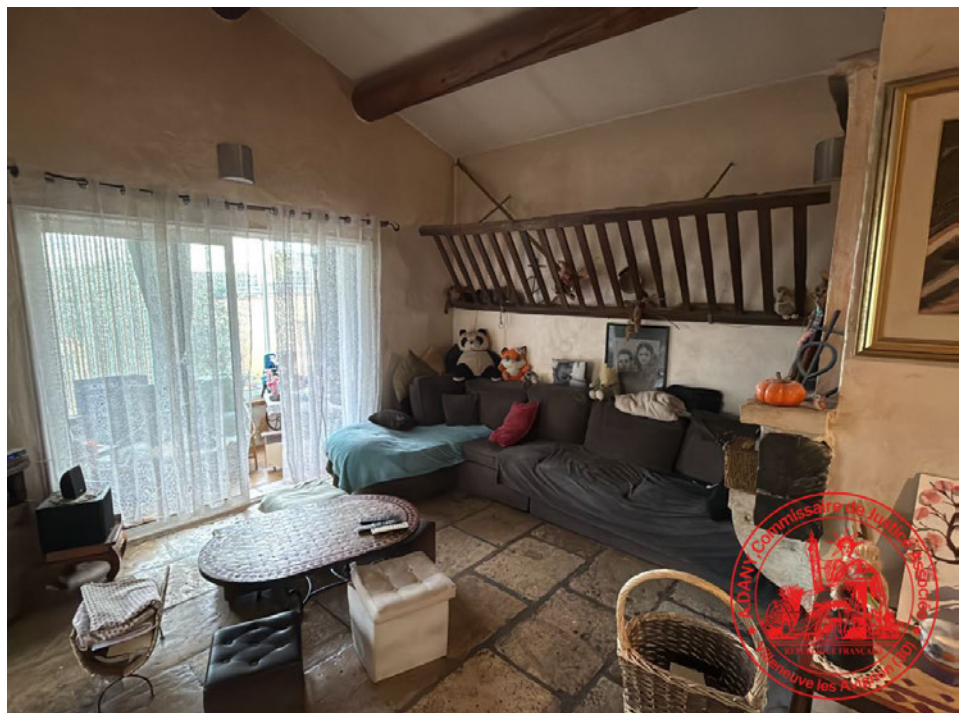
### Séjour / Salon

Le sol est recouvert d'un carrelage en céramique aux teintes terre cuite et marron visuellement en bon état, ne présentant ni de fissures visibles ni taches et traces apparentes.

Les murs sont recouverts d'un enduit de couleur beige visuellement en état d'usage, offrant une surface légèrement texturée.

Le plafond est recouvert d'une peinture de couleur blanche en état d'usage, présence de poutre en bois.

L'éclairage naturelle de la pièce est assuré par deux baies vitrées de couleur blanche en état d'usage, l'une donnant sur une véranda et l'autre sur la terrasse avec jardin.

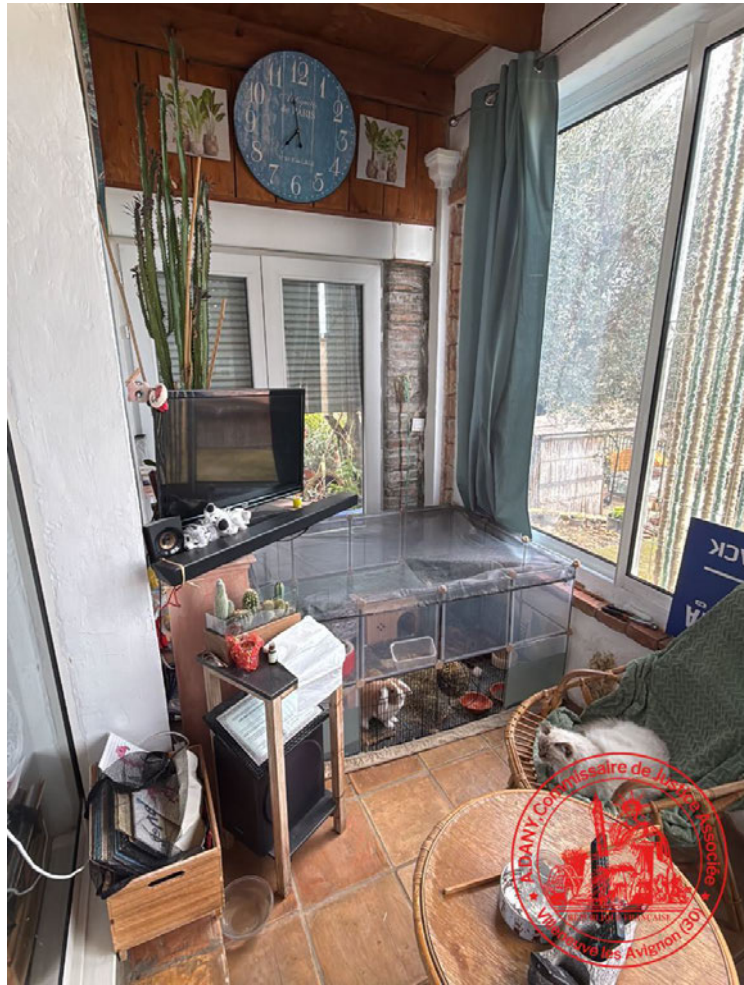
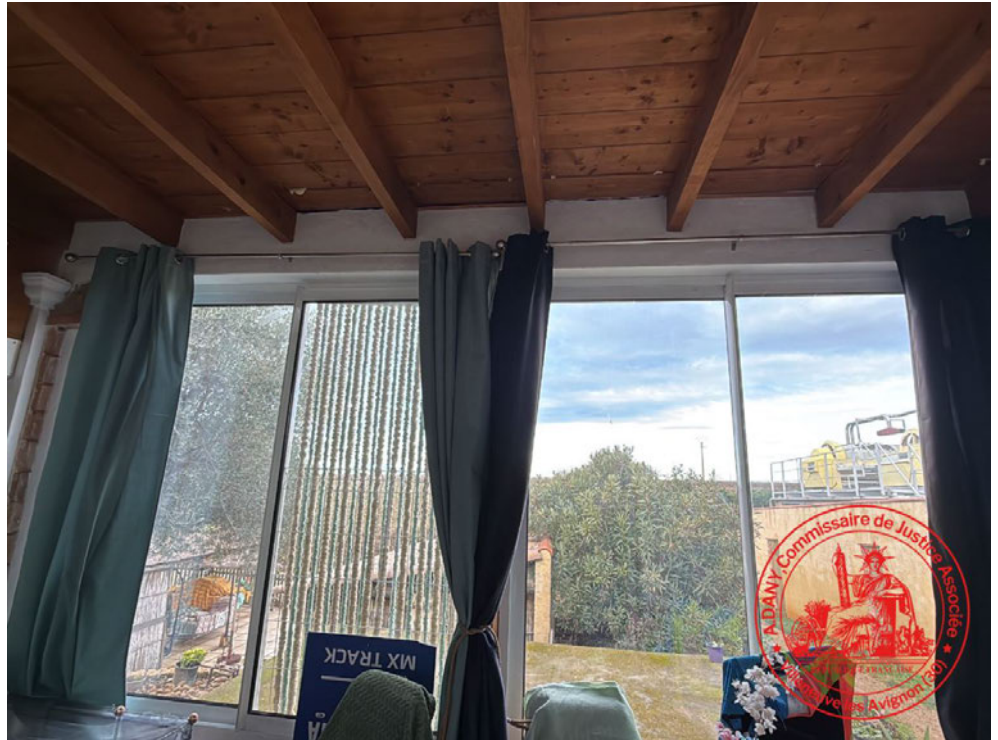
### Véranda

Le sol est en carrelage de terre cuite marron avec des carreaux de taille moyenne. J'observe que son état général est correct, sans fissures ni déformations apparentes, bien que quelques légères traces d'usure soient présentes.

Les murs, en partie visibles, sont dans un état satisfaisant. Le mur adjacent à la fenêtre est en bois et présente quelques traces de clous ainsi que de légères marques d'usure.

Le plafond est constitué de lattes de bois apparentes, en bon état général.

Trois fenêtres de type coulissant en aluminium sont installées. Je note que les vitrages ne comportent pas de rayures visibles et que les fenêtres semblent fonctionnelles.

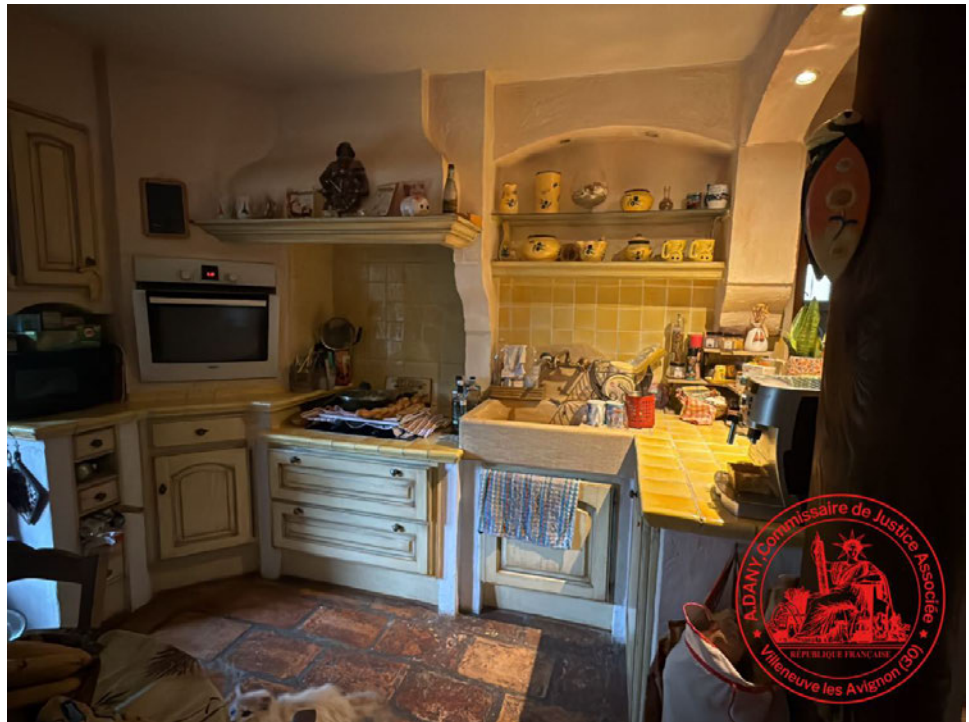
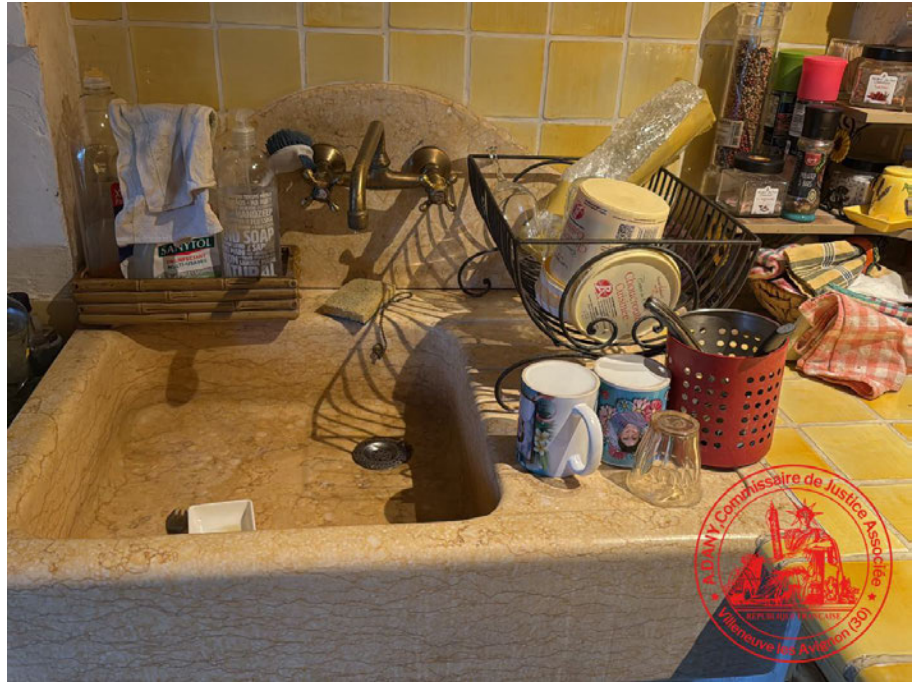
## Cuisine

Le sol est recouvert d'un carrelage en céramique aux teintes terre cuite et marron visuellement en bon état, ne présentant ni de fissures visibles ni tâches et traces apparentes.

Les murs et le plafond sont recouvert d'un enduit de couleur beige en état d'usage, offrant une surface légèrement texturée.

La cuisine est équipée de plusieurs éléments de mobilier en bois clair, surmontés d'un plan de travail carrelé de couleur jaune. L'évier en pierre naturelle est doté d'un robinet mélangeur rétro bronze qui est en bon état. Des placards intégrés, assortis aux meubles, sont situés sous le plan de travail.

L'ensemble visuellement en état d'usage.

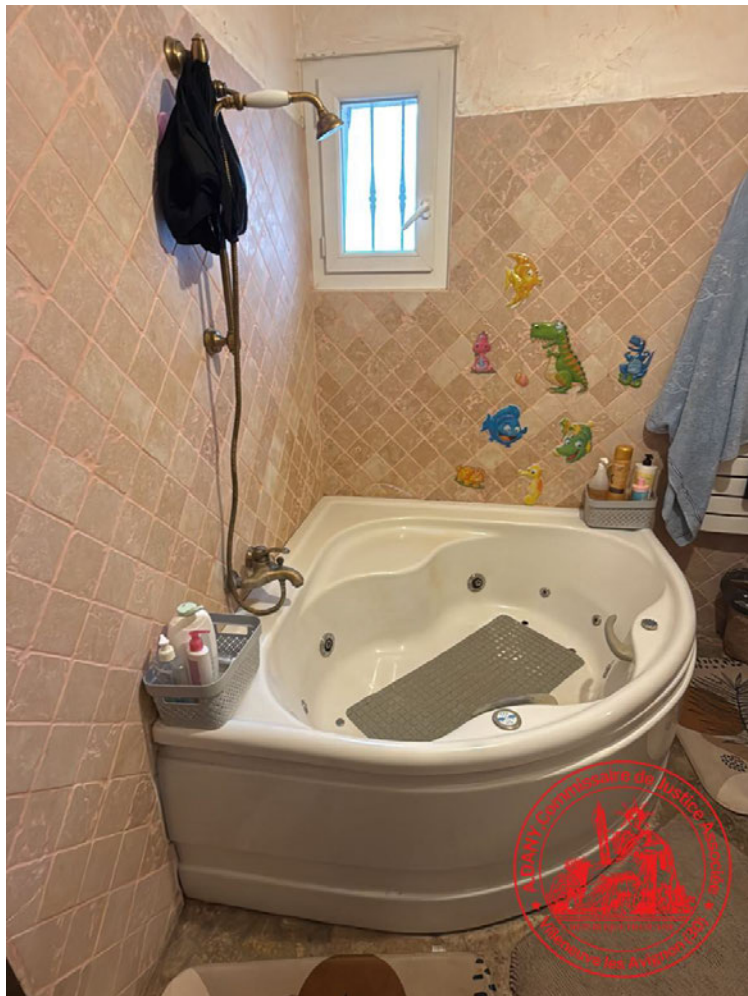
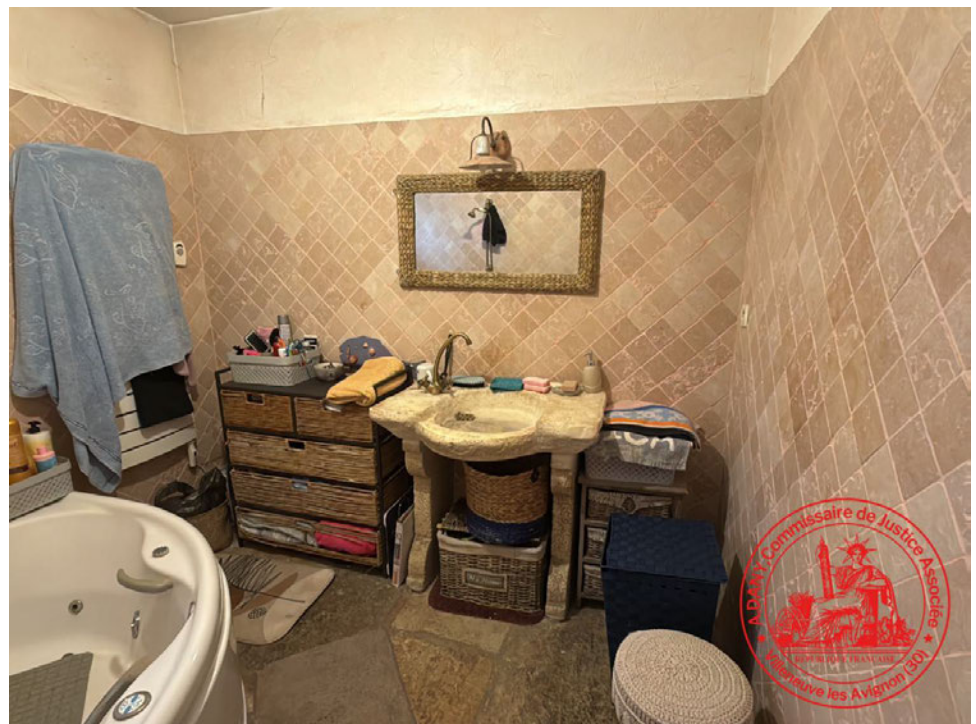
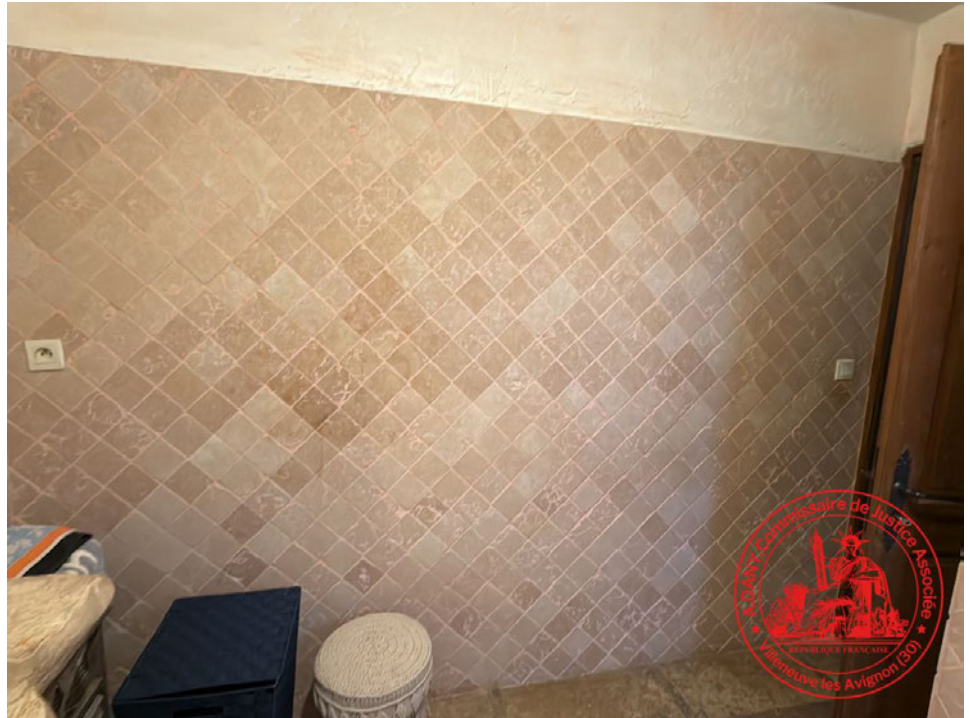
### Salle de bains

Le sol est recouvert de dalles en pierre de grande taille en état d'usage.

L'éclairage naturelle de la pièce est assurée par une fenêtre simple à battant de couleur blanche en état d'usage. Le vitrage ne comporte pas de rayures apparentes, le cadre est en bon état, et le mécanisme d'ouverture est fonctionnel.

- Présence d'un bain à remous d'angle de couleur blanche visuellement en bon état. La robinetterie chromée est en état d'usage.
- Un sèche serviette électrique de couleur blanche visuellement en bon état.
- Un lavabo sur pieds en pierre naturelle assortie d'une robinetterie chromée en bon état

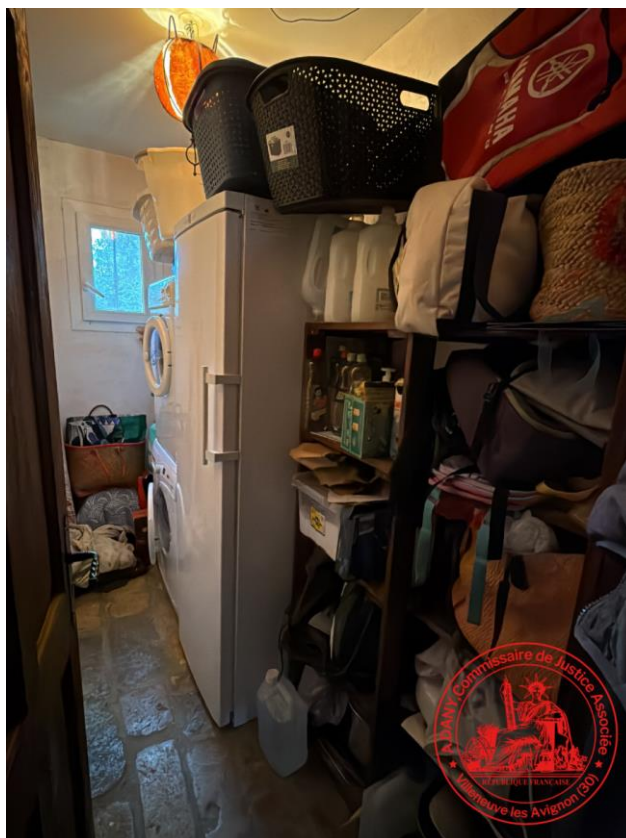
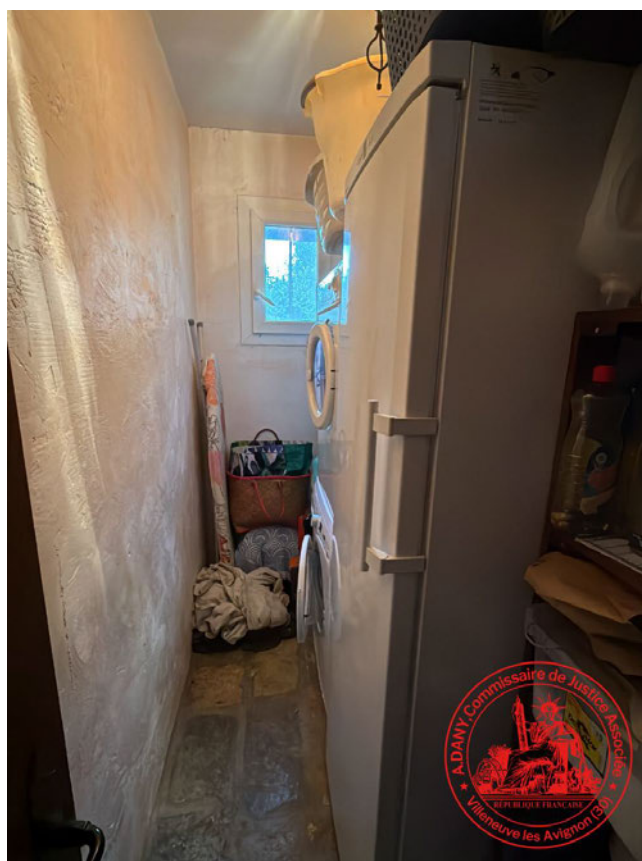
### Buanderie

Les murs sont recouverts d'un enduit de couleur claire. J'observe des marques légères, sous forme de stries et de traces d'usage, notamment sur le mur à gauche à l'entrée.

Les installations électriques visibles (prises électriques, point lumineux au plafond, interrupteurs) paraissent fonctionnelles, sans signes de dégradation manifeste

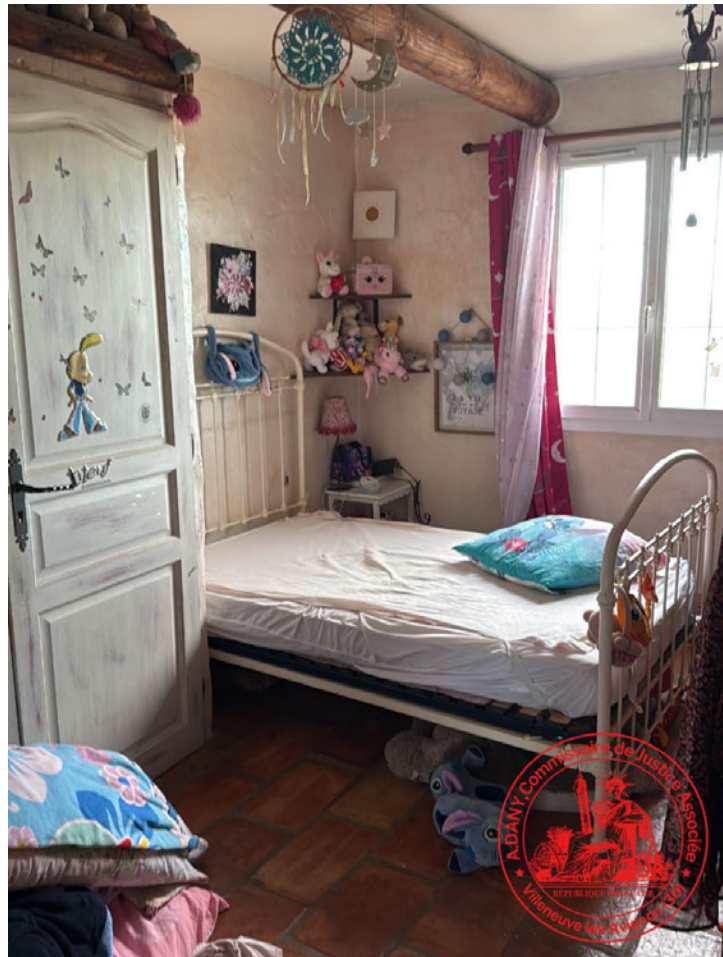
### Chambre 1

Le sol est recouvert de dalles en pierre de grande taille en état d'usage.

Les murs sont recouvert d'un enduit de couleur beige en état d'usage, offrant une surface légèrement texturée.

Le plafond est recouvert d'une peinture de couleur blanche avec poutre en bois apparente. L'ensemble en état d'usage.

L'éclairage naturelle de la pièce est assurée par une fenêtre à double battant avec un cadre PVC blanc en bon état.

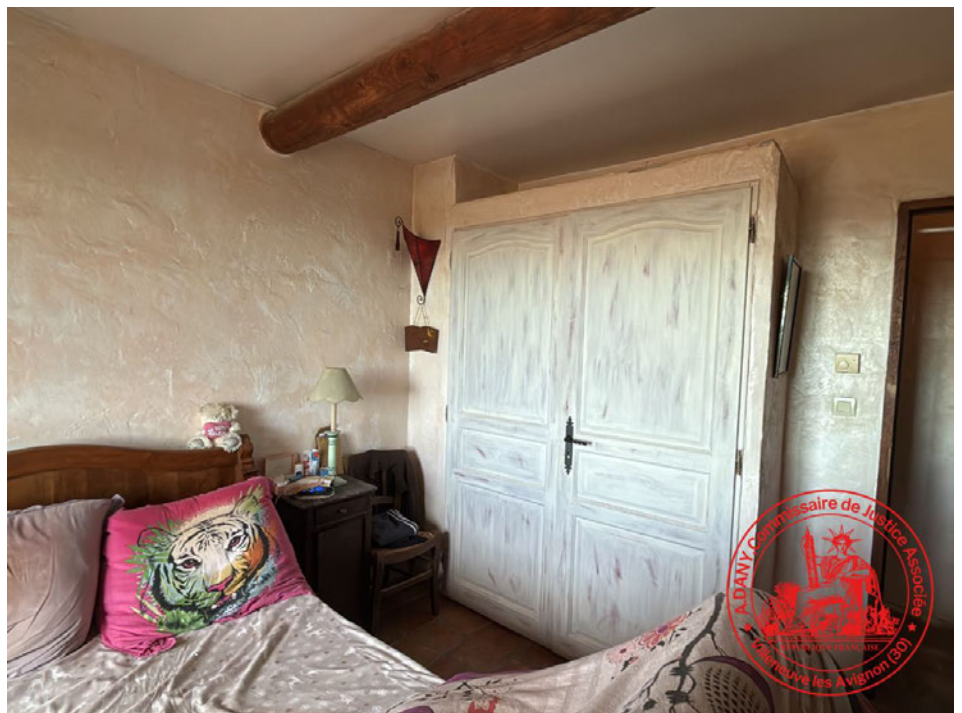
## **Chambre 2**

Le sol est recouvert de dalles en pierre de grande taille en état d'usage.

Les murs sont recouvert d'un enduit de couleur beige en état d'usage, offrant une surface légèrement texturée.

Le plafond est recouvert d'une peinture de couleur blanche avec poutre en bois apparente. L'ensemble en état d'usage.

L'éclairage naturelle de la pièce est assurée par une fenêtre à double battant avec un cadre PVC blanc en bon état.

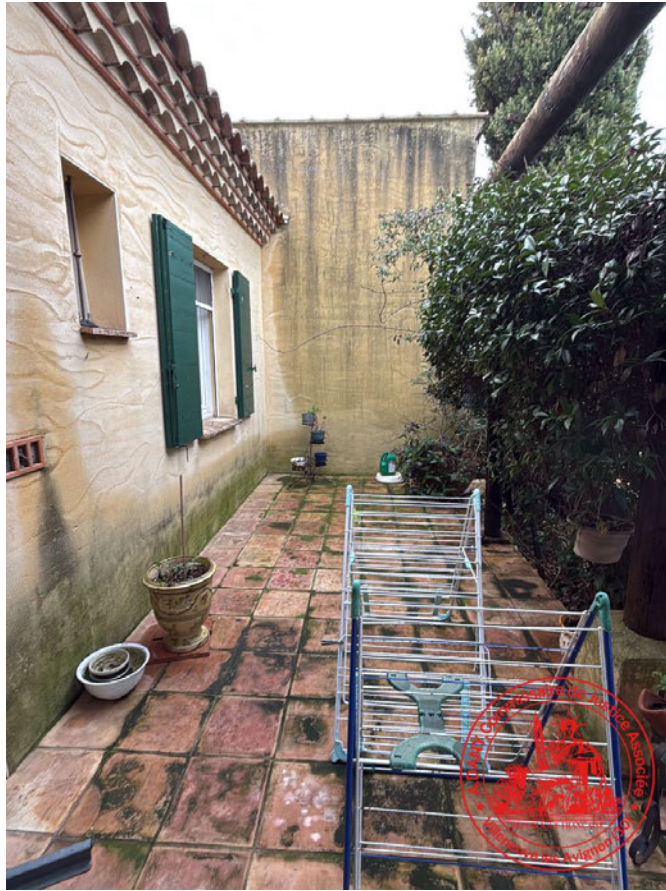
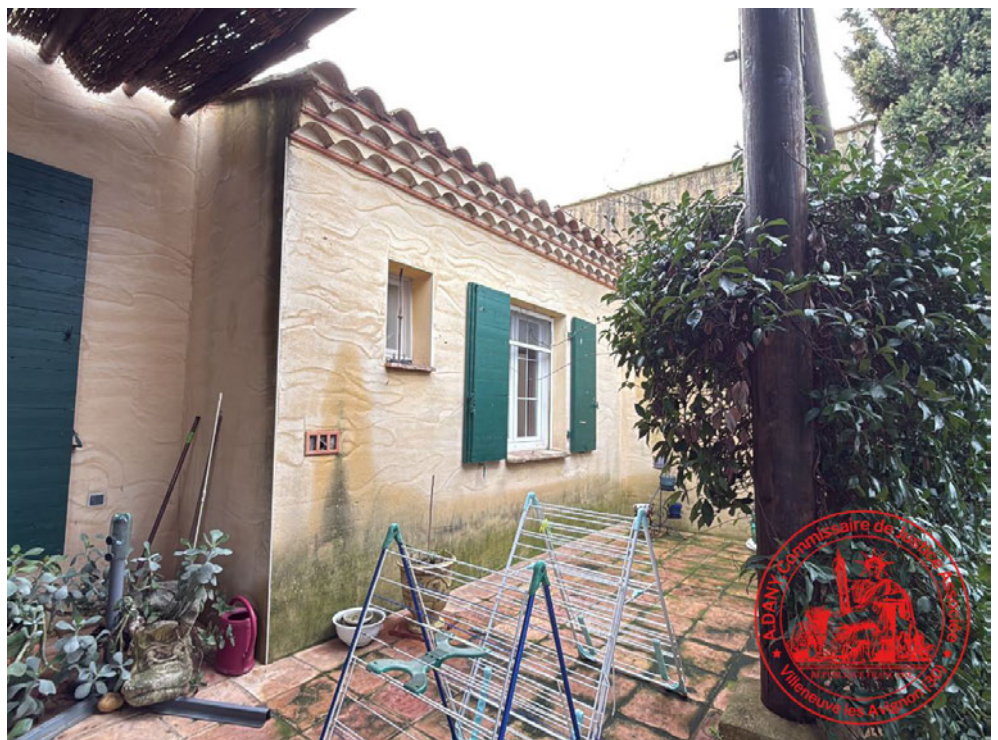
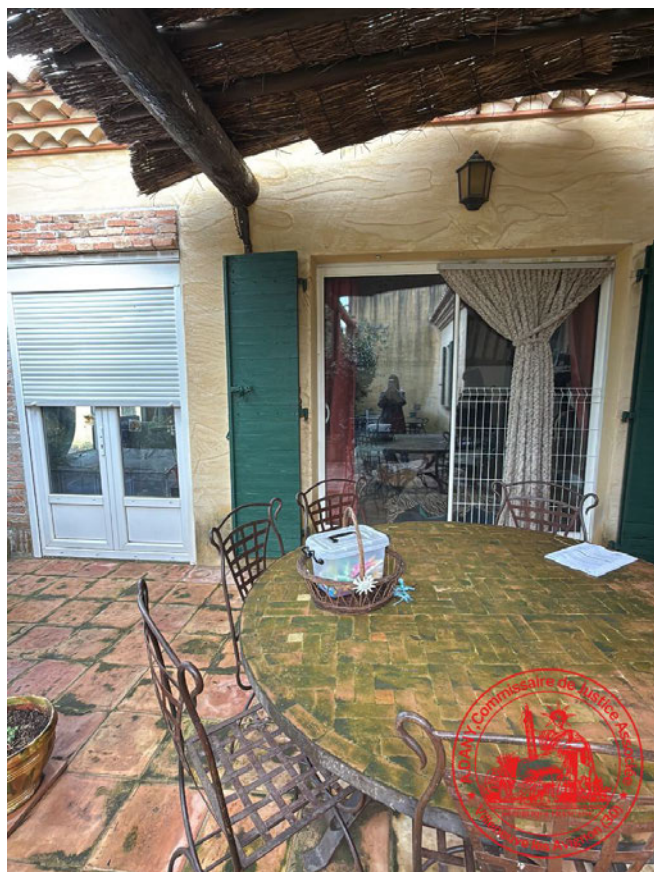
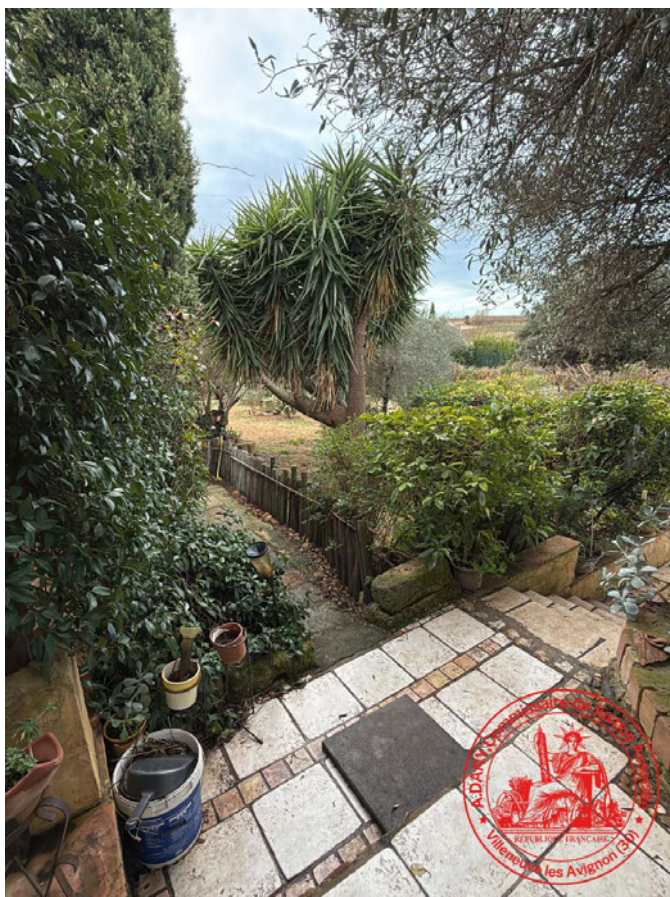
## Terrasse

Le sol est carrelage de type terre cuite, sur lequel je remarque des traces d'humidité et de mousse réparties de manière irrégulière.

Les escaliers menant à la terrasse sont composés de pierres naturelles de teinte beige, avec des accumulations de salissures et de mousse, particulièrement sur les bordures de chaque marche. Le mur de soutien de l'escalier présente également des taches d'humidité et de saleté sur sa partie inférieure.

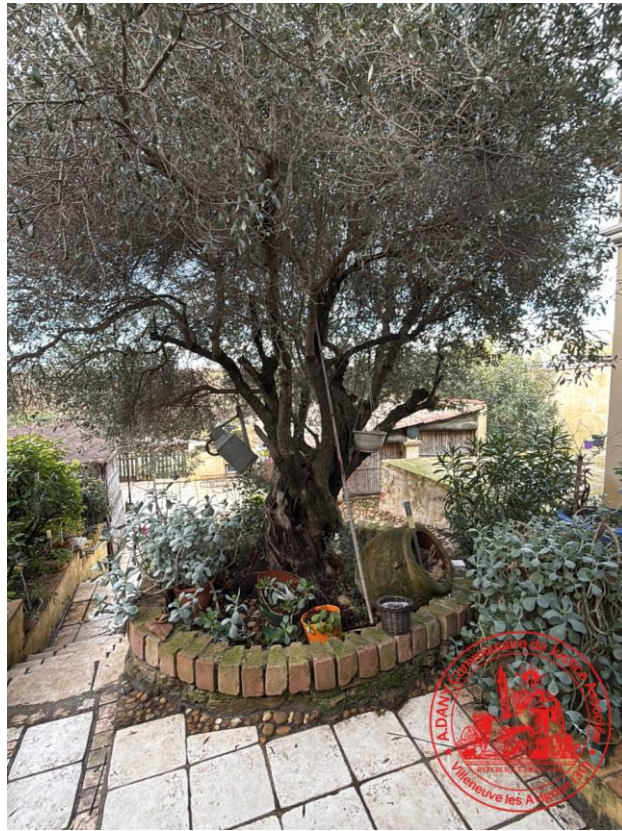
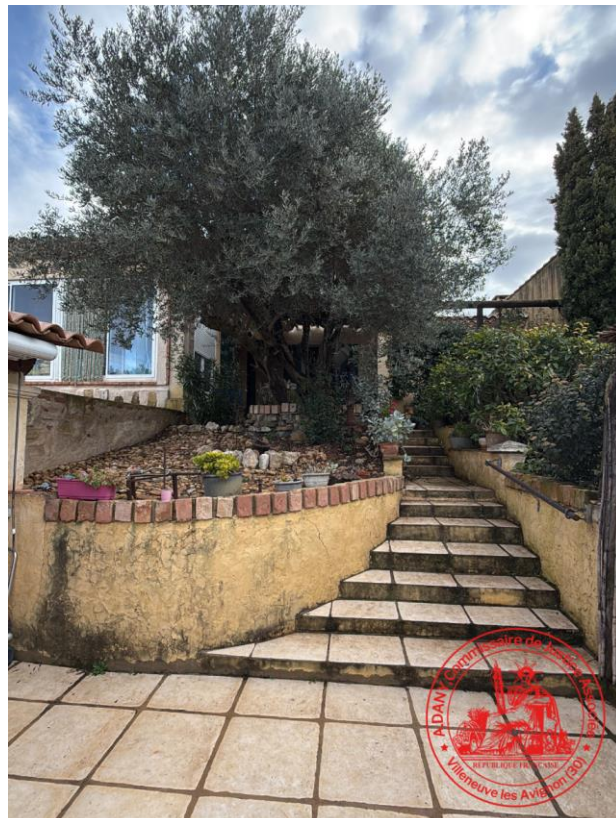
L'olivier est entouré d'un muret en briques rouges. Celui-ci semble propre, bien qu'il soit recouvert d'une légère végétation mousseuse sur le dessus des briques. Les plantes environnantes paraissent en bon état, avec des poteries disposées çà et là.

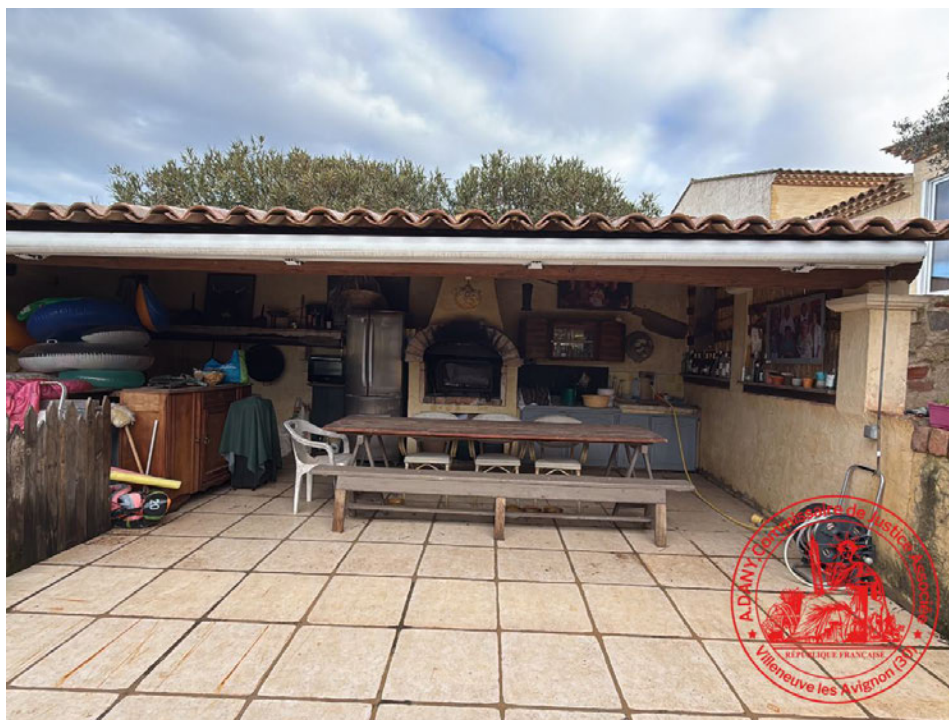
### Pool House

Le sol de la terrasse est recouvert de dalles en pierre de couleur beige en état d'usage présentant néanmoins des marques mineures d'usure et de et des traces de salissures éparses

L'aménagement de la terrasse inclut un espace cuisine avec des équipements intégrés, tels qu'un four à bois et un évier. Ces installations semblent en bon état de fonctionnement, sans anomalies visibles.

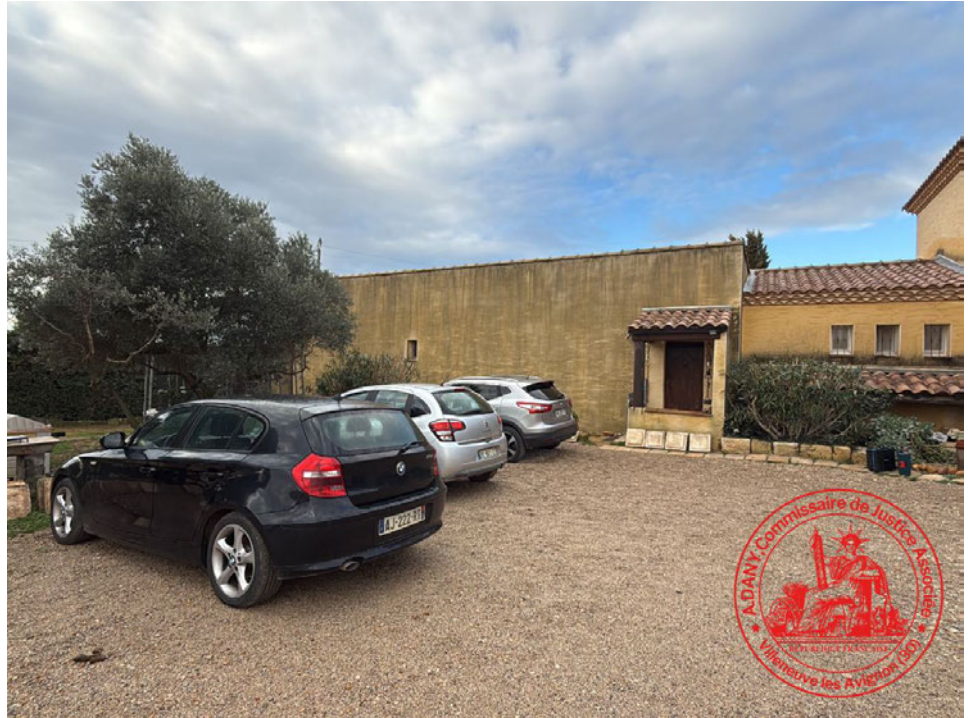
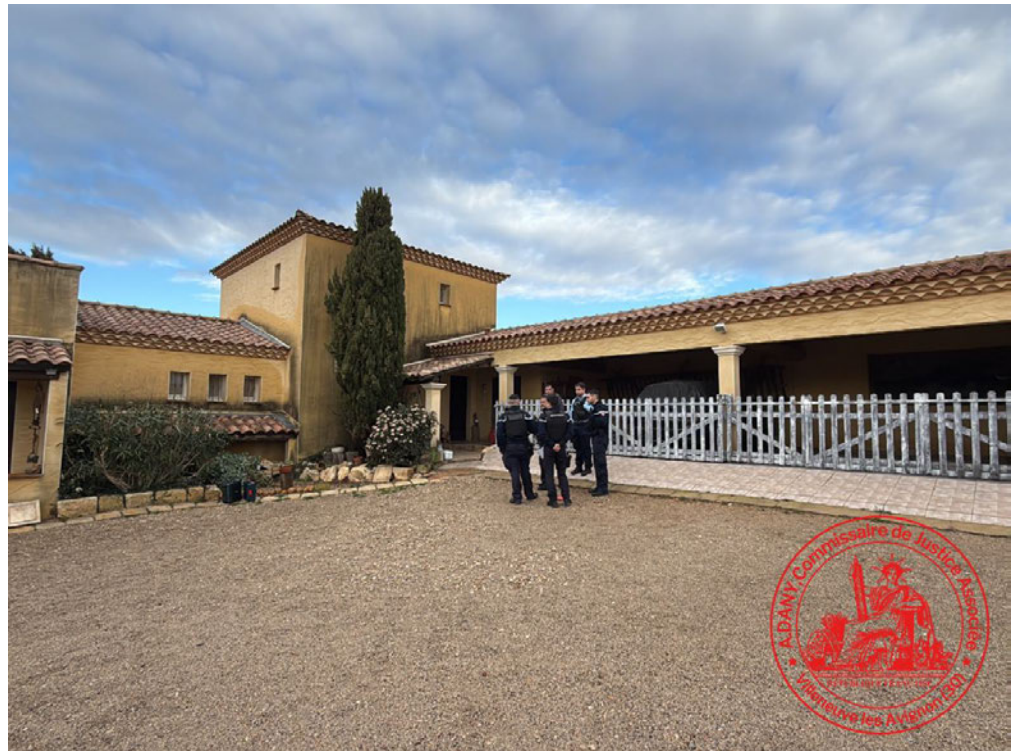
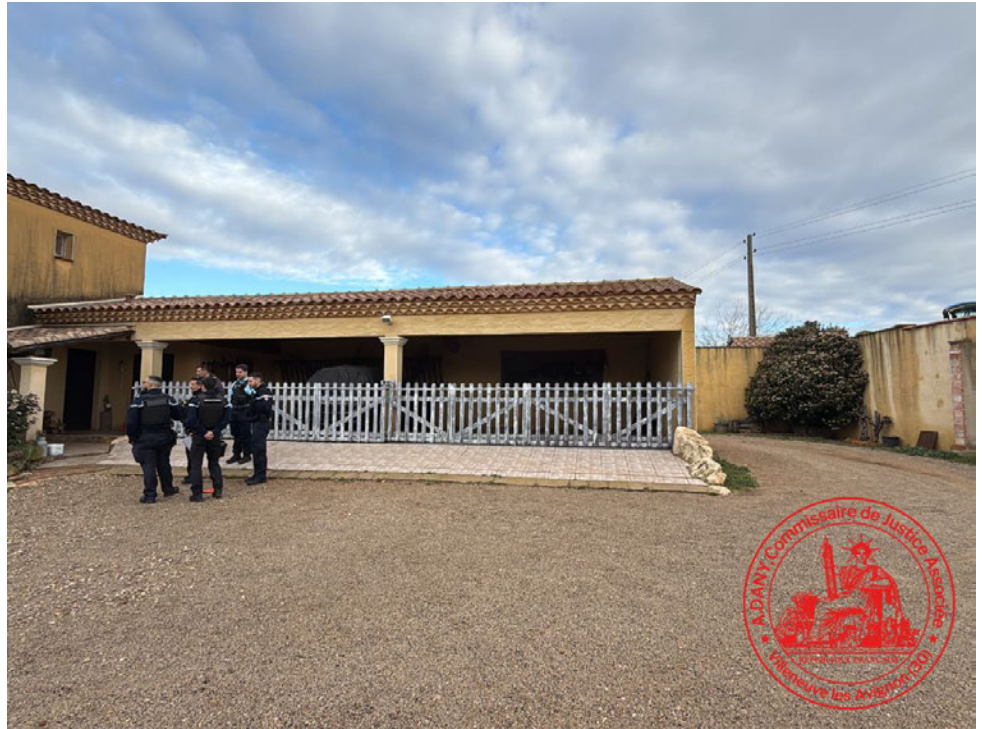
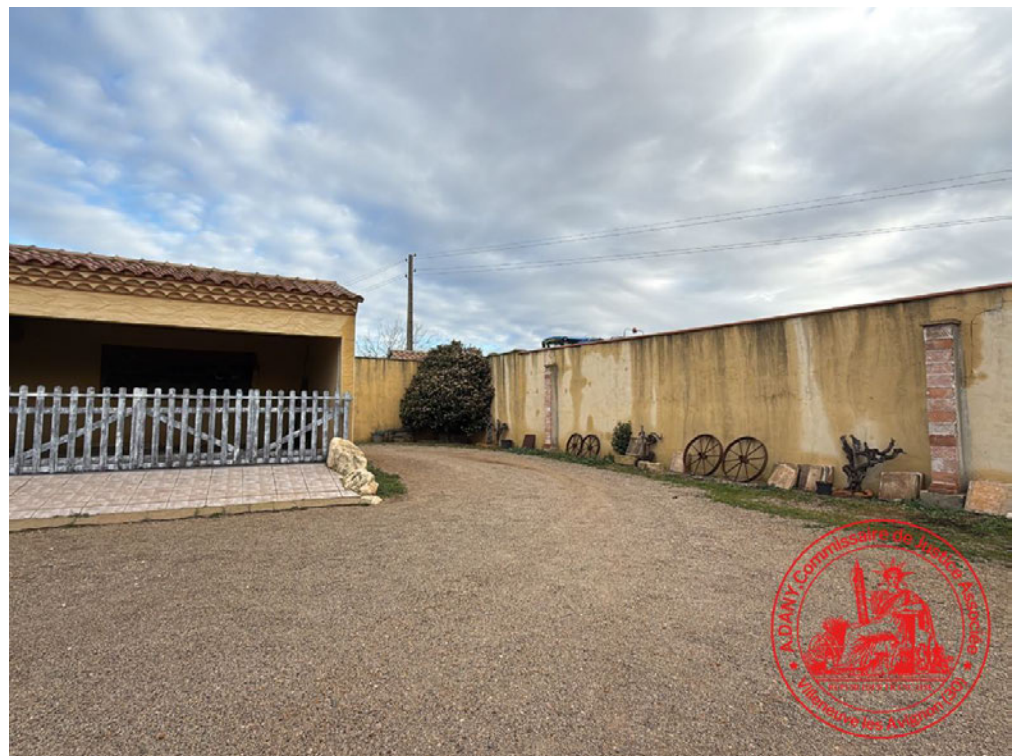
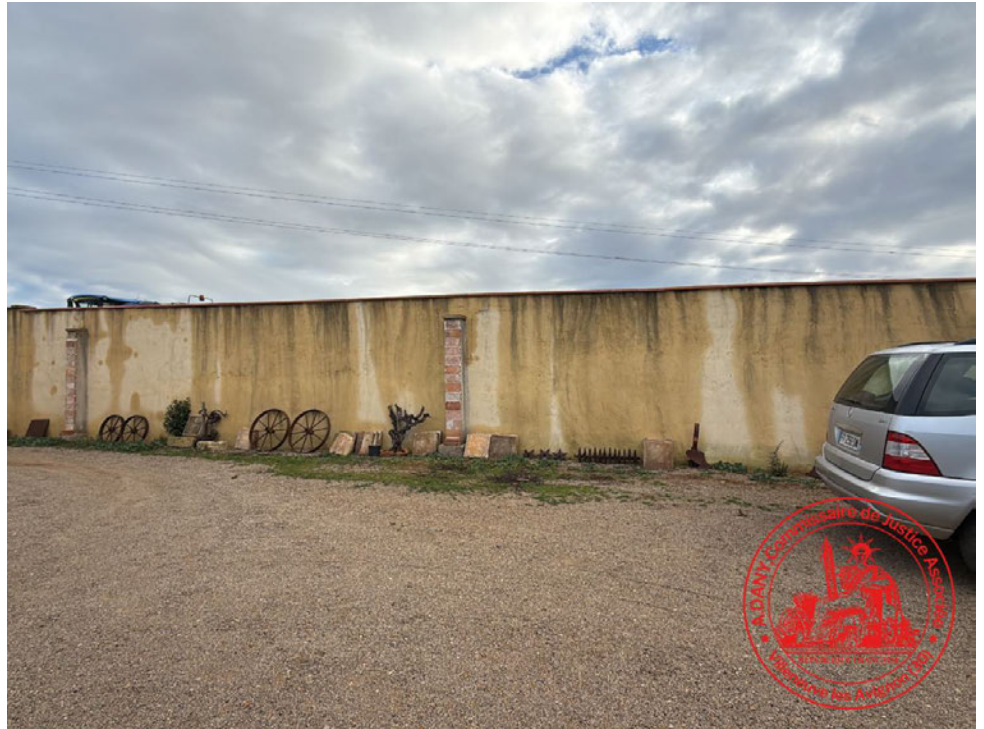
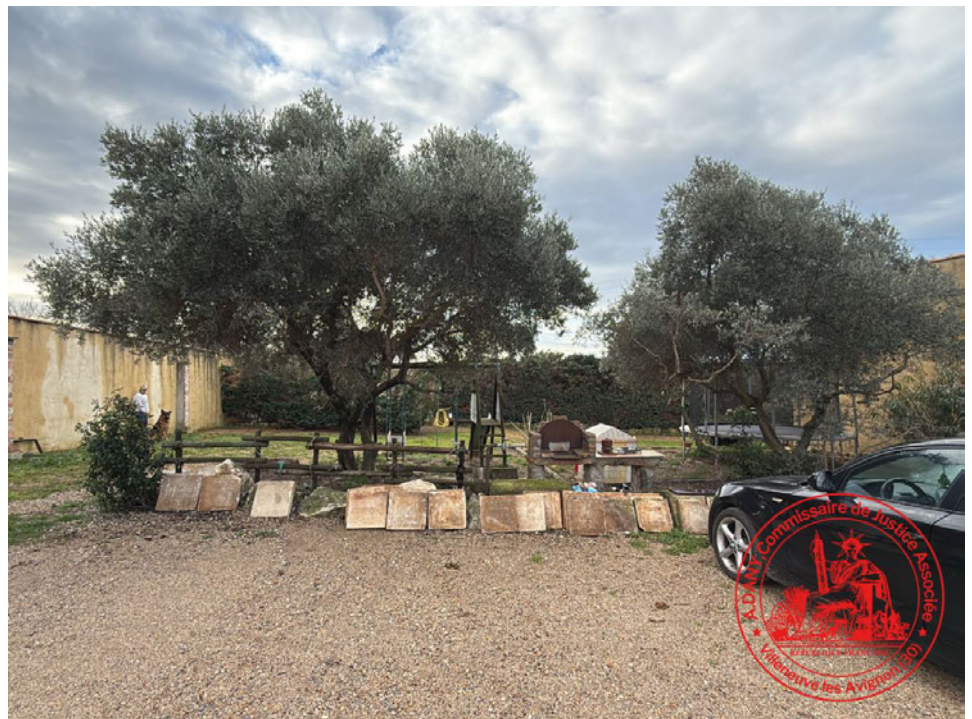
## PARKING

Les murs de la propriété sont recouverts d'un enduit de teinte jaune ocre. J'observe des signes d'usure et de décoloration, ainsi que des traces verticales sombres indiquant d'anciens écoulements d'humidité.
