# PROCES VERBAL DE DESCRIPTION DES LIEUX

L'AN DEUX MILLE VINGT CINQ et le VINGT TROIS JANVIER de 09h00 à 10h50.

- Situés sur la **Commune de BEAUVOISIN (30640), Combe ROUNIVE**
- Cadastéré de la manière suivante : **Section G – N° 134 – Lieudit COMBE ROUNIVE – Surface 01ha 46a 70ca**
- Lesdits biens appartenant à [REDACTED]

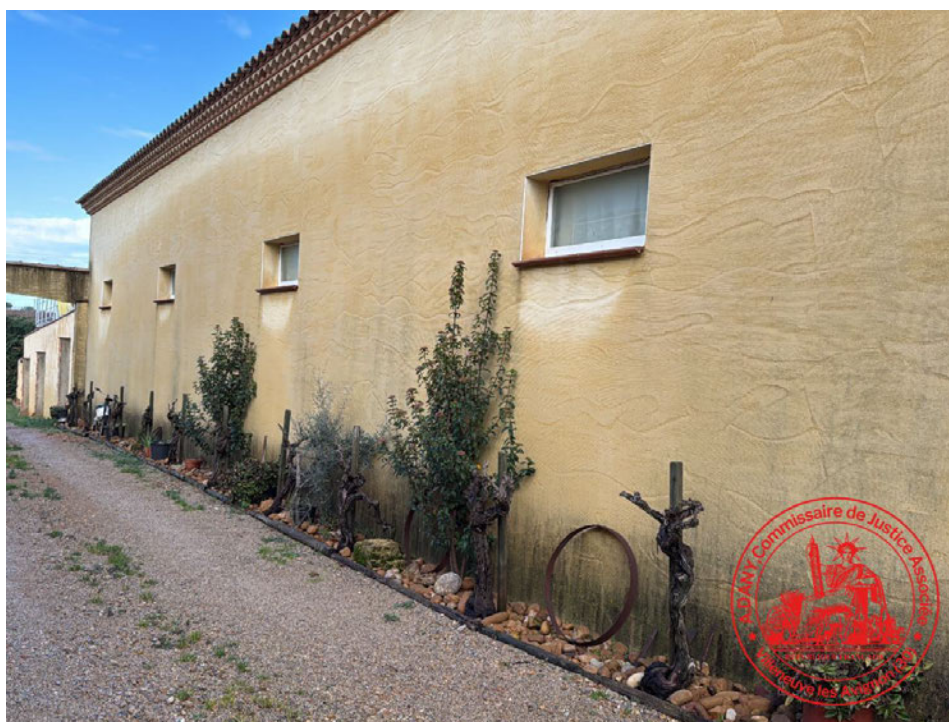
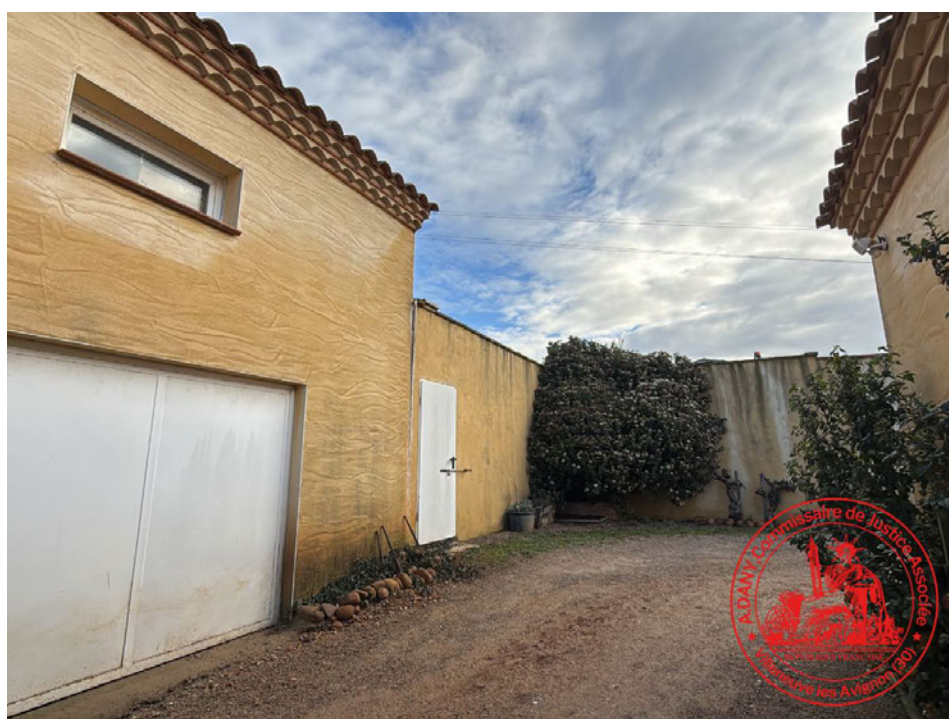
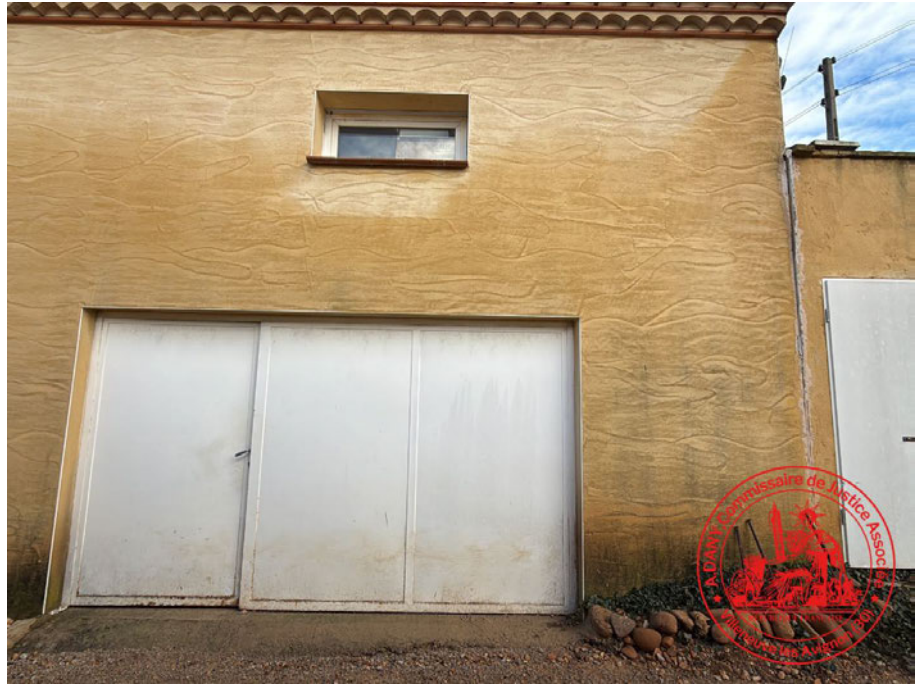
## HANGAR AGRICOLE

Les murs extérieurs sont recouverts d'un enduit beige à texture ondulée en état d'usage présentant néanmoins de nombreuses traces de salissure sur le bas.

L'accès s'effectue par une porte métallique de couleur blanche présentant de nombreuses traces.

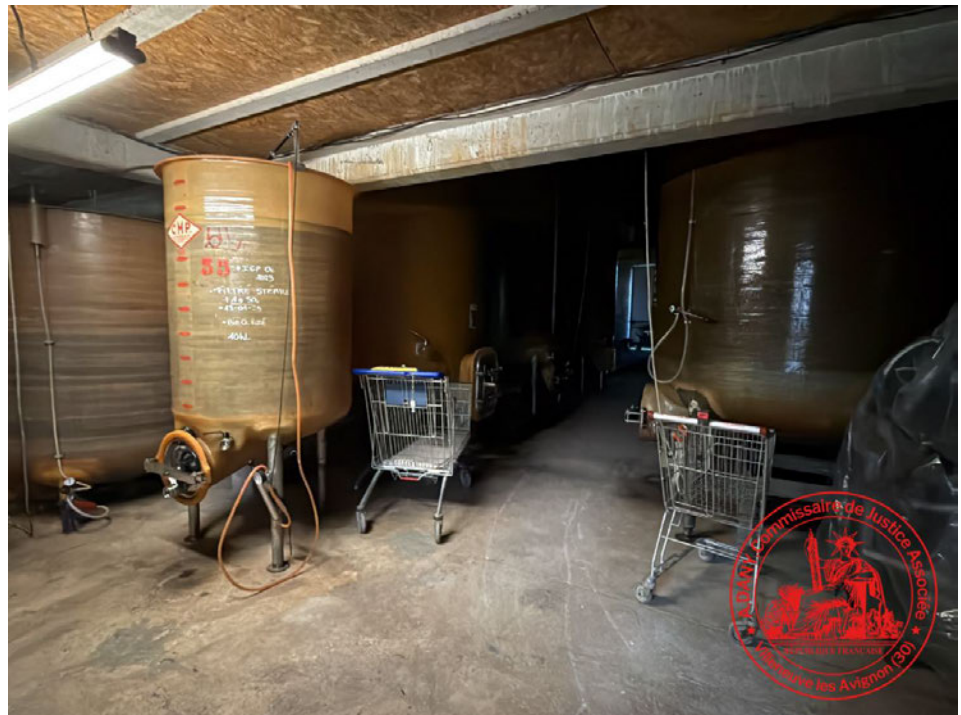
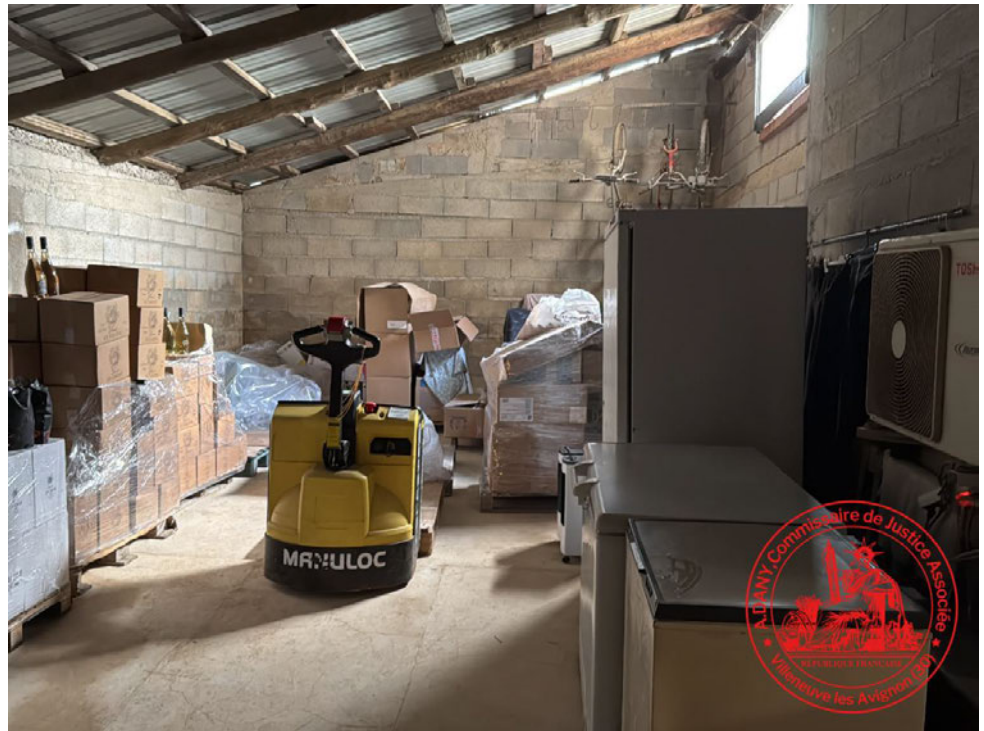
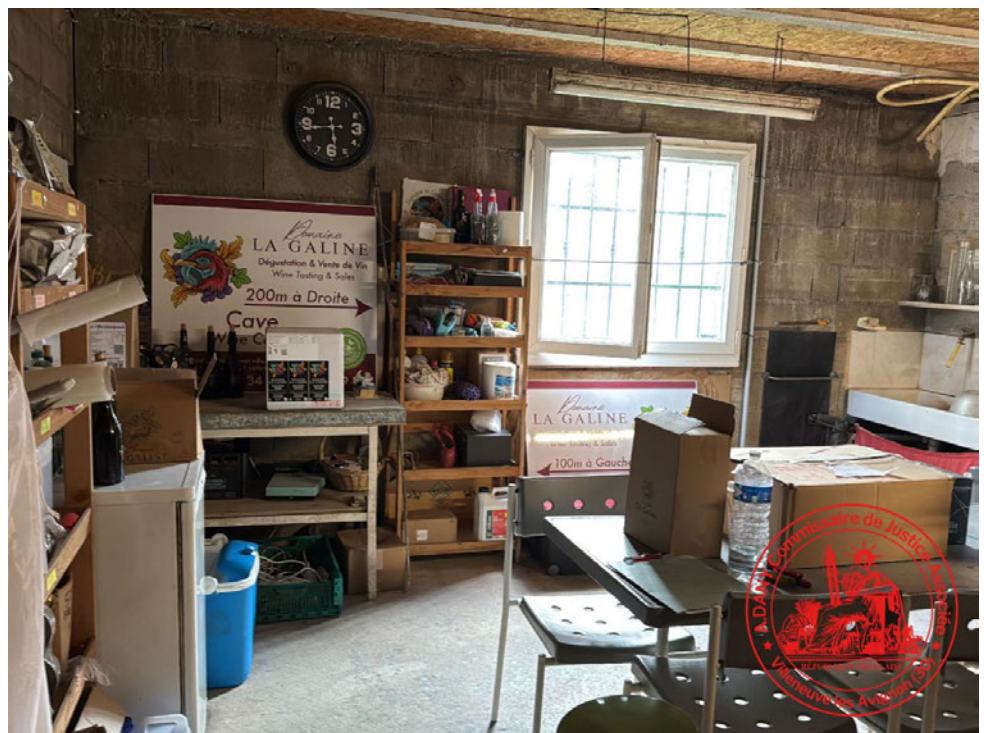
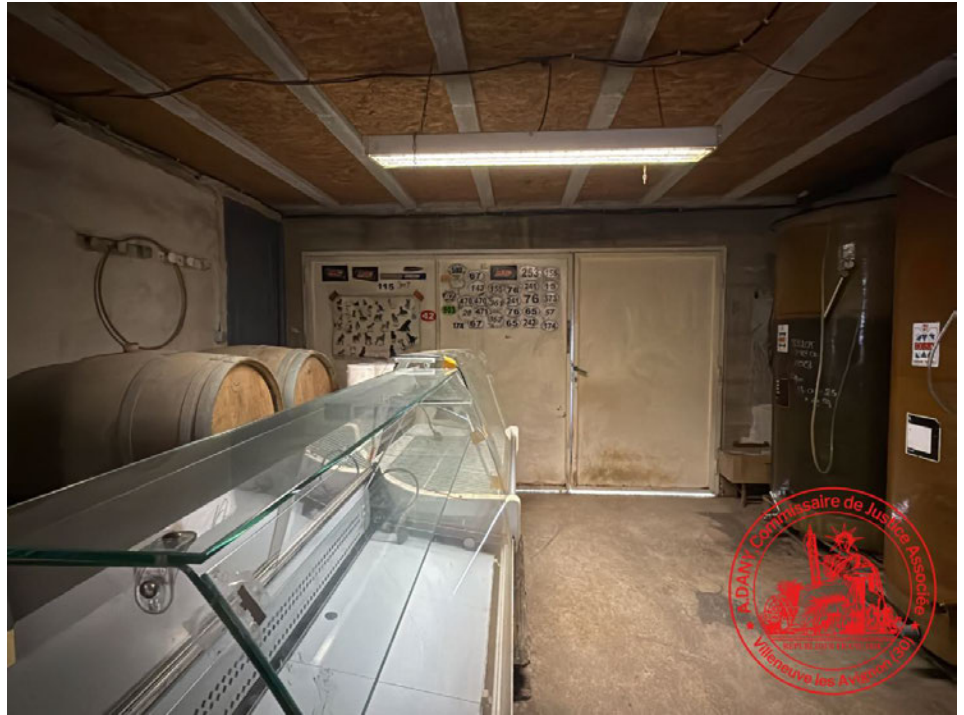
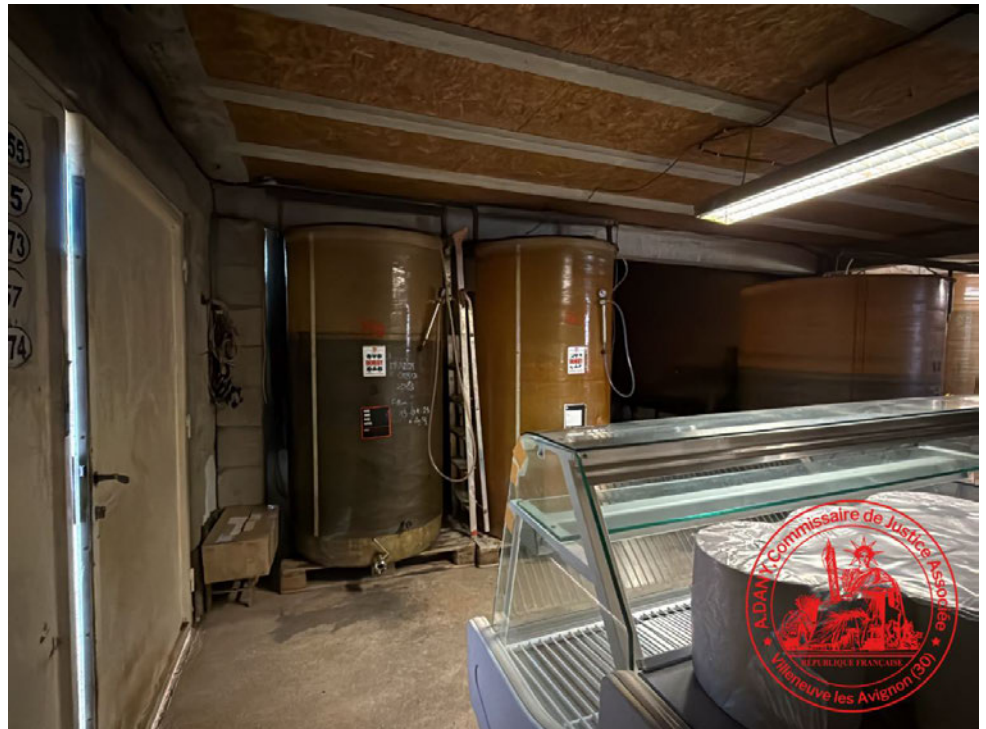
A l'intérieur, je constate que le sol est en béton brut présentant de multiples traces, tâches et salissures.

Les murs intérieurs, faits de parpaing brut, ne sont pas revêtus. Je note des marques d'humidité et d'efflorescence à divers endroits, principalement vers le bas.

Le plafond intérieur est constitué de structures métalliques apparentes qui sont globalement en bon état sans déformation apparente.
